Hemmesjö gamla kyrka

Schaktningsövervakning 2019

RAÄ Hemmesjö 44:1 (L1954:4973)

Arkeologisk rapport 2019:19

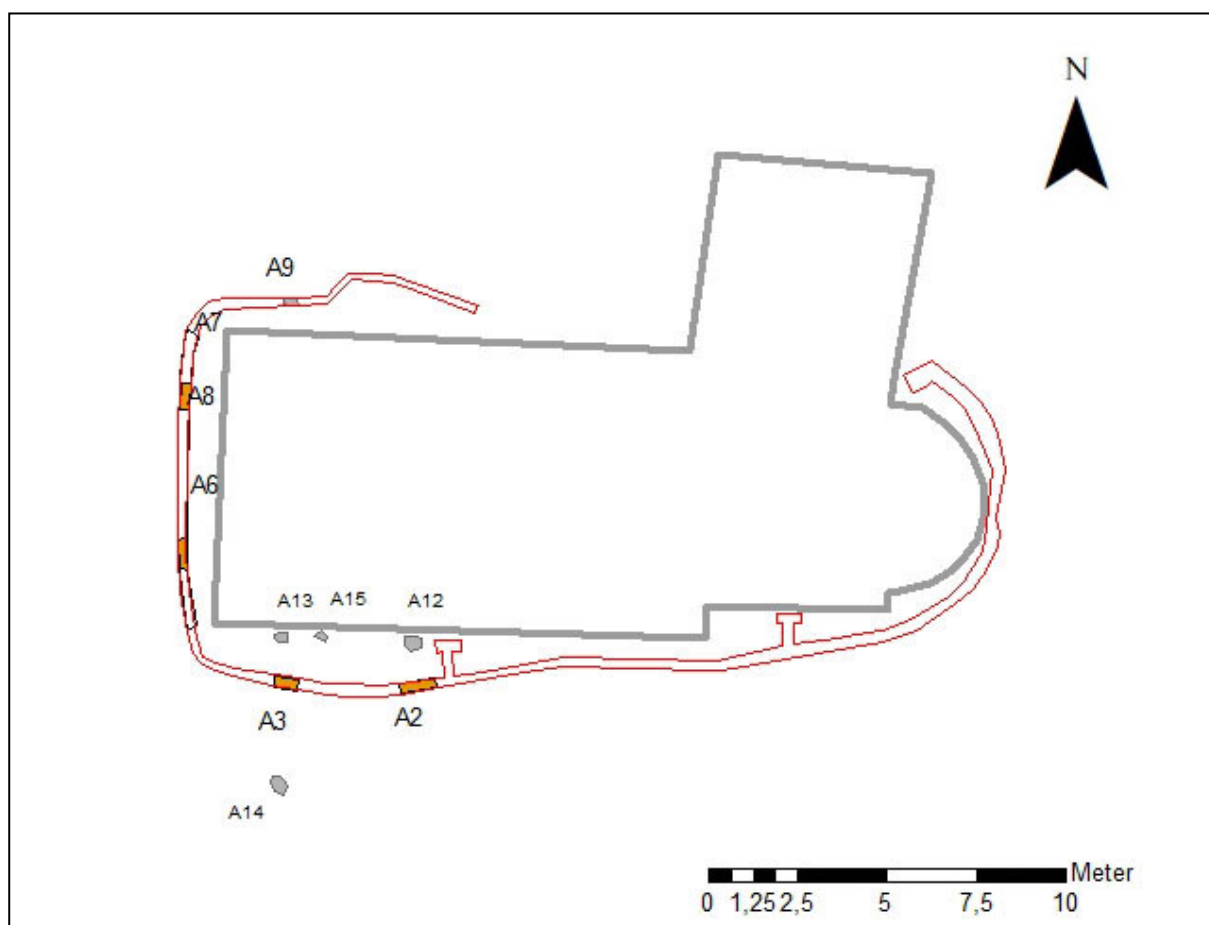
Figur 3. Plan över schakt och påträffade anläggningar.

Vid kyrkans östra sida utgick schaktet från hörnet mellan sakristian och absiden och rundade sedan absiden (fig. 3). Schaktet, som liksom i övriga partier hade en bredd och ett djup av 0,3 meter, grävdes 0,4 till 0,7 meter ut från kyrkans husvägg. I jämnhöjd med absidens mitt grävdes schaktet närmare kyrkmuren, ca 0,2 meter ut från muren, eftersom här finns en gravhäll i gjutjärn som behövde undvikas (fig. 4). Grunden runt absiden frilades inte vid schaktningen. I de partier där schaktet gick förhållandevis nära kyrkmuren fanns inslag av en övertäckt, sentida dränering med rundade strandstenar och flinta.

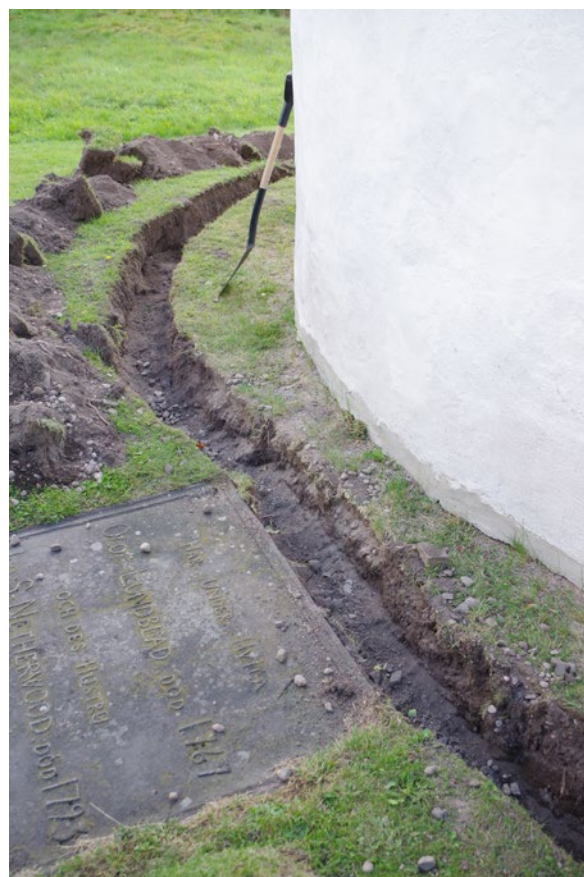
I hörnet mellan absid och sakristia grävdes för den nya larmanordningen. Denna skulle vara placerad på en ekstolpe på utsidan av sakristian. En ledning skulle sedan gå genom grunden och in till sakristian. Vid platsen för ekstolpen vidgades schaktet något till en 0,5 x 0,5 meter stor yta. Här grävdes sedan ned till ett djup av 0,45 meter. I schaktets västra del frilades stengrunden till sakristian. Denna bestod av en tät stenpackning med 0,2 till 0,3

Figur 4. Schaktet vid kyrkans absid i öster. Foto taget från nordöst.

meter stora stenar. Stenarna bestod främst av kantig byggsten men även rundad natursten förekom. Det ingick inte någon huggen sten i grunden till sakristian. Fyllningen mellan stenarna var mörk och humös men ljusare mot botten vilket kan antyda att man var nära nedgrävningens botten. Botten av stengrunden nåddes dock inte i schaktet. Man bestämde därför att man skulle borra genom grunden istället för att gräva under denna.

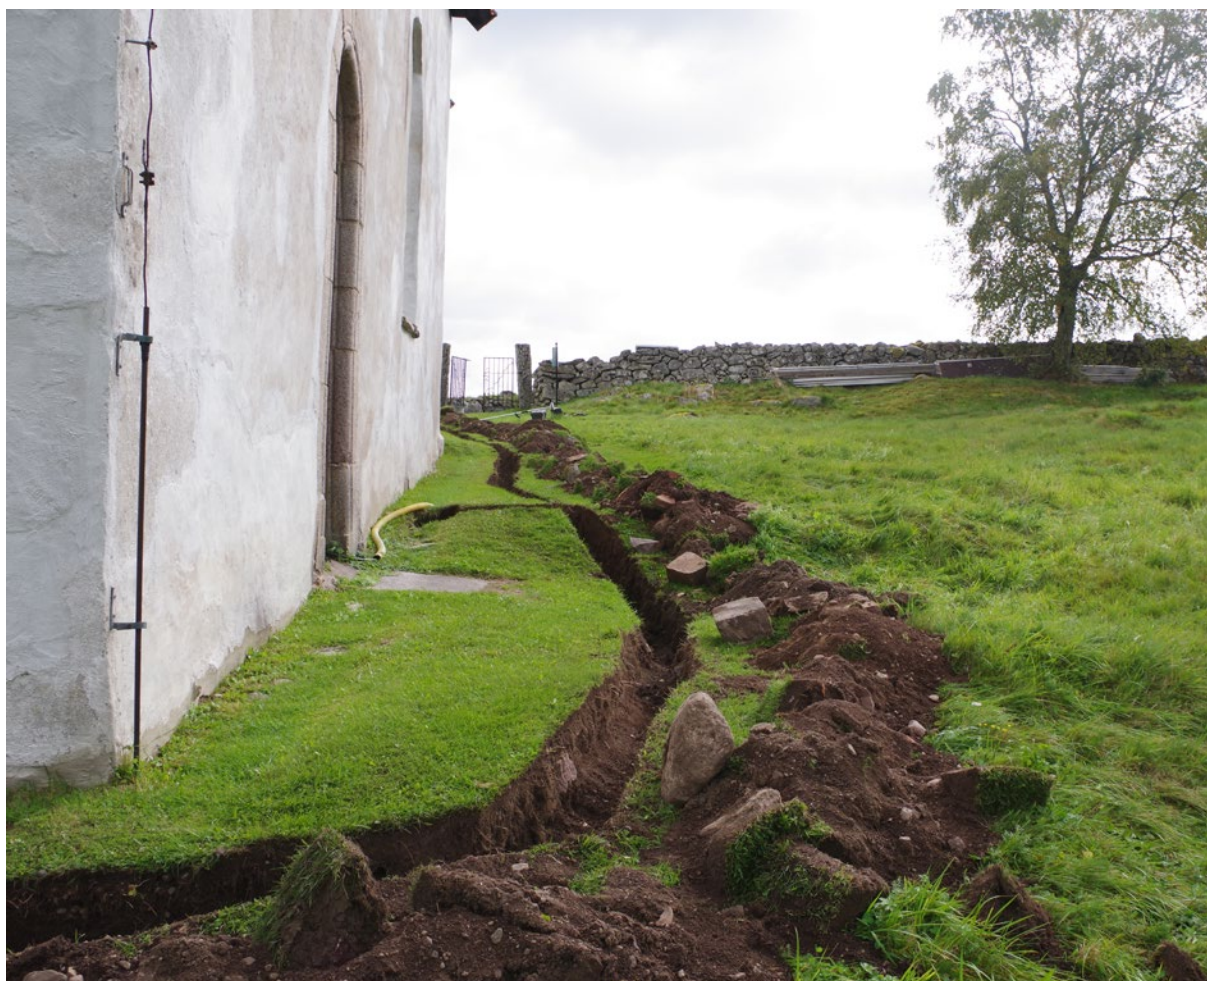
Schaktet längs den södra sidan av kyrkan grävdes 0,5 till 1,6 meter ut från kyrkans husvägg och berörde därför inte stengrunden till kyrkan (fig. 5). Vid två punkter grävdes mindre sidoschakt för markarmaturer som sträckte sig närmare byggnaden.

I schaktet fanns humös jord med inslag av spridd sten med en storlek av upp till 0,2 meter. Stenarna utgjordes mestadels av bitar av flisig byggsten. Även här föreföll det övre jordlagret ned till 0,15 meters djup bestå av sållad jord med begränsat inslag av sten och ben. Förekomsten av taktegelfragment i schaktets övre del visade att marken även här blivit omrörd i sen tid. Det förekom betydligt

mer ben från omrörda begravningar på denna sida av kyrkan. I sidoschakten för markarmatur var förhållandena samma som i huvudschakt. I partiet närmast kyrkväggen fanns ett skikt med stenflis och kalkputs på ett djup av 0,2 meter men dock inte någon stengrund. Sidoschakten gick som närmast 0,2 meter från muren till kyrkobyggnaden.

Figur 5. Schaktet utanför långhusets södra sida. Foto taget från sydväst.

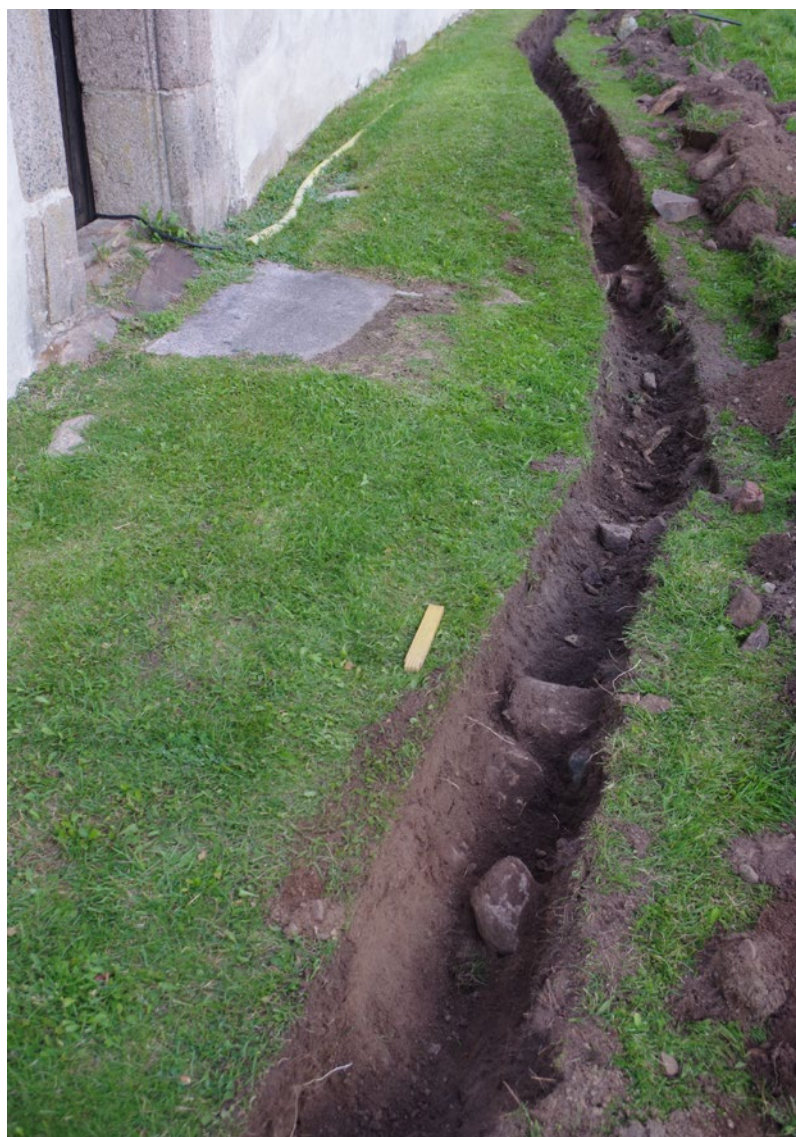
Utanför den södra porten kan man urskilja spår efter ett vapenhus som en rektangulär, 4,5 x 4,5 meter stor yta begränsad av en låg vall. Där schaktet korsade begränsningen för de i markytan synliga 0,8 meter breda vallarna kunde man konstatera att det på båda ställena förekom nedgrävningar (fig. 6). Den östra nedgrävningen, A2,

Figur 6. I anslutning till sydportalen påträffades lämningar efter grunden till ett rivet vapenhus. Foto taget från väster.

hade en bredd av 0,9 meter och den västra, A3, hade en bredd av 0,7 meter. Nedgrävningarna var likartade och innehöll en stenfyllning med upp till 0,3 meter stora, mestadels flisiga stenar, samt kalkbruk. Dessa var synliga från ca 0,15 meters djup och fortsatte under schaktnivån. Partiet mellan A2 och A3 var likt omgivande mark men här fanns ett större inslag av kalkputs än i omgivande mark. I anslutningen till den södra porten finns även några synliga stenar som ligger inom ytan för vapenhuset. Dessa berördes inte av schaktgrävningen men mättes in i samband med

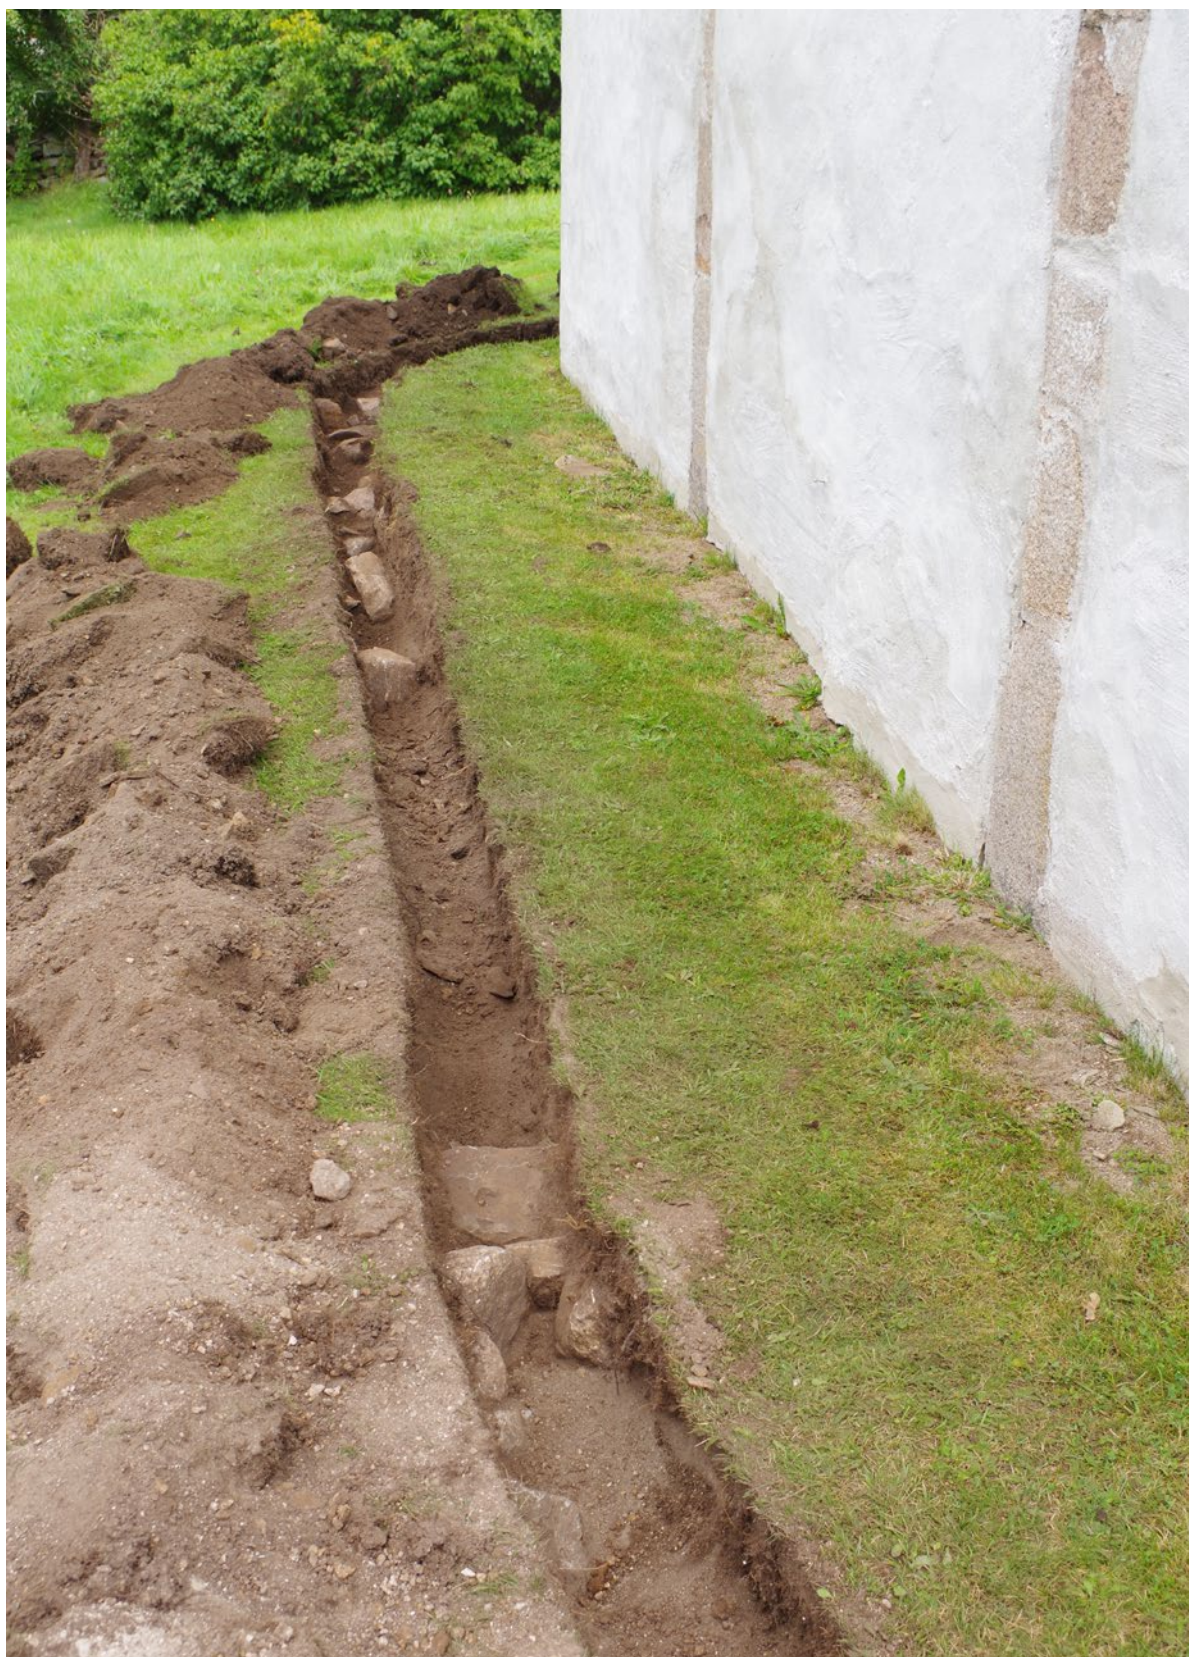
Figur 7. I schaktet vid kyrkans västsida påträffades rester efter en grund till en byggnad. Med anledning av den igensatta valvbågen i murverket (till vänster i bild) har man tidigare menat att det skulle ha funnits ett torn eller en annan anslutande byggnad väster om kyrkan.

I schaktet längs gaveln påträffades två parallella nedgrävningar, A6 och A7 (fig. 7). Nedgrävningarna hade en bredd av 0,8 meter, var grävda genom det omgivande lager A8, och fortsatte under schaktdjup. Båda var stenfyllda med 0,1 till 0,4 meter stora stenar (fig. 8). Mellan stenarna fanns humös jord med kraftigt inslag av kalkbruk. Särskilt i den norra nedgrävningen fanns ett kompakt skikt med kalkbruk. Fyllningen i nedgrävningarna stod i tydlig kontrast till det omgivande lager A8. Avståndet mellan A6 och A7 var 3,5 meter.

De likartade nedgrävningarna A6 och A7 bör utgöra delar av en grund till en byggnad. I den västra gaveln finns en valvbåge som är synlig i murverket. Med anledning av detta har antagits att man kan ha planerat för anläggandet av ett torn som genom den förberedda valvbågen skulle kunna förbindas med kyrkan (Liepe 1984:126). Nedgrävningarna A6 och A7 låg 0,5 respektive 0,7 meter från valvbågens bas medan de låg 1,4 meter från kyrkobyggnadens hörn. Den byggnad som grunden hört samman med har därför upptagit en stor del av västgavelns bredd.

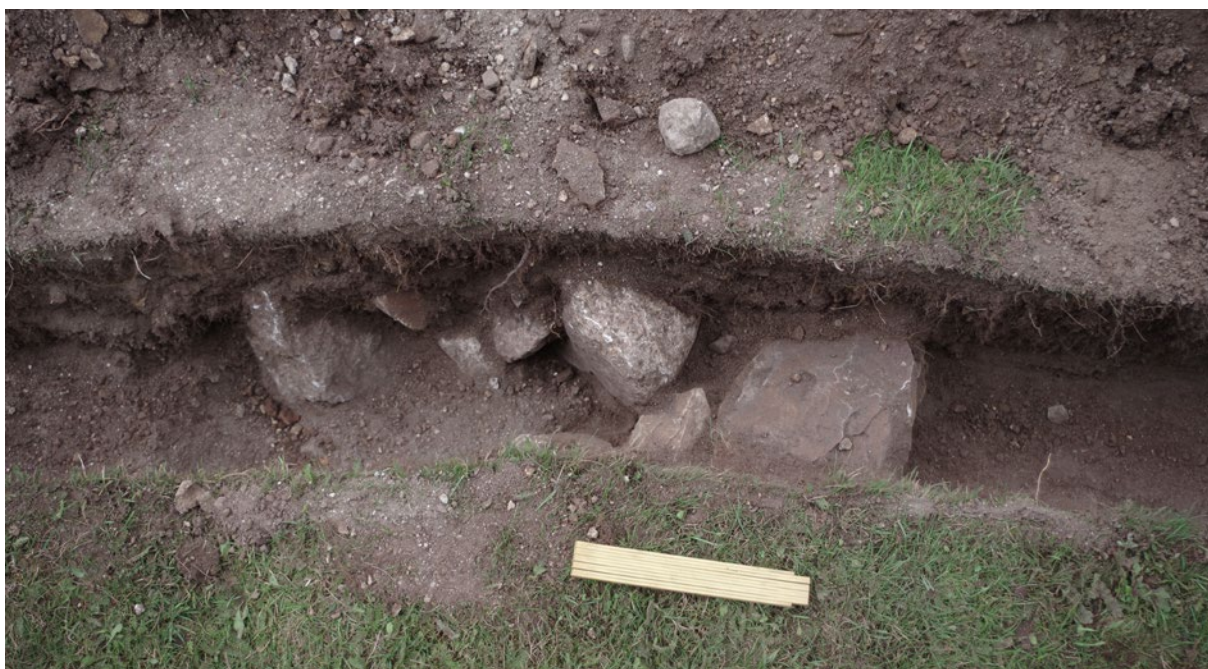
Figur 8. Den stenfyllda nedgrävningen A7 var en av två nedgrävningar som ingått i grunden till en byggnad vid kyrkans västra sida.

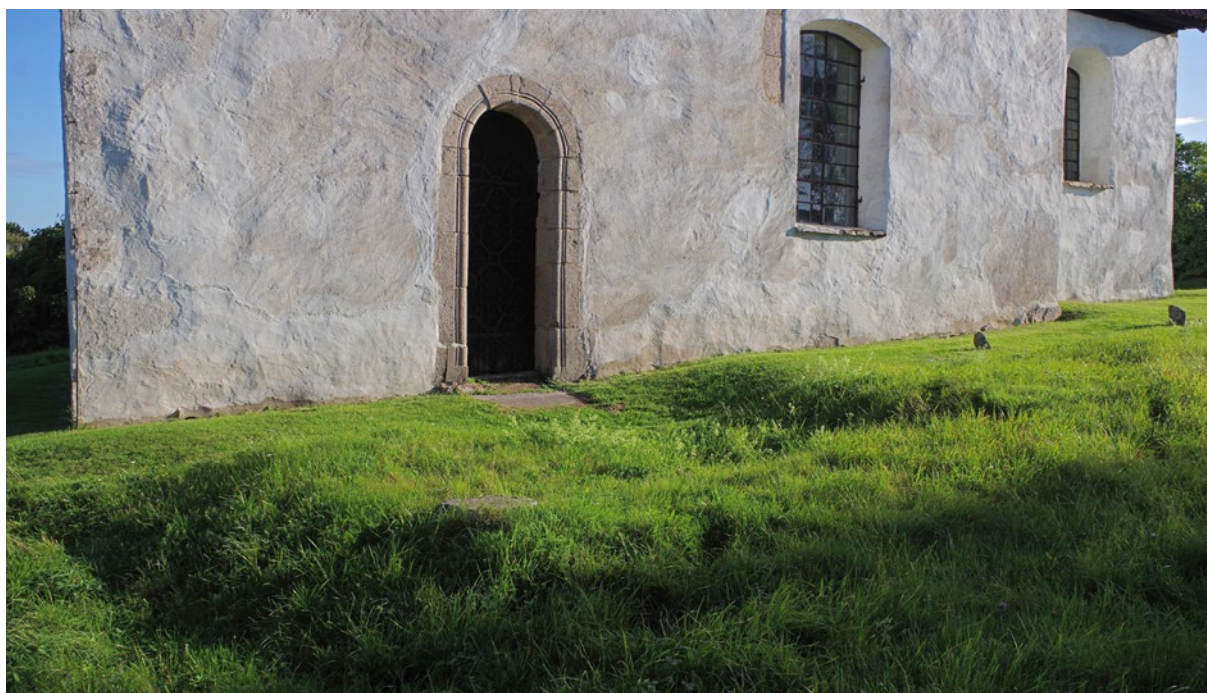
Figur 9. Framför sydporten kunde man redan innan schaktgrävningen ana grunden till det rivna vapenhuset. Foto taget från söder.

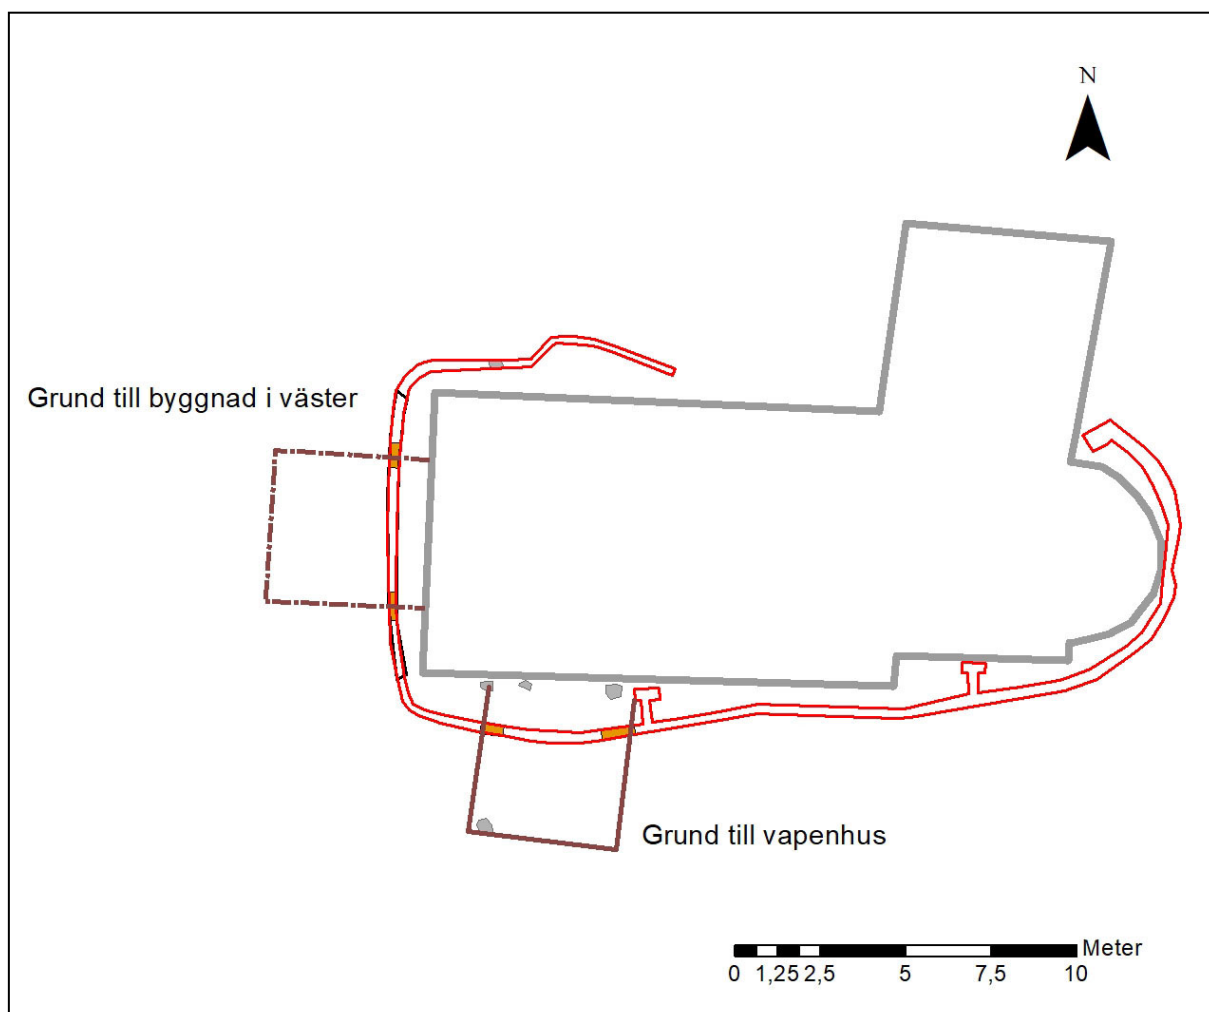
Även om ledningsgrävningen omfattade ett förhållandevis smalt och grunt schakt så gav schaktövervakningen resultat. En intressant observation gällde lämningarna efter ett vapenhus vid kyrkans sydvästra del. I schaktet påträffades två parallella nedgrävningar som bör ha ingått i grunden till vapenhuset. Som tidigare nämnts är spåren efter vapenhuset synliga i marken som en låg vall som omger en plan yta (fig. 9). De påträffade nedgrävningarna stämmer väl överens med de spår som är synliga ovan mark och man kan anta att vapenhuset haft en storlek av ca 4,5 x 4,5 meter (fig. 10).

Figur 10. Planen visar förutom schakt och anläggningar den inmätta begränsningen av grunden till vapenhuset såsom det syns i markytan. Väster om kyrkan har en möjlig utbredning markerats för grunden till den byggnad som påträffades där.

ett konstruktionslager som bör höra samman med den nämnda terrasseringen. De båda parallella nedgrävningarna som fanns vid västsidan bör höra samman med någon form av byggnad (fig. 12). Nedgrävningarna var distinkta, men inte särskilt breda. Även här förefaller det mindre troligt att grunderna skulle vara anlagda för att bära upp en tung, murad konstruktion. Det är mer troligt att de kan ha hört samman med någon form av träbyggnad. Det inre avståndet mellan nedgrävningarna var 3,5 meter vilket visar att det rör sig om en mindre byggnad som dock upptagit större delen av västgaveln. Som tidigare nämnts hade nedgrävningarna avstånd som korrelerade väl till kyrkans hörn medan avståndet till valvbågen var mer ojämnt. Detta kan eventuellt antyda att grunderna hört till en byggnad utan särskild anknytning till valvbågen men detta är osäkert. Vilken typ av byggnad detta har varit och när den kan ha uppförts är oklart. Man kan inte utesluta att nedgrävningarna kan höra samman med en tornbyggnad eller en emporläktare men det skulle även kunna röra sig om någon annan byggnad. Med tanke på att nedgrävningarna inte var särskilt breda bör de inte kunnat fungera som

underlag för någon större och tyngre byggnads-konstruktion.

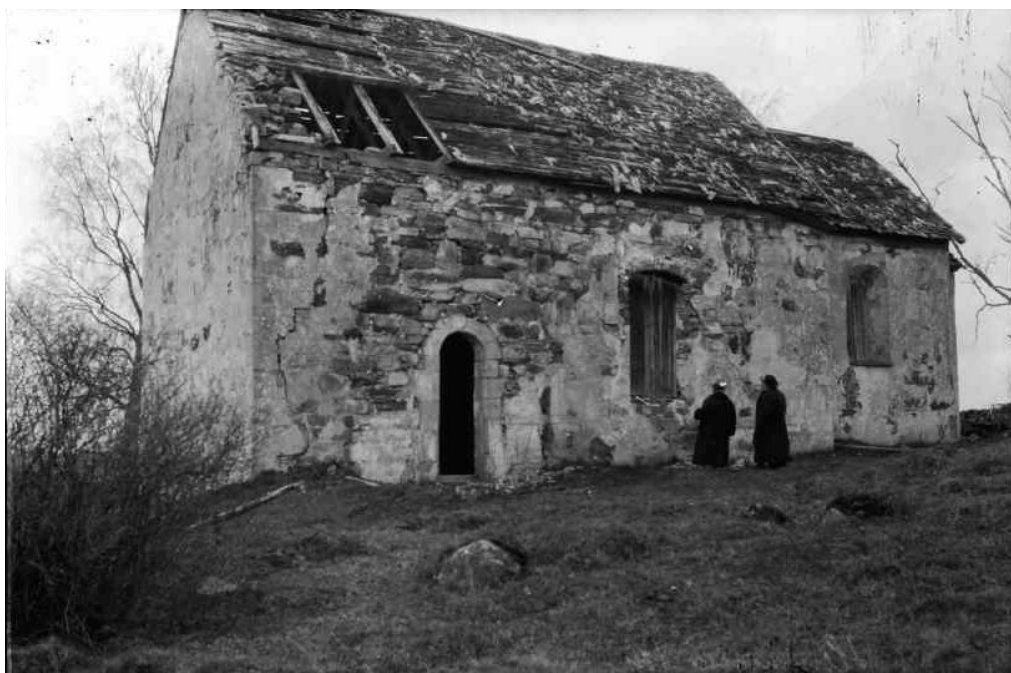
I den beskrivning som Sven Brandel gjorde av kyrkan 1921 innan restaureringen nämner han att det funnits ett vapenhus och att man kunde se spår efter vapenhusets taklinje på sydväggen (SM Top. arkiv). Kyrkan var vid denna tidpunkt förfallen och putsen täckte bara delar av murverket (fig. 11). Om man antar att vapenhuset varit byggt i trä så är det troligt att detta revs i samband med att man övergav kyrkan och att timret då återanvändes. Många av de medeltida kyrkorna i Varend är försedda med vapenhus. I en del fall kan dessa vara uppförda under medeltid men det finns även exempel på att de kan ha tillkommit senare. Detta gäller exempelvis Jäts gamla kyrka som fick sitt timrade vapenhus under slutet av 1600-talet (Liepe 1977:22f). De nedgrävningarna som påträffades i schakten var inte

Figur 11. Hemmesjö gamla kyrka såsom den såg ut före restaureringen. Foto från sydväst taget av Sven Brandel år 1920 (ATA).
