Under trappan på Hjortsbergas nya kyrka

Schaktövervakning 2019

Hjortsberga 1:9, Hjortsberga socken, Alvesta kommun, Kronobergs län, Småland

Arkeologisk rapport 2020:06

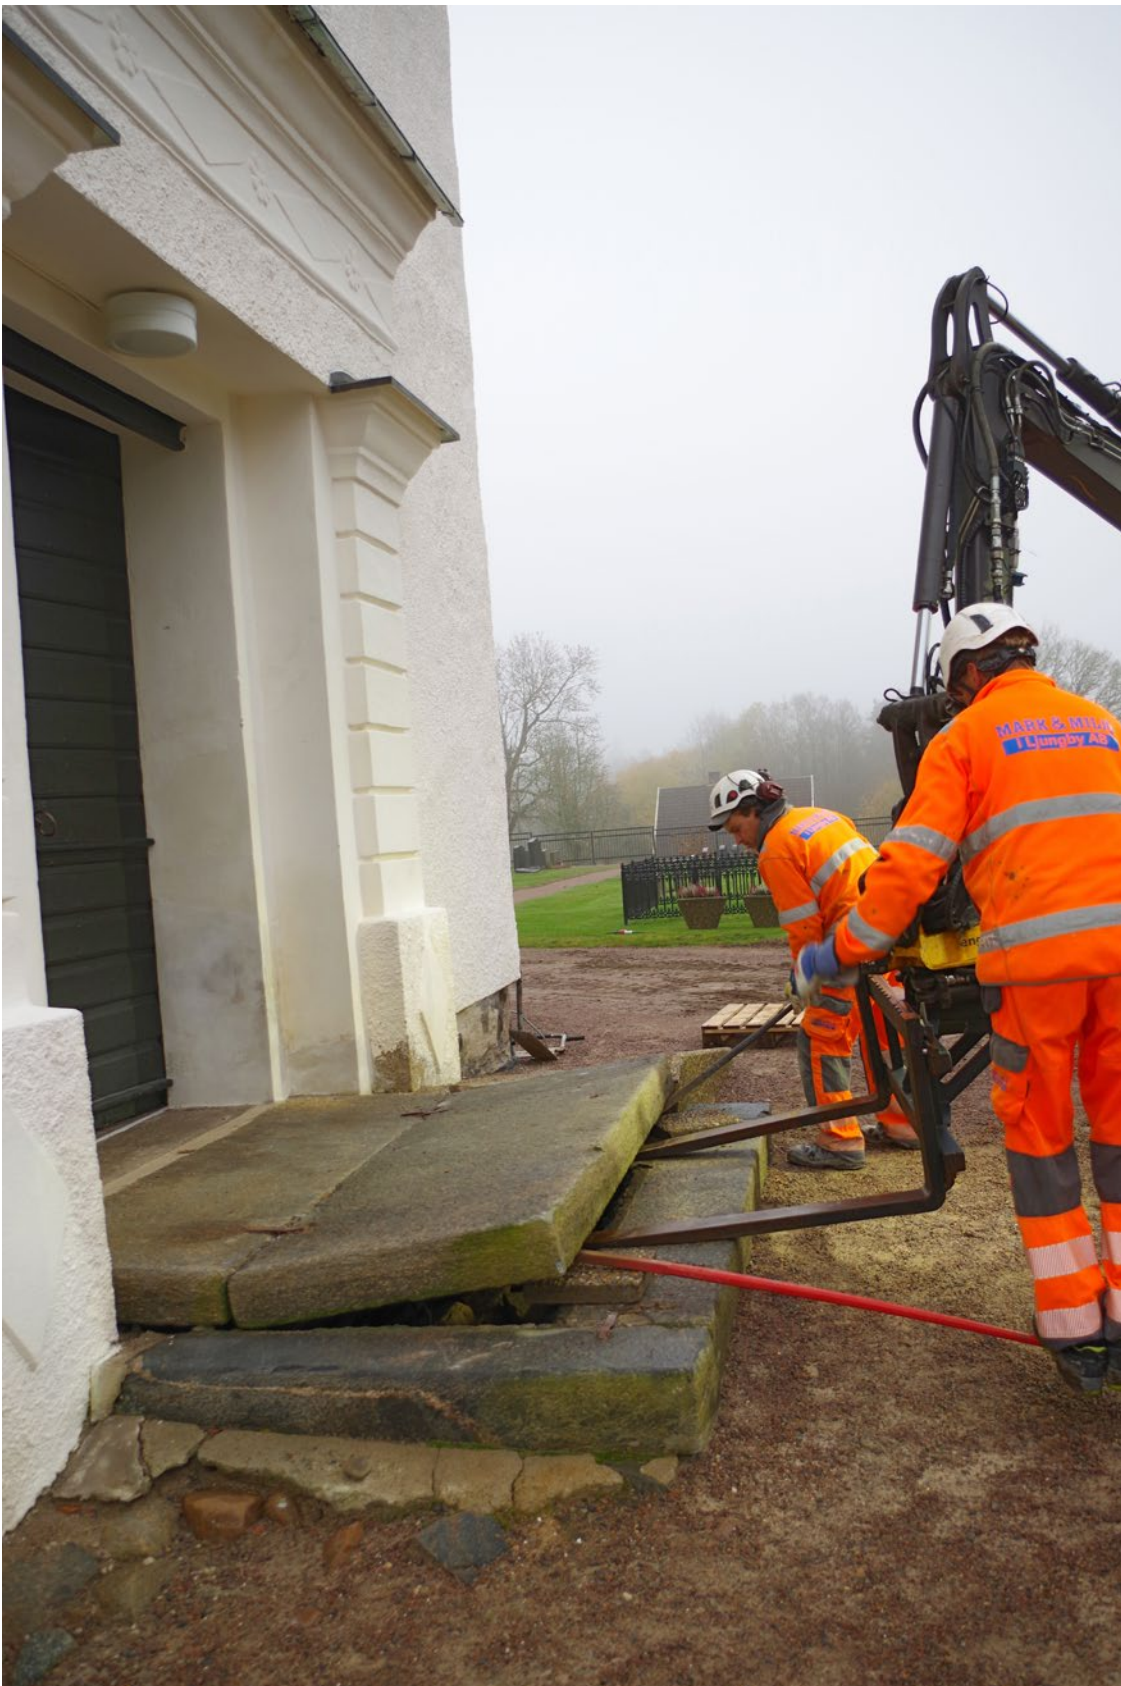
Figur 2. Kyrkotrappan (K1) under nedmontering. Foto från N.

Schaktövervakningen utfördes den 24 oktober 2019 i samband med markingreppen i, och i anslutning till trappan vid Hjortsberga kyrkas torn. Först demonterades den befintliga trappan genom att de stora och rektangulära översta hållarna lyftes bort (fig. 2), varefter de mer avlånga trappstegshållarna lyftes bort. Då inga vidare ingrepp skulle göras i trappan fortsatte schaktningen mellan 1,5–2 meter utanför trappan. Som sista fas i markingreppet drogs ett avlångt schakt, för den kommande rampen, från trappan och runt kyrktornets sydvästhörn.

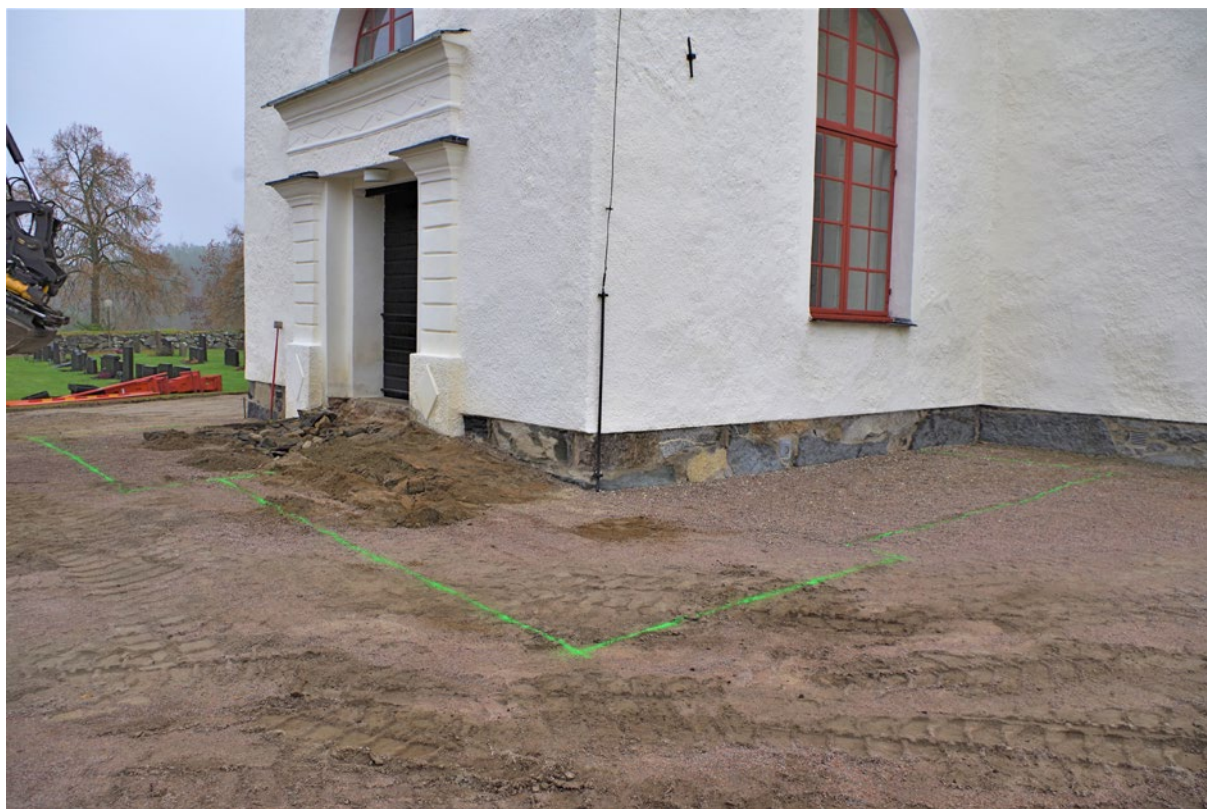
Figur 3. Området som berördes av schaktning för arbetet. Foto från SV.

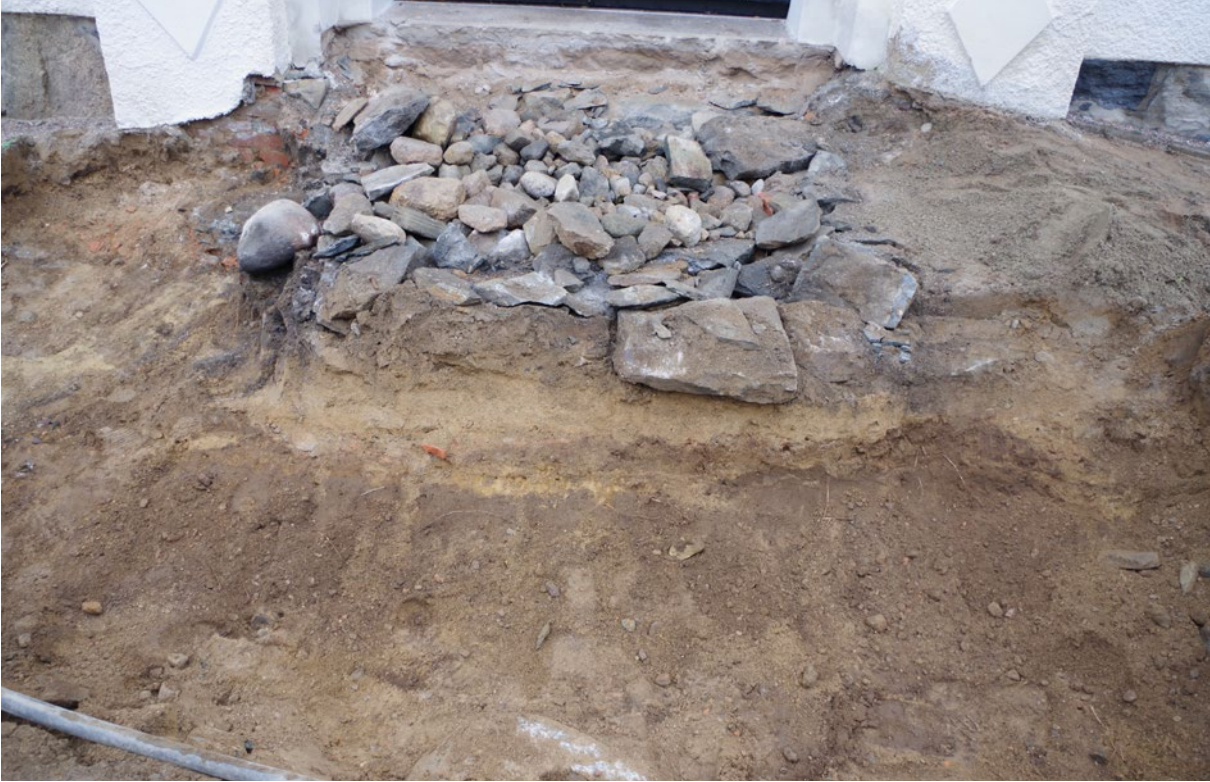
na vilade på tre avlånga och rektangulära trappstegshållar. De översta hållarna var också flata på ovansidan och ojämna på undersidan. Utrymmet inuti trappan var fyllt med osorterad sten, ca 0,2–0,4 m, i ett tjockare lager. De tre trappstegshållarna vilade på en stenpackning av mindre, flata stenar vilka placerats som en glesare mur vilken inramade den inre fyllningen av rundare sten och tjänade som stadigare grund åt trappstegshållarna. Under trappans stenar och fyllning förefaller samma stratigrafi följa som i området omkring den (fig. 5).

Figur 5. Fyllningen till trappan efter att trappstenarna avlägsnats. Fyllningen skulle inkorporeras i den nya trappan och undersöktes inte. Stratigrafin under trappan är samma som i området runt omkring. Foto från V.

Fyllningen till den befintliga trappan skulle inte avlägsnas utan inorporeras i den nya konstruktionen varför ingen vidare undersökning gjordes rörande den. Intill trappan var i ett senare skede byggt en tillgänglighetsramp (K401).

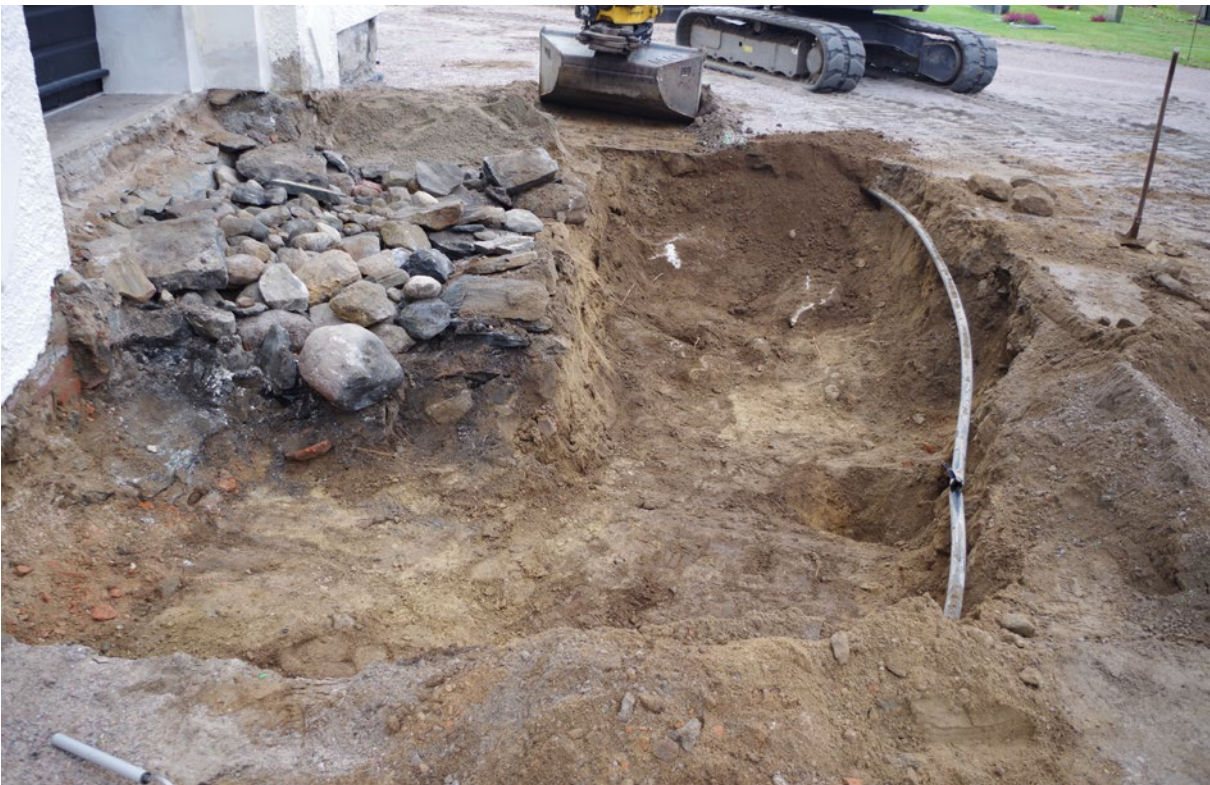
Figur 6. Pågående schaktarbete runt kyrkans trappa. Det större stengrundslager (K1201) vilket framkom söder om, och troligen under, kyrkan, börjar framträda i schaktets botten del. Foto från N.

Omkring trappan framför kyrktornet grävdes sedan ett schakt ca 1,5–2 meter ut från trappans stenfyllning. Till den södra sidan av trappan var tillbyggt en ca 2,5 x 1,1 meter stor tillgänglighetsramp (K401). Först grävdes schaktet runt trappan. När det schaktet sedan handrensades fortsatte schaktandet genom att rampen avlägsnades och schaktet runt kyrktornets södra sida togs upp (fig. 6). Ca 41 m² schaktades upp under ingreppet.

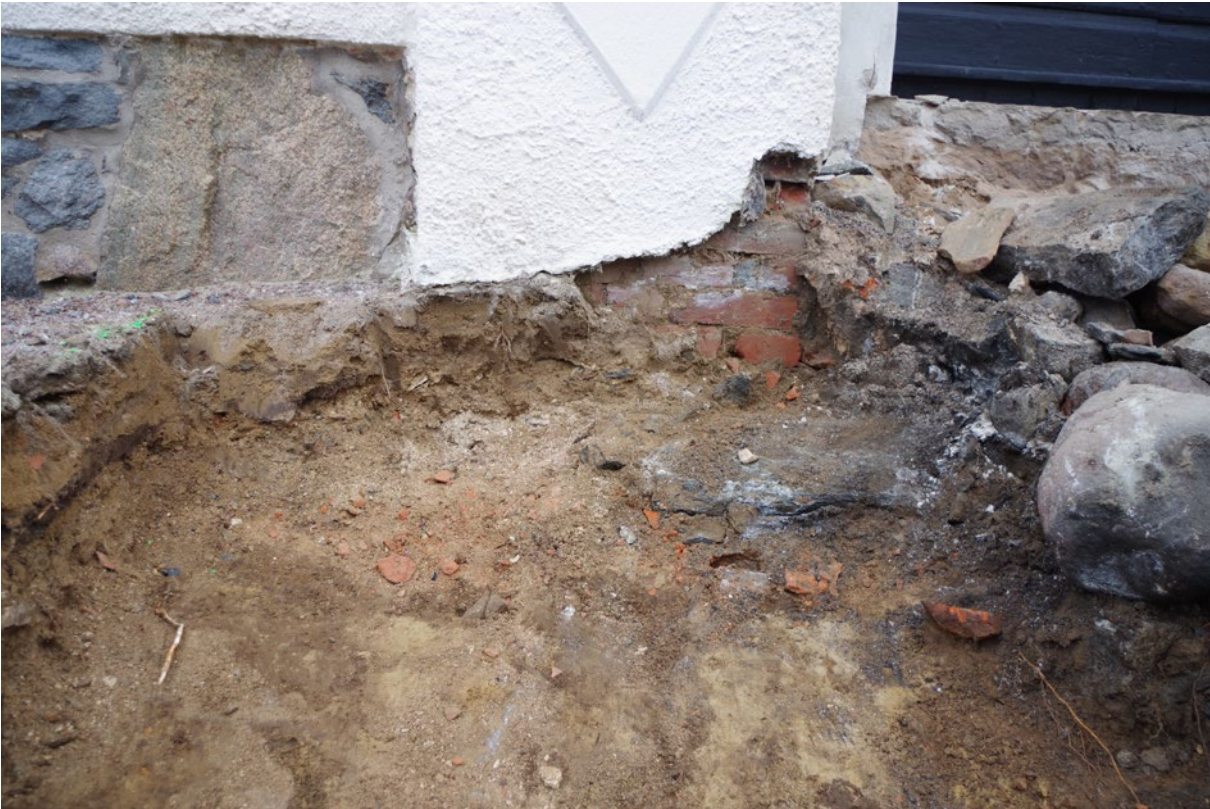
- Ett ca 0,05 meter tjockt lager av grus och sand. Lagret är den befintliga grusgången kring kyrkan.
- Flera tunna horisonter av sand, grus eller silt. Troligen olika generationer av ”gång-grus” eller utplaning.

- Lager med flata stenar, på vilken kyrkoväggen norr om trappan vilade. Detta lager låg ca 0,3 meter ned. Trappans trappstegshällar vilade på ett liknande lager av möjligen något mindre stenar.

- Under de flata stenarna fanns en ca 0,05–0,1 meter tjock horisont av grått grus blandat med tegel- och kalkbitar. På den södra sidan trappan var lagren överlag tjockare och där kom tegel-kalk-lagret ca 0,6 meter ned.

- Under tegelhorisonten framkom ett lager fin, brun, silt av matjordskaraktär. Lagret var ca 0,3 meter djupt, dock ställvis upp till 0,5 meter. Lagret innehöll inget tegel eller kalk, dock sporadiska strimmor av ljusare silt. Söder om trappan överlagrade detta lager storstenslagret K1201, men när detta påträffades grävdes inte djupare.

Figur 7. Den övre stratigrafin norr om trappan. Foto från V.

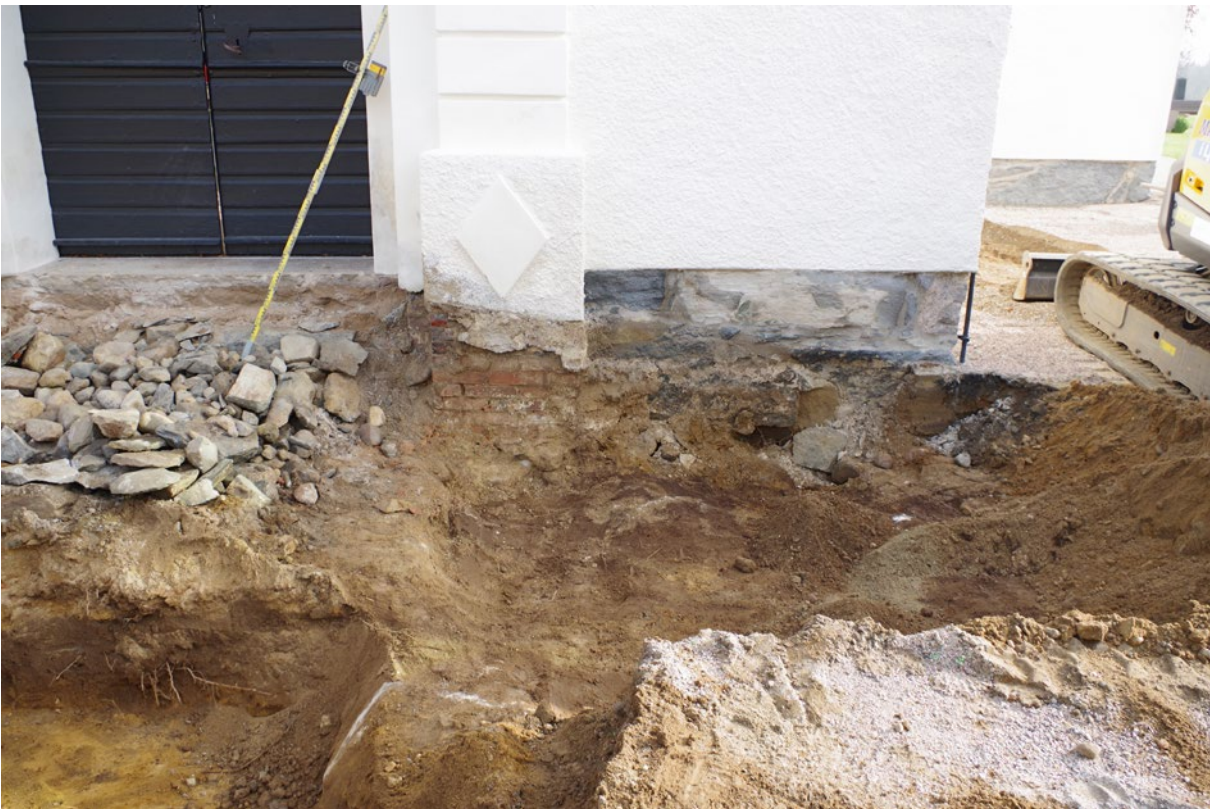
Figur 8. Den övre stratigrafin söder om trappan. Lagret större block (K1201) synligt i ytan av schaktet. Foto från V.

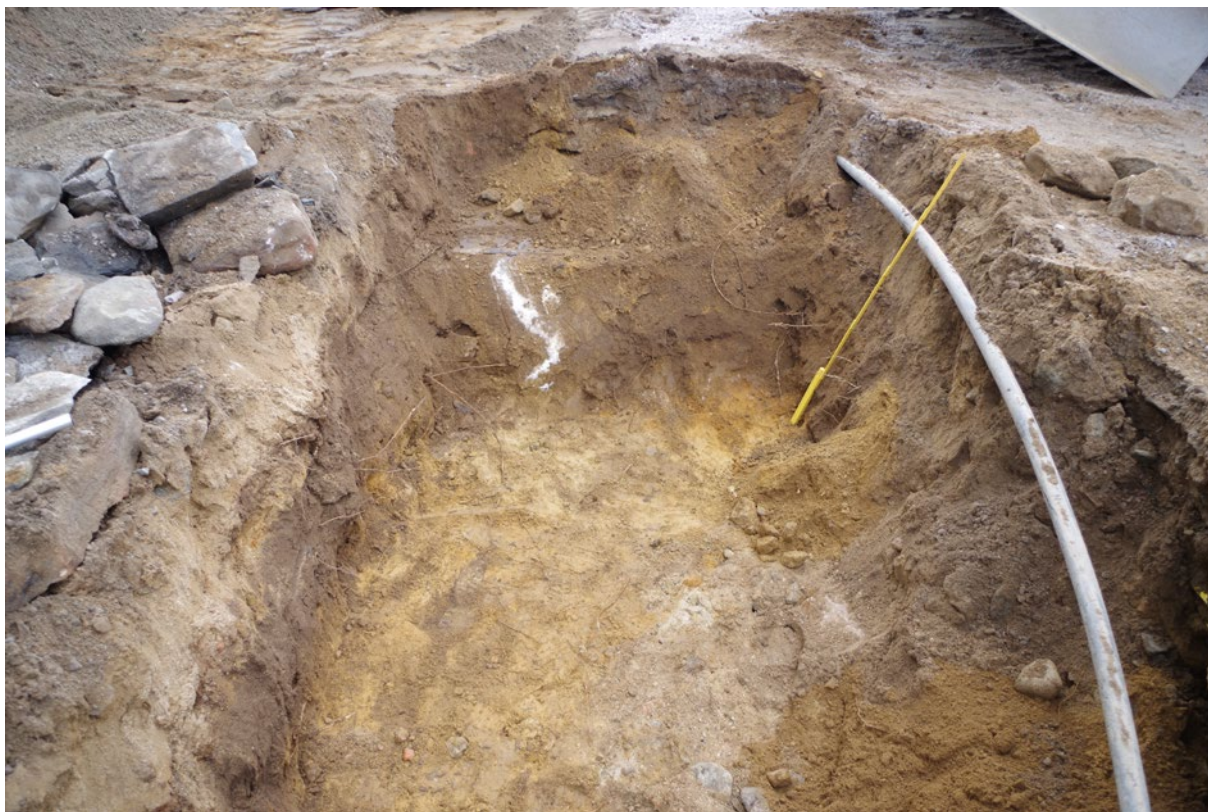
Figur 9. Schaktet framför trappan. Lagret med större stenar syns i bortre schaktvägg och det orange-beigea lagret under, vilket antingen utgjort en äldre markyta eller en yta som avplanats för grundkonstruktionen, är framrensad. Foto från N.

- Ett lager större stenar (K1201), ca 0,5–0,8 meter i diameter. Täcks av det övre matjordslagret som också finns mellan stenarna. Tolkas som ett bärlager för kyrkmuren. Ytan lagret vilar på förefaller vara ca 0,8–0,9 meter under den befintliga grusgångsytan.

- Ca 0,8–0,9 meter från grusgångsytan tog orange-beige silt vid. Lagerytan hade spår av stenlyft fyllda av mörkare silt. Ytan kan ha utgjort en äldre markyta eller en yta som planats ut för anläggandet av grunden. Om de synliga stenlyften representerar stenar vilka avlägsnats som ett led i plangörandet eller om de är spår av stenar från grundlagret som avlägsnats är oklart.

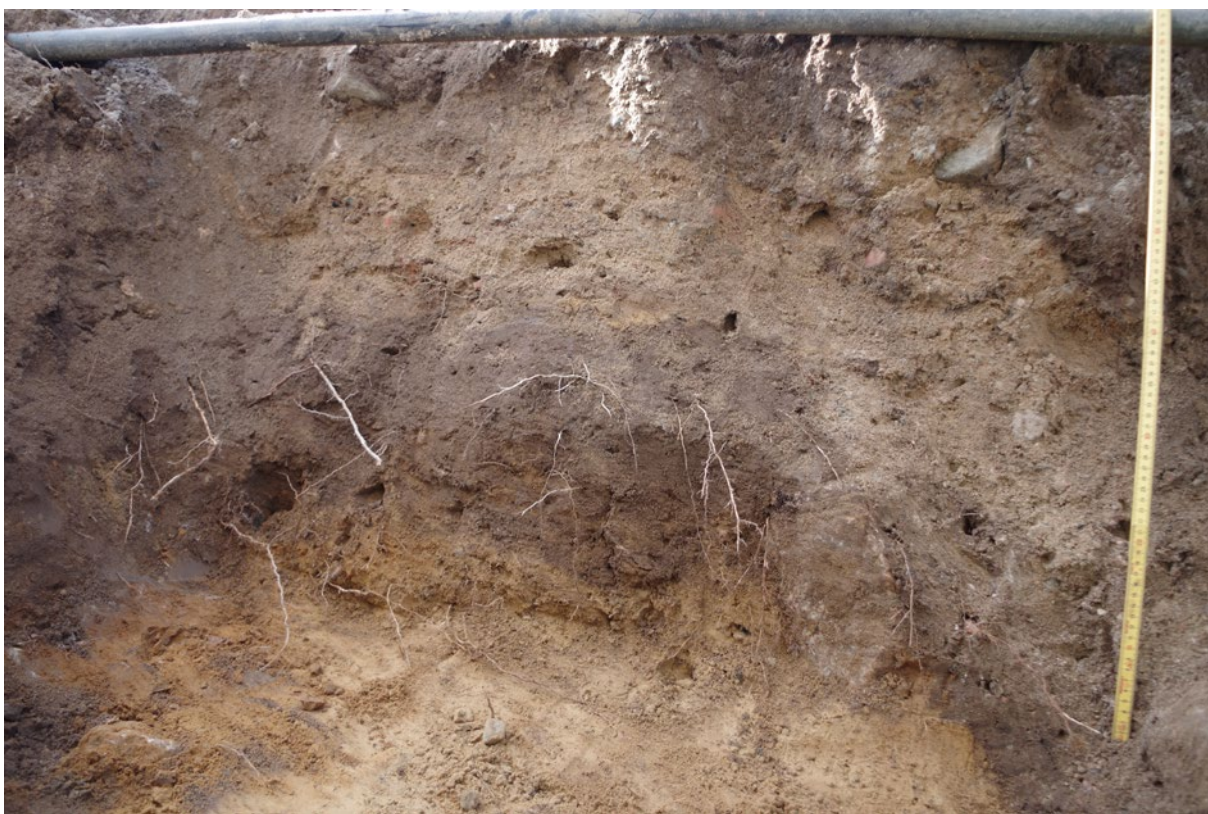
- Grus, någon cm.
- Lerigt gråbrunt grus med inslag av småsten, ca 0,3 meter djupt.
- Beigt lerigt grus, med inslag av tegel, kalk, småsten mm. Ca 0,2 meter djupt.

- Fin, brun, silt av matjordskaraktär. Inslag av tunna horisonter ljus silt eller sand och något kolfragment. Ca 0,3 meter djupt. Fyller ut ojämnheter i stenlagret under.

Figur 10. Stratigrafin i schaktet framför trappan. Sektion i västra schaktkanten. Foto från Ö.

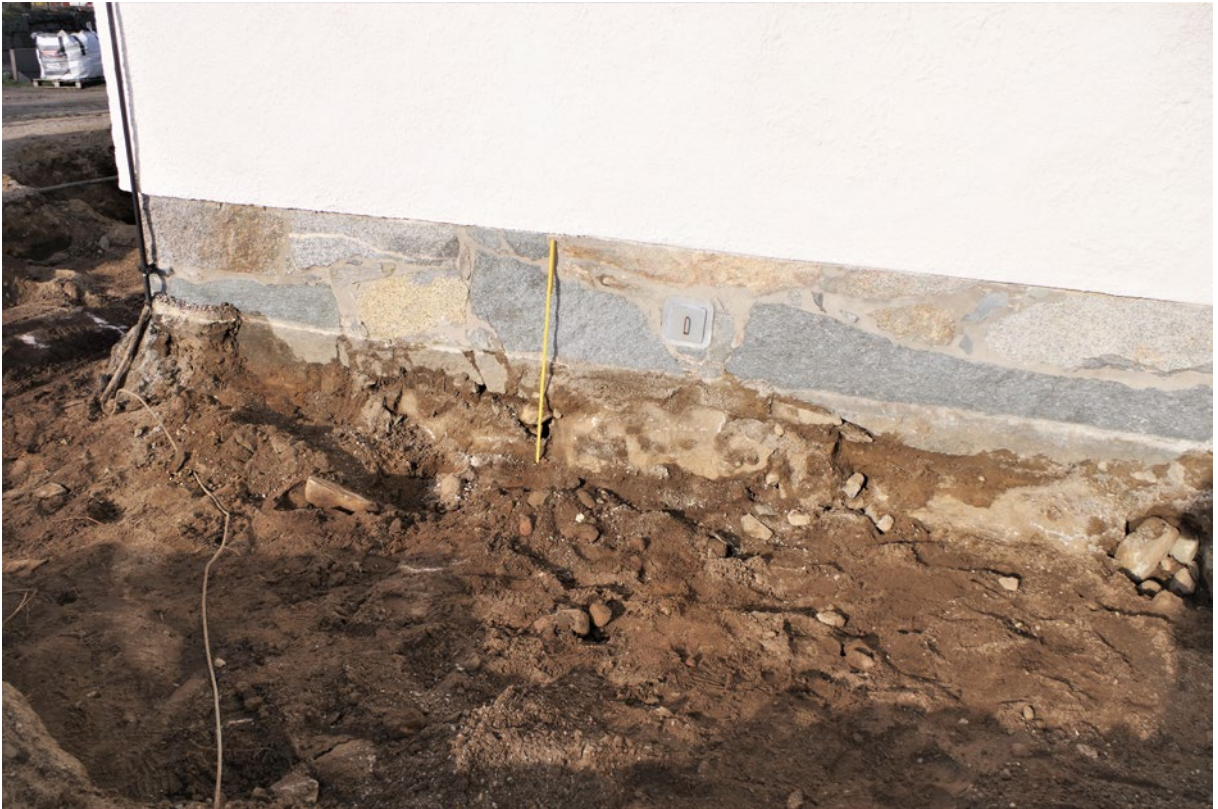
stenar. Lagret var minst 0,3 meter djupt och låg ovanpå, och ned emellan, ett lager större stenar. Den största ca 1 meter i diameter. På södra sidan om kyrktornet grävdes detta lager fram, men schaktet grävdes inte djupare än stenlagrets yta. Stenlagret utgjorde fundament till kyrkmuren och föreföll sträcka sig in under kyrkans grund. Kyrkogrunden som var synlig delvis ovan mark bestod av större avlånga stenar.

Figur 11. Längs tornets södra sida togs ett avlångs schakt upp för en ny tillgänglighetsramp. Lagret med större stenar, vilket troligen är anlagt som bärlager för kyrkmuren, fanns här under lagren med grus och matjord och kan skönjas i ytan av schaktet. Här grävdes bara ned till ytan av stenlagret. Foto från SO.

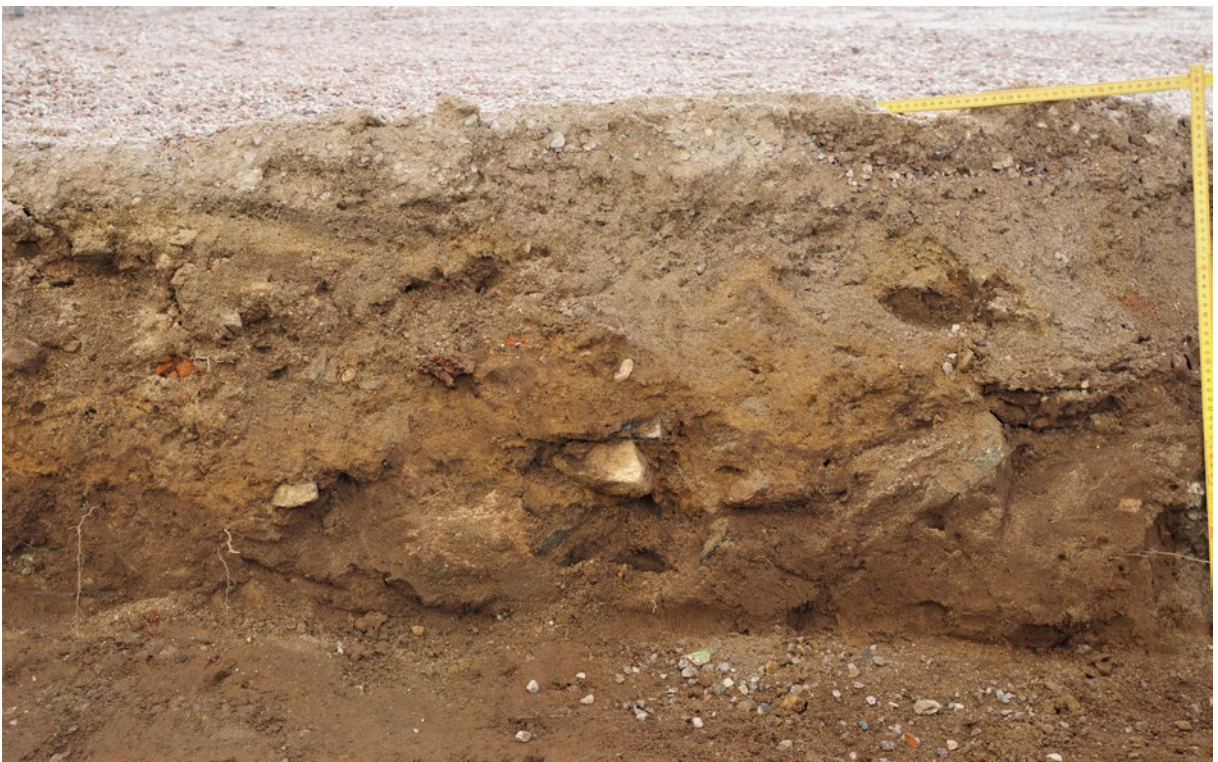
- Grus, 0,03 meter.
- Varierande tunna lager grå och ljusare sand/grus. Ca 0,1–0,2 meter djupt. Fläckvis blandat med stenflis, tegelbitar och kalk.
- Oregelbundet lager brunorange sand med silt och inslag av småsten.
- Matjordsliknande lager fin brun silt. I ytan av lagret en horisont av 0,2–0,3 meter stora

Figur 12. Stratigrafin i schaktet längs tornets södra sida var likartade den framför trappan. Här en sektion av schaktets södra kant, ovanför storstenslagret. Foto från N.

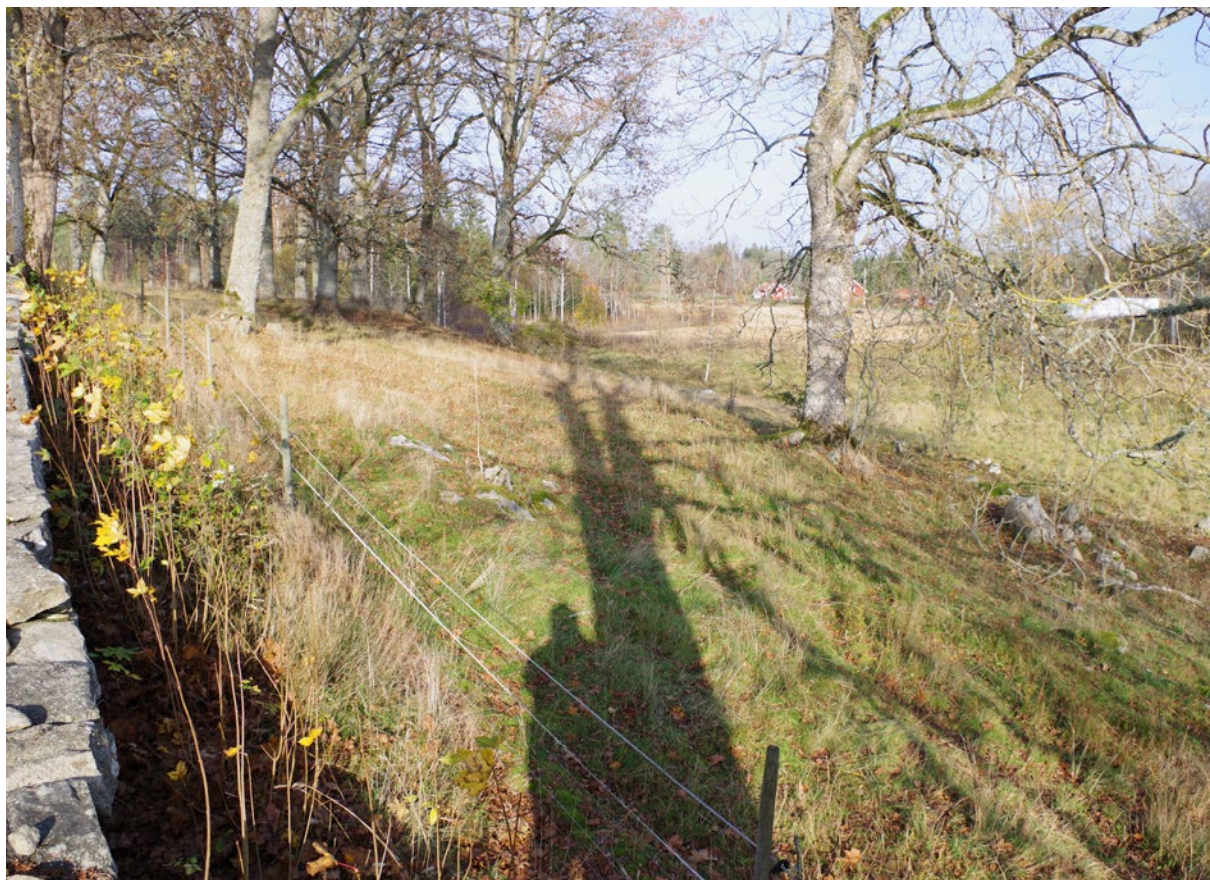
Figur 13. Den kulle Hjortsberga kyrka är byggd på är delvis terrasslik och har flera spår av äldre strukturer, möjligen vägar, åkerhak, terrasser och liknande. Här området öster om kyrkogårdsmuren. Foto från SSV.

I samband med schaktövervakningen fanns även tillfälle att kort titta på kullen där kyrkan är placerad samt dess omedelbara närområde. Den kulle som kyrkan är byggd på kunde uppvisa, på östra sidan utanför kyrkogårdsmuren, vad som föreföll vara terrassliknande strukturer. Det är dock oklart om det är åkerhak, spår av äldre vägar eller andra lämningar. Stenar vilka kan indikera äldre strukturer fanns också i ytan (fig. 13).

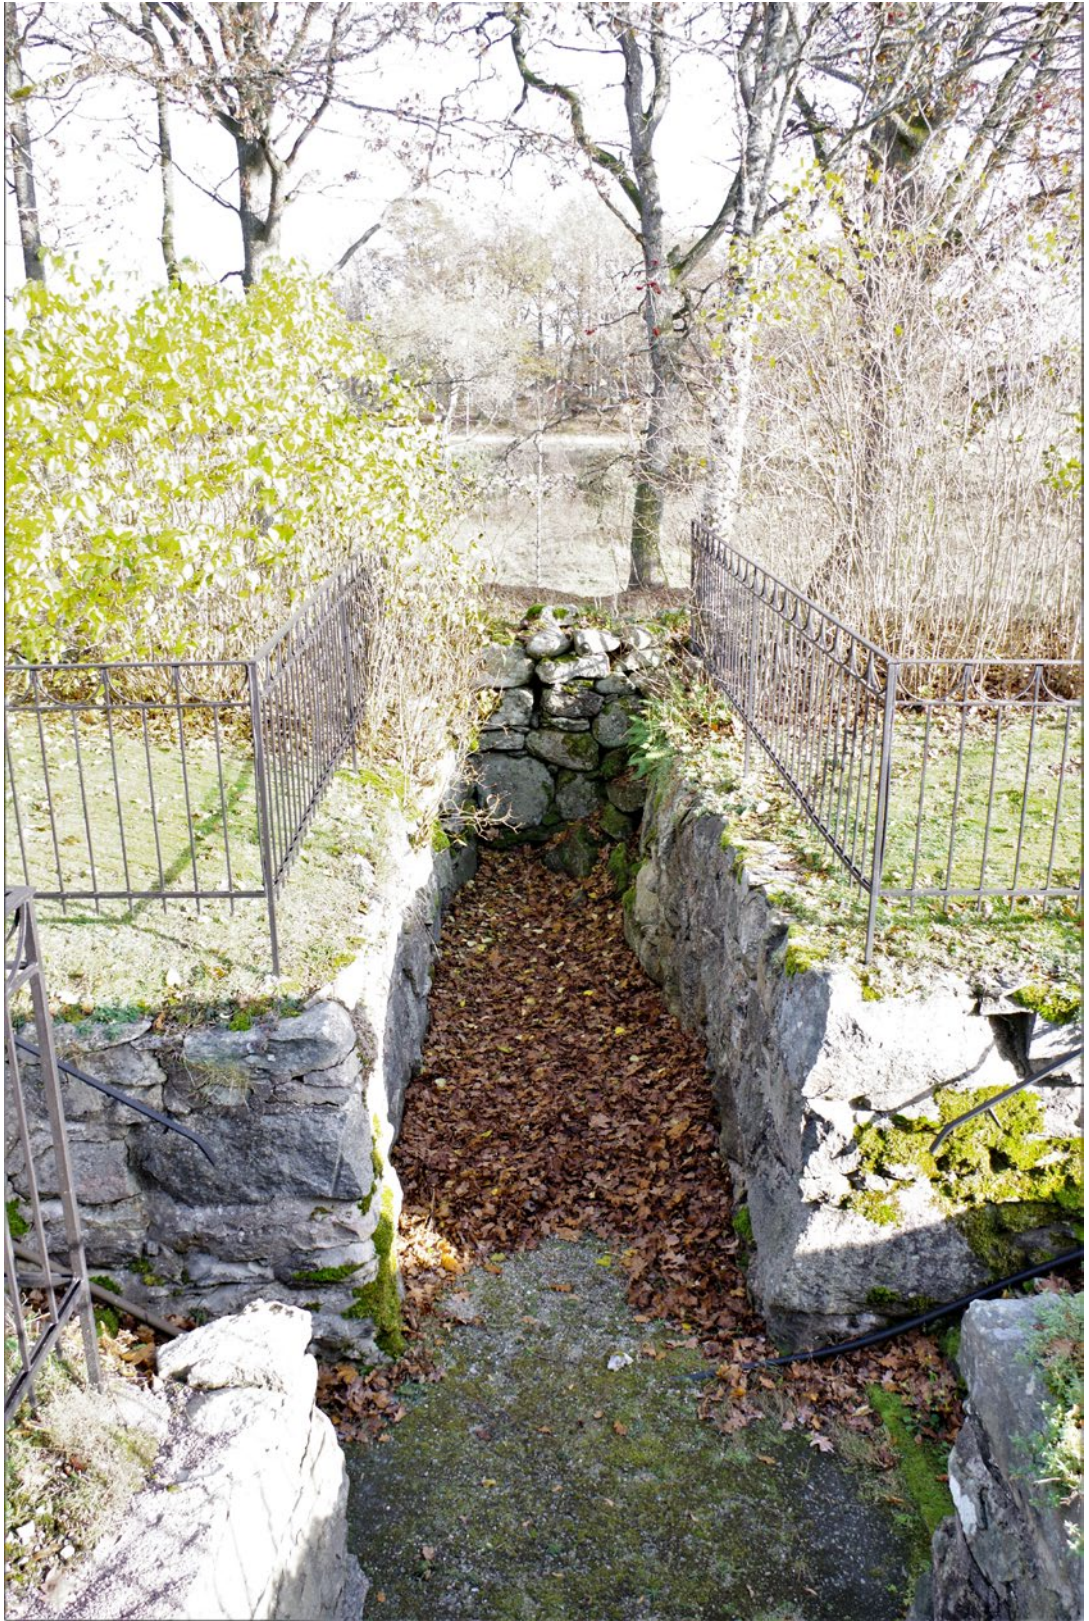
till ett gravkor under sakristian (Fuchs 2007:17). Gången sträcker sig från absiden till kyrkogårdsmuren där den abrupt tar slut. Vid okulärbesiktningen påträffades en försänkning i dess längdriktning också utanför kyrkogårdsmuren i kullens hela längd (fig. 14–15). En uppgift från 1759 gör gällande att gravkoret uppfördes 1668 för släkten Lindegren, vilket gör koret äldre än kyrkan (Fuchs 2007:17). I ljuset av det är det intressant att notera att gravkorgången under en period kan ha sträckt sig utanför dagens kyrkogårdsmur.

Figur 14. Den nedgrävda gravkorgången öster om kyrkan sträcker sig idag från gravkoret fram till kyrkogårdsmuren. Det har troligen tidigare sträckt sig mycket längre. Försjunkningen i markytan från gångens tidigare utsträckning är synlig bortanför muren. Foto från V.

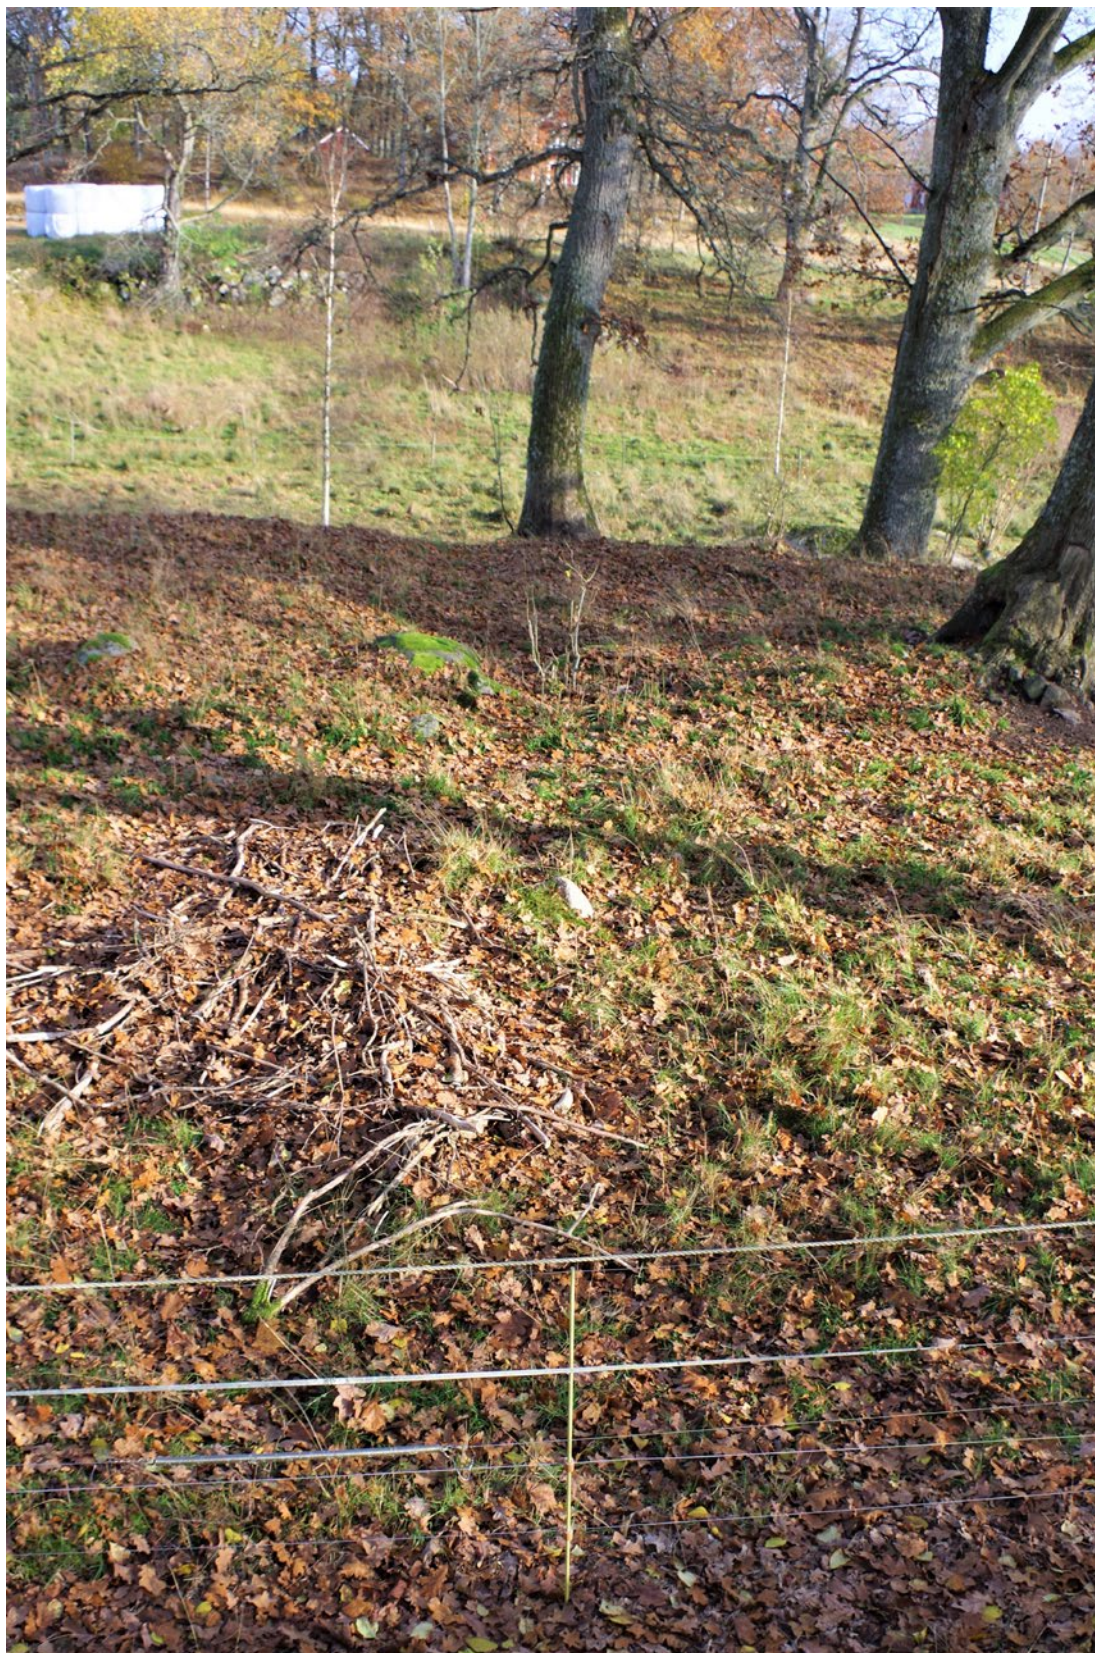
Figur 15. Utanför kyrkogårdsmuren öster om yrkan finns en fördjupning i marken vilken antyder att gravkorgången troligen tidigare sträckt sig över hela sidan av kullen. Foto från V.
