# Slaggvarp och stormskador

Vård och informationsinsatser 2009 för slaggvarp  
i Småland efter stormen Gudruns härjningar  
Algutsboda, Bäckebo, Karlslunda och Södra Vi socknar

KALMAR LÄNS MUSEUM  
Arkeologisk rapport 2010:11

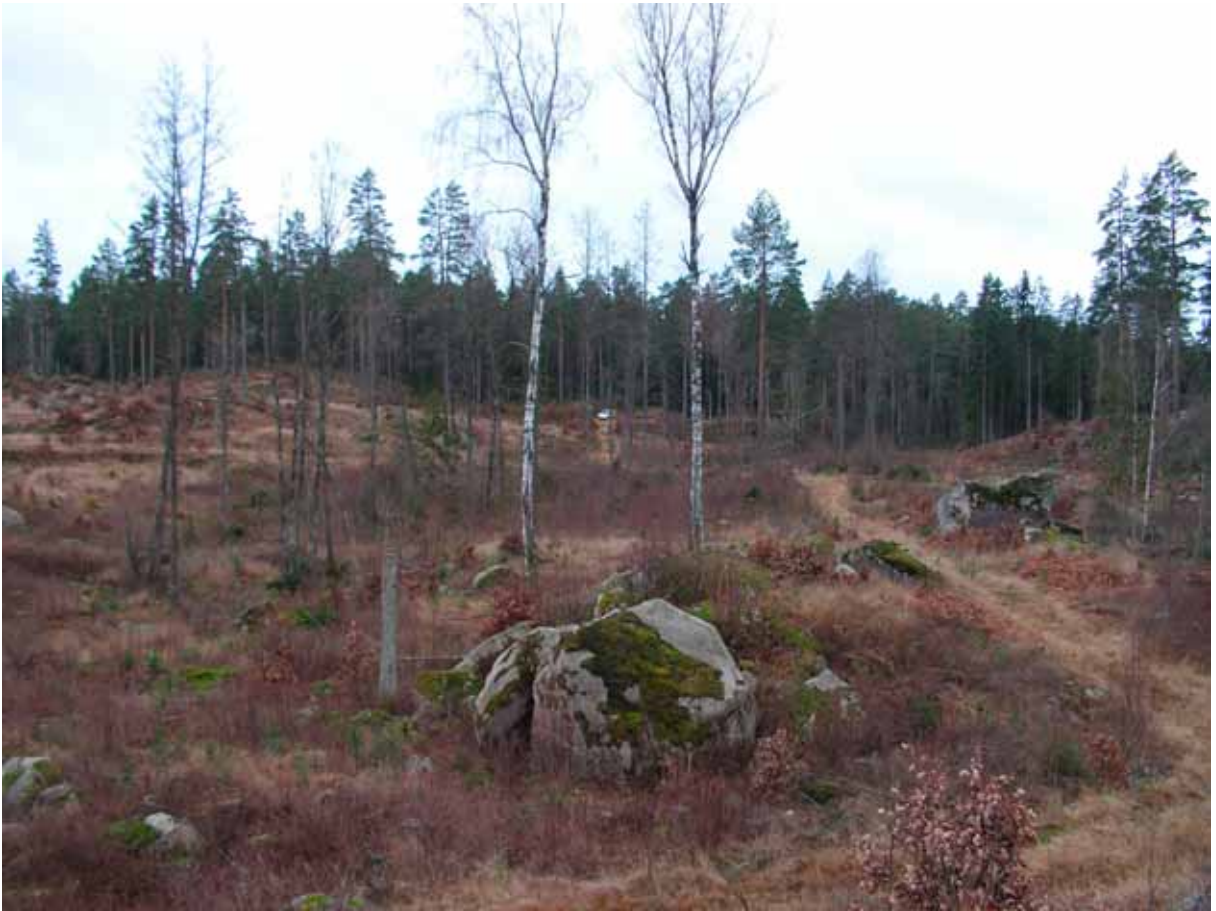
Figur 3. Norr om Päråd finns denna blockiga dalgång med ett flertal järnframställningsplatser. En stor del av skogen stormfällades i stormen Gudrun, RAÄ 72 i Karlslunda socken i bakgrunden. Foto från norr.

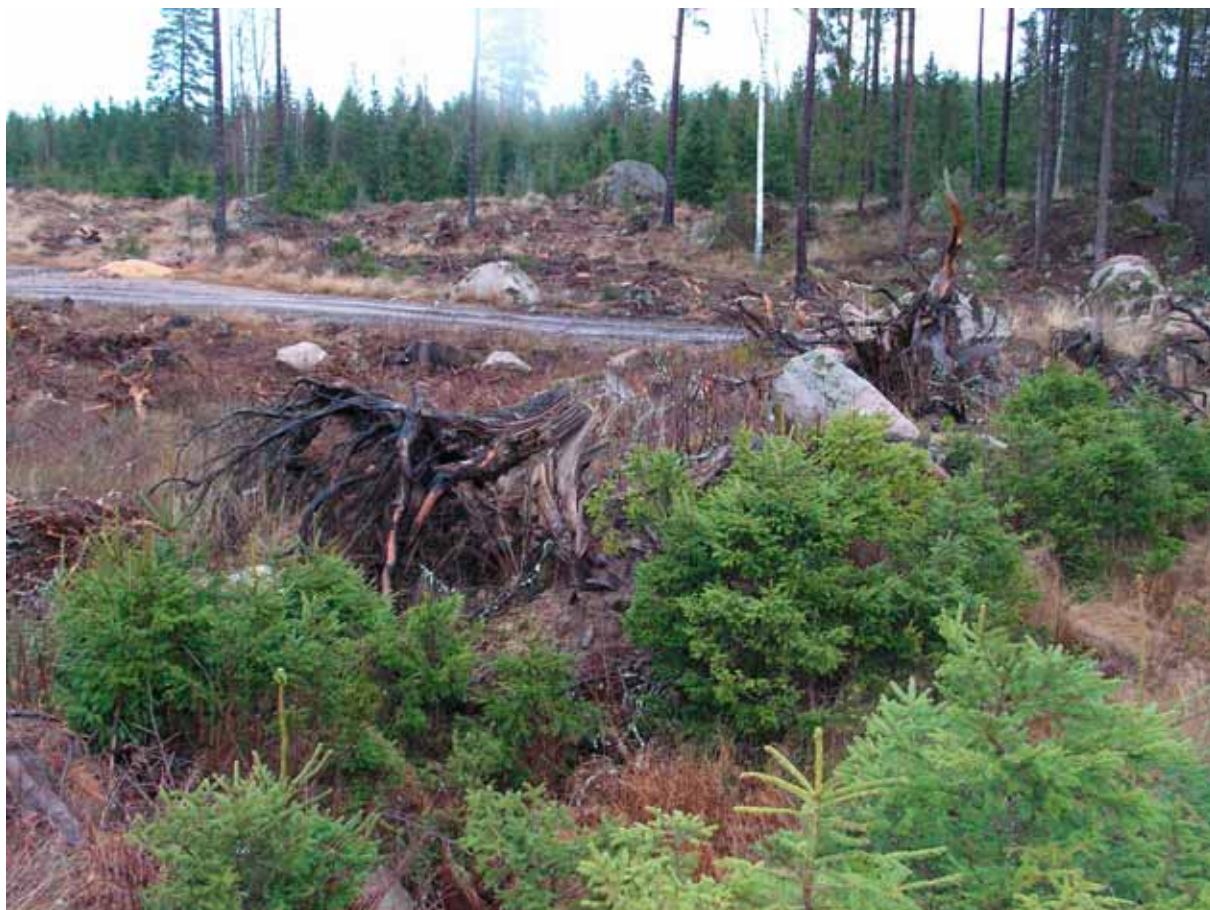
Inom den nyfunna slaggförekomsten mellan det kända varpet och skogsvägen fanns ytterligare fyra rotvältor och omkring dessa fanns rikligt med uppdragen slagg. Inte heller dessa var tillbakatryckta. I den närmaste omgivning runt slaggvarpet och slaggförekomsten kunde man se koncentrationer av träkol som frilagts i samband med markberedning och vid körskador. På grund av en kombination av äldre skador och nya stormskador är järnframställningsplatsen RAÄ 14 i mycket dåligt skick och det finns ett behov av återställningsarbete eller arkeologisk efterundersökning.

Figur 4. Rotvältor nordväst om RAA 14. Markskadorna visade att det fanns omfattande lämningar utanför det registrerade slaggvarpet. Foto från sydöst.

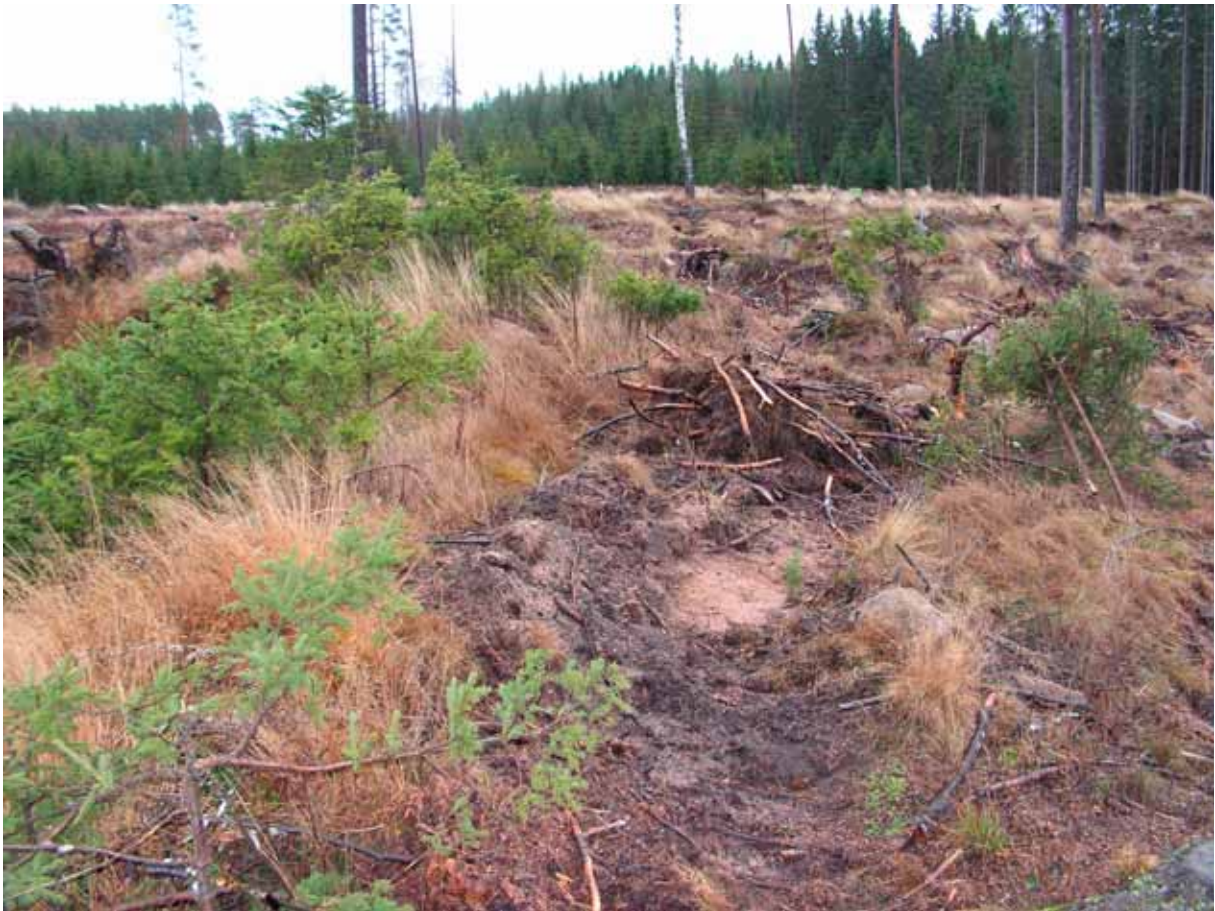
ring har skett tätt inpå varpet och i vissa fall hade markberedningen gjorts i kanten av varpet så att slagglagren skadats. Även plantering har skett i slagglagren. Inom den stora täktgropen som finns i varpets centrum har varken markberedning eller plantering skett vilket tyder på att man uppmärksammat fornlämningen och avsett att visa hänsyn. Något som i detta fall blivit missriktat. Förutom skador av rotvältor och markberedning finns även körskador.

Figur 5. Skador efter markberedning i den södra delen av slaggvarpet RAÄ 14. Foto från nordväst.

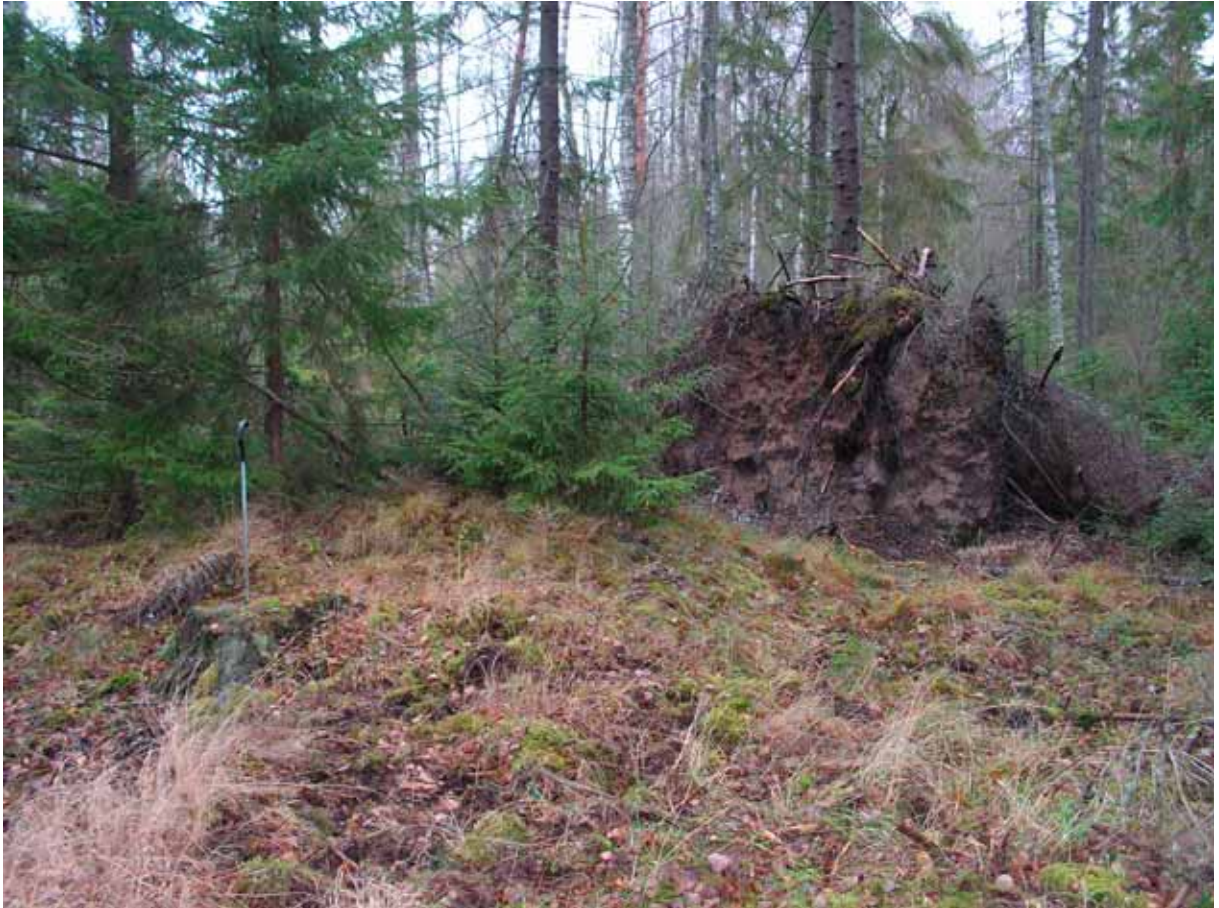
Vid slaggvarpet 15:1 finns en större rotvälta efter en gran som skadat den nordvästra sidan av varpet inom en 3 x 2 meter stor yta. Skadan har mestadels ett djup av 0,1 meter men även ett parti med ett djup av 0,3 meter. Med rotvältan har slagg dragits upp som nu fallit ned utanför varpets ursprungliga begränsning. Rotvältan har inte tryckts tillbaka. En mindre rotvälta, ej helt uppvällt, finns även i den norra delen av slaggvarpet 15:2. Skadan omfattar här en 1 x 1 meter stor yta och har ett djup av 0,3 meter. Platsen ligger i slutna skog och någon markberedning eller återplantering har inte gjorts. Det finns inte heller några körsador. Vildsvin hade på sina ställen bökat undan grästorven men inte skadat slaggvarpen.

Figur 6. Slaggvarpet 15:1 med en rotvälta som skadat varpets ena sida. Foto från söder.

Vid möte med personal från markägaren Sveaskog kom vi fram till att den större rotvältan skulle tryckas tillbaka vid tillfälle samt att de granar som växer på varpen borde tas bort. Samråd på platsen skedde både med den person som ansvarade för skötseln av området och miljöansvarig på Sveaskog.

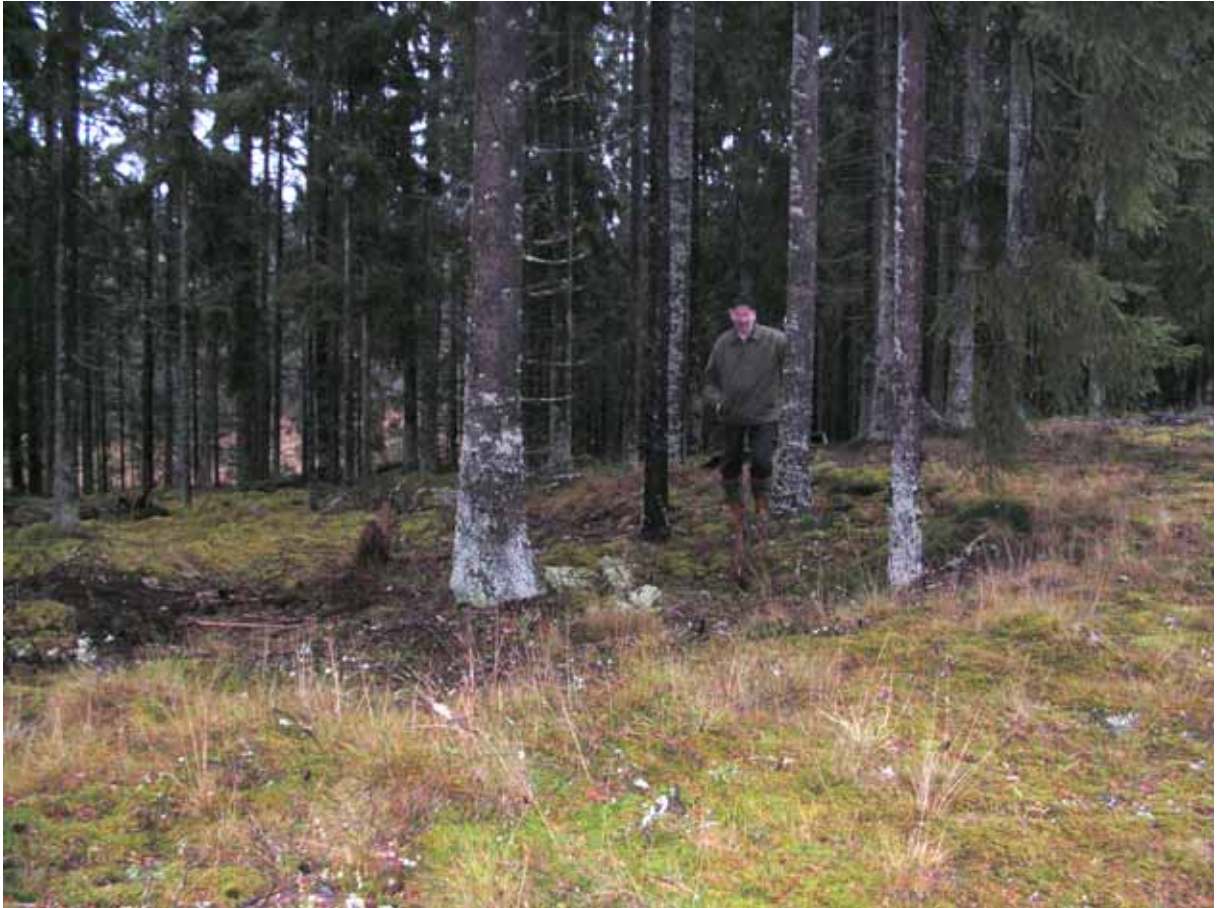
Skogen omkring slaggvarpet var inte stormskadad men stormfällda ytor fanns söder om höjdpartiet. Någon ny skada utöver den som tidigare beskrivits i FMIS fanns inte på slaggvarpet.

Figur 7. Markägaren Lennart Aronsson vid slaggvarpet RAÄ 143:1. Liksom många andra varp har man tidigare schaktat ur slagg för att använda som vägförbättring. Foto från väster.

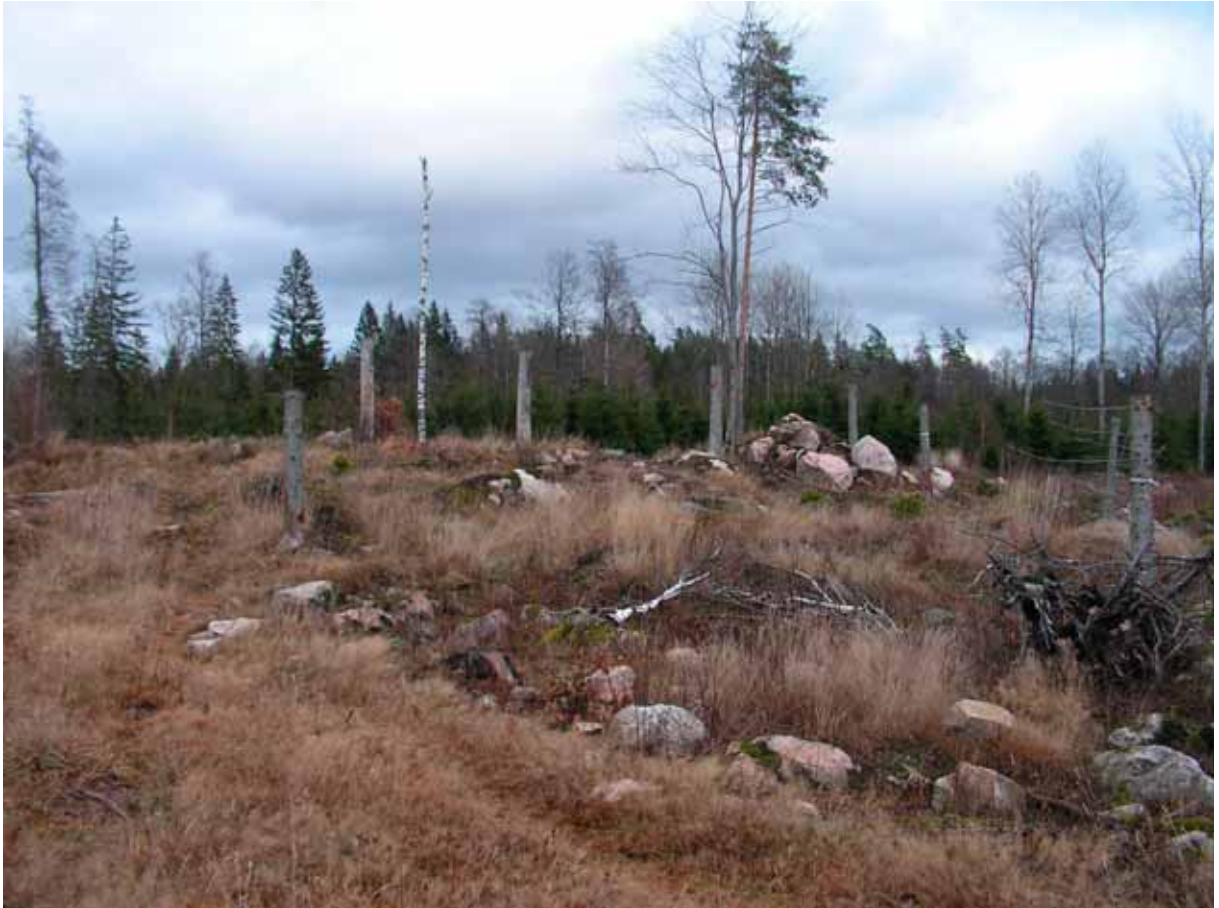
Slaggvarpet ligger inom ett större område som av rotvältorna att döma drabbats av stormskador. Inga rotvältor fanns dock inom slagglagret som vid upparbetningen varit markerad genom kvarlämnade och markerade högstubbar. Eftersom man lyckligtvis markerat en skyddszon större än uppgifterna i FMIS var hela varpet skyddsmarkerat. Det finns inte några körskadorna. Någon markberedning hade inte utförts i området och någon nyplantering hade inte gjorts på varpet. Slaggvarpet hade alltså blivit skyddat vid upparbetningen med gott resultat. Omedelbart söder om varpet fanns ett antal upplagda större stenar som förmodligen lagts dit vid vägarbete. Vildsvin hade bökat på varpet men enbart fläkt undan grästorven.

Figur 8. Slaggvarpet RAÄ 11 hade markerats med hogstubb vilken bidragit till att platsen inte drabbats av några skador vid upparbetningen. Foto från nordväst.

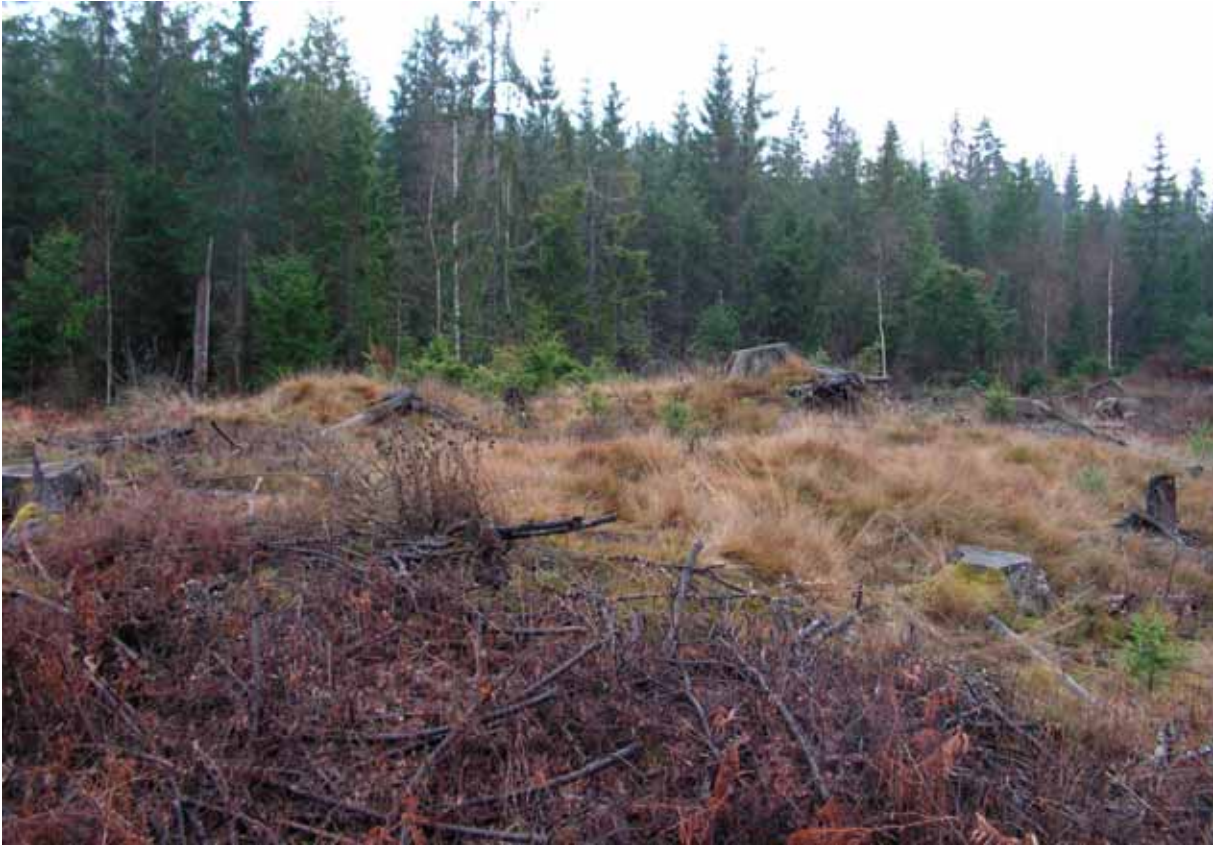
Blästplatsen är belägen inom en större yta med stormfälld skog. Upparbetning och återplantering var utförd i området. Fornlämningen hade varit markerad med snitslar i samband med arbetet. Nya granplantor hade satts utanför varpet någon markberedning hade inte utförts. Inom varpet fanns en större rotvälta i den södra delen och en mindre rotvälta i den centrala delen. Båda var återtryckta utan större skador. Inga påtagliga körskador kunde iaktas, en mindre mängd ris fanns kvar på visa ställen. Det fanns flera äldre skador på varpet, centralt fanns en djupare grop med en storlek av 1,5 x 2 meter och ett djup av 1,0 meter, längre åt söder fanns en grop med samma storlek men med ett djup av 0,5 meter. Det fanns även en grundare skada förmodligen efter en mindre rotvälta, oklart om denna uppstått under senare tid eller inte. I FMIS nämns att det finns skador men dessa beskrivs inte närmare. Det är därför svårt att avgöra en jämförelse. Överlag verkar fornlämningen med omgivning ha klarat sig förhållandevis väl från skador orsakade av stormen och efterföljande arbeten.

Figur 9. Slaggvarpet RAÄ 121 låg inom en större yta med stormfälld skog. Foto från norr.

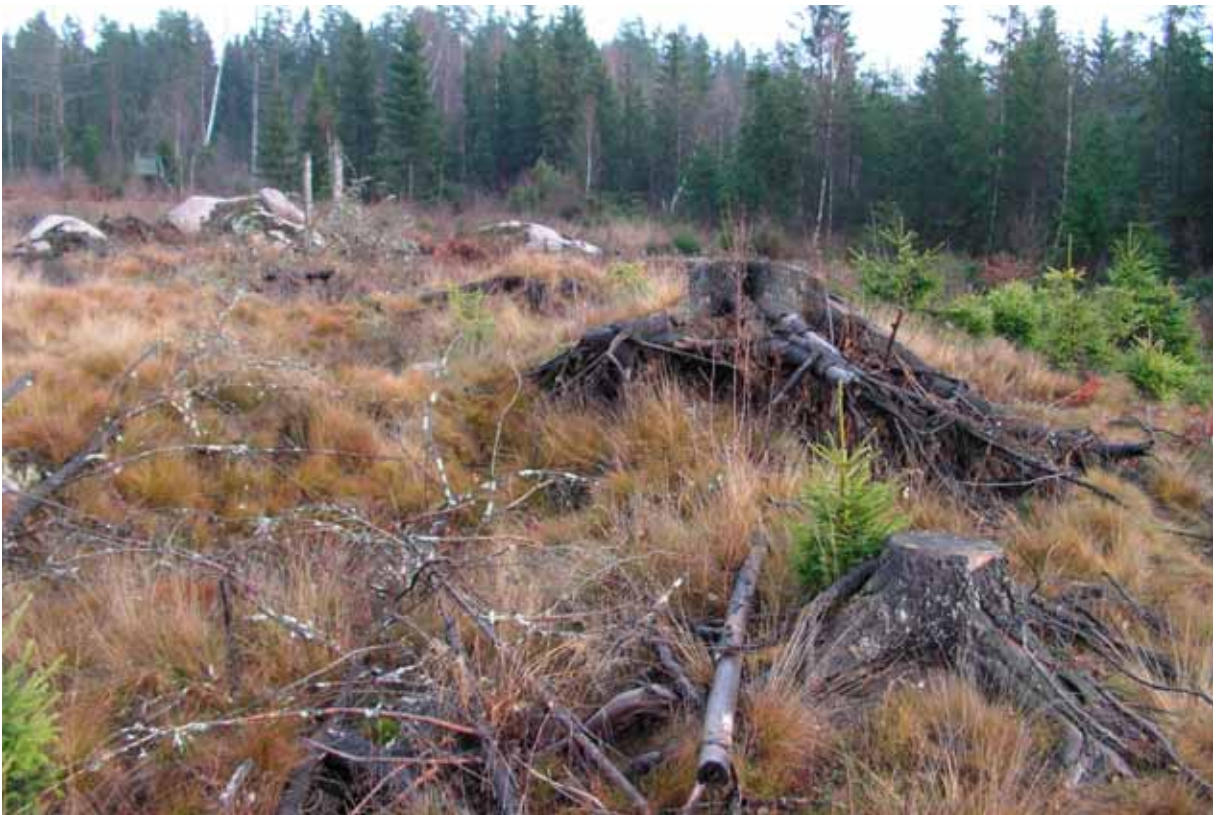
Figur 10. Återtryckt rotvälta inom slaggvarpet RAÄ 121. Skadan får då möjlighet att "sjävlåka" utan att slagen flyttas om i allt för hög grad. Foto från

Besök på platsen gjordes tillsammans med den person som har hand om skötseln av fastigheten på uppdrag av markägaren. Kontaktpersonen var väl insatt i fornlämningens läge och nödvändiga hänsyn. Det arbete som utförts på platsen var skonsamt gjort. De skador som fanns var återställda i och med att rotvältorna tryckts tillbaka.

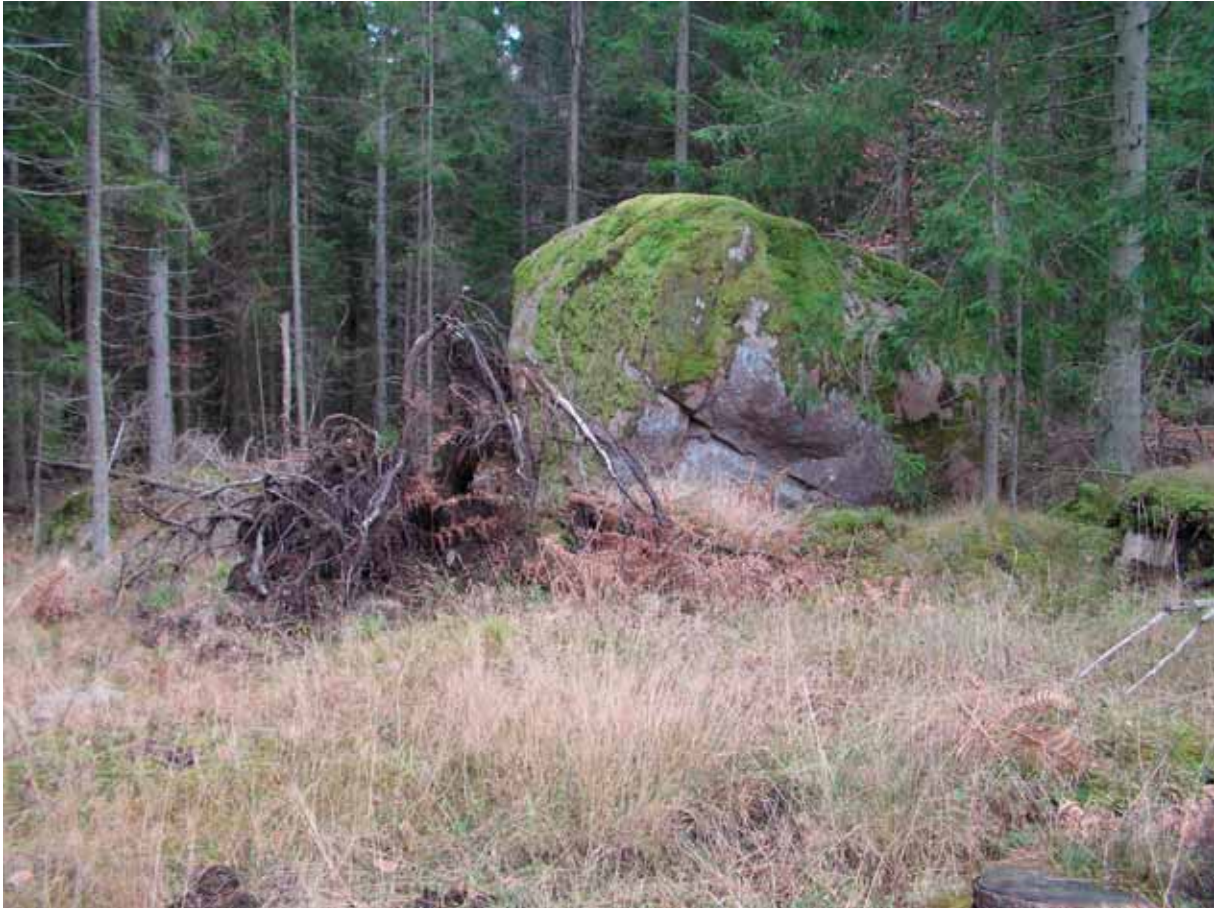
Slaggvarpet omges av stående granskog med ett fåtal stormfällda träd. I varpets nordöstra del finns en rotvälta efter en gran som skadat en ca 1 x 2 meter stor yta av varpets sida. Rotvältan är inte tillbakatryckt. Tre meter väster om varpet finns ytterligare en rotvälta men denna har inte skadat varpet eller någon annan synlig anläggning. Några nya körskador eller andra skador i samband med upparbetningen har inte uppkommit. Vid framtida avverkningar och arbeten på platsen är det dock viktigt att inte använda den äldre brukningsvägen över varpet. Vildsvin hade bökat i ytan av varpet men dessa skador omfattade bara grästorven och inte underliggande lager.

Figur 11. Rotvälta i den nordöstra sidan av slaggvarpet RAÄ 72:1. Foto från väster.

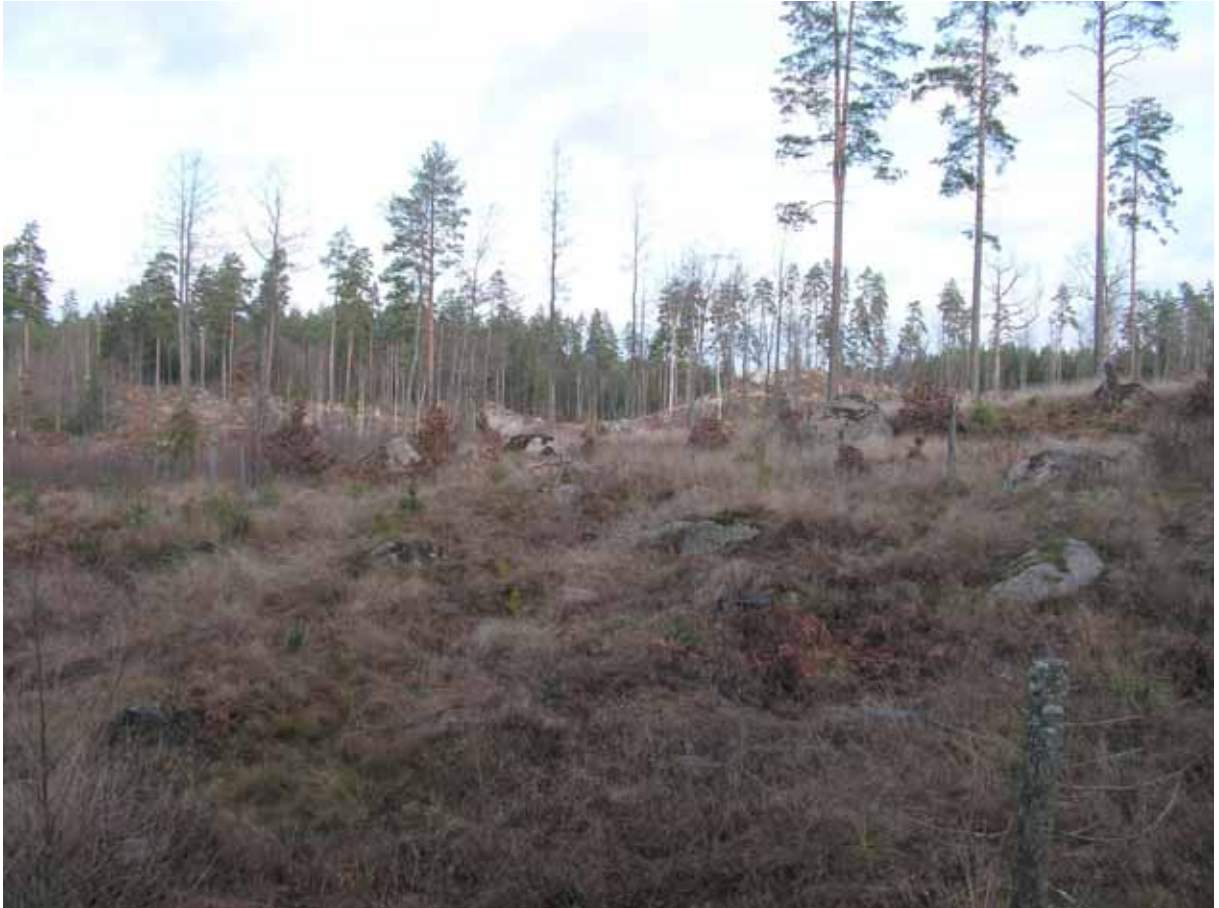
Slaggvarpet ligger inom en yta med ett stort antal stormfällda träd, främst tallar. Det fanns dock inte några rotvältor inom slaggvarpen. Fem meter norr om RAÄ 91:1 finns en svagt snedställd rotvälta efter en tall. Rotvälтан ligger utanför varpet men enstaka slaggbitar kunde iakttas på platsen. Inga körskador eller andra skador hade uppkommit i samband med upparbetning och förnygring. Plantering utan markberedning hade gjorts i området och även inom slaggvarpen. Nyplantering bör undvikas inom varpen men eftersom dessa är svåra att urskilja är planteringen förstaelig.

Figur 12. Slaggvarpet RAÄ 91:1, som var svårt att urskilja, hade klarat sig med en mindre skada strax norr om varpet, Foto från söder.

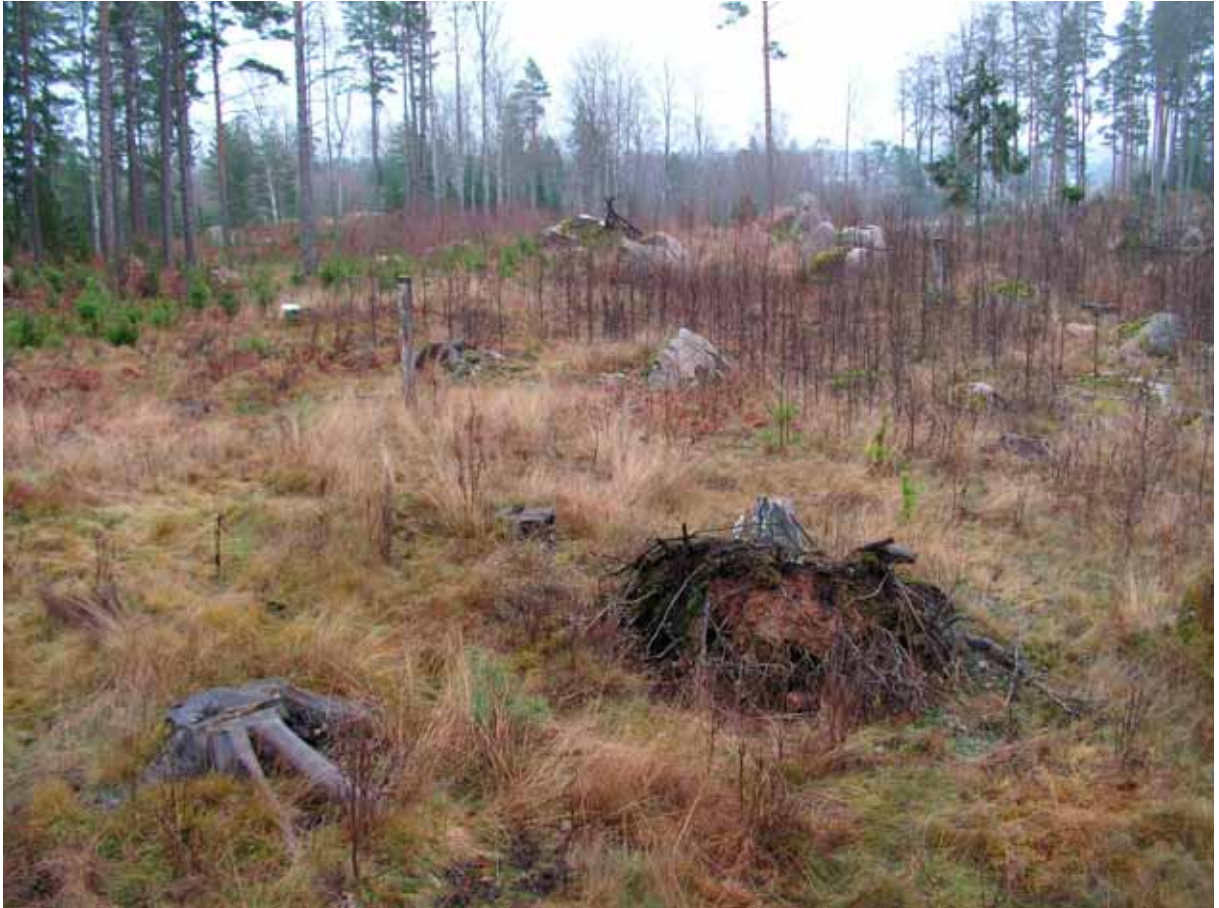
Figur 13. Slaggvarpet RAÄ 66:2 med en rotvälta i västra delen. Foto från väster.

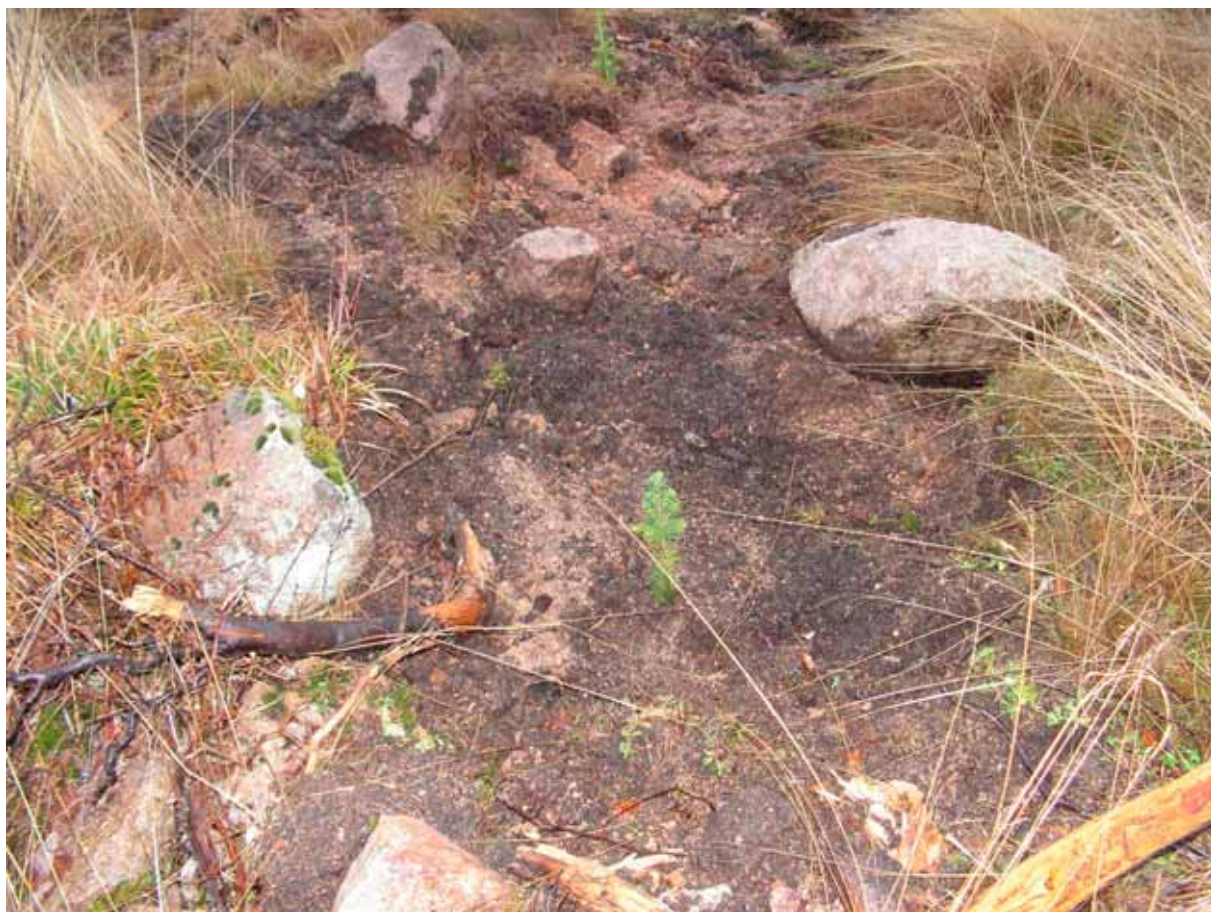
Skador av markberedning förekom på en av lokalerna; RAÄ 14 i Algutsboda socken. Både markberedning och skogsplantering hade

här skett tätt inpå varpet och i vissa fall hade markberedningen gjorts i kanten av varpet så att slagglagren skadats. Man kunde dock notera att varken markberedning eller plantering gjorts inom den stora täktgropen som fanns i varpets centrum. Detta tyder på att den som utfört förnygringsarbetet varit medveten om fornlämningen och förmodligen avsett att visa hänsyn. Antagligen har man misstolkat lämnningen så att man utgått ifrån att slagglagrets urgrävda mitt utgjorde själva fornlämningen. Markberedningen omfattade även den tidigare inte registrerade slaggförekomst som fanns

Figur 14. Nysatt granplanta i det markberedda slagglagret norr om RAÄ 14, Algutsboda socken.

norr om slaggvarpet och här hade slagglagren fått ytterligare skador. Skadorna vid RAÄ 14 understryker nödvändigheten av att den som utför markberedningen vet hur fornlämningen kan förväntas se ut samt att markberedning inte bör tillåtas inom en skyddszon runt blästplatsen. Hur tillståndsprövning för markberedning sett ut i detta fall är obekant.
