Arby kyrka

Antikvarisk medverkan vid byte av spån
på Arby kyrka och klockstapel

Arby kyrka, Arby socken, Kalmar kommun, Kalmar län, Småland,
Södermöre pastorat, Växjö stift

Kalmar läns museum
Kyrkoantikvarisk rapport 2018

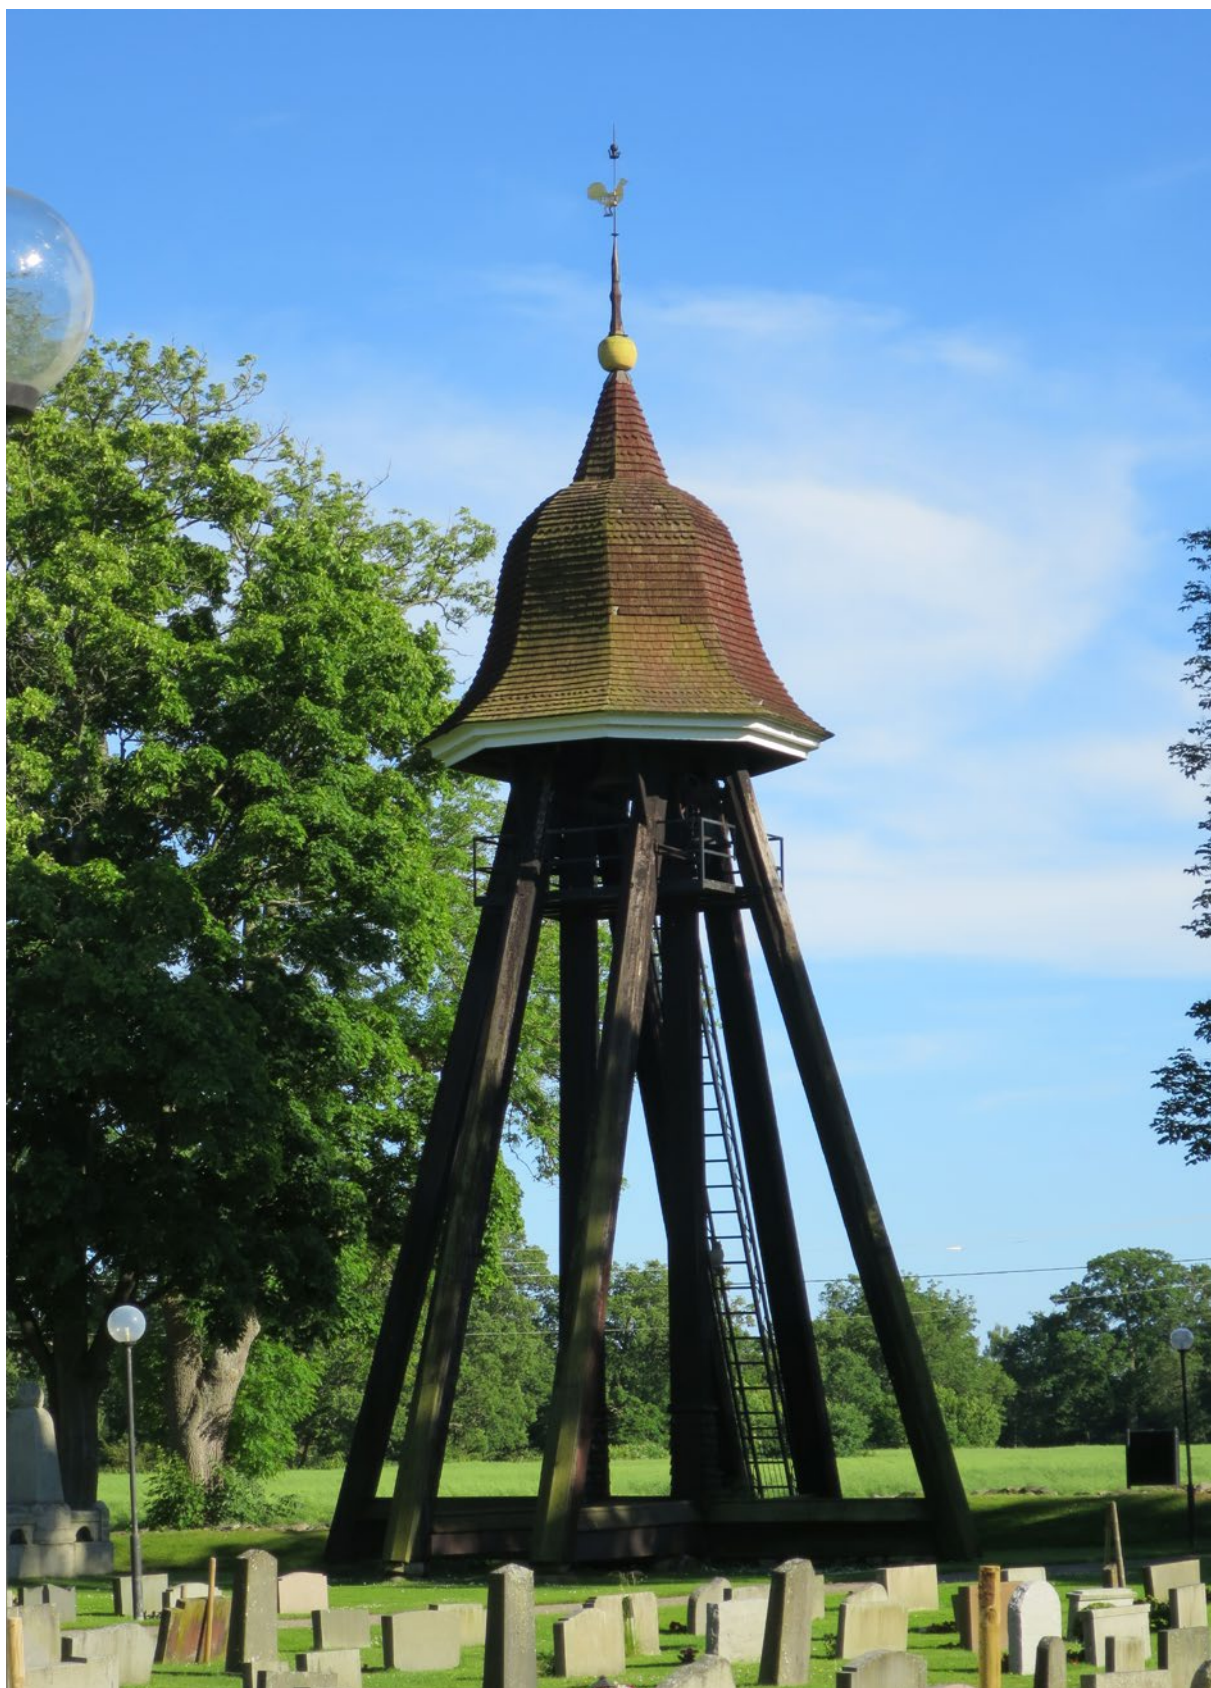
Klockstapeln från nordväst före åtgärd.

Ett mindre antal spån på klockstapeln var kraftigt rötskadade och i behov av omedelbart byte. Delar av klockstapeln hade också algpåväxt. Hela klockstapeln var i behov av underhållstjärning. Det noterades att många spån i huvens kanter var i dåligt skick men inte så dåliga att det krävdes omedelbar insats.

De enda spån som var dåliga byttes till nya ekspån. Hela klockstapeln rengjordes med Grön Fri och borstning. Slutligen underhållstjärades klockstapeln med rödtjära från Claessons Trätjära AB.

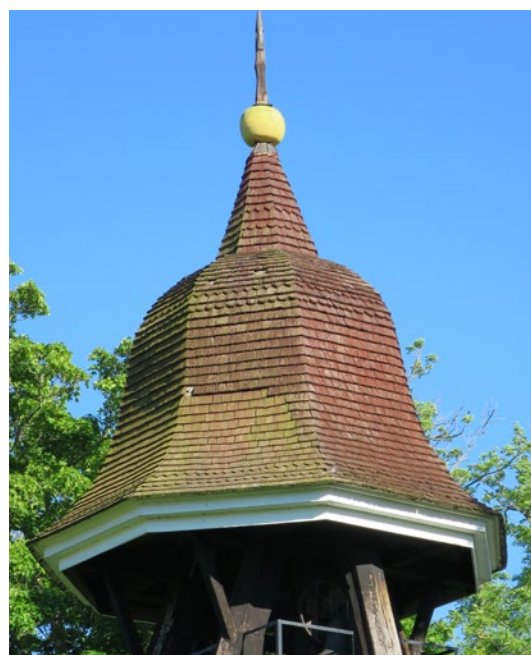
Klockstapelns huv från nordväst före åtgärd.

Det noterades att många av spånen på klockstapelns huv är i relativt dåligt skick och att en större insats med omläggning av spåntaket på huvens krävs inom 6-8 år. Främst är det spånen i kanterna och i huvens konkava del som är särskilt utsatta för väder och vind.

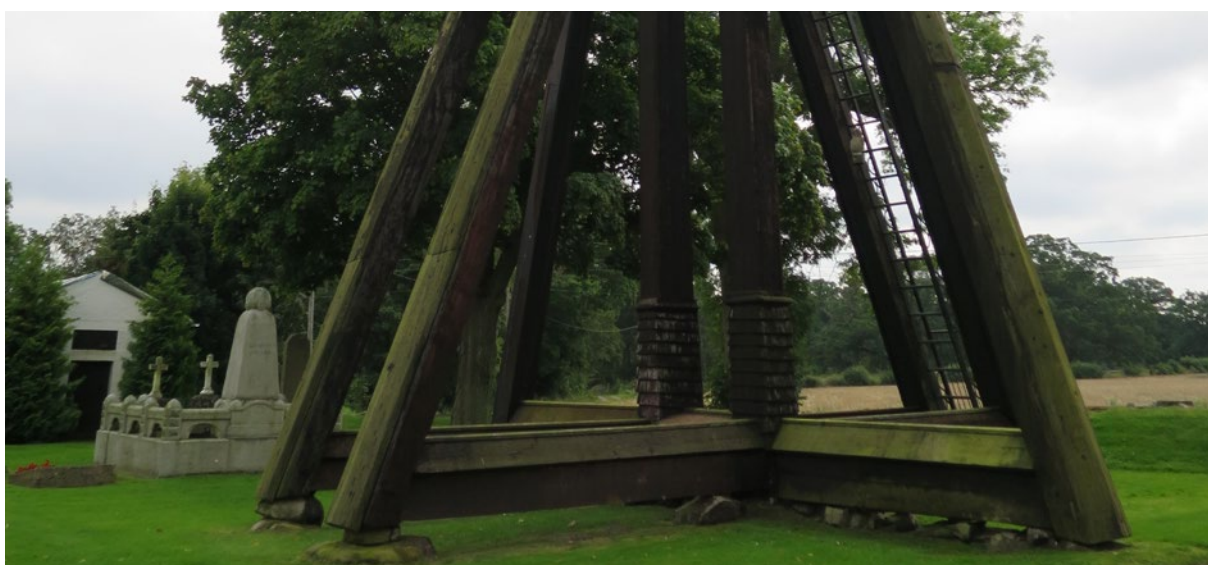
Klockstapeln nedre del från nordväst före åtgärd.

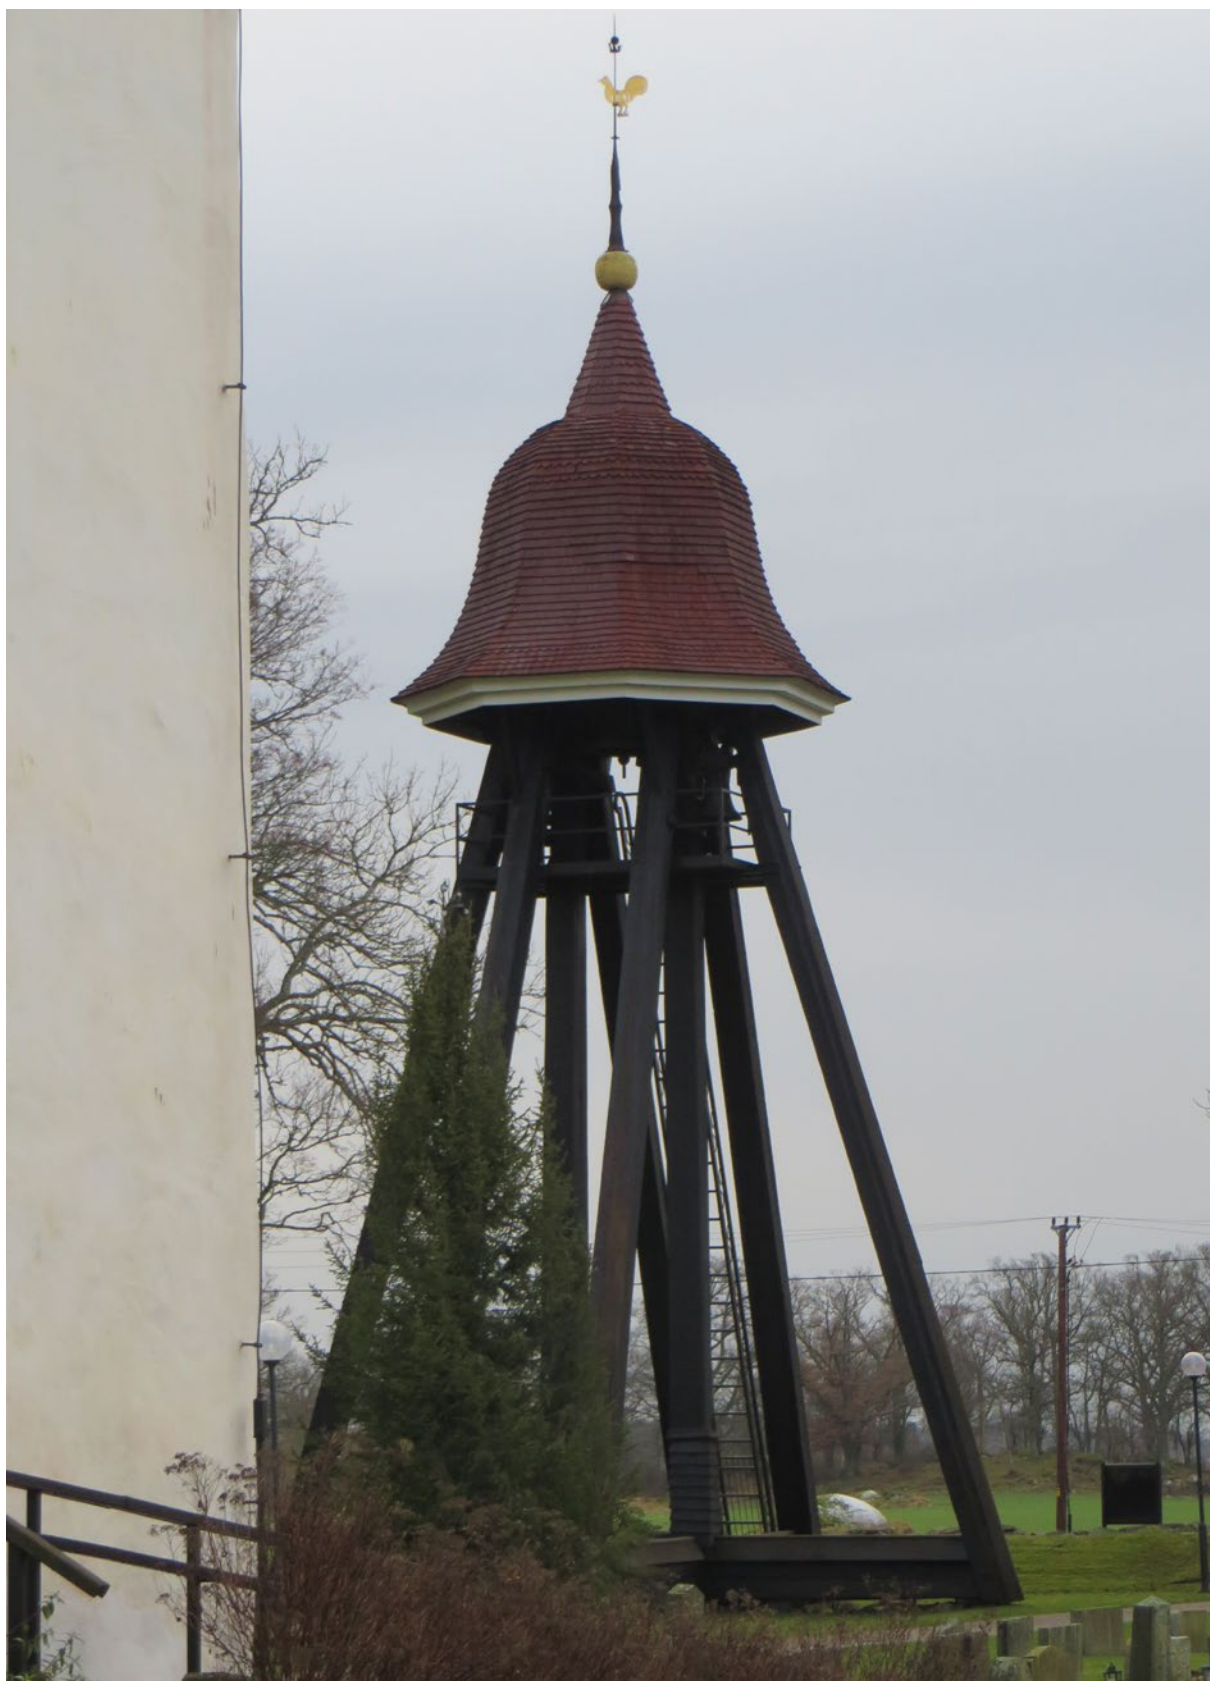
Klockstapeln från nordväst efter åtgärd.

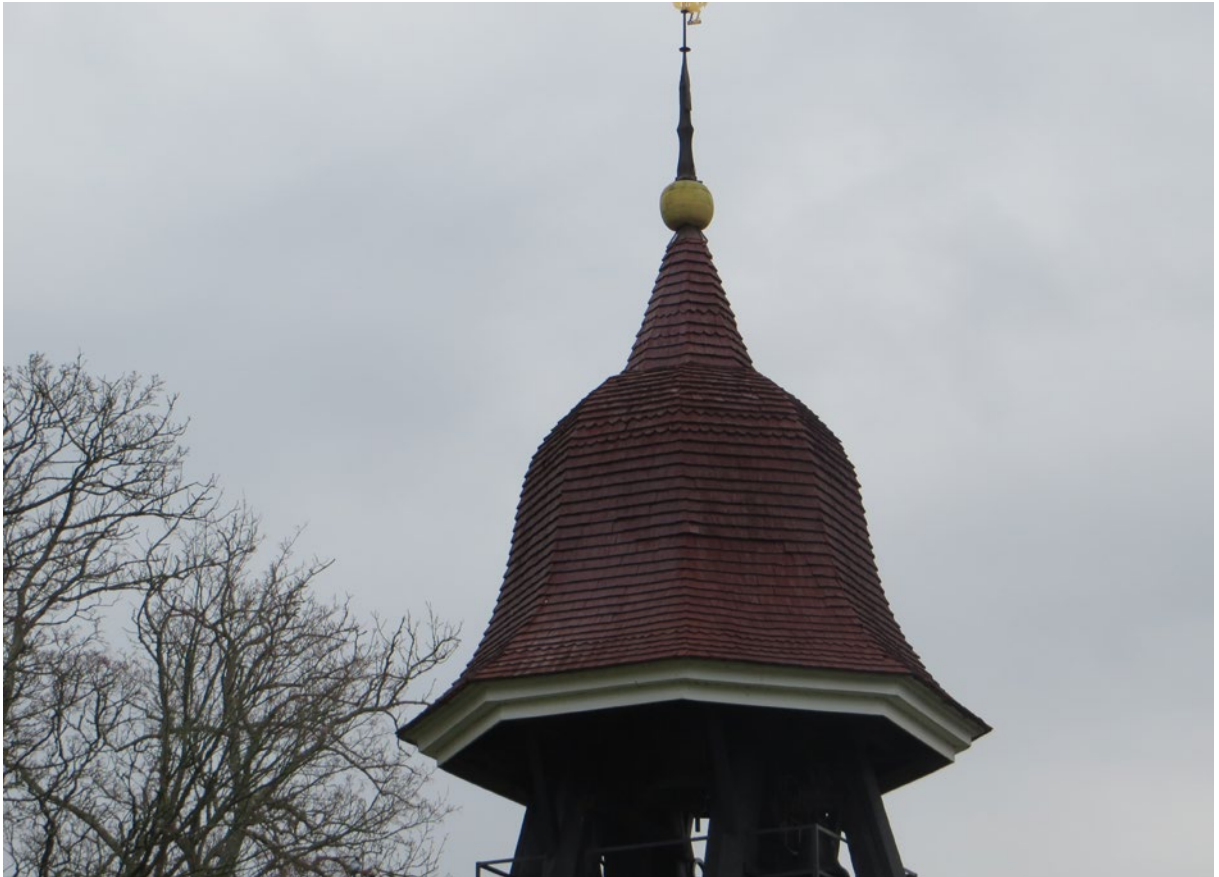
Klockstapelns huv från nordväst efter åtgärd.

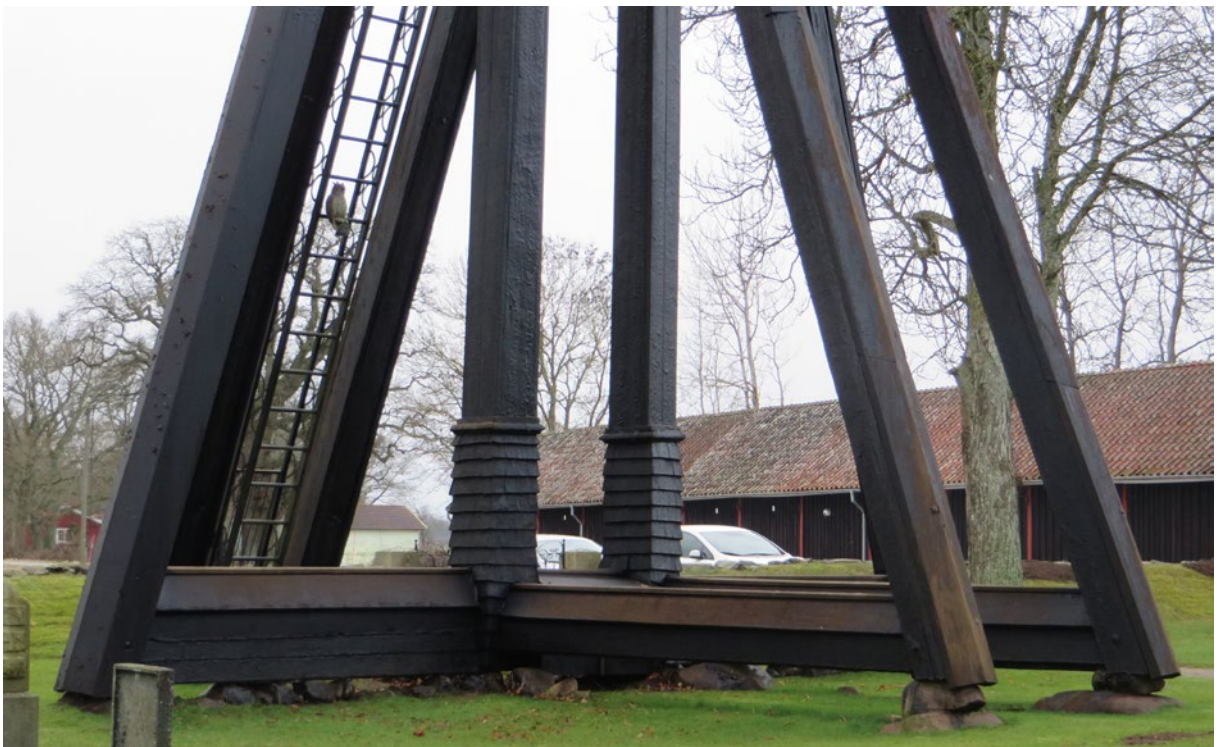
Klockstapelns nedre del från nordöst efter åtgärd.

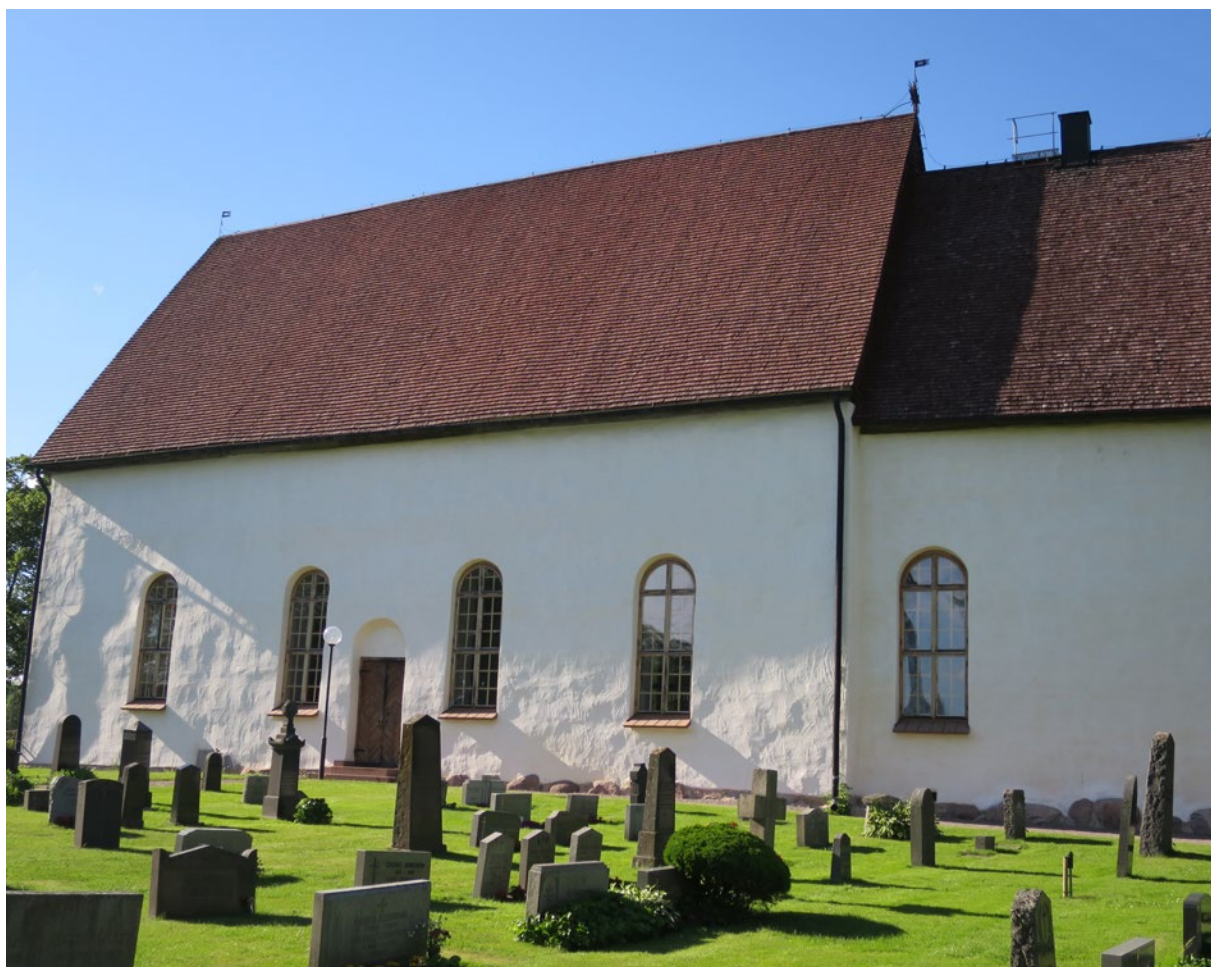
Arby kyrka från sydväst före åtgärd.

I samband med arbetet med klockstapeln sågs även kyrkans spåntak över. Även här var vissa spån i behov av byte. På långhustaket låg spån av furu och på koret låg spån av ek. Hela kyrktaket var i behov av underhållstjärning.

Enstaka, dåliga spån byttes till nya i samma utförande som tidigare. Hela klockstapeln rengjordes med Grön Fri och borstning. Slutligen underhållstjärades hela kyrktaket med rödtjära från Claessons Trätjära AB.

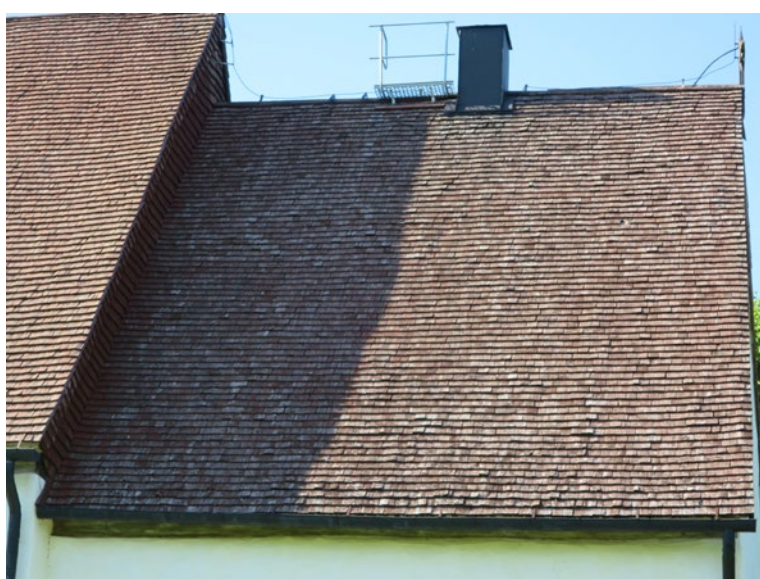
Kortaket från söder före åtgärd.

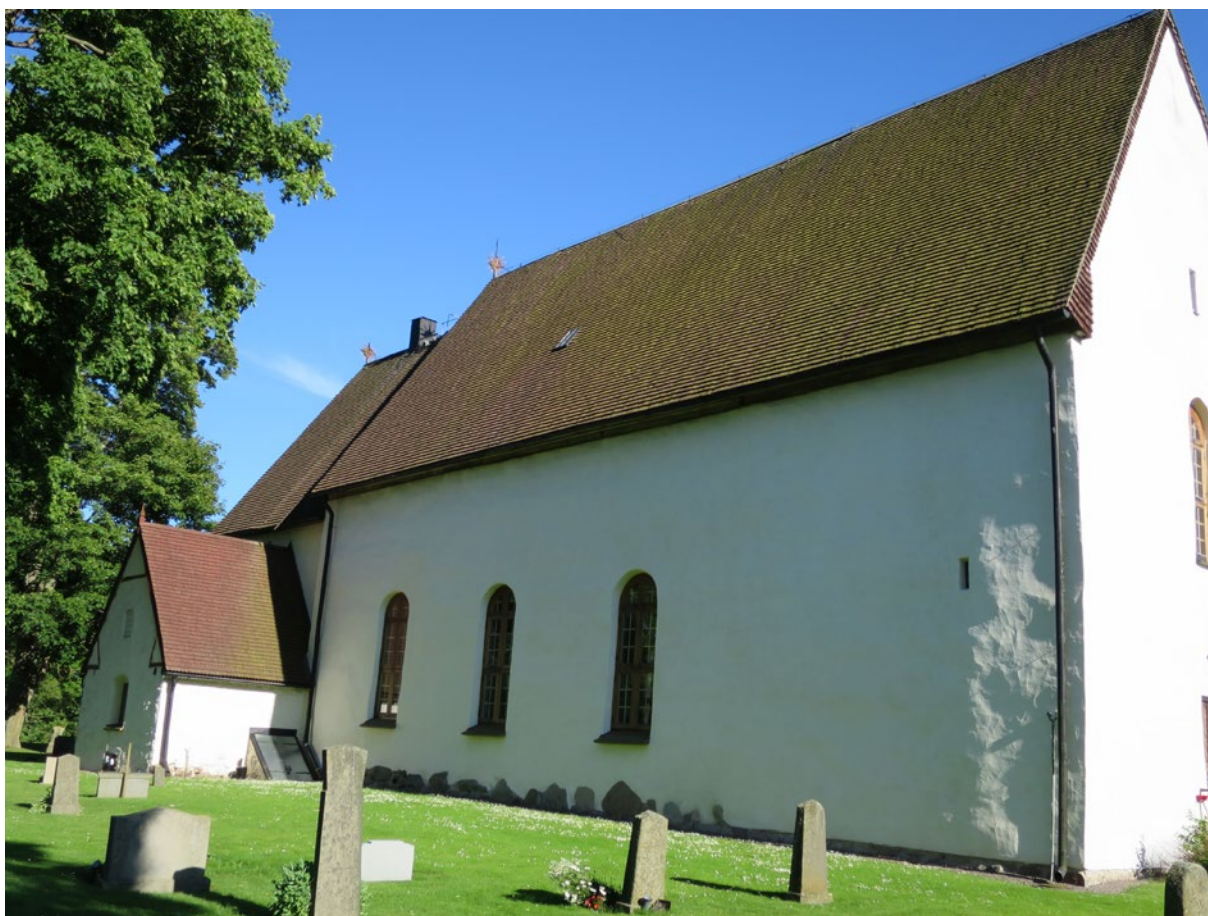
Arby kyrka från nordväst före åtgärd.

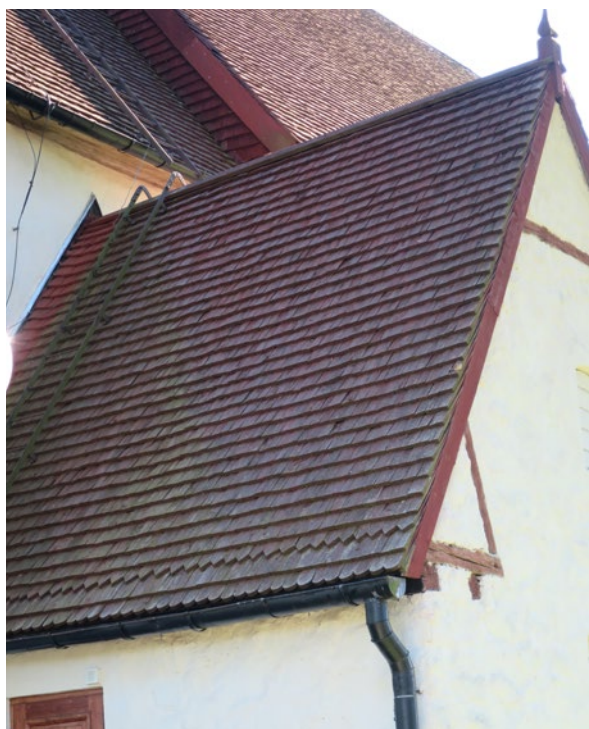
Sakristians tak från nordost före åtgärd.

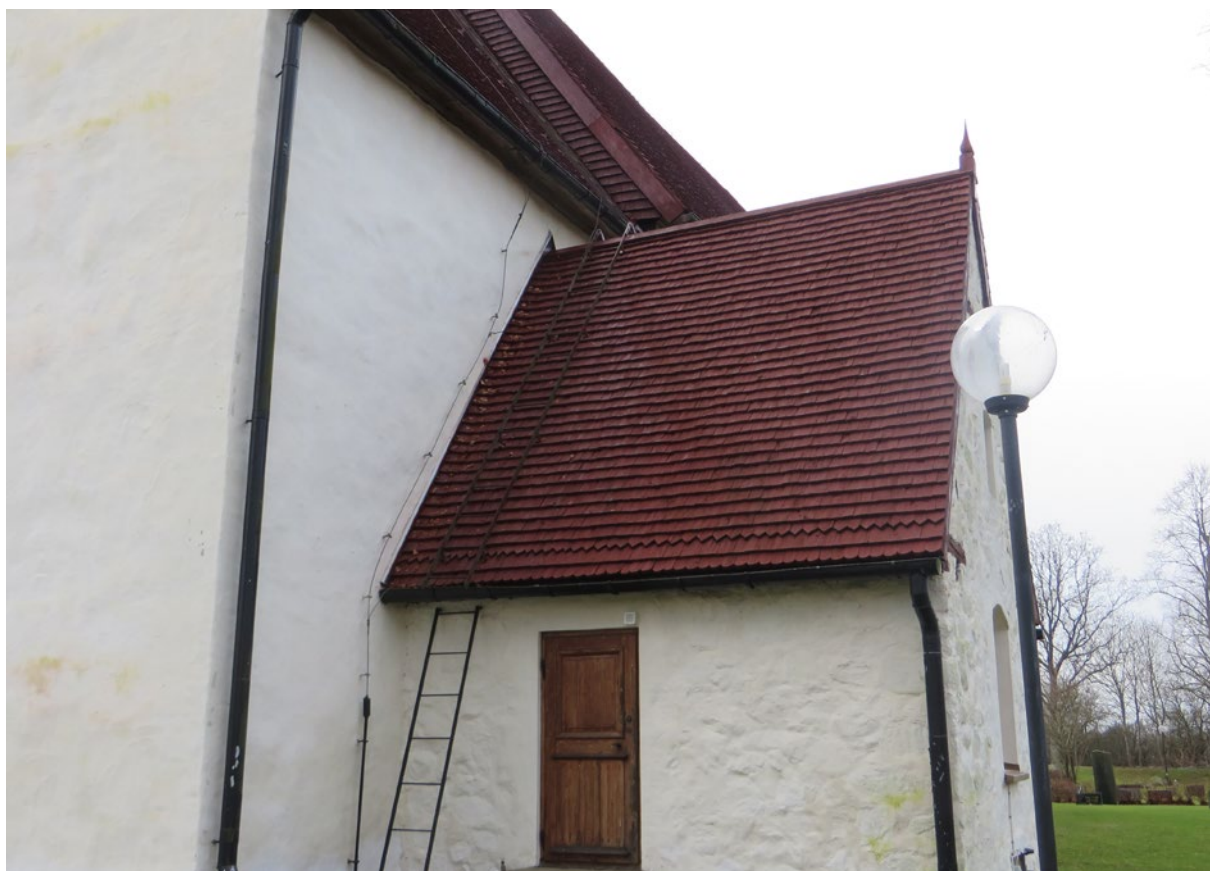
Sakristians tak från nordost efter åtgärd.

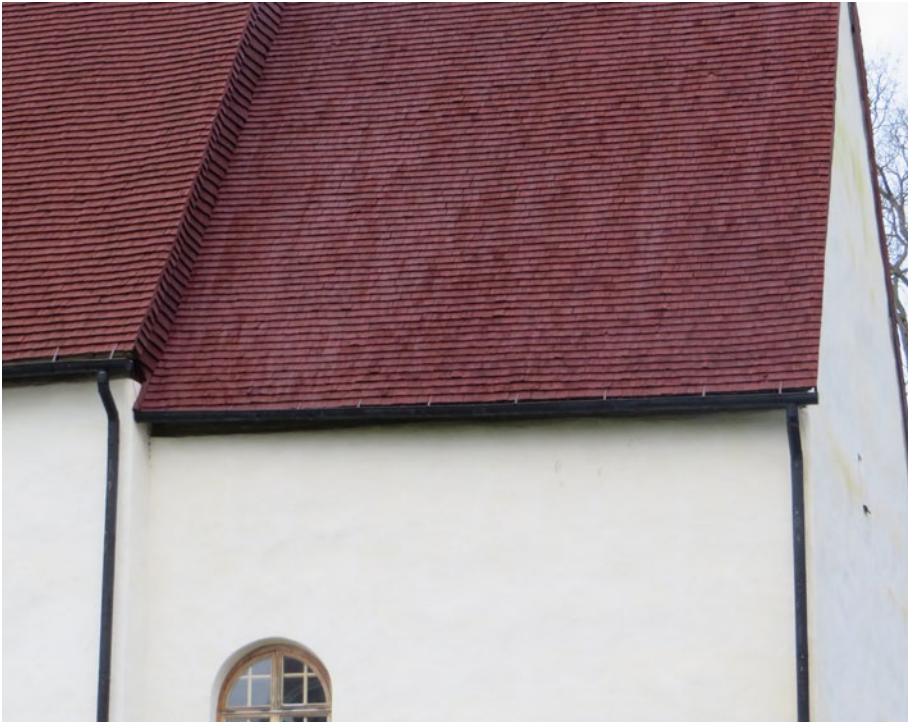
Kortaket från söder efter åtgärd.

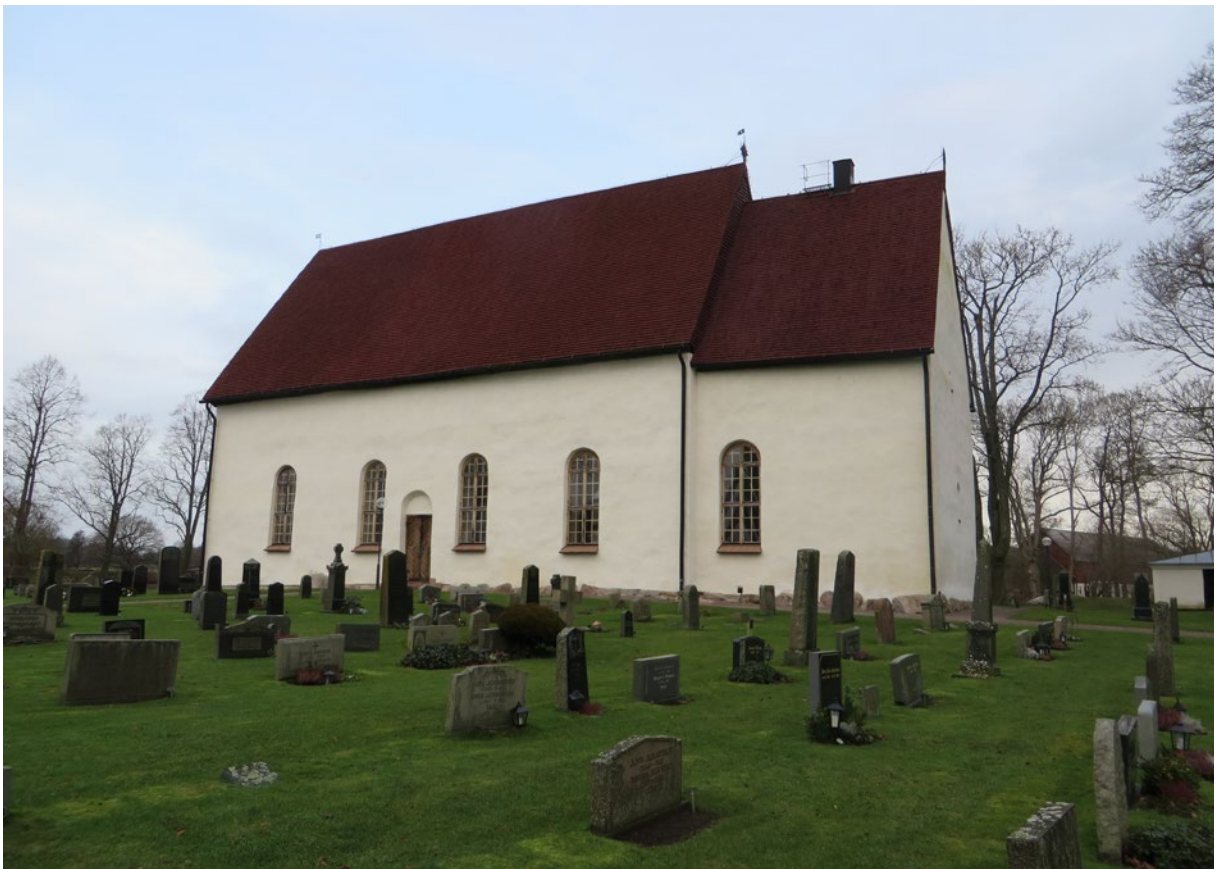
Arby kyrka från sydväst efter åtgärd.

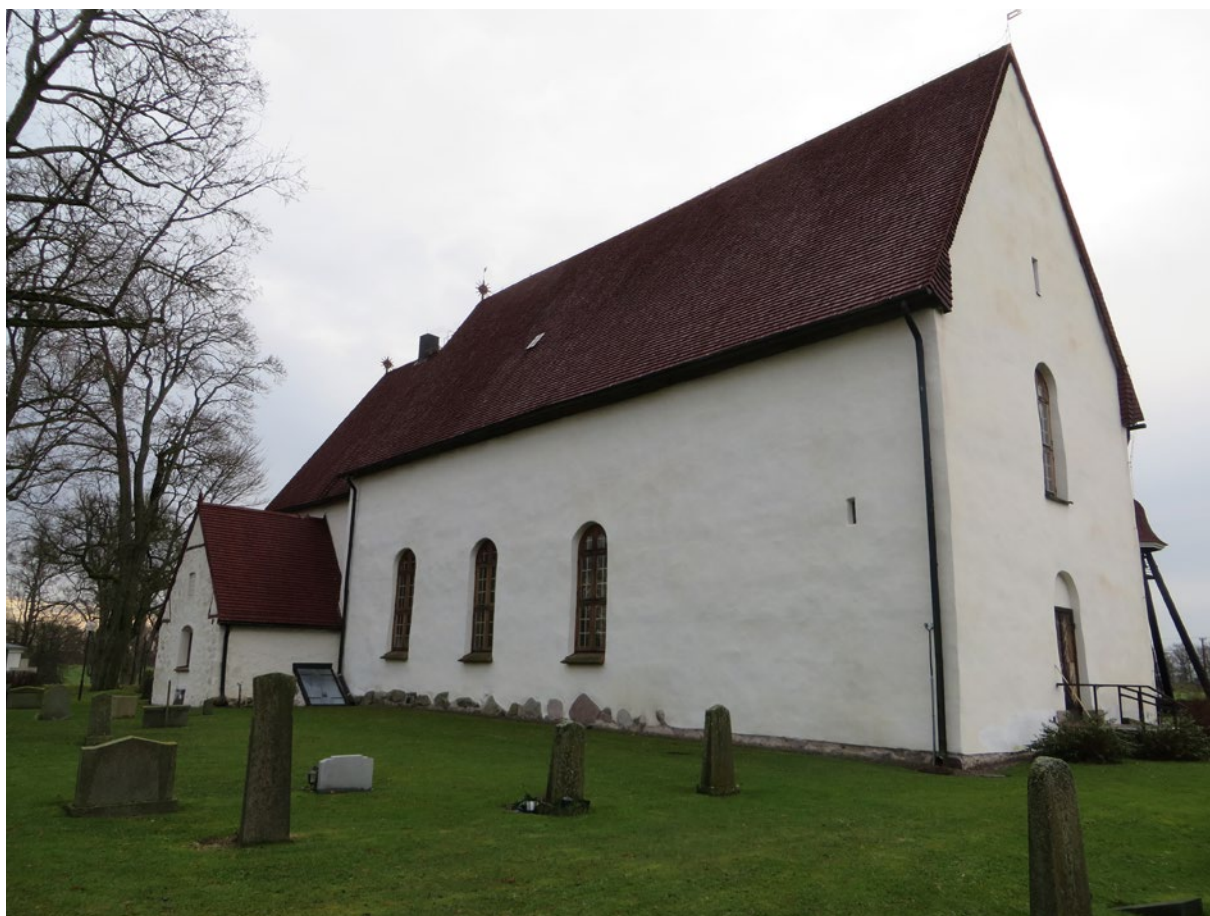
Arby kyrka från nordväst efter åtgärd.

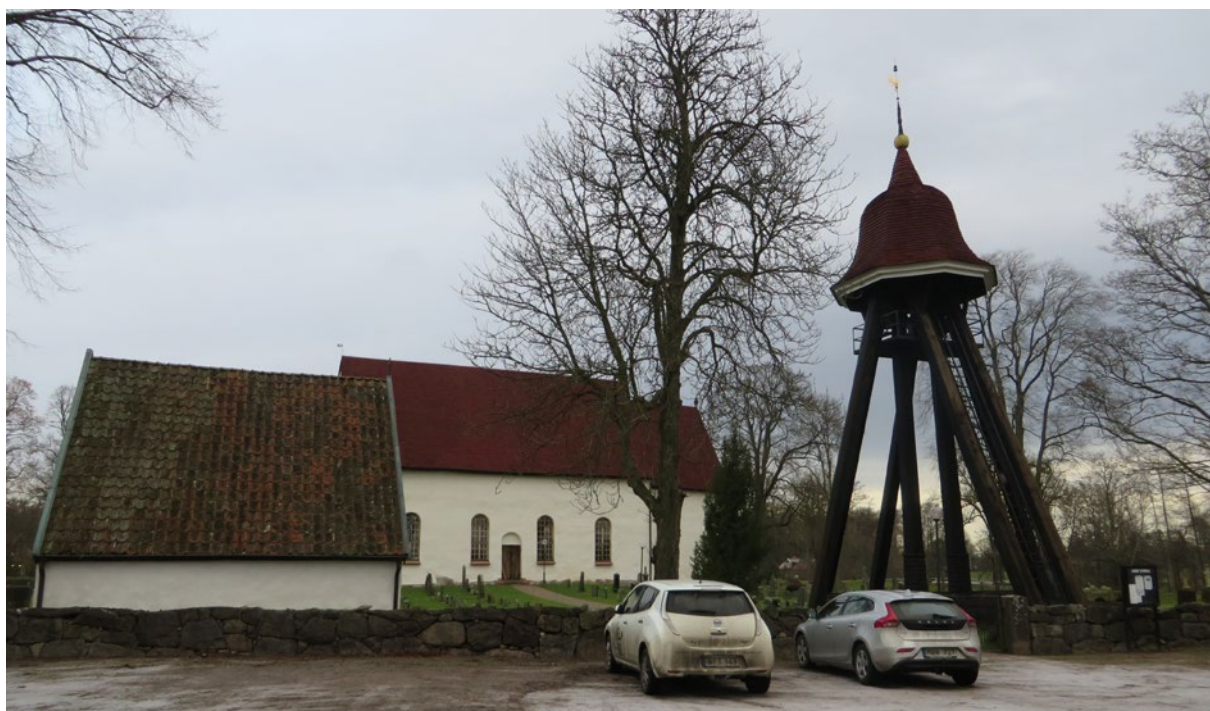
Arby kyrka och klockstapel från söder efter åtgärd.

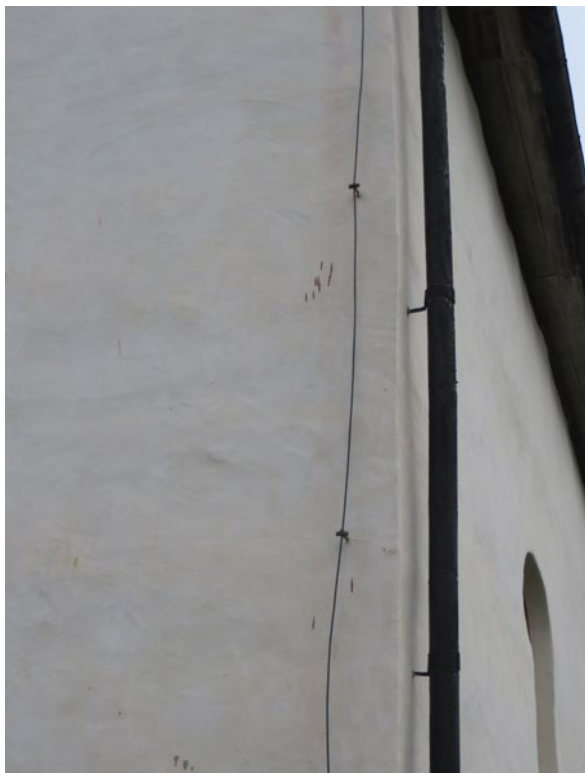
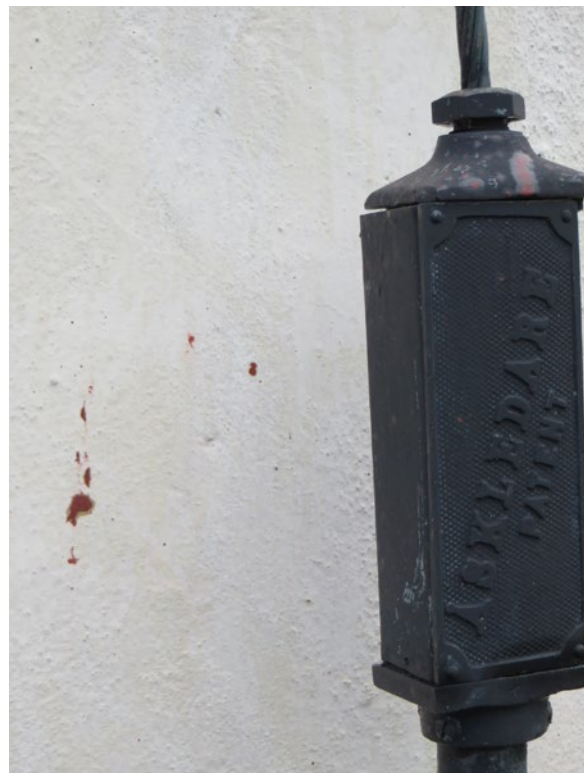
I samband med slutbesiktning noterades tjärstänk på fler av kyrkans fasader. Dessa stänk har entreprenören lovat ta bort med hjälp av en kemisk rengöring, som inte ska göra någon åverkan på fasaden.

Exempel på några av de tjärstänk som fortfarande finns på kyrkans fasader och som ska åtgärdas.
