# Ladugården i Bötterum

Antikvarisk medverkan vid omläggning av tak och byte av panel

Bötterum 8:1, Långemåla socken, Högsby kommun, Kalmar län, Småland

Byggnadsantikvarisk rapport november 2017

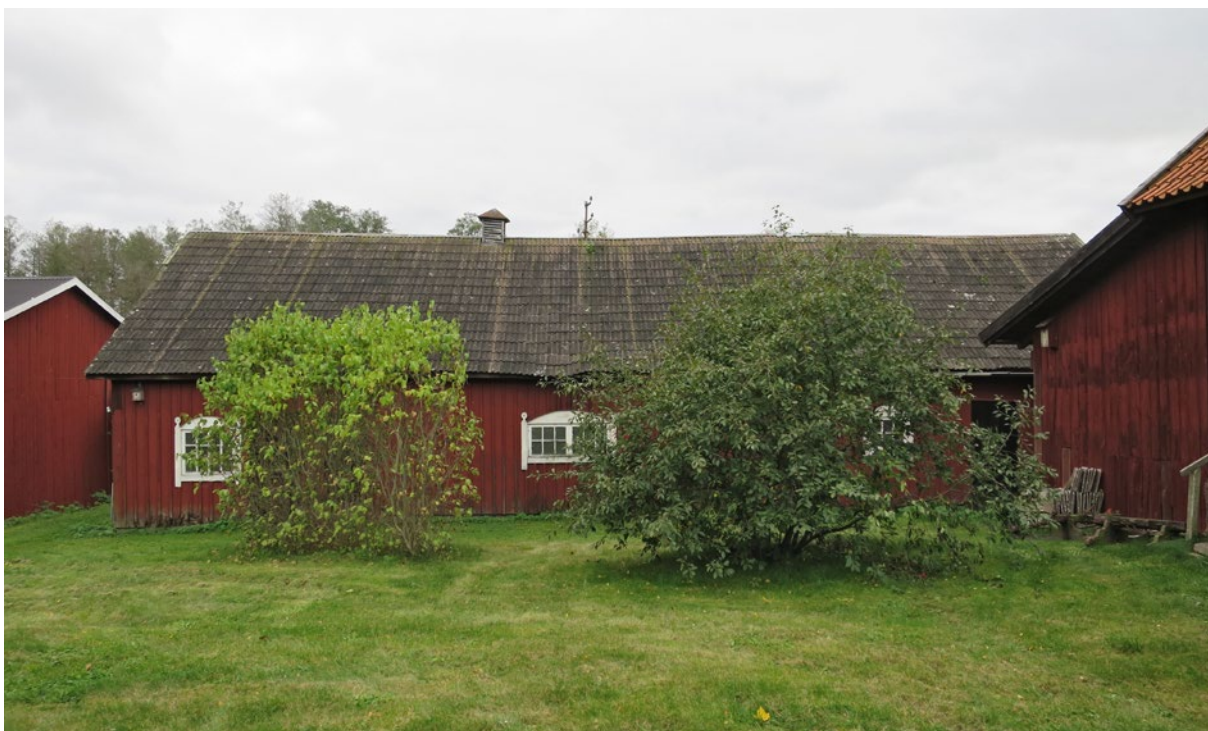
Norra takfallet före renovering.

Ladugårdens norra takfall var belagt med gråa, tvåkupiga betongpannor ovanpå ett äldre sticketak. Betongpannorna låg på en bärläkt direkt på sticketak. Pannorna hade en del alg- och mosspåväxt och hade börjat vittra kraftigt. På vissa ställen hade de glidit ur position, sannolikt på grund av rötskador på bärläkten. Detta hade i sin tur bidragit till att taket läckt på vissa ställen och orsakat rötskador, både på underliggande sticketak

och på utstickande takfot, takfotsinklädning och fotbräda. Vindskivor och stormlister var kraftigt rötskadade och hade på vissa ställen trillat bort. Nockpannor saknades och istället täcktes nocken av en galvaniserad plåt som vikts över betongpannorna.

De befintliga tvåkupiga betongpannorna plockades ned i sin helhet och slängdes. En betongpanna sparades för dokumentation. All underliggande bärläkt revs. På de ställen där sticketaket var skadat lagades detta med nya stickor i furu likt tidigare utförande. Stickorna som användes fanns redan på gården sedan ett tidigare takbyte och var tillverkade av Olle Karlgren, Grimhult i Mönsterås. Sammanlagt byttes ca 2-3 kvm av sticketaket på norra takfallet.

När det underliggande sticketak lagats monterades ny ströläkt och bärläkt ovanpå sticketaket. Därefter lades ett nytt tvåkupigt lertegel från Vittinge över hela takfallet. Den tidigare nockplåten byttes ut mot nya nockpannor i lera av samma fabrikat som det tvåkupiga lerteglet.

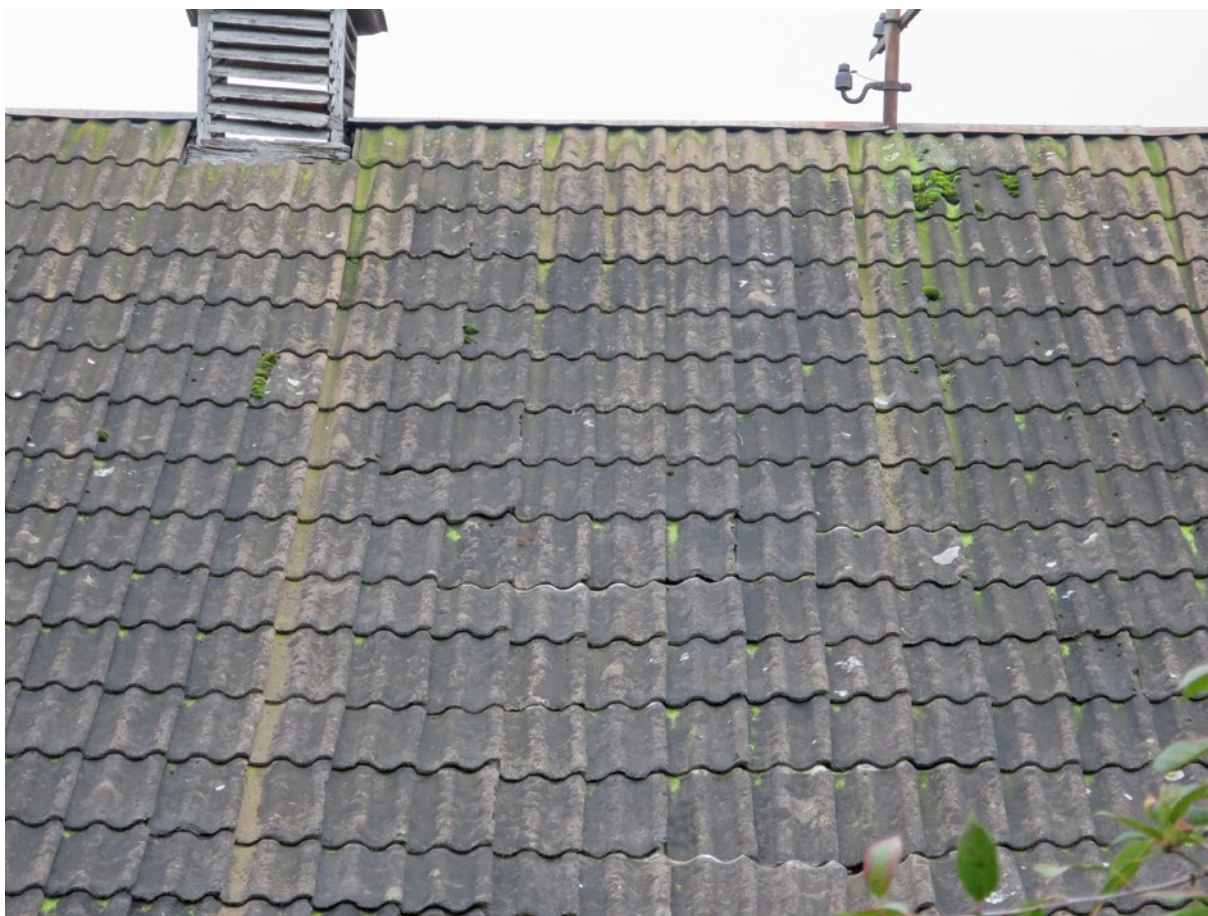
Norra takfallet före renovering. Det grå, tvåkupiga betongteglet.

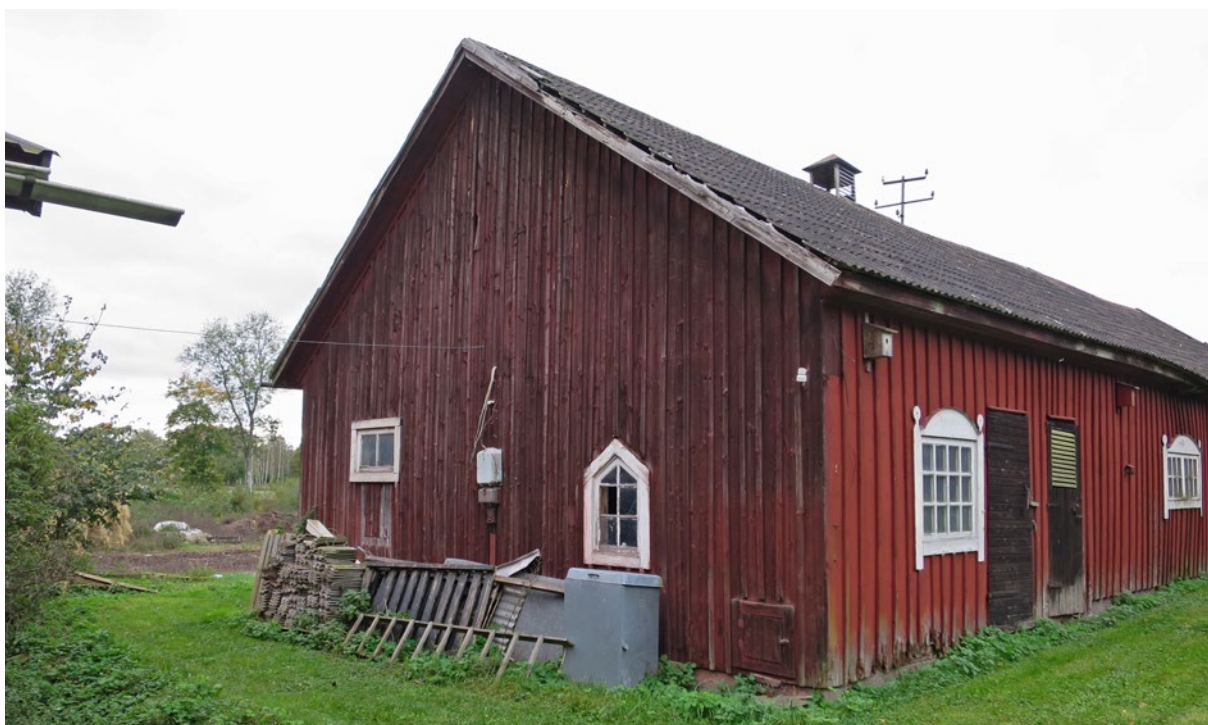
Norra takfallet före renovering. Stormlisten och den övre vindskivan har nästan fallit bort helt.

Takfotsinklädningen och fotbrädan byttes ut på de ställen där de var rötskadade, med virke som fanns i ladugården. Befintliga vindskivor och stormlister revs och ersattes med nya i furu. Allt utbytt virke målades in med Falu rödfärg.

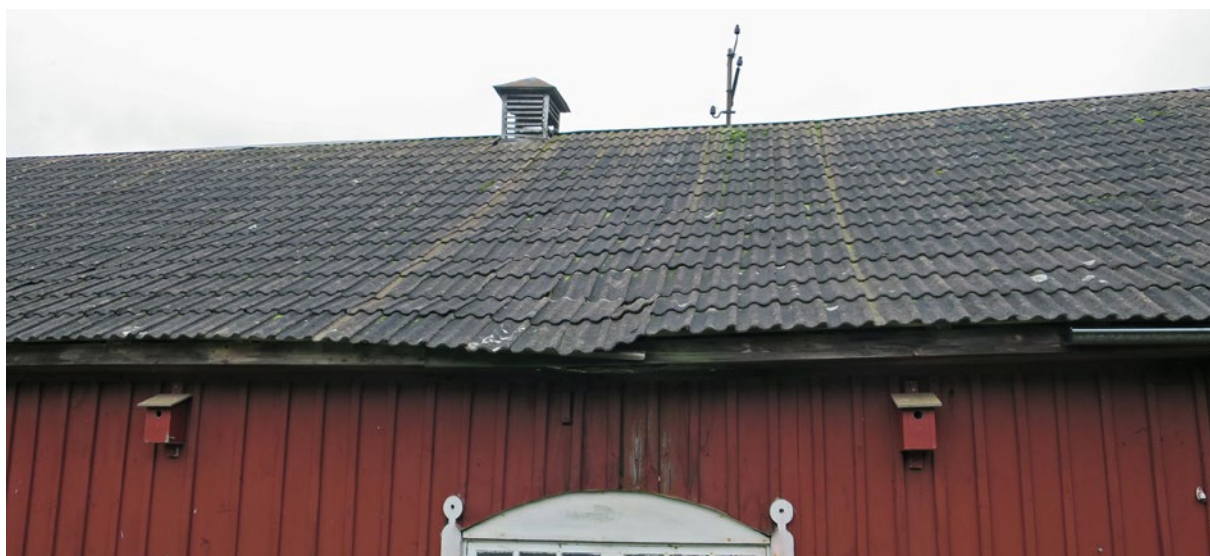
Norra takfallet före renovering. Här syns det hur betongpannorna har glidit ur position.

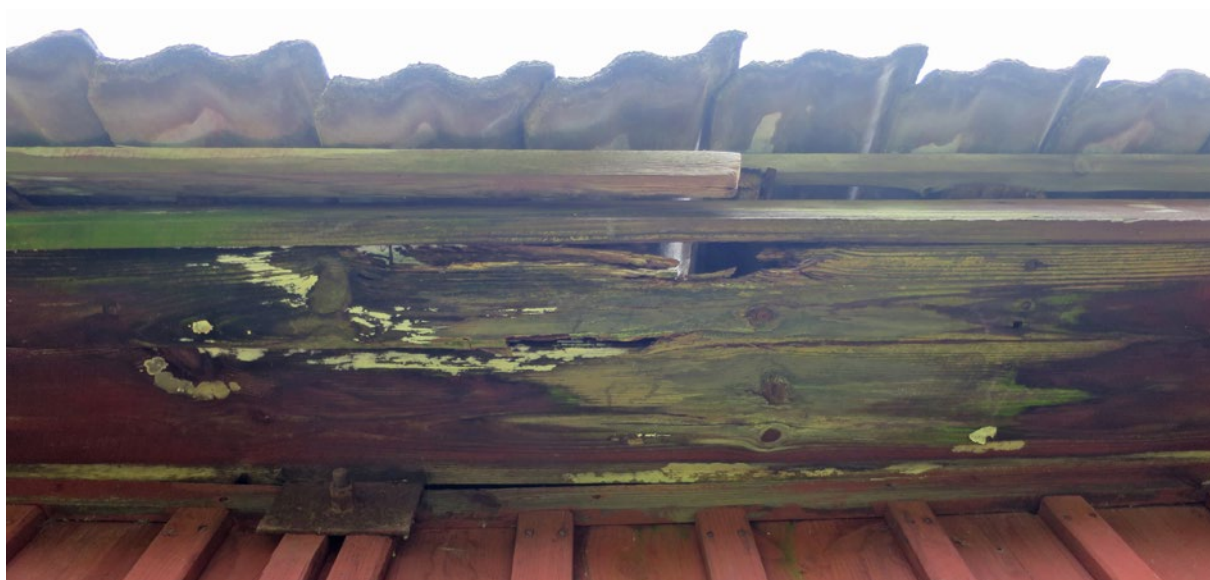
Norra takfallet före renovering. En av rötskadorna på takfoten.

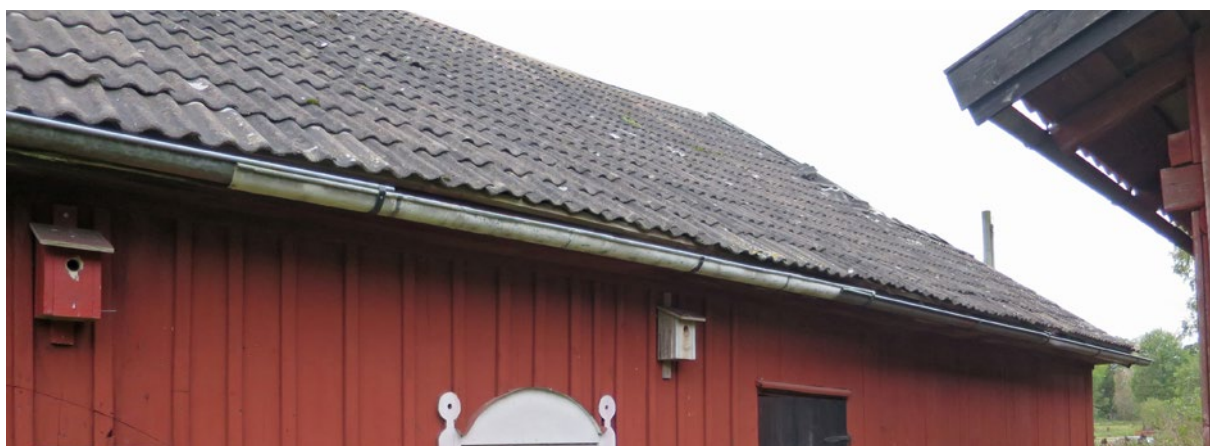
Längs med delar av takfallet satt ett hopplock av hängrännor i olika modeller. Dessa var inte ordentligt skarvade och fungerade överlag dåligt som vattenavrinning.

Norra takfallets hängrännor före renovering.

Den tidigare vattenavrinningen med de olika hängrännorna togs ner. En ny hängränna i galvaniserad plåt monterades längs hela takfallet. Inga stuprör monterades, utan istället drogs hängrännorna ut från gaveln med ca 40 cm. Detta för att det vid nederbörd inte ska stänka upp vatten på fasaden, som i sin tur kan orsaka skador. Se mer under *Kommentarer*.

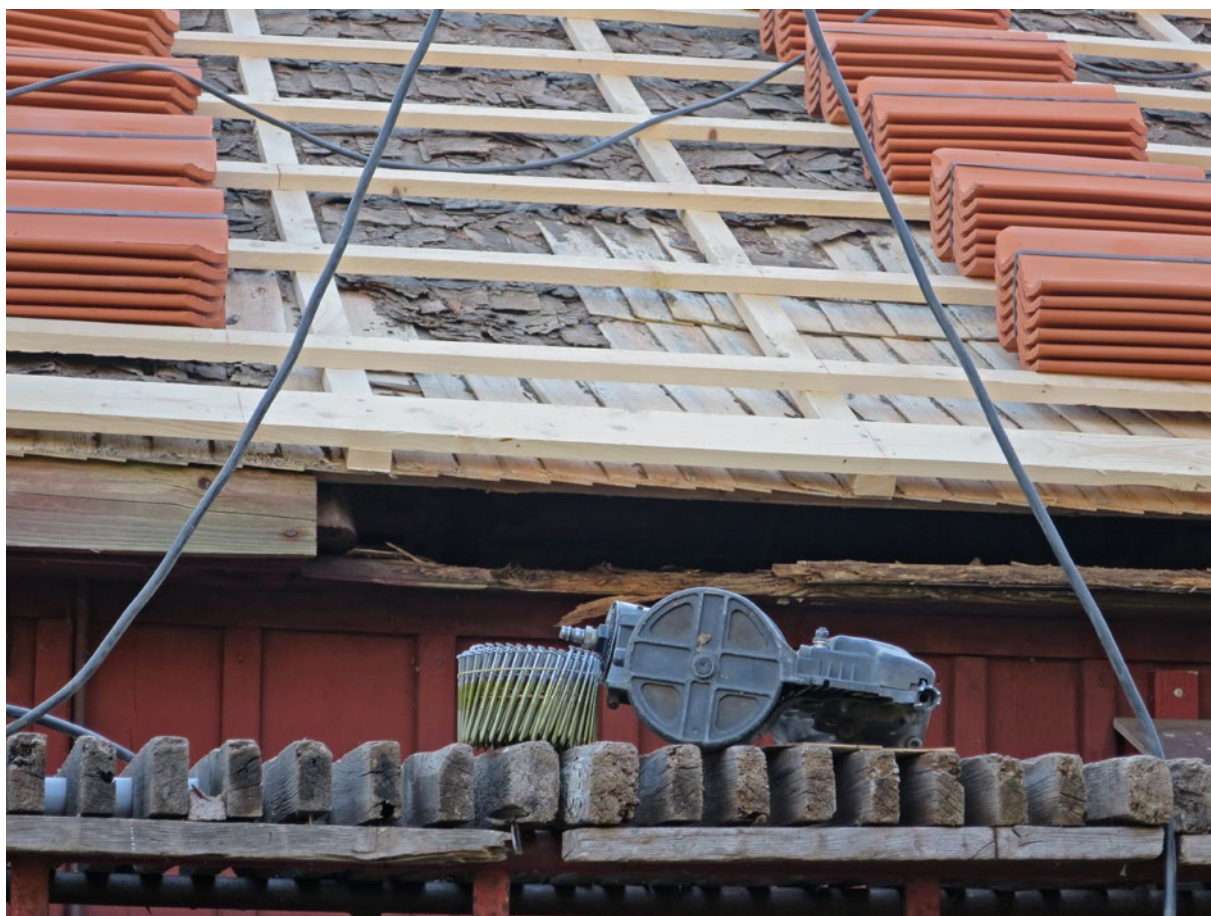
Norra takfallet under pågående renovering. En utav sticketakets lagningar.

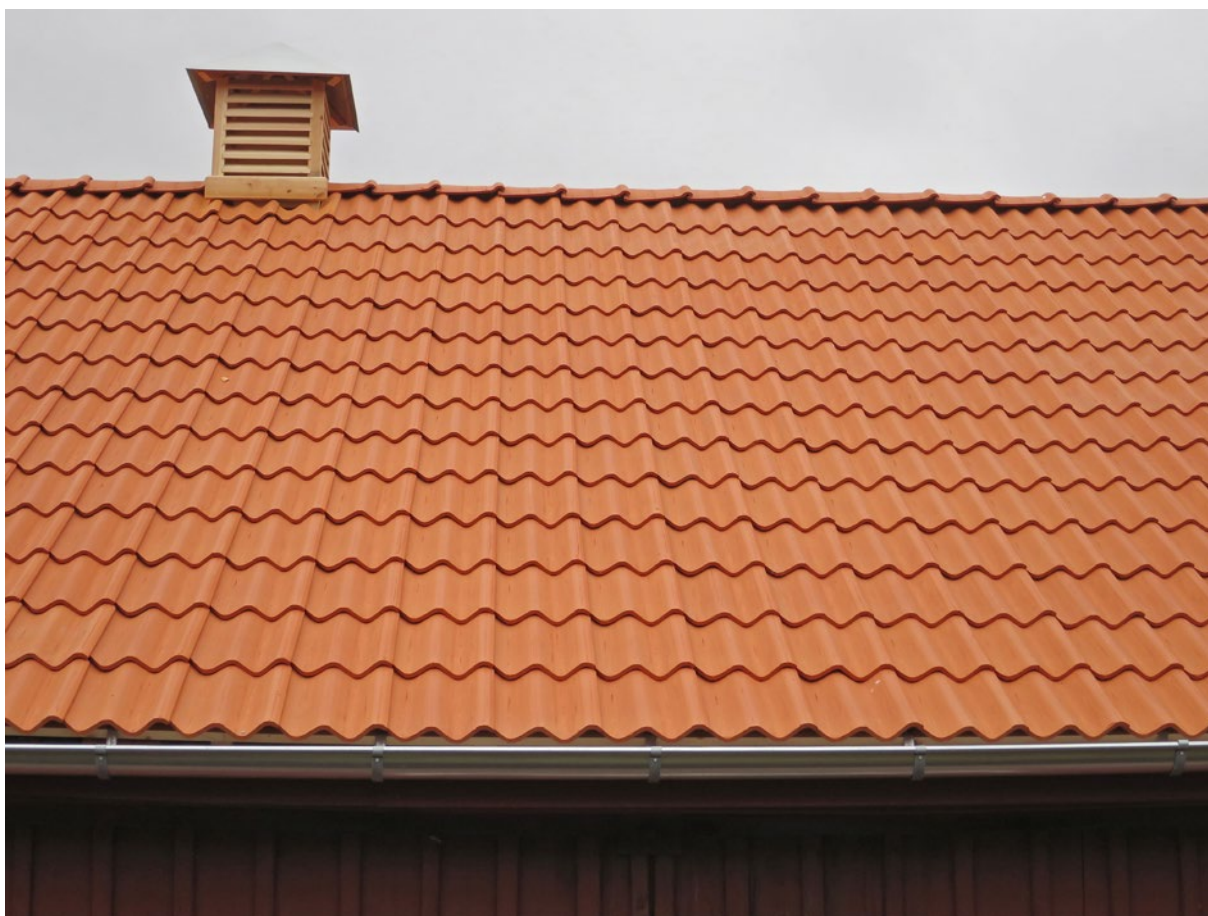
Norra takfallet efter reovering. Det nya, tvåkupiga lerteglet från Vittinge.

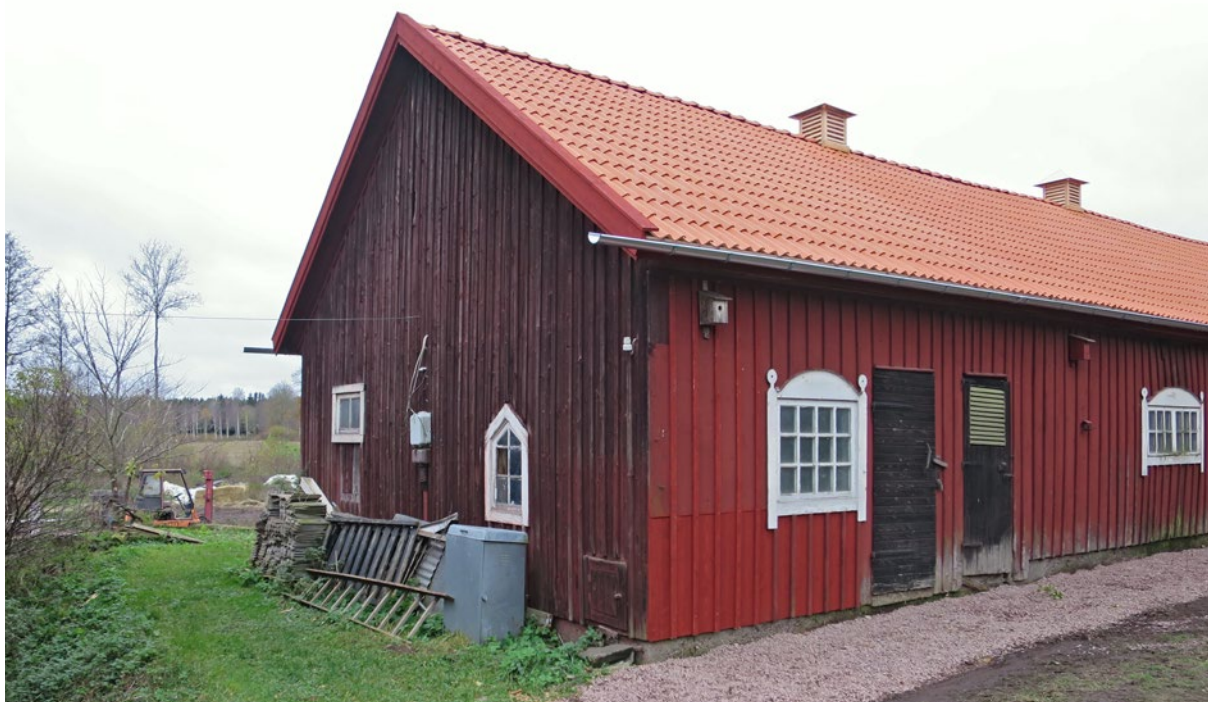
Norra takfallet efter reovering. Stormlisten och vindskivorna har bytts ut och målats med Falu rödfärg.

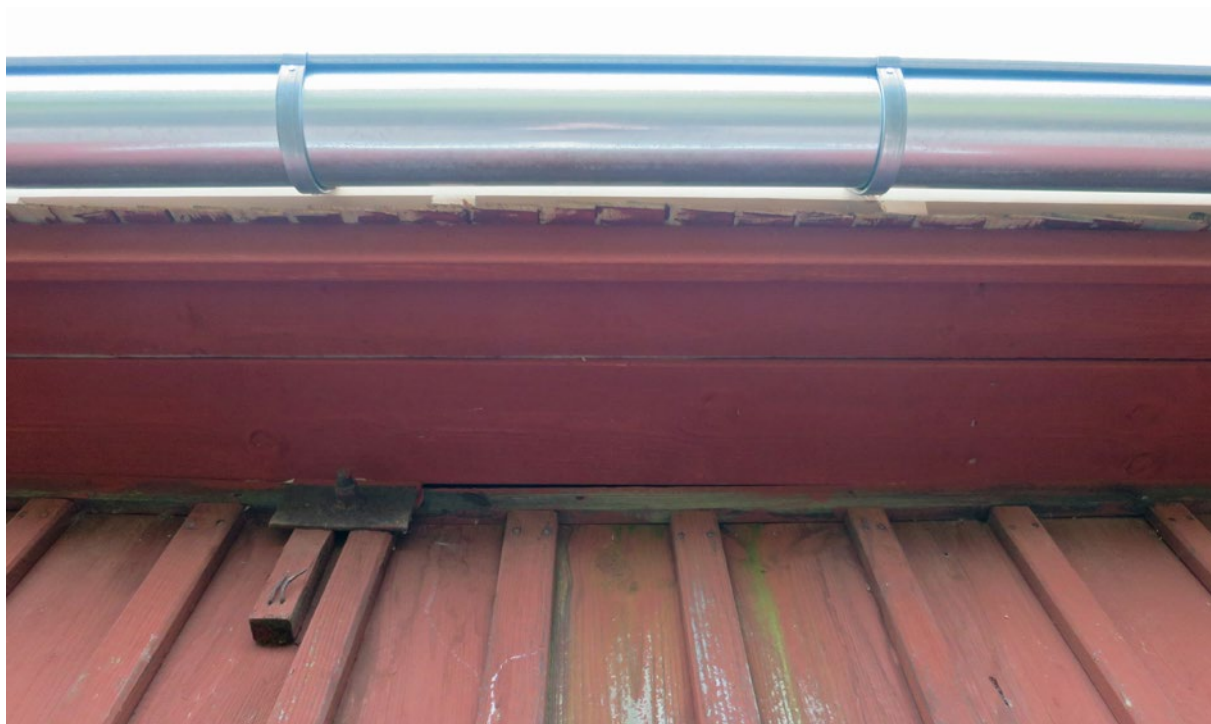
Norra takfallet efter renovering. Lagning av rötskada på takfot, med virke som fanns i ladugården.

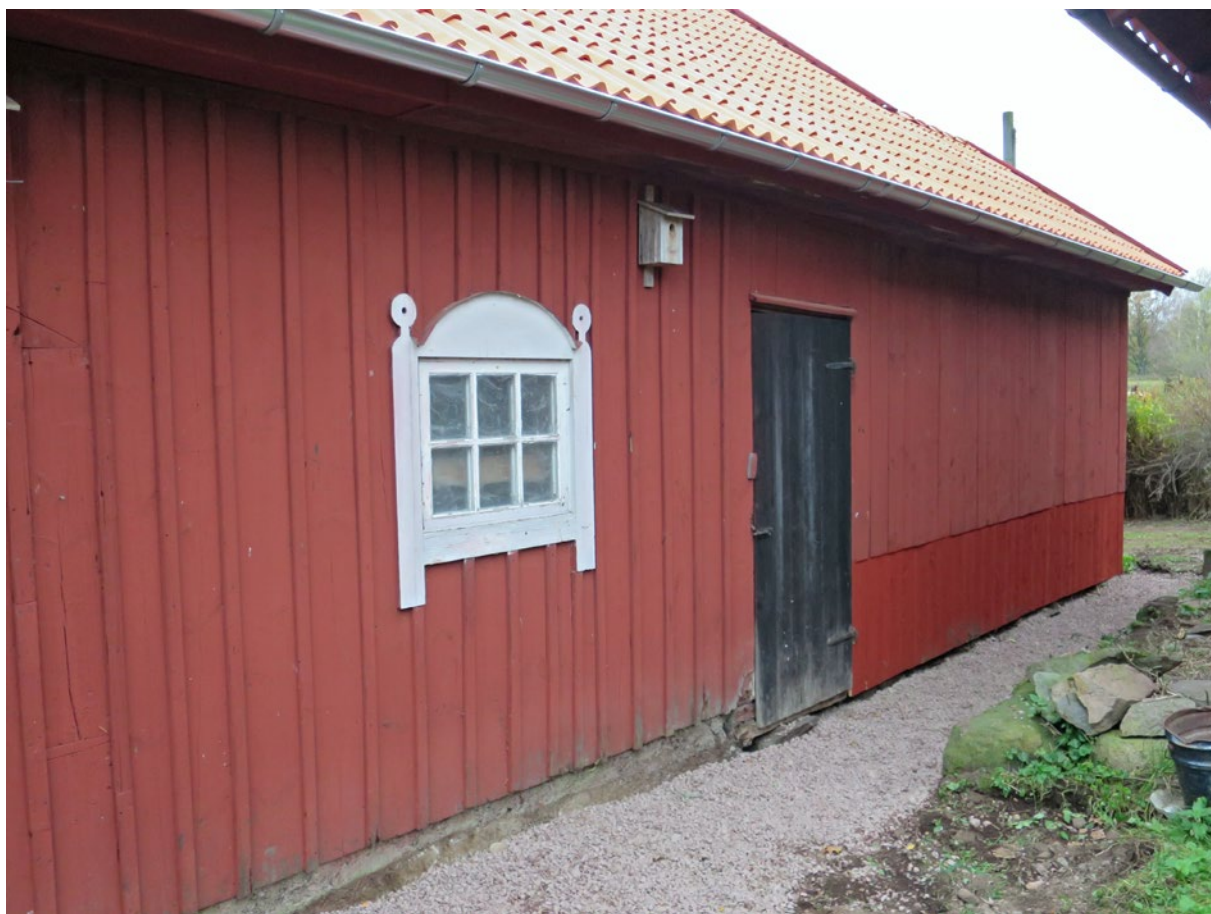
Norra takfallets hängrännor efter renovering.

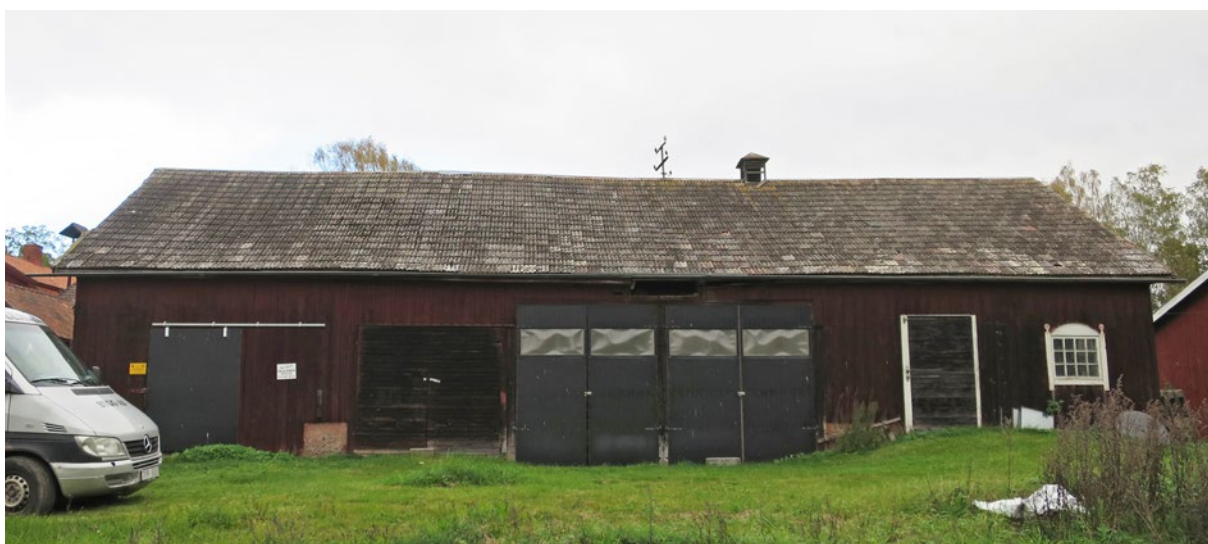
Längs takfallet på ladugården satt ett hopplock av hängrännor i olika modeller. Likt södra sidan var dessa inte ordentligt skarvade och fungerade dåligt som vattenavrinning.

Södra takfallet före renovering. Notera de gamla hängränorna längs takfoten.

Den tidigare vattenavrinningen med de olika hängrännorna togs ner. En ny hängränna i galvaniserad plåt monterades längs hela takfallet samt utbyggnaden. Likt södra sidan monterades inga stuprör, utan istället drogs hängrännorna ut från gaveln med ca 40 cm. Se mer under *Kommentarer*.

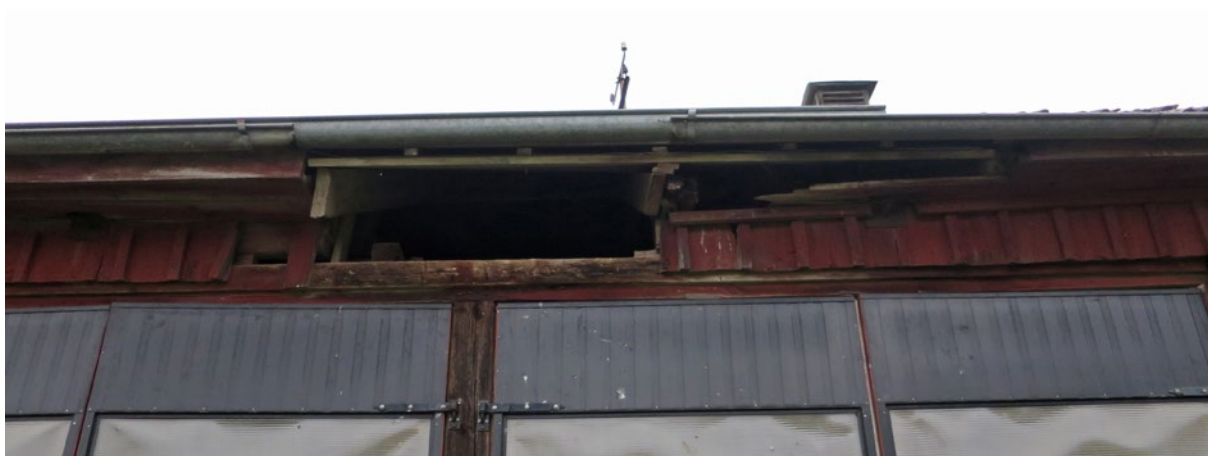
En tidigare taklagning och förstärkning av några takstolar på södra takfallet lämnade ett större hål i fasaden. Här var takfoten heller inte inklädd. Takstolsförstärkningarna sköt därför ut och syntes väl. Där lagningen av taket skett hade det tidigare sticketaket bytts ut mot masonit istället.

Södra takfallet före renovering. Här syns den tidigare taklagningen och takstolsförstärkingen. Notera hur takstolsförstärkingen sticker ut och saknar inklädnad.

De utstickande takstolsförstärkningarna justerades i storlek och kläddes in likt resterande takfot med virke som redan fanns i ladugården. De delar av takfotsinklädningen och fotbrädan som var skadade byttes ut, även här, mot virke som fanns i ladugården. Befintliga vindskivor och stormlister revs och ersattes med nya i furu. Allt nytt virke målades in med Falu rödfärg.

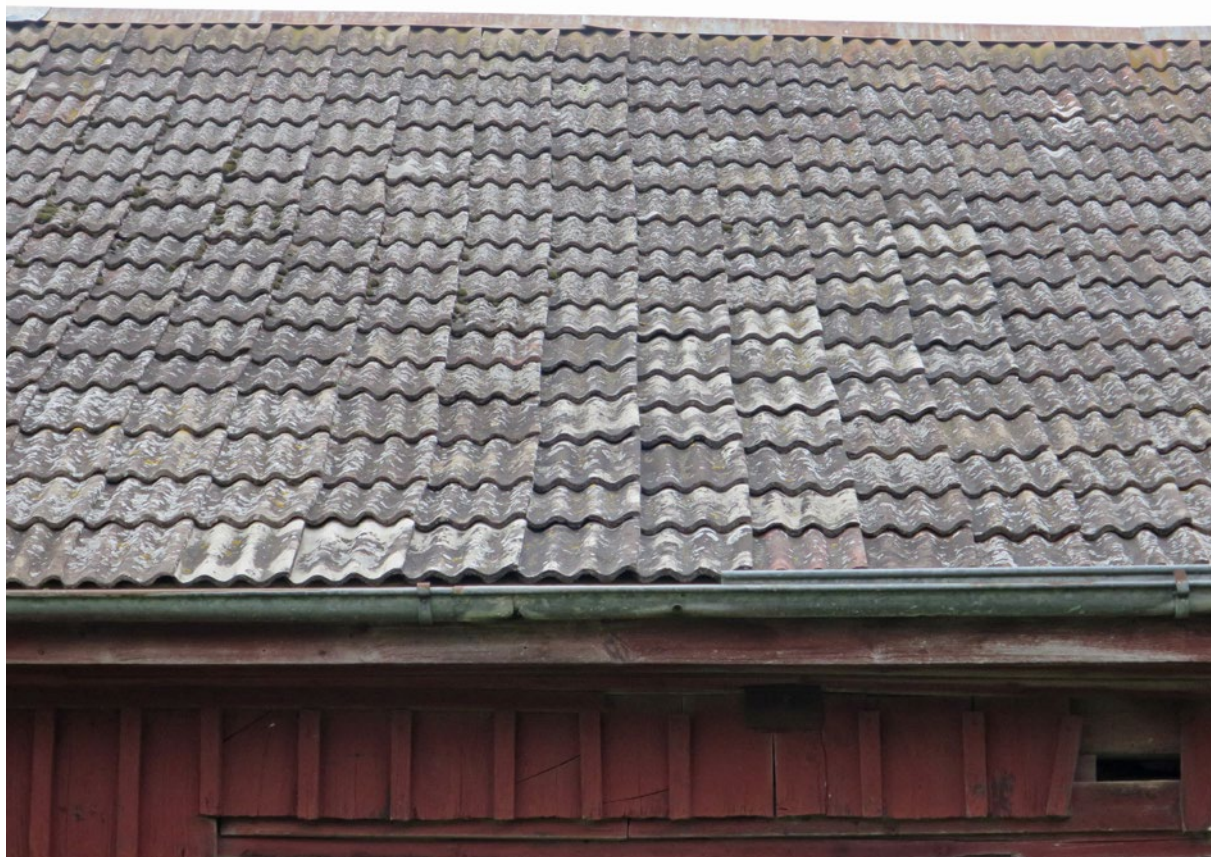
Ladugårdens södra takfall var belagt med tegelröda, trekupiga betongpannor ovanpå ett äldre sticketak, precis som på norra takfallet. Även här låg betongpannorna på en bärläkt direkt på sticketaket. Den tegelröda kulören på betongpannorna hade blekts bort och takets kulör föreföll därför vara grått.

Södra takfallet före renovering. Här syns att den röda kulören på pannorna är helt borta.

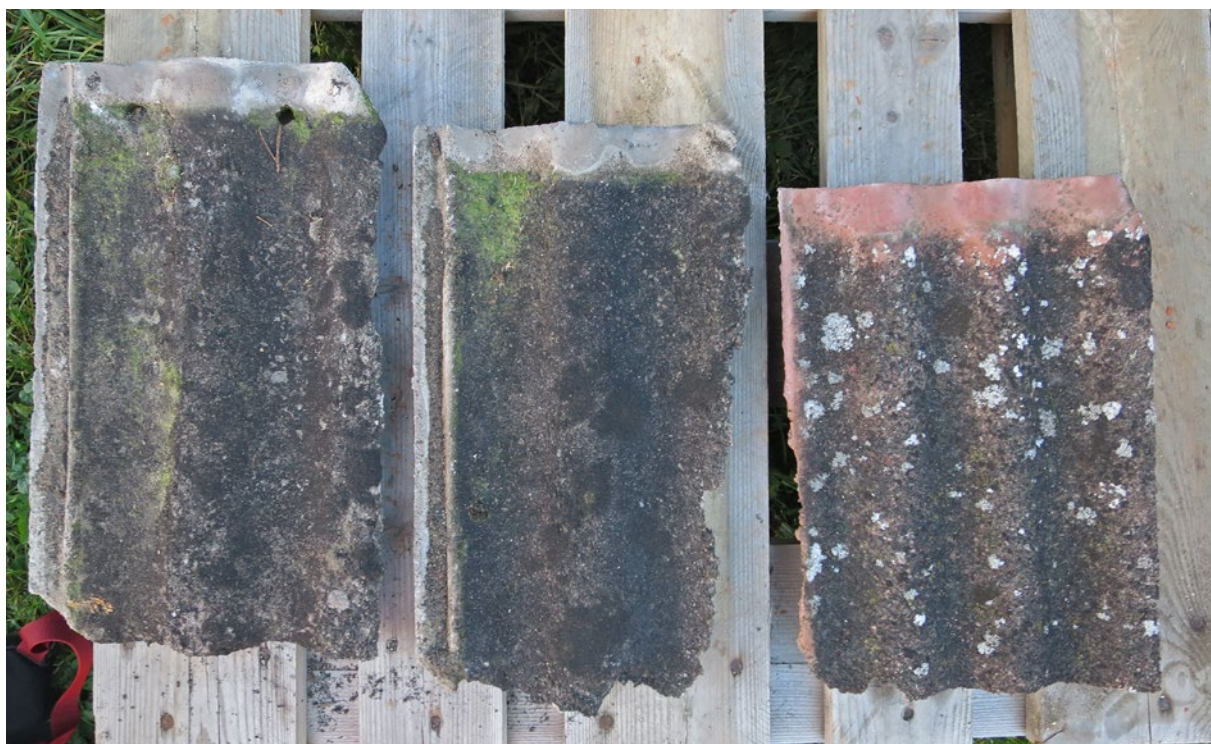
Ladugårdstakets befintliga takpannor. De två åt vänster är det tvåkupiga, gråa betongteglet som låg på det norra takfallet. Den åt höger är det trekupiga, röda betongteglet som låg på det södra takfallet.

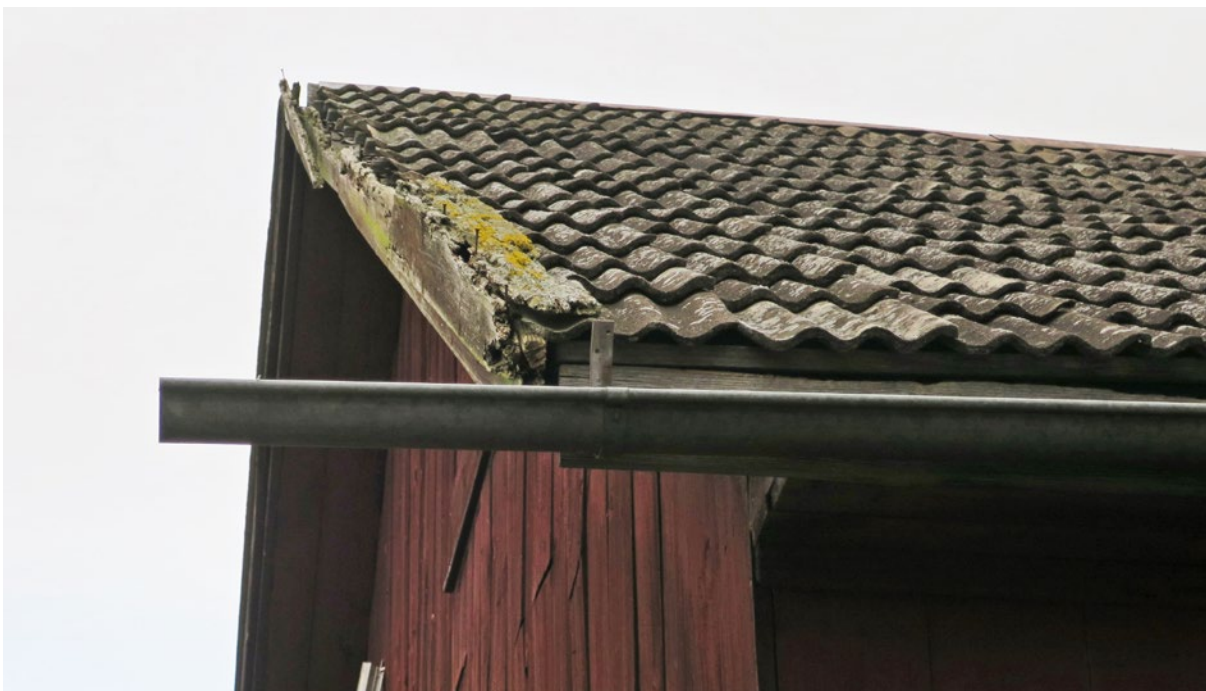
Södra takfallet före renovering. Stormlisten har nästan fallit bort helt och den övre vindskivan är kraftigt röt-skadad.

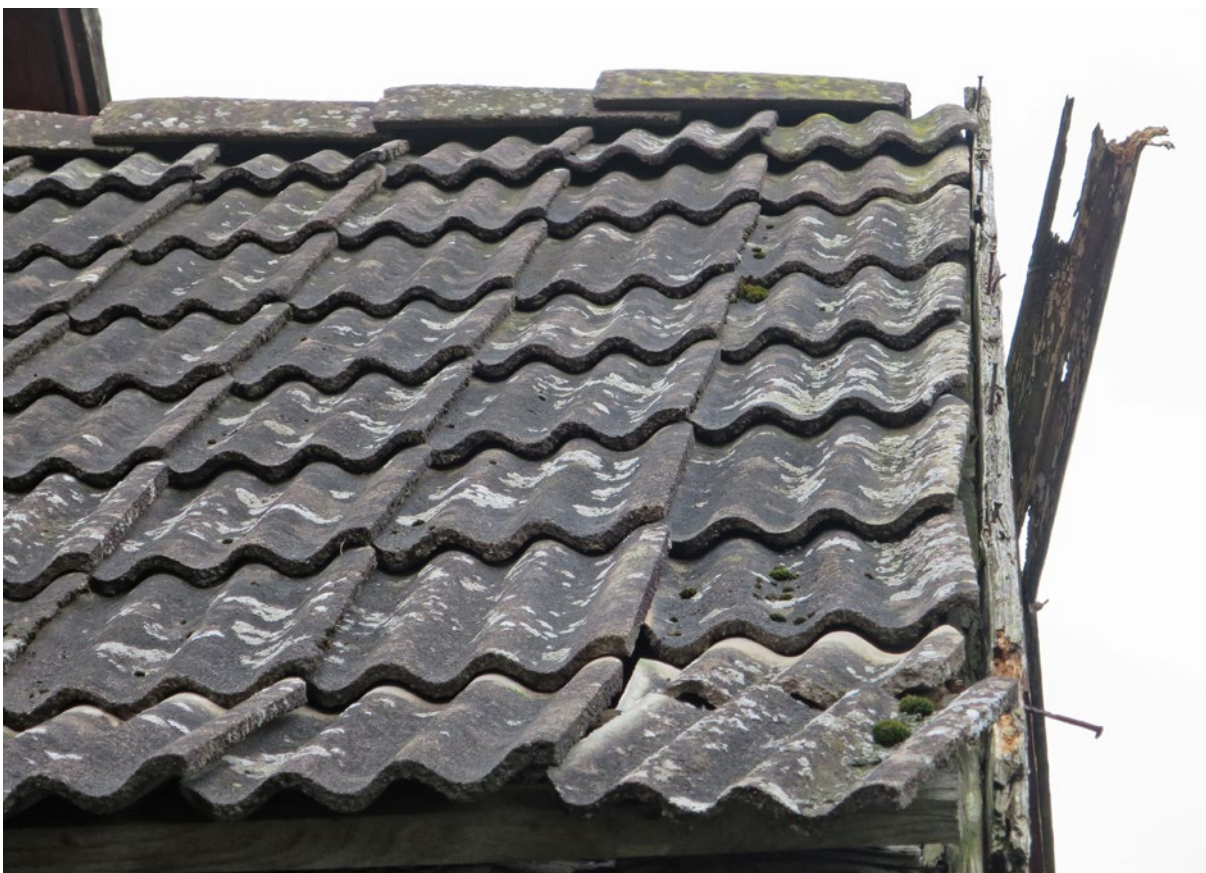
Tillbyggnaden vid västra gaveln hade taktäckning av samma röda, trekupiga betongtegel som södra takfallet. Under betongpannorna låg även här ett sticketak. Betongpannorna låg på bärläkt direkt på sticketaket. Längs nocken på tillbyggnaden låg nockpannor i betong, till skillnad mot ladugårdens större tak. Skicket på taket och skadorna var desamma som på södra och norra takfallet.

Tillbyggnadens norra takfall före renovering. Här syns det hur betongpannorna har glidit ur position. Notera också nockpannorna i betong.

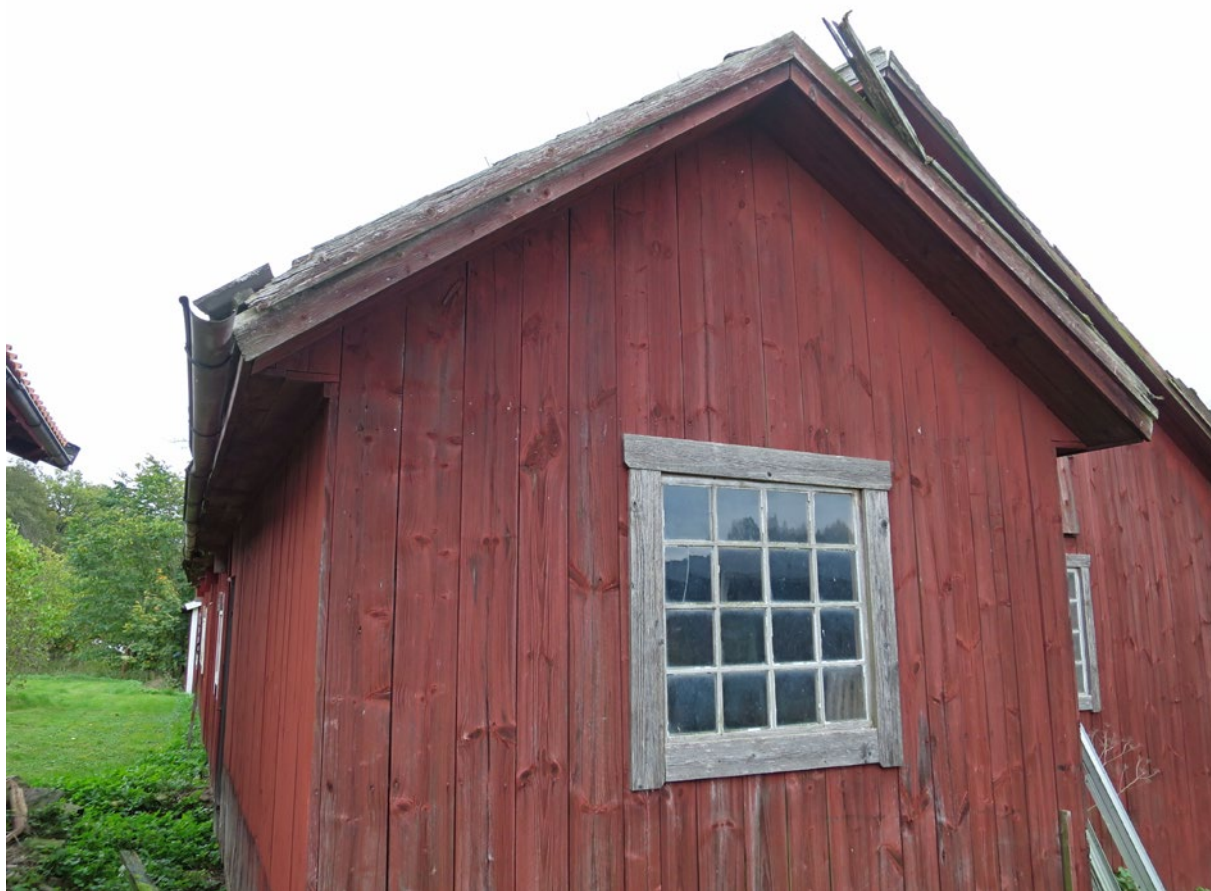
Tillbyggnaden före renovering. Stormlisterna och de övre vindsnivåerna är skadade även här, men är ändå i något bättre skick än på ladugården.

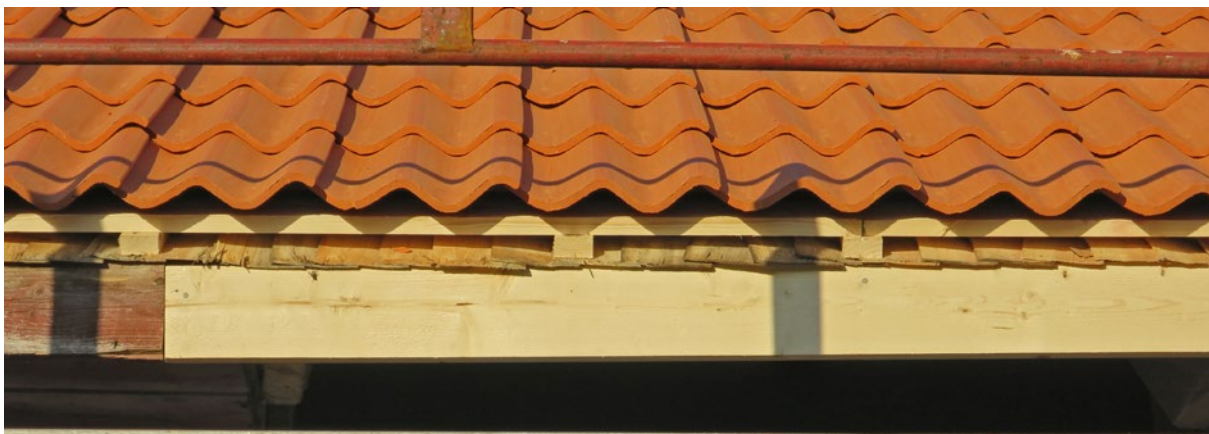
Södra takfallet under pågående renovering. Här har den tidigare taklagningen med masonit fått ett lager stickespån i nederkant. De tidigare utskjutande takstolsförstärkningarna är tillsågade och inbyggda likt resten av takfoten.

De befintliga trekupiga betongpannorna plockades ned i sin helhet och slängdes. En betongpanna sparades för dokumentation. All underliggande bärläkt revs. Masoniten som användes som underlag vid den tidigare lagningen kläddes in med nya furustickor längs takfoten för att bättre smälta in. Furustickorna som användes var av samma utförande som till norra takfallet. Totalt lades ca 2 kvm nytt spån på södra takfallet.

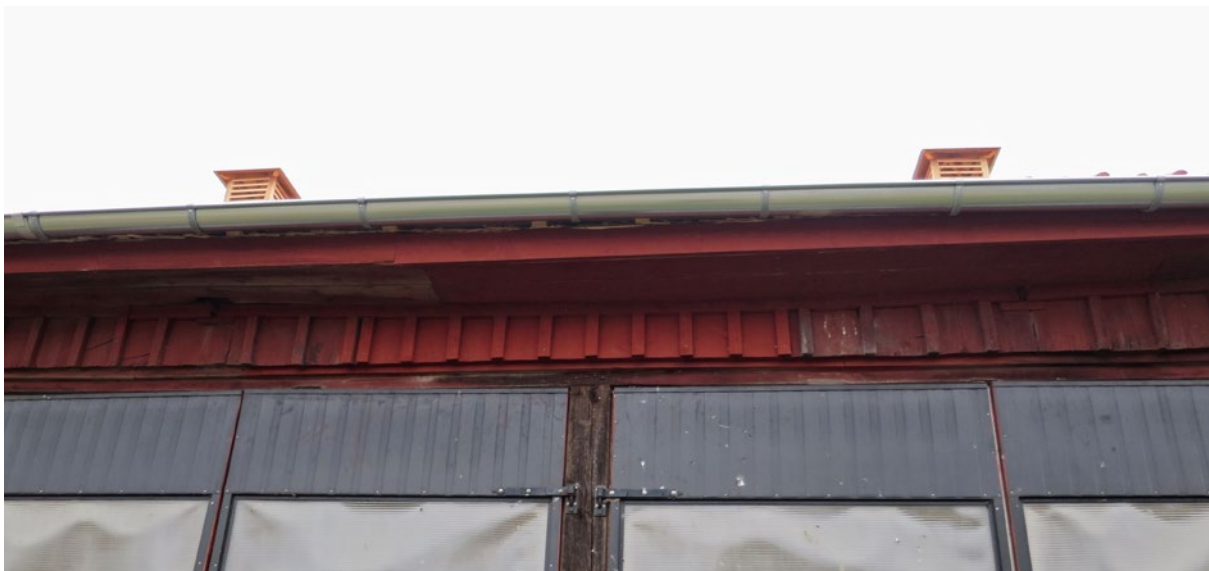
Södra takfallet efter renovering. Här har den tidigare taklagningen och takstolsförstärkningen klätts in i takfotsinklädnad likt resten av byggnaden.

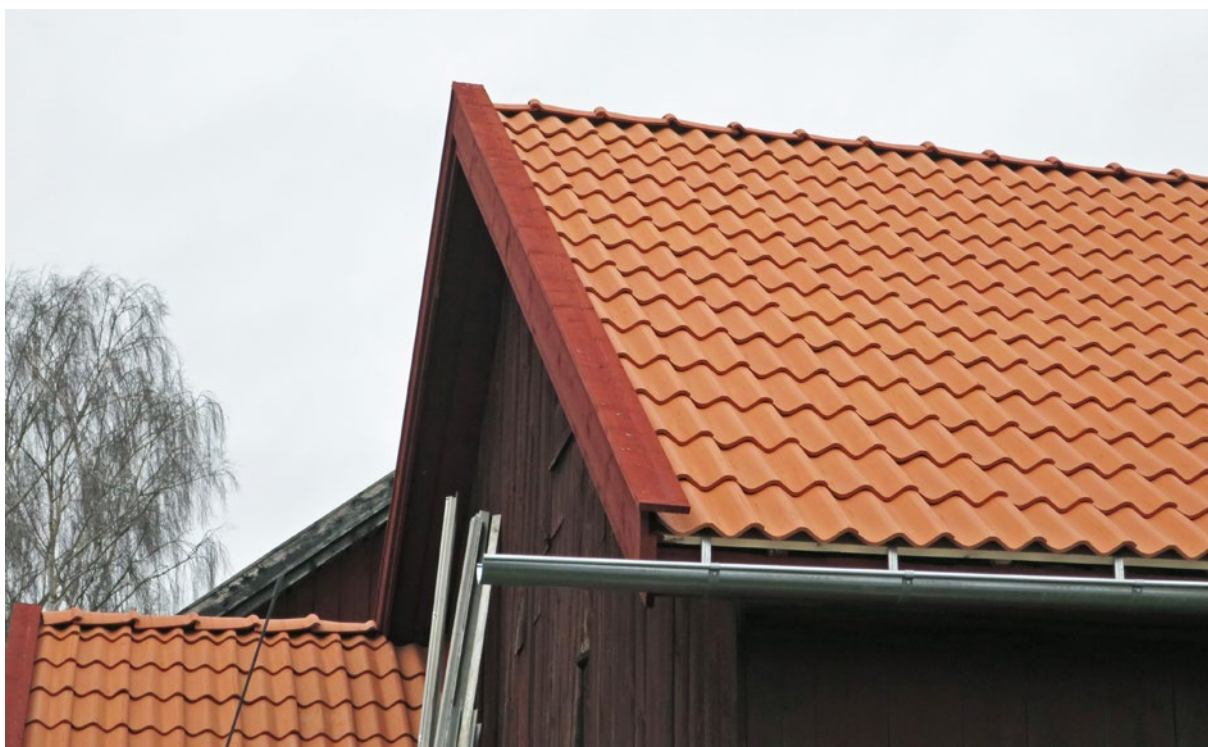
Södra takfallet efter renovering. Stormlisten och vindskivorna har bytts ut och målats med Falu rödfärg. Notera även hur hänggränsan löper ut från takfoten.

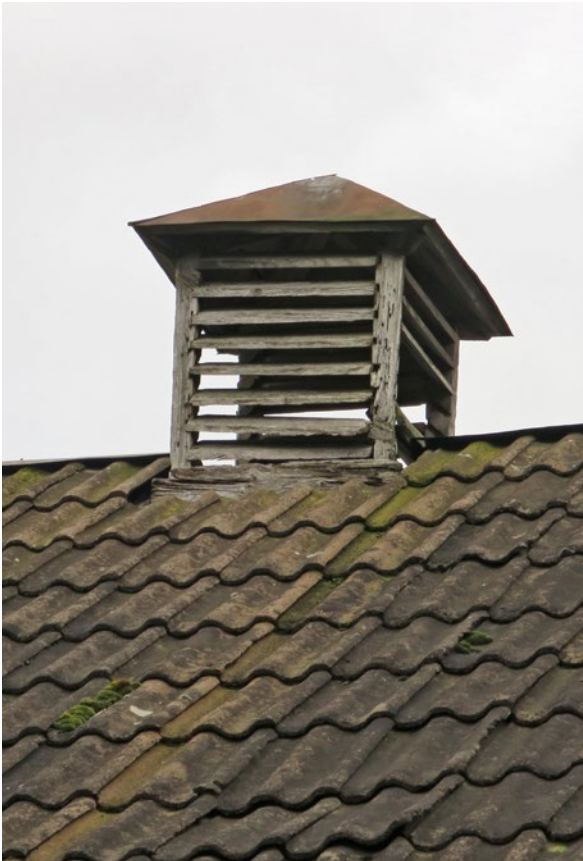
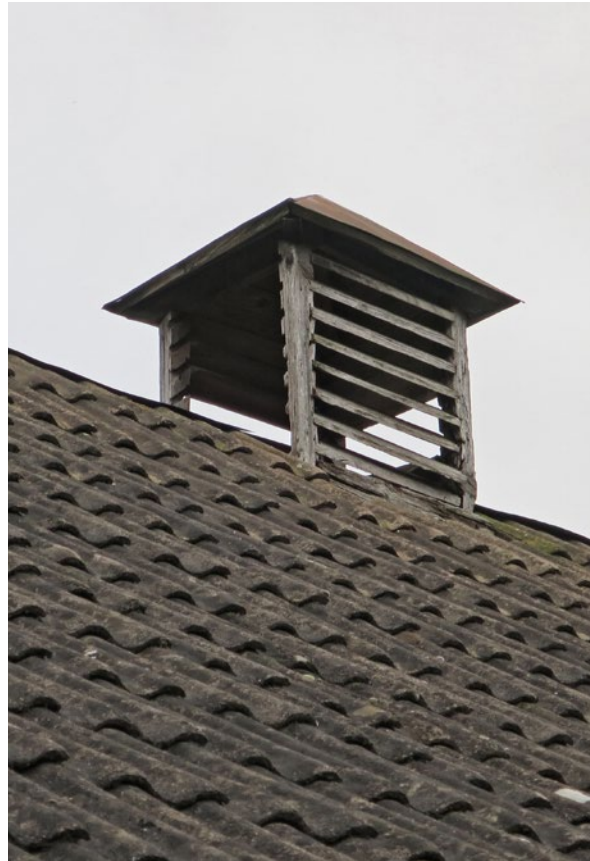
Befintlig ventilationshuv längst åt öster. Här kan man se att det fattas en hel del spjälor på sidorna av huven.

En av tidigare två ventilationshuvar fanns kvar på ladugårdens tak. Den kvarvarande var i dåligt skick p g a ålder och yttre påfrestningar. Huven bestod av fyra stående hörnreglar. Mellan varje par av hörnreglar fanns snedställda spjälor monterade. På två sidor av huven fanns åtta spjälor och på de två resterande sidorna fanns sju spjälor. Spjälorna var infästa i hörnreglarna genom snedställda spår som de sedan var inträdda i. Konstruktionen täcktes av ett valmtak i trä som var klätt med galvad plåt. Plåten var fäst med små nubbar. Virket som använts till hela ventilationshuven var troligen gran.

Då en huv var borta och den andra i väldigt dåligt skick beslutades det att det skulle byggas två nya ventilationshuvor. Den befintliga ventilationshuvorna plockades därför försiktigt ner för en närmare undersökning av utförandet. Därefter tillverkades två exakt likadana huvor som den gamla, med undantaget att det användes kärnfuru istället för gran. Likaså utfördes plåtarbetet på huvornas tak lite annorlunda än tidigare, med en mer överlappande skarv. Se mer under *Kommentarer*.

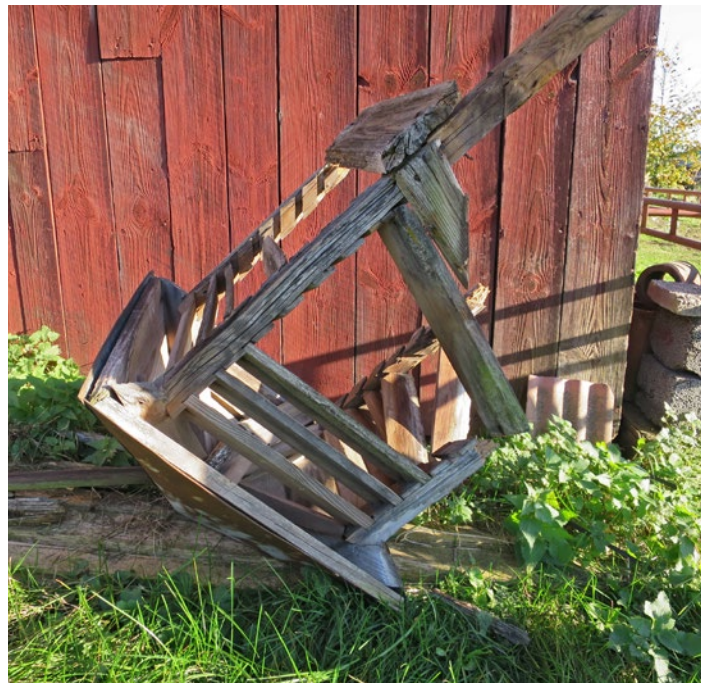
Befintlig ventilationshuv före renovering. Den befintliga huven är nedmonterad för en närmare undersökning.

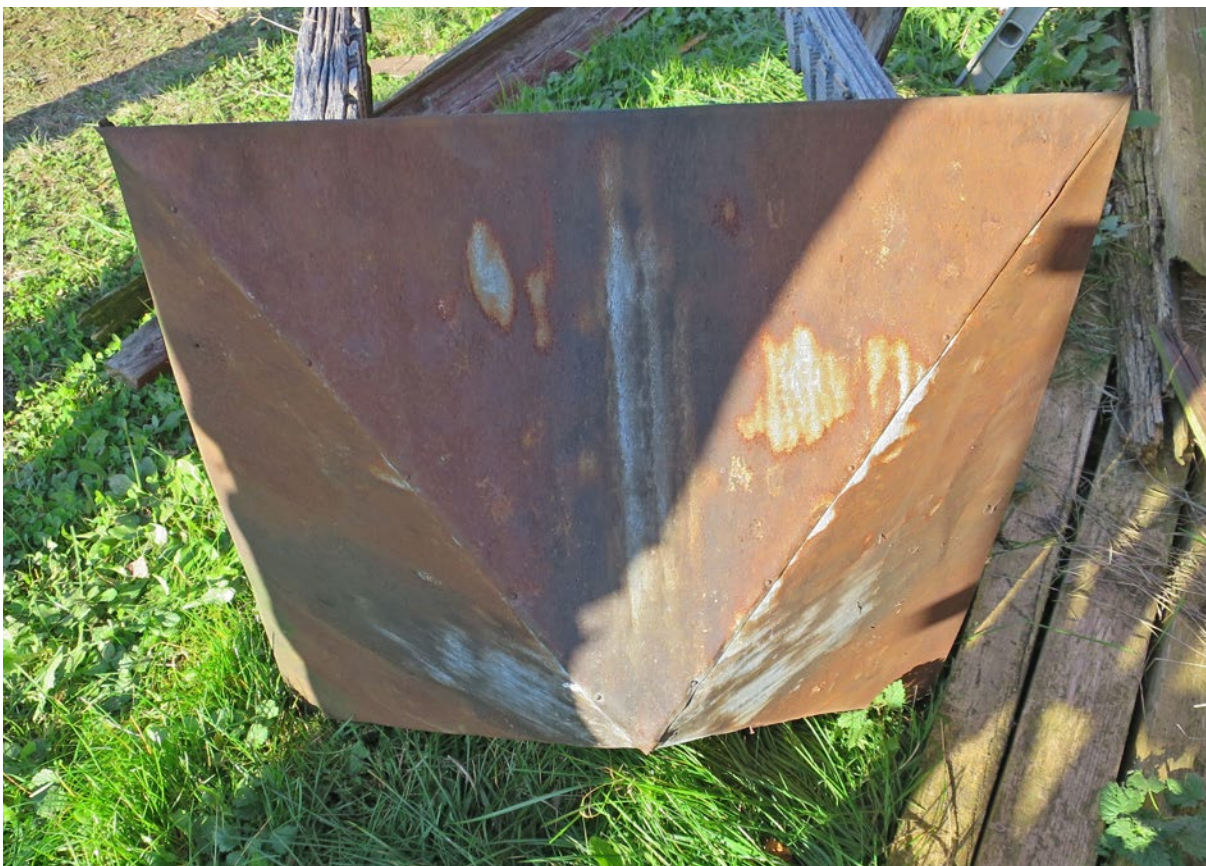
Befintlig ventilationshuv före renovering. Huvens tak, täckt av galvaniserad plåt som fästs med nubb.
