# Ladugården i Bötterum

Antikvarisk medverkan vid omläggning av tak och byte av panel

Bötterum 8:1, Långemåla socken, Högsby kommun, Kalmar län, Småland

Byggnadsantikvarisk rapport november 2017

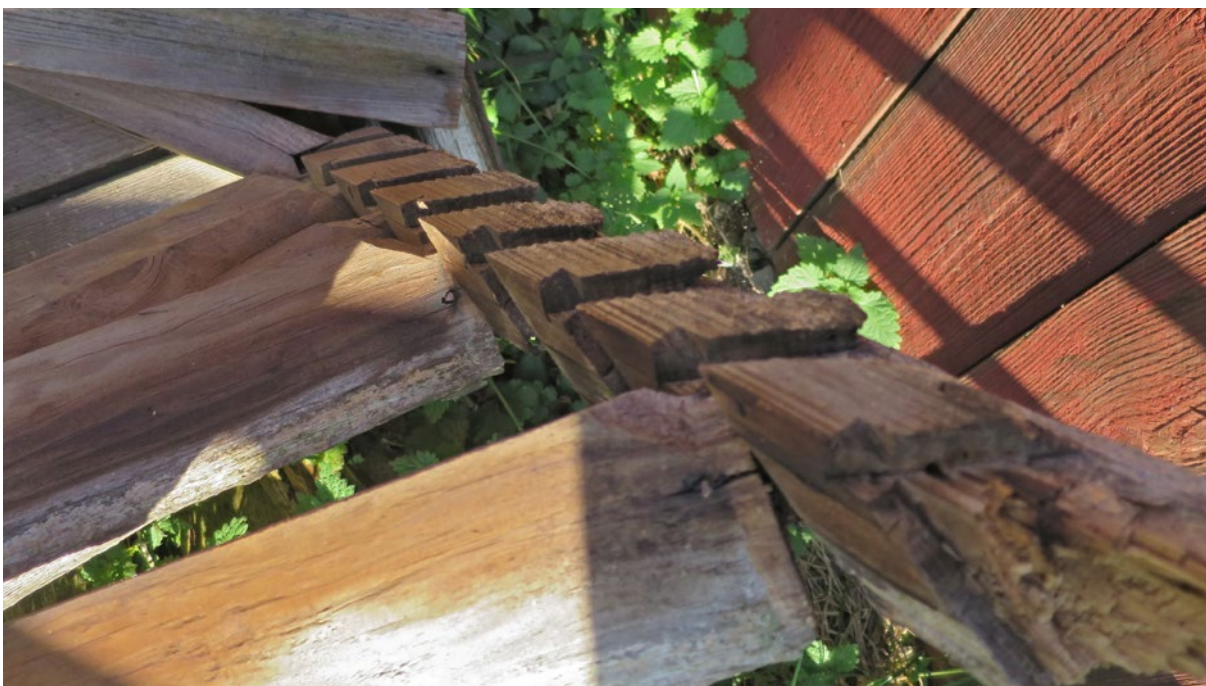
Befintlig ventilationshuv före renovering. Detaljbild på en av hörnreglarna på den befintliga ventilationshuv. Notera de ursågade spåren för spjälorna.

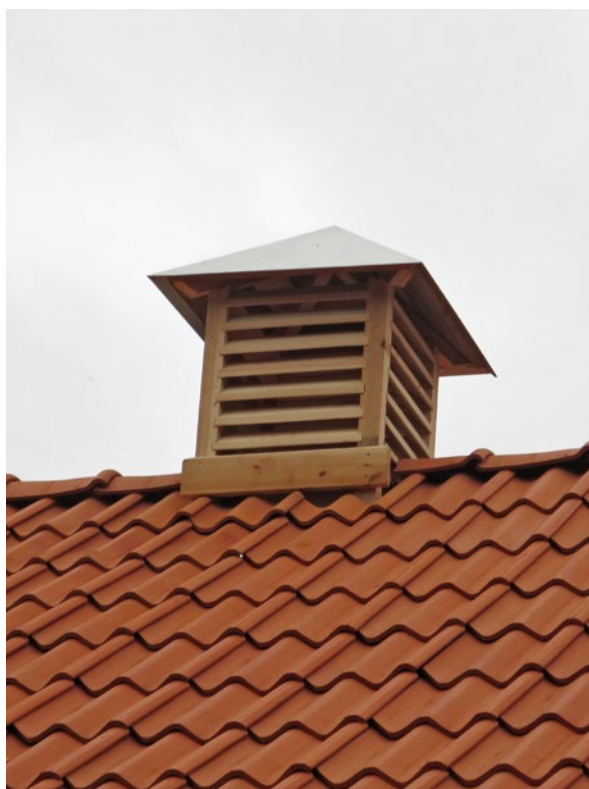
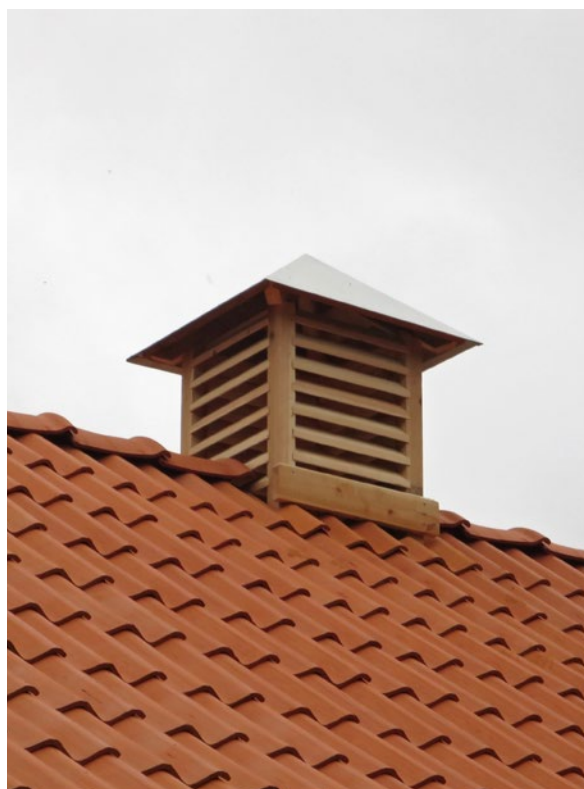
Nyttillverkad ventilationshuv längst åt öster. Här är en av de nyttillverkade ventilationshuvorna monterad på taket. Notera brädbiten som monterats mot tegeltaket för att leda bort nederbörd.

De nyttillverkade huvorna monterades på taket där de tidigare två huvorna varit placerade och fästes med skruv i takstolarna. För att förhindra att vatten skulle rinna in, sågades tegelpannorna till så att de anslöt så tätt som möjligt mot huvornas stomme. Likaså monterades en brädbit mot tegeltaket på huvornas norra respektive södra sidor, för att hindra nederbörd från att ledas in under tegelpannorna.

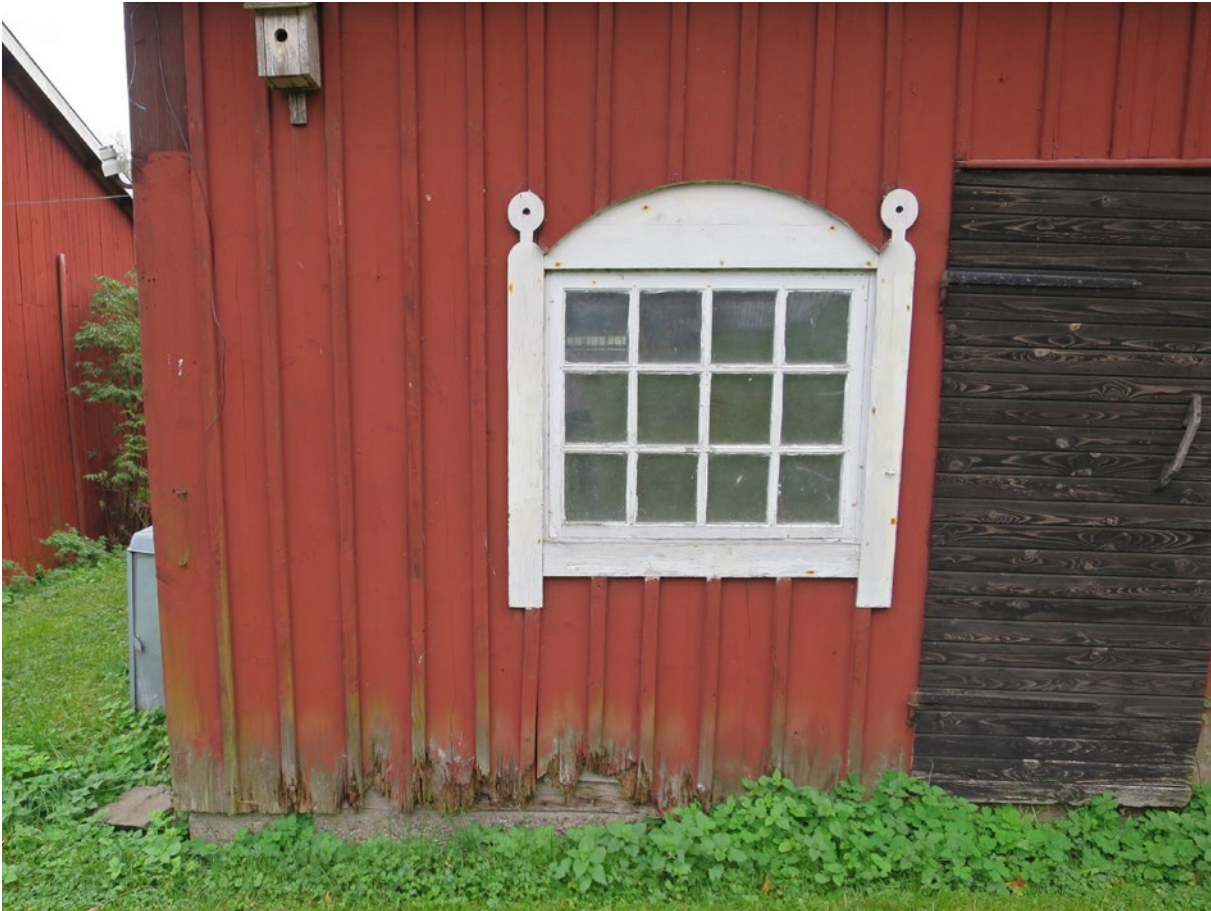
Norra fasaden före åtgärd. Här syns hur nedre delen av panelen åt öster har rötskador.

Utmed norra fasaden hade en del rötskador på panelens nedre del uppstått. Marken lutade in mot ladugårdspanelen vilket gjorde att vatten rann in mot panelen vid nederbörd. Dålig vattenavrinning och växtlighet i direkt kontakt med panelen var andra bidragande orsak. Att det varit problem med panelen tidigare gick att se på en lagning längst åt väster på panelen, där det tydligt syntes

Längst åt väster på norra fasaden togs den tidigare lagningen av panelen bort och ersattes med en ny i samma utförande och storlek. Längst åt öster på samma fasad byttes den nedre panelen ut under ett fönster och vidare ut mot knuten. Lagningen blev ca 60 cm hög, två meter lång och gjordes med en enda rak skarv i höjd med fönstret. De fem locklisterna längst åt öster byttes i sin helhet. Delar av de gamla utbytta locklisterna som var i bra skick återanvändes och monterades under fönstret. Se mer under kommentarer.

Längs med norra fasaden, och ca en meter ut, grävdes även marken upp och fylldes med makadam. Makadamen fungerar som dränering och leder bort vattnet från fasaden. Denna åtgärd skyddar fasaden mot rötskador.

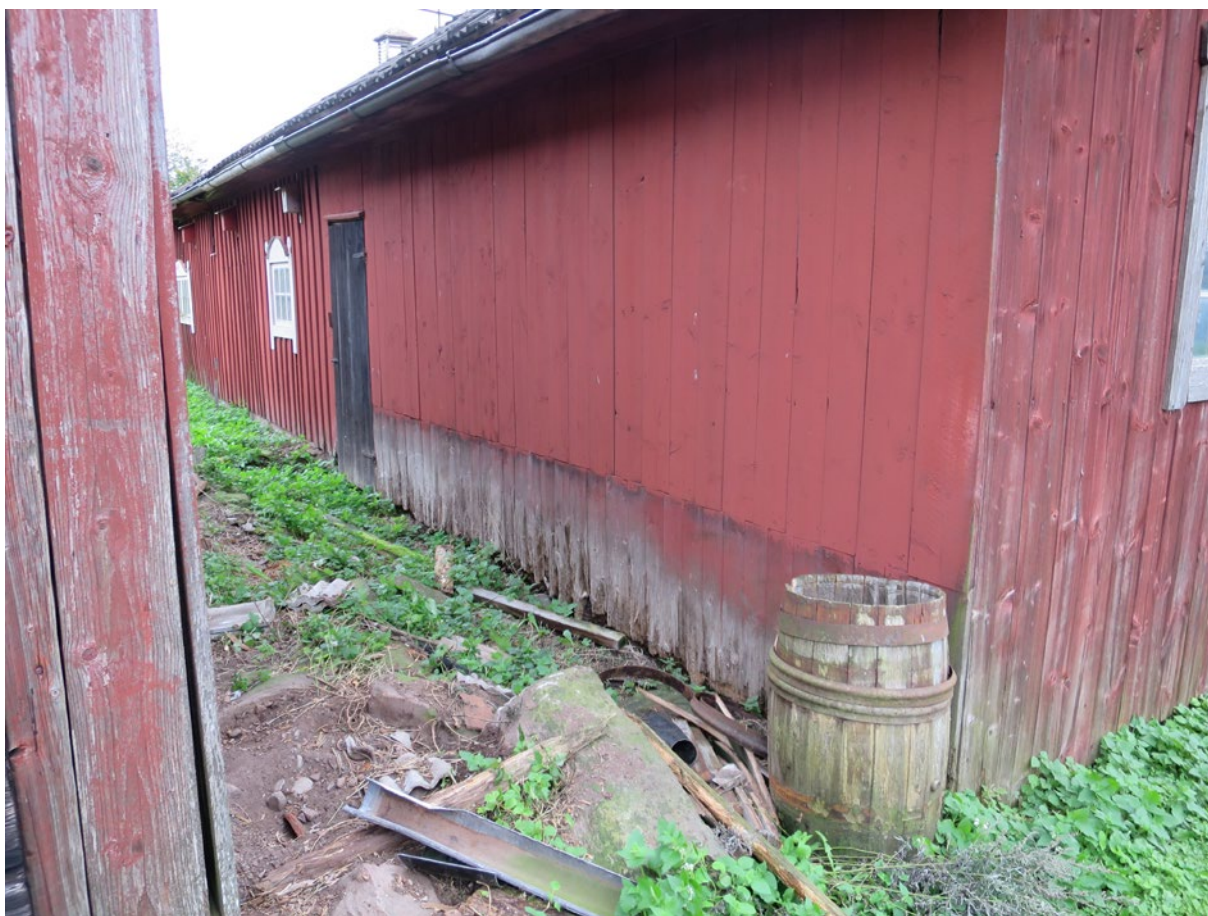
att den nedre delen av panelen blivit bytt. Den tidigare lagningen gick ca 60 cm upp på fasaden, var ca tre meter lång och gjord med en enda rak skarv.

Norra fasaden före åtgärd. Här syns den raka skarven efter ett tidigare byte av panelen åt väster.

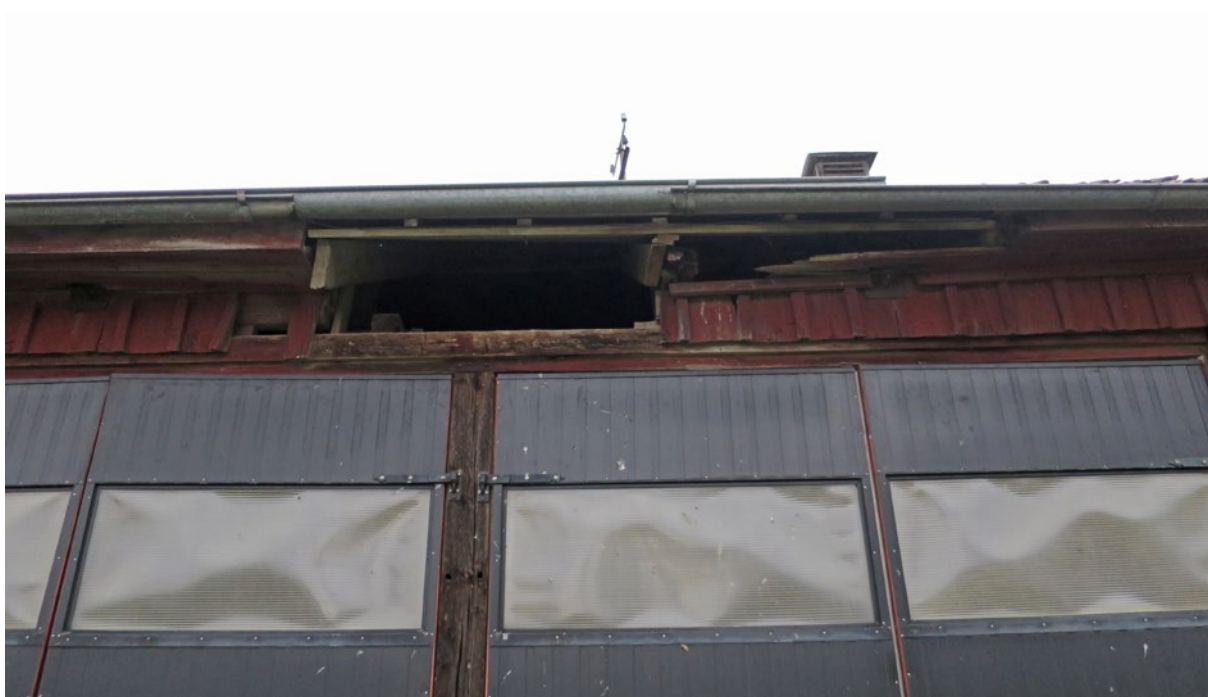
På södra fasaden fattas panel på en del av den övre delen av fasaden, där den tidigare nämnda taklagningen och takstolsförstärkningen genomförts.

Södra fasaden före åtgärd. Här fattas panel efter den tidigare utförda lagningen och förstärkningen av taket.

Den södra fasaden kläddes in med ny locklistpanel där det saknades panel, p g a den tidigare genomförda takstolslagningen och takstolsförstärkningen. Allt nytt virke målades in med Falu rödfärg.

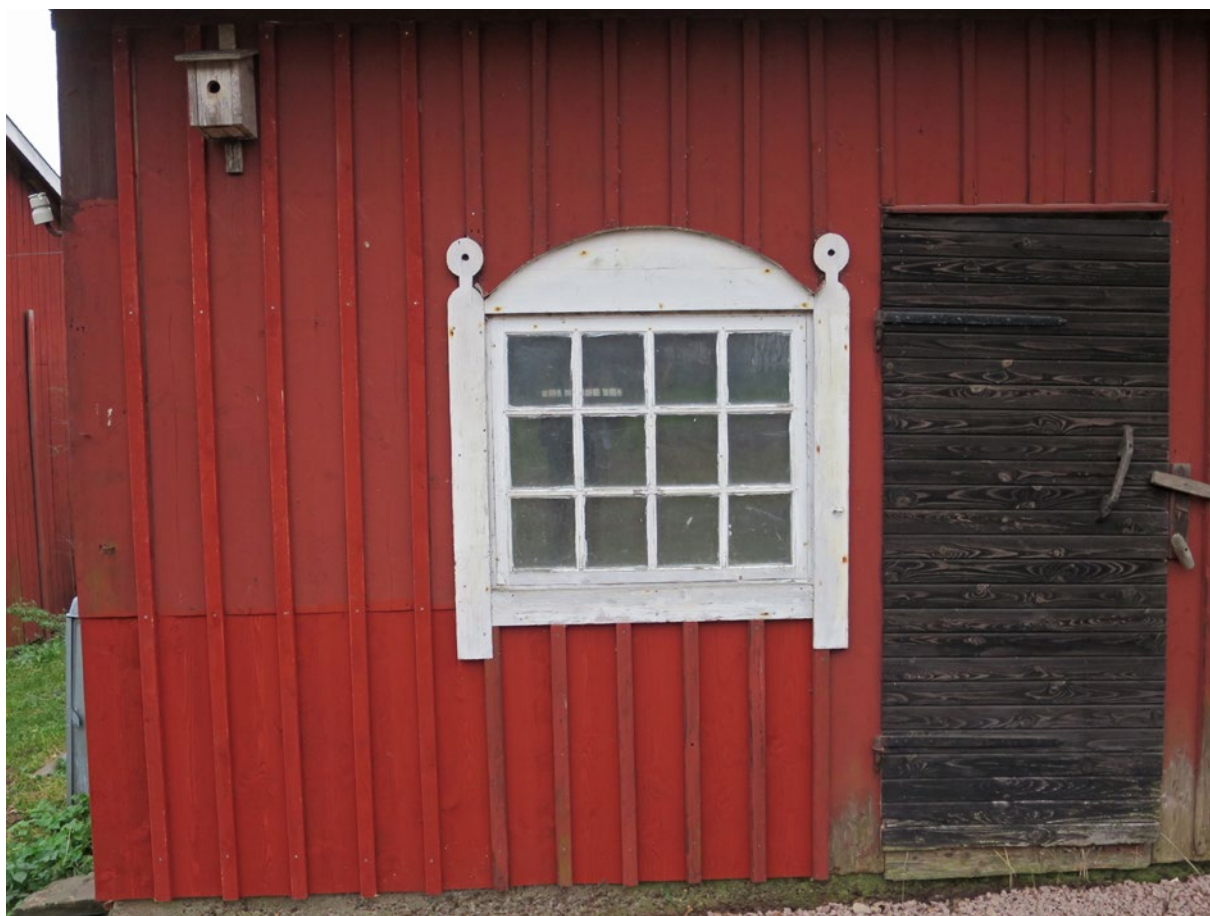
Norra fasaden efter åtgärd. Här har den tidigare rötskadan åt öster lagats med en rak skarv.

I tillståndsbeslutet och arbetsbeskrivningarna skulle lagningen av den norra fasadens panel längst åt öster, genomföras med förskjutna skarvar. För att detta skulle fungera var regelstommen bakom panelen tvungen att kompletteras med flera extra horisontella regler. Efter diskussion mellan antikvarisk medverkan, hembygdsföreningen samt hantverkaren beslutades därför att utföra lagningen på samma sätt som på den västra delen av fasaden, d v s med en enda rak skarv vid närmaste, befintliga, horisontella regel.

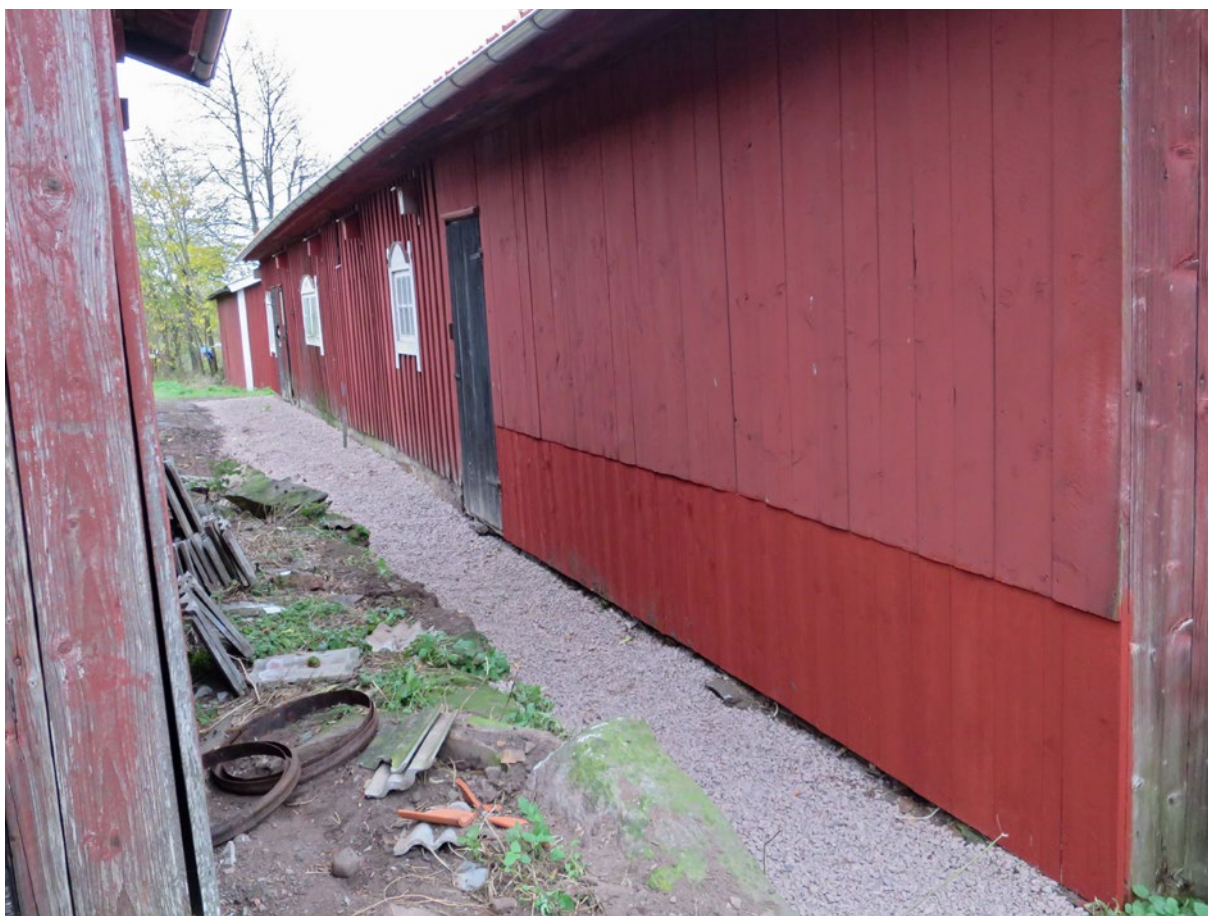
Norra fasaden efter åtgärd. Här har den nya lagningen längst åt väster utförts likt tidigare.

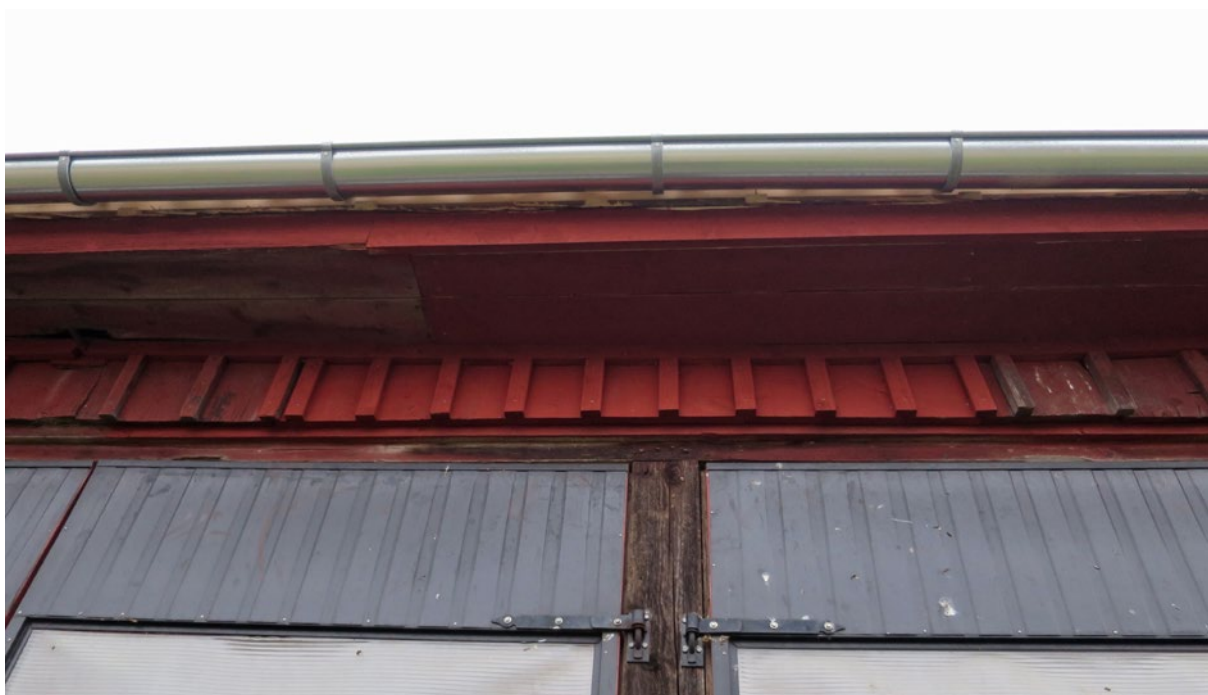
Södra fasaden efter åtgärd. Ny panel där det tidigare saknats, p g a lagningen och förstärkningen av taket.

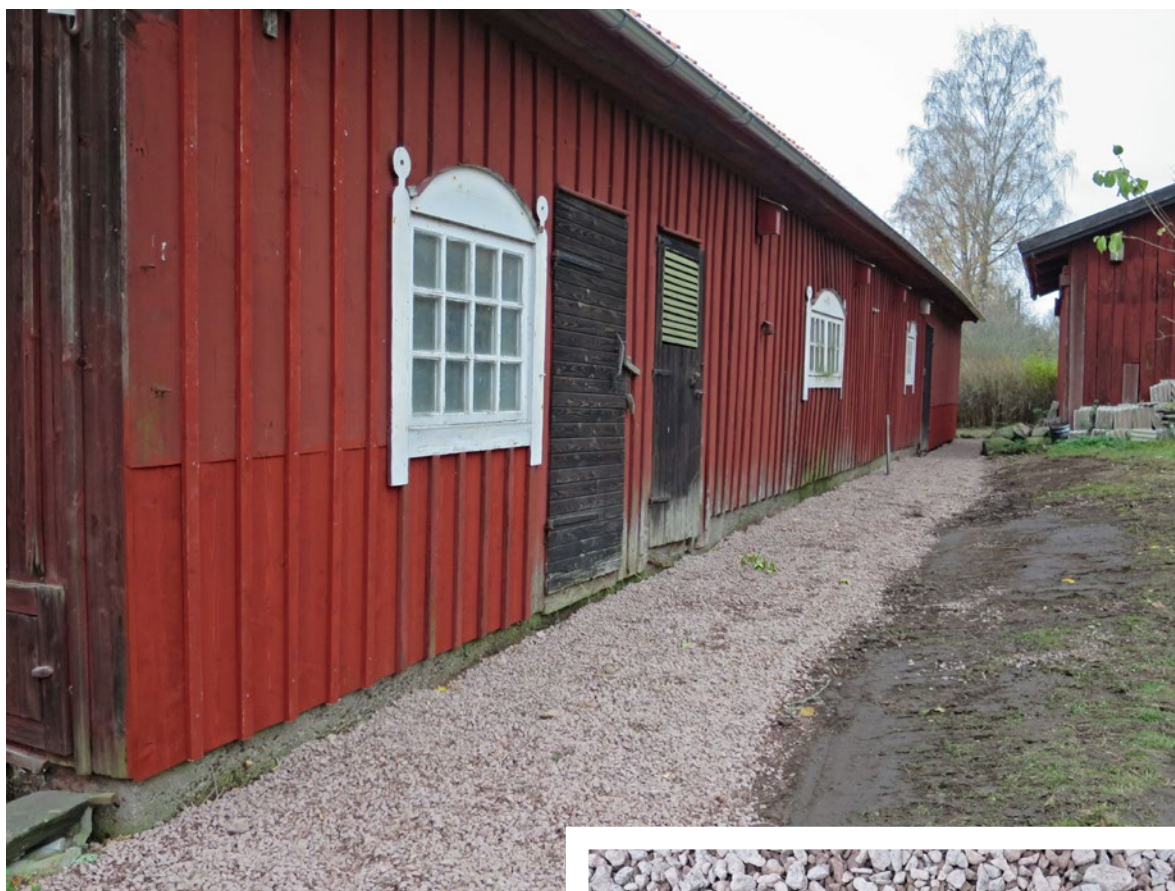
Den nygrävda dräneringen längs norra fasaden samt en detaljbild på makadamen som använts som dränerande skikt.

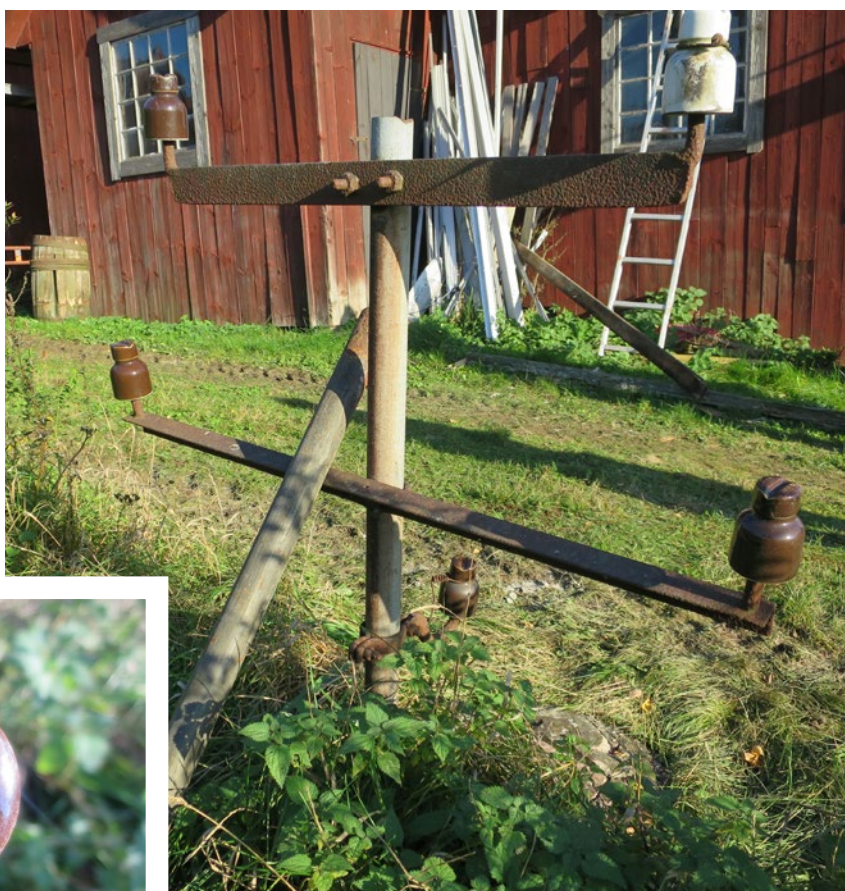
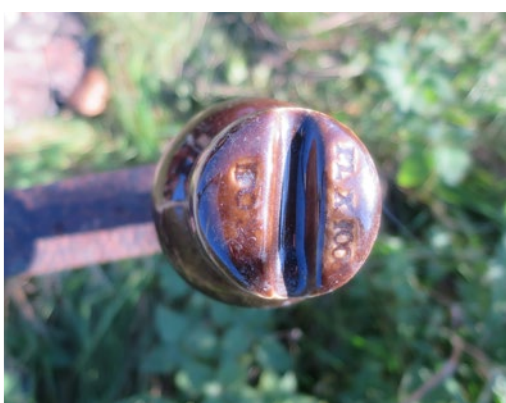
På ladugårdens tak satt vid projektets start ett fäste för en elledning med porslinsisolatorer. Elledningsfästet hade inte använts på många år och hembygdsföreningen hade en önskan om att få ta ner den för att slippa ta sig upp på taket för att se efter den. Medverkande antikvarie gjorde bedömningen att då elledningsfästet krävde ett visst underhåll som var svårt för hembygdsföreningen att utföra på egen hand, så var det bättre för dess framtida bevarande att den monterades ner. Fästet fotograferades noggrant av medverkande antikvarie vid nedtagning. Hembygdsföreningen

Fotografi på det nedmonterade elledningsfästet, samt en detaljbild på en av porslinsisolatorerna.

ansvarar för att fästet förvaras på ladugårdens vind tillsammans med en förklarande lapp kring omständigheterna av dess nedtagande.
