Bötterums tingshus och gästgivargård

Antikvarisk medverkan vid renovering och ommålning av
tingshusets fasad, vagnbodens dörrar samt tillverkning av ny grind

Bötterum 8:1, Långemåla socken, Högsby kommun, Kalmar län, Småland

Byggnadsantikvarisk rapport oktober 2019

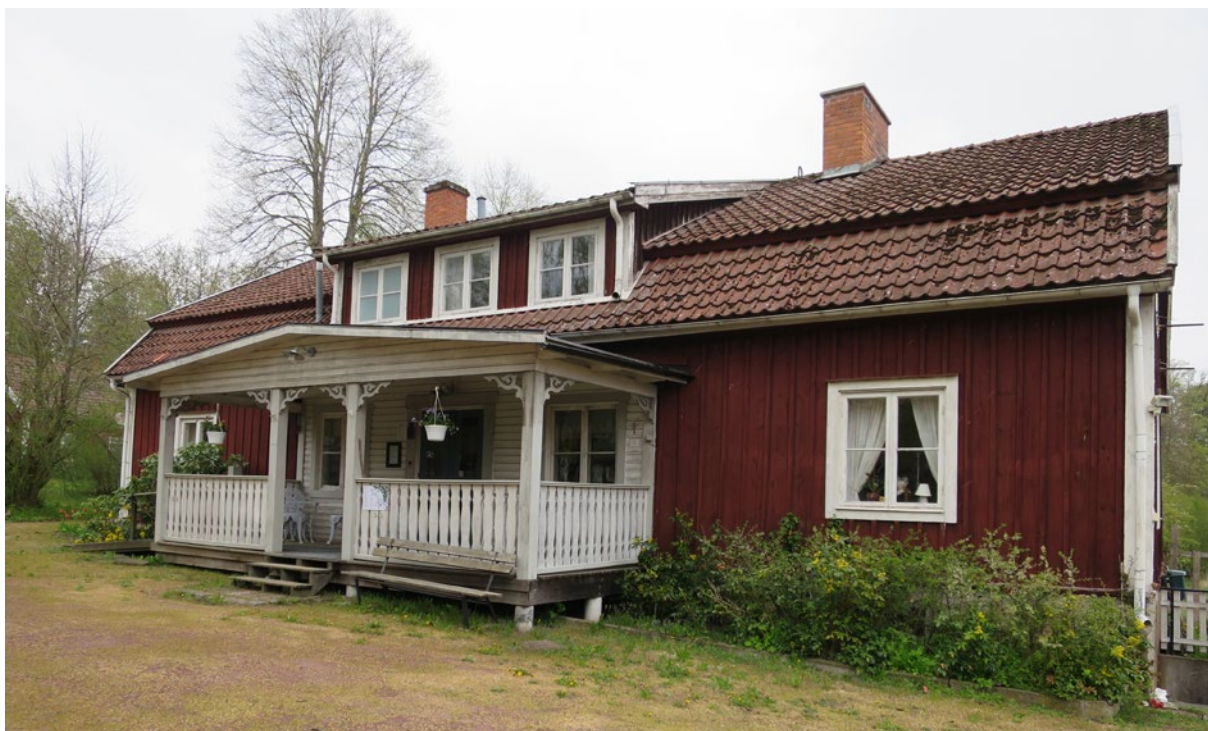
Tingshusets nordvästra fasad före åtgärd.

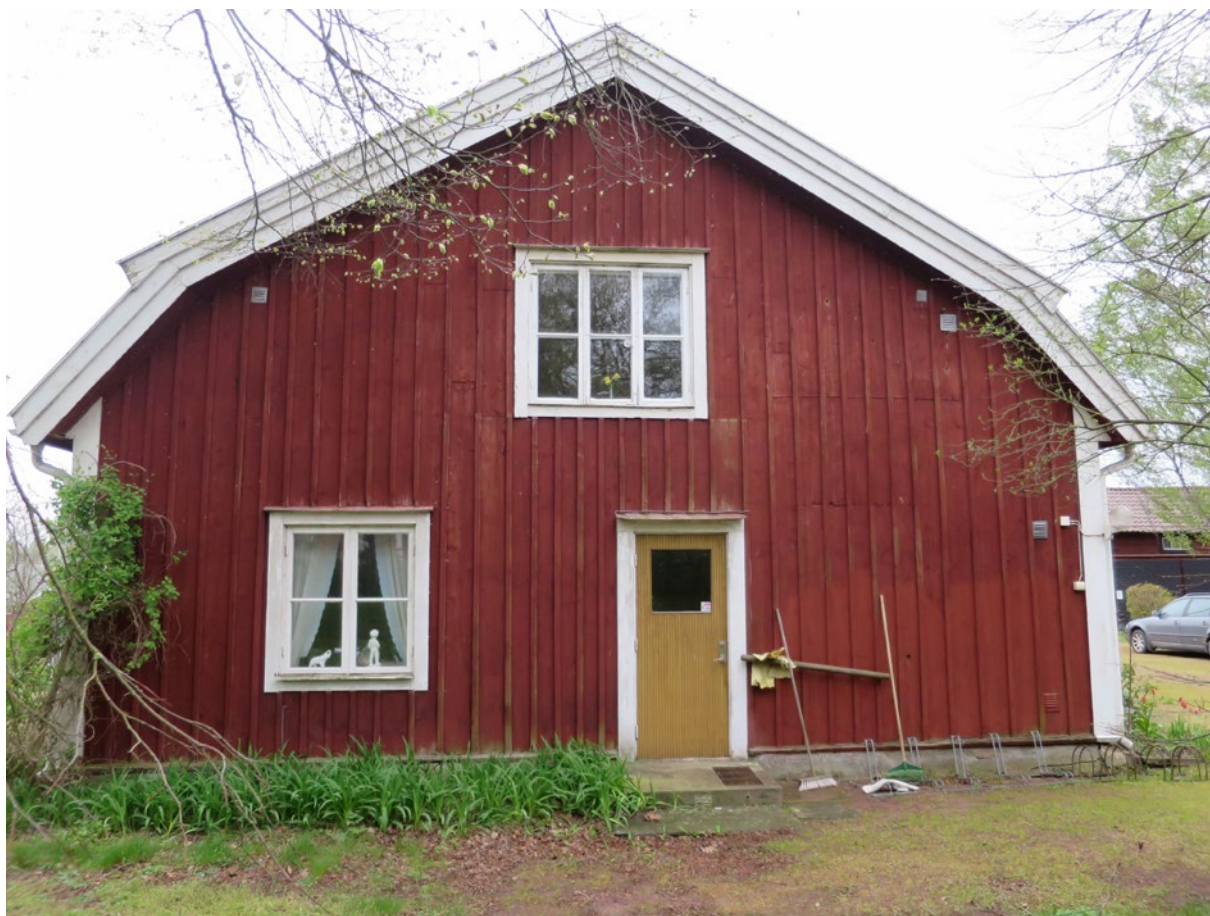
Tingshusets nordöstra fasad före åtgärd.

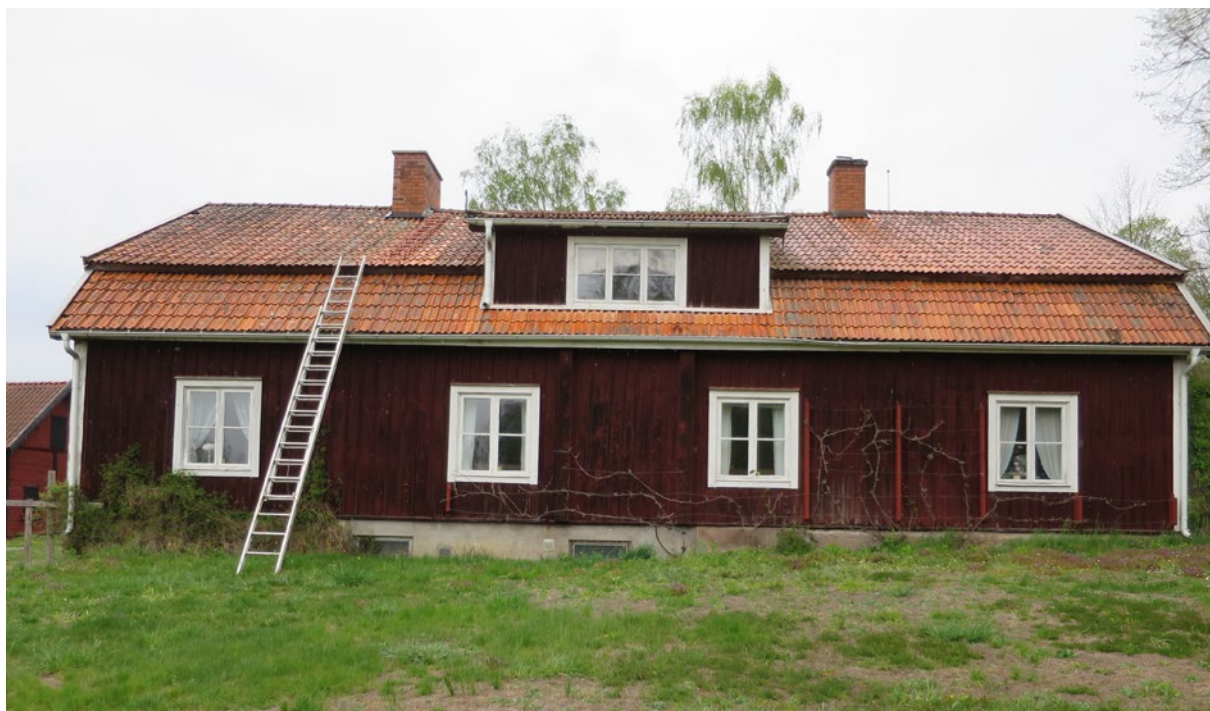
Tingshusets fasadpanel var delvis i dåligt skick, främst i de nedre delarna, liksom delar av dropplisten mot grunden och fönsterfodren på sydöstra fasaden. På takkupan mot nordväst var vindski-

Tingshusets sydöstra fasad före åtgärd.

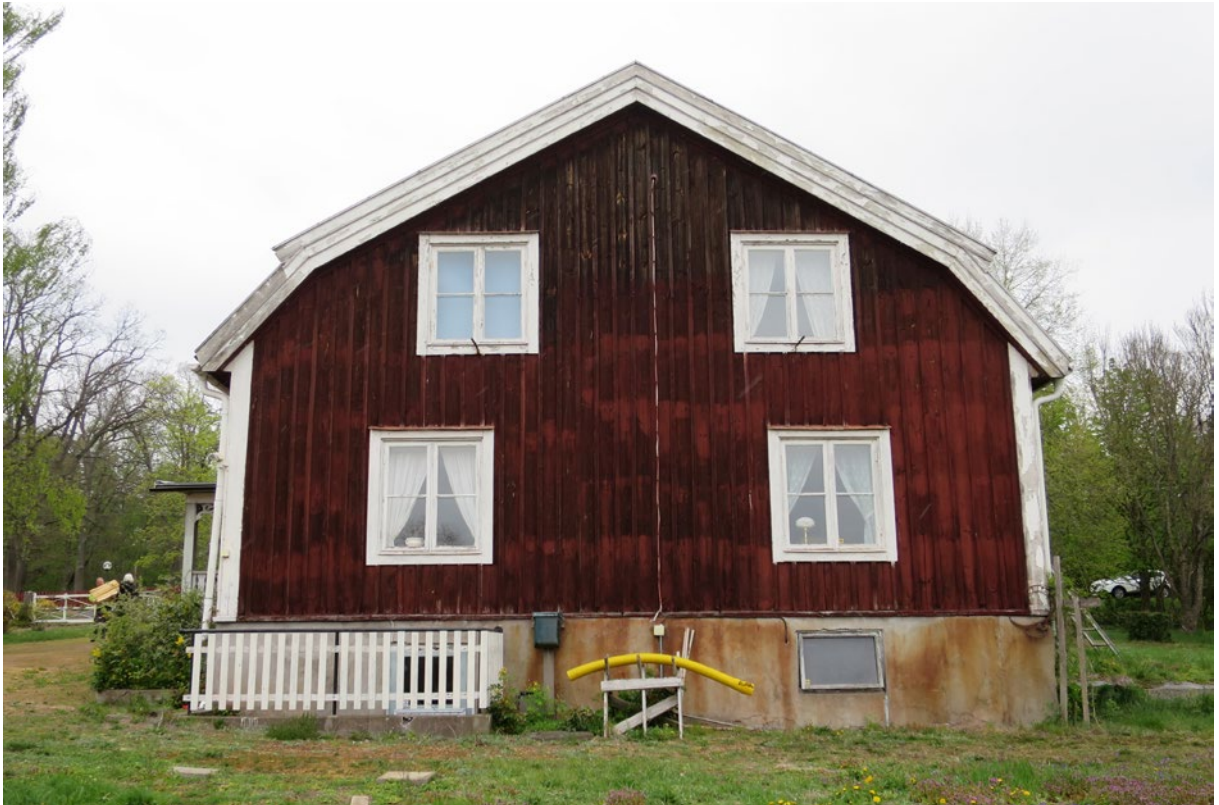
Tingshusets sydvästra fasad före åtgärd. Fasaden är flammig och högst upp inock är i princip all rödfärg borta. Vindskivornas färg flagar.

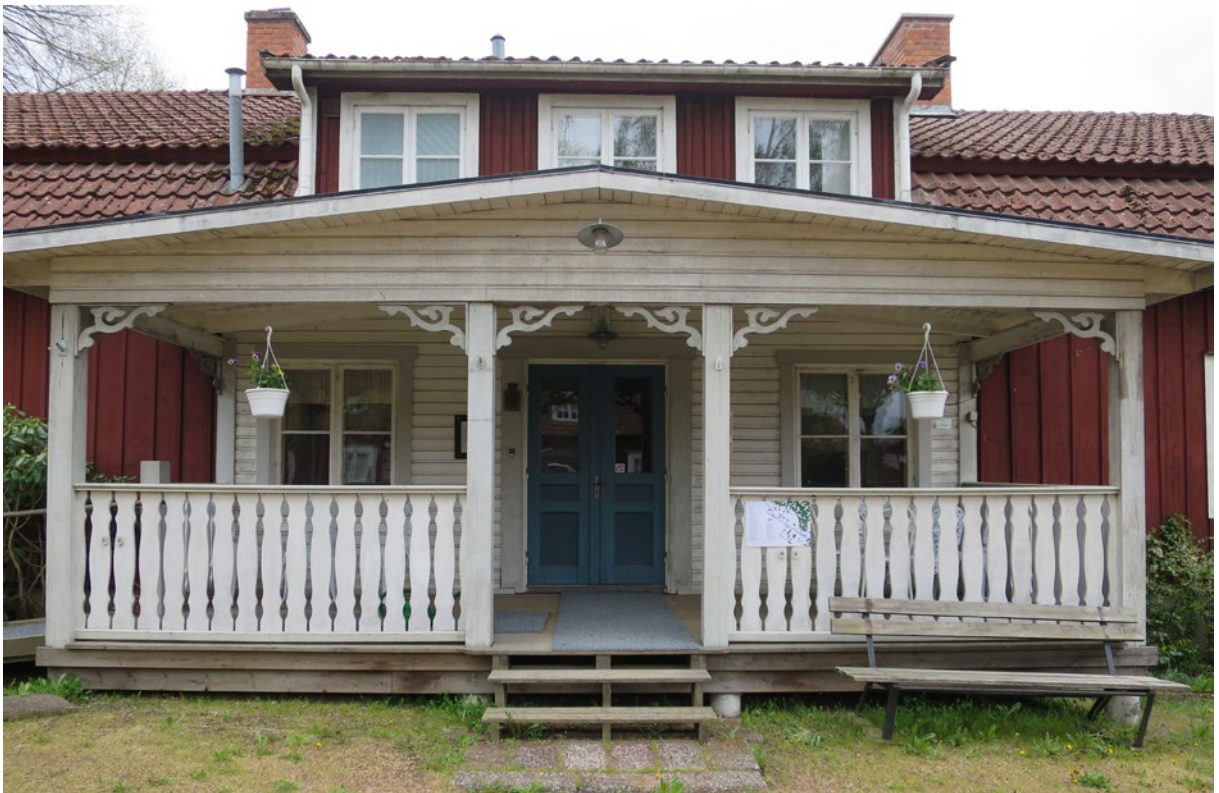
Tingshusets veranda före åtgärd.

När fasaden lagats påbörjades arbetet med att sopa rent alla rödfärgsmålade ytor och alla oljefärgsmålade ytor skrapades från löst sittande färg. När turen kom till att skrapa färg på verandan uppmärksammades att väggen mot tingshuset var målad med akrylatfärg. För att få ett bra underlag till linoljefärg, som verandan nu skulle målas

med, skrapades all akrylatfärg bort så att väggen blev trären. Övriga delar av verandan skrapades så att löst sittande färg lossnade.

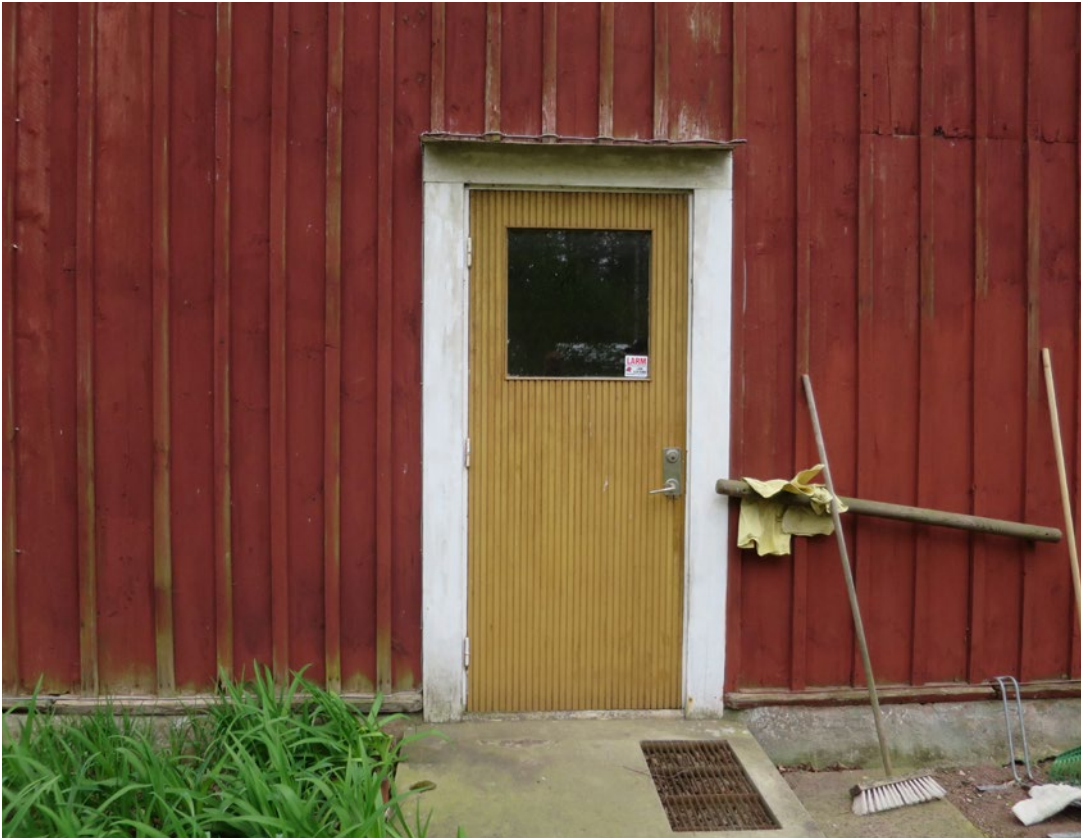
Köksdörren före åtgärd.

Dörren till köksentrén, som var målad i en ockragul kulör, och källardörren, som var målad i en blå och vit kulör, saknades helt i färg- och kulörprogrammet. Tillsammans kom hembygdsföreningen, länsstyrelsen och antikvarisk medverkan överens om att måla dörren till köksentrén i samma kulör som pardörren (NCS S 7010-G90Y) och att källardörren skulle målas i den gråa kulören

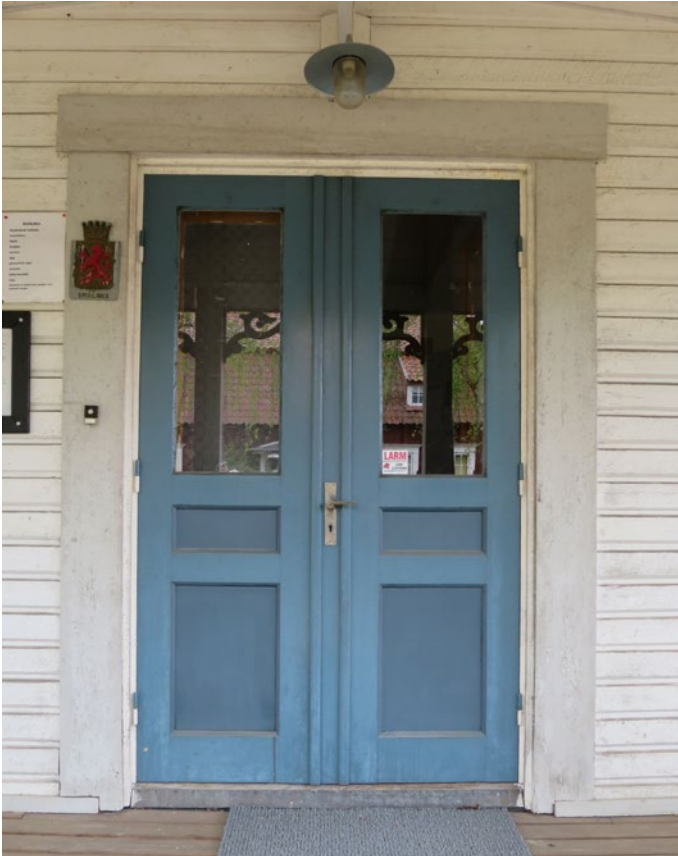
Pardörren före åtgärd.

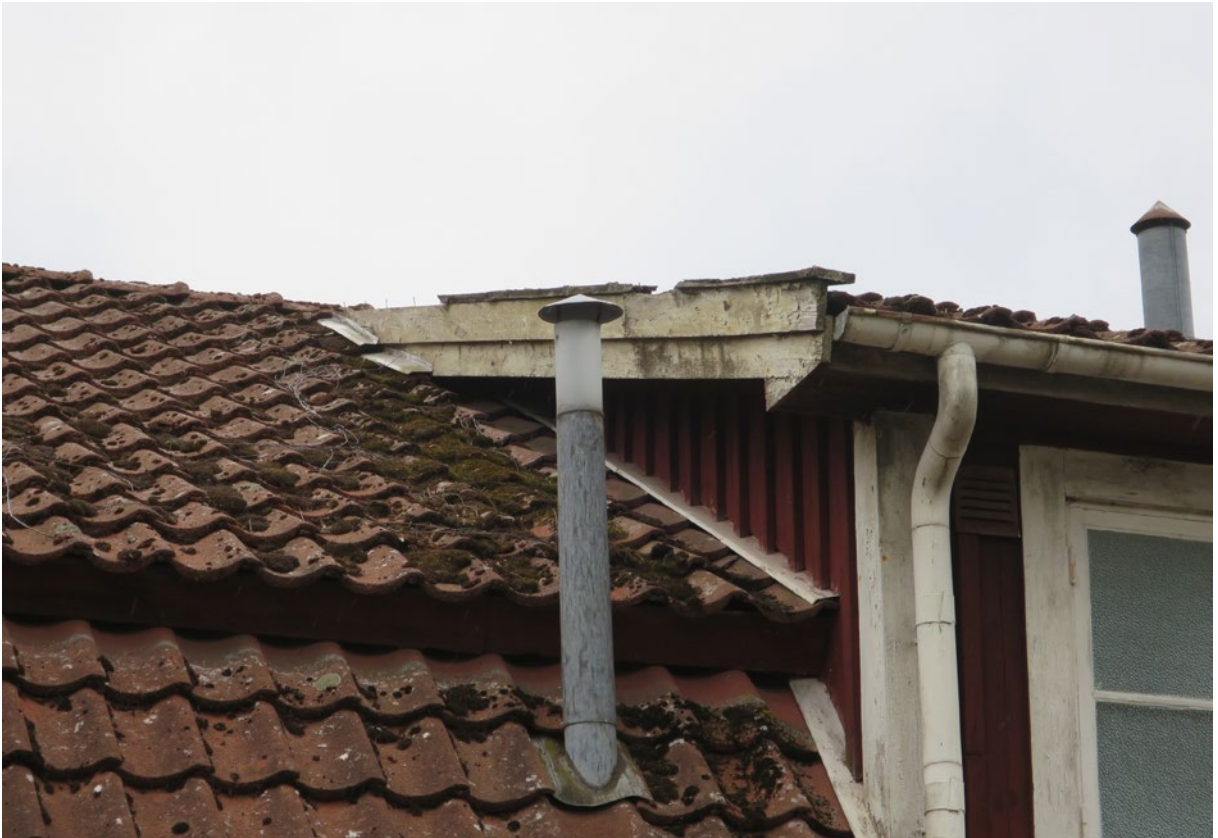
van mot norr delvis upprutten och saknade en vindskiveplåt. Fönstren behövde delvis kittas om, vissa rutor behövde bytas.

Den dåliga vindskivan, som saknade vindskiveplåt, på takkupan mot nordväst.

Dåliga delar av locklistpanelen och dropplisten togs bort och ersattes med nytt virke. De nya delarna av locklisten är av furu, nya delar av dropplisten är av ek och de nya delarna av panelbrädorna är av gran. Nya delar av fönsterfoder på den sydöstra fasaden är av gran. Den uppruttna vindskivan byttes mot en ny vindskiva i gran och kompletterades med en vitlackerad vindskiveplåt. Fönstren kittades om med linoljekitt på de ställen där kitt hade lossnat.

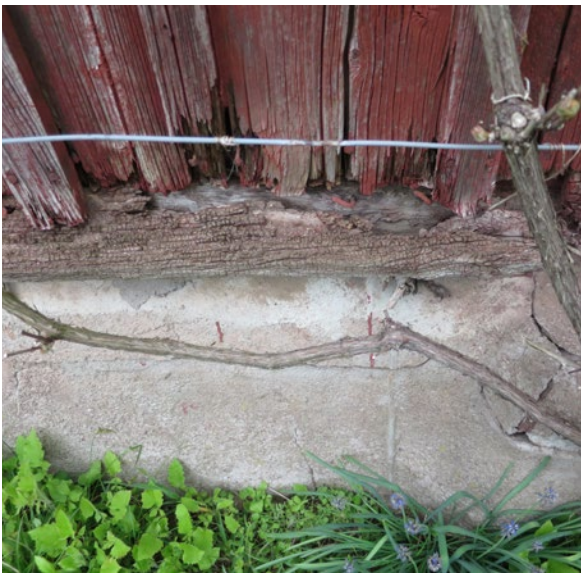
Tingshuset före åtgärd. Exempel på skador i panelens nedre del och på dropplisten.

Nordöstra delen av hängrännan på tingshusets sydöstra fasad var bristfällig då den var skarvad på flera ställen, vilket gjorde att vattnet stannade upp mitt på fasaden. Detta har orsakat att vatten runnit över och skadat panelen. Detta justerade man genom att man bytte ut denna del av hängrännan till en hel del istället för mindre skarvade delar. Likaså riktades hela rännan så att den fick ett bättre fall så att vattnet kan rinna vidare till stuprören.

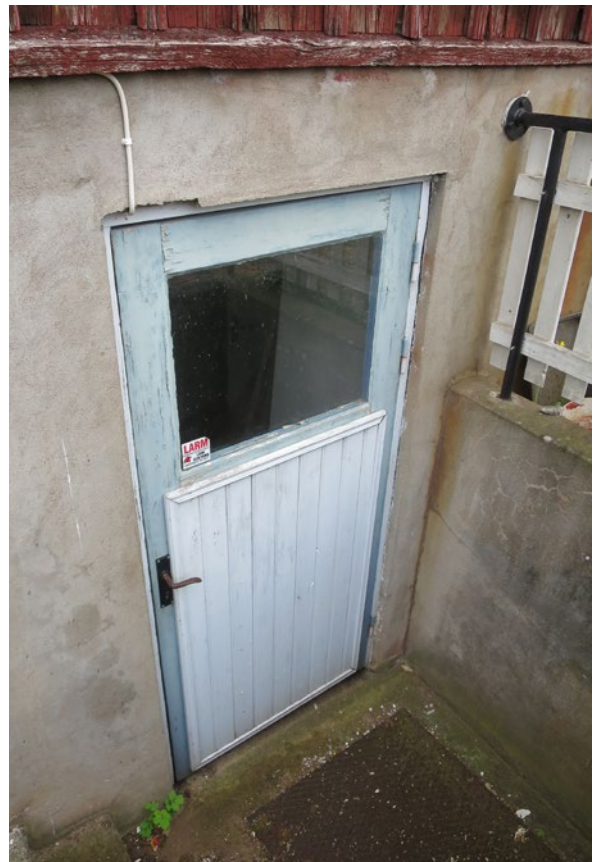
Källardörren före åtgärd.

som använts på verandan (NCS S 4000-N). På så vis kommer källardörren att smälta in i den grå, ingjutna grunden.

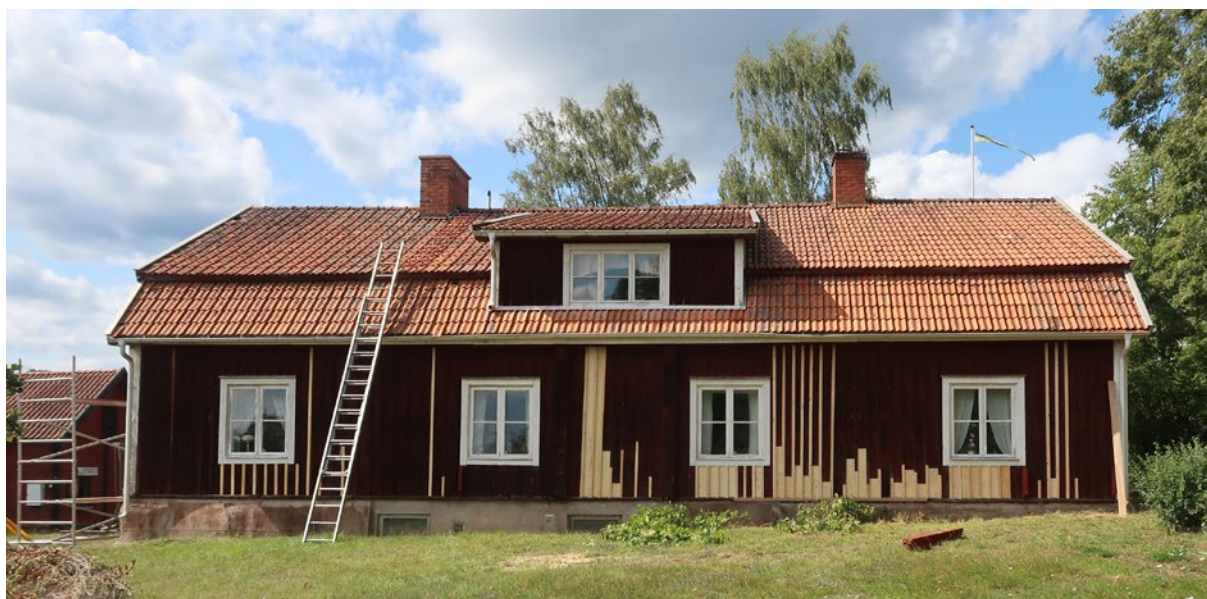
Tingshusets sydöstra fasad under pågående åtgärd. Här har en del lagningar gjorts både på locklistpanelen, dropplisten och på nedre delen av ett foder. Foto: Jan Westergren.

Vid en mellanbesiktning uppmärksammade antikvarisk medverkan att de delar av fönsterfodren som bytts ut på den sydöstra fasaden på tingshuset hade monterats med den sågade ytan utåt. Detta är ett modernt sätt att montera fönsterfoder på, då modern akrylatfärg inte fäster på en hyvlat yta. Linoljefärg ska dock målas på hyvlat virke. Detta påtalades och Tallåsen Bygg lovade att slipa ner ytan så att den blev slät innan målning. Efter ytterligare ett besök några veckor senare hade detta fortfarande inte åtgärdats, varför antikvarisk

medverkan återigen påtalade att ytan måste vara slät innan målning med linoljefärg. Detta skulle nu istället åtgärdas av målare från Sandholms Färg & Golv innan målning. Vid slutmötet uppmärksammades dock att endast en mycket enkel slipning gjorts för hand av fodren, varför större delen av träets ådring och en del ”ruffs” fanns kvar. Antikvarisk medverkan meddelade detta till länsstyrelsen som valde att godkänna denna ”felaktighet” denna gång. I framtiden är det dock viktigt att alla snickerier och paneler som ska målas med linoljefärg ska ha en hyvlat yta utåt. När det återigen blir dags att byta foder på tingshuset ska dessa alltså ersättas med hyvlat virke.

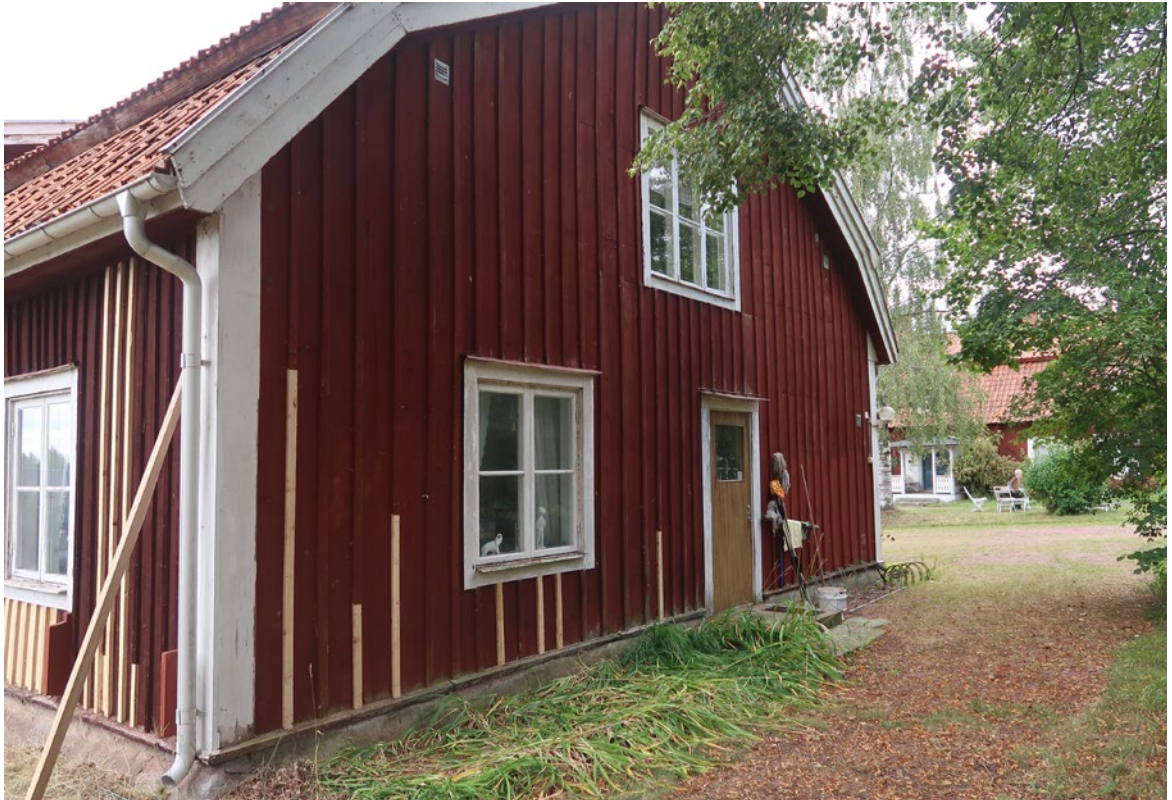
Tingshusets nordöstra fasad under pågående åtgärd. Ett fåtal dåliga partier av locklisten har bytts ut. Foto: Jan Westergren.

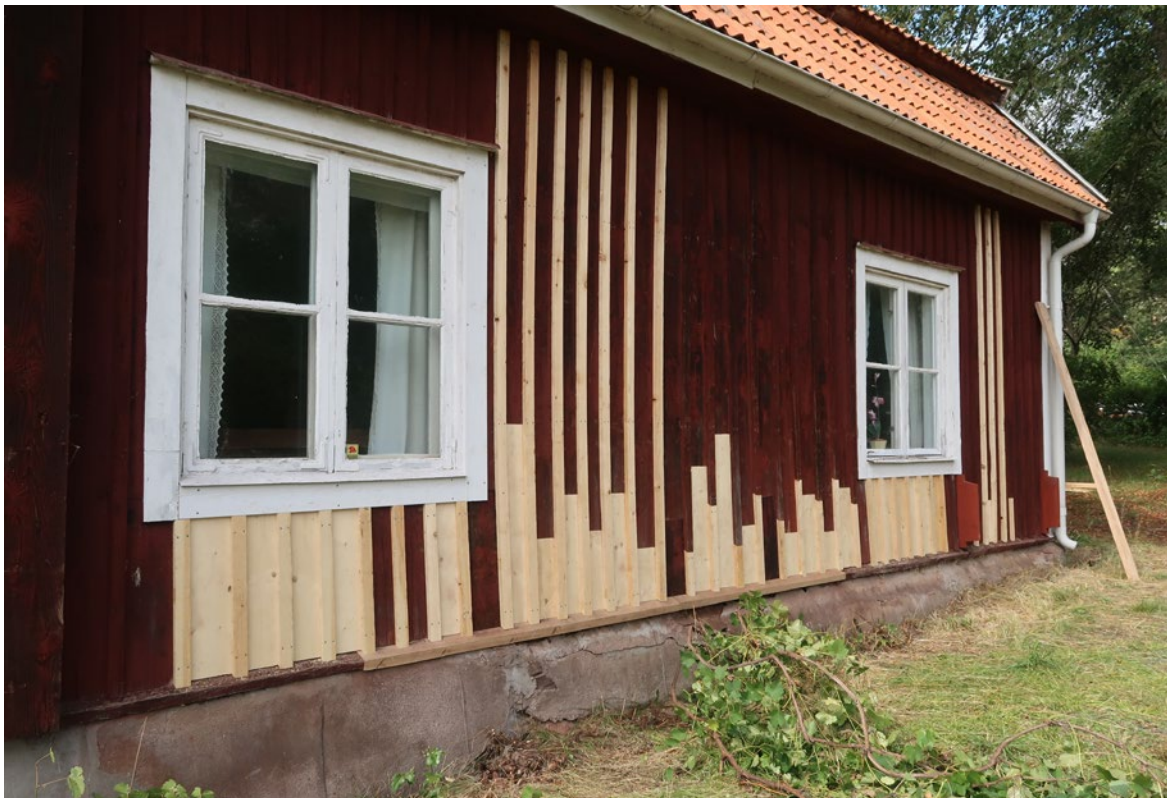
Del av sydöstra fasaden. Här ser man den del av dropplisten som bytts ut. Foto: Jan Westergren.

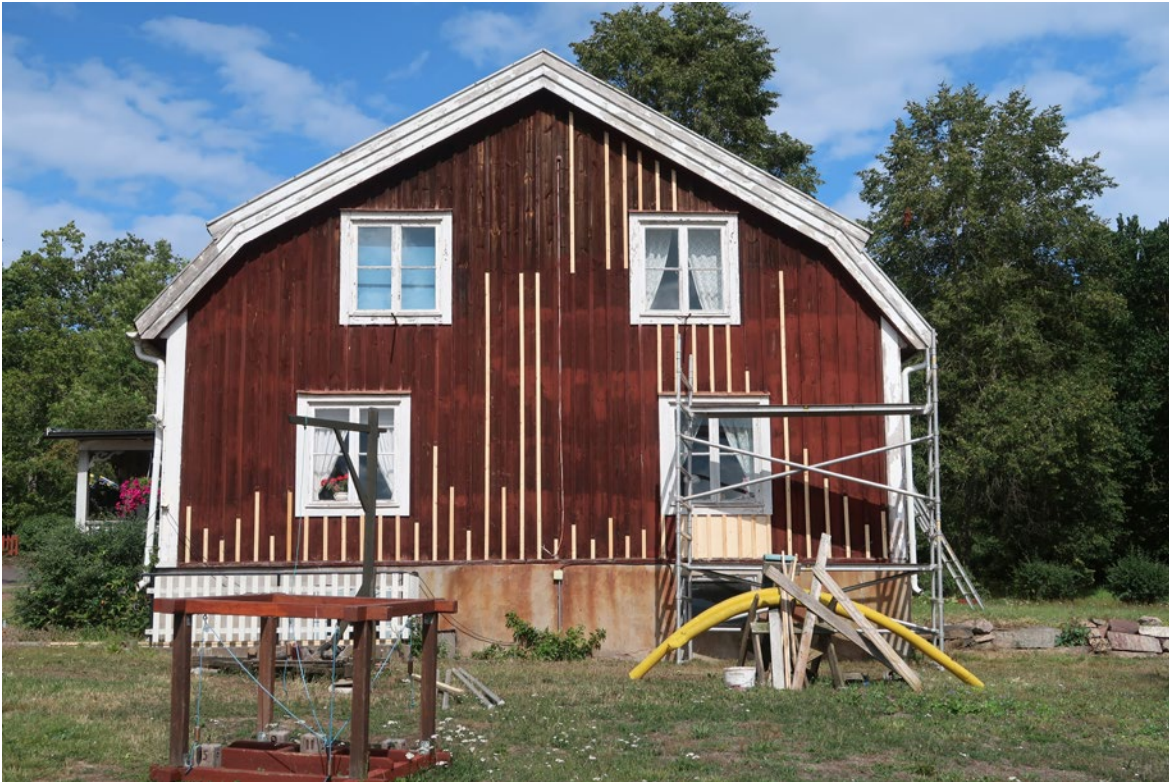
Tingshusets sydvästra fasad under pågående åtgärd. Även här har delar av panelen bytts ut. Foto: Jan Westergren.

Vid lagning av panelen uppmärksammades att tingshusets sydvästra fasad och delar av den sydöstra är tilläggsisolerad med glasullsisolering. Detta skedde antagligen under renoveringen på 1950-talet då panelen sannolikt byttes ut. Det uppmärksammades också att första skiftet i tingshusets timmerväggar är av ek.

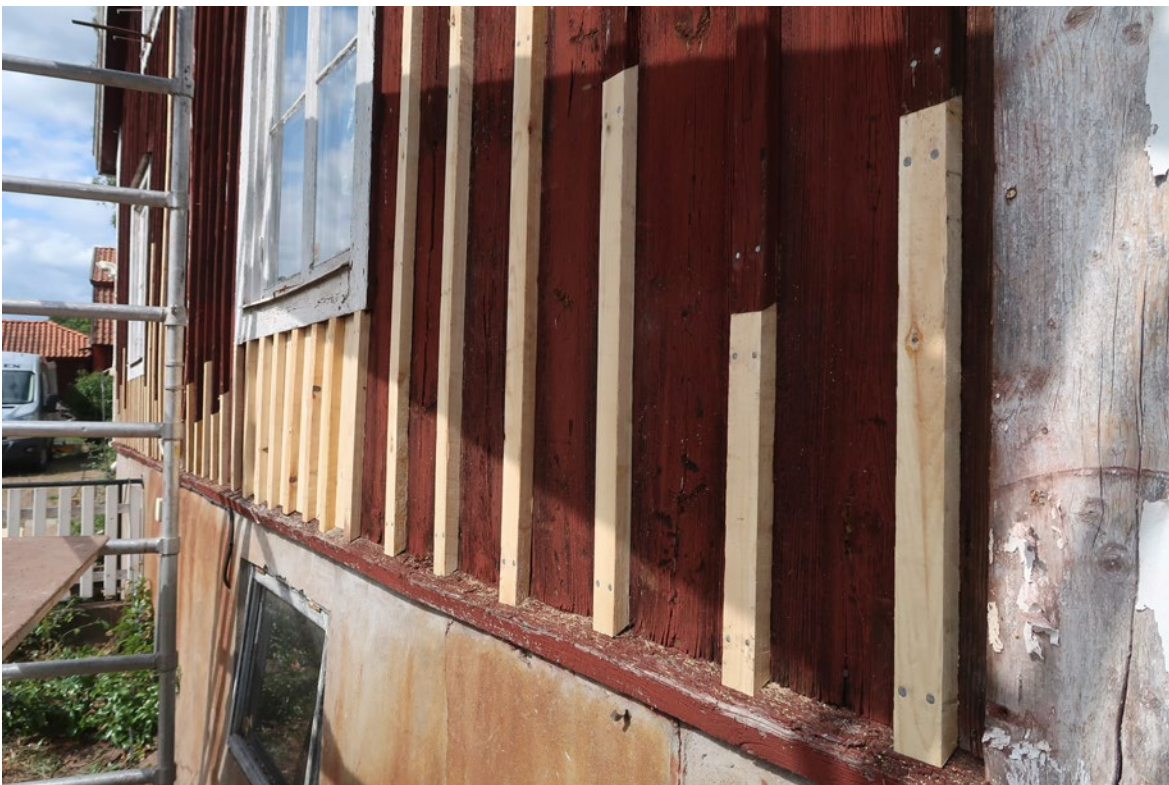
Del av sydvästra fasaden. De skarvade locklisterna fästes med två spikar för att se till så att de inte vrider sig. Foto: Jan Westergren.

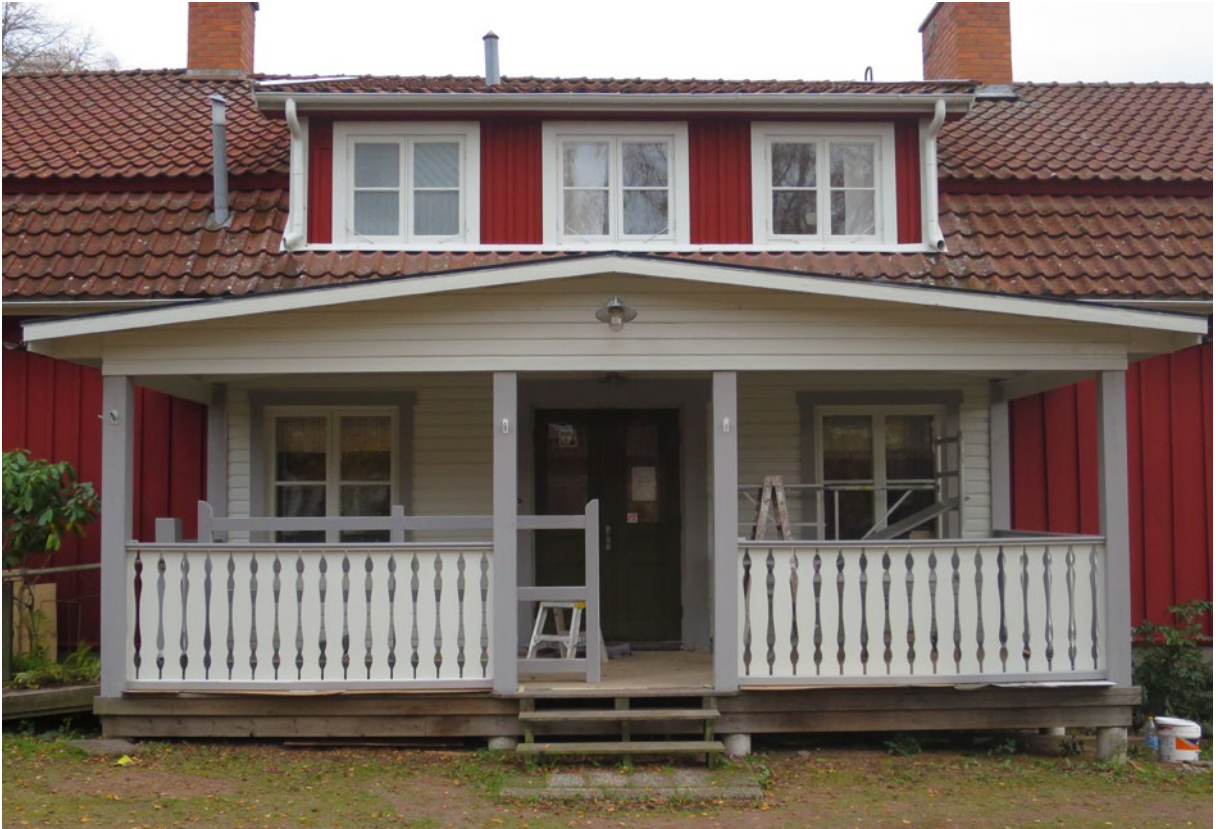
Tingshusets veranda efter åtgärd. Hela verandan skulle vid fototillfället strykas en gång till och därefter skulle snickarglädjen, som fattas på fotot, monteras.

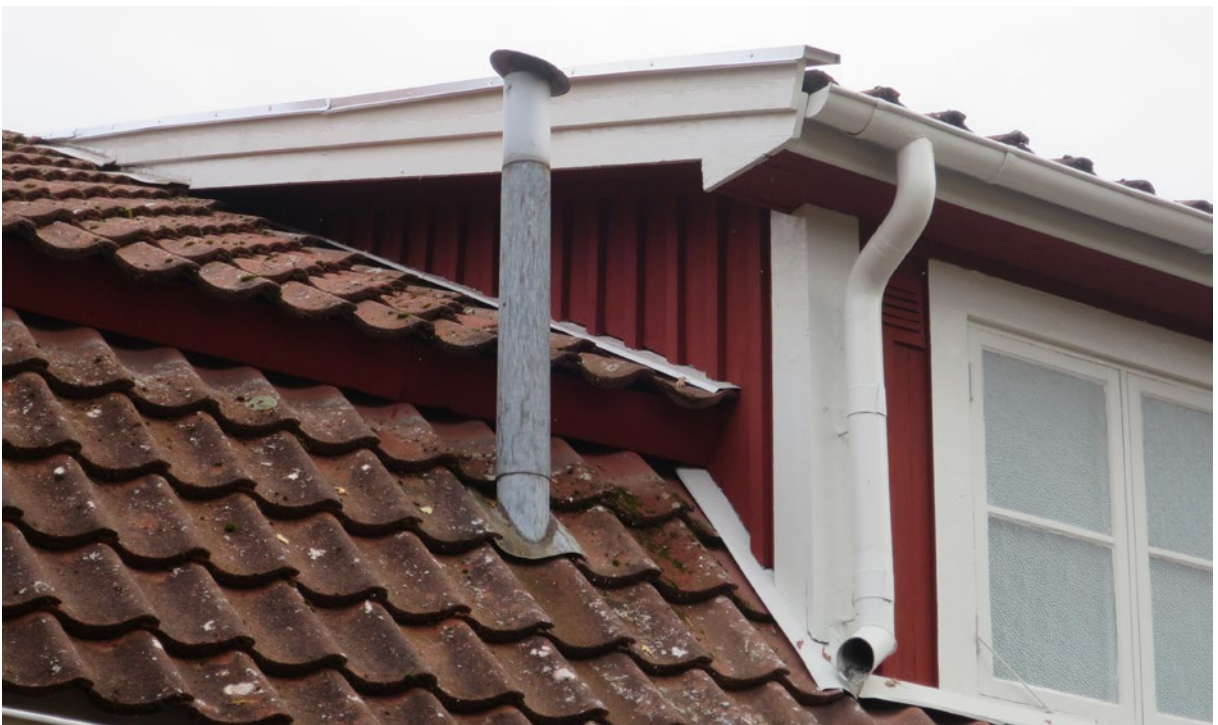
Den dåliga vindskivan på takkupan mot nordväst, som saknade vindskiveplåt, har bytts ut och fått en ny vindskiveplåt.

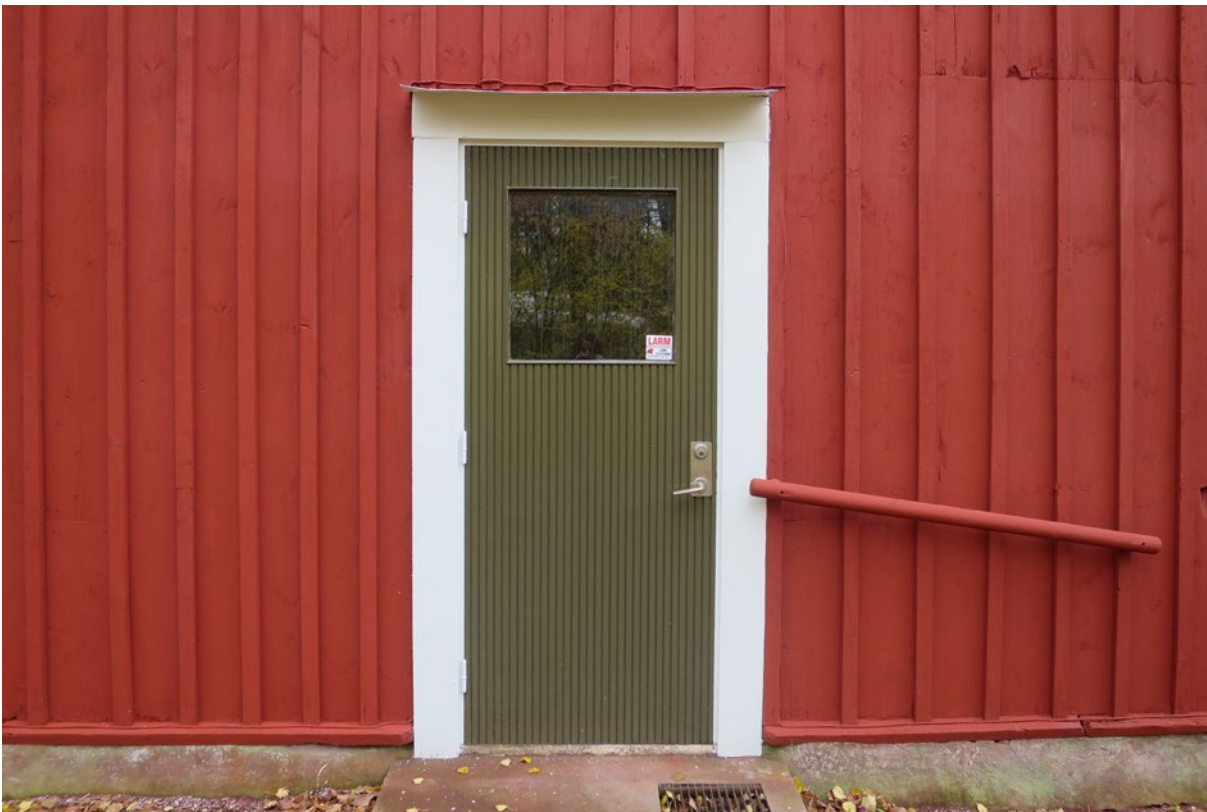
Köksdörren efter åtgärd. Ledstången på väggen har målats in i fasadkulören.

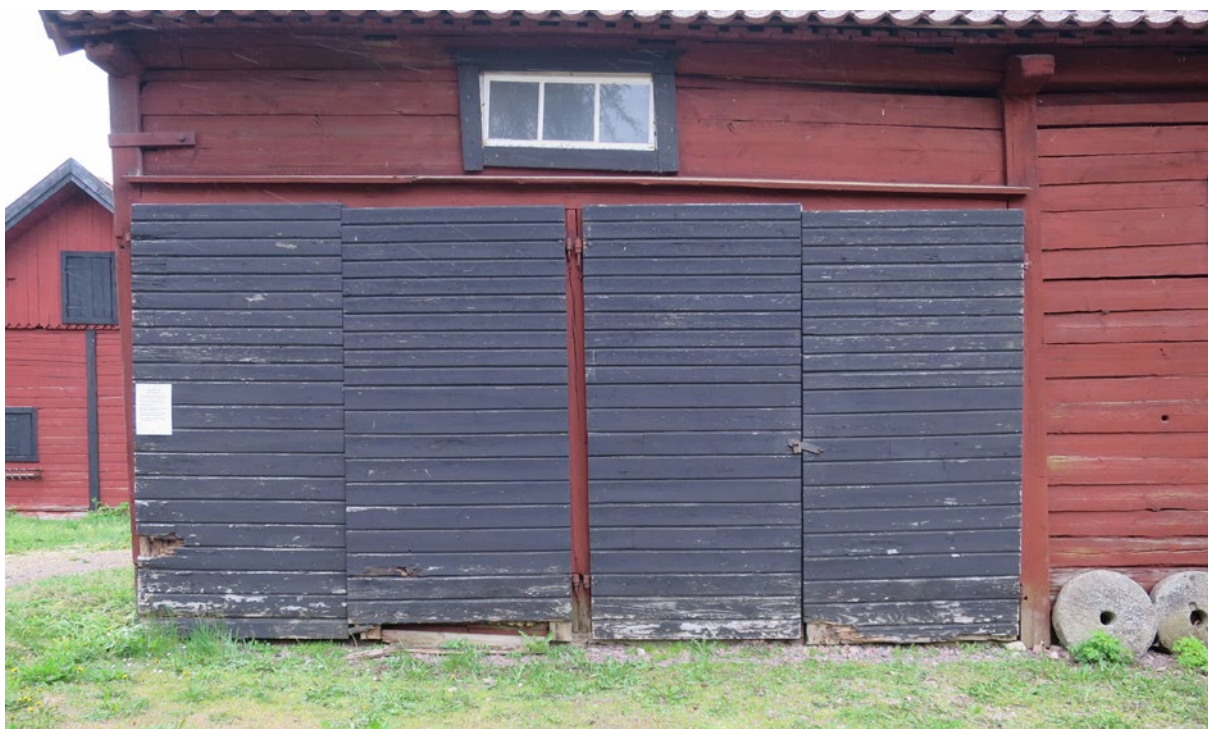
Vagnsbodens två portar hade hängt sig och vilade delvis mot marken, vilket medfört att skador uppkommit i portarnas nedre del. Dörrbladen, som utvändigt var klädd med en liggande, profi-

lerad panel, hade panelbrädor i två olika bredder. En bredare panel i undre halvan och en smalare i övre halvan, vilket tyder på att portarna haft skador som lagats tidigare. Portarna var målade med en modern akrylatfärg som börjat flaga kraftigt.

Portarna på vagnsboden före åtgärd.

All panel som satt på dörrbladen togs bort, då den delvis var dålig och för att den var målad med akrylatfärg. När panelen avlägsnats och portarnas underliggande konstruktion uppdagades kunde det konstateras att denna konstruktion var mycket gammal, kanske t.o.m. original från 1700-talet. Dörrkonstruktionen bestod av stående, tjocka plank som förankrats i varandra med trädymplingar. På baksidan (insidan) av varje dörrblad sitter två tvärgående, infällda regler. En i ovankant och en i nederkant. Ytan på planken har jämnats till med en yxa, alternativt handhyvlats. Planken visade också spår efter en äldre, bredare panel, likt den som syns på den intilliggande enkeldörren.

När portarnas underliggande konstruktion setts över och lagats så riktades portarna något för att inte vila på backen likt tidigare. Dock behölls "skevheten" i dörrarna för att de fortsatt ska ha ett ålderdomligt uttryck. Ny panel i samma bredd och med en liknande profil som den intilliggande enkeldörren beställdes från en såg i Berga. Bredden på panelen är ca 17 cm och ytan är hyvlad. Den nya panelen monterades på dörrbladen och därefter tjärades portarna med furutjära som pigmenterats med kimrök. Pigmentet är till för att dels få en mer motståndskraftig yta, dels för att få en svart kulör på portarna. Se mer under *Kommentarer*.

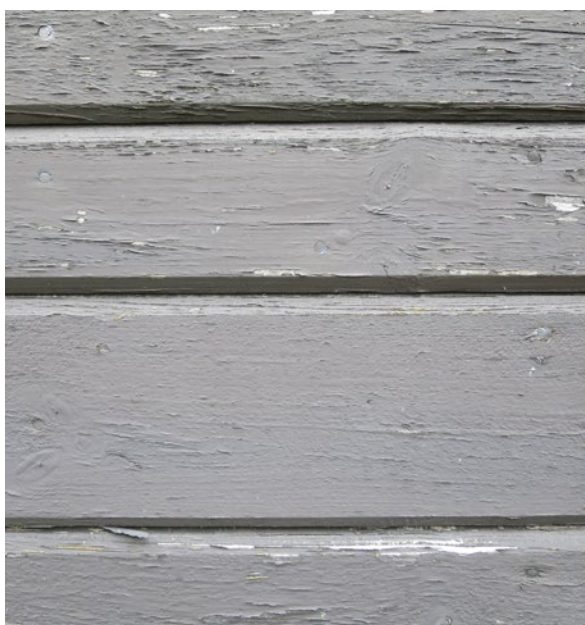
Detaljbild på de olika bredderna av panel som satt på portarna.

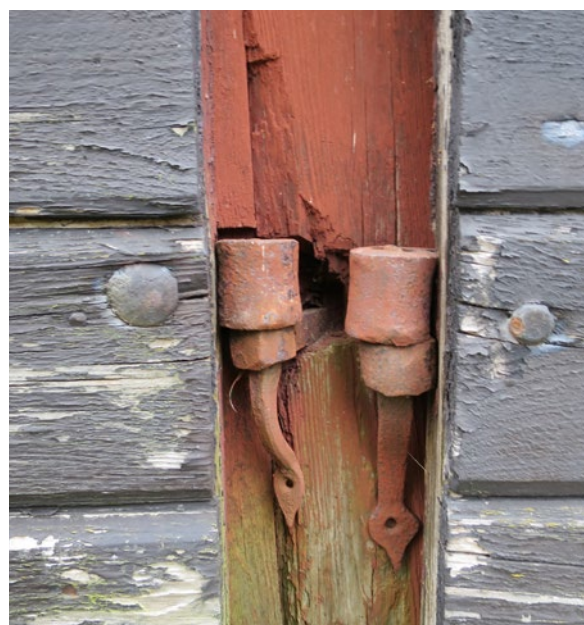
Detaljbild på gångjärnen till portarna före åtgärd.

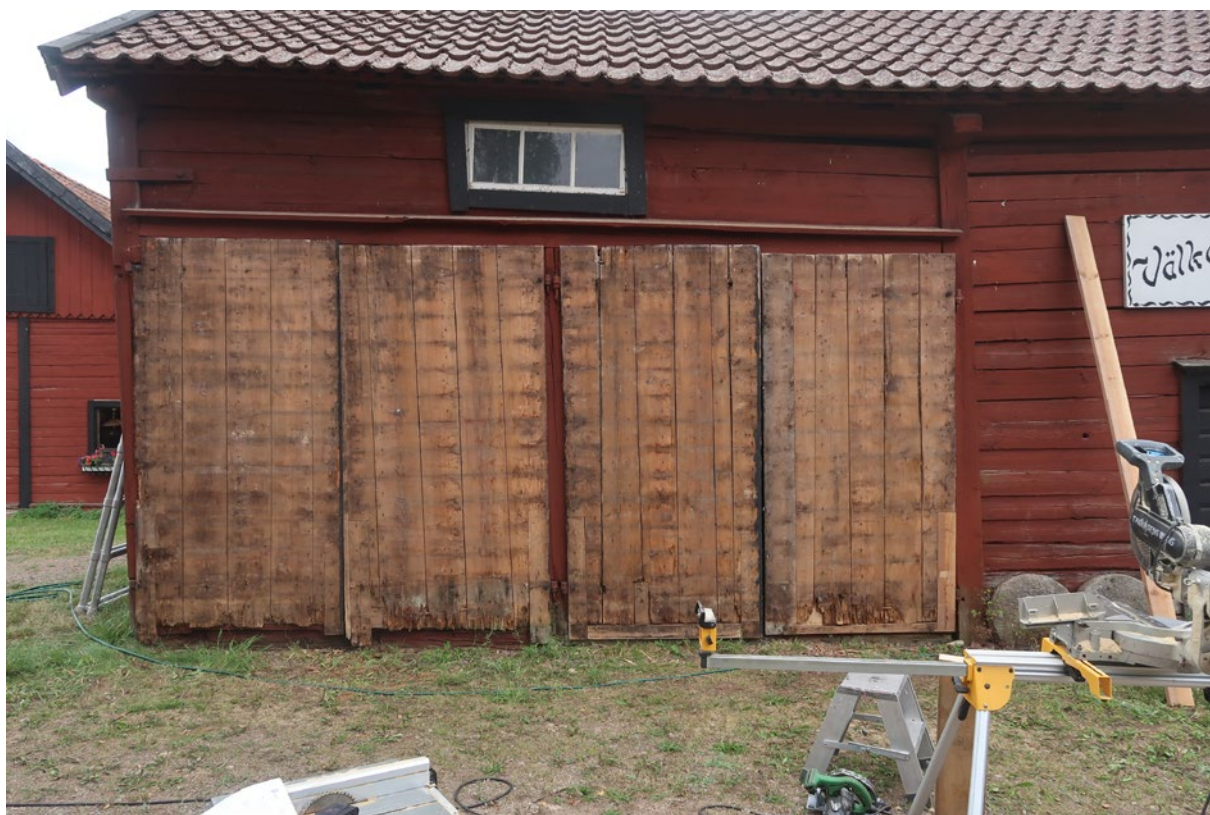
Portarna på vagnsboden under pågående åtgärd. Här har den liggande panelen tagits bort från dörrbladen. Foto: Jan Westergren.

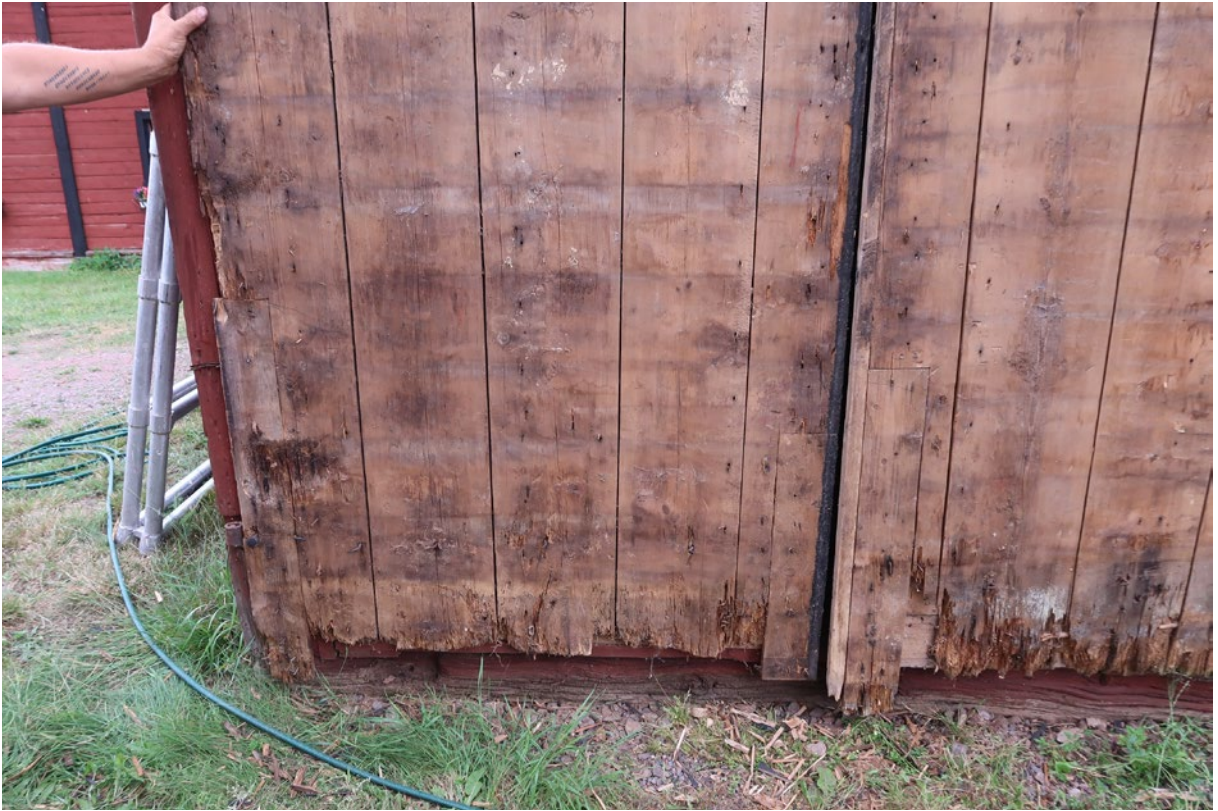
struktionen i portarna långt åt sydost var dock i behov av visst byte av virke i delar av ytterkanterna, samt i nederkant. Konstruktionen i dörrarna mot nordväst lämnades dock orörd.

Delar av de nordvästra portarnas nedre delar, som uppvisade skador. Här behövde delar av de nedre delarna, samt ytterkanter, bytas. Foto: Jan Westergren.

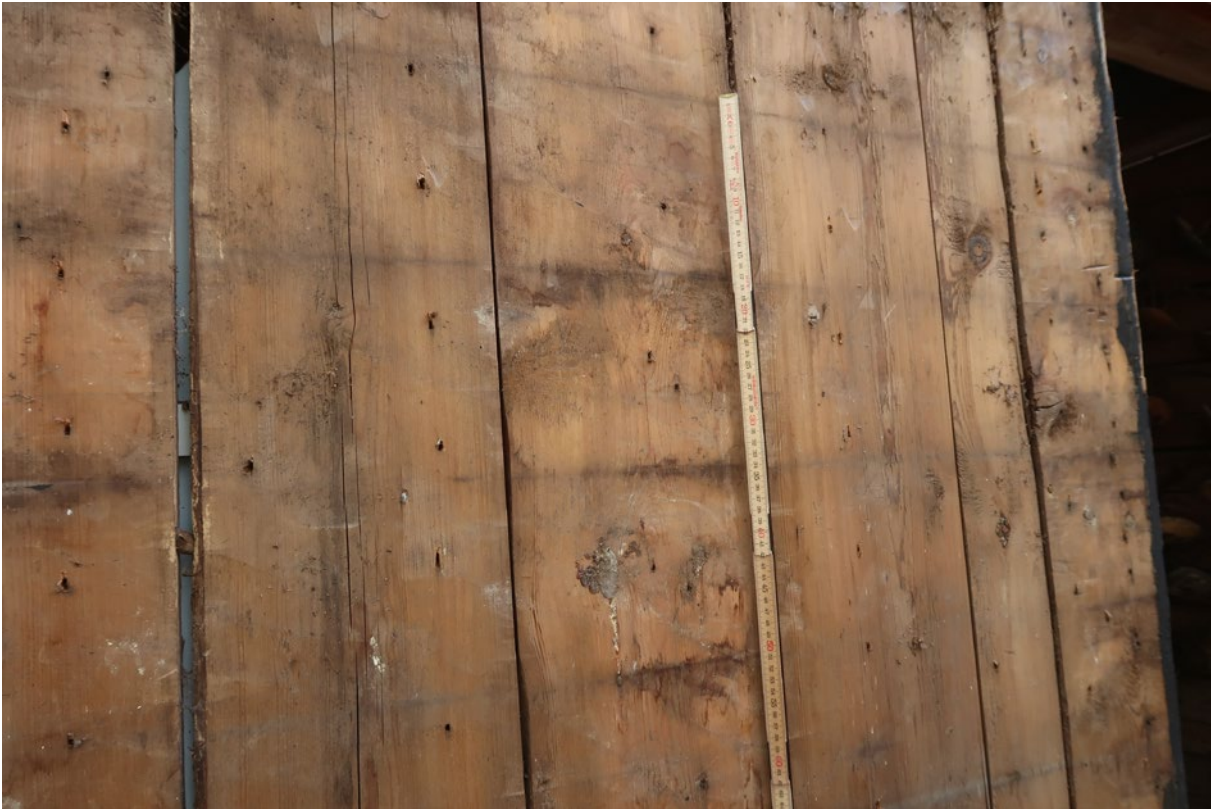
Den bakomliggande konstruktionen på portarna visade tydliga spår efter den tidigare, kanske t.o.m. ursprungliga, panelen. Den var ca 17 cm bred. Foto: Jan Westergren.
