Bötterums tingshus och gästgivargård

Antikvarisk medverkan vid renovering och ommålning av
tingshusets fasad, vagnbodens dörrar samt tillverkning av ny grind

Bötterum 8:1, Långemåla socken, Högsby kommun, Kalmar län, Småland

Byggnadsantikvarisk rapport oktober 2019

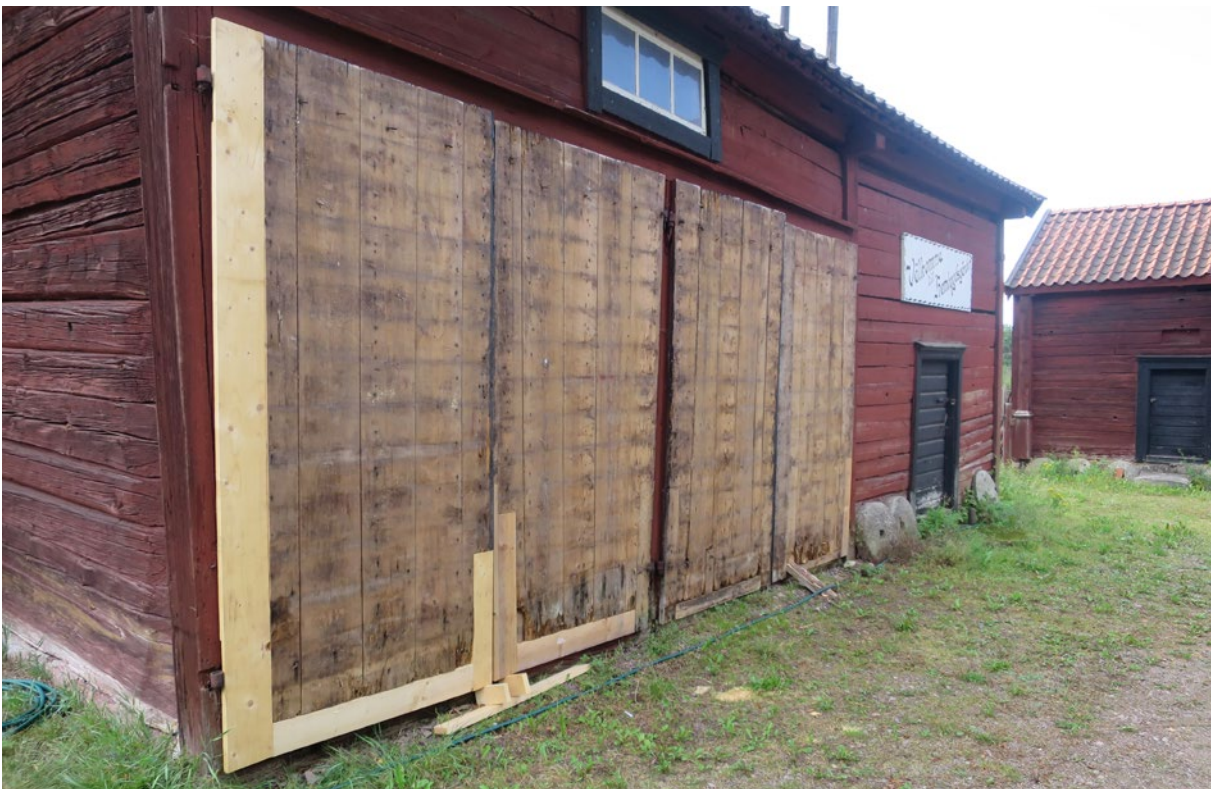
Portarna efter att dåliga delar i konstruktionen bytts ut. Foto: Jan Westergren.

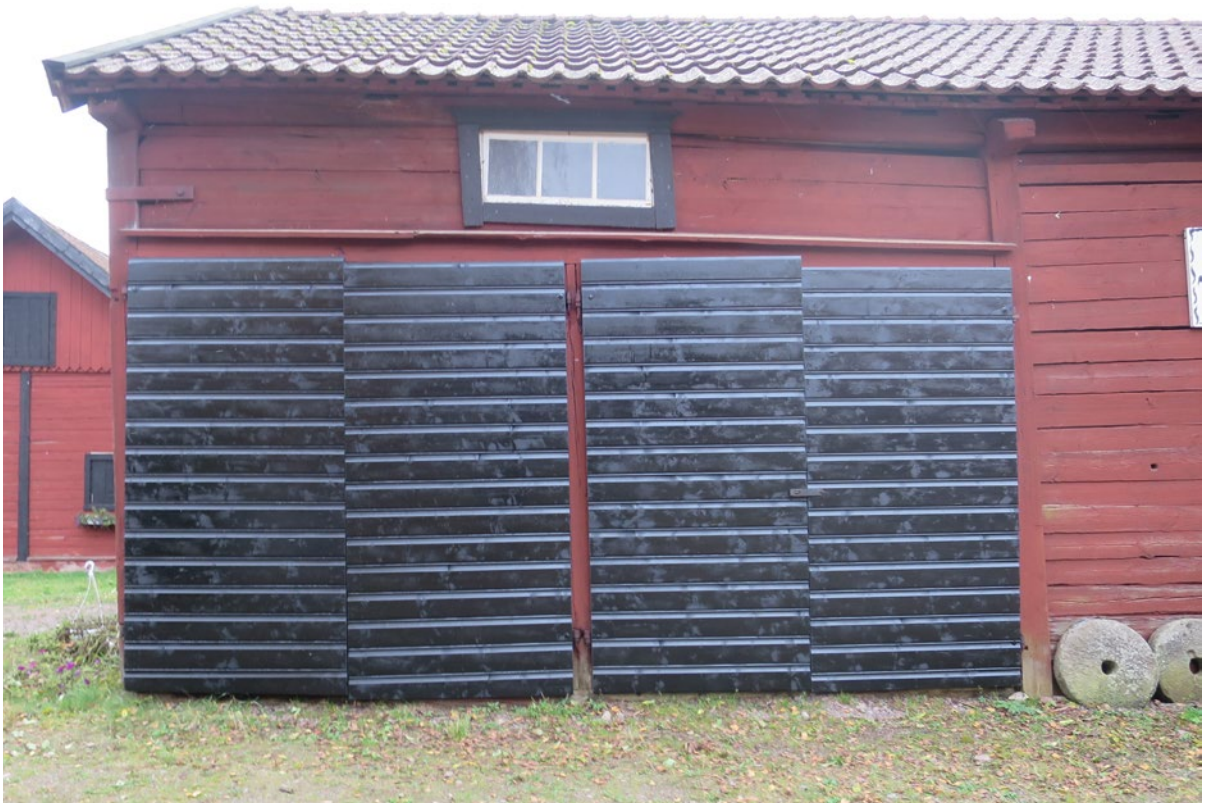
Portarna på vagnsboden efter åtgärd.

Tjäran, som vagnsbodens portar behandlades med, skulle enligt tillståndsbeslutet från länsstyrelsen vara opigmenterad. Eftersom övriga portar på gården är målade i en svart kulör så skulle detta innebära att portarna på vagnsboden skulle bli mycket ljusare. På senare tid har det forskats väldigt mycket kring tjäran och dess egenskaper och enligt flera recept från 1700-talet så var det vanligt att blanda kol eller pigment som kimrök och järnoxid i tjäran. Detta för att man vill att tjäran ska bilda en skyddande och motståndskraftig film. Frågan om att få pigmentera tjäran med kimrök togs därför upp med länsstyrelsen som godkände detta.

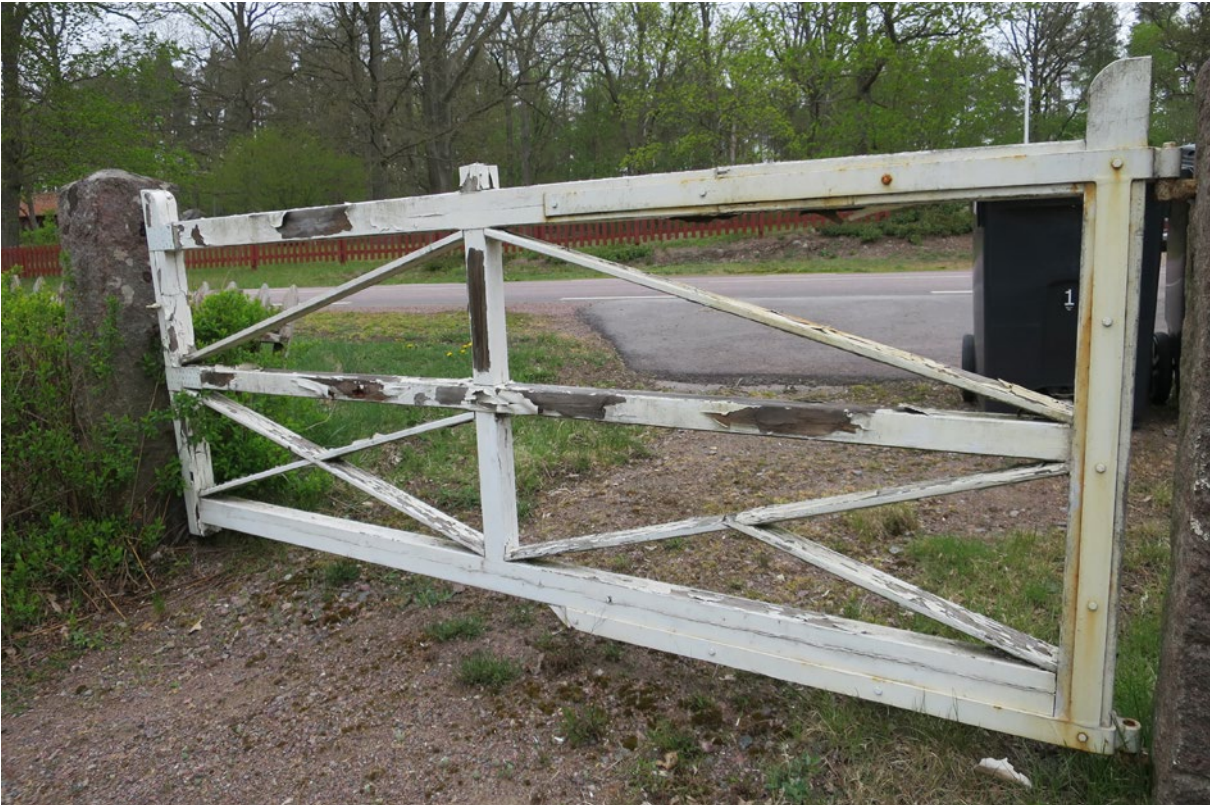
Grinden före åtgärd.

Grinden in till gästgiveriets gårdsplan var av trä och målad med en vit akrylatfärg. Alla grindens delar visade på mer eller mindre omfattande rötskador och färgen flagade kraftigt på flera ställen.

Stålramen till grinden demonterades och det rötskadade virket kasserades. En ny grind byggdes av furu i samma utförande som tidigare och monterades på den gamla stålramen. Därefter målades hela grinden med vit linoljefärg, d.v.s. samma kulör som tidigare. Se mer under *Kommentarer*.

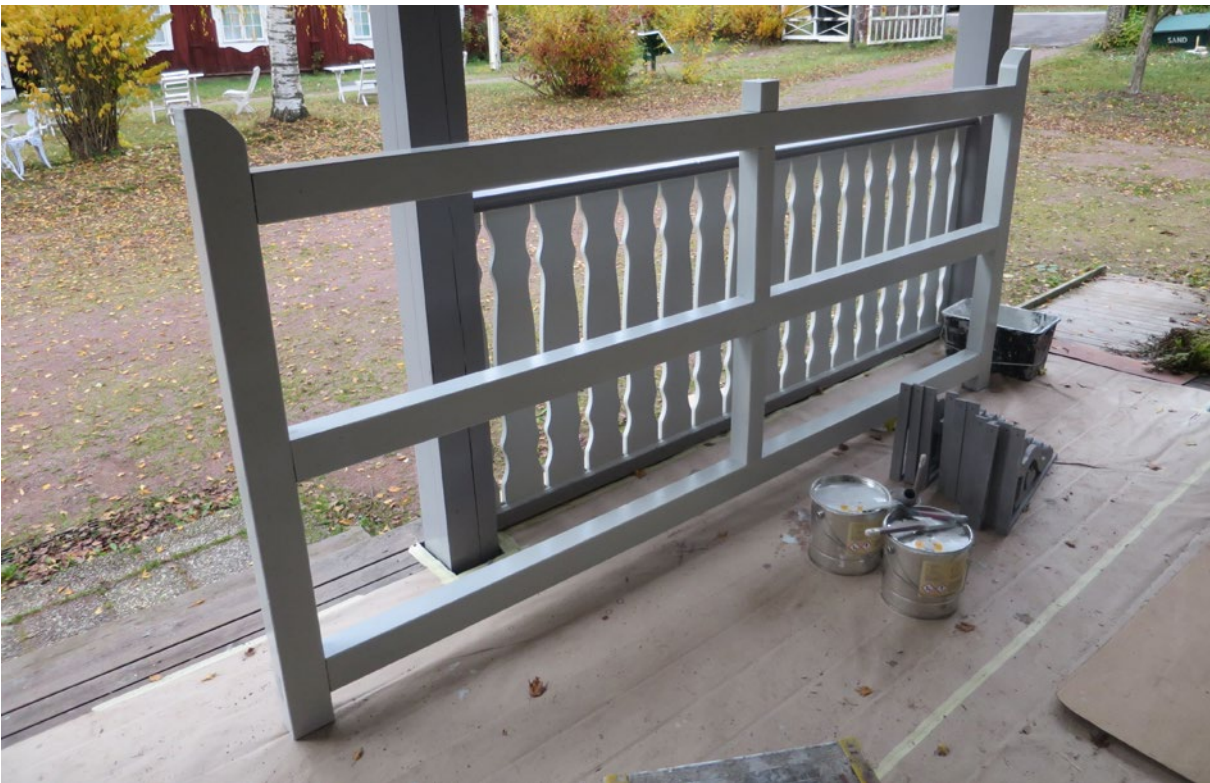
Grinden efter åtgärd. Det återstår ett par strykningar med linoljefärg samt kryssen i de nedre och övre partierna. Dessa monteras i samband med att grinden sätts på plats. På fotot är grinden grundmålad i en grå kulör men den kommer målas vit.
