Domprosten 1

Antikvarisk medverkan vid fasadrenovering

Domprosten 1, Kvarnholmen, Kalmar, Kalmar kommun, Kalmar län, Småland

Byggnadsantikvarisk rapport november 2018

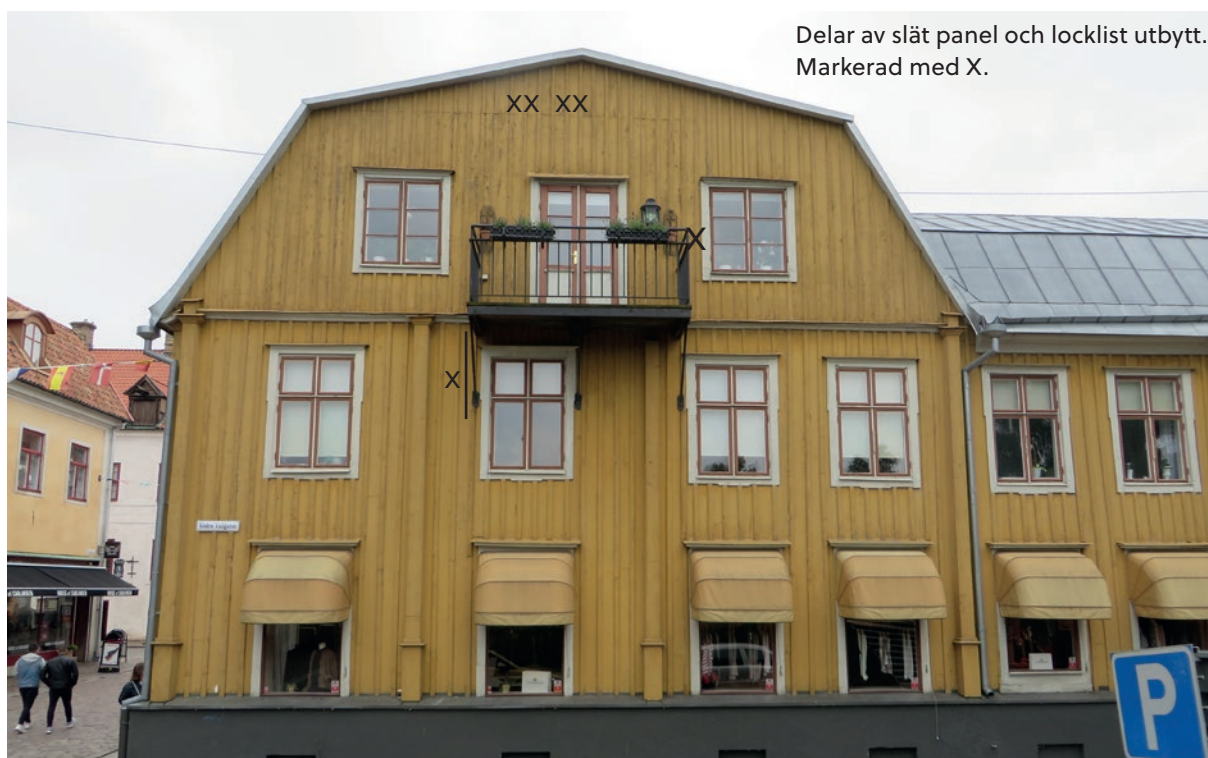
Delar av slät panel och locklist utbytt. Markerad med X.

Fasad mot Södra Vallgatan, inför åtgärd. På ytterligare några ställen byttes mindre bitar av locklist.

Locklisten spikades in. Större springor mellan locklist och slät panel drevades med lindrev. Där efter fylldes springan med linoljekitt. Springor av denna typ förekom främst mot söder. Några mindre lagningar gjordes. Fyra mindre bitar av slät panel byttes i gavelröstet mot söder. Vid var sida om balkongen (öster och väster) byttes en bit av locklisten, den längsta biten vid balkongens västra del. På några ytterligare platser mot söder ersattes en mindre del av en locklist. Inga kompletteringar av nytt virke krävdes mot väster och norr (förutom på pelarutsmyckningen, se mer nedan). Furuvirke av god kvalitet och med täta årsringar användes. Bild och bildtext nedan förklarar var panel byttes ut mot Södra Vallgatan. Fasaderna målades med linolfärg (se mer under kommentarer).

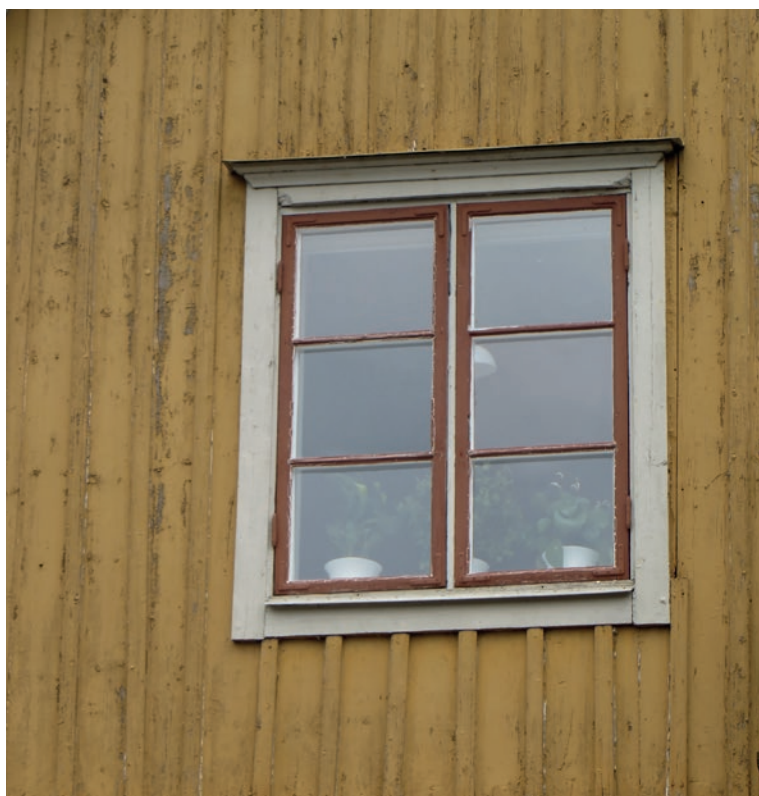
Närbild av fasad och fönster i behov av renovering.

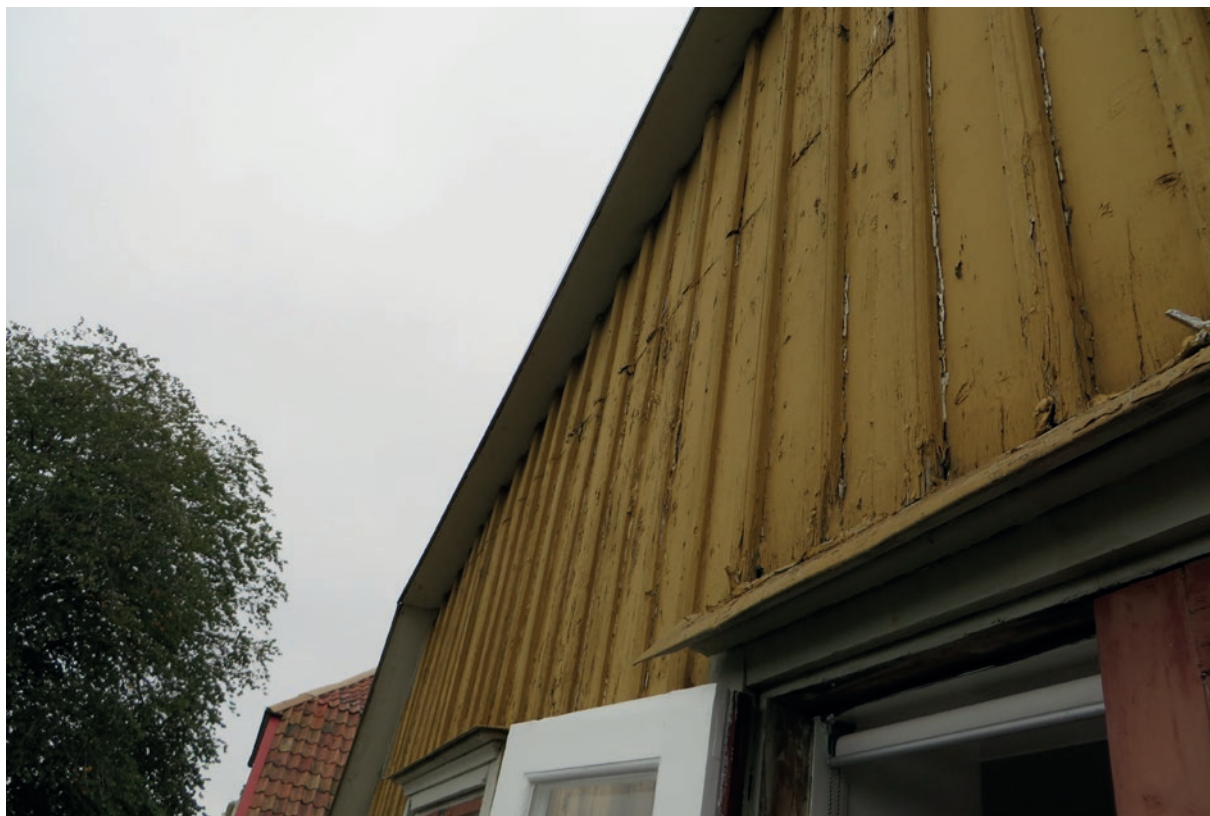
Fasad mot Södra Vallgatan, inför åtgärd.

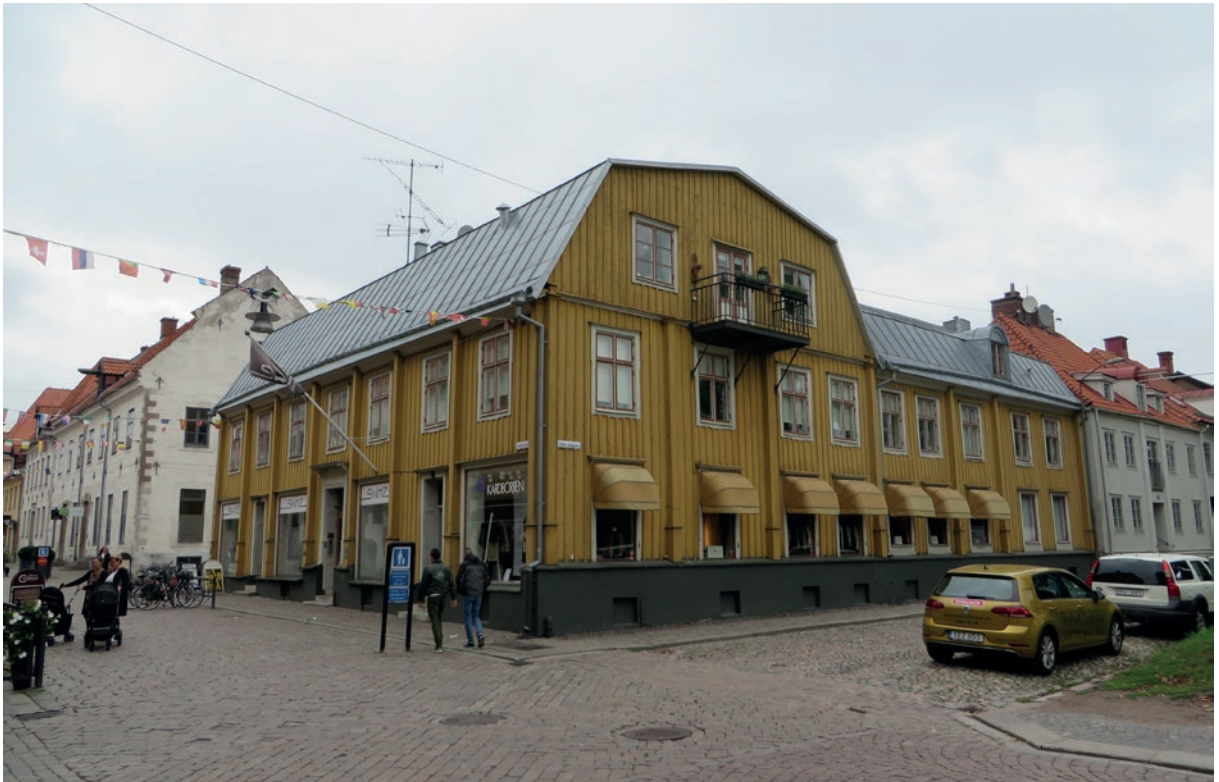
Fasad mot Kaggensgatan/Södra Vallgatan, inför åtgärd.

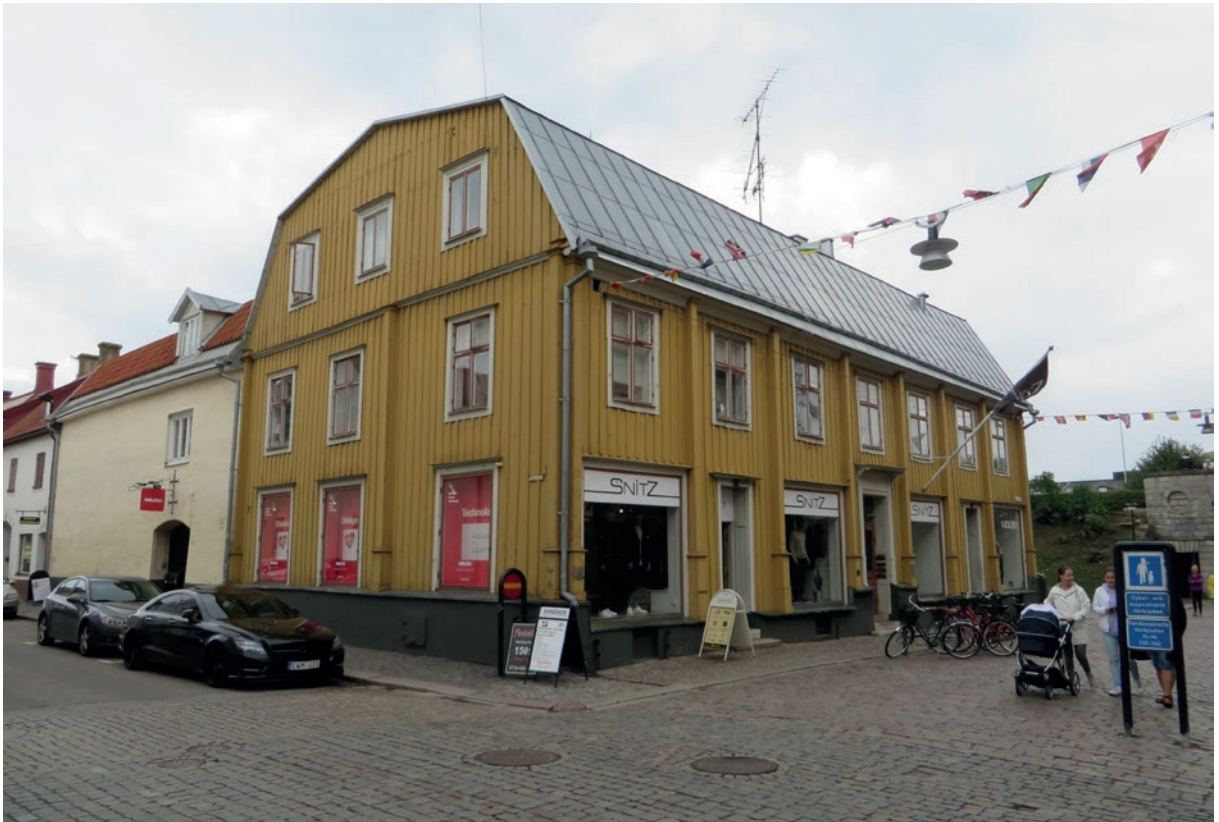
Fasad mot Kaggensgatan/Ölandsgatan, inför åtgärd.

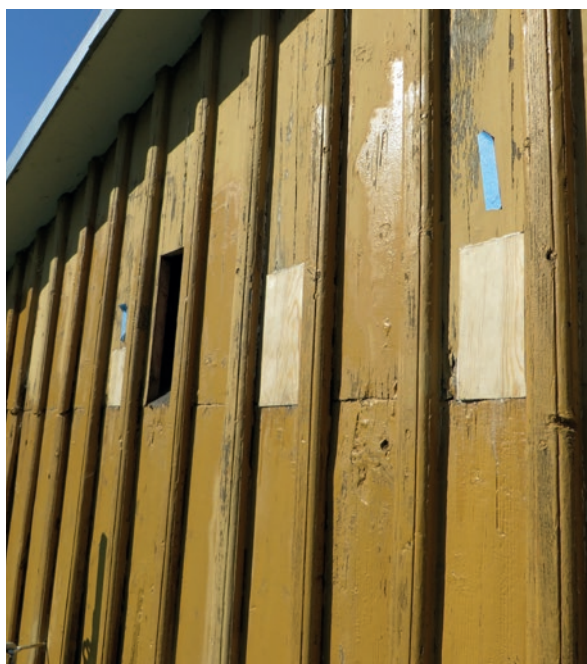
Arbete pågår med ilusning där rötskadad panel tagits bort. Södra Vallgatan, övre parti.

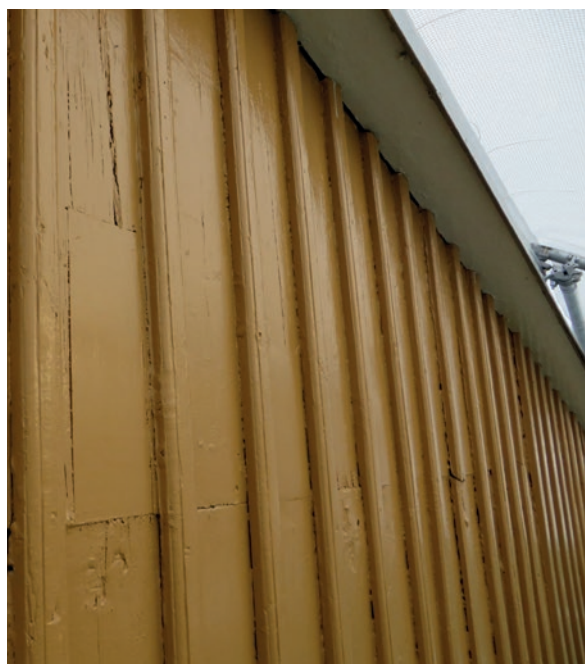
Lagningar har gjorts i fasaden mot Södra Vallgatan, övre parti.

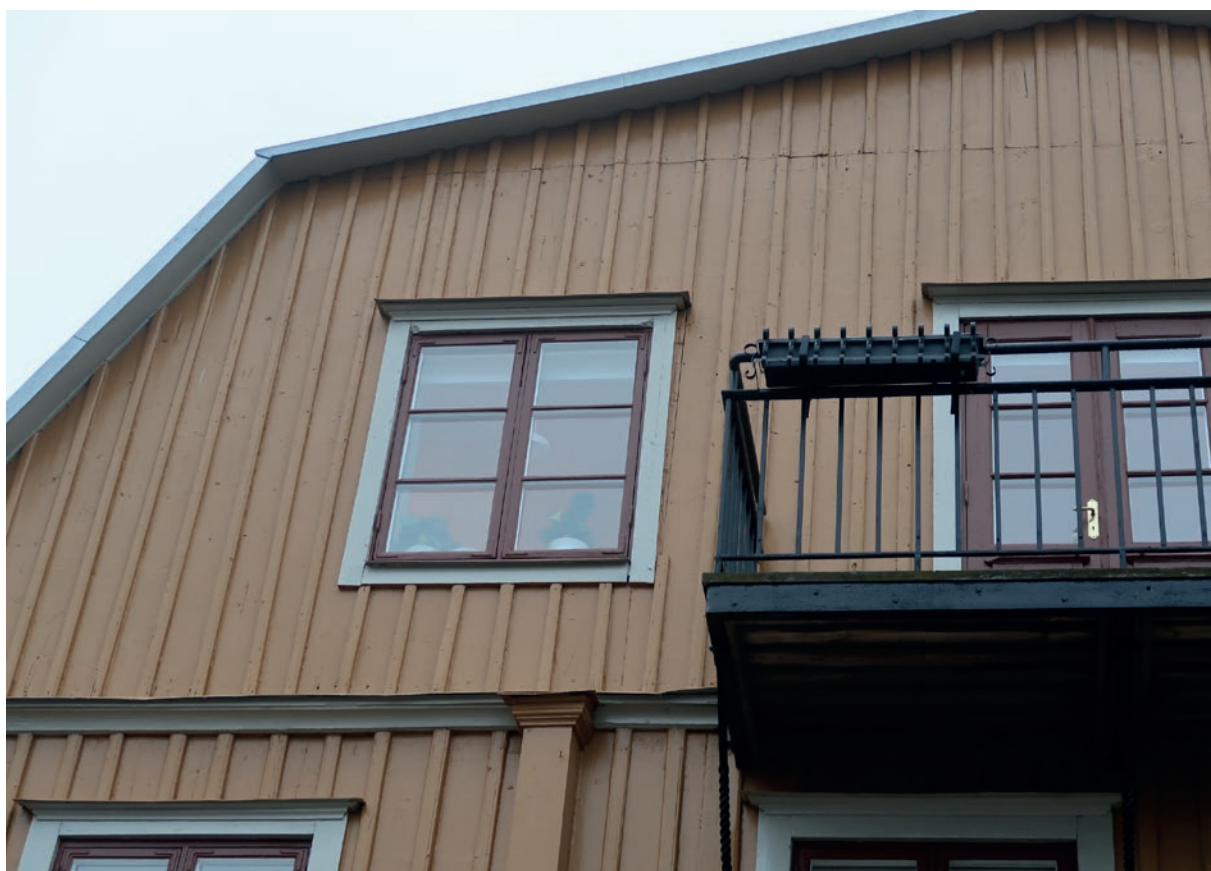
Fasad mot Södra Vallgatan, efter åtgärd.

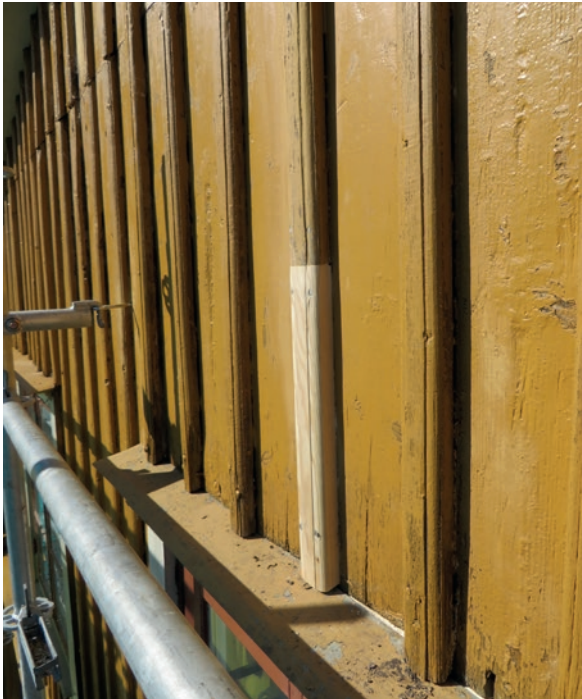
Exempel på utbytt del av locklist inför målning. Fasad mot Södra Vallgatan.

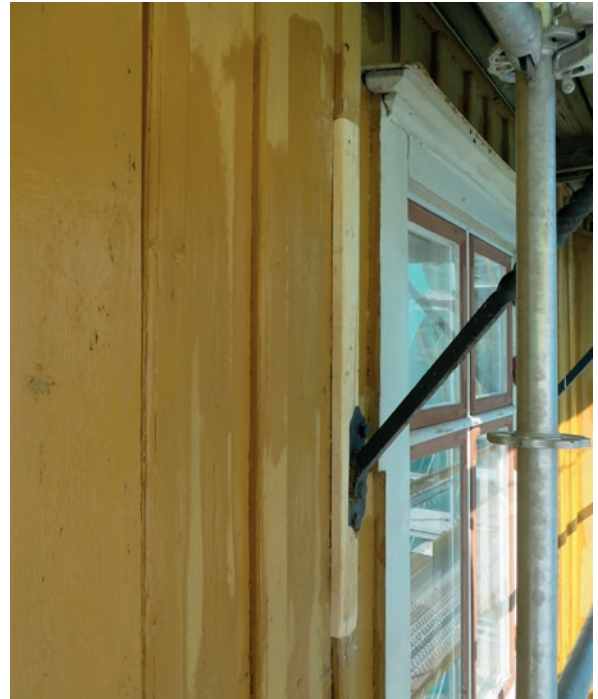
Fasad mot Södra Vallgatan, väster om balkongen. Utbytt locklist inför målning.

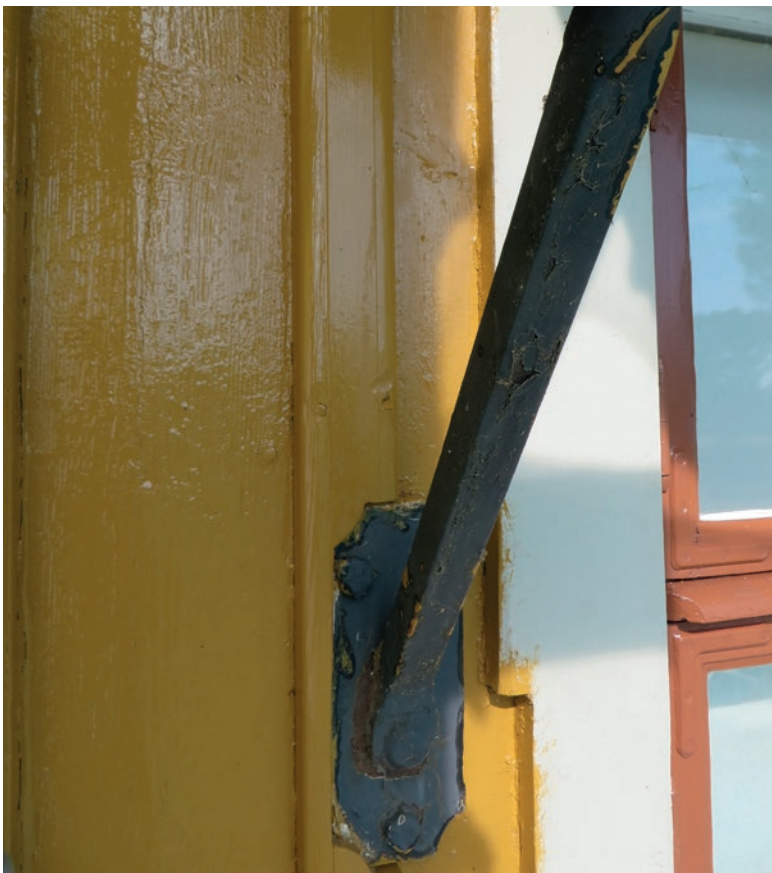
Detalj av ovan. Kontursågad locklist vid balkongens infästning.

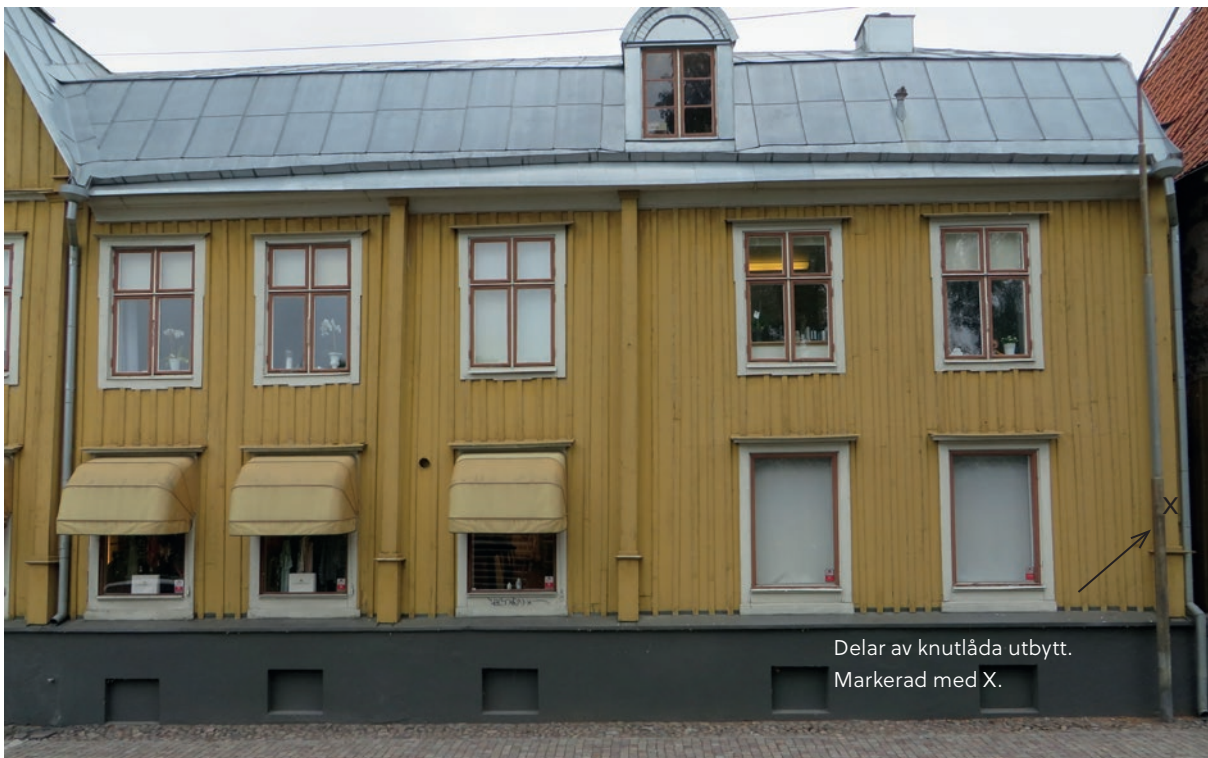
Fasad mot Södra Vallgatan inför åtgärder.

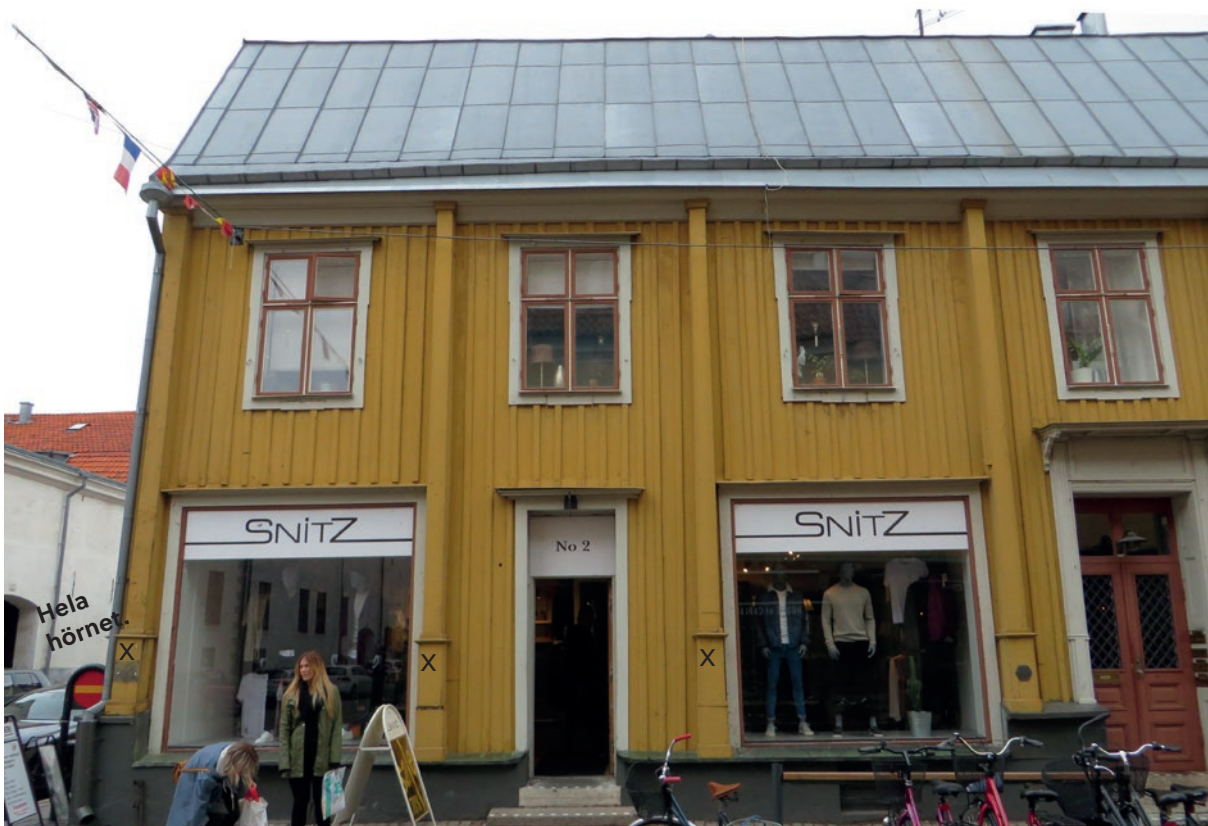
Fasad mot Kaggensgatan inför åtgärder. X-markeringar visar var delar av knutlådor byttes ut.

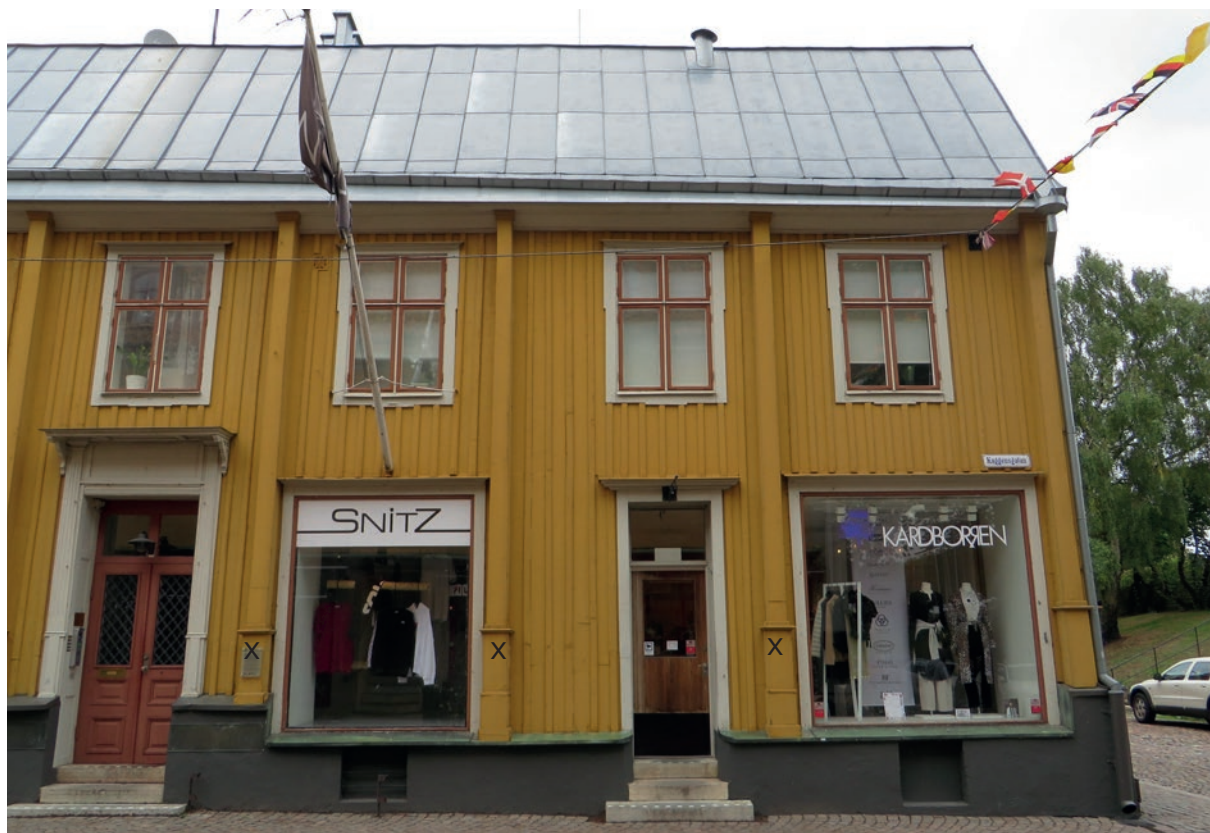
Fasad mot Kaggensgatan inför åtgärder. X-markeringar visar var delar av knutlådor byttes ut.

byttes delar av knutlådornas nedre parti mot nytt virke, såväl större släthyvlade partier som mindre listverk, allt med det gamla virket som förebild. För knutlådans framsida kunde snickaren inte få tag på virke av god kvalitet i tillräcklig bredd. Därför limmades två delar ihop till ett bred bräda inför montering.

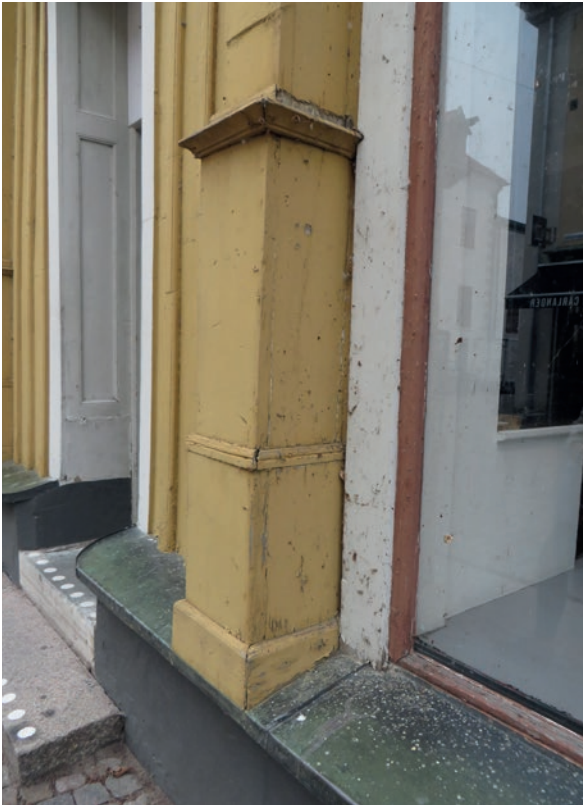
Knutlåda Kaggensgatan, inför åtgärd.

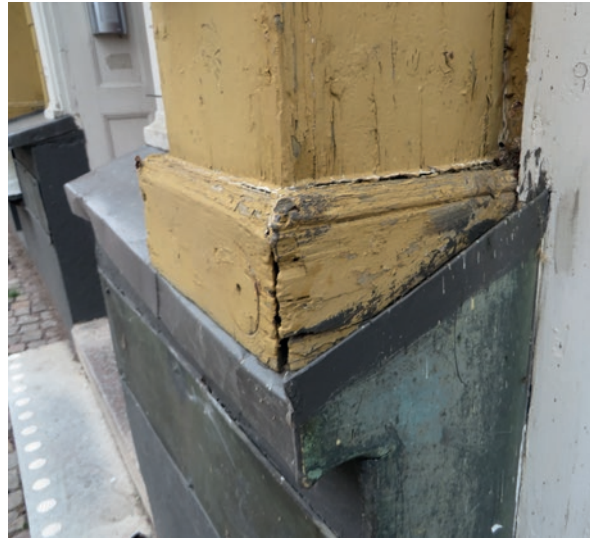
Detalj knutlåda Kaggensgatan, inför åtgärd.

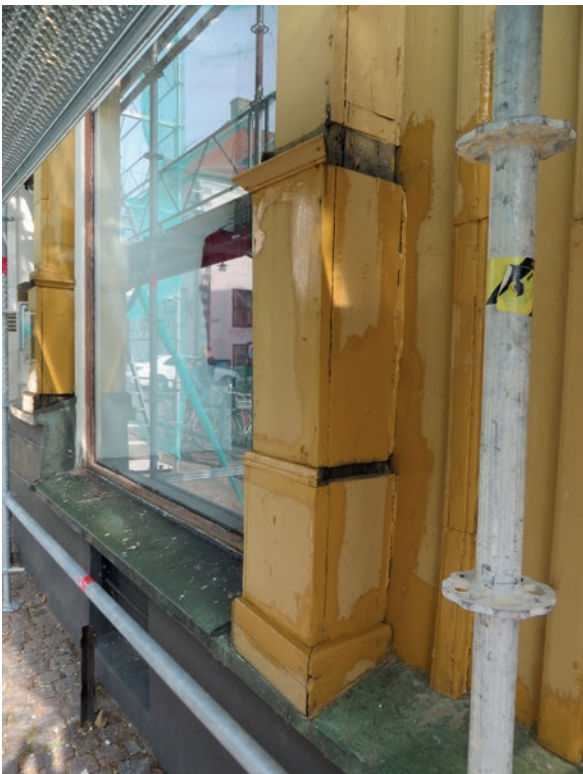
Knutlåda Kaggensgatan, under pågående renovering. Delar av listverket byttes ut.

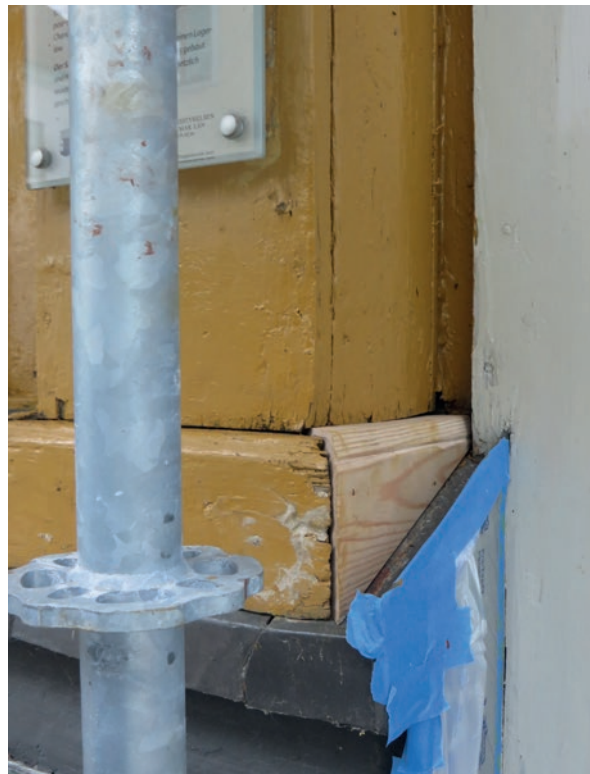
Detalj, utbytt list.

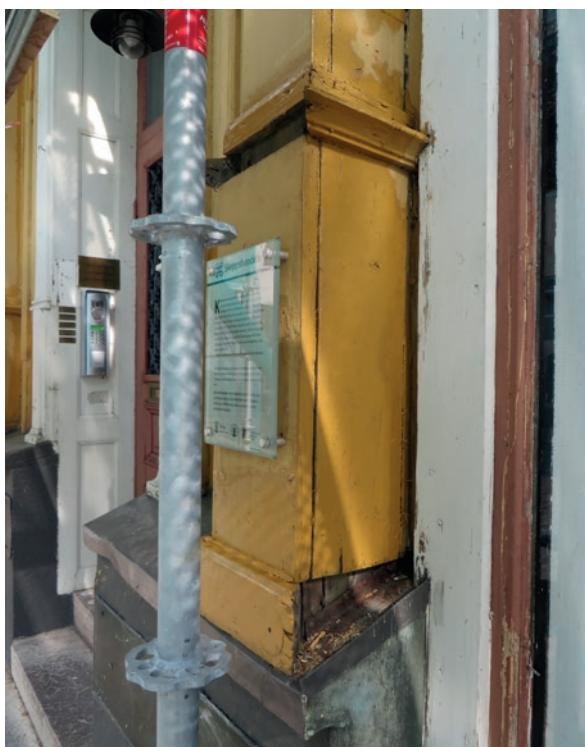
Knutlåda mot Kaggensgatan, under pågående renovering. Delar av listverket byttes ut.

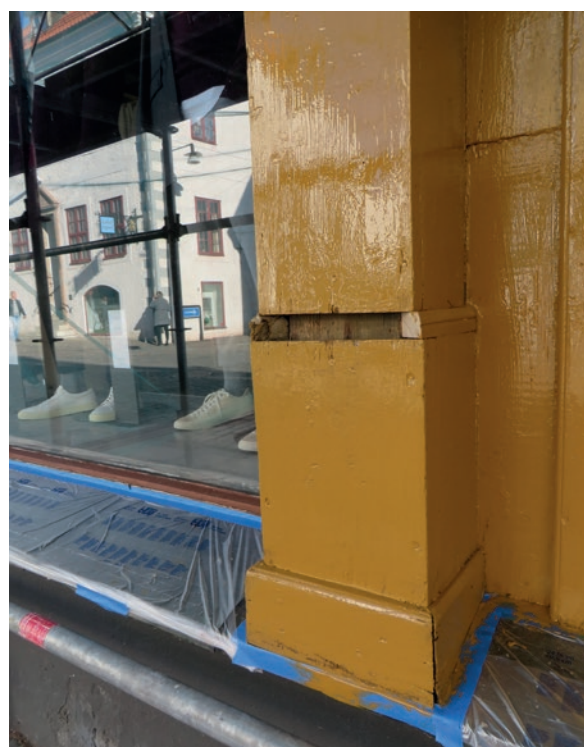
Knutlåda mot Kaggensgatan, under pågående renovering. Delar av listverket byttes ut.

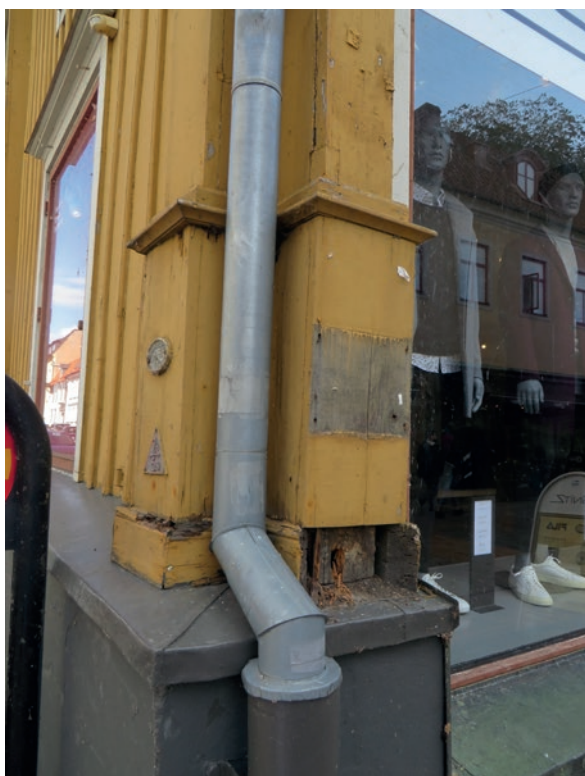
Knutlådorna i hörnet Kaggensgatan/Ölandsgatan. Påbörjad undersökning av status.

Vid knuten i hörnan mellan Kaggensgatan/Ölandsgatan fick hela knutinklädnaden rivs till läget för nederdelens krönlist. Bakom fanns också en del rötskadat virke som fick tas bort. Själva knuten innanför visade sig dock vara intakt. Bakom knutlådan kompletterades med nytt virke innan knutlådan återuppbyggdes med mestadels nytt virke.

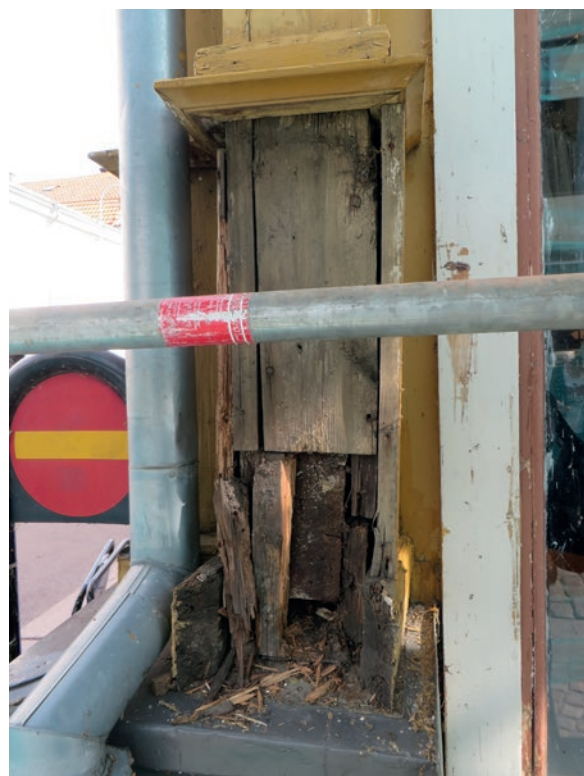
Knutlådorna i hörnet Kaggensgatan/Ölandsgatan. Rivning av inklädnad påbörjad.

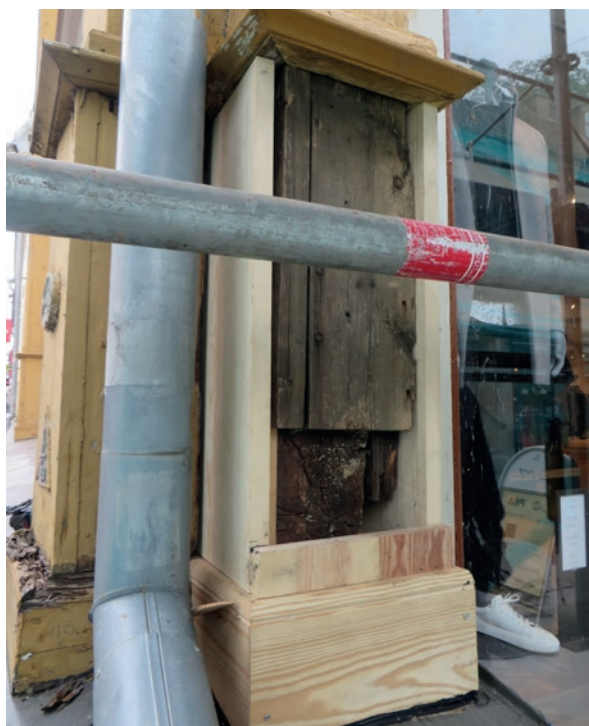
Inklädnad med nytt virke påbörjad.

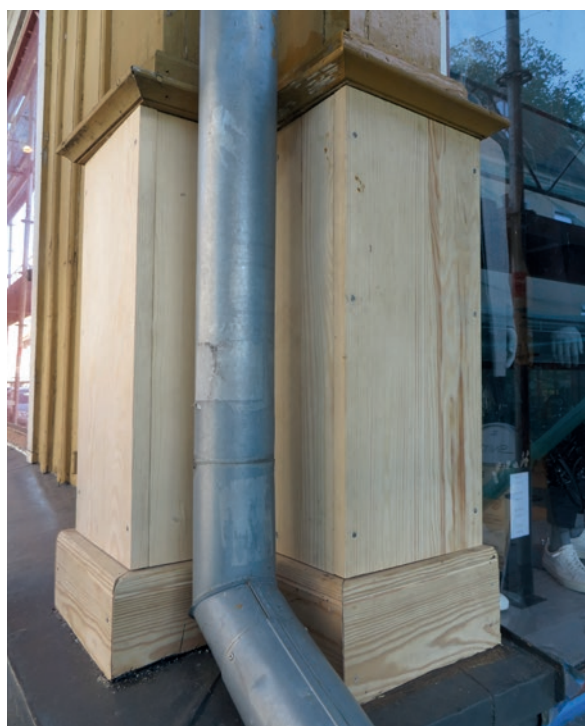
Nya knutlådor Ölandsgatan/Kaggensgatan.

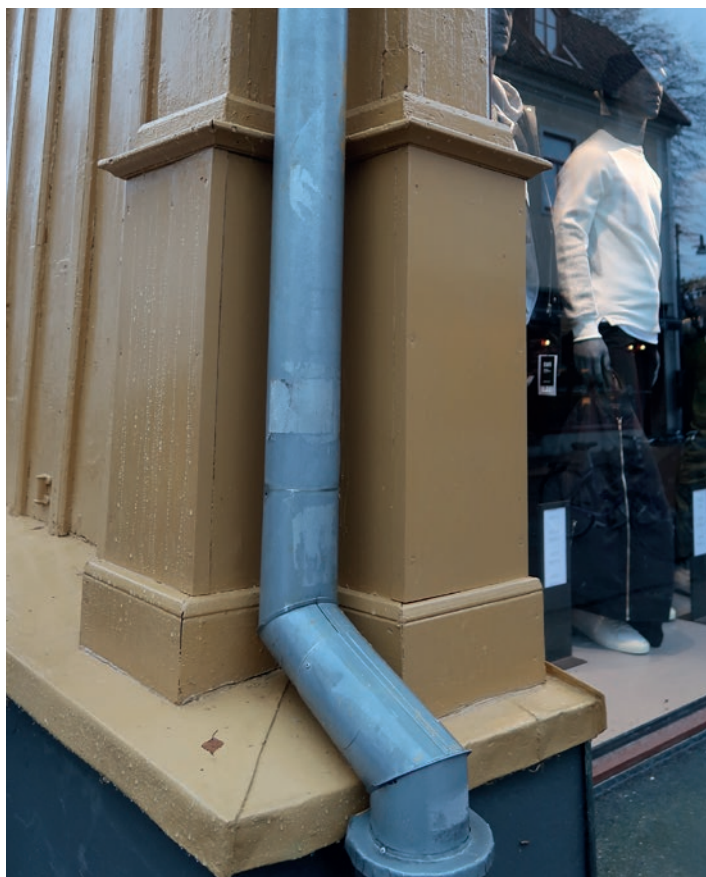
Nya knutlådor Ölandsgatan/Kaggensgatan. Efter åtgärd.

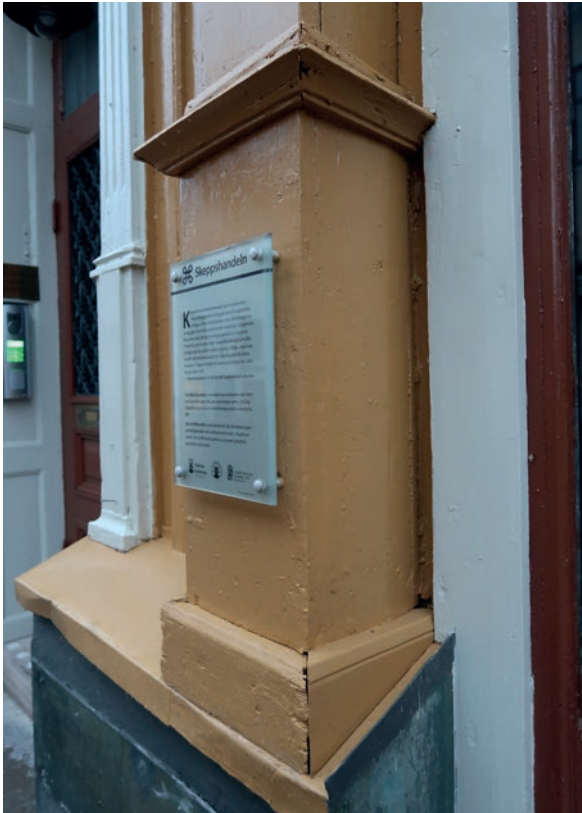
Detaljer Kaggensgatan efter slutfört arbete.

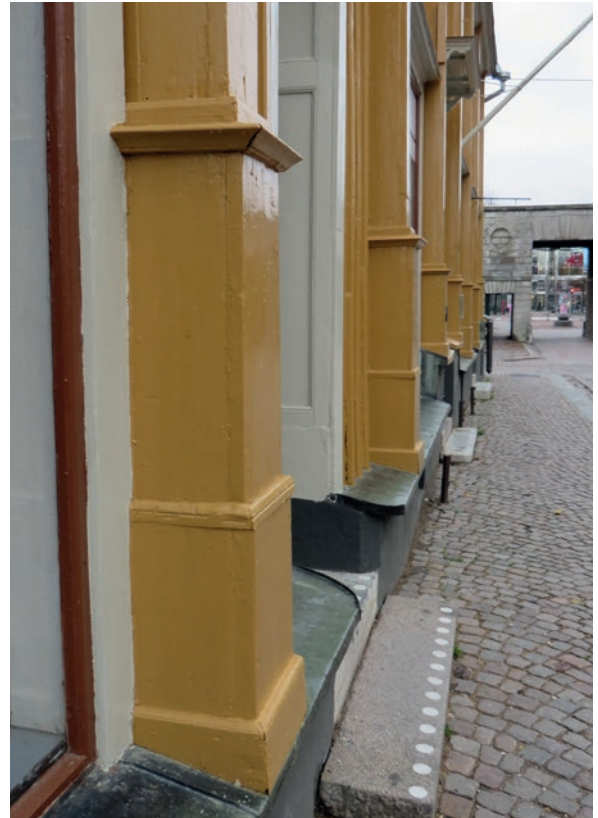
Detaljer Kaggensgatan efter slutfört arbete.

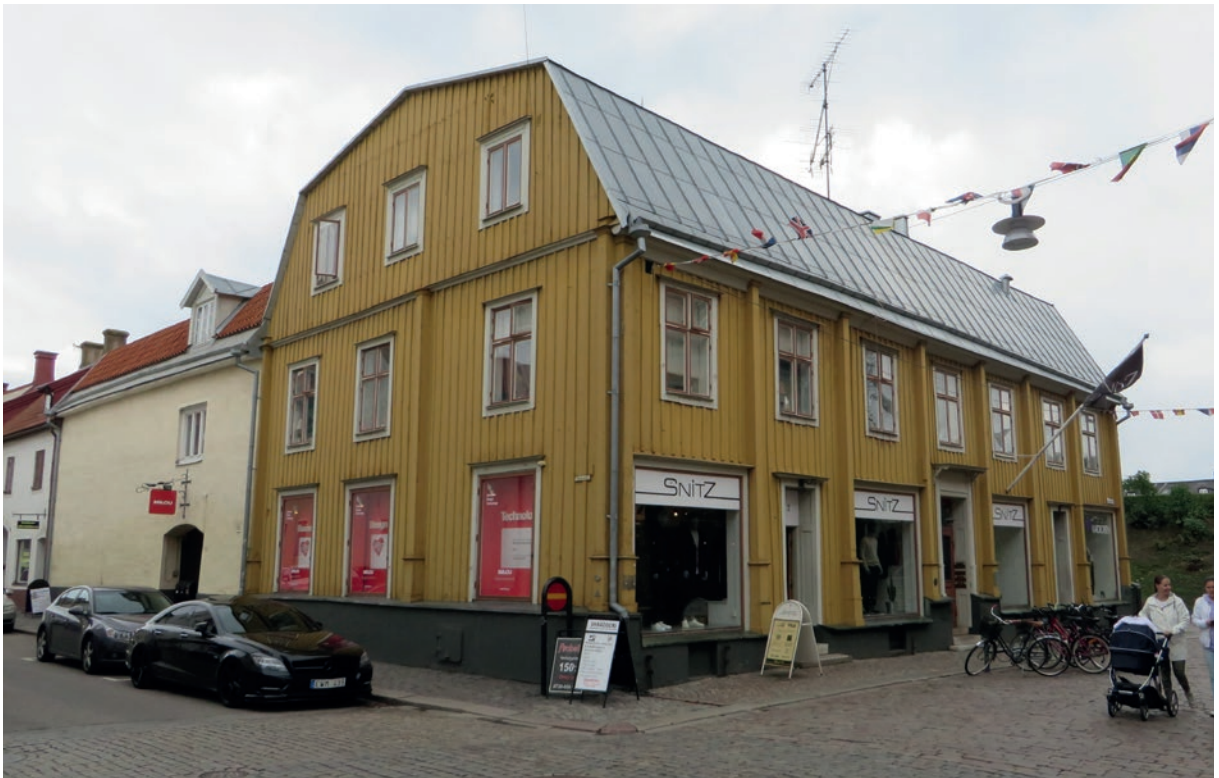
Ölandsgatan/Kaggensgatan efter åtgärd.

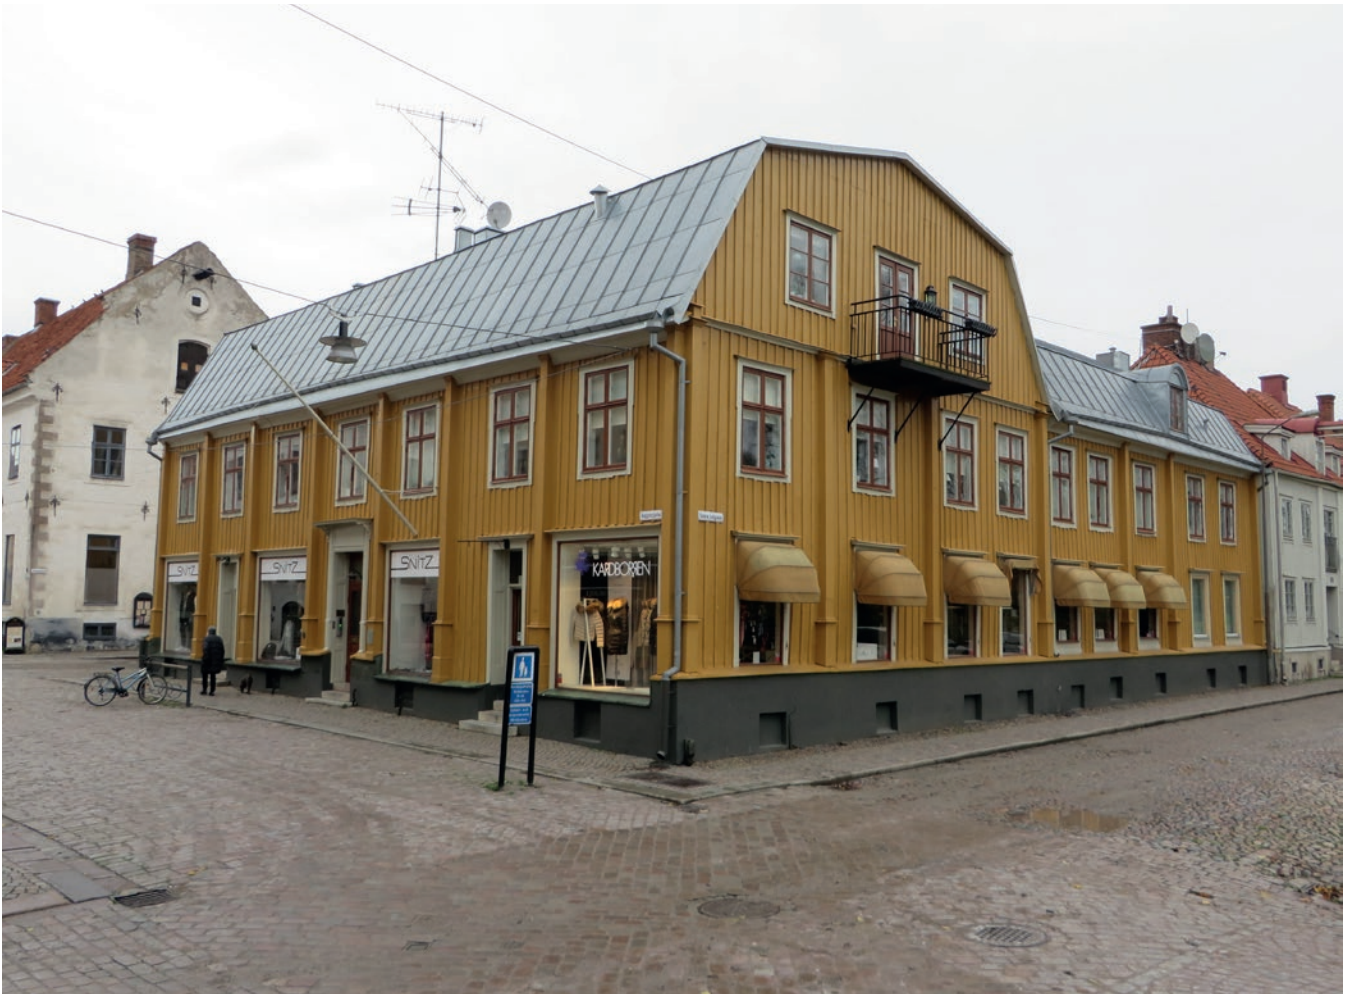
Fasader mot Kaggensgatan och Södra Vallgatan efter renovering.
