# Gårdby kyrka

Antikvarisk medverkan vid invändig renovering, konservering av bemålade inventarier, anläggning av gång på kyrkogården, anslutning av dagvattenledningar mm

Gårdby kyrka, Gårdby socken, Mörbylånga kommun, Kalmar län, Öland, Södra Ölands pastorat, Växjö stift

Byggnadsantikvarisk rapport december 2017

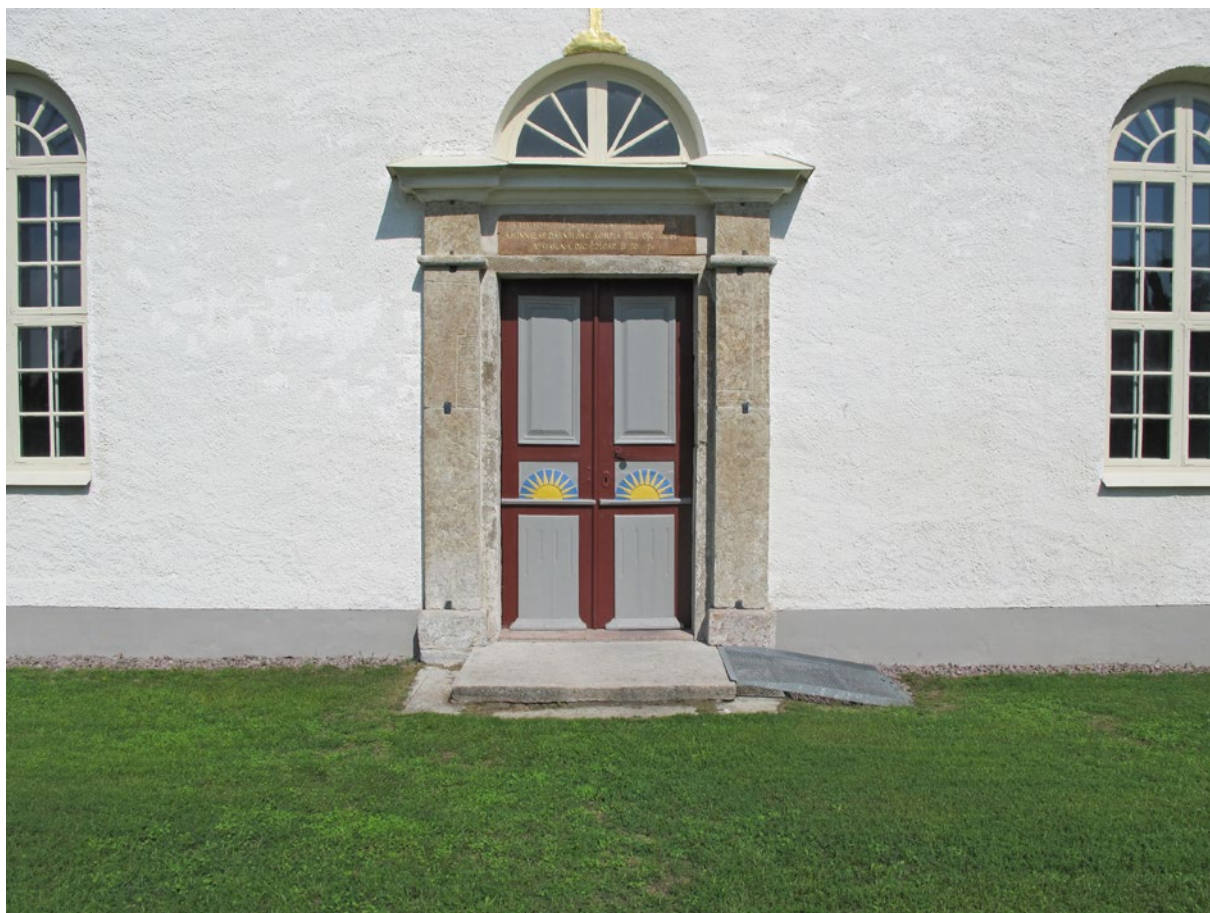
Gårdby kyrkas södra entré före åtgärd. Det fanns en kort ramp av gallerdurk vid trappans östra sida.

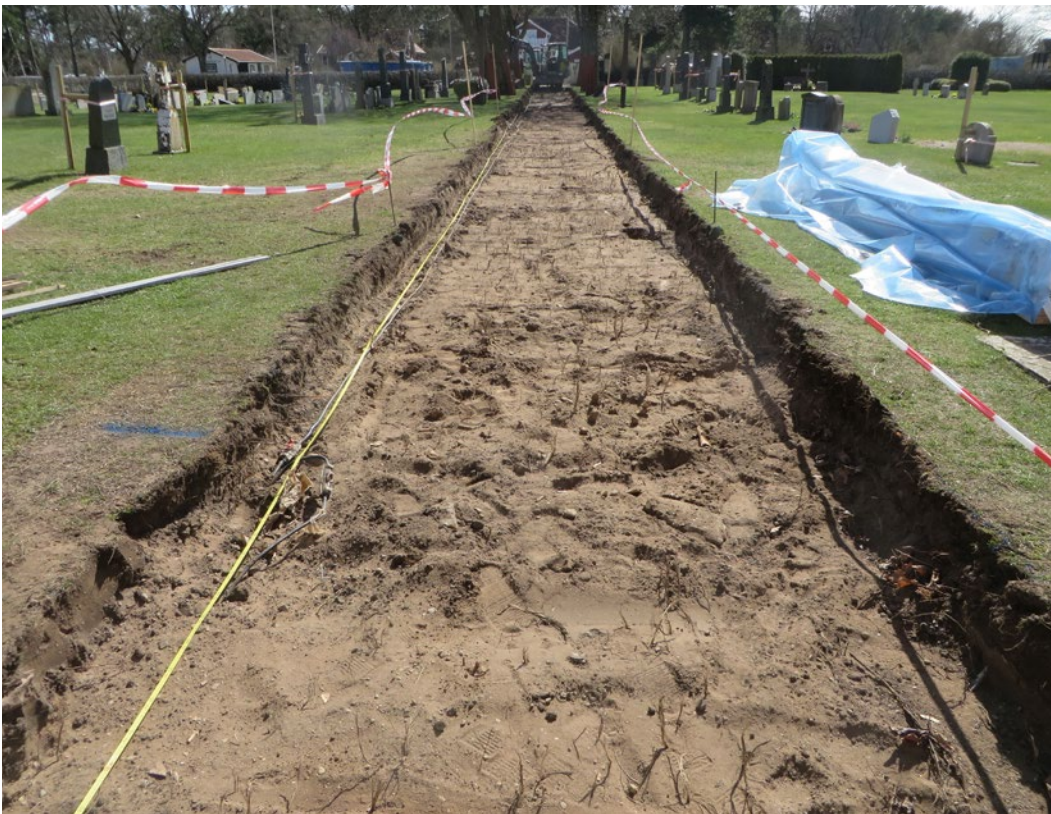
Fotografi som visar markens uppbyggnad vid den gång som anlades mot söder. Omkring 10 cm under marknivå fanns ett skikt som troligen är en rest efter en gammal grusbelagd gång.

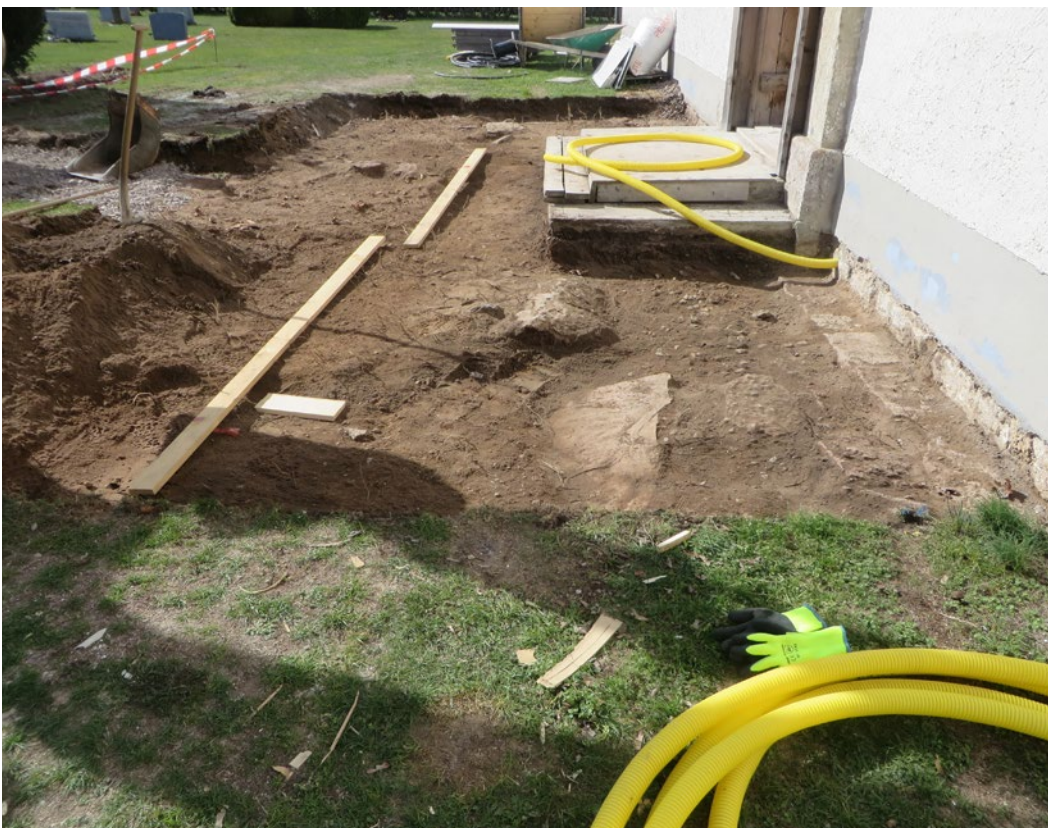
Schaktet framför kyrkans södra entré fotograferat från öster. De ytor av kalkbruk som upptäcktes har markerats med brädor på marken.

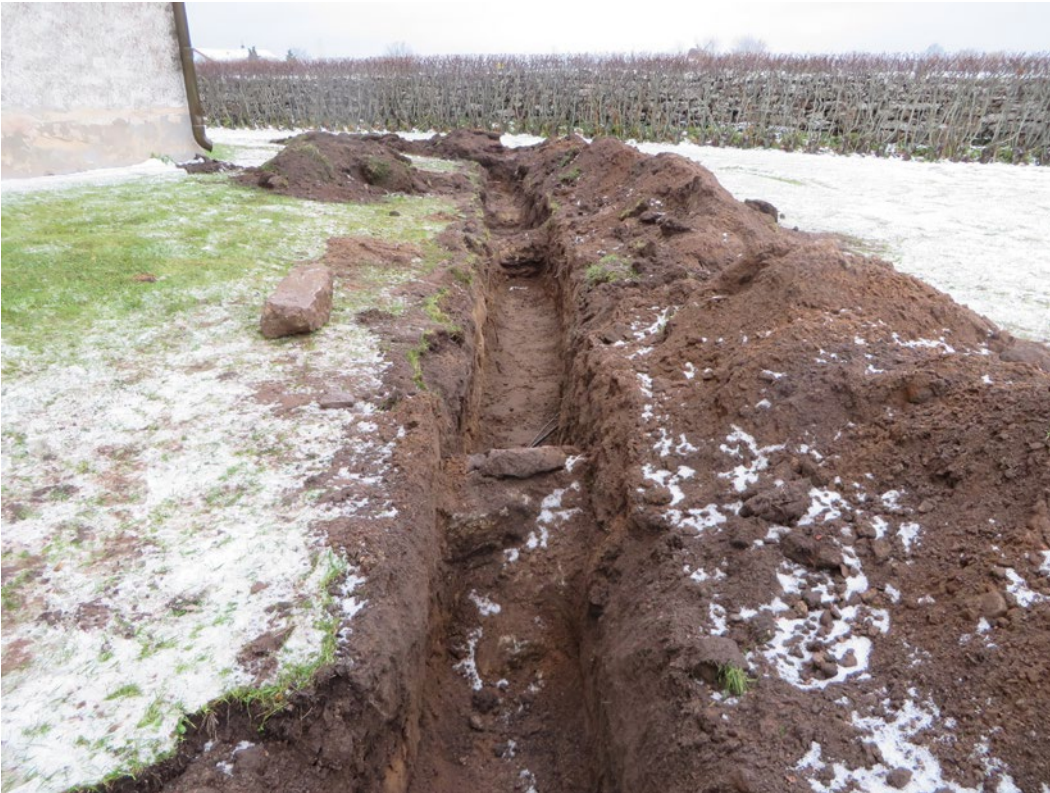
Schakt för dagvattenledning vid tornets norra sida. Fotografi mot sydväst. På bilden syns de oregelbundna murrester som upptäcktes vid schaktningen.

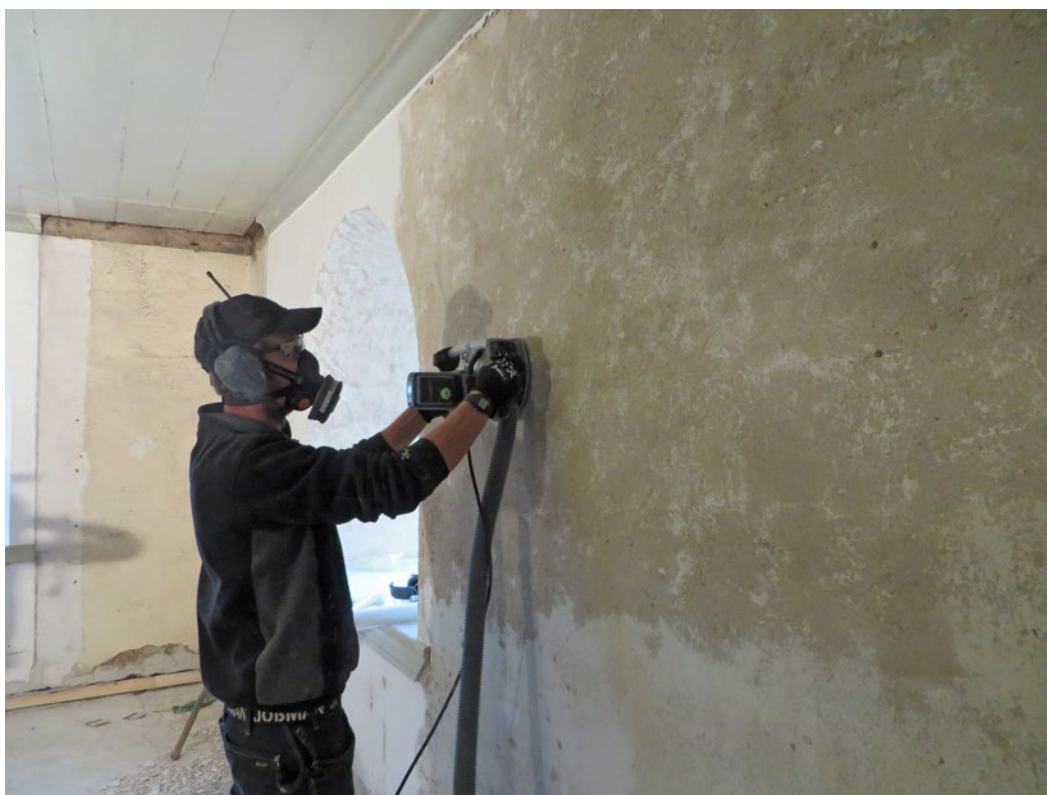
Det yttersta tunna putsskiktet satt löst och kunde lätt skrapas bort.

Efter skrapning frästes ca 1 mm av ytan på det underliggande putsskiktet bort, för att ny puts skulle fästa ordentligt.

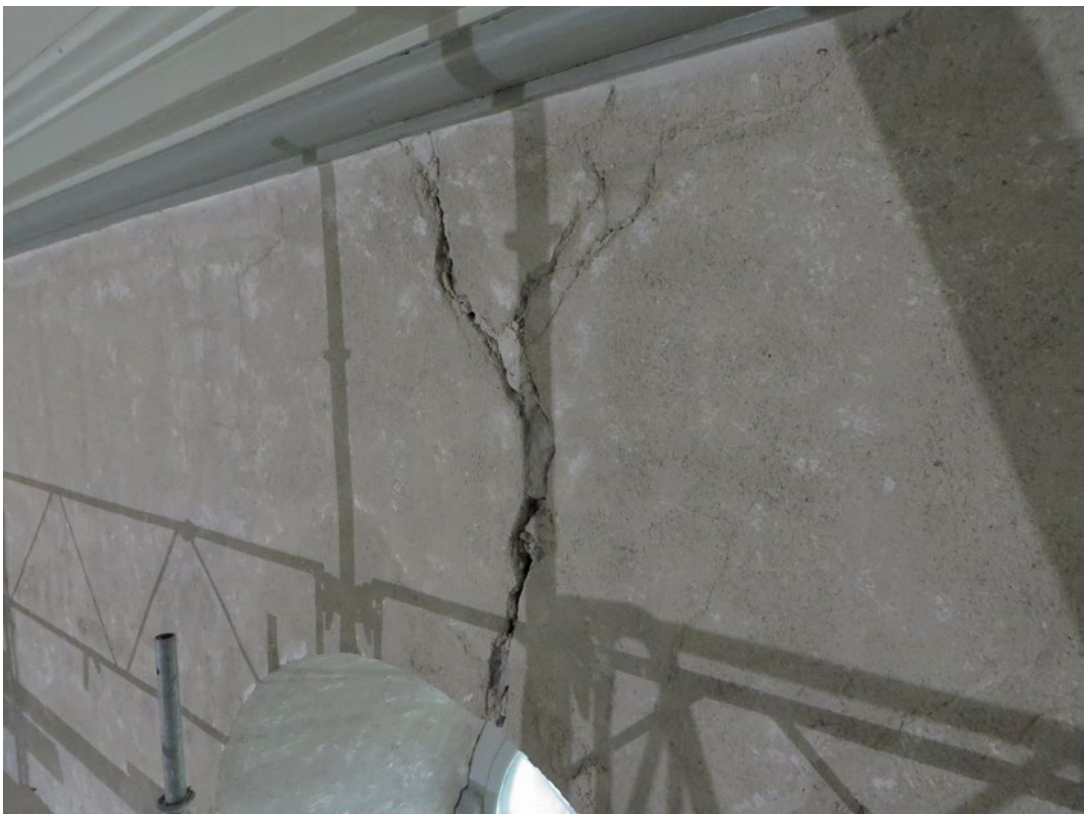
Äldre sättningskada över fönster mot norr.

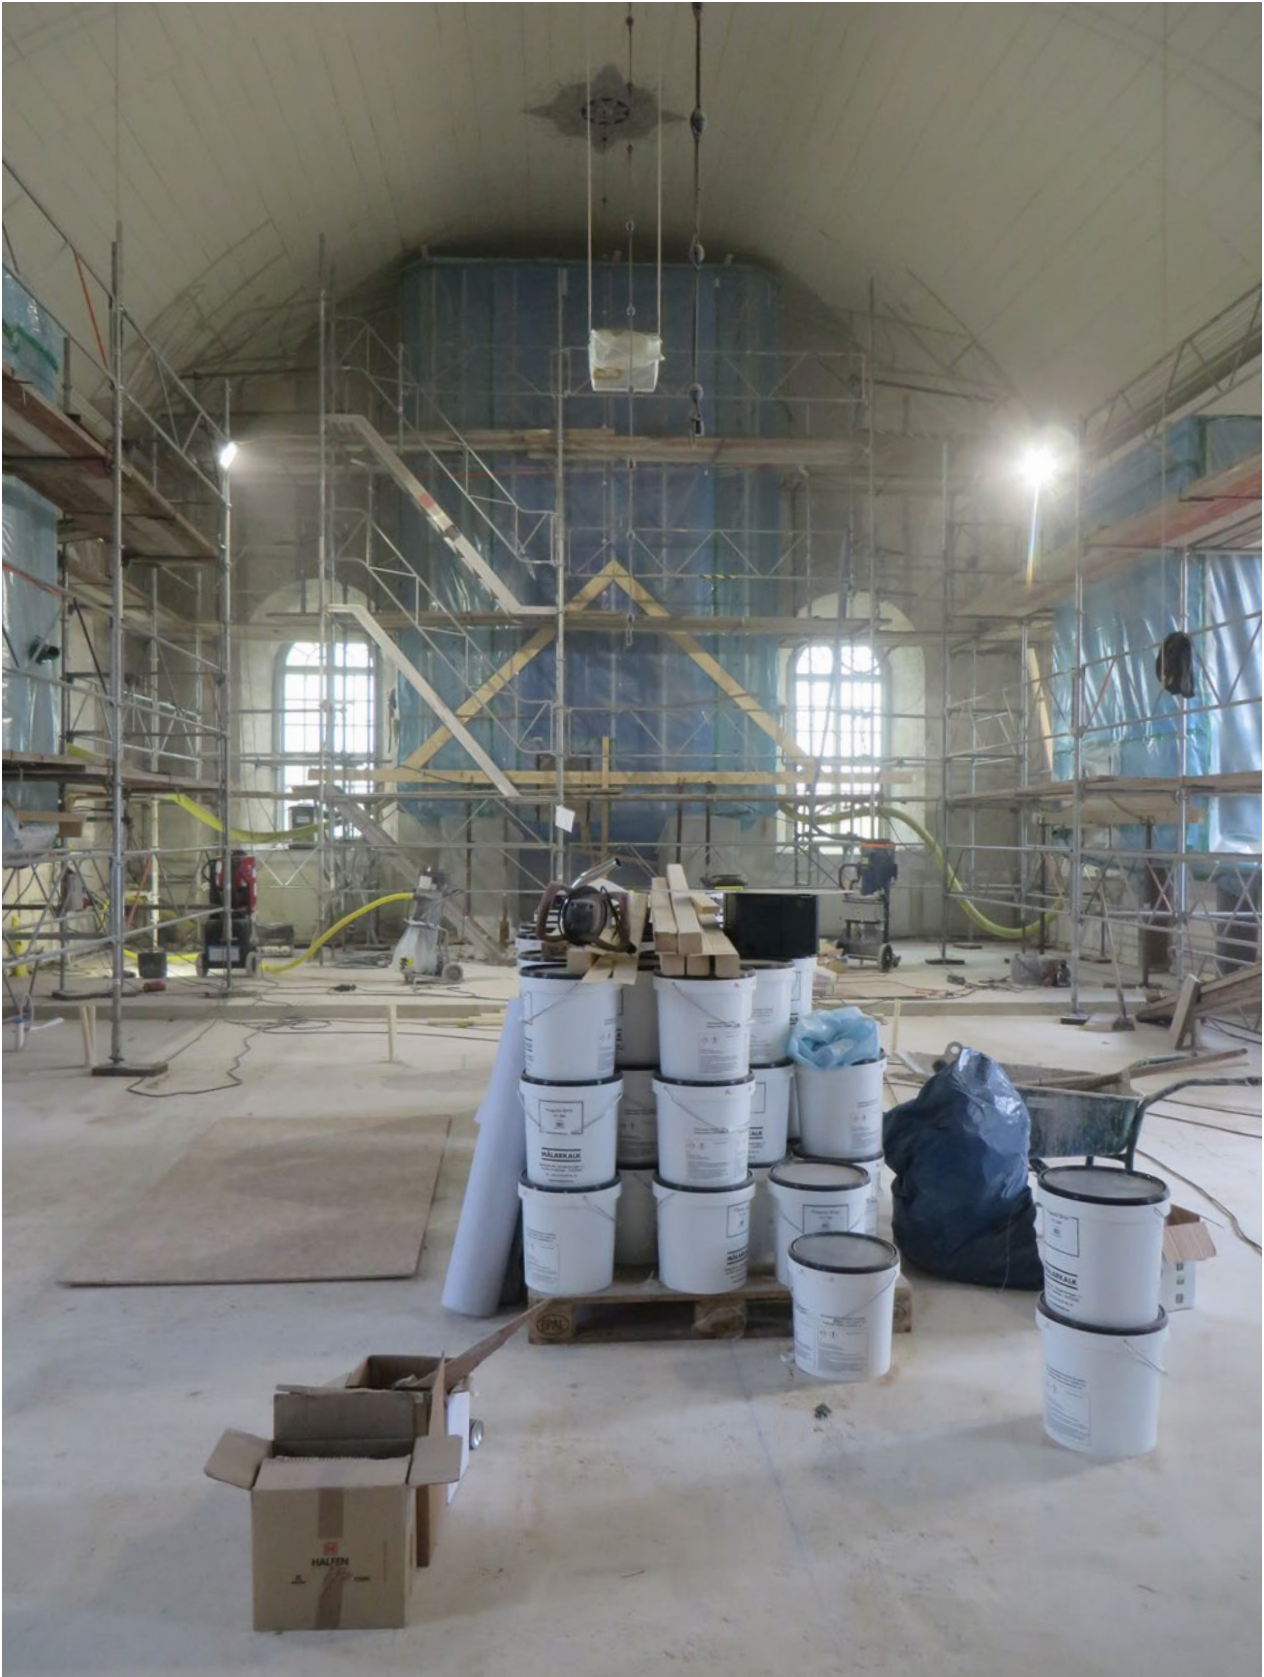
Pågående putsreparationer i kyrkorummet. Fotografi mot öster. I förgrunden står burkar med finputs från Målar-kalk.

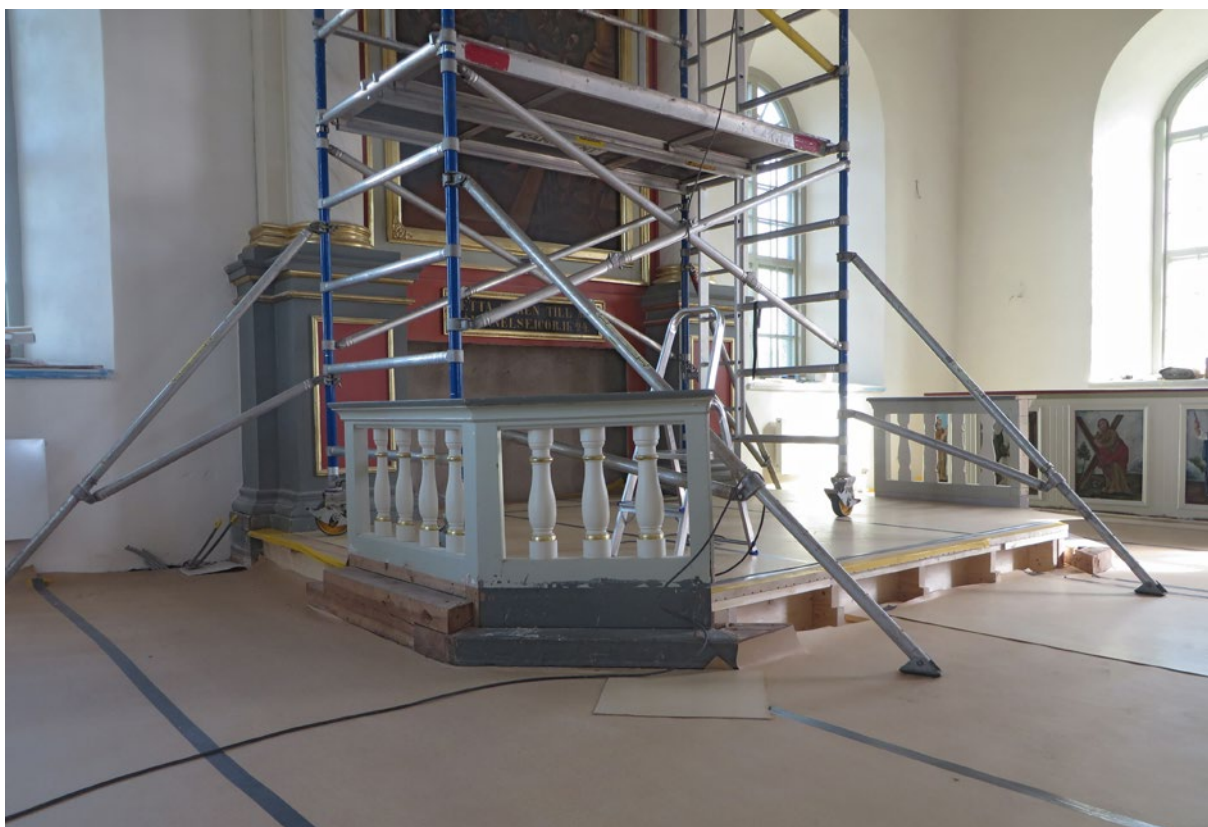
Altarringen sedd från nordväst under pågående ombyggnad. Ytor som varit dolda hade en mörkgrå kulör.

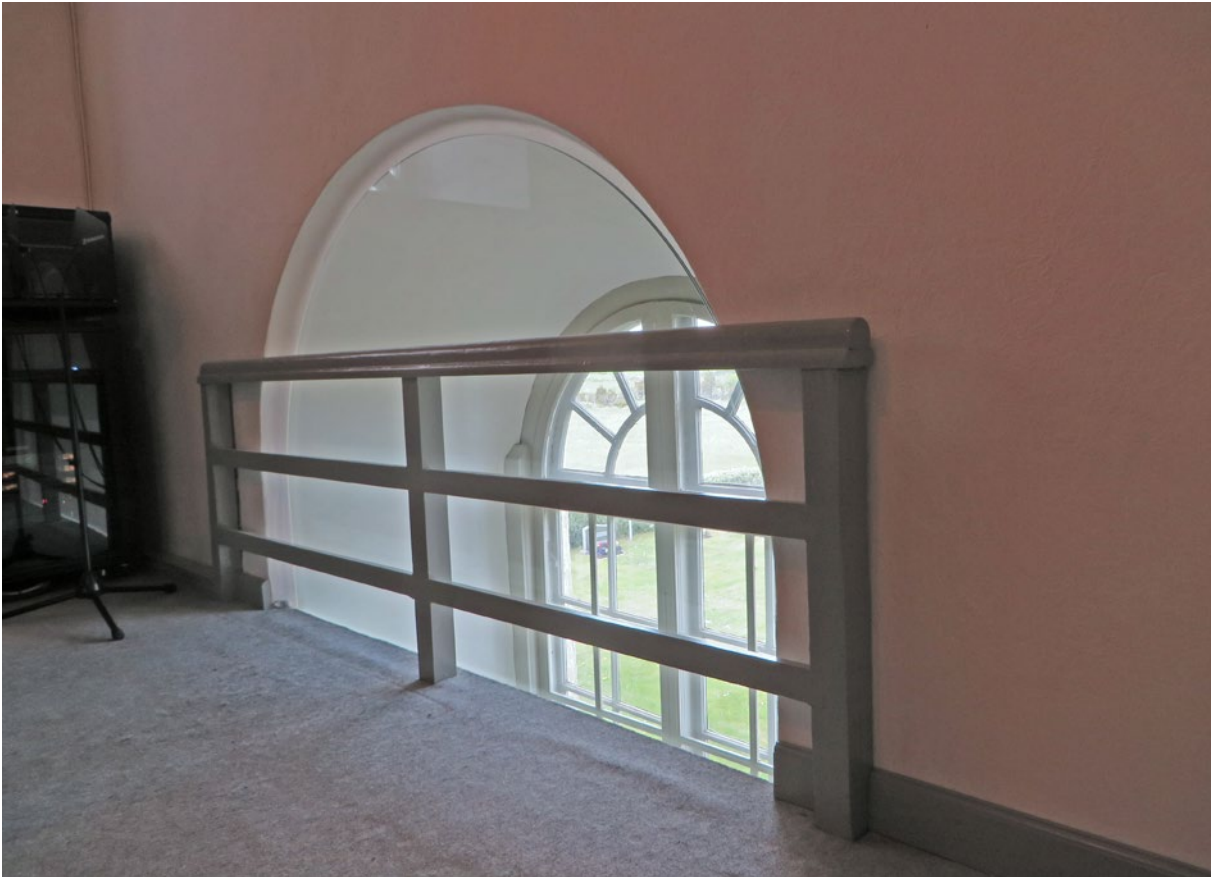
Glasen i fönsternischerna vid läktarens norra och södra sida vilar på träreglar som fästs in i bjälklagskanten.

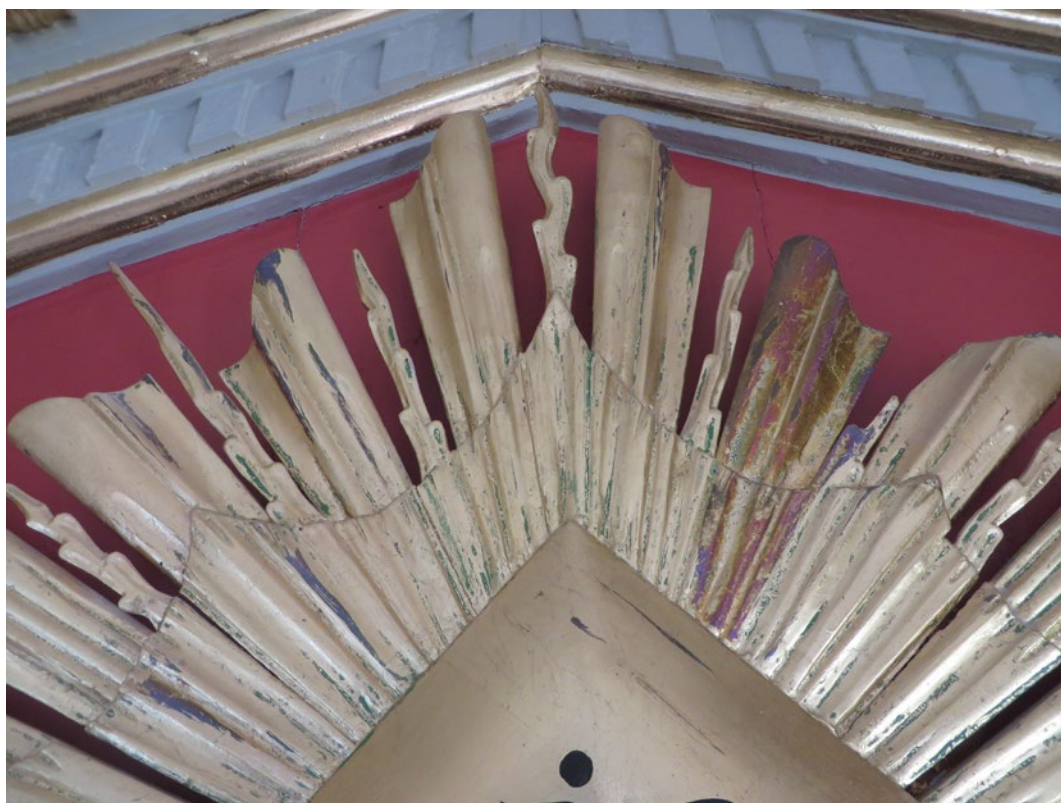
Närbild av altarpupsatsens överstycke. En diskussion fördes angående dämpning av de mest iögonfallande mörka partierna av förgyllningen.

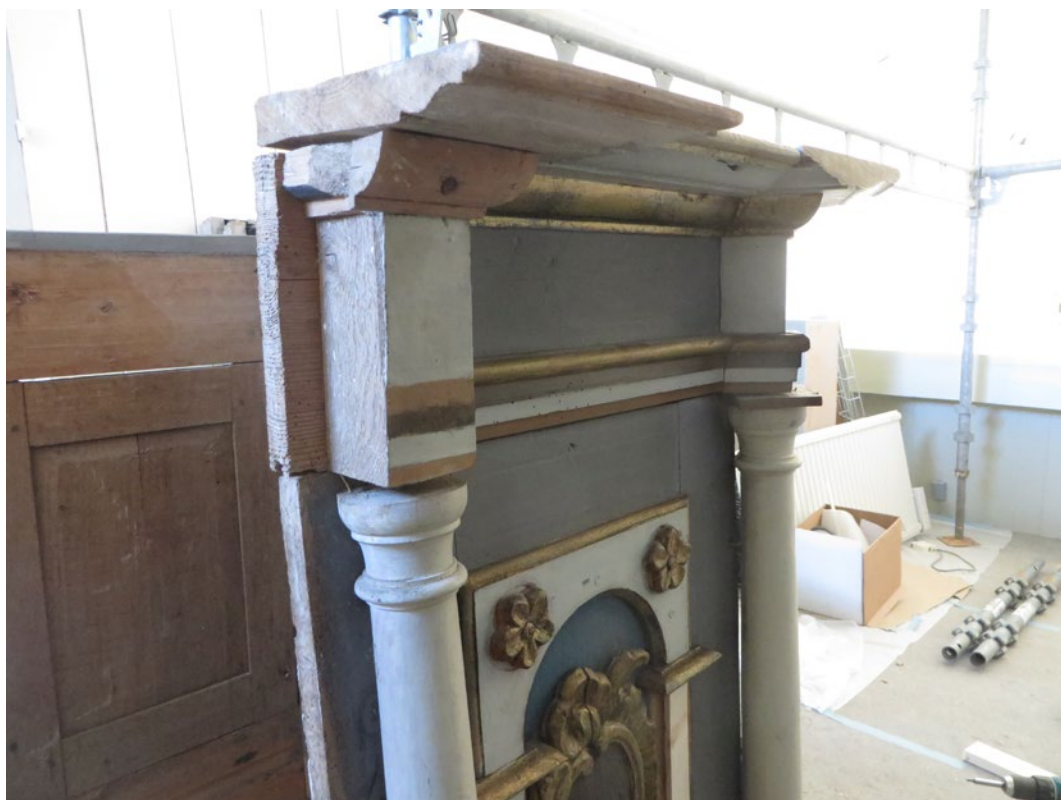
Den gamla predikstolen från 1702 hade skador som troligen uppkommit i samband med någon flyttning. Avståndet över kolonnen närmast i bild fylldes med en träbricka, på samma sätt som vid de övriga kolonnerna.
