# Grapes bro

Antikvarisk medverkan vid restaurering av träbro

Fredriksborg 4:2, Mörlunda socken, Hultsfreds kommun, Kalmar län, Småland

Byggnadsantikvarisk rapport september 2017

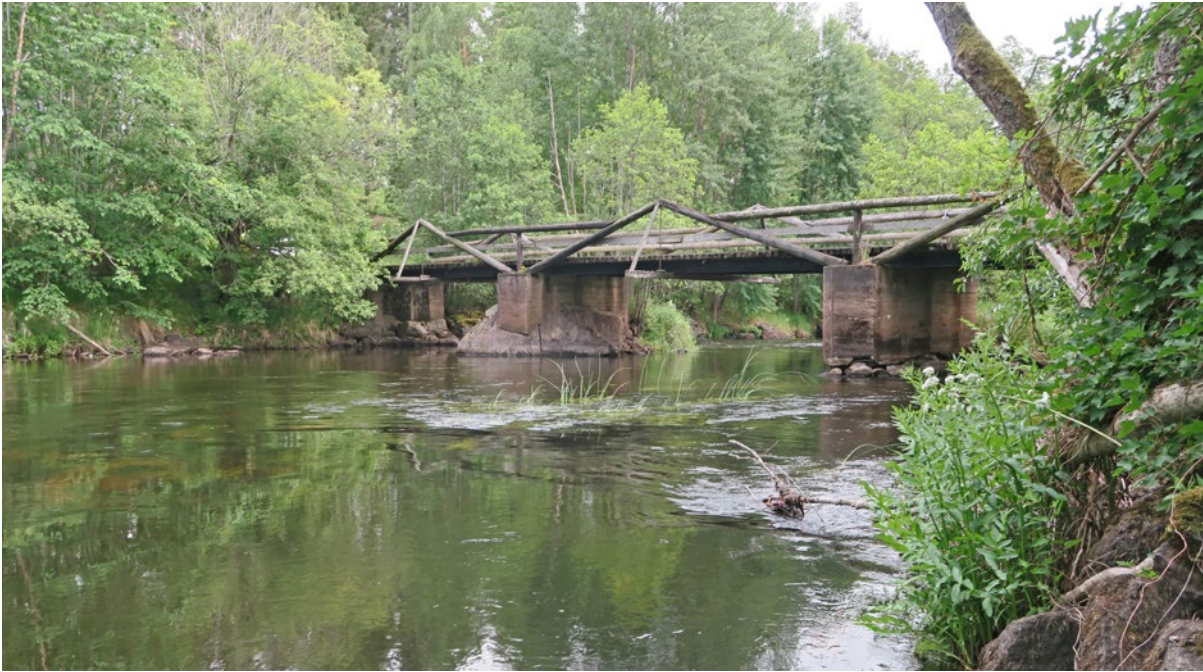
Grapes Bro före renovering.

Grapes Samfällighetsförening, som är ägare av Grapes bro, ville renovera bron då den började bli dålig och utgjorde en säkerhetsrisk för de fordon som dagligen kör över den. Den nya bronns utse-

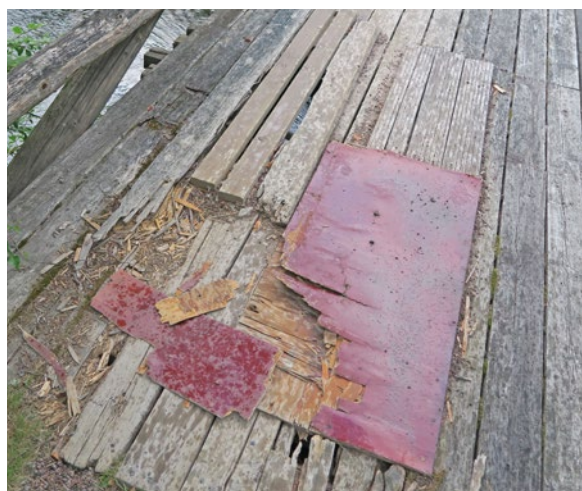
Brons körbana bestod av plank som låg fastspikade på eksyllar. Planken var av varierande träsorter och med varierande längd men med samma dimension. Skarvarna var förskjutna. Eksyllarna hade dimensionen 100x100 mm i varierande längder och låg med ett c-avstånd på ungefär 200 mm mellan varandra. De varierade längderna gjorde så att eksyllarnas ändrar stack ut olika långt på sidorna av bron. Eksyllarna vilade på tre I-balkar med en tjärpapp mellan syllarna och järnbalken. Planken på körbanan och även eksyllarna var till stora delar rötskadade och i behov av byte. En del större hål fanns där bilar kört igenom körbanan.

Körbanan före renovering. Provisoriskt lagade hål efter fordon som kört igenom den ruttna körbanan.

Demontering av samtliga plank på körbanan och alla eksyllar därunder, samt tjärpappen. De befintliga I-balkarna var i bra skick. Ny syllpapp lades på ovansidan av balkarna. Därefter monterades nya eksyllar i dimensionen 100x100 mm i varierande längder tvärs över balkarna med ett c-avstånd på 200 mm. Var tionde eksyill fästes med skruv underifrån genom I-balken, resterande ligger löst ovanpå balkarna.

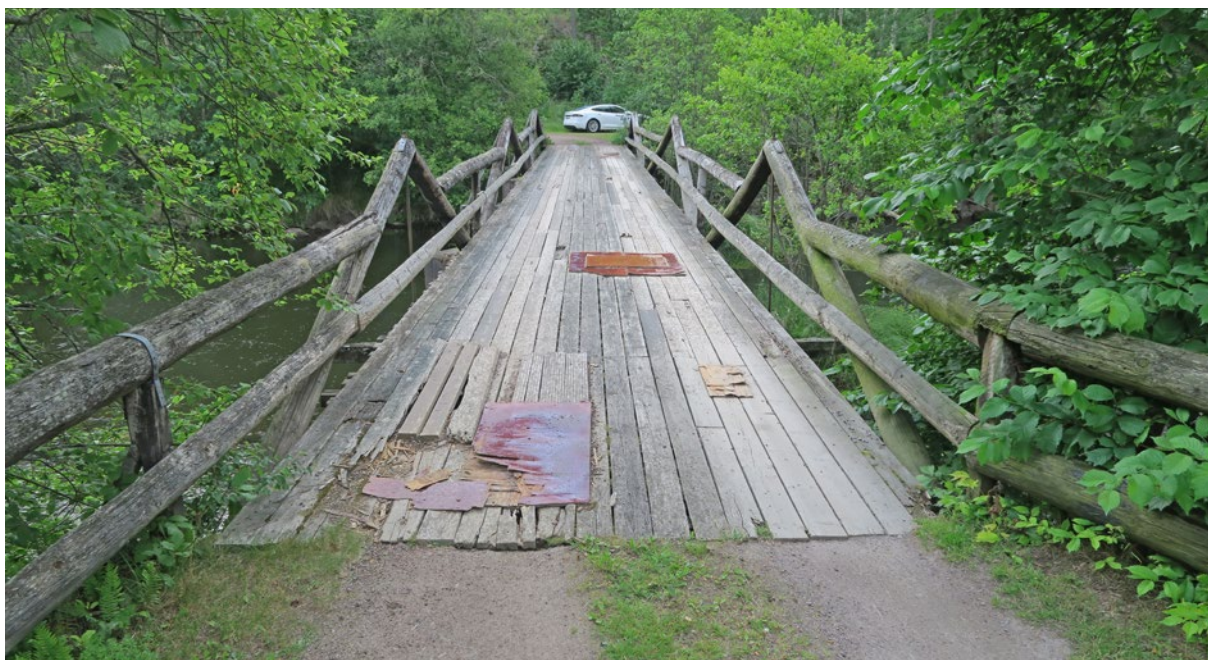
Körbanan före renovering.

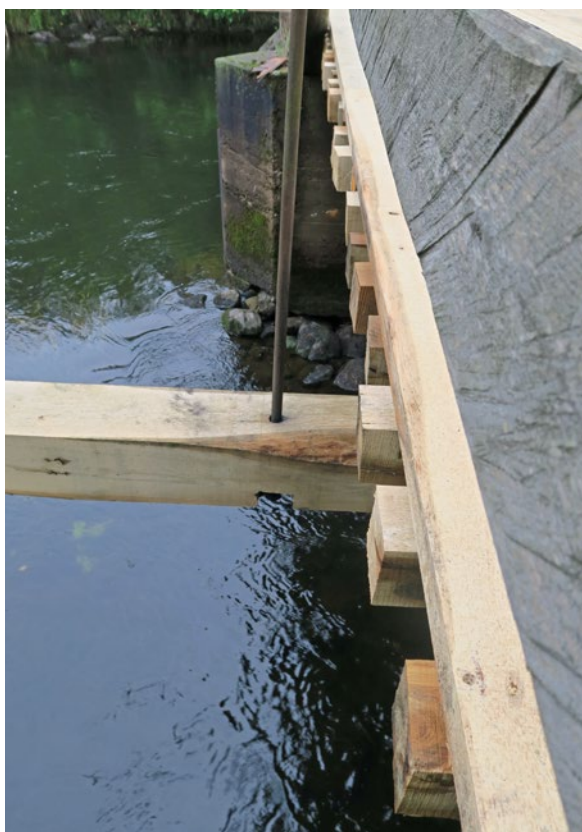
Eksyillarna efter renovering. Dess varierande längd gör att de sticker ut olika mycket vid sidan av bron, precis som tidigare. Foto: Ellen Olsson.

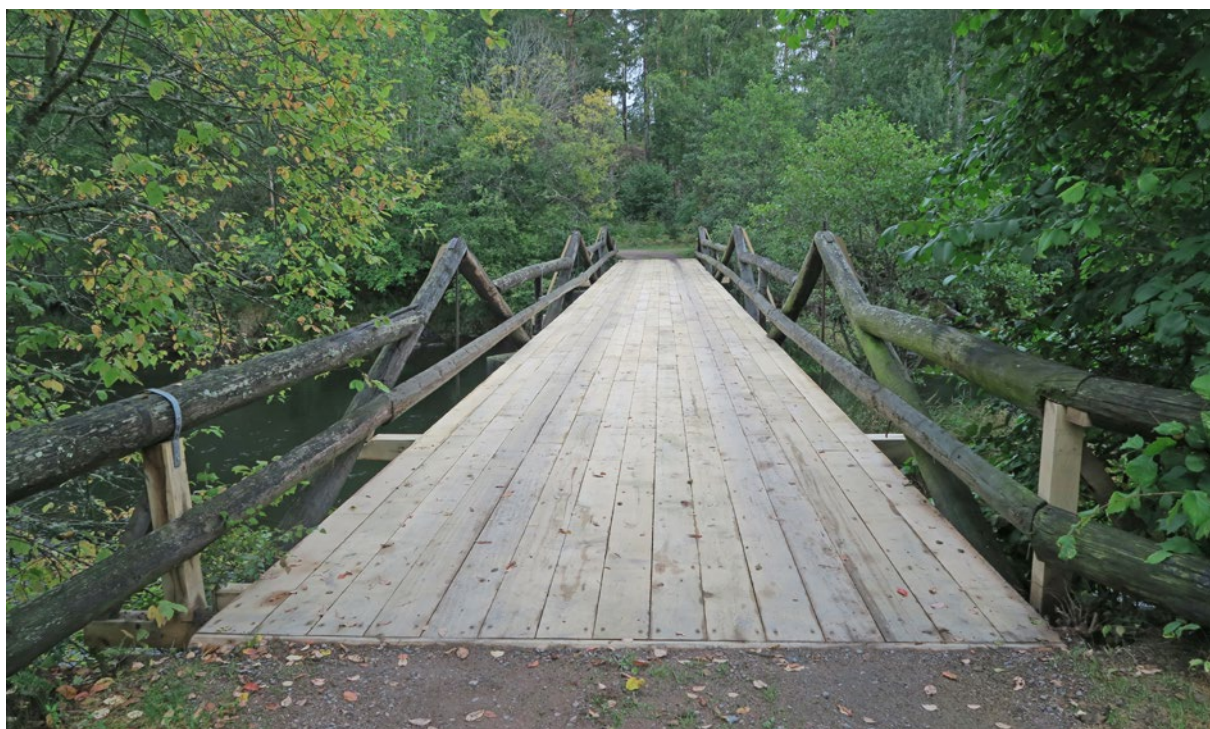
Körbanan efter renovering. Foto: Ellen Olsson.

På eksyillarna monterades ekplank med dimensionen 50x200 mm och med en medellängd på cirka 3000 mm. De monterades med förskjutna skarvar och på ett sätt så att skarvarna hamnade mitt på en underliggande eksyill. På den tidigare bron var planken spikade, men den här gången skruvades de istället med ett avstånd på 1200 mm mellan varje skruvpar. Skruv valdes för att öka hållfastheten på bron. I vissa skarvar uppstod en nivåskillnad mellan de två planken som möttes. Denna nivåskillnad hyvlades för hand så att skarven blev jämn.

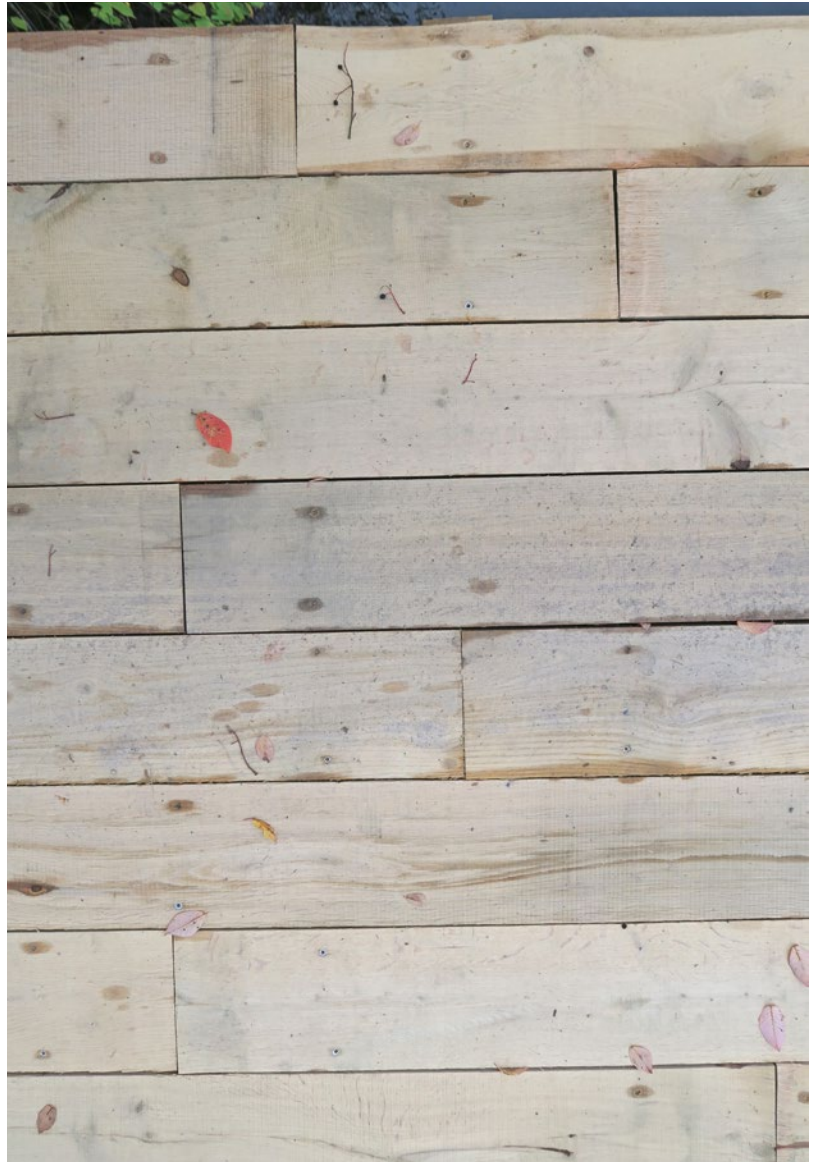
Körbanan efter renowing.  
Ekplankens förskjutna  
skarvar. Foto: Ellen Olsson.

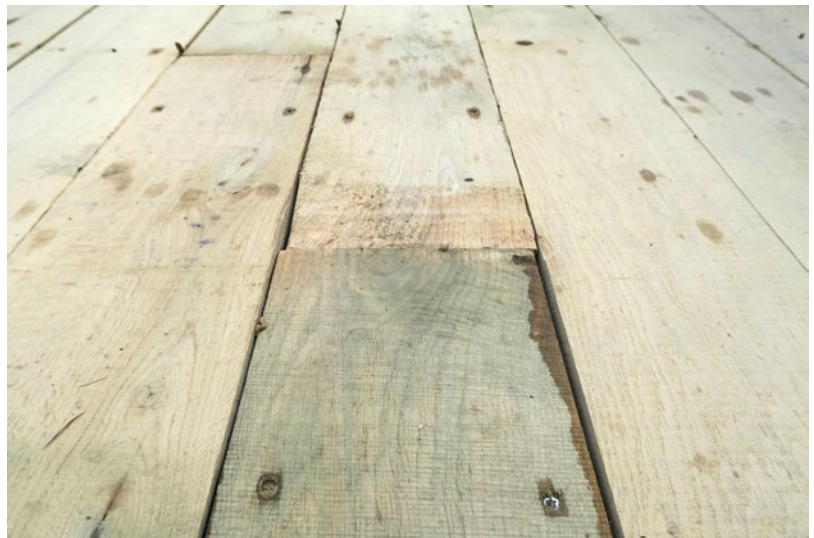
Körbanan efter renowing.  
Nedhyvlad skarv mellan  
två ekplank på körbanan.  
Foto: Ellen Olsson.

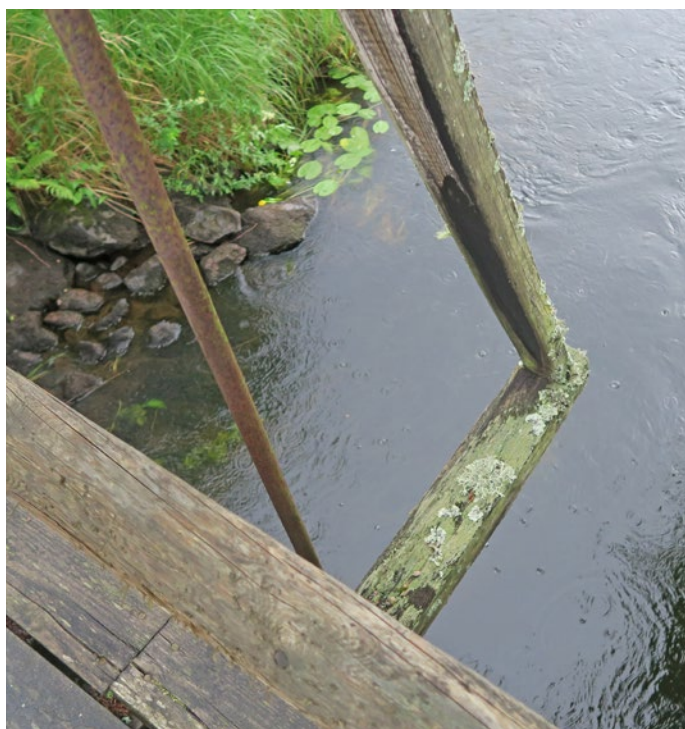
Både bärlinorna och snedsträvorna var i dåligt skick p.g.a. röta och hade svårt att hålla brons räcke på plats. Då räckena inte skulle reoveras var det viktigt att stödja upp dem ordentligt så att de skulle klara sig några år till.

Bärlina och snedsträva före reovering. Mosspåväxt och röta gör att snedsträvan och bärlinan har svårigheter att hålla det stora broräcket på plats.

Befintliga bärlinor och snedsträvor demonterades. Muttrar, järnplattor och gängstänger sparades för att kunna återanvändas. Nya bärlinor med dimensionen 200x200 mm monterades och fästes i undersidan av I-balkarna. Nya snedsträvor i ek monterades från ändan av varje bärlina och mot det gamla broräcket på var sida om bron. Gängstängerna återmonterades från de nya bärlinorna och upp genom broräcket igen. Järnplattorna och muttrarna återanvändes för att fästa gängstängerna på ovansidan av broräcket.

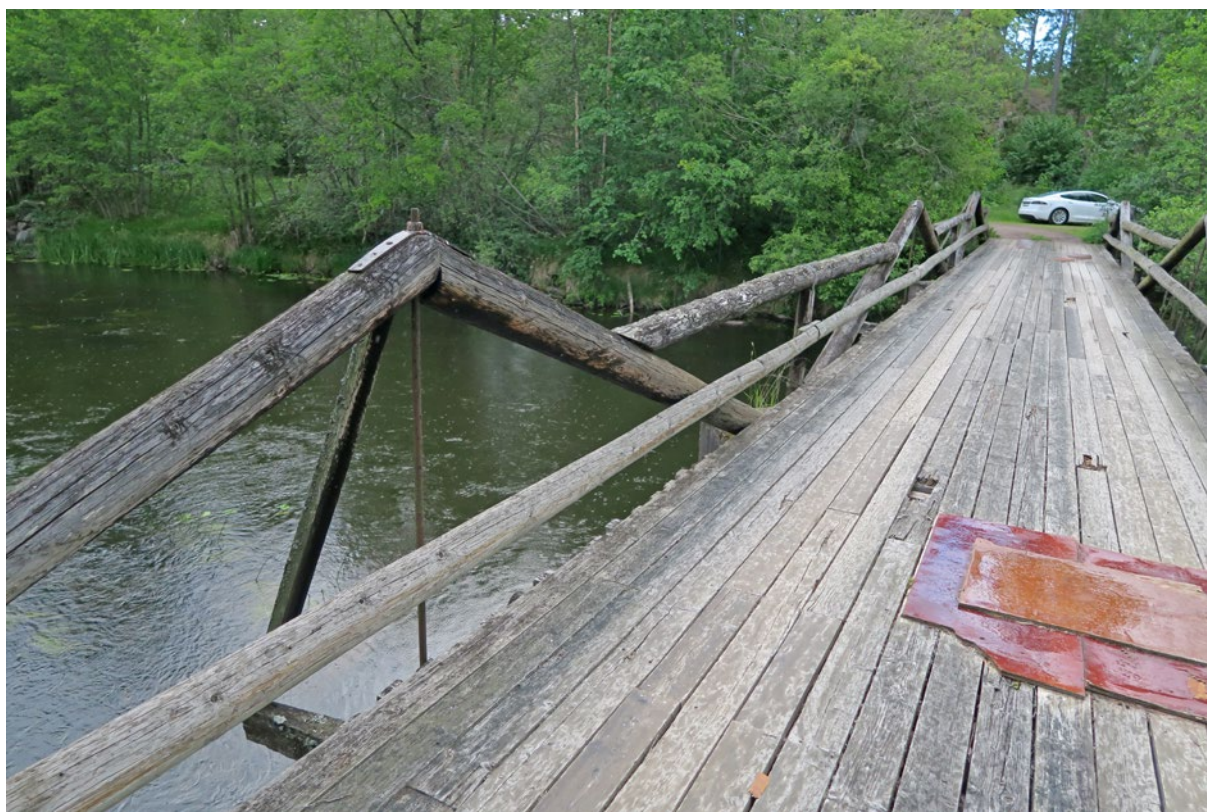
Bärlina och snedsträva före reovering. Notera gängstången som går upp genom broräcket samt järnplattan och muttern som håller den på plats.

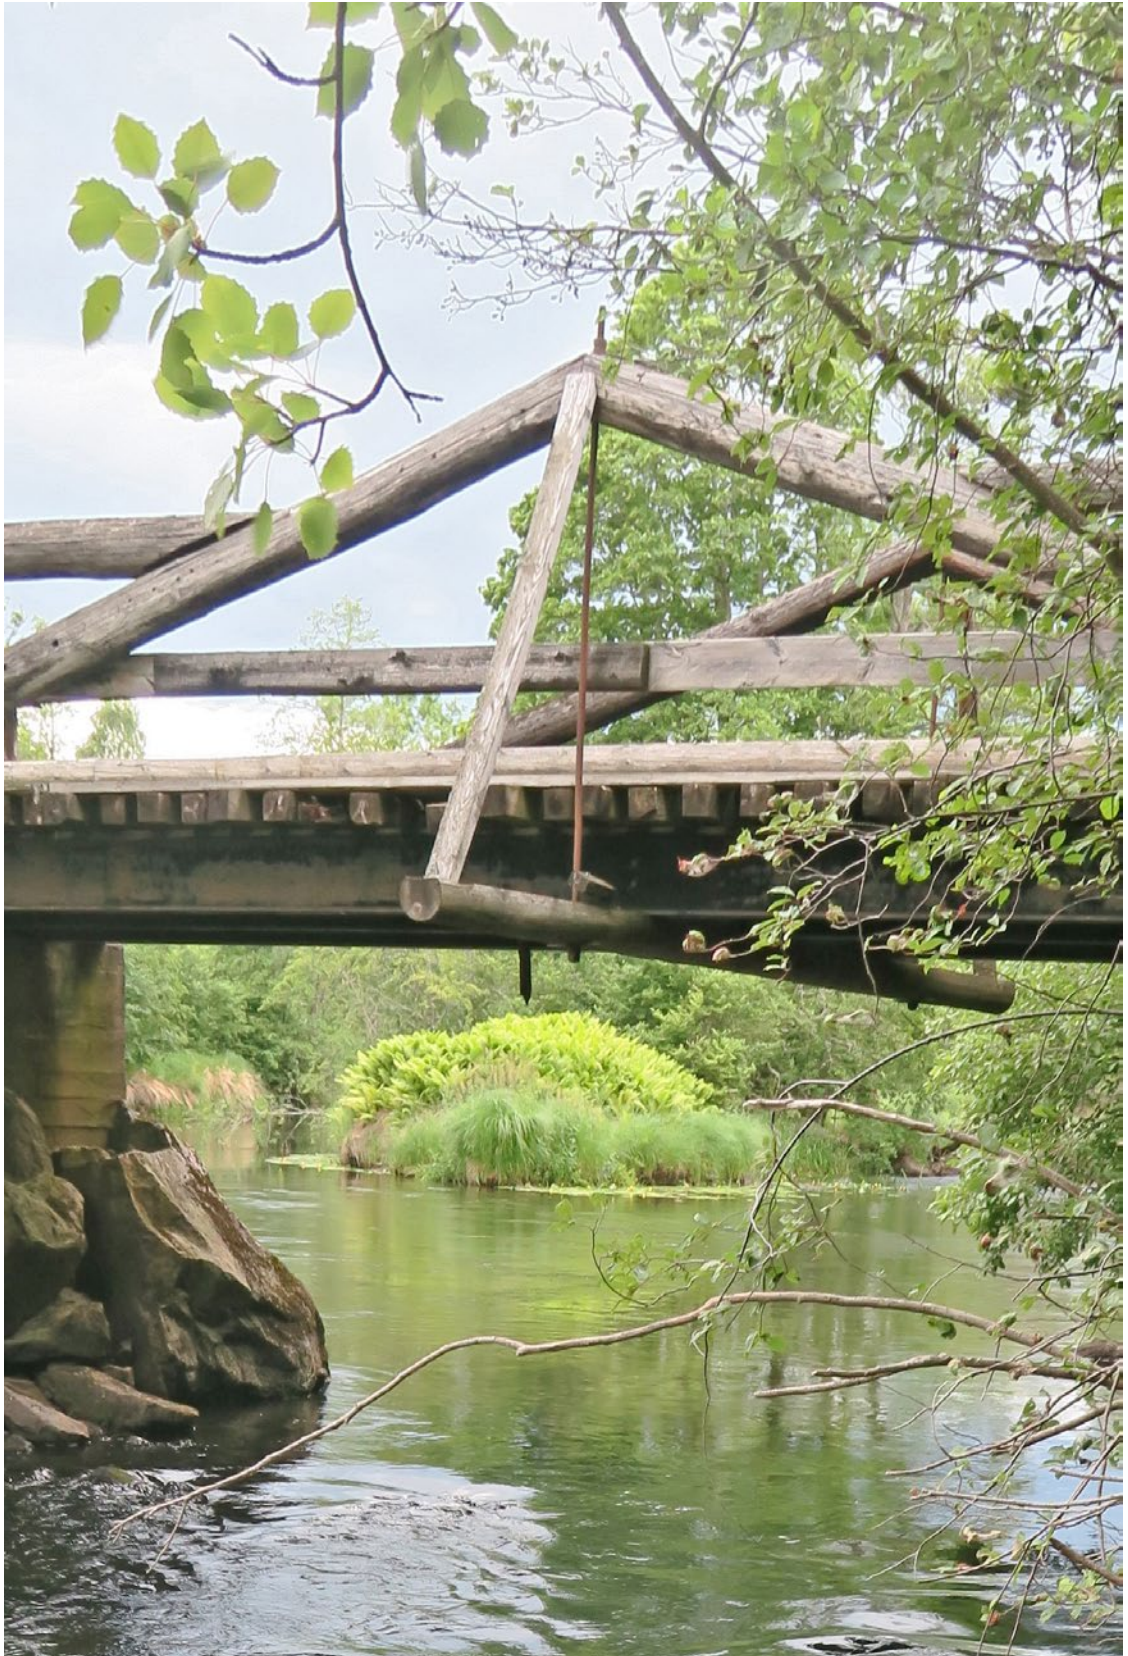
Bärlina och snedsträva före renovering.

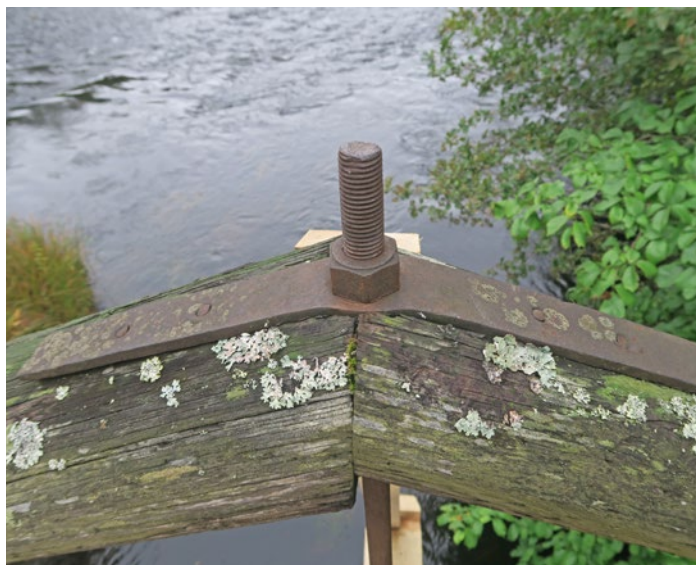
Bärlina och snedsträva efter renovering. Detaljbild på järnbrickan och muttern som förankrar räcket i den underliggande bärlinan. Foto: Ellen Olsson.

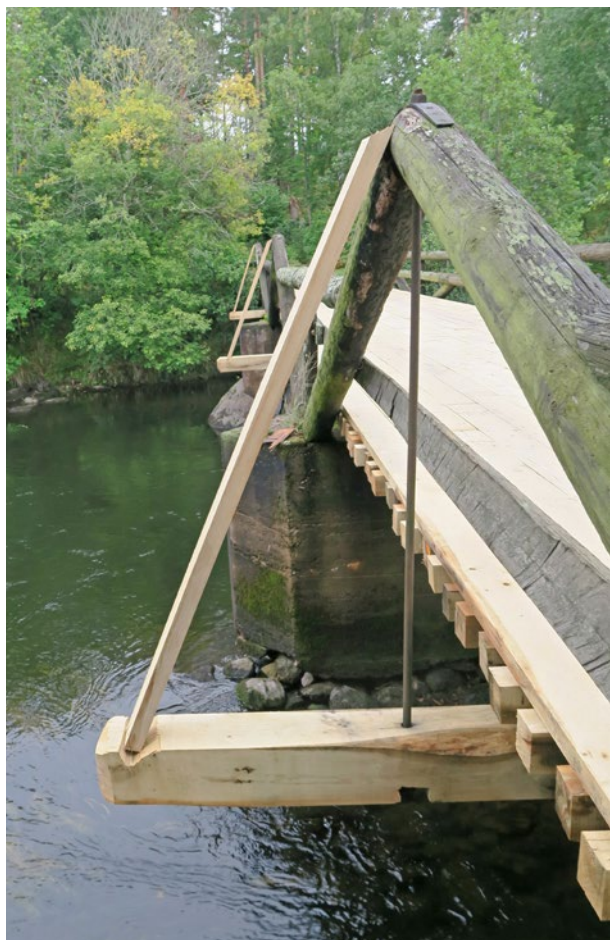
Bärlinor och snedsträvor efter renovering. Foto: Ellen Olsson.

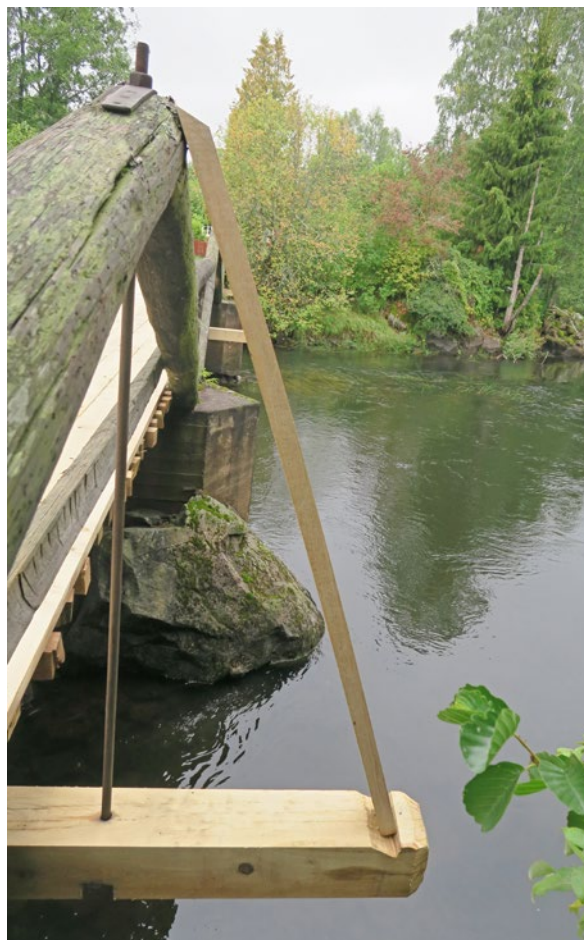
Bärlina och snedsträva efter renovering. Den gamla gängstången, järnplattorna och muttrarna har återanvänts. Foto: Ellen Olsson.

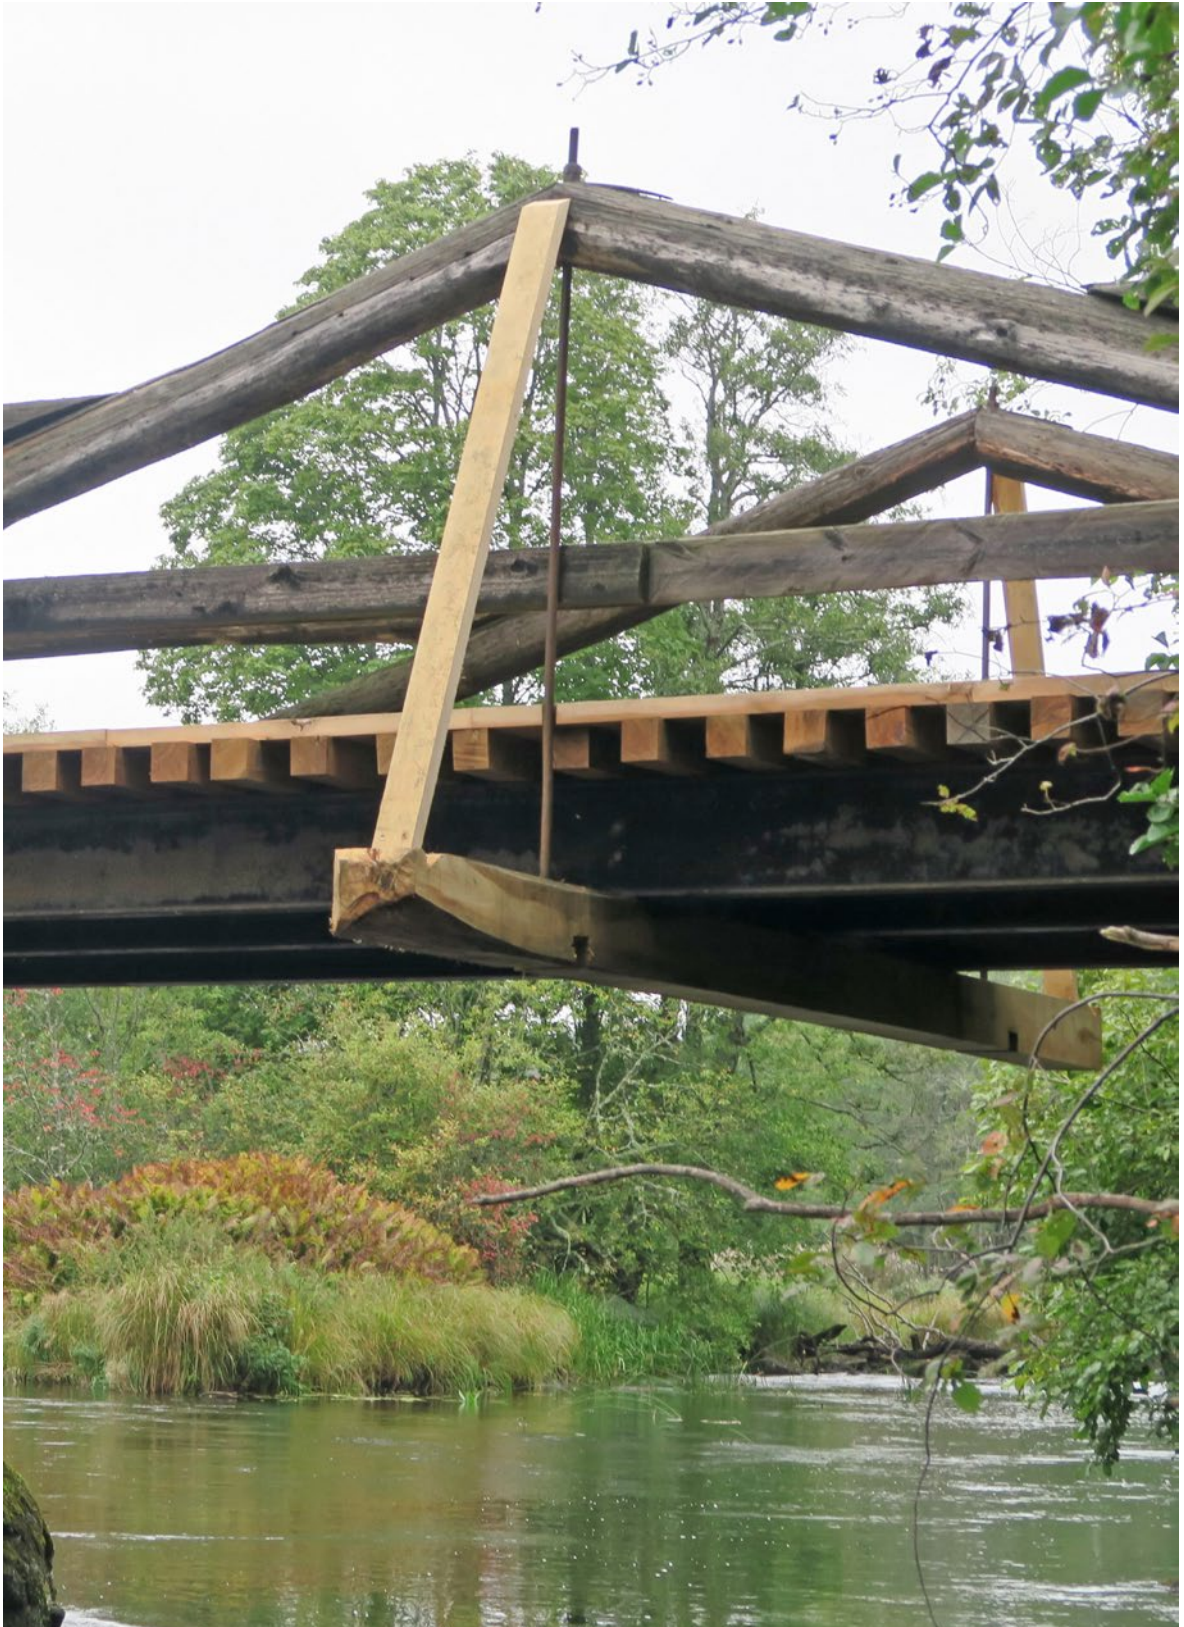
Bärlina och snedsträva efter renovering. Foto: Ellen Olsson.

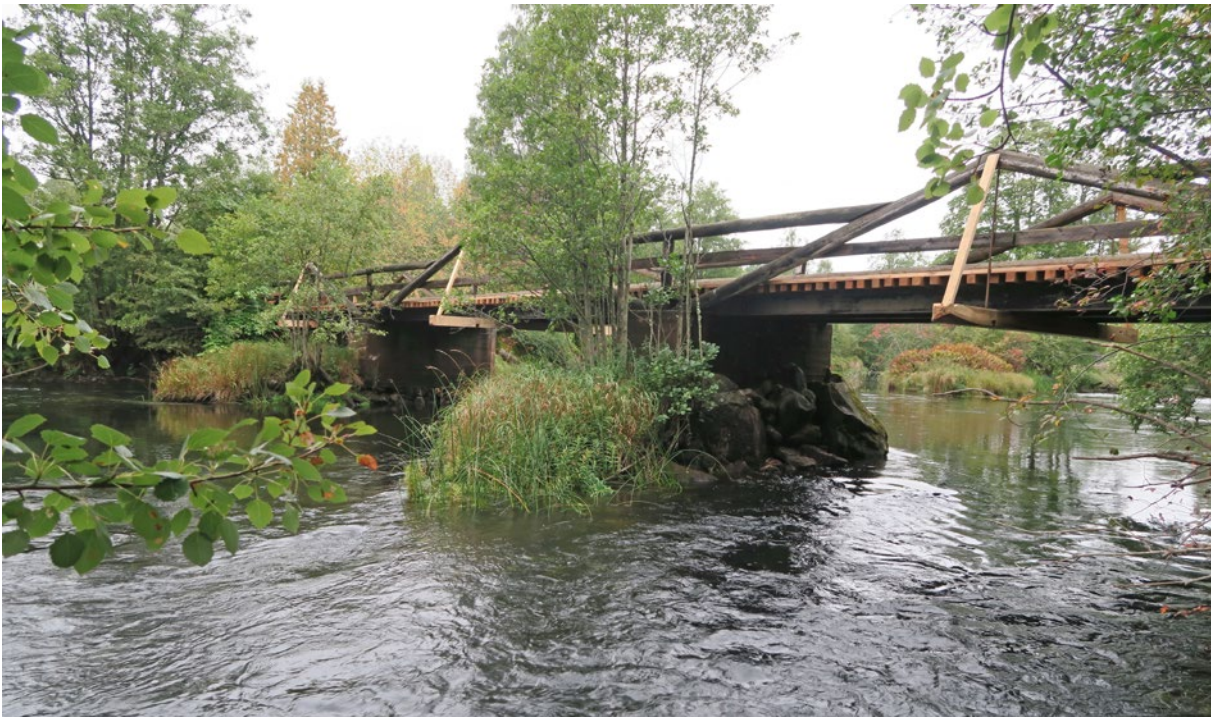
Grapes Bro efter renovering. Foto: Ellen Olsson.
