Hällristningar vid Smålandskusten

Rengöring och dokumentation 2007-2008

Fortsättning på RANE-projektet i Kalmar län

KALMAR LÄNS MUSEUM
Rapport 2009:1

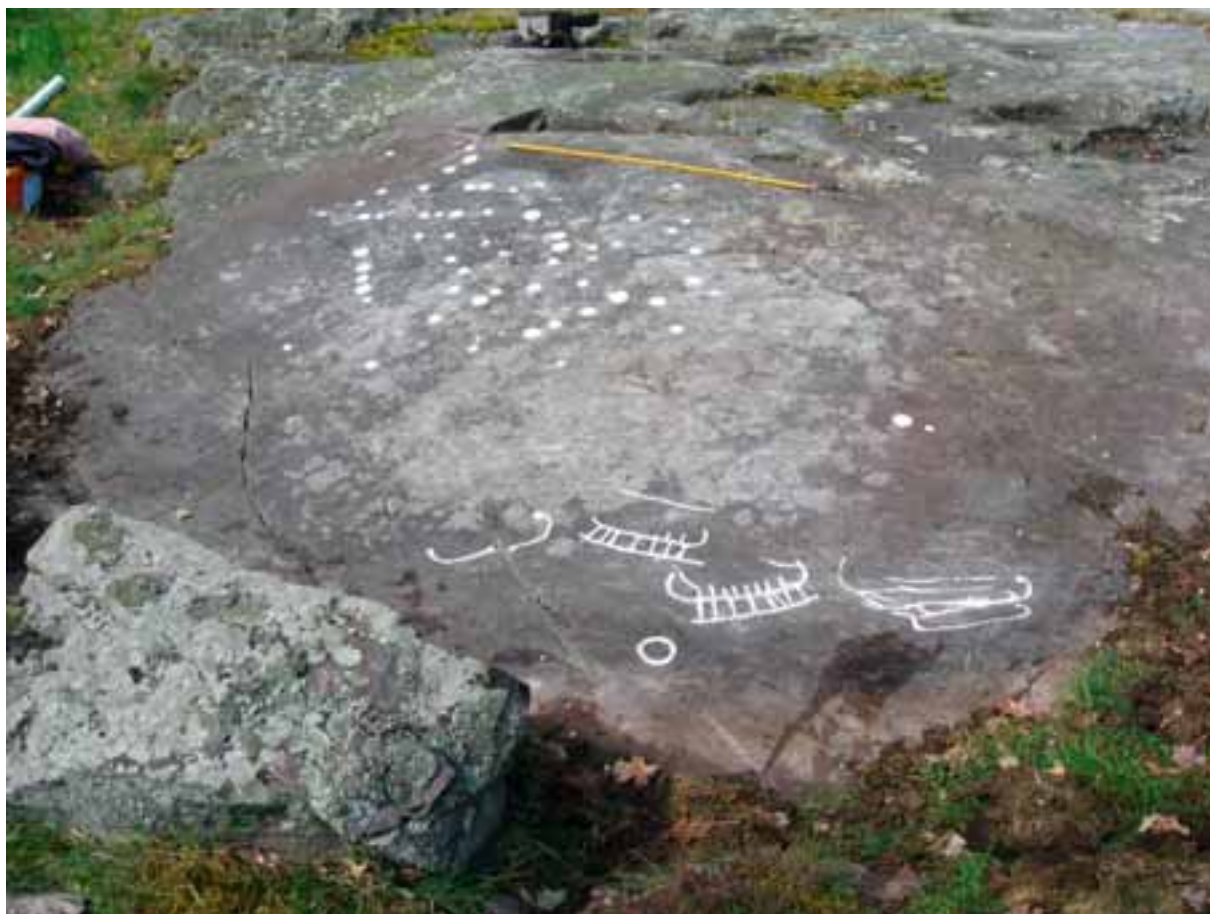
Fig 9. Hällen från NO.

Hällen, som ligger i betesmark för nötkreatur och får, består av fyra skeppsfigurer, en cirkelfigur, en obestämbart figur samt 67 skålgropar inom en yta av ca 2 x 2 meter. Figurerna syntes inte före rengöring. Bergarten är ljus kvartsit och är till största delen ovittrad. Flera av skålgroparna är knackade i naturliga sprickor. Hällen är slät och skeppsristningarna har en obefintlig relief varför något frottage inte ansågs meningsfullt efter försök.

Hällen ska borstas och spritas en gång om året för att undvika ytterligare lavtillväxt.

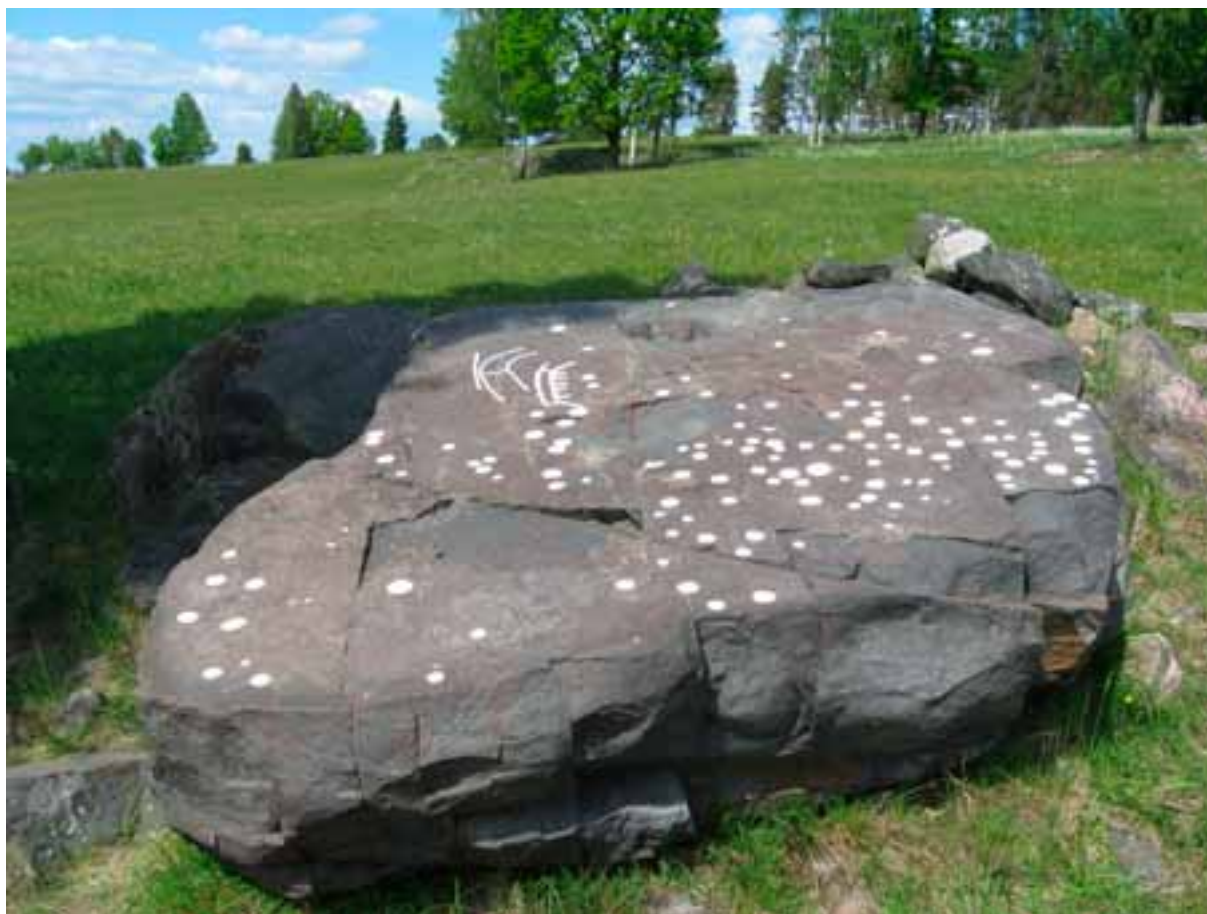
Fig 11. Blocket från SO.

Ristningens figurer är på ett block i betesmark för nötkreatur och består av 115 skålgropar och två skeppsfigurer inom en yta av ca 2,4 x 2,5 meter. De flesta skålgropar är tydliga medan skeppen är svårare att se. Blocket består av amfibolit och är sprickrikt med en del lösa bitar och bompartier.

Hällen ska borstas och spritas en gång om året för att undvika ytterligare lavtillväxt. För att undvika frostsprängning bör hällen skyddstäckas under varje vinterhalvår.

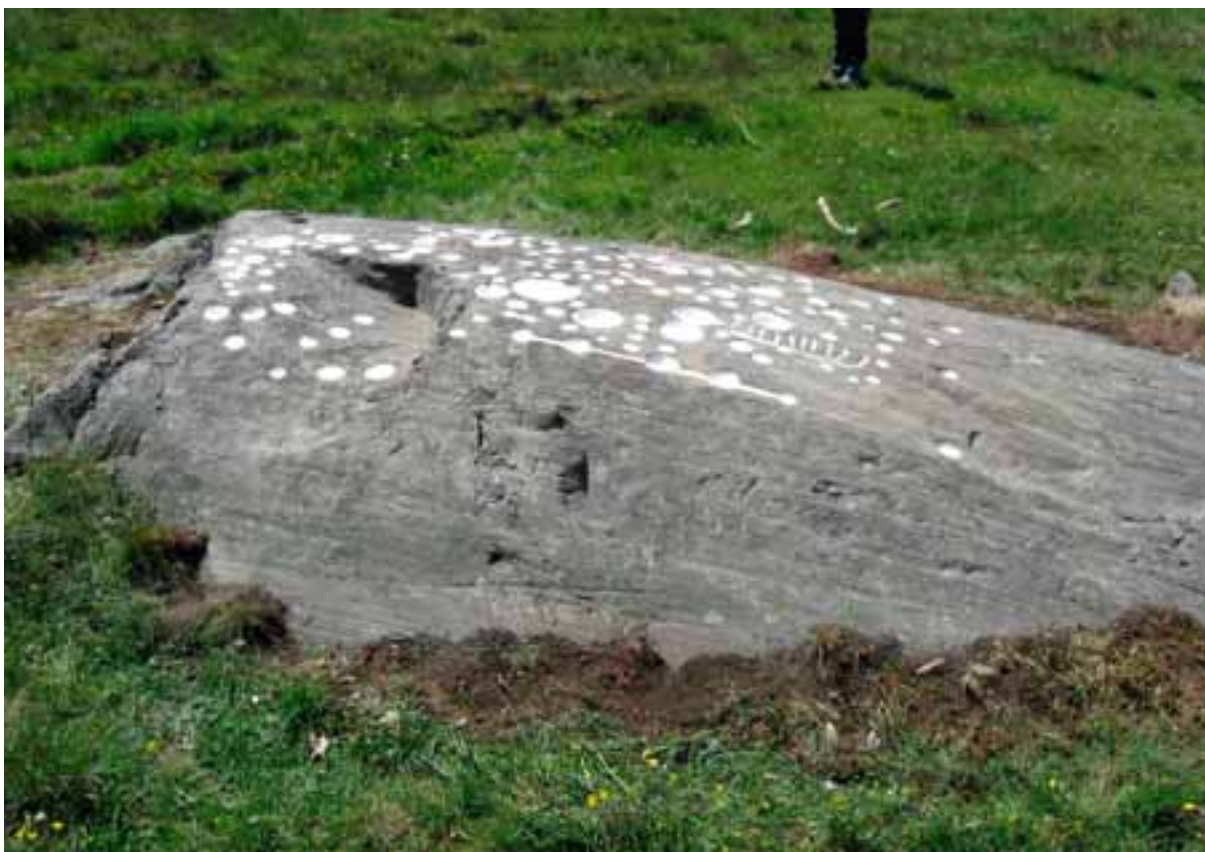
Fig 13. RAÄ 253 från N.

Ristningarna finns på en mindre bergknalle i en relativt öppen betesmark för nötkreatur vid Kasimirsborg. Ristningarna täcker i stort sett hela knallens yta, 4 x 3 meter, och består av 110 skålgropar och tre skeppsfigurer. Skålgroparna är särskilt iögonfallande beroende av dess antal och flera är markanta i storlek. Berget består av kvartsit och är relativt vittrat med en hel del exfoliationer och bompartier.

Hällan ska borstas och spritas en gång om året för att undvika ytterligare lavtillväxt. Om skadorna utvecklas bör sprickorna tätas med lim eller bruk.

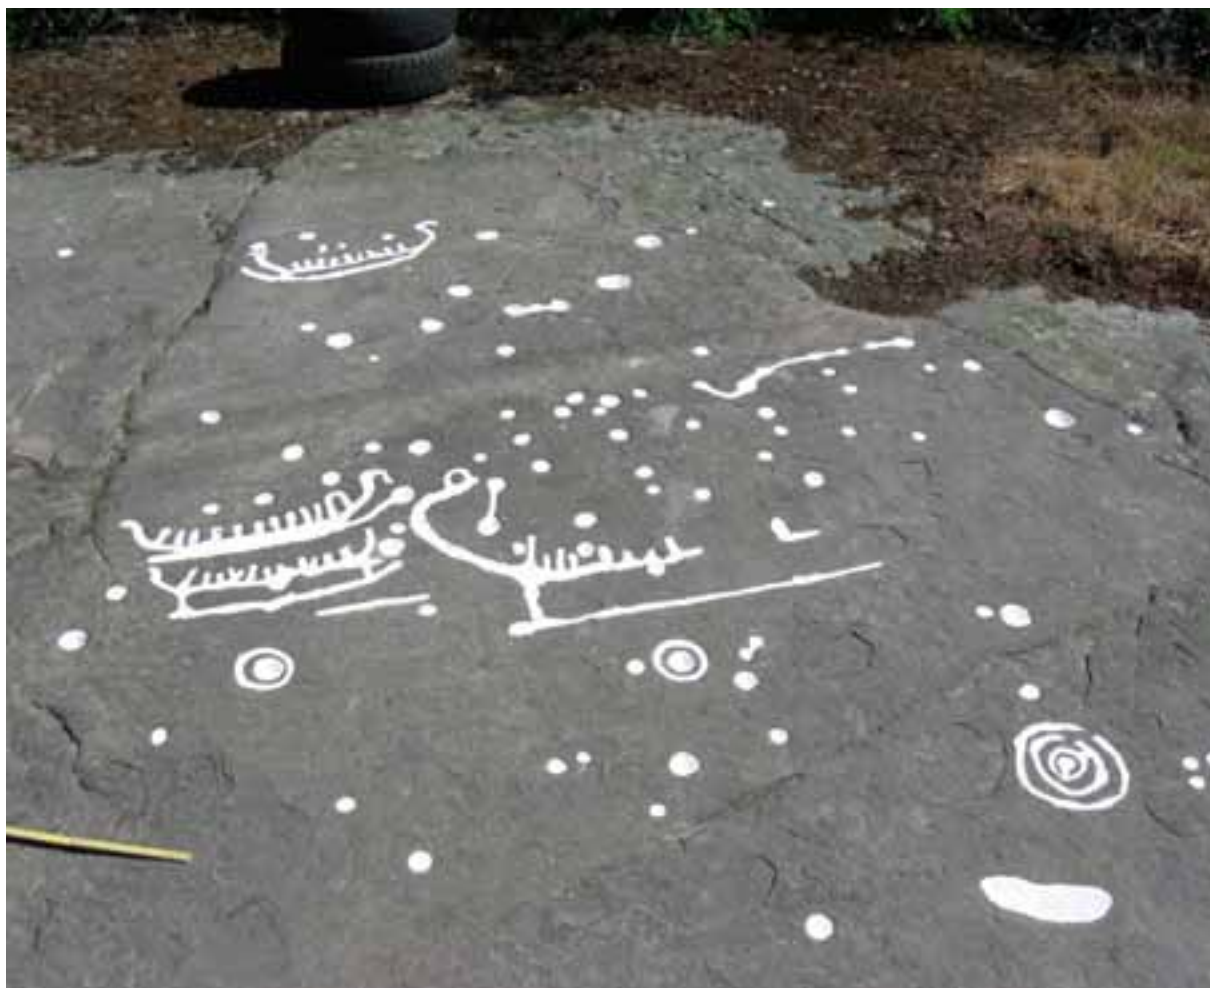
Fig 23. RAÄ 54, ristningarna från S.

Ristningarna finns på en berghäll intill en lokalgata i industriområdet Hammer. Bakom är ett tätt buskage. Figurerna finns inom en yta av 4 x 3,5 meter och består av 110 skålgropar, fem skepp, 5 cirkelfigurer, fyra rännformiga fördjupningar och en fotsula. Berget består av amfibolit och är mycket skadat. Ca 20 % av ytan har exfolierat och det finns många bompartier och lösa bitar. Skadorna beror på att berget är mycket sprickrikt samt att hällen har eldats vid valborgsmässofrande. Rengöringen hade bara fungerat delvis då övertäckande pressenningar stulits vid två tillfällen. Detta ledde till att inte alla ristningar kunde ses vid dokumentationen. Tvättad och fotograferad 1965. Imålad 1981.

Om hällen skall hålla öppen bör buskarna röjas samt att den spritas en gång om året. Då hällen är i dåligt skick, vilket också försämrats, kan istället en permanent övertäckning vara aktuell. Detta görs genom täcka ristningsytan, med en marginal om 1,5 meter, med ett 0,15 meter tjockt sandlager vilket täcks av en sedummatta.

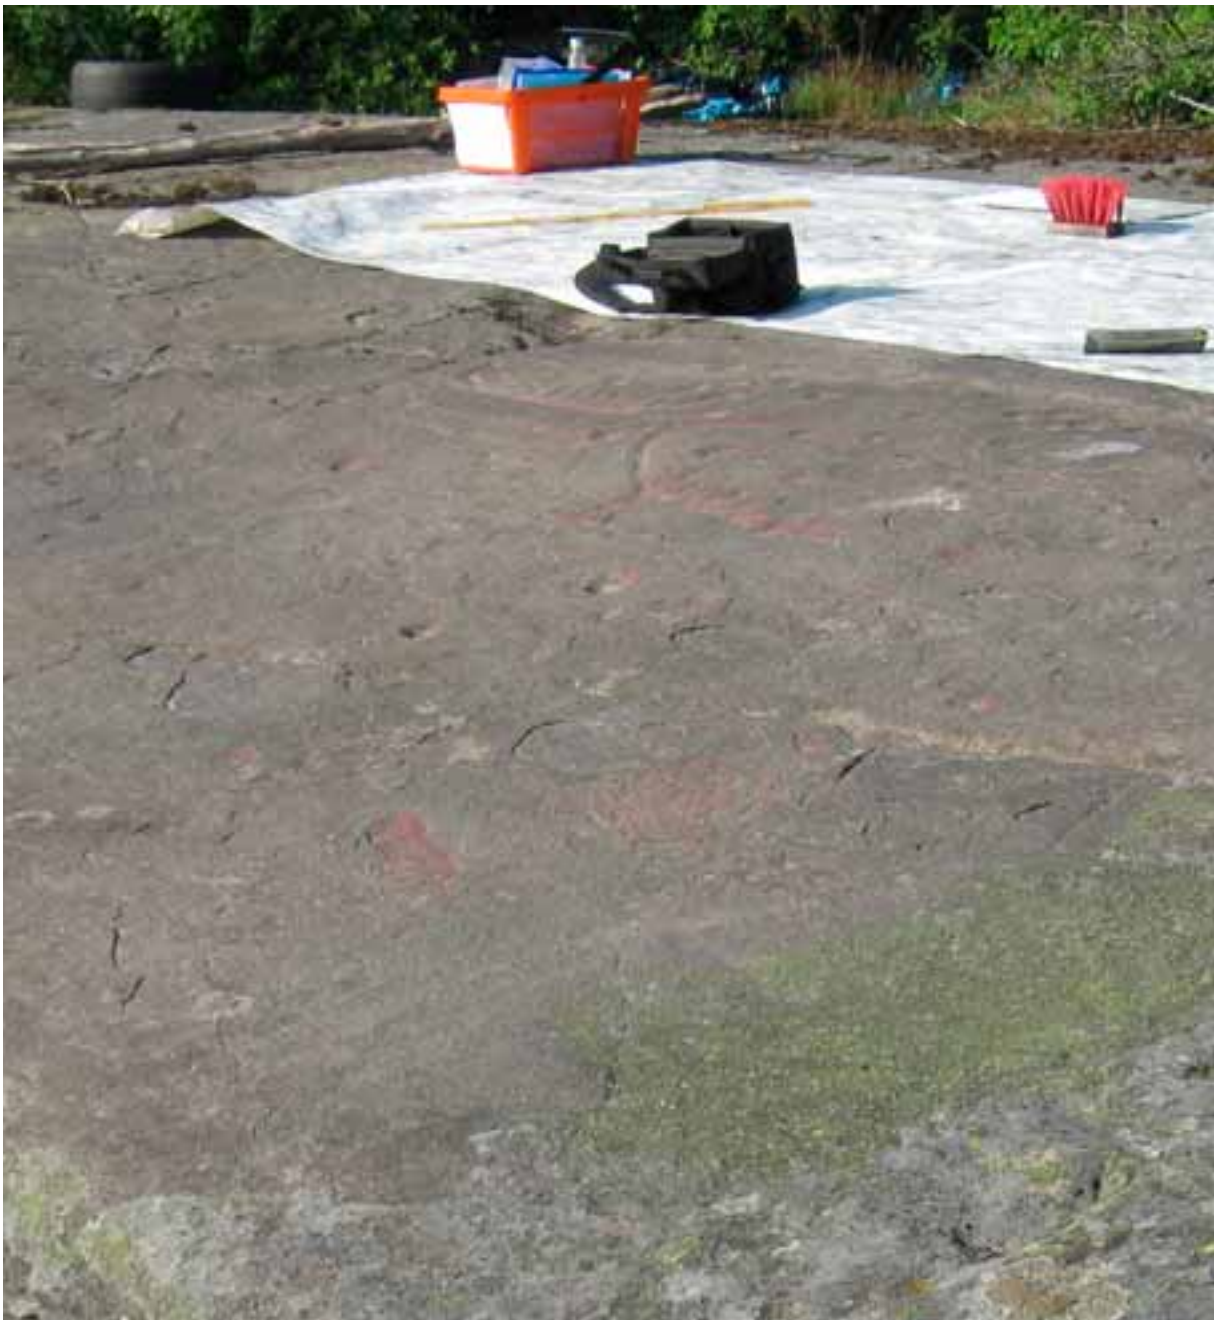
Fig 24. Ristningarna frotteras. Märk lavorna i bildens nederkant där ytan inte rengjorts.

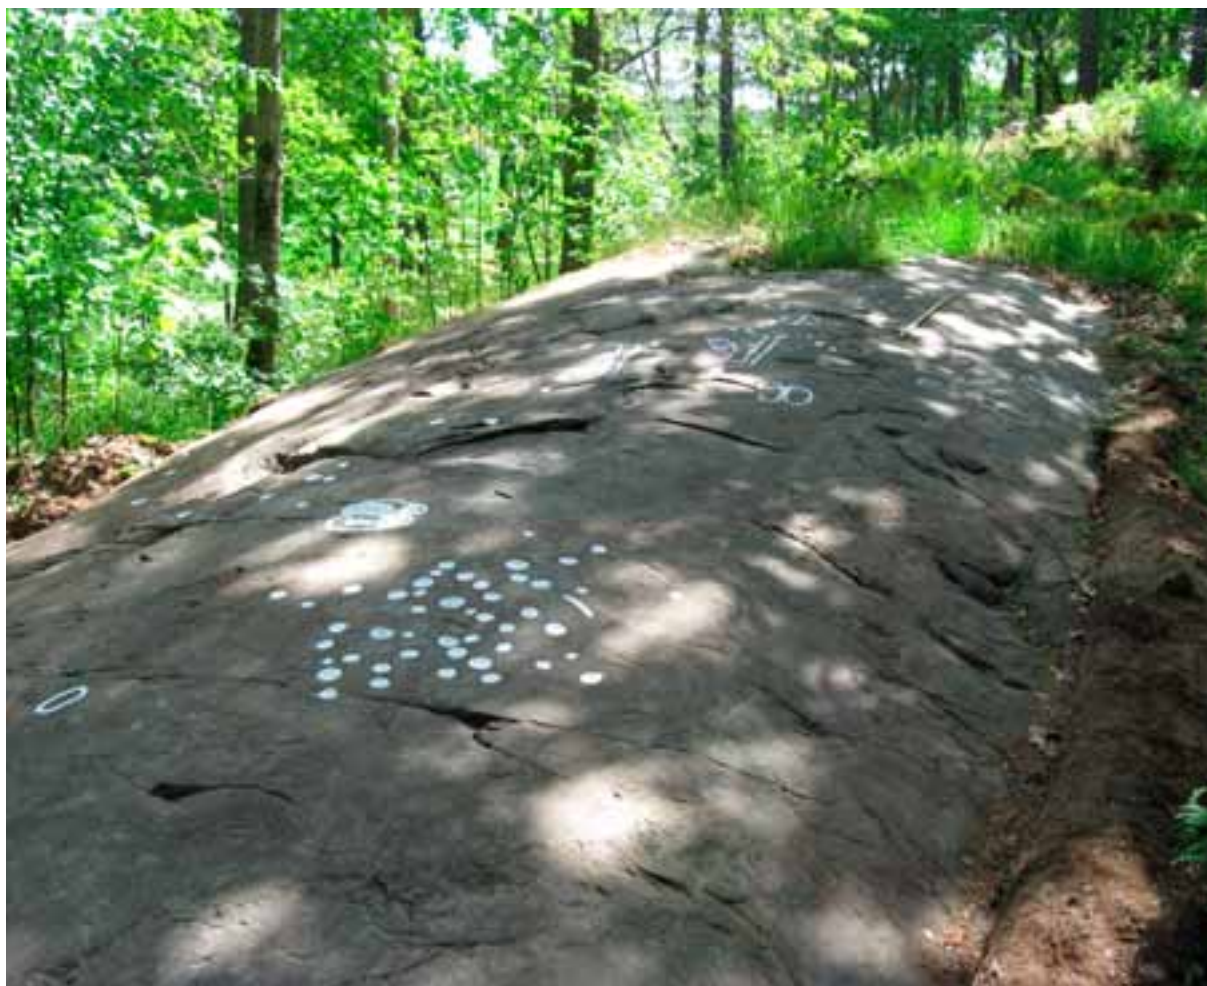
Fig 27. Hällen med kritmålade figurer. Foto från V.

Lokalen ligger i en skogsdunge med ristningar inom en yta av 7,5 x 3 meter. Figurerna utgörs av 103 skålgropar, 14 fotsulor tre cirkelfigurer och två skeppsristningar. Hällen ingår i en sammanhållen fornlämningsmiljö i Almviksnäs med ett röse 6 meter söder om vilket tyder på att det kan finnas ett rituellt samband de emellan. Delar av hällen är mycket skadade med sprickor och exfoliationer. Vissa delar som togs fram under dokumentationen hade legat under matjord var dock i mycket gott skick där inknackningar syntes tydligt. Bergarten är amfibolit. 2 skepp och 44 skålgropar, målades 1981.

Törnsfall 93:2 är den av de skadedokumenterade hällarna som är i störst behov av konservering. Ett antal sprickor bör fyllas för att förhindra att löv samlas, jord bildas och högre växter växer till. Om hällen inte ska finnas tillgänglig publikt bör den övertäckas permanent.

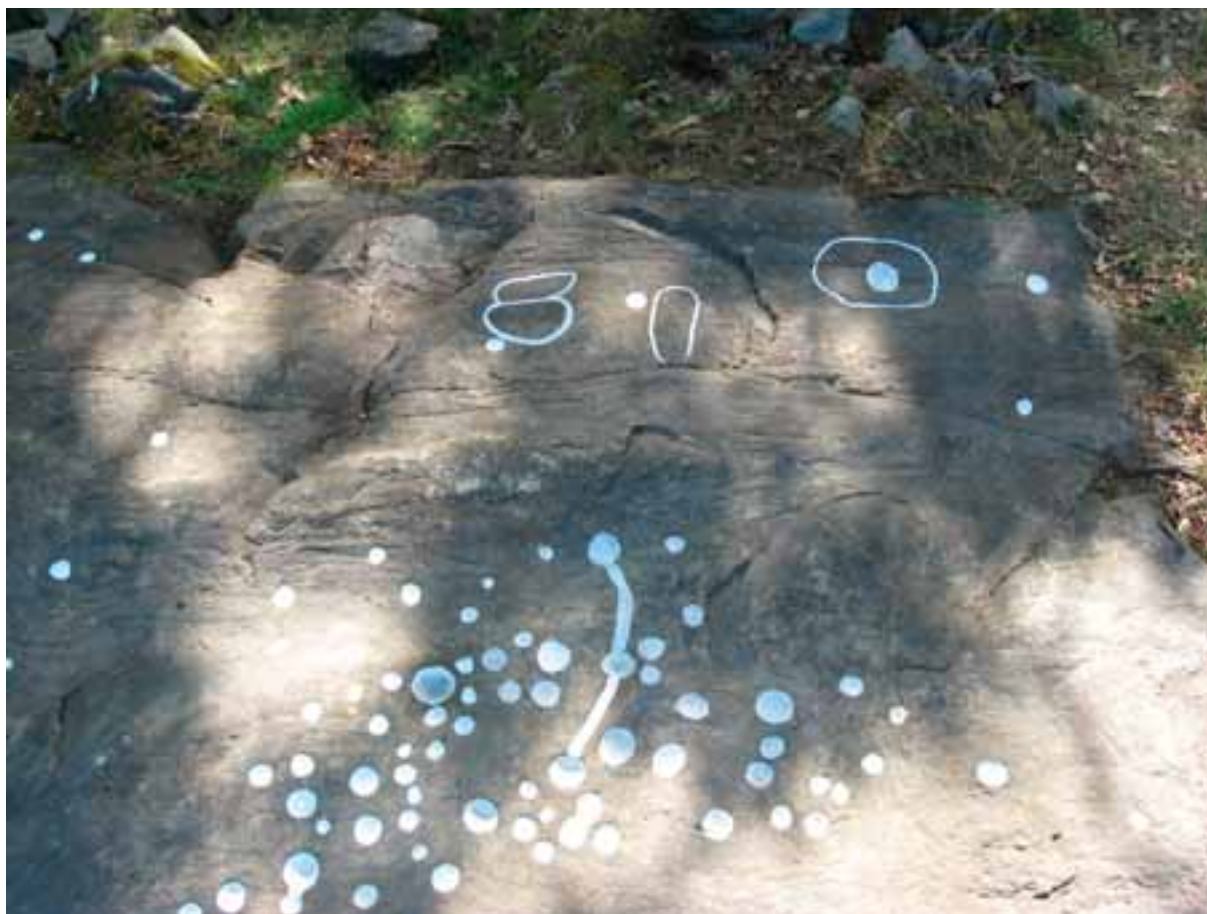
Fig 33. Detalj av RAÄ 100:4. Från N.

Hällen ligger i samma hästhage som RAÄ 100:2 och RAÄ 100:3. Ett par träd som står intill hällen bidrar till att löv och barr döljer stora delar av ristningarna som består av 125 skålgropar, tre fotsulor och en cirkelfigur. Ristningarna ryms inom en yta av 2,5 x 6,5 meter. Bergarten är amfibolit vilken till stora delar är skadad genom sprickor och exfoliationer.

De många skadorna på den aktuella hällen kräver skydd mot överväxning som kan komma att bidra till rotsprängning. Det är också mycket angeläget att de närmsta träden tas ned. Sprickorna bör tätas för att förhindra humusbildning. Den bör också vinterövertäckas innan lövfällningen på hösten. Minsta insats är att borsta och sprita ytan en gång om året.

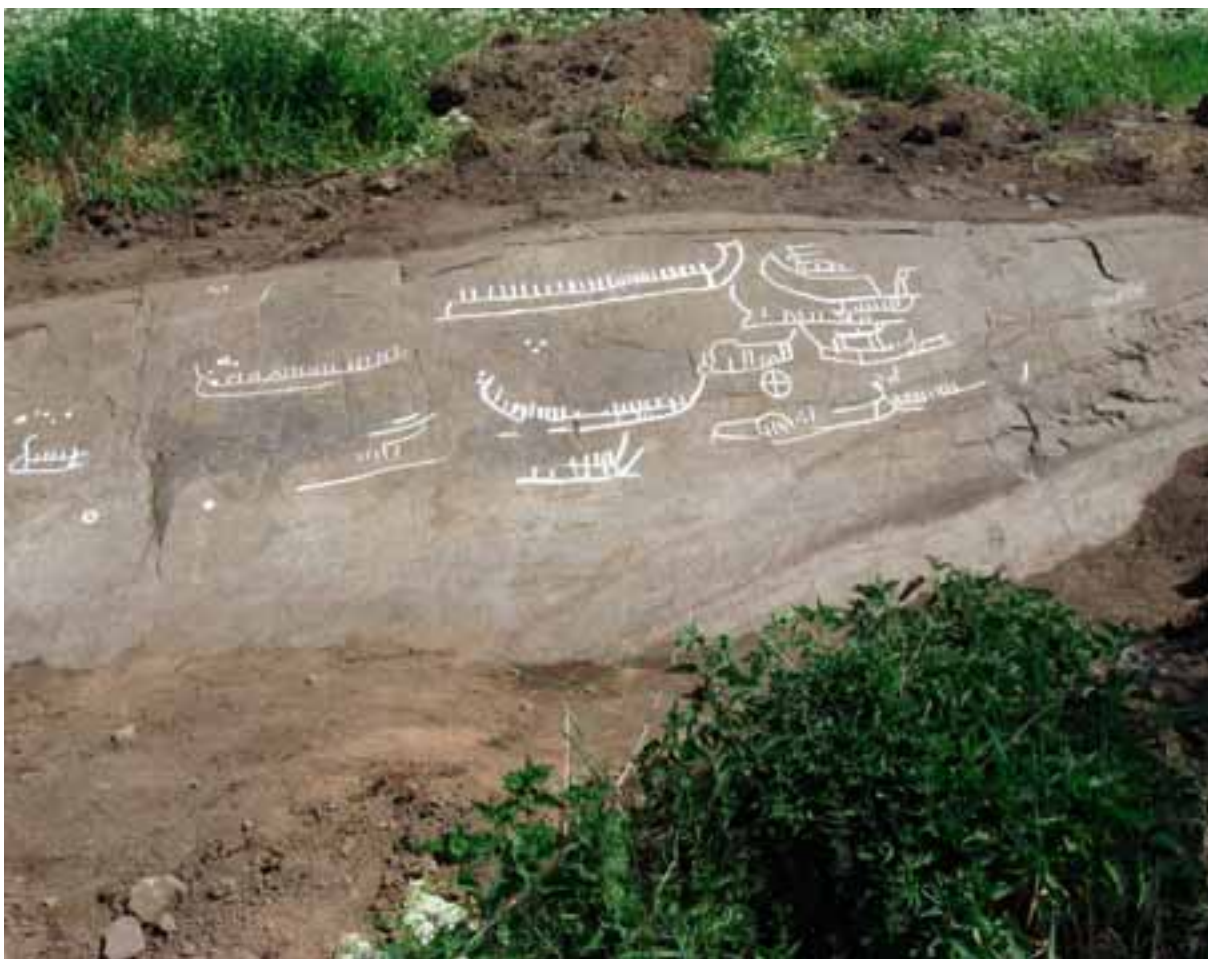
Fig 37. Ristningen i Källsåker framgrävd och vitmålad. Foto från S.

Hällen, som varit övertäckt sedan 1975, grävdes fram våren 2008. 1971 hade den målats med vit, vattenbaserad färg. Ristningarna finns på sydsidan av en bergknulla med nästan vertikal lutning inom en yta av 5 x 2,5 meter. Berget utgörs av ljus kvartsit med den övre delen mer vittrad än den nedre. Skadorna består av exfoliationer och sprickor. Motiven består av 27 skålgropar, 15 skepp, två som närmast liknar djurfigurer samt en cirkelfigur. Dokumentationen underlättades genom att hällan varit täckt vilket innebar att berget var rent. Lokalen ligger i gränsen mellan åkrar och skog. Platsen intill hällan finns vildvuxna buskar och höga örter. Via en bruksväg är den lättillgänglig.

Hällens kvartsit är hård och spröd vilket skapar en känslighet för snabba variationer i temperatur och fuktighet. Det är mycket svårt att förutse hur snabbt skadorna förvärras på grund av klimatet. Detta kan följas upp med hjälp av fotodokumentation och frottage. Det är dock mycket viktigt att hällan hålls ren från växtlighet. Om hällan inte skall visas kan den återigen

Ska hällen finnas tillgänglig bör mer berg tas fram så att vegetation hålls en bit ifrån ristningsytan. Till ristningen från bruksvägen kan en flistäckt stig läggas vilket också bidrar till att hålla undan växtlighet. Med hjälp av årlig spritning hålls lavar borta. Kanske kan också ett tak byggas över hällen för att förhindra att nederbörd fryser i sprickorna. Man bör alltså följa utvecklingen på hällen. Om den vittrar mest vintertid är vintertäckning bra. Om den

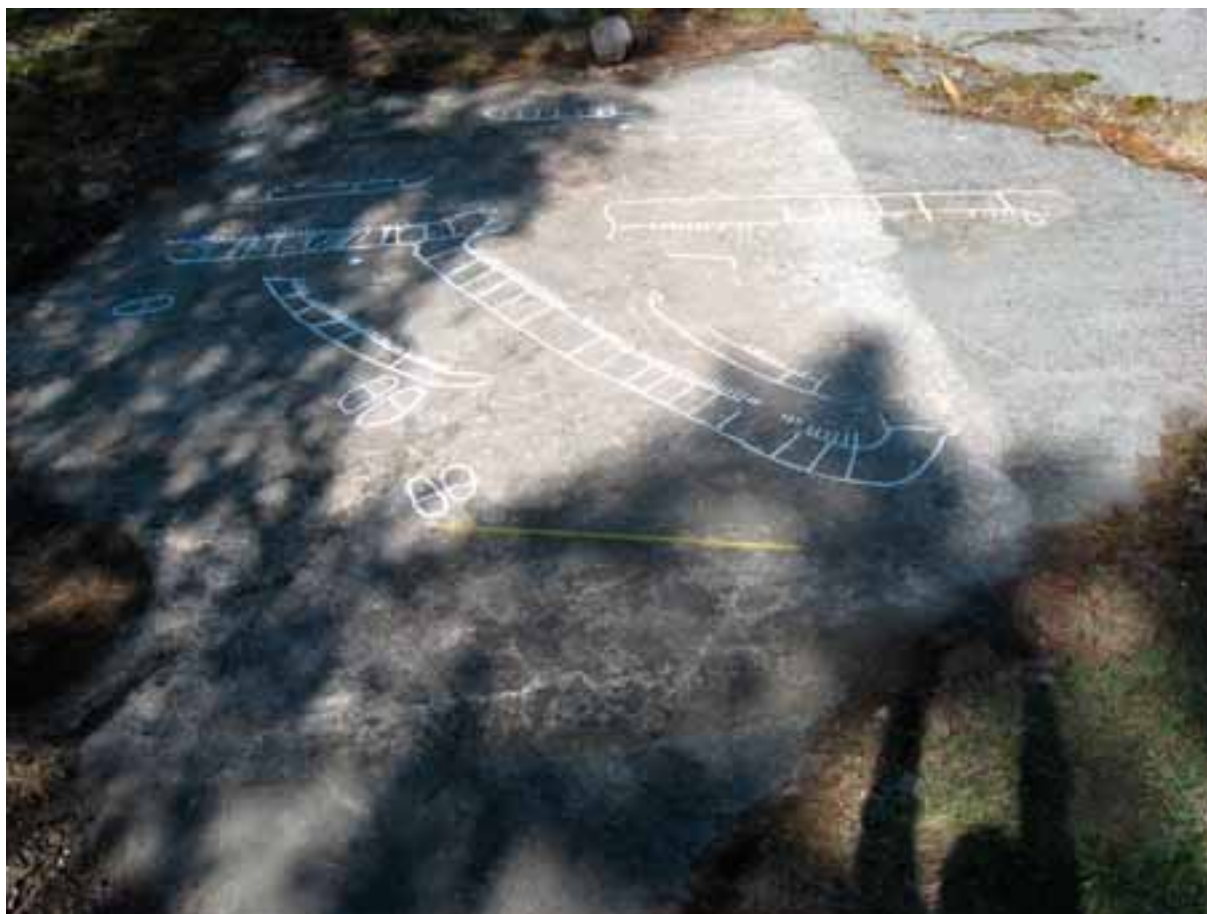
Fig 41. Hällen från V.

Eftersom att hällen är porig med många lösa korn är den ömtålig. Detta gör att den inte får skrubbas. Däremot skall den spritas årligen för att förhindra ytterligare lavtillväxt. Om det, trots spritning, visar sig att hällen fortfarande vittrar bör den vinterövertäckas.

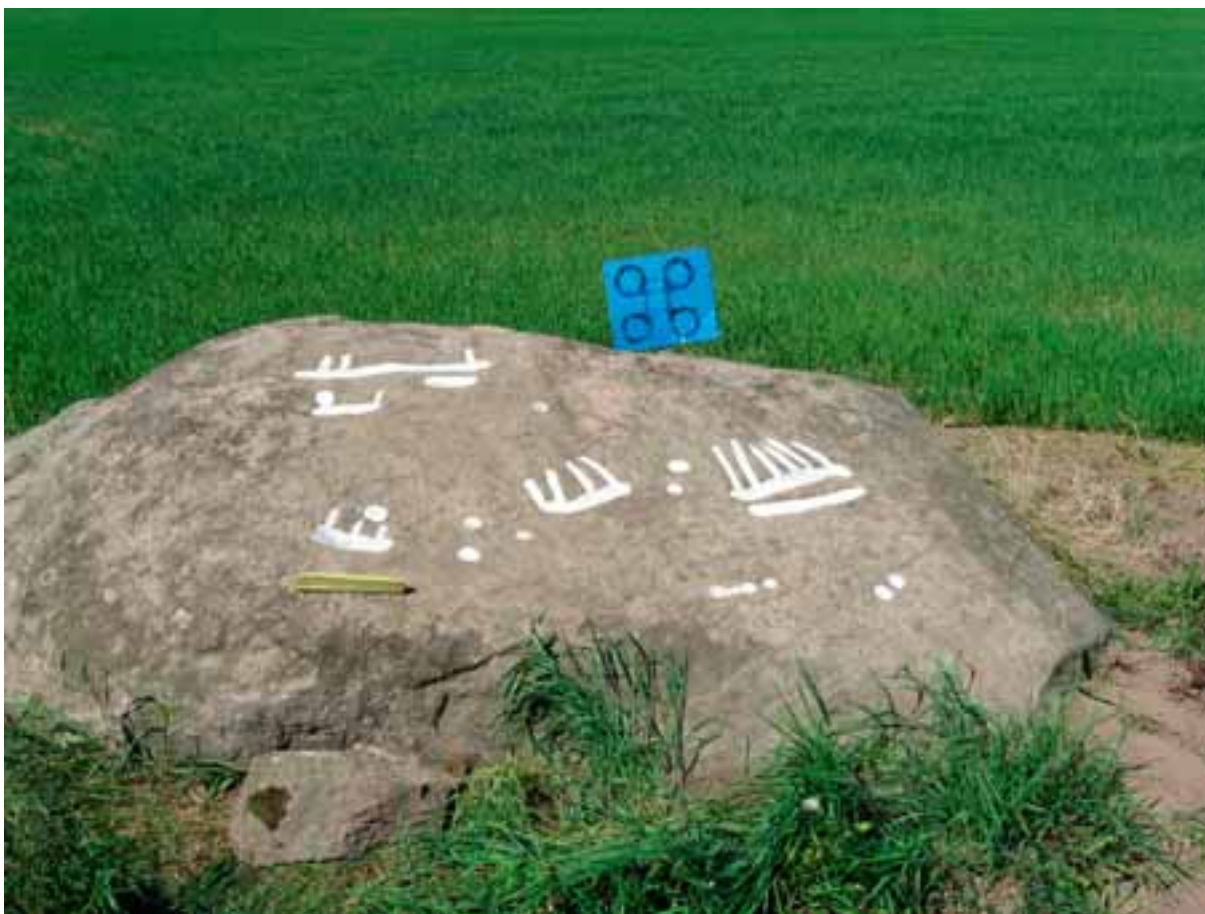
Fig 45. Figurerna i Arby ikritade. Foto från SO.

Ett par större stenar bör läggas runt det ristade blocket i syfte att förhindra att jordbruksmaskiner kommer för nära. Vid skadedokumentationstillfället syntes skador på blocket efter att ett jordbruksredskap hade stött emot.
