Hiss i rum 54 på Kalmar slott

Förundersökning genom schaktövervakning
Kalmar slott, Kalmar socken, Kalmar kommun, Småland

KALMAR LÄNS MUSEUM
Arkeologisk rapport 2011:1

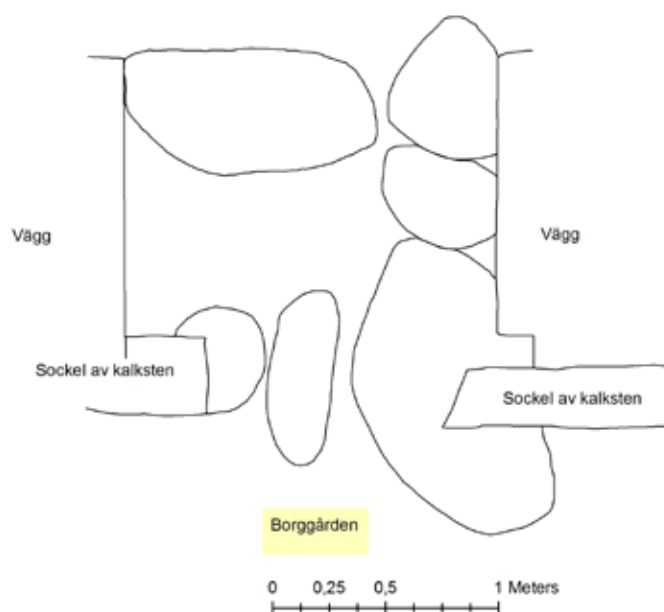
Fig 2. Planritning över stenarna i ingången. De två större mot Borggården ”sprängdes” för att kunna handikapps anpassa entrén.

Vidare ”sprängdes” delar av de stora stenarna i ingången bort för att man skulle anpassa ingången efter de nya förutsättningarna.

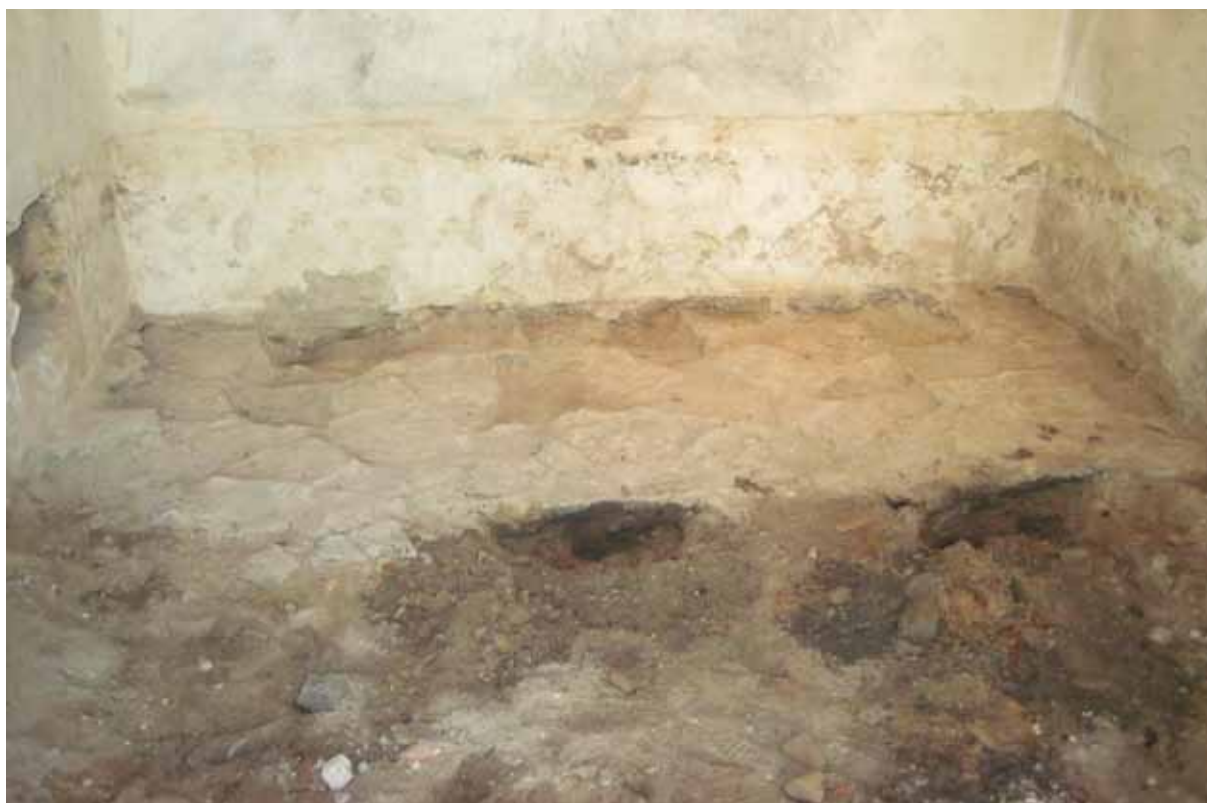
Strax under den borttagna trappan/golvnivån, ca 0,3 meter, påträffades i den västra delen av rummet en kalkbruksläggning. Den var ca 1 meter bred (utifrån den västra väggen) och ca 0,08 m tjock och på ovansidan fanns avtryck av stenar. Fast i bruket satt delar av en dagstidning och på grund av detta så tolkades kalkbruket som en golvnivå vilken lades i samband med 1920-30-talets renovering.

Fig 3. Kalkbruksläggningen, troligen från renoveringen på 1920-30-talet.

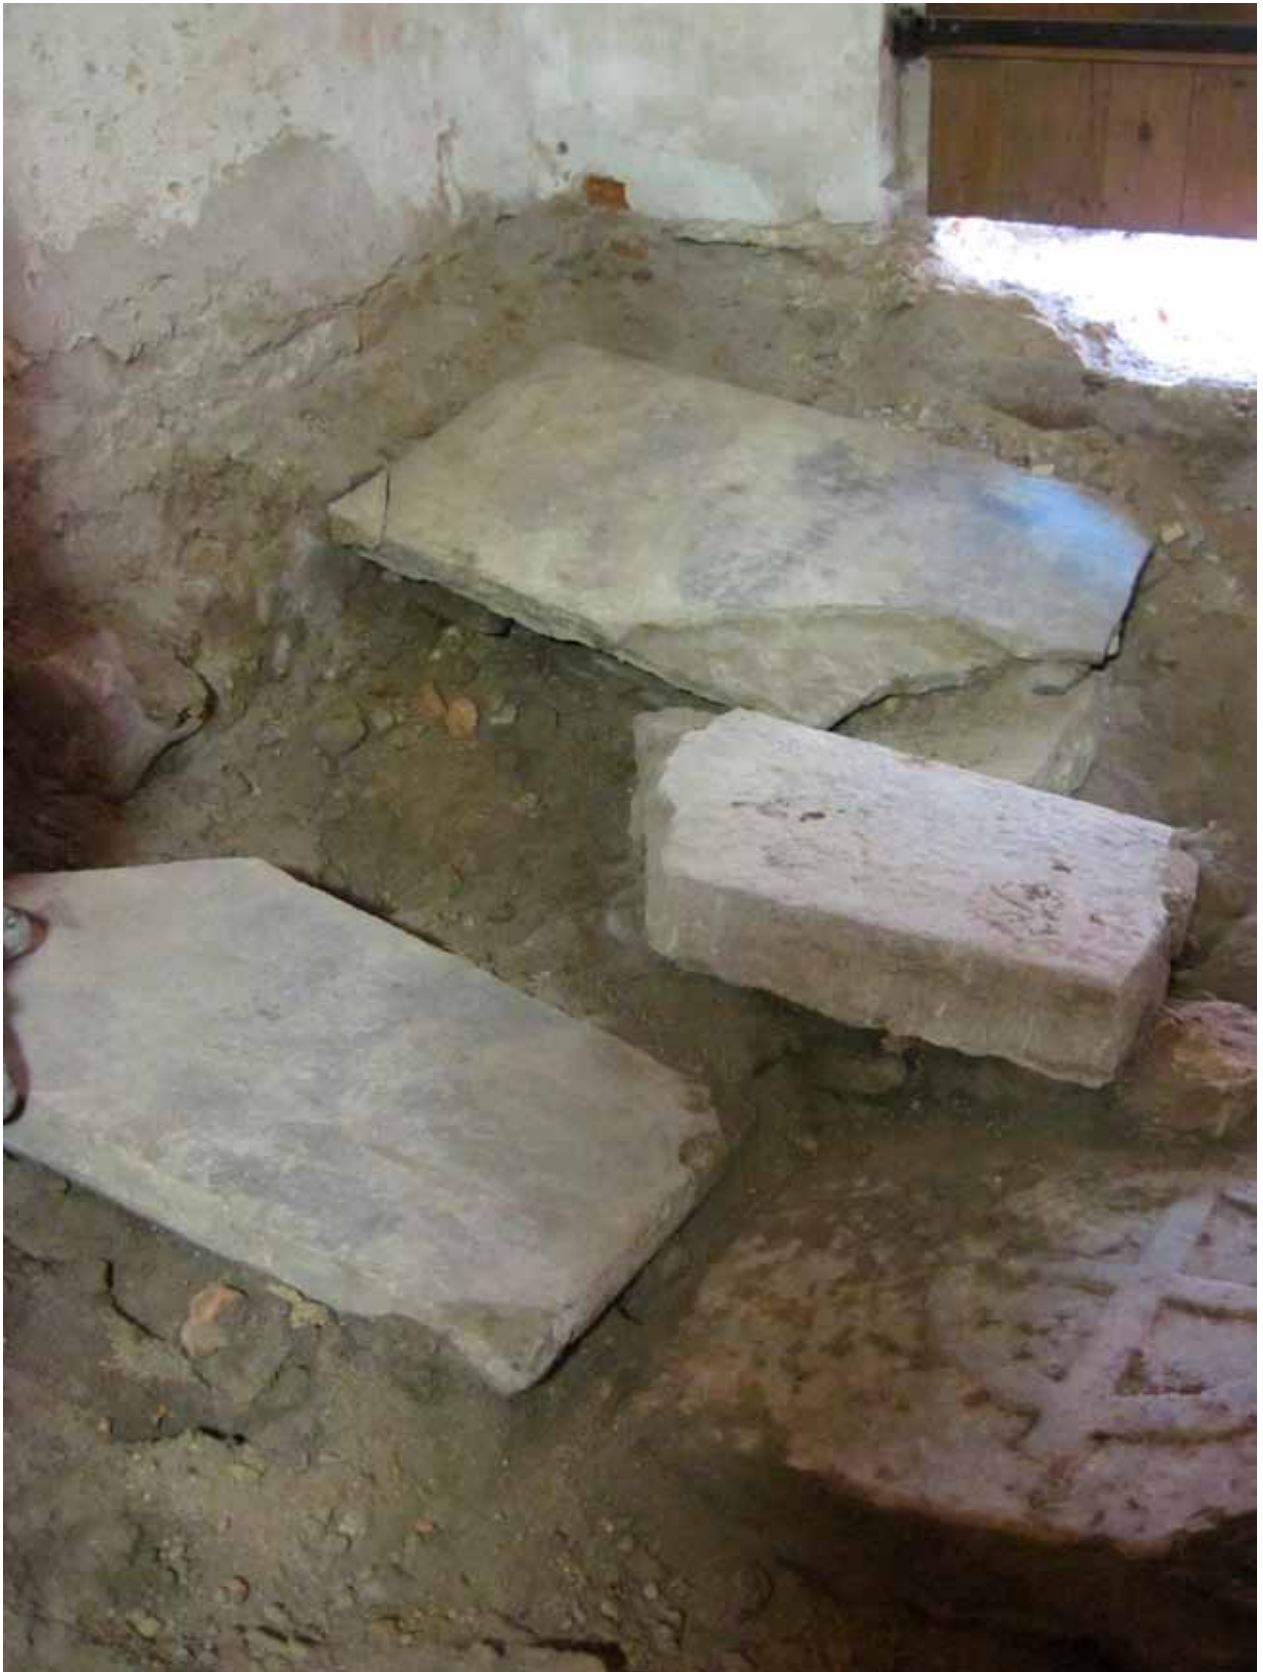
des i fyllnadsmassorna delar av fyra gravhällar, se fig 4. De låg inte i ursprungligt läge utan har i någon fas flyttats till rum 54. Kanske har de tidigare ingått i någon byggnadsdel/trappa i rummet. Man kan på en mängd ställen på slottet se att de använt gravhällar som byggnadsmaterial i t ex trappor och fönsternischer.

Den ena av gravhällarna hade ett ringkors men är skadad så hällens ursprungliga form går inte att fastställa. Ringkors på hällar finns från tidig medeltid ca 1100-tal och fram till

Fig 4. Foto på de fyra gravhällar som påträffades ca 30 cm under tidigare golvet. Hällen med ringkorset närmast.

1400-talet (Boström 1997 & 1975). Möjligen skulle man om det funnits kronologiska studier av liknande hällar och om den nu påträffade hällen varit hel kunnat få en mer exakt datering av den samma. Ytterligare en häll med i stort sätt samma dekor finns redan i förvar i slottets källare.

Hällarna transporterades ut ur rummet och förvaras temporärt utanför murarna vid byggarbetarnas arbetsplats. Hällen med ringkorset kommer att tillföras slottets samlingar vilka förvaras i slottets källare.

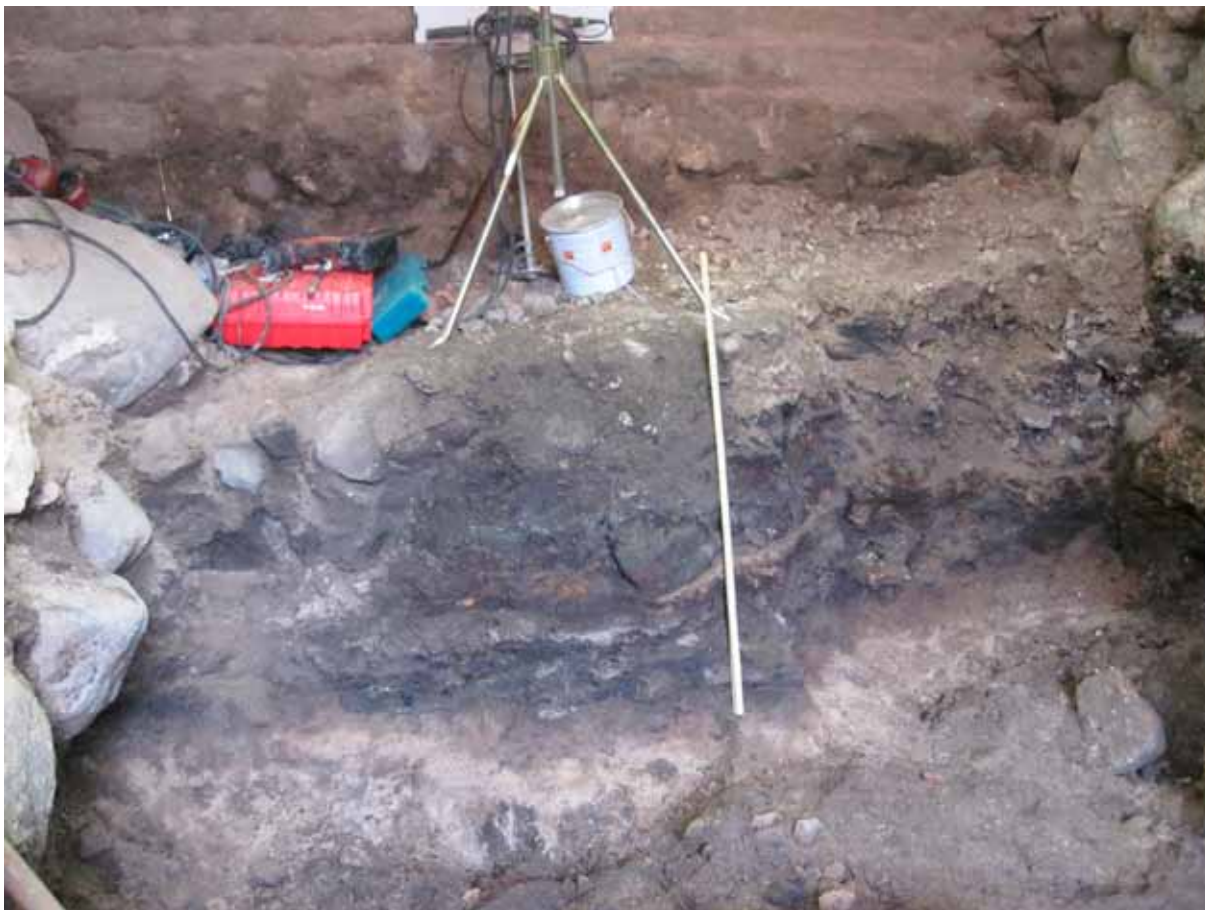
Fig 5. Kulturlagren verkade vara påförda under en begränsad tid. Till höger i bild syns spår efter Olssons undersökning på 1930-talet där det syns att han inte grävde i "botten".

Spår efter de undersökningar som gjordes av Olsson på 1920-30-talet gick att iakta i den västra profilen, se fig 5. Där syntes tydligt var Olssons schakt skar de ännu synliga kulturlagren. Kulturlagren, vilka var relativt homogena, tolkades som påförda lager. Inga lager verkade vara kvar som avsatts på platsen. Lagren var mycket humösa och innehöll stora

mängdes kalkbruk och sten, men även djurben. Intrycket var att det var gamla rivningsmassor som transporterats till platsen för att fylla ut rummet eller ytan.

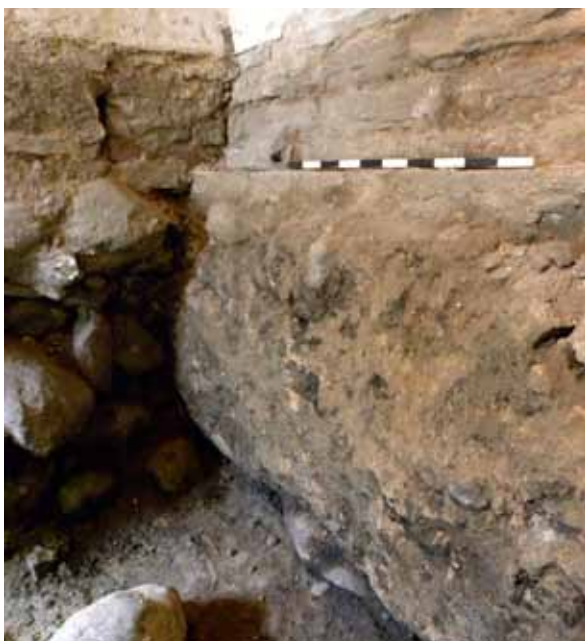
Fig 6. I grunden på Kuretornet fanns en liten förstärkning av muren i form av en liten konvex utbuktning av mindre sten och bruk. Svårt att säga om den var ursprunglig eller om den tillkommit i ett senare skede.

Kuretornets vägg mot väster är den äldsta delen i rummet uppförd på 1200-talet. Delar av denna murs grund hade Olsson framme vid arbetena på 1930-talet. Nu rensades grundmuren fram i sin helhet och det konstaterades då att grundmuren längst ner hade som en förstärkning i form av stenar i bruk som en bukig byggnadsdetalj, se fig 6.

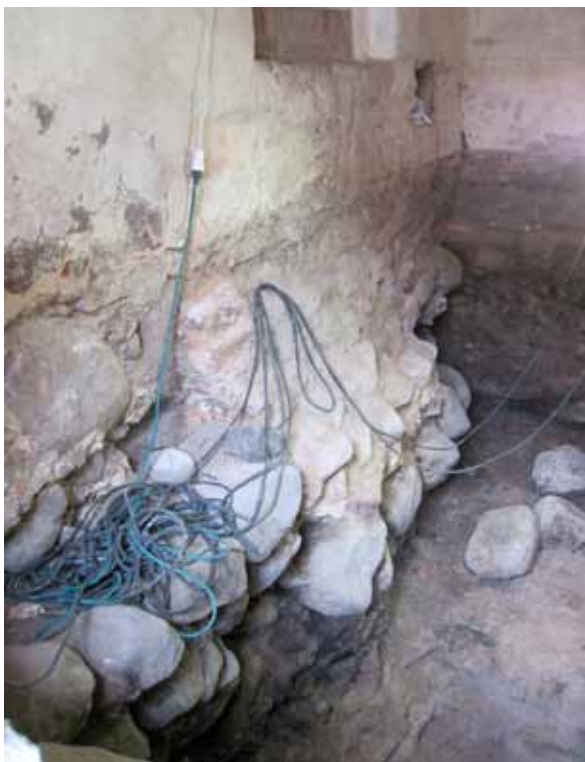
Fig 7. Den södra väggen var mer oregelbunden och delvis rasade delar av stenarna ner.

Kronologiskt bör den södra väggen tillkommit som nästa byggnadsdel, se fig 7. Gamla kyrkobyggnaden uppfördes i slutet av 1400-talet. I den västra delen av väggen framkom nu vid rivningen, men det synes även vid 1930-talets arbeten, den ursprungliga dörren in till kyrkan. Den är idag igensatt men en mindre glugg har lämnats öppen och innanför väggen är det fortfarande ihåligt fig 7 b. I den östra delen av södra vägens grundmur var en förstärkning, bitvis såg det ut som om det var en igensatt tidigare öppning. Detta gick dock inte att fastställa då putsen dolde större delen av väggen.

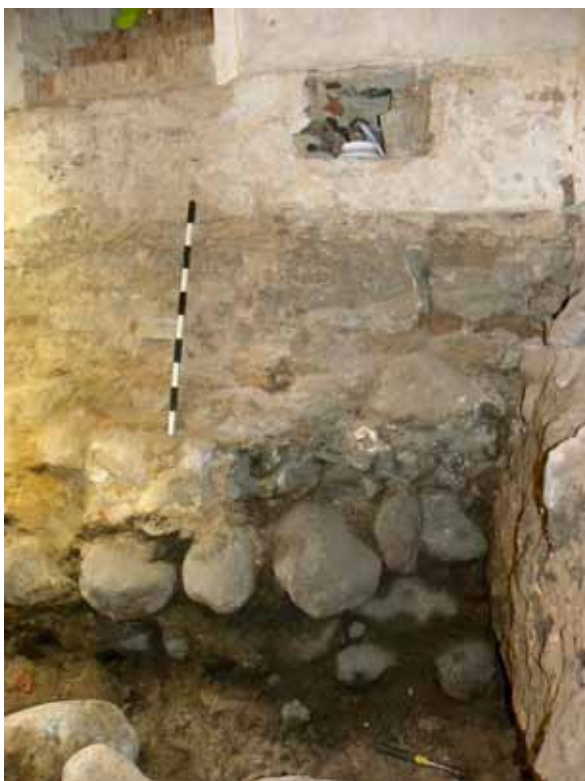
Fig 7 b. Efter att trappan och golvet från 1980-talets renovering tagits bort framträdde en öppning som var den igensatta dörren till 1400-tals kyrkan. Pilen markerar ingångens nedre del.

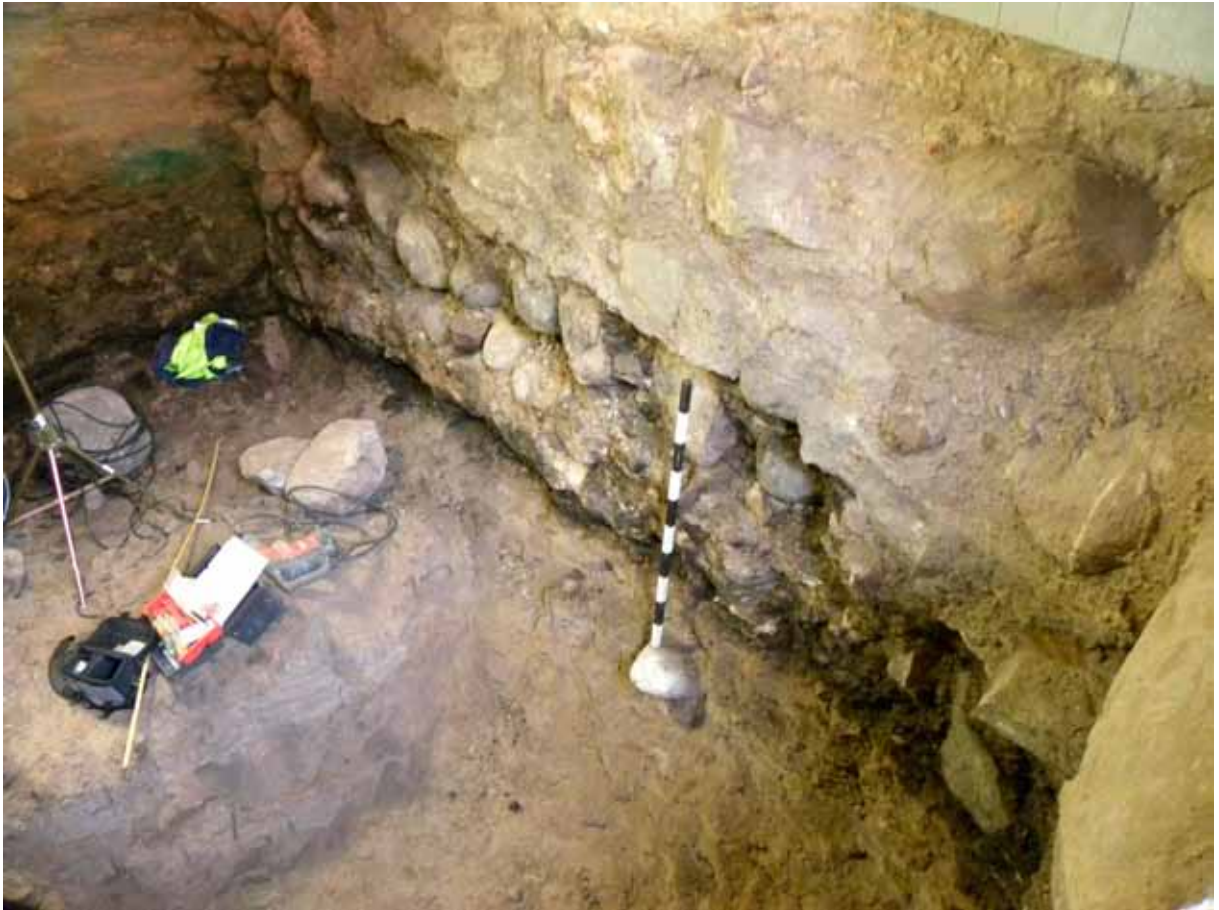
Den norra och östra väggen bör ha uppförts under 1500-talet då Jakob Richter genomförde stora ombyggnadsarbeten mellan åren 1553 till 1571. Kungstrappan innanför Kuretornet byggdes till exempel 1555 (Edlund, R 2009). Delar av den östra väggen har sannolikt byggts om vid förändringar av ingången under årens lopp fig 8 och 9.

Fig 8. Gundmuren i norr var mer vällagd än den södra och stenarna var mindre och fogade i bruk.

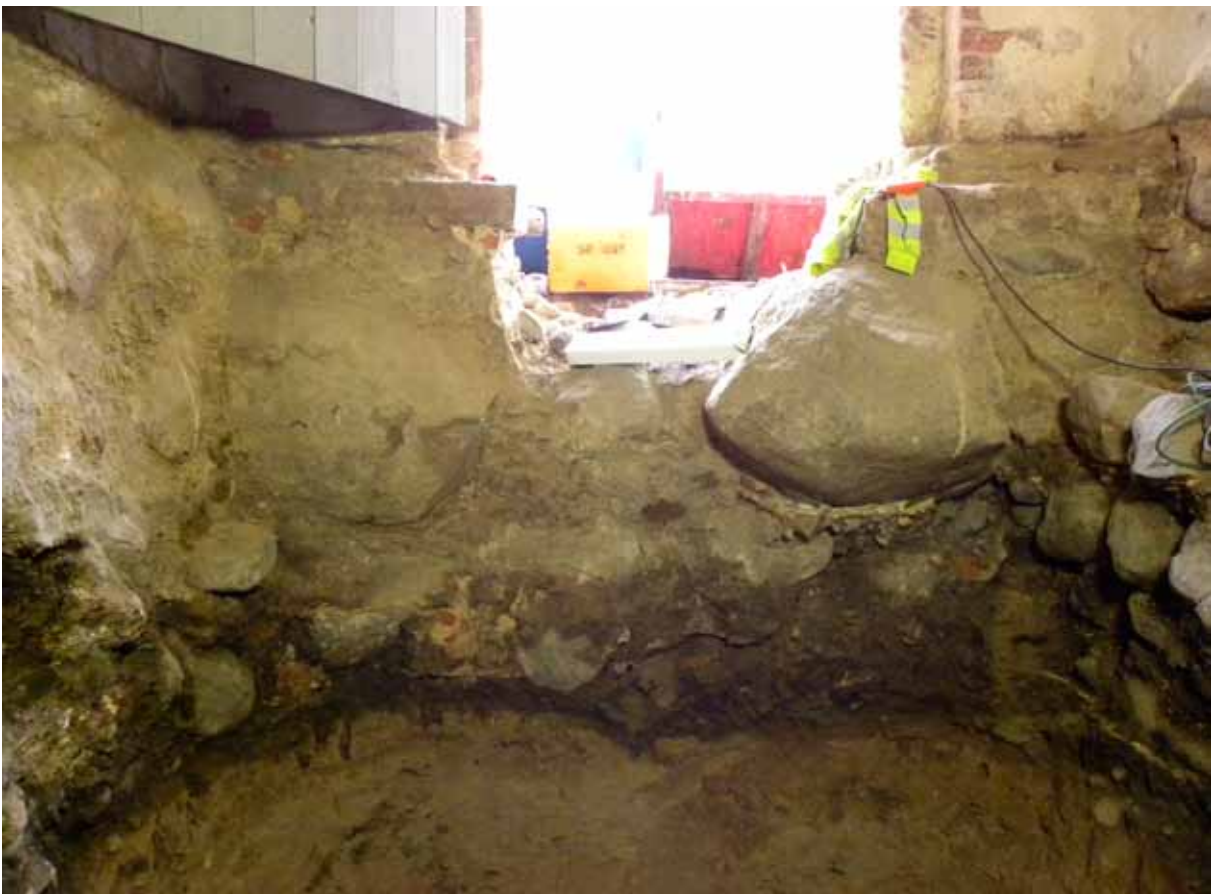
Fig 9. Under dörröppningen ut mot Borggården syntes samma rivningslager som fanns i resten av rummet.

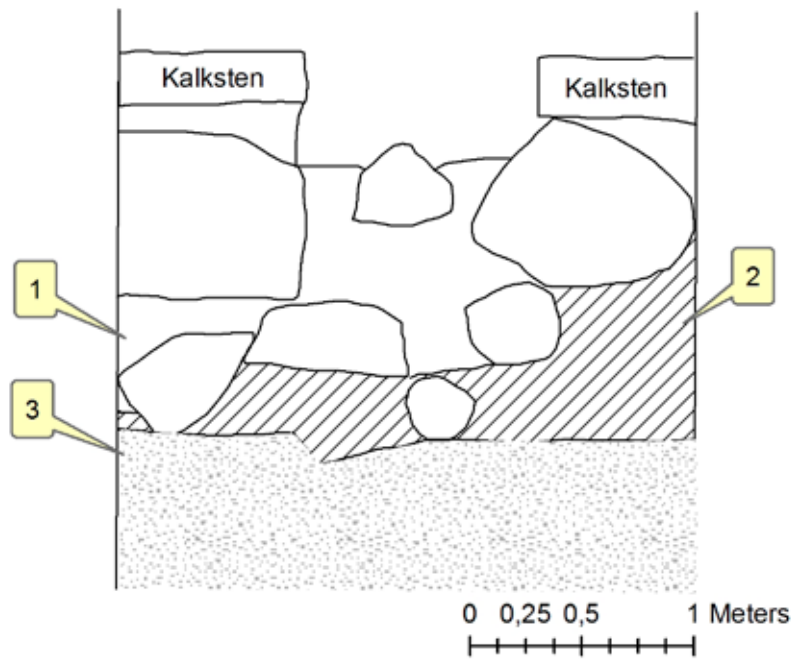
Bilaga 2. Östra profilen

- 1 Sten i bruk, grunden till den östra väggen samt porten
- 2 Fyllnadsmassor, innehållande kalkbruk, tegel, trä, ben mm
- 3 Undergrunden, hårt pressad sand

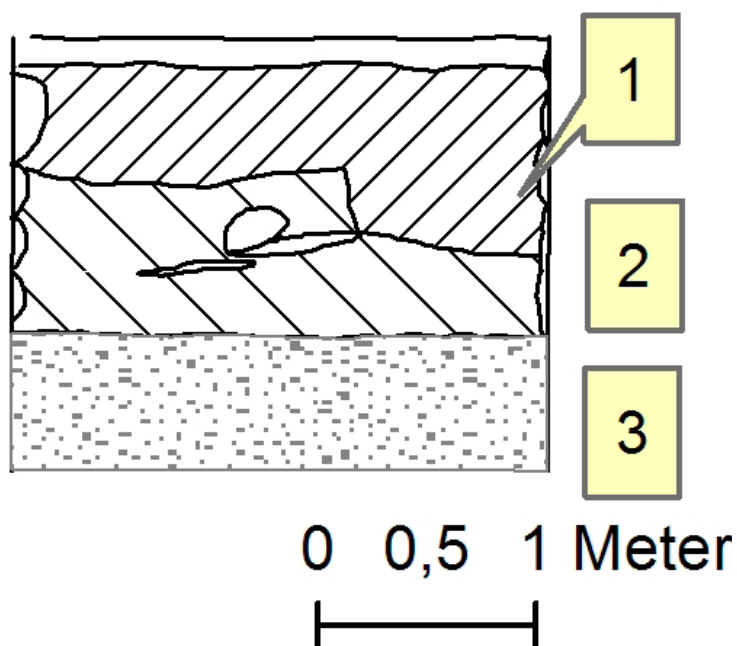
Bilaga 4. Profil mot NV

- 1 Fyllnadsmassor innehållande rikligt med 0,05-0,1 m stora stenar, bruk, ben, tegel mm. Omgrävt på 1930-talet
- 2 Varviga påförda lager innehållande ben, enstaka stenar, sandlinser
- 3 Undergrunden, hård sammanpressad sand
