Renovering av sydvästra porten på Ismanstorps fornborg

Antikvarisk kontroll 2014

RAÄ 30:1, Ismantorps fornborg 2:1, Långlöts socken i Borgholms kommun

KALMAR LÄNS MUSEUM
Arkeologisk rapport 2015:5

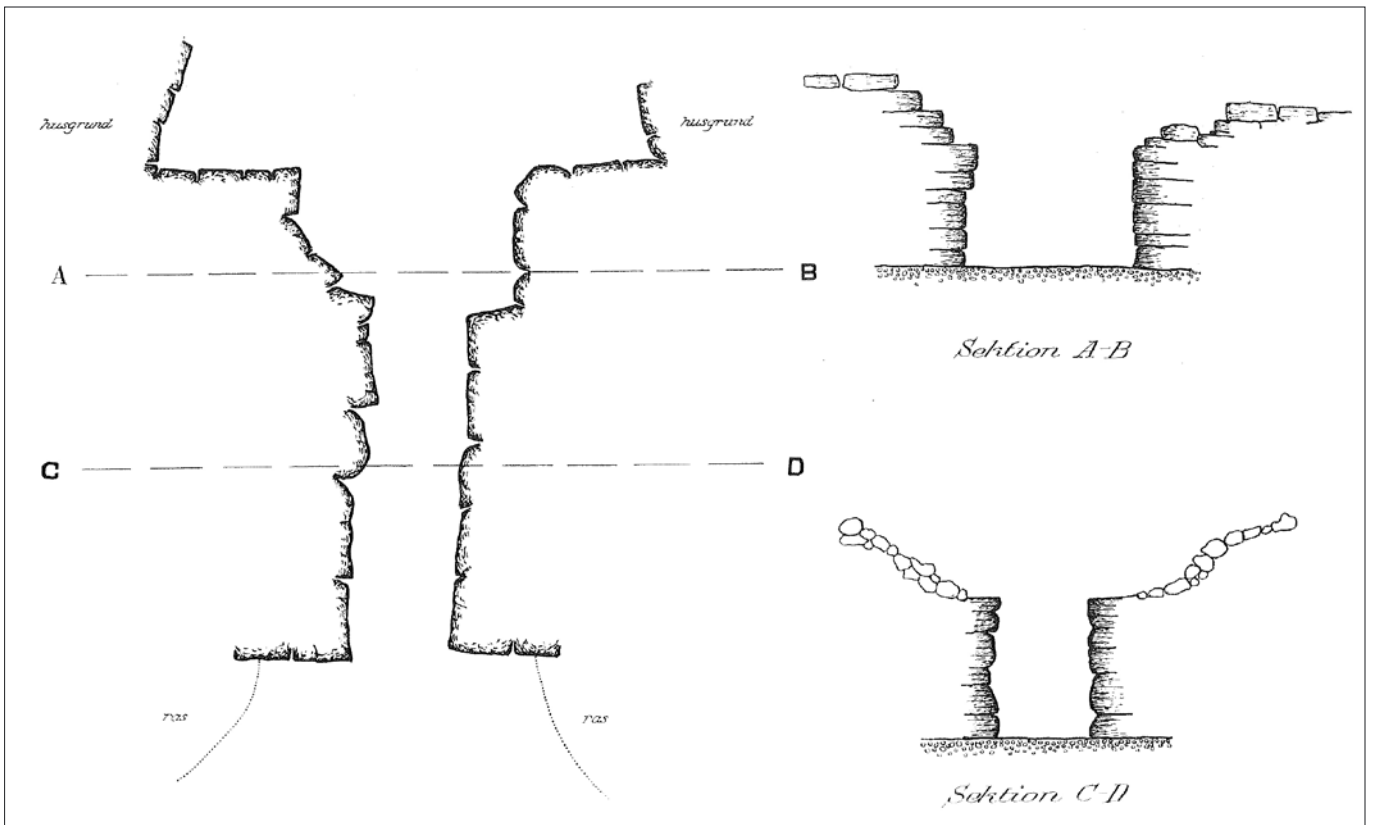
Figur 2. Stenbergers uppteckning av porten då den undersöktes 1925 (Stenberger 1933:239).

Efter den inledande dokumentationen av porten var personal från *Ölands Stenteknik* på plats och instruerades om riktlinjerna för renoveringen, bl.a. poängterades att konstruktionsdetaljer i portens uppbyggnad inte fick förvanskas. Intentionen var att, i möjligaste mån, få porten i samma skick som då Mårten Stenberger dokumenterade den 1925 (fig. 2).

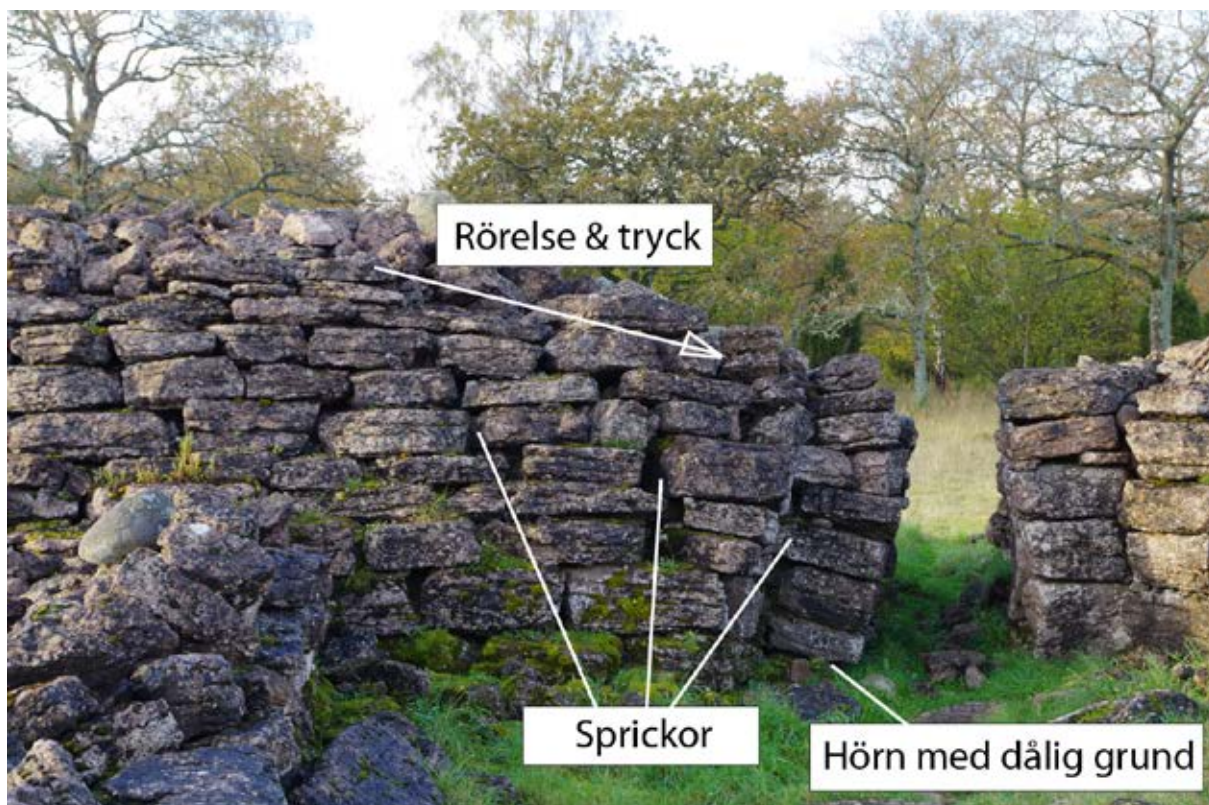
Vid dokumentationen före renoveringen noterades sprickor i muren, vilka visade på sättningar i muren närmast gången. Sättningarna hade fått mur och murkärna att röra sig i riktning mot ingången, vilket gjort att de tydliga sprickorna uppstått. Rörelserna var omfattande och muren hade rört sig över åtminstone en 4–5 meter lång sträcka (fig. 3). Tydligast var sprickorna på den sida av muren som vände sig in mot borgen. Vid den sydvästra porten var det den östra kanten av den kallmurade ingången som riskerade att rasa in i gången (fig. 4).

Vid den inledande dokumentationen konstateras också att det murhorn som låg inåt borgen saknade underliggande stöd. Detta fick

stenarna i den kallmurade ingången att tippa framåt av trycket från mur och murkärna (fig. 3). Vid besiktningen konstaterades därför att det skulle bli nödvändigt att plocka bort delar av murkärnan i samband med renoveringen.

Figur 3. Den sydvästra portalen med sprickor och dåligt grundat hörn markerat. Pil visar murkärnans rörelseriktning.

Att muren var instabil visade sig när man lyfte de översta stenarna vid renoveringen, då detta fick muren att rasa in i gången. Innan de stora stenarna som utgjorde gångens kallmurning lyftes på plats plockades delar av murkärnan bort. Vid återuppförandet av portens kallmurning användes i största möjliga mån de ursprungliga stenarna för att inte förändra synintrycket. Att det inte gick att använda samtliga ursprungliga stenar berodde på att muren rasat när de översta stenarna lyftes bort och en del av stenarna var kraftigt vittrade. Vid restaureringen gjordes även en bättre grundläggning för det instabila murhornet (fig. 3).

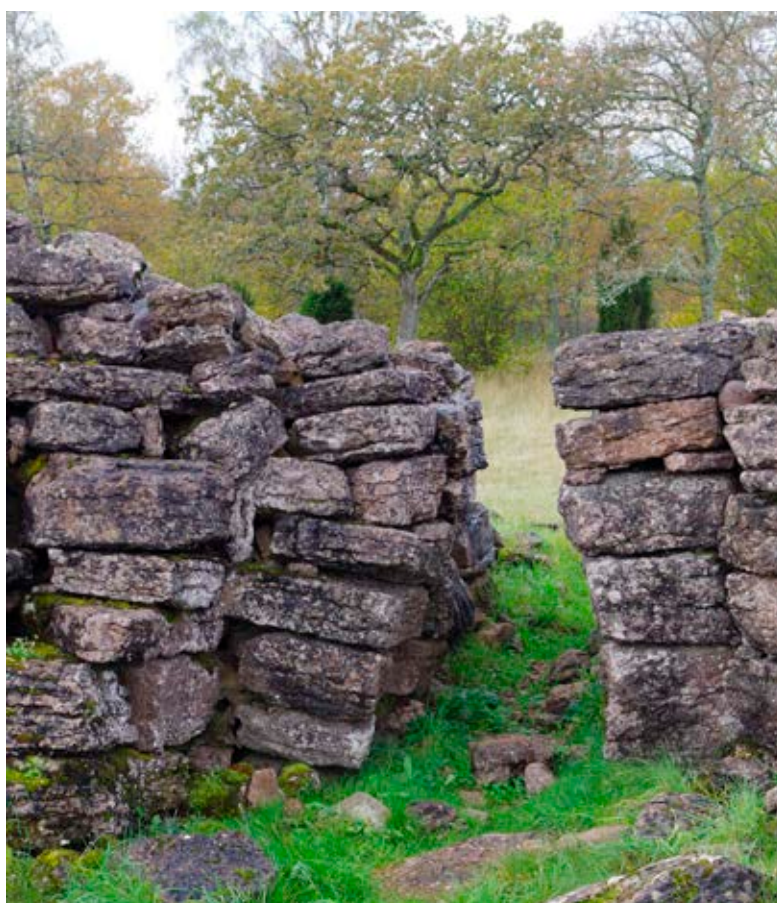
Figur 4. Bilden visar att den största sättningen hade skett i den del av ingången som vette inåt borgen.

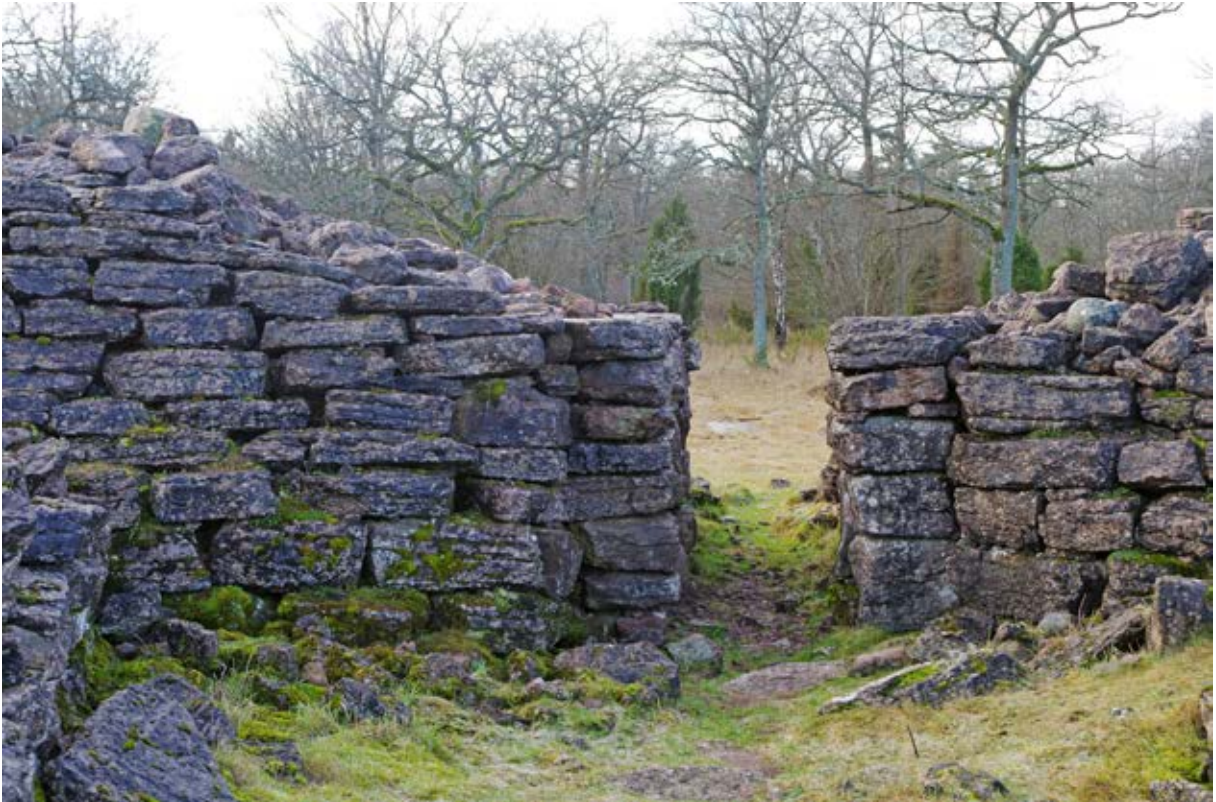
Figur 5. Den färdiga porten efter restaurering.

en byggdes upp gjordes detta på ett sådant sätt att trycket på den kallmurade ingången skulle minska. Förhoppningsvis innebära detta att problemet inte återuppstår (fig 5).
