# Borgholms slottsruin

Jungfrutornet samt Nya kungshusets fasad mot väster  
Antikvarisk medverkan

Statens fastighetsverks objekts nr. H323  
Borgholm 8:16, Borgholms kn, Kalmar län, Öland

Kalmar läns museum  
Byggnadsantikvarisk rapport maj 2017

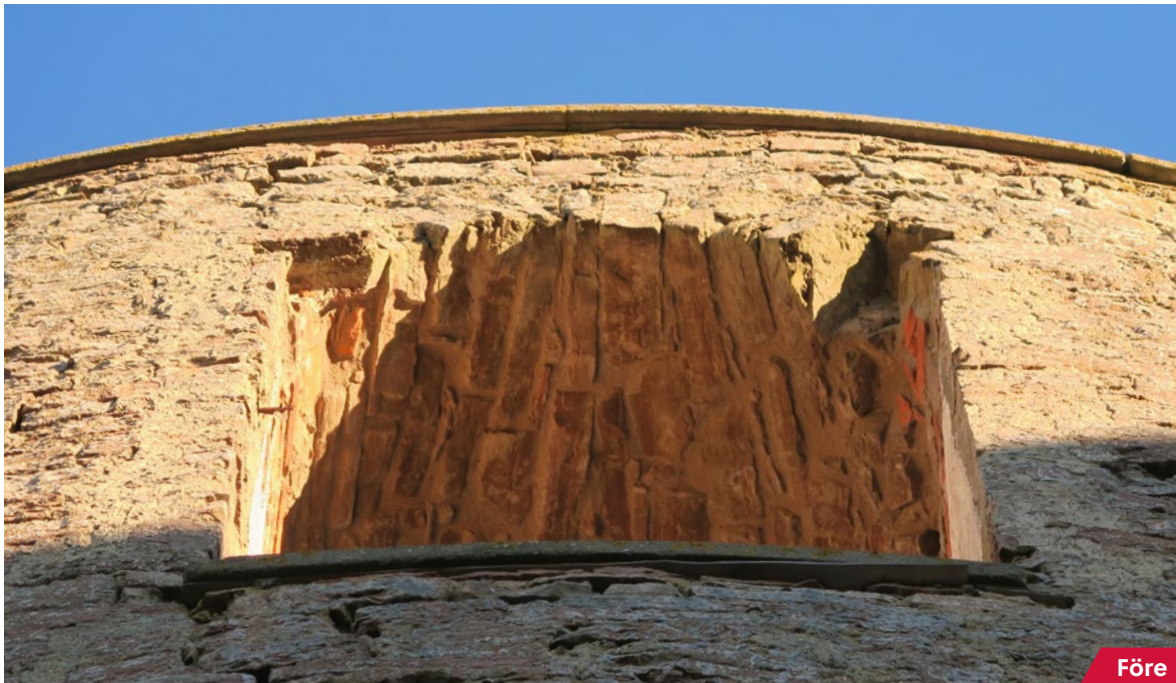
Före

Rostfritt fyrkantsstål med rostfritt rundstål

Rostfritt rundstål

Rostfri "kil"

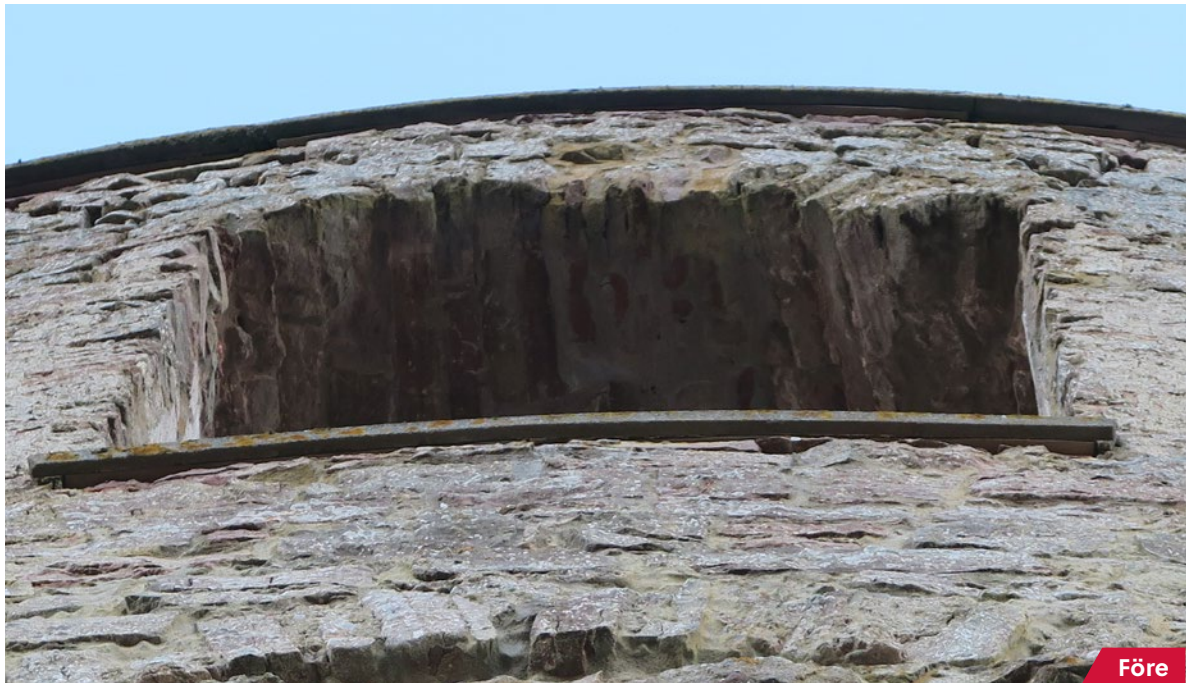
Före

Rostfritt fyrkantsstål  
med rostfritt rundstål

Rostfritt rundstål

Rostfri "kil"

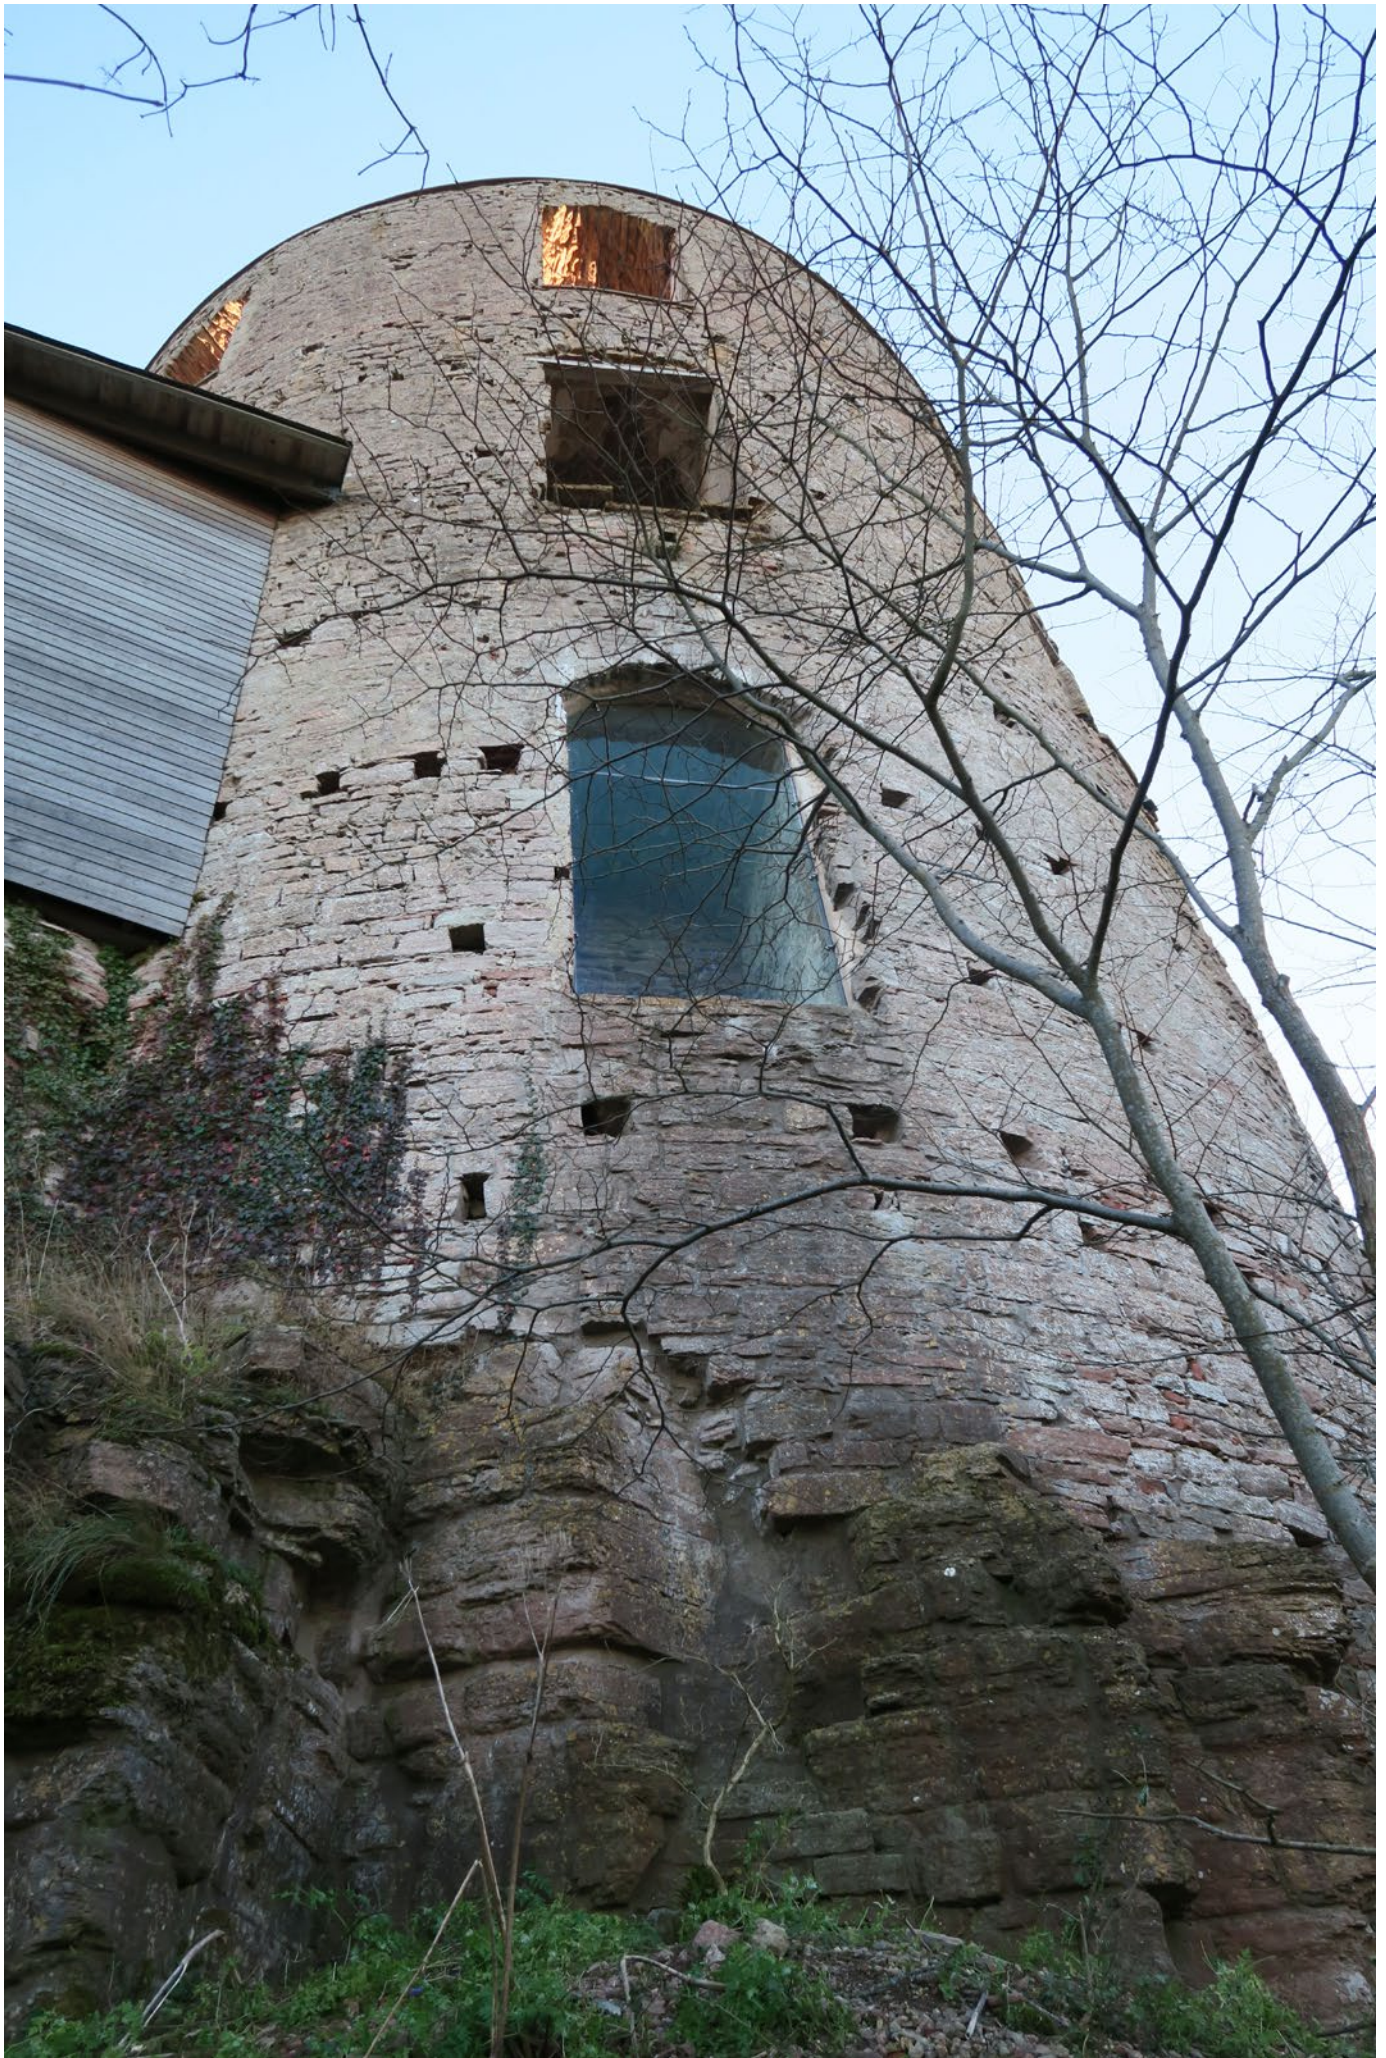
Jungfrutornet före renovering, fasad åt väster.

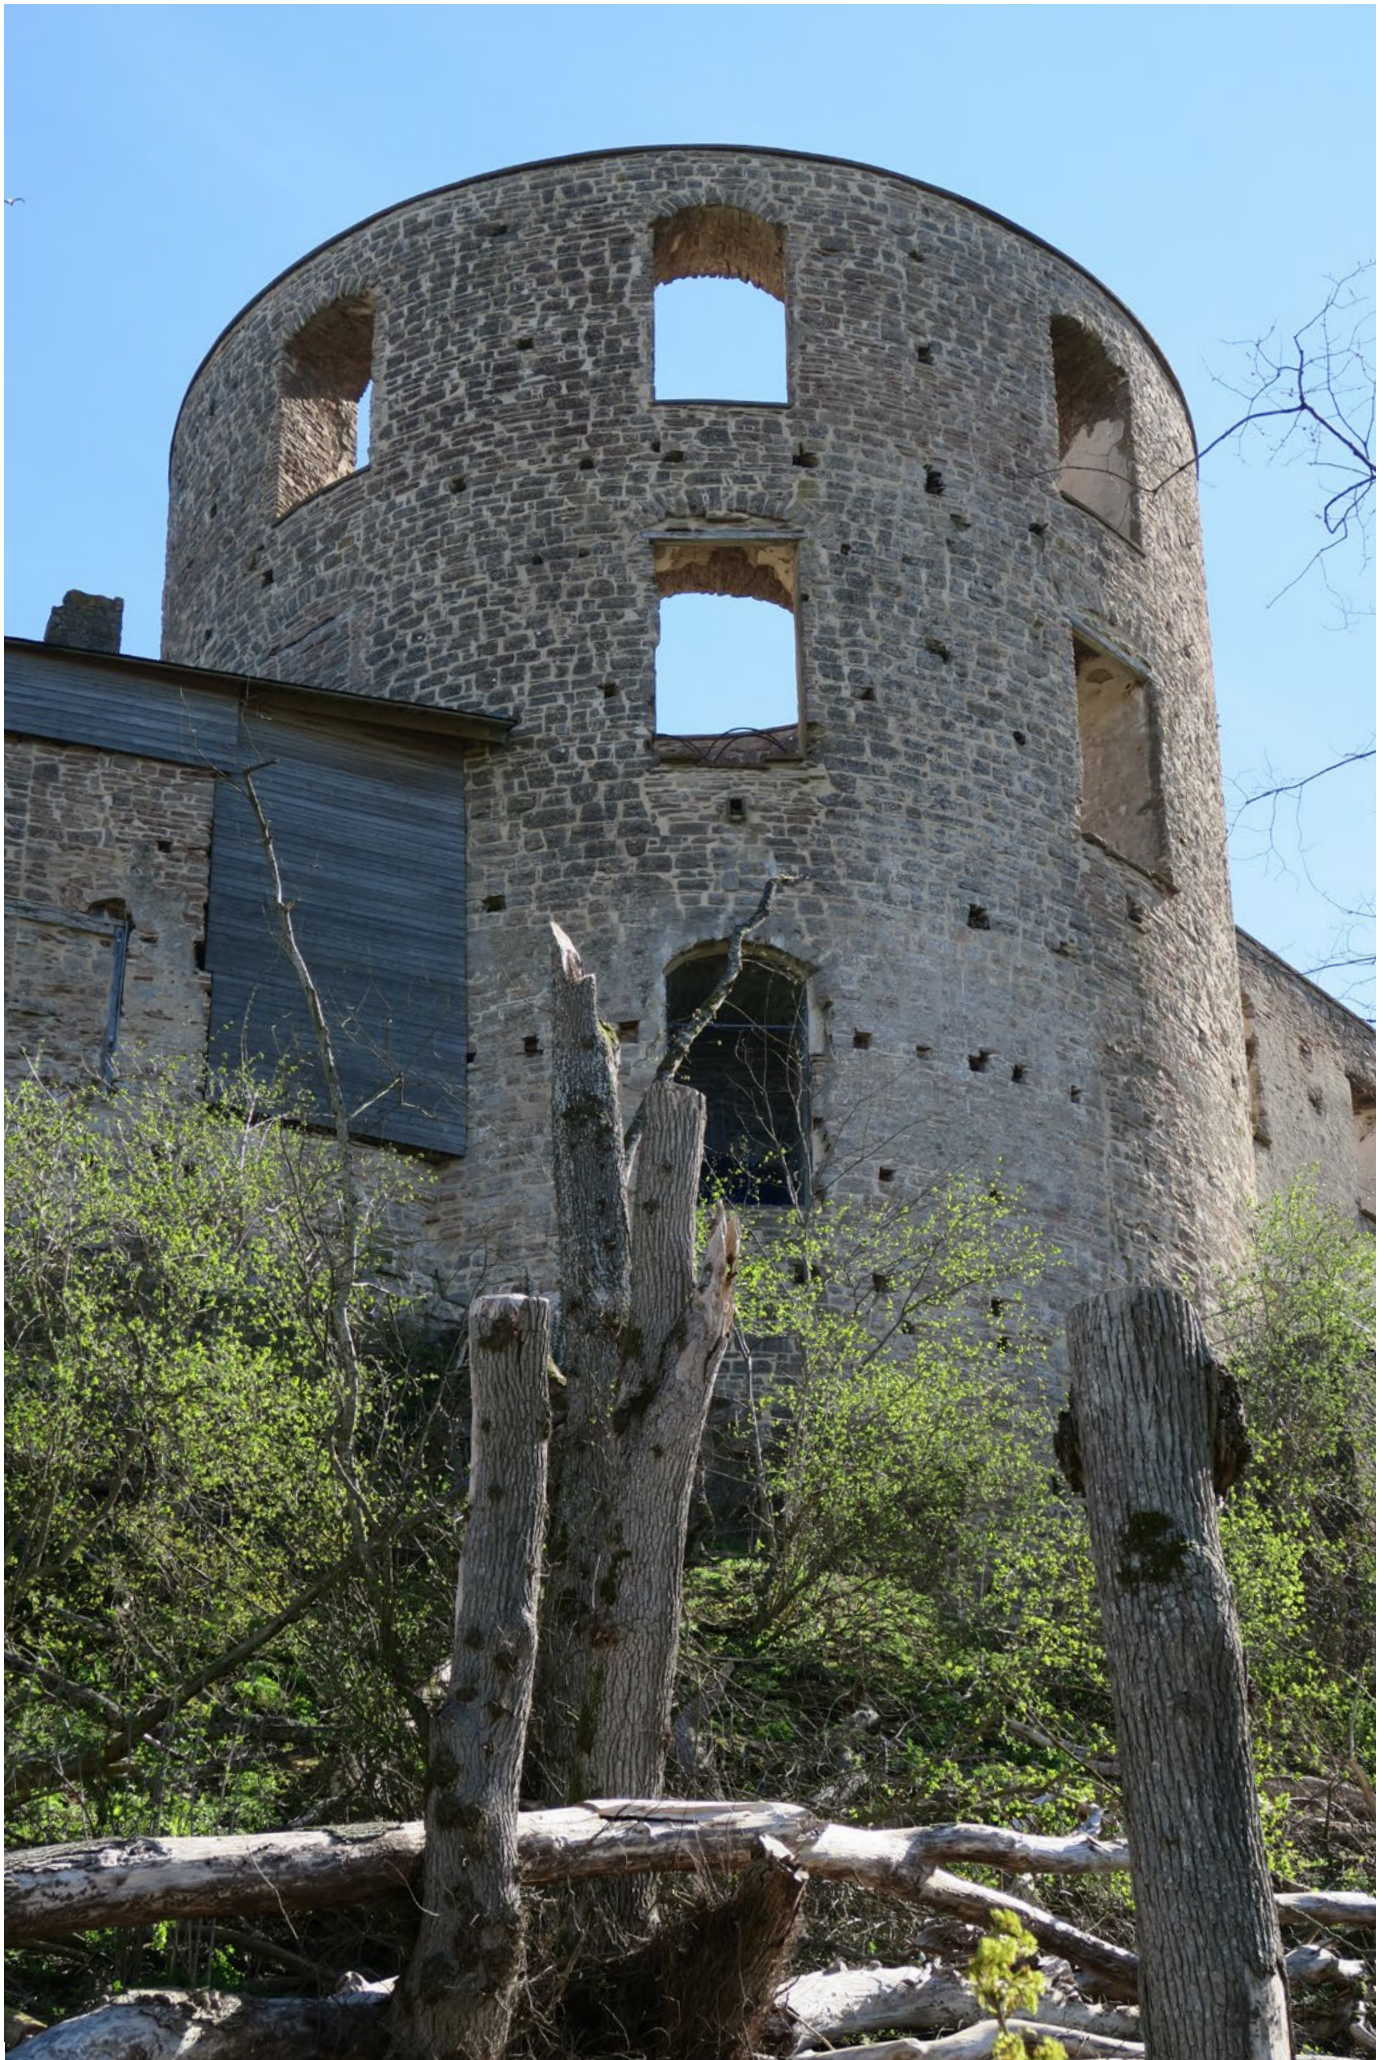
Jungfrutornet efter genomförd renovering, fasad åt väster.

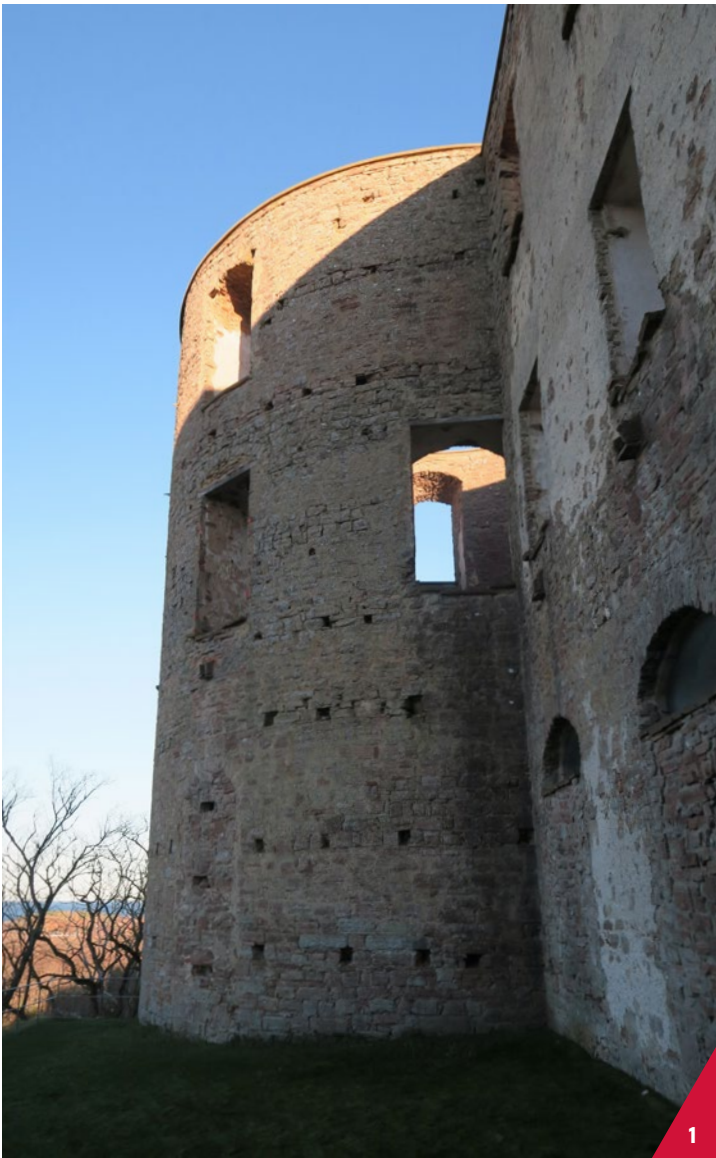
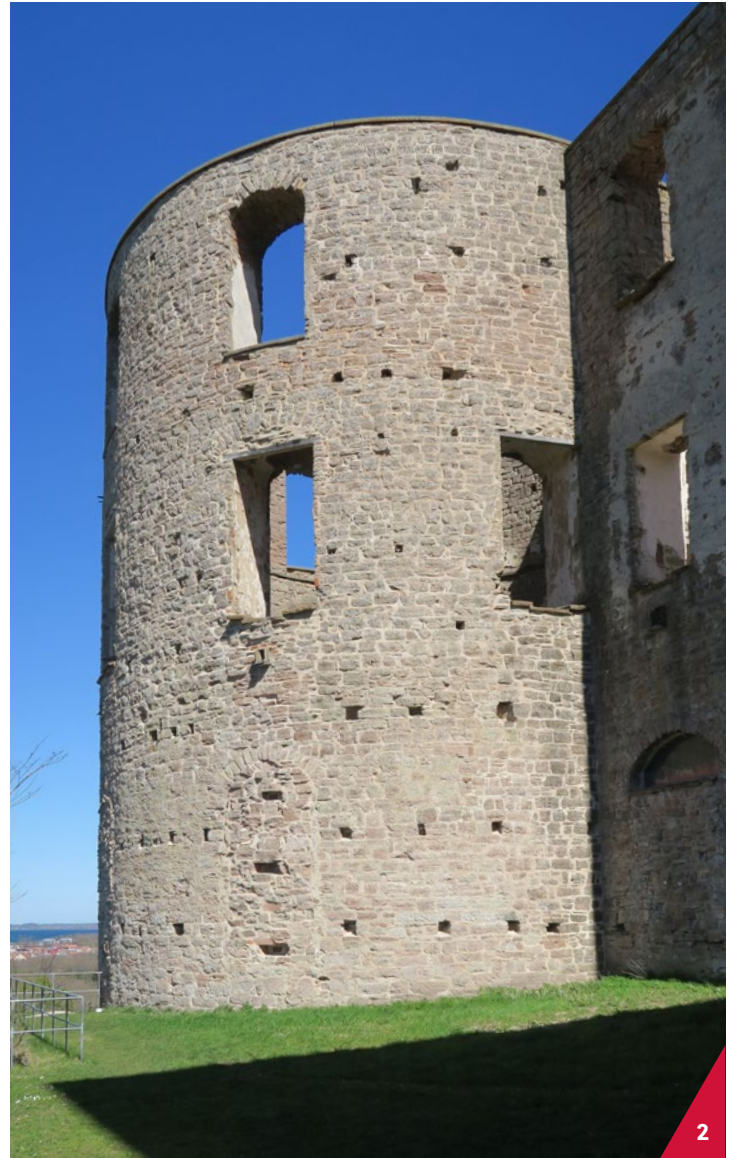
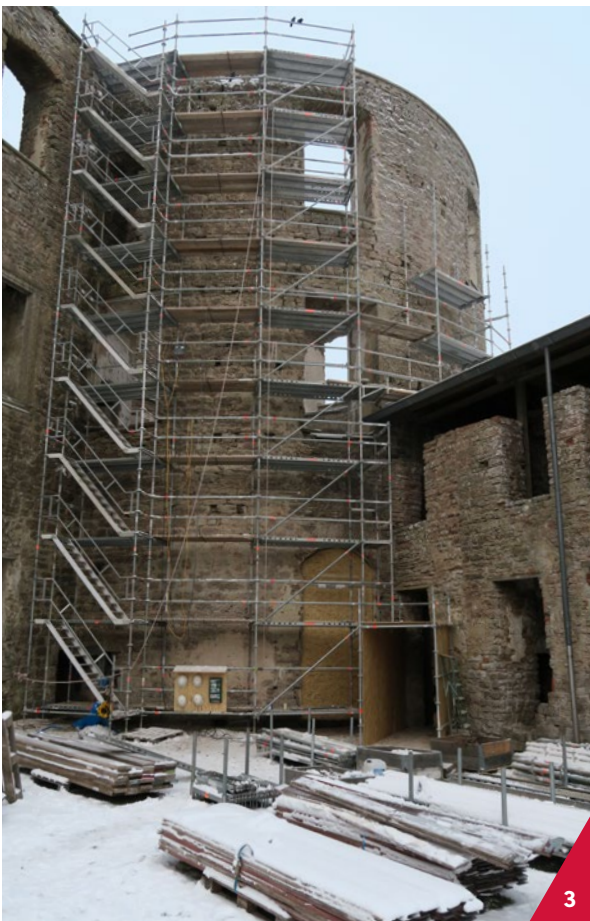
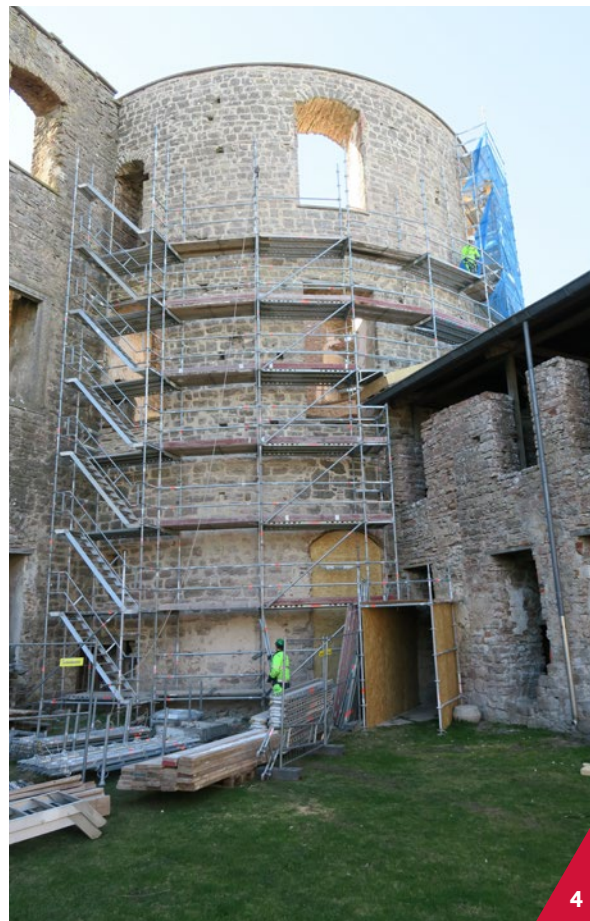
1. Jungfrutornet före renovering, fasad åt väster.

2. Jungfrutornet efter genomförd renovering, fasad åt väster.

3. Jungfrutornet före renovering, fasad mot Gamla borggården.

4-5. Jungfrutornet eftergenomförd renovering, fasad åt Gamla borggården.

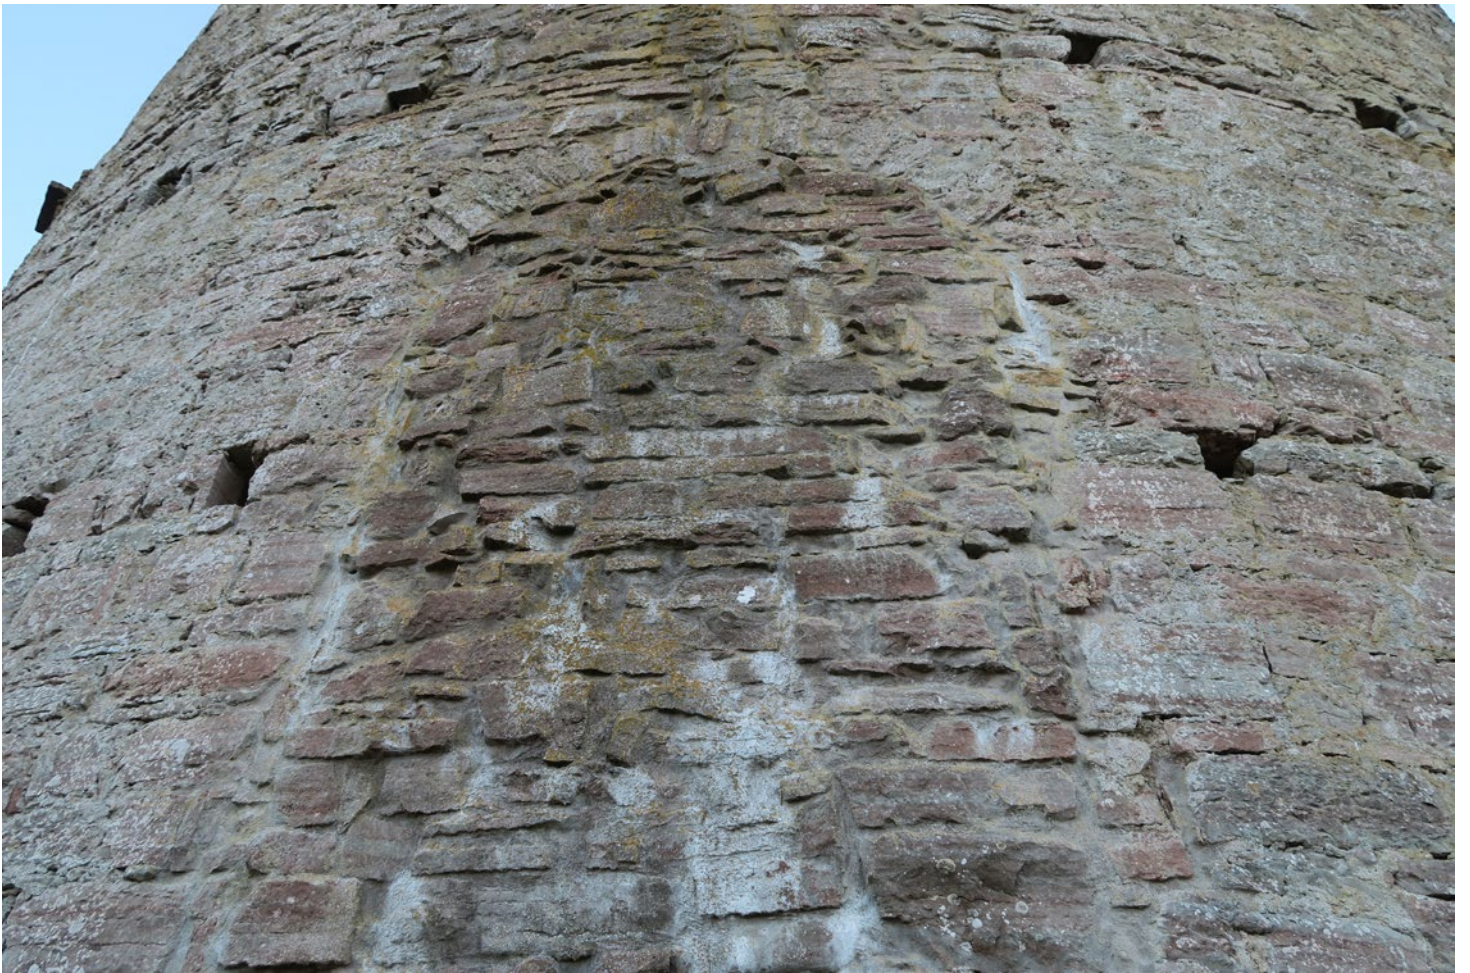
Jungfrutornet före renovering, fasad åt väster. Igensatt fönsteröppning 131 f2x, sektion III.

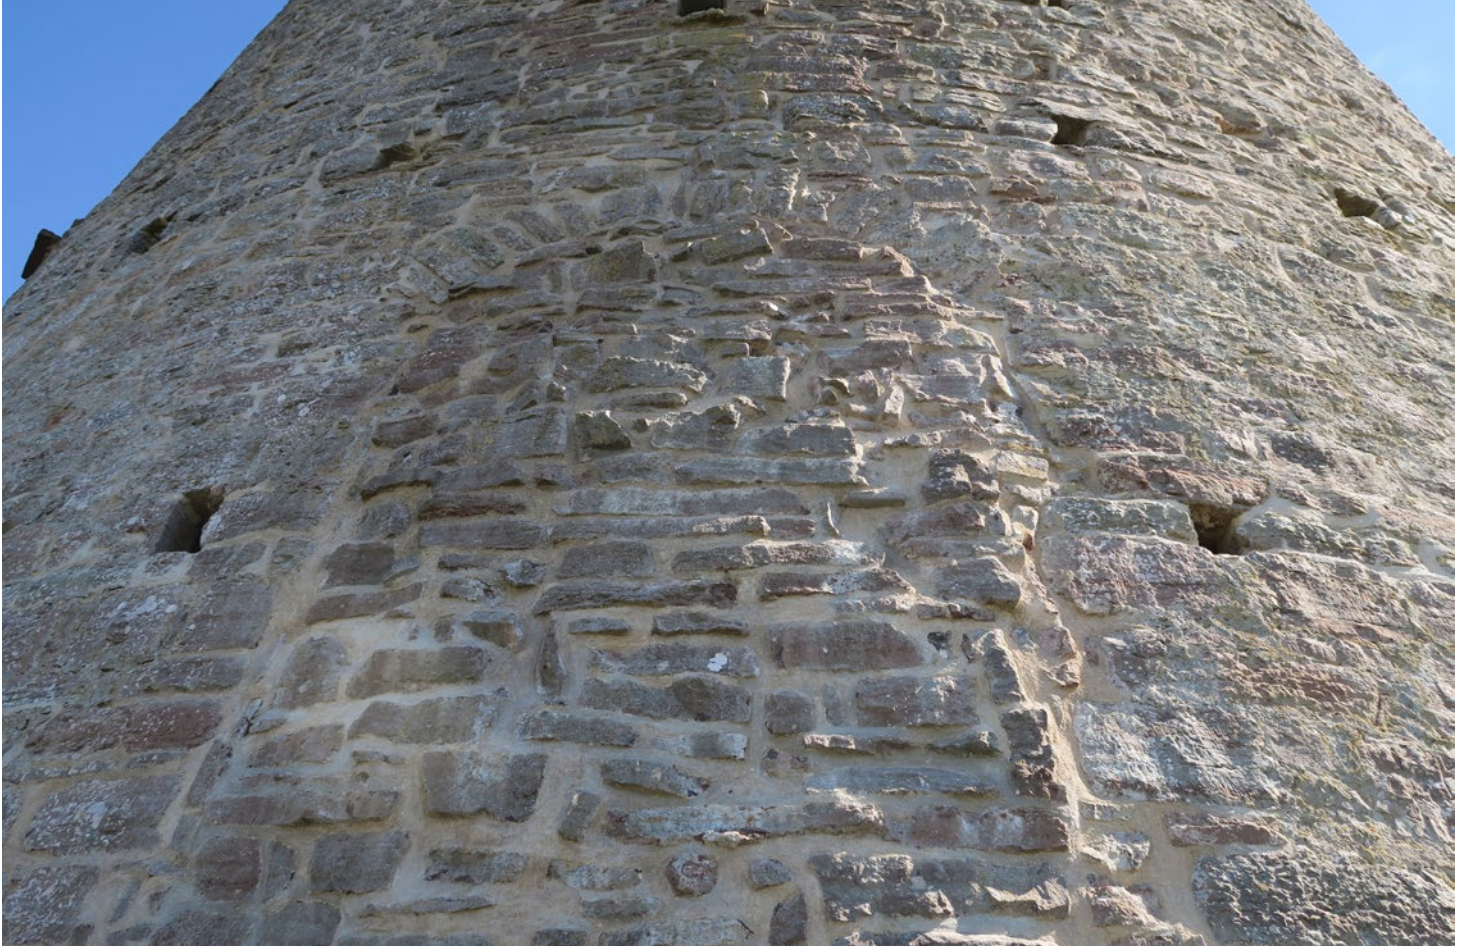
Jungfrutornet före renovering, fasad åt väster. Igensatt fönsteröppning 131 f2x, sektion III.

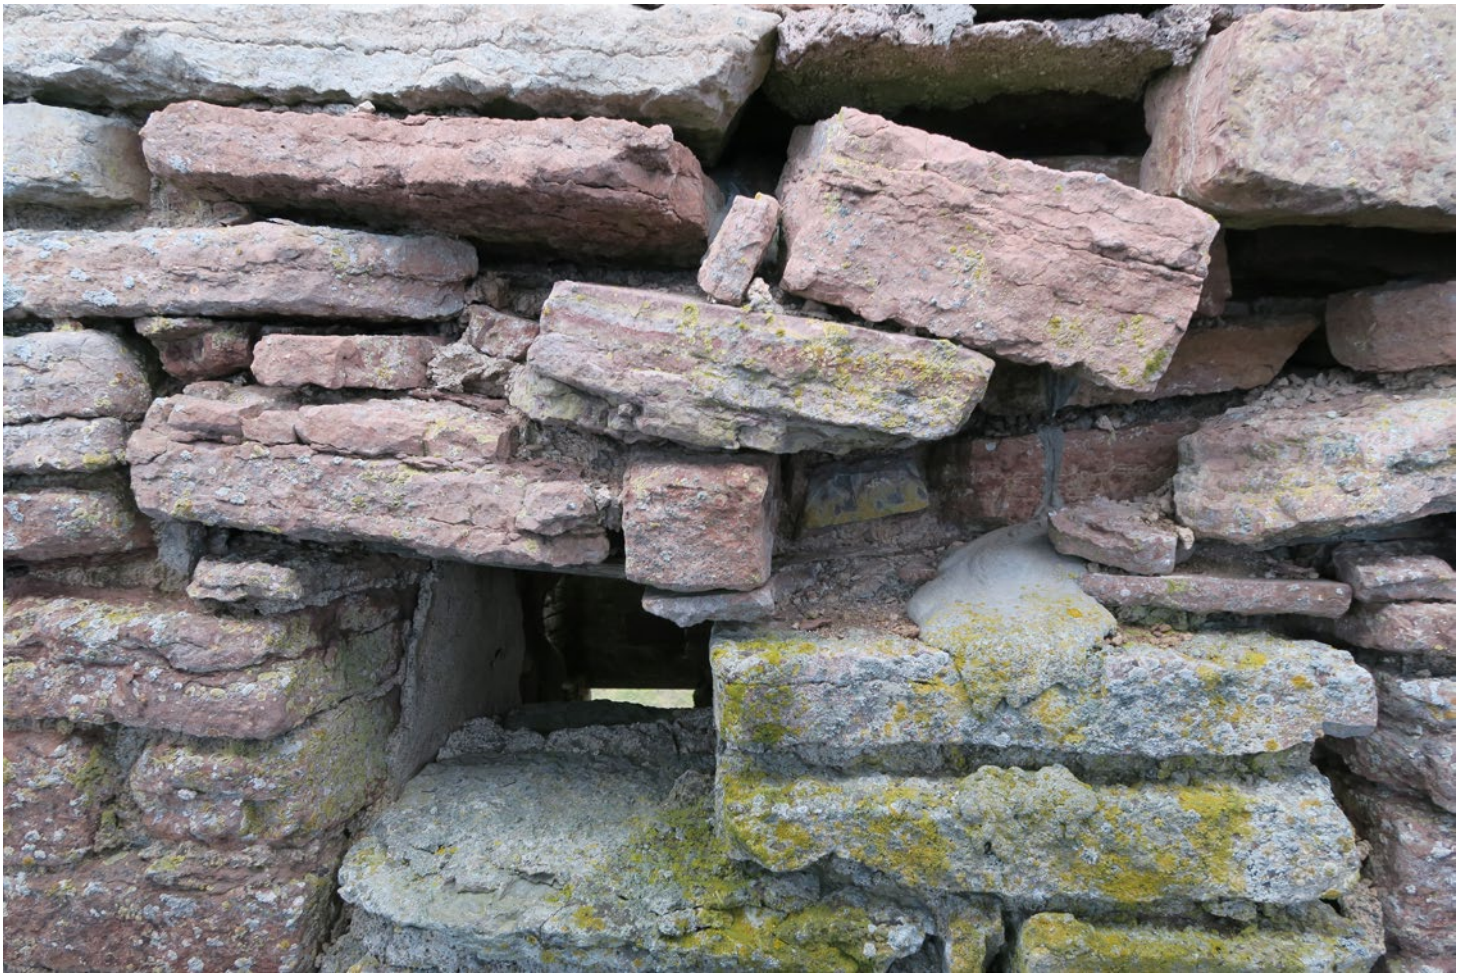
de armeringsjärn. Nya kungshusets vägg i väster är injekterad med dold betong på flera ställen, omfattningen är inte helt klarlagd, möjligen är den ganska omfattande. Betongen har fixerat murverket. Det går inte i dagsläget att påvisa skador orsakade av den irreversibelt tillförda sprutbetongen.

Nya kungshuset, fasad mot väster före renovering. År 1963 förstärktes grunden och delar av byggnaden med sprutbetong. I mitten av bilden återfinns sprutbetong som runnit ut mellan stenarna. Stenarna ser ut att vara helt instabila men är i själva verket helt fixerade.

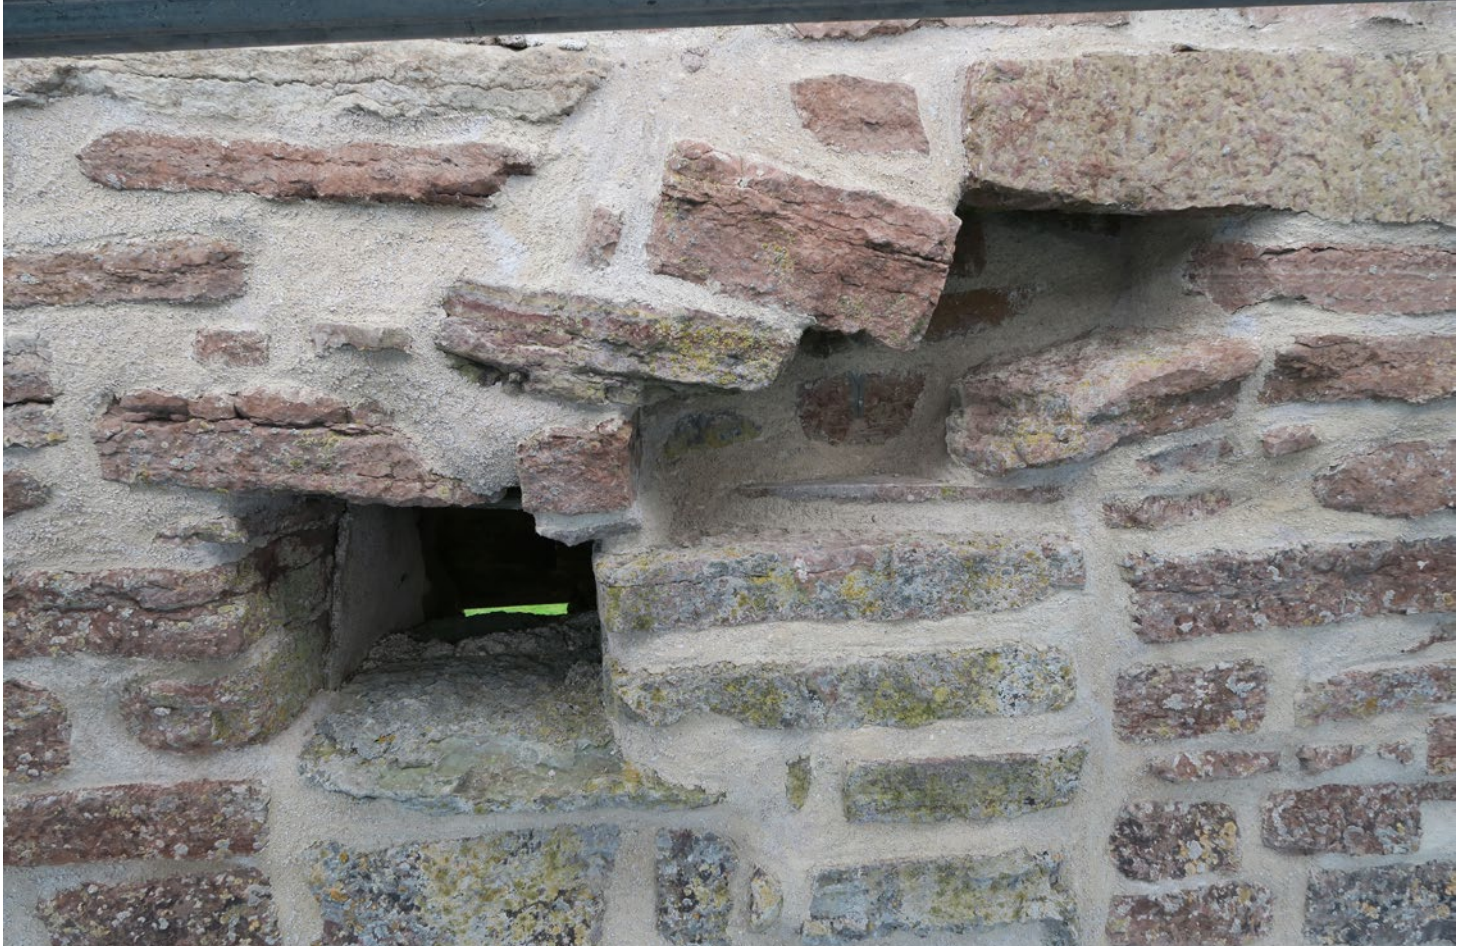
Nya kungshuset, fasad mot väster samma murparti som ovan men efter genomförd renovering.

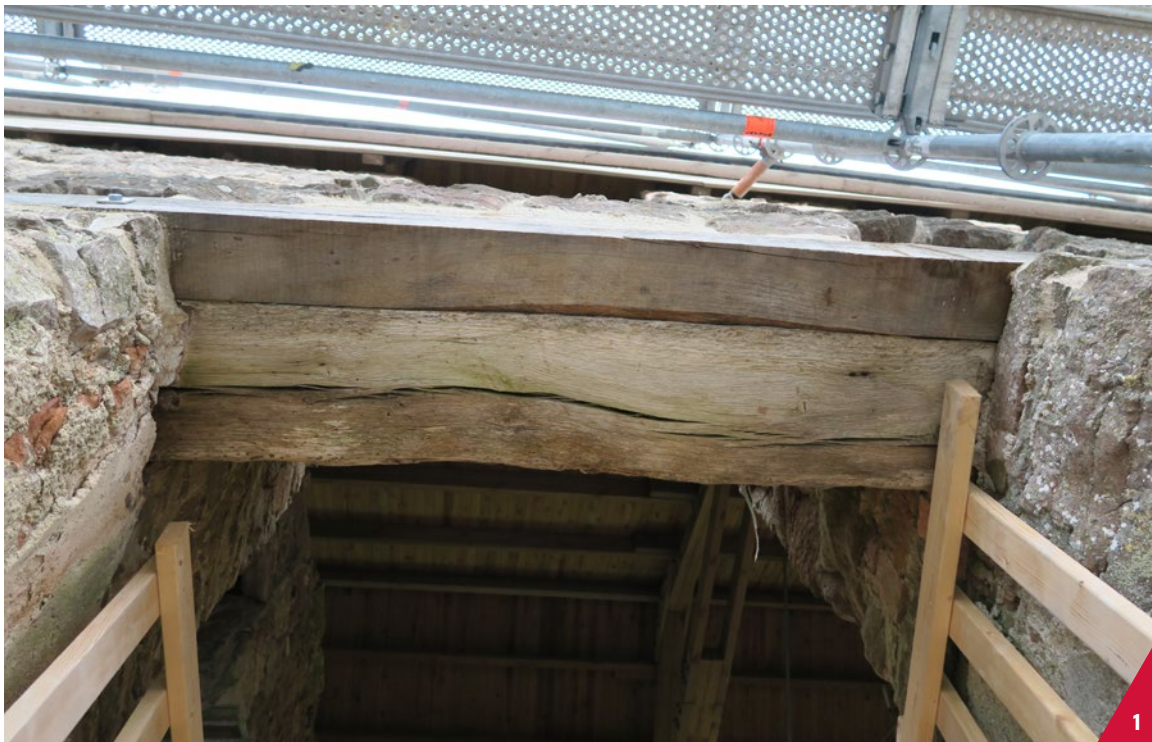
1. Nya kungshuset, fasad mot väster efter renovering. Fönsteröppning 152 f1, sektion IX. Den yttre ekplankan är ny. Foto underifrån.

2. Nya kungshuset, fasad mot väster efter renovering. Fönsteröppning 152 f1. Den yttre ekplankan är ny och den är skruvad väl synligt för att lätt kunna bytas om så behövs i framtiden.
