# Kläckeberga kyrka

Antikvarisk medverkan vid omläggning  
och komplettering av spåntak

Kläckeberga kyrka, Kläckeberga socken, Kalmar kommun, Småland  
Förlösa-Kläckeberga församling, Växjö stift

**Kalmar läns museum**  
Kyrkoantikvarisk rapport 2017

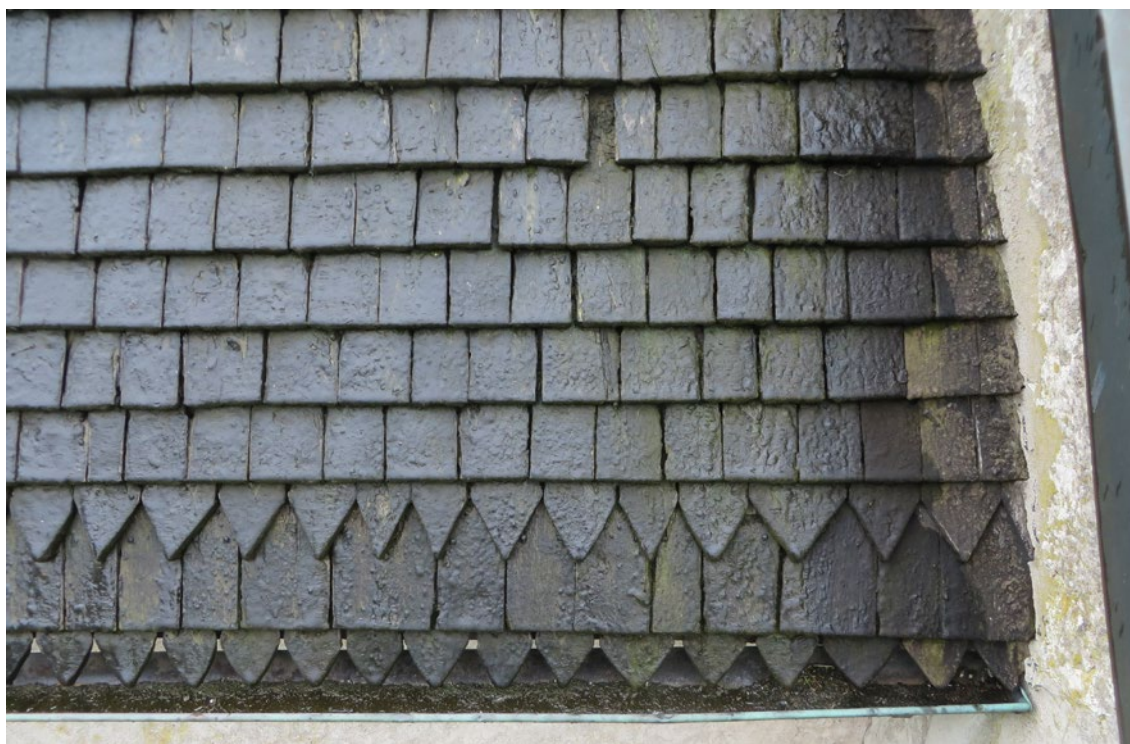
Korets tak anslöt till långhusets östra gavel utan någon plåt, vilket innebar en läckagerisk. Spåntaket var i dåligt skick överlag p.g.a. röta och skulle därför bytas ut i sin helhet.

Norra sidan av kortakets spåntäckning före renovering. Till höger i bild syns långhusets östra gavel. Notera första och tredje skiftets profilerade ekspån, samt att det saknas en plåt vid anslutningen mellan kortaket och långhusgaveln.

Borttagning av alla gamla takspån, varav några sparades som framtida referensobjekt. En mindre del av svallet nära takfoten på norrsidan var rötskadat och behövde bytas. De nya spånen är spjälkade ekspån som importerats från Österrike. Ytan är tilljämna med någon form av hyvelmaskin. Spånen är 460 mm långa och mellan 70 och 170 mm breda. Tjockleken är ca 15–20 mm i den breda änden och 6–10 mm i den tunna ändan. De nya spånen spikades med rostfri syrafast spik och på ett sådant sätt att nästgående spånskifts spikar inte slogs igenom det undre skiftets spån. I mötet mellan det nya kortaket och långhuset monterades en blyplåt för att skydda mot läckage. Högst upp på toppen av kortaket kompletterades den befintliga avtäckningen av kopparplåt med en mindre blyplåt mot öster. För mer detaljer, se nedan under rubriken Kommentarer.

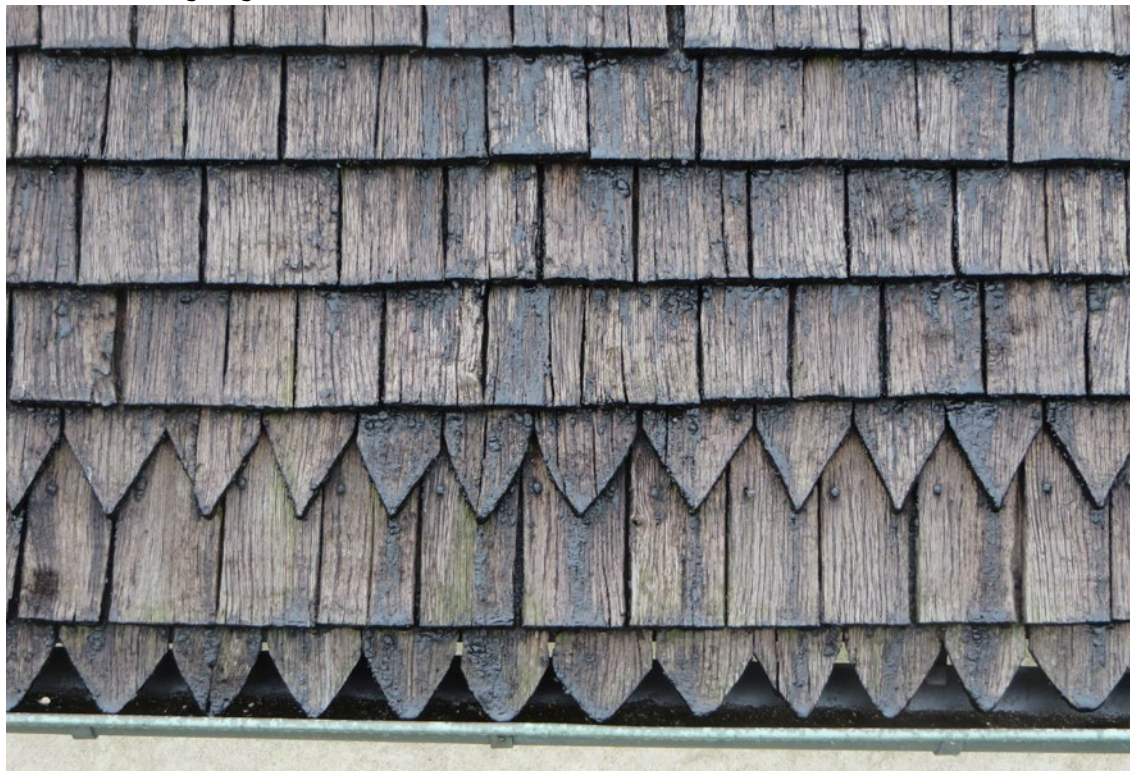
Varje spånskift täcktes av nästa skift med ca 300 mm, vilket innebar att ca 150 mm av varje spån var synligt, och spikat ca 250 mm från överkanten med två smidda spikar. Utförandet gjorde att spikarna också slogs igenom det föregående skiftets spån en andra gång, vilket man normalt sett försöker undvika. Spikarna täcktes av nästgående spånskift med ca 40–50 mm. Räknat från takfoten hade spånskift ett och tre profilerade spån. Vid det tredje skiftet var spikarna ofta synliga in till profilen.

De nedre spånskiften på kortakets södra sida före renovering. Notera de synliga smidda spikarna vid sidan av det tredje skiftets spetsiga spån.

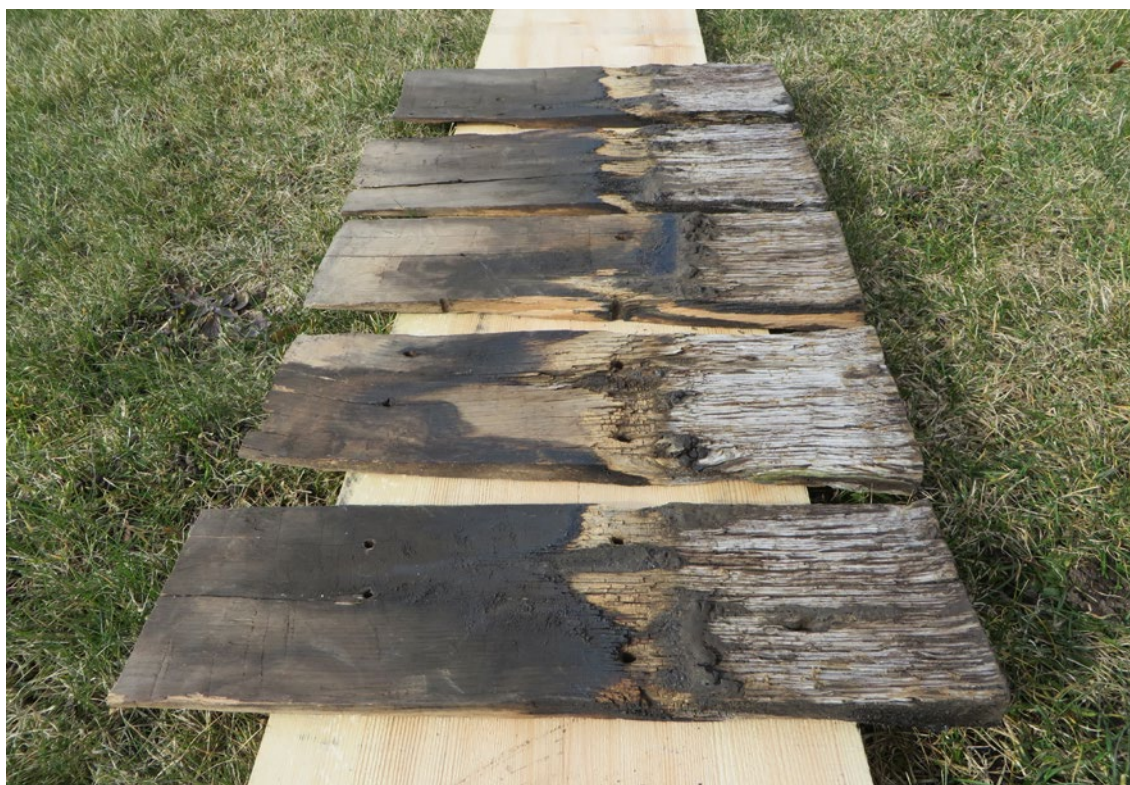
Detaljbild av ovansidan på spån som tillvaratagits från absidkoret. På de båda spånen närmast i bild syns två rader spikhål.

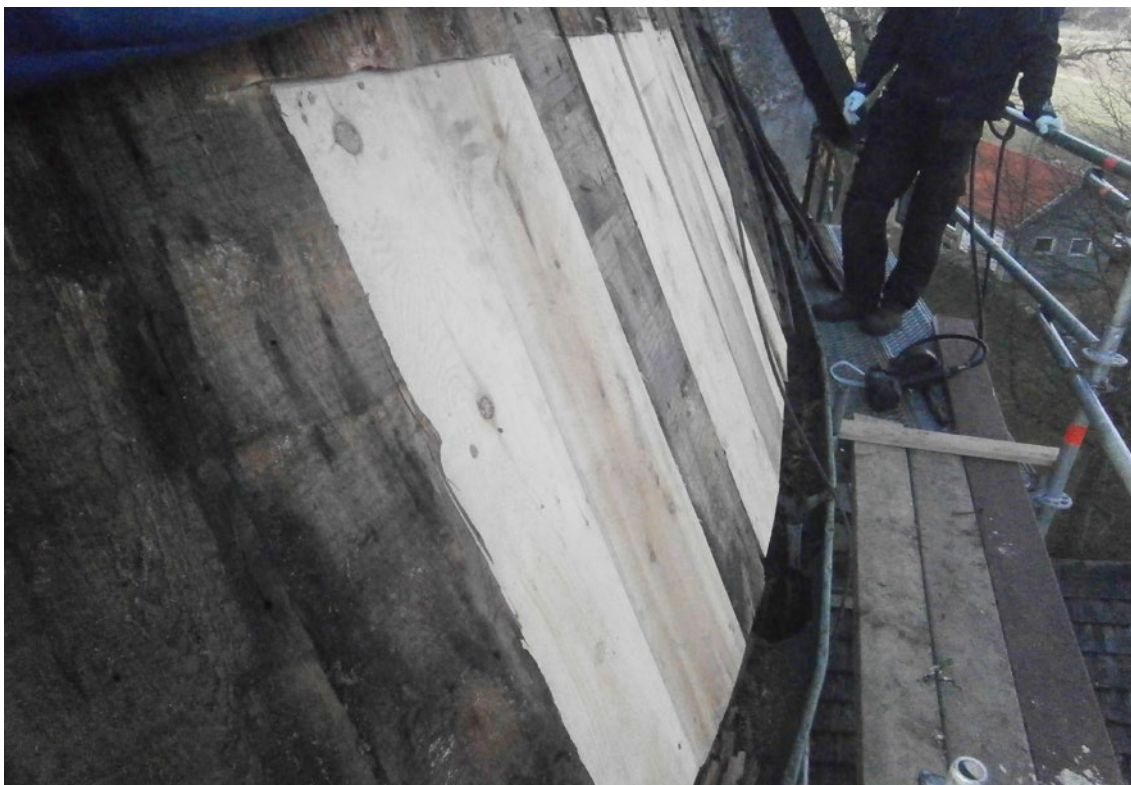
Skadade delar av korets svall nära takfoten mot norr har bytts ut. Foto: Hälsinge takspån.

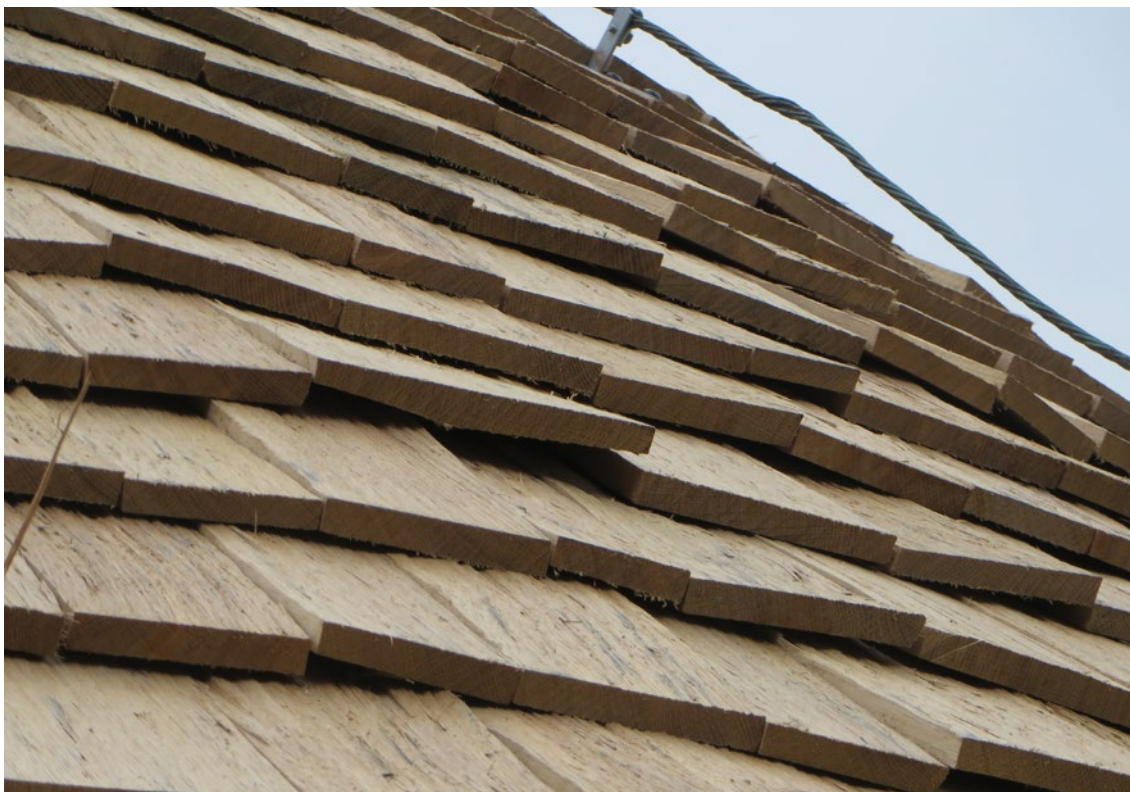
Närbild som illustrerar de nylagda spånens skevhet och gropighet.

Vid sidan om de något avvikande dimensionerna var de nya ekspånen också mer skeva än de gamla. Vid besiktning upptäcktes ett mindre antal spån med horisontella sprickor. Några hade också gropar efter kvistar. Spån med horisontella sprickor byttes ut. Enligt såväl Hälsinge takspån som den oberoende specialisten Björn Samuelsson måste man dock acceptera en viss skevhet hos nya spjälkade ekspån. De gropar som uppmärksammades bedömdes inte heller påverka spånens funktion och hållbarhet.

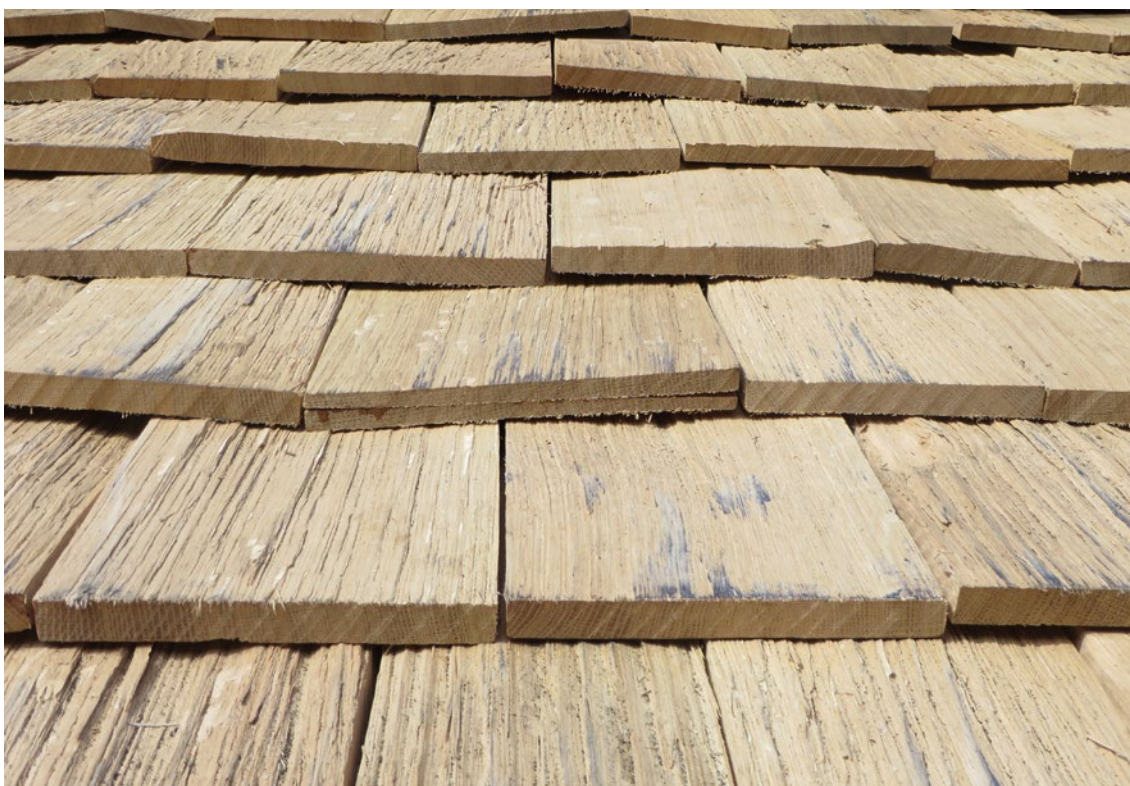
Spånets i bildens centrum har en horisontell spricka. Efter påpekande från antikvarisk expert byttes alla spån med denna typ av defekt ut.

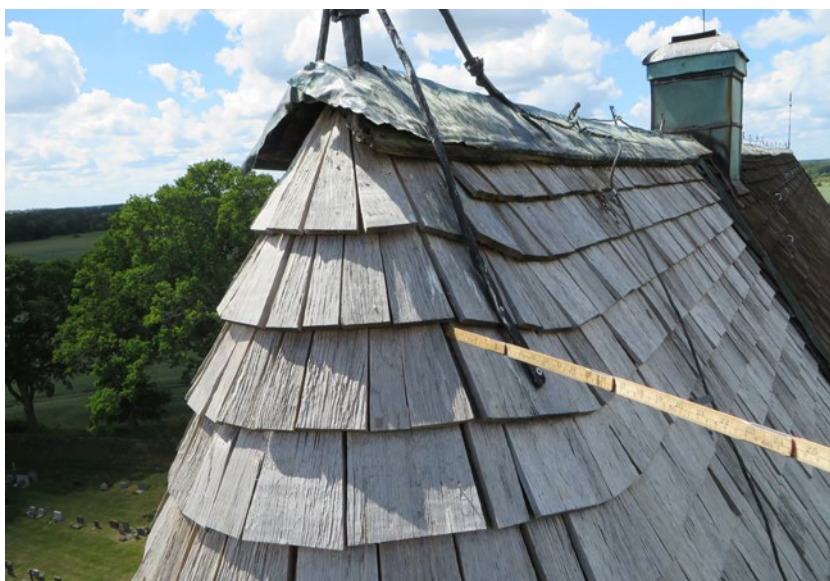
Korets topp fotograferad från lift vid besiktning 2017-06-27. Toppen saknade skyddande plåt mot öster. Tumstocken markerar spån med olämplig placering av skarvarna, rakt ovanför varandra.

tet av juni 2017, just före den planerade tjärstrykningen. Vid slutbesiktningen, som utfördes från lift, medverkade den ovan nämnde oberoende specialisten Börje Samuelsson. Samuelsson menade att de importerade spånen generellt höll den kvalitet man kan kräva och att läggningen i huvudsak var väl utförd. Han framhöll särskilt att man lyckats väl med att anpassa läggningen efter absidens geometri. Vissa brister noterades dock. Bland annat hade man på några ställen lagt spånen så att flera skarvar ligger rakt över varandra. Den rundade delen av kortakets topp, mot öster, saknade plåtavtäckning och på 1–2 kvadratmeter av sakristians takfall mot väster, nära nock intill den norra gaveln, bedömdes andelen skeva och resta spån vara oacceptabelt stor. Anmärkningarna åtgärdades av Hälsinge takspån i samband med tjärstrykningen i juli 2017. En teknisk slutbesiktning genomfördes 2017-08-08. Vid slutbe-

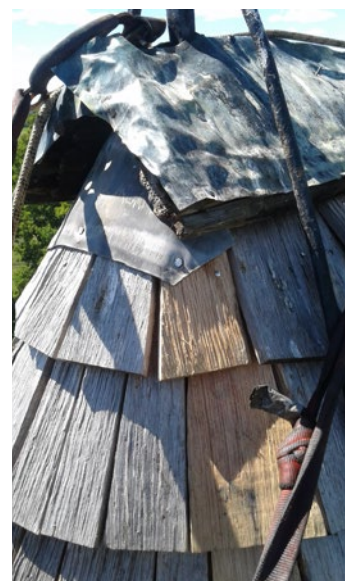
Den kompletterande blyplåten, längst ut under kortaketsnockplåt av koppar. Foto: Hälsinge Takspån.

Mötet mellan absidkorets tak och långhusets putsade östgavel skulle det enligt de ursprungliga planerna ha avtäckts med kopparplåtar, och de gamla rostiga järnplåtar som satt utmed långhusets norra vägg vid anslutningen mot sakristians tak skulle bytas till kopparplåtar. På initiativ av Hälsinge takspån användes i båda fallen blyplåt istället för kopparplåt. Detta för att blyplåt är mer flexibel att arbeta med och därför kan följa mötet mellan den ojämna fasaden och taket bättre.

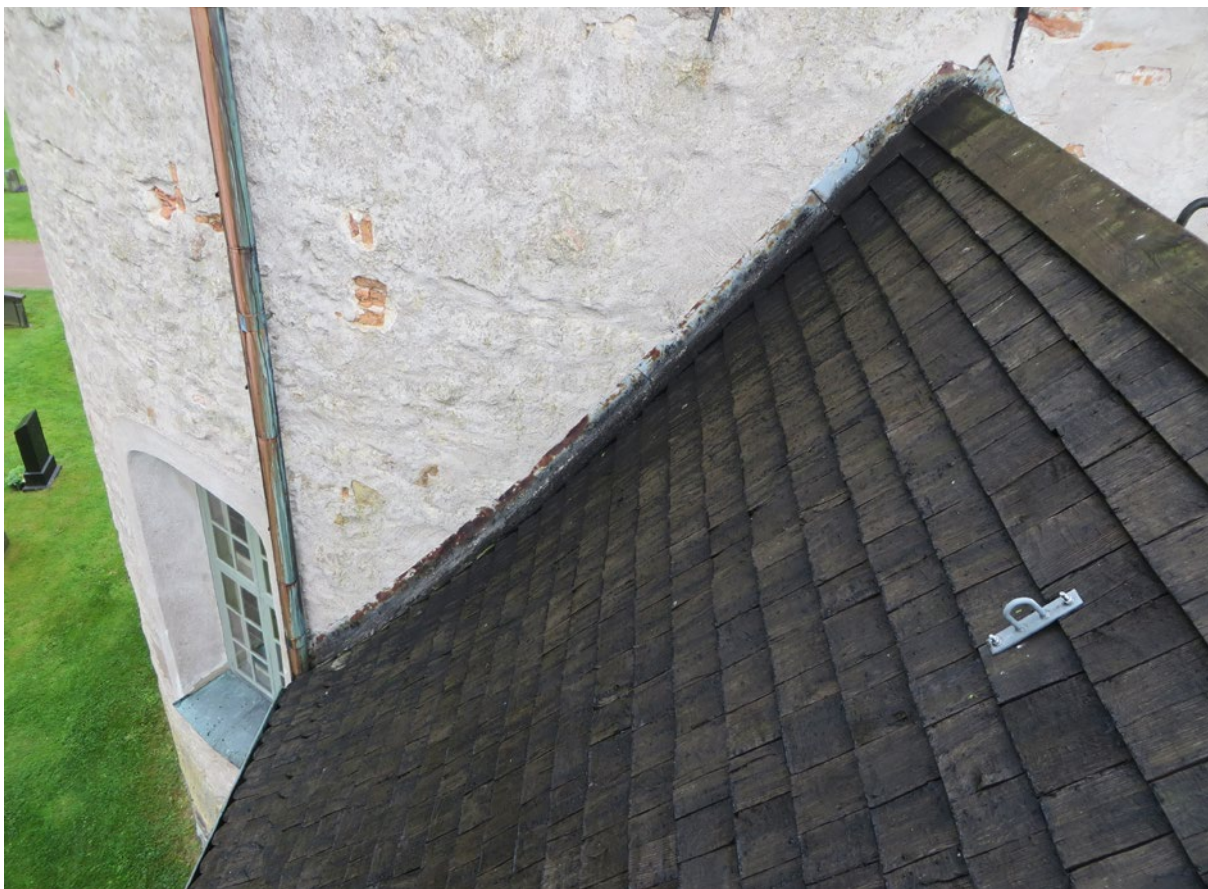
Spåntaket på sakristian var av samma utförande som det som låg på absidkoret. En skillnad var att medan absidkorets ekspån var spikade med smidd spik så var sakristians ekspån spikade med modernare spik, vilket tyder på att beklädnaden tillkommit under slutet av 1800-talet eller början av 1900-talet. Det underliggande svallet var dock spikat med smidd spik, och var sannolikt bevarat sedan byggnadsdelen uppfördes 1760. Spår av tjock svart tjära, eventuellt stenkolstjära hittades på sakristians ekspån. Skift ett och fyra hade profilerade spån. I mötet mellan sakristians tak och absidkorets samt långhusets fasad satt rostiga järnplåtar som inte slöt tätt.

Närbild av sakristians östra takfall före renovering. Avtäckningsplåtarna vid mötet mot långhusets norra vägg var rostiga.

Spåntaket på sakristian byttes i sin helhet ut mot nya ekspån av samma utförande som de som användes på absidkoret. Några av de gamla spånen sparades. Vissa delar av svallet var även här tvungna att bytas ut p.g.a. skador. I mötet mellan sakristians tak och kyrkans norra fasad ersattes de tidigare järnplåtarna mot blyplåt.

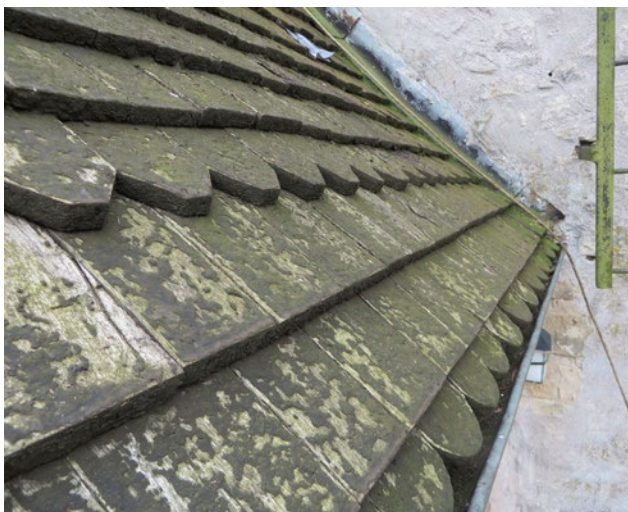
Skadorna lokaliserades vid en första besiktning till det västra takfallet där en cirka en meter bred remsa närmast långhusmuren var i dåligt skick p.g.a. röta, samt ca två kvadratmeter på det öst-

Sakristians västra takfall före renovering.

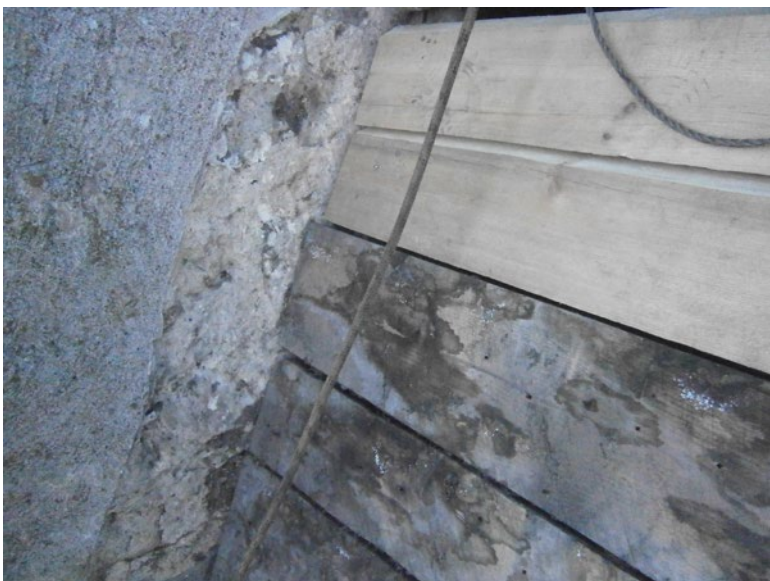
Skadade delar av sakristians svall har bytts ut. Foto: Hälsinge takspån.

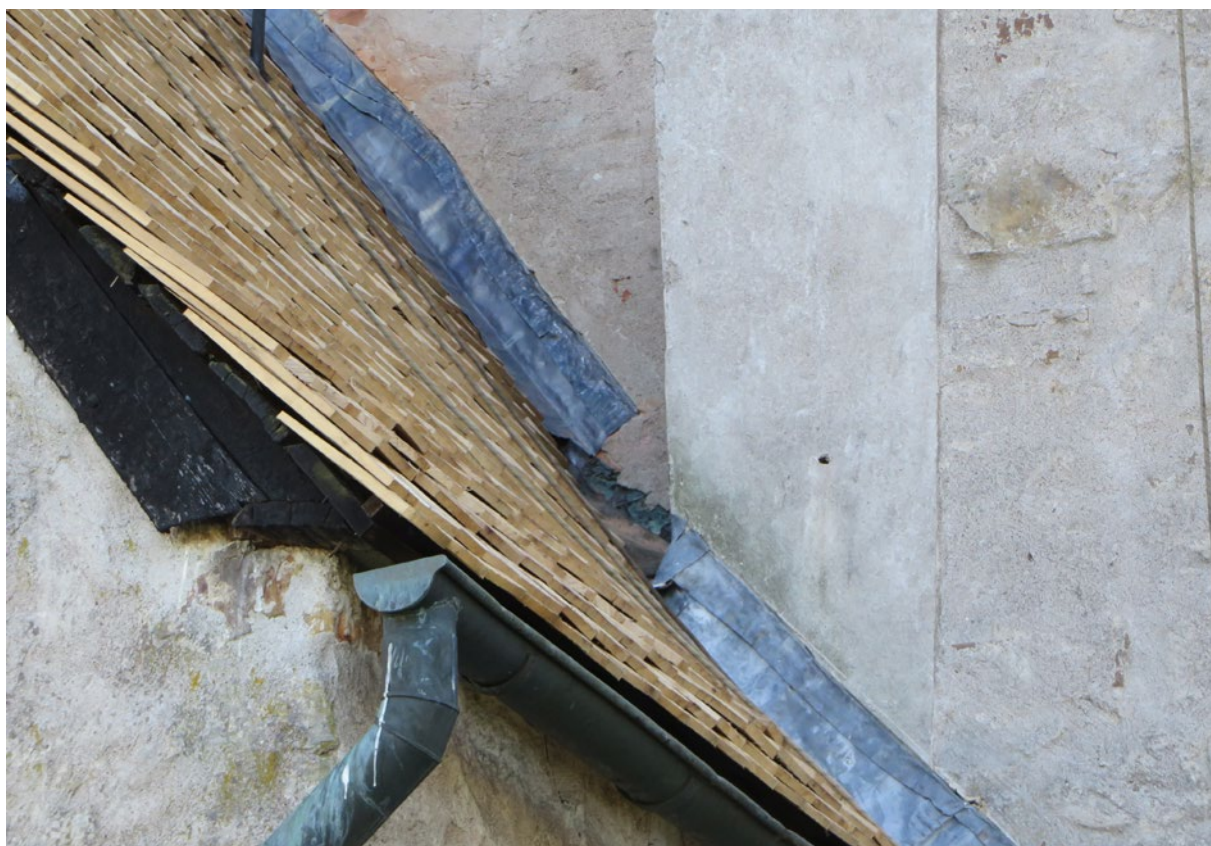
De nya blyplåtarna i mötet mellan sakristians tak och korets samt långhusets fasad.

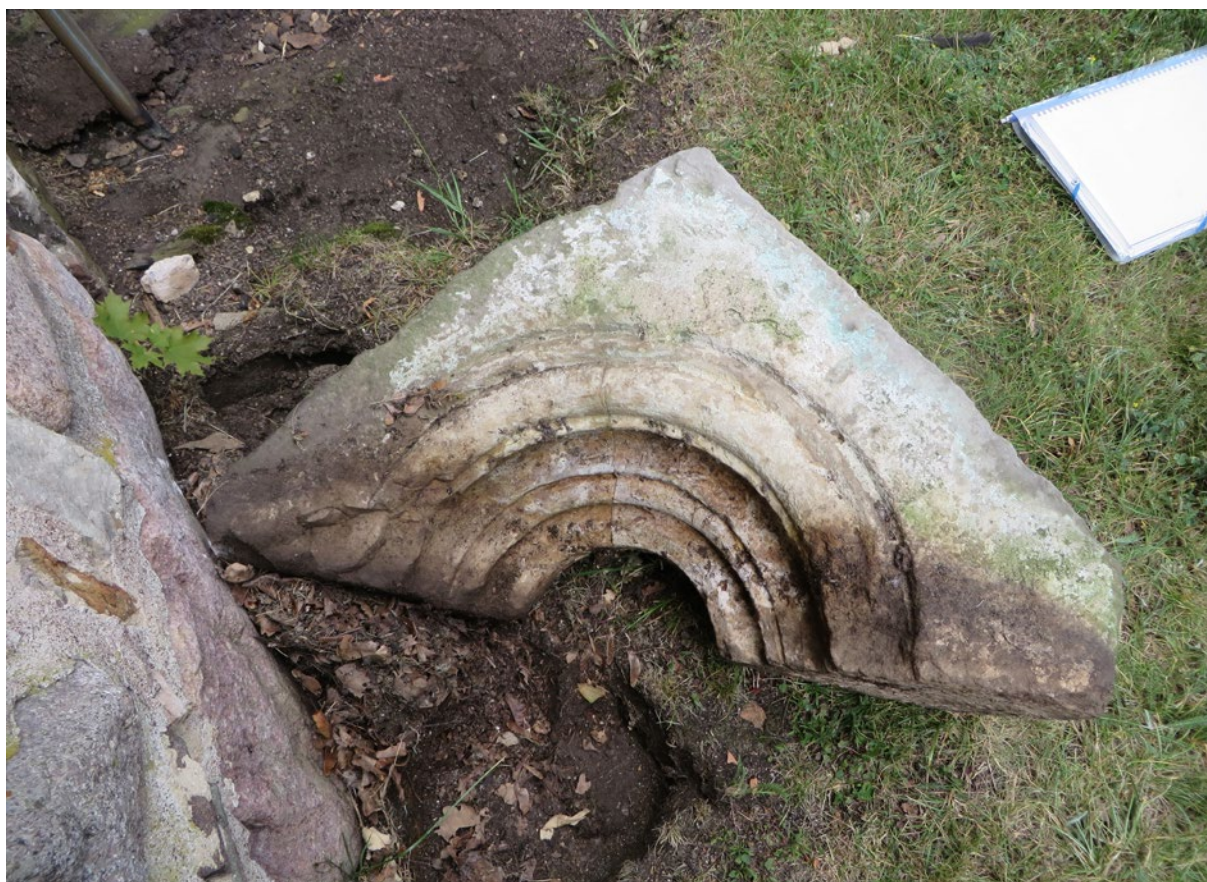
Stenen med huggna profiler som uppmärksammades vid väggen norr om absidkoret.

I samband med besiktningen i juni 2017 uppmärksammades också en sten med omsorgsfullt huggna profiler, liggande på marken intill absidkorets norrsida. Antikvariskt medverkande tror att den kan ha fungerat som överstycke till ett litet rundbågigt fönster från 1200-talet. Då stenen kan vara stöldbegärlig bestämdes det att den ska flyttas till kyrkans källares västra del, där den också är väderskyddad.
