Kristvalla gamla prästgård

Antikvarisk medverkan vid renovering av grundsockel

Gunnabo 1:6, 1:7, Kristvalla socken, Nybro kommun, Kalmar län, Småland

Byggnadsantikvarisk rapport oktober 2019

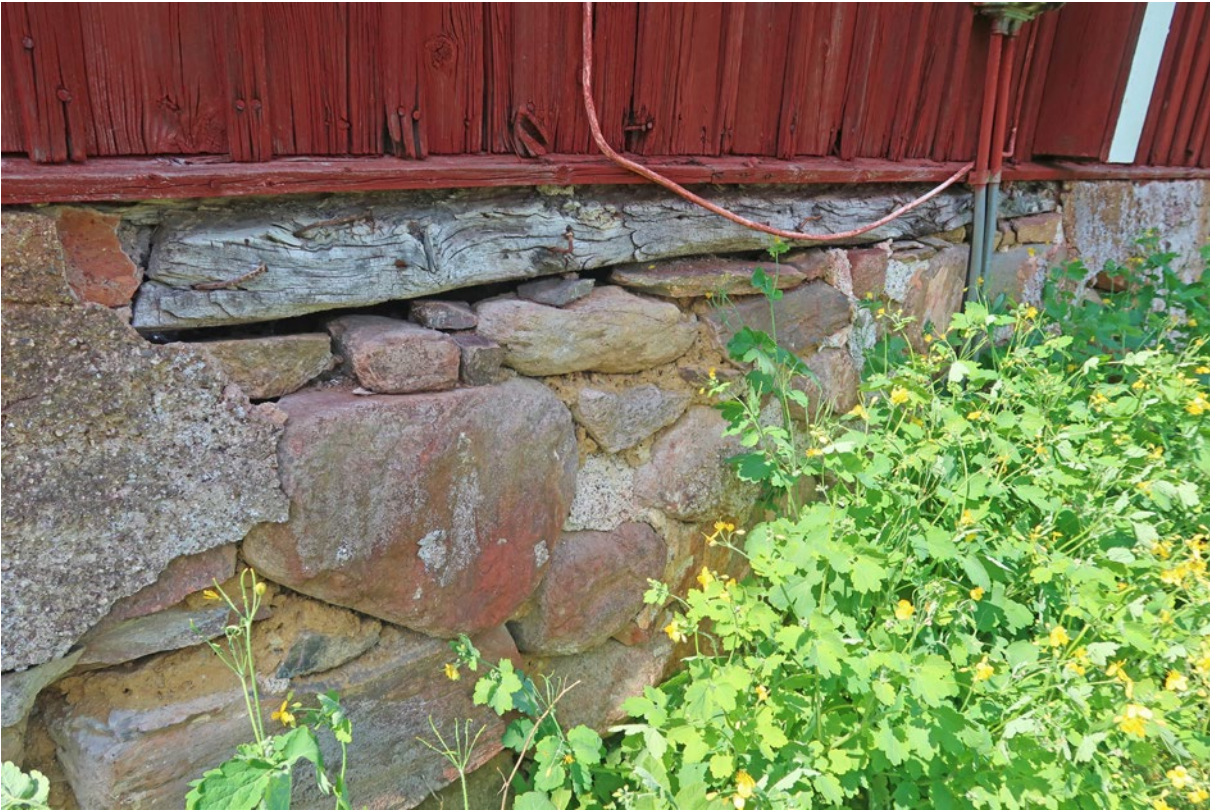
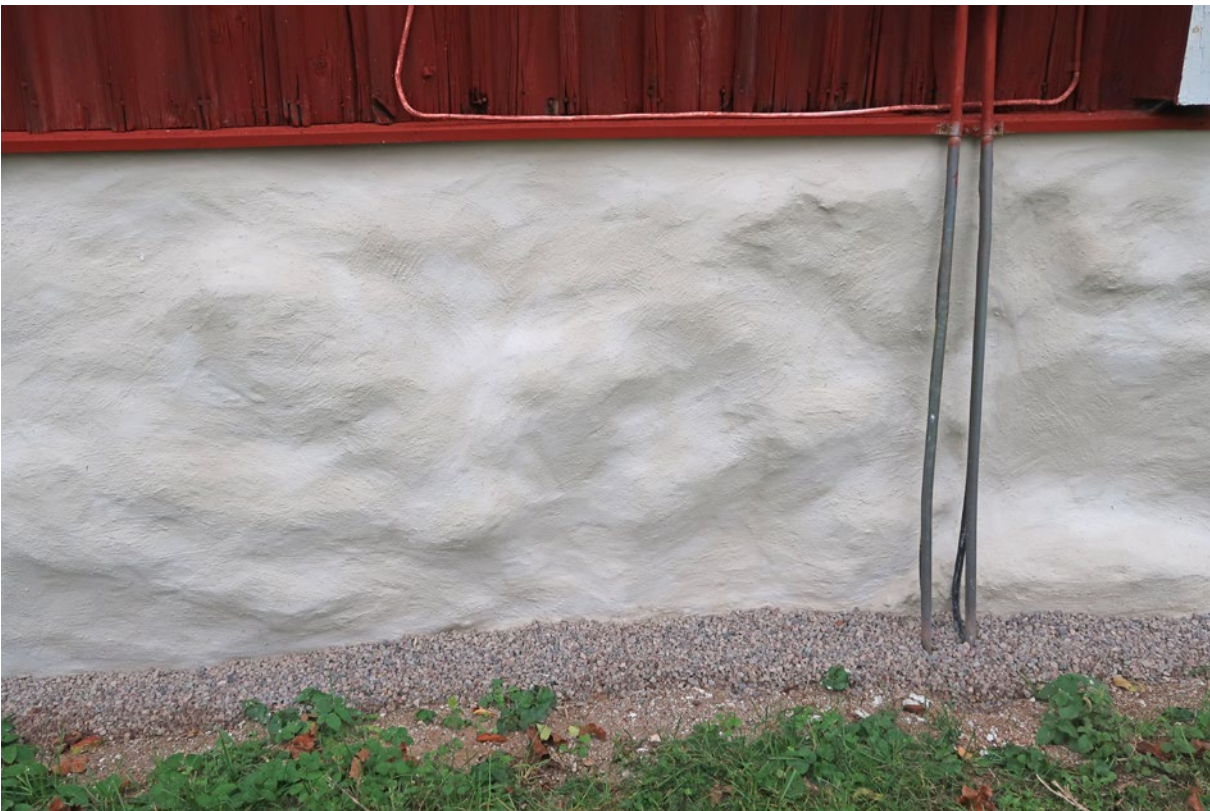
Före och efter, en detalj av grunden i dess södra del.

Grunden lagades i enlighet med offert från NCC: Det yttre lagret puts togs bort intill sten och äldre bruk. Lösa fogar togs bort, lösa stenar kilades fast med sten, som togs från platsen eller i närområdet. Ny fogning mellan stenarna skedde med kalkbruk NHL 5, 1:2, 0-0,4 mm. Till grundningsbruk användes NHL 5 1:1,5 stärkt grund. Till utstockningbruk användes NHL 5, 1:2, 0-0,4 mm. Det lades på så att det följer de ojämna stenarnas konturer, upp till cirka 20 mm tjocklek. Till färdig puts användes NHL 5, 1:2, 0-2 mm, i en tjocklek av cirka 10-12 mm. Det kunde konstateras att de äldre skikt av puts hade slät yta. Den nya ytan gjordes därför också ganska slät, med fin borste.

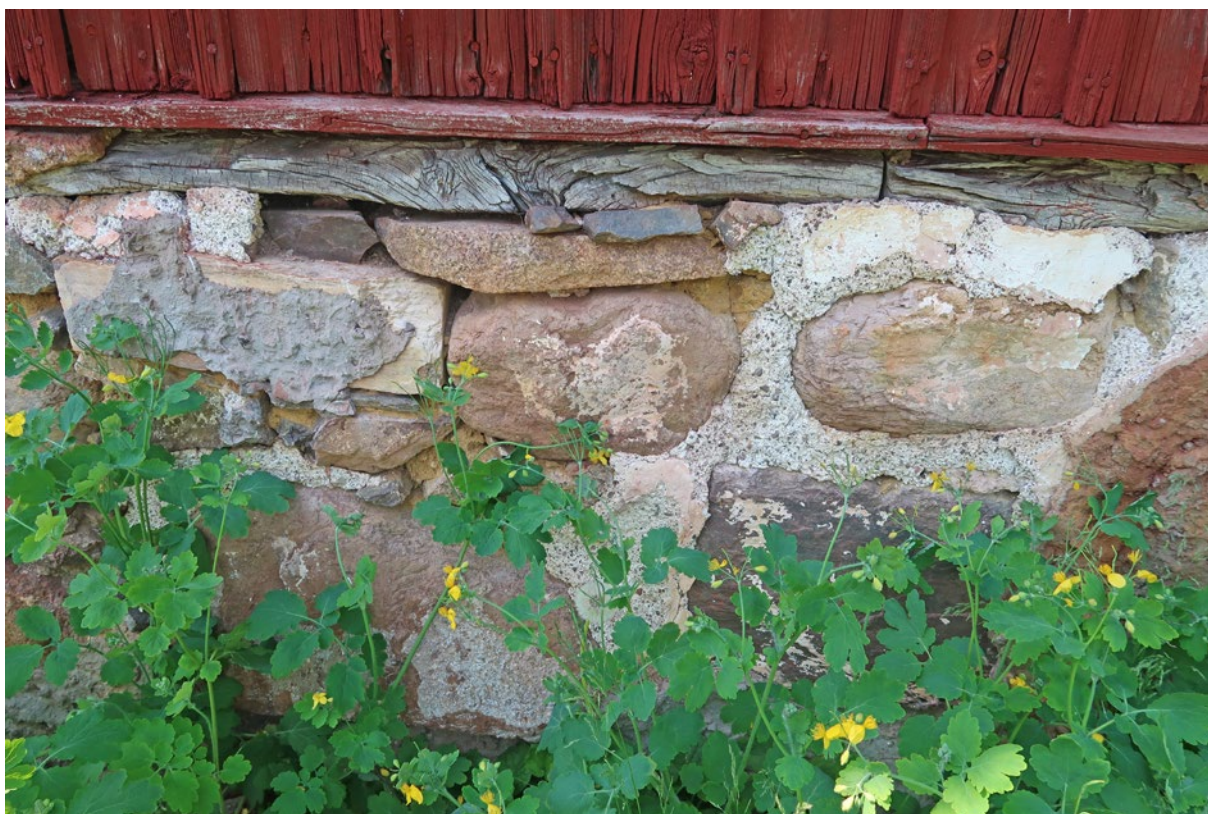
Grunden består av många olika typer av stenar, av olika stensorter och olika storlekar, uppenbarligen lagda utan avsikt att synas. Därför har grunden säkert alltid varit putsad. Syllen som blottades vid åtgärderna är en till synes mycket gammal, torkad, hård syll. Ett ganska stort antal utstickande spik fanns i syllen. Det är möjligt att dessa är rester från någon form av putsatta, eller att de i sig fungerat för att hålla puts på plats.

Detalj av grundsockel, som visar hur olika typer av stenar som använts. Det är tydligt att den redan från början var avsedd att vara putsad. Puts- och färgrester finns också på stenen.

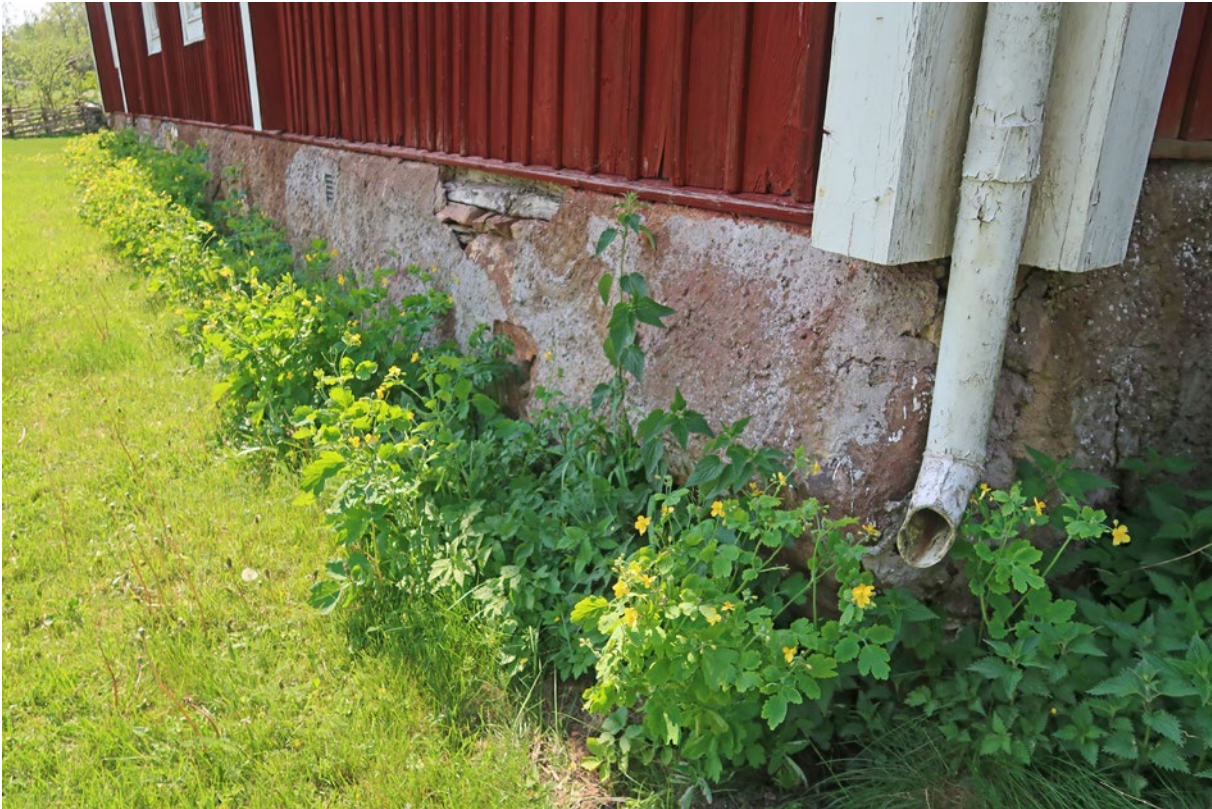
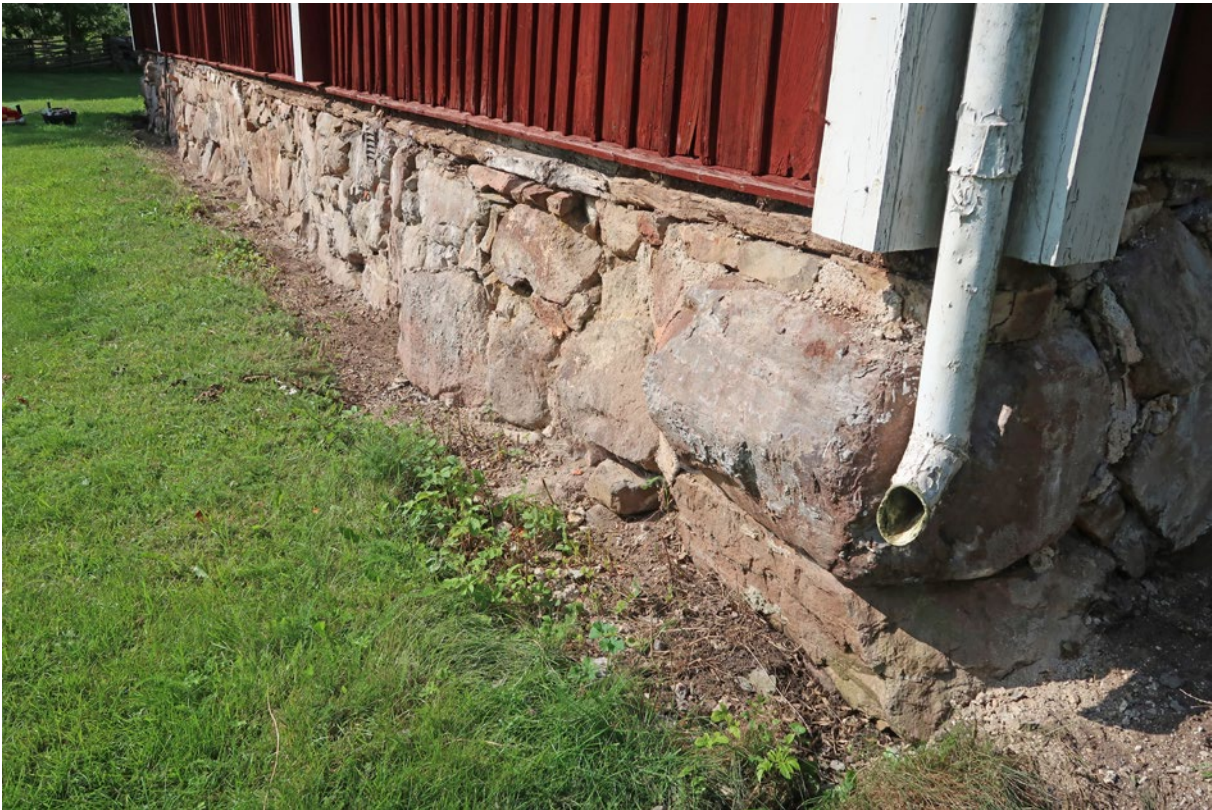
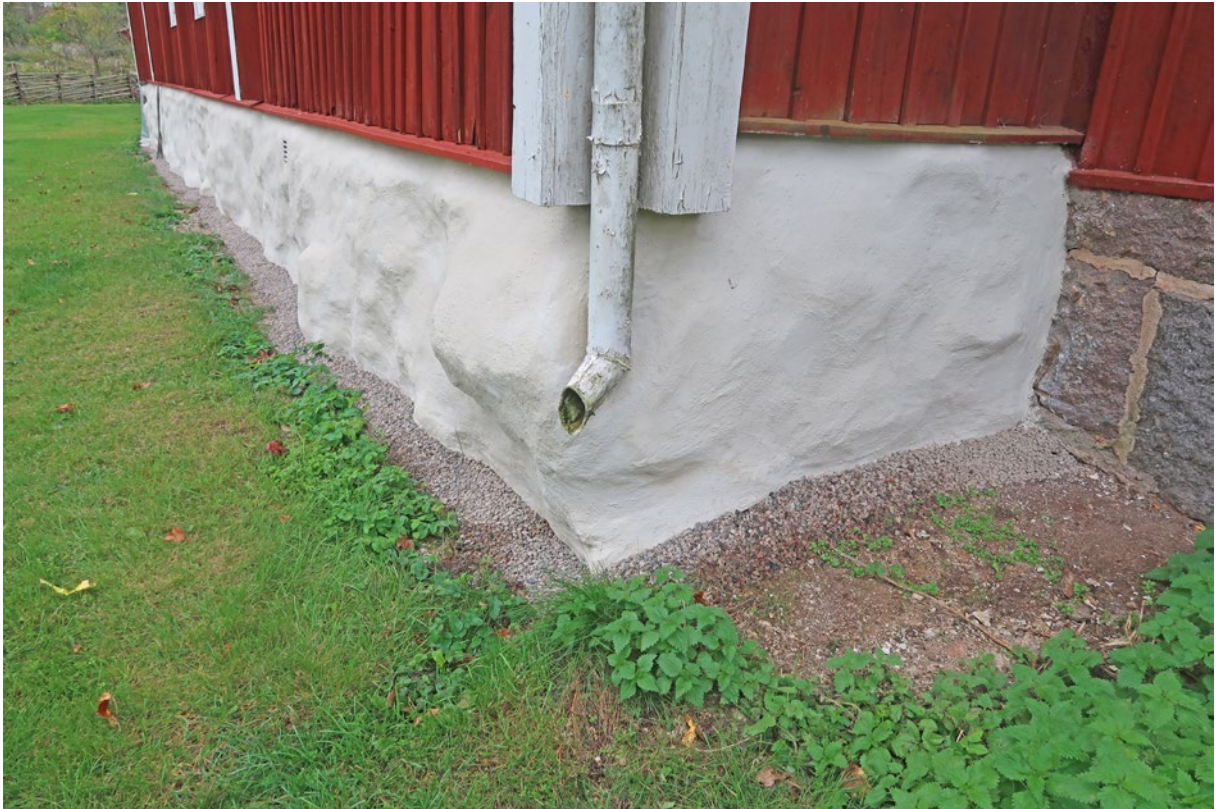
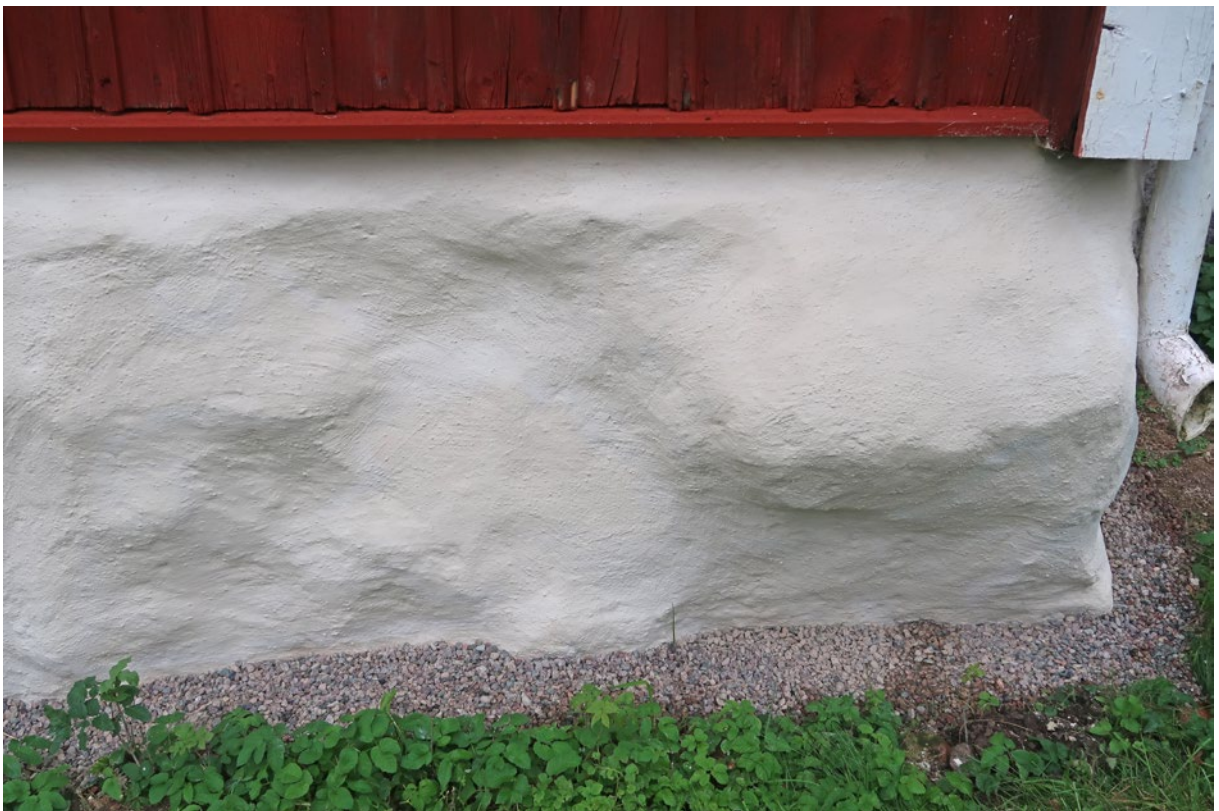
Det yttre putsade skiktet hade stora skador och bortfall, och fungerade inte skyddande. Fogbruket var till stor del pulvriserat, många stenar var lösa och hade börjat ramla ut. Delar av det yttre skiktet hade knottrig yta, som bedömdes vara sentida. Cementlagningar fanns också.

Före, under och efter. Långsida mot nordost.

Putsen täcker både grundens stenar och den gamla syllen i trä. Syllen täcktes dock med rostfritt nät för att putsen skulle fästa och hålla. Utstickande spikar spikades in. Nertill på väggen gjordes ett släpp på ca 50 mm, för att fukt inte ska stiga och skada putsen. I en smal remsa om cirka 100 mm utmed husväggen grävdes jord och gräs bort. Denna yta täcktes med samma typ av singel som finns på grusgången på framsidan av huset.

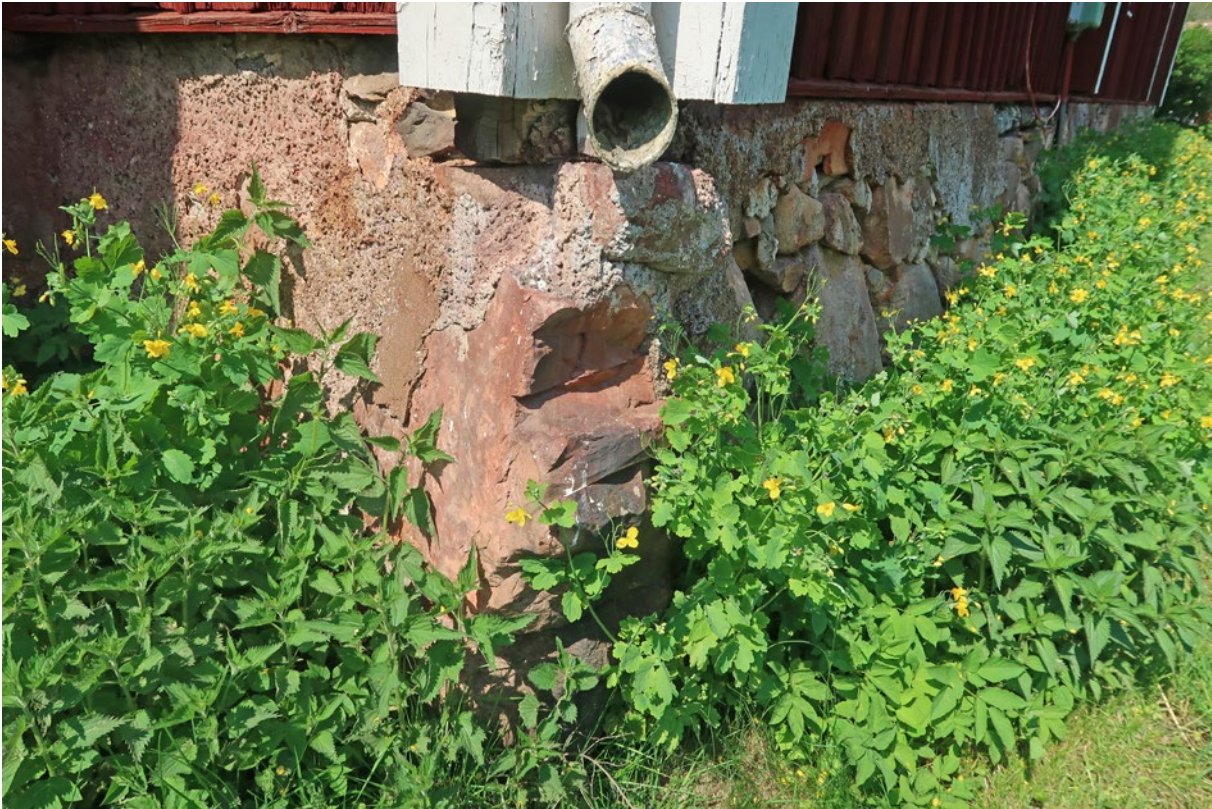
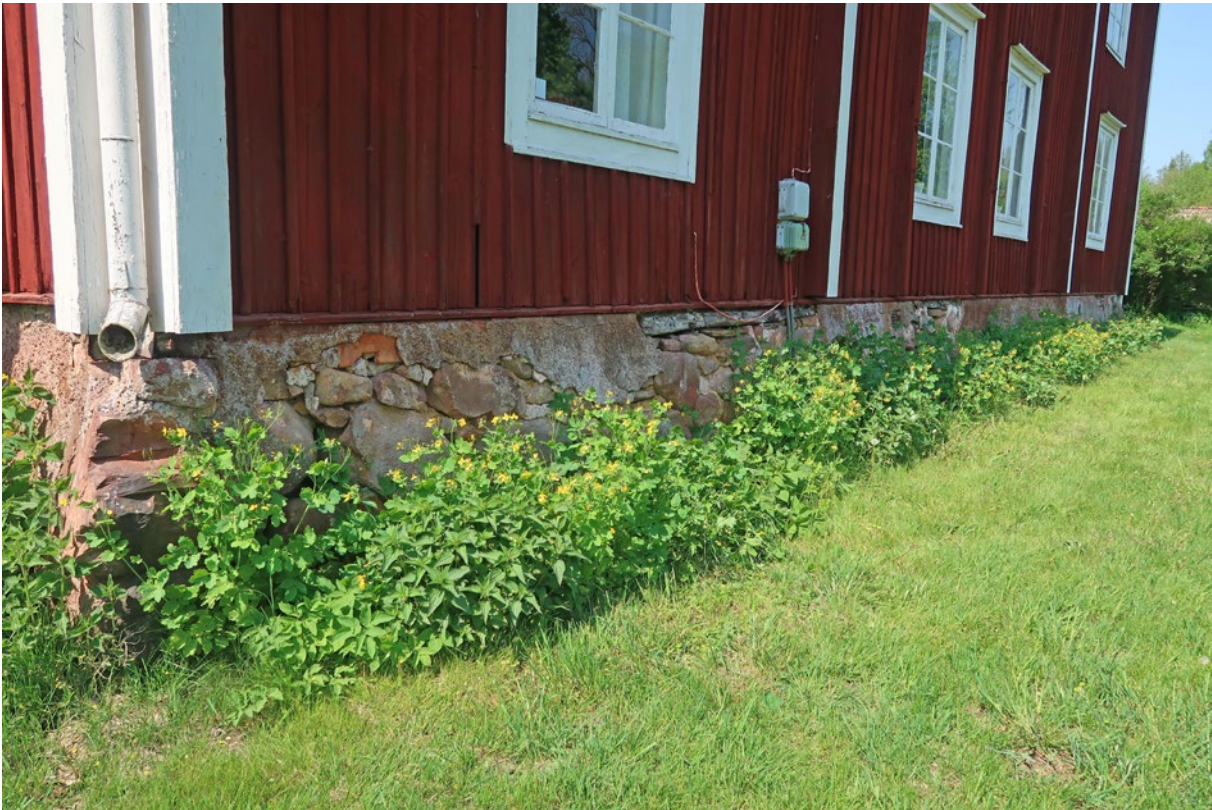
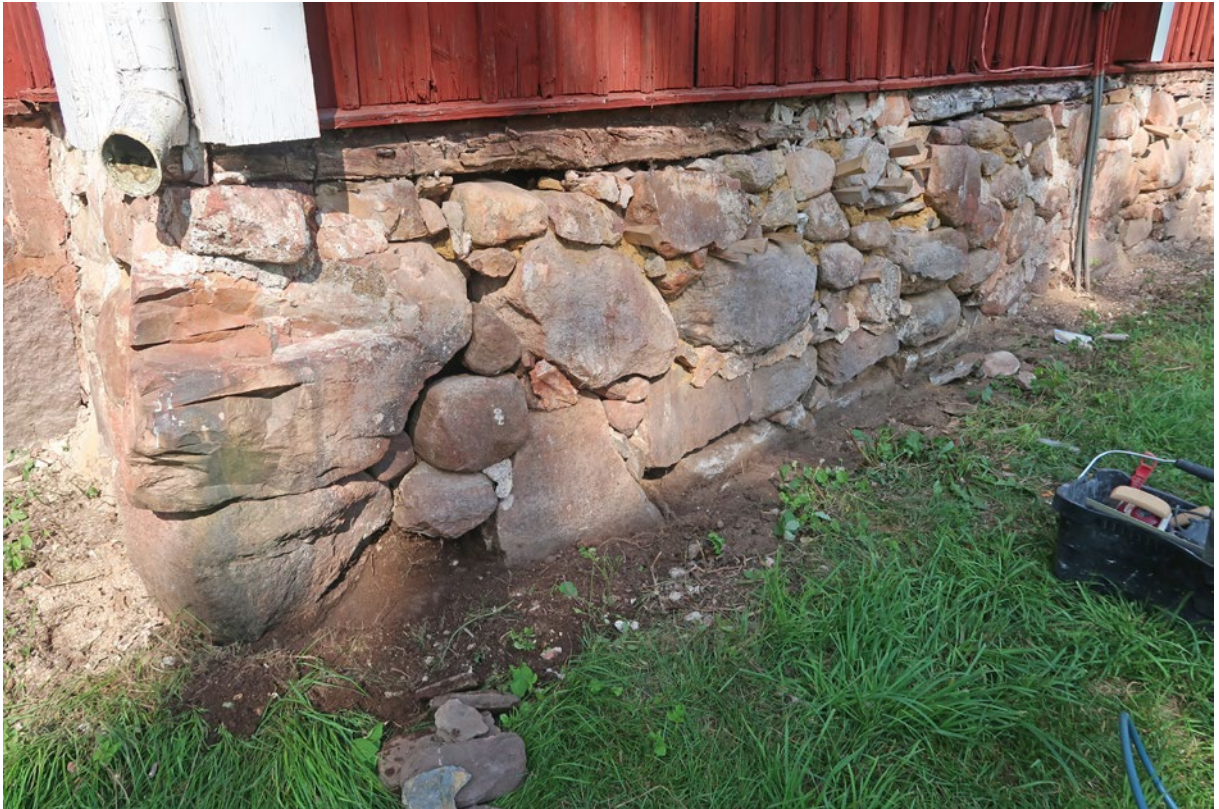
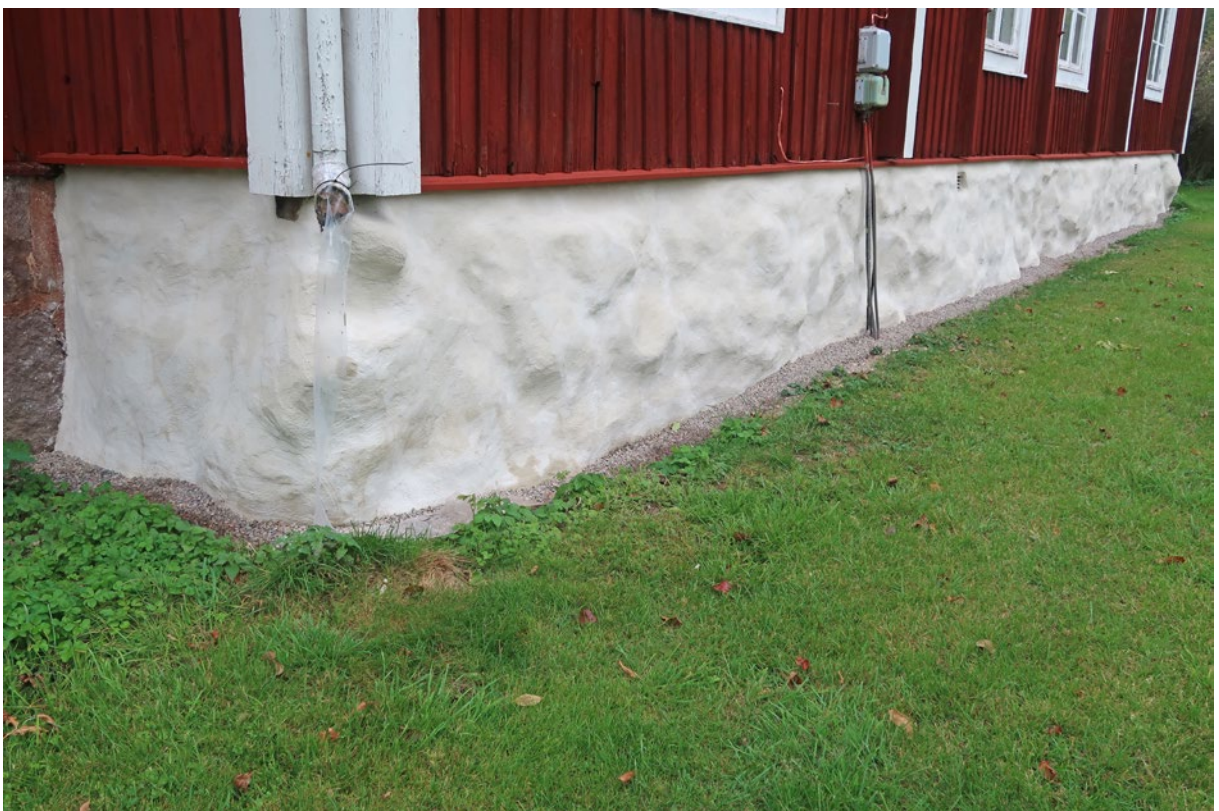
Före, under och efter. Långsida och hörna mot sydost.

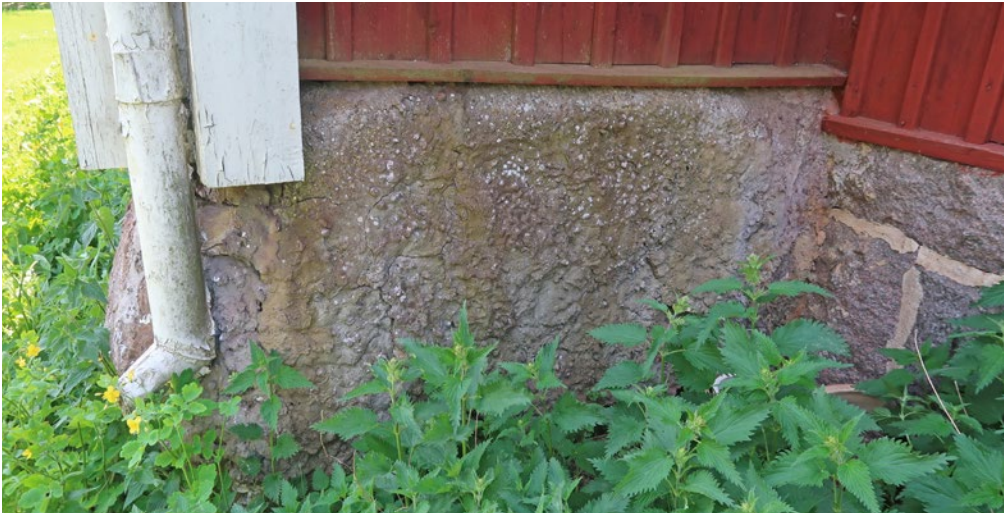
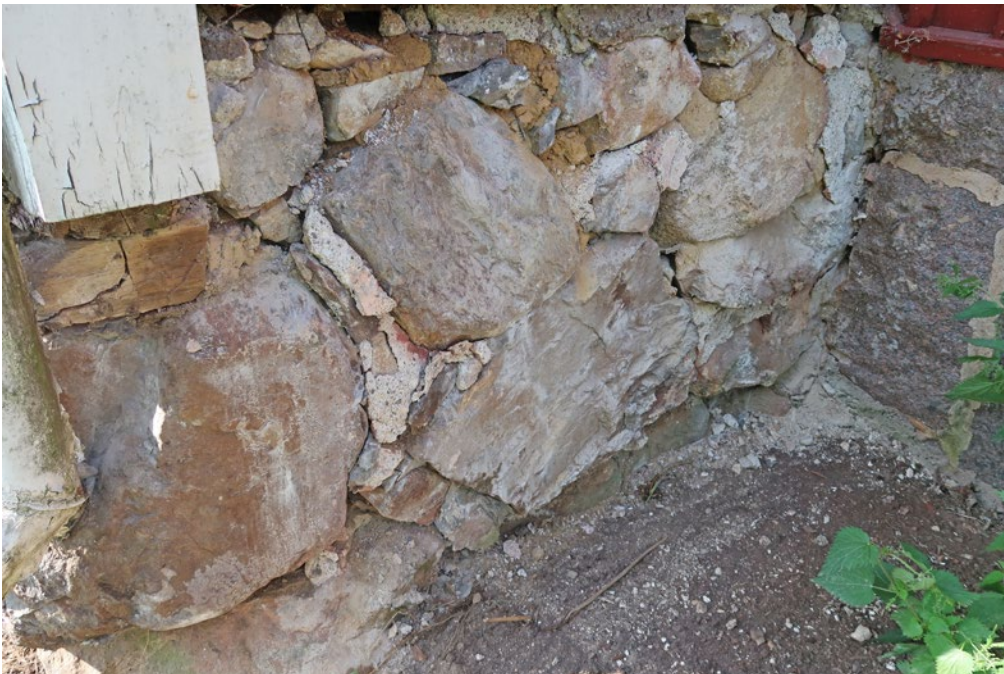
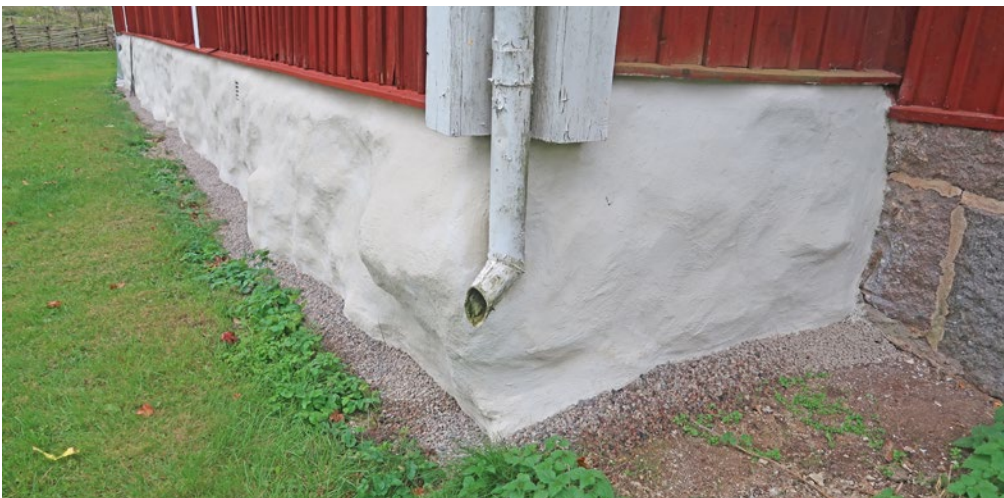
Före, under och efter. Detalj ur hörna mot nordost.

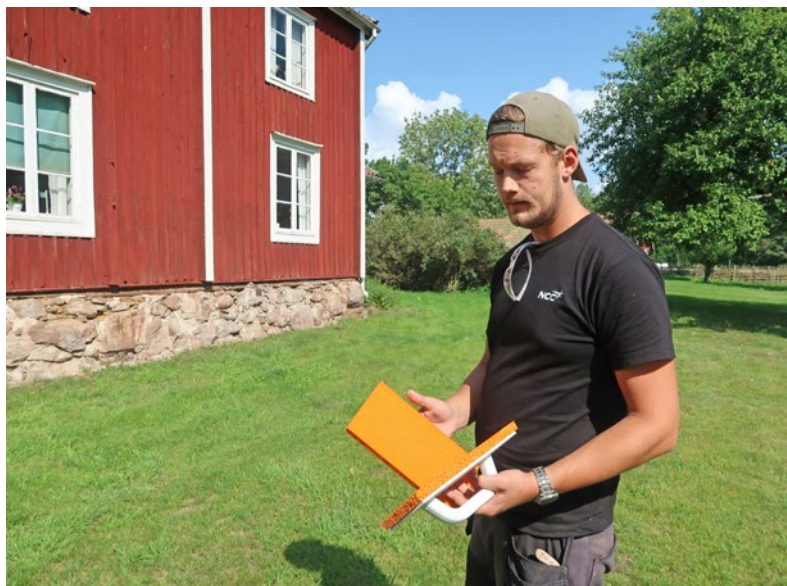
Under pågående arbete. Jonathan Holm testar vilken typ av bräda som ska användas för att jämna till ytan.

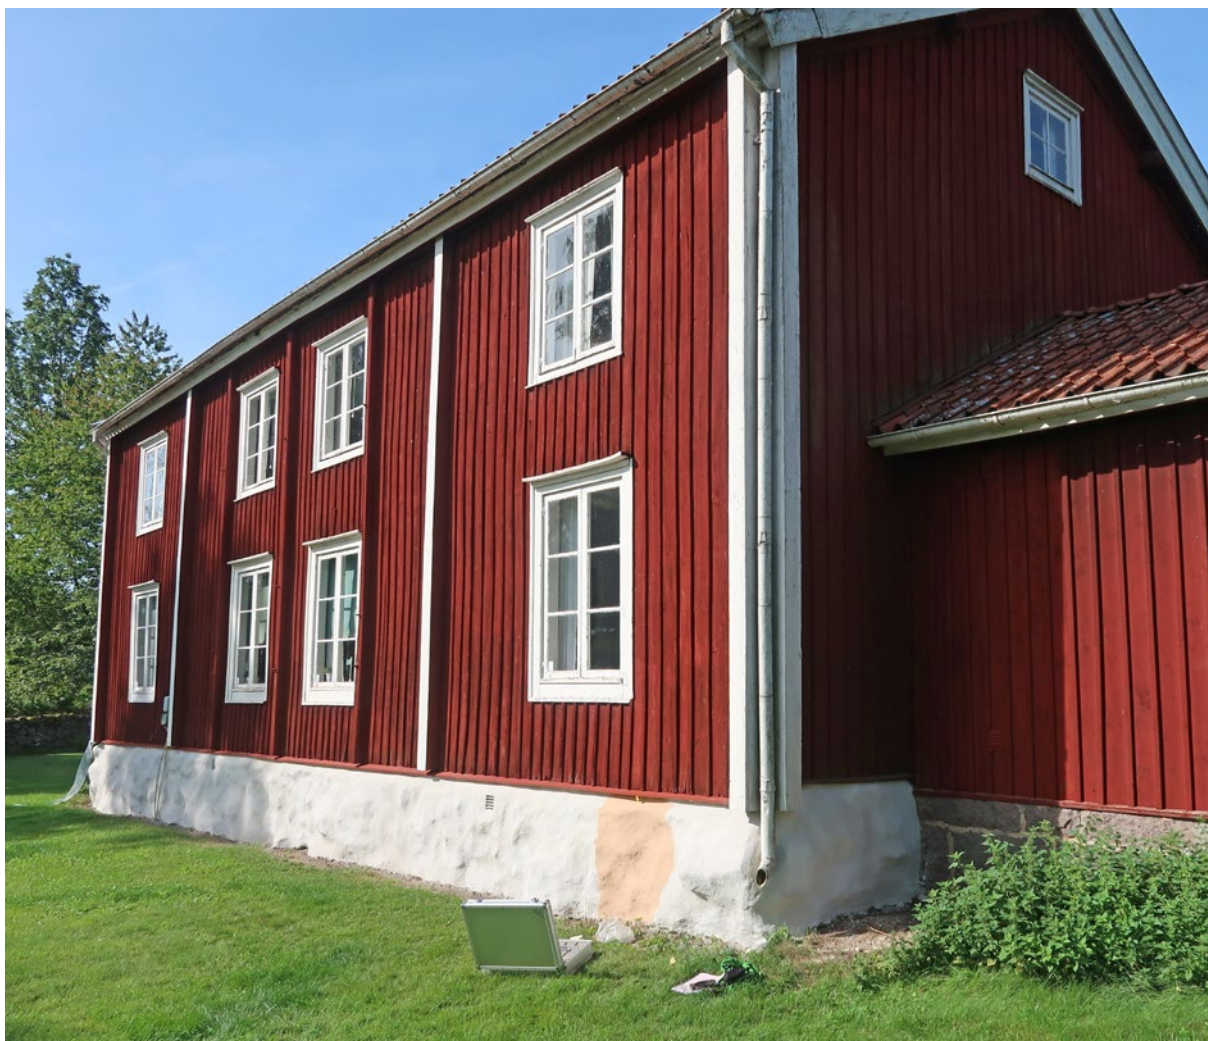
Uppmålning av en provyta med en av de röd-orangea kulörer som valdes efter förundersökningen gjordes. Resultatet blev mycket mer blekt än vad som var avsikten, ljus aprikos. Detta

Grundning är gjord och färgprov finns uppmålat.

upplevdes som icke estetiskt. Kulörvalet ogillades även av ägarna. Därför togs beslutet att välja en av de andra kulörerna som framkommit vid förundersökningen, en mer neutral ljusgrå kulör. Denna kulör valdes ur Kalkfärg 90, i samråd med länsstyrelsen: Grupp 18, rad 7, 94/46:17 (25 kg kalkpasta, 175 g - 94 guldocker, 250 g - 46 obränd terra och 40 g - 318 järnoxidsvart). Avfärgning skedde med Kiselit™ NHL-kalkfärg (en hydrau-

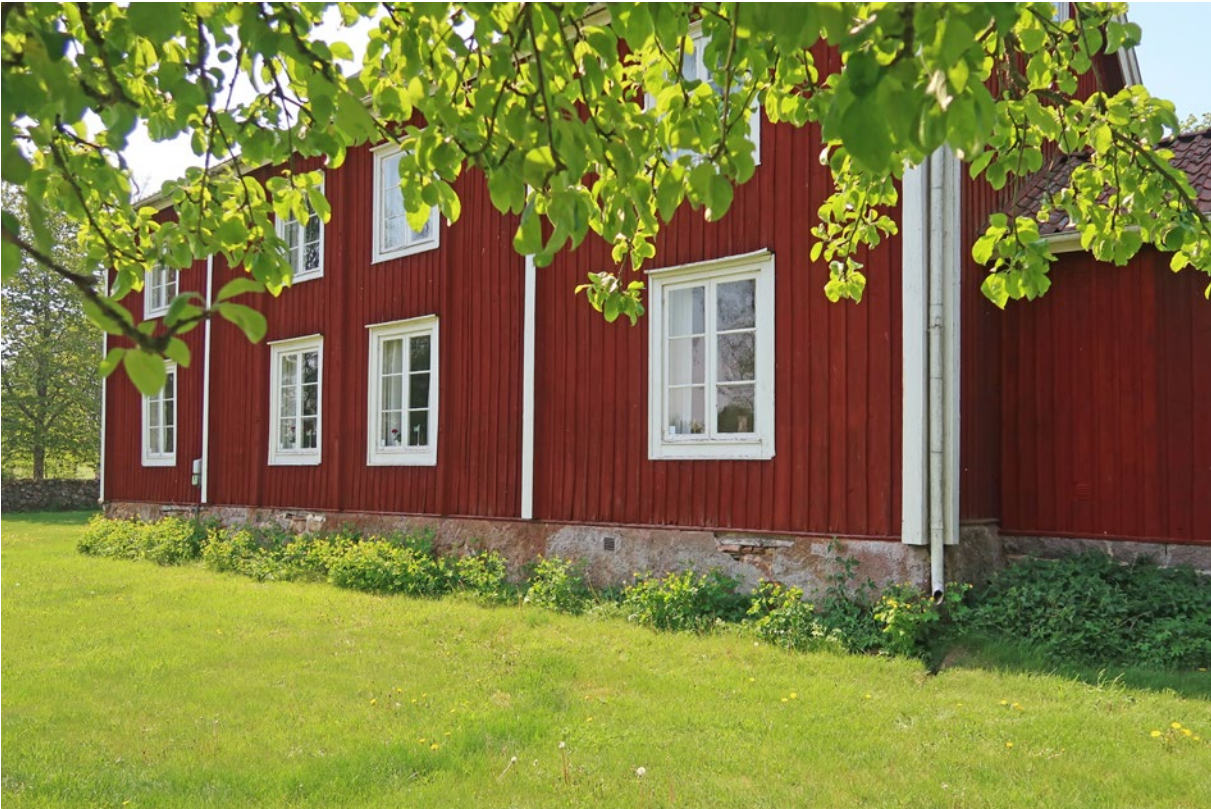
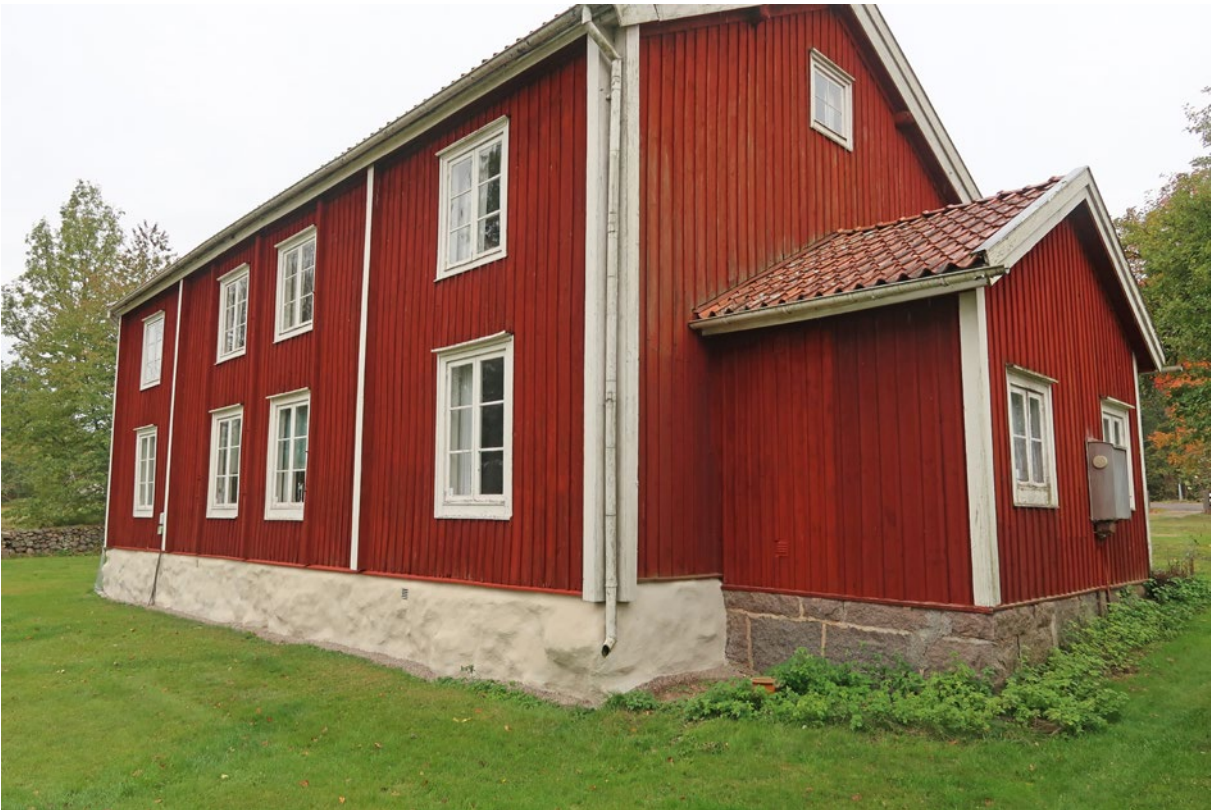
Före och efter.

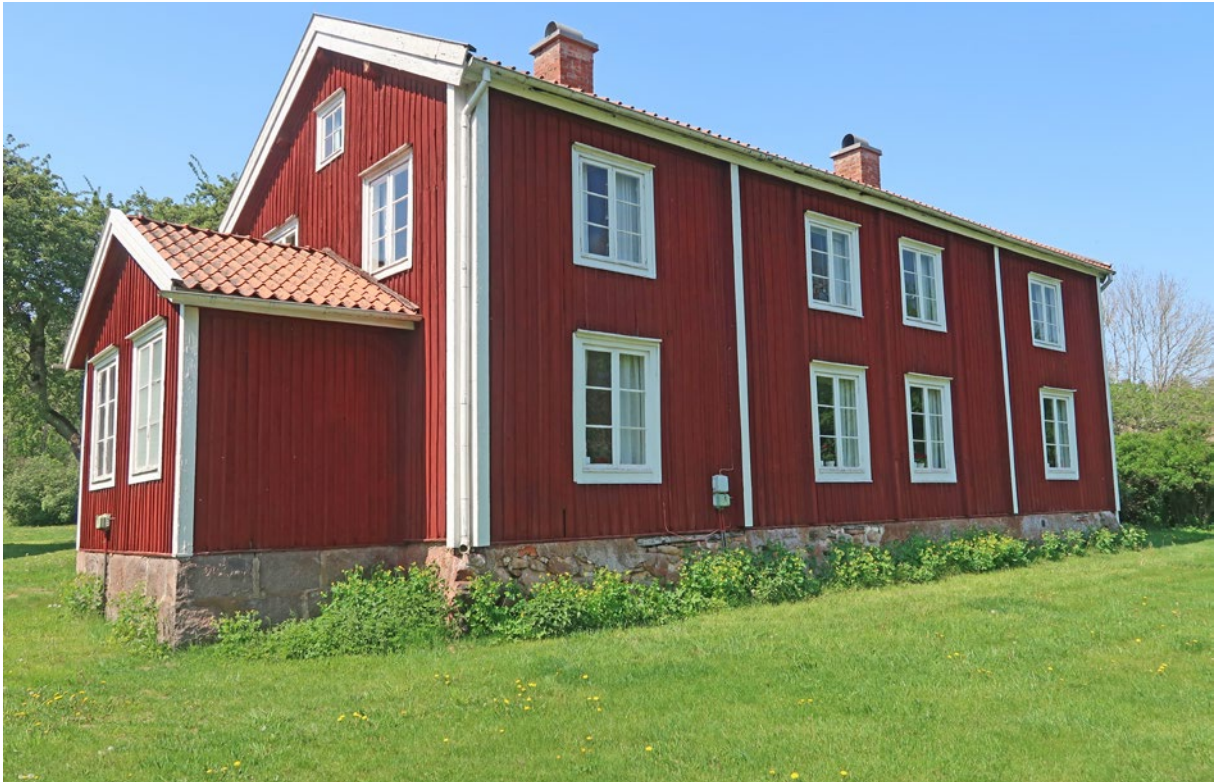
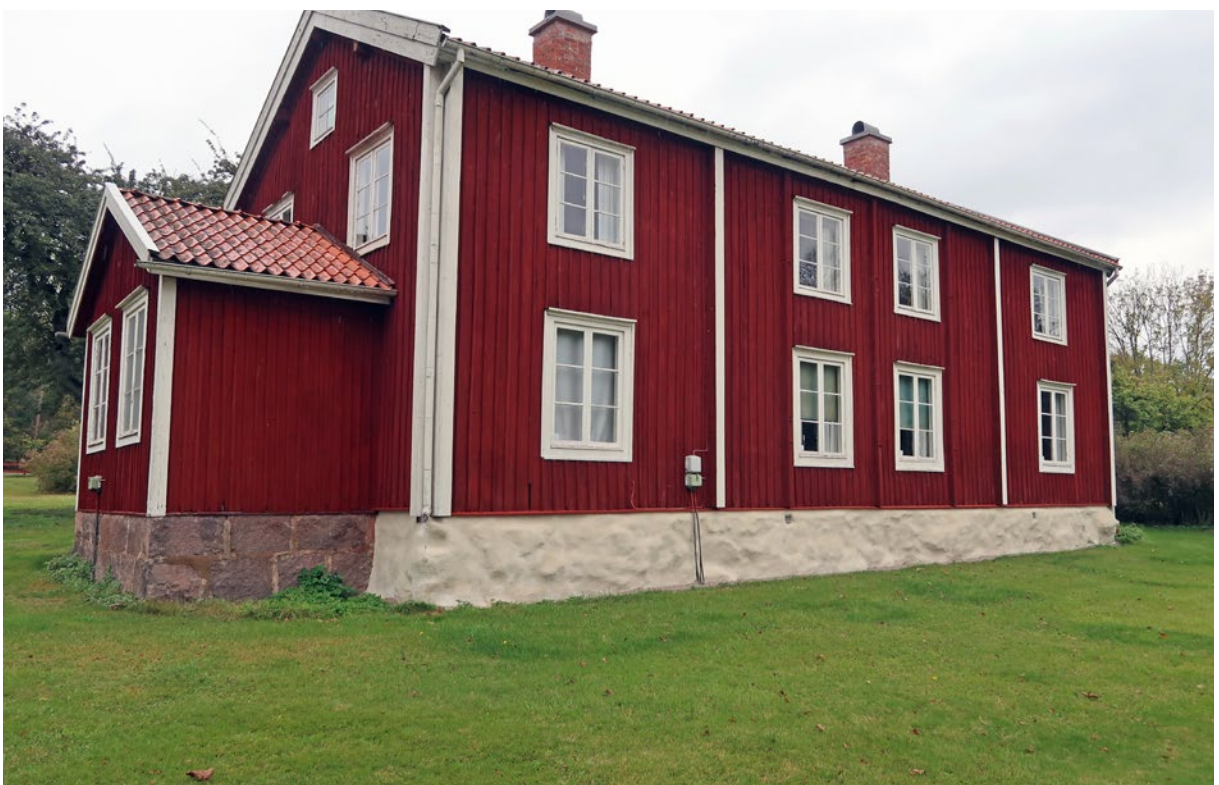
Före och efter.

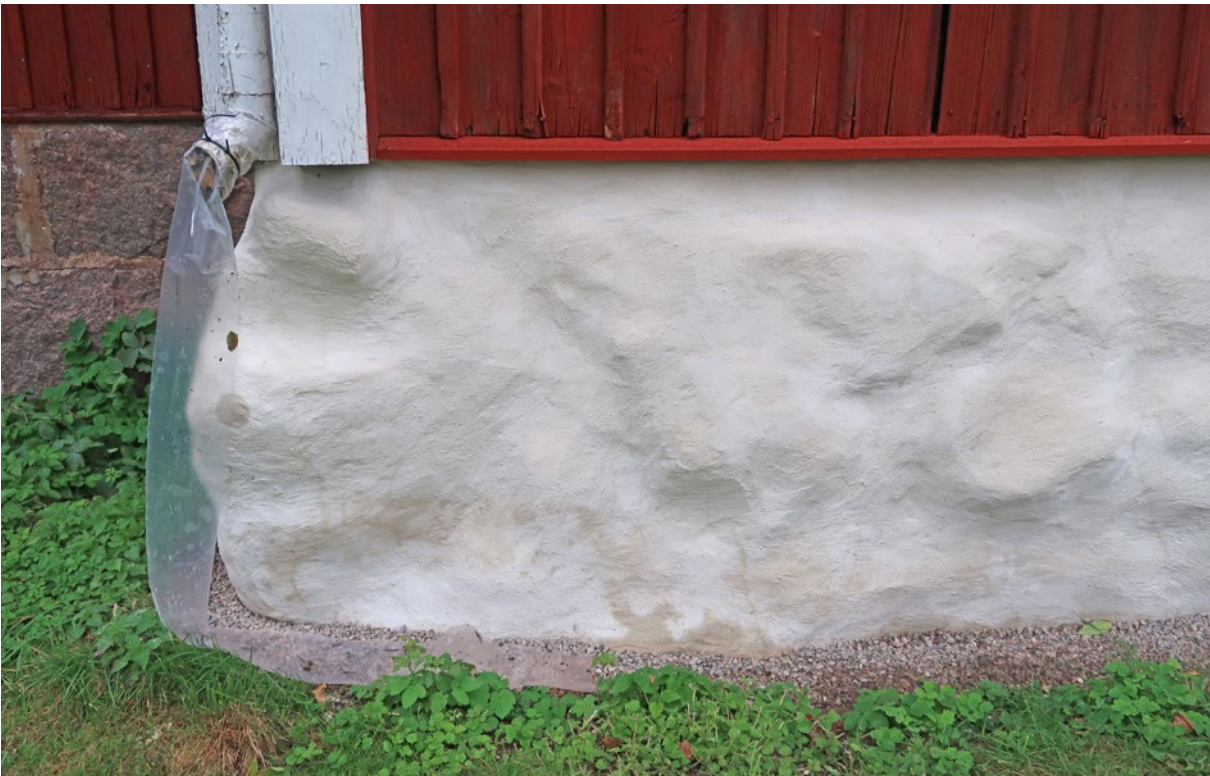
Här syns den hörna mot sydost som behöver förlängt stuprör för att inte skada den nyputsade grunden. Den smala remsan med grus som ska förhindra fukt att stiga i putsen syns också liksom den nya dropplisten under panelen.

En annan tillkommande åtgärd blev det akuta behovet att förlänga det södra stupröret, eftersom vattnet från detta rann direkt ner på husets grund. Vi ville inte att den helt nyputsade grunden skulle ta skada med en gång. Därför monte-

En tillkommande åtgärd blev att i samband med arbetet ersätta befintlig dropplista med en ny. Den befintliga dropplistan bedömdes inte ha så hög ålder. Den var sprucken och skadad, och skarvad på flera ställen mitt på panelen. En ny dropplista monterades. Den rödfärgades med Falu rödfärg och skarvades under knutlådorna.

rades tillfällig förlängning i form av plaströr. Föreningen inledde ett samarbetet med plåtslagare, som ska förlänga röret ca 40 cm, på liknande sätt som redan är gjort på den andra sidan (norr delen av grunden). Åtgärden var ej gjord då övriga arbeten var slutförda.

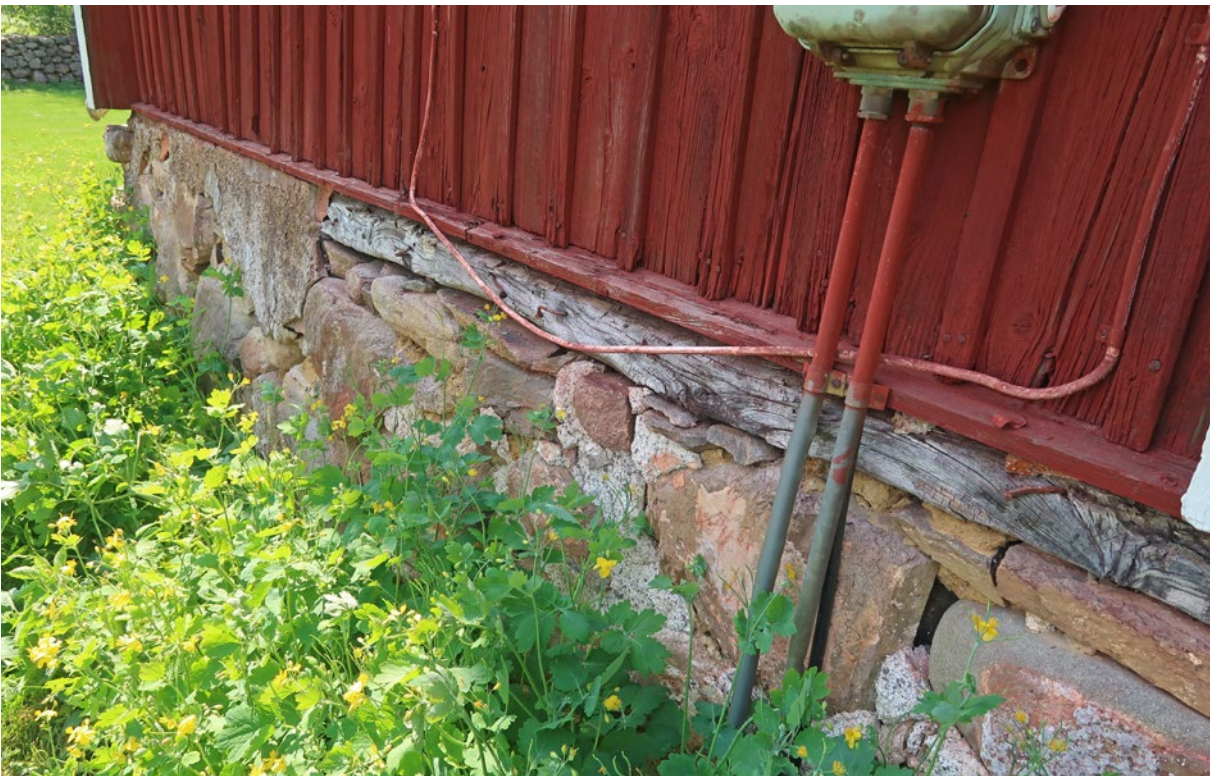
En detalj på en del av syllén.

Vid tillfälle vore det önskvärt att göra dendroprovtagning och analys på den till synes mycket gamla syllen.

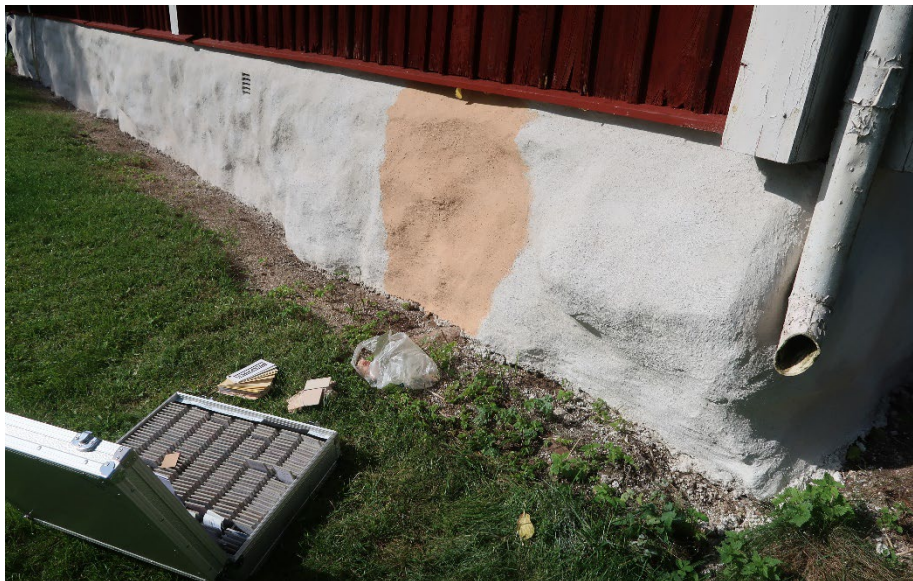
Färgundersökning Kristvalla gamla prästgård grund utmed långsida mot öster

Av denna enkla färgundersökning kan man konstatera att det är svårt att helt säkert bestämma exakt vilka kulörer som kommer i vilken ordning, och vilka som egentligen funnits. En mörkrosa-röd påminner om rödfärg. Har grunden missfärgats vid en målning av fasaden eller är det ett pigment som använts? Det finns också en Mörkrosa-beige och en Guldocker. Det går inte att avgöra vilken av dessa två som kommer först. På vissa provbitar verkar de ligga samtidigt. Är de olika exempel på samma kulör som missfärgats eller blekts? I botten ligger en "beige"/brutet vitt.

Resultatet av denna provmålning blev en blek "aprikos" kulör, som inte var estetisk och inte kändes som den historiskt korrekta färgen. Denna kulör gillades inte heller av ägaren. Färgprov 2 valdes i samråd med länsstyrelsen, till denna kulör, en beige-aktig variant, som vi bedömer finns under de röda lagren, och alltså borde kunna vara det äldsta färgskiktet:

En blandning av 25 kg kalkpasta + 175 g 94 guldocker + 250 g 46 obränd terra + 40 g 318 järnoxidsvart (KALKFÄRG 90, grupp 18, rad 7).
