Övertäckning av medeltida kulturlager i Ryssby kyrka

Antikvarisk kontroll

Cecilia Ring

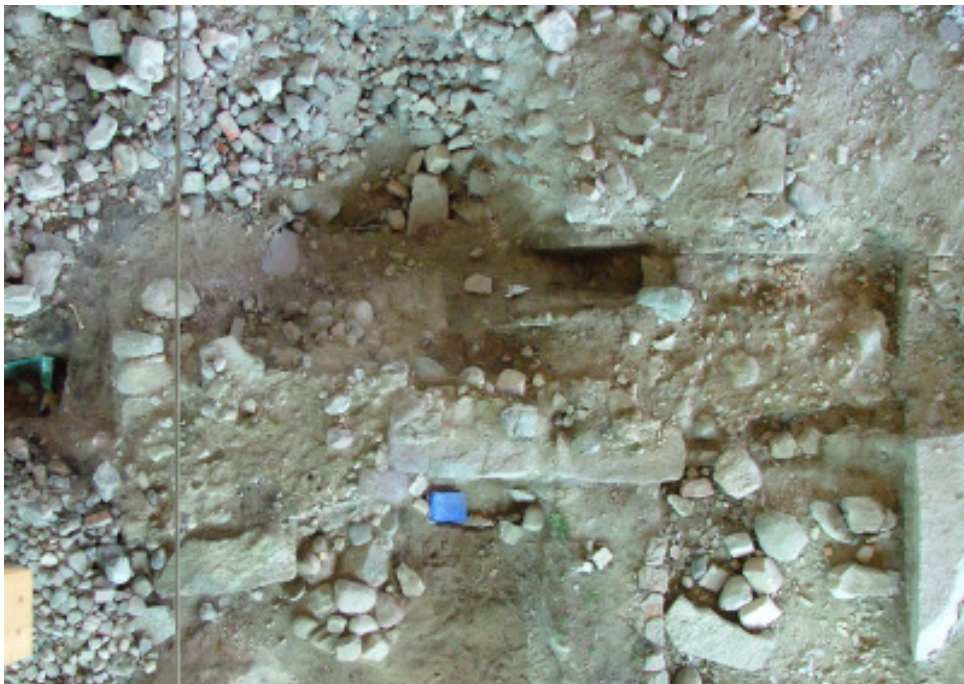
Fig 2. Lodfoto över den medeltida kyrkomuren.

En plan och profilritning upprättades av den medeltida kyrkans mur i skala 1:20, se bilaga 4. Denna skall användas som komplement till den tidigare inmätta versionen av murarna. Detta gjordes med tanke på att muren/kalkbruket under vintern hade böjlat vittra sönder och murens kondition var i sämre skick än vid förundersökningstillfället. Kalkbruksprover togs på tre olika ställen på muren för att man skall kunna göra jämförelser med bruk från andra kyrkor.

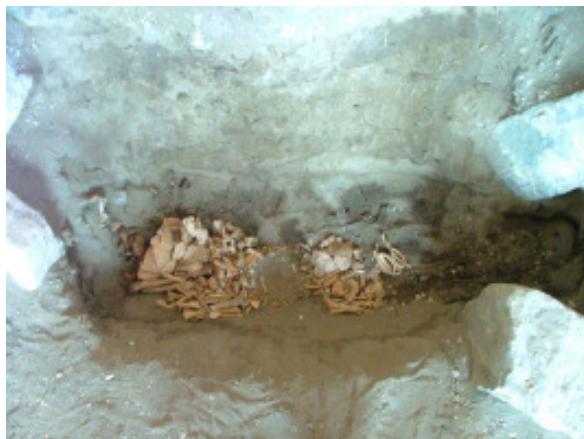
Fig 3. Grav 1. Skelett delarna åter på plats.

Grav 1, där minst tre barn påträffades vid förundersökningen, rensades ren från rasmassor och skelettdelarna lades tillbaka. De lades separerade men det råder ändå en oordning.

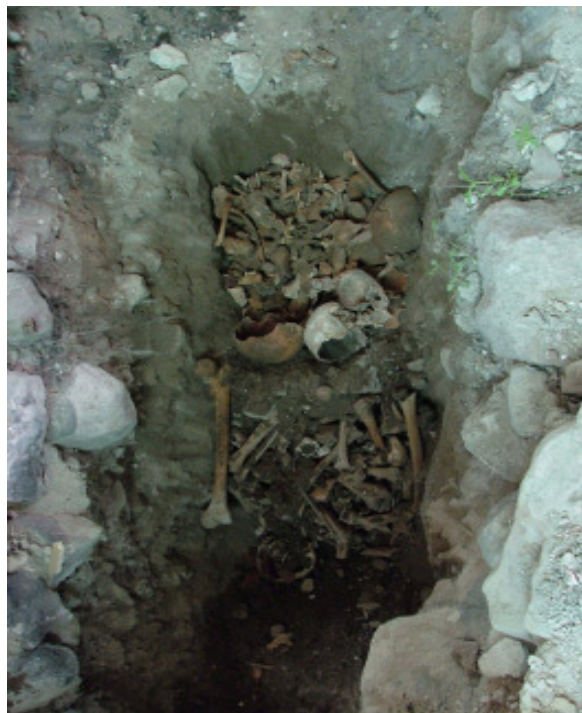
De skelettdelar som under förundersökningen påträffades i jorden från den medeltida kyrkogården lades ner i schakt 1. Det är det schakt som går vinkelrätt ut från södra långhuset, se bilaga 3. Först östes massorna tillbaka för hand för att det skulle vara såskonsamt som möjligt. Slutligen återfylldes schaktet med maskin.

Fig 4. Skelettdelarna från kyrkogårdsjorden nedlagda i schakt 1.

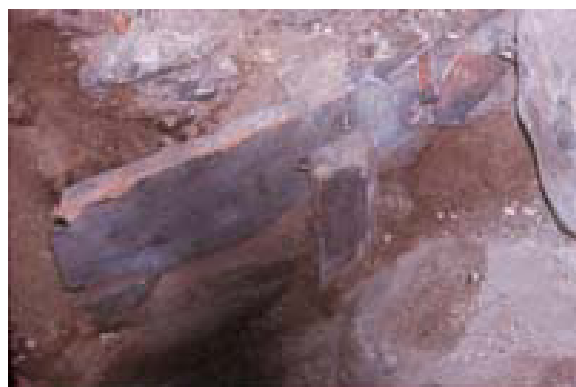
Fig 5. Trädetalj i schakt 7.

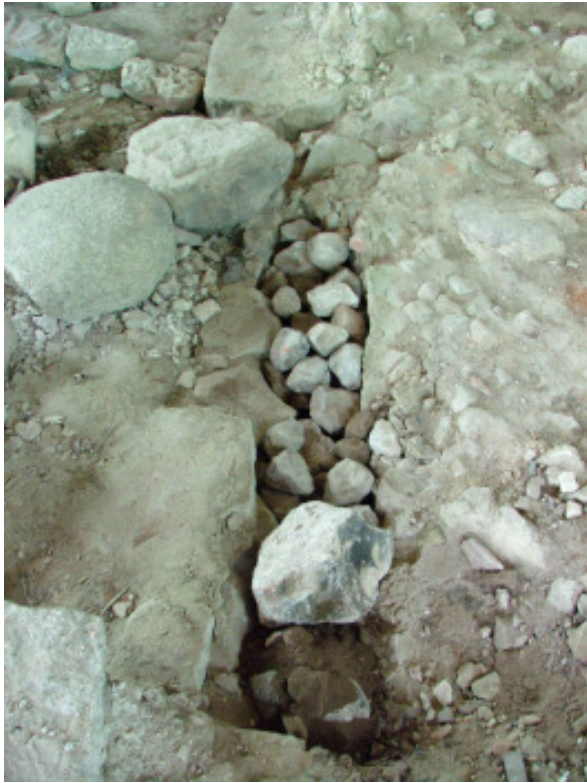
Fig 6. Håligheten mellan kormuren och gravkammare I fylldes upp med mindre stenar för att stödja och skydda muren vid överäckandet.

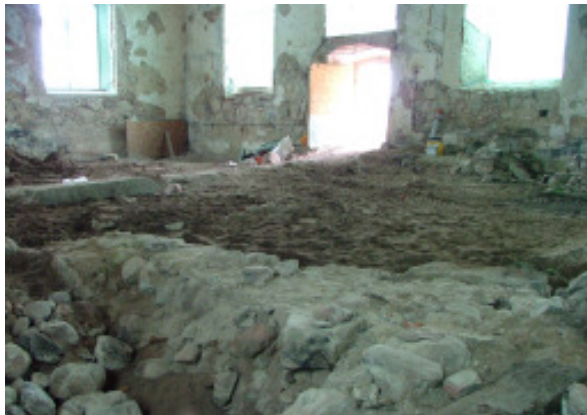
Fig 7. Murens insida.

var i mycket dåligt skick då den låg i flyktig sand. Vid igenfyllandet användes de stora stenarna som fyllmassor i ett försök att stötta upp och stadga muren då sand ansågs vara för svagt. Att i framtiden öppna schaktet utan att muren rasar blir mycket svårt med tanke på det dåliga skicket.

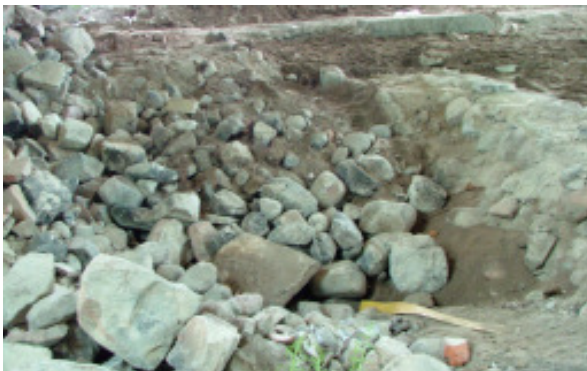
Fig 8. Först fylldes sand i botten av schaktet sedan sten för att stadga upp muren.

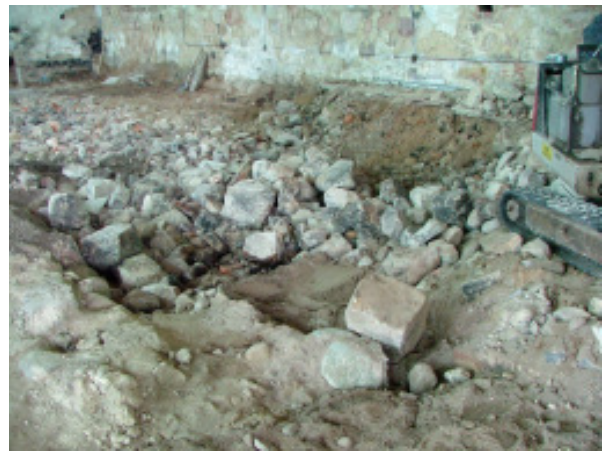
Torra massor lades närmast ovanpå den medeltida muren för att kalkbruket inte skall lösas upp. Ovanpå jorden och muren lades till sist ett lager grus. Stenarna på den norra sidan jämnades ut till en jämn förutbestämd nivå. På vissa ställen krävdes diskussioner om olika enskilda stenar kunde tas bort eller inte. Flertalet av stenarna var så skörbrända att de föll i bitar när man flyttade på dem

Fig.9. Stenarna lades tillbaka i schakt 6.

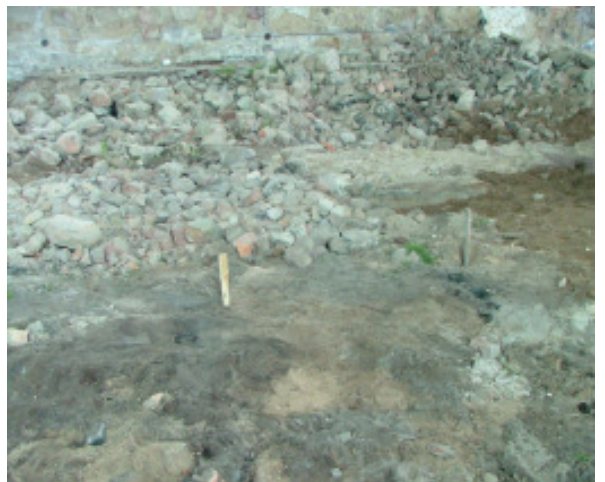
Strax söder om gravkammare II i den del som var kyrkogårdsjord upptäcktes vid arbetet två håligheter i marken. På något sätt hade det bildats luftfickor i marken om det berodde på håligheter på kyrkogår-

Fig 10. Pinnarna markerar håligheter i kyrkogårdsjorden.

den eller om det doldes ytterligare en gravkammare under jordtacket gick inte att avgöra.

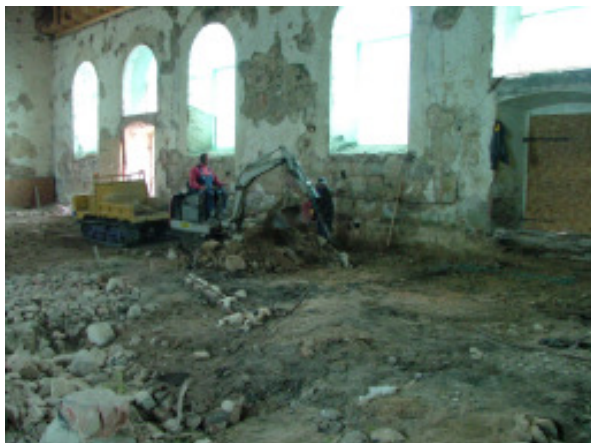
Fig 11. En Bobcat användes för att ta bort kalkstengångarna längs sidorna.

Efter det att alla schakt och håligheter hade återfyllts påbörjades arbetet med att schakta bort resterna efter de kalkstengångar som fanns kvar på båda långsidorna samt västra kortsidan. Gångarna hade gjorts i ordning vid renoveringen på 1940-talet. Kalkstensplattorna var lagda på en bädd av natursten och grus. Allt togs ner till en nivå, 8,31, för att den nya golvkonstruktionen skulle få plats. Invid västra ingången på södra långsidan påträffades en enkel rad med tegelstenar. Detta tolkades först som ytterligare en gravkammare, men det visade sig senare att det troligen hörde ihop med en tidigare variant av ingången. I ingången fanns ett betongfundament som fick ligga kvar.

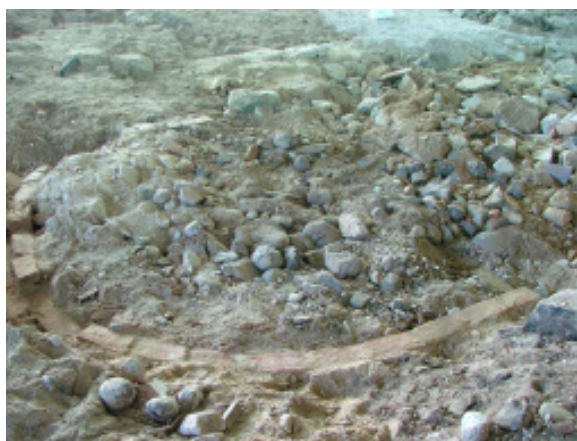
Framme i kyrkan i övergången mellan långhus och kor, framkom vid iordningställandet delar av en halvrund tegelrad. För att få klarhet i vilken sorts lämning det rörde sig om rensades tegelraden fram i sin helhet. En första tanke var att det rörde sig om en absid till den medeltida kyrkan. Det visade sig dock efter framrensande att det endast var en enkelrad tegelstenar som sannolikt inte har med yttermuren att göra, utan i stället är en konstruktion inne i kyrkan. Närmast går tanken till en gravkammare. Men

varför är den halvrund? Den frågan kan inte besvaras utan en arkeologisk undersökning.

Fig 13. Tegelkammaren från NNÖ.

Anläggningen var en halvrund kammare uppförd av en enkel tegelrad. Den raka delen i väster var 3,15 m bred. Tegelstenarna var 28x12x7 cm stora. Både in- och utsidan var putsad. I nordvästra hörnet låg ris. Anläggningen var fylld med sten och sand.

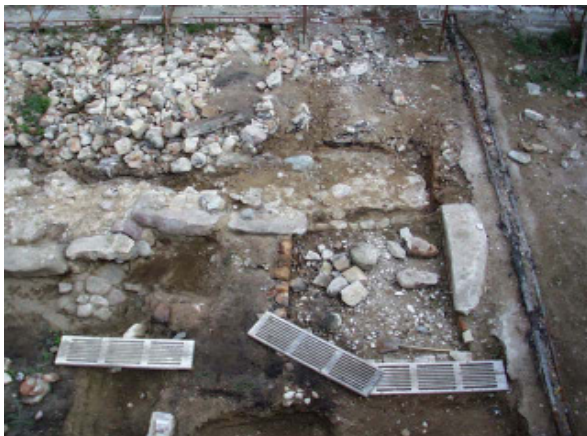
Den stora stenen som låg i kanten av gravkammare I var tvungen att flyttas för att det skulle fungera med höjden på golvet. Efter diskussion om vilket som var det bästa sättet - att klyva den eller att flytta den - togs beslutet att flytta den. Eftersom det troligen inte var den ursprungliga platsen för stenen så lades

Fig 16. Stenen vid gravkammare I lades ner i en grop öster om kammaren.

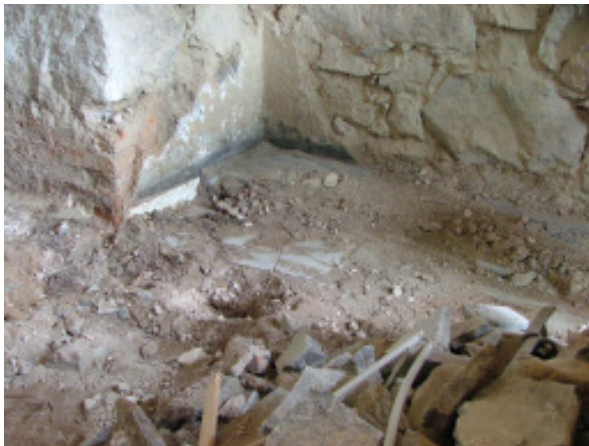
kyrkklockorna och stora stenar från tornet fallit ner i samband med branden. En äldre golvnivå fanns sju cm under detta. Det var lagt av 45x45 cm stora kalkstensplattor. Under plattorna låg ett lager av 15 cm brun sättsand och under det började ett 30 cm tjockt kompakt siltlager. Under siltlagret påträffades kyrkogårdsjord. I det sydöstra hörnet av tornet påträffades även en trolig grav vilken lämnades orörd. Kyrkogårdsjorden låg 12 cm över den tänkta schaktbotten och schaktdjupet minskades här efter samråd med projektledaren Bengt-Åke Christoffersen så att lagret med påförda lekakulor blev 8 cm tjockt.

Fig 22. Stengolvet i tornet. Foto Eeva Rajala.

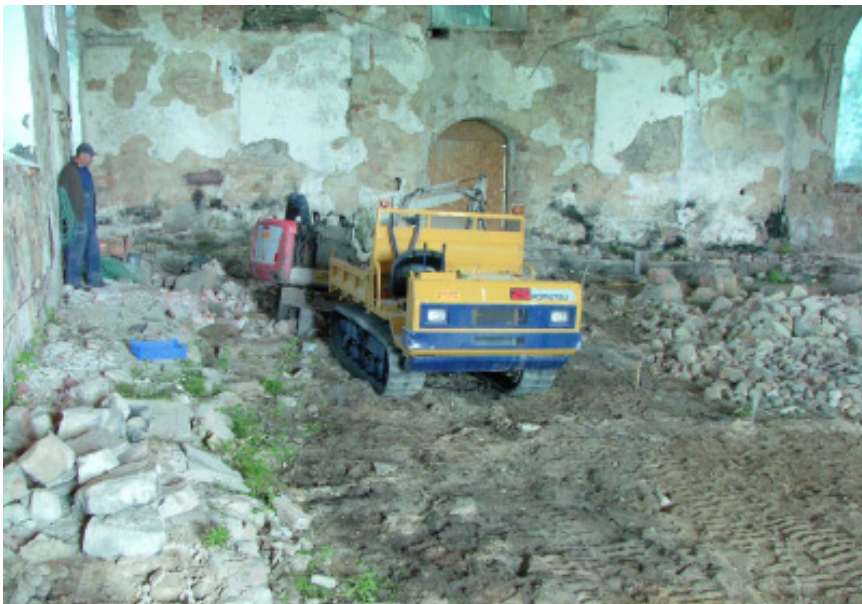
På den medeltida kyrkogårdsytan, inne i 1750-tals kyrkan gällde beslutet att bara de översta centimetramana, där grässvål hade etablerats under den tid som kyrkan stått öppen, skulle få tas bort. Men då man körde fram och tillbaka med både Bobcaten och flakbilen och svängde med larvfötterna påverkades mer än bara det översta tunna skiktet med vegetation. Detta var oundvikligt med tanke på arbetets karaktär där stora mängder tungt material skulle transporteras ut ur kyrkan. Även om så kallad lätt schaktmaskin användes kördes den otaliga gånger fram och tillbaka över lämningarna vilket inte kan ha lämnat dem opåverkade. Då till exempel medeltida murverk och gravkammareväggar fanns 2-10 cm under markytan kan man antaga att flera okända anläggningar kom att påverkas av körningen. Återfyllnads-

Fig 25. Maskinerna gjorde spår i kyrkogårdsjorden.
