Kyrkeby ladugård

Antikvarisk medverkan vid lagning av gavel och tak på ladugården

Vissefjärda Kyrkeby 4:1, Vissefjärda socken, Emmaboda kommun, Kalmar län, Småland

Byggnadsantikvarisk rapport 2017

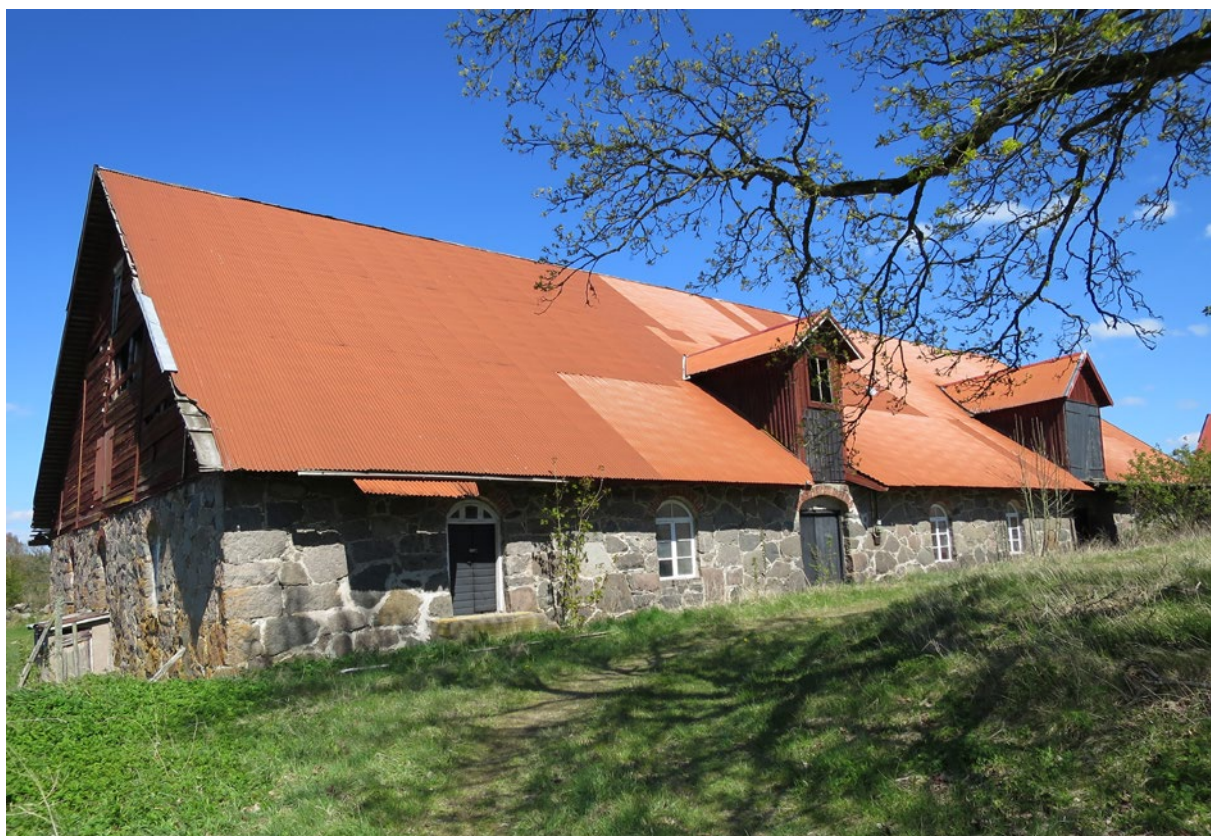
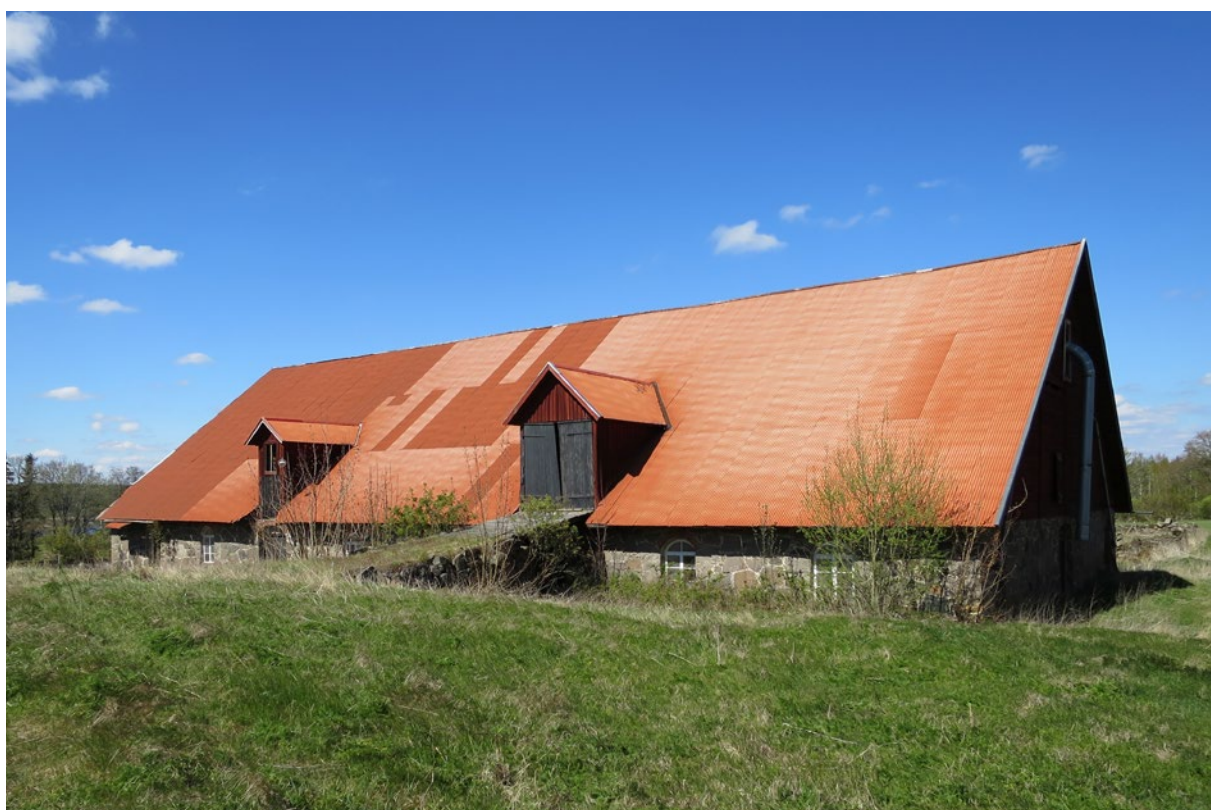
Ladugårdens södra takfall före åtgärd.

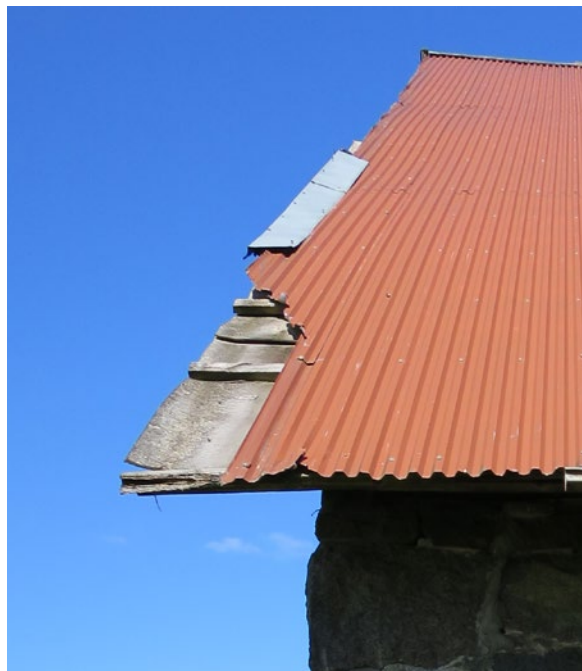
Trasiga, murkna och bortfallna panelbrädor, täcklister, vindskivor och stormlister. Gavelpanel med olika sorters bearbetning av bräderna (enka ospontade bräder och fasad panel med spont), panelen var upplagd sen tidigare. Lös, trasig och otät takplåt som sen tidigare var upplagd med dålig passtäthet. Sönderrostad spik och spik som krupit upp och saknade förankring i underlaget.

Detalj, ladugårdens södra takfall före åtgärd.

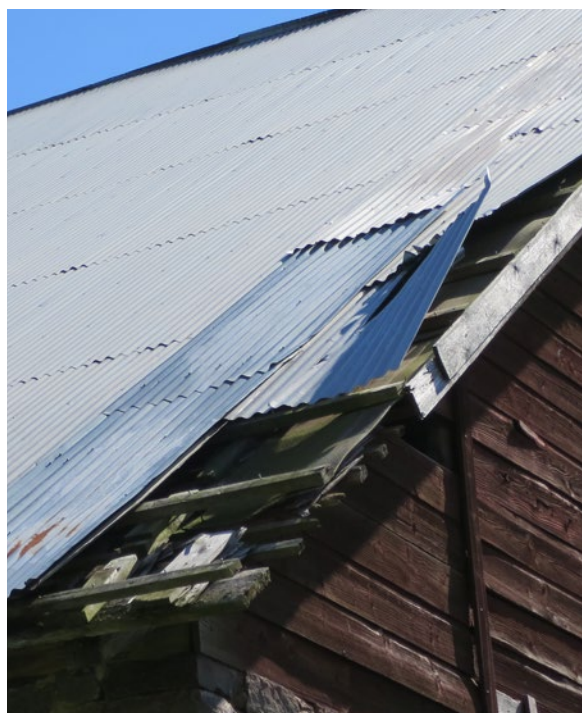
Detalj, ladugårdens norra takfall före åtgärd.

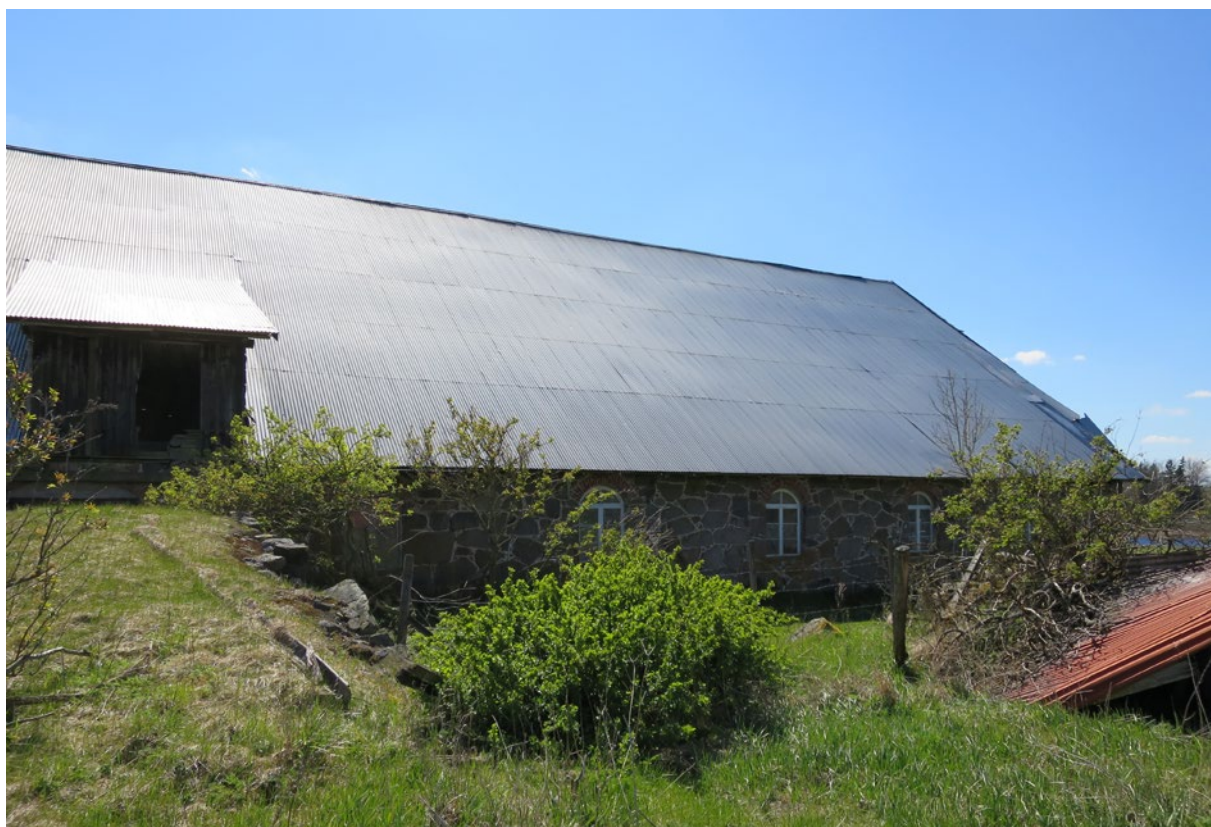
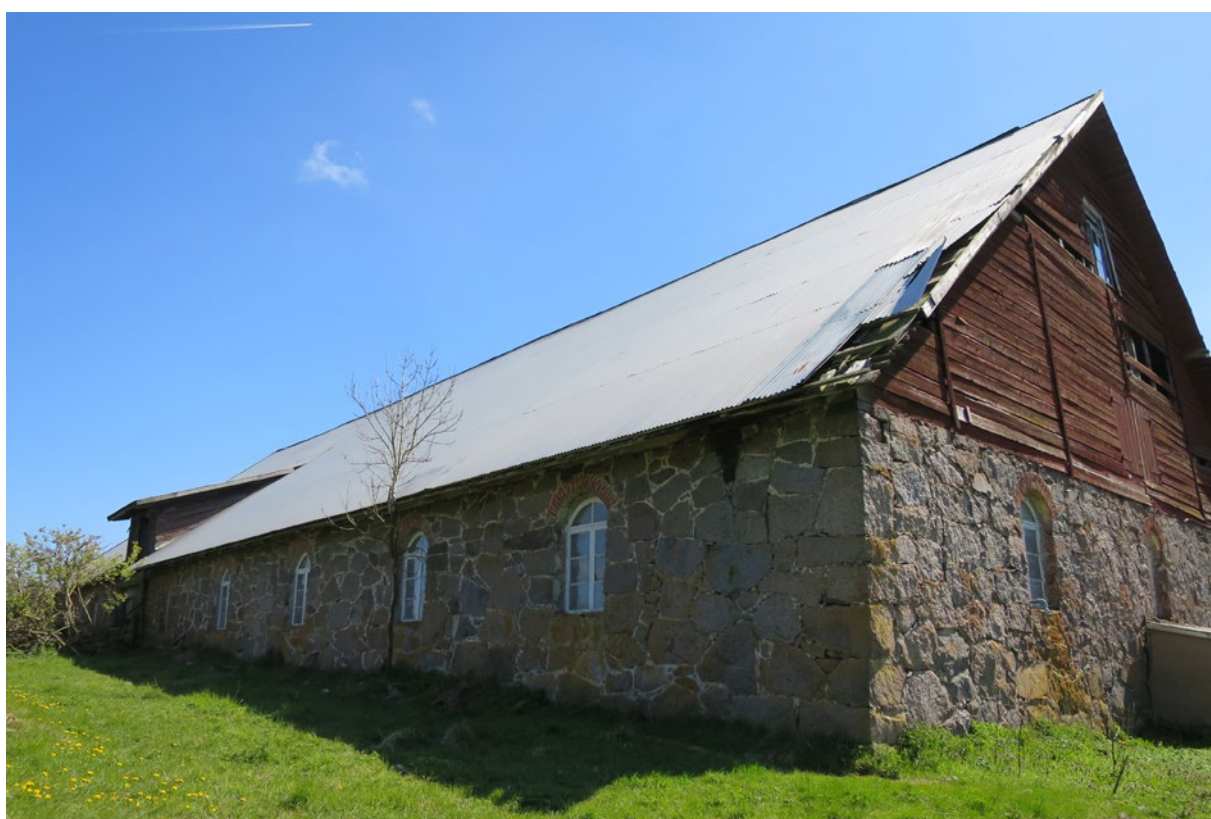
Ladugårdens norra takfall före åtgärd.

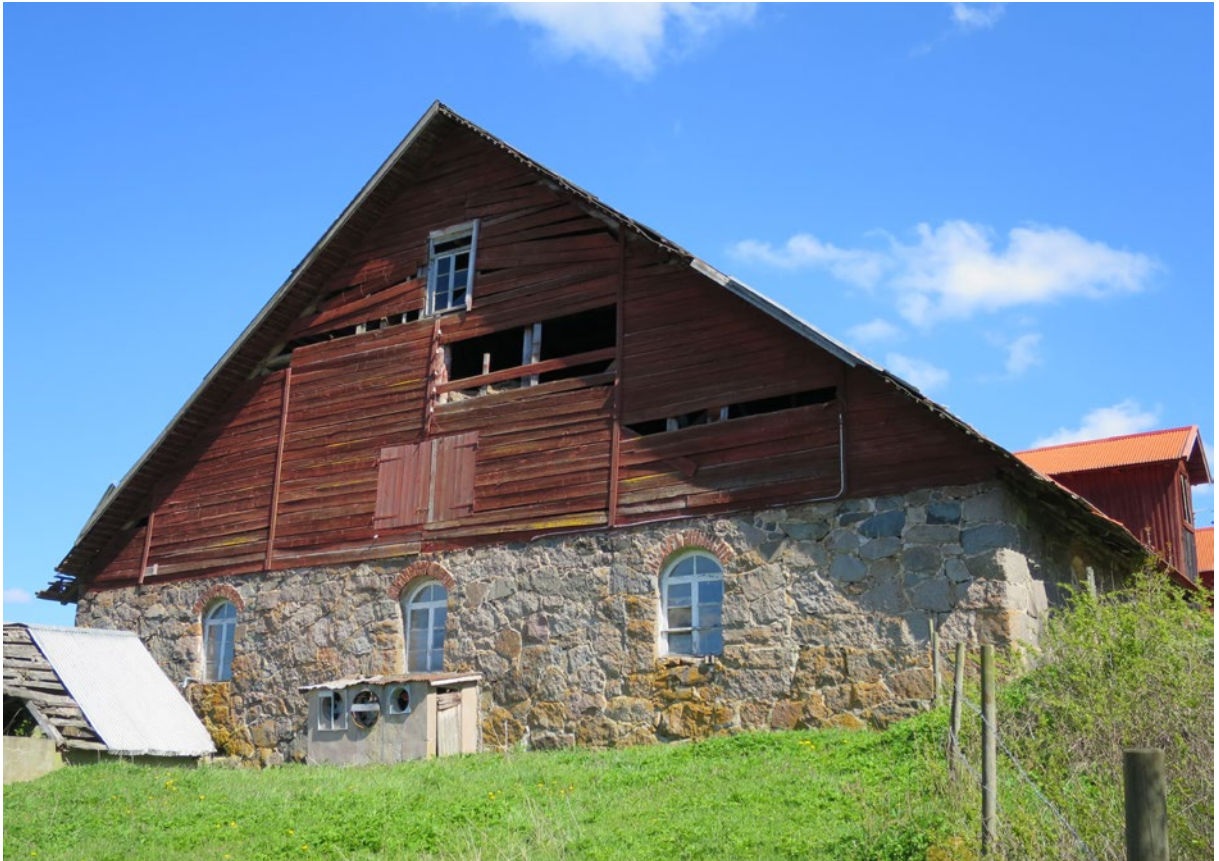
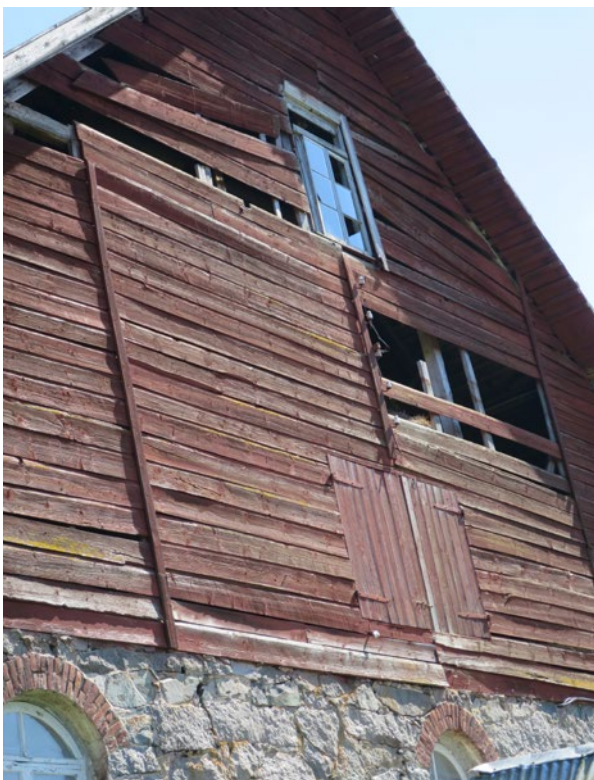
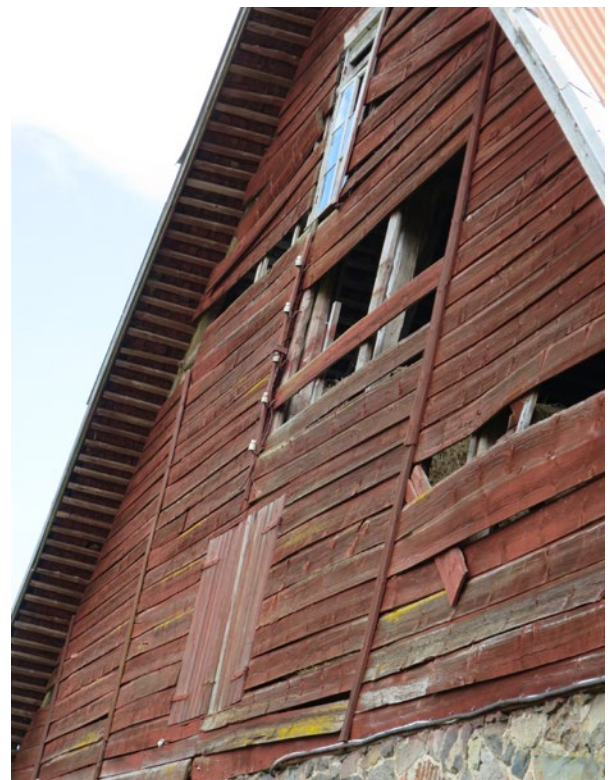
Ladugårdens västra gavel före åtgärd.

Sly intill väggen röjdes. Alla panelbrädor togs ner och sorterades. Skadade panelbrädor sorterades bort och bra panel återanvändes. Den bärande gavelkonstruktionen kompletterades med två stolpar på utsidorna mot norr och söder. Panelen kompletterades med ca 80 löpmeter, 10-8 tum breda nytillverkade brädor i gran lika befintliga med fasning och fjäder/spont. Virket fälldes i Vissefjärda och sågades i Muggetorp. Det hyvlades i Kvilla. Dåliga vindskivor och stormlister togs ner. Nya täcklister, lite bredare än de tidigare för bättre stabilitet monterades. Vindskivorna ersattes med nya, lika befintliga i gran. Ny plåt sattes på vindskivor och veks ner som stormlister. Gavelpanel och vindskivor målades med röd slamfärg Falu rödfärg förstärkt med lite Engvall och Claesson linolja. Takutsprånget lagades upp med furuvirke lika befintligt. Befintliga takplåtar ochnockplåt

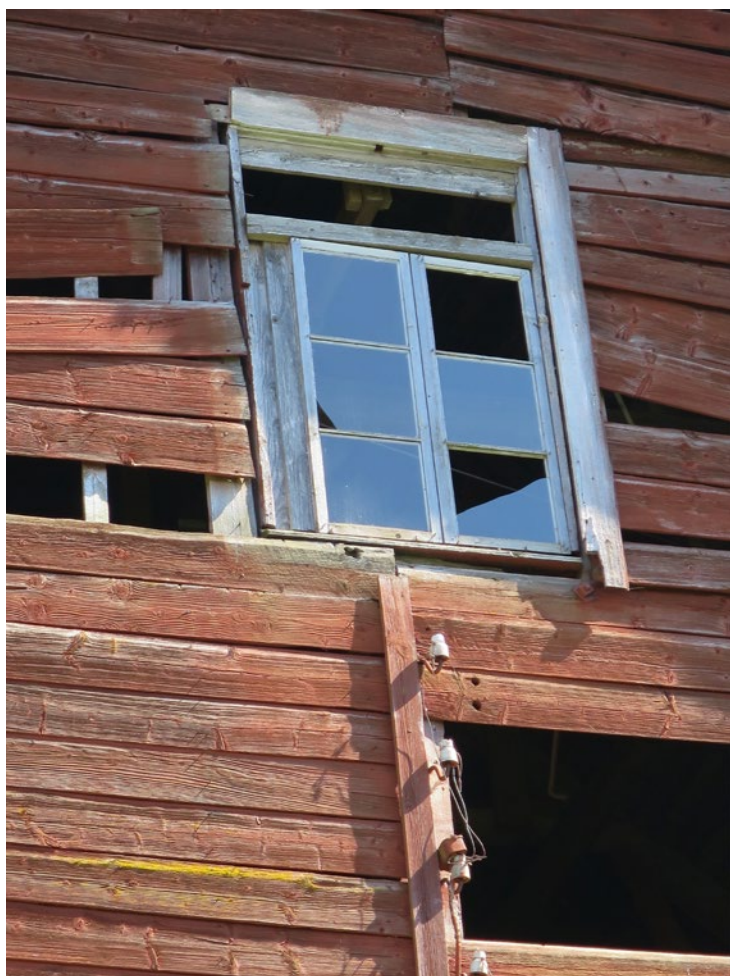
Gavelfönster före byte av fönsterbåge.

På den aktuella gaveln är en fönsteröppning. Fönsterbågarna som satt i var inte ursprungliga här eftersom de inte passade in i fönsteröppning- en. Fönsterbågarna ersattes med snarlika andra gamla fönsterbågar från Kyrkeby (se foto på sidan till vänster, de befintliga fönsterbågarna i mitten och de vi bytte till ytterst). Fönsterbågarna är i trä med blåst glas och tre rutor men med större mått för en bättre passform och tätning. Bytet av fönsterbågar påverkar det kulturhistoriska värdet av byggnaden till det bättre eftersom det förmodligen är sådana fönsterbågar som suttit från början. Hela byggnaden får ett bättre skalskydd. De fönsterbågar som tidigare satt i öppningen förvaras nu inne i ladugården. Åtgärden har samråtts med Länsstyrelsen.

På den aktuella gaveln är en fönsteröppning. Fönsterbågarna togs ur och ersattes med snarlika andra gamla fönsterbågar från Kyrkeby. Fönsterbågarna är målade med Engvall och Claesson vit linoljefärg och kittade med Engvall och Claesson linoljekitt. Nytt överbleck av furu monterades för att leda bort vatten från fönstret/fasaden.

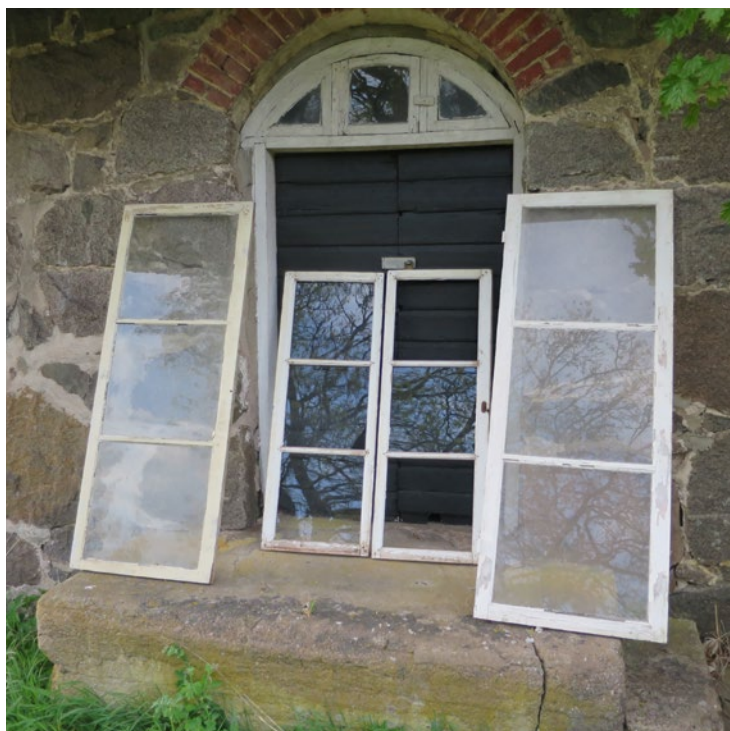
Nerplockade fönsterbågar i mitten och ersättningsbågar ytterst.

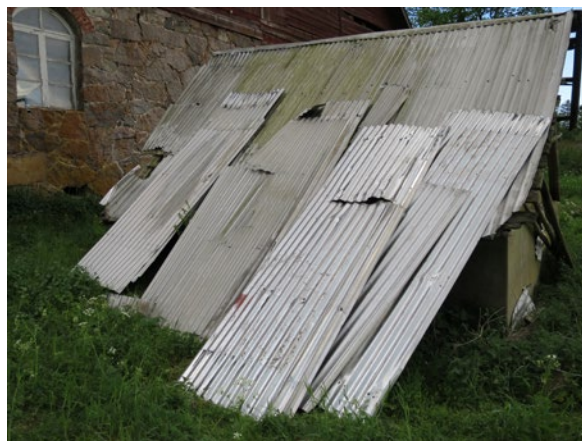
Nedtagen plåt.

fästes och kompletterades med ny varmförzinkad sinuskorrigerad plåt mot norr och röd trapetskor-rugerad aluminiumplåt mot söder lika befintlig. Gammal plåt som behölls spikades med spikar med gummipackning och ny plåt skruvades fast mot underlaget.

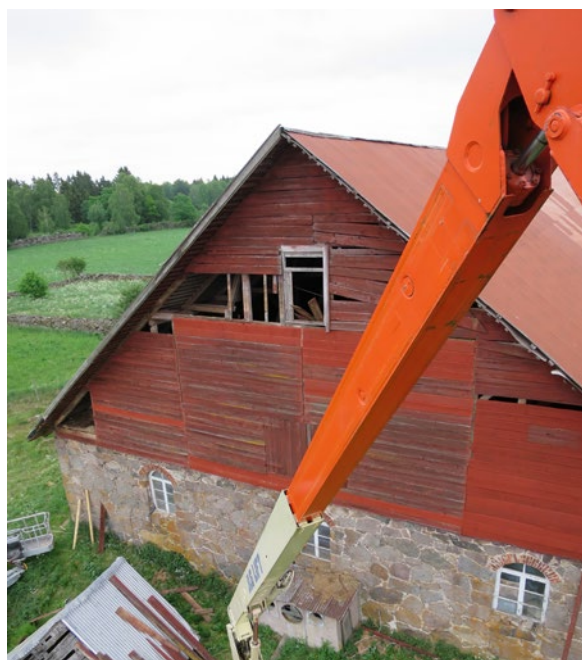
Panel under renovering.

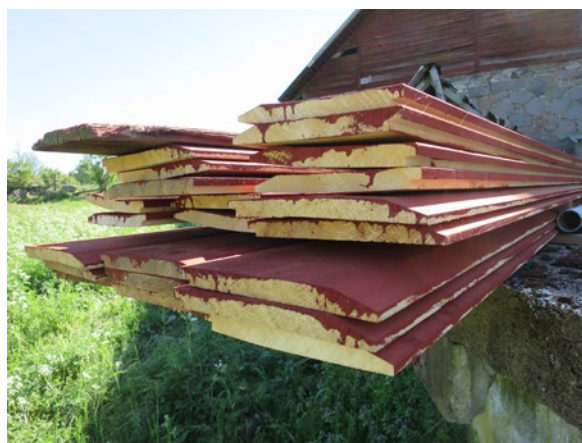
Nyttillverkad panel med fasning och spont lika originalet överst till vänster.

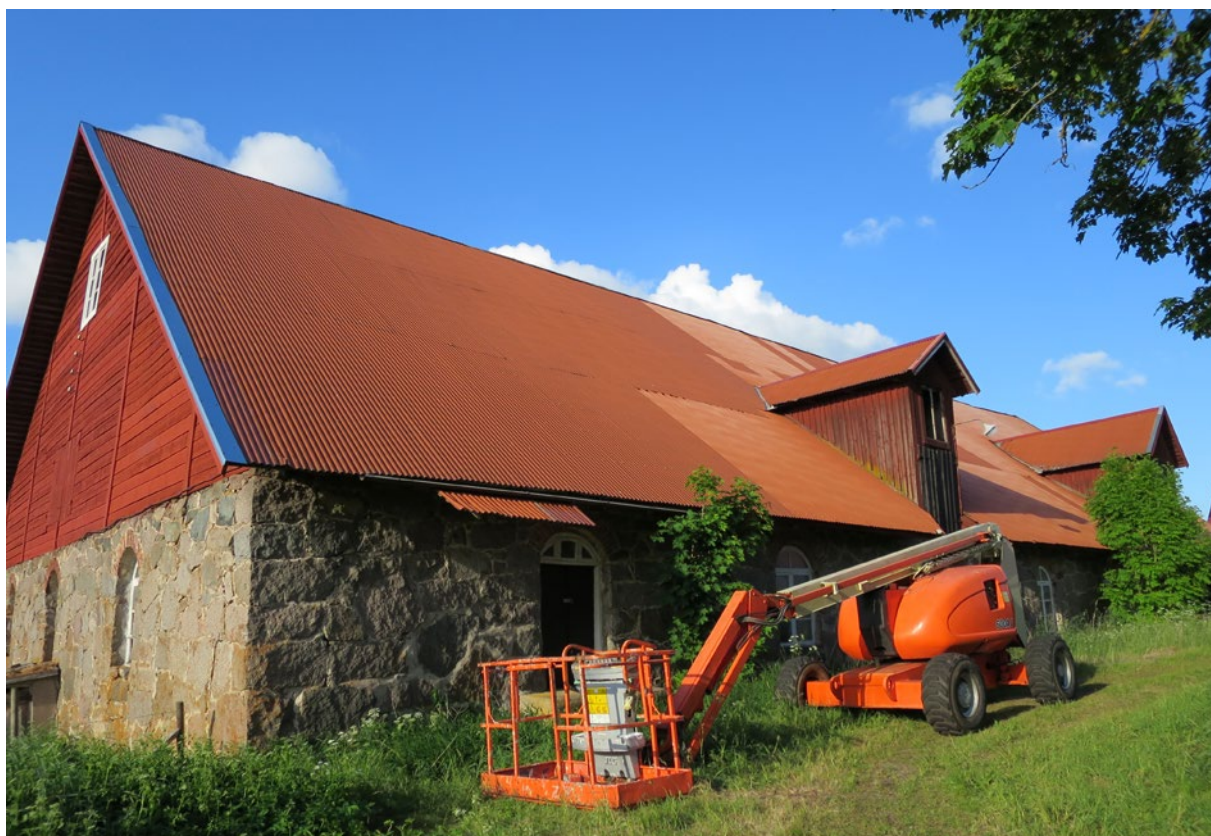
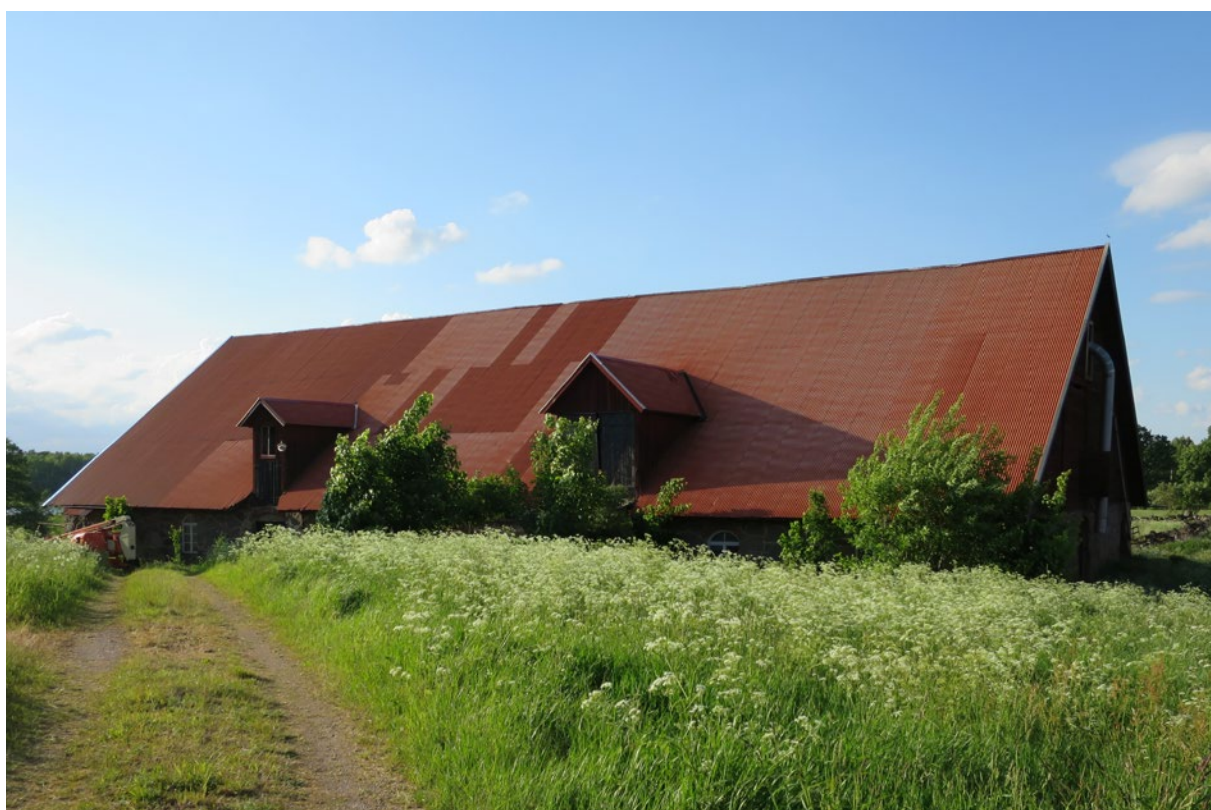
Ladugårdens södra takfall efter åtgärd.

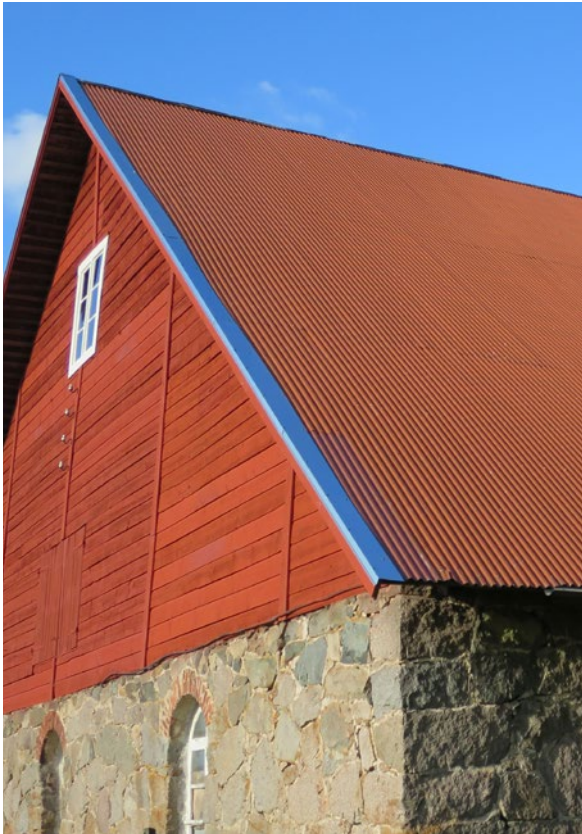
Detalj, ladugårdens södra takfall efter åtgärd.

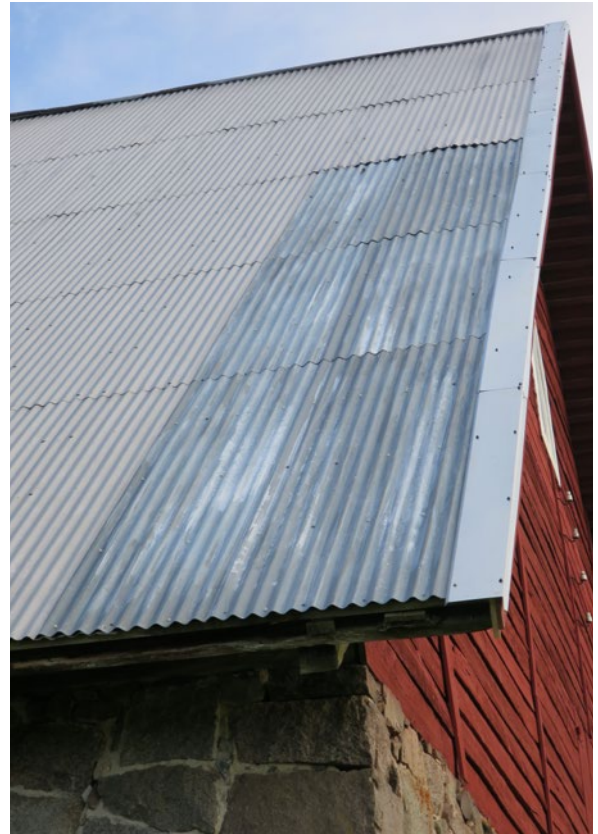
Detalj, ladugårdens norra takfall efter åtgärd.

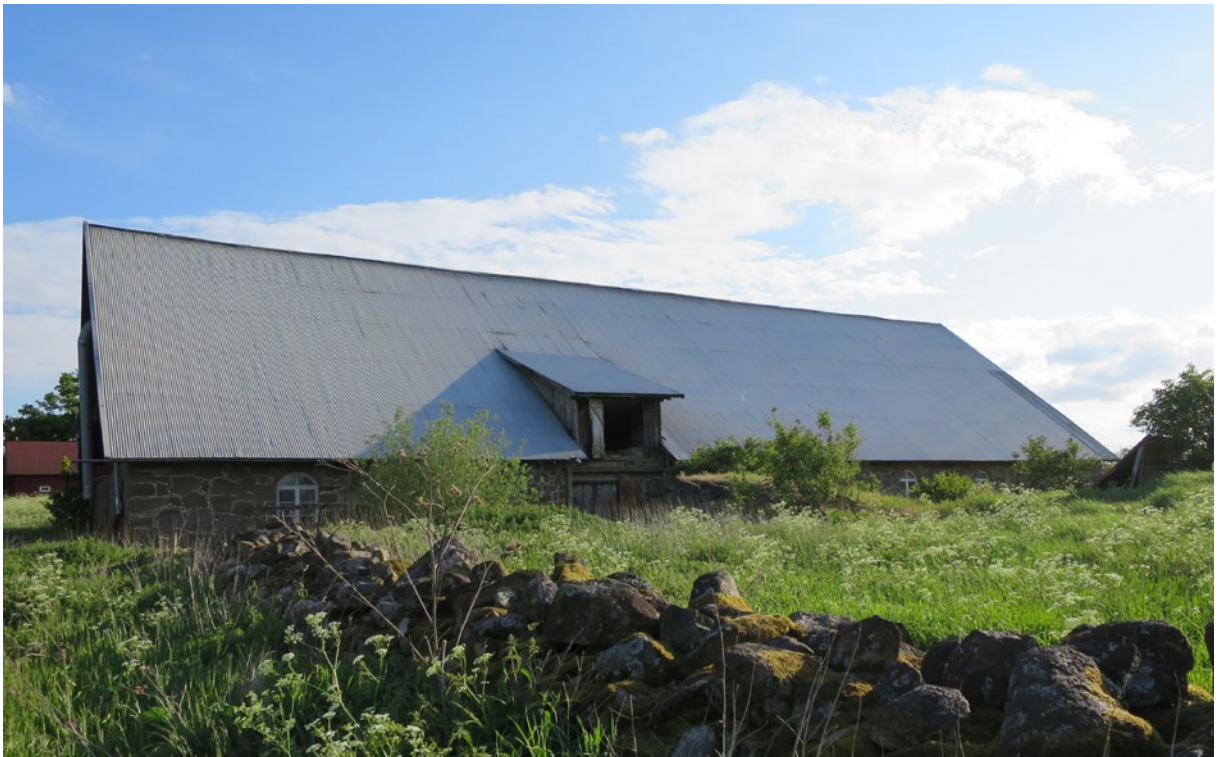
Ladugårdens norra takfall efter åtgärd.

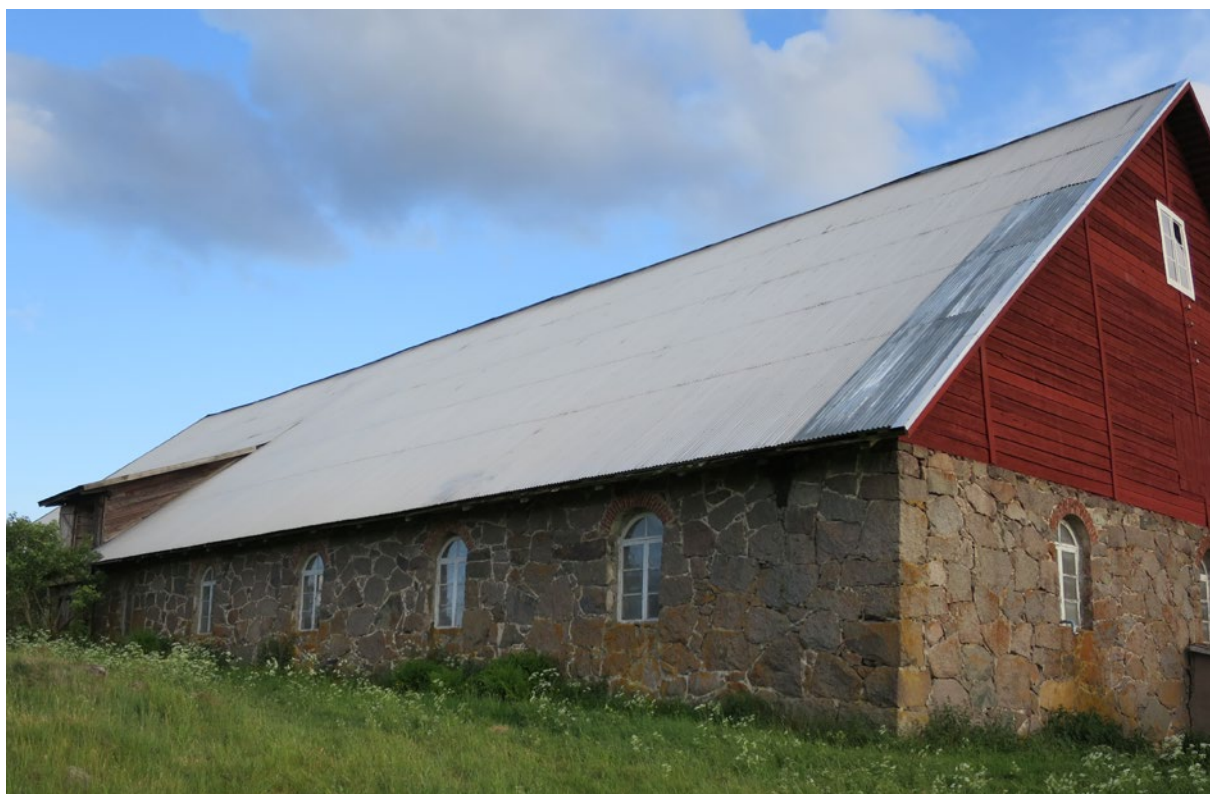
Ladugårdens norra takfall efter åtgärd.

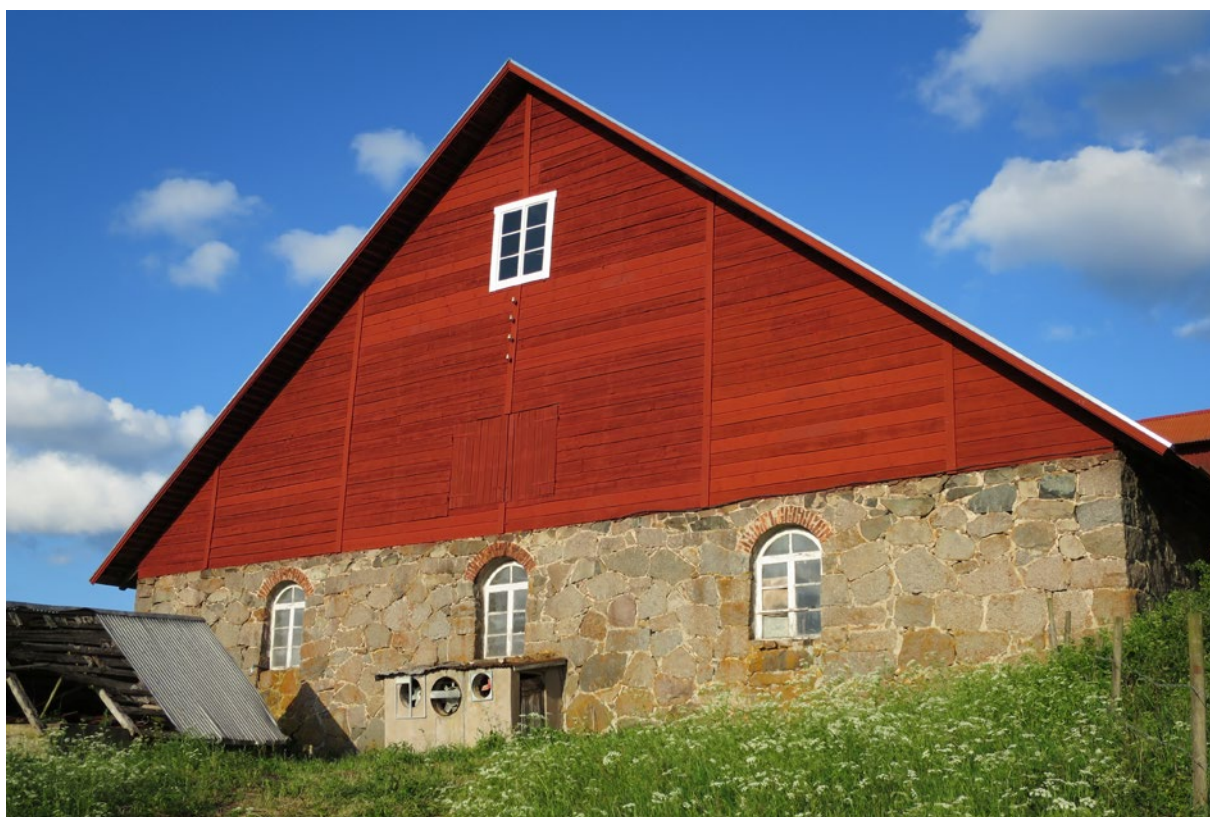
Ladugårdens västra gavel efter åtgärd.

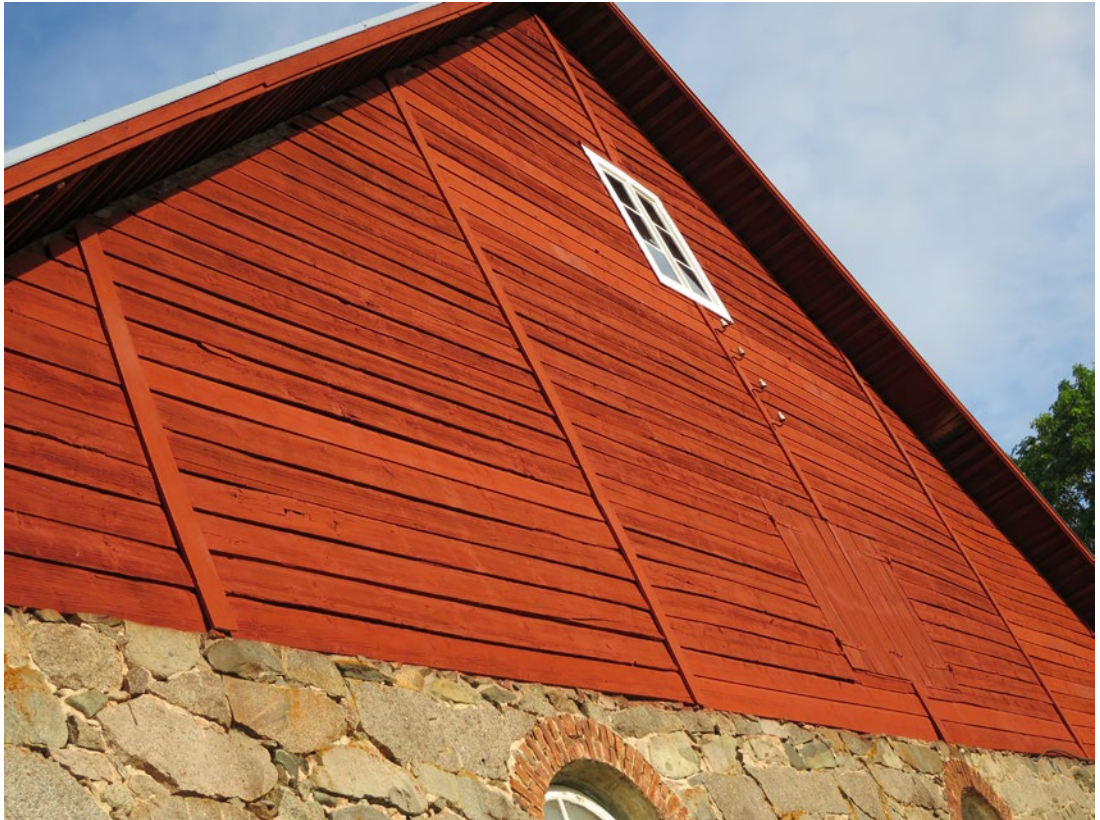
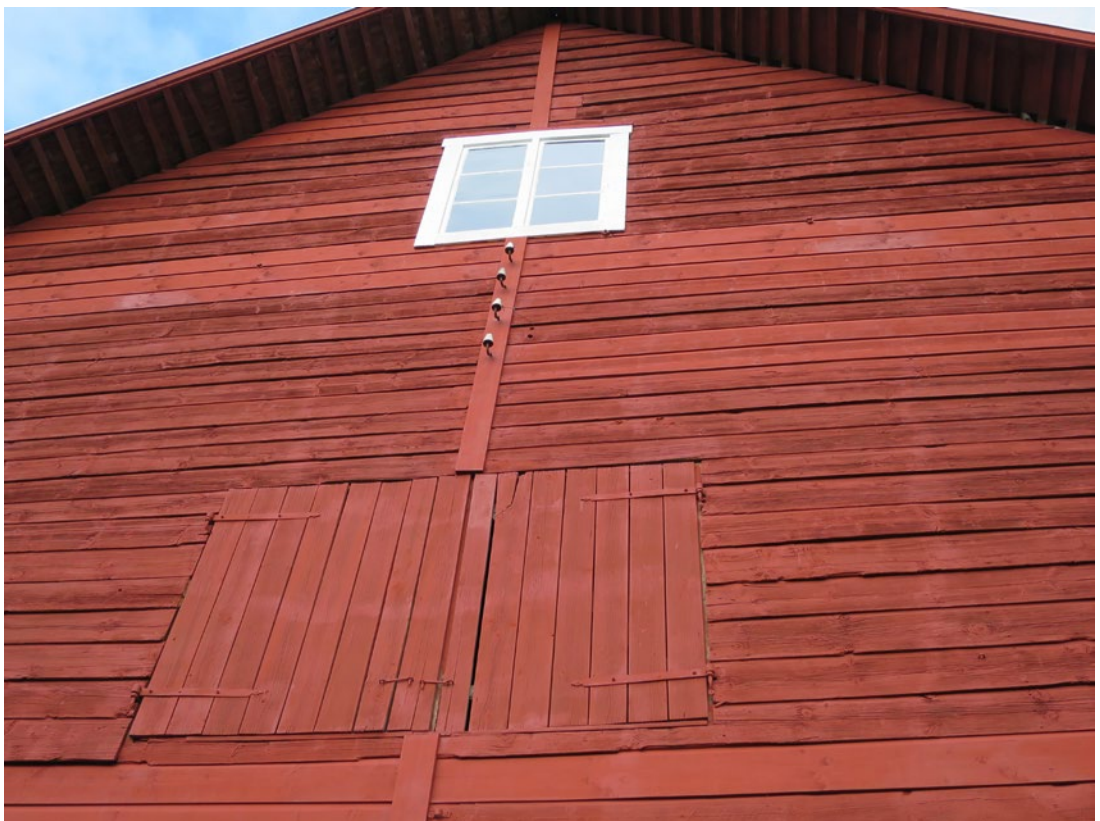
Ladugårdens västra gavel efter åtgärd.

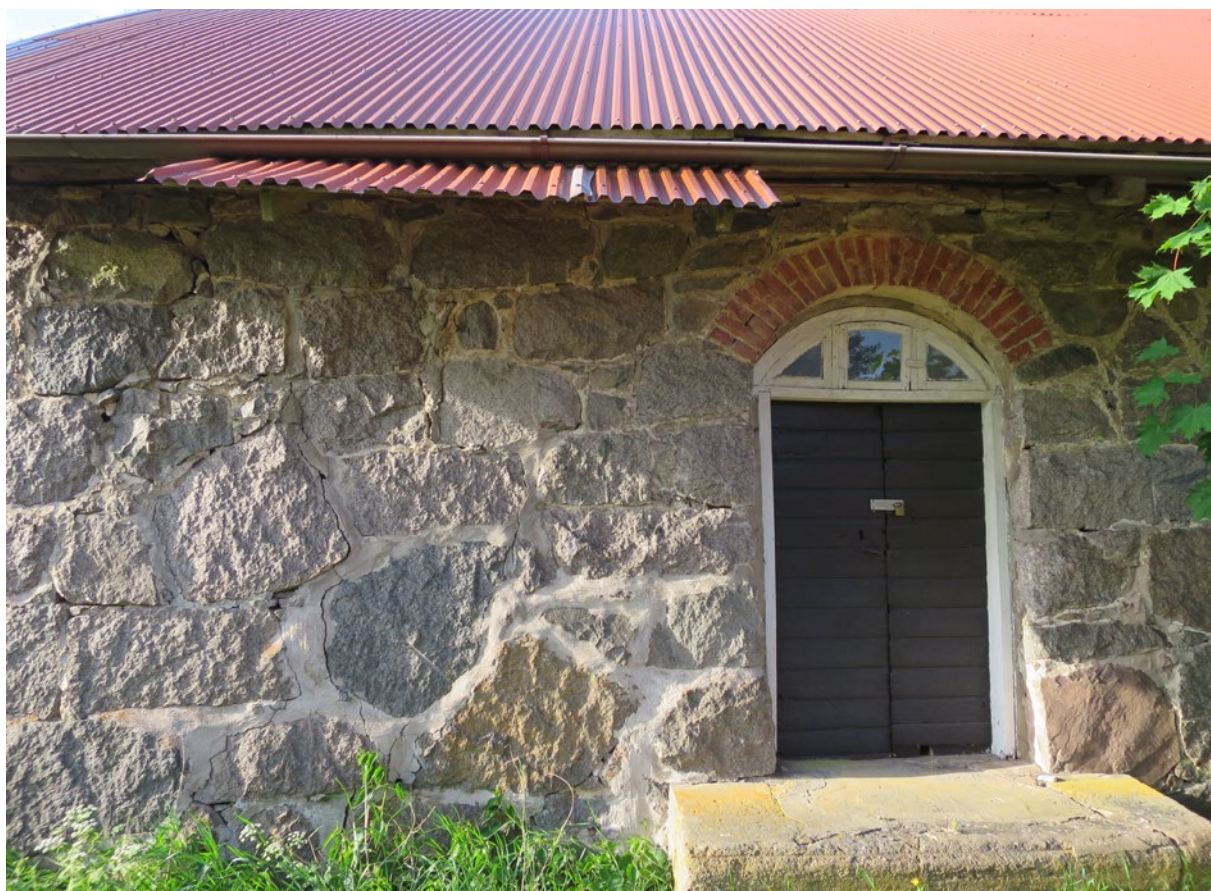
Plåttak över mjölkkrummet efter åtgärd.

Hantverkaren har även fäst plåten över ingången till mjölkrummet.

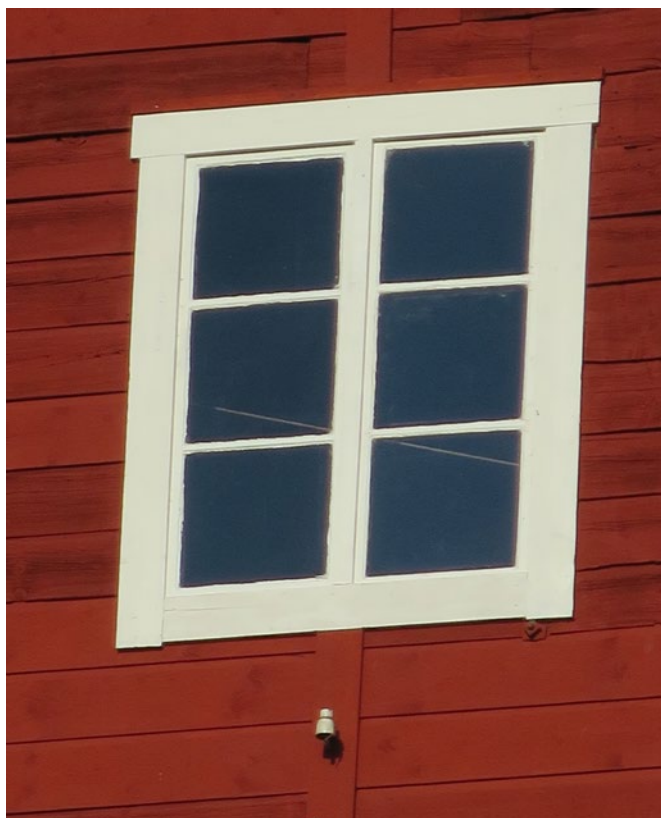
Gavelfönster efter byte av fönsterbåge och renovering.
