Madesjö kyrka

Antikvarisk medverkan vid exteriör renovering av bårhuset

Madesjö kyrka, Madesjö socken, Nybro kommun, Kalmar län, Småland,
Nybro pastorat, Växjö stift

Kalmar läns museum
Kyrkoantikvarisk rapport 2019

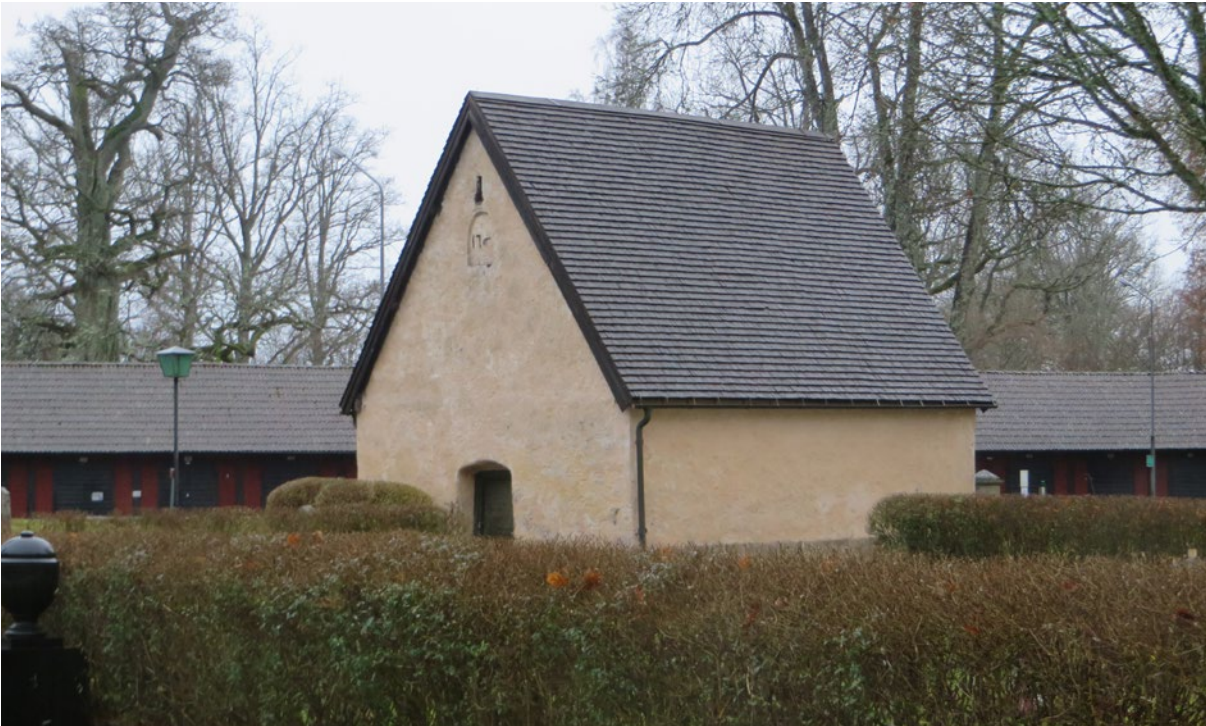
Bårhusets norra och östra fasad före åtgärd.

Bårhusets fasader är putsade med ett tjockt lager kalkbruk ovanpå ett lager med lerhaltigt bruk samt avfärgad i en ljus ockraton, samma som kyrkan. Det äldre bruket hade viss inblandning av tagel. Det fanns en del lagningar sedan tidigare renoveringar varav flera var utförda med cementhaltigt bruk. Sockeln är i betong sedan någon sentida renovering och avfärgad i en grå ton. Fasaderna har en speciell struktur med en slevdragen yta. Det fanns behov av renovering p g a partiellt putsbortfall och algpåväxt.

Hela ytan sandblästrades (JOS-blästrades) mycket lätt och tvättning utfördes. En del tidigare utförda lagningar av cementhaltigt bruk togs bort, dock inte de som satt mycket bra. Där tydliga skador fanns knackades också puts bort för att få en bra yta för lagning. Efter tvättning stockades skadade delar av ytan ut med lufthärdande kalkbruk, blandning 1:3. I kalkbruket blandades lite tagel för att efterlikna det äldre bruket. Därefter påfördes ytterligare ett lager lufthärdande kalkbruk, blandning 1:3 över de utstockade ytorna. Detta bruk drogs delvis ut över den gamla angränsande putsen för att bilda en jämn övergång mellan lagningarna och den befintliga putsen. Lagningarna kvastades slutligen för att ytterligare jämna till ytan mellan gammal och nu puts.

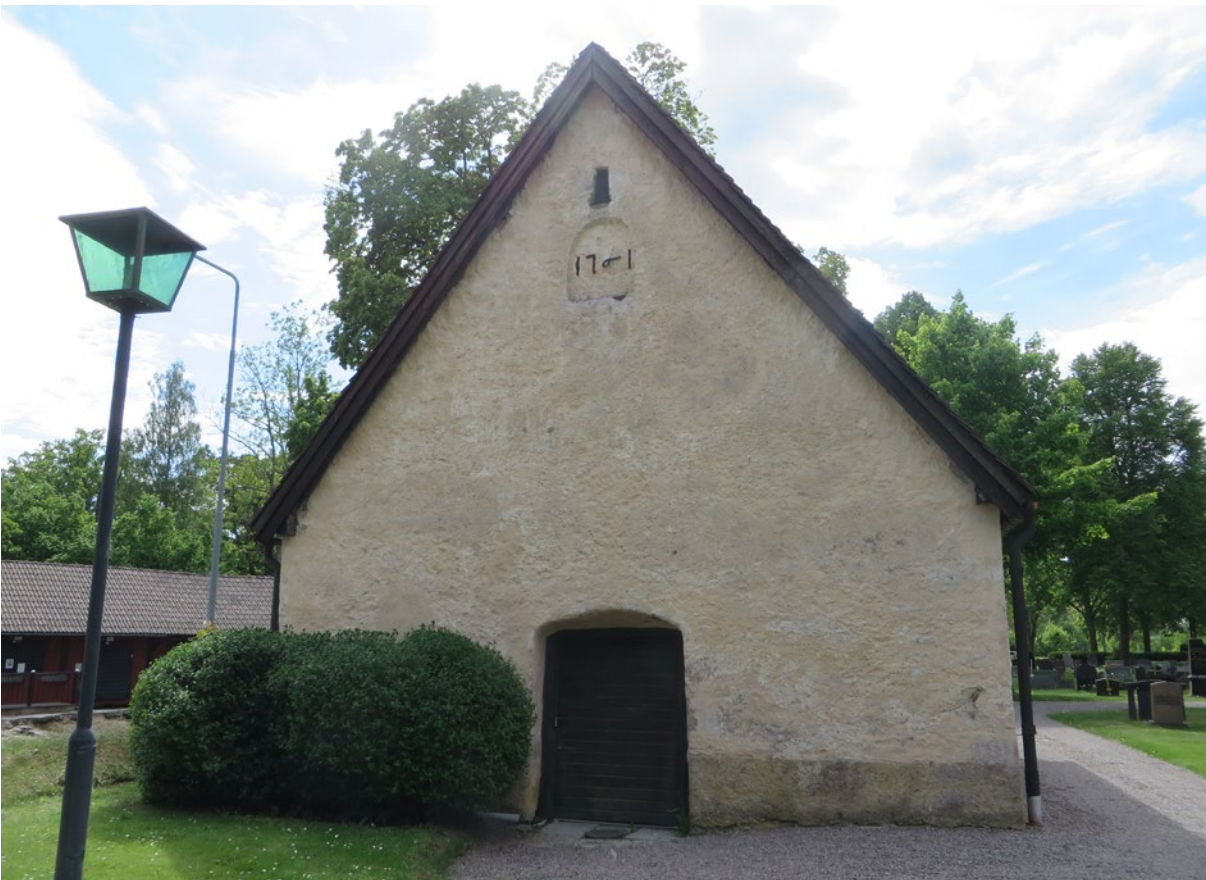
Bårhusets östra fasad före åtgärd.

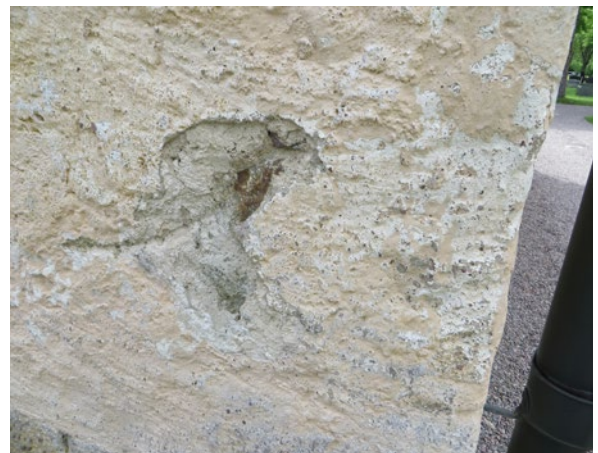
Bårhuset före åtgärd. Exempel på skador i putsen.

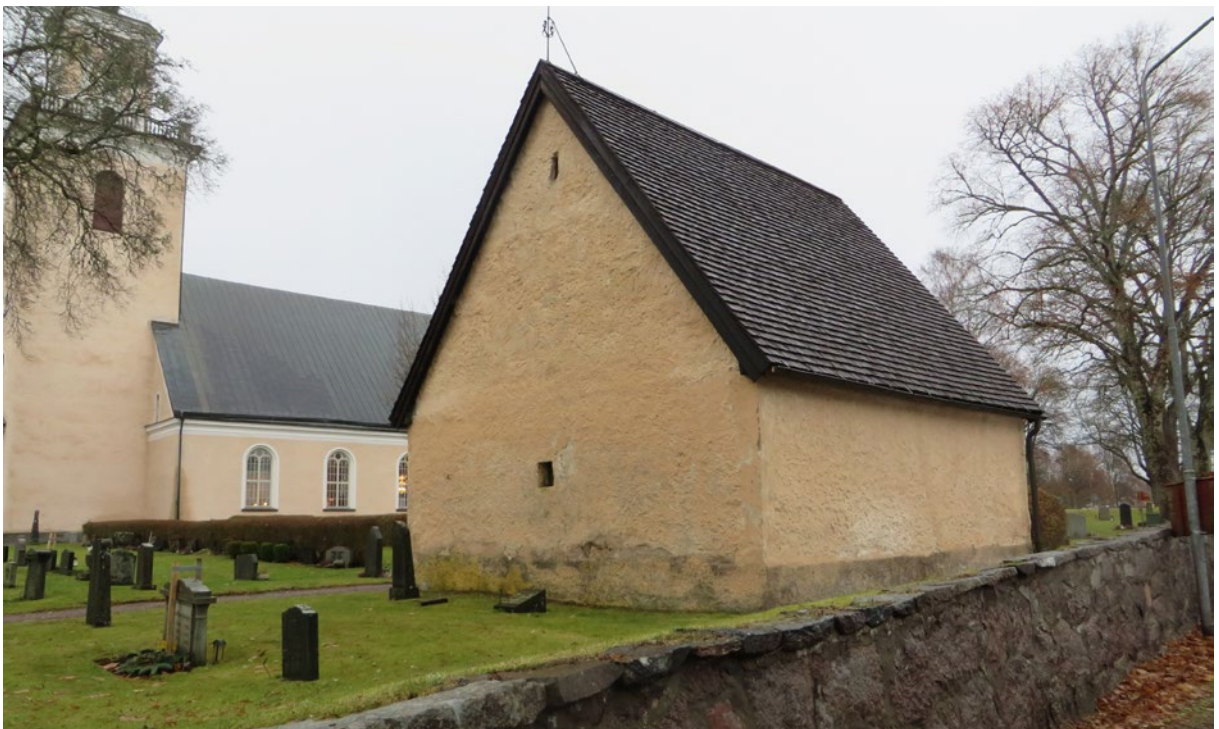
Bårhusets södra östra västra fasad före åtgärd.

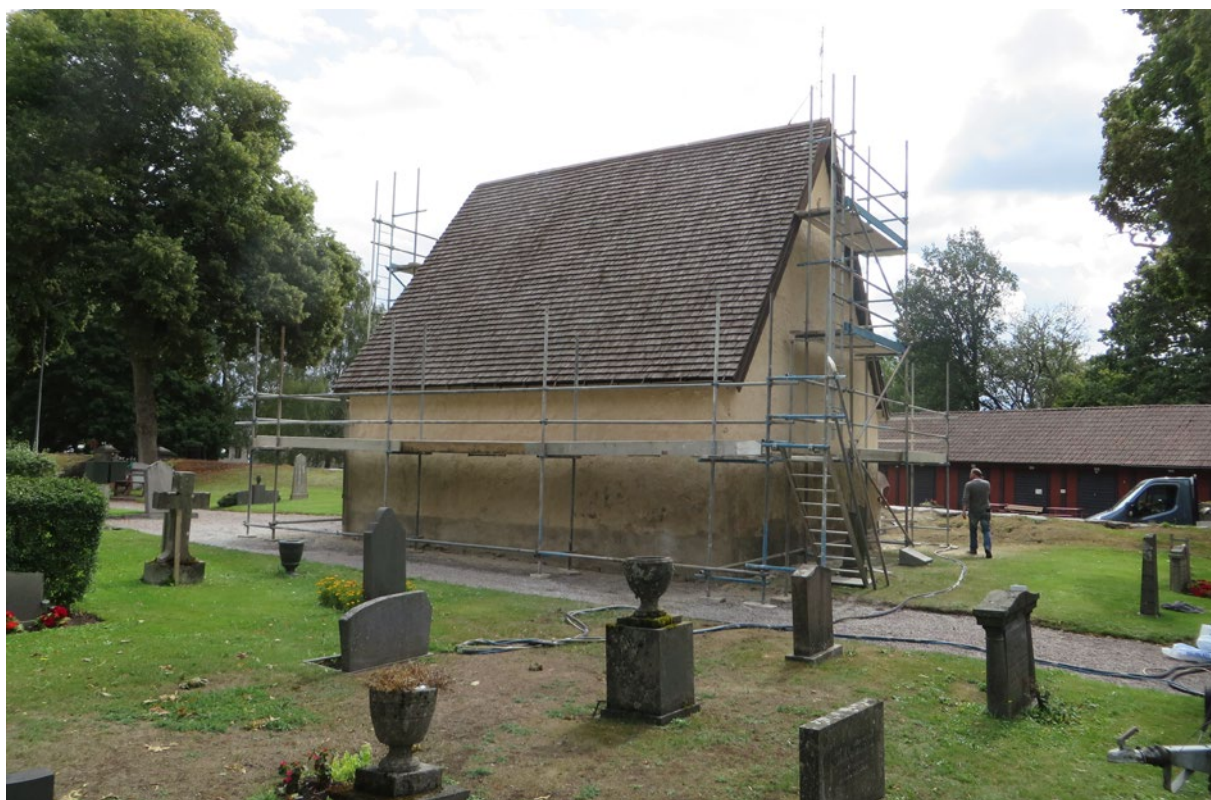
Bårhuset under pågående åtgärd. Ställningar är uppe, fasaden har rengjorts och lös puts har knackats ner.

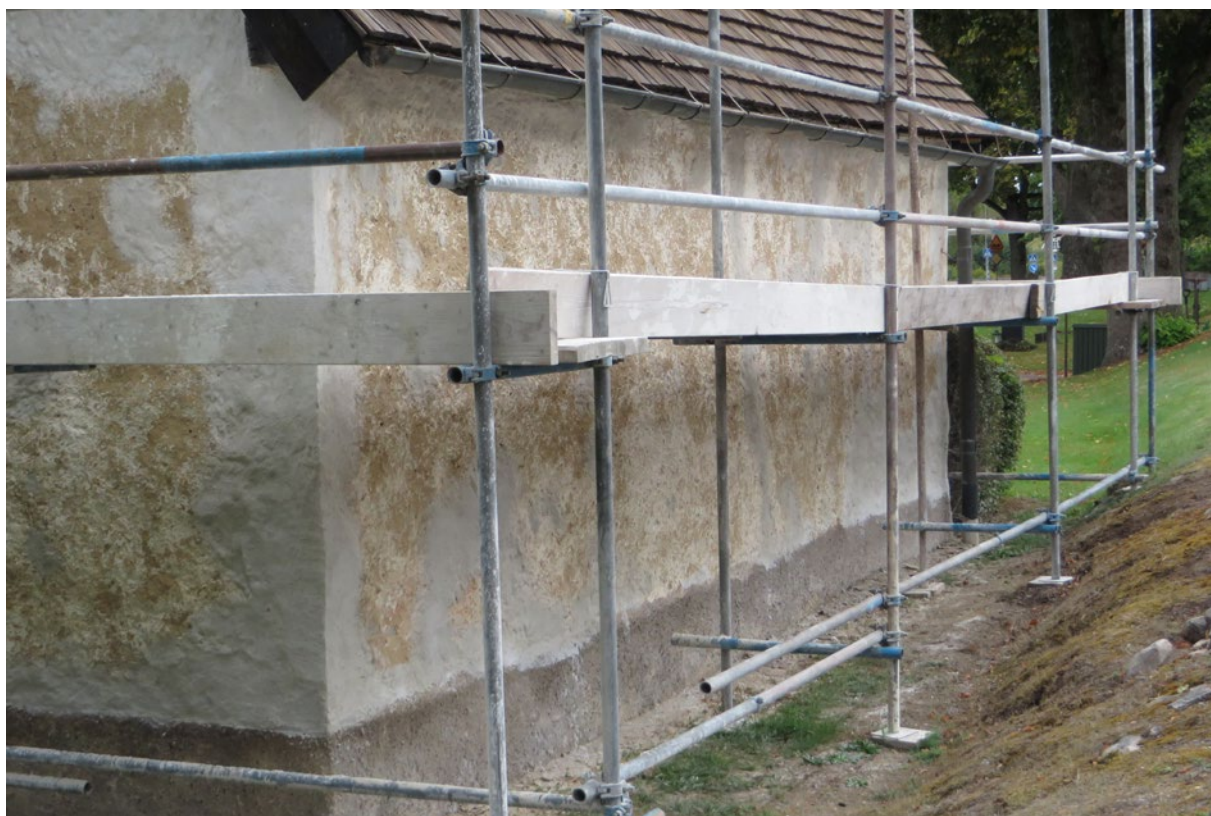
Bårhuset under pågående åtgärd. Utförda putsläggningar på södra fasaden.

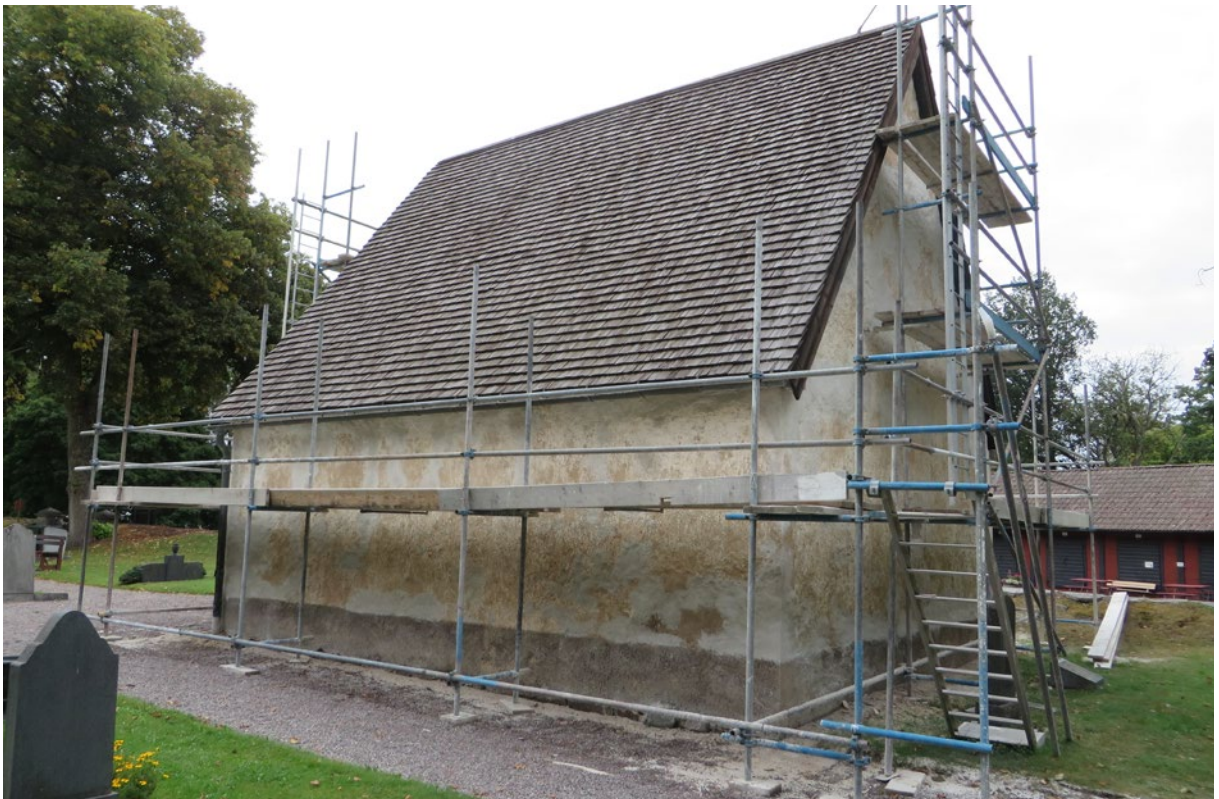
Bårhuset under pågående åtgärd. Här har putslagningar utförts på fasaderna.

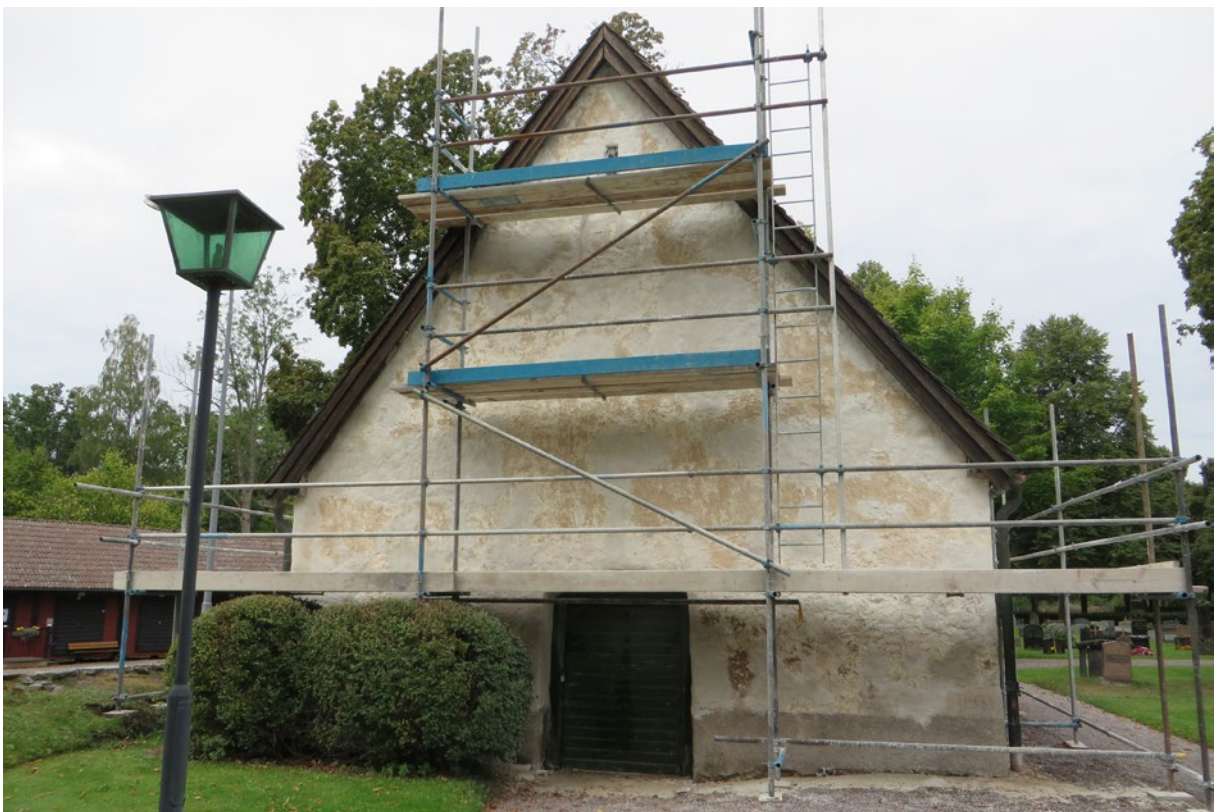
Bårhusets östra fasad under pågående åtgärd.

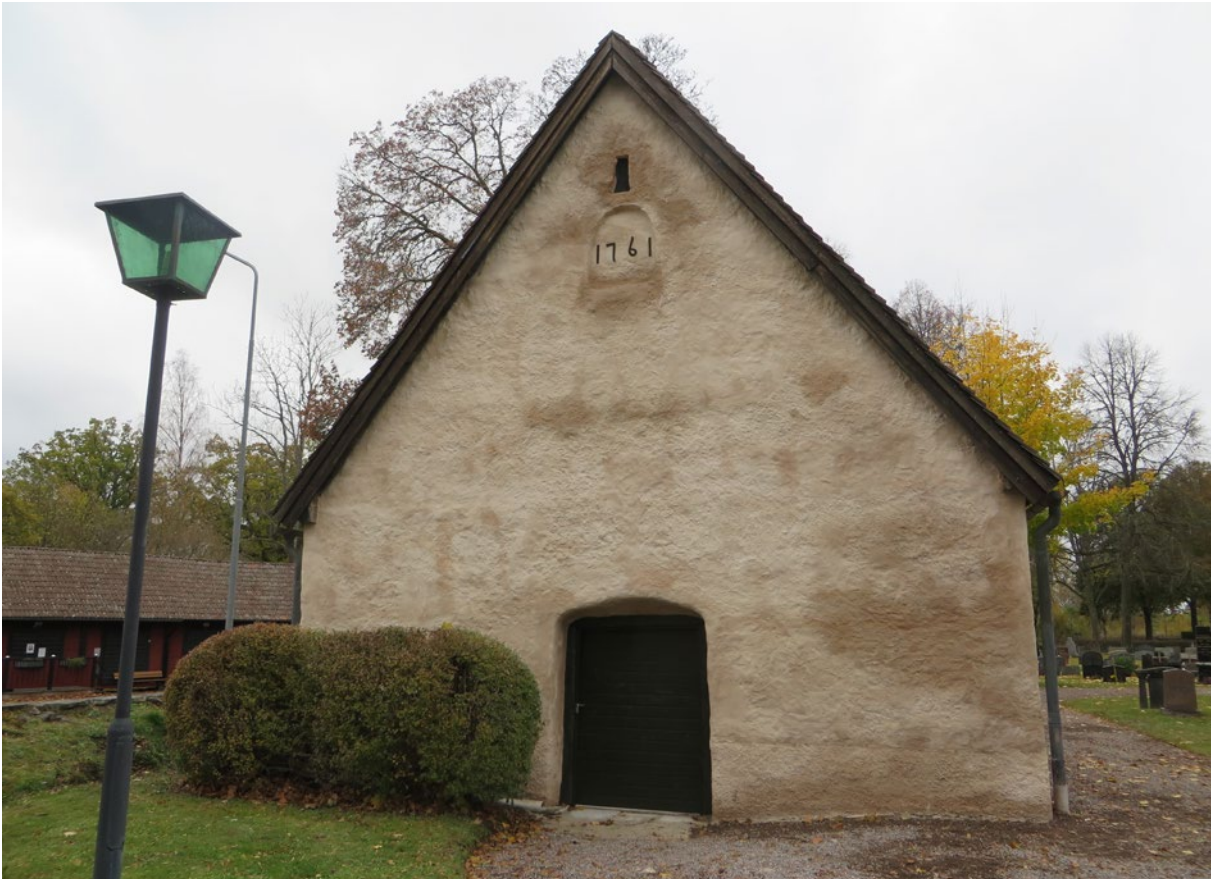
Bårhusets östra fasad efter åtgärd.

Efter utförda arbeten med fasaderna var dessa flammiga. Detta beror sannolikt dels på att kalkfärgen är rik på pigment men särskilt på att bårhuset är nedkyllt till 6 grader invändigt året om. När bårhuset slutar kylas invändigt kommer flammigheten sannolikt försvinna. Detta planeras ske i samband med det nya begravningskapellet i Nybro kommer till större användning inom kort.

Det beslutades att bårhuset skulle få samma kulör som kyrkan, precis som före renoveringen. Alla fasader kalkades med sju lager traditionell kalkfärg i en svagt gulrosa kulör enligt följande recept:

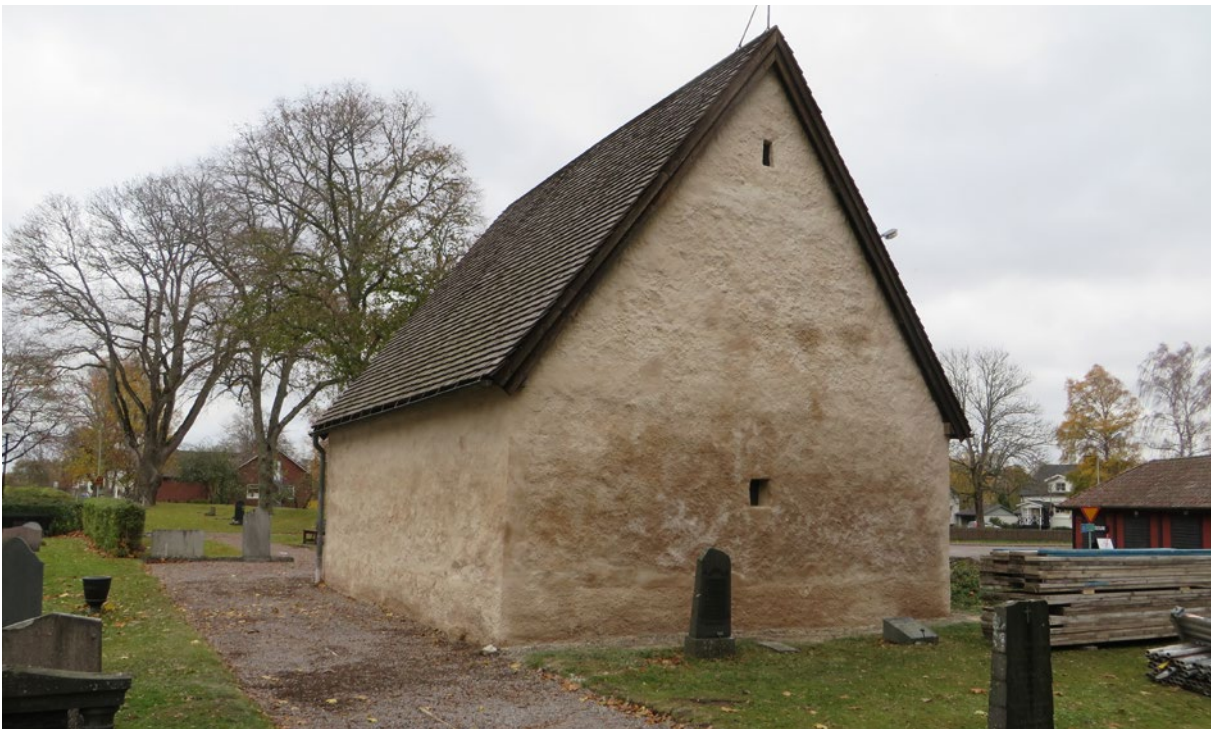
Bårhusets västra respektive norra fasad efter åtgärd.

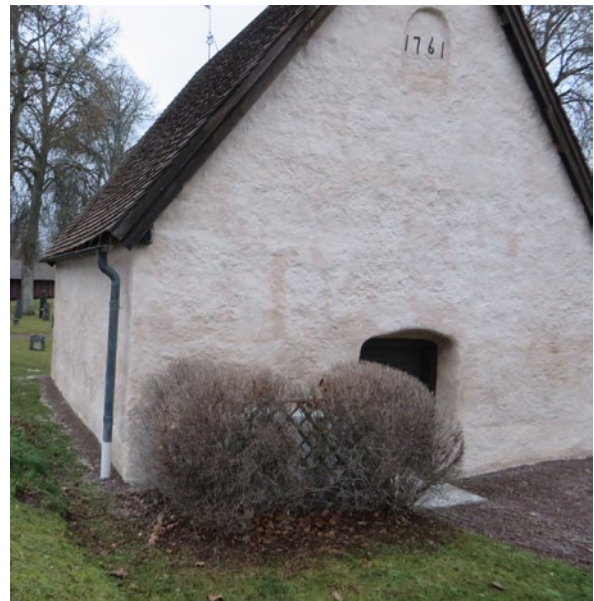
Bårhusets östra och södra fasader efter åtgärd.

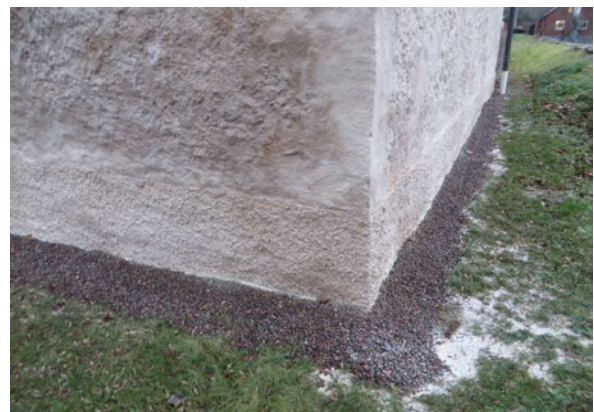
Detalj av fasad där man ser fasadernas varierande äldre putsstruktur. Här ser man också sockeln i mer enhetligt putsstruktur.

Sockeln behövde inte lagas utan enbart avfärgas. Sockeln avfärgades först med en vattenglasfärg av märket Keim Soldalit (9541 alt. NCS S 7502-Y) och sedan med kalkfärg (som offer-skikt) i samma kulör som fasaderna. Detta för

att få en jämnare övergång mellan de delar som är putsade med kalkbruk och de som är putsade med cementhaltigt bruk.

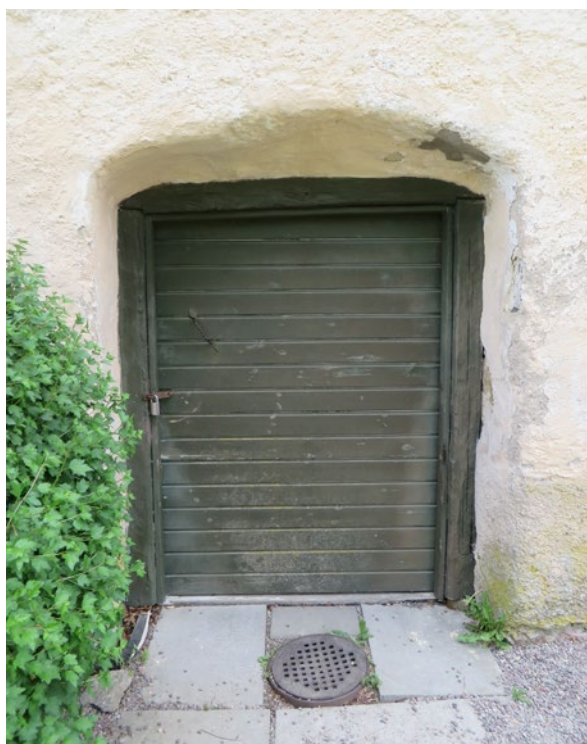
Porten in till bårhuset före åtgärd.

Porten och luckorna var målade med linoljefärg i en mörkt grön kulör. Färgen var matt och i behov av ommålning. Belagen till porten var rostiga och i behov av rostskydd och ommålning.

Port, luckor, beslag, och gångjärn målades med linoljefärg från Engwall & Claesson en mörkt grön kulör (NCS S 8005-G80Y). Som grundfärg på beslag och gångjärn användes klassisk linoljebaserad blymönja från Introteknik AB. Träytor rengjordes, skrapades och slipades lätt. Trärena ytor grundmålades med linoljefärg i samma mörkgröna kulör som innan, förtunnad enligt tillverkarens anvisning. Mellanstrykning och färdigstrykning utfördes två gånger med oförtunnad linoljefärg.

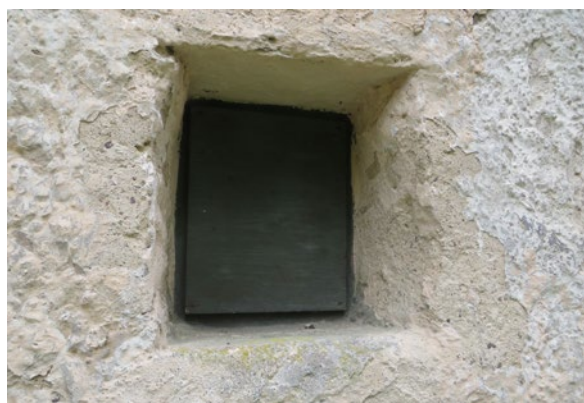
En av luckorna före åtgärd.

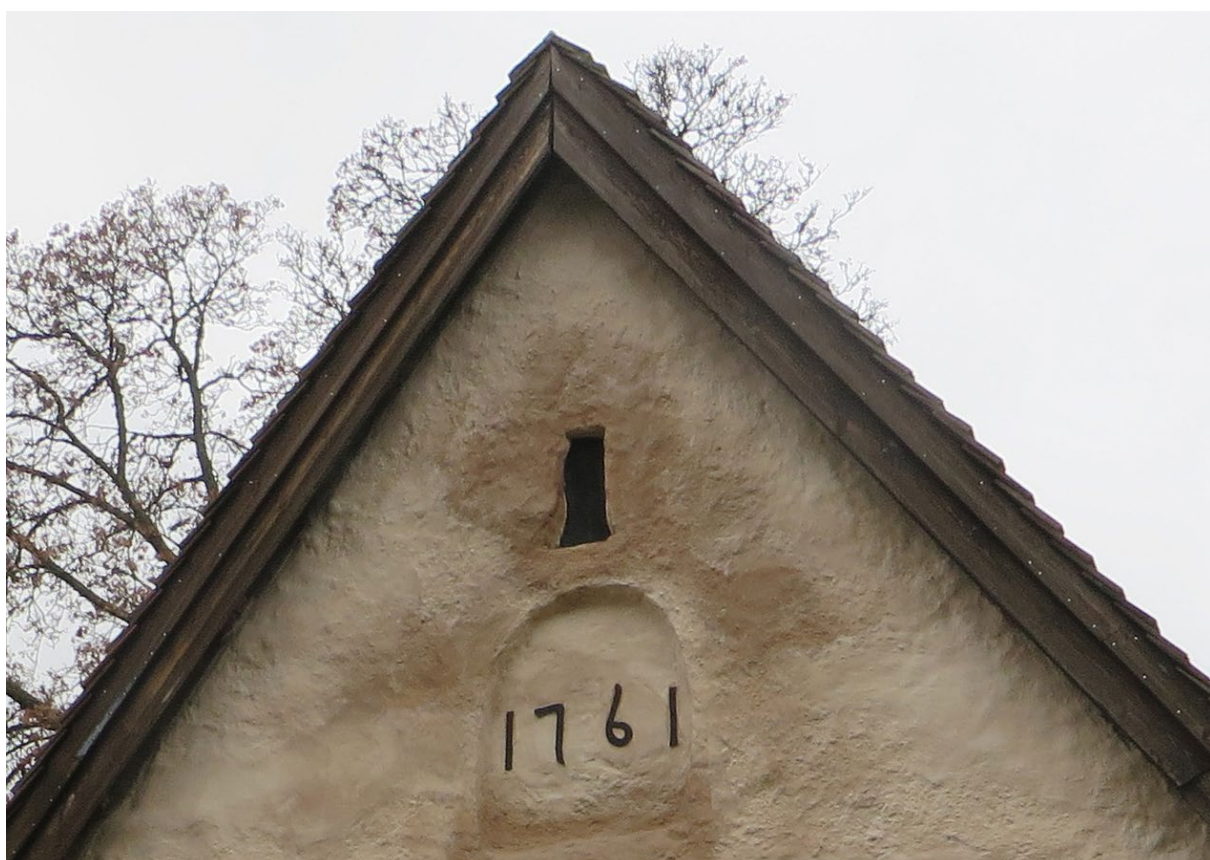
Luckan på östra gaveln med året 1761 efter åtgärd.

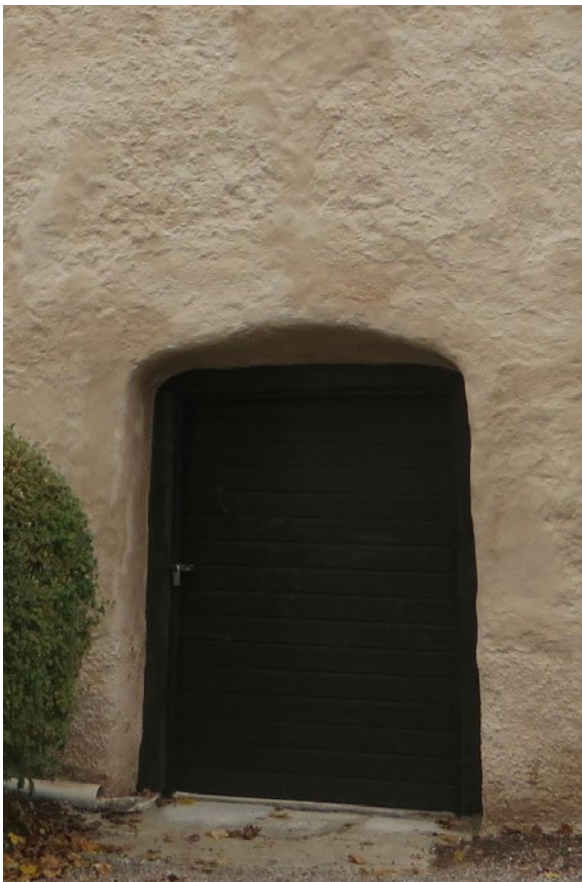
Porten efter ommålning.
