# Madesjö kyrka

Antikvarisk medverkan vid fasadrenovering  
samt omläggning av koppartak

Madesjö kyrka, Madesjö socken, Nybro kommun, Kalmar län, Småland  
Nybro pastorat, Växjö stift

**Kalmar läns museum**  
Kyrkoantikvarisk rapport 2019

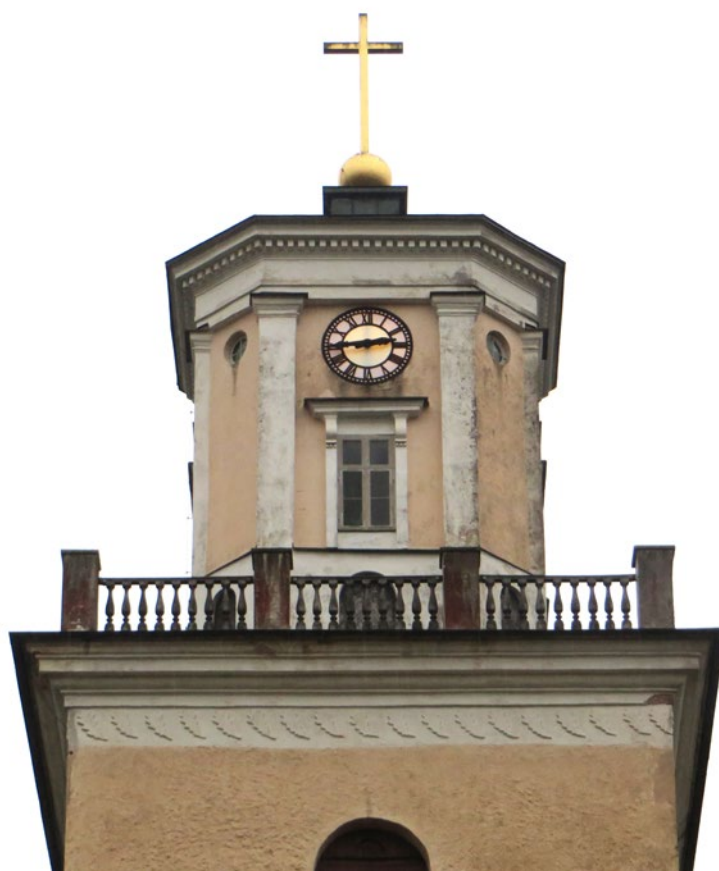
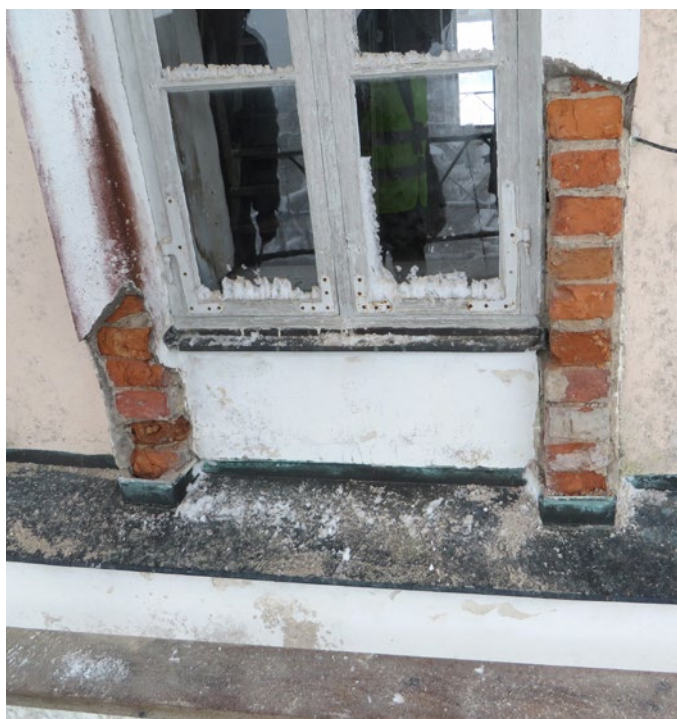
Lanterninen före åtgärd. Exempel på putsskador vid ett av fönstren respektive lanterninens hörn.

Lanterninen är murad i huvudsakligen i kalksten, men med vissa inslag av tegel. Stolparna omkring lanterninen var murade i hårdbränt tegel, sannolikt från 1979 års renovering. Lanterninen var putsad med kalkbruk och stolparna kring lanterninen med KC-bruk. Endast slätputs förekom. Putsen var i dåligt skick. Vidhäftningen mot underlaget på lanterninen var generellt dålig och bara mindre ytor av puts, som bedömdes som ursprunglig, kunde sparas.

Hela lanterninen blästrades och all lös puts på knackades ner. Den tandade takfotsfrisen, fönsteröverstycken och vissa delar av fasadernas slätputs, med god vidhäftning mot underlaget, sparades. Grundning på rengjort murverk av kalksten utfördes med hydrauliskt kalkbruk (Saint-Astier NHL 3,5 1:1,5 0–4 mm). Utstockning på grundat murverk av kalksten utfördes med hydrauliskt kalkbruk (Saint-Astier NHL 3,5 1:2 0–4 mm). Ytputs på utstockat underlag samt övriga sandblästrade och rengjorda ytor utfördes med hydrauliskt kalkbruk (Saint-Astier NHL 2 1:2 0–2 mm).

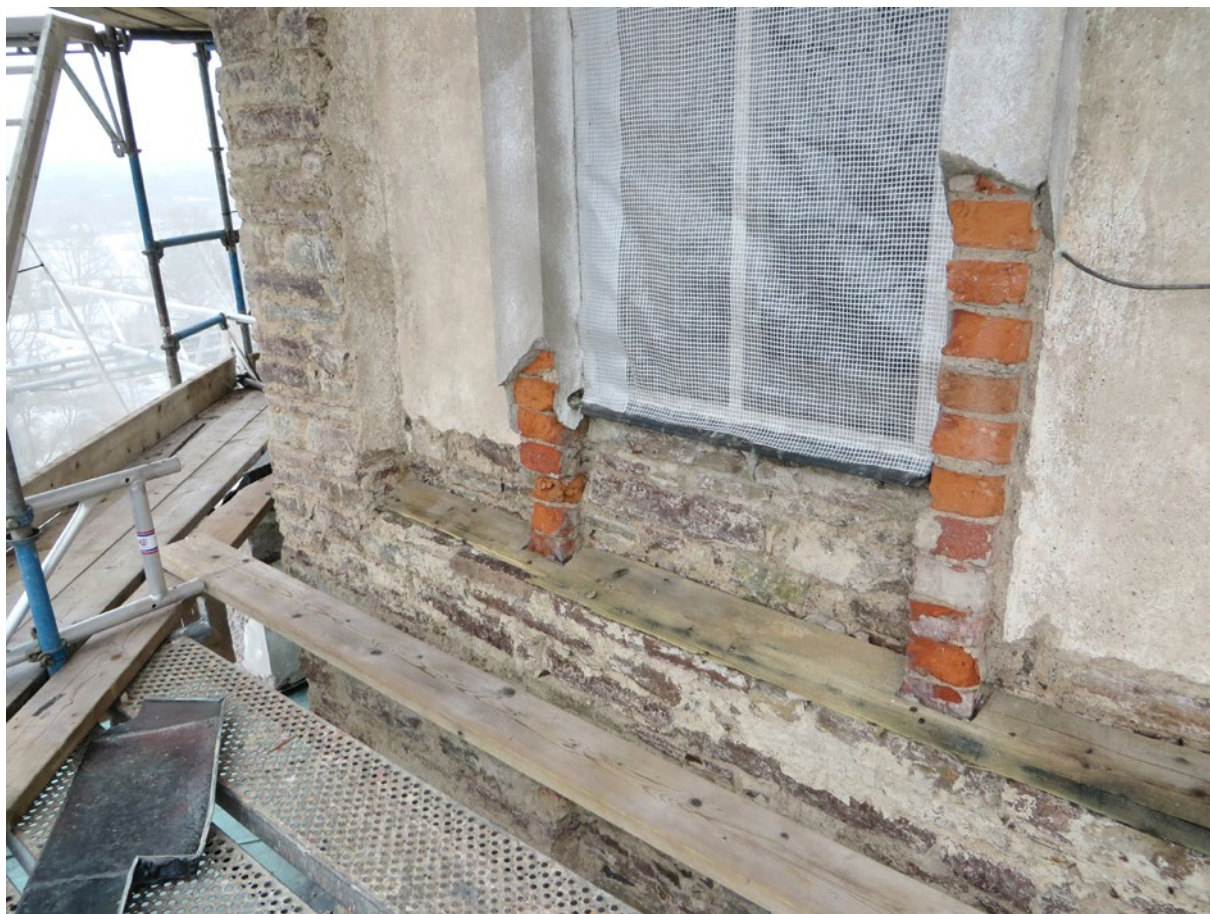
Lanterninen under pågående åtgärd. Lös puts har knackats ner och ytorna har blästrats. Vissa delar av den äldre putsen sparas.

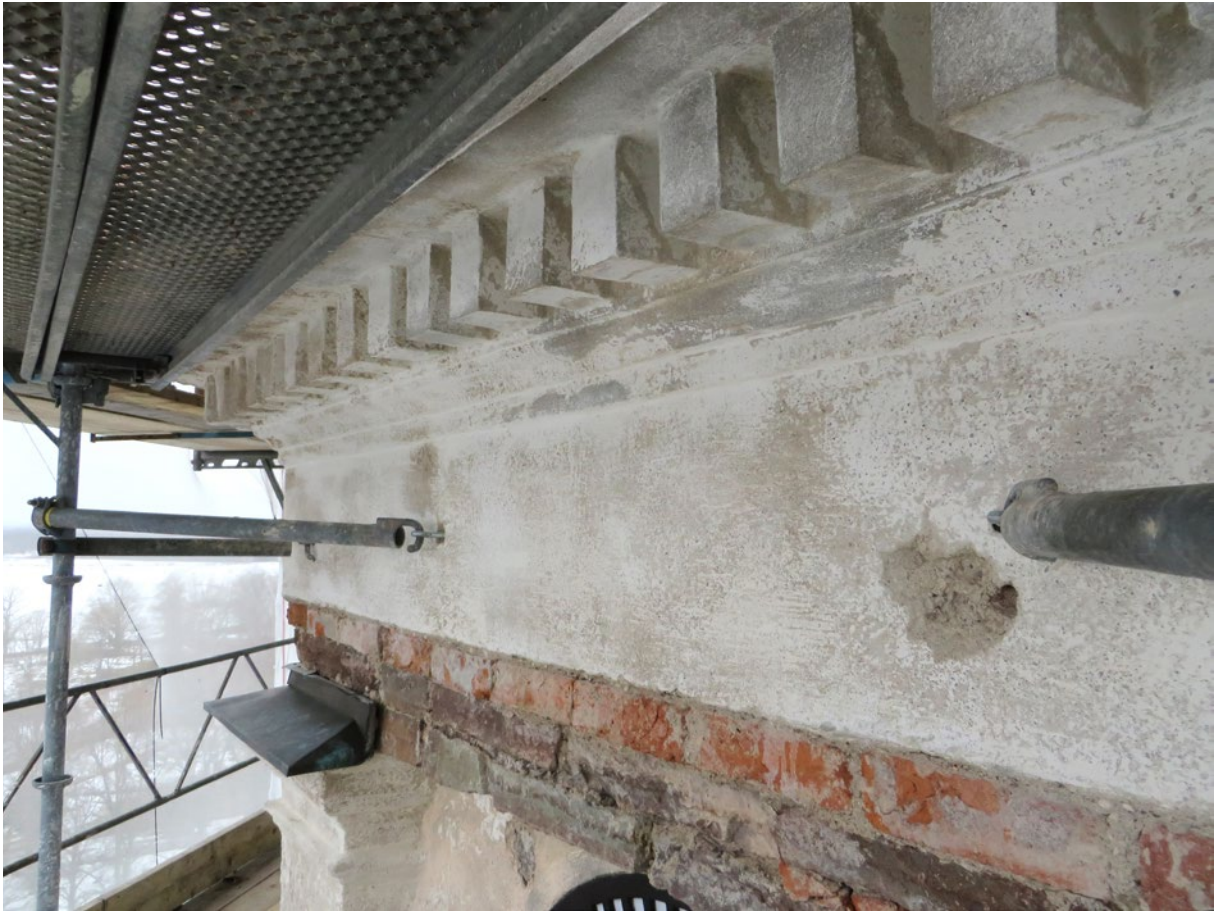
Lanterninen under pågående åtgärd. Tandfrisen sparades i största möjliga mån.

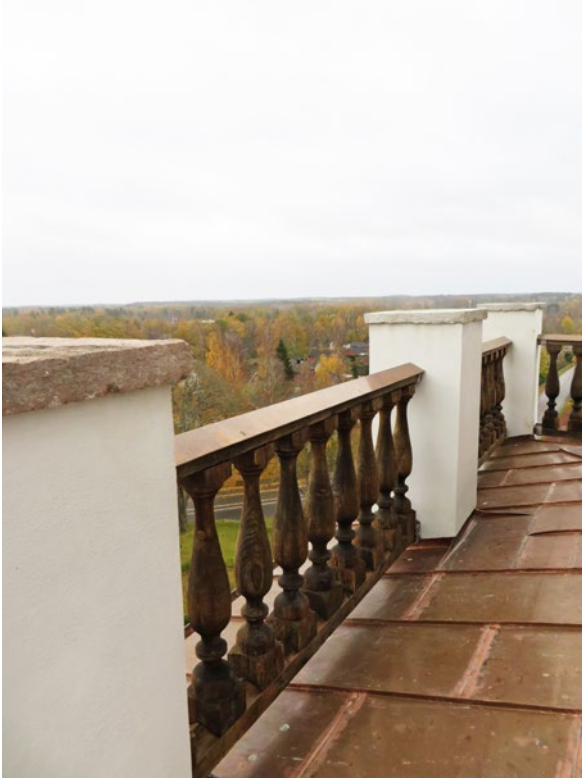
Lanterninen efter åtgärd. Stolparna har lagats och avfärgats med KEIM Purkristalat.

Stolparna runt lanterninen blästrades och all lös puts knackades ner. På de ställen där teglet blottades täcktes ytan med rostfritt murnät. Stolparna putsades därefter med hydrauliskt kalkbruk (Saint-Astier NHL 5 1:1,5 0–4 mm), vilket är ett starkt hydrauliskt bruk som fungerar bättre ihop med den befintliga KC-putsen. De avfärgades därefter med KEIM Purkristalat (traditionell silikatfärg) i kulören 9870. Valet av silikatfärg istället för kalkfärg motiveras av att stolparna är extra utsatta för väder och vind samt att KC-putsen fungerar sämre med ren kalkfärg.

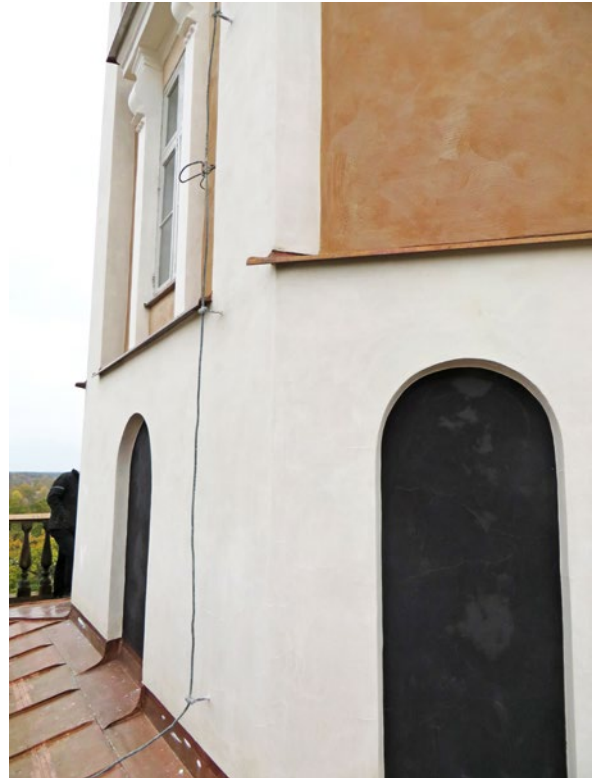
Lanterninen efter åtgärd. Blindluckorna har avfärgats med KEIM Purkristalat.

Ytan som målades för- och eftervattnades med kalkvatten. Blindluckorna på lanterninen målades i en svart silikatfärg, KEIM Purkristalat.

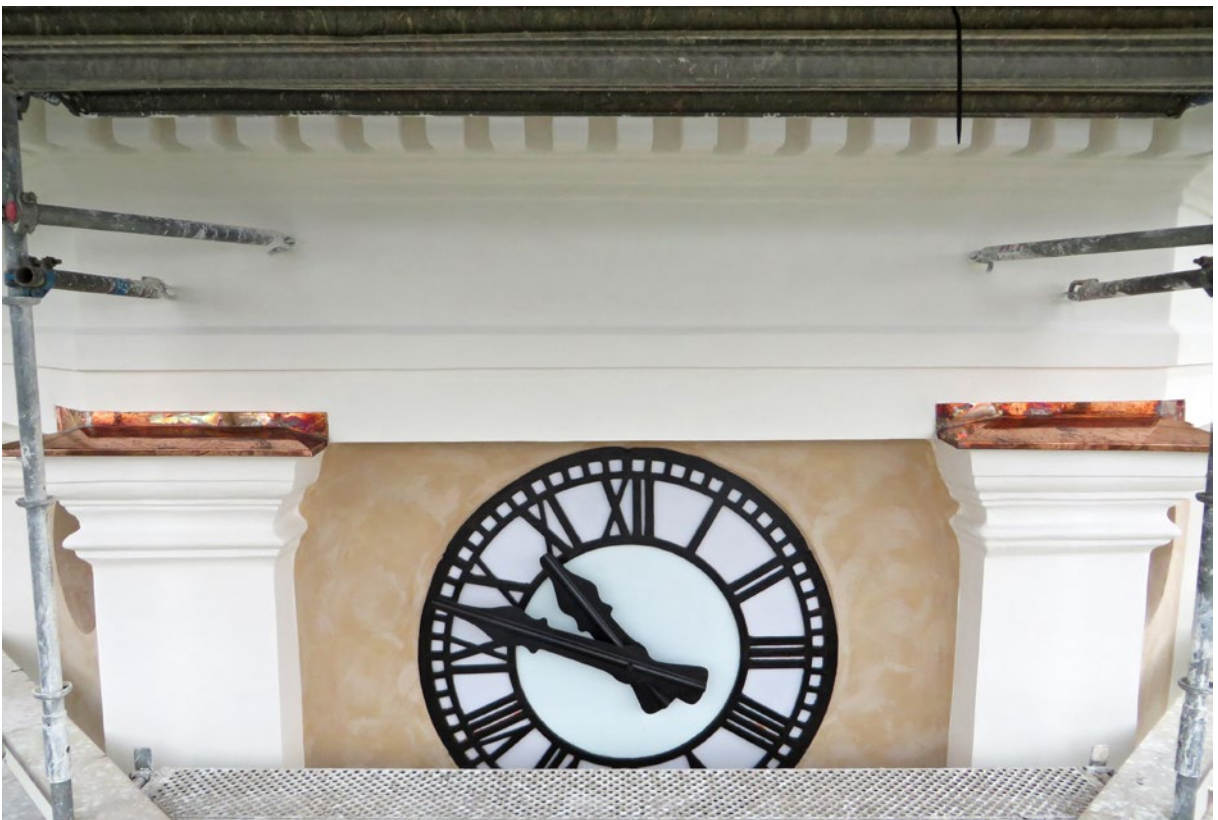
Lanterninen efter åtgärd. Tandfrisen och delar av fasaden.

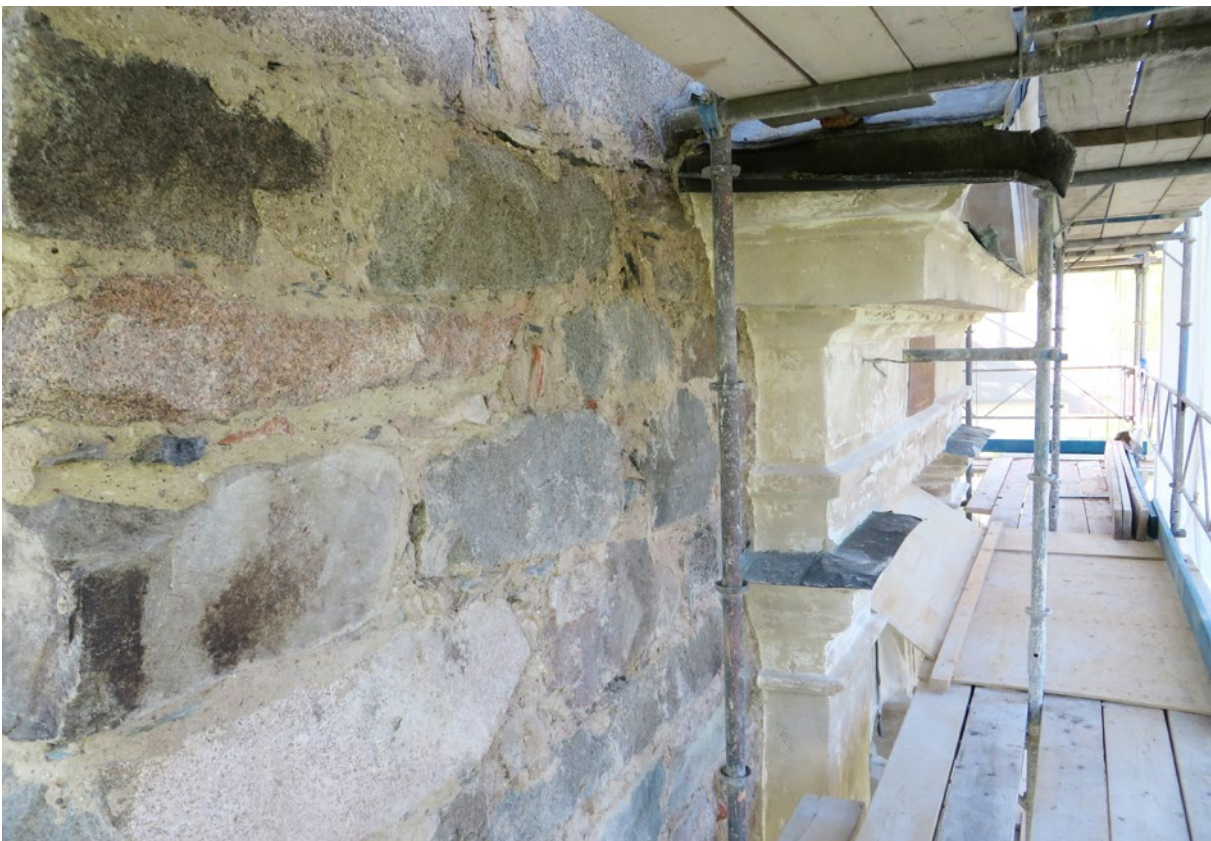
Tornet under pågående åtgärd. Större delen av den putsade portalen kring porten mot väster kunde sparas.

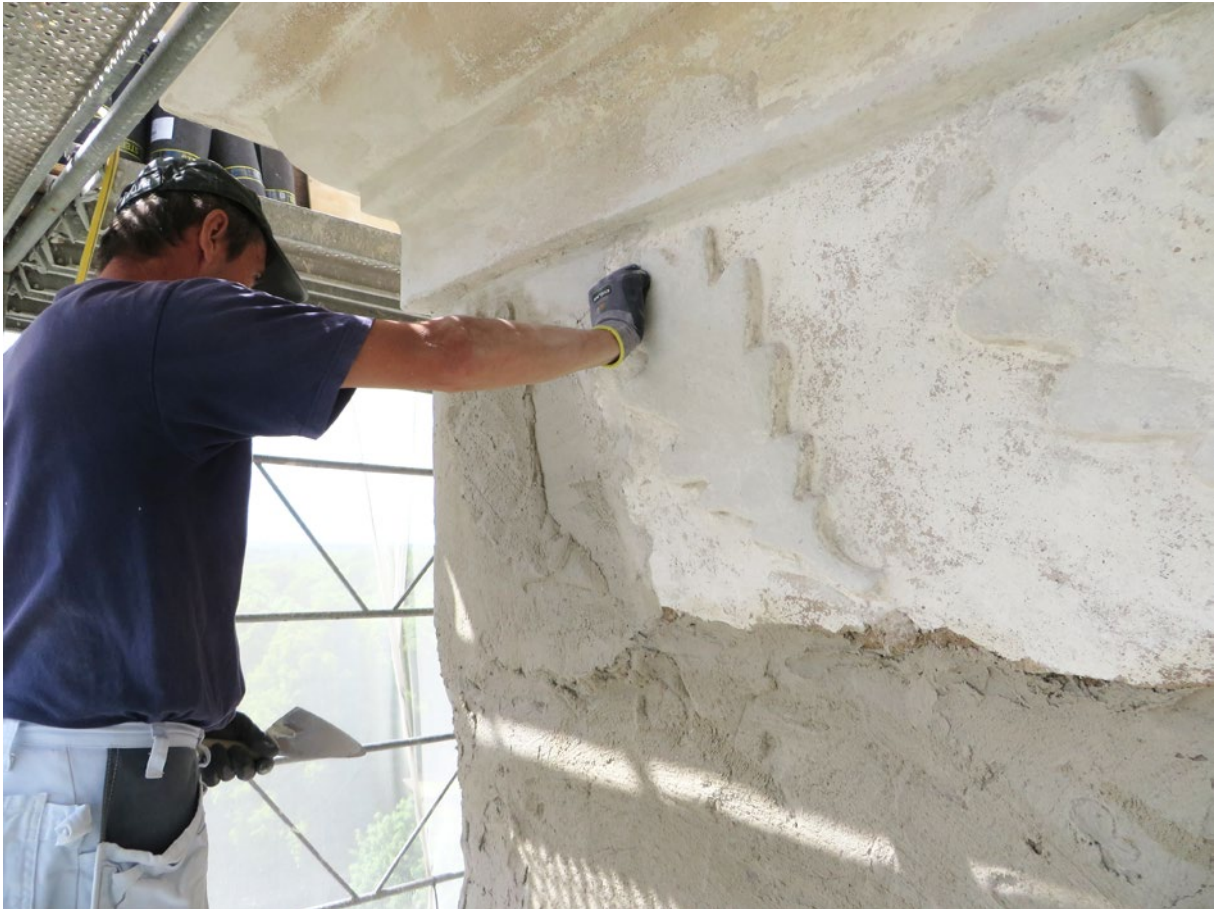
Tornet under pågående åtgärd. Här pågår lagning av eklövsfrisen. Resterande ytor har fått ett påslag med utsockningsbruk.

All puts, bortsett från takfoten och eklövsfrisen samt portalen vid tornentrén knäckades ner. Järn i murarna rengjordes från lös rost och blymönjades. Eklövsfrisen hade skador i tornets sydvästra hörn. Där återskapades några få eklöv på fri hand av de skickliga murarna. Grundning på rengjort murverk utfördes med hydrauliskt kalkbruk (Saint-Astier NHL 5 1:1,5 0–4 mm). Utstockning på grundat murverk utfördes med hydrauliskt kalkbruk (Saint-Astier NHL 3,5 1:2 0–4 mm). Spritputs på utstockat underlag samt övriga sandblästrade och rengjorda ytor utfördes med hydrauliskt kalkbruk (Saint-Astier NHL 2 1:2 0–4 mm) som blandades med spritputssten på plats (Baskarp-sand 3–6 mm). Spritputsen handslogs. Slätputs på utstockat underlag samt övriga sandblästrade och rengjorda ytor utfördes med (Saint-Astier NHL 2 1:2 0–4 mm).

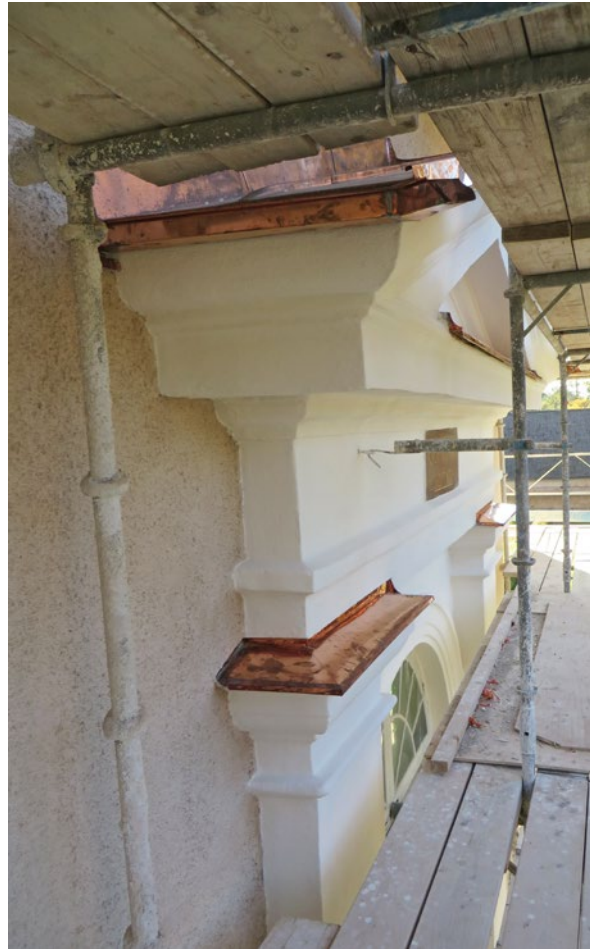
Tornet efter åtgärd. Delar av portalen kring porten mot väster.

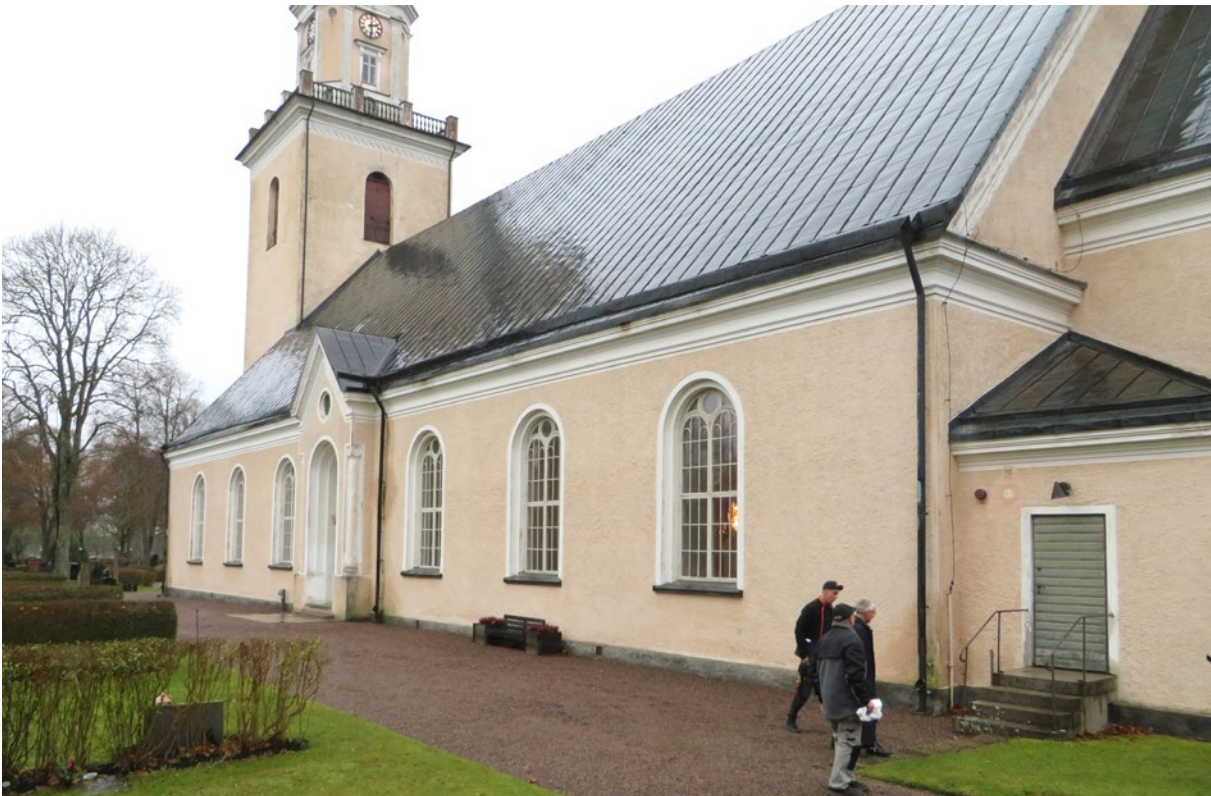
Södra fasaden av långhuset före åtgärd.

Långhuset och koret med dess sidobyggnader är murade med fältsten och huggna stenar, och med vissa inslag av tegel. Fasaderna var spritputsade med slätputsade omfattningar kring fönster och dörrar. De var i relativt god kondition med undantag kring vissa stuprör, där större puttskador lokaliserades. Bruket var i huvudsak kalkbruk, men med senare lagningar av KC-bruk på vissa ställen.

Hela långhuset och koret blästrades och lös puts knackades ner. Endast mindre ytor behövde tas ner. Lagningar genomfördes med grundning på rengjort murverk med hydrauliskt kalkbruk (Saint-Astier NHL 5 1:1,5 0–4 mm). Utstockning på grundat murverk utfördes med hydrauliskt kalkbruk (Saint-Astier NHL 3,5 1:2 0–4 mm). Spritputs på utstockat underlag samt övriga sandblästrade och rengjorda ytor utfördes med hydrauliskt kalkbruk (Saint-Astier NHL 2 1:2 0–4 mm) som blandades med spritputssten på plats (Baskarp-sand 3–6 mm). Spritputsen handslogs. Slätputs på utstockat underlag samt övriga sandblästrade och rengjorda ytor utfördes med (Saint-Astier NHL 2 1:2 0–4 mm).

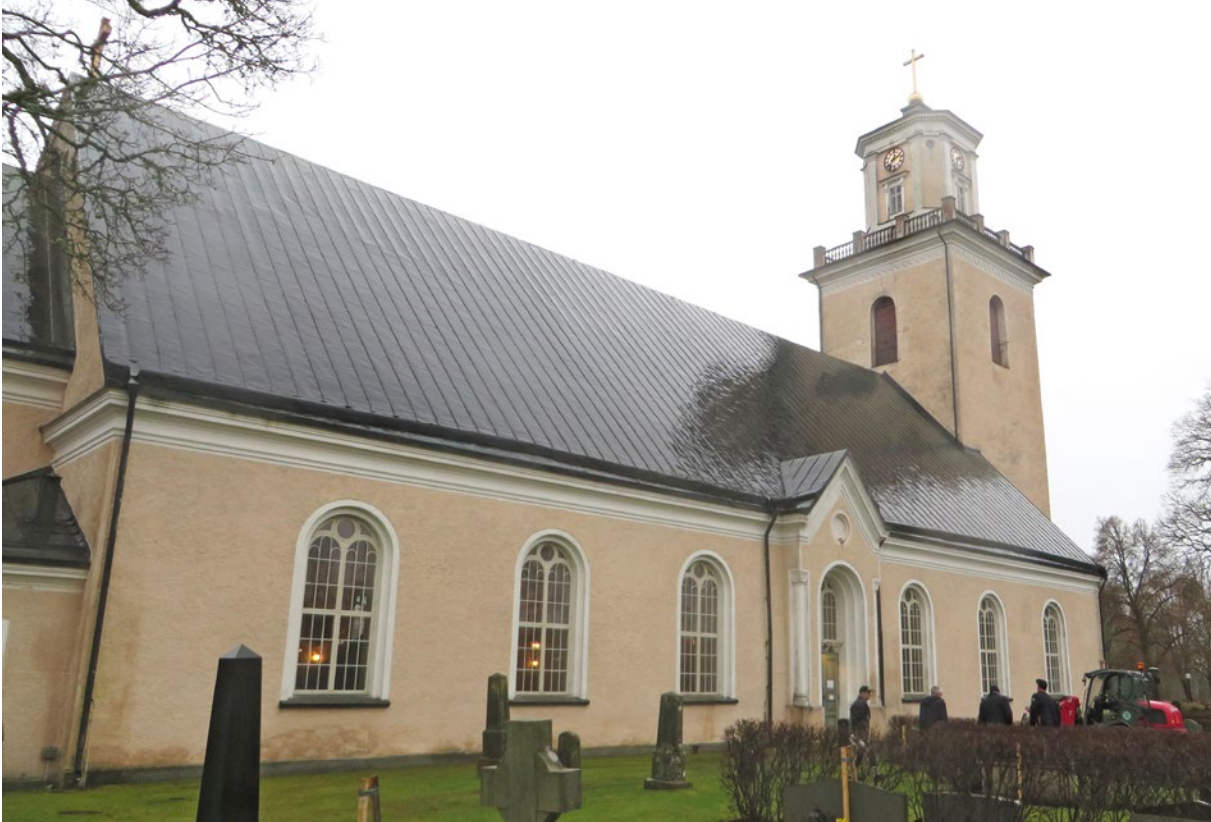
Norra fasaden av långhuset före åtgärd.

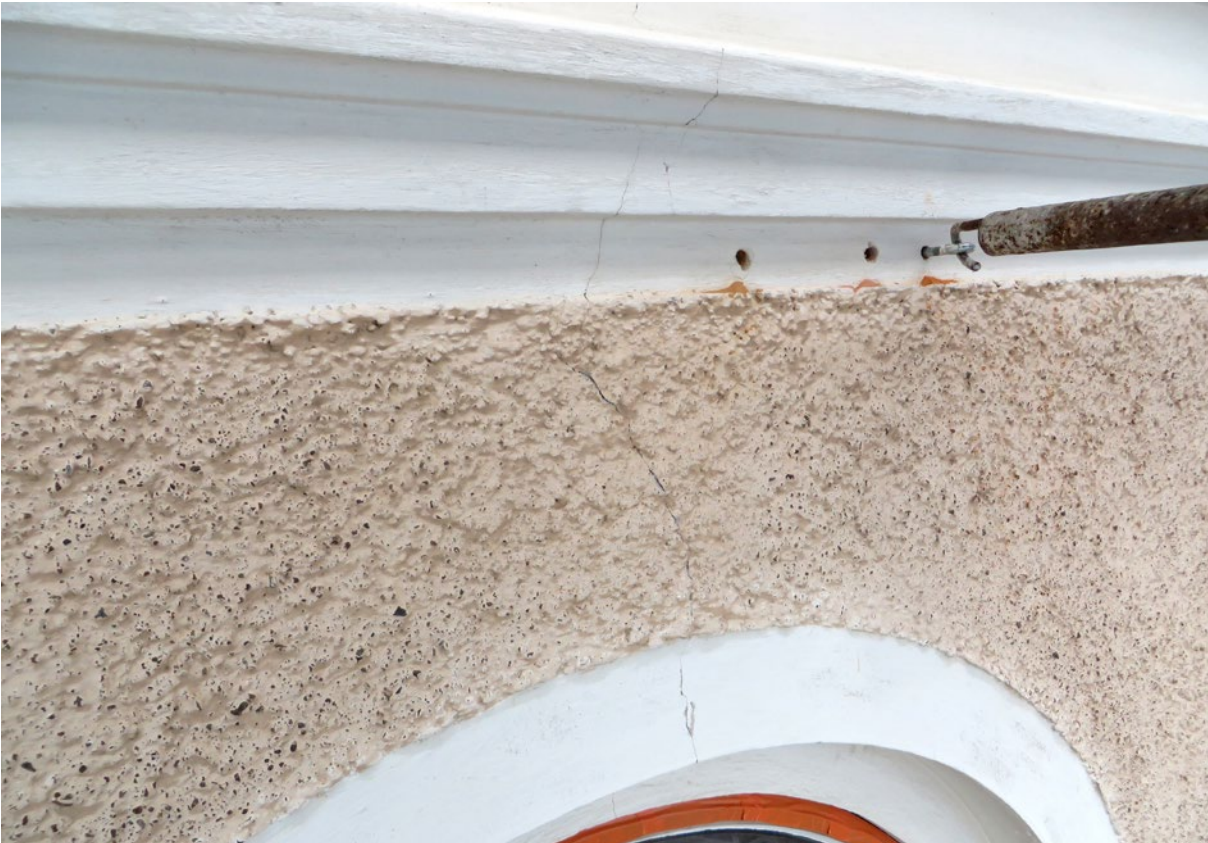
Koret före åtgärd. Spricka i ovankant på ett av korfönstren.

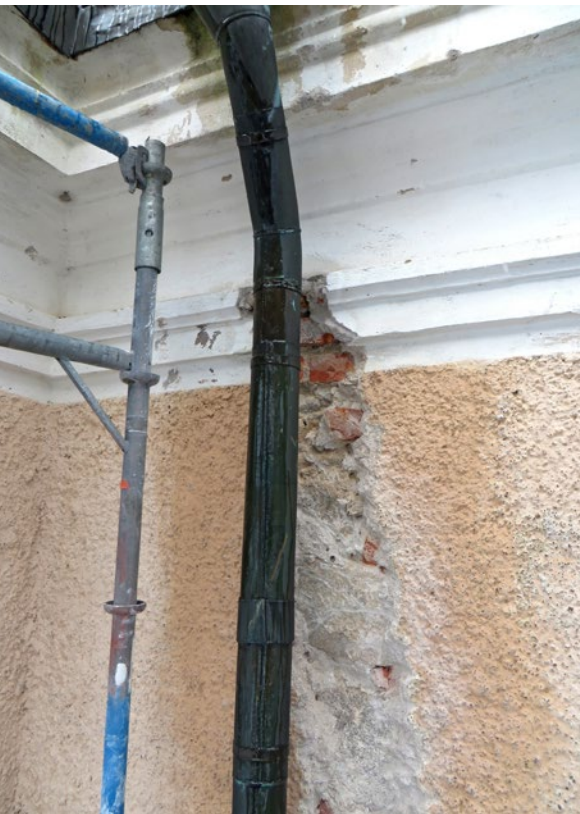
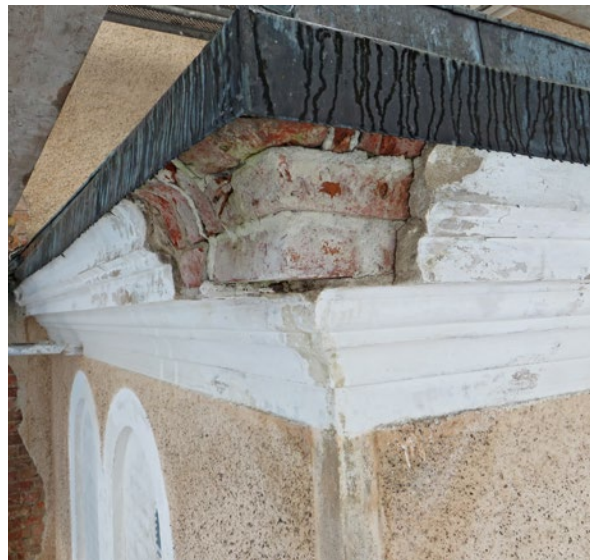
Koret före åtgärd. Skador på kortillbyggnaden mot norr.

Långhuset före åtgärd. Skador vid stuprör.

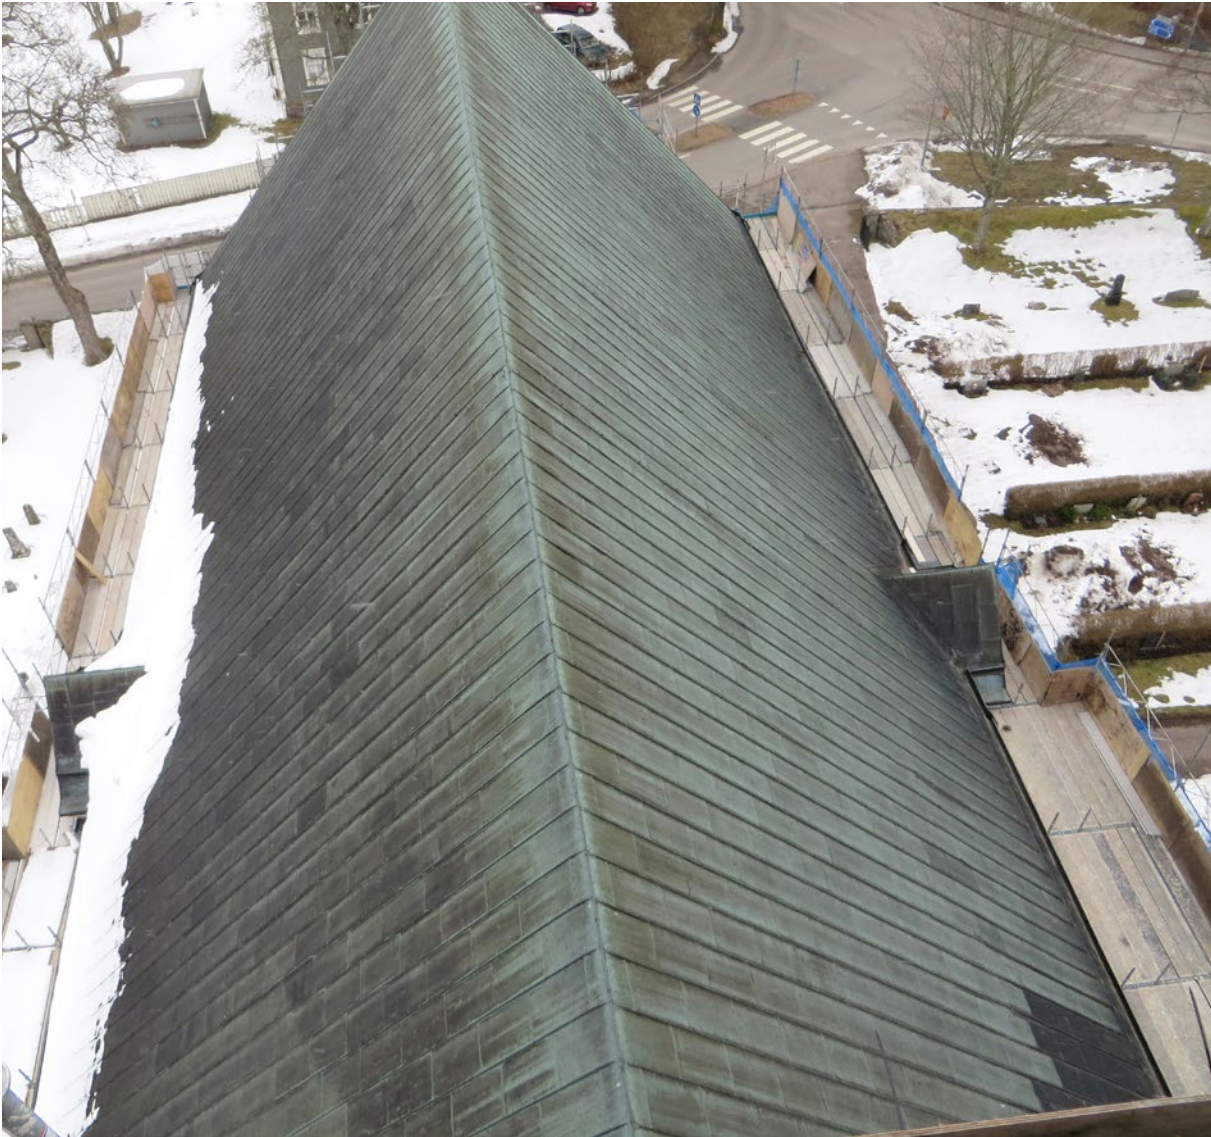
Långhustaket före åtgärd.

Koppertaket på kyrkan började bli slitet och hade på flera ställen lossnat vid väderlek med hårda vindar. Detta hade åtgärdats genom att kopparplåtarna skruvats fast från ovansidan på de ställen där plåten släppt. Detta medförde att taket på dessa ställen inte höll tätt, då skruven trängt igenom både kopparplåten och underlagspappen.

Befintlig koppartäckning inklusive fotrännor revs i sin helhet på långhus, kor och torn. Underliggande råspont från 1939 var huvudsakligen i gott skick. Endast mindre kompletteringar behövde göras. Detta utfördes med råspont i samma dimension som befintlig. Råsponten från 1939 var på långhuset lagd lodrätt, ovanpå den äldre, vågräta, råsponten från 1880-talet. Just här låg alltså dubbelt svall. Ovan råsponten monterades 6 mm perforerad masonit över hela taket. Ny underlagspapp (YAP 2500) monteras på masoniten. Spikningen av skarvarna utfördes dolt.

Den nya koppartäckningen av 0,6 mm glödgad kopparplåt utfördes i skivformat, på långhustaket med färdigt mått 540 x 855 mm. Detta överensstämmer med det gamla takets skivmått. Tvärskarvarna utfördes förskjutna halvt i halvt, också som tidigare. Samtliga falsar utfördes dubbla. På lanternin och torn utfördes den nya plåttäckningen med den gamla som förebild vad gäller läggningsmönster. Kringtäckning runt kors och dylikt utfördes med svängda falsar. Kopparskivorna fästes i klamrar gjorda av 0,5 mm rostfritt stål. Vid mötet mellan tornkorsets järnplatta och det nya kopparplåttaket monterades en rostfri plåt som tätades (diktades) med 0,5 mm blyplåt för att undvika att järnplattan korroderar.

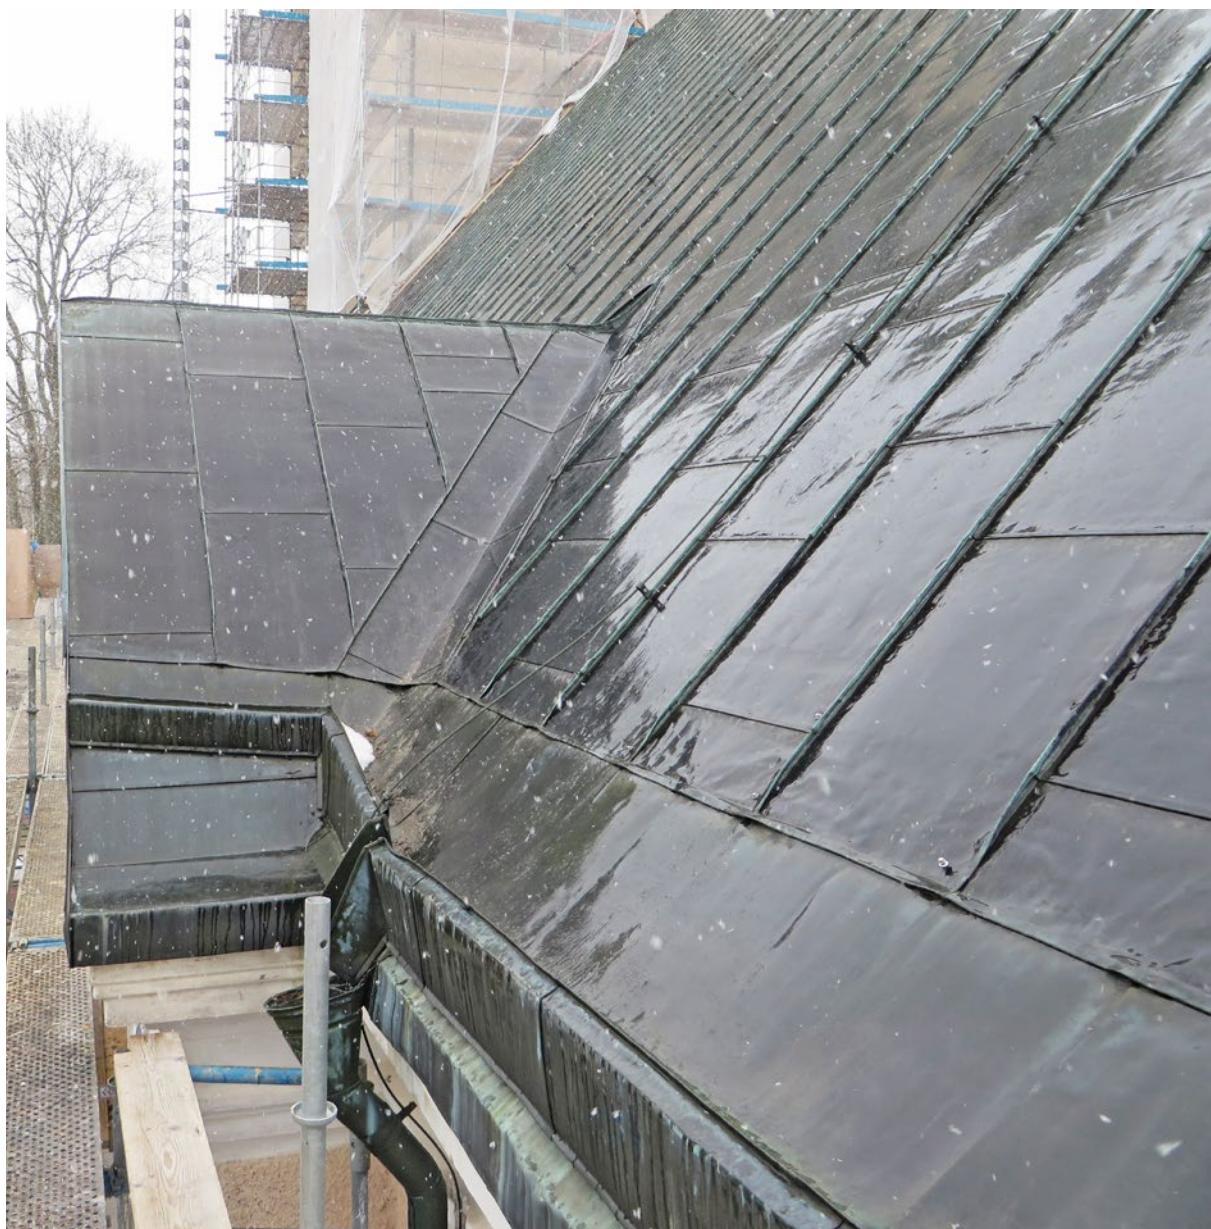
Sydportalens tak före åtgärd.

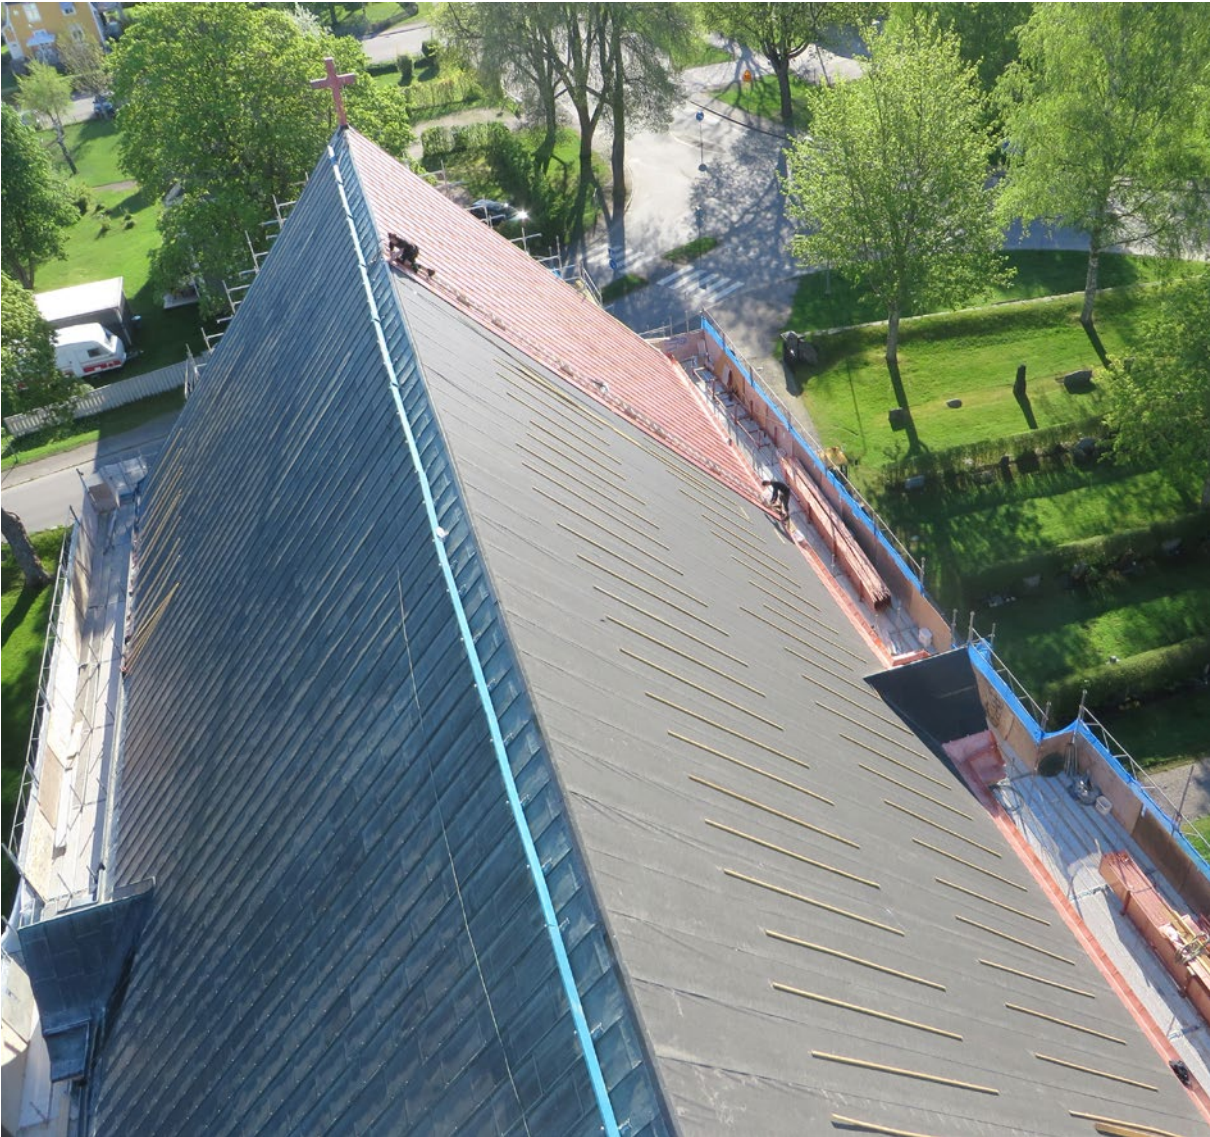
Långhustaket under pågående åtgärd. På södra takfallet har den gamla kopparplåten demonterats, takfallet har fått ny papp och ny kopparplåt har börjat läggas.

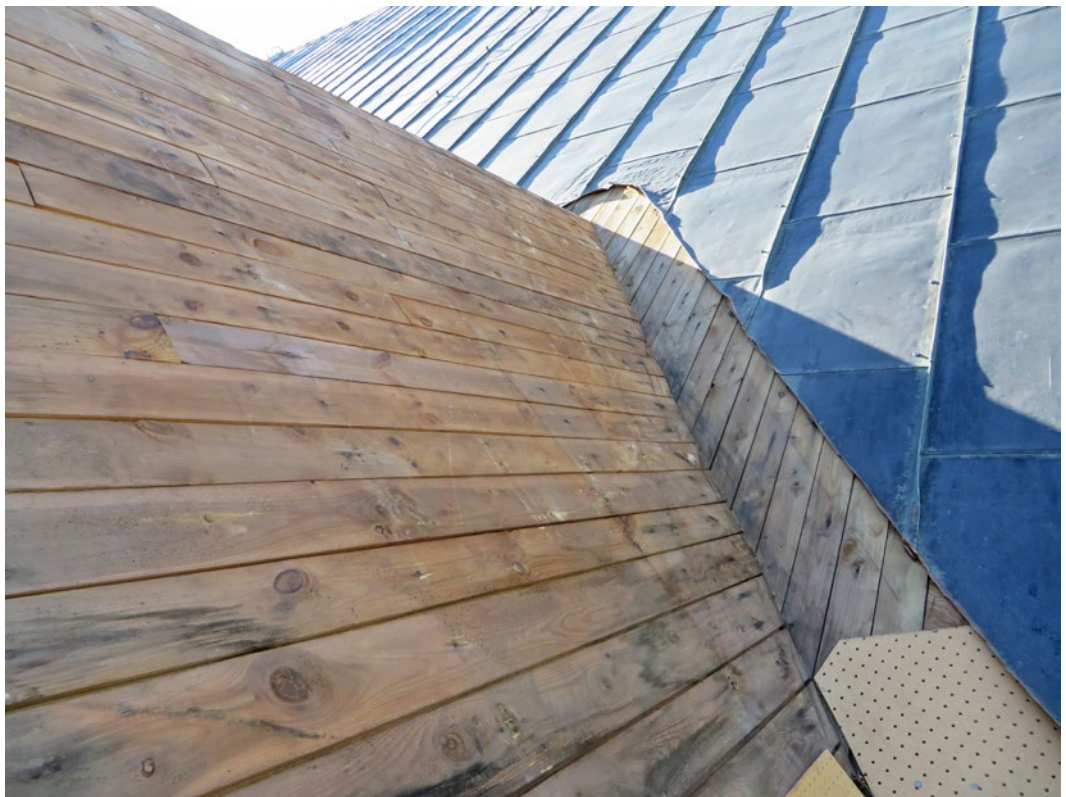
Mötet mellan sydportalens takfall och långhusets södra takfall. Här ser man att svallet ligger i fel riktning på långhuset.

På långhustaket visade det sig att det fanns två lager svall under befintlig kopparplåt. Det verkar ha varit så att man 1939, när koppartaket lade, samti-

dig var tvungen att rikta upp taket som hade satt sig och ”fallit ihop” på mitten mellan takfot ochnock. Mellan det äldre svallet och det nyare lades ribbor i olika dimensioner för att rikta upp och få ett jämnt tak.

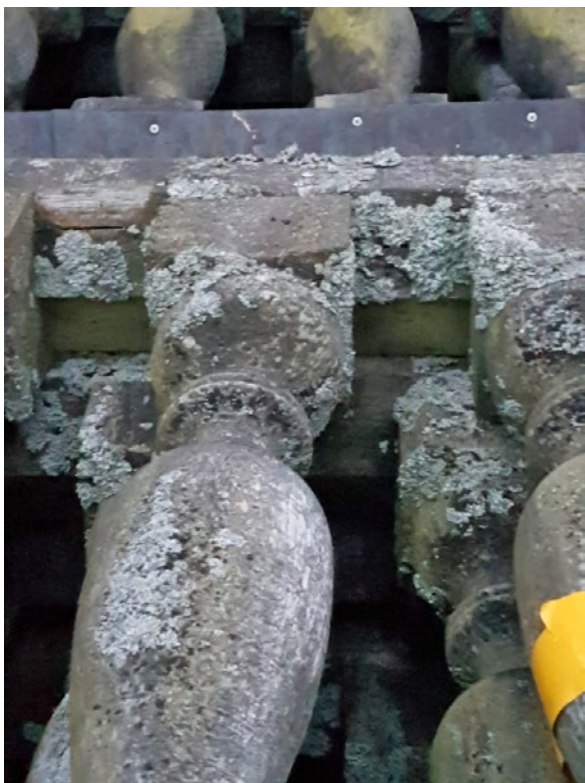
Delar av lanterninracket före åtgärd. Foto: Staffan Bergström.

På lanterninen sitter fyra korspostfönster, fyra runda små fönster samt en trädörr. Lanterinens racket består av balusterdockor i ek. Fönstren och trädörren var målade med linoljefärg. Lanterninracket i ek var behandlat med olja.

Lanterninracket av ek slipades och behandlades med olja från le Tonkinois i tre lager.

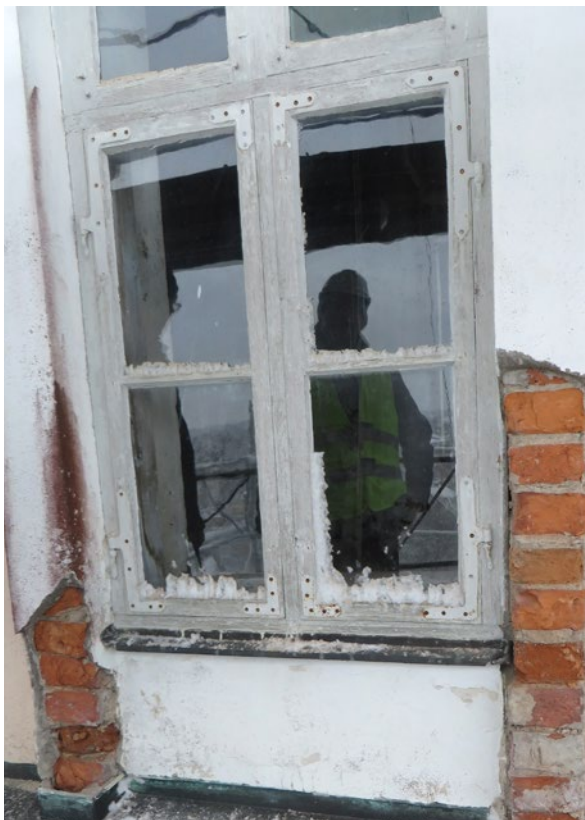
Ett av lanterninens korspostfönster före åtgärd.

Samtliga träfönster, träportar, luckor och dörrar var i behov av ommålning. Fönstren var också i behov av reovering då rötskador uppkommit, samt att fönsterkitt saknades på flera ställen.

Samtliga fönsterbågar plockades ner och togs till en verkstad. Kvarvarande fönsterkittet togs bort, bågar glasades ur, skrapades trärena samt slipades lätt. Eventuella trälagningen (isulningar) genomfördes på bågar, men inte mer virke än nödvändigt byttes ut mot nytt. Även smides- och plåtdelar såsom beslag, haspar, gångjärn m.m. demonterades från bågar.

Därefter återmonterades glaset i bågar och kittades med linoljekitt. Trasiga glasrutor ersattes mot nya motsvarande befintliga. Trärena ytor grundmålades med linoljefärg från Engwall & Claesson. Smides- och plåtdelar rostskyddsbehandlades med klassisk linoljebaserad blymönja från Introteknik AB, innan de återmonterades på fönsterbågar.

Mellanstrykning och färdigstrykning utfördes två gånger på fönsterbågar med oförtunnad linoljefärg från Engwall & Claesson i tunna skikt. Utvändigt målades de i en ljus grå kulör (NCS S 2502-Y) och invändigt i en beige kulör (NCS S 3010-Y30R).

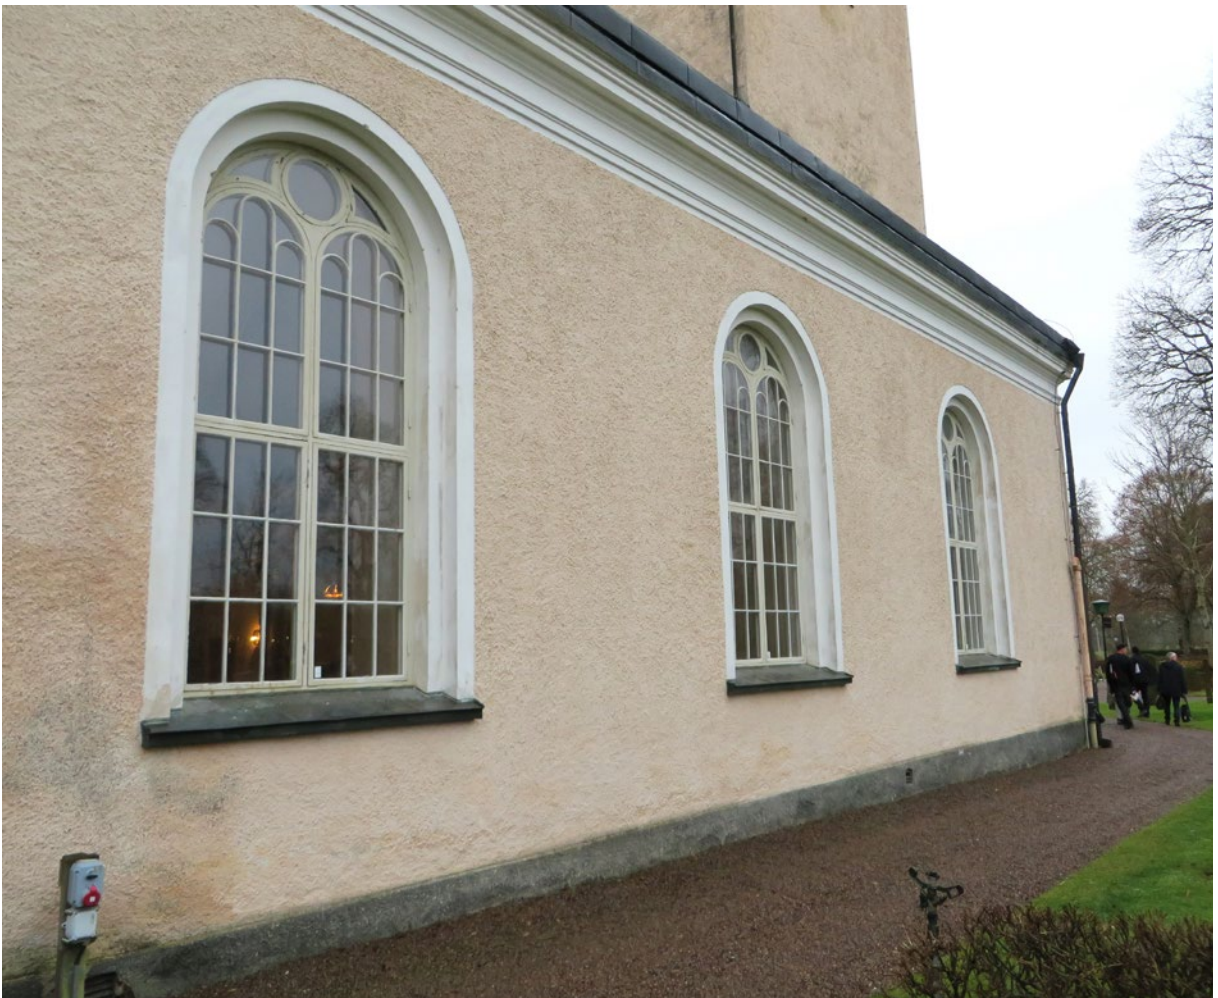
Tre av norra fasadens stora, rundbågiga fönster före åtgärd.

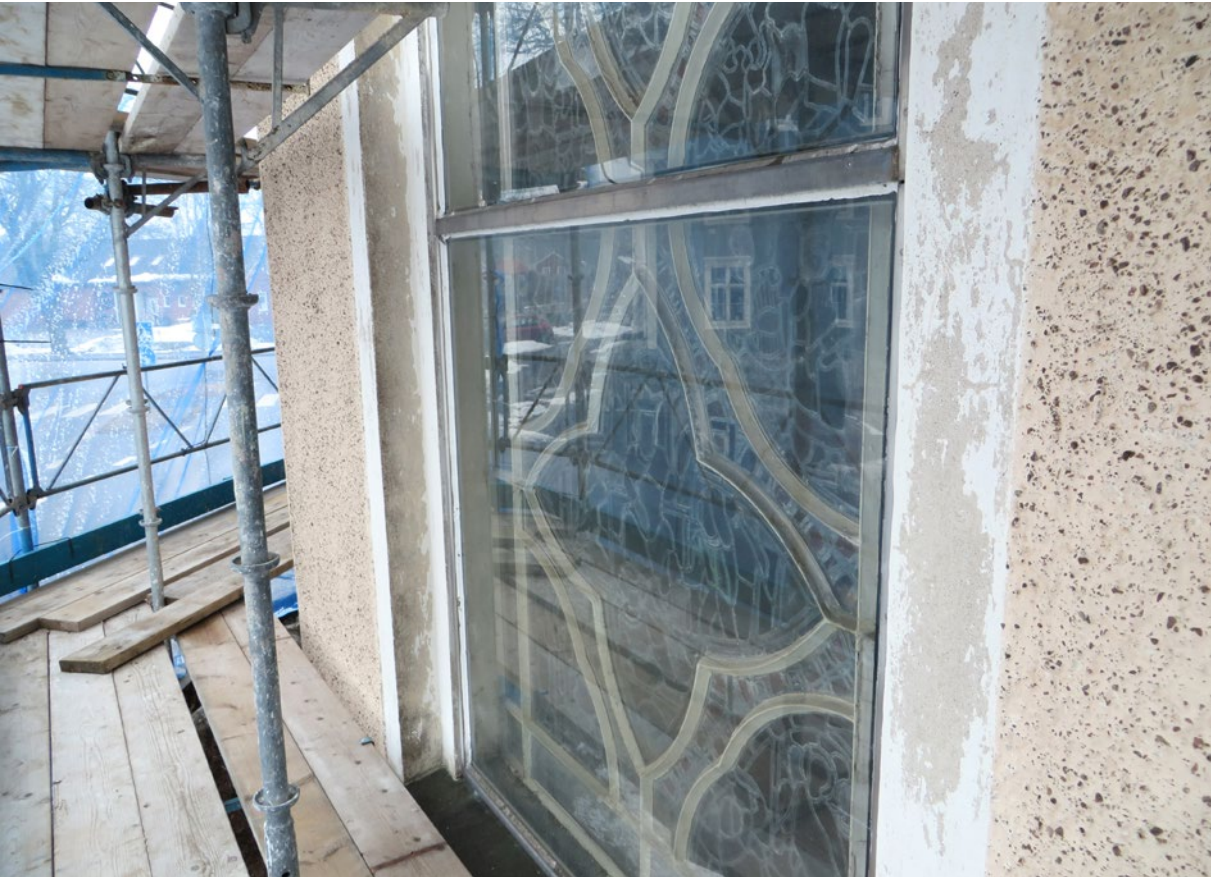
Delar av korets ena blyinfattade fönster före åtgärd.

Korets fönster mot öster demonterades inte, utan fick sitta kvar på plats. Där behandlades fönsterbågar i järn med rostskyddande, linoljebaserad blymönja från Introteknik AB och ströks därefter med linoljefärg i samma ljus grå kulör som resterande bågar (NCS S 2502-Y).
