# Madesjö kyrka

Antikvarisk medverkan vid fasadrenovering  
samt omläggning av koppartak

Madesjö kyrka, Madesjö socken, Nybro kommun, Kalmar län, Småland  
Nybro pastorat, Växjö stift

**Kalmar läns museum**  
Kyrkoantikvarisk rapport 2019

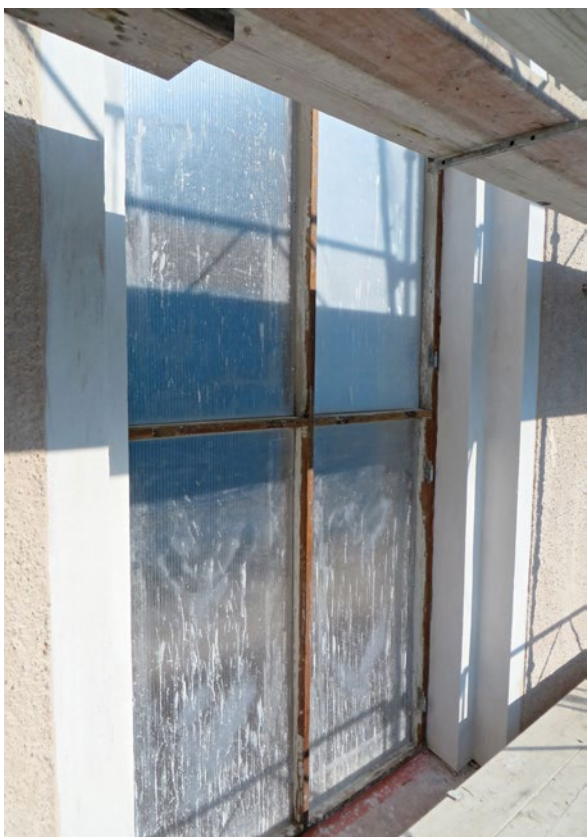
Delar av en av långhusets fönsterkarmar under pågående åtgärd. Karmen har skrapats ren från lös färg och väntar på att få några nya lager linoljefärg.

Fönsterkarmar generellt tvättades och skrapades rena från lös färg på plats. Trärena ytor grundmålades med linoljefärg från Engwall & Claesson. Mellanstrykning och färdigstrykning utfördes två gånger med oförtunnad linoljefärg av samma fabrikat. Utvändigt målades de i en ljus grå kulör (NCS S 2502-Y) och invändigt i en beige kulör (NCS S 3010-Y30R).

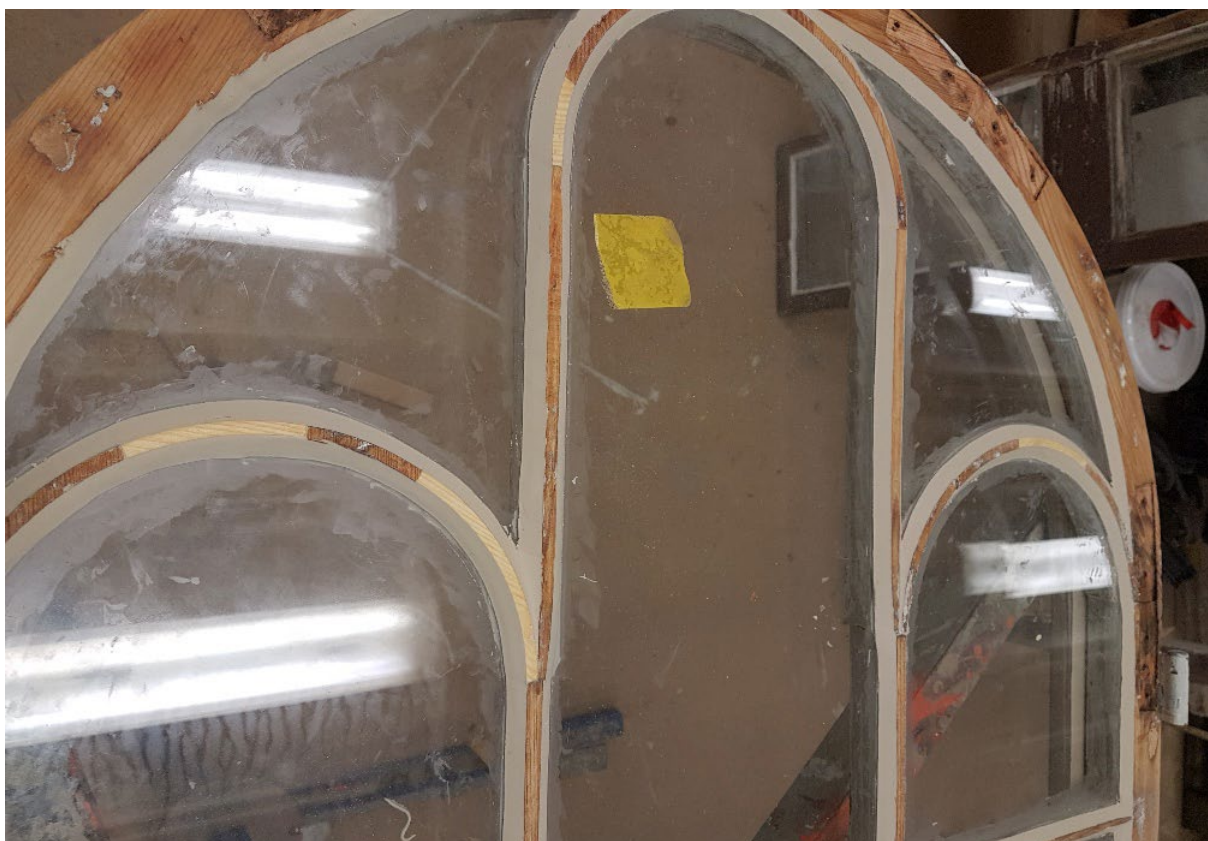
Delar av ett av långhusets fönsterbågar under pågående åtgärd. Delar av bågen har lagats med nytt virke.  
Foto: Staffan Bergström.

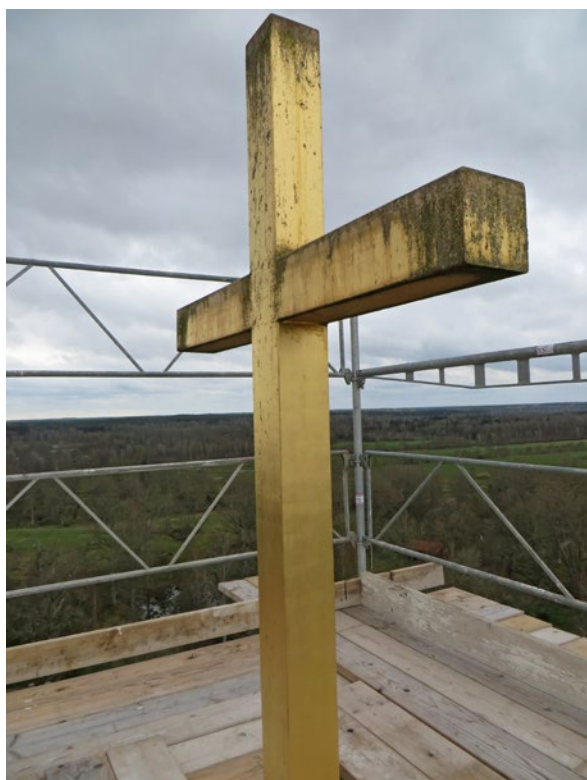
Kyrkans har ett förgyllt kors på lanterninen och ett på östra änden av långhustaket. På kyrkans kor sitter även ett förgyllt klot. Både korsen och klotet var i behov av ny förgyllning.

Korset på lanterninen före åtgärd.

Förgyllning av tornets kors skedde på plats. Klot och kors från långhus och kor togs ned för behandling. Rengöring utfördes och eventuell rost avlägsnades. Korsen och klotet ströks med två rostskyddande lager klassisk linoljebaserad blymönja från Introteknik AB. Därefter ströks de med tre lager linoljefärg i en herrgårdsgul kulör. Slutligen applicerades en guldgrund som fick verka i 12 h och ovanpå denna ett lager bladguld i 23  $\frac{3}{4}$  karat. När bladguldet satt sig ordentligt så borstades överflödigt bladguld bort och slutligen polerades ytan med en mjuk pensel.

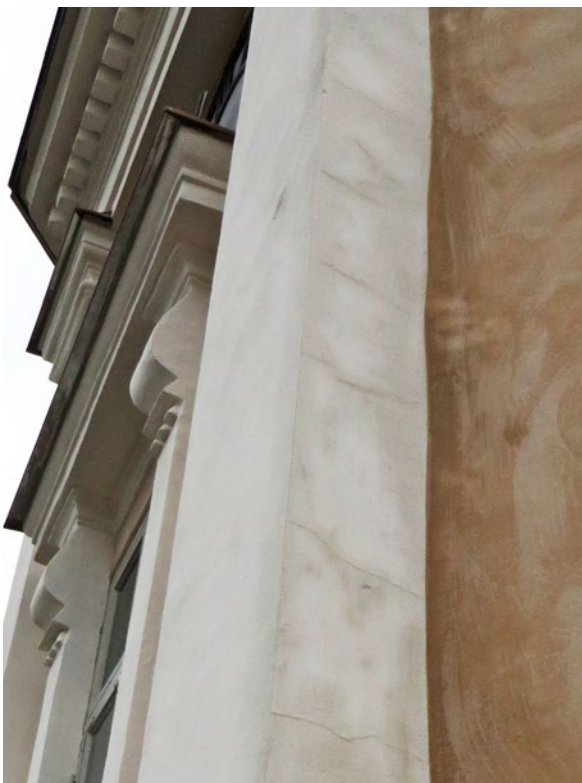
Vid efterbesiktningen 2018-10-31 uppdagades sprickbildningar på lanterninen. Varför dessa uppkommit är inte helt klarlagt, men en sannolik orsak är att den varma sommaren 2018 gjort att putsens fukt torkat ut för snabbt. Vid samma besiktning noterades en större fläck på sakristians norra fasad vid entrén. Möjligen berodde den på

den sena årstiden och fukten i luft och murar. Ny besiktning och åtgärder utförs våren 2019.

Exempel på sprickbildningar som uppkommit.
