Mörbylånga kyrkogård

Mörbylånga församling, Växjö stift, Kalmar län

Kulturhistorisk inventering av kyrkogårdar/
begravningsplatser i Växjö stift 2006

Liselotte Jumme
Kyrkoantikvariska rapporter 2006, Kalmar läns museum

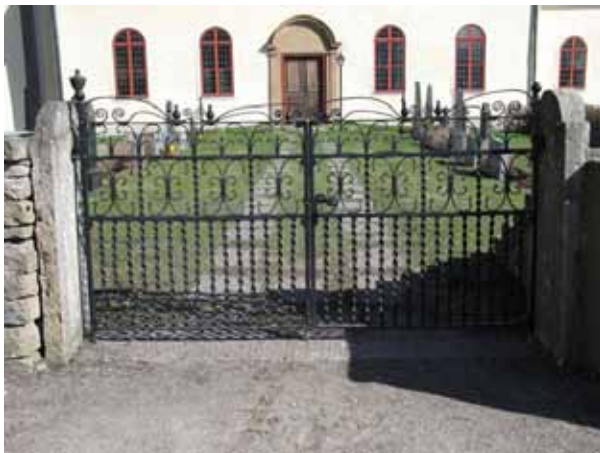
En av entréerna i söder. (Mörbylånga kyrkog 111)

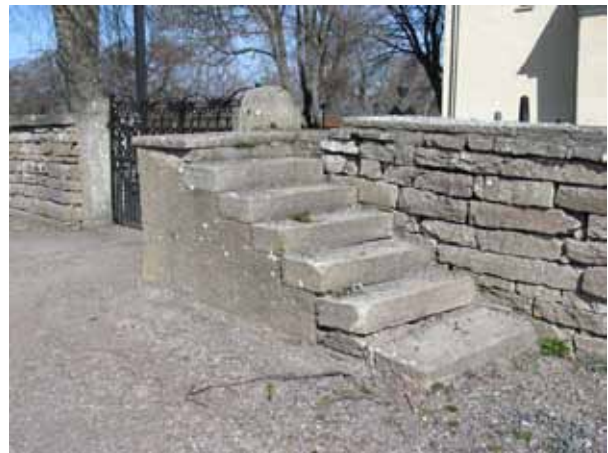
Klivstätta i söder. (Mörbylånga kyrkog 112)

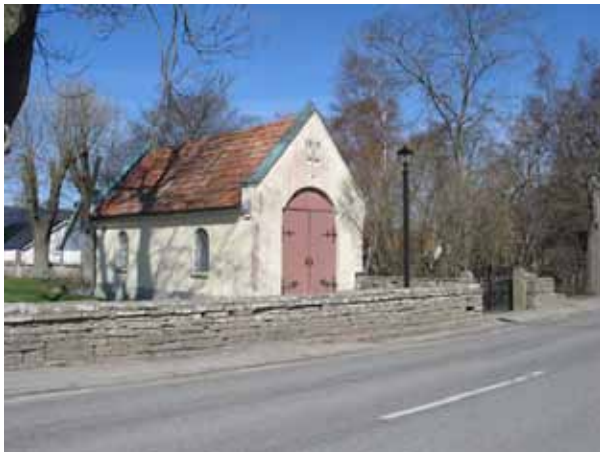
Bårhuset uppfört 1915. (Mörbylånga kyrkog 122)

Bårhuset har stomme av tegel och putsade fasader avfärgade i ljus gul kulör med gråmålad sockel. Ingång finns både i öster och väster genom pardörrar målade i rosaröd kulör med svarta smidesbeslag. Fönstren är av gjutjärn och har tunt spröjsverk. Byggnadens sadeltak är belagt med tvåkupigt lertegel. Byggnadsåret 1915 står skrivet i smidessiffror över ingången i öster. Framför byggnaden, såväl i öster som i väster, är marken belagd med kalkstensflis. Byggnaden är indelad i två rum. Det västra fungerade som bårhus/bisättningsrum medan det östra, som nu används till förvaring, rymde likvagnen. Bårhuset ritades och byggdes av byggmästaren C A Svantesson

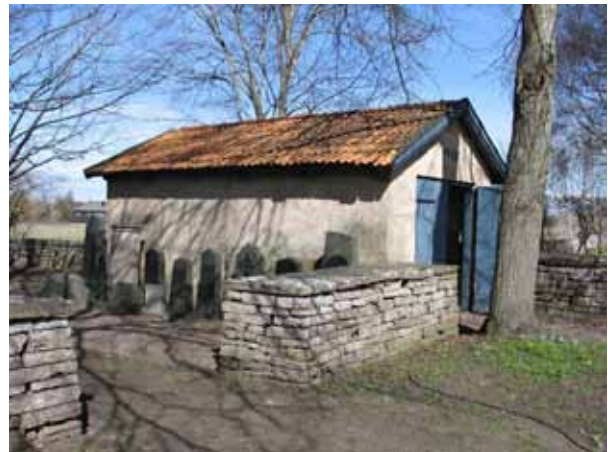
Förrådsbyggnad på nordvästra delen av kyrkogården. (Mörbylånga kyrkog 135)

Byggnad för redskap med putsade fasader avfärgade i brutet vitt samt sadeltak belagt med tvåkupigt lertegel. Dörrar mot öster samt vindskivor är blåmålade. Årtalet 1948 finns på fasaden mot öster. Byggnaden används inte numera.

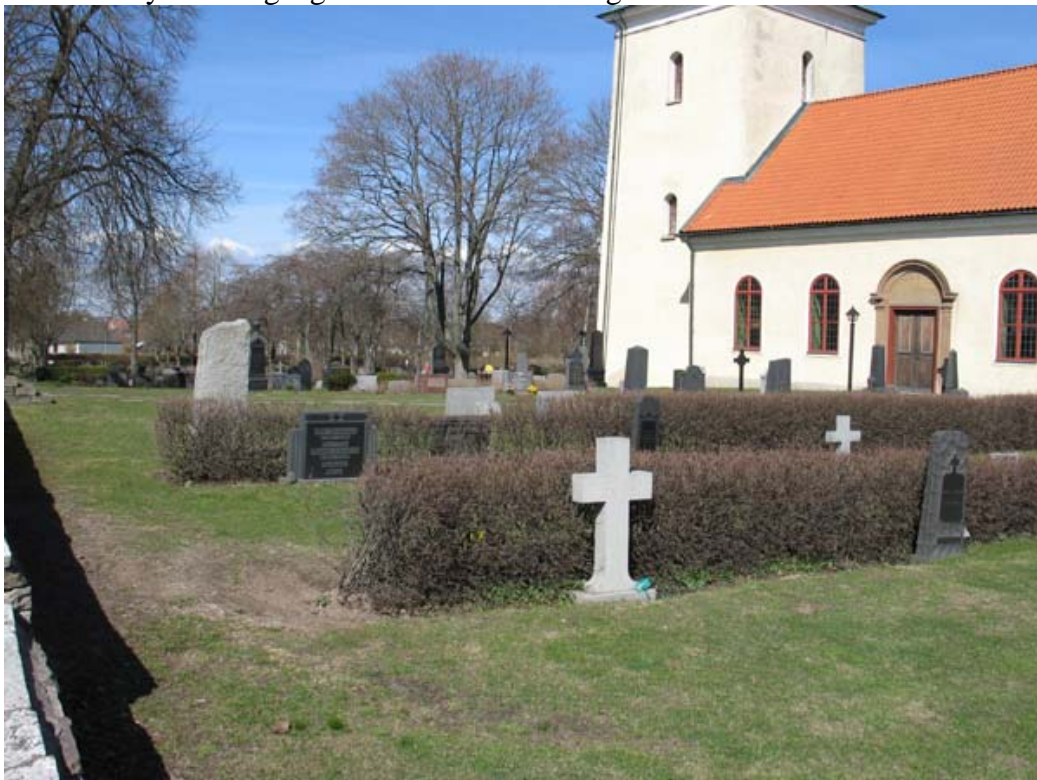
Kvarter 1 på kyrkans södra sida. Notera de många höga vårdarna. (Mörbylånga kyrkog 151)

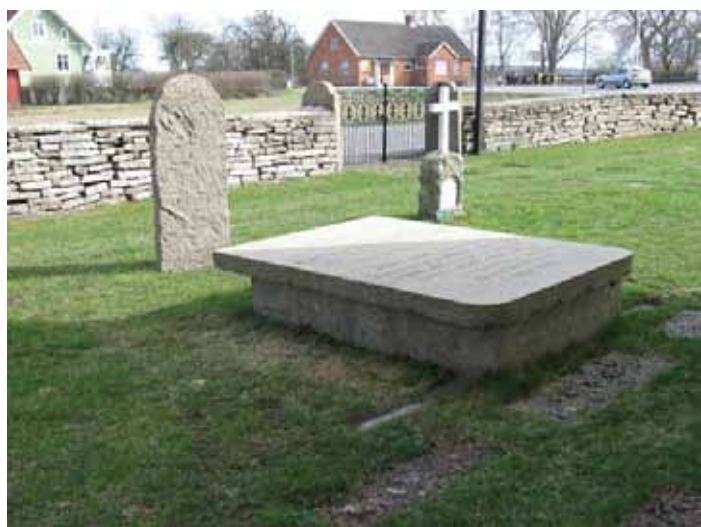
De tre gamla vårdarna av kalksten respektive kalksten och marmor öster om kyrkans kor, kvarter 8. (Mörbylånga kyrkog 209)

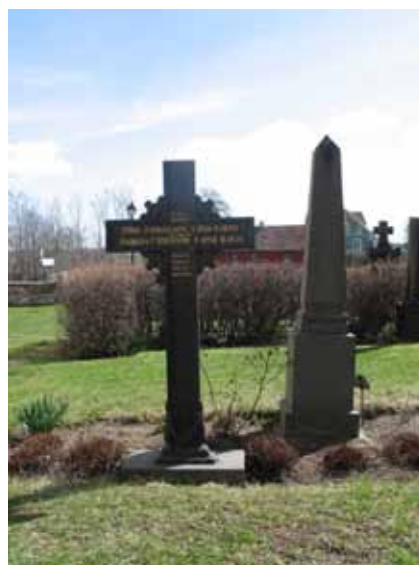
Exempel på de höga vårdarna i kvarter 1. Här syns ett gjutjärnskors rest över åldermannen Jöns Andersson död 1870, samt en obeliskformad vård. (Mörbylånga kyrkog 155)

De två gjutjärnskorsen samt övriga gravvårdar som är äldre än 1900 bör alla införas på inventarieförteckningen.

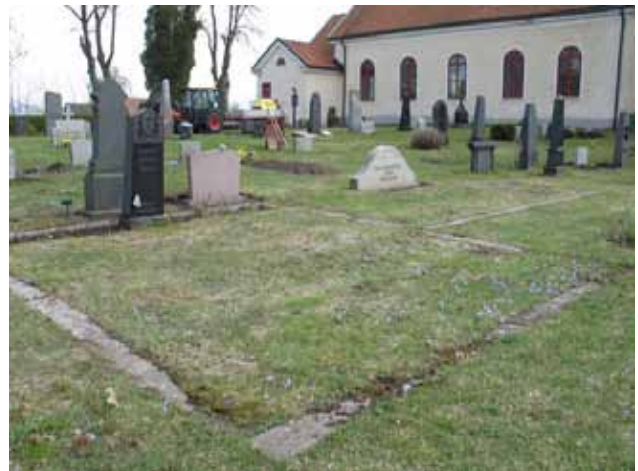
Kvarter 5 och 6 med varierade vårdar. Här syns tydligt de stenramar som tillsammans med grusad yta tidigare omgav de stora familjegravplatserna. (Mörbylånga kyrkog 196)

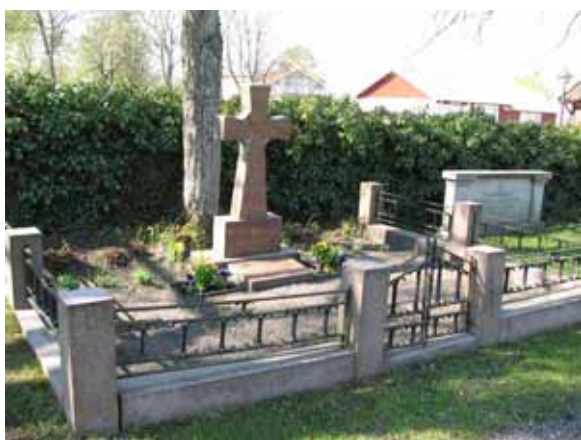
En av de två ännu grusade gravplatserna på kyrkogården och den enda som har en påkostad omgärdning. Gravplatsen med vård av kalksten ligger i kvarter 9, längs med det viktiga gångstråket som leder till nya kyrkogården. (Mörbylånga kyrkog 025)

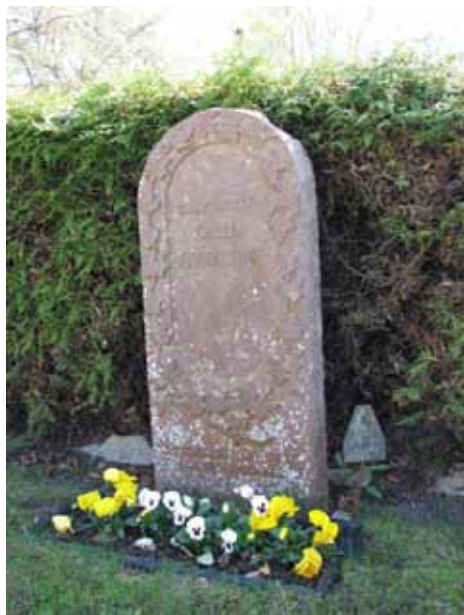
Kvarter 10 med den arbetade kalkstensvården med murgrönsornamentik, rest över trafikchef Carl Svensson på 1930-talet. (Mörbylånga kyrkog 032)
