## Mortorp kyrkomiljö

Antikvarisk medverkan vid byte av spån  
på bårhus samt sakristians västra takfall  
Mortorp kyrkomiljö, Mortorp socken, Kalmar kommun,  
Kalmar län, Småland, Mortorp församling, Växjö stift

KALMAR LÄNS MUSEUM  
Kyrkoantikvarisk rapport 2017

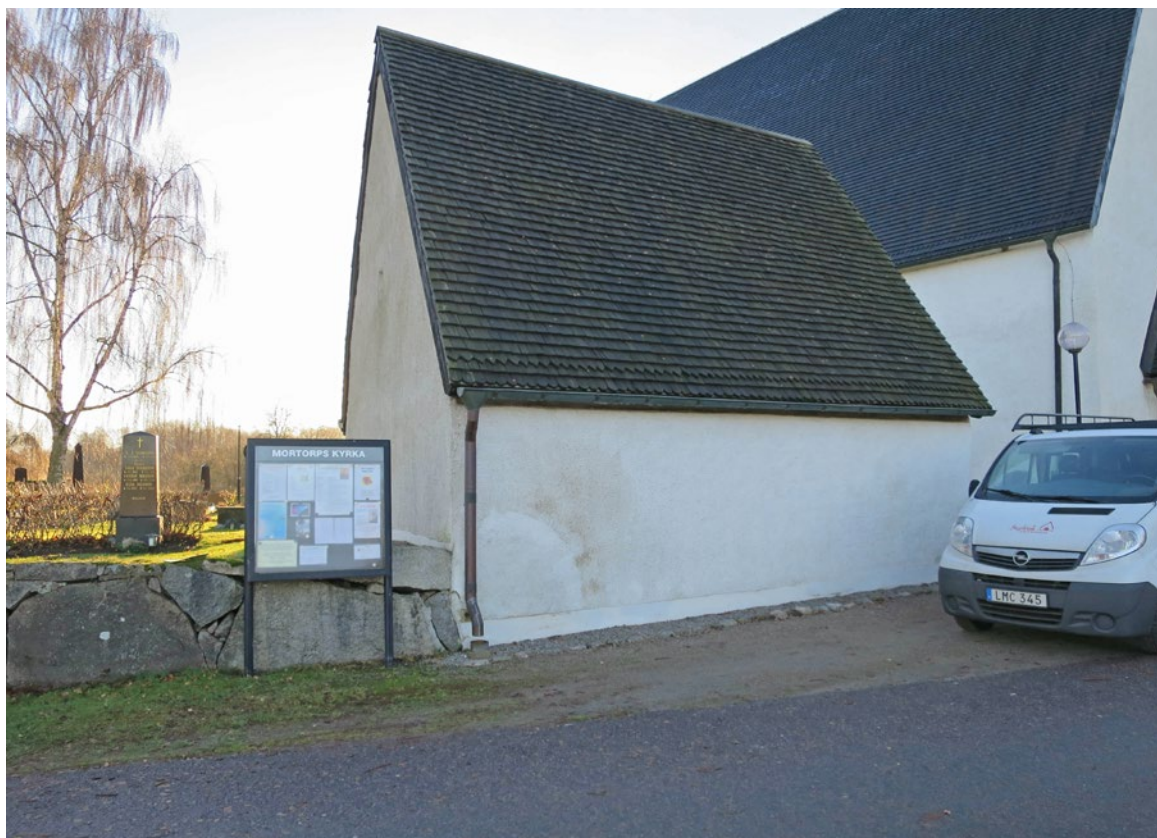
Spåntak på västra takfallet före omläggning.

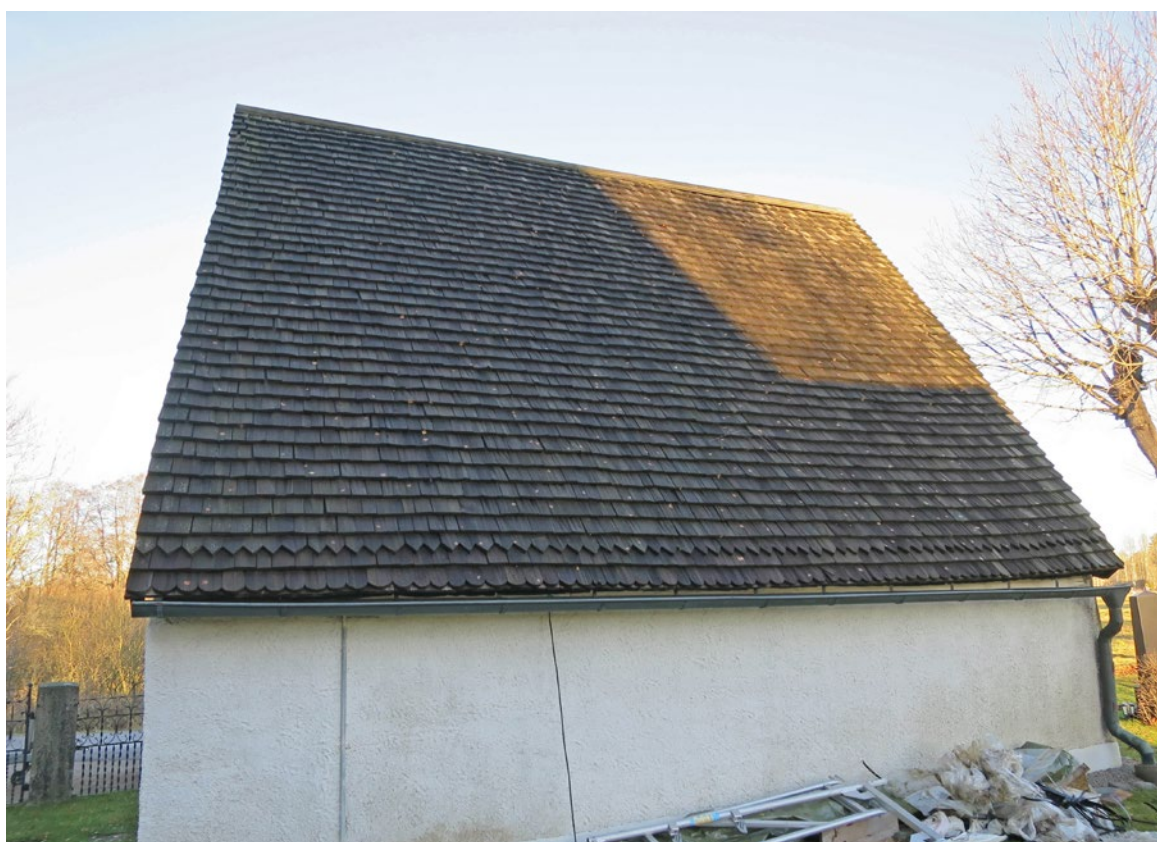
Spåntak på östra takfallet före omläggning.

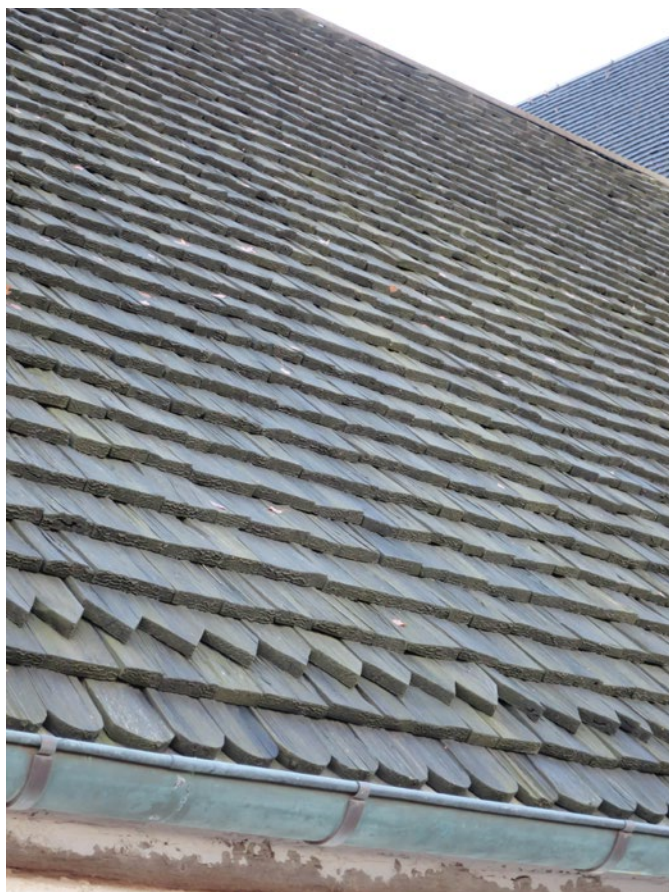
Spåntak med furuspån i behov av omläggning. Spåntaket hade inte många lager tjärning och bara fabriksstillverkad spik. Undertaket är äldre än vad spåntäckningen var och hade mindre skador. Konstruktionen består av återanvända ohyvlade furubrädor med olika ursågningar och passform. Flera brädor på det östra takfallet saknade förankring mot den södra takstolen, bärigheten var påverkad.

Spåntak på västra takfallet före omläggning.

Spåntäckningen revs. Ny spåntäckning med handkliven och tjärdoppad furuspån från Kyrktak Finland lades. Tjäran kommer från Claessons Trätjära AB. Den nya spåntäckning-

en lades med rundade spån i det nedre varvet och spetsiga spån i det tredje varvet nerifrån så som tidigare. Spånen är lagda med ca. 3-5 mm mellanrum mellan varje spån och med större mellanrum med jämna intervaller. Dess mått är 45 cm långa, 7-20 cm breda och 0,5-2 cm tjocka. Den spjälkade sidan är lagd uppåt. Spånen är lagda i tre skikt. Täckningen är utförd så att taket luftar. Varmförzinkad trådspik har använts. Undertaket lagades upp med ohyvlat furuvirke beställt från Sven Henriksson i Håknabo. De brädor som saknade förankring mot den södra takstolen byttes till nya så att hela undertaket nu kan bära spåntäckningen. Nockbräder och anslutningsbräder har återanvänts.

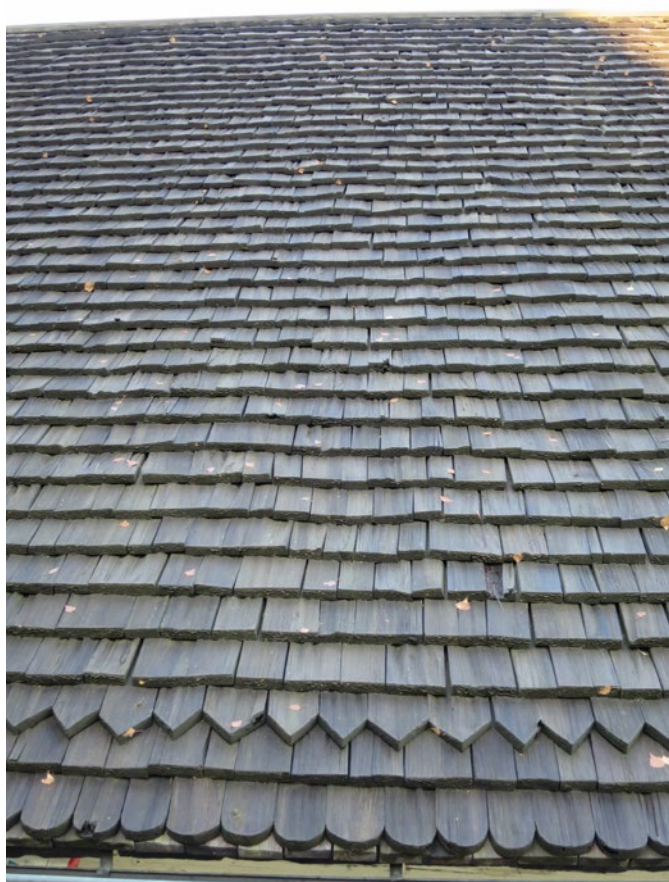
Spåntak på östra takfallet före omläggning.

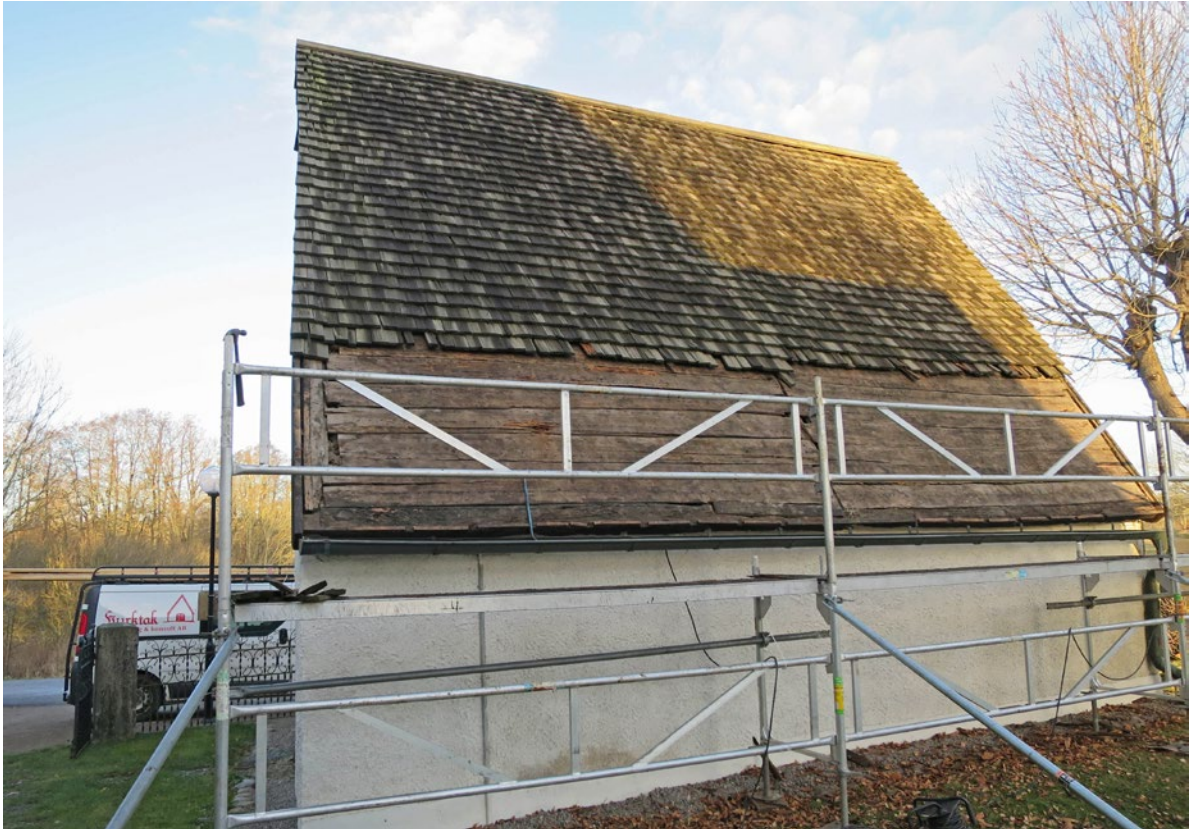
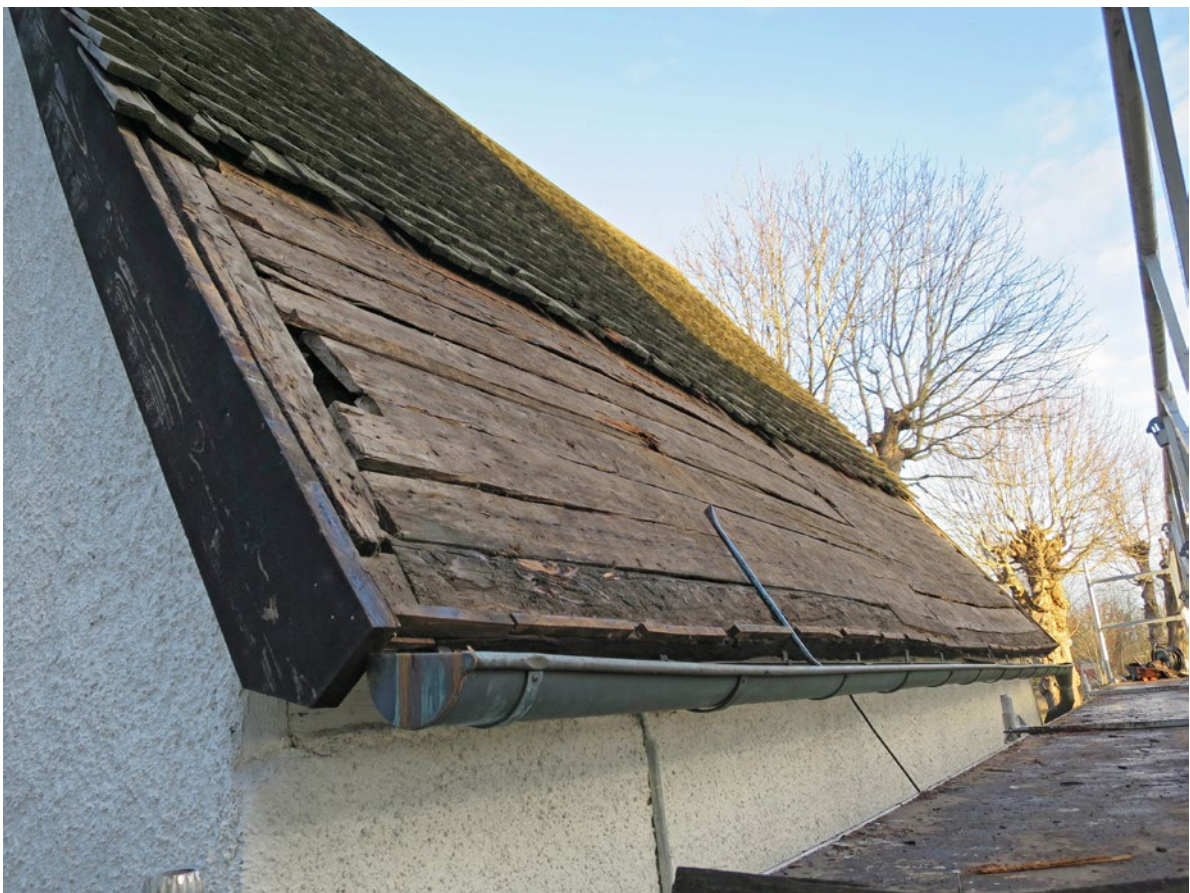
Nedtagning av spån på östra takfallet och synligt undertak.

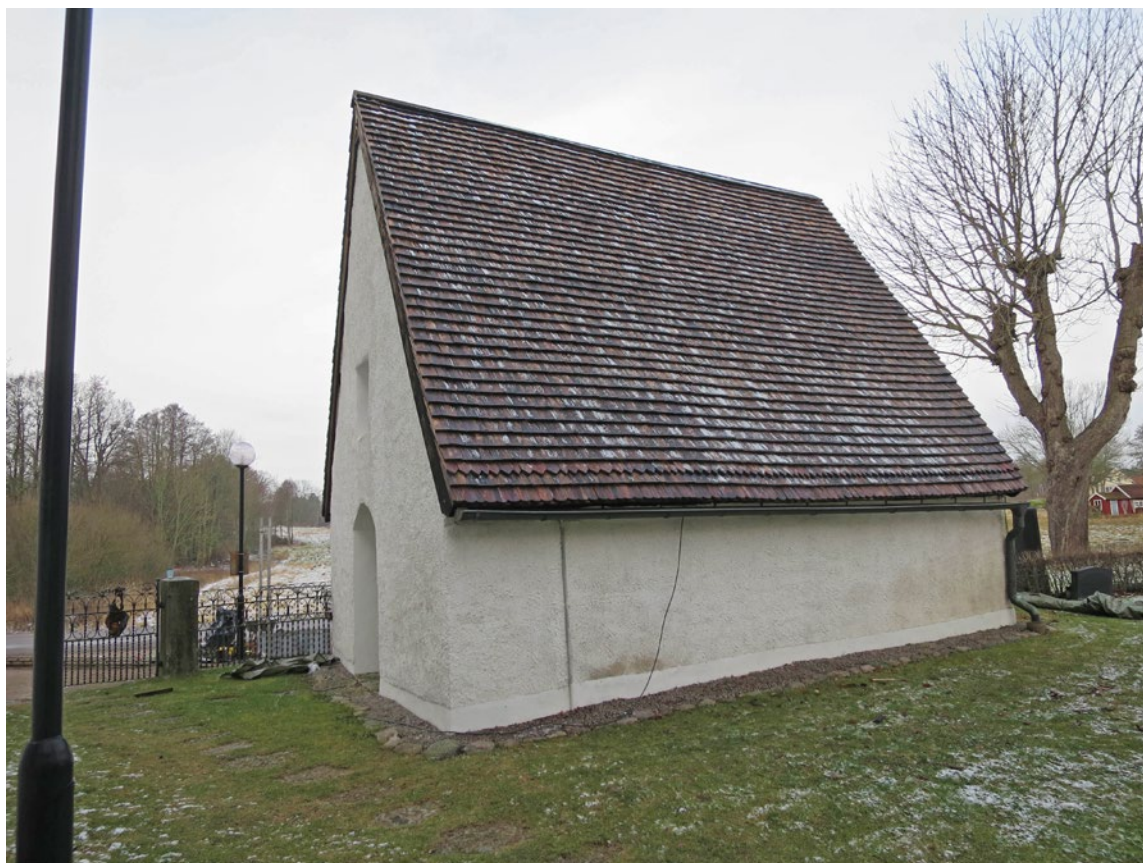
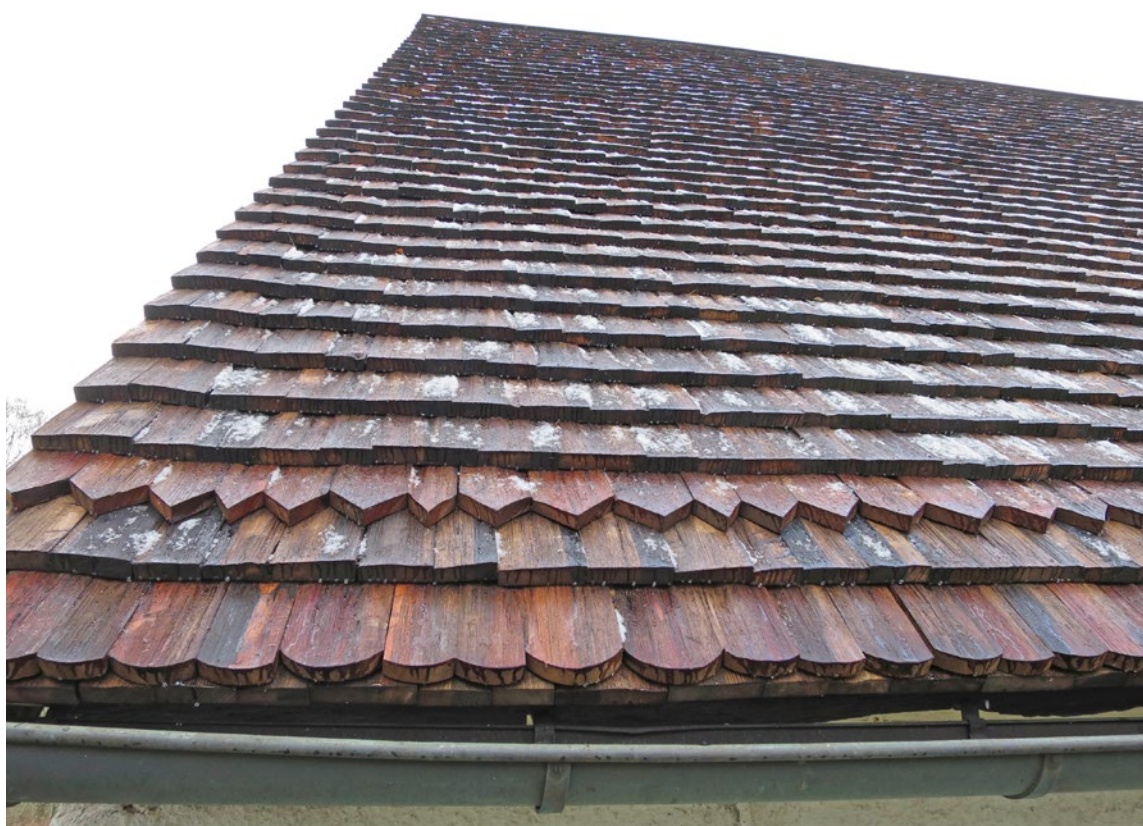
Spåntak på östra takfallet efter omläggning.

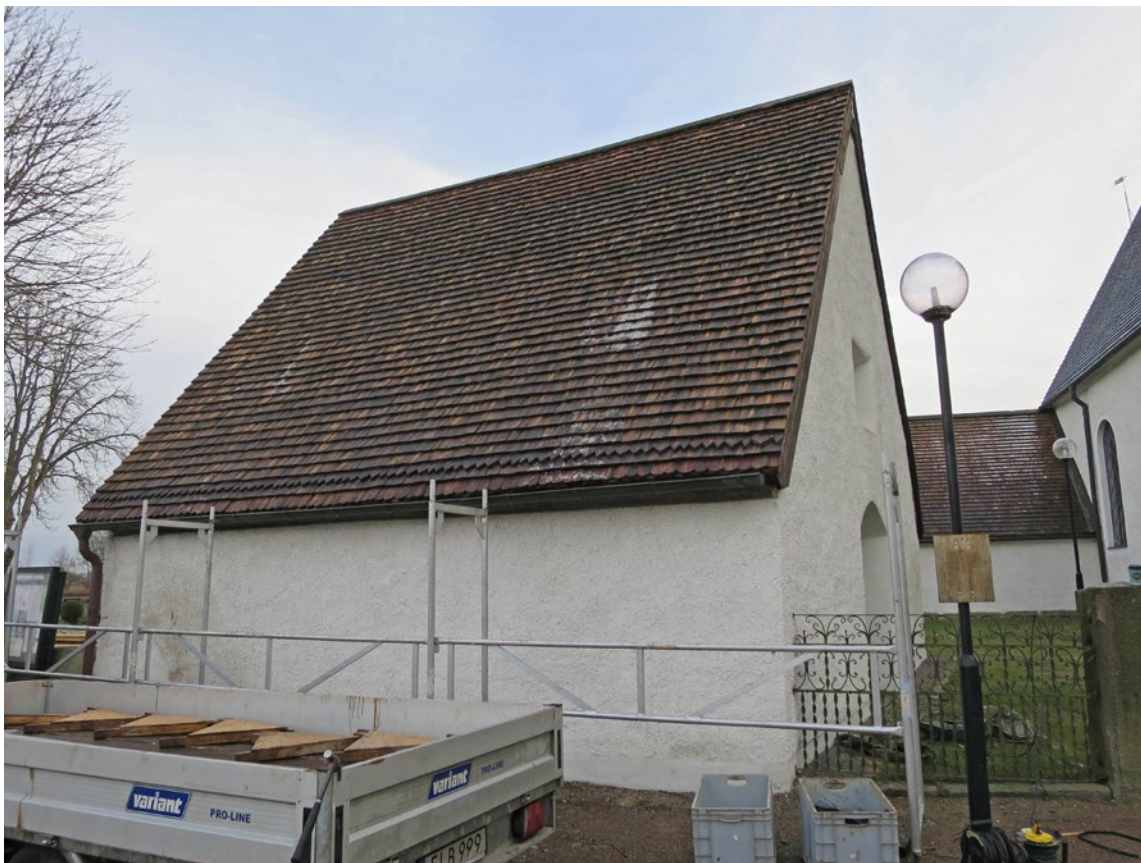
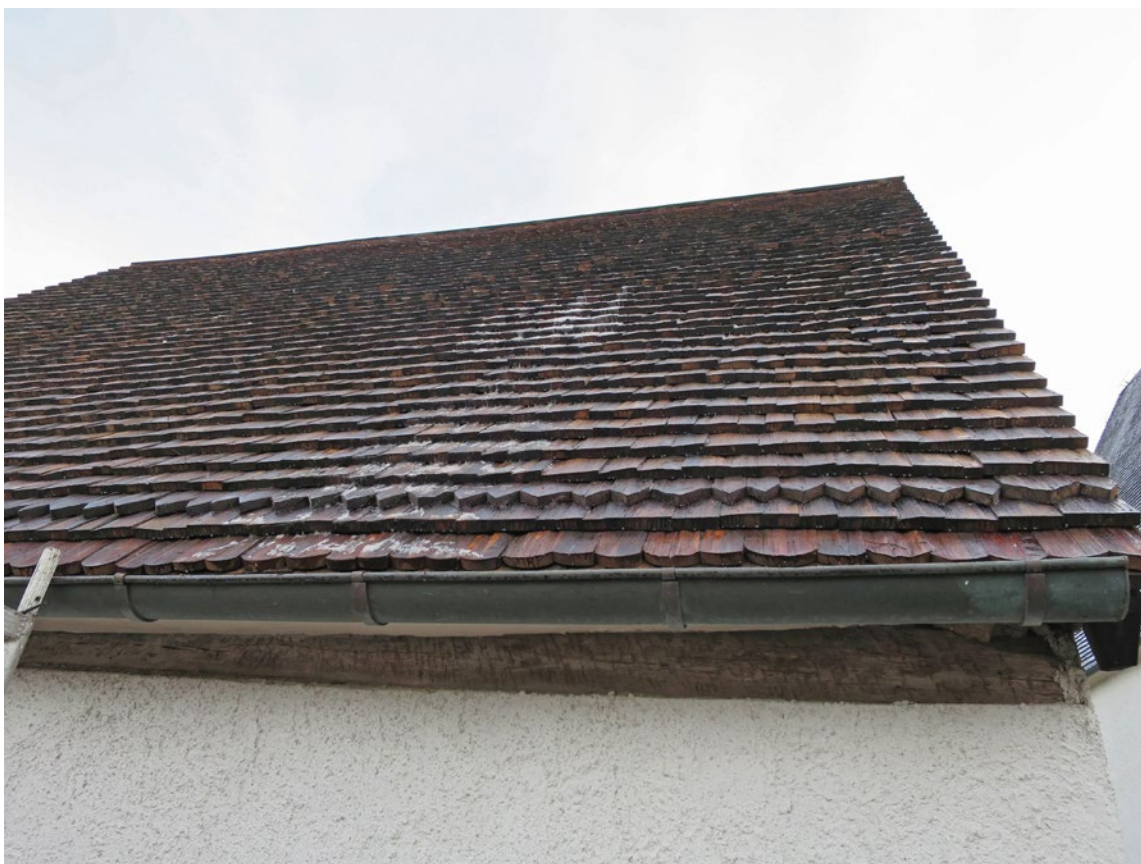
Spåntak på västra takfallet efter omläggning.

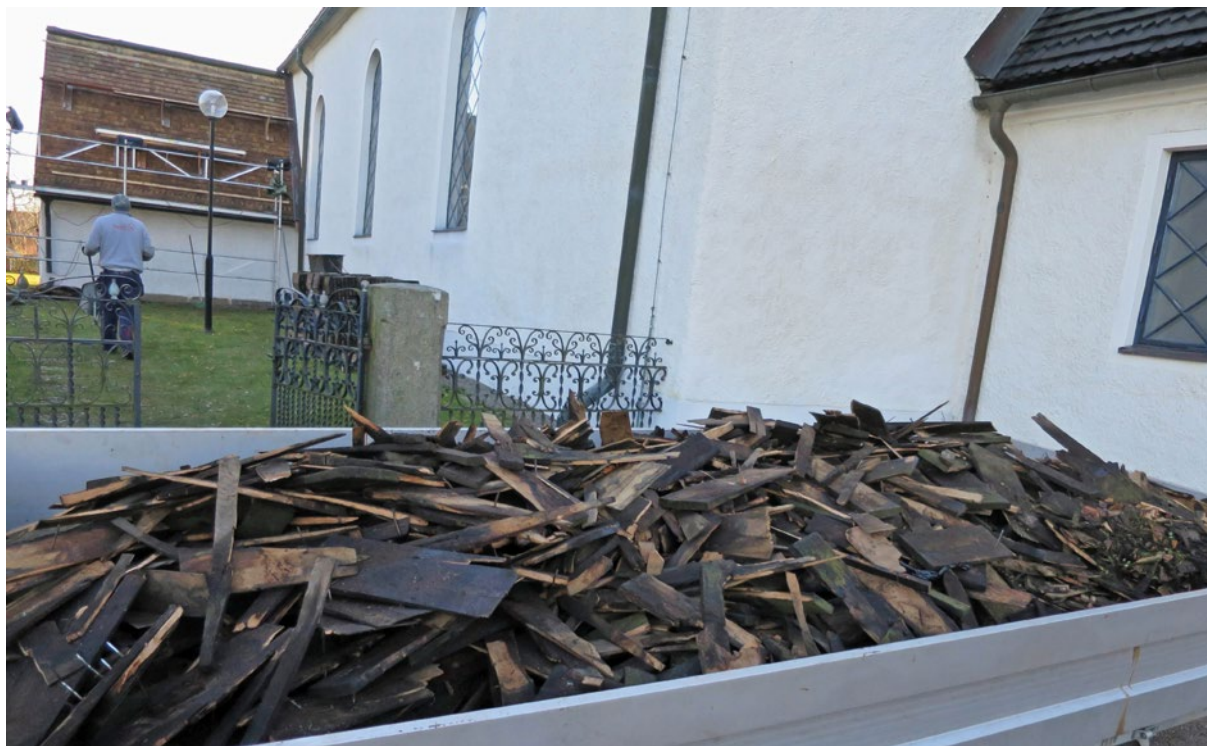
Spåntak med ekspån i behov av omläggning. Vid senaste takarbetet år 2009 så noterades att takfallet hade en stor mängd dåliga spån. Hantverkaren gjorde bedömningen att det inte var möjligt att byta alla dåliga spån utan takfallet i sin helhet behövde plockas ner och läggas med nya ekspån. Spåntaket, som troligtvis var från 1890 hade många lager tjärning och olika slags spik. Många spån var rötskadade och smulades sönder. Spånen satt hårt och tätt mot underlaget, det fanns ingen luftning i konstruktionen. Undertaket är i gott skick.

Nylagt spåntak. Kasserad spåntäckning i släpet.

Spåntäckningen revs. Ny spåntäckning med ekspån från Jonssons Spån & Entreprenad i Rimforsa. Spånen är fördoppade i mahognytjerala delar furutjära, linolja och terpentin från Claessons Trätjära AB. Den nya spåntäckningen lades med rundade spån i det nedre varvet och spetsiga spån i det tredje varvet nerifrån så som tidigare. Spånen är lagda med ca. 3-5 mm

mellanrum mellan varje spån och med större mellanrum med jämna intervaller. Dess mått är 45 cm långa, 10 cm breda och 0,5-2 cm tjocka. Spånen är lagda i tre skikt. Täckningen är utförd så att taket luftar. Nockbräder, plåtanslutningar och anslutningsbrädor har återanvänts. Rostfri spik har använts. Handsmidd spik har tagits tillvara och förvaras inom kyrkomiljön.

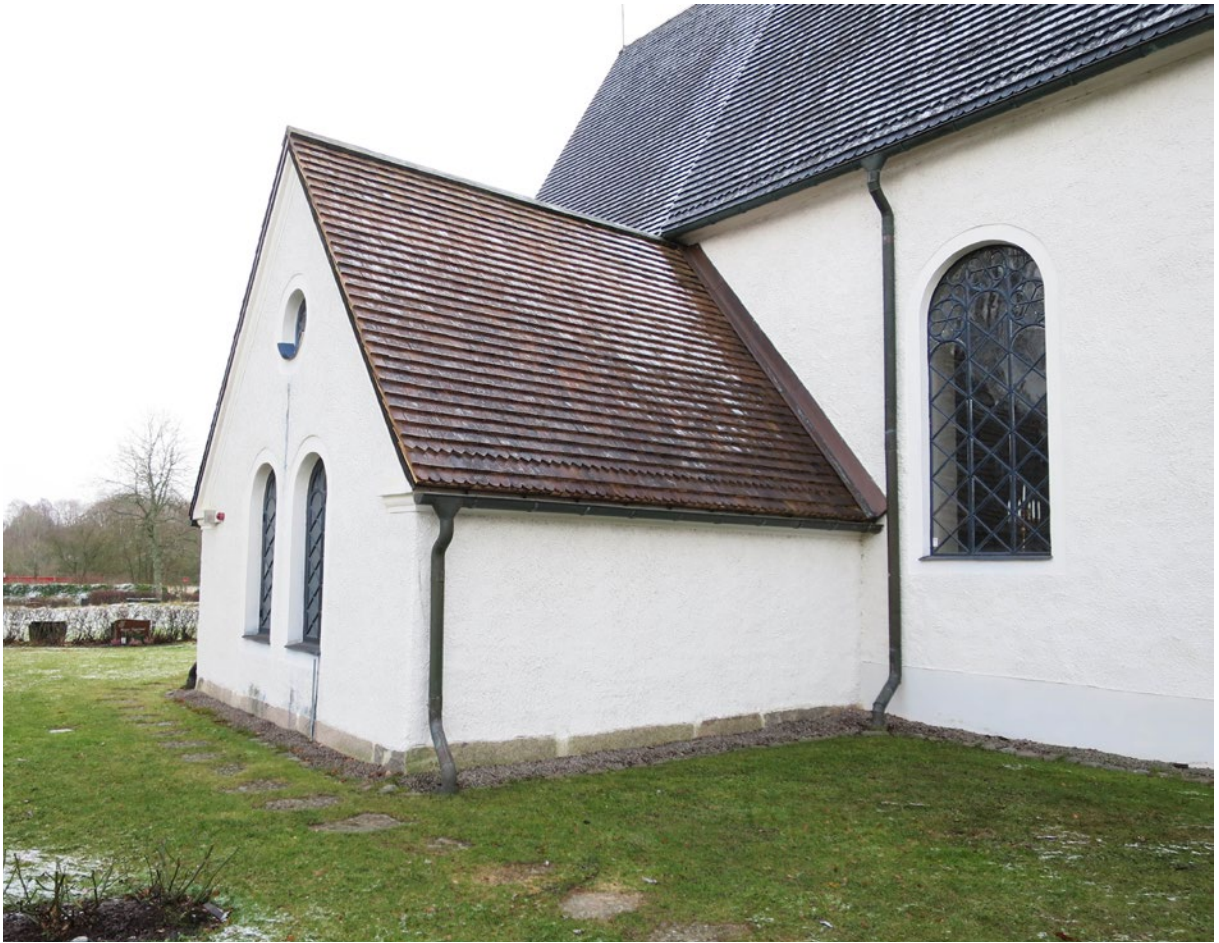
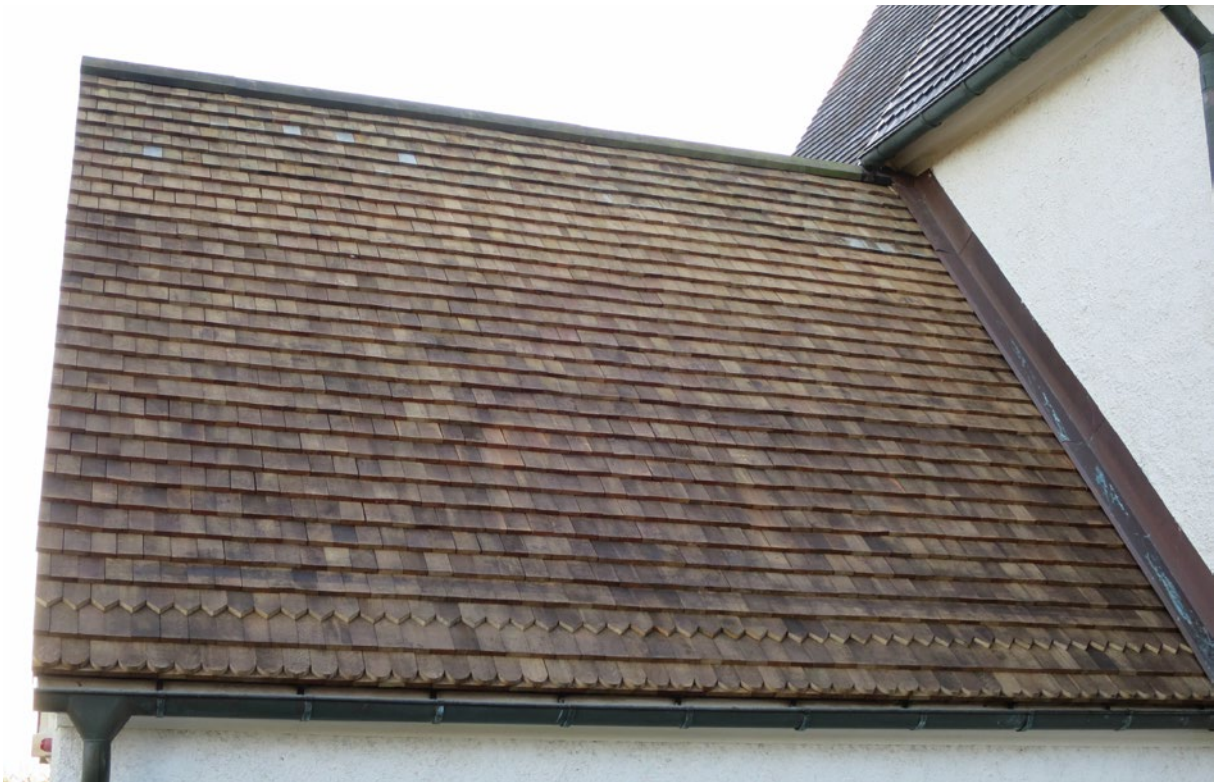
Nylagt spåntak.

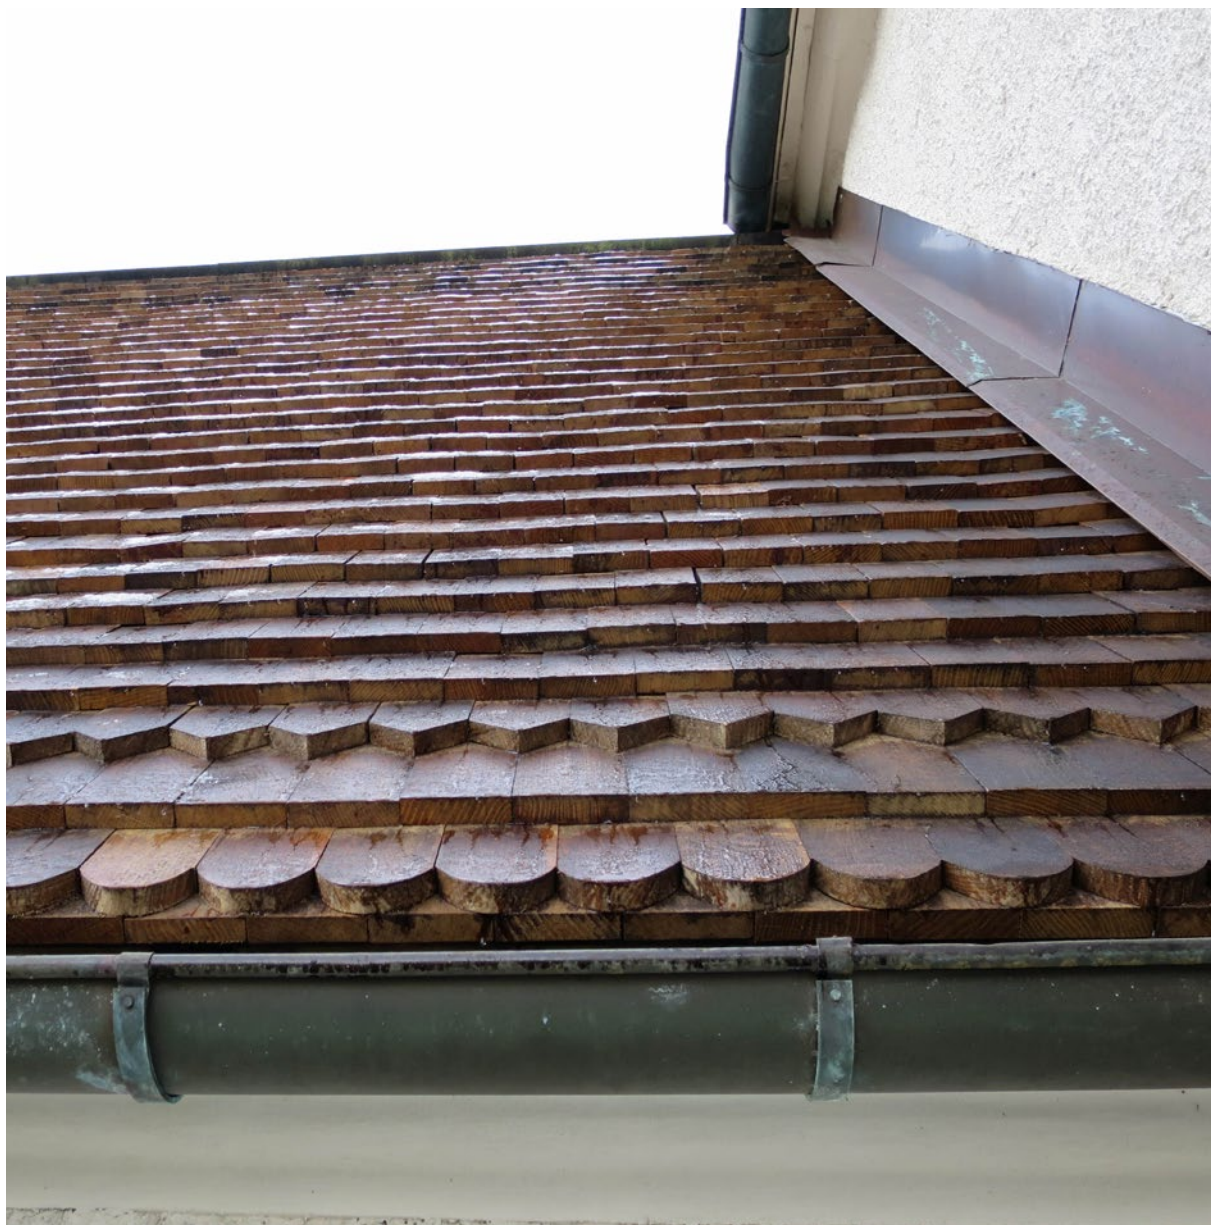
Nylagt spåntak, detalj.
