Rapport för arkeologisk förundersökning av RAÄ 110 och antikvarisk kontroll av RAÄ 7, inför anläggandet av fiskvägar, Fågelfors socken, Småland

Arkeologisk förundersökning i form av schaktningsövervakning, RAÄ 110, Fågelfors

Antikvarisk kontroll, RAÄ 7, Fågelfors socken

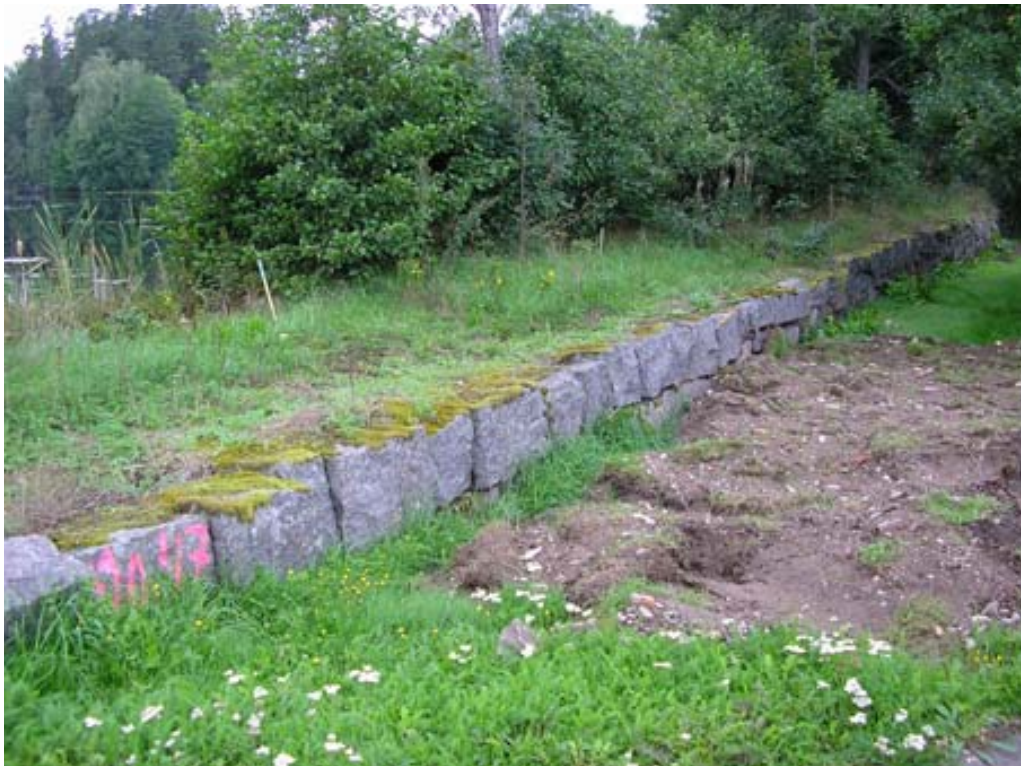
Undersökningen visar att fördämningsvallen är uppbyggd mot en inre delvis synlig stenskoning av kallmurade klyvda gråstensblock i tre skift som vilar på en sula av flata hållar.

Fördämningsvallens inre stenskonung före schaktning. Foto mot väster/Mattias Persson, Ist Kalmar.

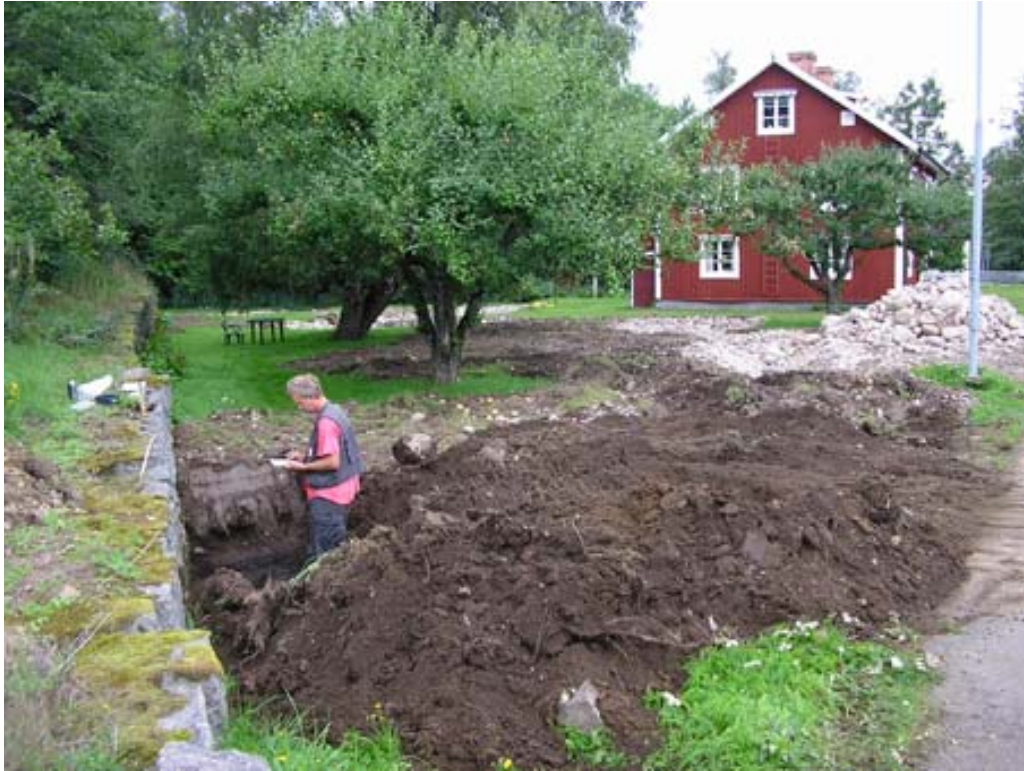
Grundsulan är anlagd på ett bärlager av slagg, tegel och sotig sand/grus. Under bärlagret iaktogs inga anläggningar eller kulturlager. Mot kallmuren och dammsidan har schaktmassor av grus och sand anlagts. Anläggningszonen kring fördämningsvallen är ca 0,8 meter på vallens insida. Utanför denna zon påträffades endast enstaka tegel- och slaggbitar. Inga övriga anläggningar iaktogs i det kontrollerade området.

Dokumentation av fördämningsvallen. Mot huset ses den färdigställda delen av fiskvägen. Foto mot nordväst/Mattias Persson, Ist Kalmar.

Kalmar läns museum gör bedömningen att fiskvägen kan iordningsställas utan ytterligare antikvariska åtgärder.

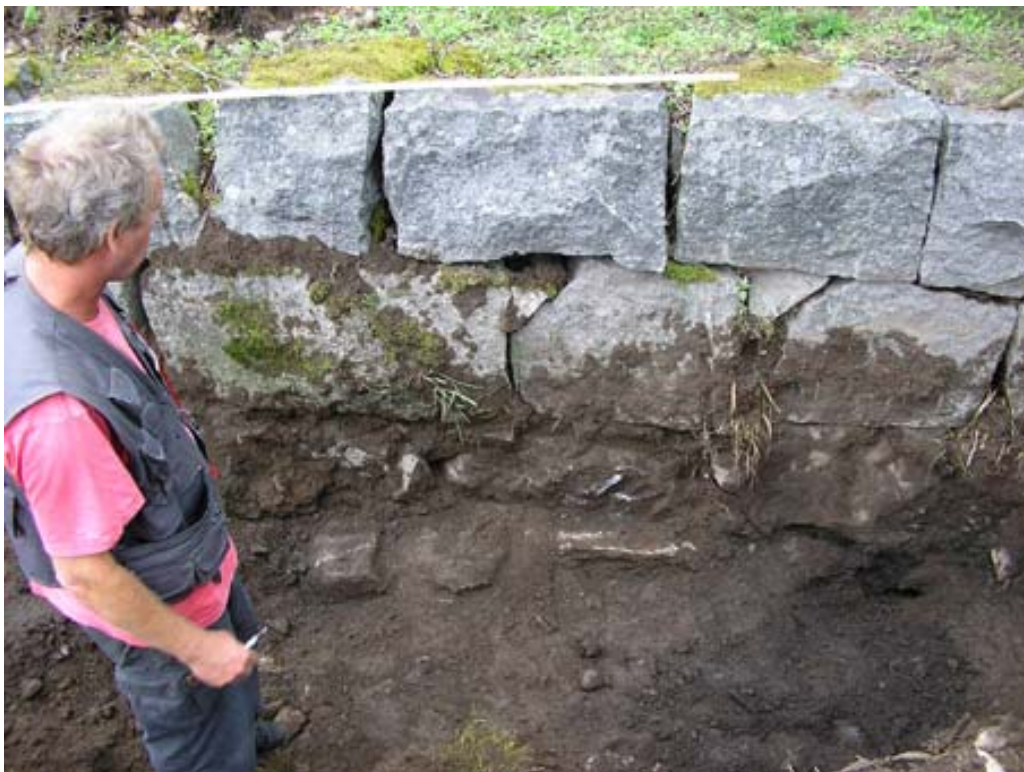
Delar av området vid murens insida var störda av senare tids nedgrävningar, sannolikt vid anläggande av stag (troligen stag för telestolpe eller dylikt).

Murprofilen mot sydväst. Foto Mattias Persson, Ist Kalmar.

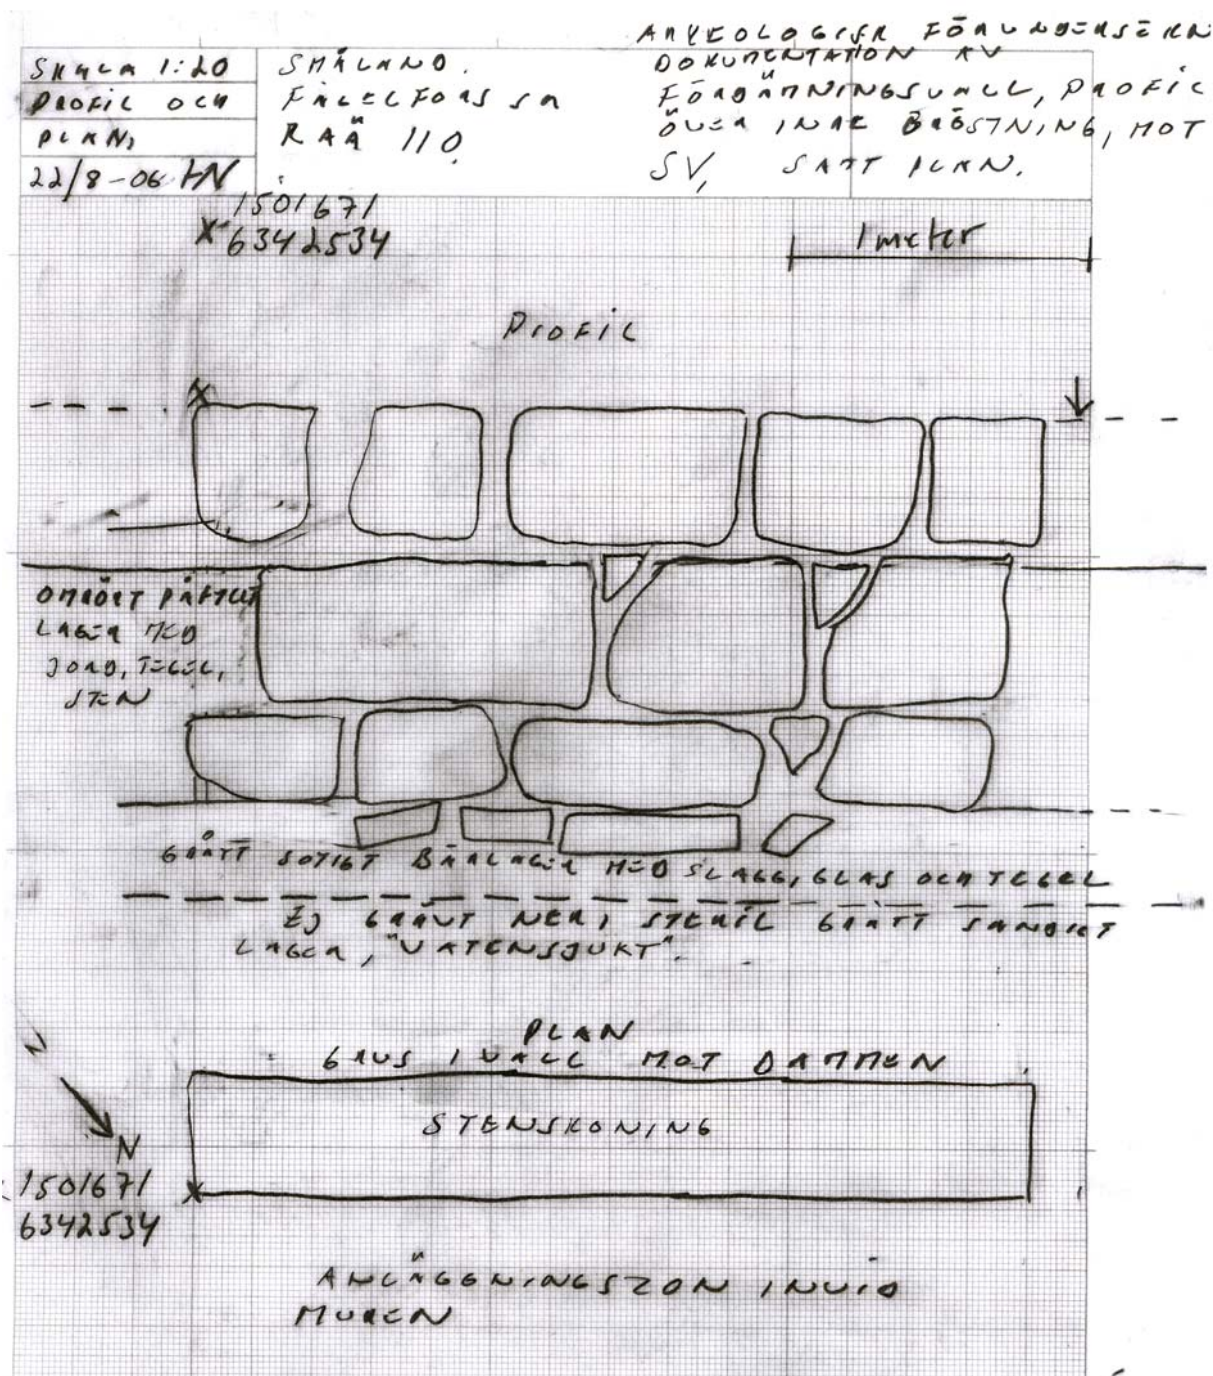
Ritning i profil och plan av fördämningsvallen. OBS, anläggningszon invid nordöst om muren omkring en meter (ej med på planen).
