# Olssonska gården – bryggghuset

Antikvarisk medverkan vid omläggning av tak,  
reparation av ventilationshuv, byte av panelbrädor,  
montering av takstege samt fällning av träd

Torsås 2:54, Torsås socken, Torsås kommun, Kalmar län, Småland

Byggnadsantikvarisk rapport april 2018

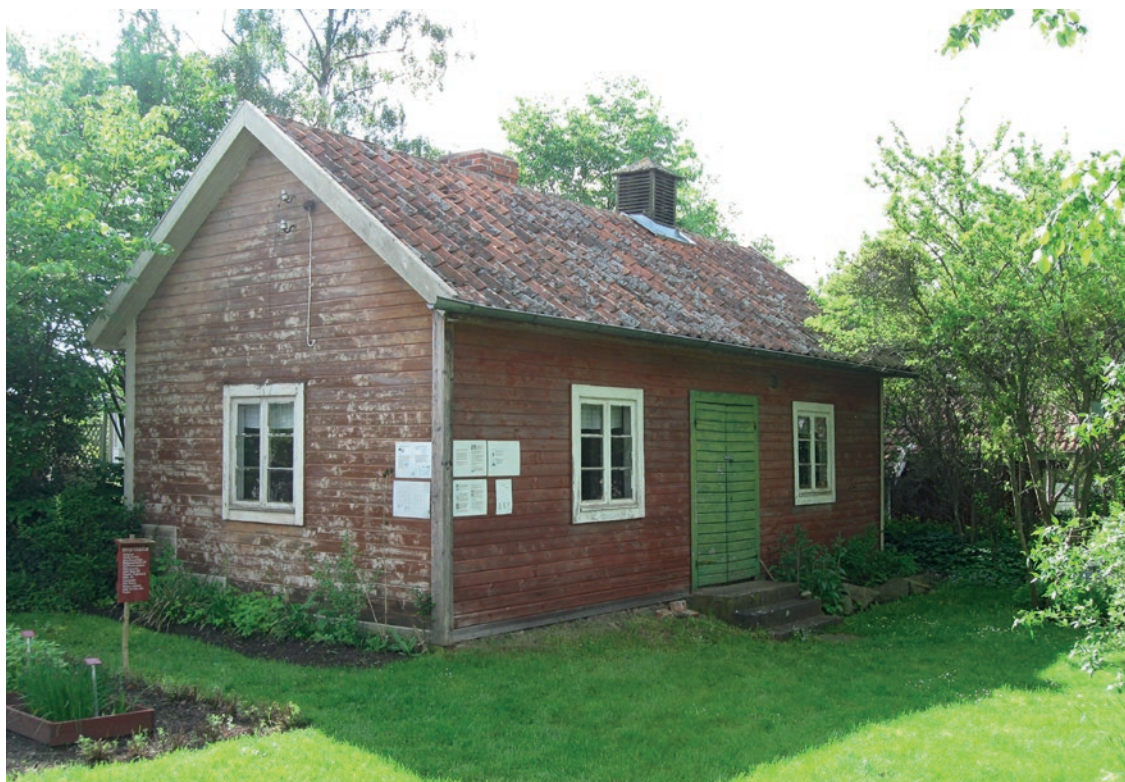
Brygghuset sett från nordväst före åtgärd. Foto: Ulrika Haraldsson.

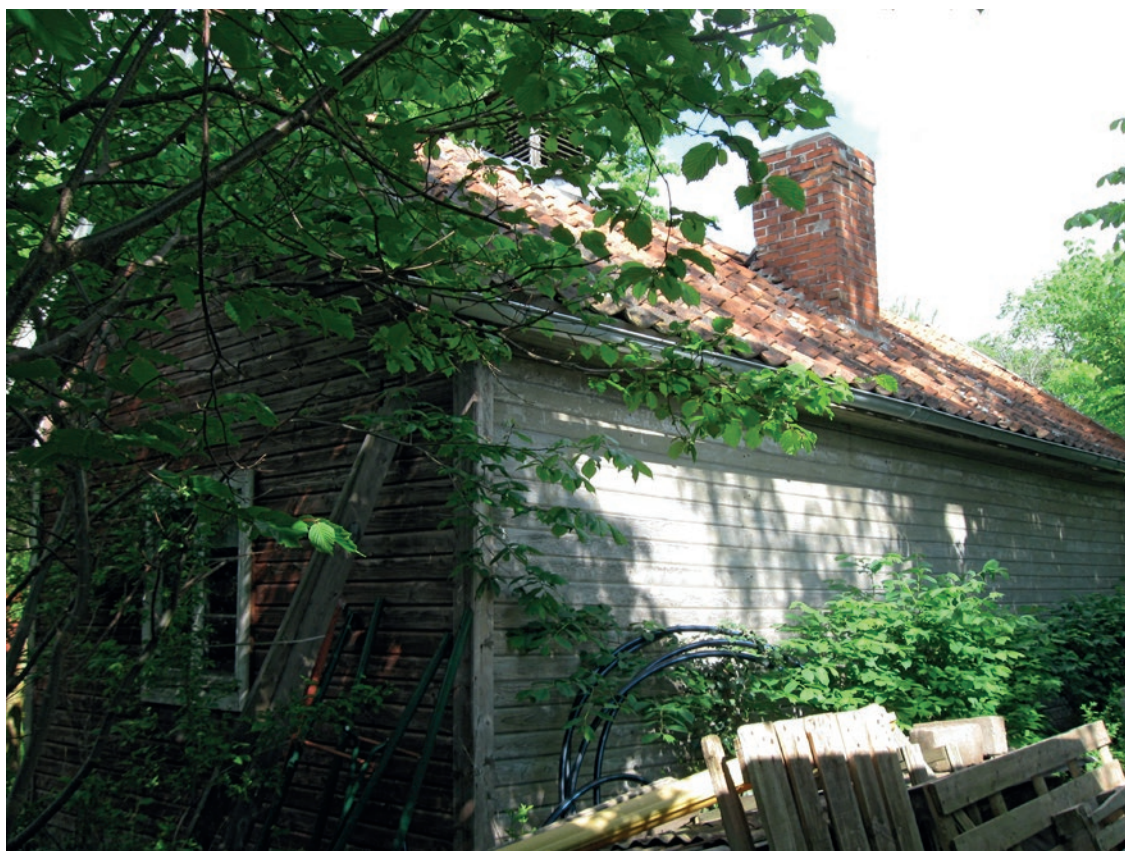
Brygghuset sett från sydöst före åtgärd. Foto: Ulrika Haraldsson.

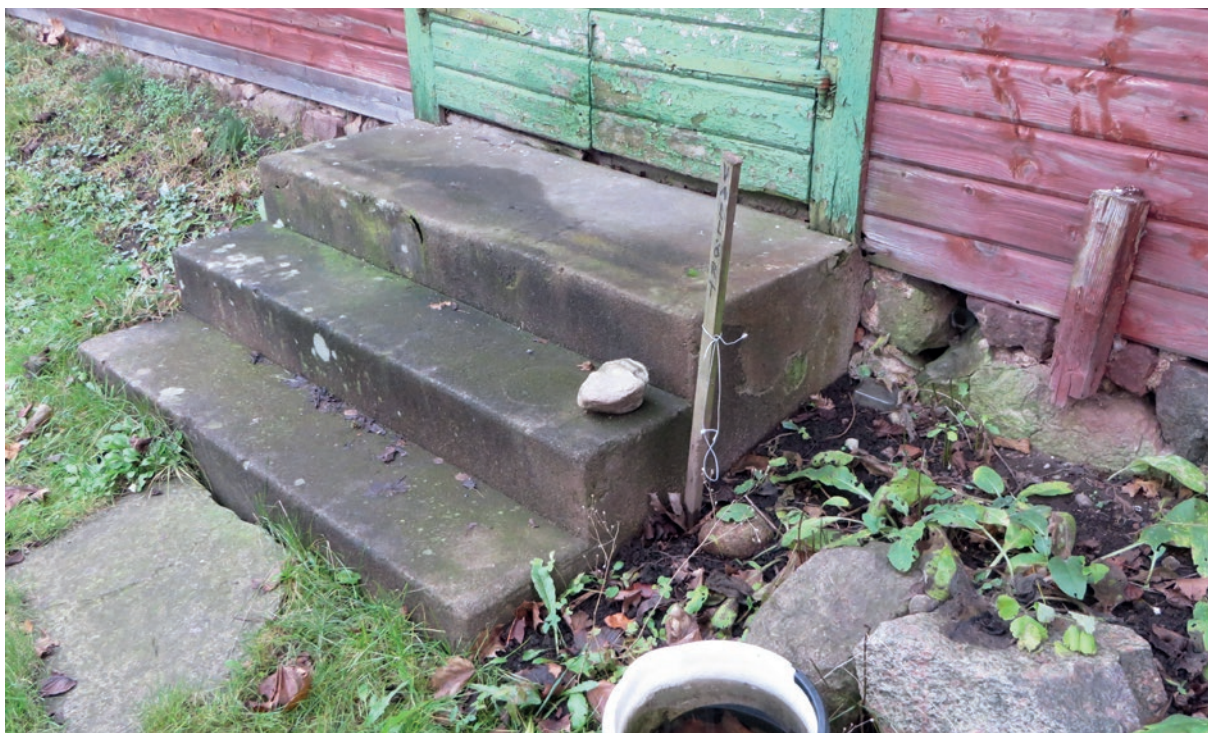
Brygghusets stensockel var fogad med kalkbruk. Dessa fogar hade till stor del fallit bort och behövde därför fogas om.

Närbild av trappan mot väster. På bilden syns även byggnadens stensockel. En stor del av fogbruket har fallit bort.

Stensockelns fogar kratsades ur, så att löst bruk trillade bort. Därefter fogades sockeln om med hydrauliskt kalkbruk.

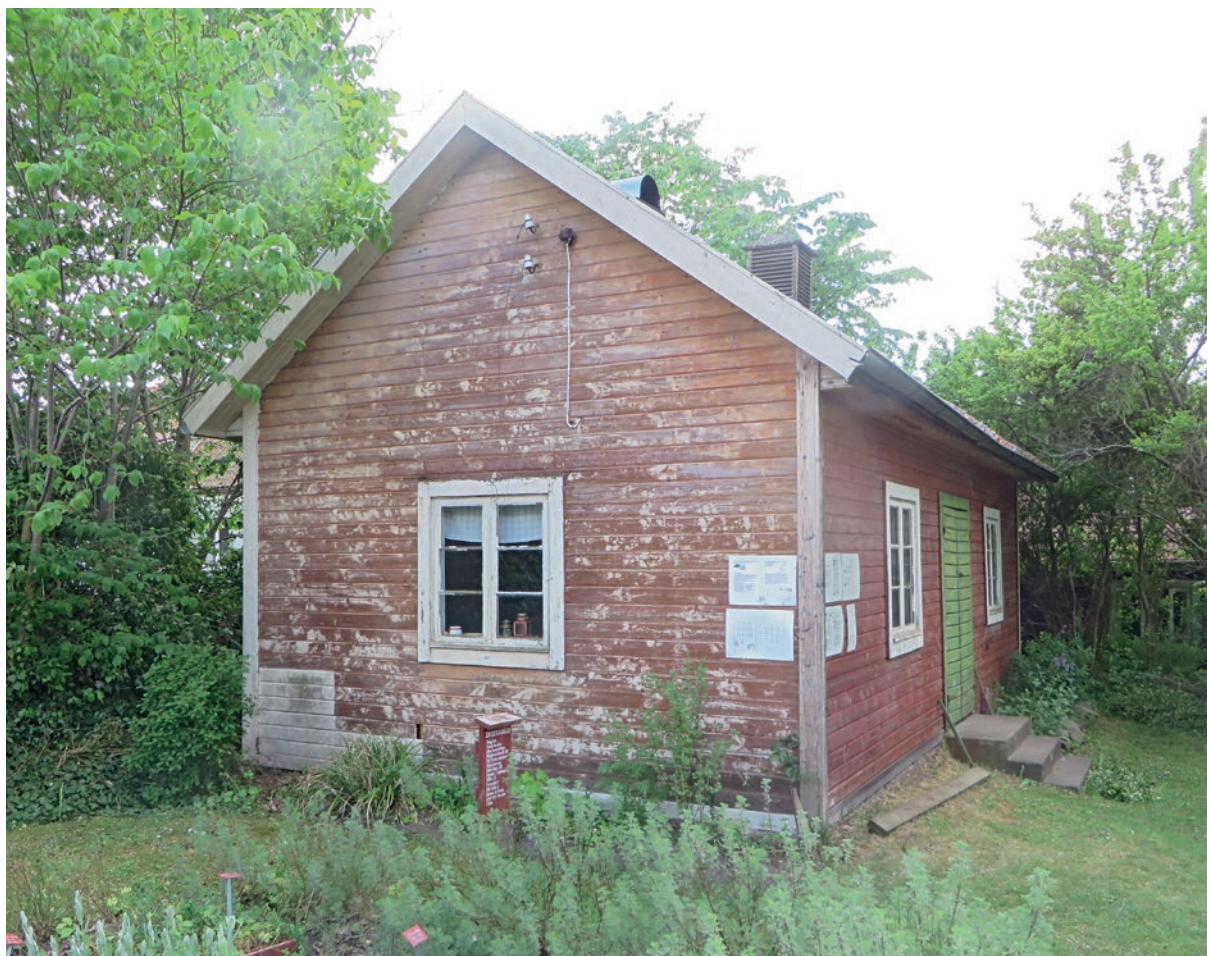
Brygghuset sett från nordväst efter att marknivån kring huset sänkts. Notera de utbytta panelbrädorna på norra gavelns nedre, östra hörn.

Brygghusets fasader skrapades och rengjordes. I samband med detta gjordes kulörundersökningar för att fastställa vilka kulörer som byggnaden haft och skulle komma att ha. Marken kring brygghuset sänktes på de ställen där marknivån nådde upp till panelen. Marknivån sänktes så pass mycket att 10 cm av brygghusets stensockel framträdde. De relativt nya, grundmålade panelbrädorna på den norra gavelns nedre, östra hörn togs bort och ersattes med ny panel. Knutbrädorna i det nordöstra samt det nordvästra hörnet byttes. De nya knutbrädorna fick måtten 105x20 mm (på gavelvägg) och 120x20 mm (på långsidan).

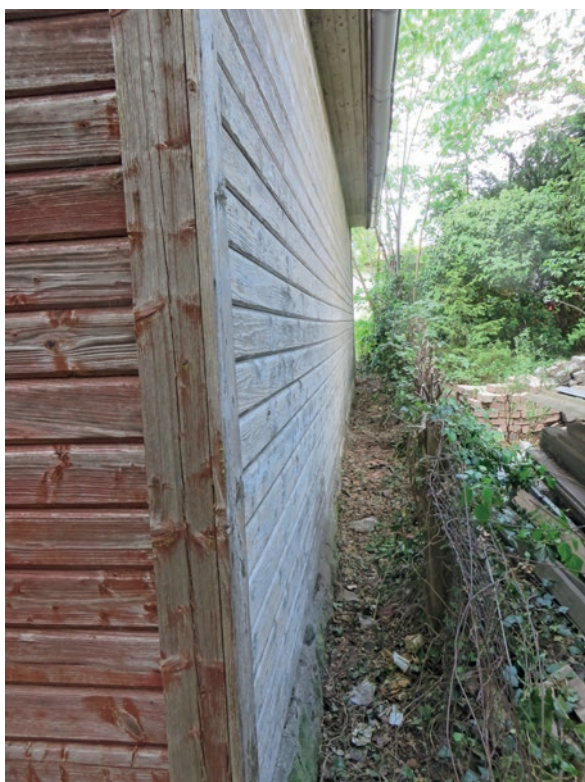
Brygghusets östra fasad efter att marknivån kring huset sänkts.

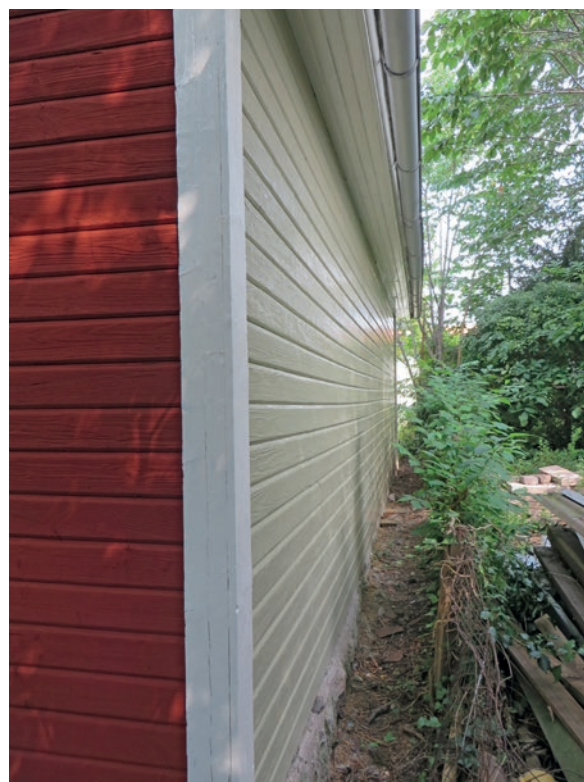
Brygghusets östra fasad efter åtgärd.

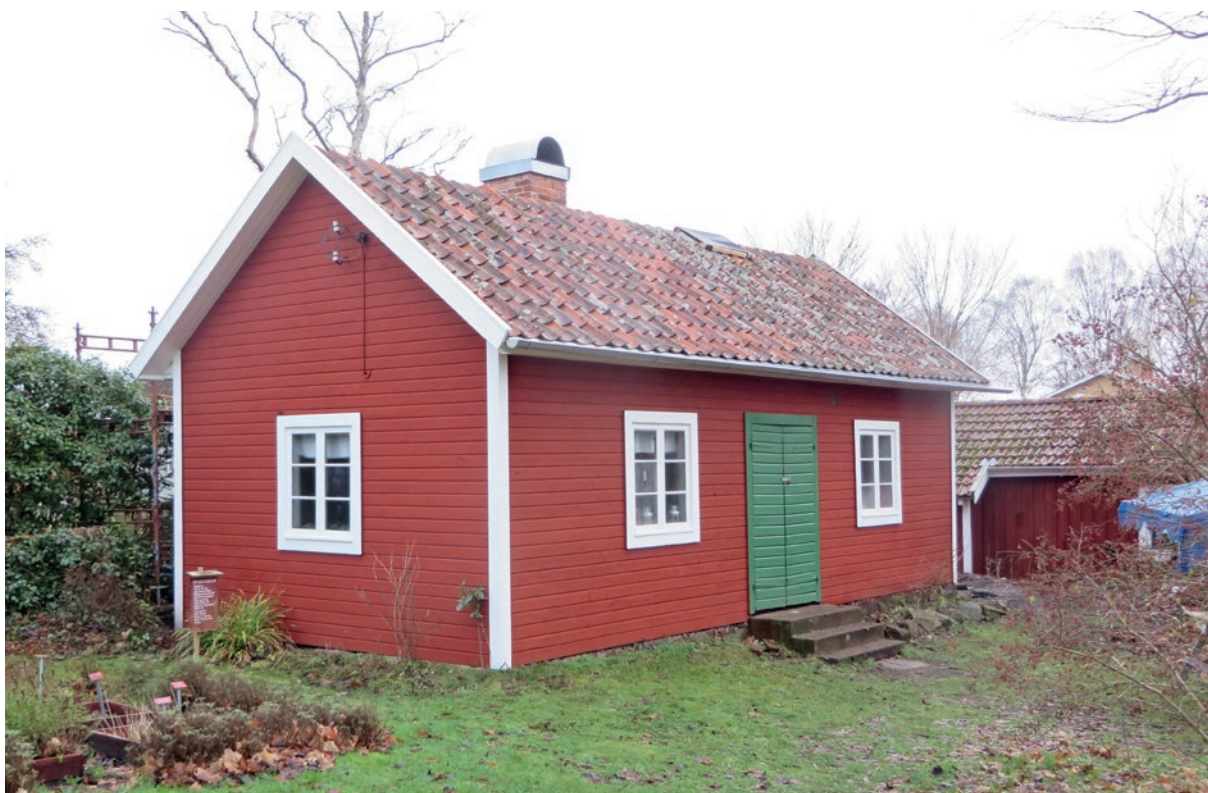
Brygghuset sett från nordväst efter åtgärd.

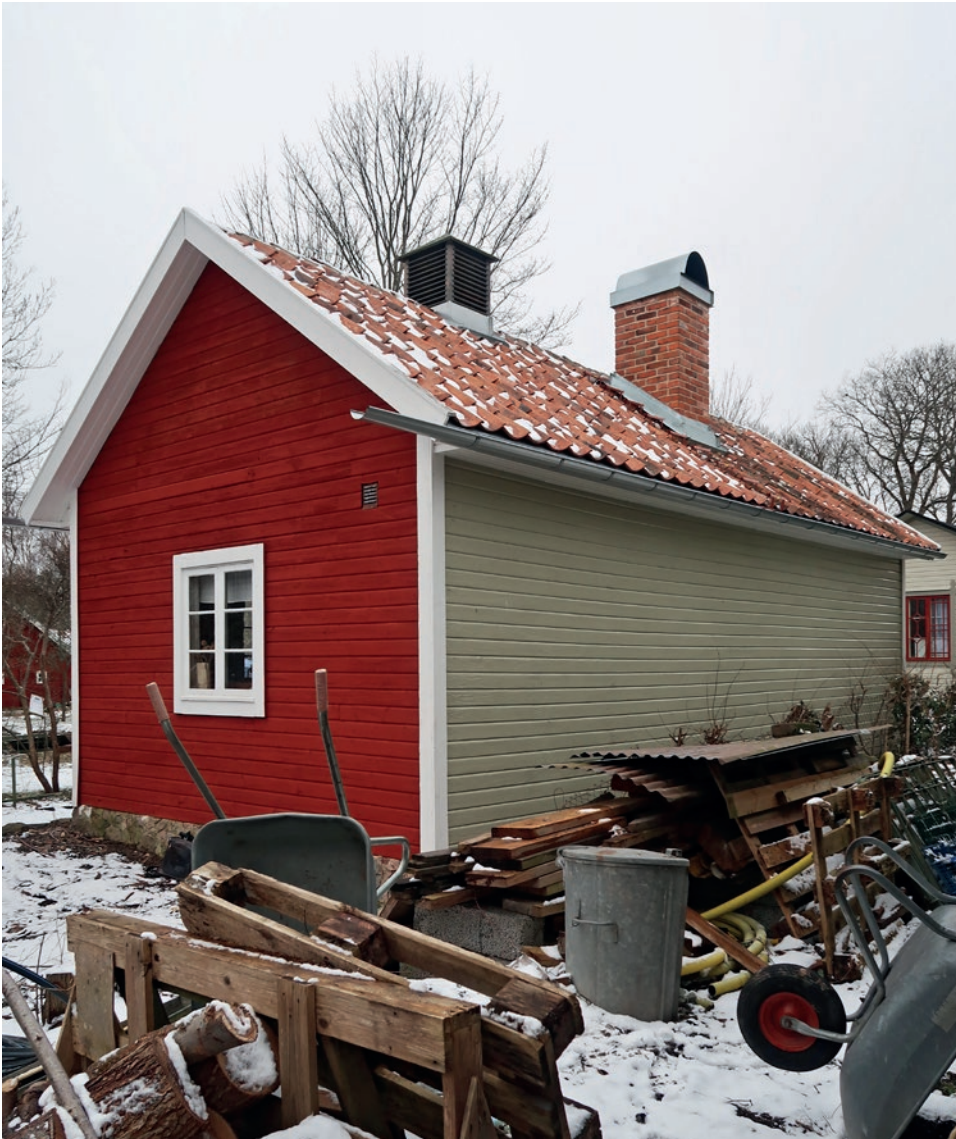
Brygghuset sett från sydöst efter åtgärd.

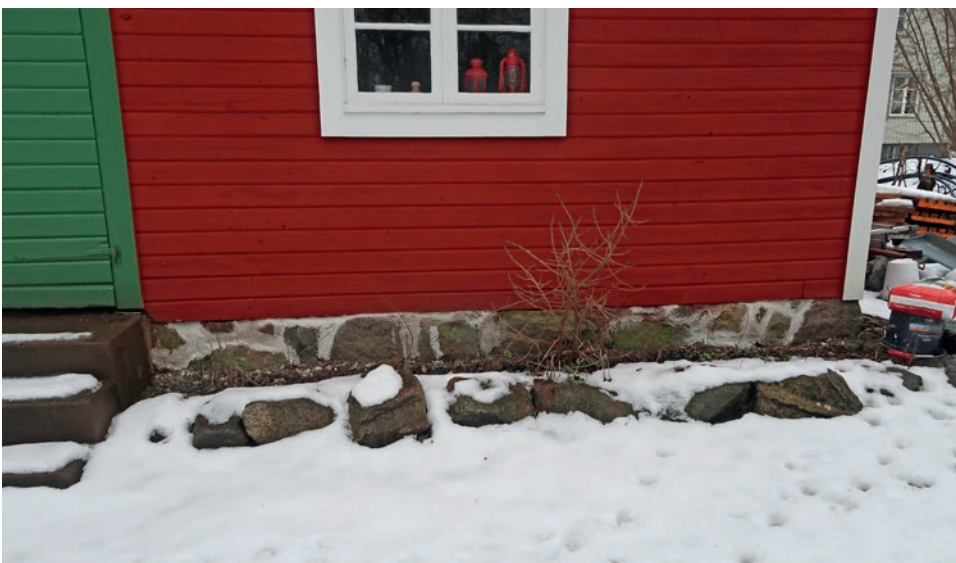
Sydvästra delen av brygghusets stensockel efter åtgärd. Sockeln har fått nya fogar av hydrauliskt kalkbruk.

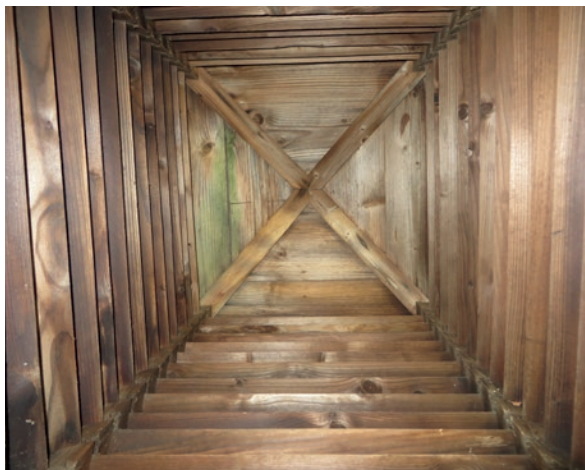
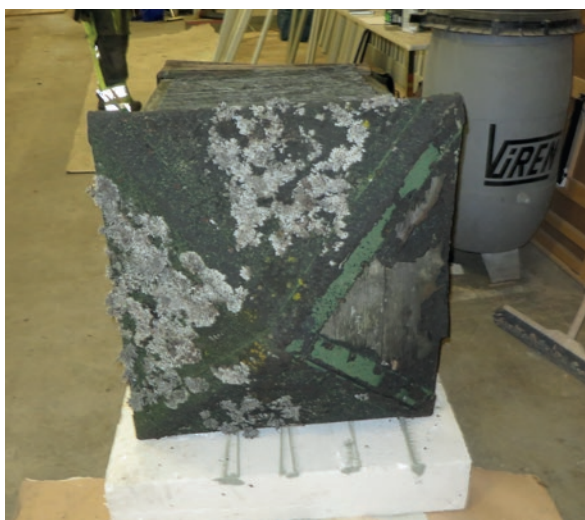
Den befintliga ventilationshuv i trä var i behov av underhåll, då flera delar var rötskadade. Huvens ovansida var belagd med takpapp som börjat vittra och som var också beväxt med lavar.

Takhuven före åtgärd. Vissa spjälror är rötskadade, pappen har börjat vittra och är beväxt med lavar.

Ventilationshuven monterades ned från taket i samband ovanstående arbete och togs till en verkstad. Där byttes skadade delar ut mot nya, i samma utförande som de tidigare. Nytt virke ströks med trätjära. Pappbeläggningen byttes mot ny i samma utförande som tidigare.

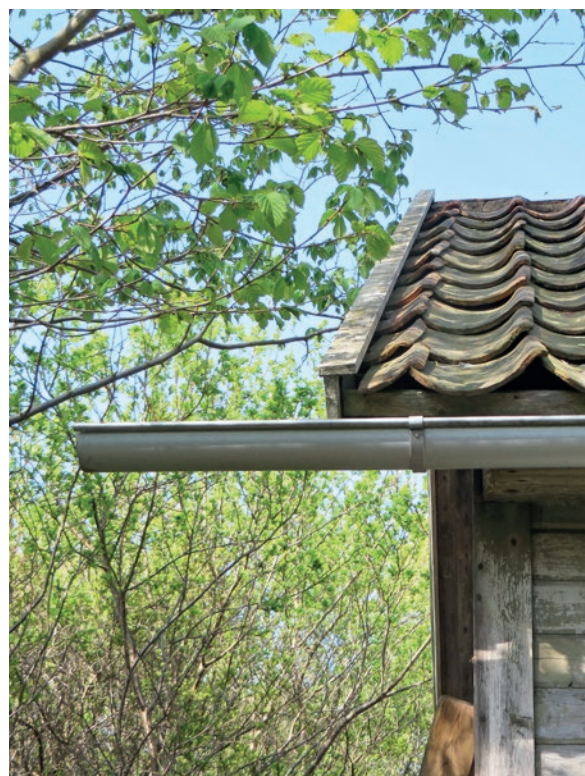
Hängrännan på östra fasaden gick inte tillräckligt långt ut vid det sydöstra hörnet, vilket medförde att nederbörd stänkte upp på fasaden.

Den östra hängrännan, vid det sydöstra hörnet, före åtgärd. Hängrännan behöver förlängas så att nederbörd inte stänker upp på fasaden.

I samband med omläggningen av taket förlängdes hängrännan i det sydöstra hörnet några decimeter, så att nederbörd hamnar längre från fasaden.

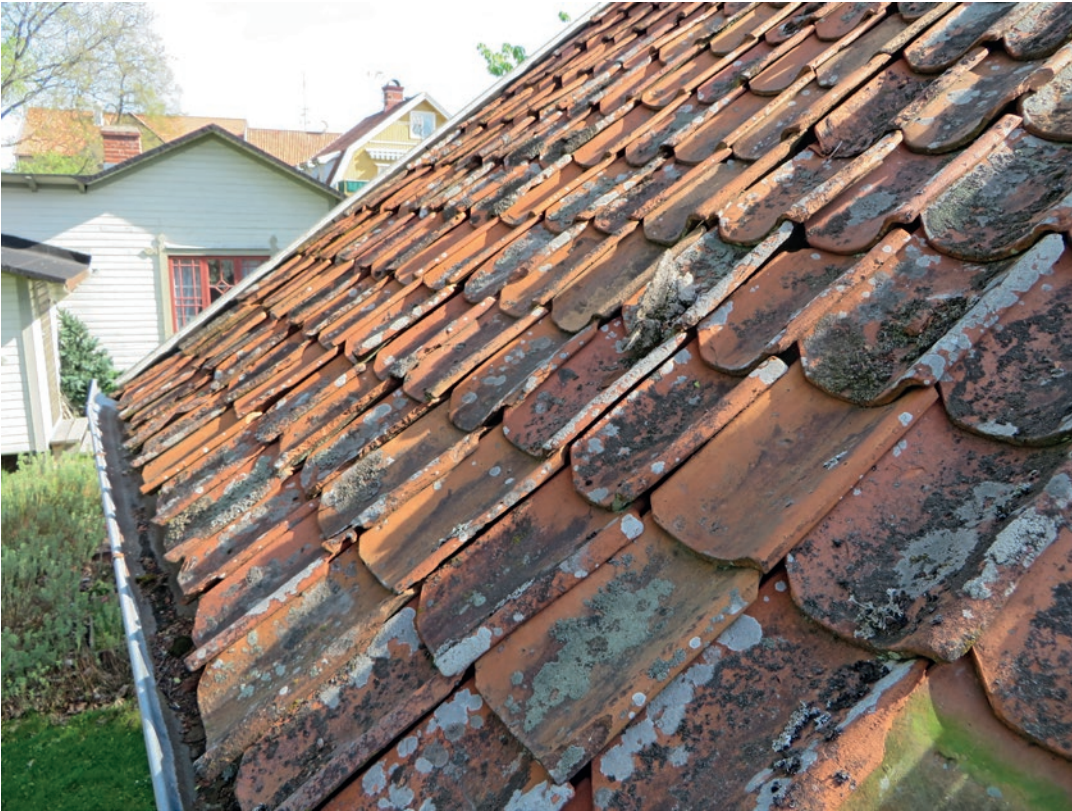
Byggnadens sadeltak täcktes av ett handslaget, enkupigt lertegel. På taket fanns också en skorsten i tegel på östra takfallet, samt en ventilationshuv i trä. Båda takfallen var i behov av omläggning. Relativt många takpannor var spräckta och behöver ersättas.

Del av västra takfallet före åtgärd. Vissa pannor är spräckta och behöver ersättas.

De befintliga lertegelpannorna plockades försiktigt ned från taket. Spruckna och kraftigt vittrade tegelpannor sorterades bort. Tegelpannorna var av märket Sloalycke och märkta med SL. Den befintliga takpappen, samt bär- och ströläkten byttes delvis där skador fanns. Begagnade ersättningspannor av samma fabrikat och utförande som de ursprungliga köptes in. Bevarade tegelpannor lades tillbaka på det västra takfallet och ersättningspannorna, sammanlagt ca 130 stycken, lades på det östra takfallet. Vindskivor samt takfötter målades med linoljefärg i en obruten vit kulör.

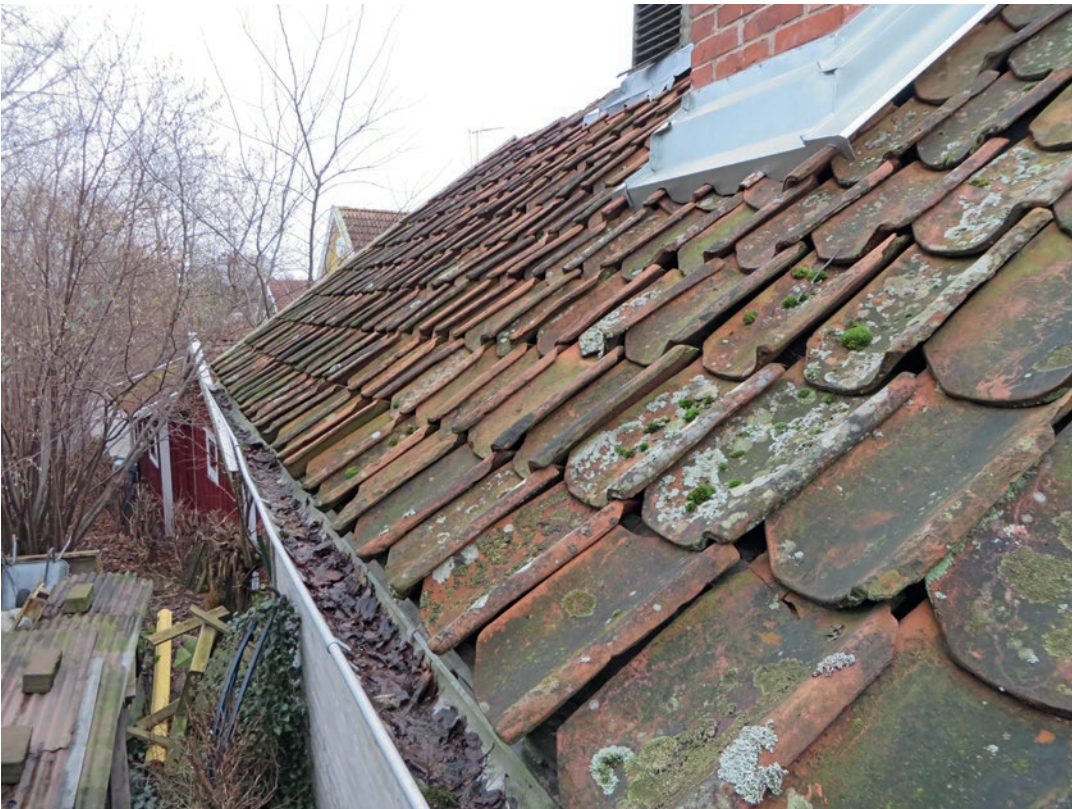
Del av det östra takfallet före åtgärd. Vissa pannor är spräckta och behöver ersättas.

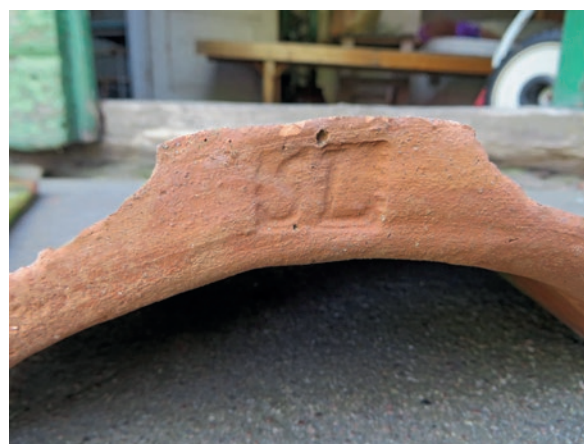
En av de befintliga tegelpannorna, märkt SL (Sloalycke).

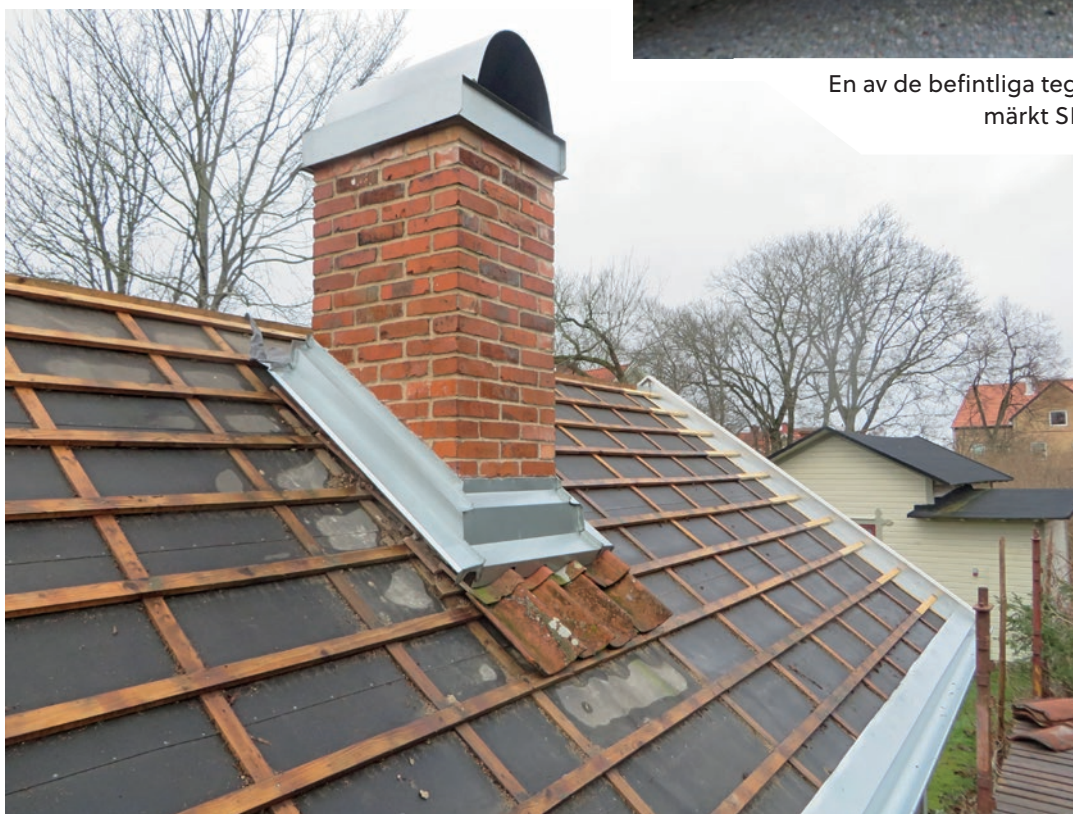
Del av östra takfallet under pågående åtgärd. Här har ny papp samt bär- och ströläkt monterats.

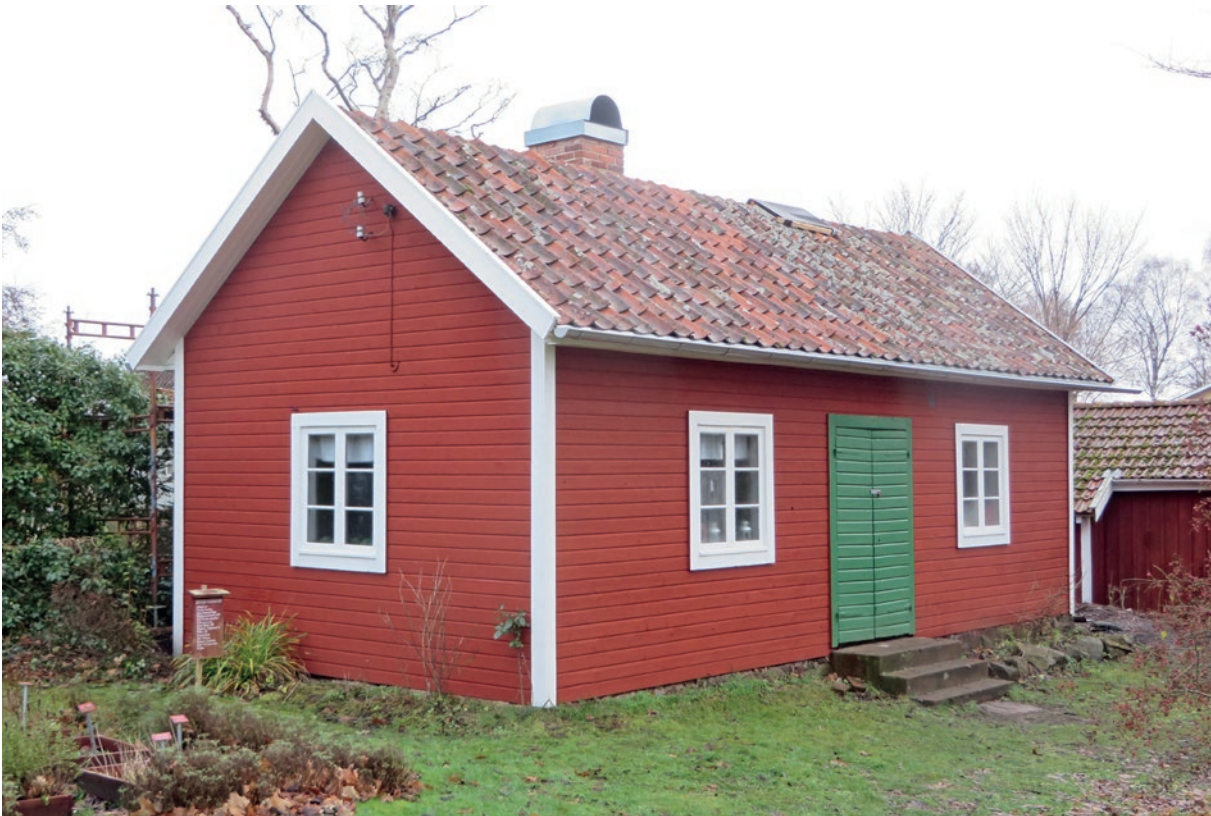
Västra takfallet efter åtgärd.

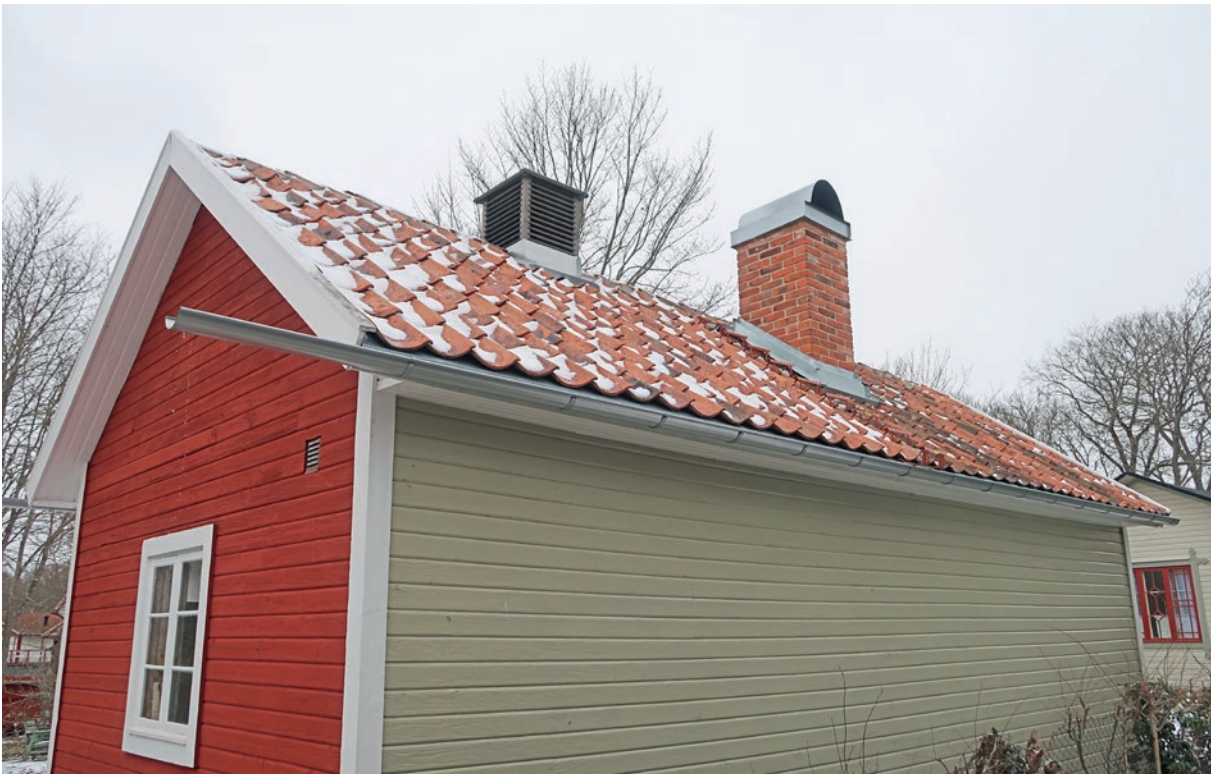
Östra takfallet efter åtgärd. Notera takstegen som monterats söder om skorstenen. Den östra hänggränsen, vid det sydöstra hörnet har förlängts ett par decimeter.

I samband med takåtgärderna monterades även en takstege samt glidskydd på brygghusets östra takfall. Takstegen är av typen Universalstege från Weland Stål. Stegen är fabrikslackerad i en tegelröd kulör (NCS S 5040-Y80R) för att smälta in i taket. *Se mer under Kommentarer.*

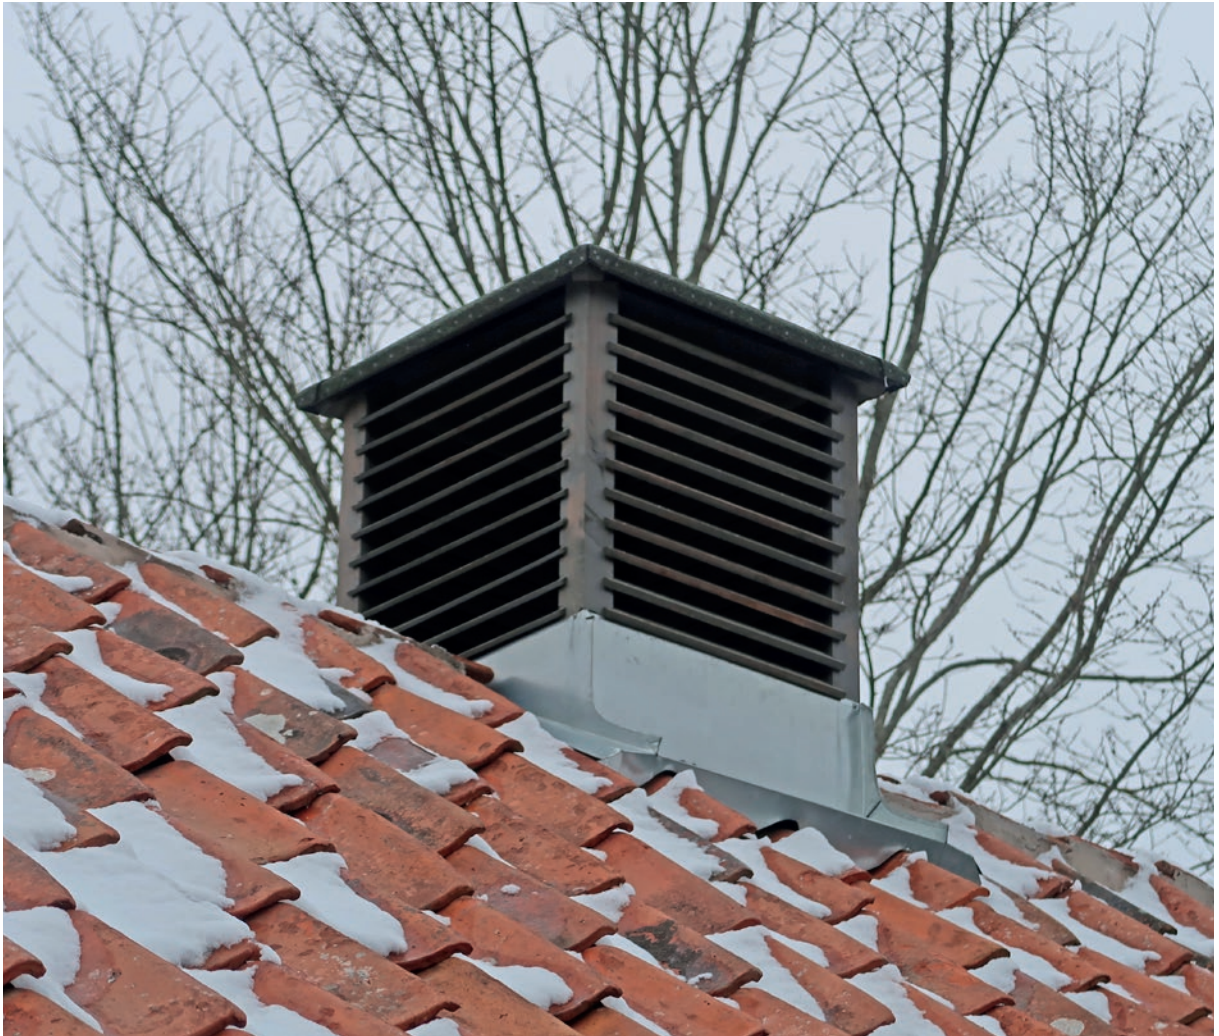
Ventilationshuven efter åtgärd.

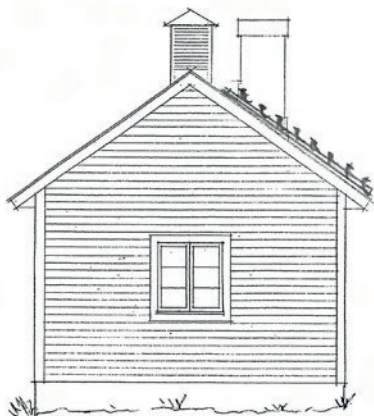
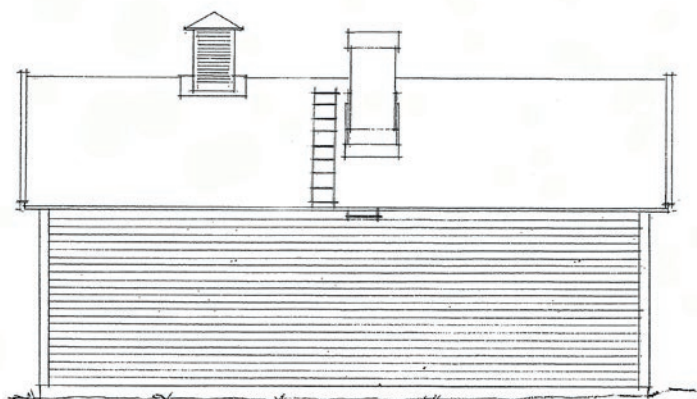
Ritning över den tillkommande takstegens placering på det östra takfallet.

I samband med takåtgärderna behövde en takstegen och glidskydd monteras på brygghusets östra takfall. Detta för att Räddningstjänsten ställde krav på att brygghusets skorsten ska kunna nå. Takstegen och glidskyddet monterades på det östra takfallet, men då byggnadens östra fasad bara ligger några decimeter från tomtgränsen medför placeringen att man tvingas resa markstegen från den intilliggande fastigheten. Lösningen har per telefon presenterats för ägaren till den aktuella grannfastigheten. Han har preliminärt godtagit lösningen. Torsås kommun har för avsikt att skriva ett avtal med fastighetsägaren.

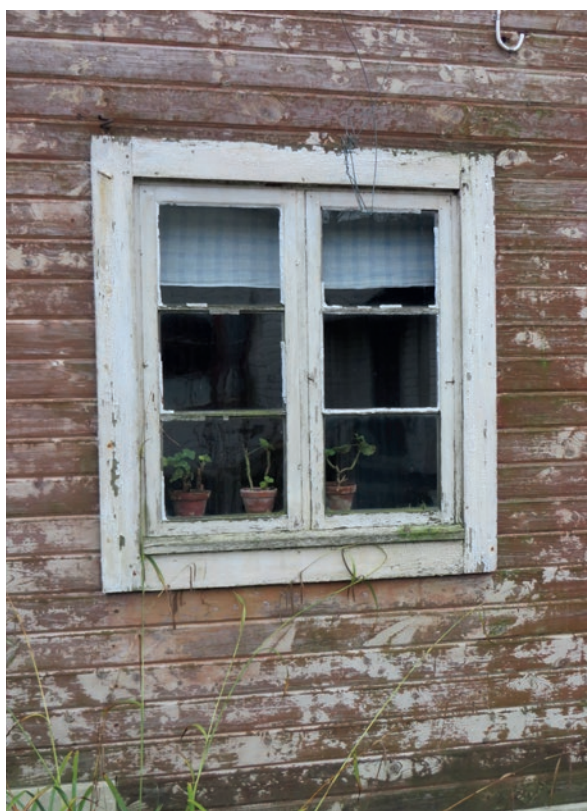
Pardörren in till byggnaden är inåtgående, med liggande, dubbelfasad, spontad panel utvändigt och stående, spontad panel invändigt. Fönstren är tvåluftfönster med spröjs och enkelt glas. Både dörren och fönstren var i behov av ommålning och för fönstrens del även kittning. Virket i både dörren och fönstren var i bra kvalitet och skick.

Ett av fönstren på brygghuset före åtgärd. Mycket utav kittet har fallit bort och färgen flagnar kraftigt.

Pardörren och fönstren skrapades och rengjordes. I samband med detta gjordes kulörundersökningar för att fastställa vilka kulörer som byggnadens fönster och dörr haft och skulle komma att ha. Därefter kittades alla fönstren om, på de ställen där det var nödvändigt.

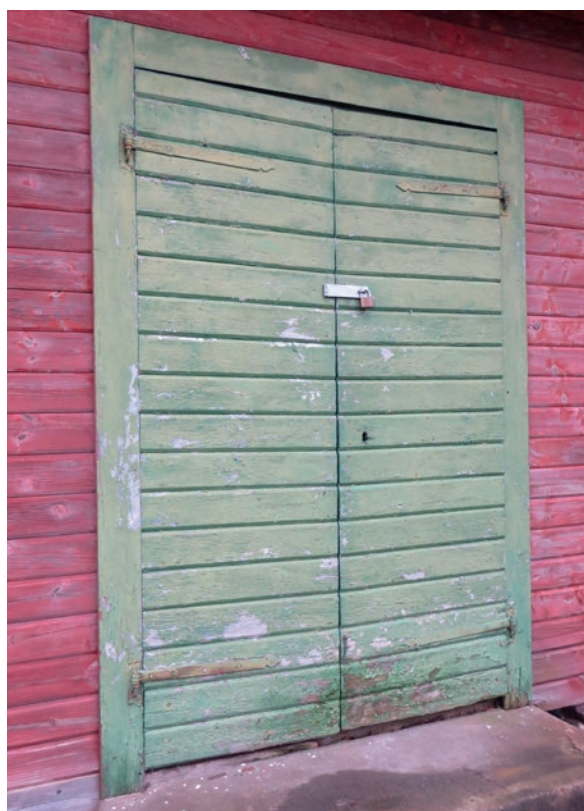
Pardörren på brygghuset före åtgärd.

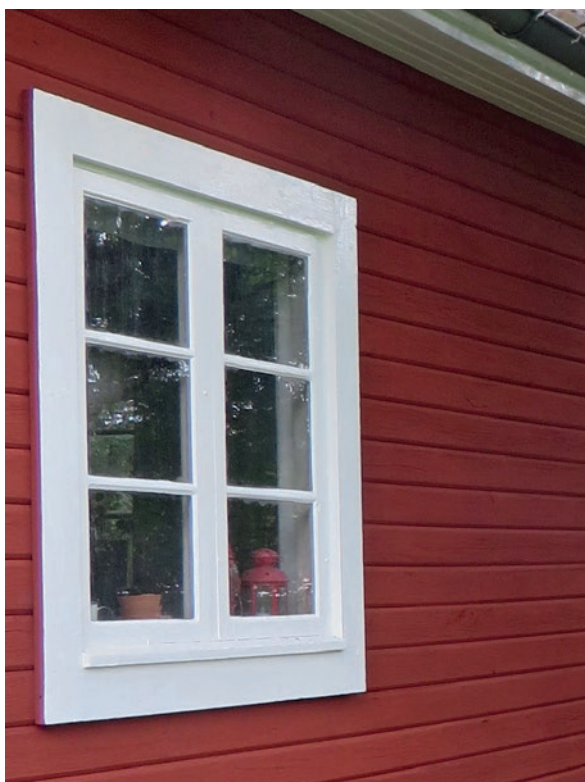
Ett av fönstren på brygghuset efter åtgärd.

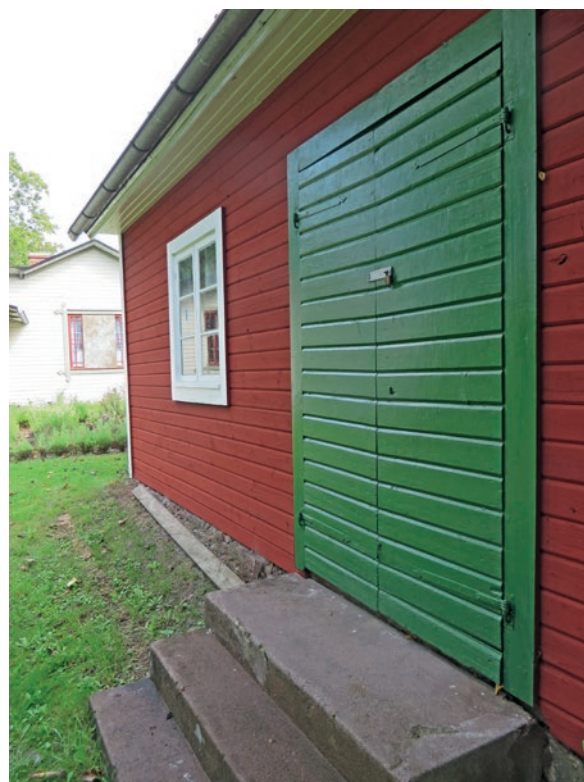
Pardörren på brygghuset efter åtgärd.

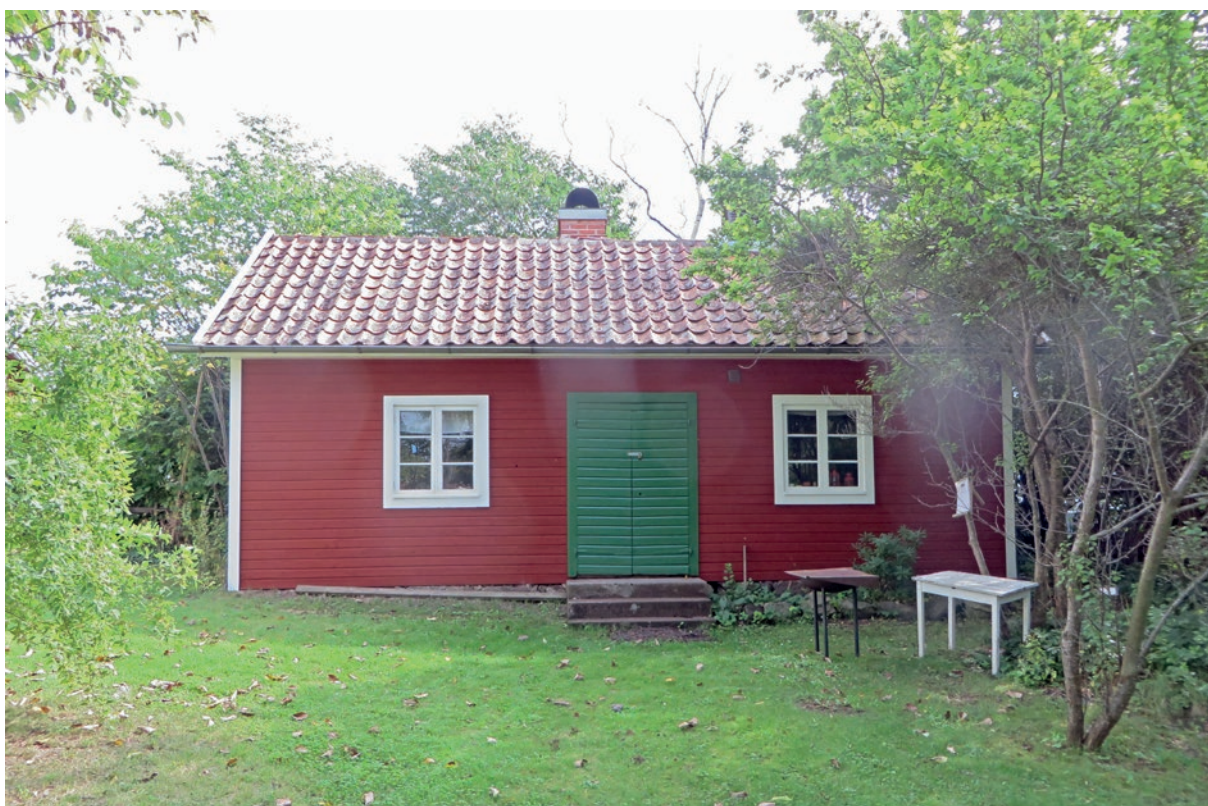
Runt omkring brygghuset växte en hel del träd och buskage tätt intill byggnadens fasader och över taket. Dessa bidrog till att underhållsintervallet på fasad och tak förkortades.

Brygghuset sett från väster före trädfällning.

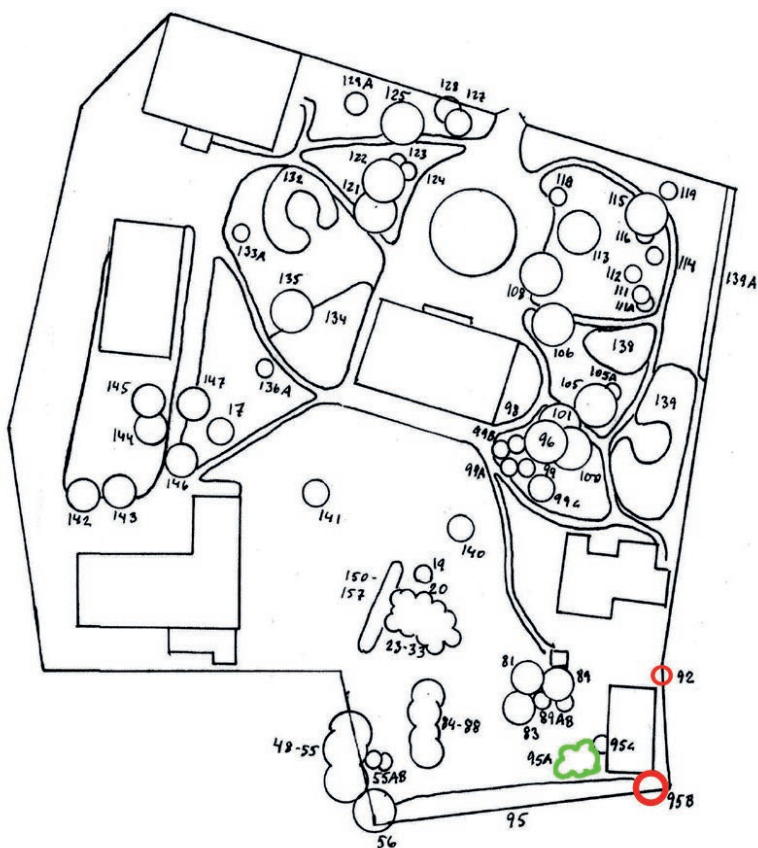
Träd 92 och 95B är rödmarkerade på kartan och är de träd som fälldes. 95A, krikonsnåret, är grönmarkerat och gallrades ur en hel del, för att minska dess storlek.

bort. Åtgärderna överensstämmer med förslagen i den vård- och underhållsplan som under 2016 upprättades av företaget Byggkult för Olssonska gårdens trädgård. I planen föreslogs att de träd som växer intill huset, 92 (skogsalm) och 95B (skogsalm), skulle fällas. För 95A (krikonskott i grupp) föreslogs att det mesta togs bort, men ett samlat krikonsnår sparades.

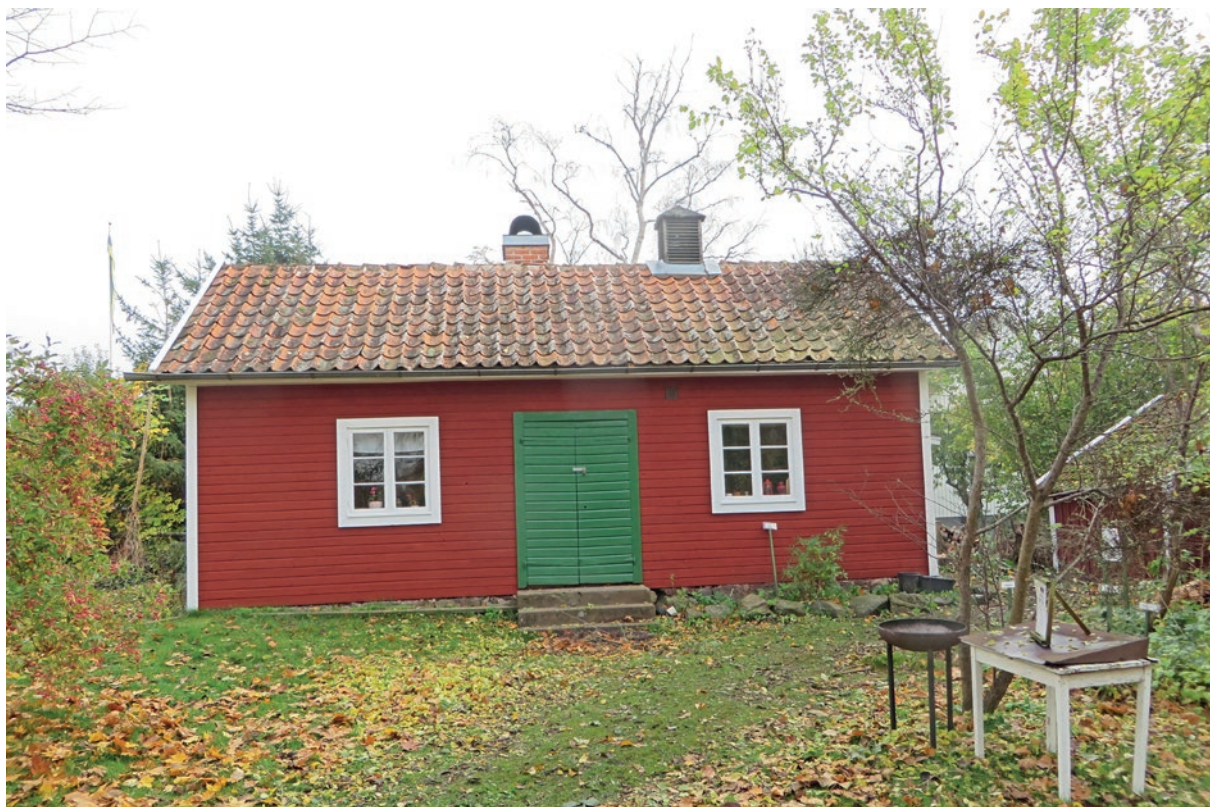
Brygghuset sett från väster efter trädfällning.
