Olssonska gårdens ladugård

Antikvarisk medverkan vid omläggning av tak

Torsås 2:54 (f.d 2:42) Torsås socken, Torsås kommun, Kalmar län, Småland

Byggnadsantikvarisk rapport november 2018

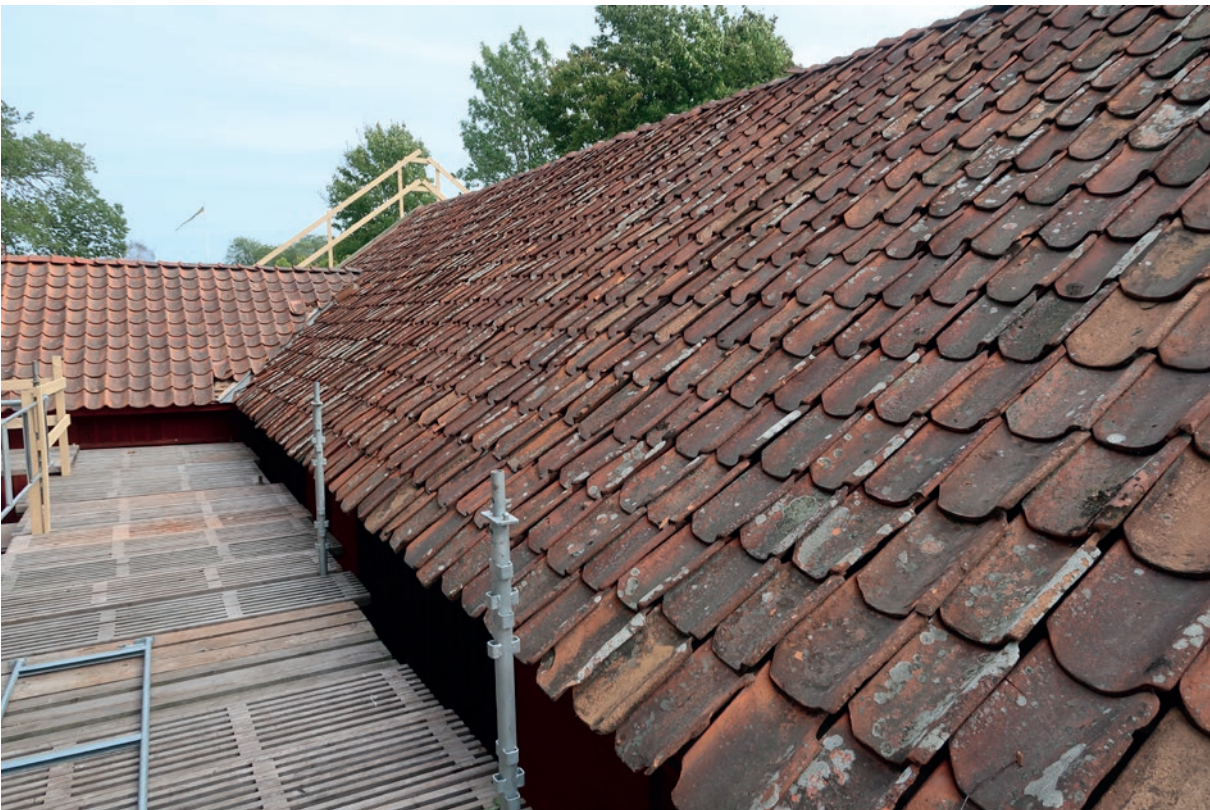
Närbild av det norra takfallet efter att byggställningar rests. Hela det norra takfallet var belagt med gamla handslagna tegelpannor. Längre bort i bild syns den lägre ladugårdsdelens västra takfall, med beläggning av maskintillverkade pannor.

Hela takfallet mot norr och den västra delen av takfallet mot söder (cirka 20 rader) var belagda med gamla handslagna tegelpannor. Pannorna på övriga takytor var maskintillverkade. Vid besiktning 2018-09-04, innan arbetena påbörjades, bedömdes i genomsnitt 1-2 pannor per rad vara spräckta.

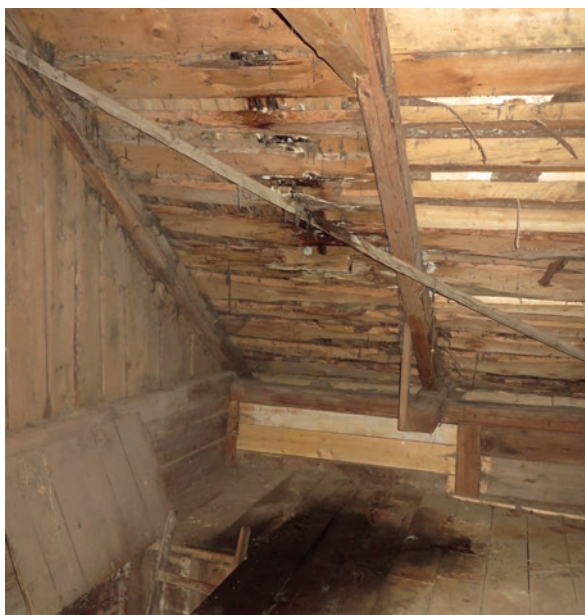
års uppdatering av vård- och underhållsplanen upptäcktes att det regnat in på några ställen, främst på södersidan. Läckorna hade uppstått på grund av att masonitskivorna från 2002 inte varit tillräckligt beständiga mot vatten. Skivmaterialet hade luckrats upp och förstörts.

Vattenskadorna efter läckage i ladugårdens takfall mot söder. Det skikt av s k Masonite Taksskiva som 2002 lades ovanpå den gamla beläggningen av stickespån hade lösts upp där tegelpannor rubbats ur sitt läge.

För att stoppa pågående läckage och förhindra att nya läckor uppstår kompletterades den befintliga beläggningen av masonitskivor utvändigt med ett skikt underlagsduk av fabrikat Dupont, Tyvek Isola. Enligt tillverkaren är duken vattentät, diffusionsöppen och UV-beständig.

Befintlig beläggning av enkupigt tegel lyftes försiktigt ner för återanvändning. Befintlig bär- och ströläkt revs. Befintliga plåtar i rännalar revs. Fuktskadade partier av Masonite Takskiva ersattes av ny oljehärdad hård träfiberskiva avsedd för användning som underlagstak. Ny strö- och bär- läkt spikades. Tillvaratagna befintliga enkupiga pannor lades tillbaks. Kompletteringstegel togs från reservpannor som förvarats i ladugårdens norra flygel. Många av takets befintliga handslagna tegelpannor var stämplade med bokstäverna BTP på klacken, och kom alltså från Bruatorps tegelbruk i Söderåkra socken. Det förekom även handslagna pannor med stämpeln ITP, vilket betyder att de tillverkats på Illingetorps tegelbruk straxt väster om Torsås. Majoriteten av de maskintillverkade pannorna saknade stämpel, men det förekom vissa pannor som var märkta Högsby på baksidan.

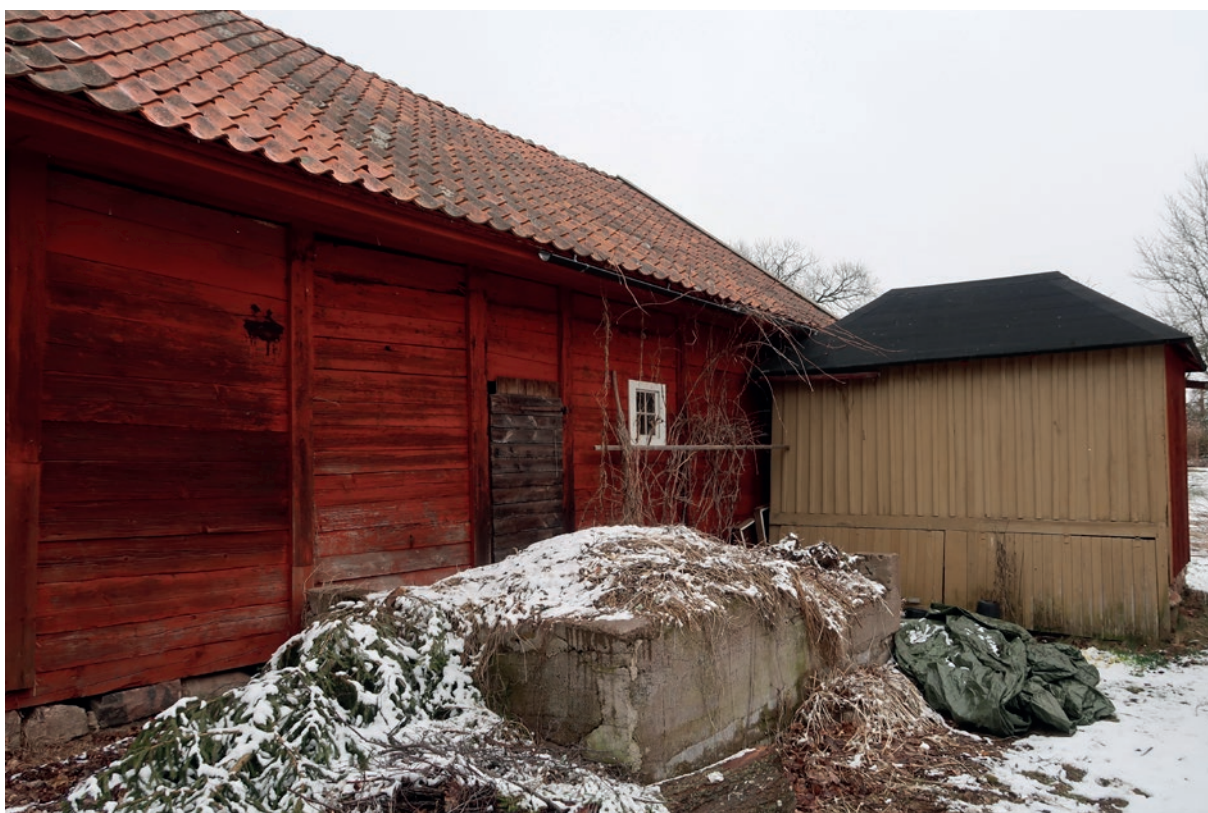
Del av ladugårdens fasad mot söder. Regnvatten som träffar gödselstadens betongkant stänkte upp på fasaden. På bilden syns även en dörr som saknar en panelbräda vid överkanten.

Utmed ladugårdens norra långsida och den närmast anslutande delen av norra flygelns västfasad hade den nedersta delen av träväggarna skadats på grund av att regnvatten från taken stänkt tillbaka upp på fasaderna. Även mot söder hade skador uppstått i fasadens nedersta del, orsakade av att vatten från taket stänkt mot kanten av den gjutna gödselstaden. De allvarligaste rötskadorna återfanns vid den norra fasadens innerhörn i öster. På en dörr mot söder saknades en panelbräda i överkant, och ytterligare tre panelbrädor var rötskadade.

En dörr mot söder har kompletterats med nya panelbrädor i över- och underkant.

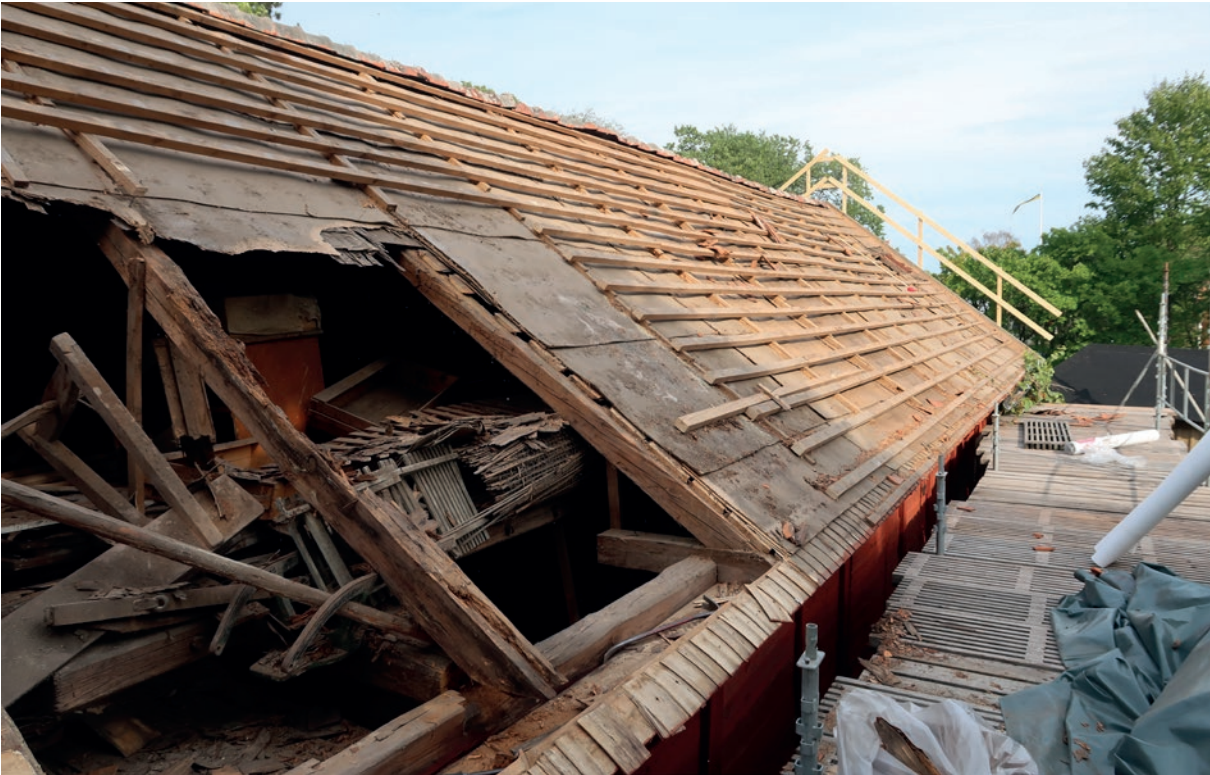
Ladugårdens södra takfall efter nedplockning av tegelpannor. En större skada upptäcktes i den västra delen. Här hade långvarigt läckage och dåligt fungerande masoniteunderlag givit rötskador i både takstolens sparre och hammarbandet.

Preliminärt beräknades 10 m² Masonite Takskiva behöva bytas ut. När de befintliga masonrytorna kunde undersökas, efter demontering av tegel och rivning av läkt, framgick att skadorna var större än förväntat. Sammanlagt användes omkring 29 m² nya skivor (10 st med måtten 2,4 m x 1,2 m). Skadorna var störst på takfallet mot söder. Där byttes svall på två områden, och i ett av fallen blev det även nödvändigt att förstärka en kraftigt rötskadad sparre.

Den rötskadade sparren förstärktes med hjälp av träreglar på båda sidorna.

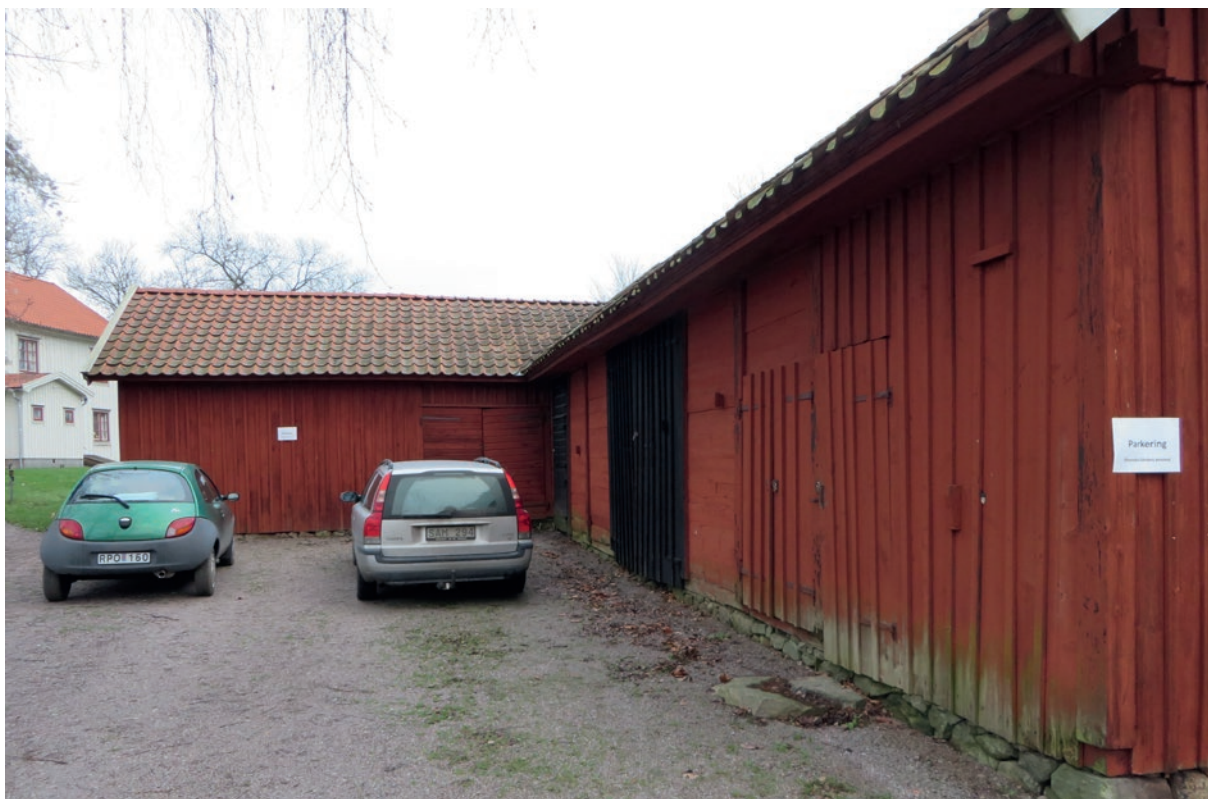
Ladugårdens norra fasad, till höger i bild, hade skadats i underkant på grund av att regnvatten från taket stänkt tillbaka upp på fasaden.

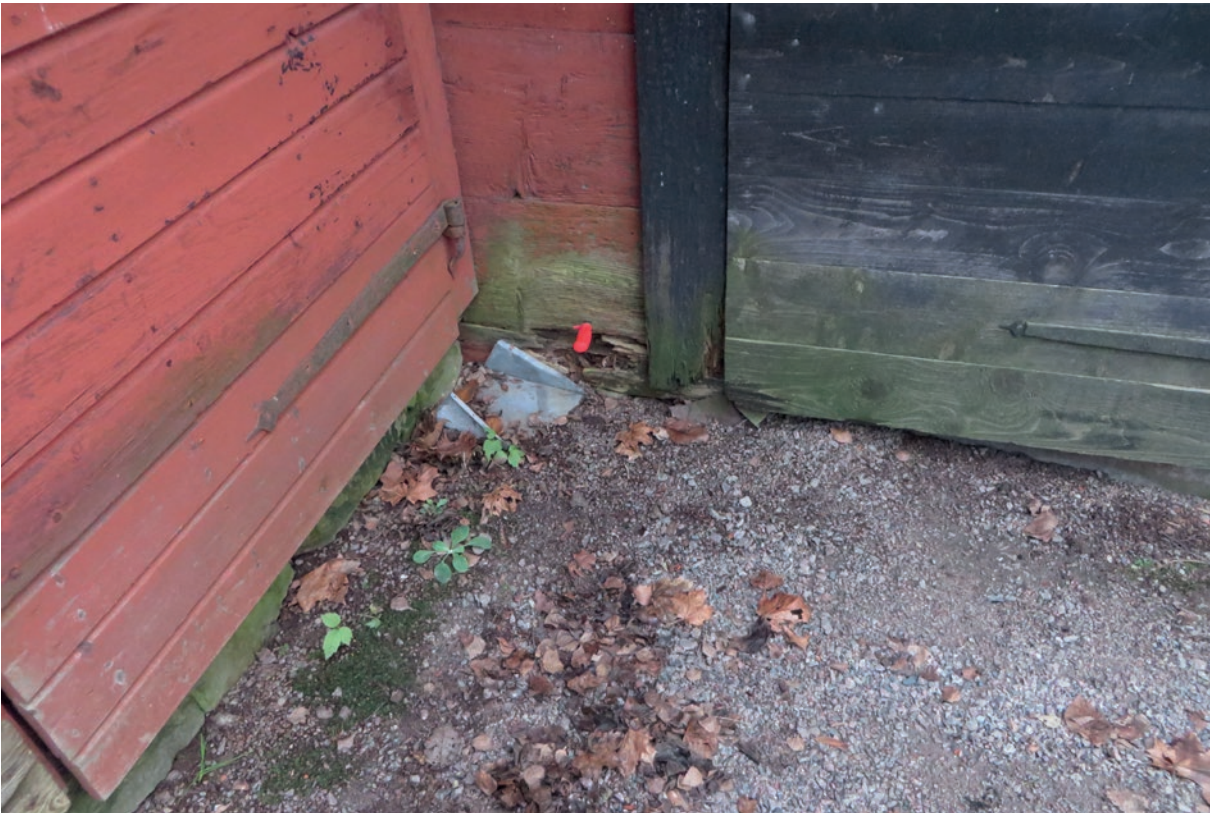
Skadorna var allvarligast vid norra fasadens innerhörn i öster. Här var det nödvändigt att byta ut syllen.

Den mest rötskadade delen av ladugårdens syll vid den norra fasadens innerhörn mot öster byttes ut mot friskt virke. De övriga delar av fasaderna som också utsatts för regnstänk var vittrade

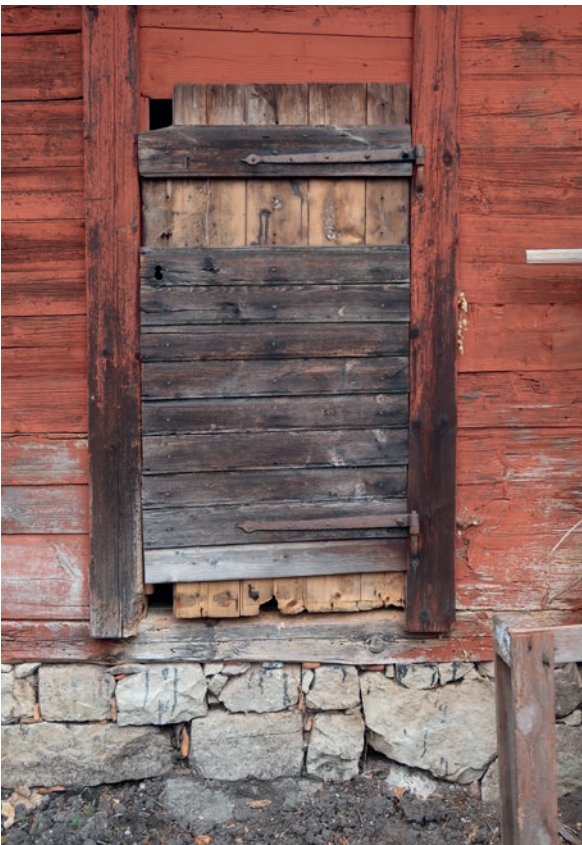
Dörr mot söder efter borttagning av rötskadade panelbrädor.
