# Persnäs gamla skola och fattighus

Antikvarisk medverkan vid renovering och nytillverkning av fönster

Lundeby 2:5, Persnäs socken, Borgholm kommun, Kalmar län, Öland

Byggnadsantikvarisk rapport augusti 2018

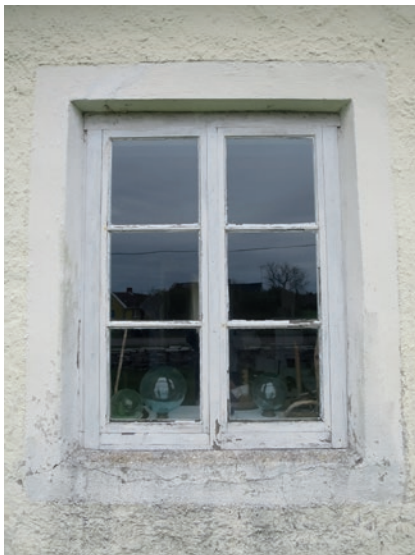
Norra fasaden före åtgärd. Fönstret längst åt öster, vars karm hade nytt virke spikat över sig.

Såväl fönsterbågar som karmar var i behov av renovering (förutom de två som renoverades 2016). Två karmar på södra fasaden var skadade och behövde lagas på sina ställen. Karmen längst åt öster på norra fasaden hade nytt virke spikat över sig. Fönstret på övervåningens östra gavel behövde bytas i sin helhet.

Karmarna genomgick samma procedur som fönsterbågarna, d.v.s. skrapning av färg, impregnering och målning med linoljefärg i en vit kulör (NCS S 0604-Y26R). Två av karmarna på södra fasaden hade dåliga bottenstycken. Dåliga delar byttes ut på plats. Även karmen på fönstret längst åt öster på norra fasaden var dålig under det påspikade virket. Skadade delar byttes mot nytt, friskt virke.

Fönsterbågarna i fönstret uppe på andra våningen på östra fasaden var i så pass dåligt skick att de var tvungna att bytas i sin helhet. Två nya fönsterbågar i trä tillverkades och fick samma utförande och dimensioner som det tidigare fönstret. Även fönstret längst åt öster på den norra fasaden hade fönsterbågar som var i mycket dåligt skick. Dessa byttes mot två nya bågar med samma profil som satt där innan.

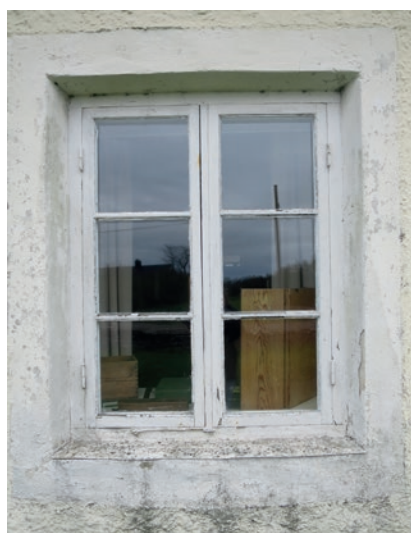
Norra fasaden före åtgärd. Fönstret längst åt väster. Detta är den enda kopplade bågen som inte renoverades 2016.

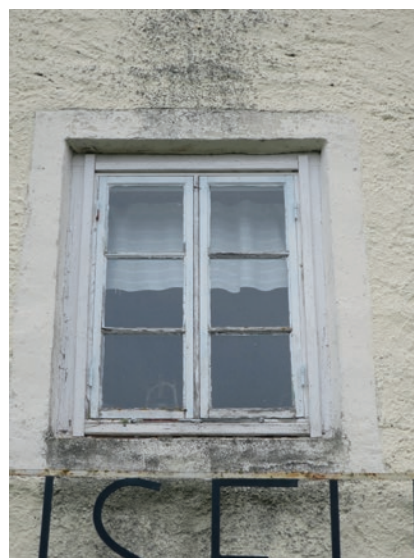
Västra fasaden före åtgärd. Övre fönstret. Detta fönster har en egen karm som satts in i den gamla karmen. Glipan mellan de båda karmarna täcks här med några lister.

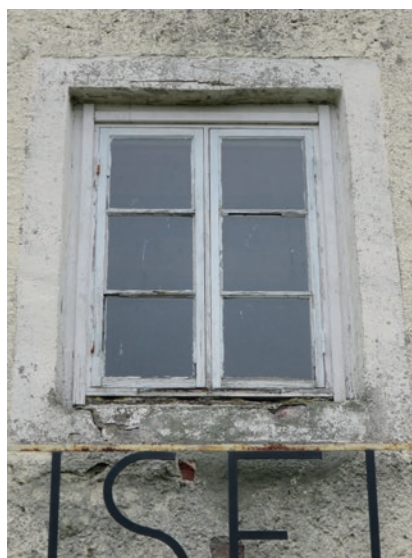
Östra fönstret före åtgärd. Övre fönstret. Detta fönstrets bågar var i så dåligt skick att de bytes ut i sin helhet.

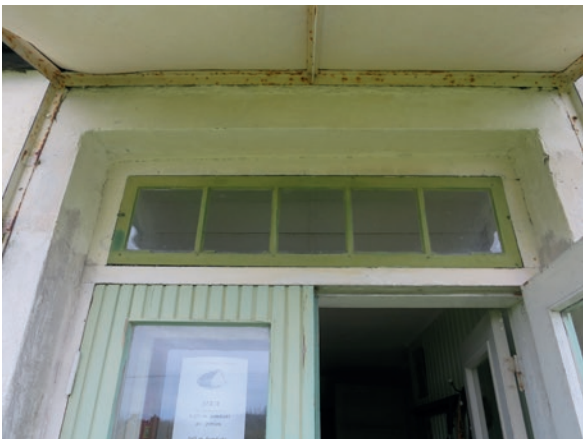
Norra fasaden före åtgärd. Överljuset som fick bestämma kulör på resterande bågar.

För att bestämma utvändigt kulör undersöktes det äldsta fönstret, d.v.s. överljuset på norra fasaden. Detta var enbart målat i en mörkt grön kulör motsvarande NCS S 6020-G30Y. Enligt ett äldre foto från 1920 som hembygdsföreningen fått tag på så föreföll fönsterbågarna med tillhörande karm ha haft en mycket mörk kulör. Den gröna kulören som fanns på överljuset passade därför bra och de renoverade bågarna målades därför i samma gröna kulör. Invändigt målades bågarna vita (NCS S 0402-Y07R). Färgen som användes var linoljefärg från Engwall & Claesson samt Ottossons.

De kopplade bågarna som reoverades 2016 målades enbart med den gröna kulören. Överljuset över dörren oljades enbart med kokt linolja. Slutligen kompletterades alla fönster med nya fönsterbleck där detta fattades. Dessa var av vanlig alu-zink plåt.

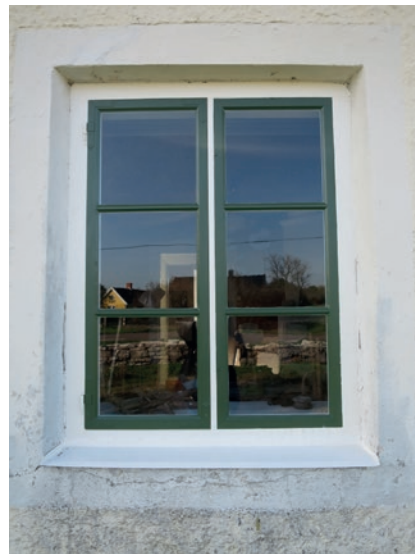
Norra fasaden efter åtgärd. Fönstret längst åt öster, vars karm har blivit lagad i bottenstycket.

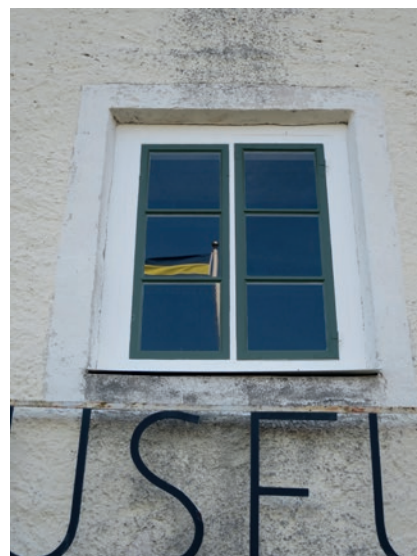
Västra fasaden efter åtgärd. Övre fönstret. Detta fönster har tätats med infällda trälister mellan de båda karmarna.

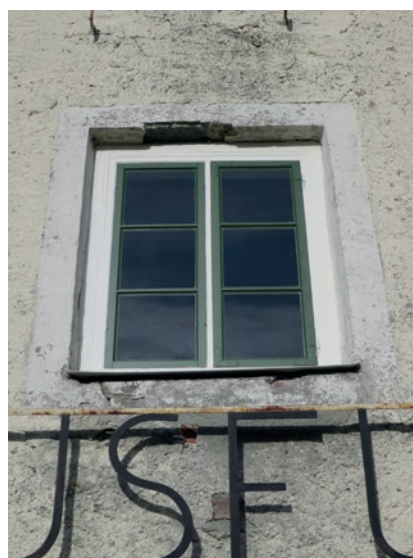
Östra fasaden före åtgärd. Övre fönstret. Bågarna till detta fönster är helt nyttillverkade. Fönstret har tätats med infällda lister mellan de båda karmarna.

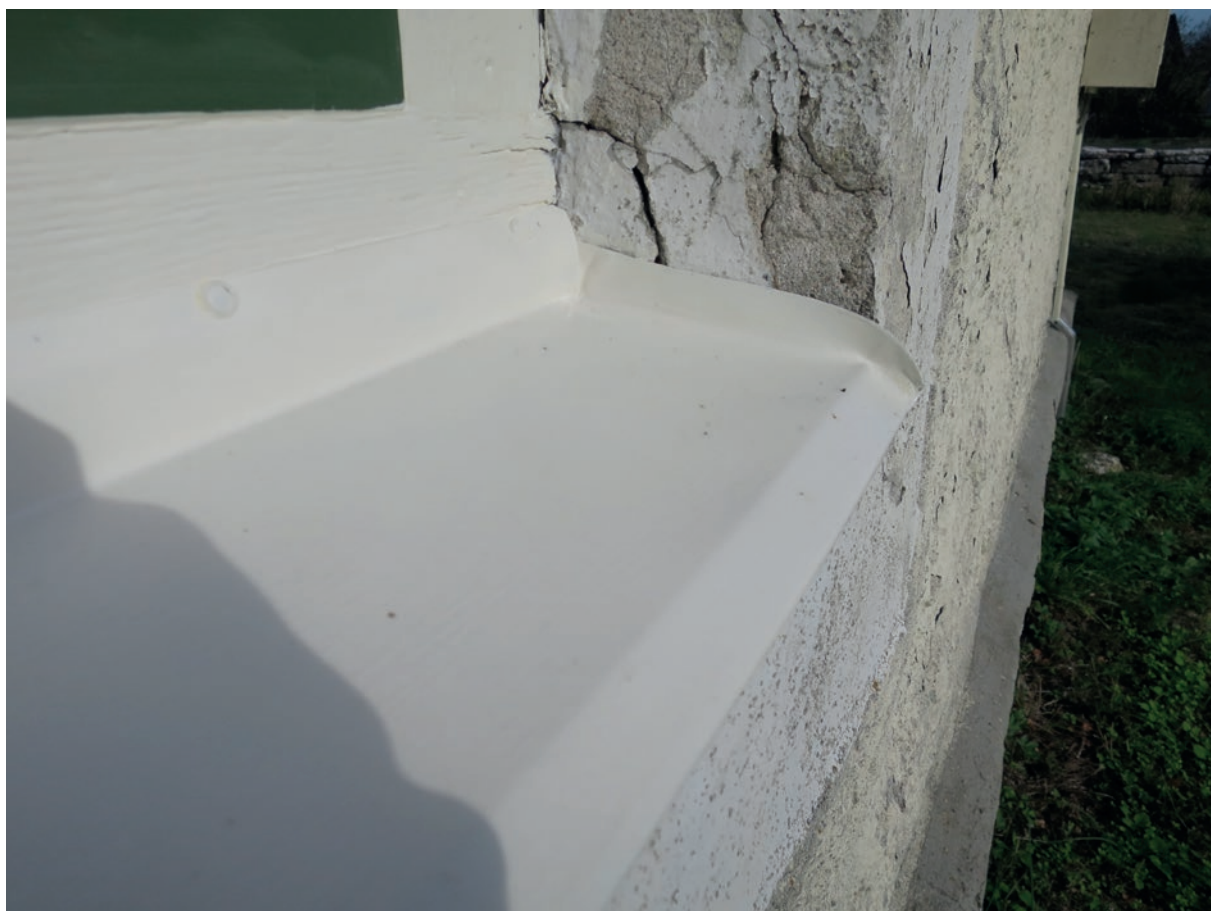
Ett av de nyttillverkade fönsterblecken.

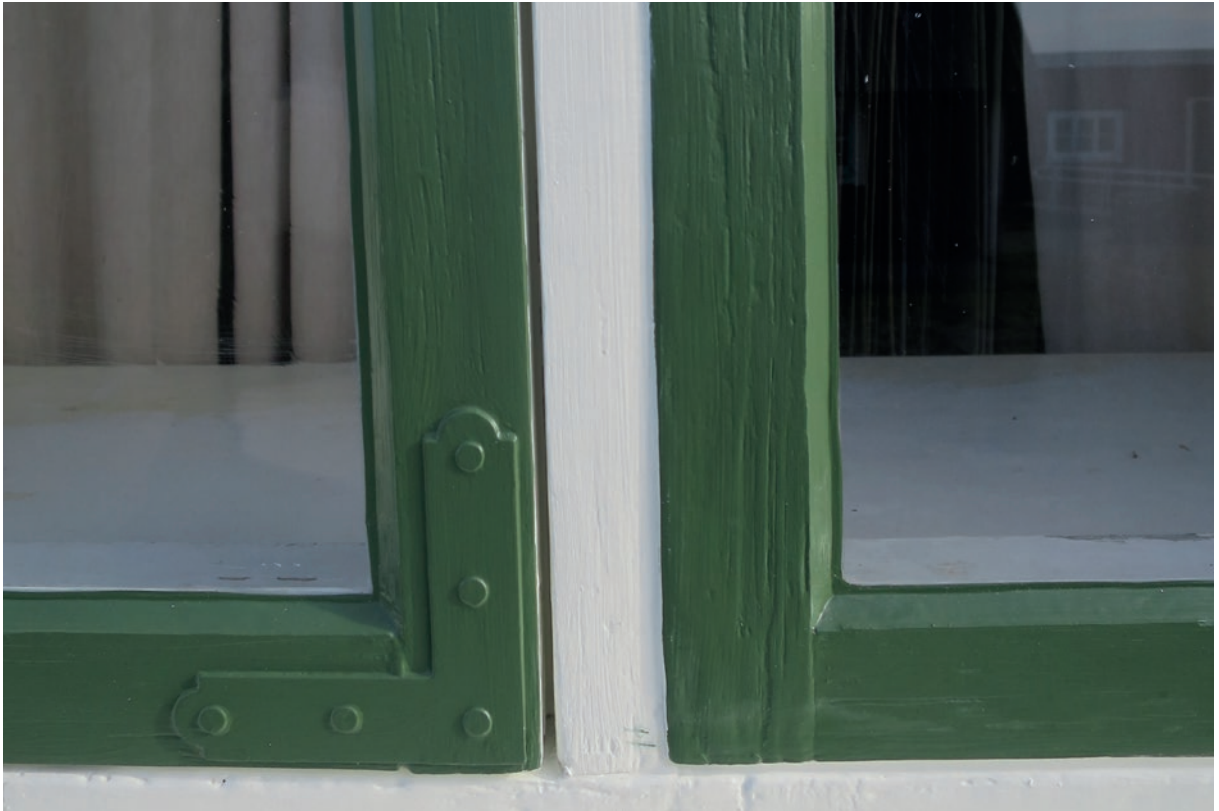
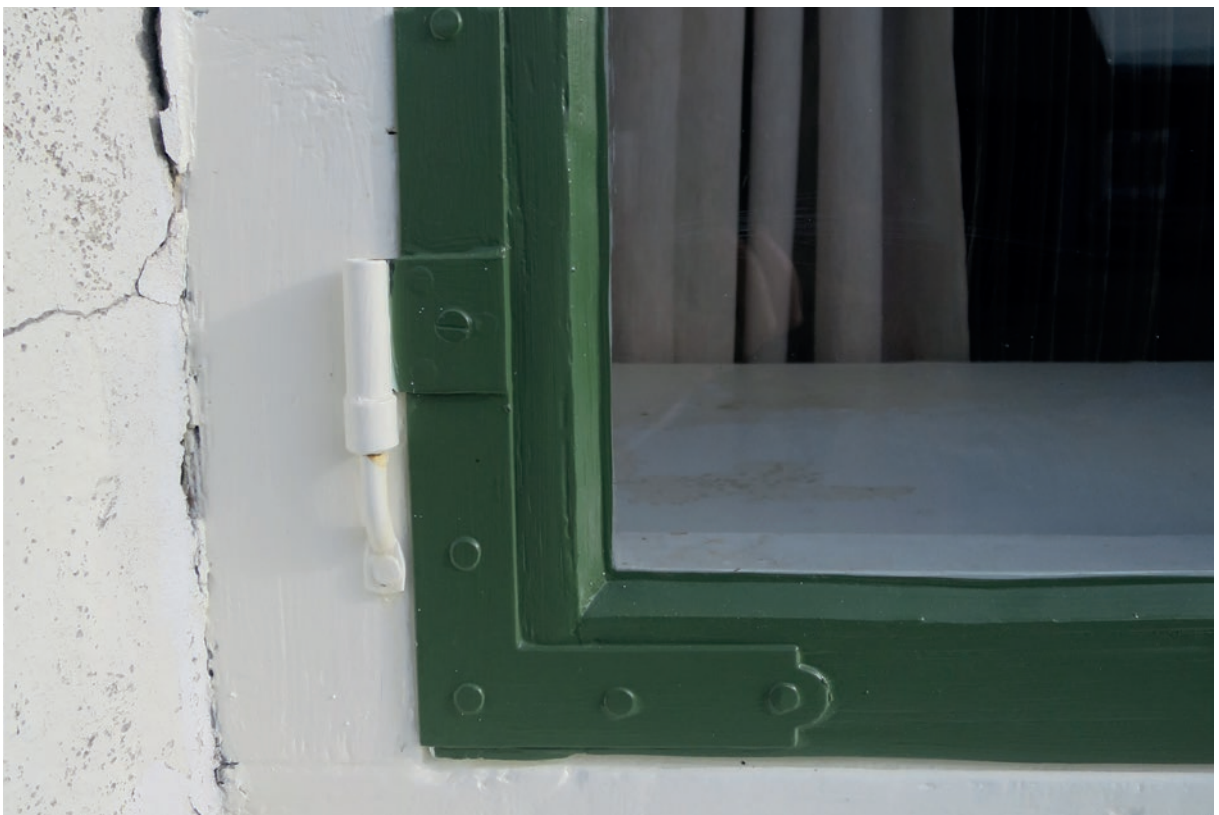
Vinkelgångjärn och hörnjärn som monterades på alla öppningsbara bågar för att få ett äldre utseende på fönstren.

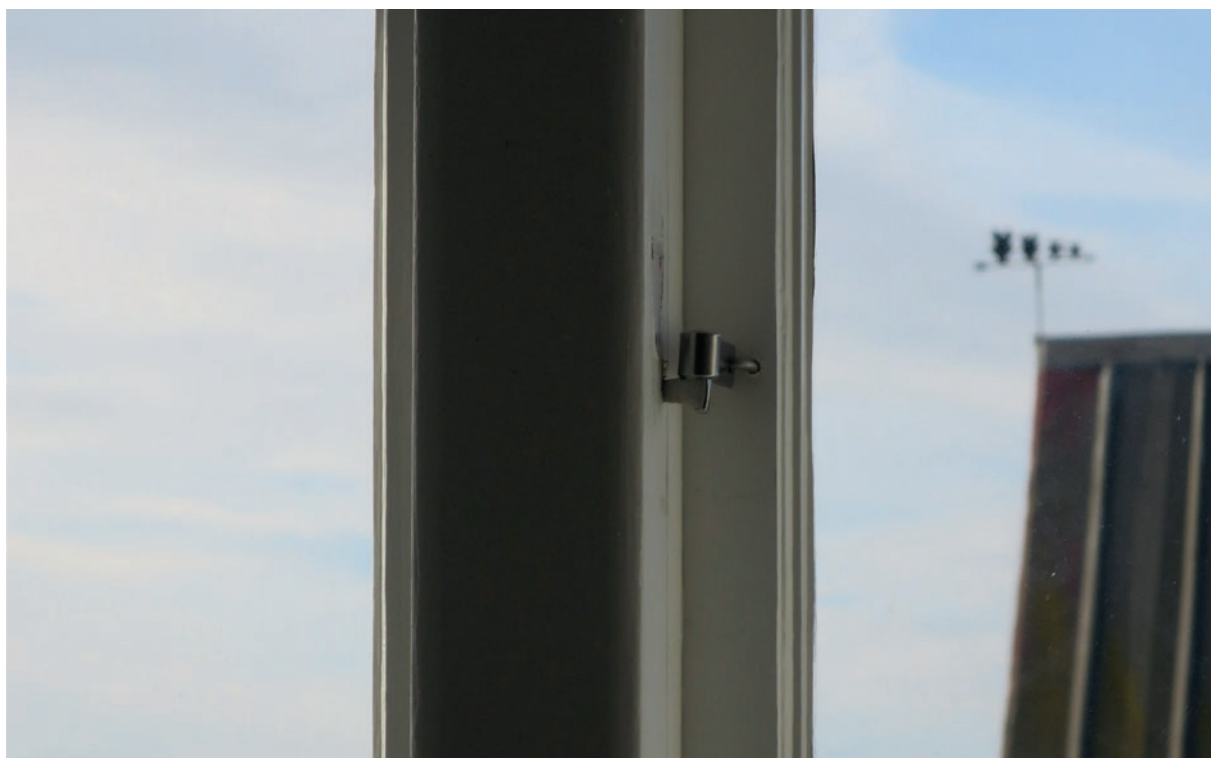
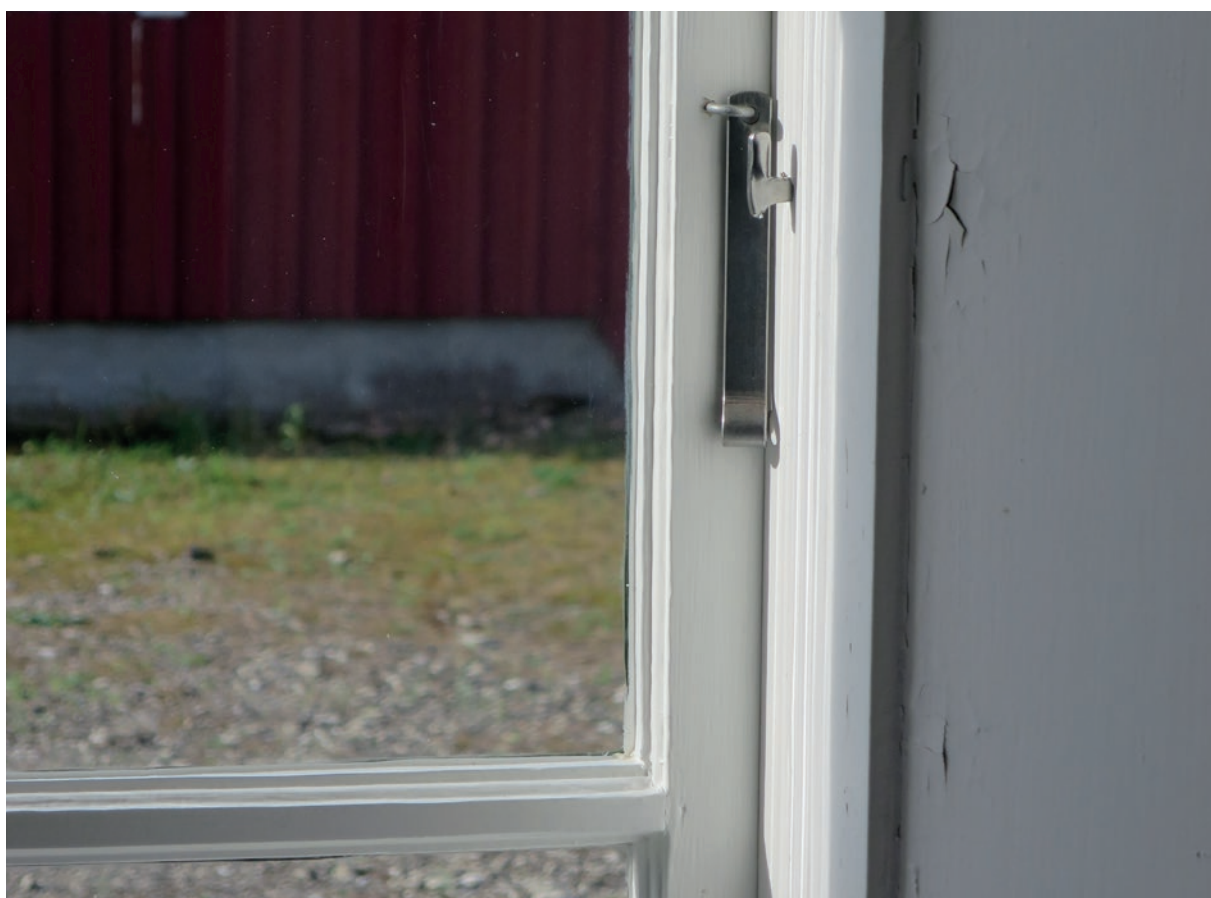
Nya handvarpor och stjärthakar samt stormhaspar.

bågar som skulle vara öppningsbara. Dessa stängs med handvarpor och stjärthakar. De andra, fasta bågarna gavs inga beslag och monterades med spik från utsidan enligt gammal sedvana. Även fönstren på övervåningen fick behålla sina modernare fönsterhakar och kompletterades endast med en stormhake. Varje fönster fick en fast båge och en öppningsbar båge efter reoveringen.
