# ”Bremerska gården” Borgmästaren 11

Antikvarisk medverkan vid fasadrenovering

Borgmästaren 11, Kalmar stad och kommun, Kalmar län, Småland

Byggnadsantikvarisk rapport september 2017

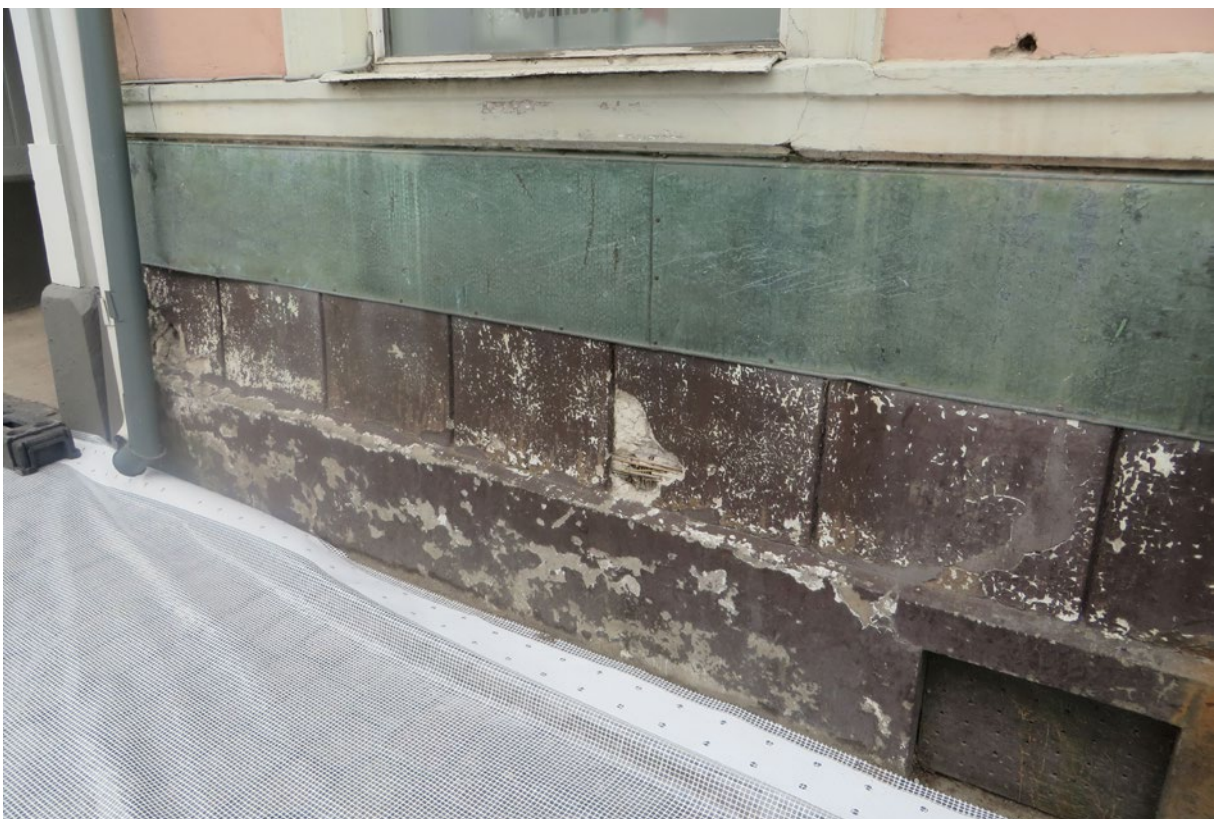
Sockeln och nedre delen av fasaden inför arbetet. Notera cykelplåten i koppar som satt där.

Vid arbetets inledning fanns en sk cykelplåt i hamrad koppar fäst på fasadens nedre del. Denna skulle bli fungera som skydd mot slitage då cyklar parkerades längs med fasaden. Plåten kan ha tillkommit någon gång vid 1900-talets början, sannolikt i samband med att huset användes som tidningsredaktion och tryckeri. Eftersom plåten krävde visst lagningsarbete och det är kostsamt att ersätta med rätt typ av plåt valde fastighetsägaren att bara spara den gamla plåten i källaren med möjlighet att låta laga och återmontera den vid senare tillfälle om det anses att behov finns.

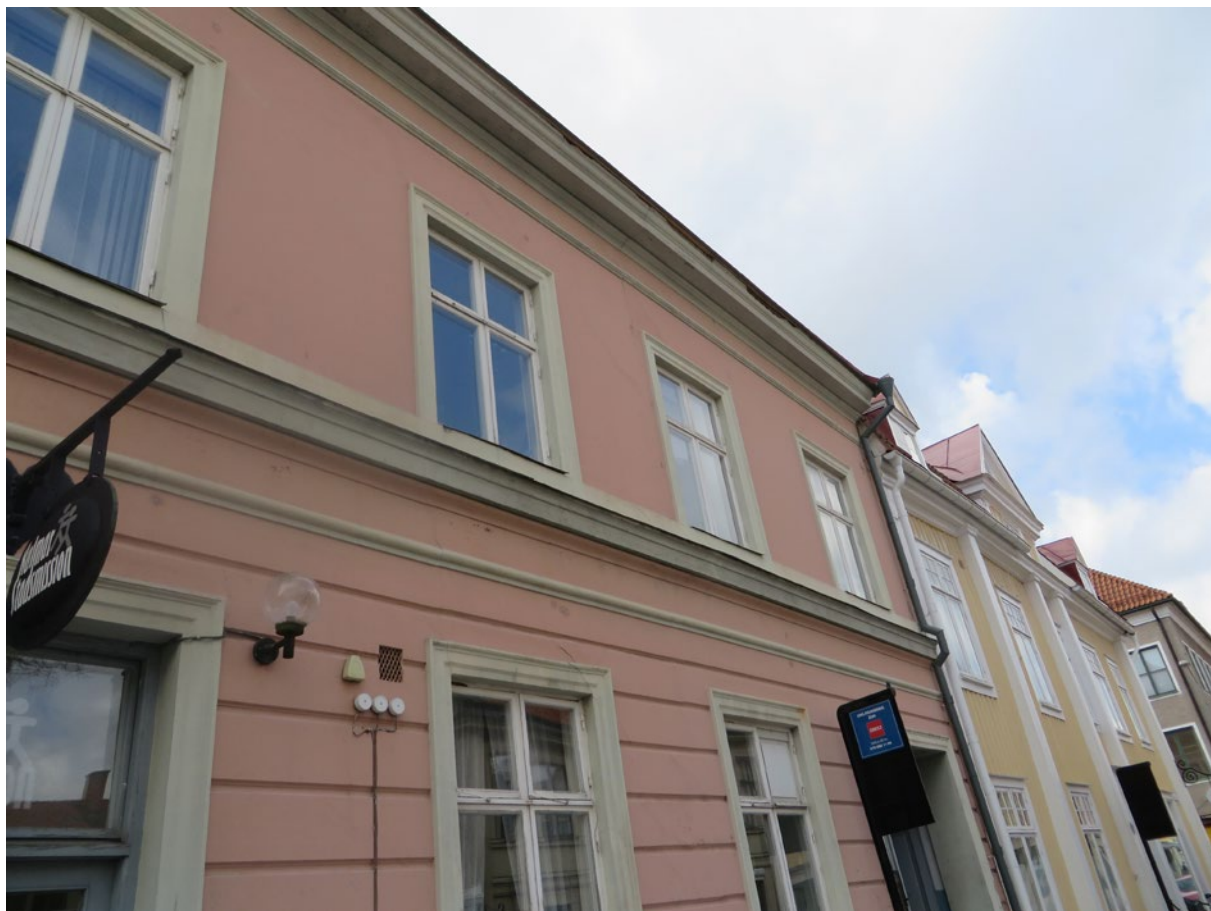
Fasaden inför arbetet. Notera sprickan uppe i takfoten som också fortsätter nedåt.

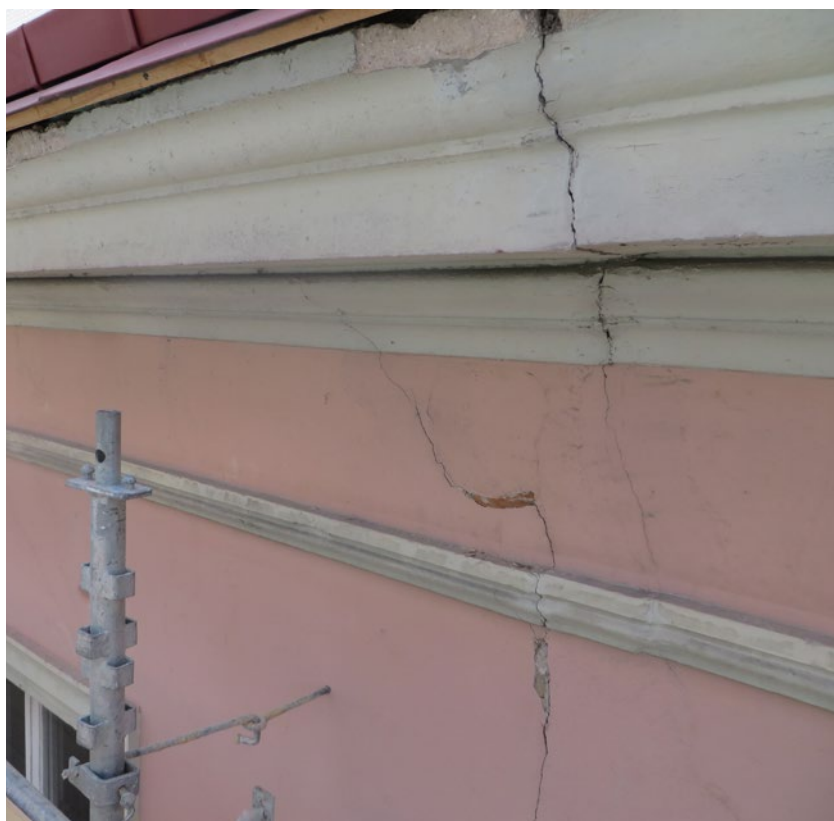
Detalj där man ser spricka och skador i takfoten samt spricka som löper nedåt längs fasaden. Detta är i skarven mellan husets trä- och tegelstomme.

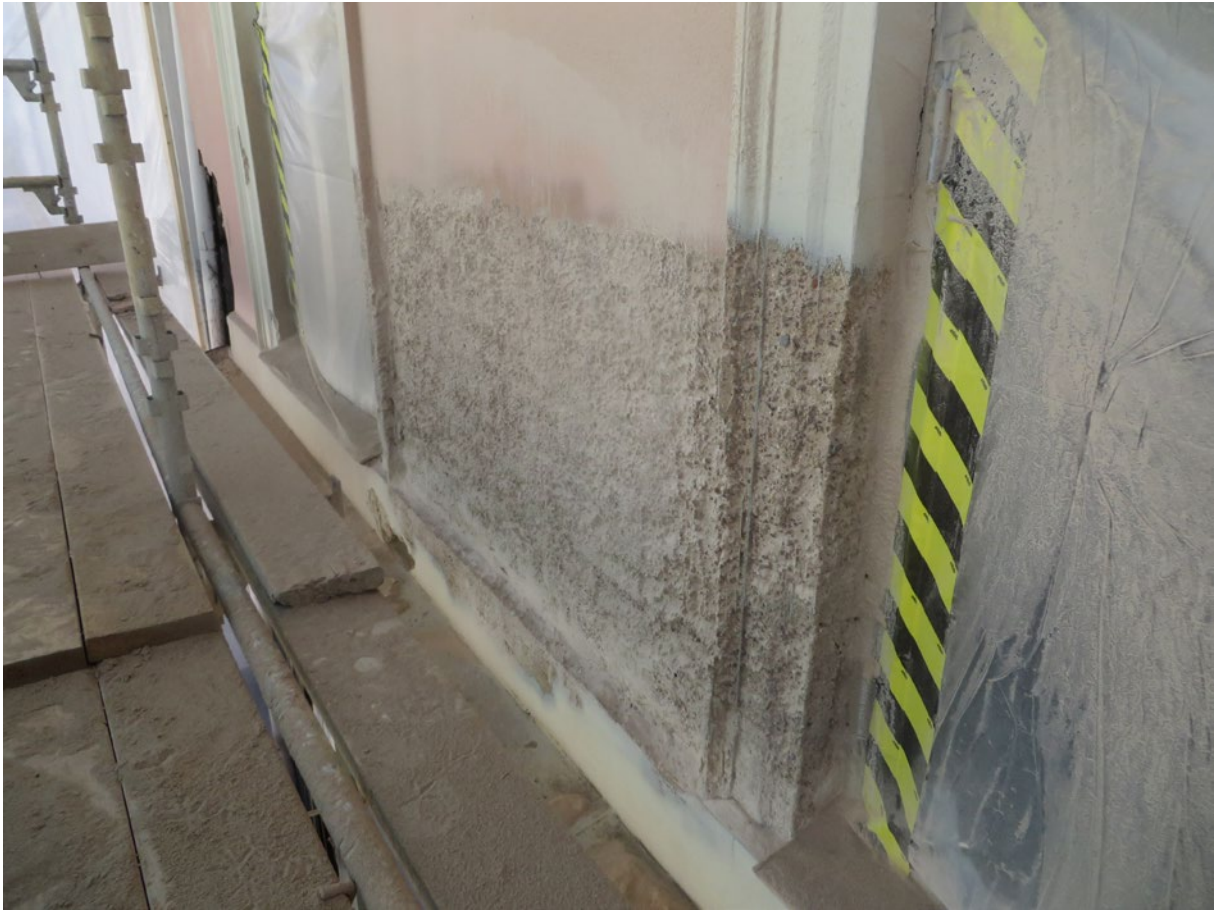
Provblästning av en yta inför beslut om arbetets omfattning.

Provblästring genomfördes för att prova att ta bort färglager på detta sätt och komma ner i ”frisk” puts. Men även en varsam blästring drog med sig en hel del puts eftersom putsen var så porös under färgen. Efter olika undersökningen konstaterades att den befintliga putsen var ett lapptäcke av olika lagningar och den övergripande kvaliteten bedömdes som för dålig för att enbart kunna göra lagningar. I samråd med länsstyrelsen, Katarina Sundberg, beslutades att befintlig puts skulle tas

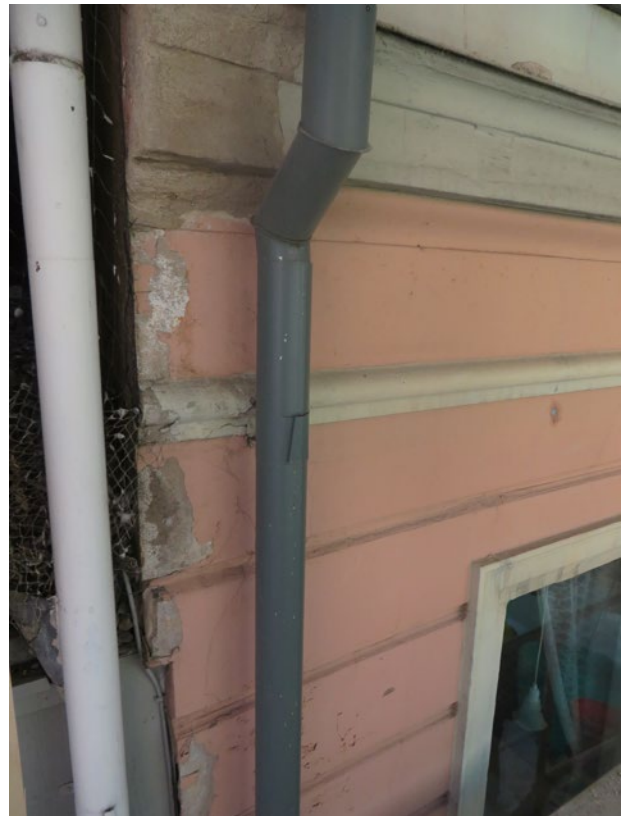
Skada vid stuprör i husets östra del inför arbetet.

Längs med husets östra ände fanns en stor putslagning utförd med cementshaltigt bruk som tidigt i processen höggs ner. Bakom denna lagning fanns en gammal skada i husets trästomme, sannolikt orsakad av läckande stuprör. När man började riva bort rötskadat virke uppstod misstankar om att det fanns Äkta hussvamp i området. Efter undersökning av Anticimex kunde konstateras att det inte var Äkta Hussvamp utan det som kallas Lille Hussvamp (dansk analys). Denna

anses inte lika aggressiv och farlig. Rekommendationen från Anticimex blev att ta bort angripet virke och ca 10-20 cm extra. Detta utfördes också. Lagning utfördes med grova plank av furu som skruvades ihop med befintlig stomme. Utöver denna del där rötskadat virke upptäcktes var den övriga trästommen i gott skick och snickaren som utförde arbetet bedömde att knuten med den lokala skadan blev mycket stabil efter lagningarna.

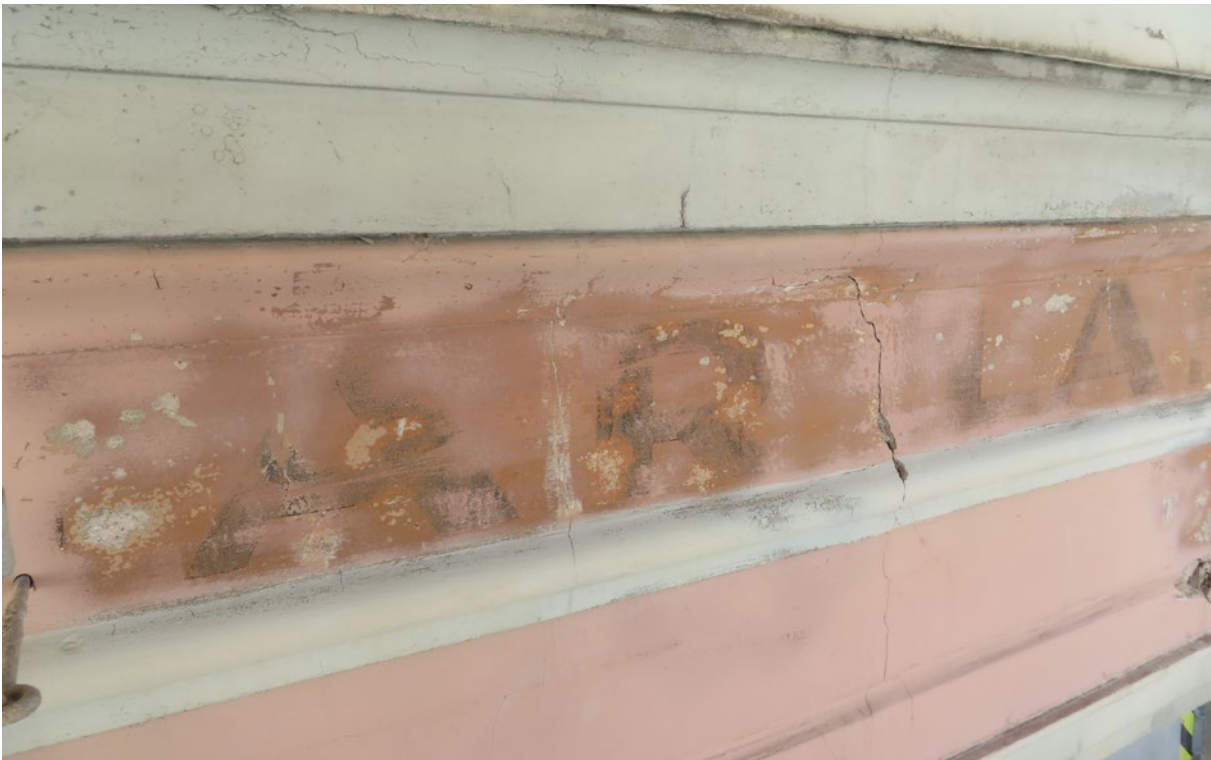
Bokstäver framkom under befintligt färglager och dokumenterades inför rivning.

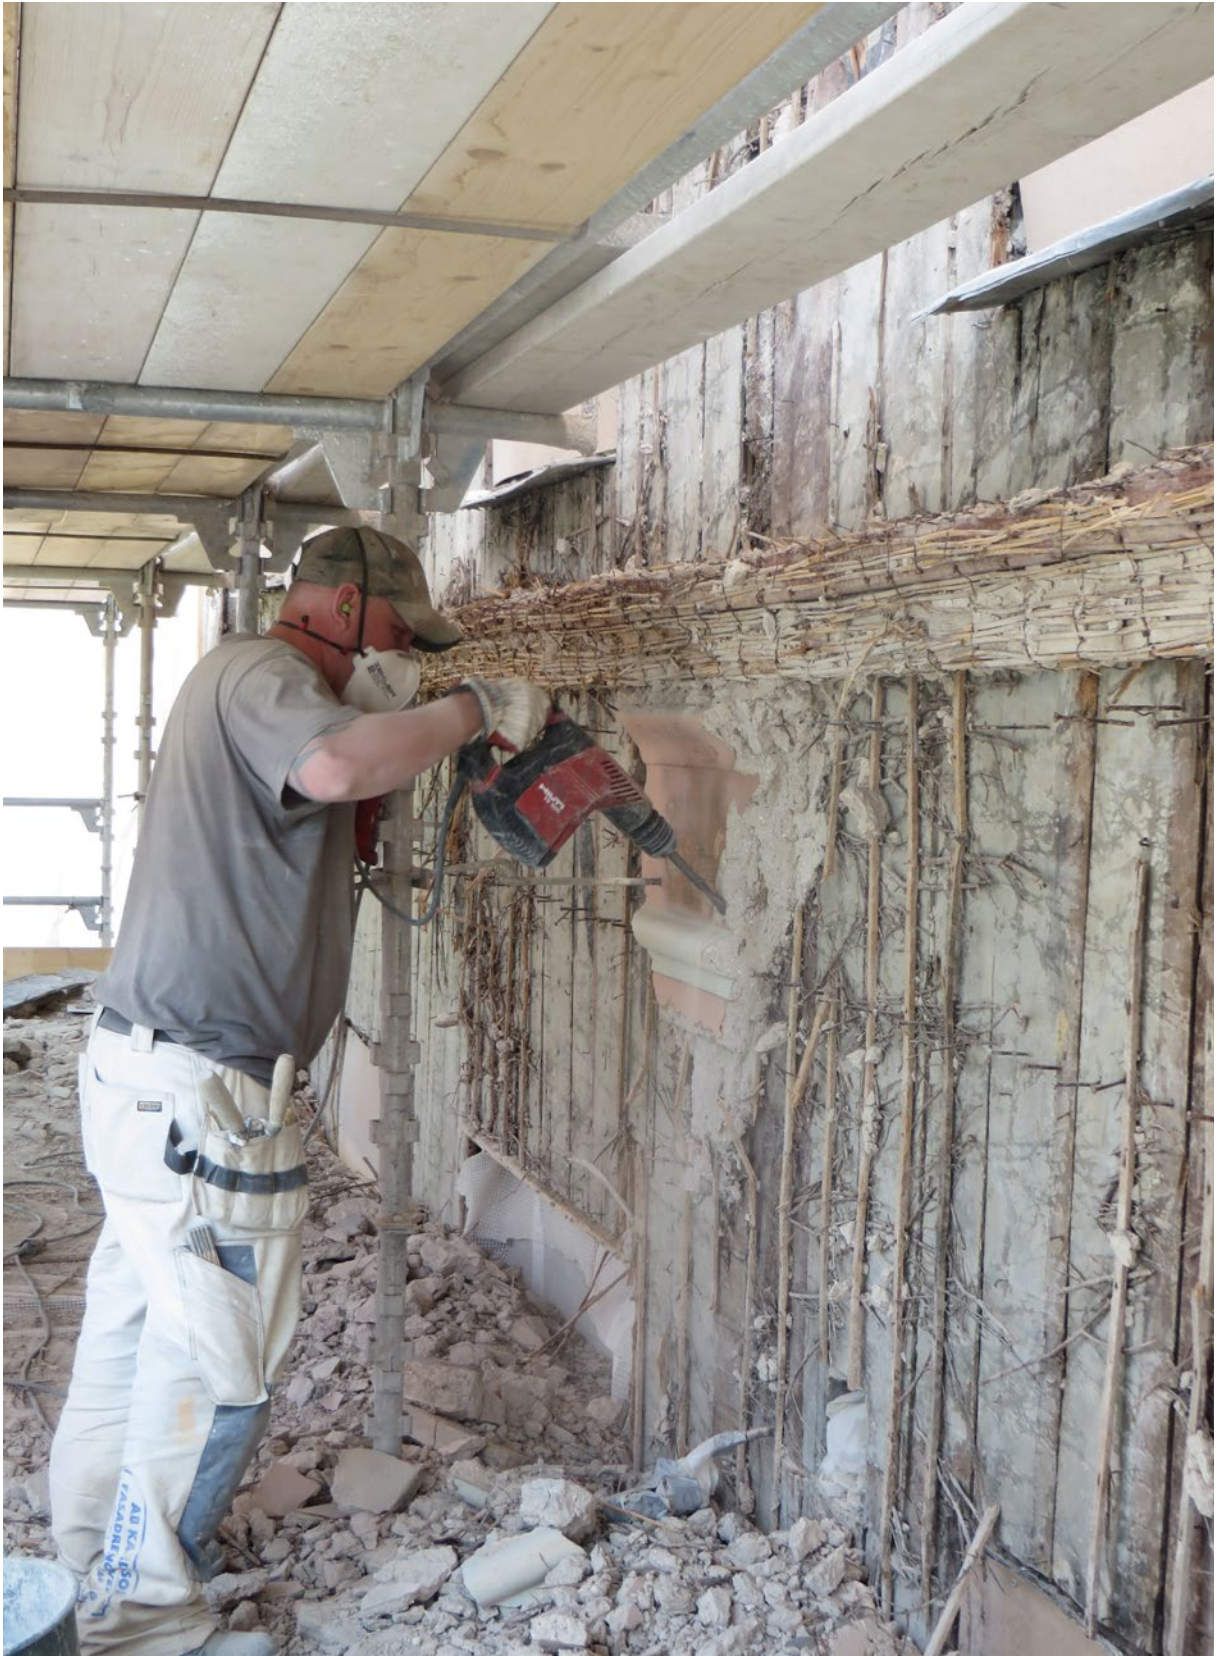
Daniel Eriksson bilar ner puts. Här ser man också det gamla underlaget för putsen på trästommen.

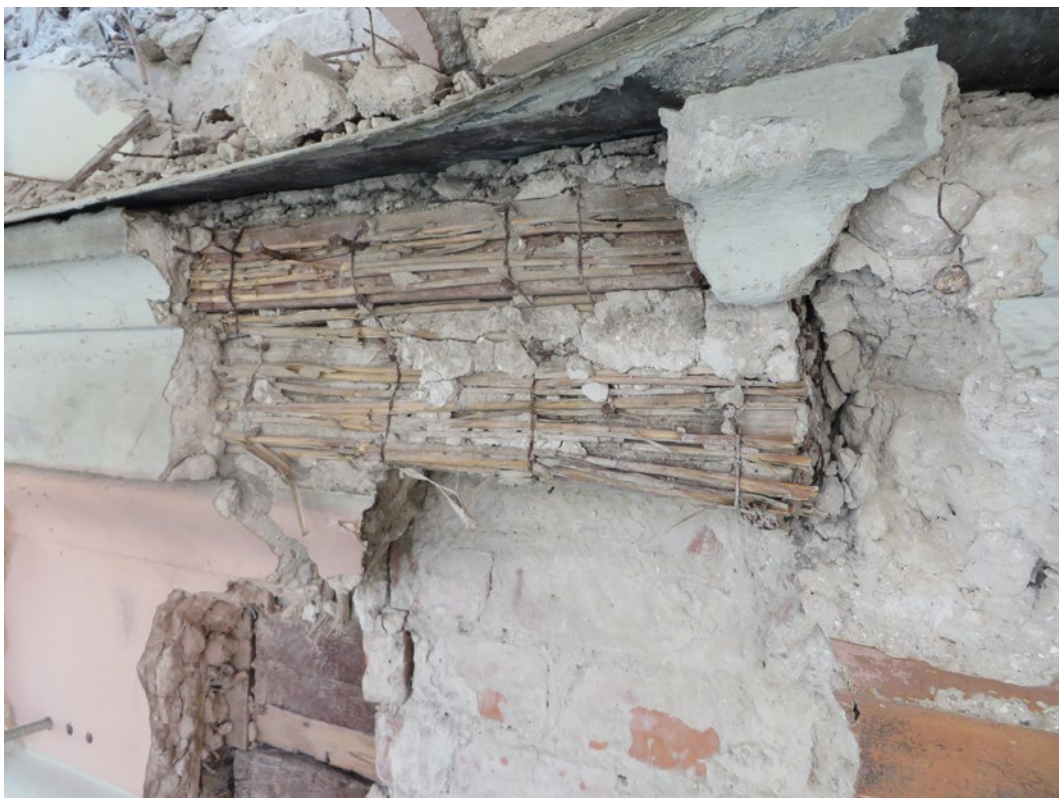
Skada i takfoten där man ser hur takfotens putsbärare är vass, spik och ståltråd.

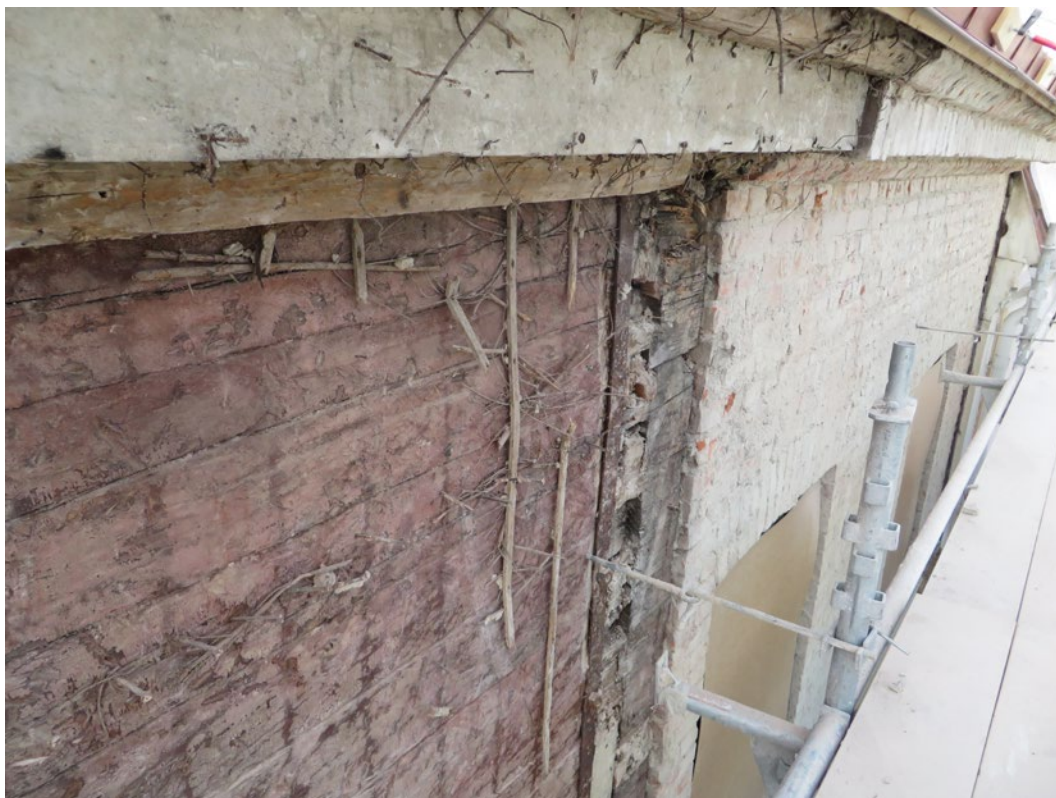
Timmerstomme möter tegelstomme.

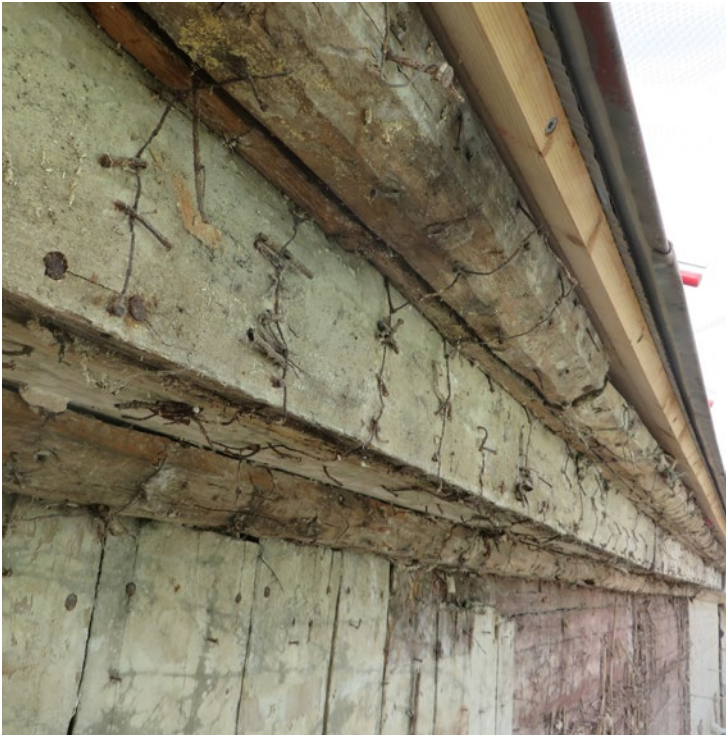
Detalj takfoten efter att putsen rivits.

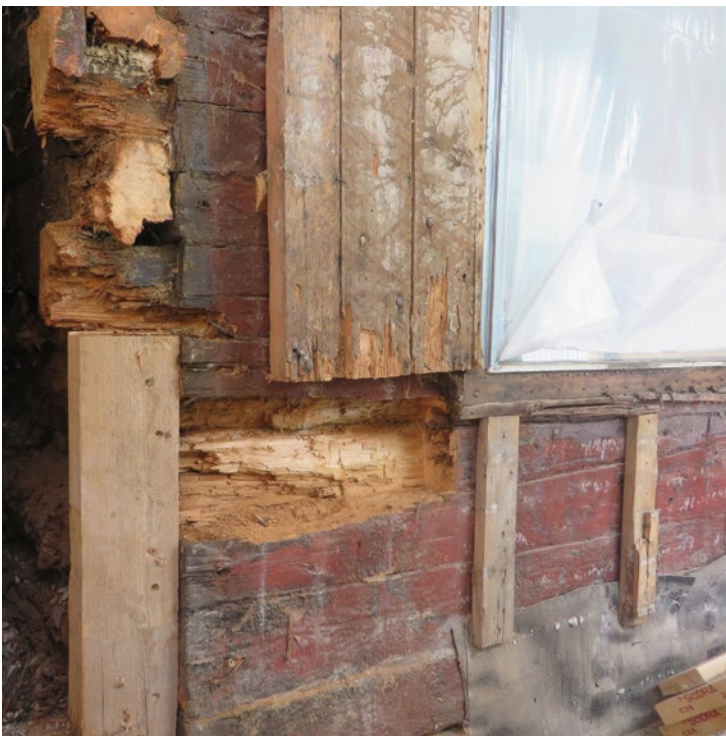
Skadan i husets östra del i samband med Anticimex provtagning.

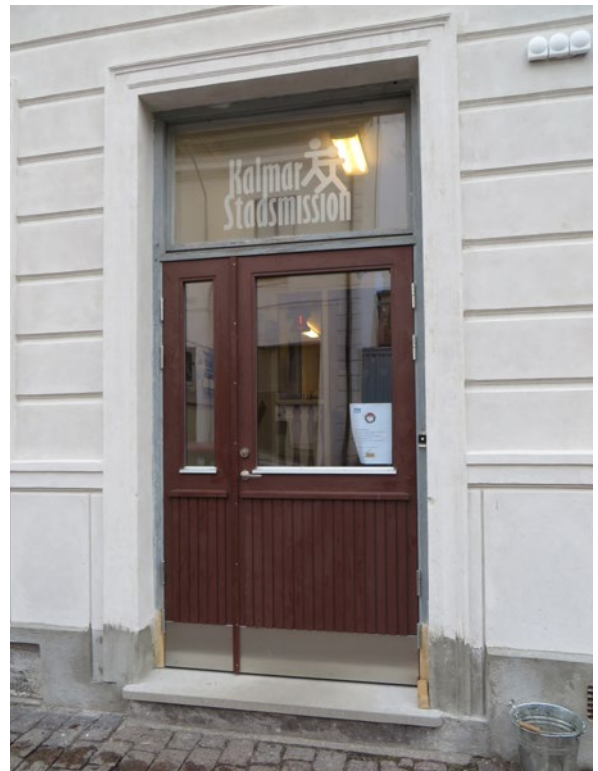
De nya dörrbladen monterade i den nyputsade fasaden. Här ser man att lagningar i sockeln utförts i ett cementbruk som också användes kring entréns nedre del mot sockel och trappsten. Dörren har här en aluminiumlist som efter påtalande ersättes med en trälist.

Den nedersta sockeln lagades bara upp under arbetet. Detta utfördes med A-bruk, alltså ett cementbruk eftersom det var ett sådant hårt bruk som satt där. A-bruket användes också vid huvudentrés sidor i anslutning mot mark, trappsten och sockel i höjd med sockeln som en eftergift till putsentreprenör och ägare med tanke på skador som man kan förutse i detta läge.

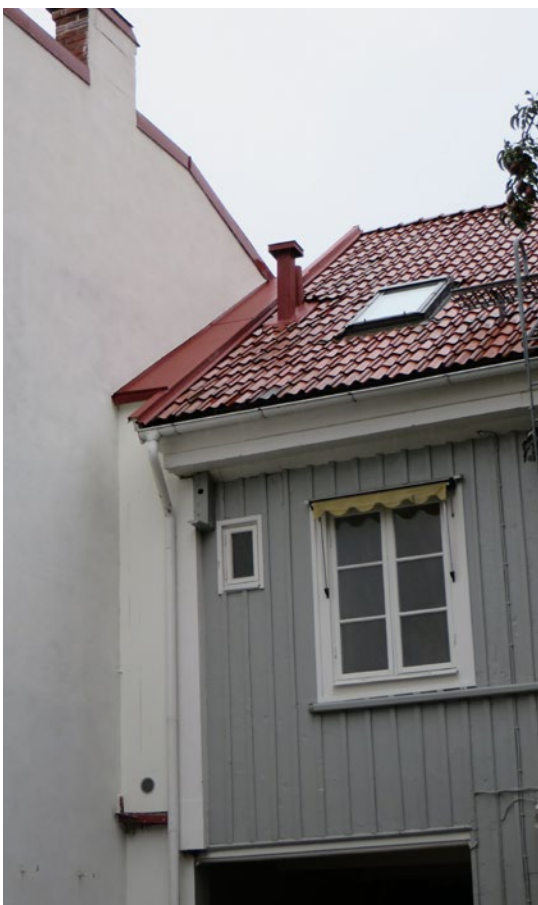
Detalj av taket ovan pråmman med ventilationsröret.

Utrymmet sanerades från duvträck och byggdes in med trä och plåt. Vid gatufasaden kompletterades den befintliga locklistpanelen för att fylla hela vägen upp och mot gården monterades en slätspontad, hyvlad furupanel. Målning utfördes i kulör som omgivande ytor. Som tak monterades en skiva på vilken plåt fästes från Borgmästaren 11 där den monterades i den putsade fasaden. Ovan plåten putsades gaveln på Borgmästaren 11 om. Den lilla delen av gaveln på Borgmästaren 10 som blev kvar kläddes med plåt. Vindskivor i trä lämnades som de var men målades i vitt. All plåt målades med linoljefärg i rött som plåttaket. Ett ventilationsrör med hatt monterades på det nya plåttaket över pråmman för att utrymmet ska vara ventilerat.

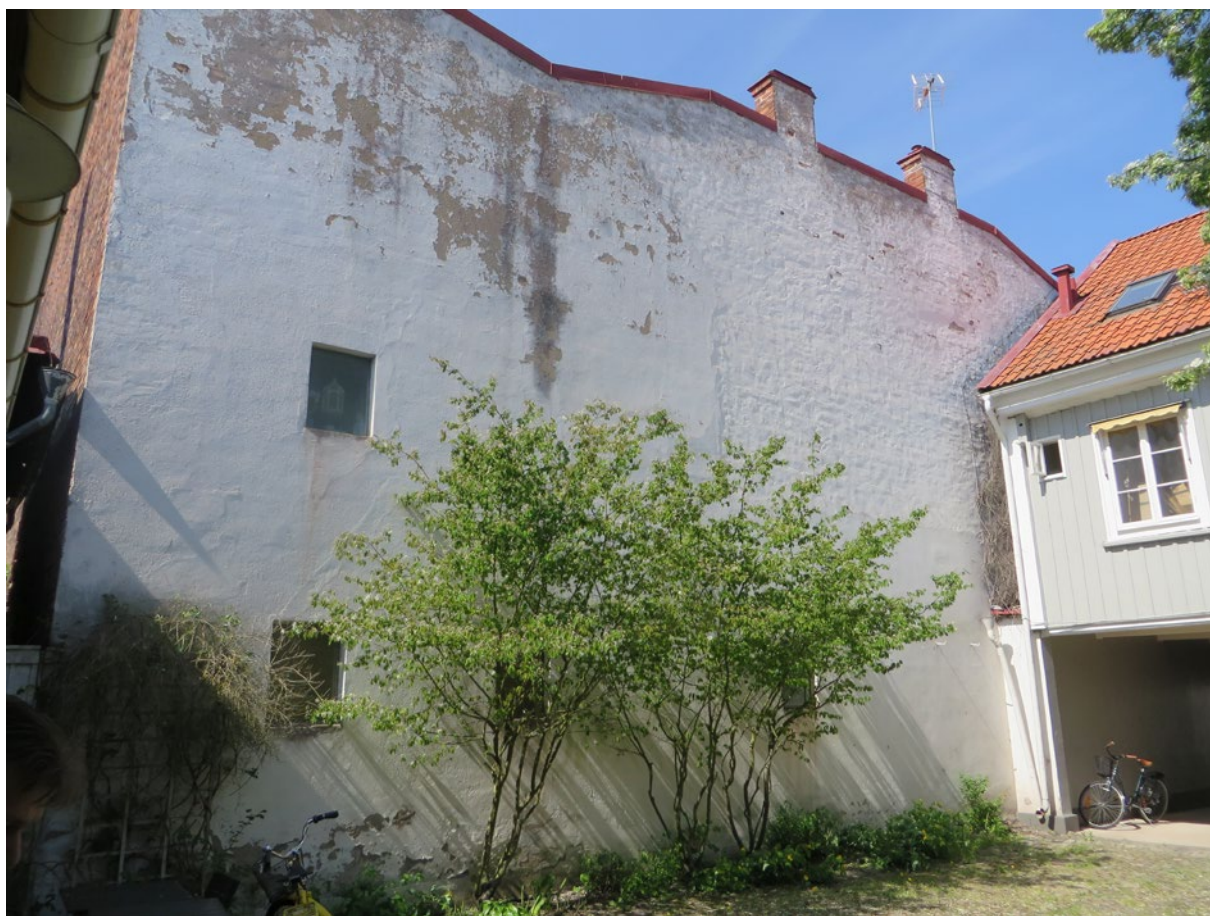
Gaveln inför arbetet med smutsad och sliten fasad.

Sliten putsfasad på tegelstomme. Putsen var ytterst målad med något som inte bedömdes vara en traditionell kalkfärg. På fasaden fanns fyra rektangulära ljusinsläpp försedda med trådarmerat glas.

Fasaden högtryckstvättades. Putsen var delvis mycket tunn och porös och föll bort i stora partier vid rengöring. Lagningar utfördes, enligt följande: Grundningsbruk Saint-Astier NHL 3,5, 1:1,5, 0-4 mm. Utstockningsbruk Saint-Astier NHL 3,5, 1:1,5, 0-4 mm. Fasaden målades med Hydraulisk kalkfärg Kiselit KST 7100, vit, Målarkalk AB. I samband med arbetet murades 2 fönster igen. I ett av dem sattes en ventil i galvaniserad plåt.

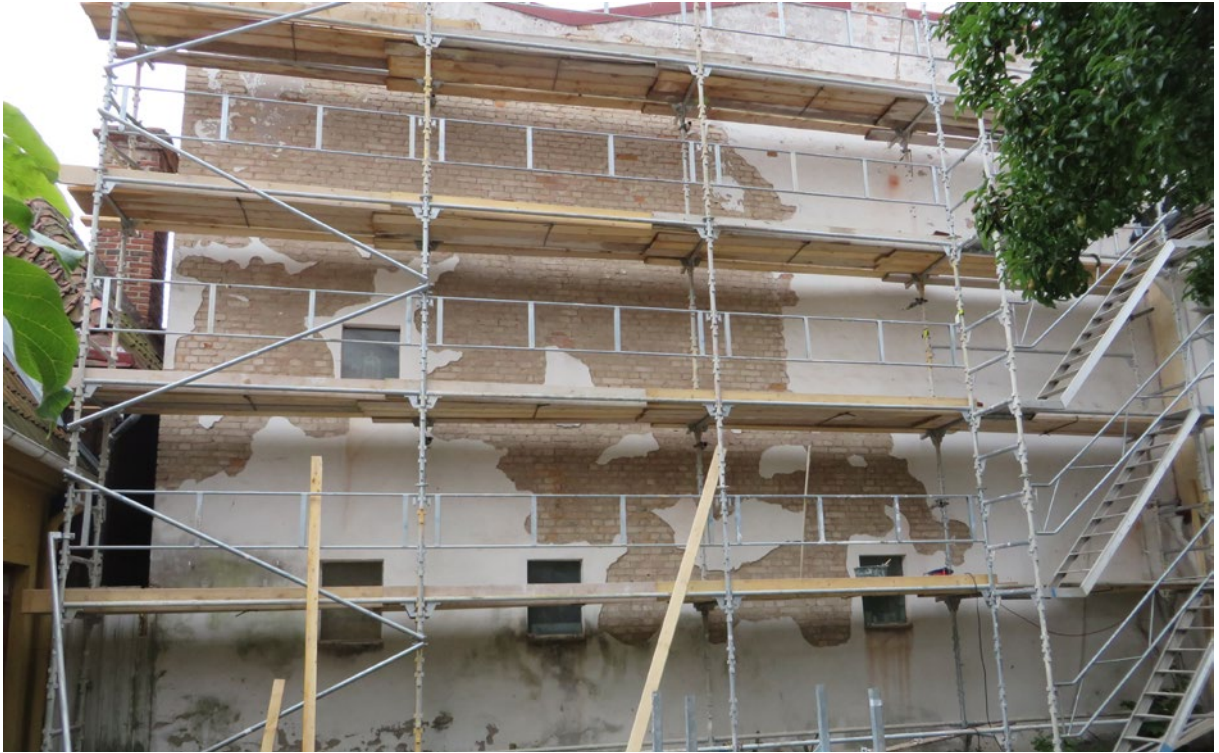
Vid rengöring föll stora partier av lös och tunn puts ner och blottade tegelsstommen bakom.

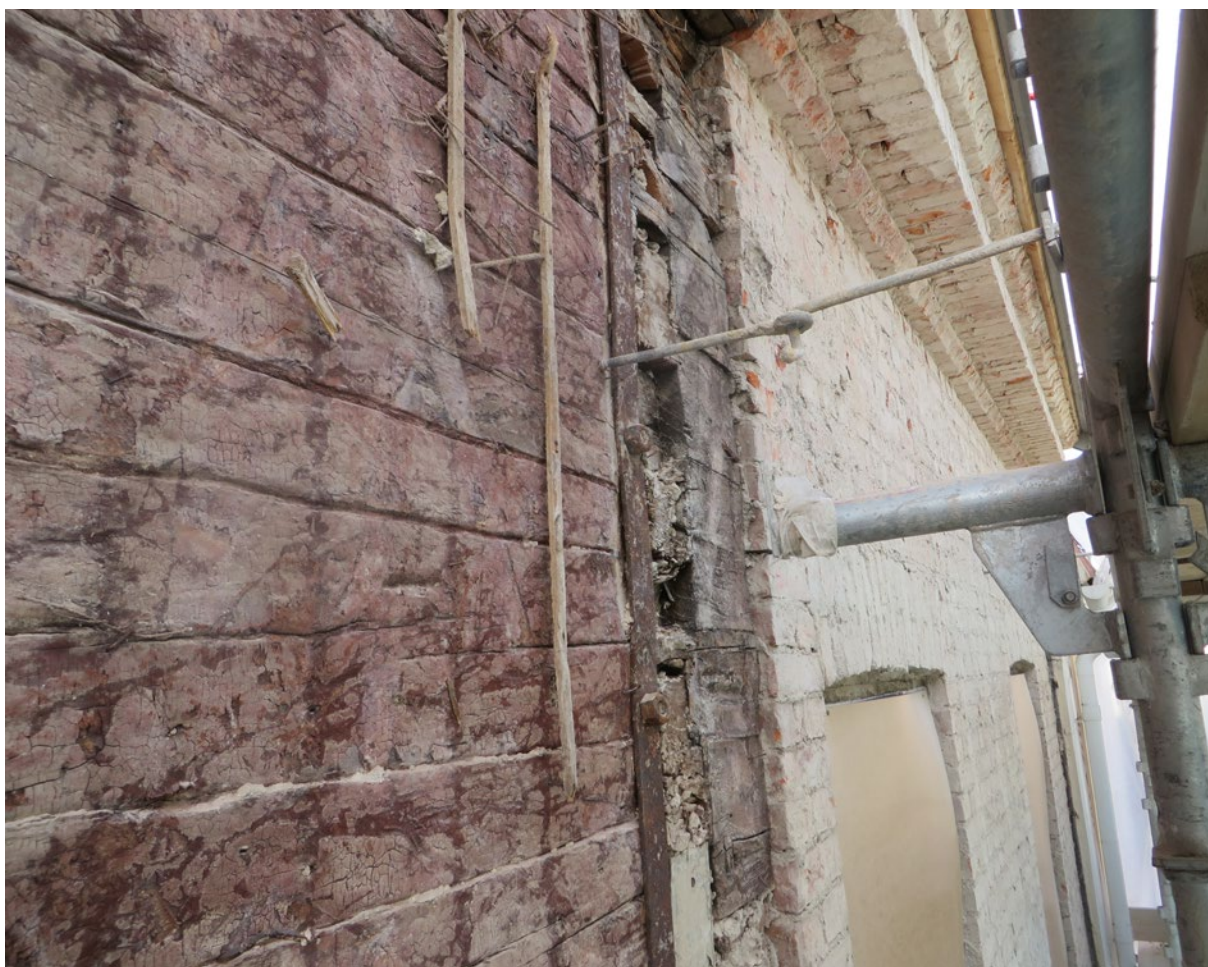
Timmerstomme möter tegelstomme. Här ser man också en av knutarna förstärkt med järn.

I de ursprungliga putslagren förekom skiktning, som om man inte varit så mån om att få lagren att binda samman när man utförde arbetet. Det fanns också tecken på att man inte var på det klara med hur man ville att fasaden skulle se ut när man började arbetet eller att man utfört arbetet i ett par omgångar. Det som tyder på detta är att putsen går under den utbyggda gördelgesimsen på trädelen som att man inte bestämt sig för att man skulle ha en gesims där när arbetet först utfördes. Putsen var inte målade. På tegeldelen fanns inte tegel utbyggt som fäste för gördelgesimsen utan en "nödlösning" hade utförts där smidda spikar fästs i fasaden. Stommen som framkom under putsen fotodokumenterades och mättes upp. I delar av huset framkom timmerstommen med liggande timmer tätat med lindrev mellan varven. Timret var behandlat med ett tjockt lager tjära/rödtjära (som elefanthud) som fortfarande doftade när man skrapade på det. Timmerstommen visade inte tecken på att ha varit panelklädd på så vis att man kunde följa spår av spikar. Trähuset visade sig ha två knutar som var avsågade. Vid dessa

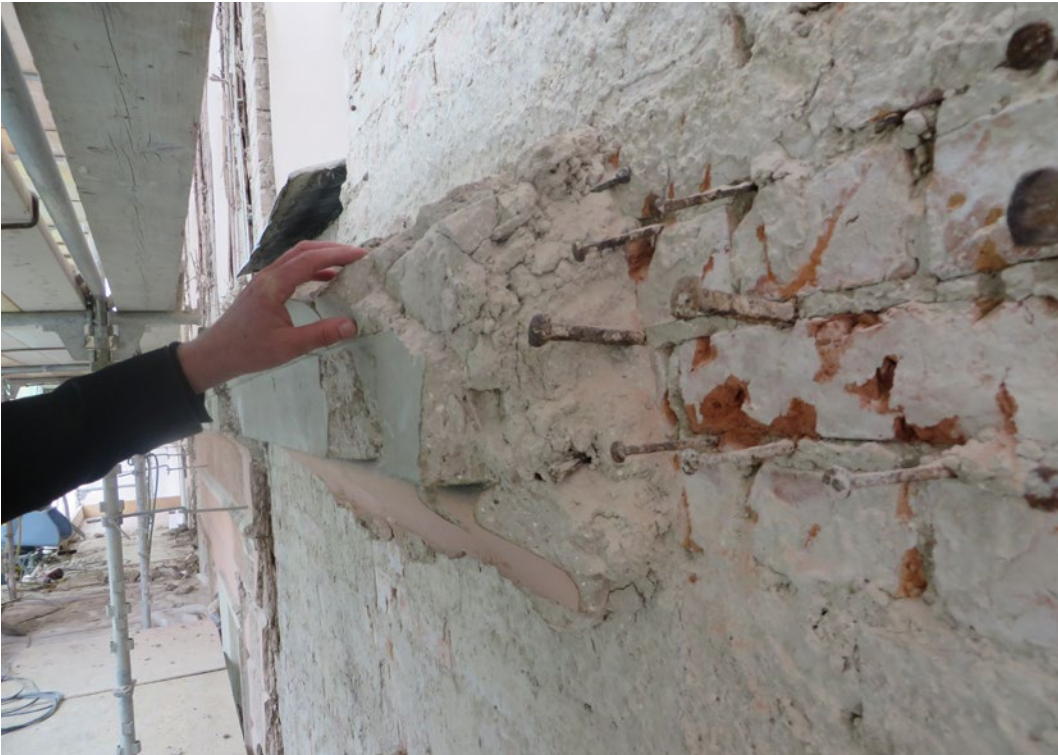
Detalj där man ser putsbärare för gördelgesimsen på tegelstommen vid rivning. Stora smidda spikar var underlaget och putsen var mycket tjock.

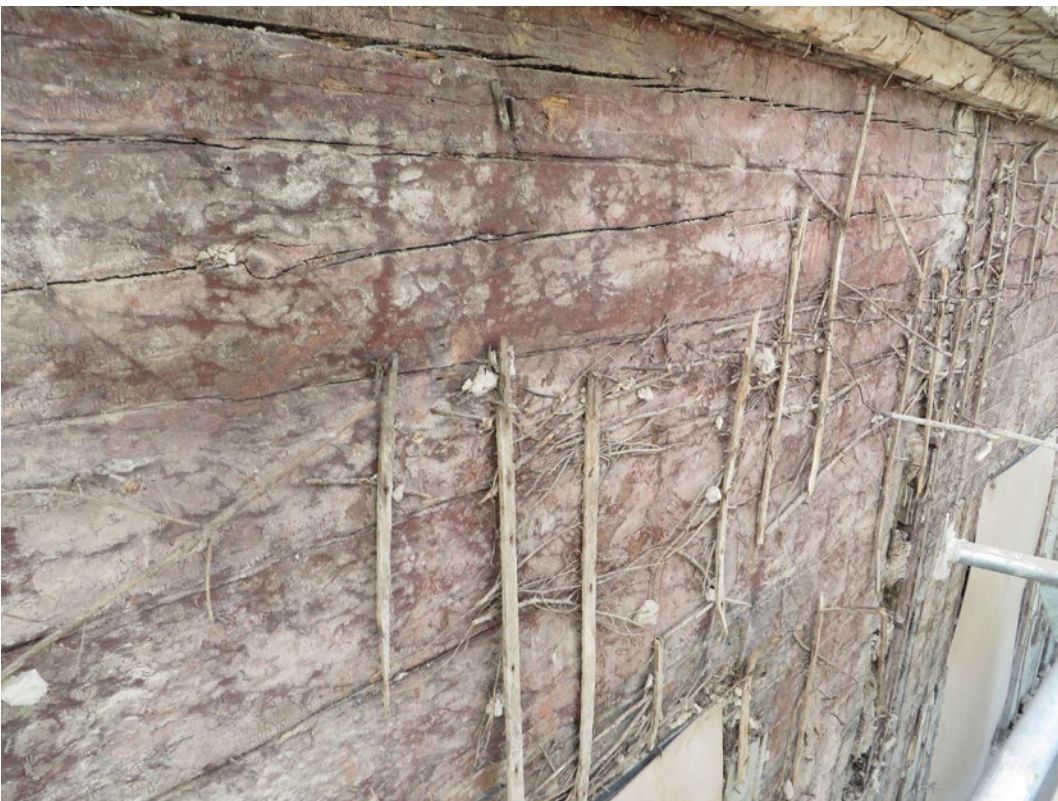
Delar av underlaget till putsen bestående av granris och tunna träribbor sitter kvar på timmerstommen efter rivning av puts.

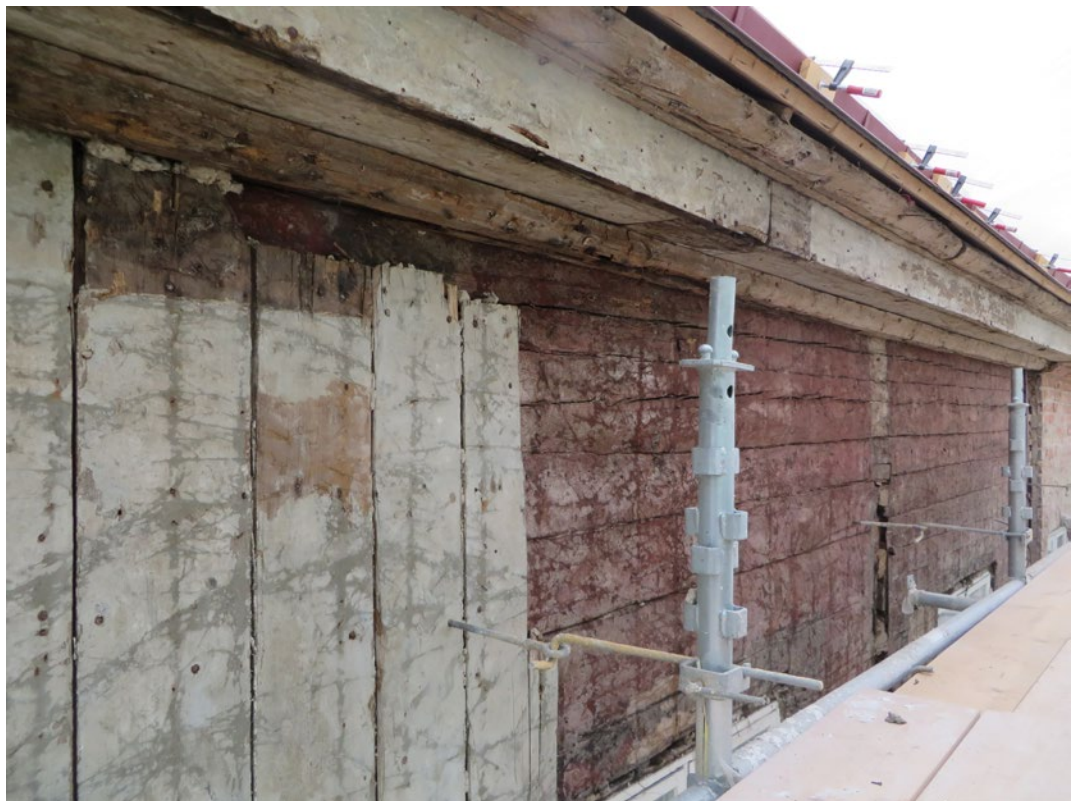
Detalj där man ser att delar av timmerfasaden var klädd med grönmålad panel.

fanns förstärkningar med kraftiga järn. Delar av timmerstommen var klädd med en återanvänd, hyvlad, grönmålade, slätpanel som troligen fästs på trästommen som en slags utsalning inför putsning. Panelen har sågats av på längden och klyvts för att bli tunnare inför montering. Panelen var uppspikad med grova, handsmidda spikar. På panelen fanns svarta bokstäver målade. En del omålade bräder fästa med smidda spik fanns också på trästommen. Trähusets takfot var fint utförd i linoljefärgsmålade hyvlat virke, vilket tyder på att den varit synlig under en period. Kulören var ljusgrå.
