# Gästgivaren 5, Hantverkshuset

Antikvarisk medverkan vid fönsterrenovering

Gästgivaren 5, Kalmar stad, Kalmar kommun, Kalmar län, Småland

Byggnadsantikvarisk rapport oktober 2019

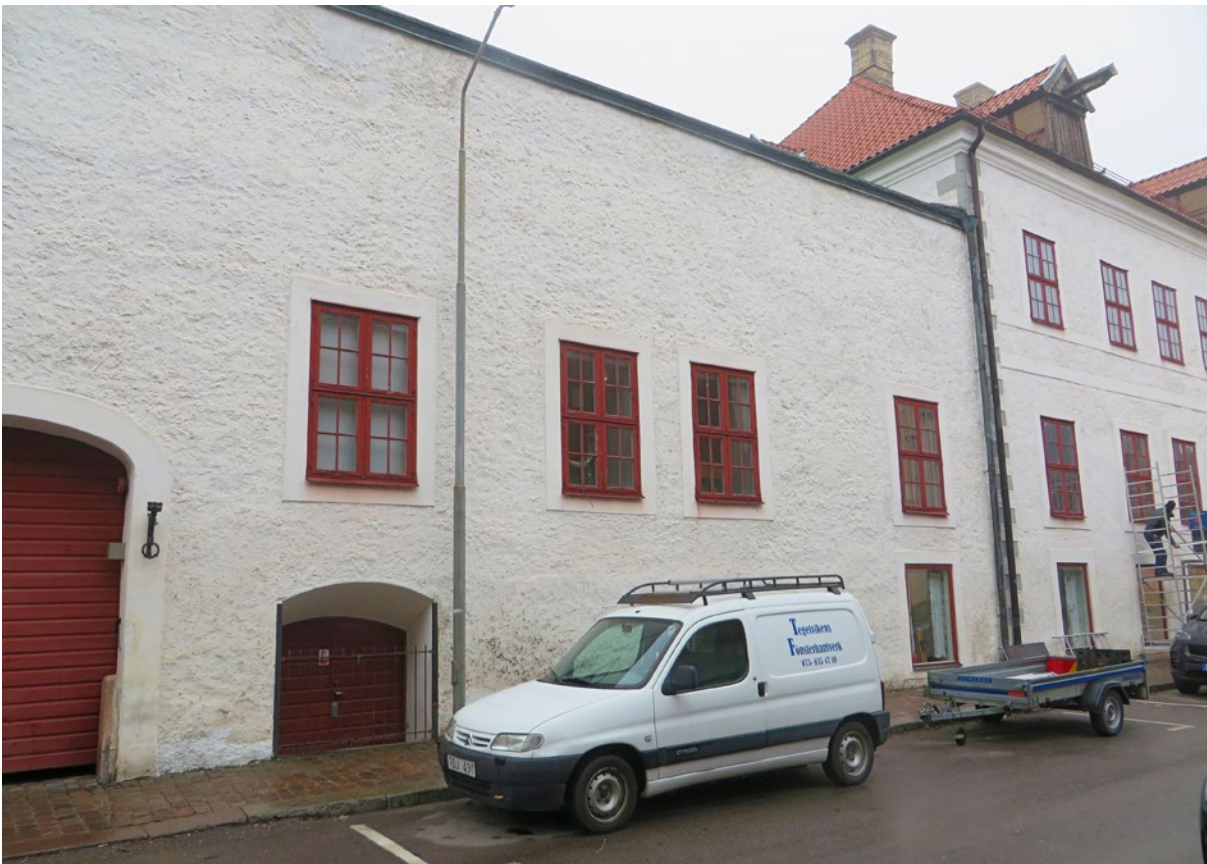
Det yttersta färglagret bedömdes inte som en linoljafärg utan var någon typ av plastfärg i ett tunt lager. Bågar och karmar hade utåt uppspruckna färglager och kitt som delvis fallit bort. Vissa träsiga glas fanns liksom rostiga hörnbeslag. Färgen flagade kraftigt på yttre bågens insida.

Fasad B inför arbetet.

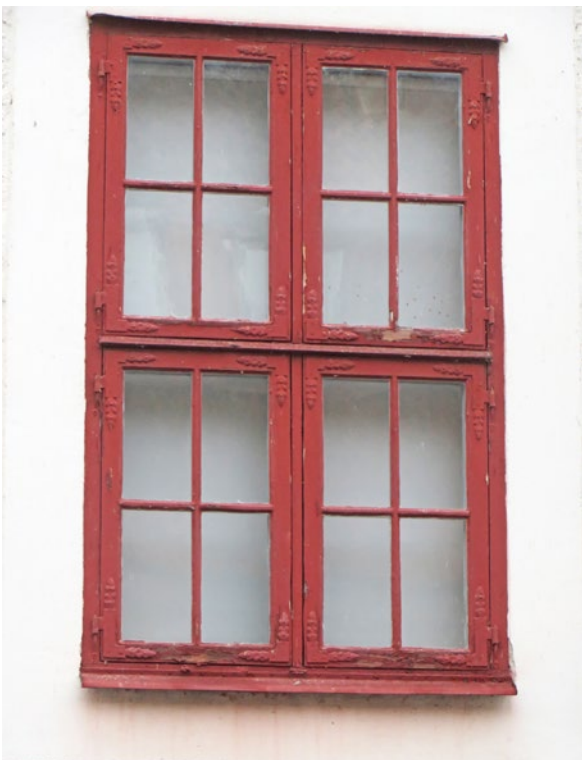
Fönster B1 inför arbetet.

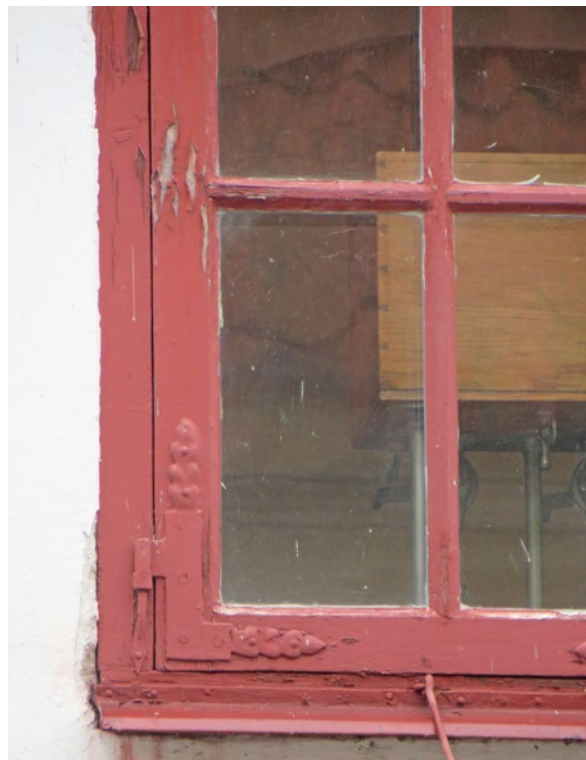
Detalj B3 inför arbetet.

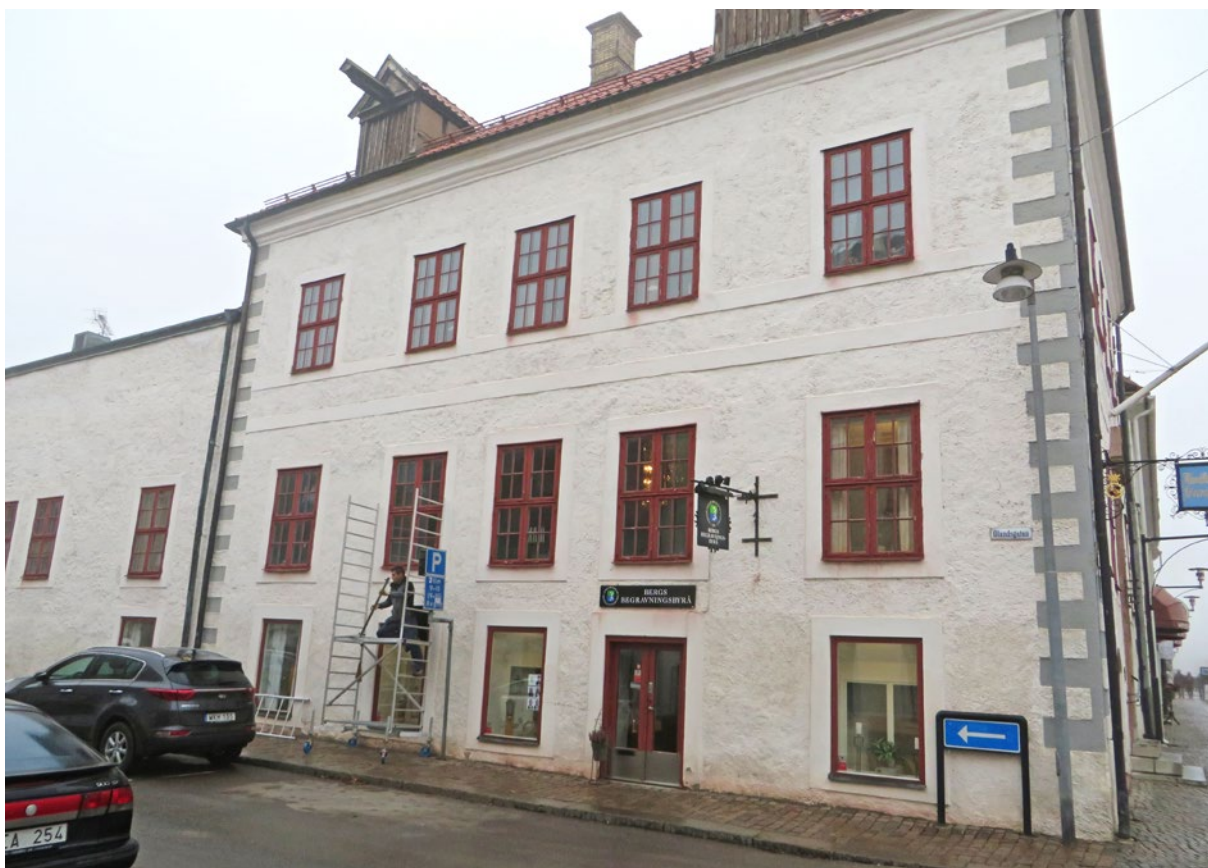
Fasad C inför arbetet.

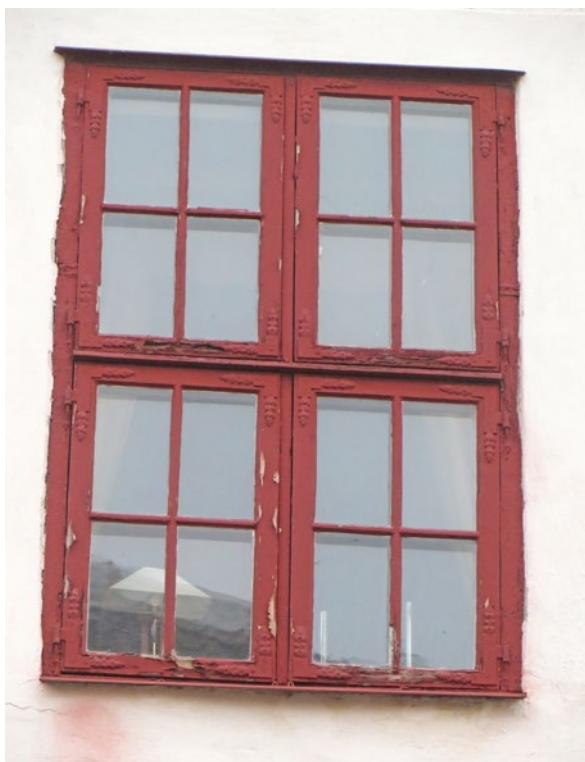
Fönster C3 inför arbetet.

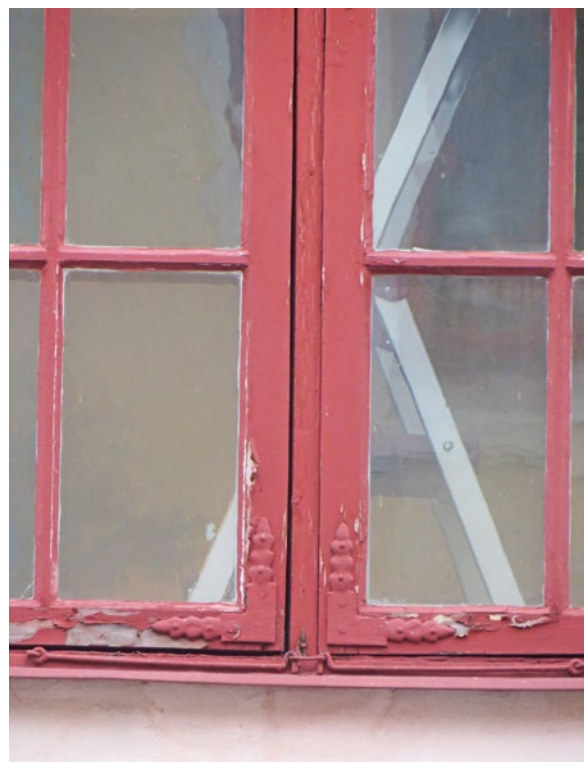
Detalj C7 inför arbetet.

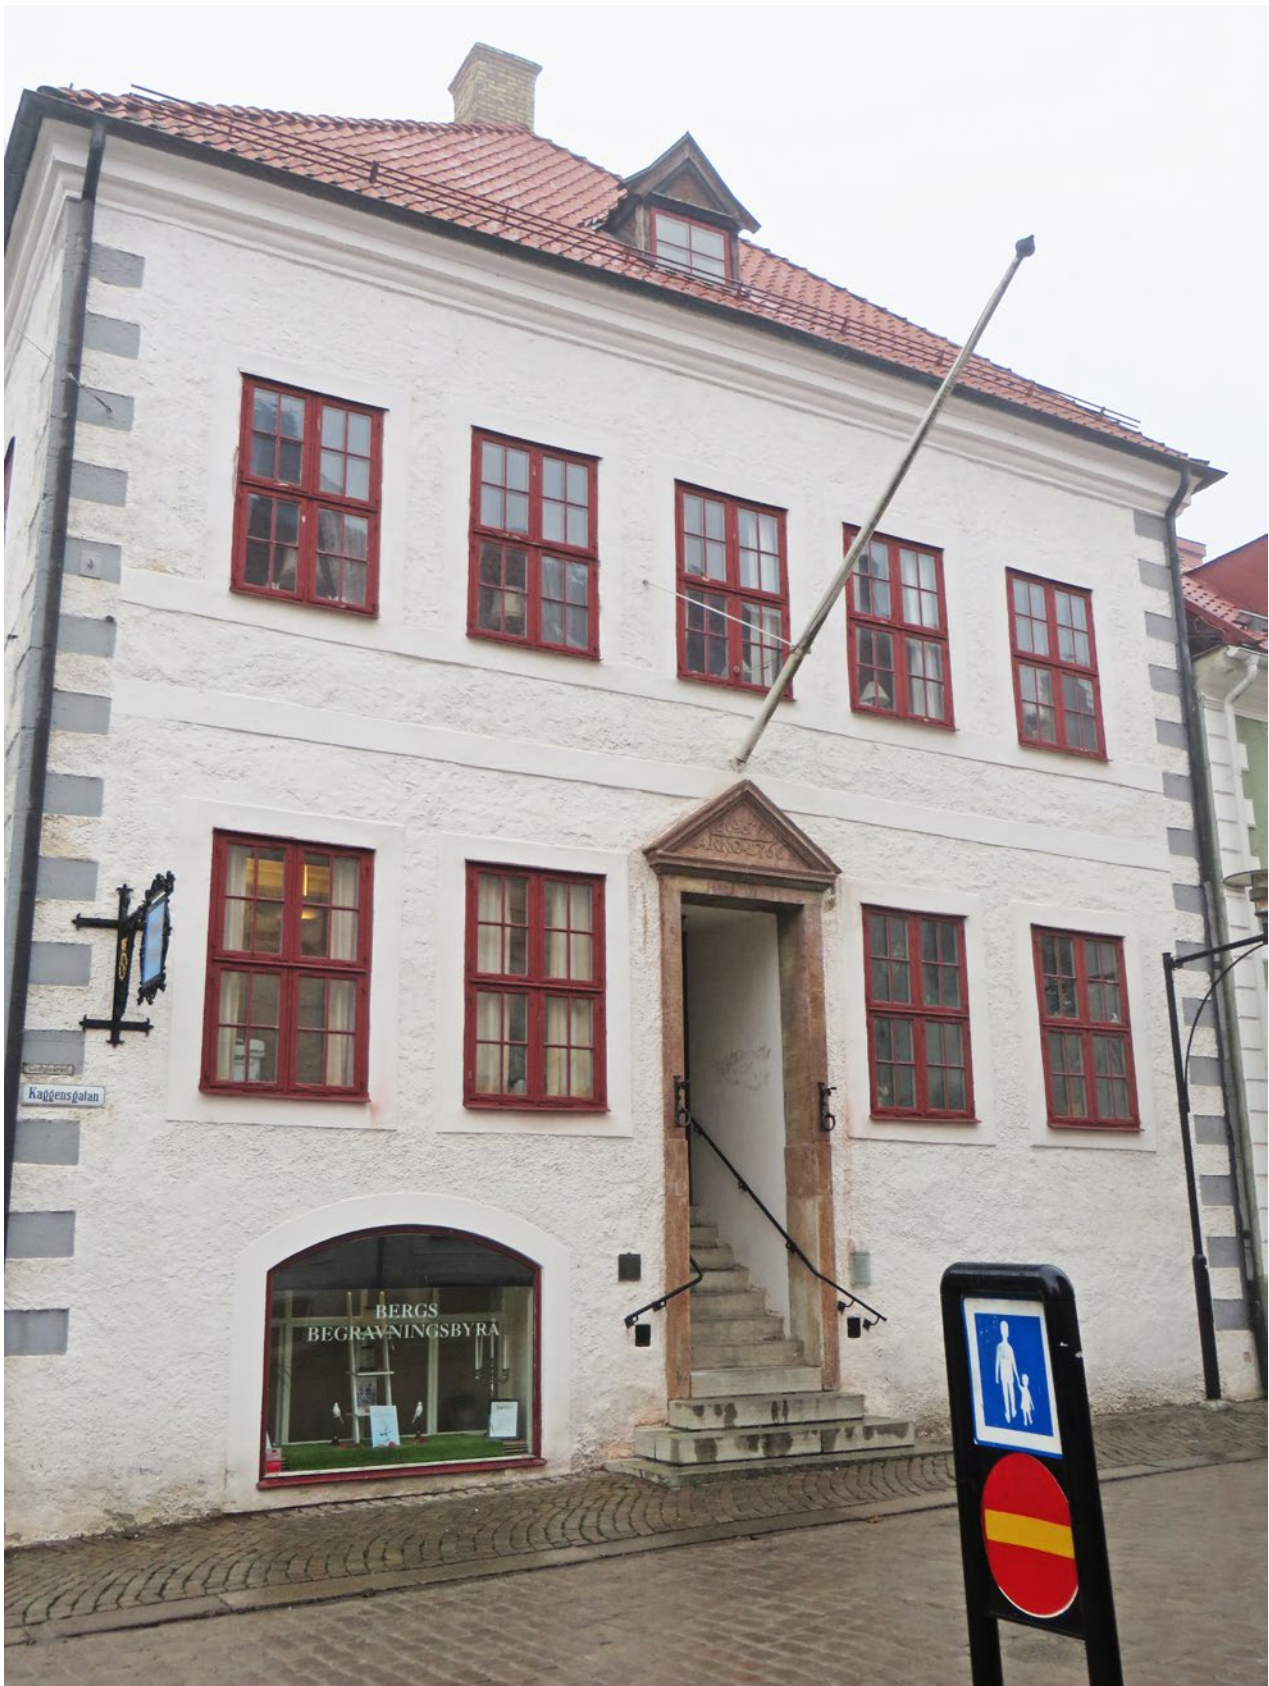
Fasad D inför arbetet.

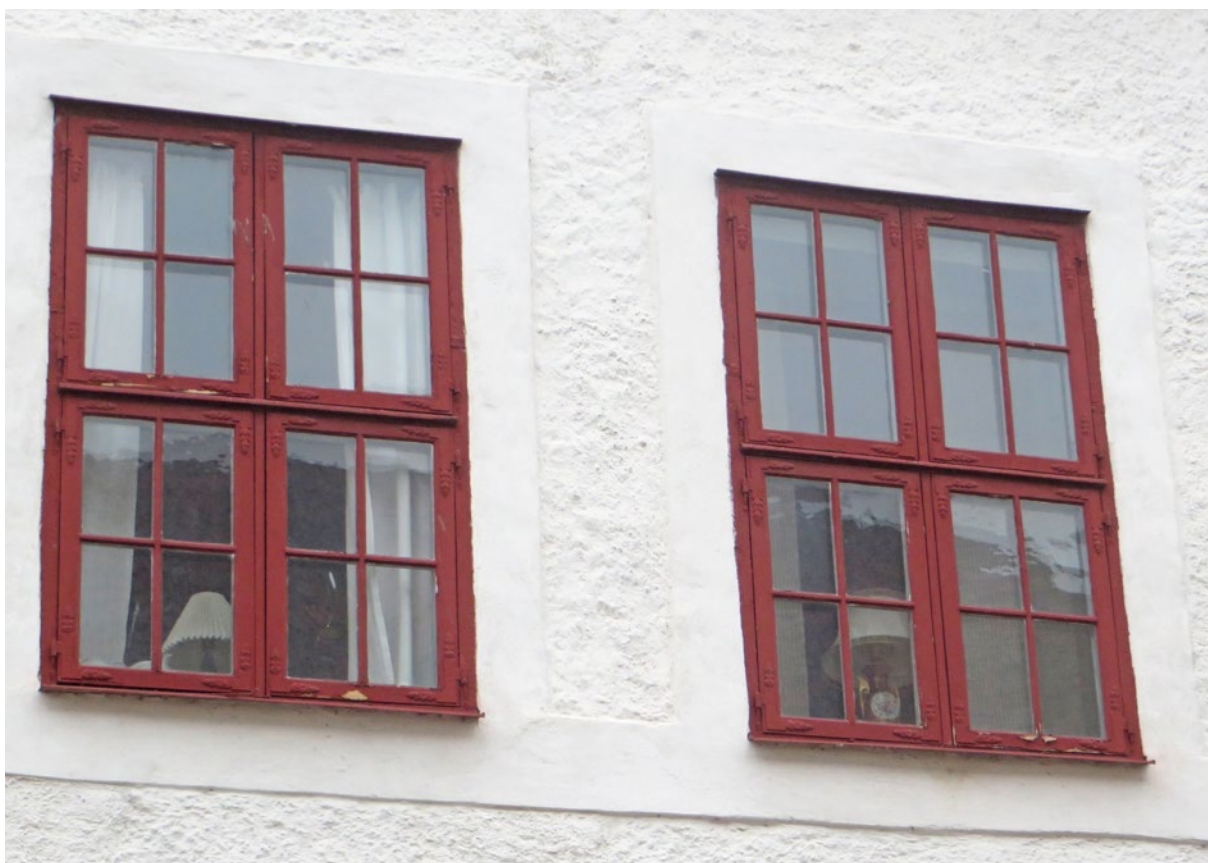
D4 och D5 inför arbetet.

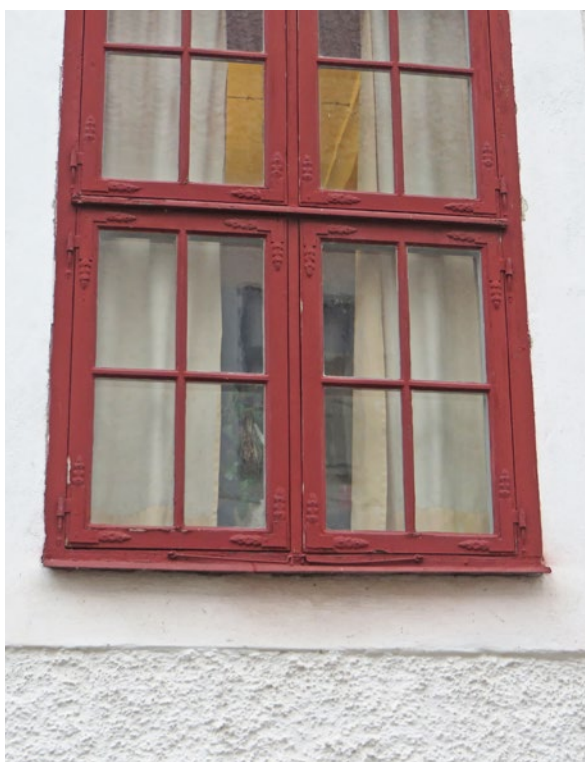
Detalj D7 inför arbetet.

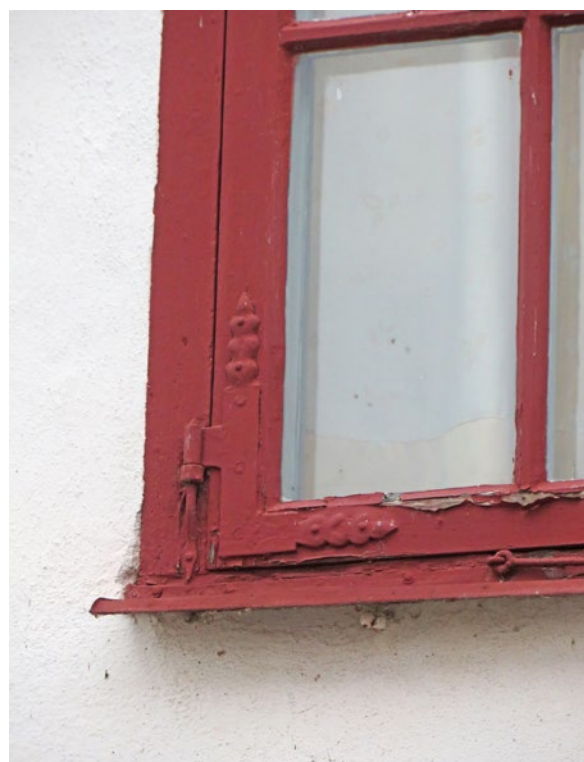
Detalj D6 inför arbetet.

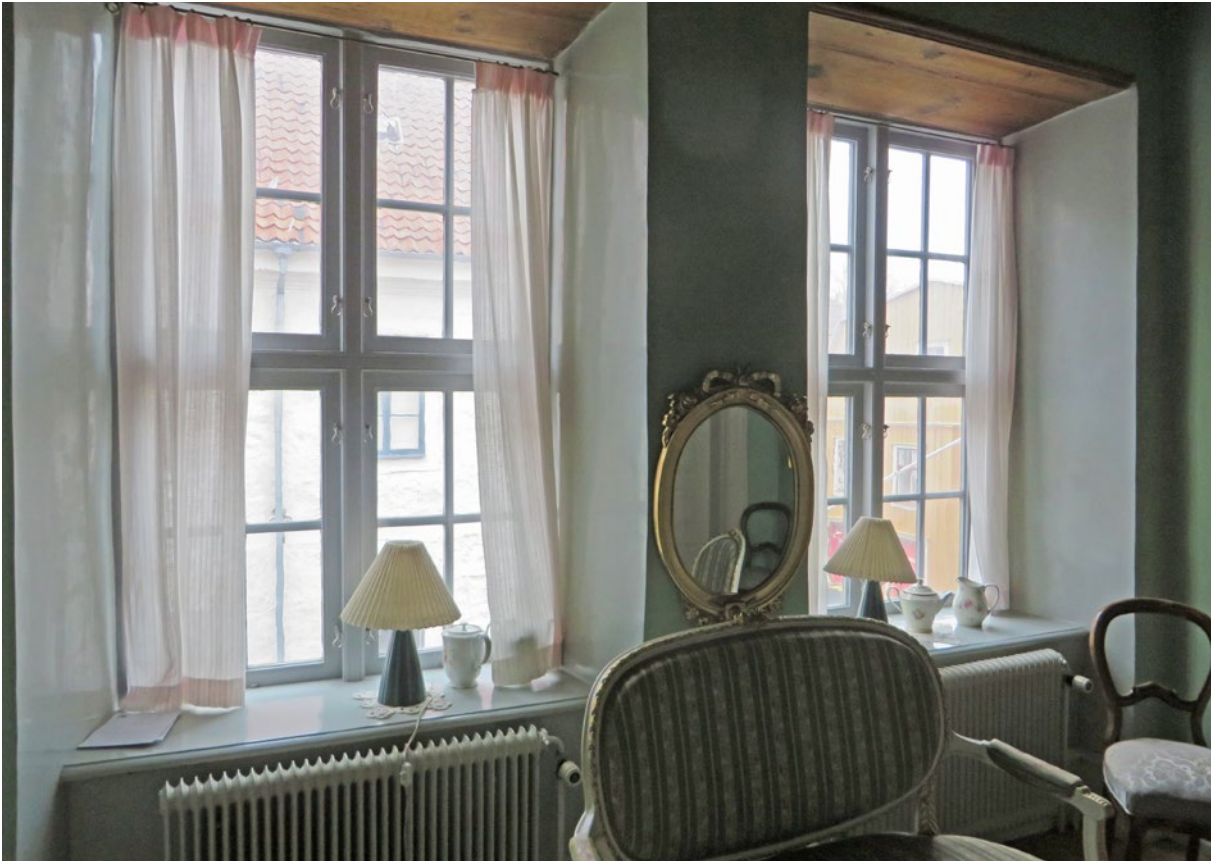
Invändigt, D3 och D4 inför arbetet.

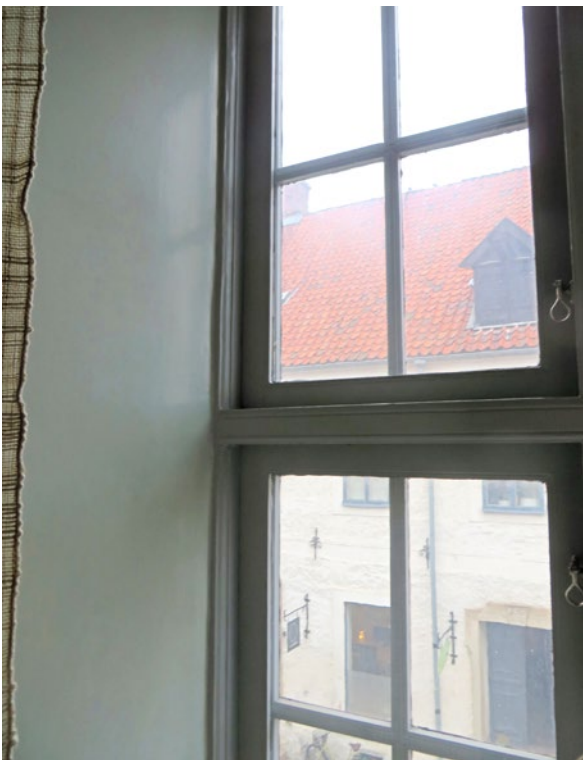
Invändigt, D2 inför arbetet.

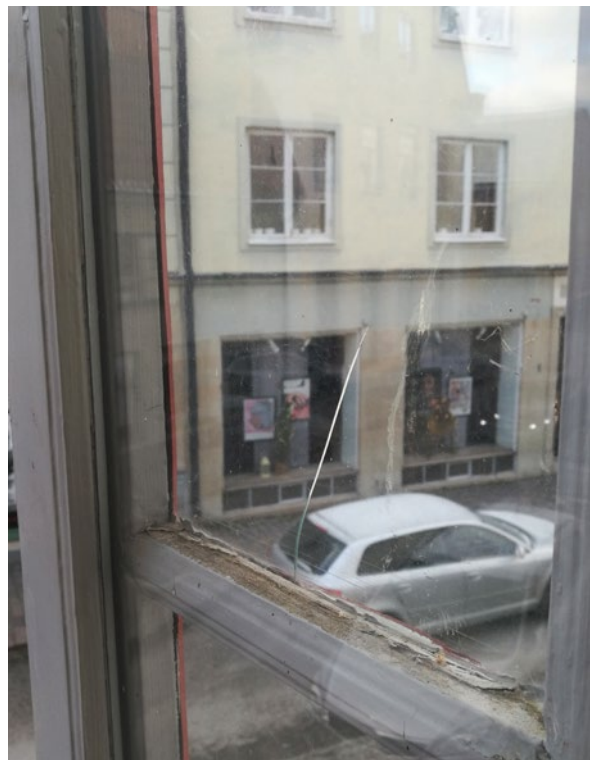
Detalj av B1 som visar exempel på trasigt glas samt skicket på det grå måleriet på yttre bågens insida, inför arbetet. Foto: Jörgen Svensson.

Trasiga glas byttes. Munblåst glas byttes mot munblåst glas, draget glas byttes mot draget glas och planglas mot draget glas. Fönsterhantverkarens dokumentation av bytta glas finns som bilaga i denna rapport. Totalt byttes 32 små rutor. I ett par fall hade ett munblåst glas en mycket liten spricka i ett hörn. I de fallen limmades bara skadan med glaslim.

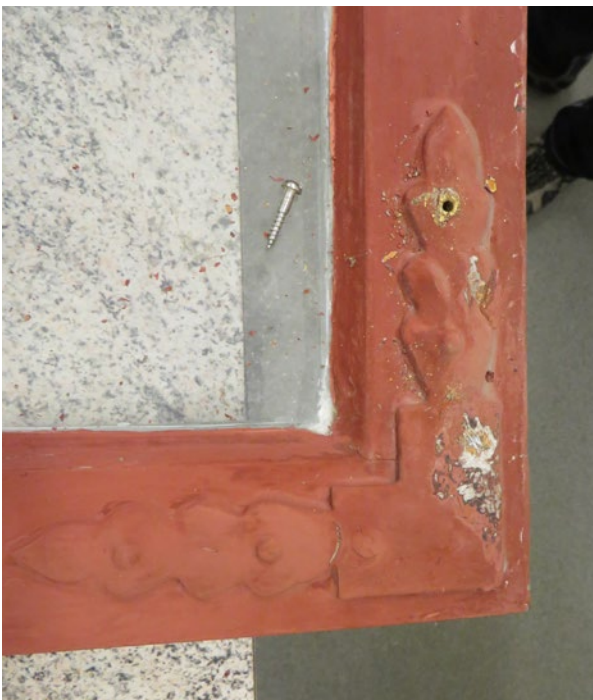
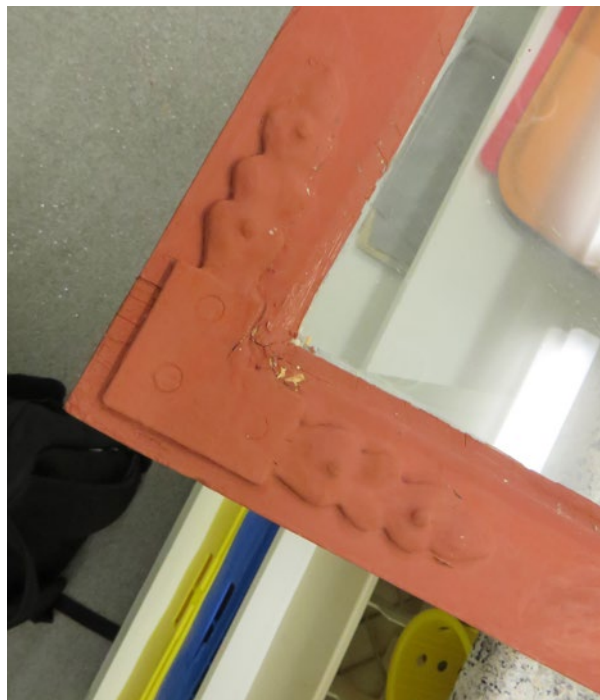
Närbilder på hörnbeslag av barocktyp. Hörnbeslagen var olika distinkta i sin form vilken skulle kunna indikera att en del är äldre och en del är nyare (tillverkats som komplettering). Här har skrapning för kulörundersökning påbörjats på ett av beslagen.

Hörnbeslagen av barocktyp är olika distinkta i sin form. Se bilder på s. 16. Detta skulle kunna tyda på att några är äldre (återanvända från gamla fönster från denna eller någon annan byggnad) och att några är nytillverkade. Beslagen är smidda och efterarbetade med värme och

Beslag rengjordes och rostskyddsbehandlades med Isotrol Klarlack Grund samt över det Isotrol Pansar-röd varefter de ströks två gånger med linoljefärg. Denna rostskyddsbehandling rekommenderades av aktuell linoljefärgsproducent.

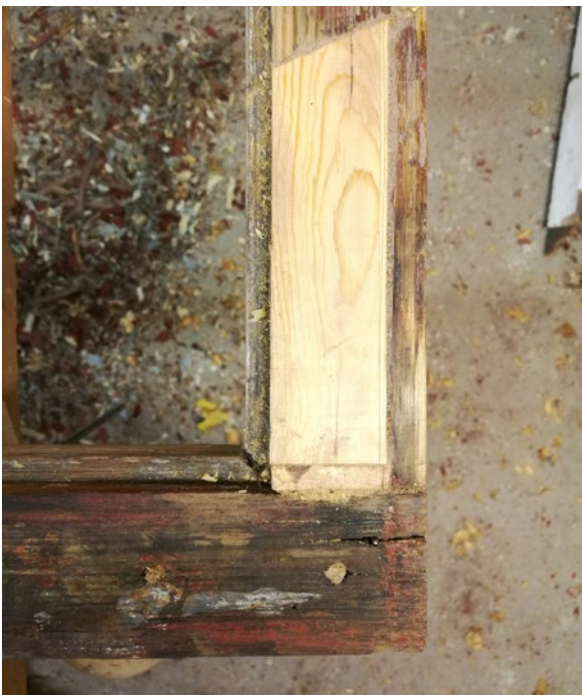
På en av fönsterbågarna gjordes denna lagning som var en av två som utfördes. Oklart vilken båge. Foto: Jörgen Svensson.

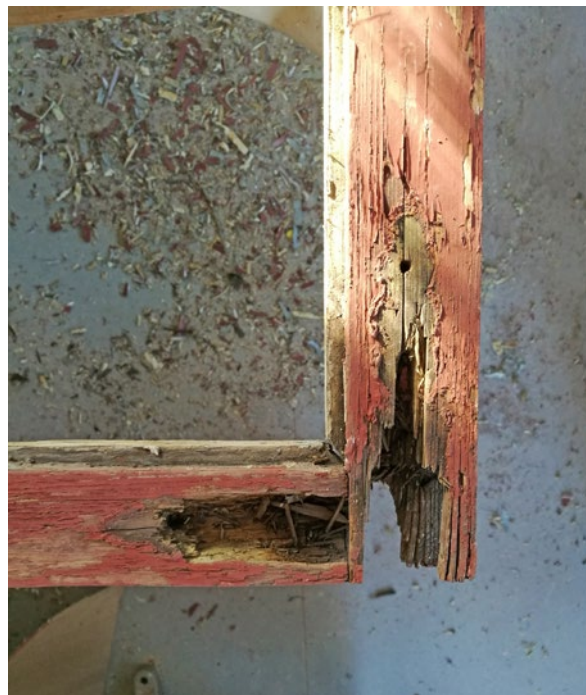
Hörnet av båge D4A där virket var dåligt under ett hörnbeslag. Här gjordes den andra virkeslagningen under renoveringen. Foto: Jörgen Svensson.

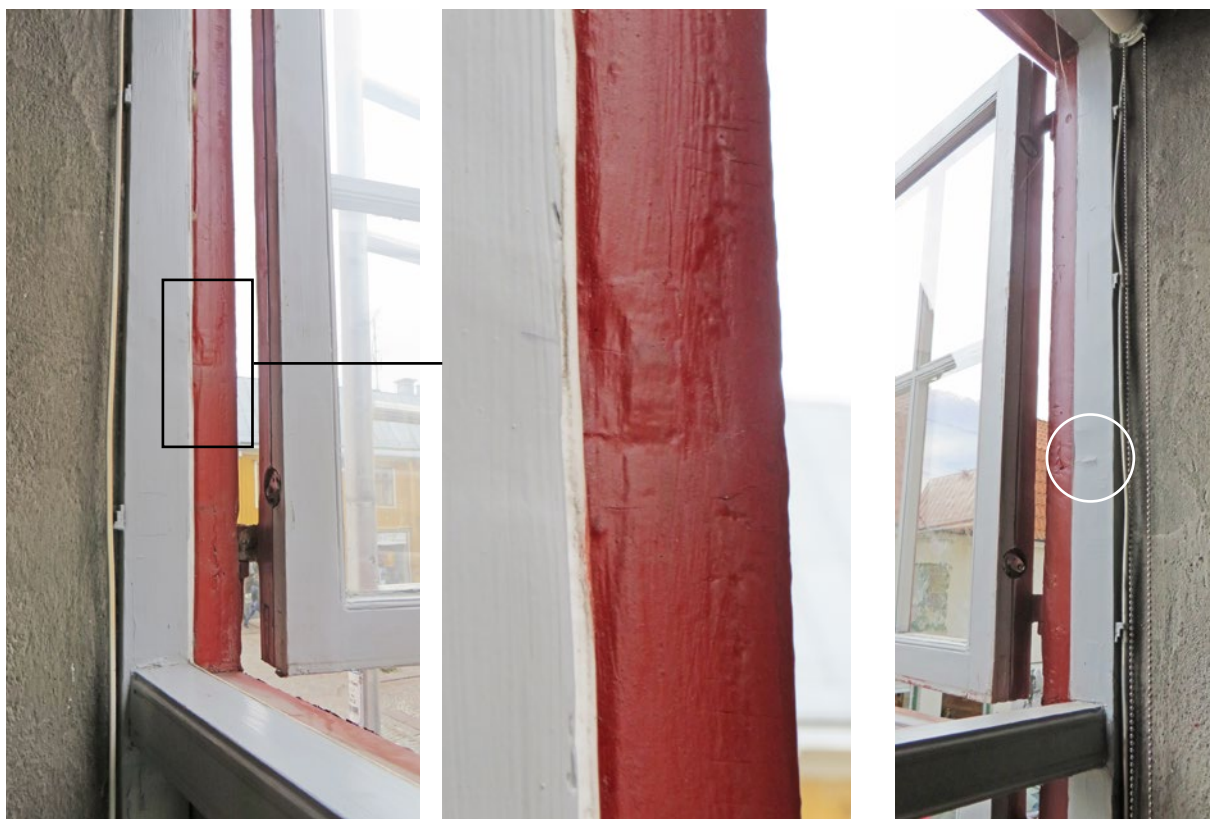
Spår av avsågad tvärpost kan ses på samma plats på karmarna, 60–65 cm ned från karmens inre överdel. Utifrån detta kan man anta att karmarna är desamma som man kan se på de äldsta fotografierna från 1890-talet men det är också sannolikt att de är så gamla som från ombyggnaden efter branden 1765.

Fönster C9 med spår efter avsågad tvärpost inför renovering.

Fönster C9 där det syns spår efter avsågad tvärpost även efter renovering.

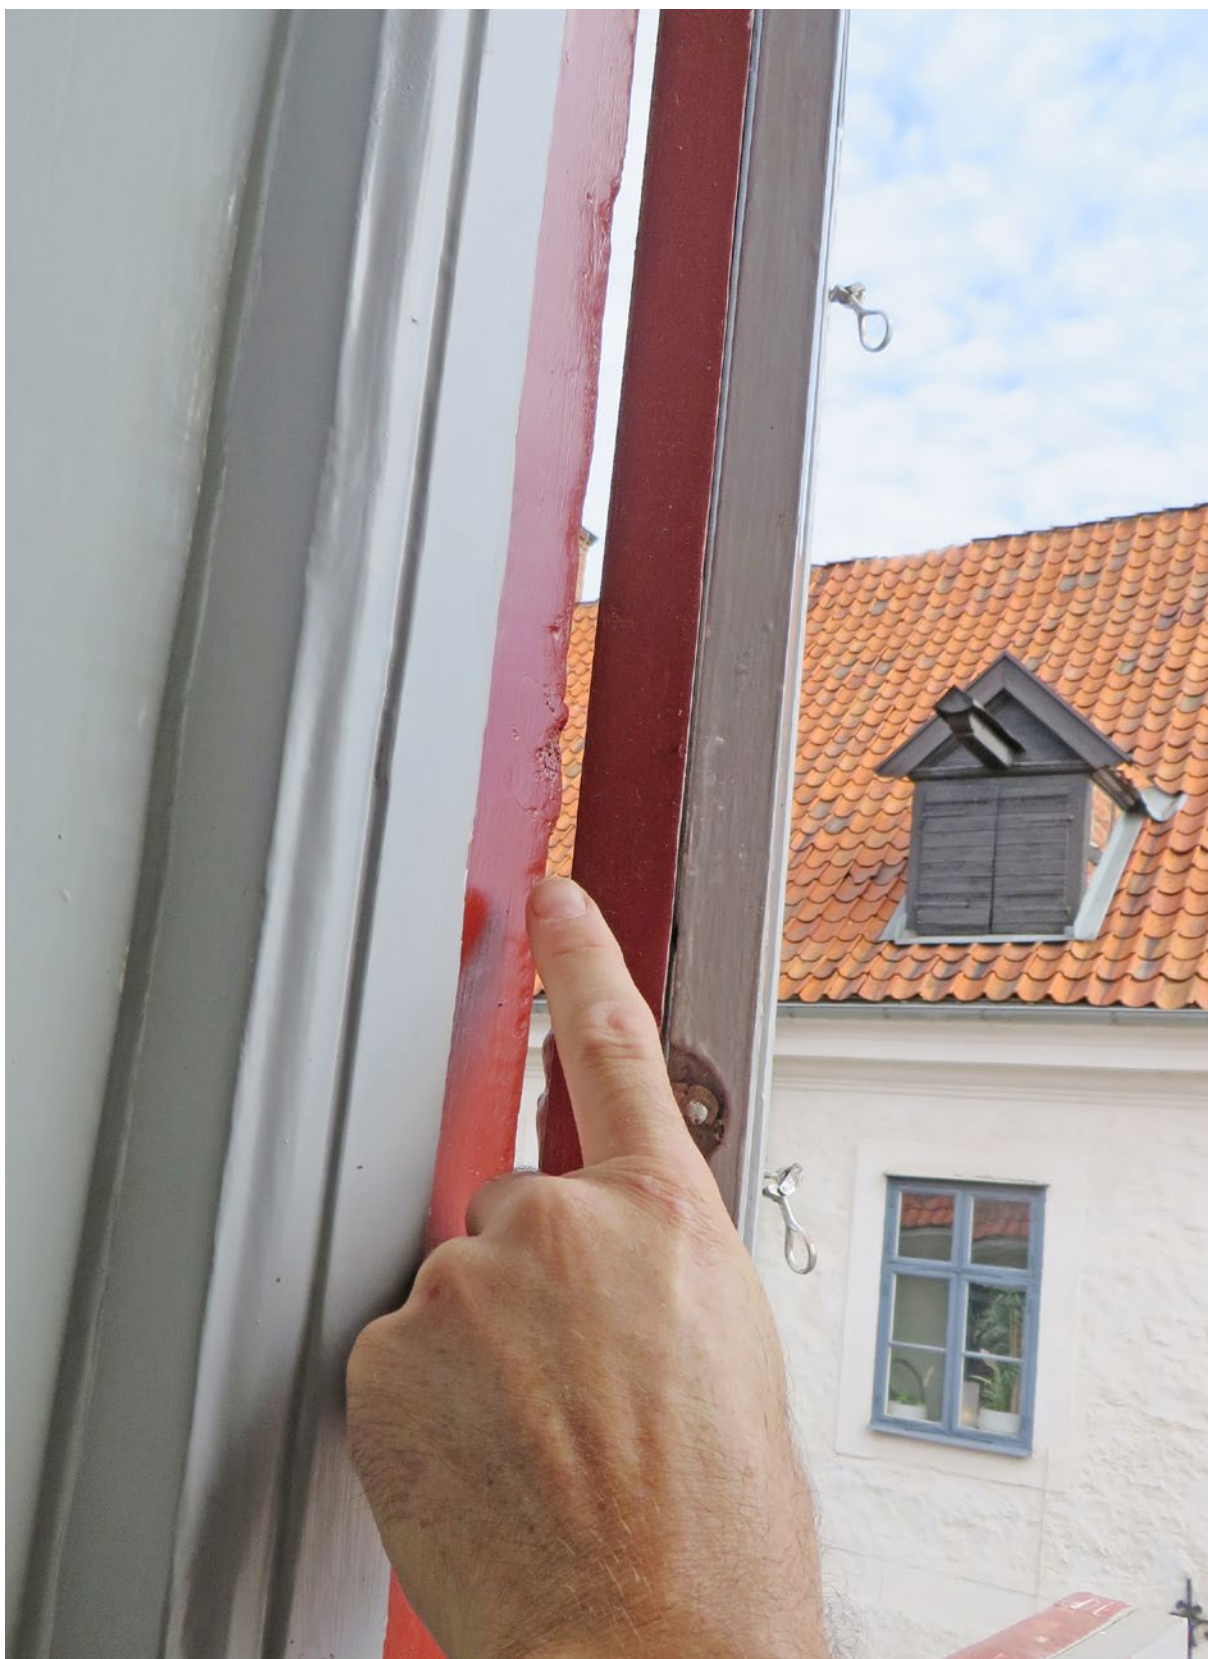
Fönster D4 där man kan se spår efter avsågad tvärpost även efter avslutad fönsterreovering.

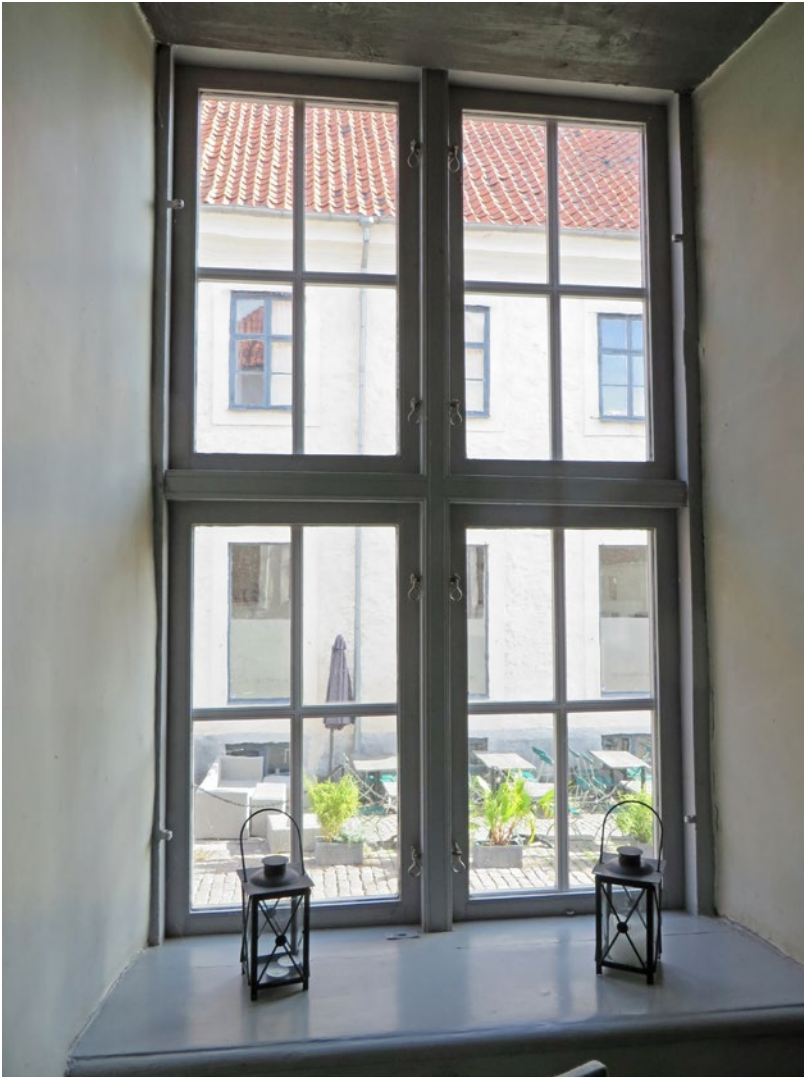
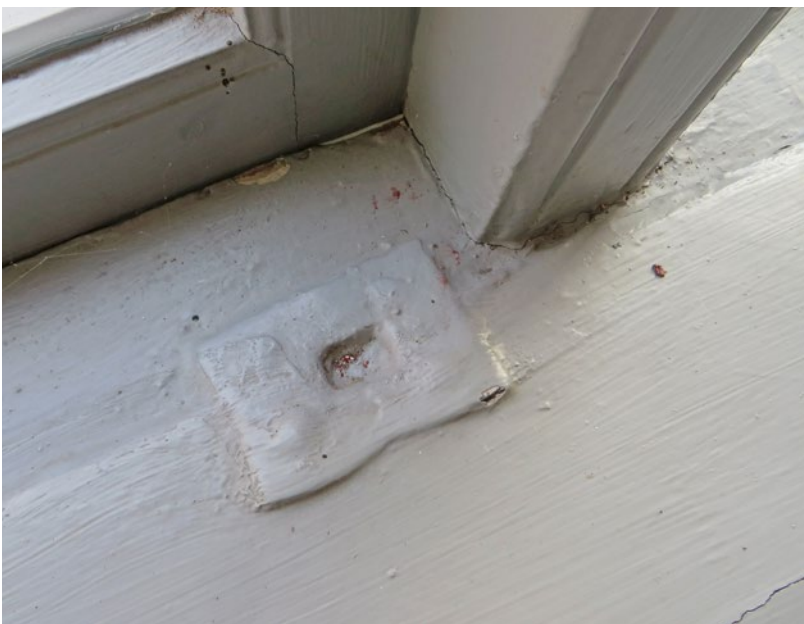
På fönstret D8 noterades interiört att det finns tydliga spår efter invändiga luckor eller ett invändigt galler. Fyra smidda öglor kan ha fungerat som fästen för gångjärn eller galler och i fönsterbänken finns ett smitt beslag med ett hål i där ett

Fönster D8 där det finns tydliga spår efter invändiga luckor eller galler.

järnstag skulle kunna stickas ned för låsningsfunktion. På detta fönster fanns exteriört en grön kulör som inte återfanns på andra undersökta fönstersnickerier. Se vidare under rubrik *Färgundersökning*.

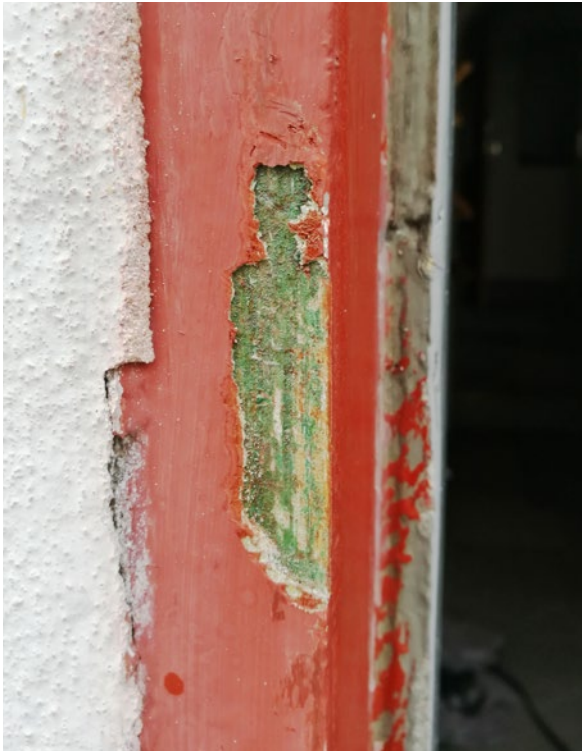
1. Oljefärg grön, kromoxidgrön.
2. Oljefärg, varmvit.
3. Oljefärg, röd, NCS S 5040-Y80R.
4. Tunt lager plastfärg, röd, NCS S 5040-Y80R.

Fönster D8 där en grön kulör återfanns underst på karmen i samband med arbetena. Den gröna kulören återfanns inte på andra karmar. Foto: Jörgen Svensson.

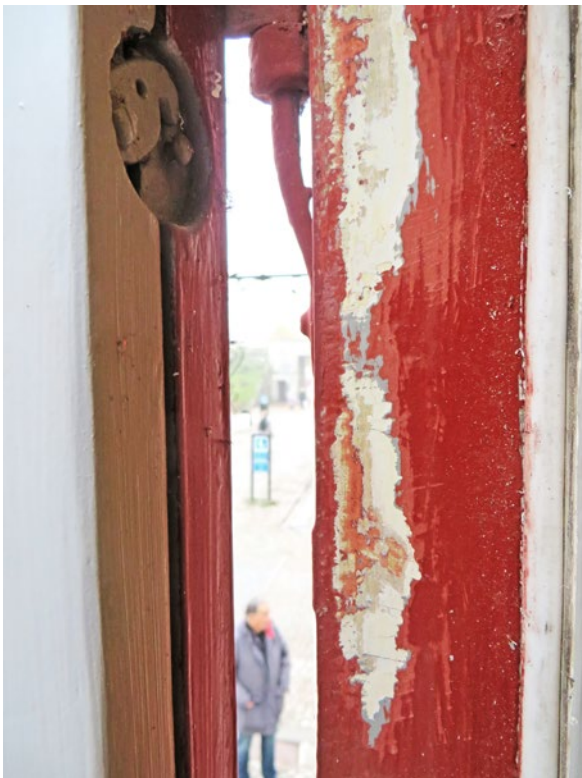
1. Oljefärg, engelskt röd, NCS S 5040-Y80R.
2. Oljefärg, ljus grågul, NCS S 3020-Y10R.
3. Oljefärg, varmvit, tjockt lager.
4. Oljefärg grå, NCS S 3500-N.
5. Oljefärg, röd, NCS S 5040-Y80R.
6. Tunt lager plastfärg, röd, NCS S 5040-Y80R.

*OBS! Endast på denna karm hittades röd kulör som understa färglager.*

Karm till fönster D6 vid färgundersökning.
