Antikvarisk medverkan vid reparation
av Arby klockstapel

Arby kyrka, Arby socken, Kalmar kommun, Kalmar län, Småland,
Arby församling, Växjö stift

KALMAR LÄNS MUSEUM
Kyrkoantikvarisk rapport 2016

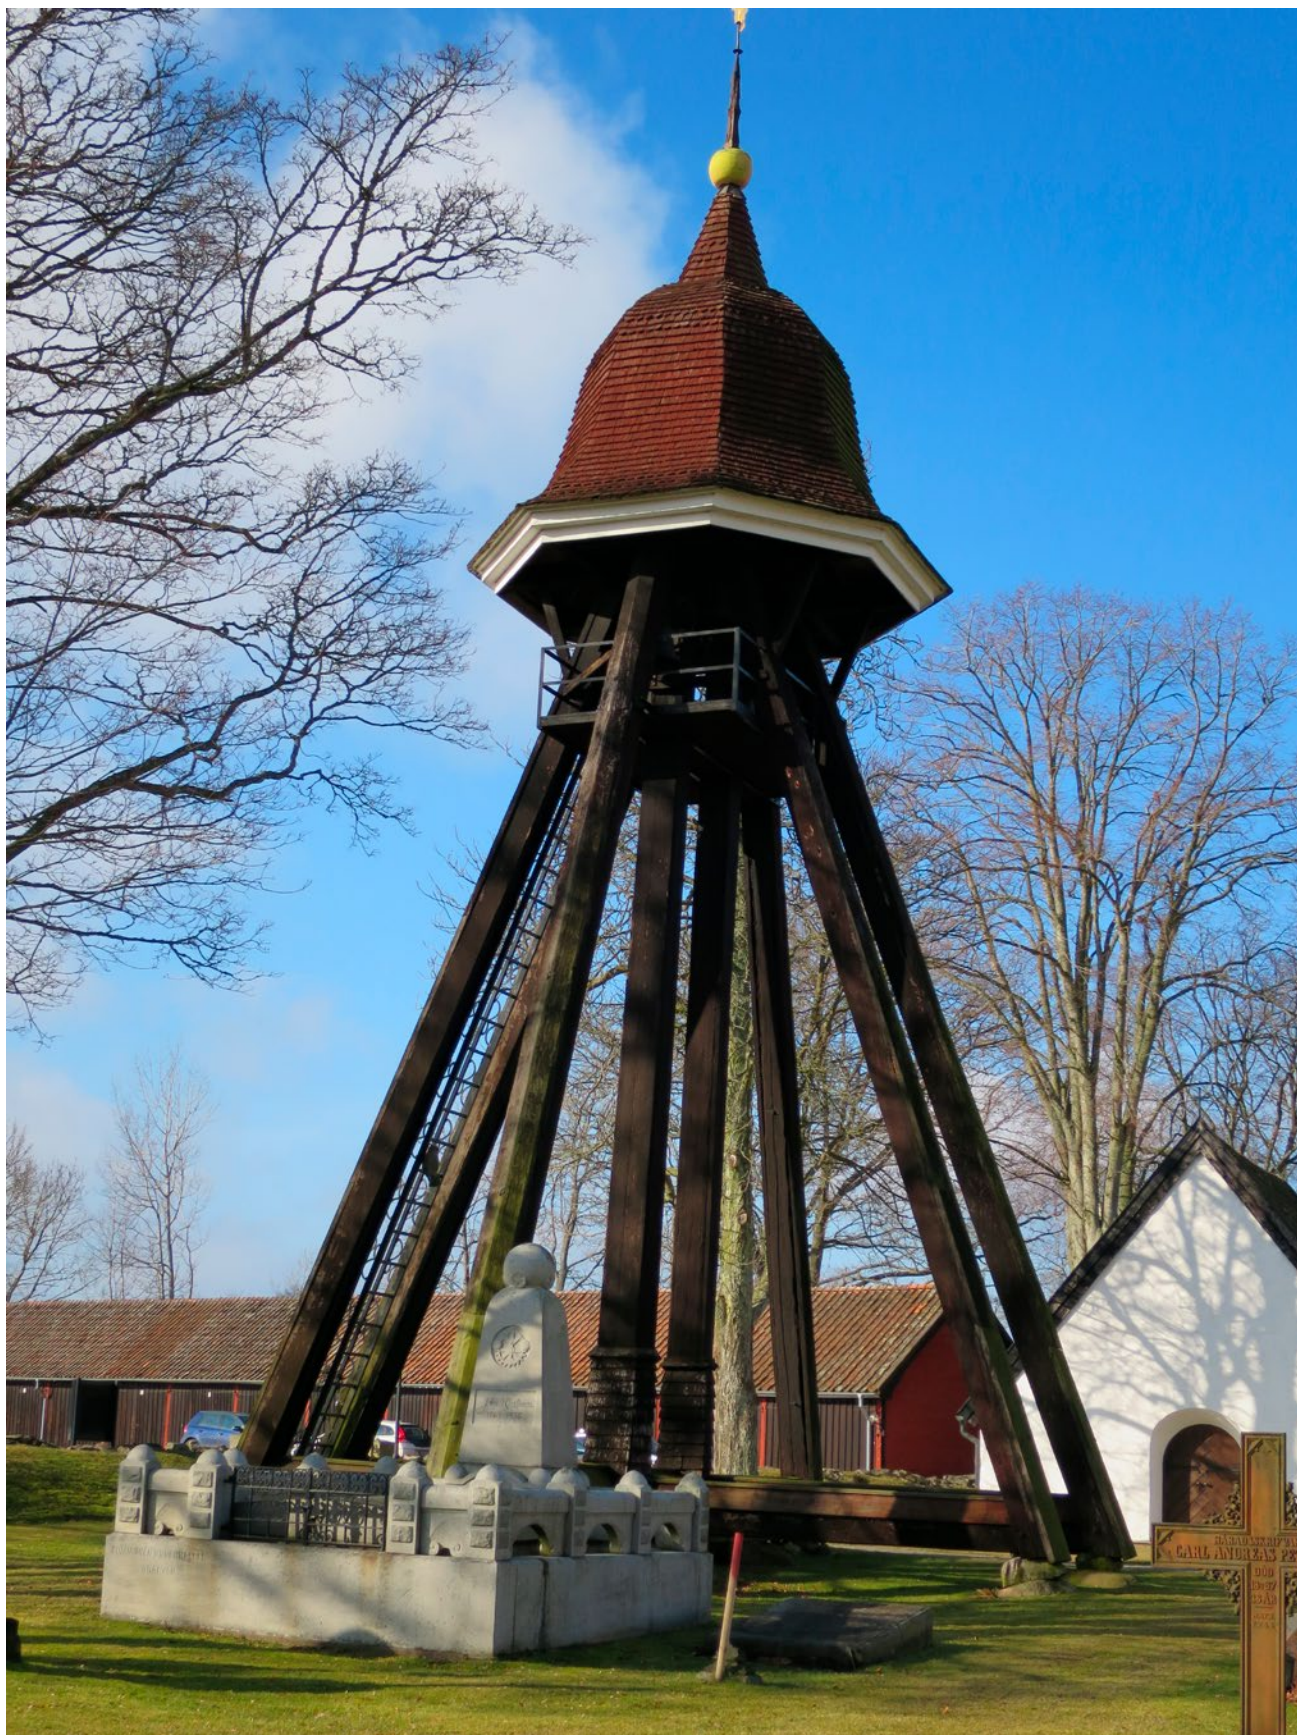
Klockstapeln före renoveringen.

Klockstapelns stomme och brädinklädnad var skadad av fukt- och hackspettsangrepp. Konstruktionen hade flera lagningar sedan tidigare.

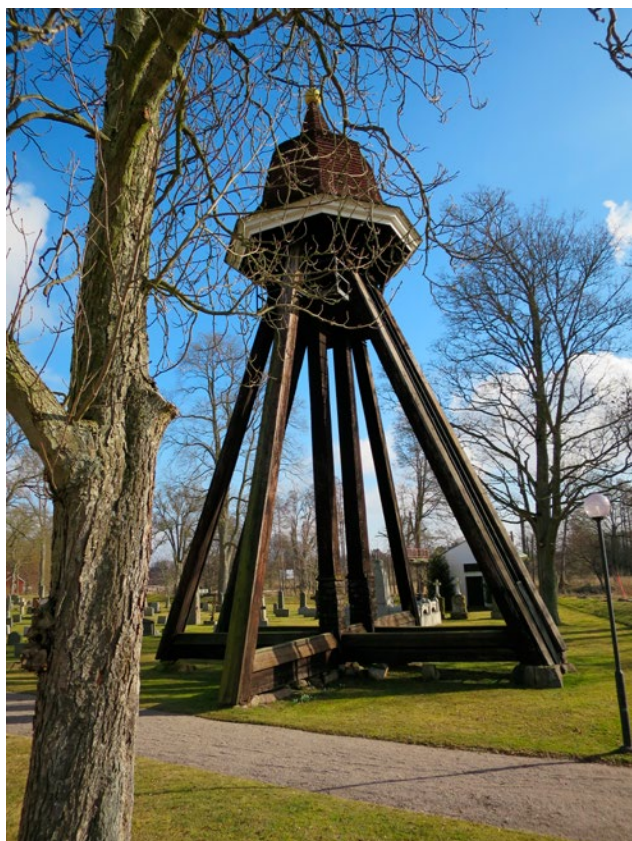
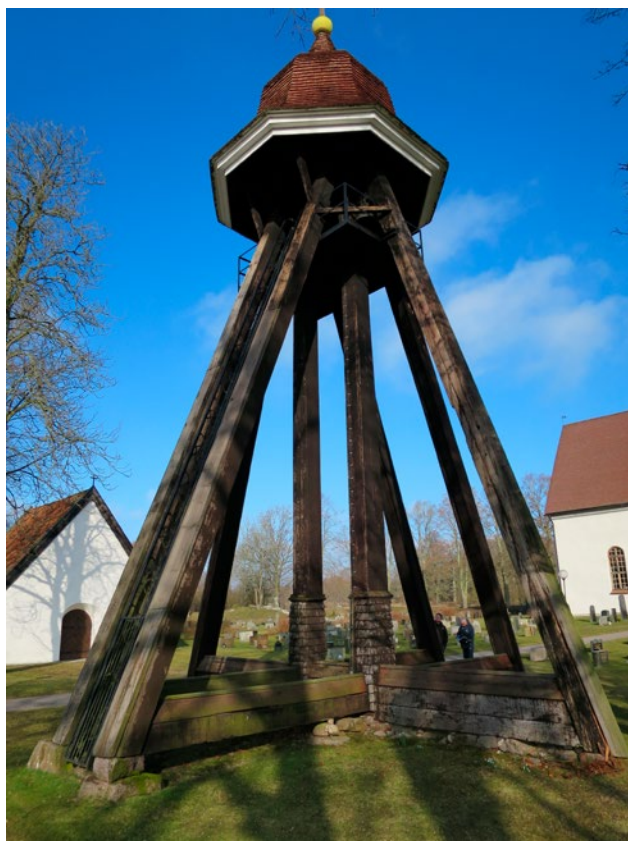
Klockstapeln före renoveringen.

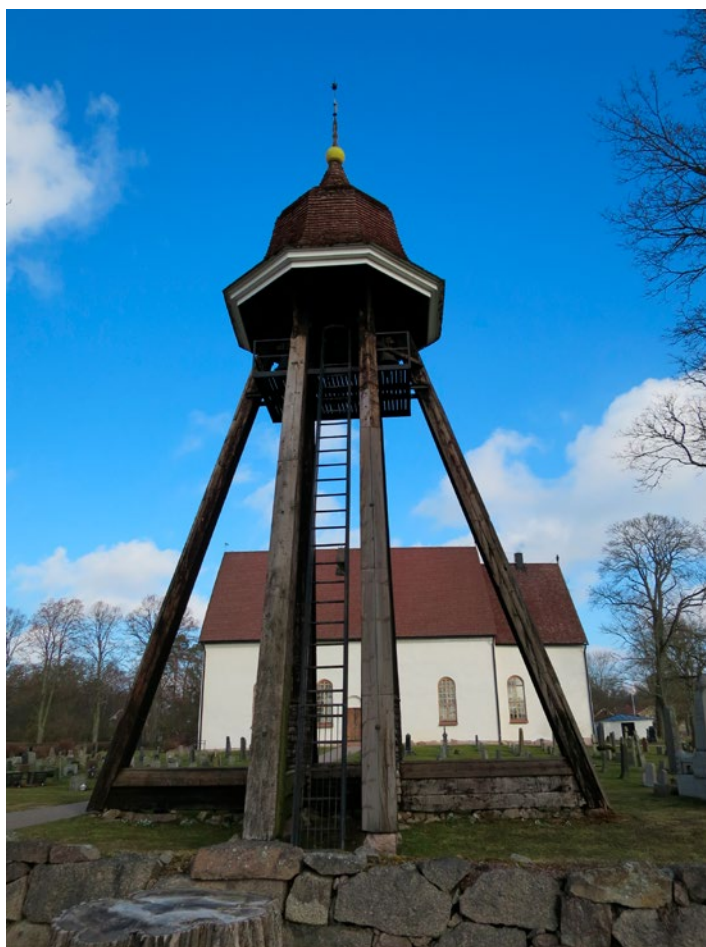
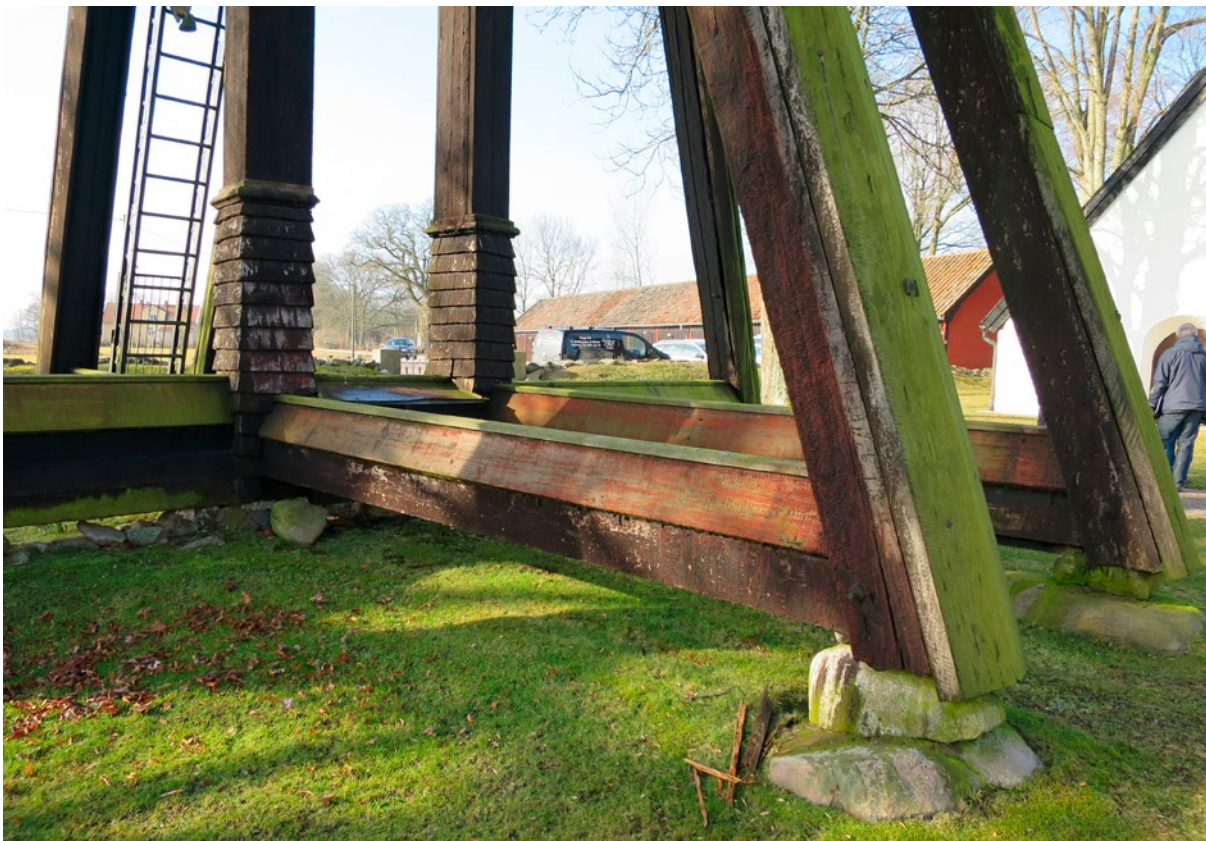
Klockstapeln före renoveringen, detaljbilder.

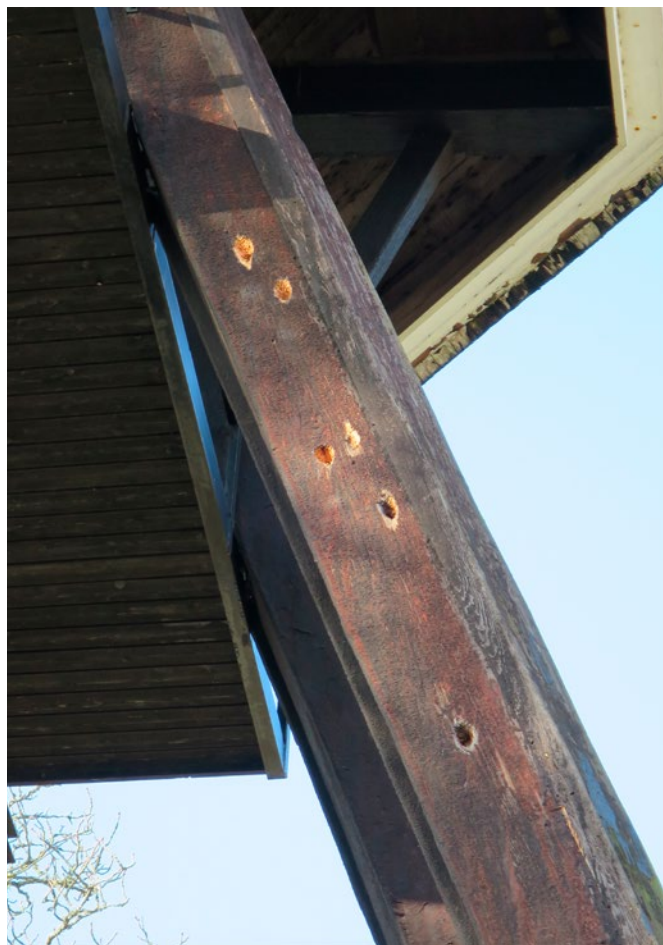
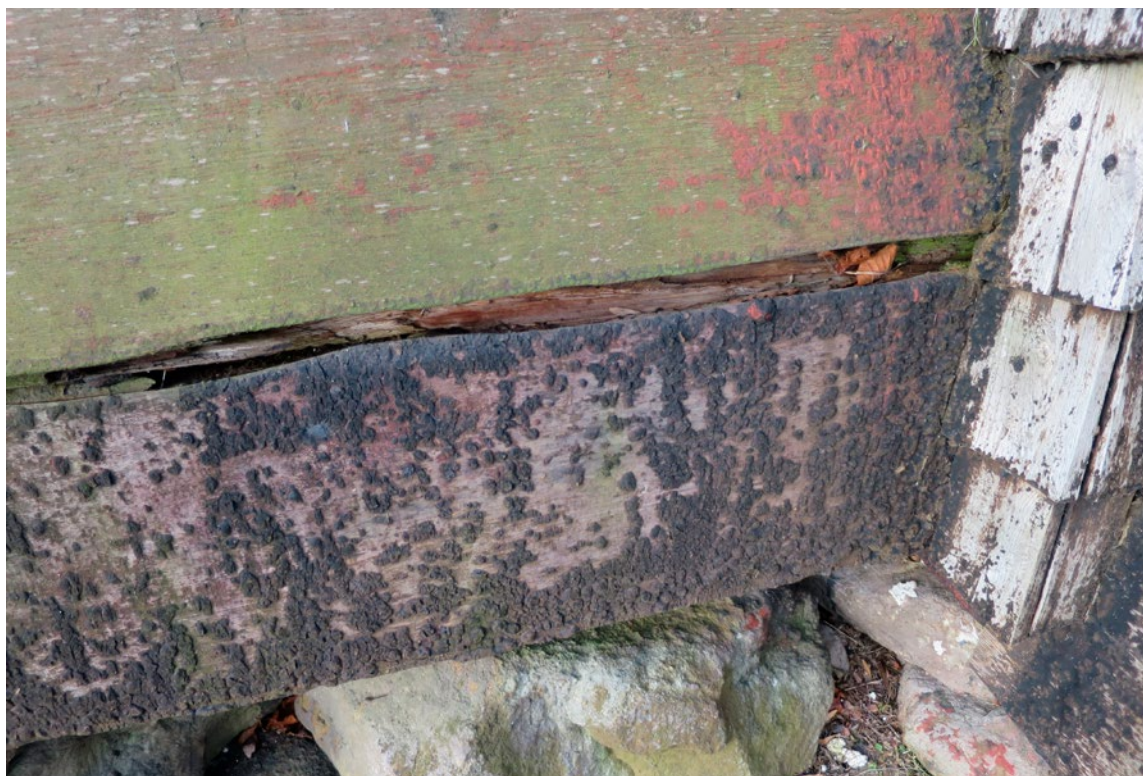
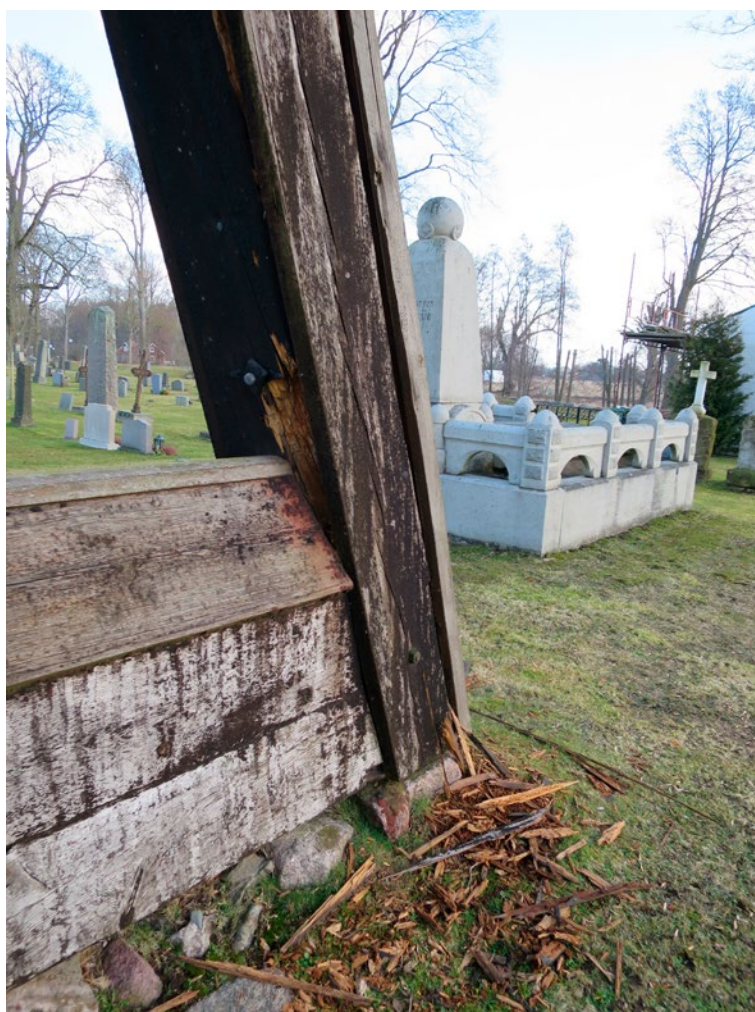
Klockstapeln före renoveringen,
detaljbilder.

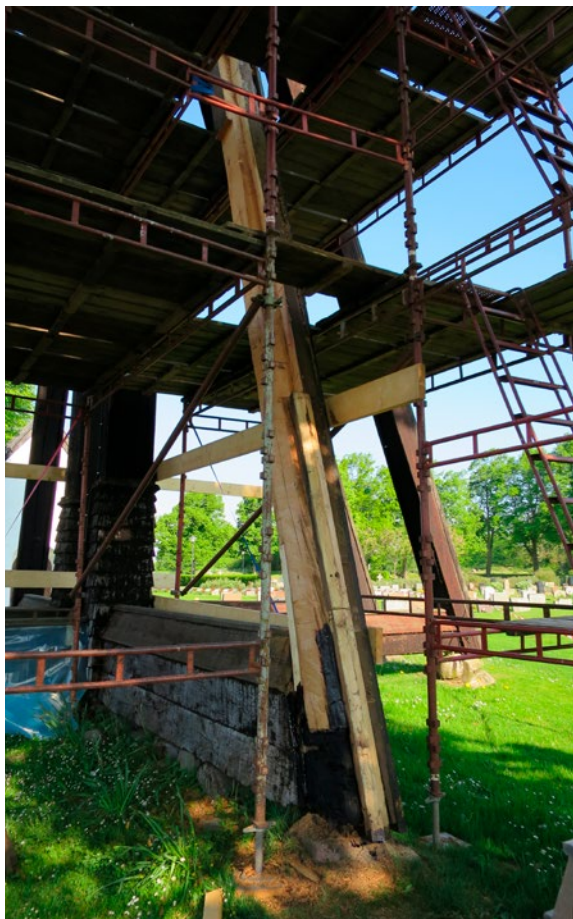
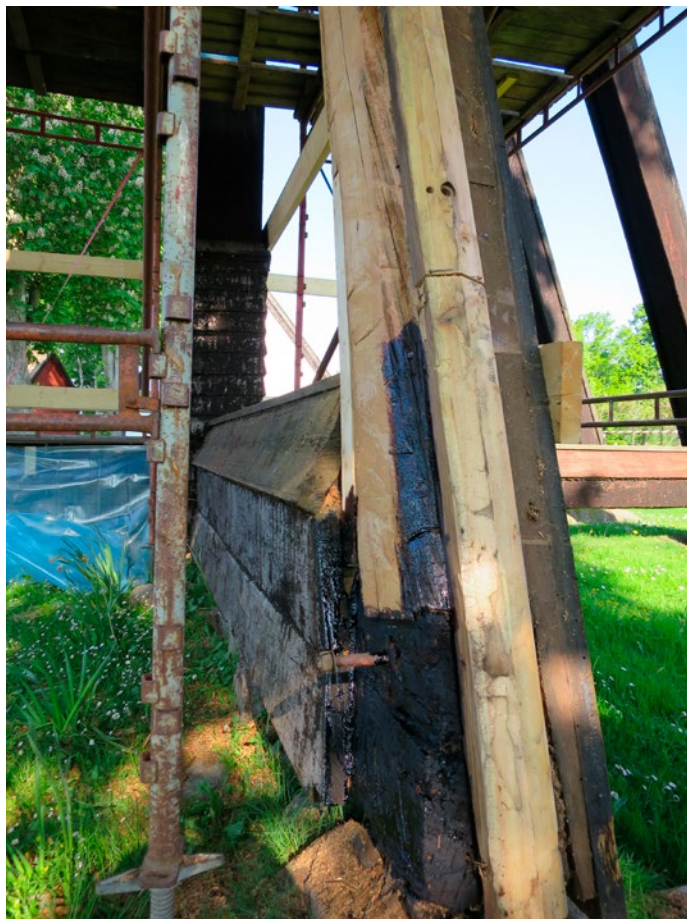
Lagd stomme på lodrätt stöbden.

Skadat virke på bärande stomme har avlägsnats. Nytt virke likt befintligt i träslag (furu och ek), dimension och utseende skarvades i genom snedsågning. Sågat och ohyvlat, oimpregnerat och tätvuxet virke av hög kvalitet har använts. Nytt material har spikats med varmförzinkad trådspik i möte över hörn. Smidda befintliga spikar har återanvänts.

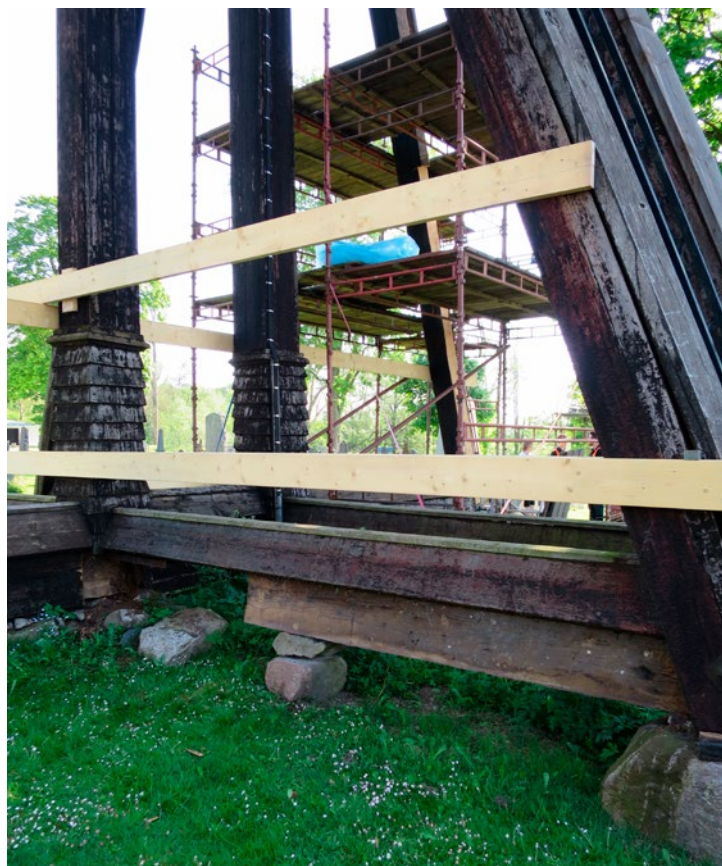
Dåligt virke på horisontellt stöbden borttaget.

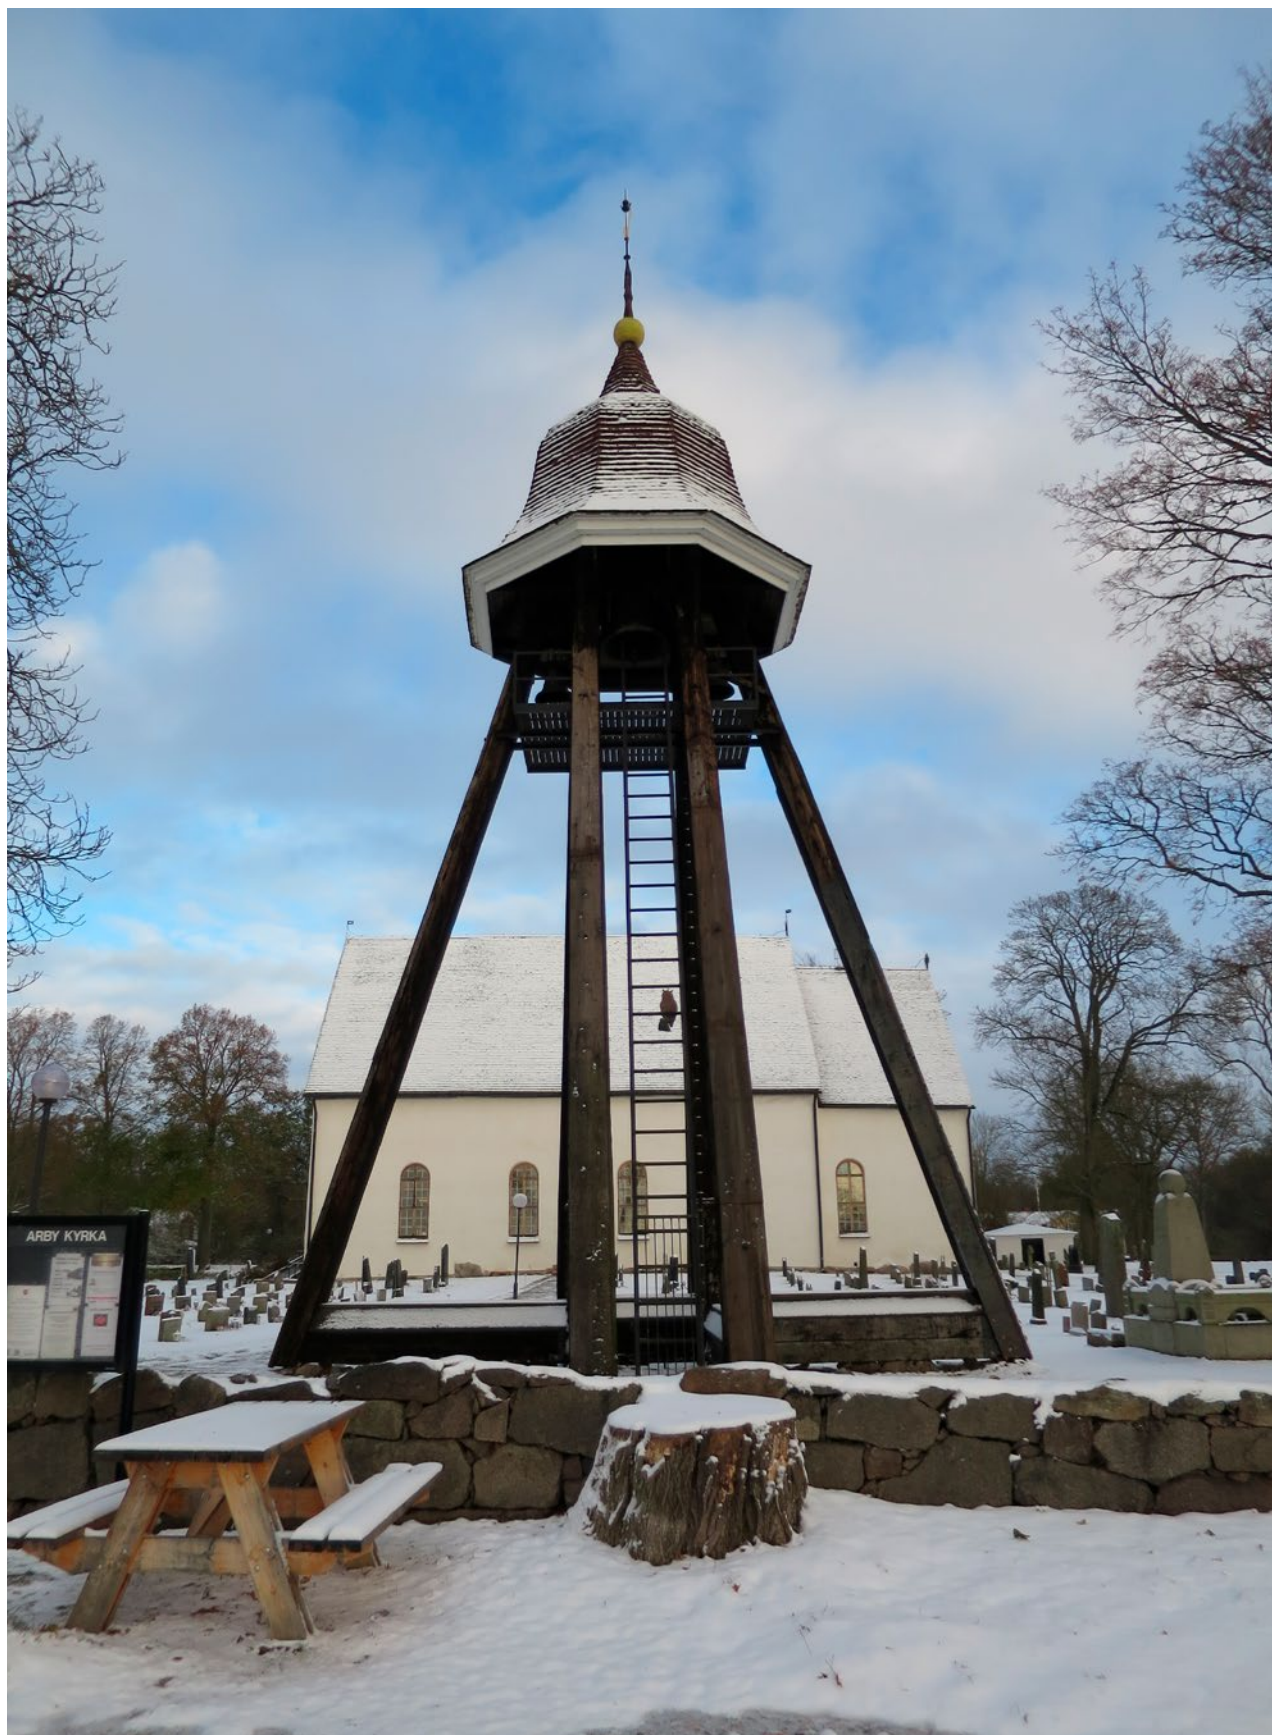
Klockstapeln efter reovering.

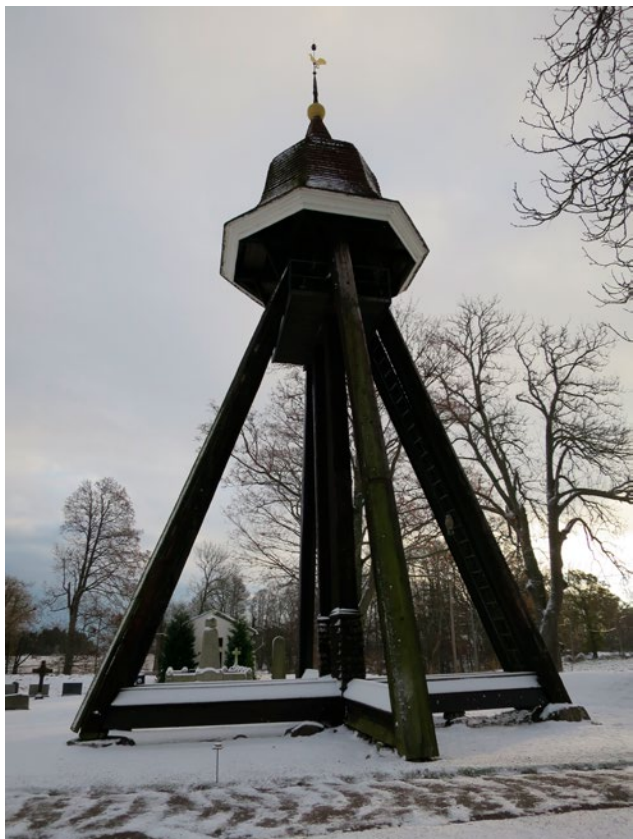
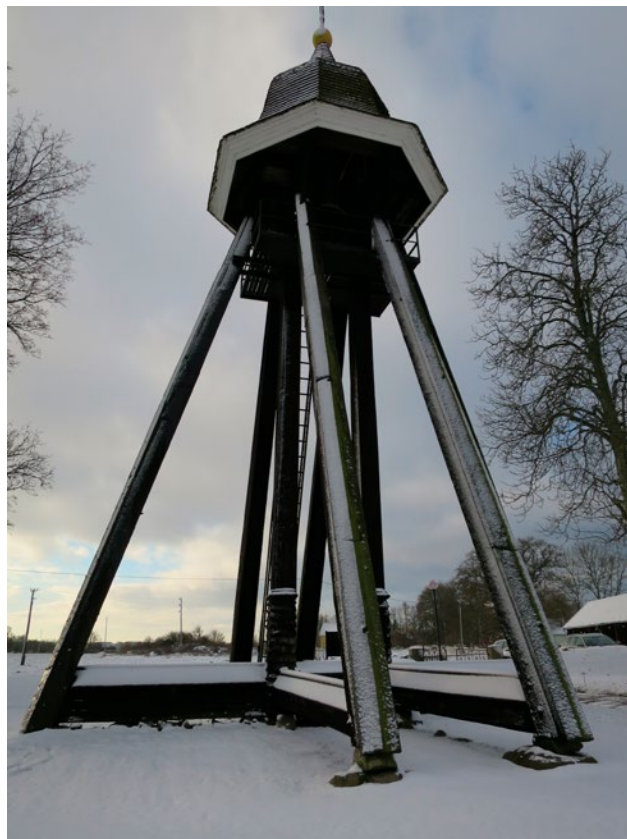
Klockstapeln efter renovering.

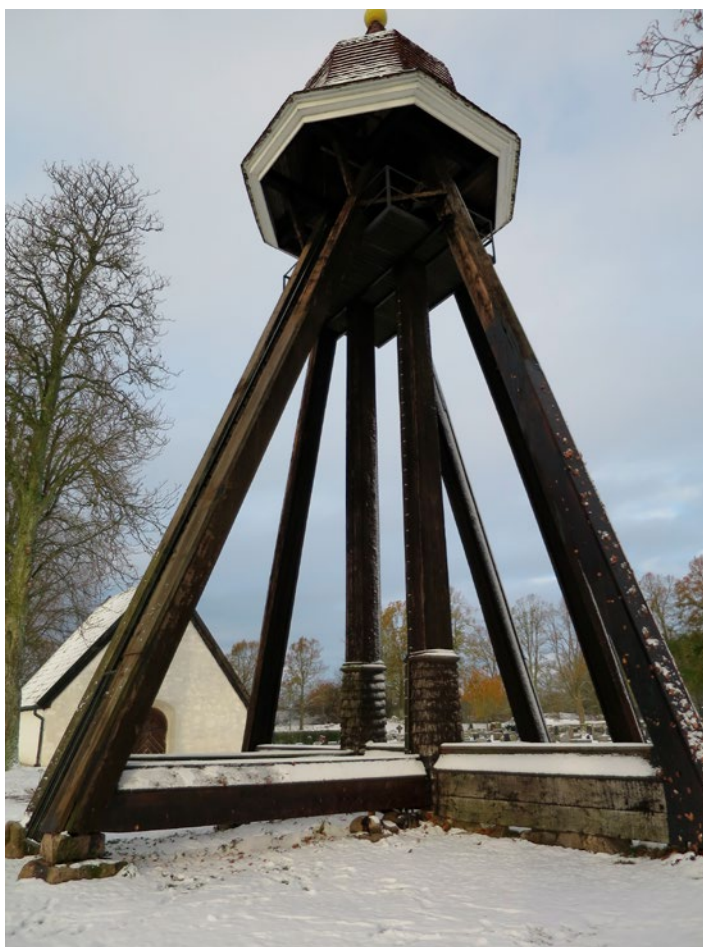
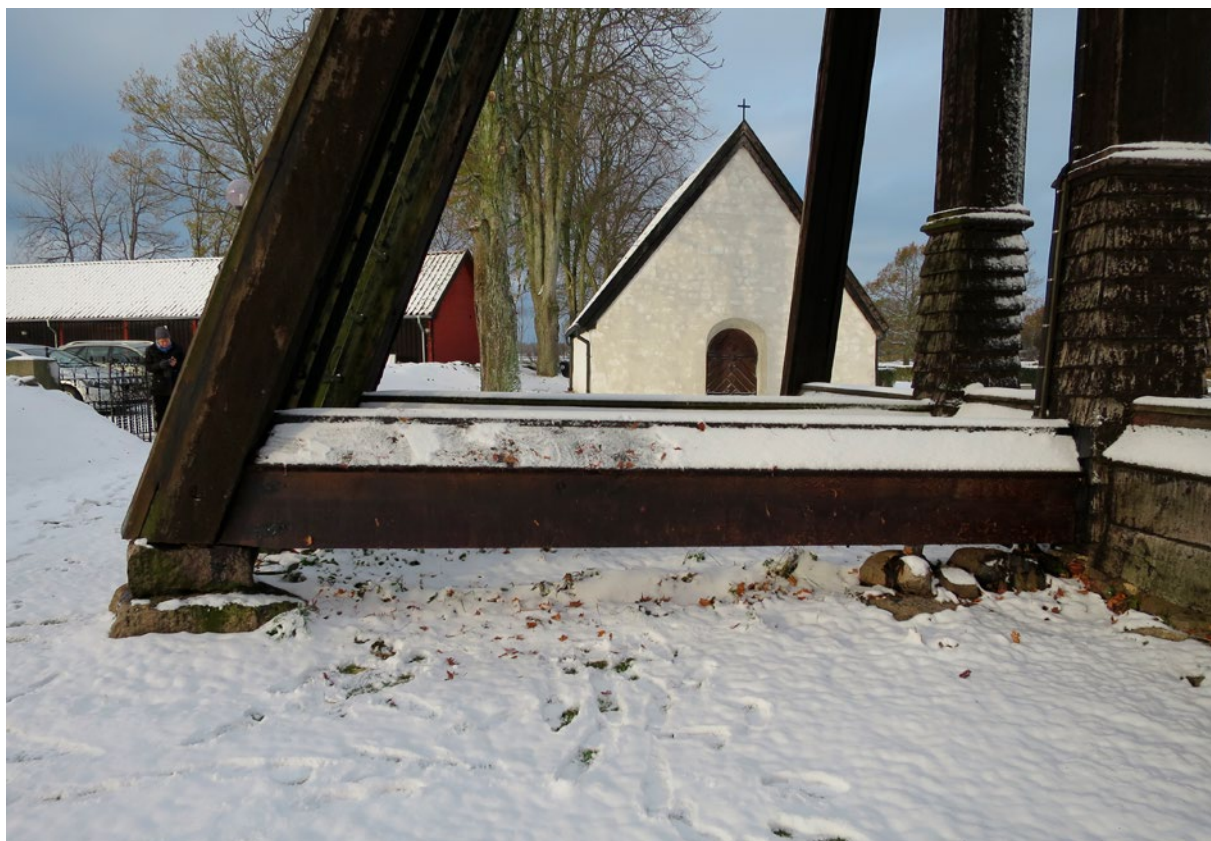
Klockstapeln efter renovering, detaljbilder.

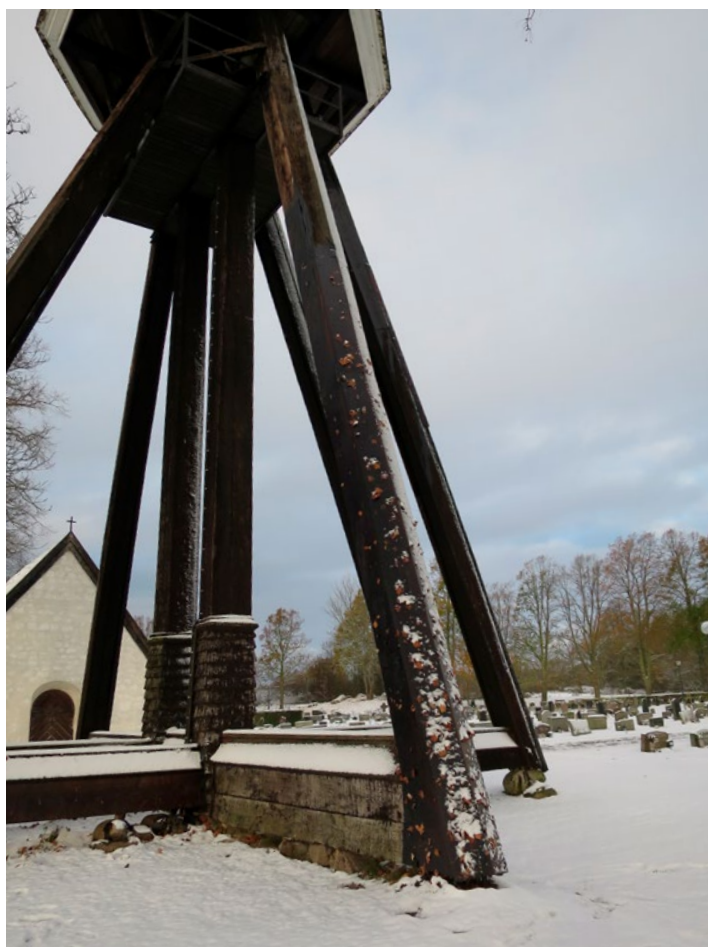
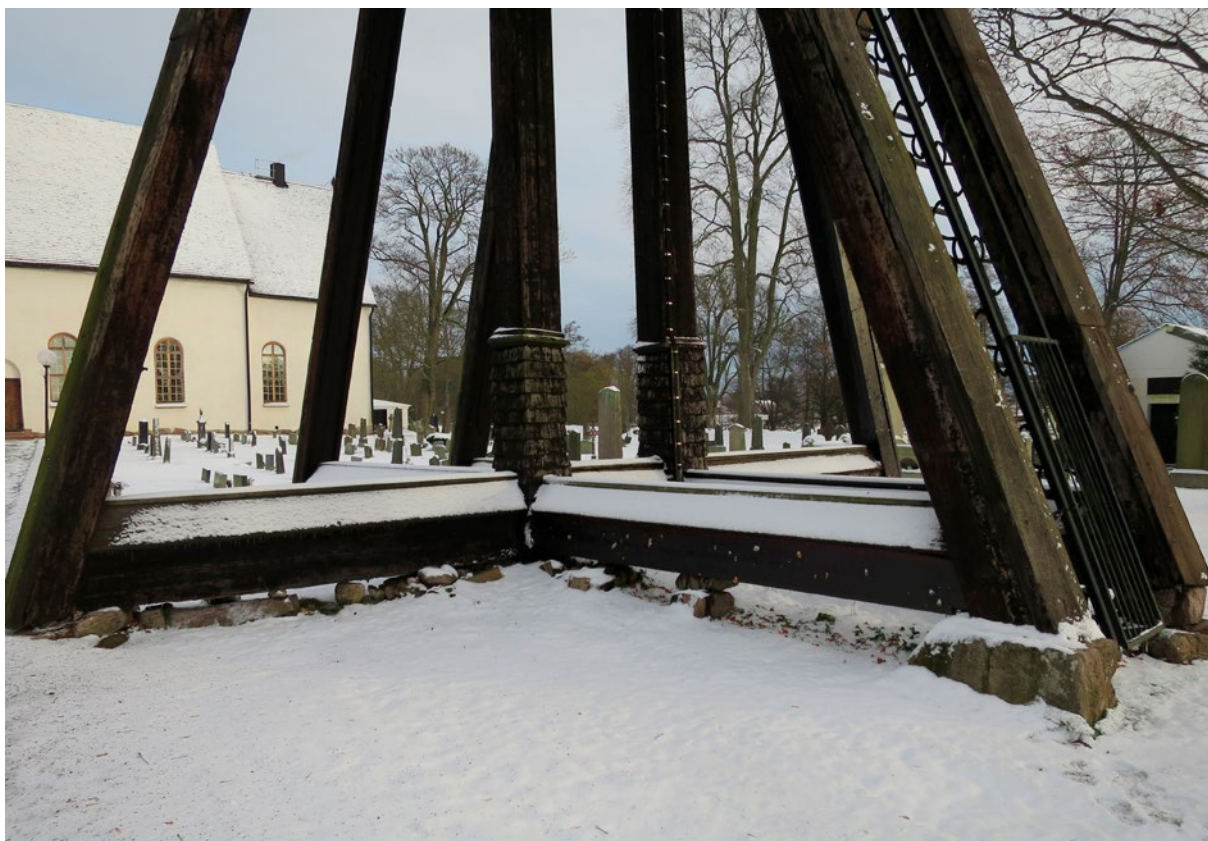
Klockstapeln efter renovering, detaljbilder.
