Kägelbanan på Svensknabben

Antikvarisk medverkan vid renovering av tak och fasad

Svensknabben 5, Kalmar stad, Kalmar kommun, Kalmar län, Småland

Byggnadsantikvarisk rapport november 2019

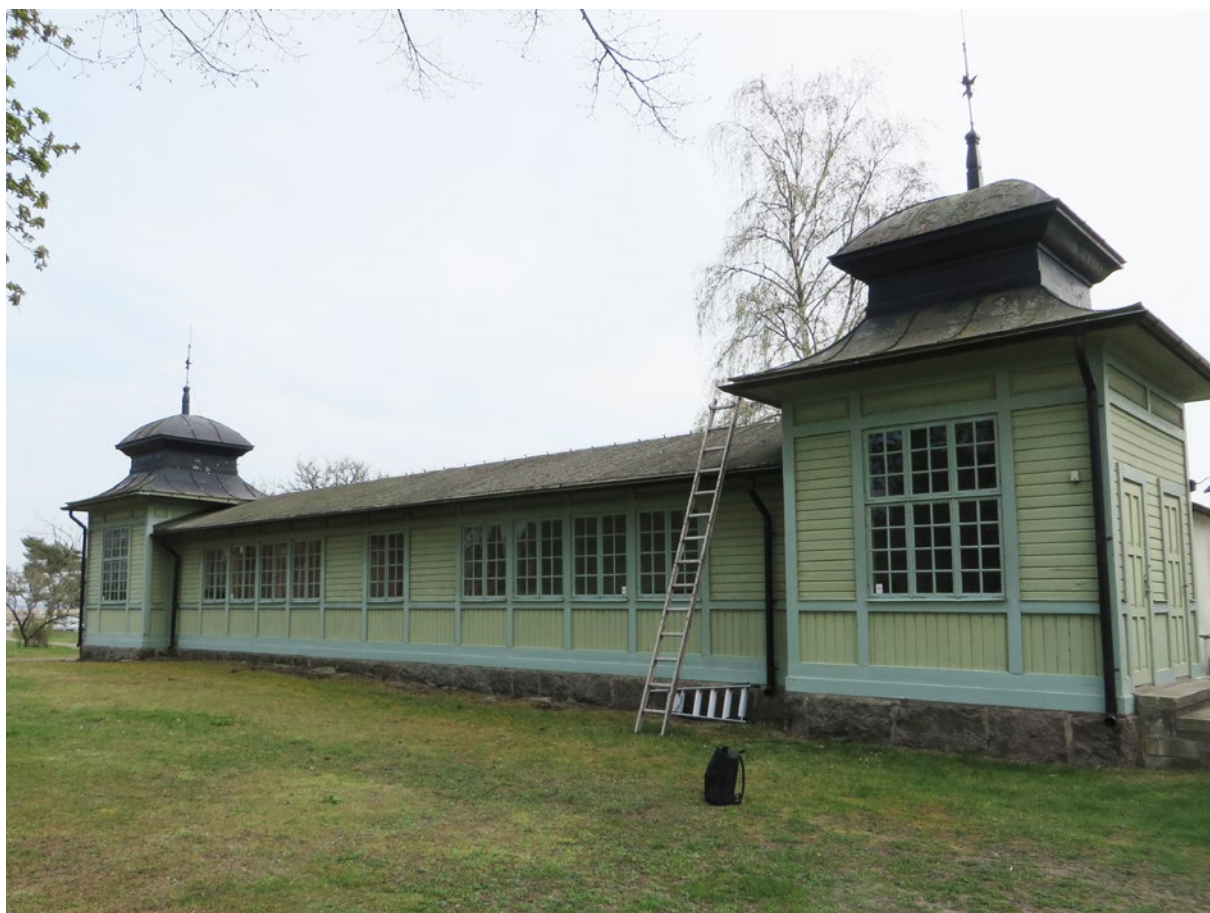
Kägelbanan mot norr inför renovering.

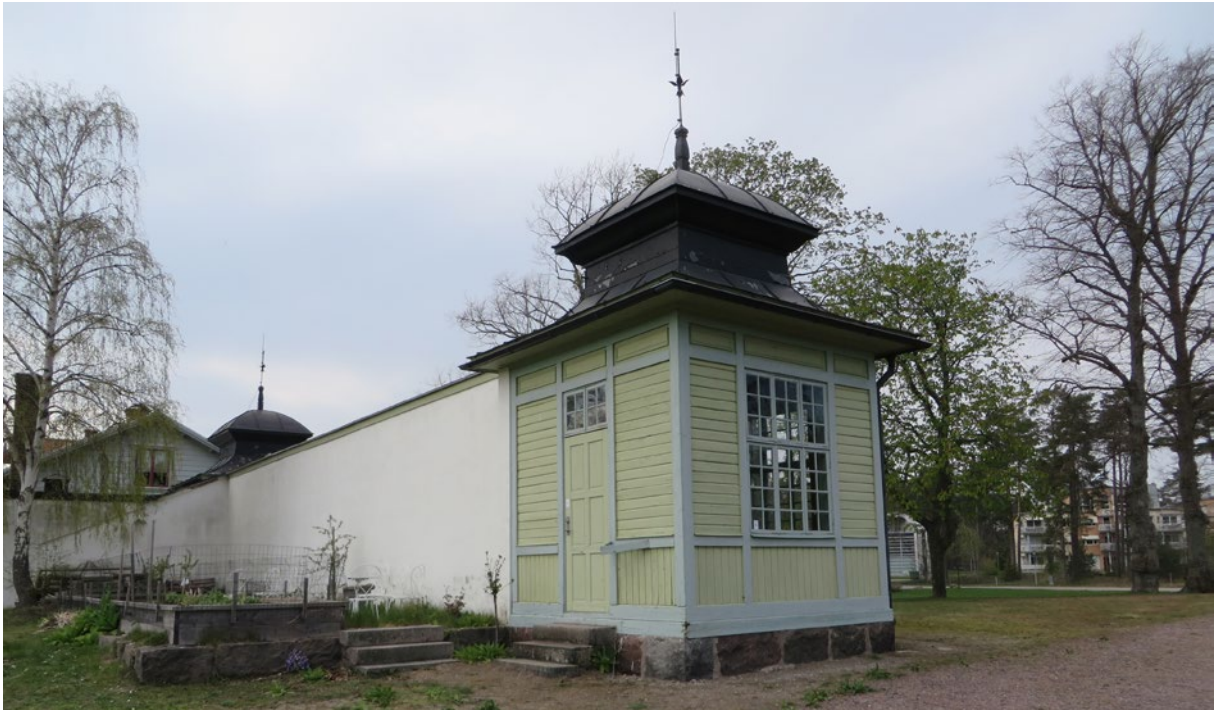
Putsad fasad mot söder i behov av ommålning, men utan putsskador. Fasaden var inte målade med kalkfärg eller oljefärg utan med någon modern färgtyp.

Kägelbanans södra fasad där merparten utgörs av putsad yta. Inför renovering.

Den putsade fasaden tvättades och ströks två gånger med Silikatfärg från Keim, Granital, med kulörkod 9298 motsvarande ungefär NCS S 1002-Y50R, bruten vit. Detta var samma kulör som tidigare.

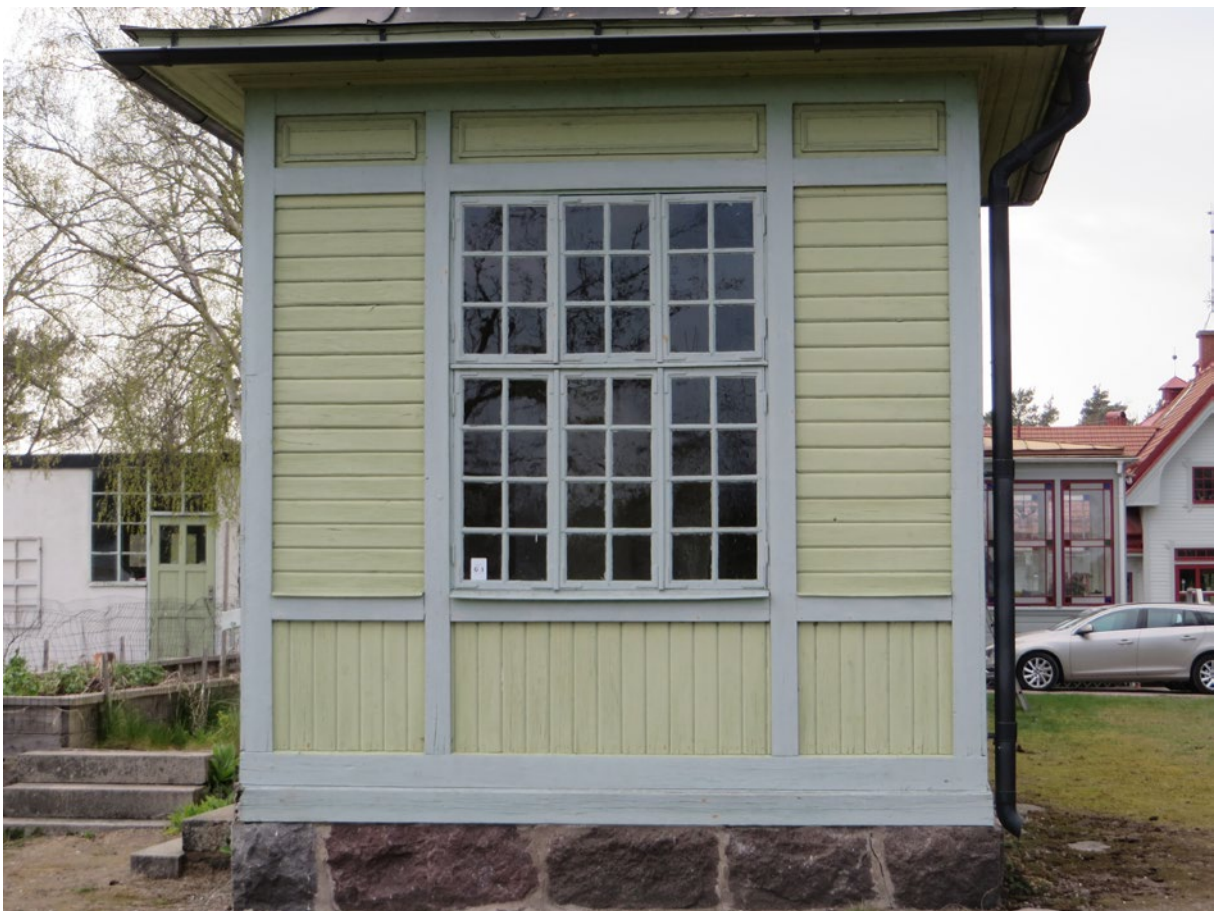
Träfasaderna var målade med alkydoljefärg. Röt-skadat och starkt väderpåverkat virke fanns på träfasaderna mot öster och söder. Småspröjsade fönster i behov av ommålning och mindre kittlagningar. Dörrar i behov av ommålning.

Fasad mot öster inför renovering.

Träfasaden, fönster och dörr mot söder och öster rengjordes helt från färg (med speedheater) Ytor grundades och allt ströks ytterligare två gånger.

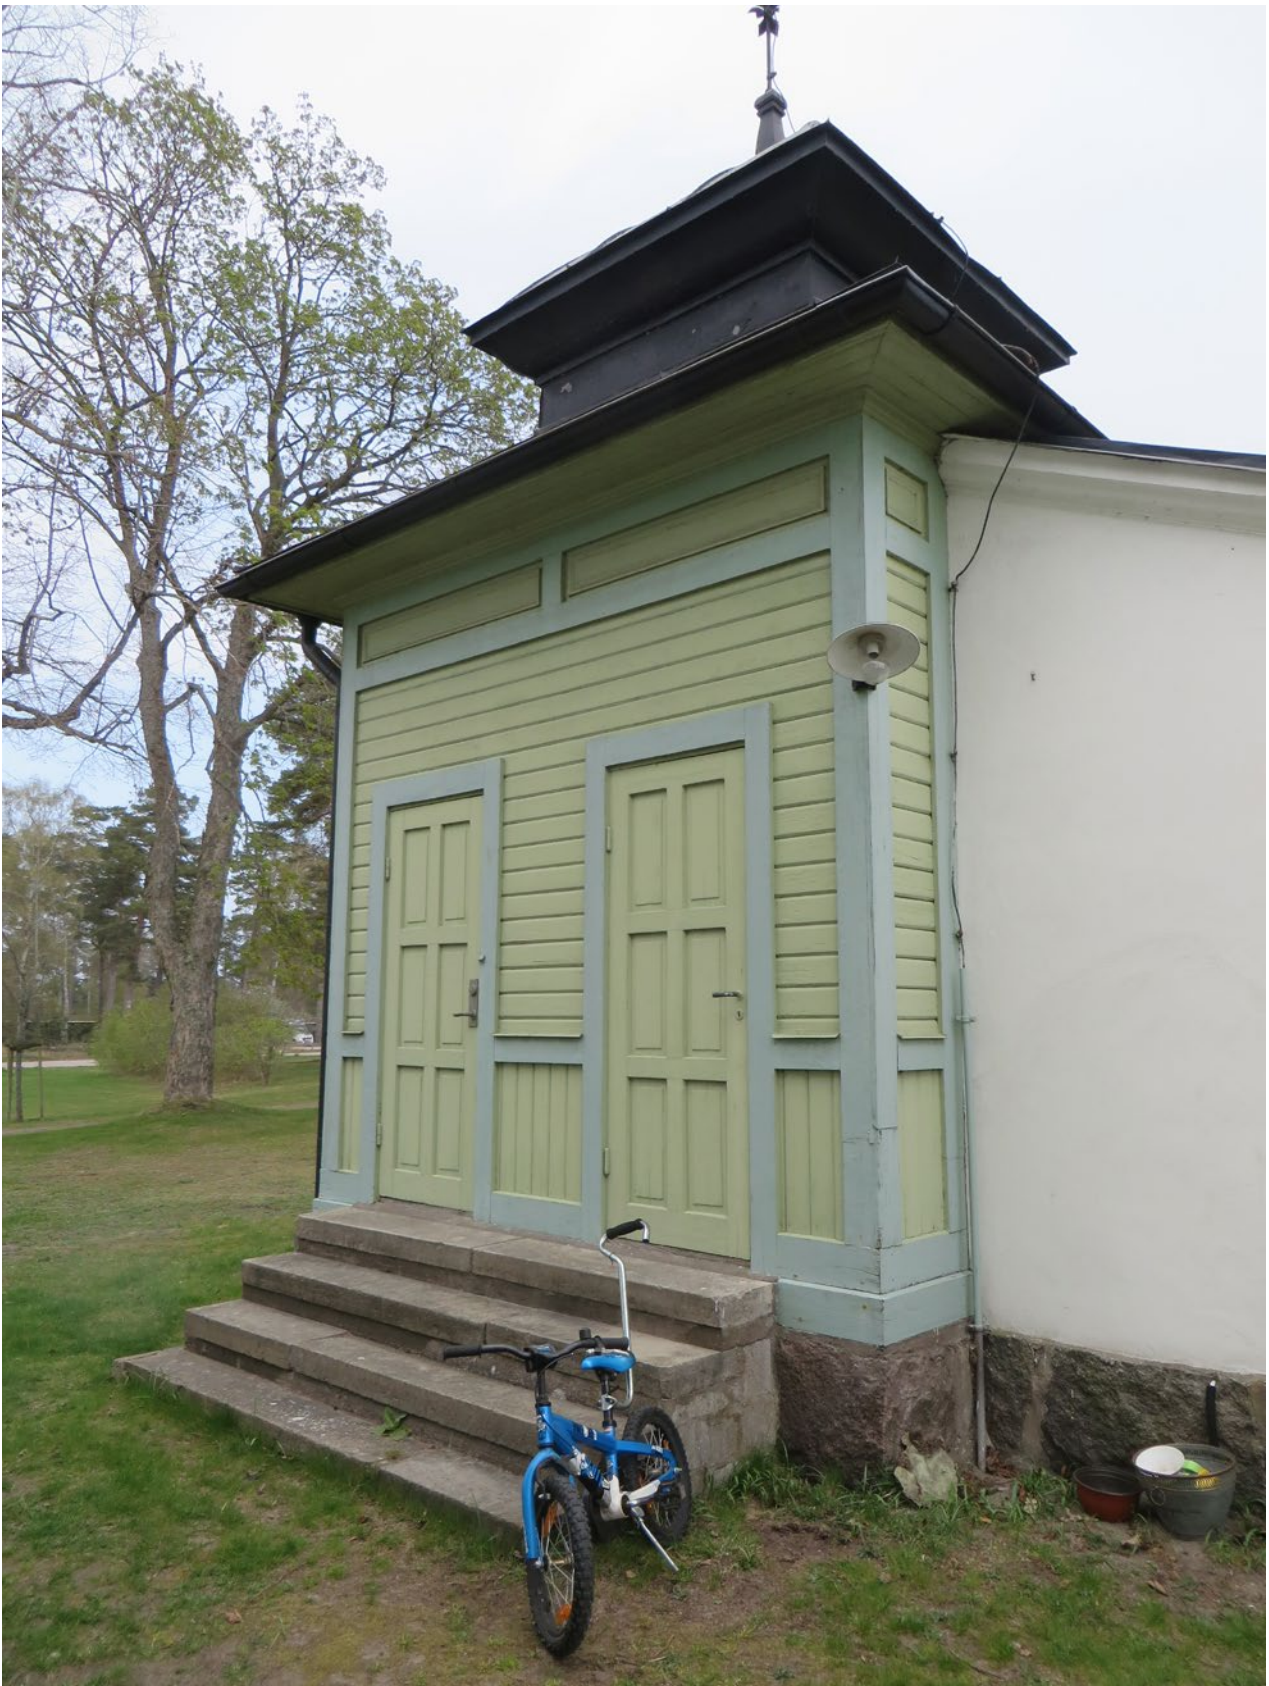
Fasad mot väster inför renovering.

Träfasad mot norr och väster tvättades och skrapades. Trärena ytor grundades och allt ströks ytterligare två gånger. Fönster mot norr och dörrar mot väster tvättades och skrapades. Trärena ytor grundades och allt ströks ytterligare två gånger.

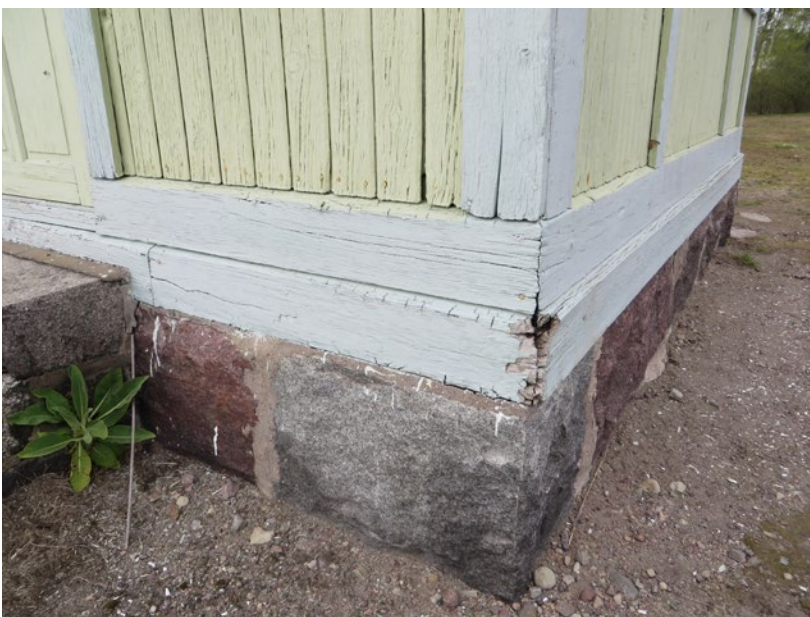
Hörnet i sydost där rötskador fanns i fasadens nedersta delar. Här tyckte målerientreprenören att mycket av virket skulle bytas ut. Dock byttes bara mindre delar, se vidare under avsnittet "Kommentarer".

Målerifirman ansåg att virket på södra fasaden var så dåligt att merparten behövde bytas, inklusive dörr. Firman ville också att delar av träfasaden mot öster skulle bytas. Anledningen var att virket är påverkat av väder och vind och har sprickor och gråträ. Eftersom virket inte var rötskadat så att det var mjukt bedömde ägarna och antikvariskt medverkande i samråd att materialet kunde behållas. Dock byttes de delar av nedre och övre sockelbrädorna som bedömdes vara i dåligt skick.

På den östra fasaden byttes en del av den nedre sockelbrädan. På den södra fasadens trädel byttes nedre och övre sockelbrädan i sin helhet inklusi-

ve partiet kring stentrappan. Det nya virket håller samma dimensioner som utbytt virke och är utfört i hyvlat furuvirke av god kvalitet. Mellan nedre sockelbrädan och stenfoten ligger takpapp som avskiljare mellan sten/bruk och trä.

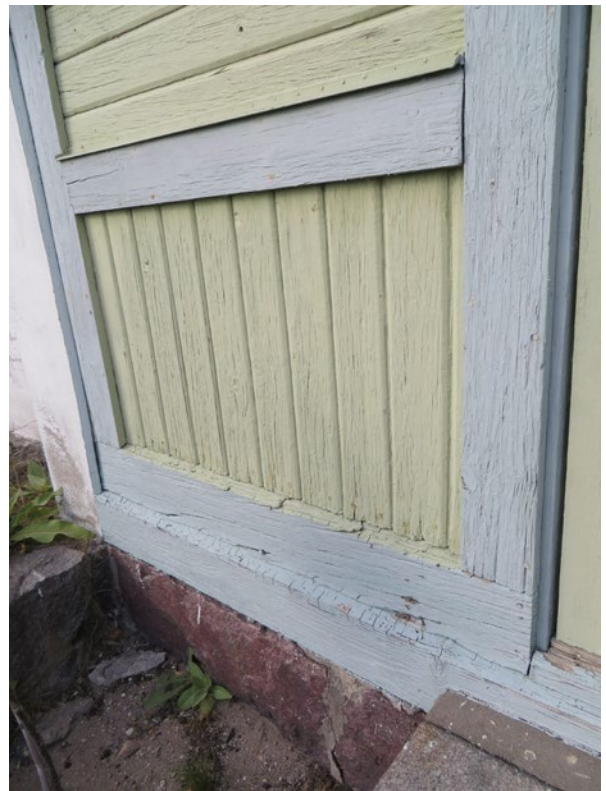
Detalj av östra fasaden med kraftigt väderbiten
fasadpanel. Här tyckte målerientreprenören att
mycket av virket skulle bytas ut. Dock byttes bara
mindre delar, se vidare under avsnittet "Kommen-
tarer".

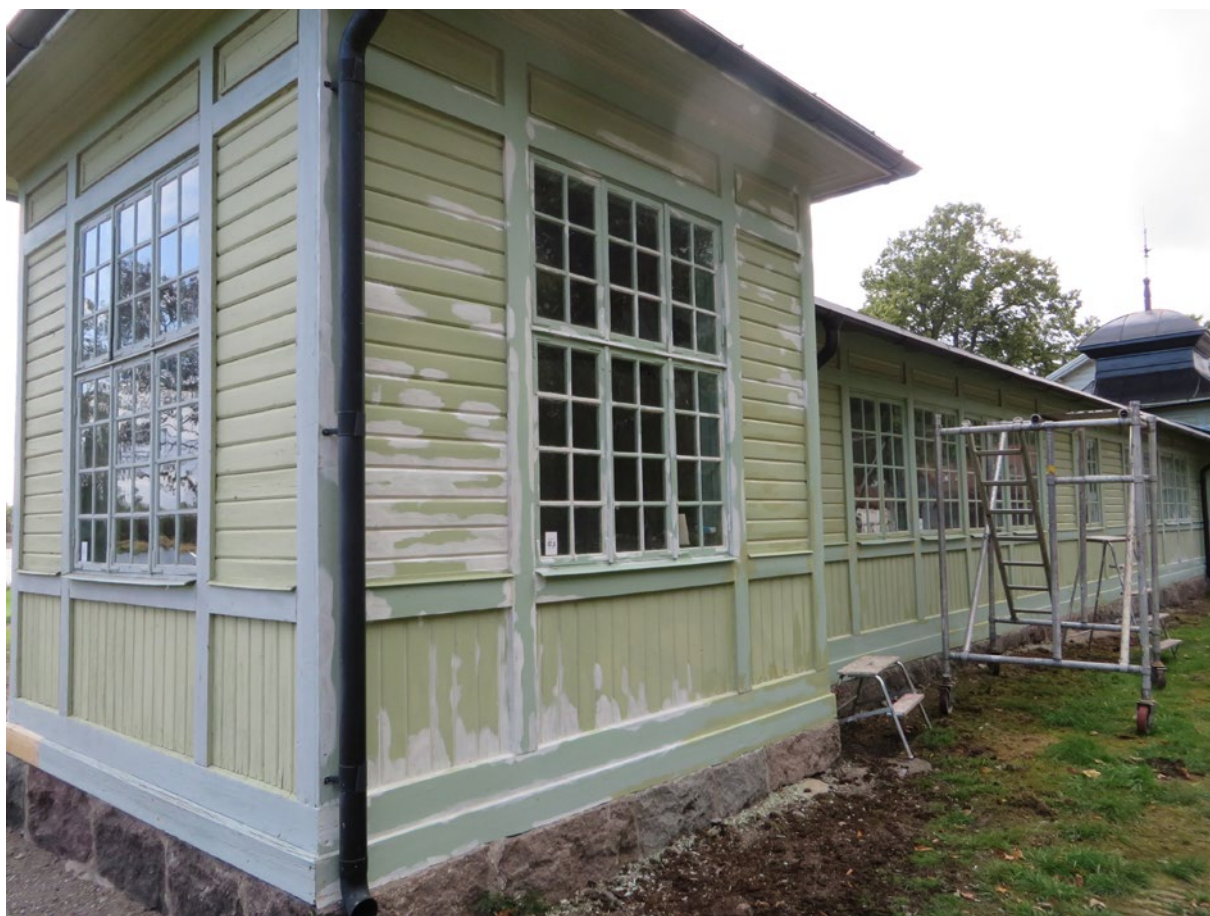
Fasader tvättade och skrapade. Här har kittlagningar gjorts liksom grundning på träena ytor. Grundning gjordes med en ljus linoljefärg som målarna hade hemma, i väntan på att bruten färg skulle levereras.

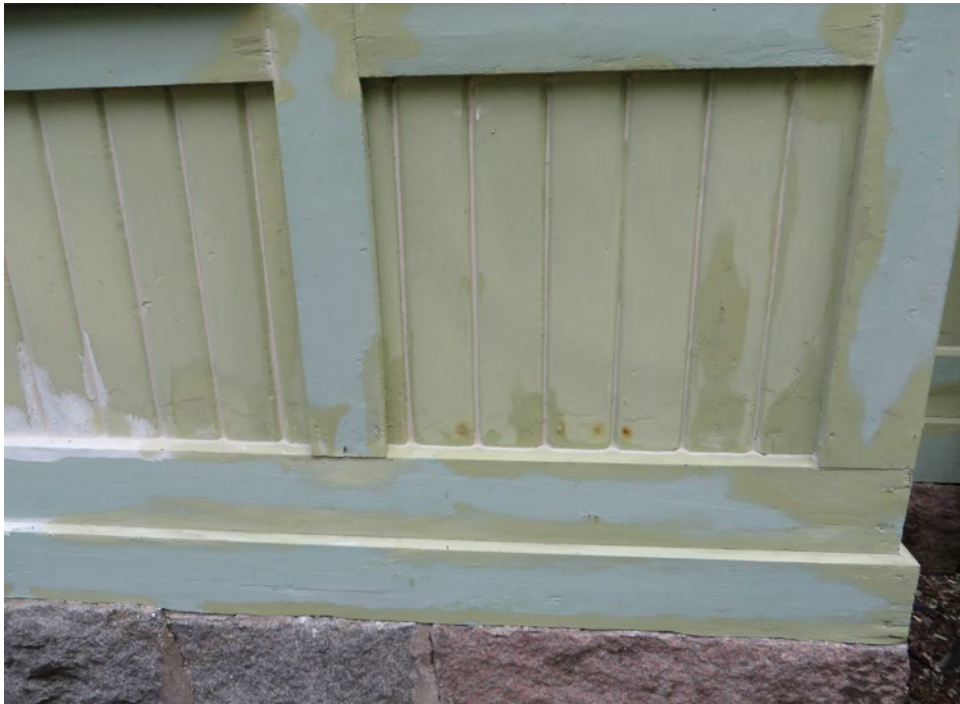
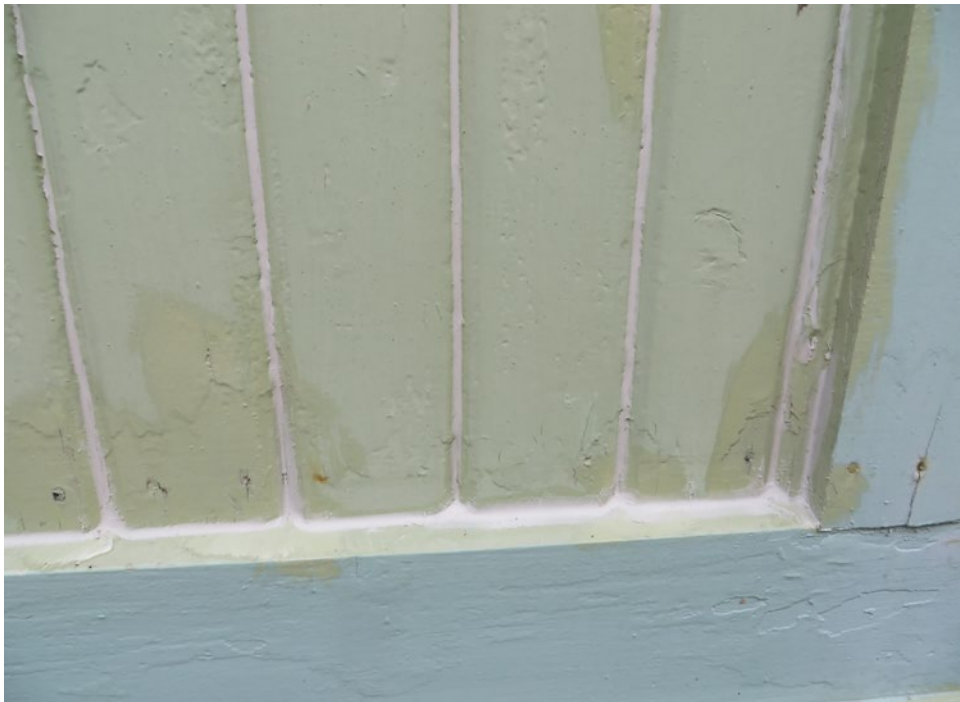
Detalj av fasad där kittning och viss grundmålning har gjorts efter tvätt och skrapning.

Kittning med linoljekitt genomfördes där fönstrens kitt behövde lagas. Linoljekitt användes ock-

så för att täta i springor mellan fasadbrädor. Mest arbete lades ned på att lägga kitt i mötet mellan nedre fasadpanelens stående panelbrädor och de nedre horisontella sockelbrädorna. Detta för att hindra att vatten tar sig in den vägen.

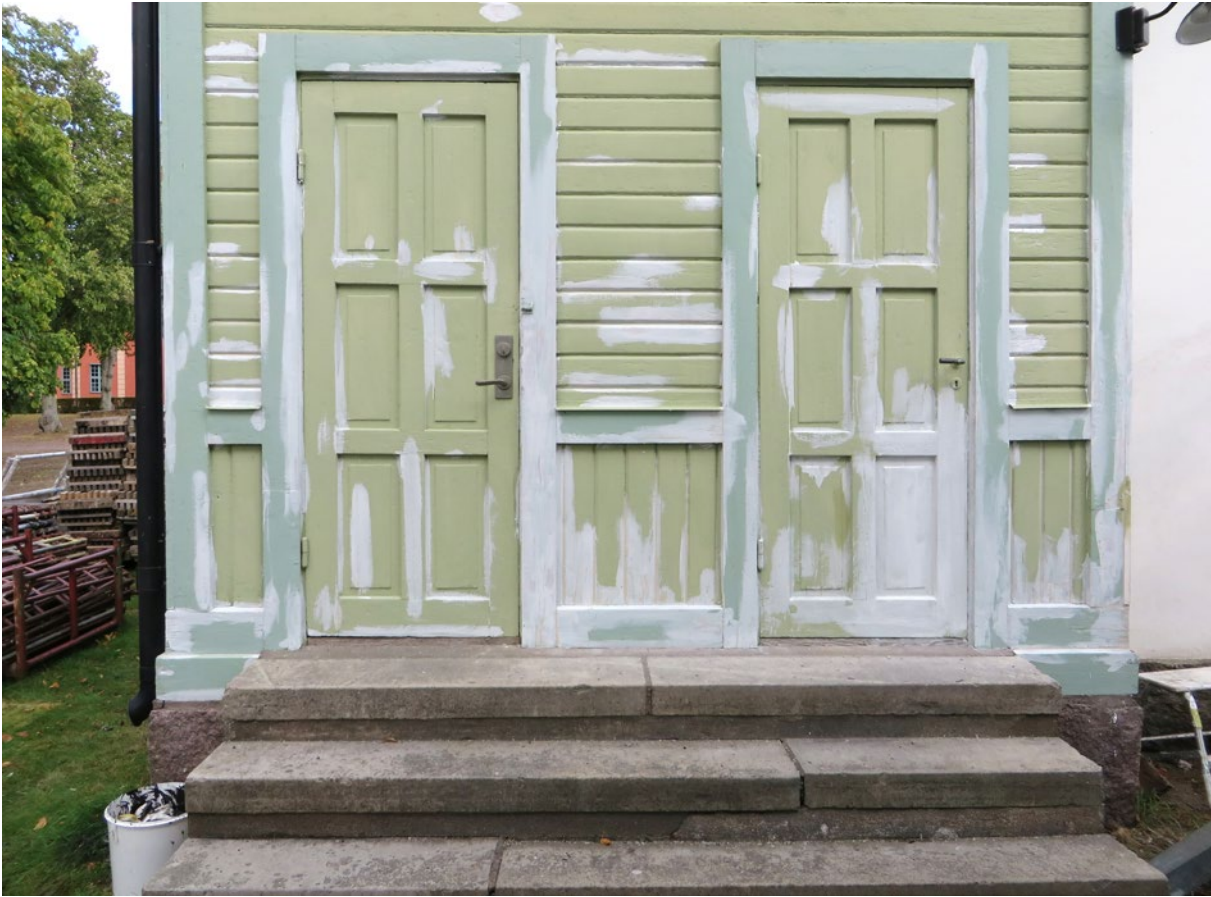
Fasad i väster där där ytorna är tvättade, skrapade, kittlagade och grundade. Grundning gjordes med en ljus linoljefärg som målarna hade hemma, i väntan på att bruten färg skulle levereras.

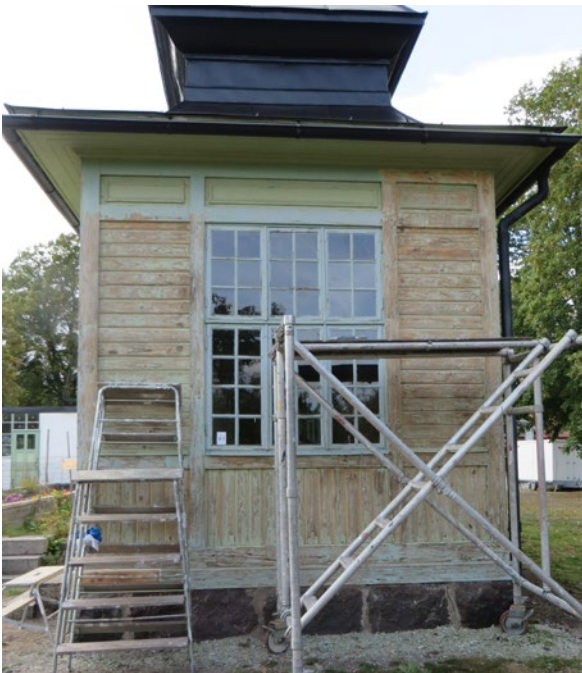
Fasad mot öster när större delen av panelen frilagts från färg med hjälp av Speedheater.

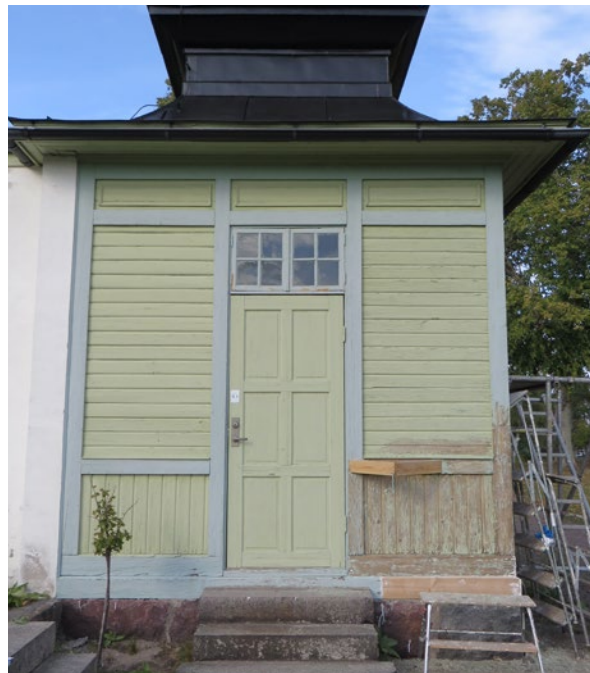
Fasad mot söder när arbetet med att frilägga panelen från färg påbörjats.

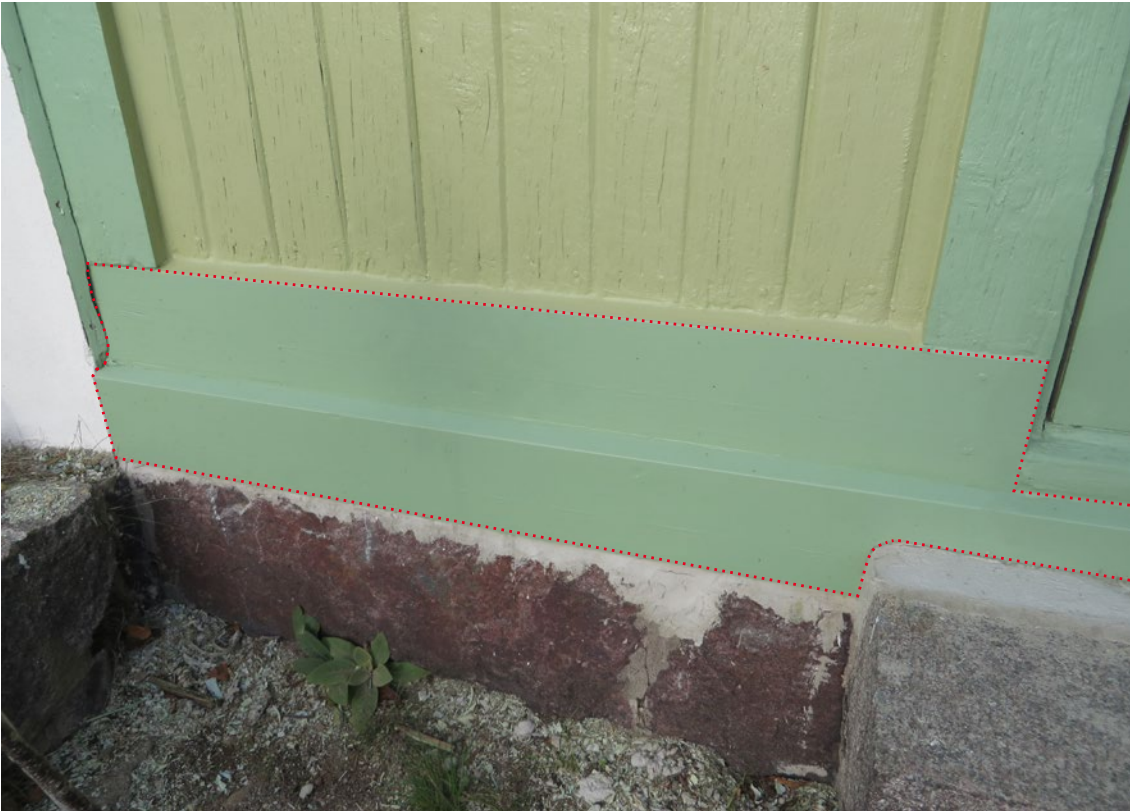
Detalj som visar del av fasad i söder där lagning utfördes. Bytt material markerat med rödprickad linje.

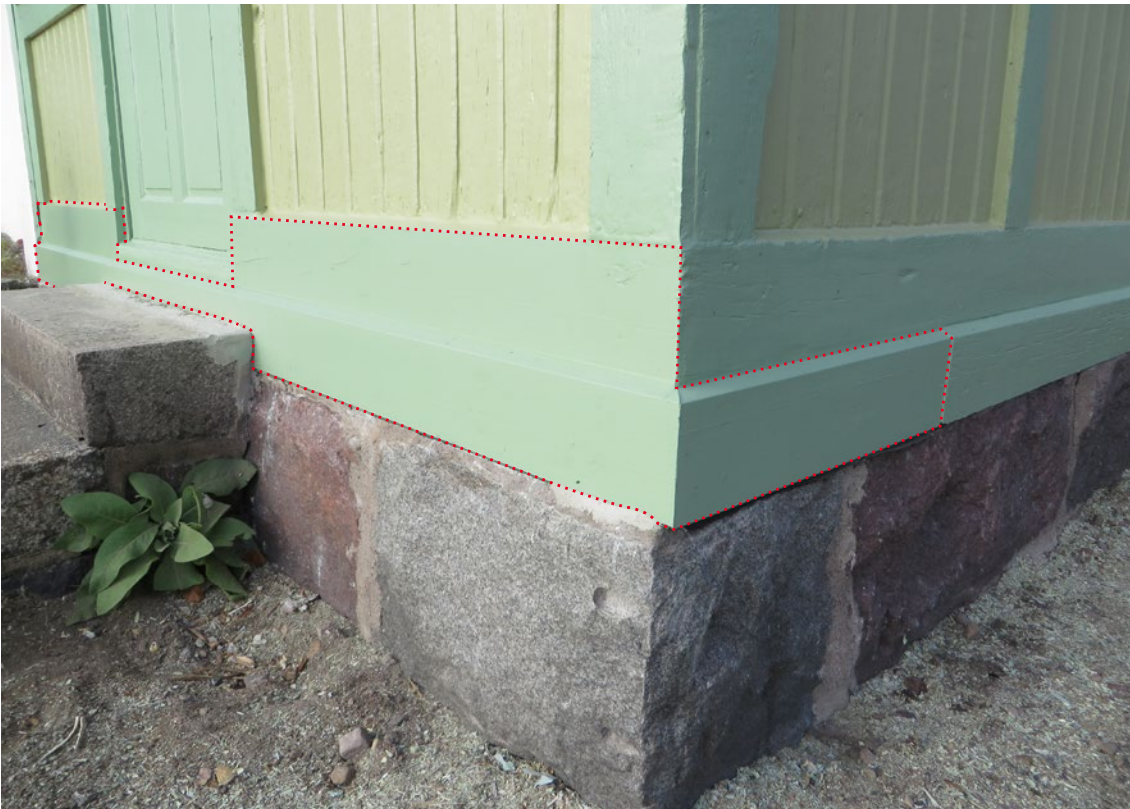
Detalj som visar sydöstra hörnet där lagning utfördes. Bytt material markerat med rödprickad linje.

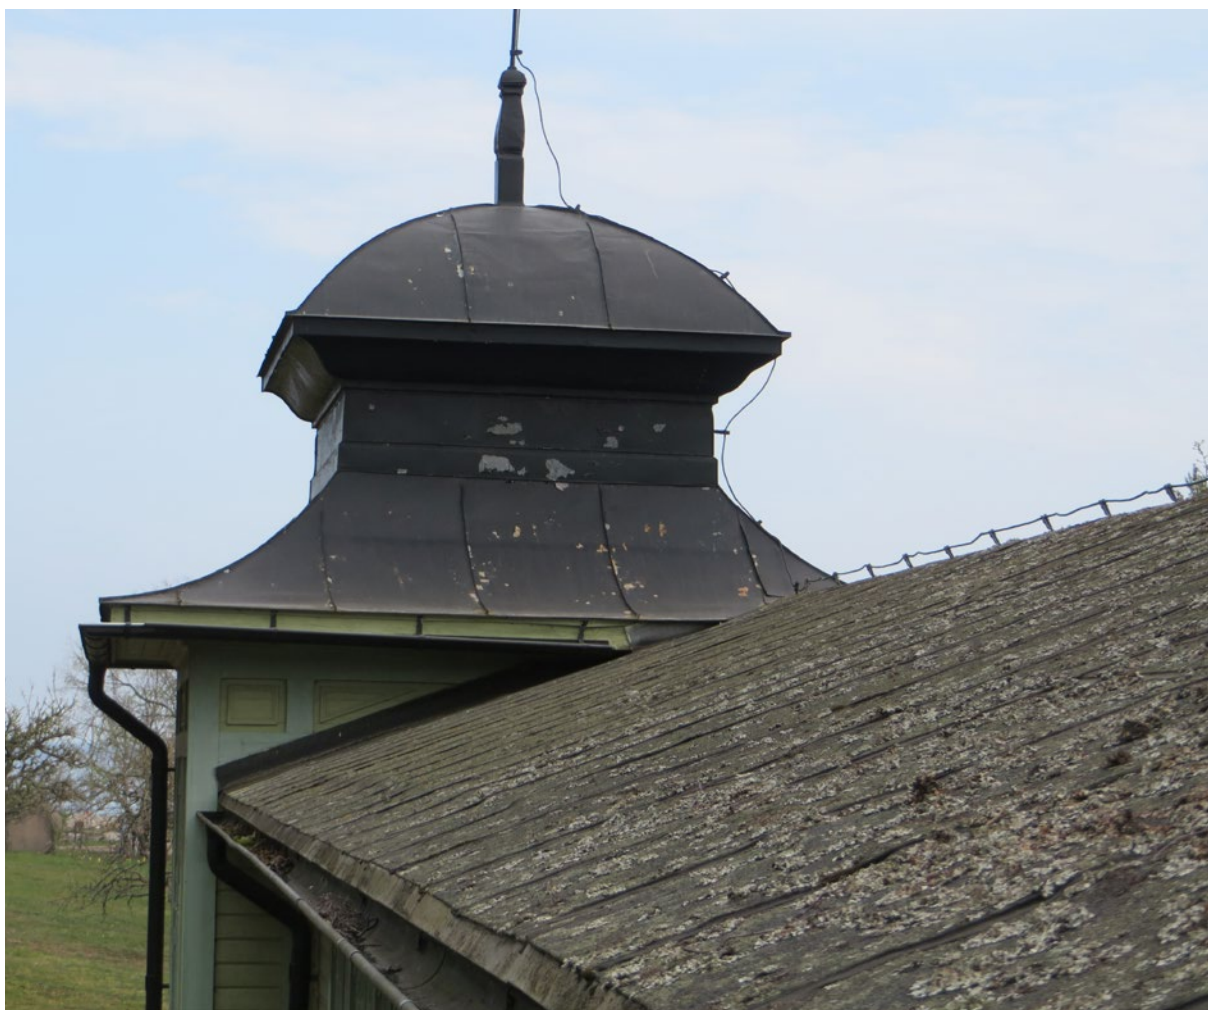
Östra kupolen och lite av takpappen inför arbetet.

Plåtklädd kupol, en i öster och en i väster, utförda av enkelfalsad plåt. Målad i svart men med flagande färg. Mellan kupolerna ett pulpettak lagt med svart takpapp. Takpappen var sliten och i behov av utbyte.

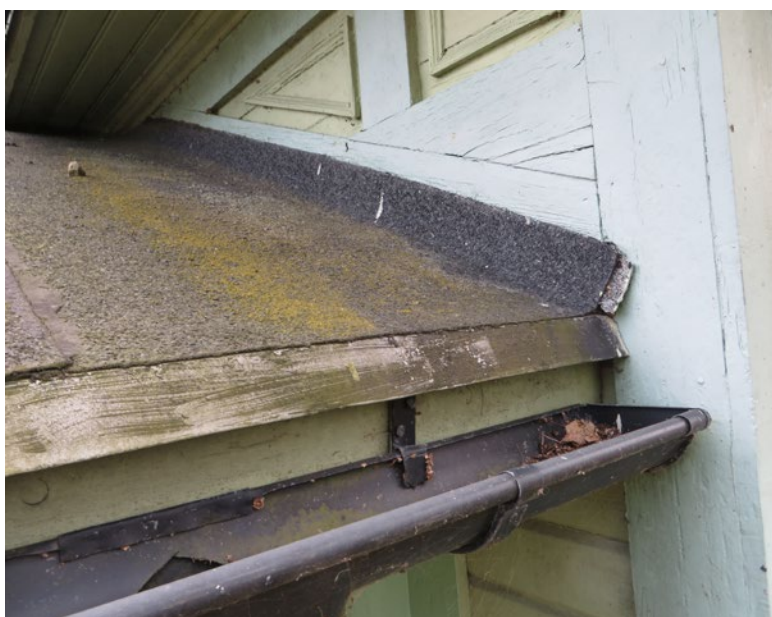
Mötet mellan takpapp och fasad under västra kupolen inför arbetet.

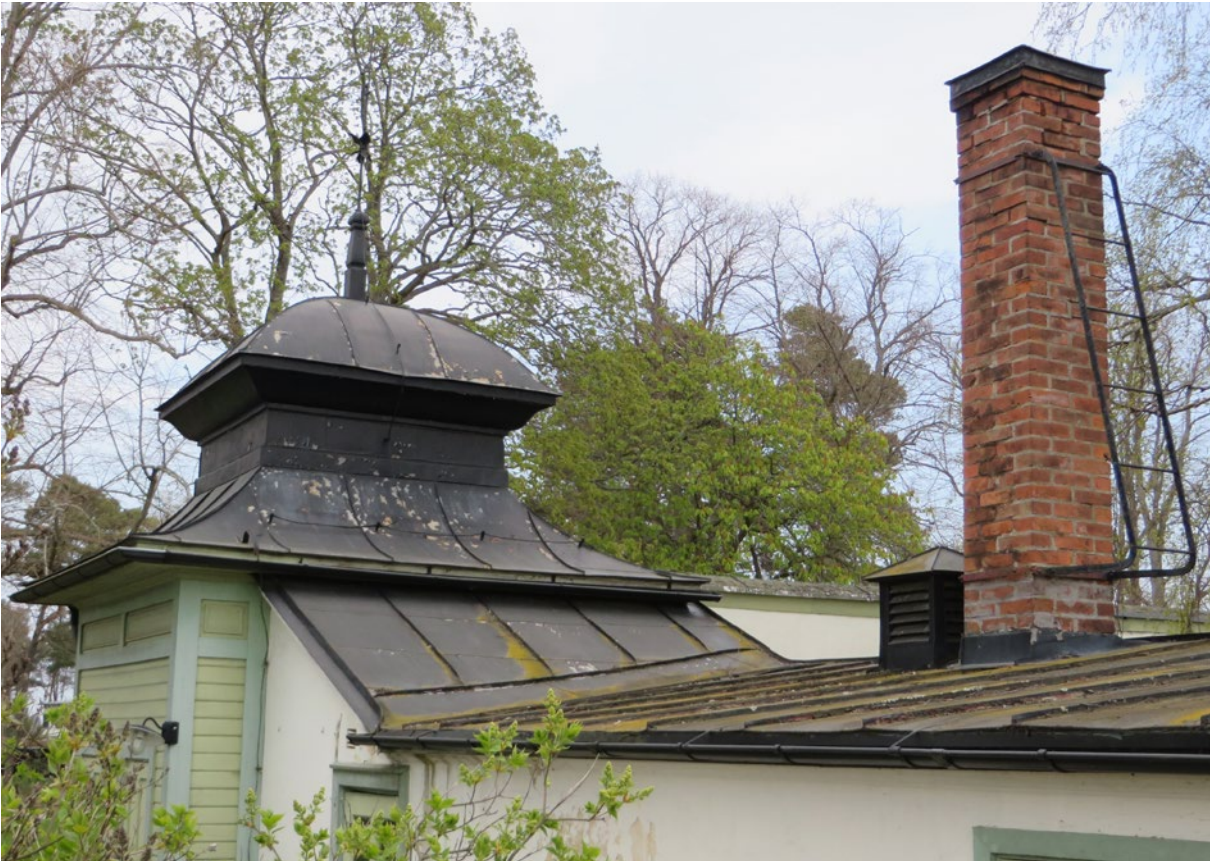
Västra kupolen inför arbetet.

Kupolerna i plåt tvättades och skrapades. Rostskador borstades med stålborste/stålrondell. Grundning utfördes på rostskadade ytor med blymönja i två strykningar. Hela ytorna ströks med svart linoljefärg i två strykningar. Lagning av mindre sprickor i spirorna utfördes med tätningsmassa av modern typ.

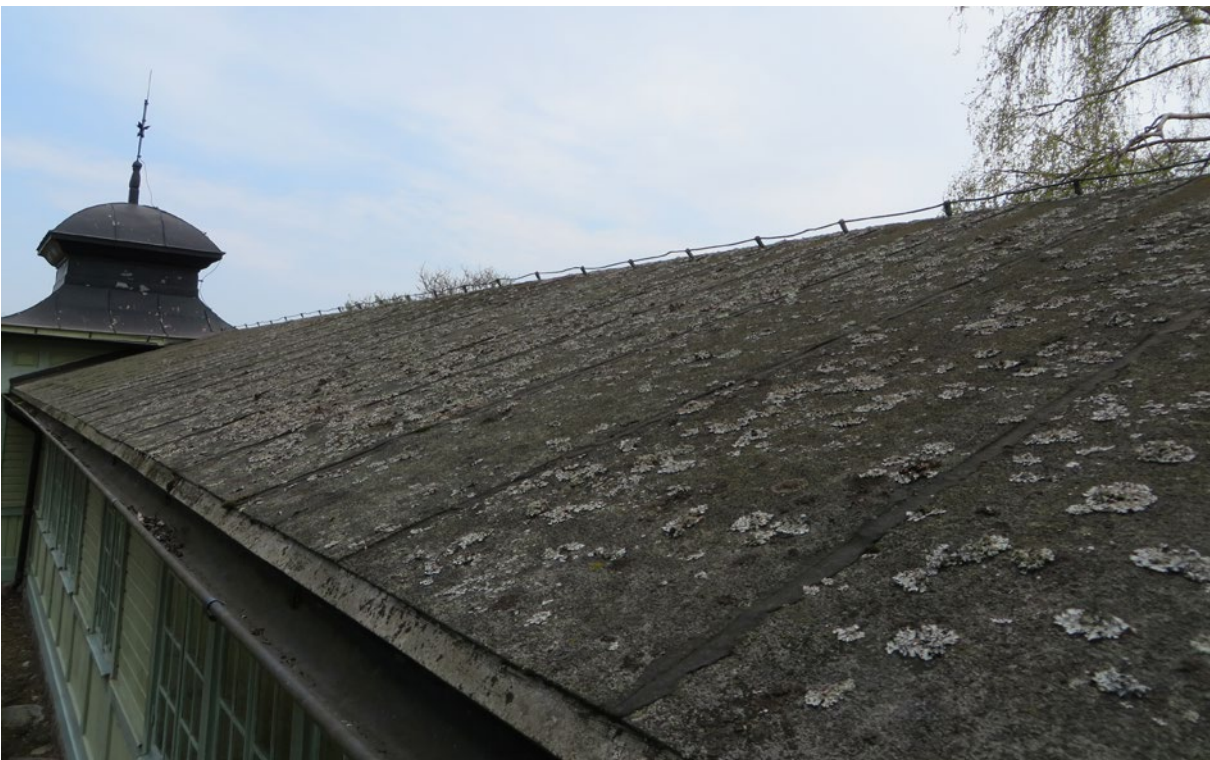
Taket inför omläggning.

På pulpettaket revs den gamla takpappen ned, inklusive plåtbleck vid takfot ochnock. Åskledaren monterades tillfälligt ned. Mindre lagning av

svallet genomfördes. Ny underlagspapp spikades på plats och ny fabriksmålade plåt lades i som avslutning längs med takfot ochnock (se mer under Kommentarer). Ovanpå detta lades den nya ytpappen i kulör Kristallsvart. Våderna lades frånnock till takfot som tidigare. Åskledaren återmonterades på samma sätt som tidigare. Vid den västra kupolens fästen för åskledare lyftes fästet upp och modern tätningsmassa trycktes ned i hålet innan fästet åter monterades, detta för extra tätning.

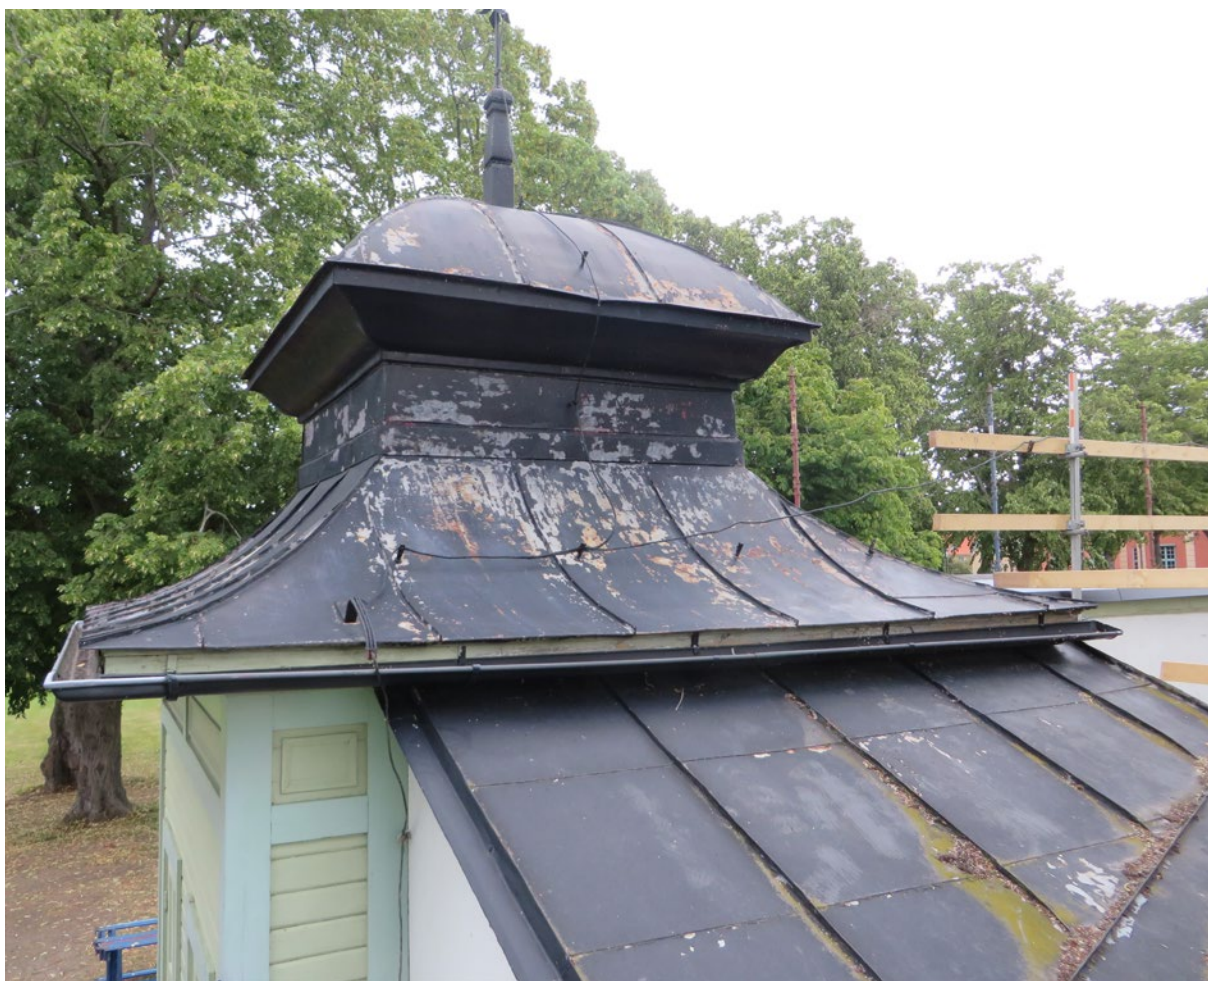
Skrapning av kupolen i väster har påbörjats. Här ser man också mötet mellan kupolen och packhusets tak. Den gamla plåten mellan kupol och rännal behölls. Resten av packhusets plåt byttes ut.

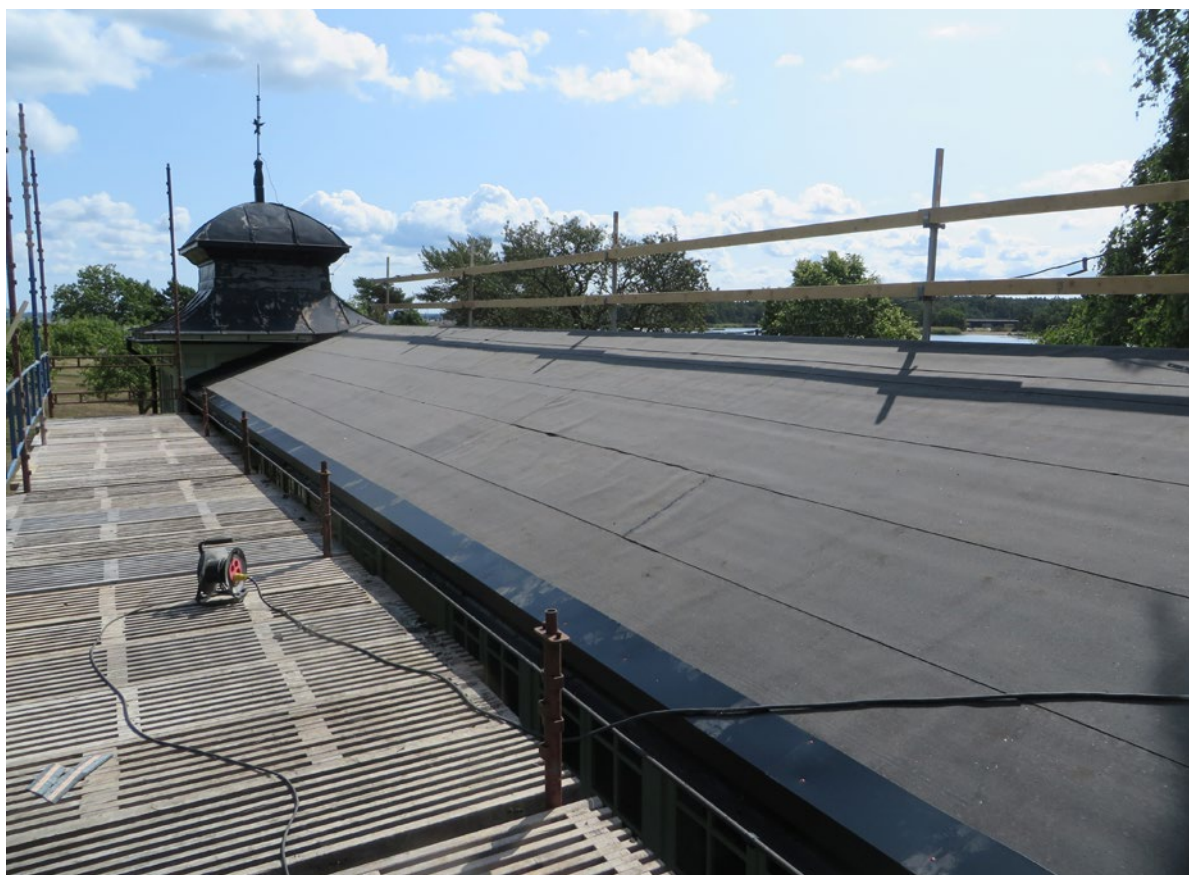
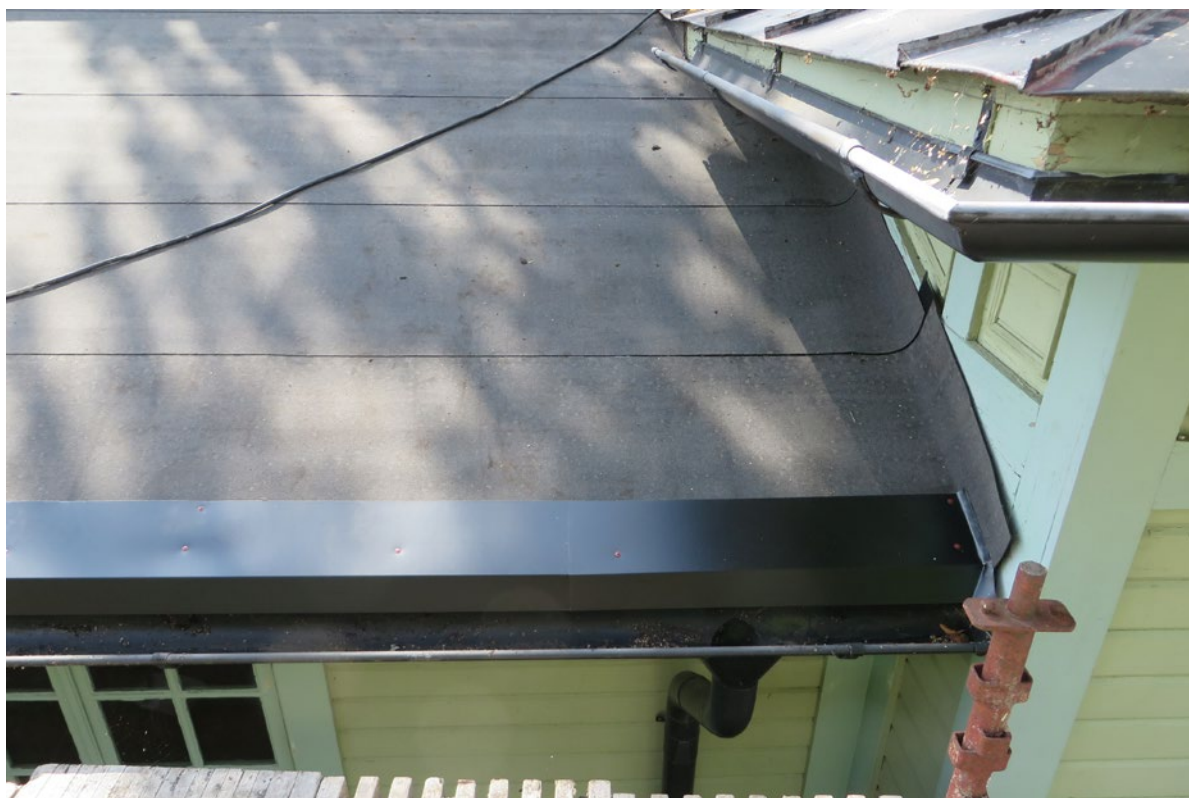
Det gamla papptaket har rivits och ny underlagspapp samt plåtbleck finns på plats.

Takpappen på pulpettakets revs och ny underlagspapp lades innan antikvariskt medverkande gavs möjlighet att besiktiga taket från ställningen. När besiktning utfördes hade ny fabriksmålad, svart, plåt lagts som avslutning längs med takfot och

nock. Denna ersatte tidigare svart plåt som låg på samma sätt. Vid nocken gjordes plåten någon centimeter bredare än tidigare i den del som råder utanför fasaden. Detta då hantverkaren ville få ut vattnet lite mer från fasaden. Underlagspapp var också lagd. Antikvariskt medverkande fick information från hantverkaren om att inga spår kunde ses, under takpappen, på att taken en gång haft listtäckning. Listtäckning är en äldre typ av papptakläggning där man lägger takpappen över trekantslist. Spåren efter trekantslisten brukar synas väl på svallet. Svallet verkade vara lagt i ett skede (inga tecken på att det var lappat och lagat) och var överlag i gott skick. Dock byttes tre svallbrädor högst upp som var rötskadade, sammanlagt ungefär en kvadratmeter. Ytpappen som revs bedömde hantverkaren vara av en typ som

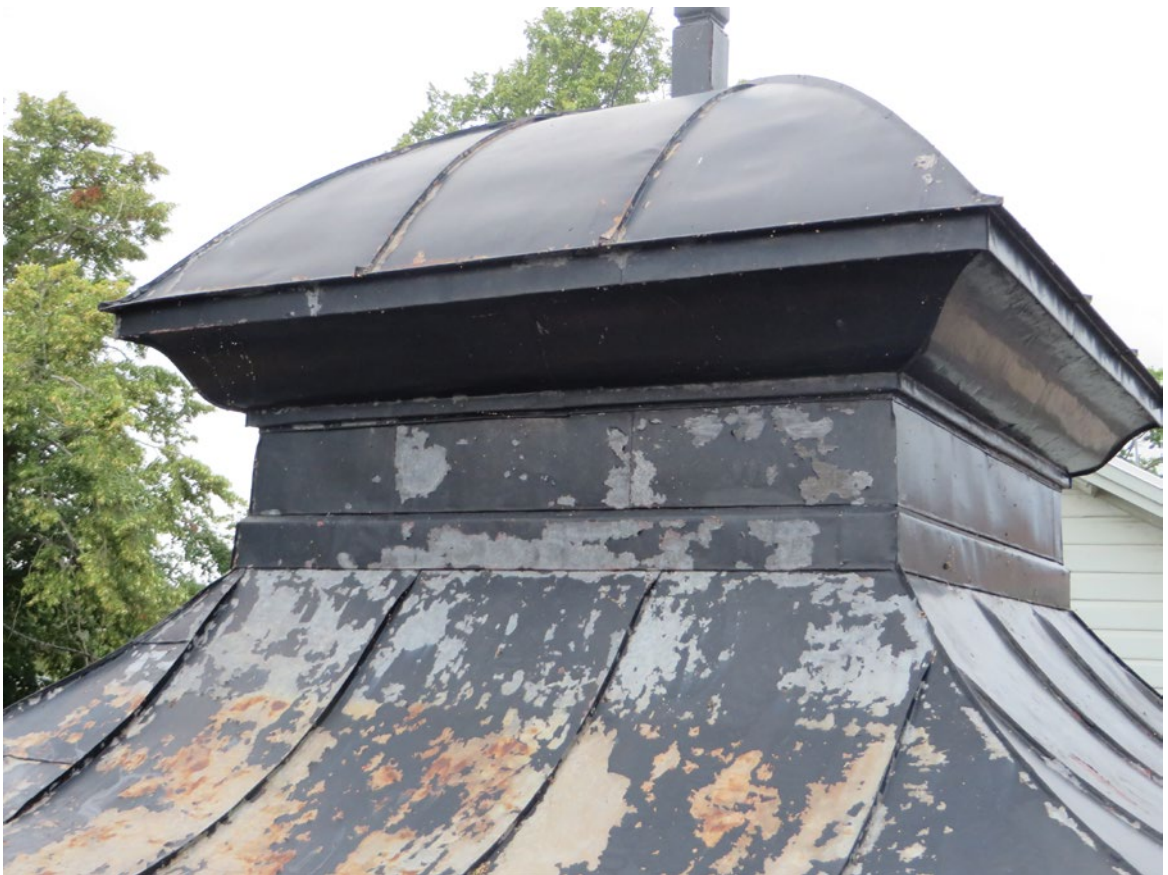
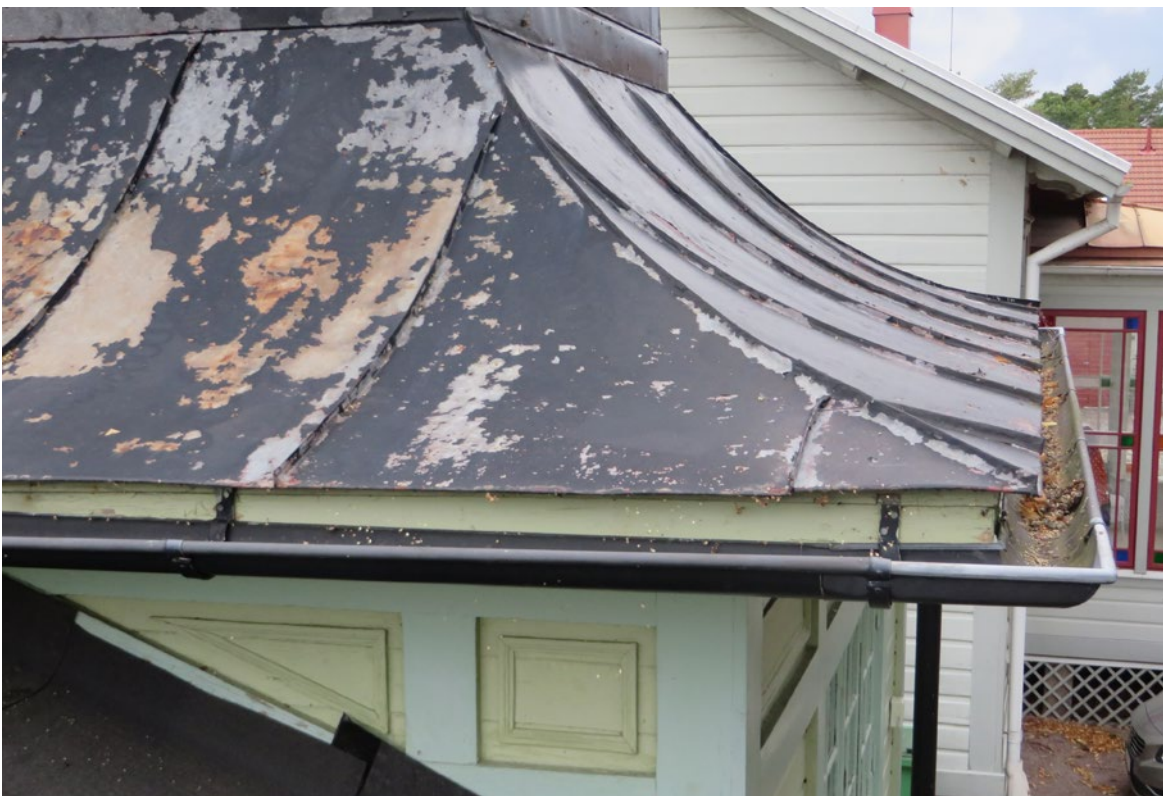
Detaljer av östra kupolen under skrapning.
