Kägelbanan på Svensknabben

Antikvarisk medverkan vid renovering av tak och fasad

Svensknabben 5, Kalmar stad, Kalmar kommun, Kalmar län, Småland

Byggnadsantikvarisk rapport november 2019

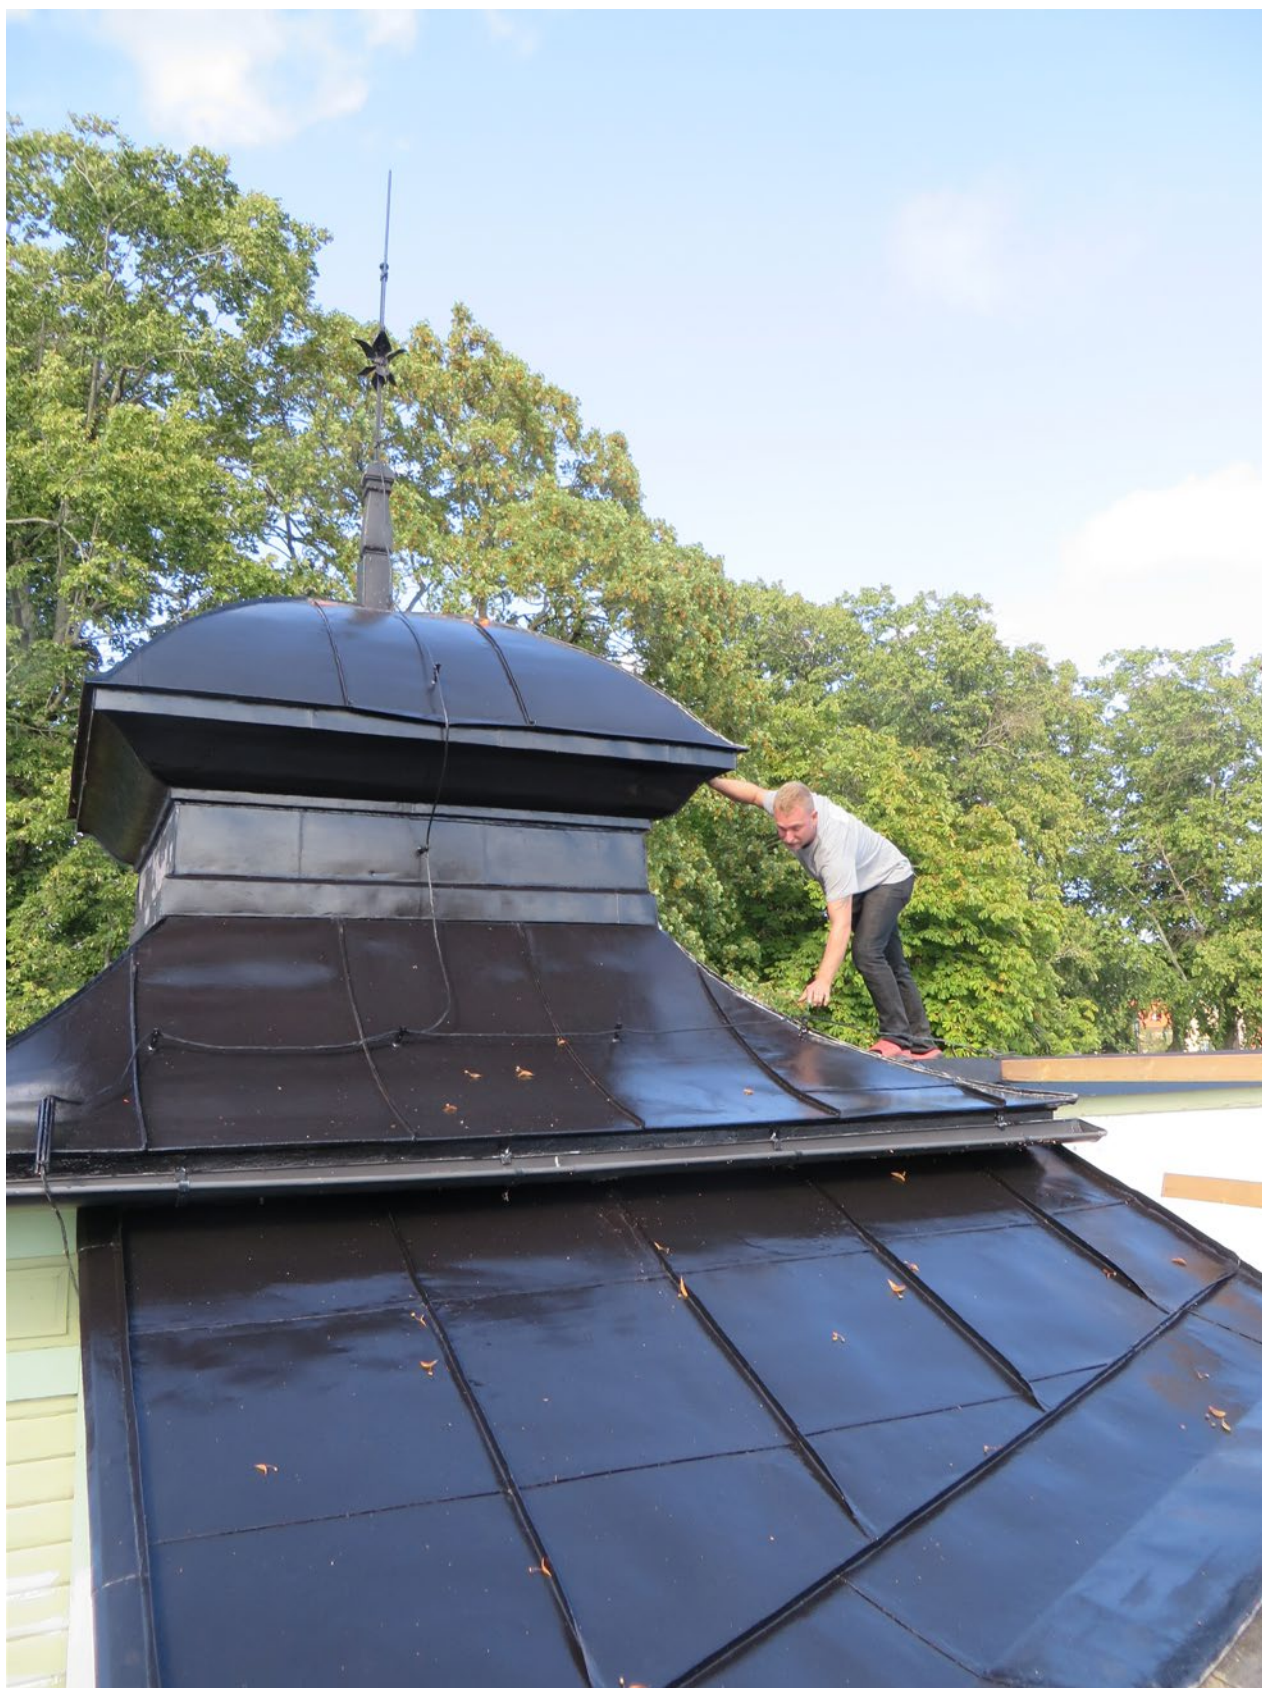
Plåtslagare Johan Stjernedahl inspekterar plåten på västra kupolen där målarna uppmärksammade vissa sprickor.

Målarna uppmärksammade att det fanns en del sprickor i kupolernas plåt framförallt i den västra, och mest i själva spiran och mellan kupol och spira. Inga tecken på läckage finns inne i kägelbanan. Därför valdes en enkel åtgärd där sprickorna lagades med modern tätningsmassa i svart kulör. Detta får ses som en lösning som håller en period och ägarna kommer vara uppmärksamma på om läckage uppstår. På längre sikt kan det bli aktuellt för ägarna att söka bidrag för en omläggning av kupolernas plåt.

Kupolerna i plåt tvättades och skrapades. Rostskador borstades med stålborste/stålrondell. Grundning utfördes på rostskadade ytor med blymönja i två strykningar. Hela ytorna ströks med svart linoljefärg i två strykningar. Lagning av mindre sprickor i spirorna utfördes med tätningsmassa av modern typ.

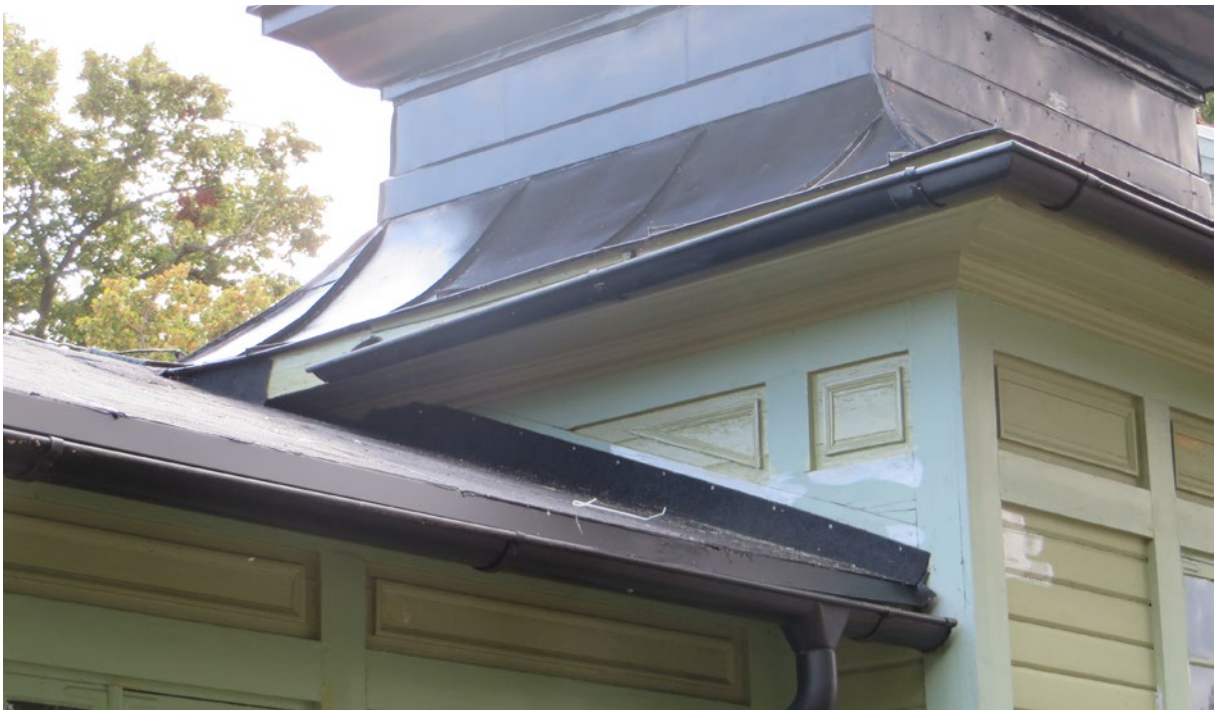
Här har ny takpapp lagts på pulpettakets och man ser anslutningen mellan tak och fasad. Pappen är uppvikts och spikad mot fasad på samma sätt som tidigare.

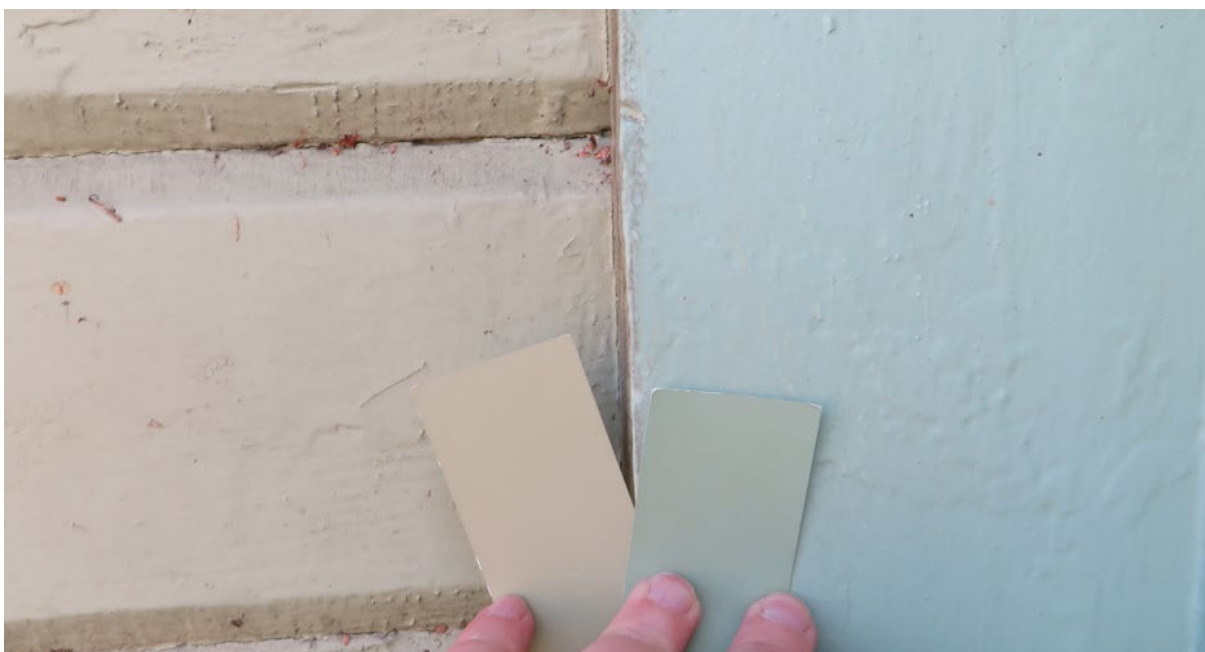
Nuvarande kulörer plockades ut med hänsyn till att färgskikten var blekta. Kulörundersökning på fasaden.

Fastighetsägarens tydliga önskemål var att behålla befintlig färgsättning, som bitvis var mycket blekt. Kulören togs fram genom att välja ett väderskyddat läge högt upp mot norr. Utifrån kulörundersökningen kan noteras att kägelbanan sannolikt varit färgsatt i kulörer som liknar dagens färgsättning under lång tid. Den gröna kulören återkommer som ett understa färglager vid kulörundersökningen. Den gulgröna kulören har sannolikt varit lite mer beige ursprungligen, ungefär NCS S 3020-Y10R. Antikvariskt medverkande

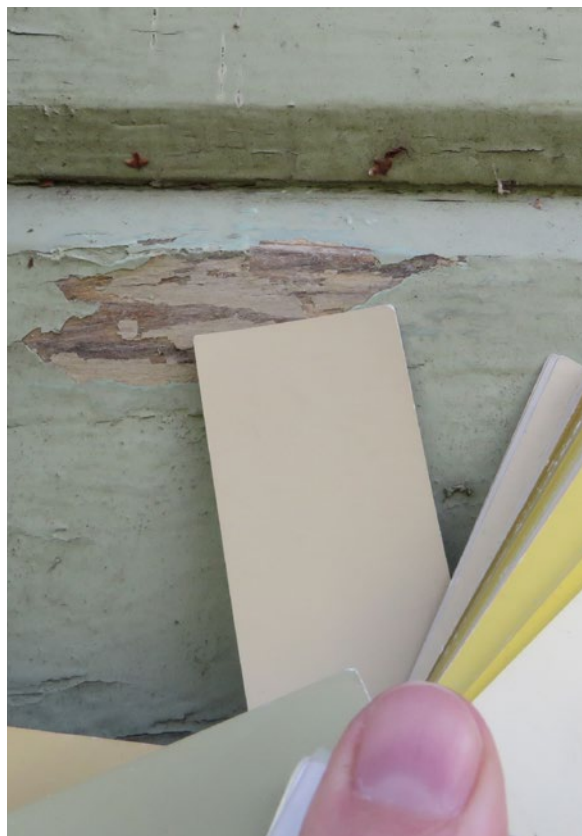
Under detta (underst): NCS S 2020-Y10R till 3020-Y10R, beige, oljefärg (obränd umbra).

Understa färglagret som var mer beigt på fasadpanelen.

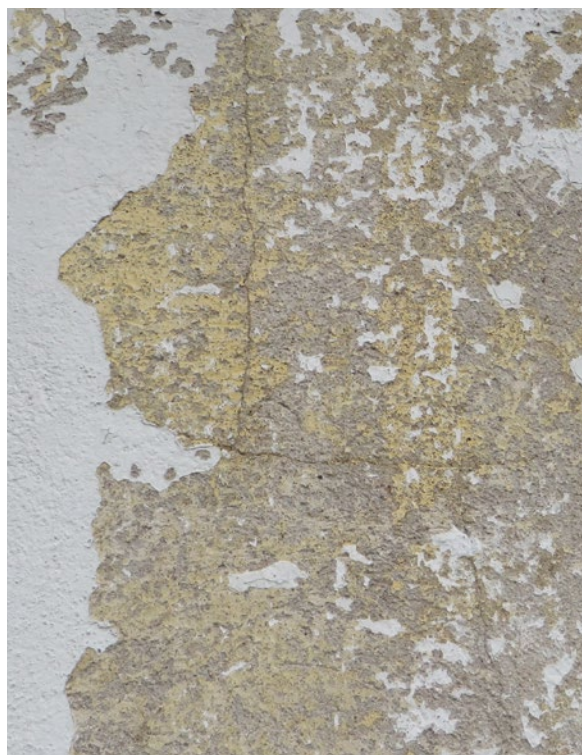
Nuvarande NCS S 1002-Y50R, varmvit, modern färgtyp, oklart vad.

Under detta: NCS S 1002-Y50R varmvit, oklar färgtyp (ej kalkfärg)

Under detta: NCS S 1020-Y20R, gul.

Under det: NCS S 1010-Y20R, beige-gul.

Södra fasadens putsparti vid kulörundersökning.
