Mortorp kyrkomiljö

Antikvarisk medverkan vid byte av spån på bårhus, sakristians västra takfall samt byte av enstaka spån på kyrka och klockstapel

Mortorp kyrkomiljö, Mortorp socken, Kalmar kommun, Kalmar län, Småland, Mortorp församling, Växjö stift

Kalmar läns museum
Kyrkoantikvarisk rapport 2018

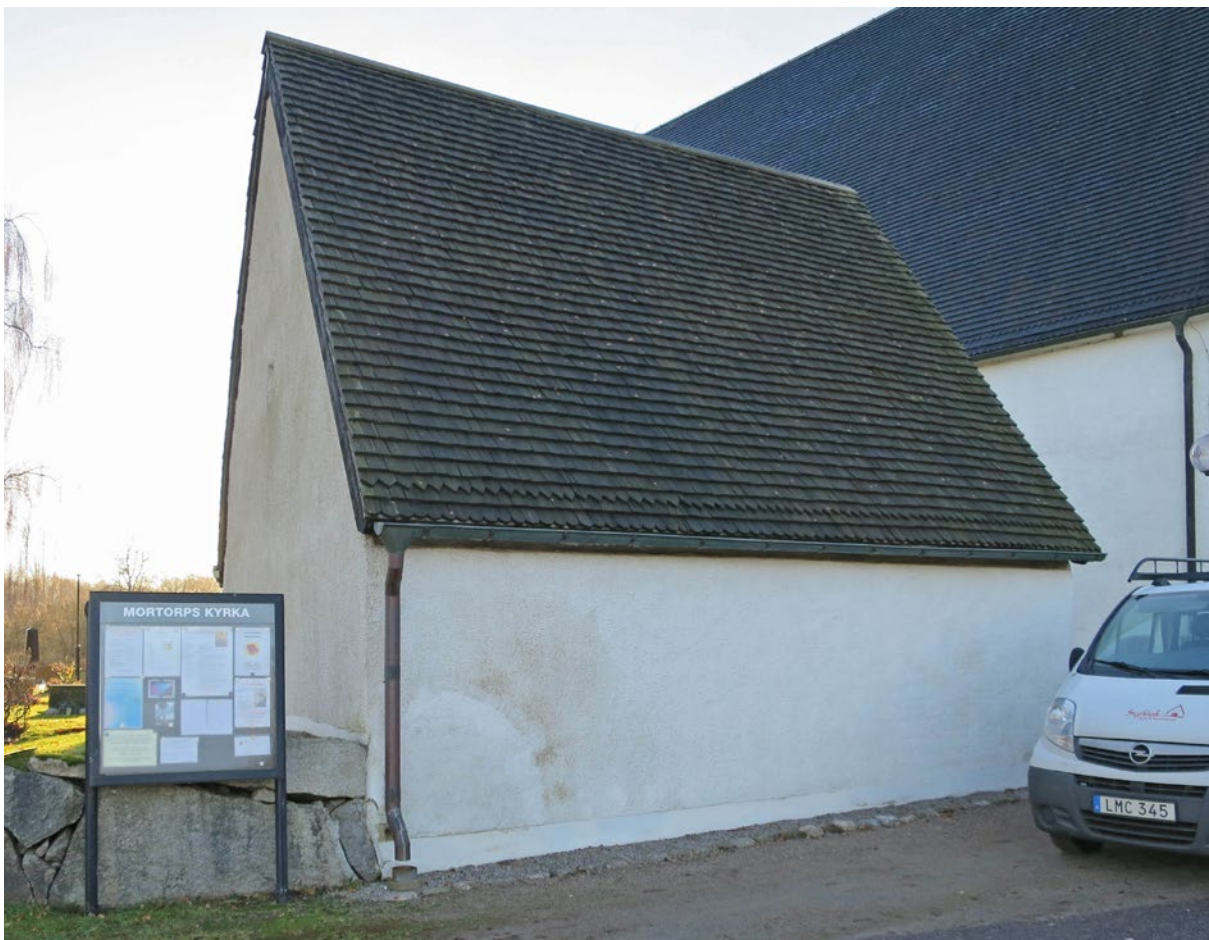
Spåntak med furuspån i behov av omläggning. Spåntaket hade inte många lager tjärning och bara fabrikstillverkad spik. Undertaket är äldre än vad spåntäckningen var och hade mindre

Spåntak på västra takfallet före omläggning.

Spåntäckningen revs. Ny spåntäckning med handkluvan och tjärdoppad furuspån från Kyrktak Finland lades. Tjäran kommer från Claessons Trätjärna AB. Den nya spåntäckningen lades med rundade spån i det nedre varvet och spetsiga spån i det tredje varvet nerifrån så som tidigare. Spånen är lagda med ca 3–5 mm mellanrum mellan varje spån och med större mellanrum med jämna intervaller. Dess mått är 45 cm långa, 7–20 cm breda och 0,5–2 cm tjocka. Den spjälkade sidan är lagd uppåt. Spånen är lagda i tre skikt. Täckningen är utförd så att taket luftar. Varmförzinkad trådspik har använts. Undertaket lagades upp med ohyvlat furuvirke beställt från Sven Henriksson i Håknabo. De brädor som saknade förankring mot den södra takstolen byttes till nya så att hela undertaket nu kan bära spåntäckningen. Nockbräder och anslutningsbräder har återanvänts. Hela taket är tjärat ca 6 månader efter läggning med dalbränd furuträtjärna från Claessons Trätjärna AB.

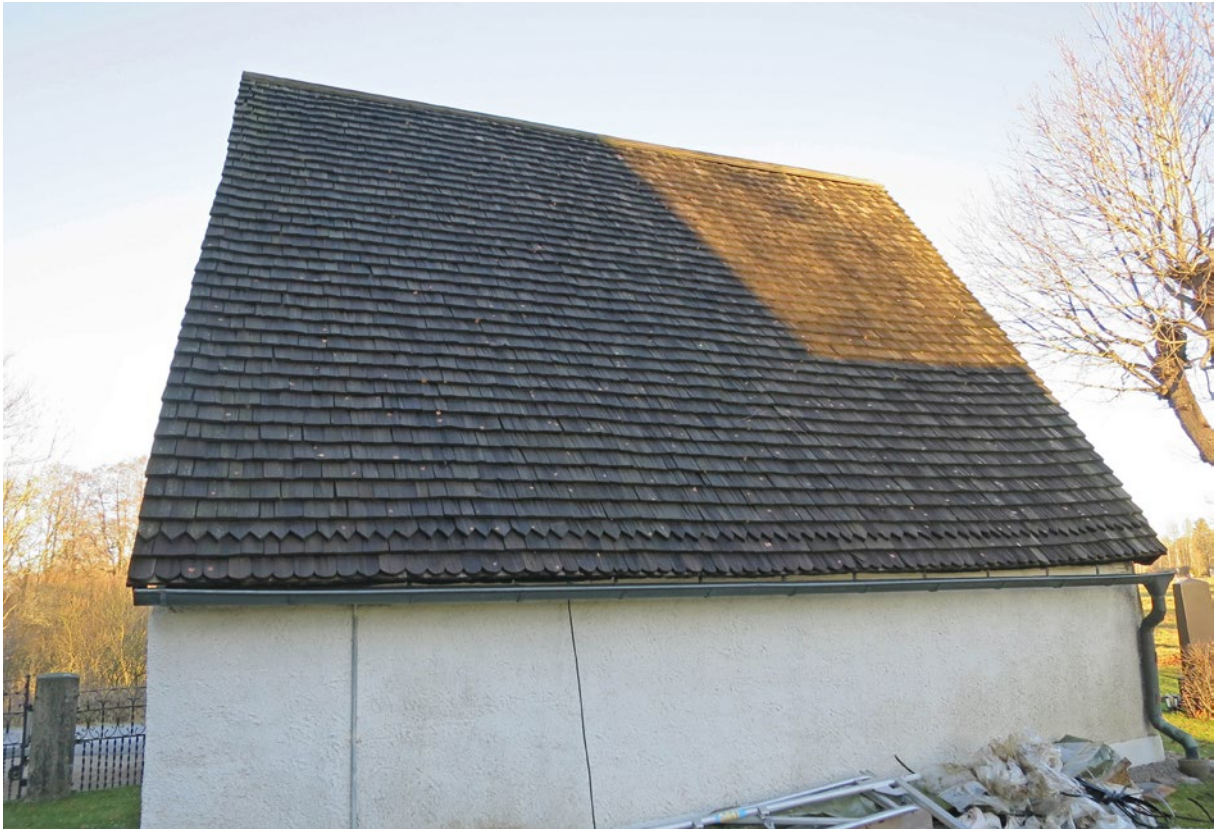
skador. Konstruktionen består av återanvända ohyvlade furubrädor med olika ursågningar och passform. Flera brädor på det östra takfallet saknade förankring mot den södra takstolen, bärigheten var påverkad.

Spåntak på östra takfallet före omläggning.

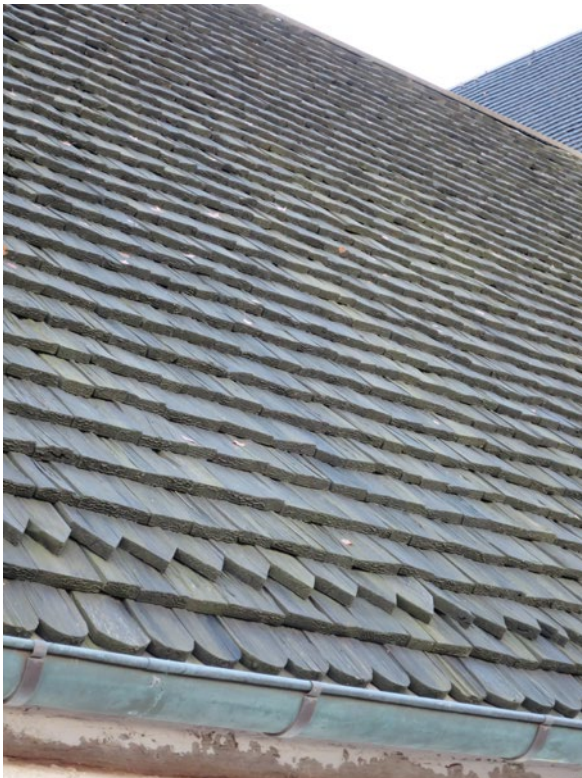
Detalj, spåntak på västra takfallet före omläggning.

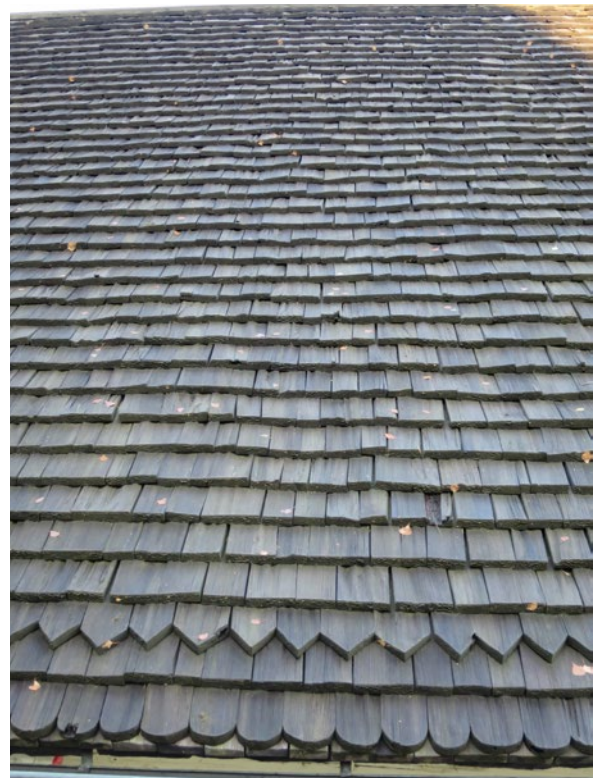
Detalj, spåntak på östra takfallet före omläggning.

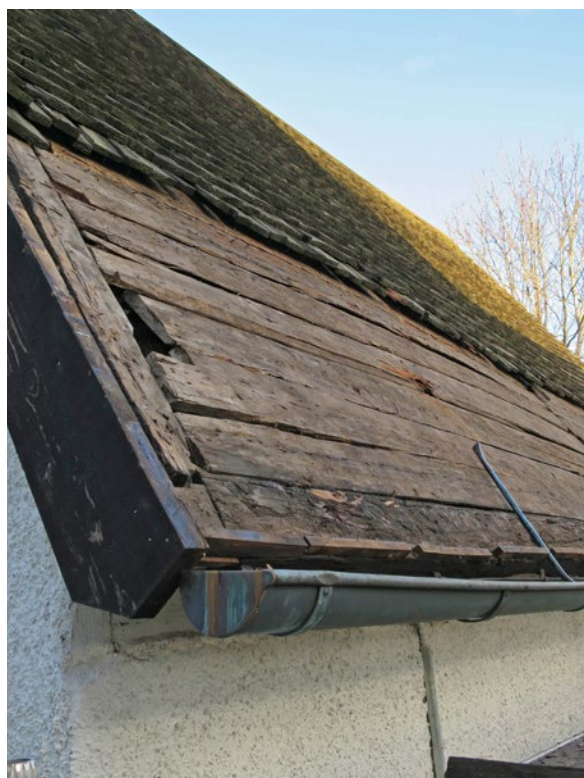
Detalj av undertaket på östra takfallet.

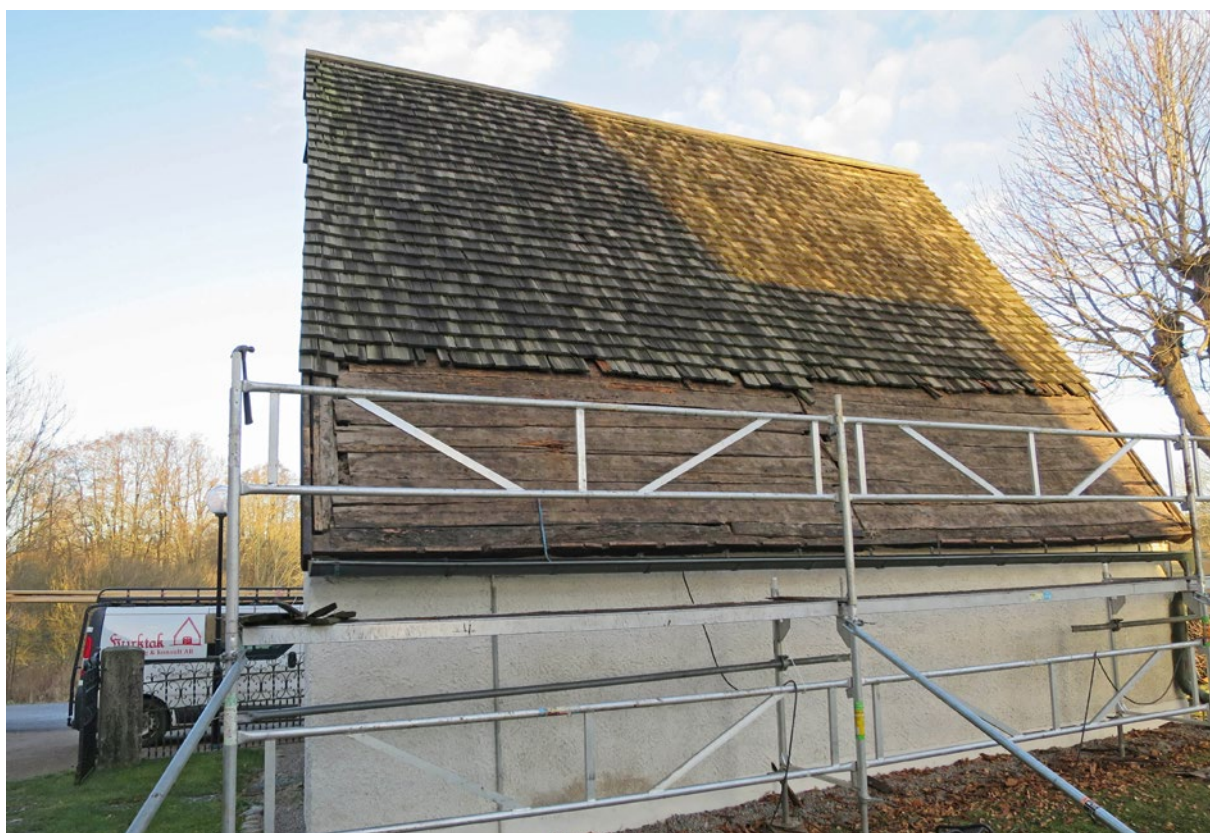
Nedtagning av spån på östra takfallet och synligt undertak.

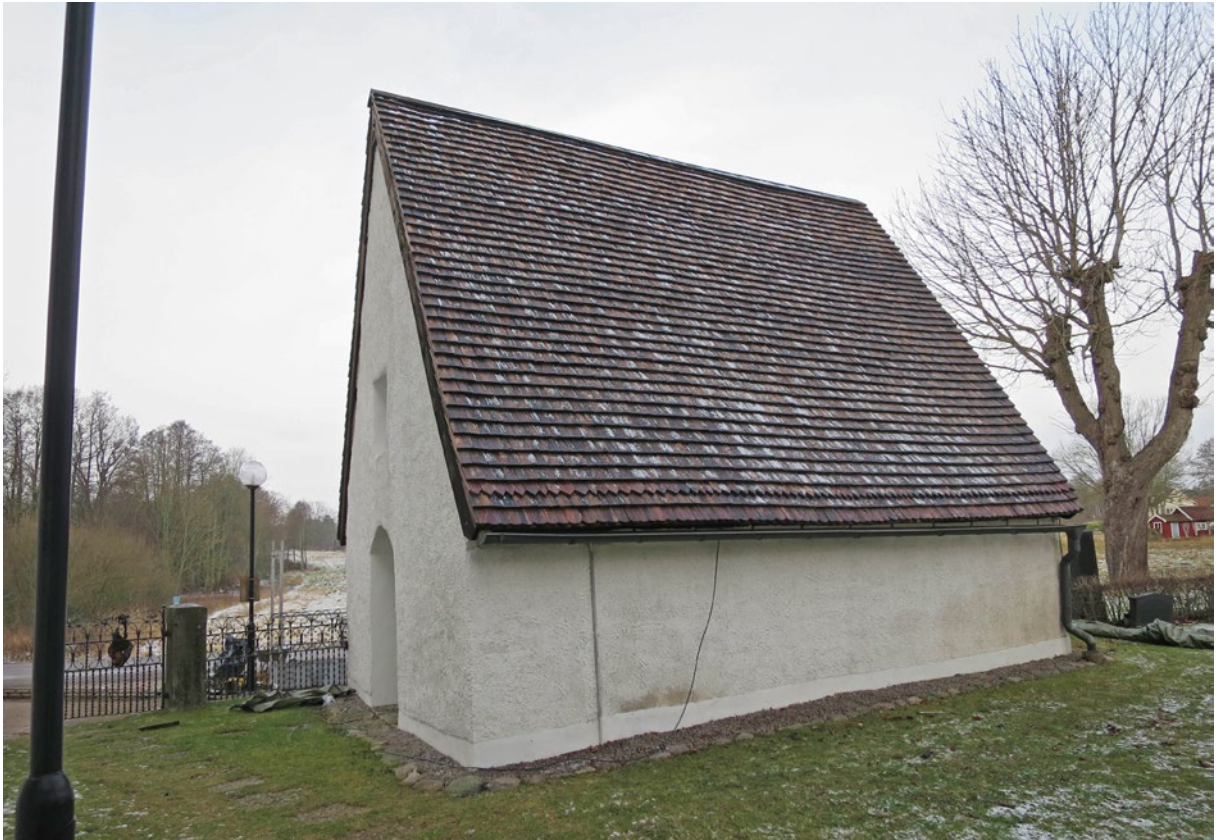
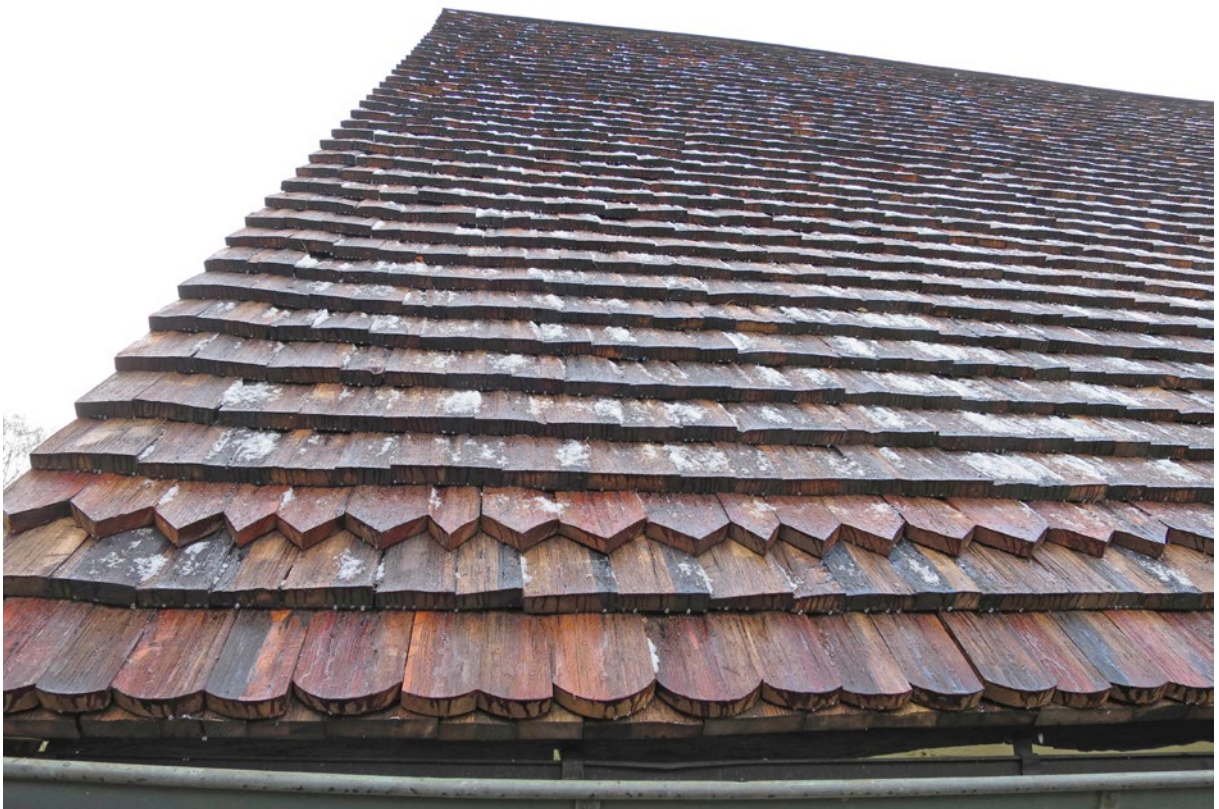
Spåntak på östra takfallet efter omläggning.

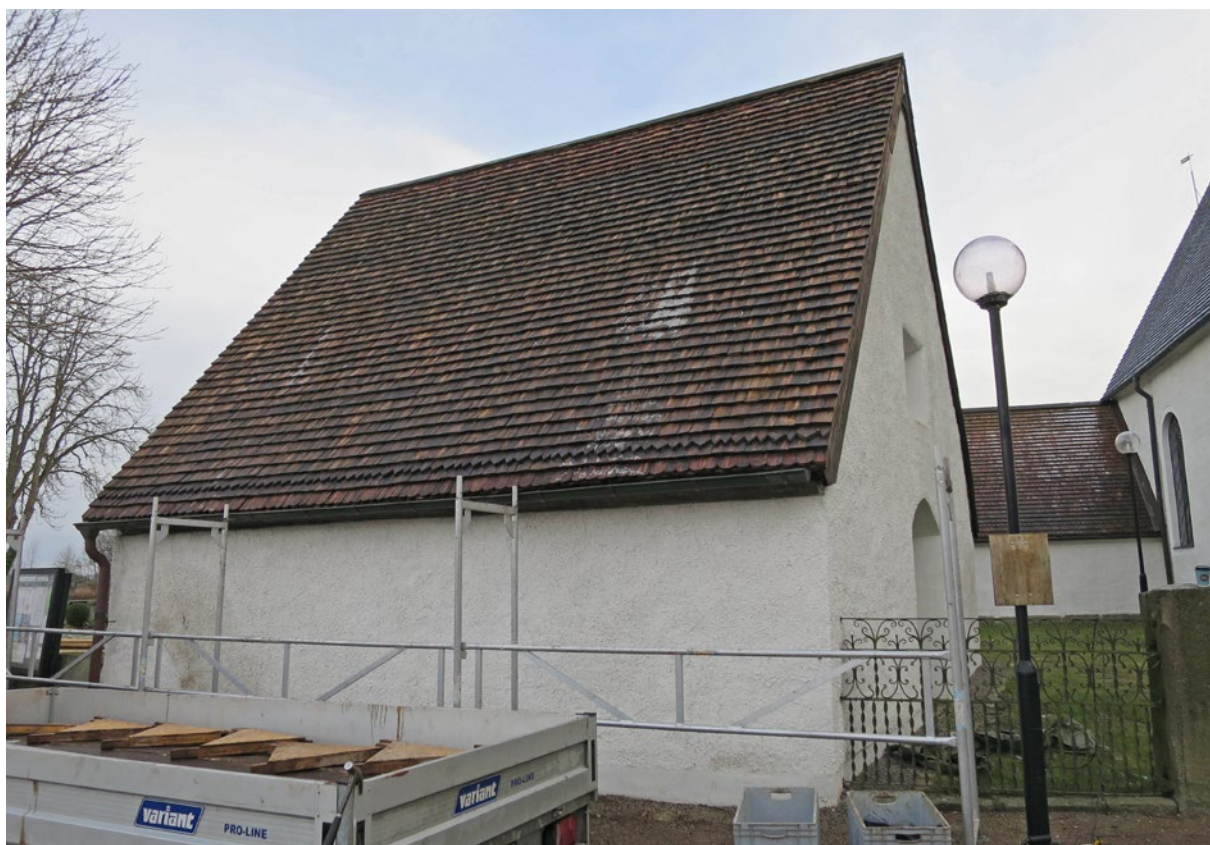
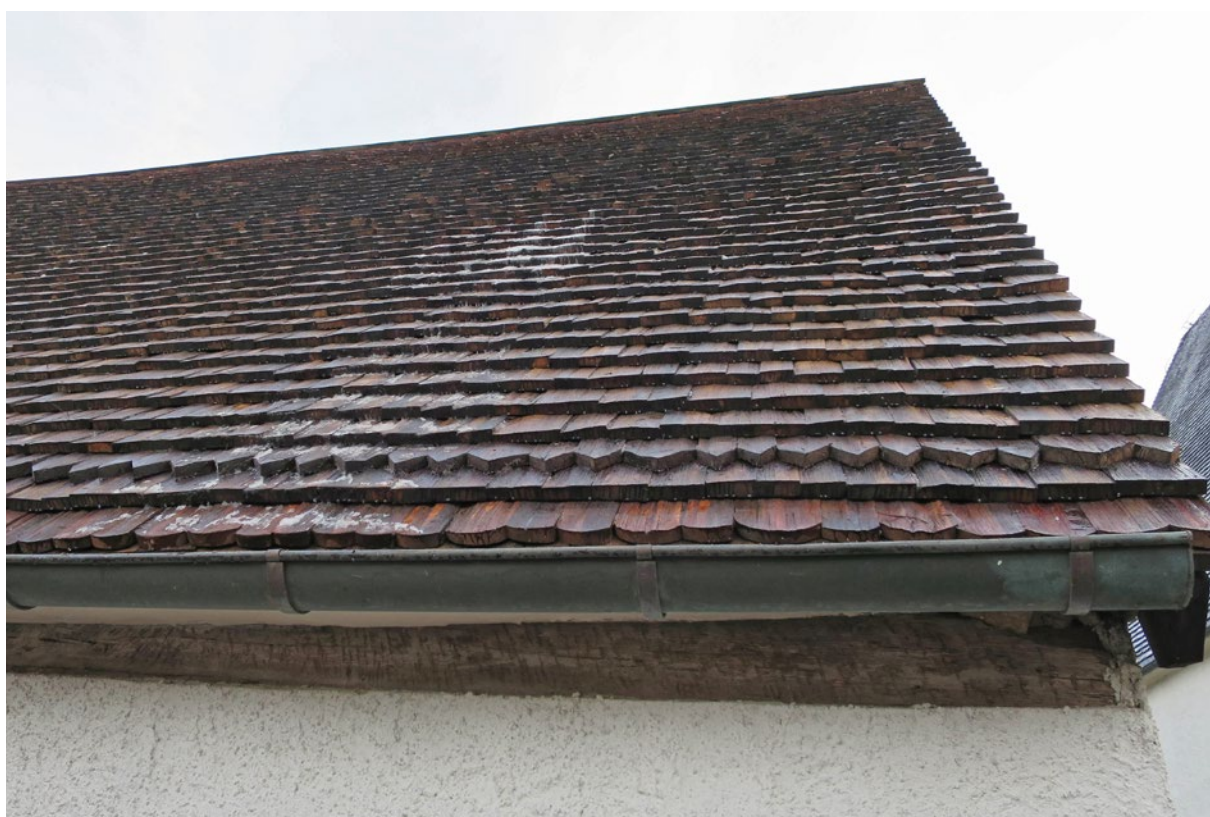
Spåntak på västra takfallet efter omläggning.

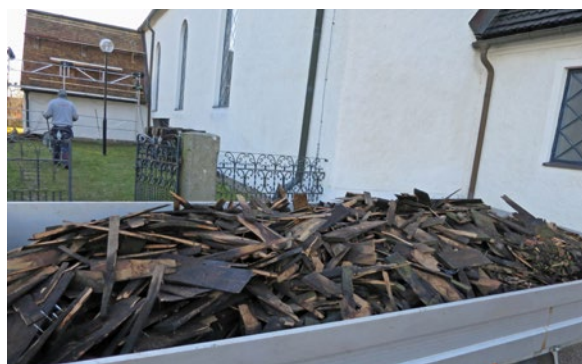
Nylagt spåntak. Kasserad spåntäckning i släpet.

Spåntäckningen revs. Ny spåntäckning med sågad ekspån från Jonssons Spån & Entreprenad i Rimforsa. Spånen är fördoppade i mahognytjära – lika delar furutjära, linolja och terpentin från Claessons Trätjära AB. Den nya spåntäckningen lades med rundade spån i det nedre varvet och spetsiga spån i det tredje varvet nerifrån så som

tidigare. Spånen är lagda med ca. 3–5 mm mellanrum mellan varje spån och med större mellanrum med jämna intervaller. Dess mått är 45 cm långa, 10 cm breda och 0,5–2 cm tjocka. Spånen är lagda i tre skikt. Täckningen är utförd så att taket luftar. Nockbräder, plåtanslutningar och anslutningsbrädor har återanvänts. Rostfri spik har använts. Handsmidd spik har tagits tillvara och förvaras inom kyrkomiljön. Hela taket är tjärat ca 6 månader efter läggning med dalbränd furuträtjära från Claessons Trätjära AB.

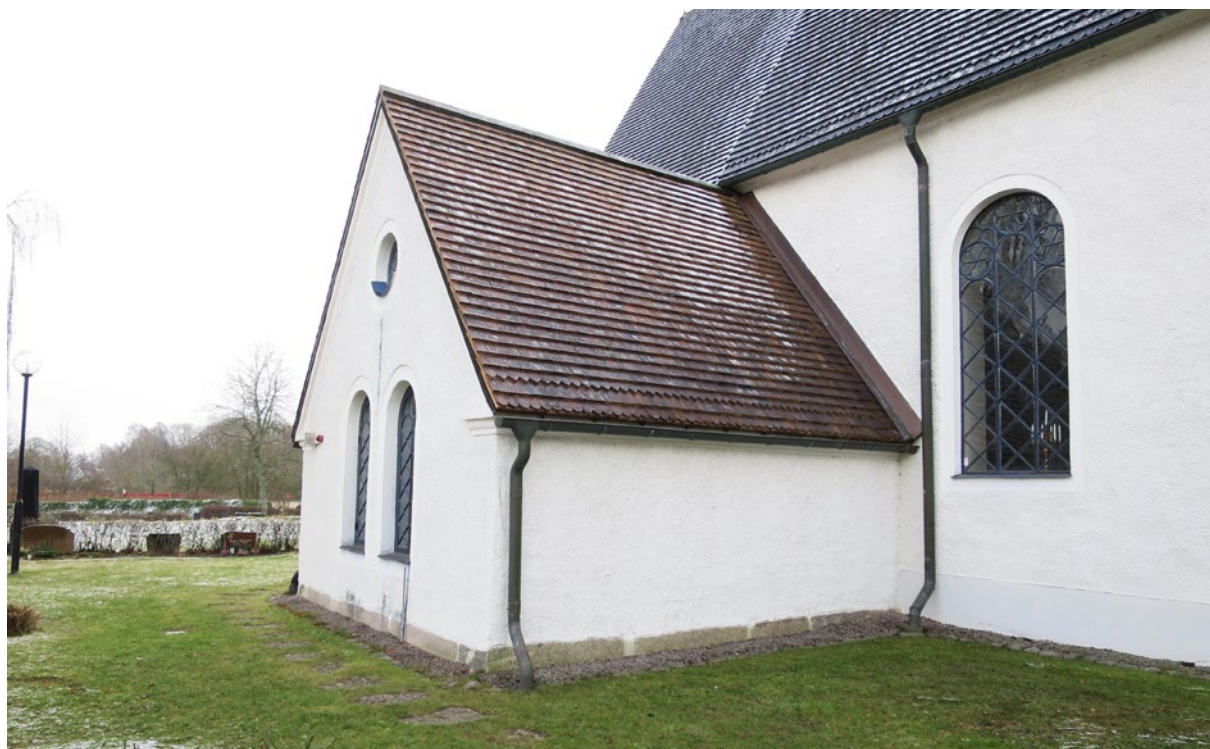
Nylagt spåntak på sakristians västra takfall.

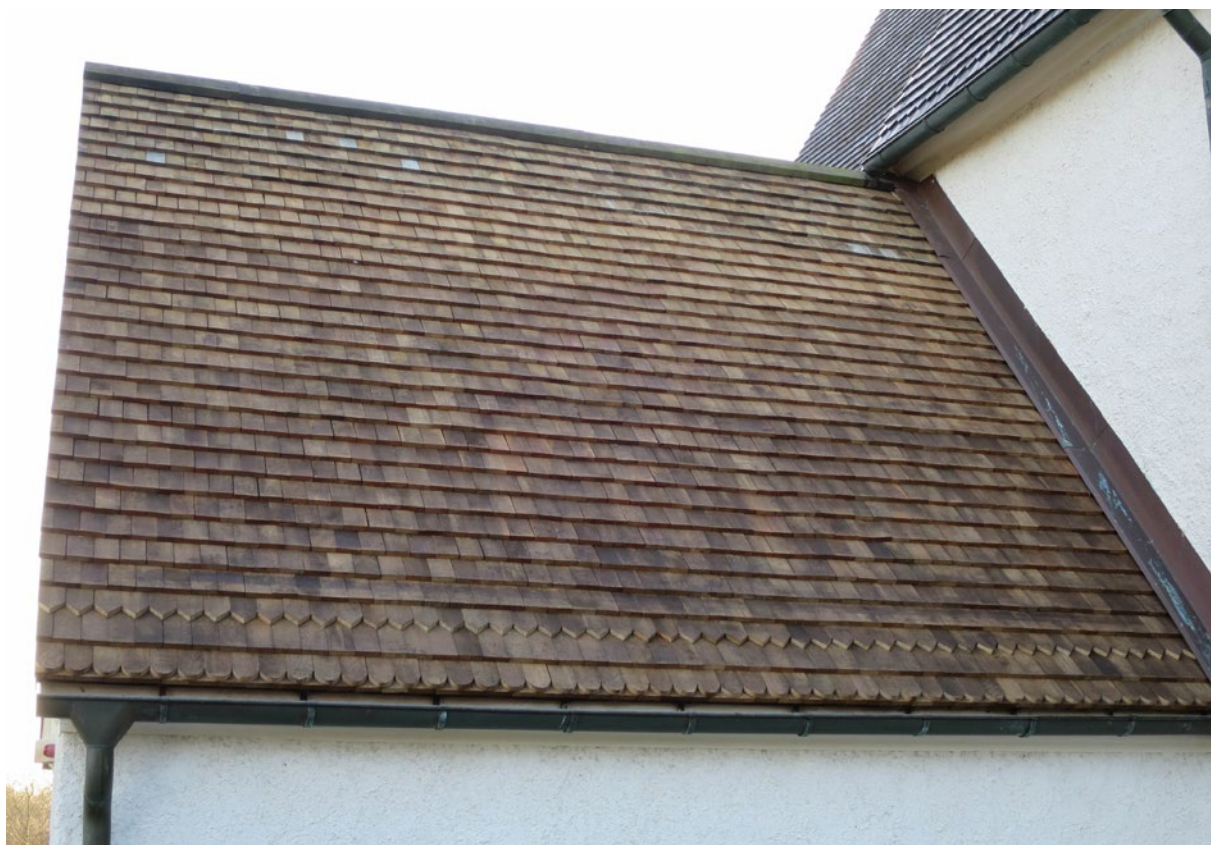
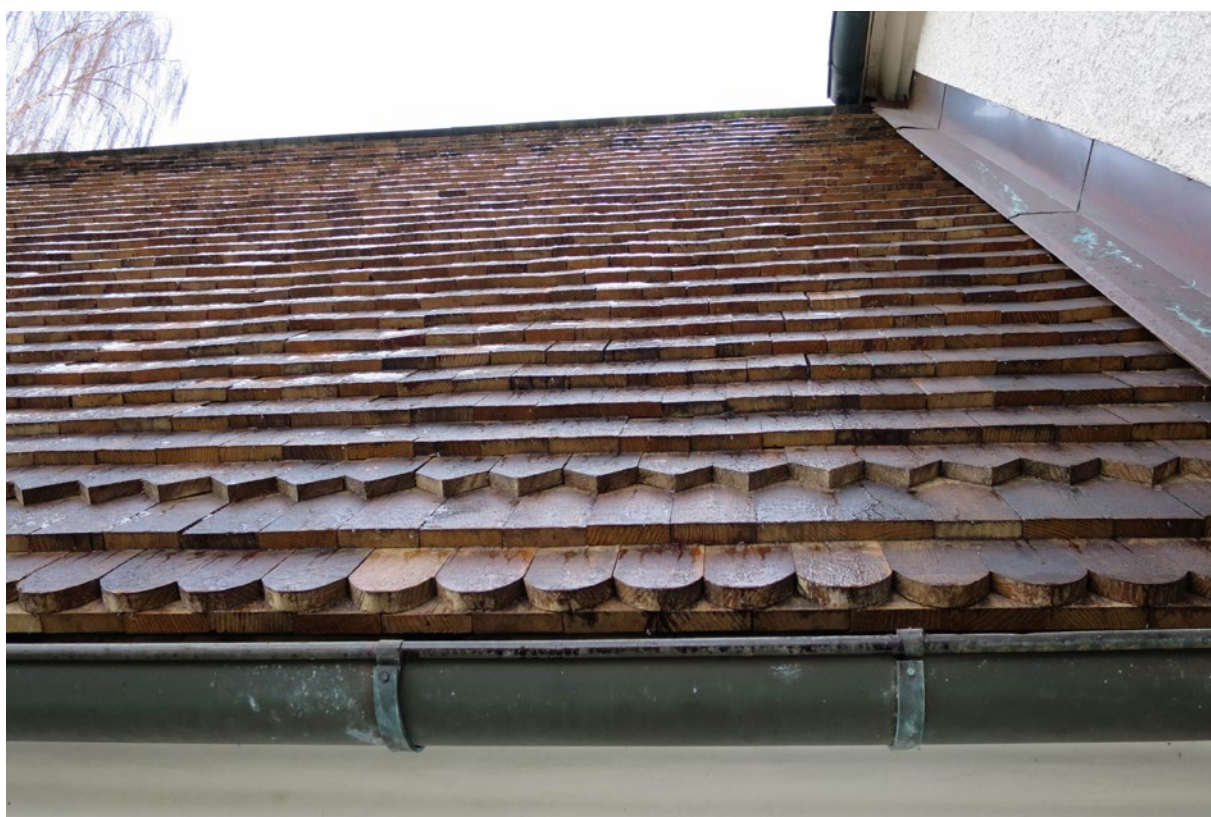
Nylagt spåntak på sakristians västra takfall.

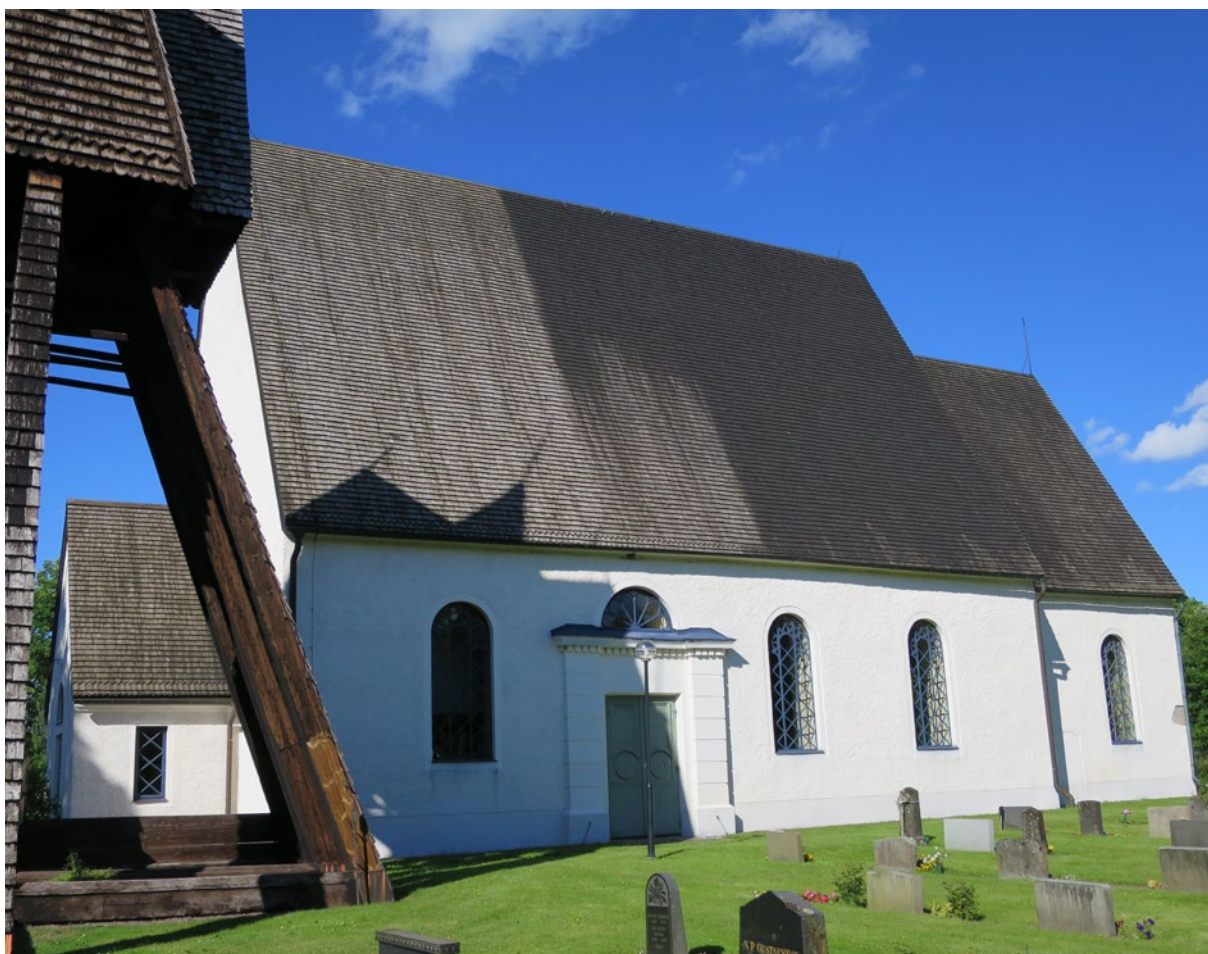
Kyrkan före åtgärd.

Spåntak med ekspån i behov av översyn och tjärning.

Spåntäckningen sågs över, dåliga spån ersattes med friska ekspån från Jonssons Spån & Entreprenad i Rimforsa. Spånen var fördoppade i ma-

hognytjära – lika delar furutjära, linolja och terpentin från Claessons Trätjära AB. Dess mått är ca. 45 cm långa, 10 cm breda och 0,5–2 cm tjocka. Spånen är lagda i tre skikt. Täckningen är utförd så att taket luftar. Rostfri spik har använts. Hela taket är rengjort och tjärat med dalbränd furuträtjära från Claessons Trätjära AB.

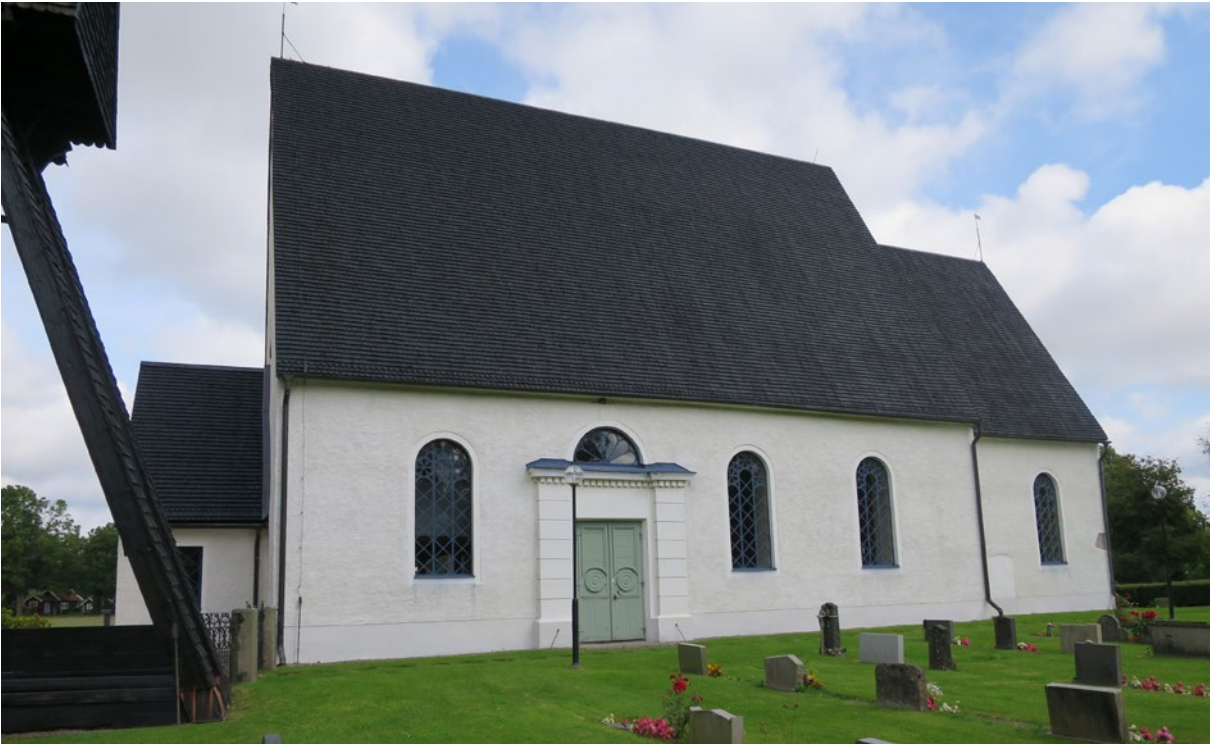
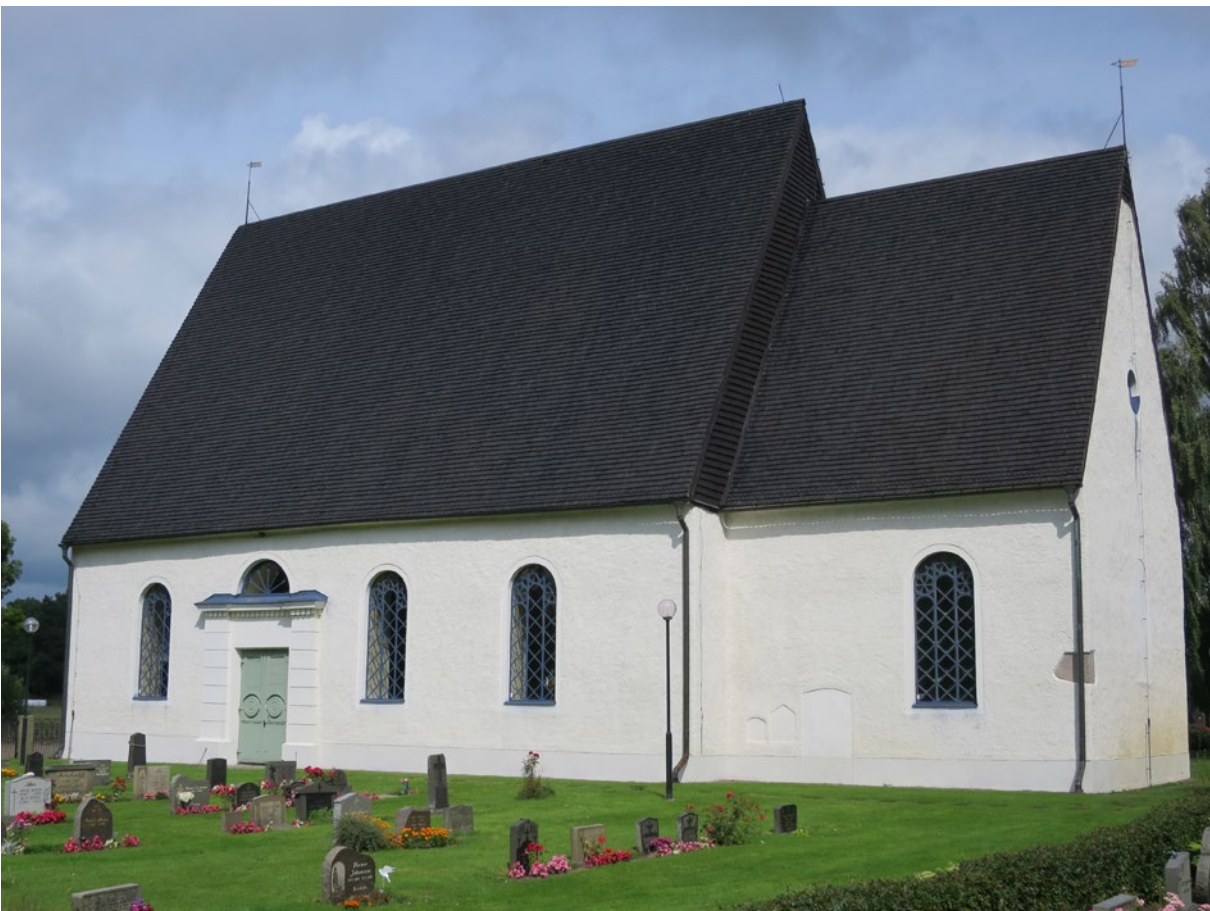
Kyrkan efter åtgärd.

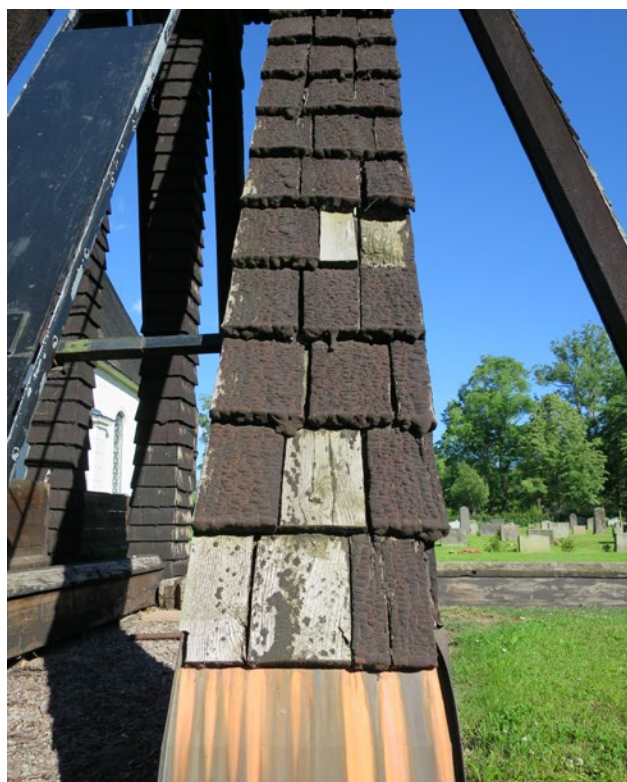
Detalj, saknade och skadade spån på klockstapelns ben före åtgärd.

Spåntäckningen sågs över, dåliga spån ersattes med friska ekspån från Jonssons Spån & Entreprenad i Rimforsa. Spånen var fördopade i mahognytjära – lika delar furutjära, linolja och terpentin från Claessons Trätjära AB. Dess mått är ca. 45 cm långa, 10 cm breda och 0,5–2 cm tjocka. Spånen är lagda i tre skikt. Täckningen är utförd så att taket luftar. Rostfri spik har använts. Upplagning med tjärnfuru av rötskadade bräder och bottenstycke på avskärmningarna. Hela klockstapeln är rengjord och tjärad med dalbränd furuträtjära från Claessons Trätjära AB.

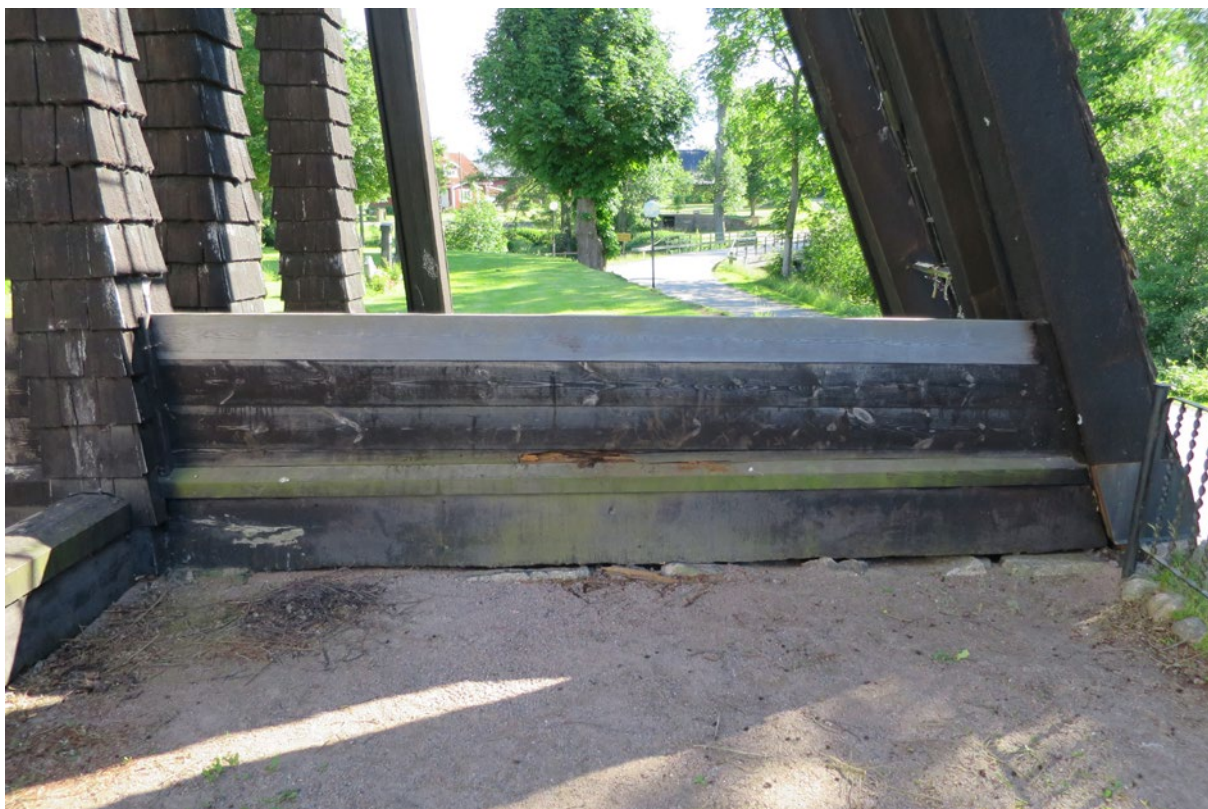
Detalj, rötskadade bräder före åtgärd.

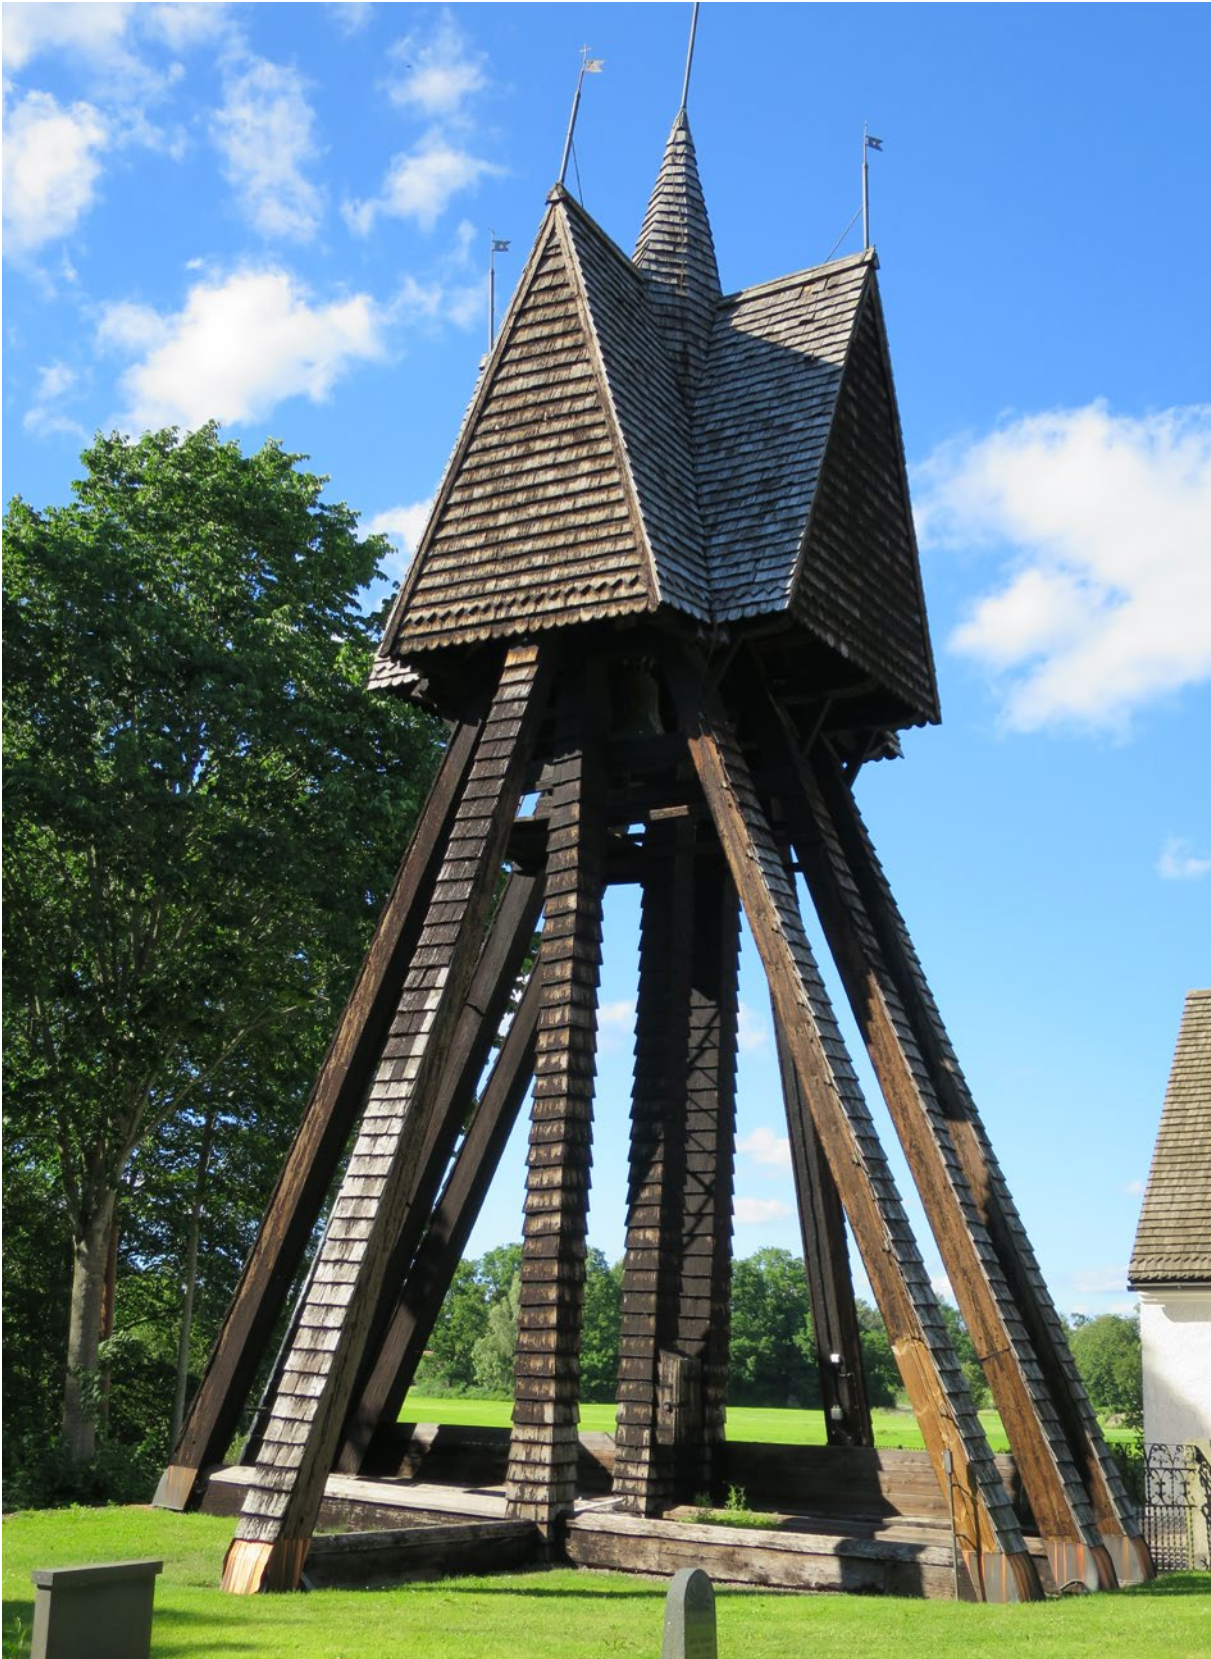
Klockstapel med spånklädning i ekspån med behov av översyn och tjärning.

Klockstapeln före åtgärd.

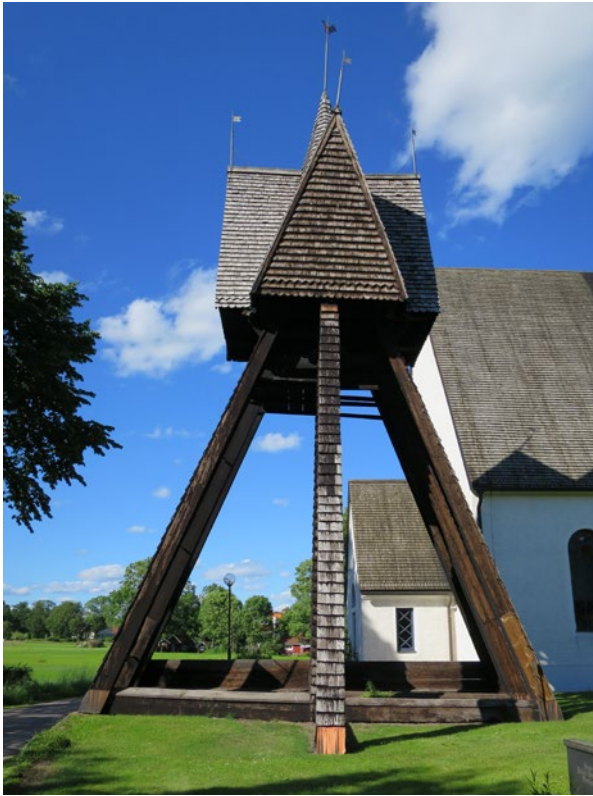
Klockstapeln före åtgärd.

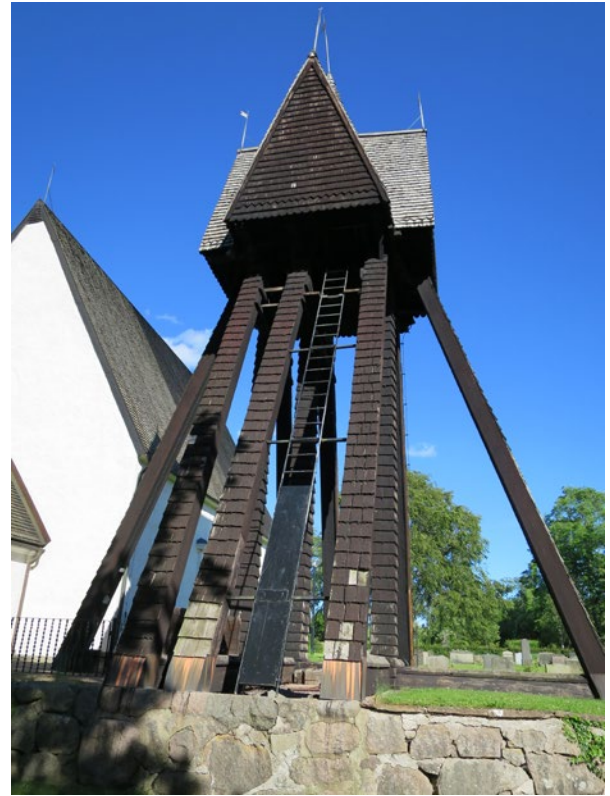
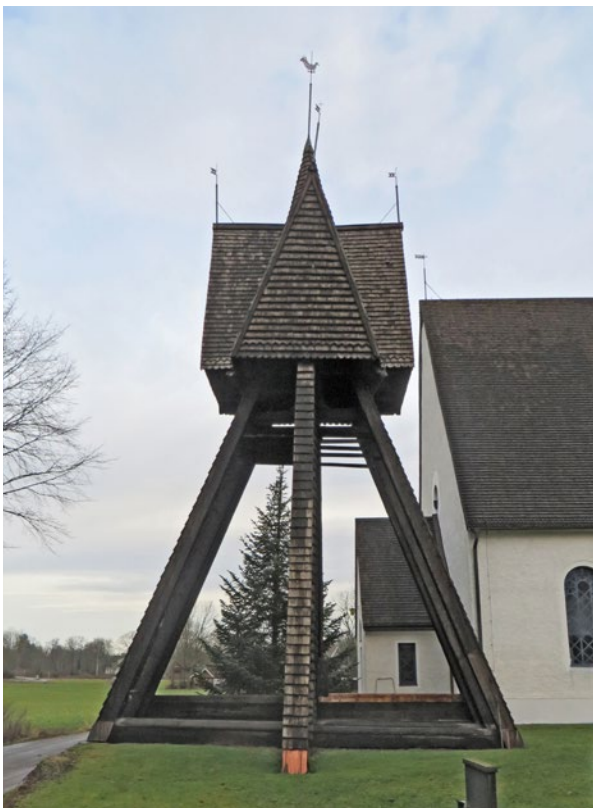
Klockstapeln efter åtgärd.
