Mortorp kyrkomiljö

Antikvarisk medverkan vid byte av spån på bårhus, sakristians västra takfall samt byte av enstaka spån på kyrka och klockstapel

Mortorp kyrkomiljö, Mortorp socken, Kalmar kommun, Kalmar län, Småland, Mortorp församling, Växjö stift

Kalmar läns museum
Kyrkoantikvarisk rapport 2018

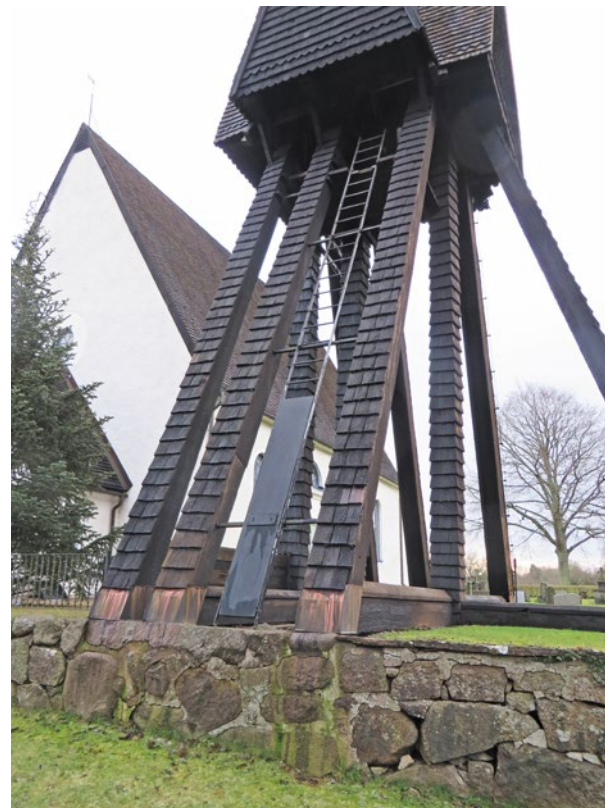
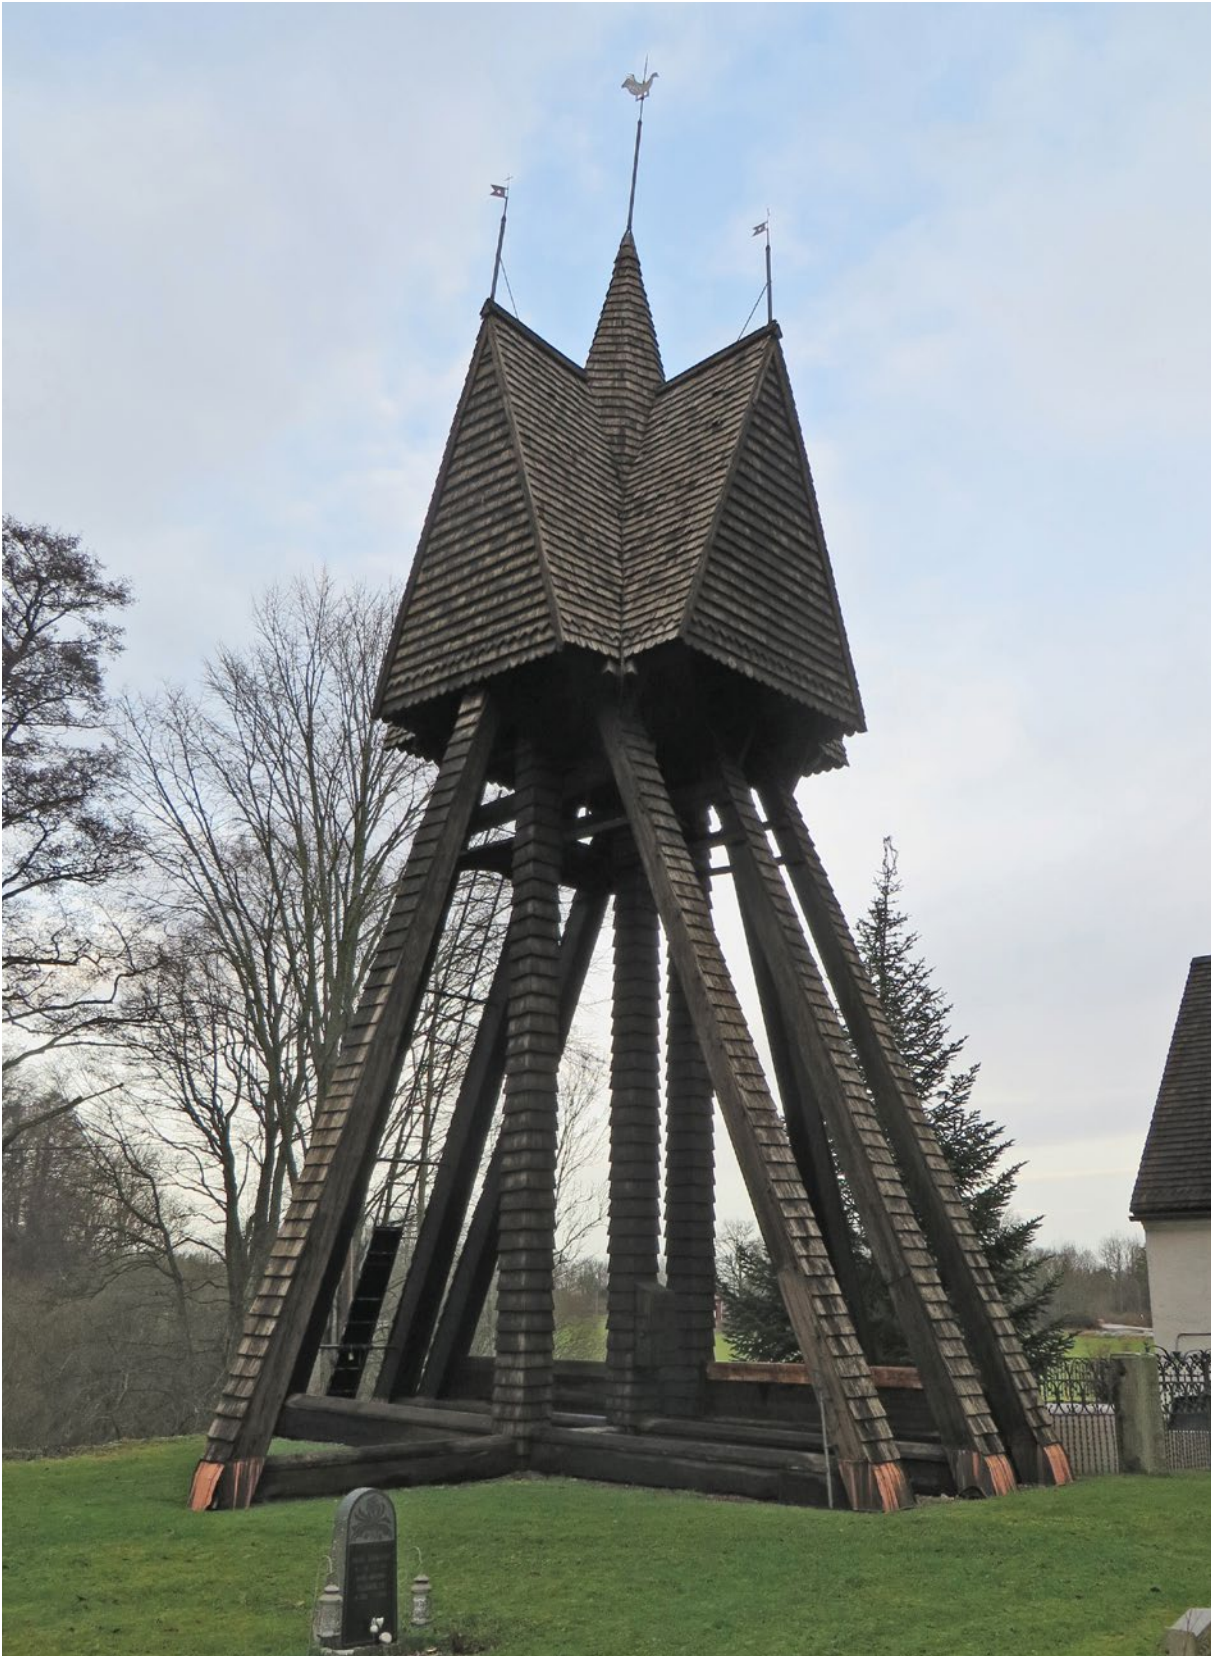
Klockstapeln efter åtgärd.

Spåntäckningen sågs över, dåliga spån ersattes med friska ekspån från Jonssons Spån & Entreprenad i Rimforsa. Spånen var fördopade i mahognytjära – lika delar furutjära, linolja och terpentin från Claessons Trätjära AB. Dess mått är ca. 45 cm långa, 10 cm breda och 0,5–2 cm tjocka. Spånen är lagda i tre skikt. Täckningen är utförd så att taket luftar. Rostfri spik har använts. Upplagning med tjärnfuru av rötskadade bräder och bottenstycke på avskärmningarna. Hela klockstapeln är rengjord och tjärad med dalbränd furuträtjära från Claessons Trätjära AB.

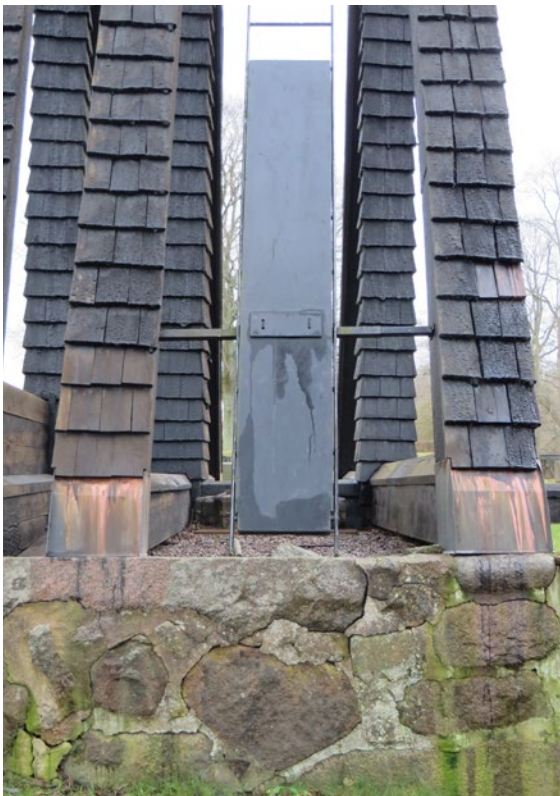
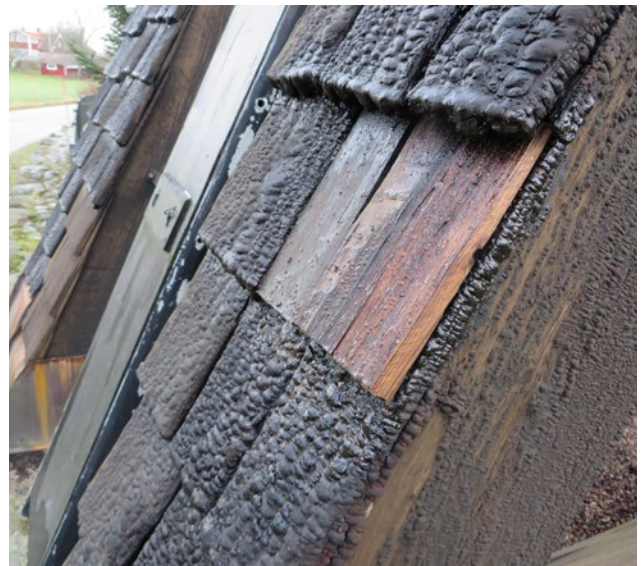
Detalj, bytta spån, efter åtgärd.

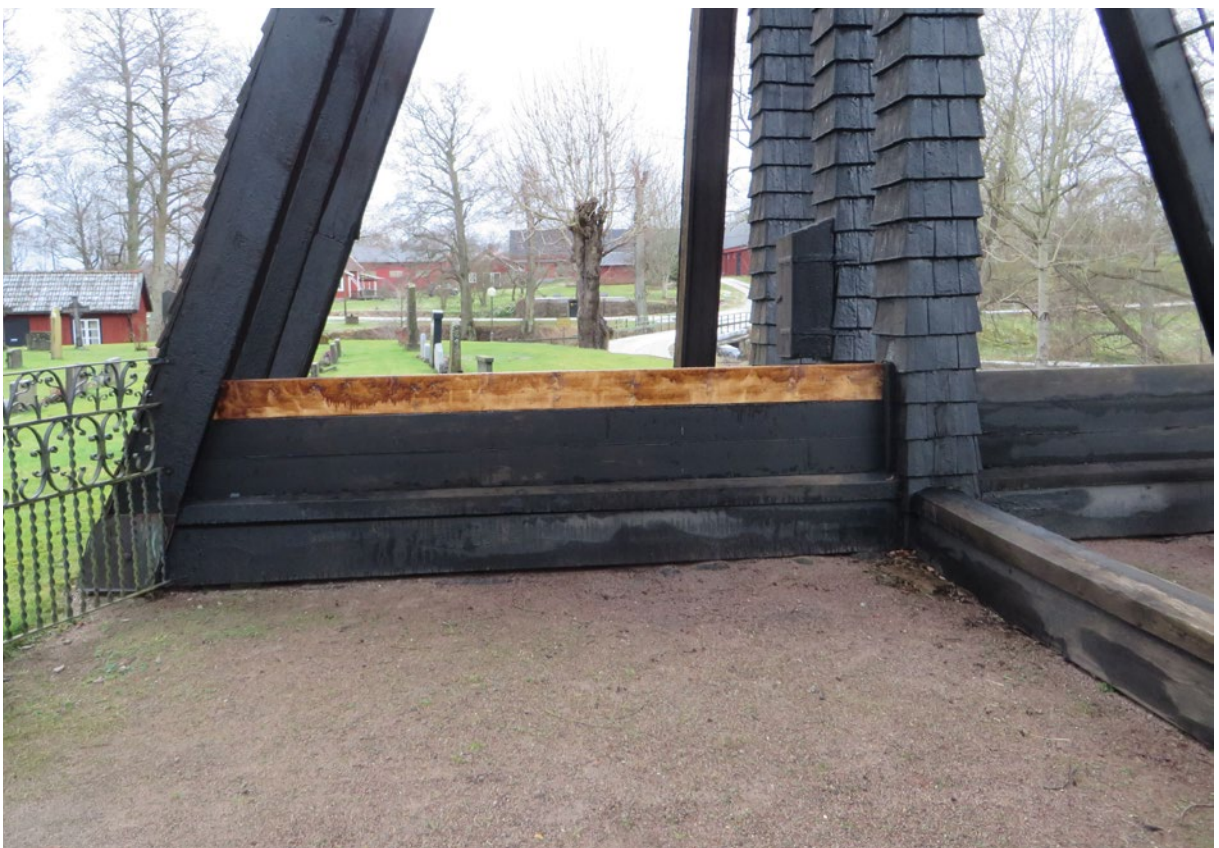
Detalj, efter åtgärd.
