## Ukna kyrka

Antikvarisk medverkan vid putslagning samt kalkning  
Ukna socken, Västerviks kommun, Kalmar län, Småland,  
Norra Tjusts pastorat, Linköpings stift

KALMAR LÄNS MUSEUM  
Kyrkoantikvarisk rapport 2017

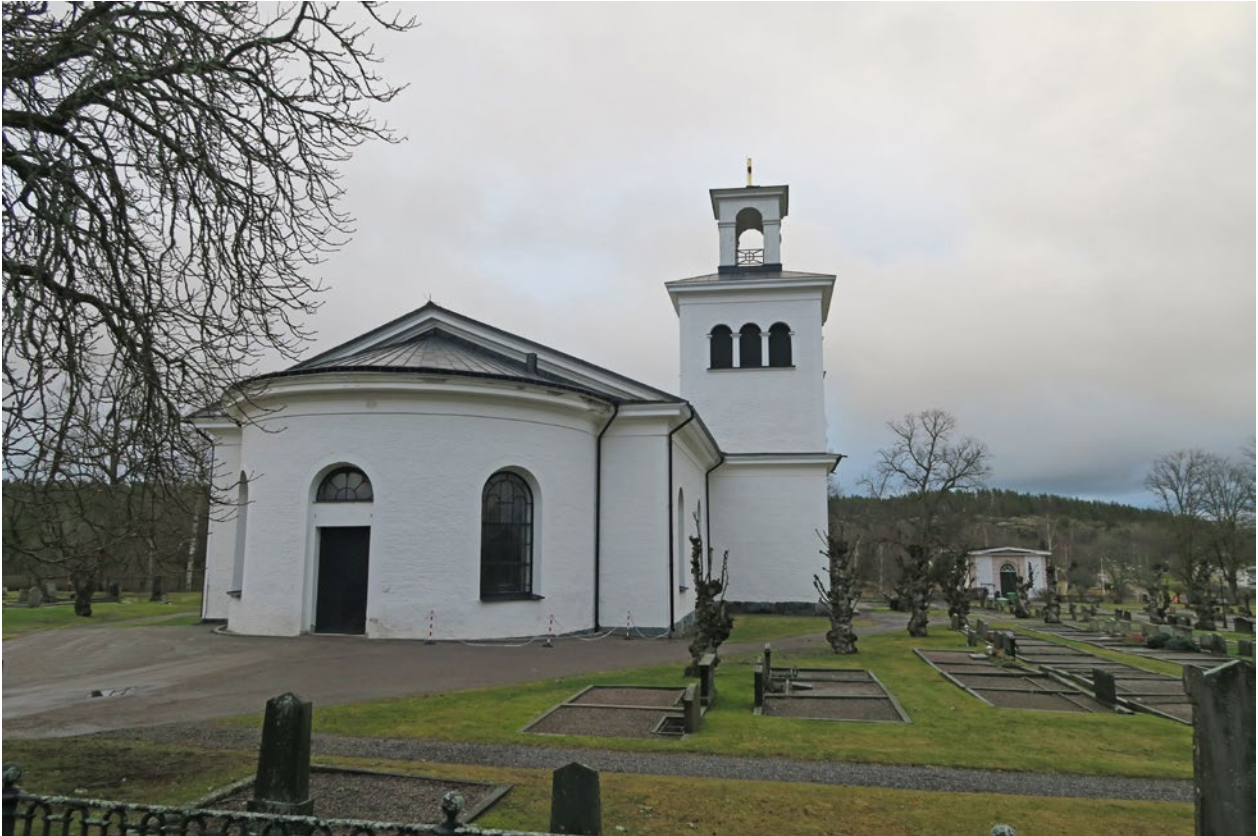
Kyrkan före åtgärd.

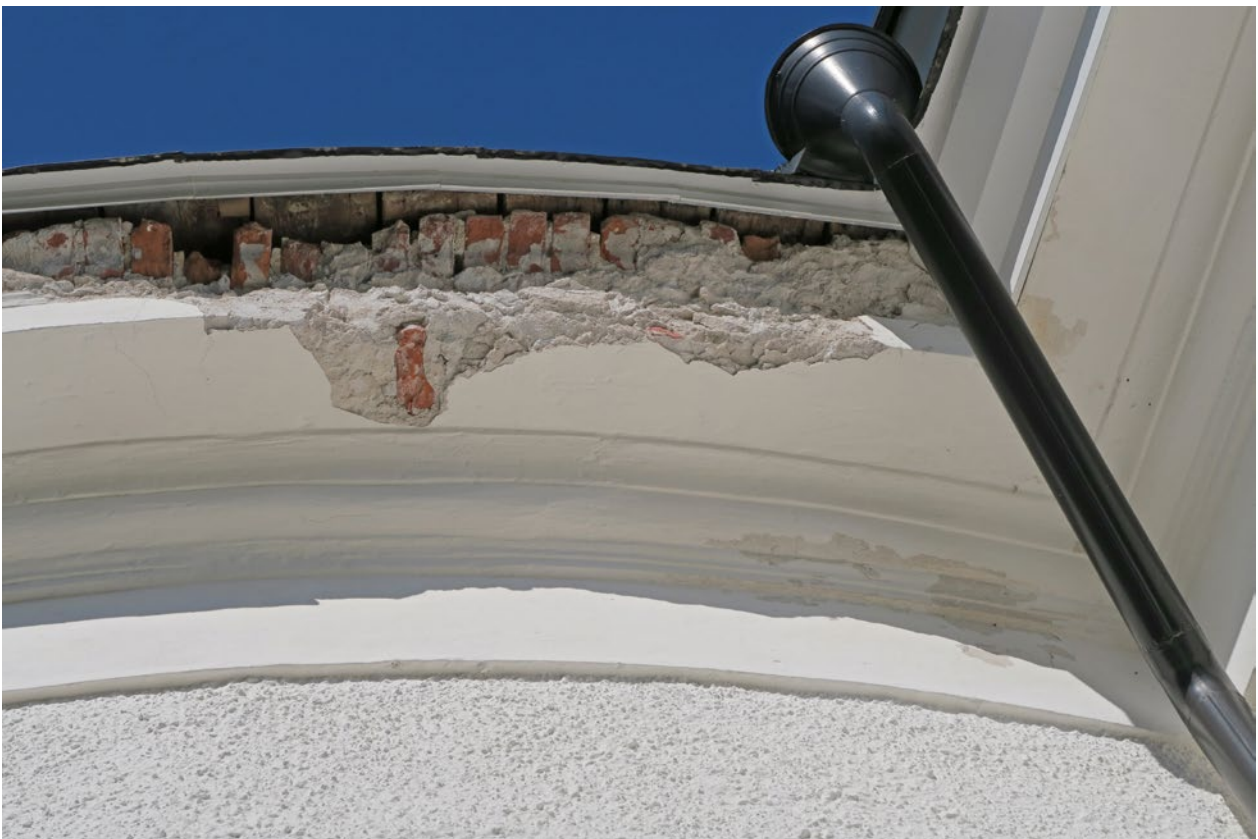
Skador på gesimsen. Putsnedfall på några ställen men mest där absiden ansluter till kyrkobyggnaden på västra och östra sidan. Sammanlagda längden gesims som uppvisade skador var mellan 7–8 m.

Kyrkan före åtgärd. Skadan på östra sidan av absiden.

Skadan reparerades med hydrauliskt kalkbruk. Grundning skedde med Saint-Astier NHL 5 0–4mm. Utstockning och finputs skedde med Saint-Astier NHL 3,5 0–1mm.

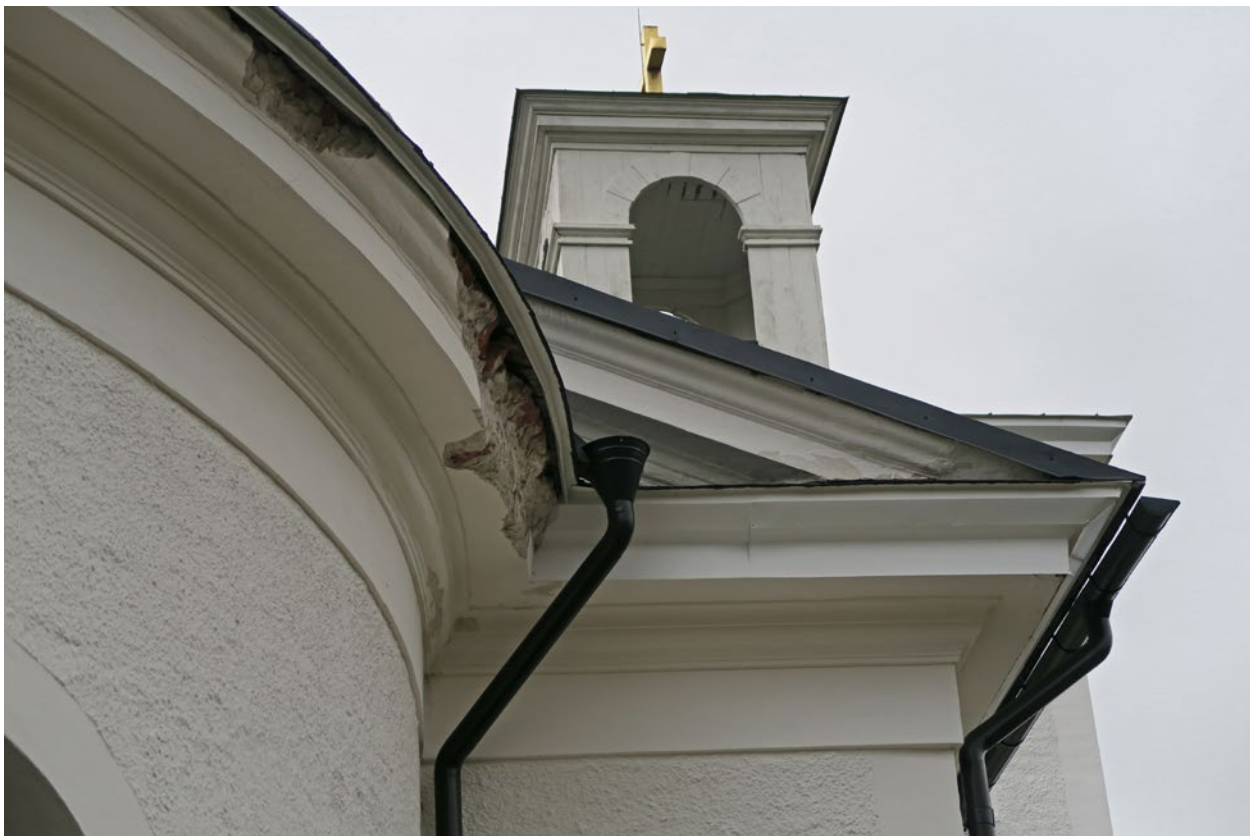
Kyrkan före åtgärd. Skadan på östra sidan av absiden.

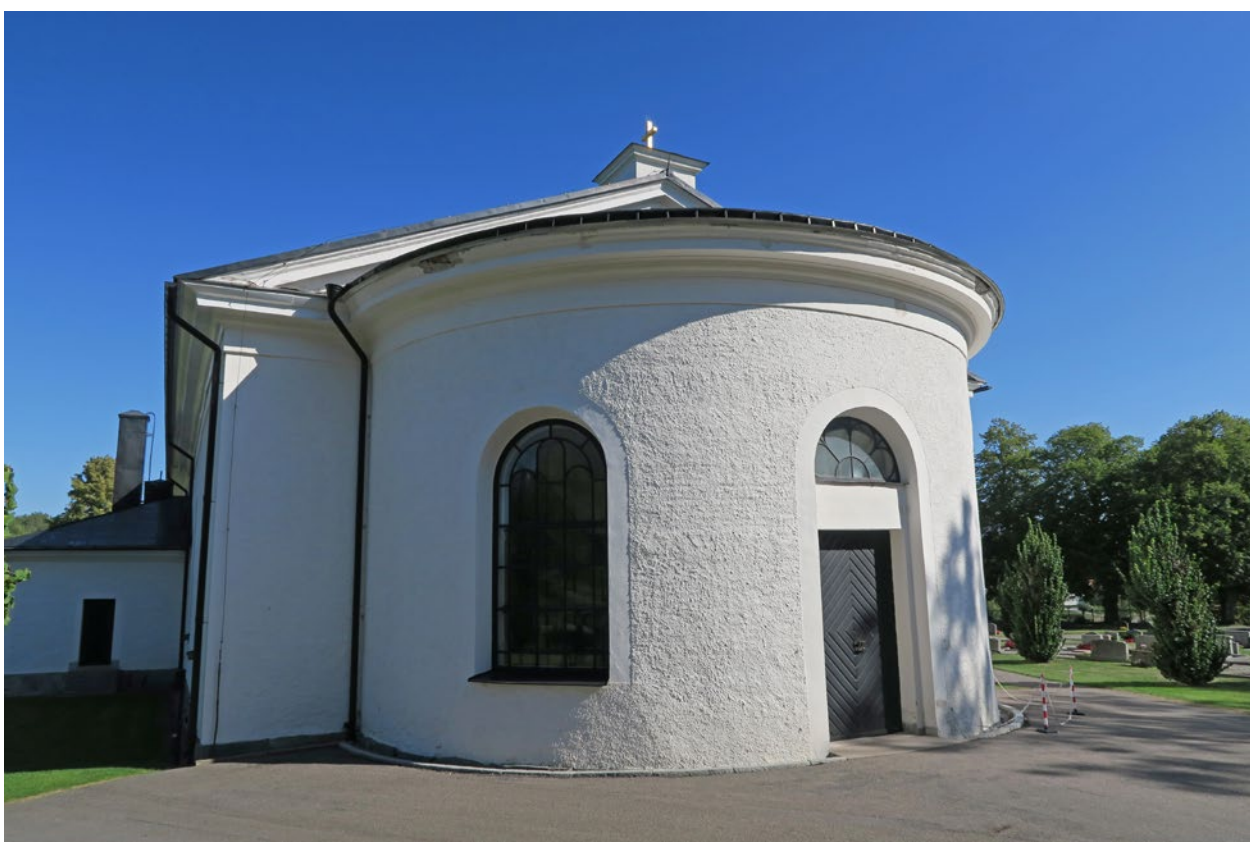
Kyrkan före åtgärd. Skador på västra sidan av absiden.

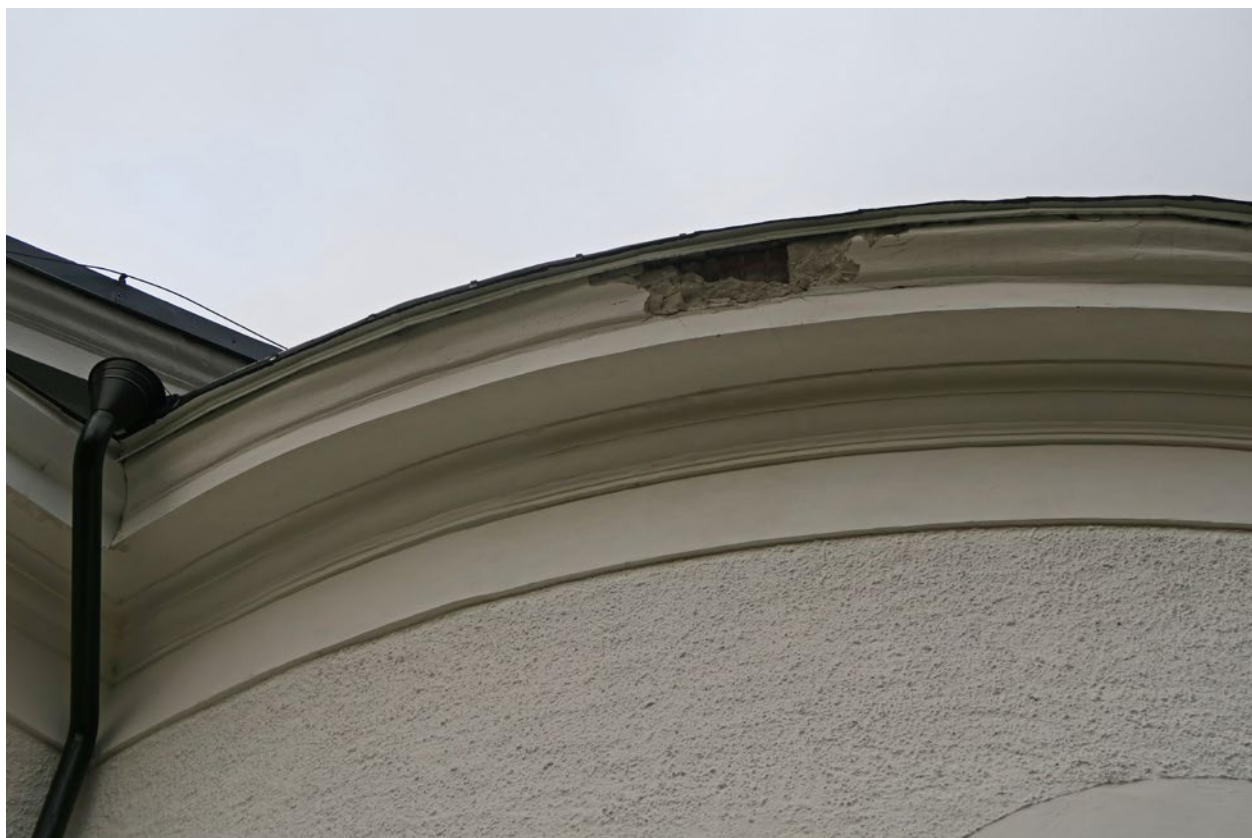
Kyrkan före åtgärd på västra sidan.

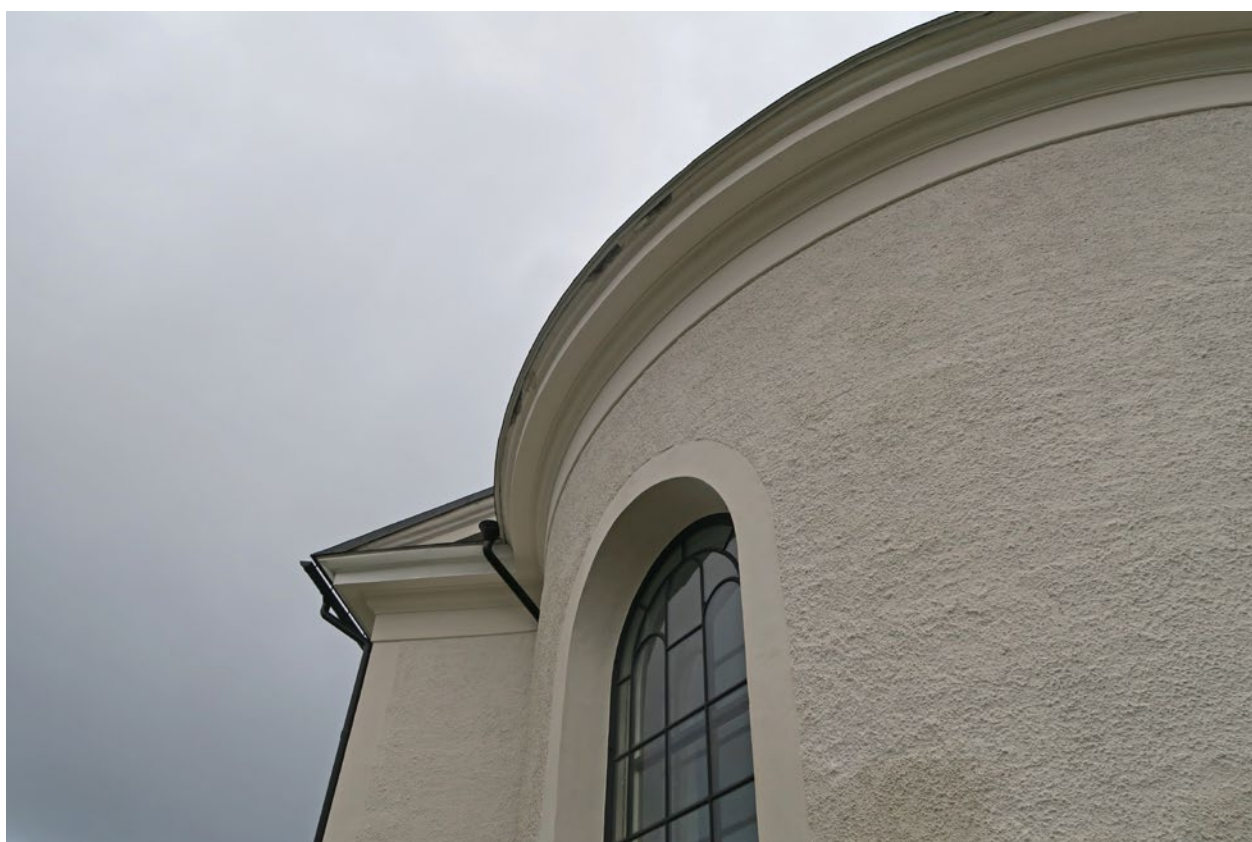
Kyrkan före åtgärd på västra sidan.

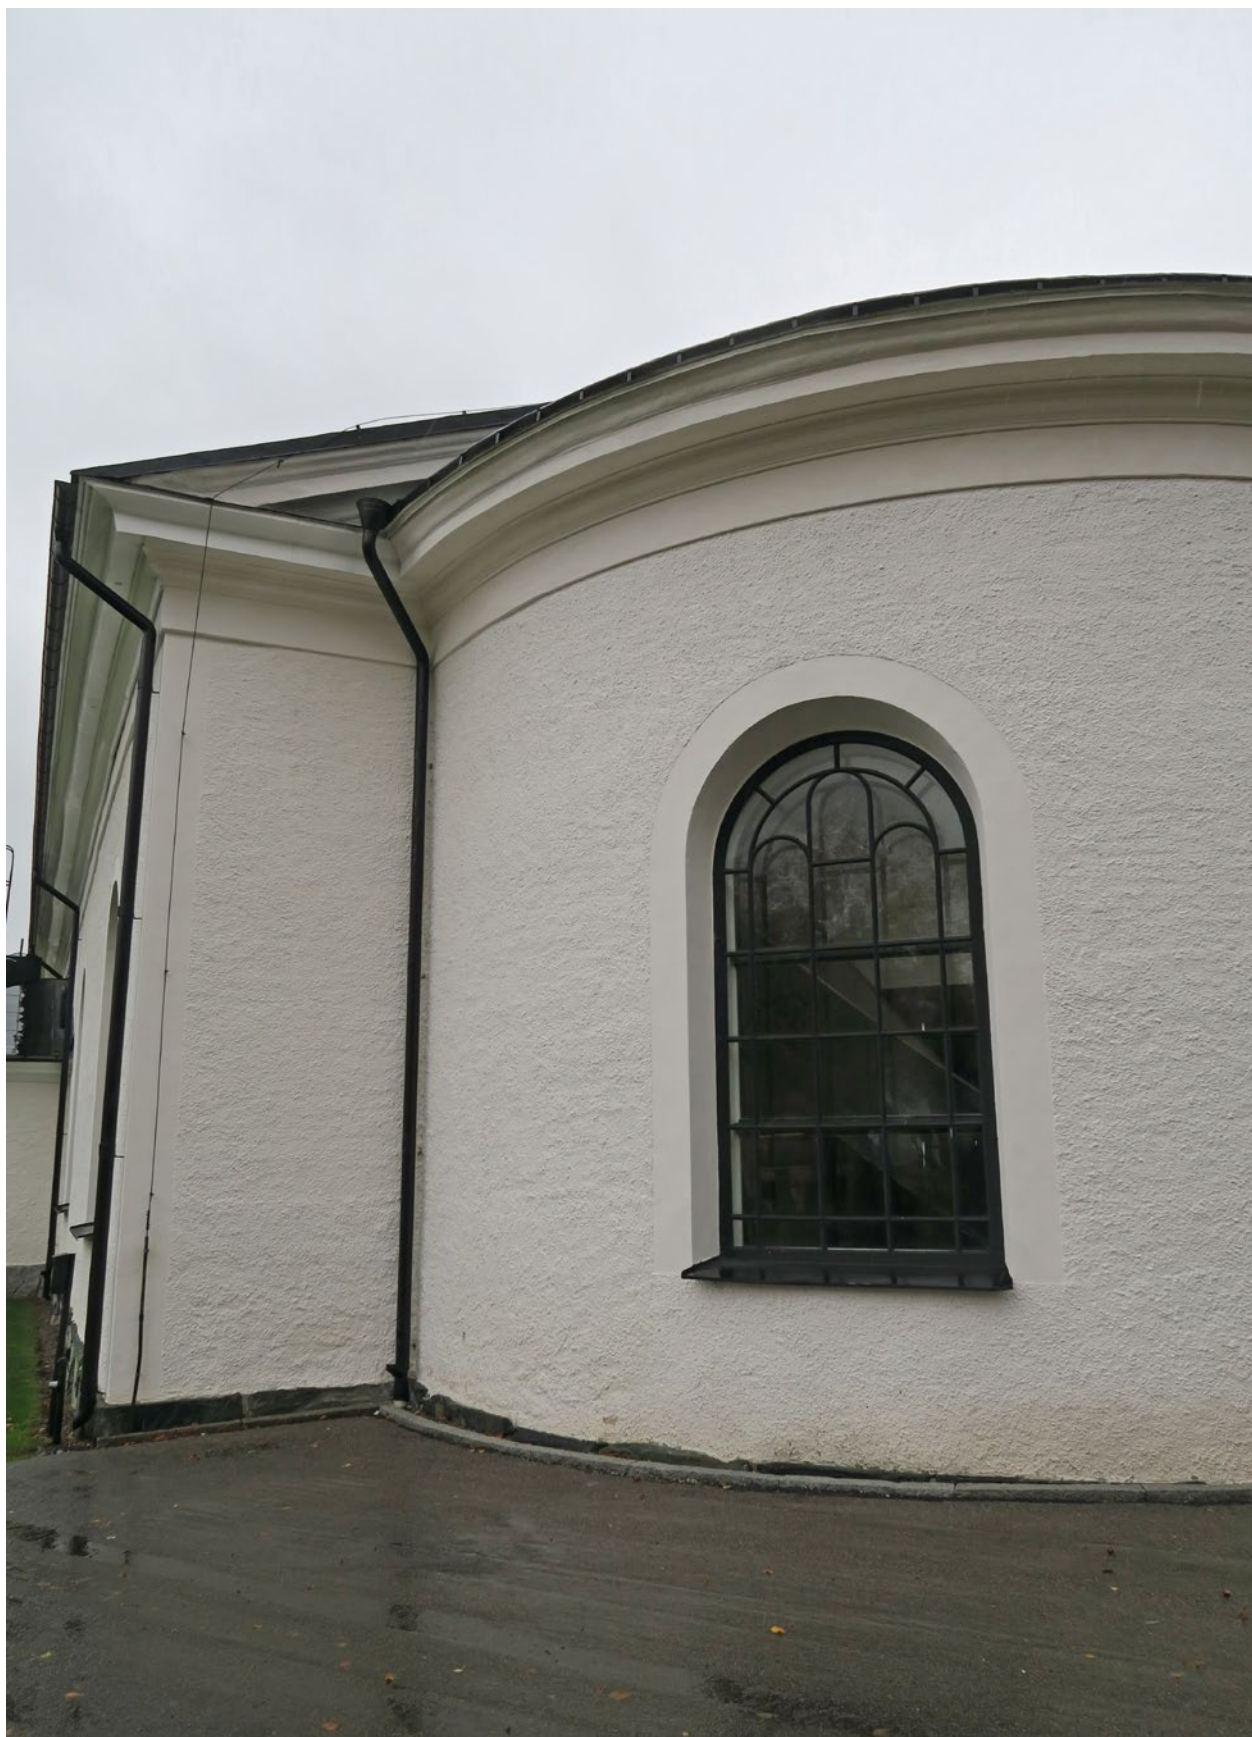
Kyrkan efter åtgärd på västra sidan.

Kalkning med Gotlandskalk. Till 25 kg enligt receptet 15 g 94 Guldockra samt 15 g Obränd umbra. Kalkningen skedde i sex lager med efterföljande kalkvattning

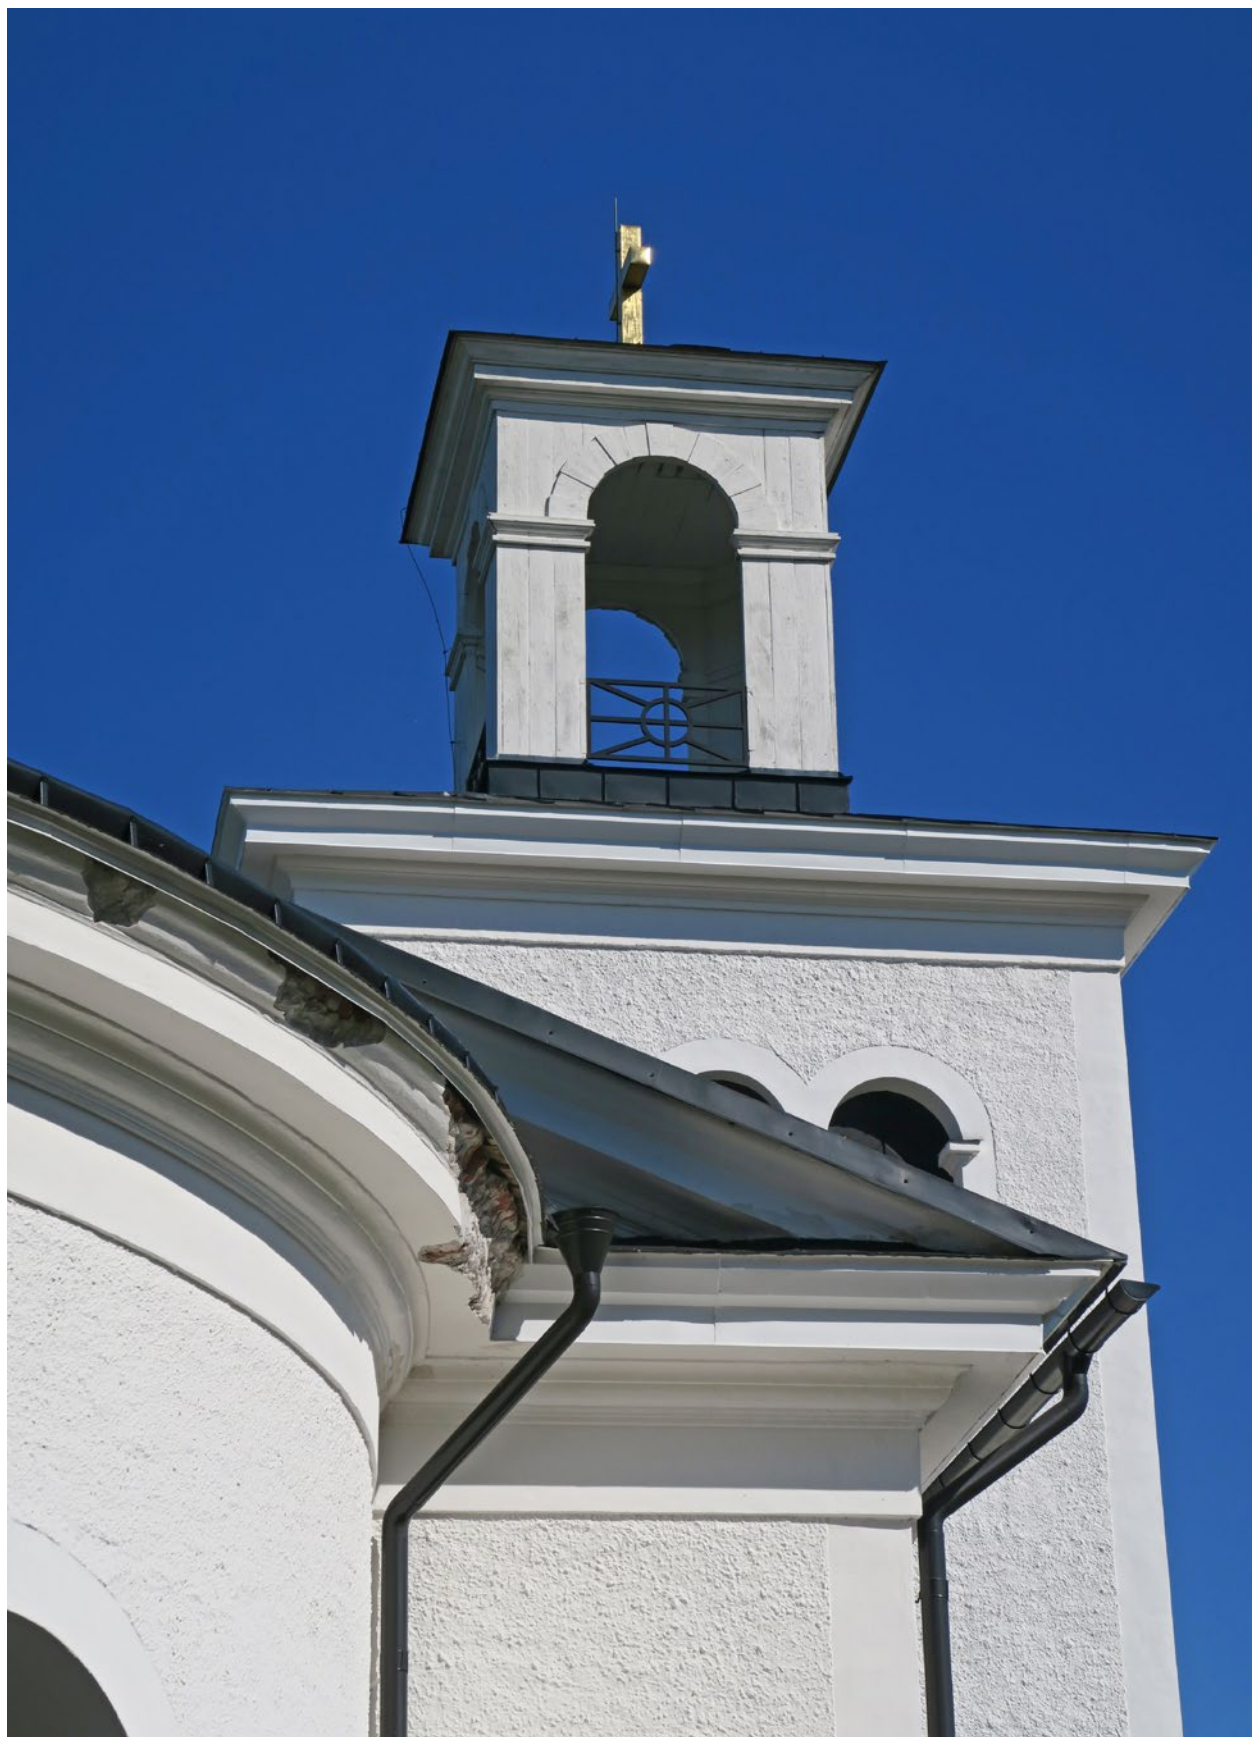
Kyrkan före åtgärd. Skadan på östra sidan av absiden.

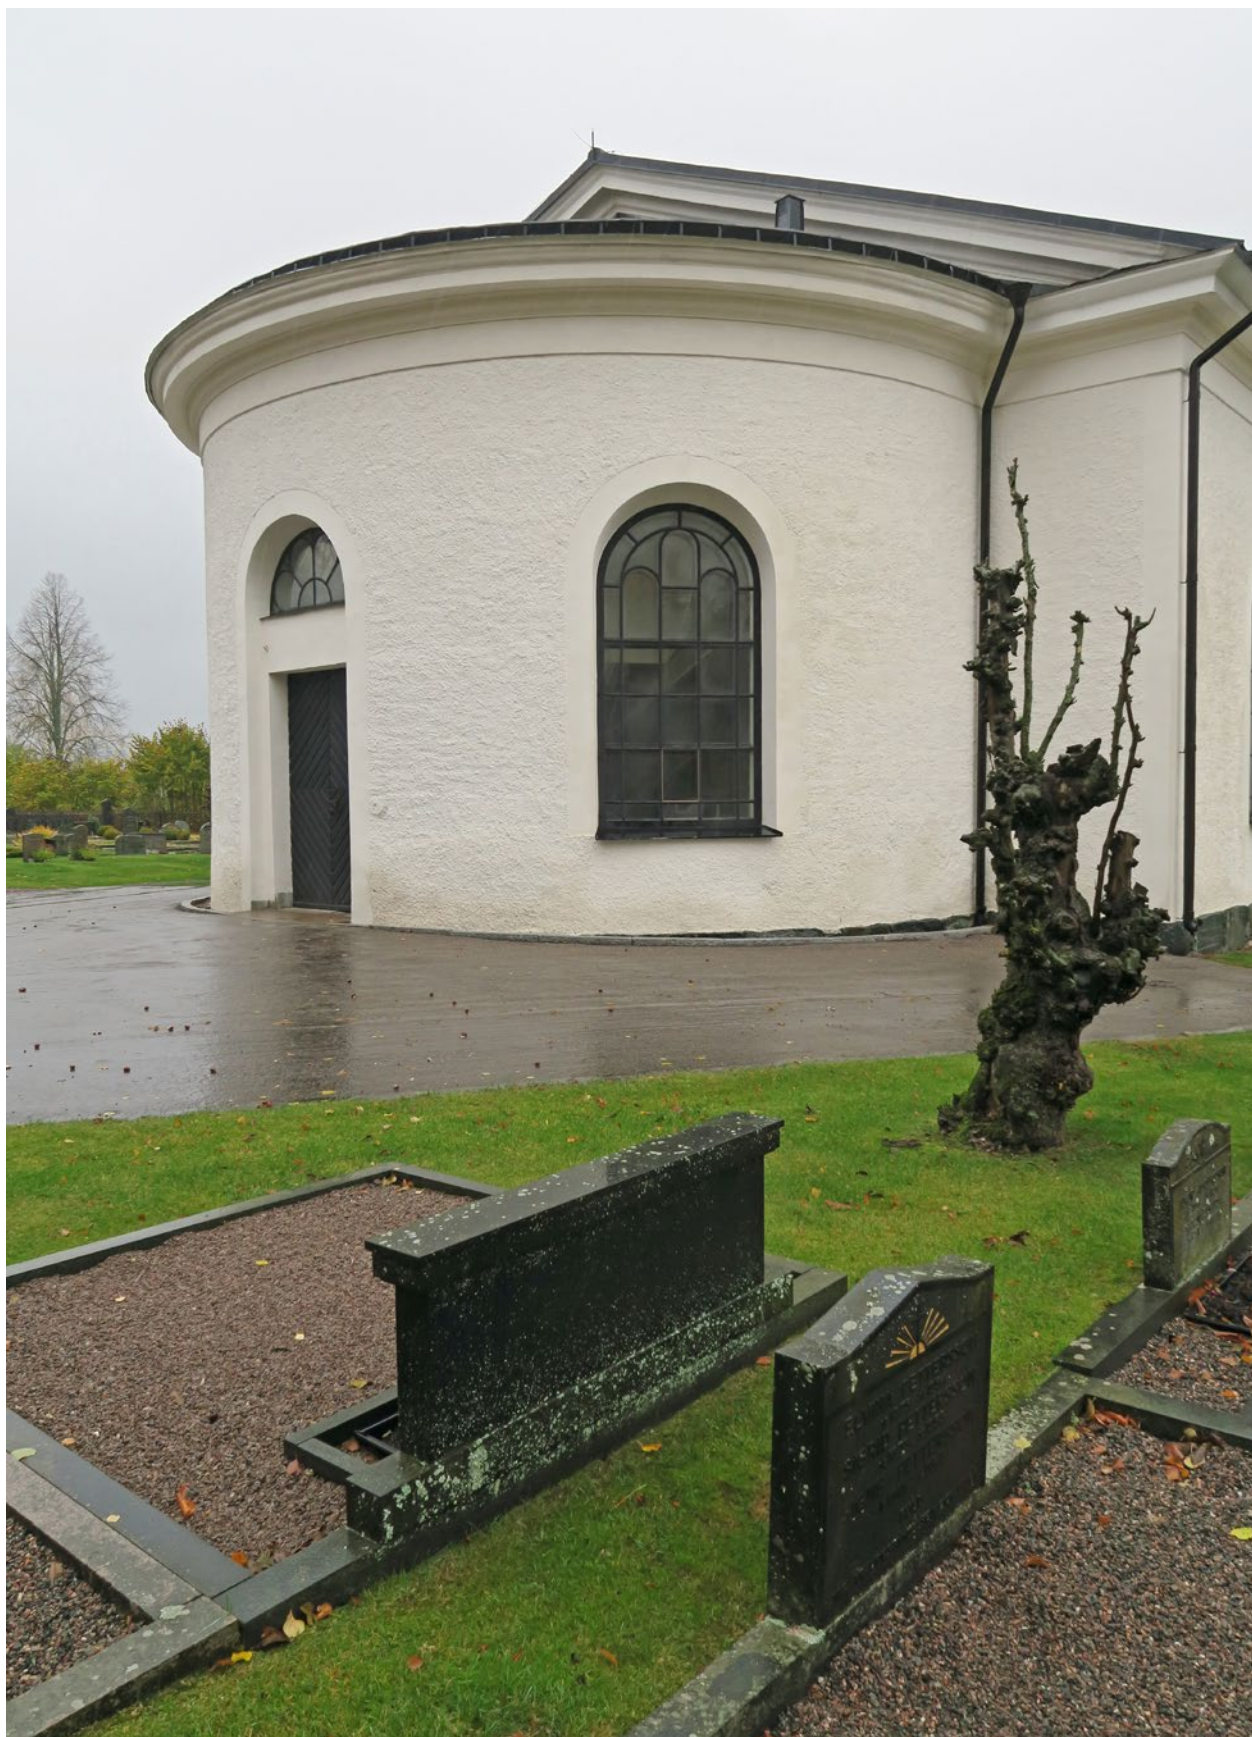
Kyrkan efter åtgärd på östra sidan.

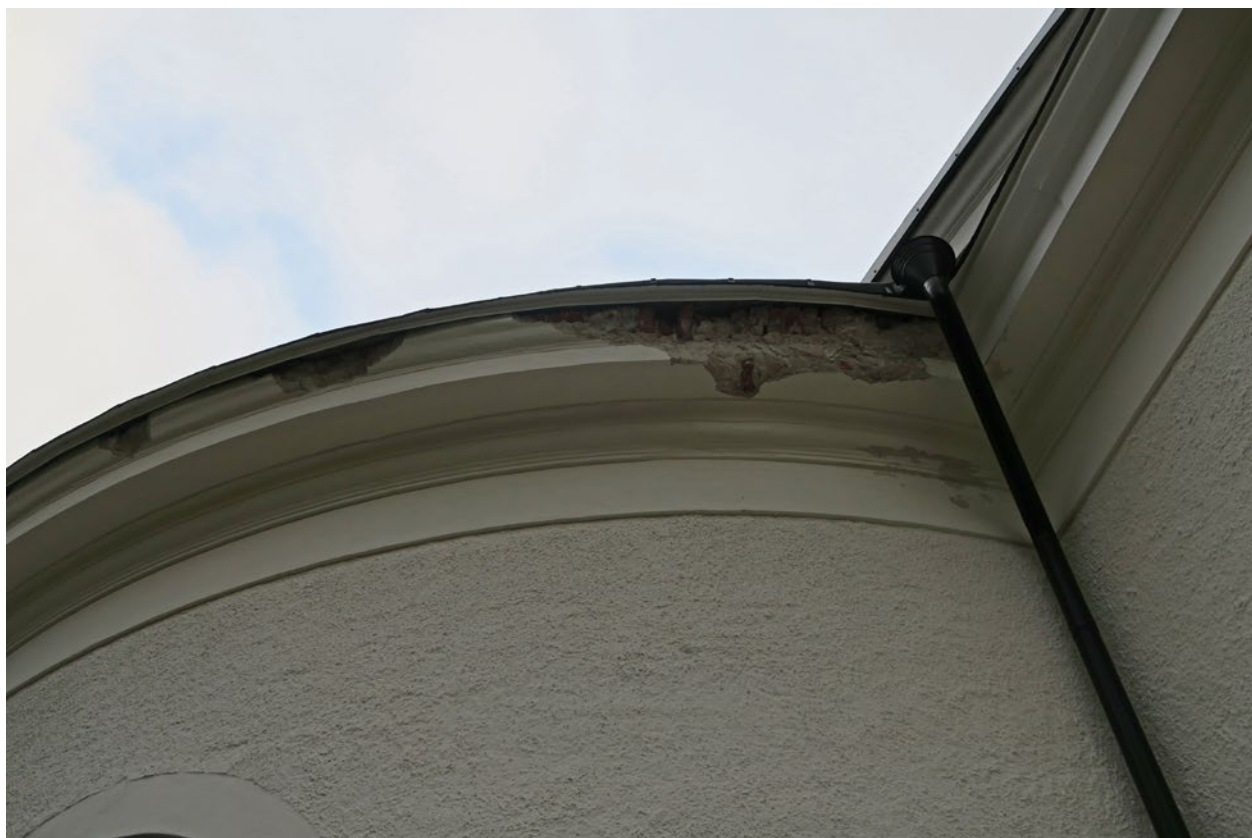
Kyrkan före åtgärd. Skadan på östra sidan av absiden.

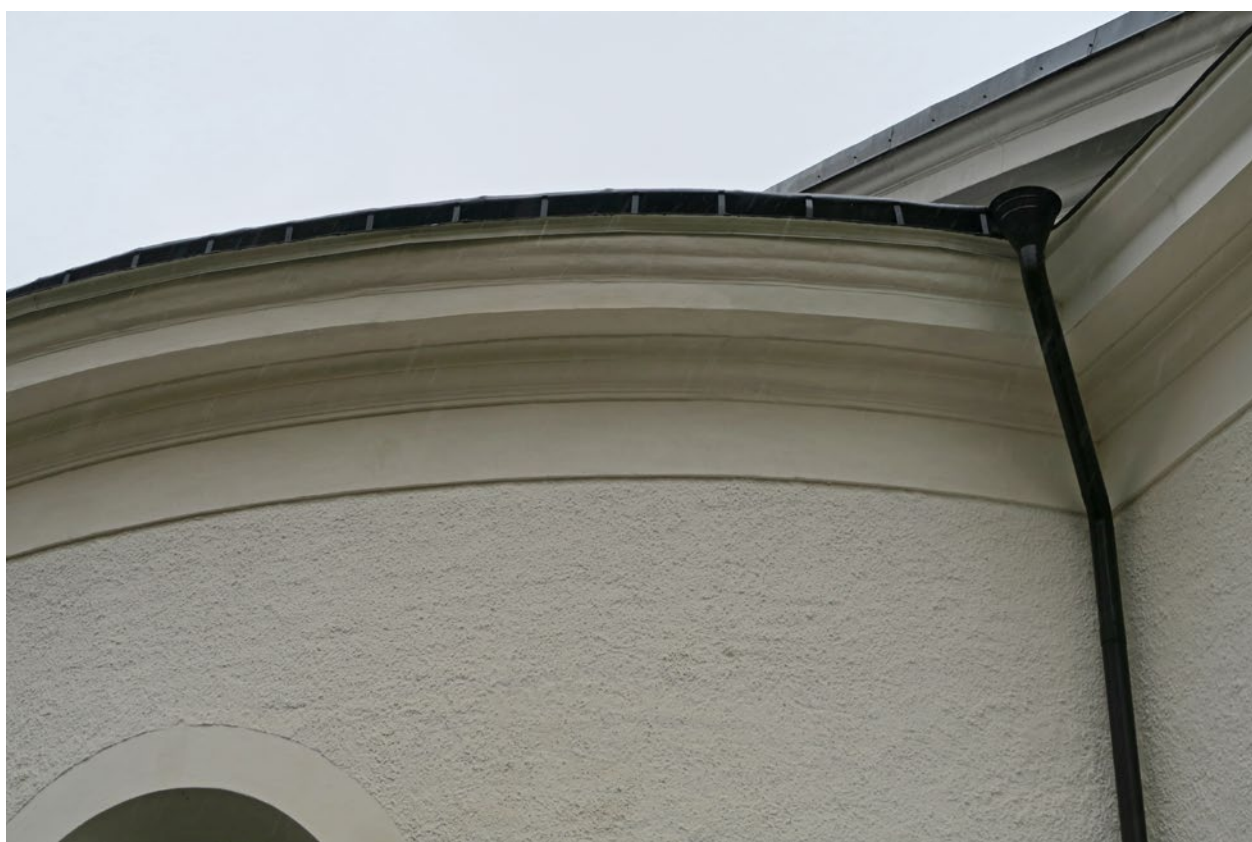
Kyrkan efter åtgärd på östra sidan.

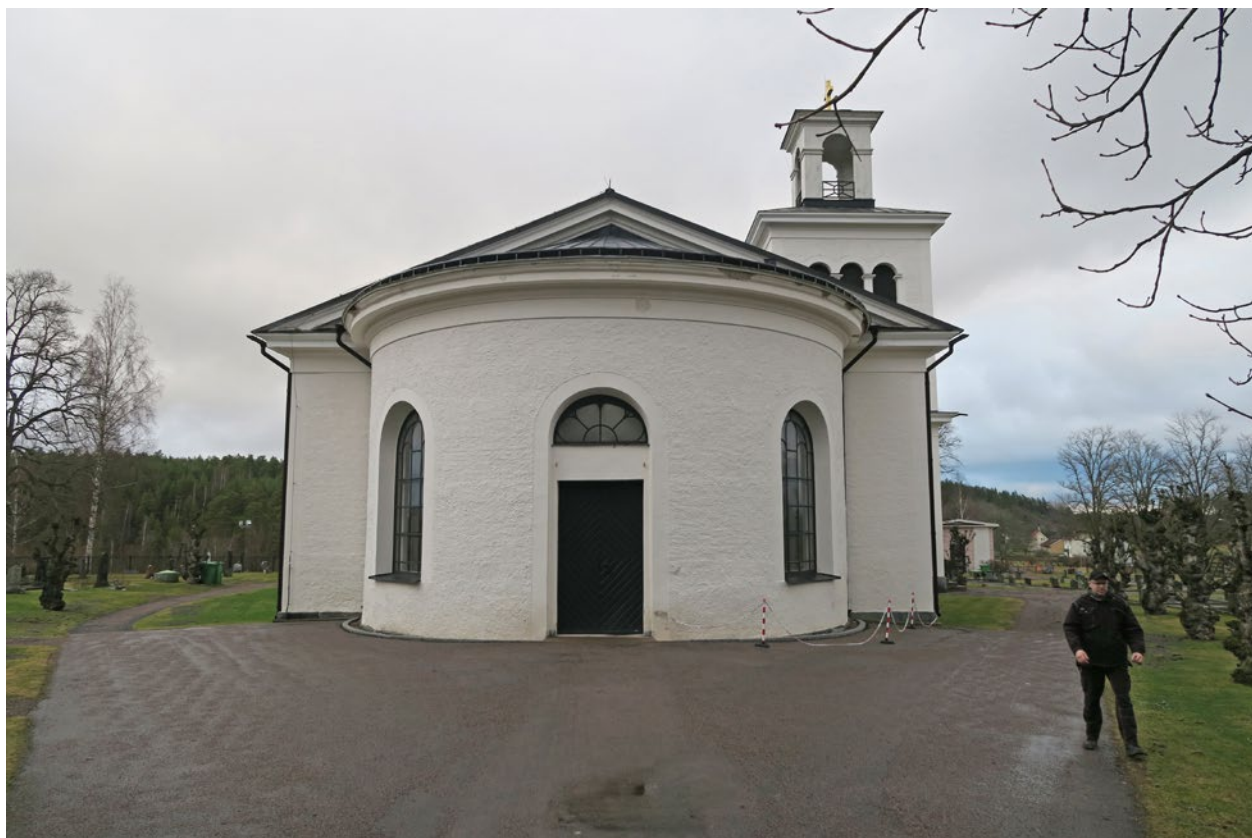
Kyrkan från söder före åtgärd.

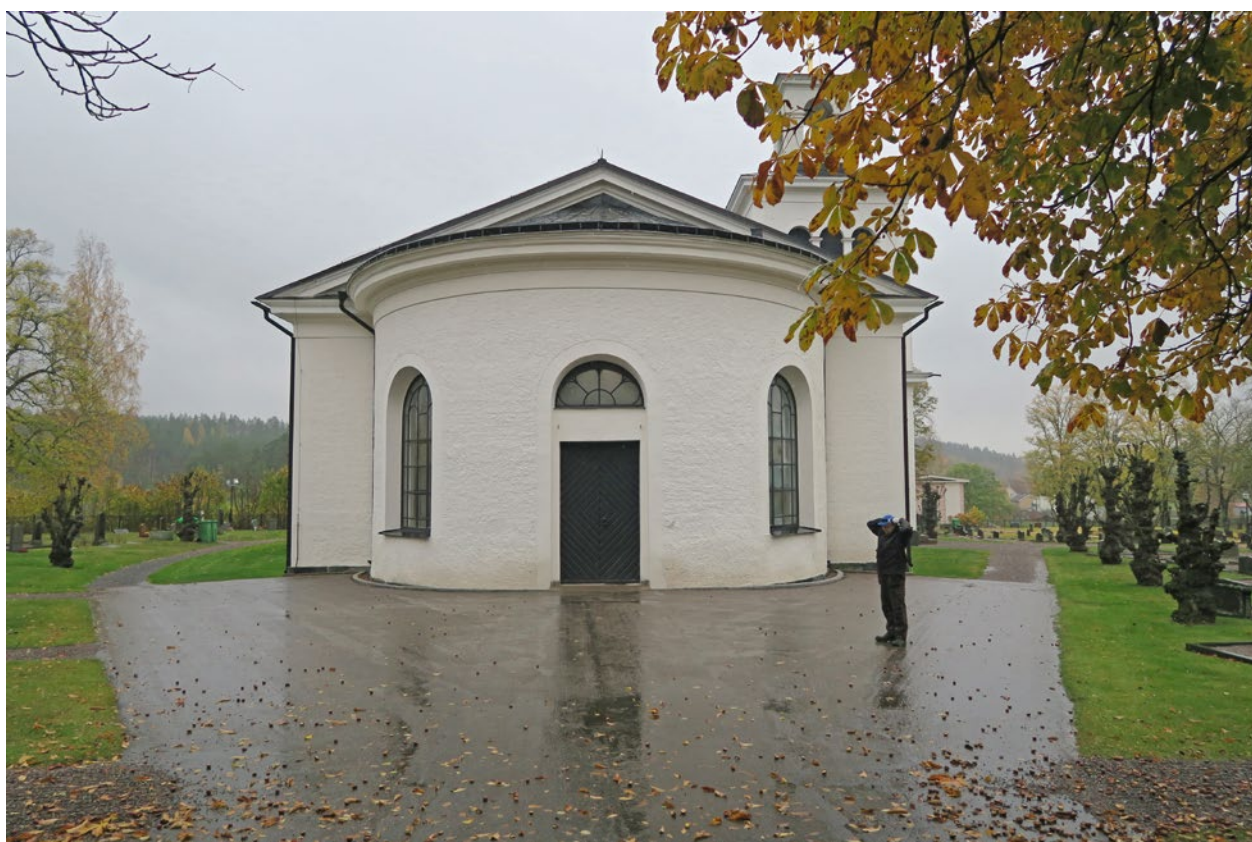
Kyrkan från söder efter genomförd åtgärd.
