Karlslunda klockstapel

Antikvarisk medverkan vid reparation av
Karlslunda klockstapel

Karlslunda kyrka, Karlslunda socken, Kalmar kommun, Kalmar län,
Småland, Karlslunda församling, Växjö stift

KALMAR LÄNS MUSEUM
Kyrkoantikvarisk rapport 2016

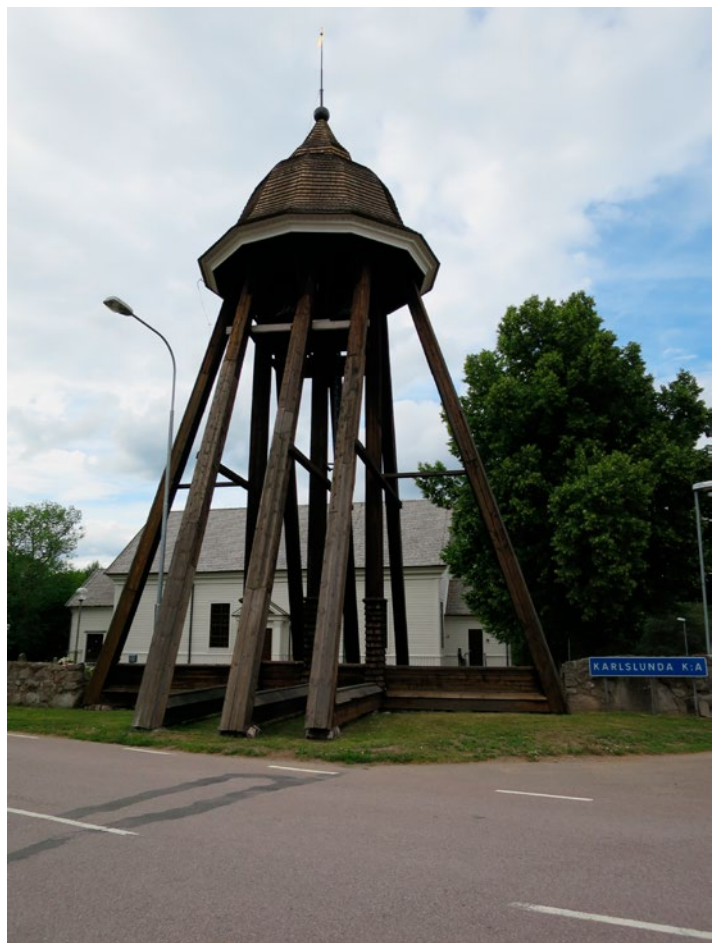
Klockstapelns brädinklädnad var skadad av fukt. Konstruktionen hade flera lagningar sedan tidigare.

Klockstapeln före renoveringen.

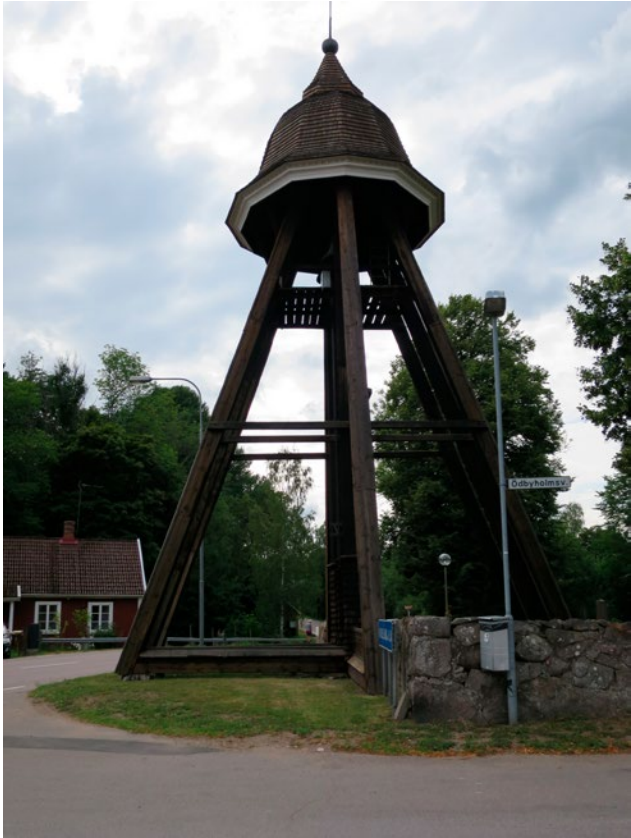
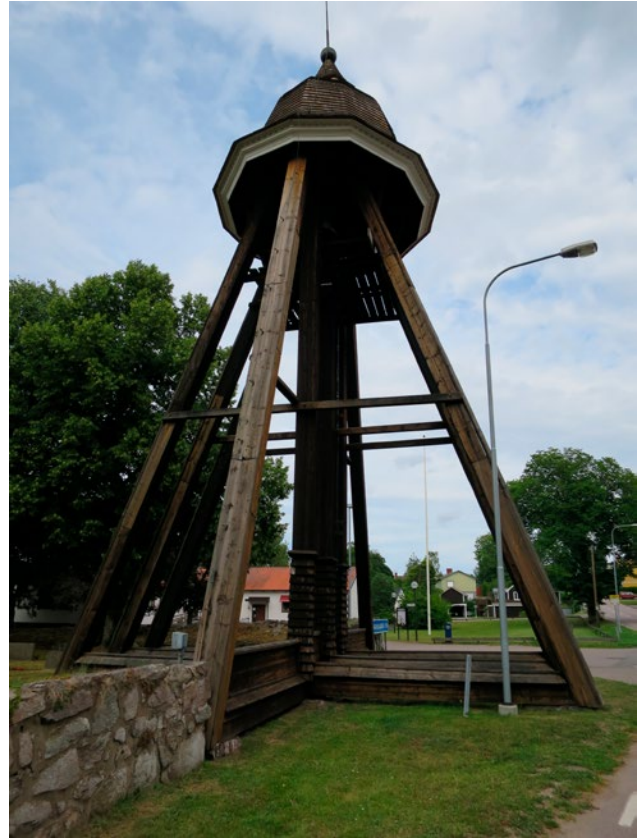
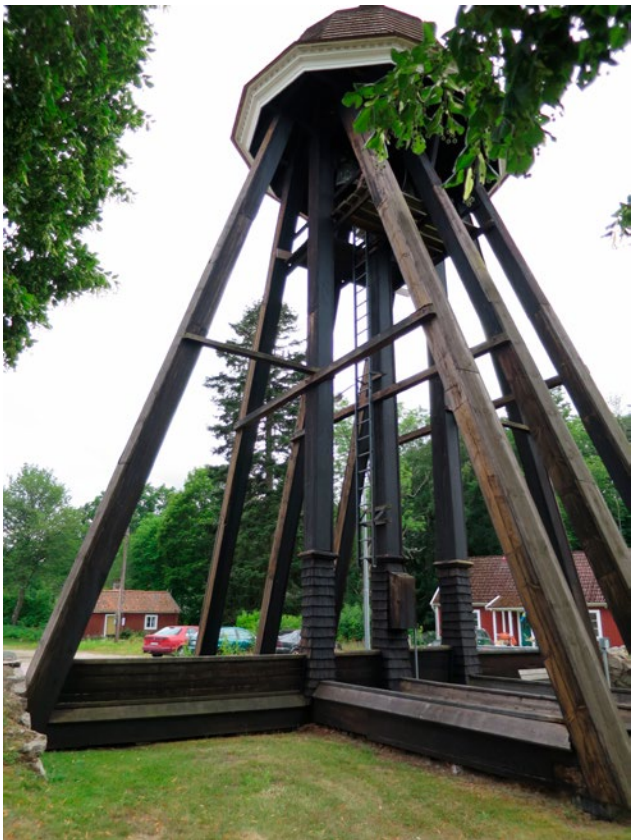
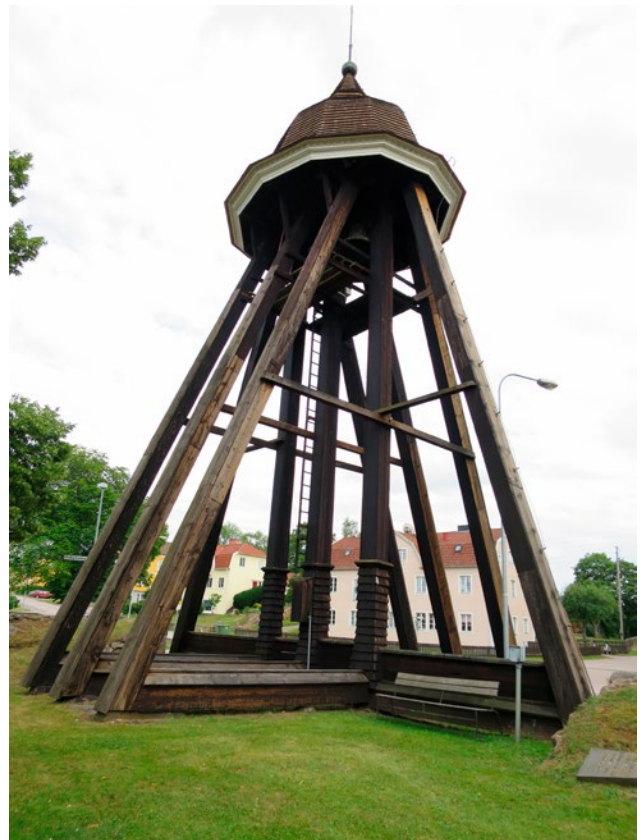
Klockstapeln före renoveringen.

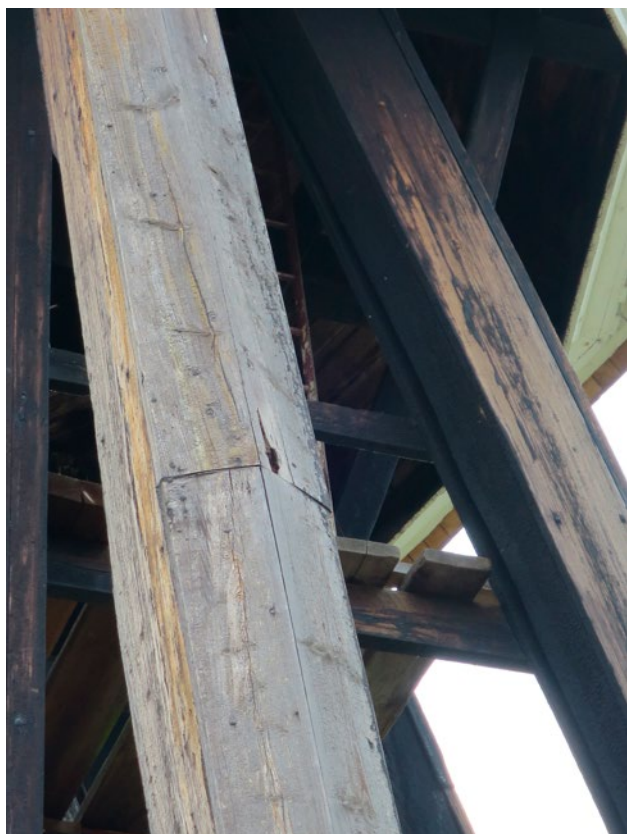
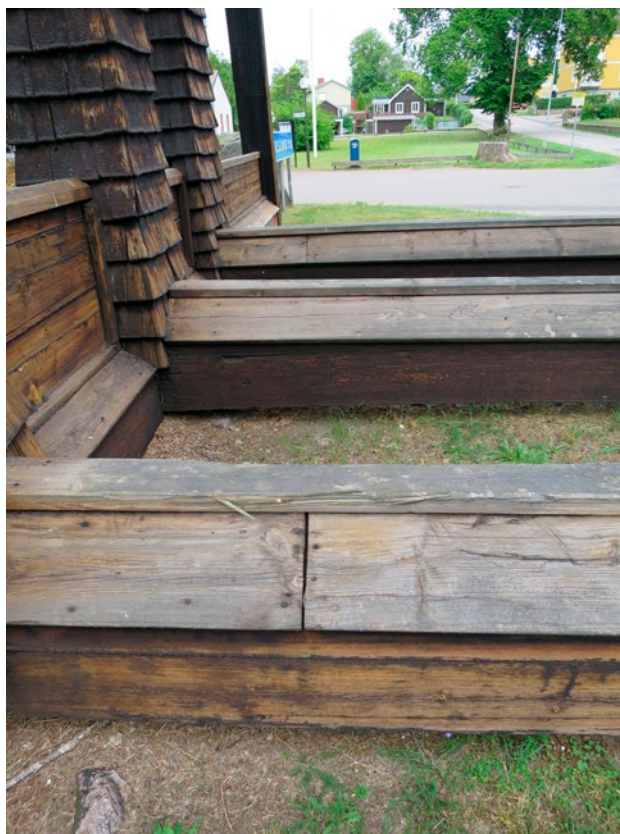
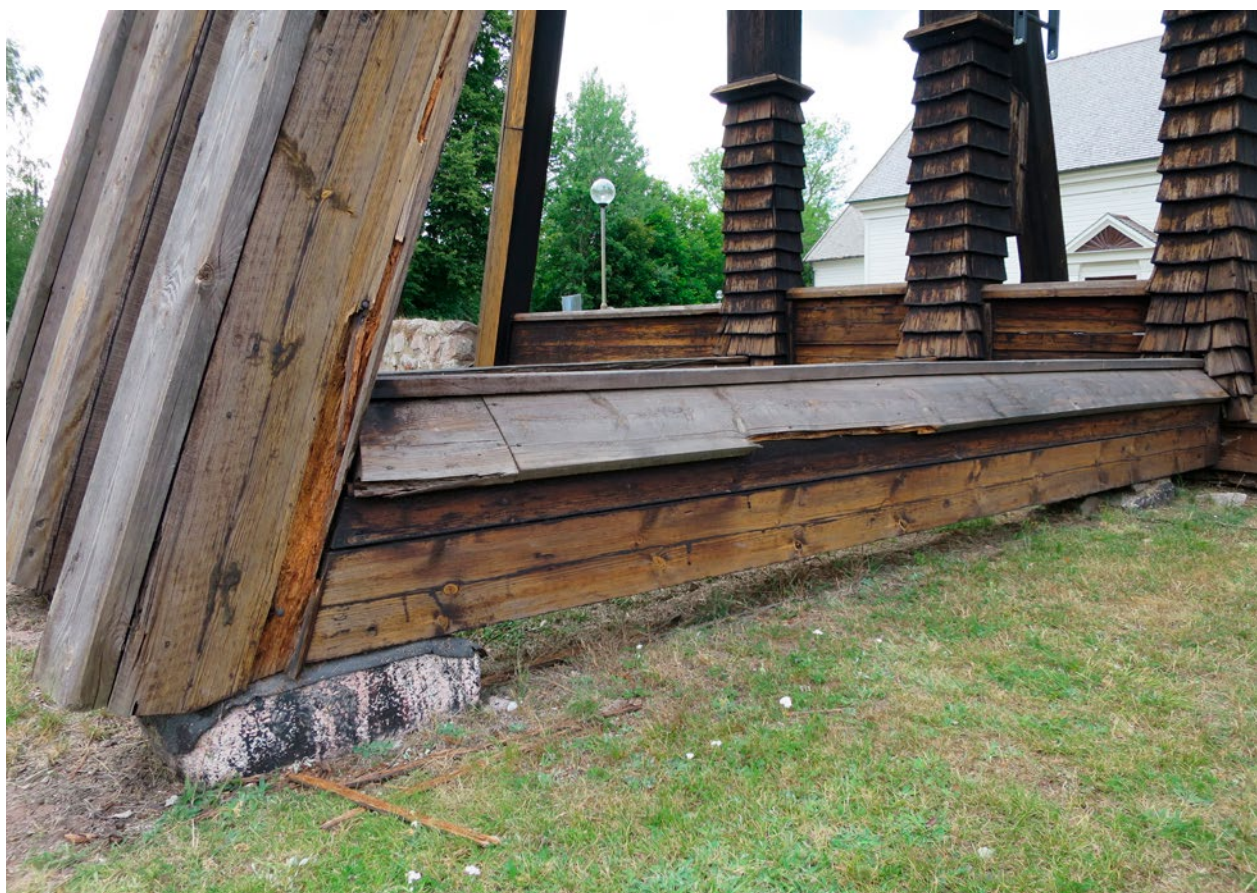
Vid byte av spån och omtjärning av klockstapeln år 2015 upptäcktes att stödbenens täckbrädor hade rötskador.

Klockstapeln före renoveringen, detaljbilder.

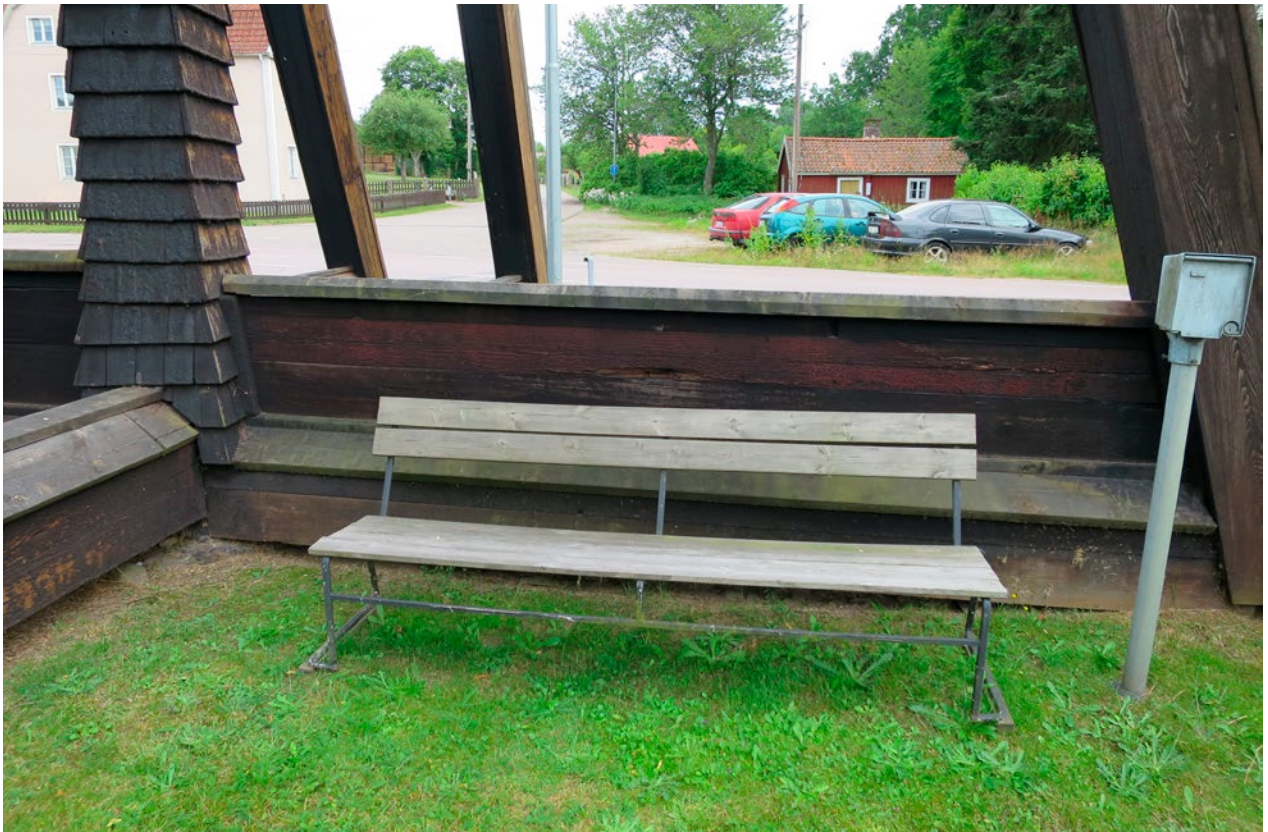
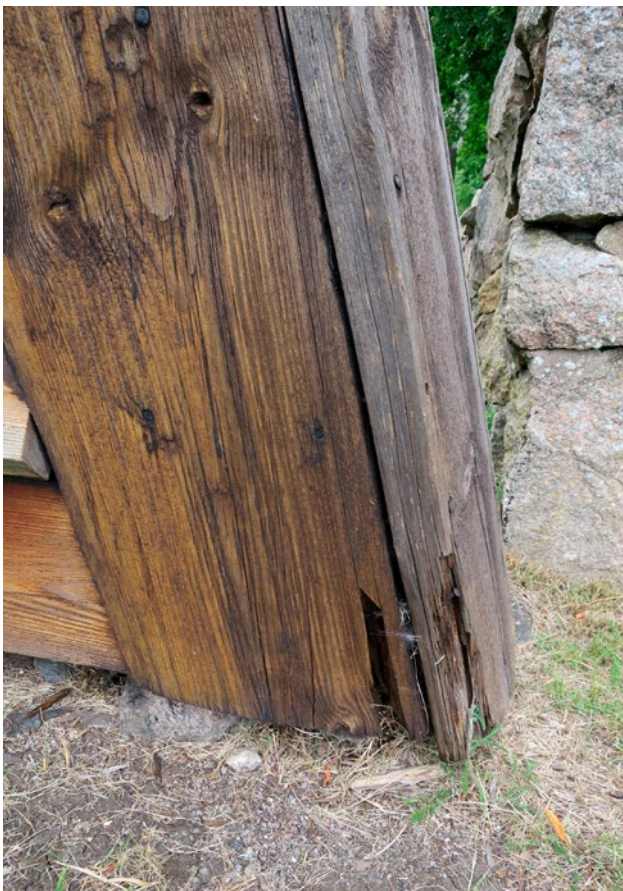
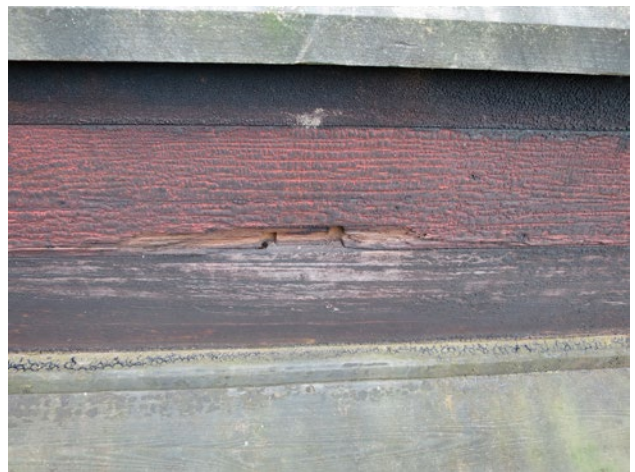
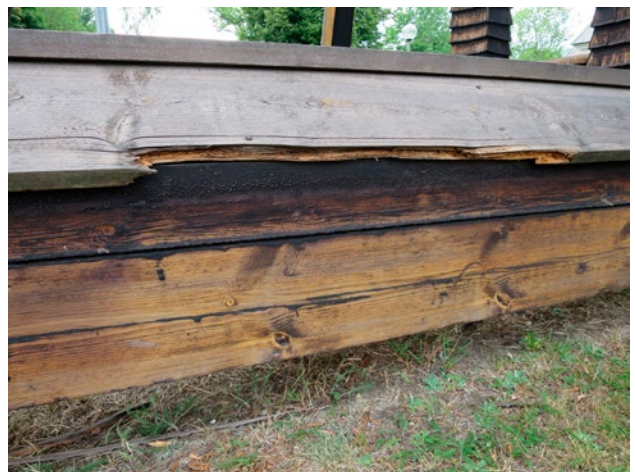
Klockstapeln före renoveringen, detaljbilder.

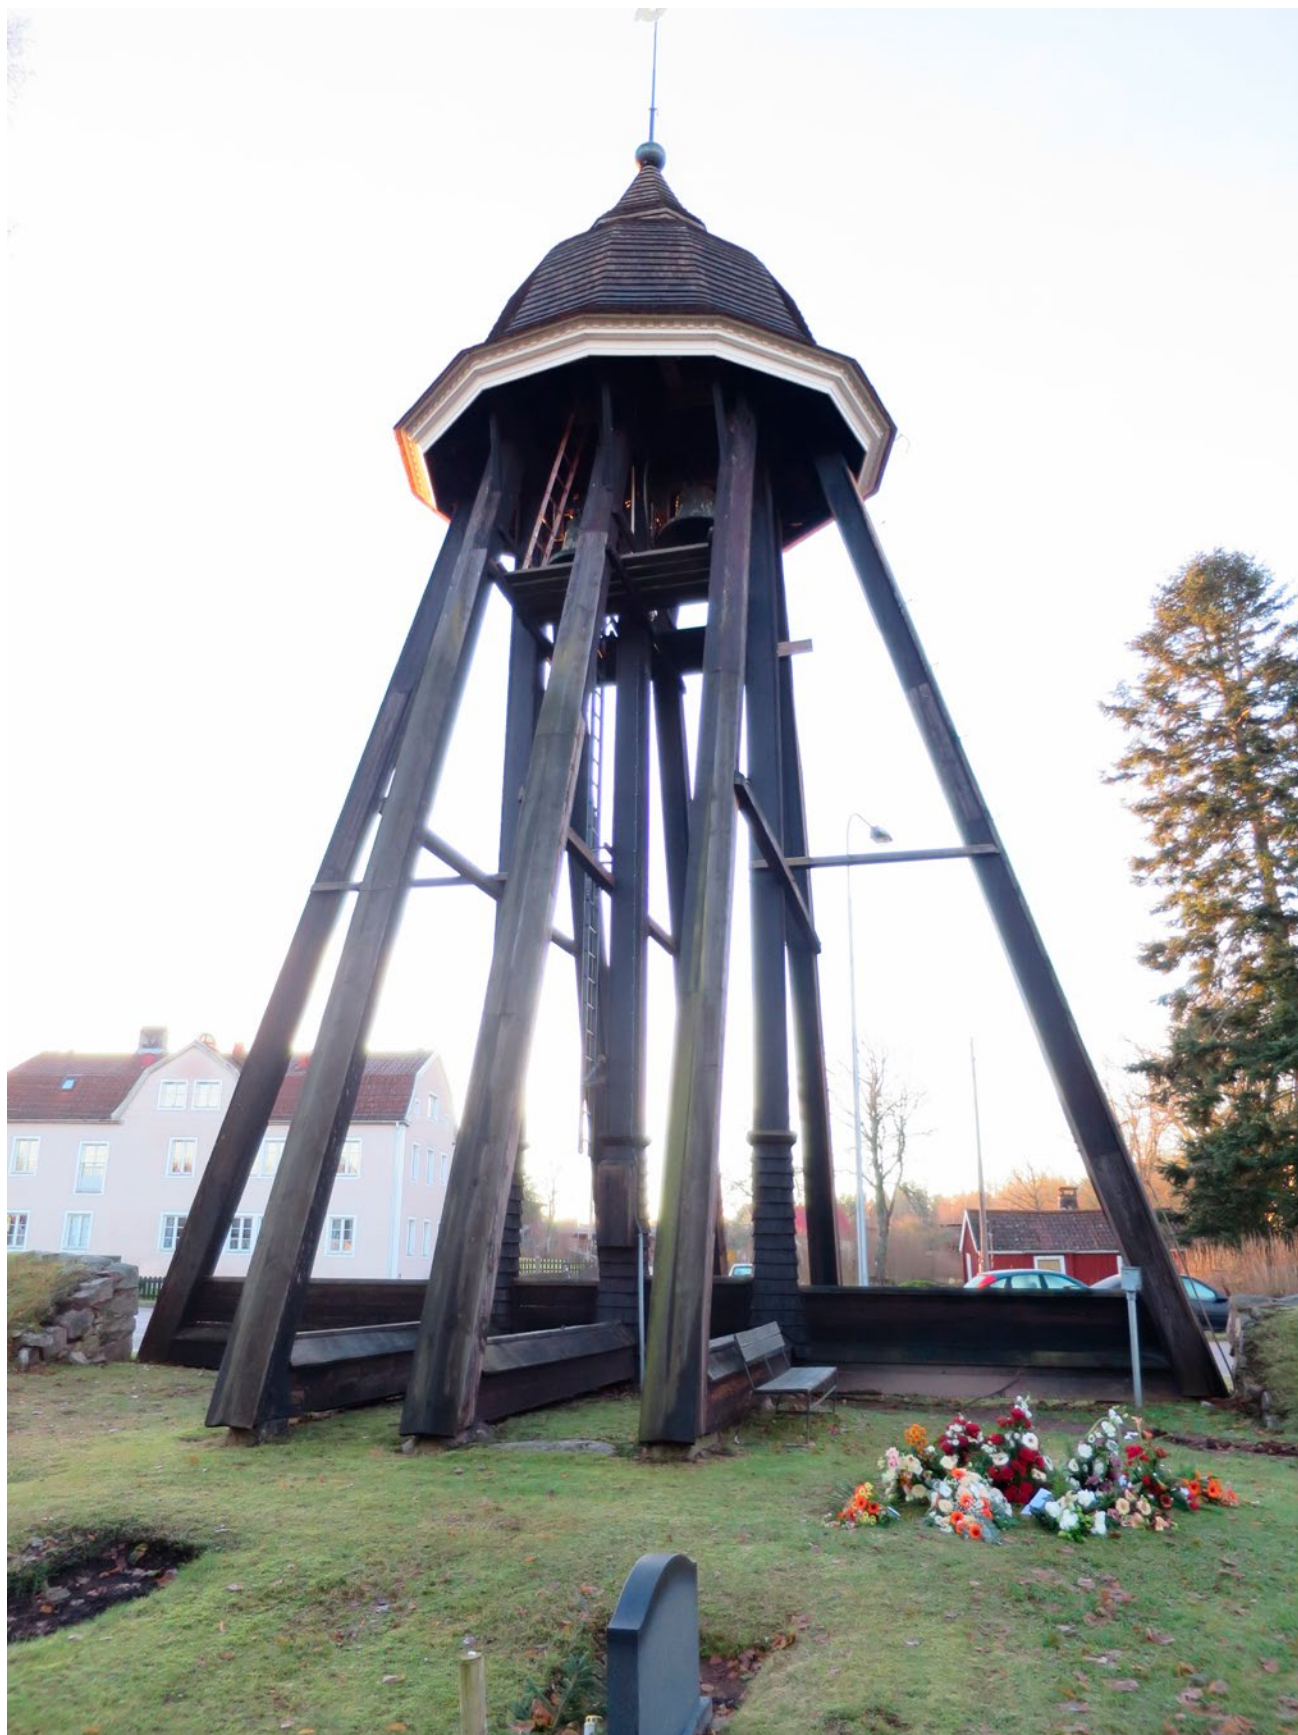
Klockstapeln efter renovering.

Skadade delar av brädinklädnad på stående och liggande stödben revs.

Befintlig brädinklädnad i furu skarvades i med friskt furuvirke genom snedsågning. Sågat och ohyvlad, oimpregnerat och tätvuxet virke av hög kvalitet har använts. Nytt material har spikats med rostfri syrafast spik med snedsågade skarvar. Befintliga smidda spikar har återanvänts.

Alla nya delar har tjärats med Claessons Trätjära genom penselstrykning.

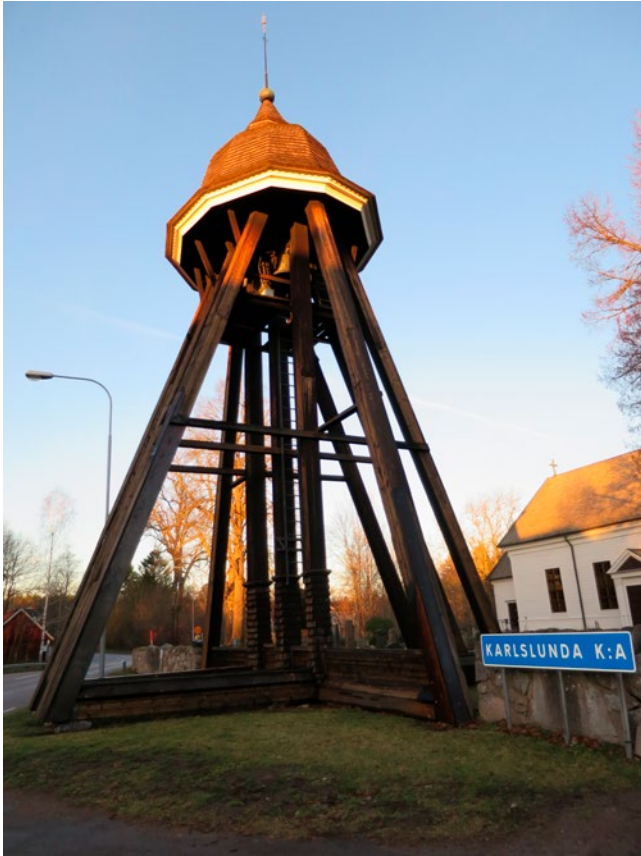
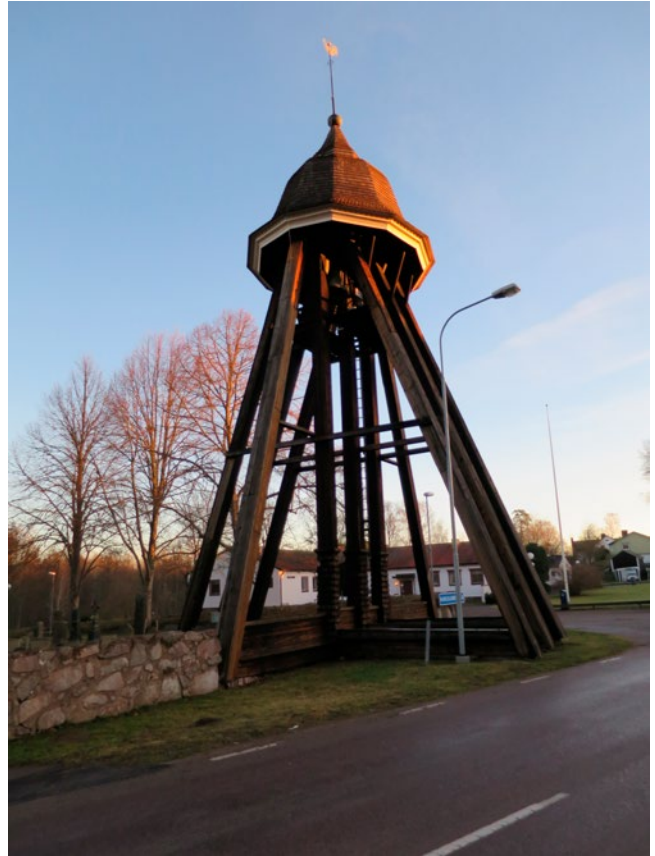
Klockstapeln efter renowing.
