Vena gravkapell

Antikvarisk medverkan vid renovering av tak och kors

Vena kyrkogård, Vena socken, Hulfsfreds kommun, Kalmar län, Småland,
Aspelands pastorat, Linköpings stift

Kyrkoantikvarisk rapport 2017

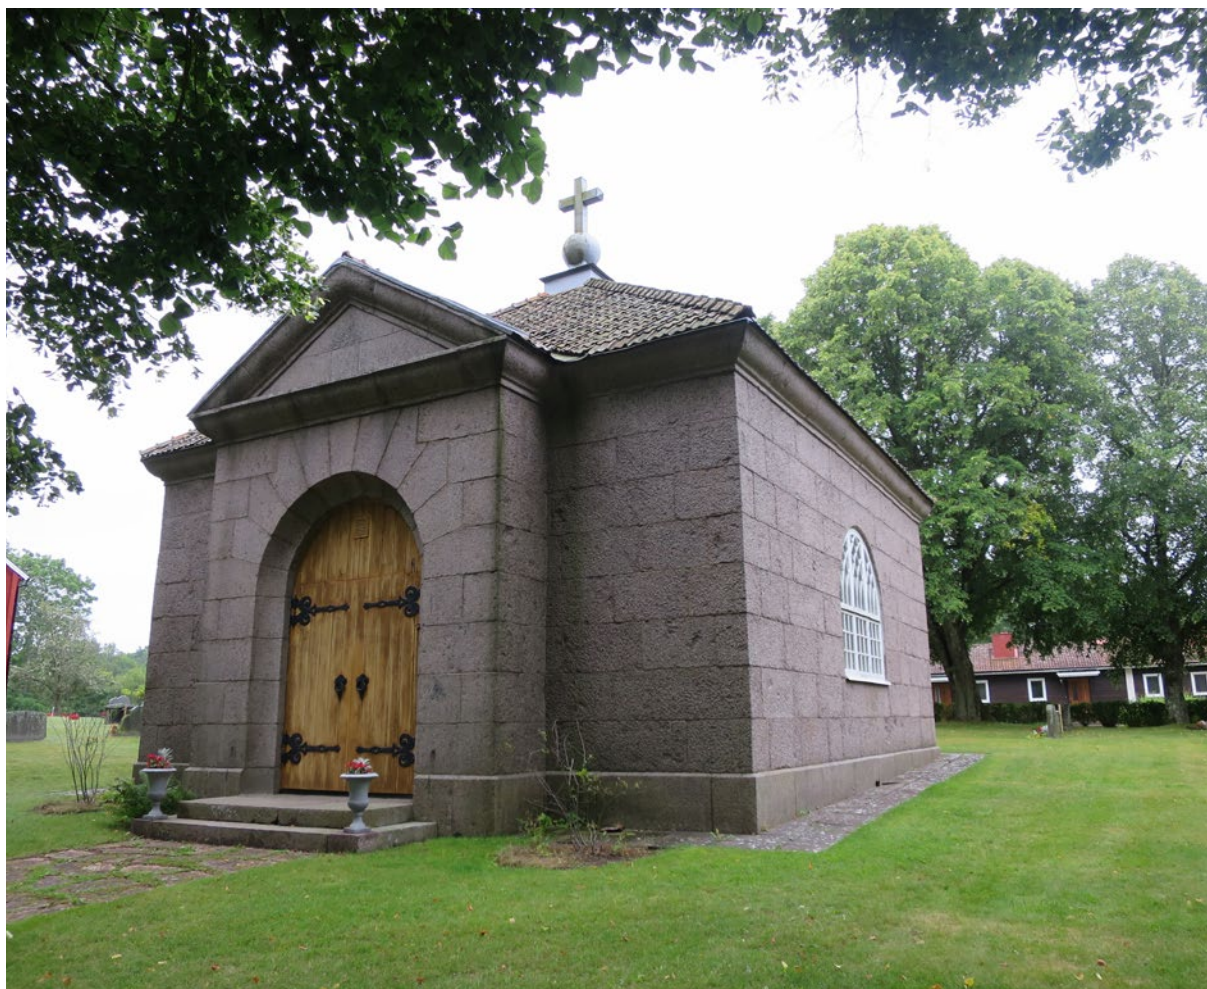
Gravkapellet före åtgärd.

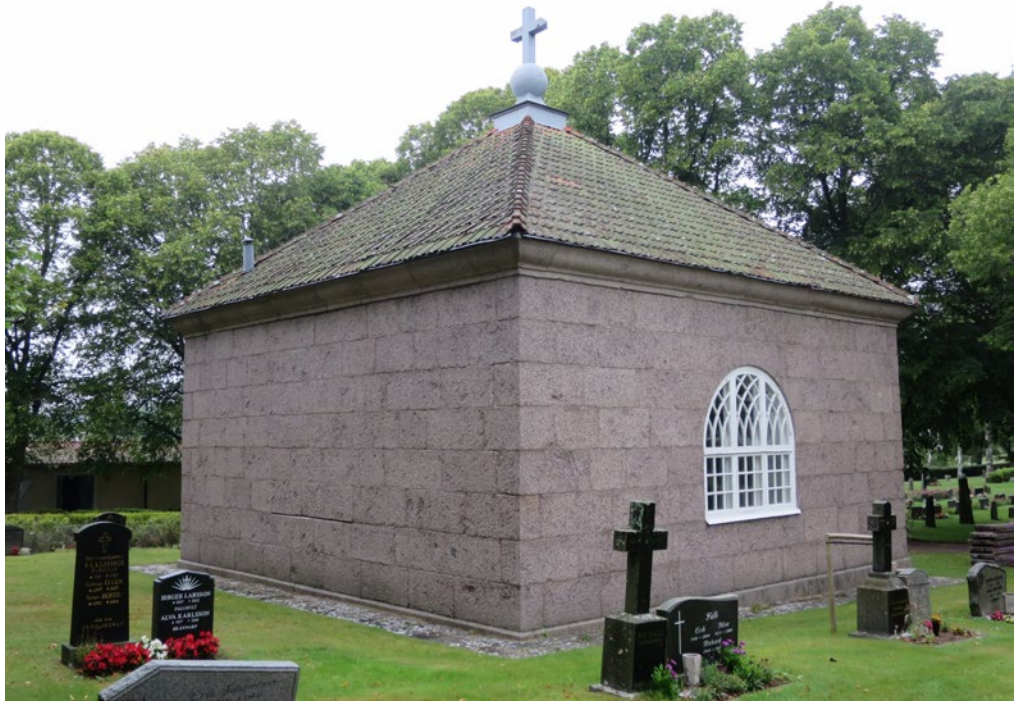
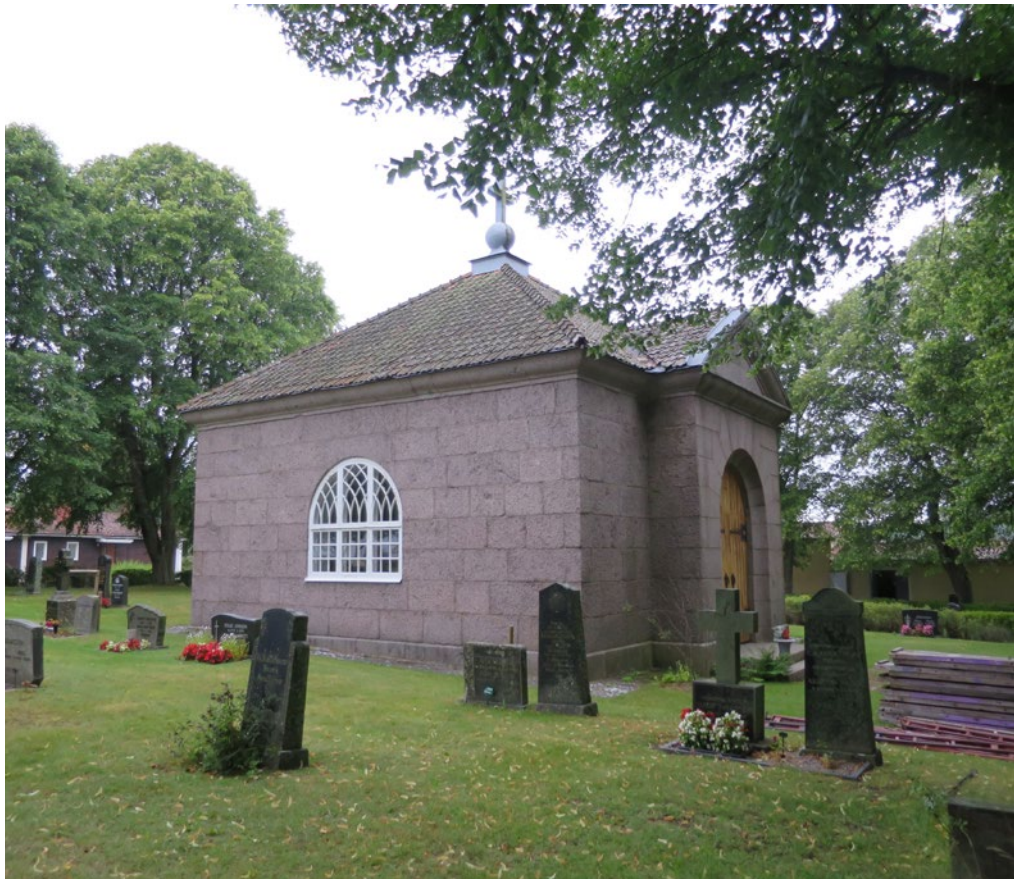
Gravkapellet före åtgärd.

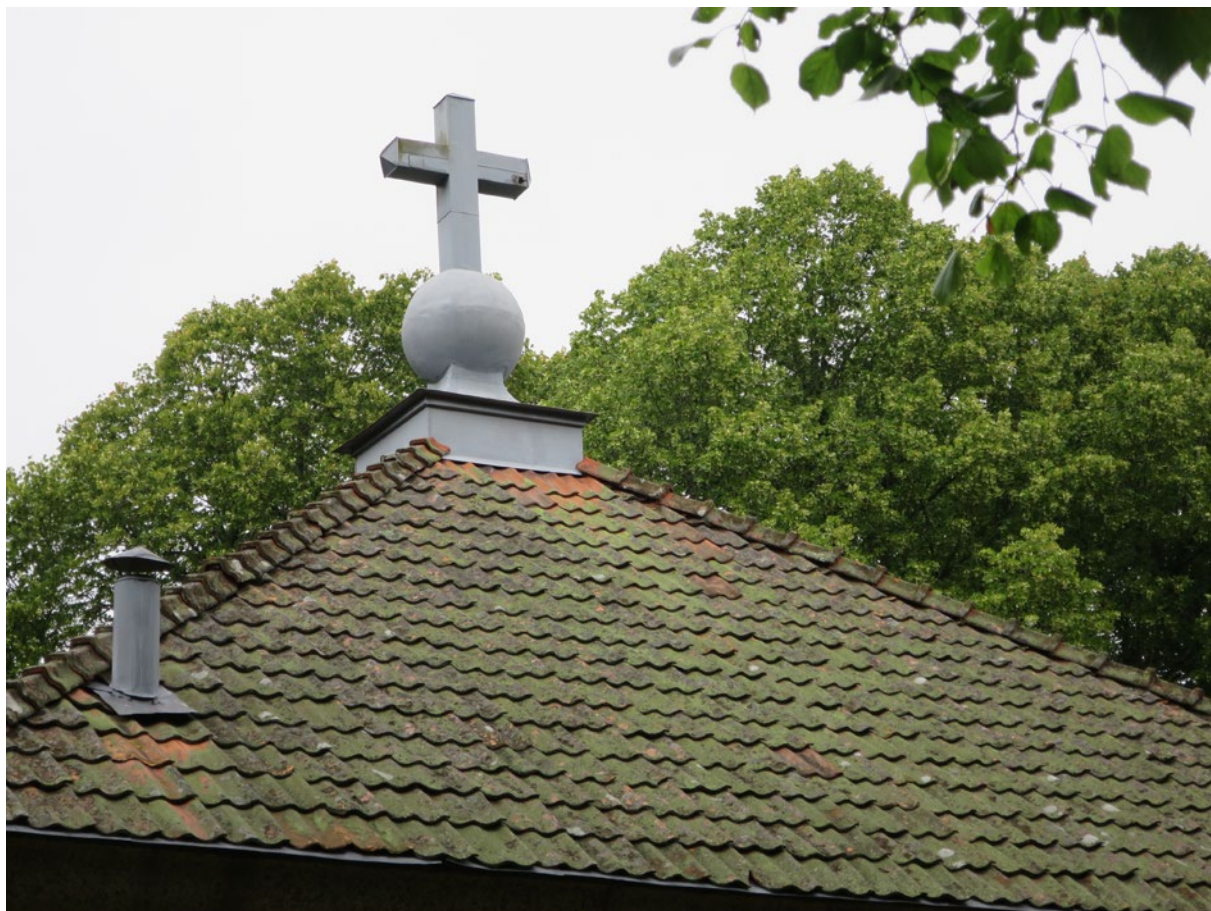
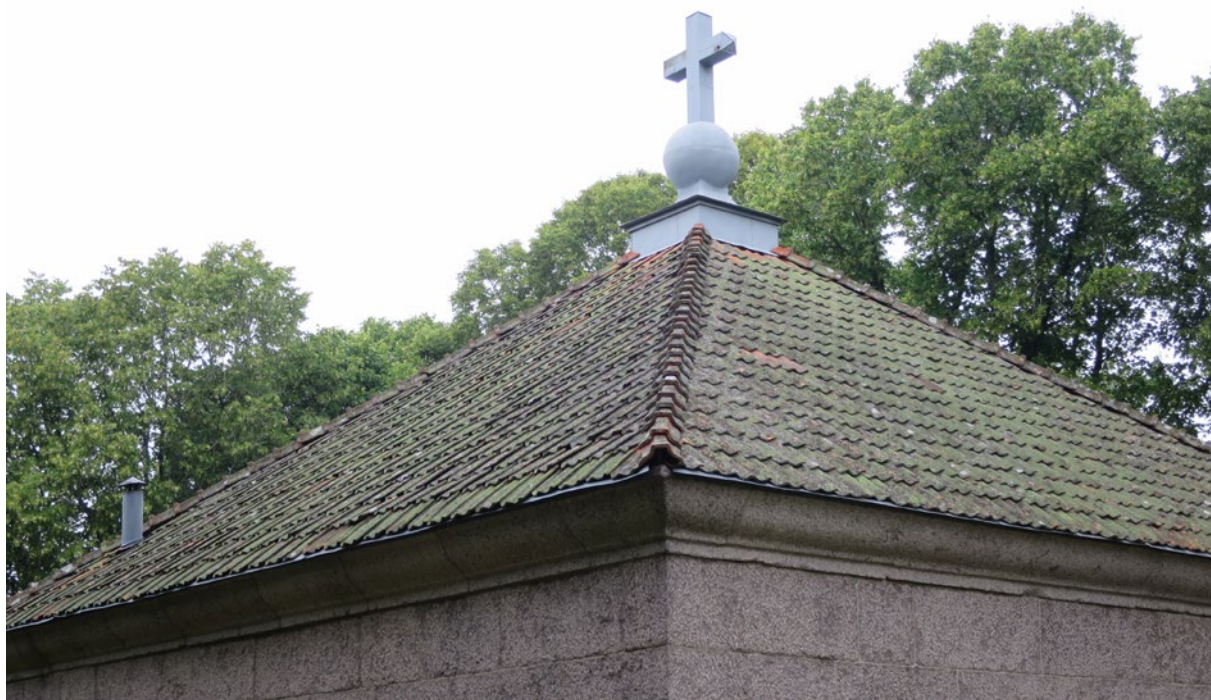
Valmat tak täckt med enkupigt lertegel. Tegel, underliggande papp, läkt och plåt var i dåligt skick med otätheter, hål, flisor, sprickor, rost och flagor. Flera tegelpannor hade fallit ur sitt läge.

Tegeltaket före åtgärd.

Takteglet plockades ner. Läkt, papp, rännalsplåt och takfotsplåt revs. Råsponten var i gott skick och lagades bara upp med furu på något ställe. Ny takpapp T-tak EVO. Ny fotplåt i omålad, galvad plåt i samma mått som tidigare monterades. Fotplåten har nu droppnäsa för bättre avrinning. Rännalarna på var sida om entrépartiet försågs med ny omålad, galvad plåt. Plåten i rännan är nu 25 cm bred, 5 cm bredare, än tidigare för att ge ett bättre skydd. Standardläkt monterades. Nytt tvåkupigt Vittinge Monier lertegel lades på fallen. Nocken lades med Vittinge nocktegel. Frontens kant täcktes med ny galvad plåt.

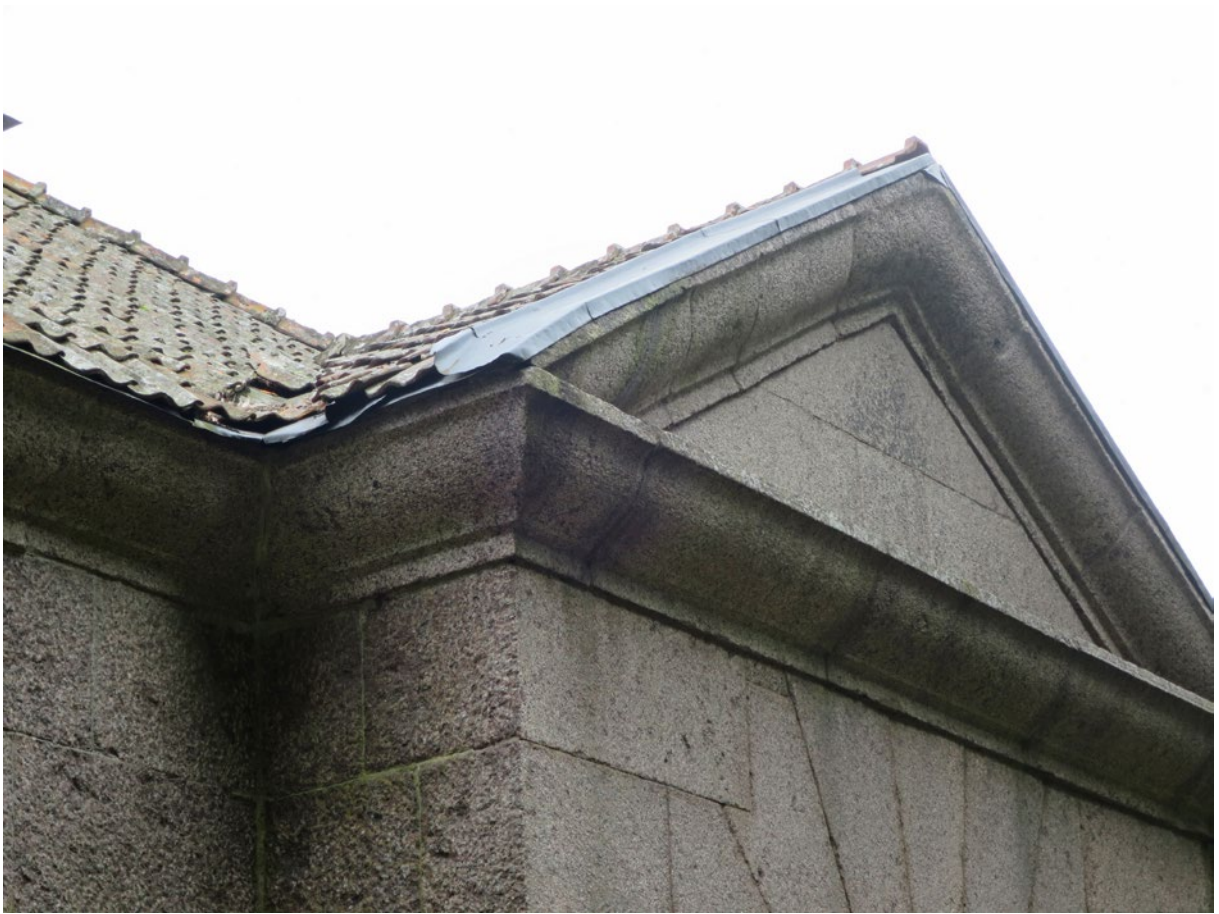
Tegeltaket före åtgärd.

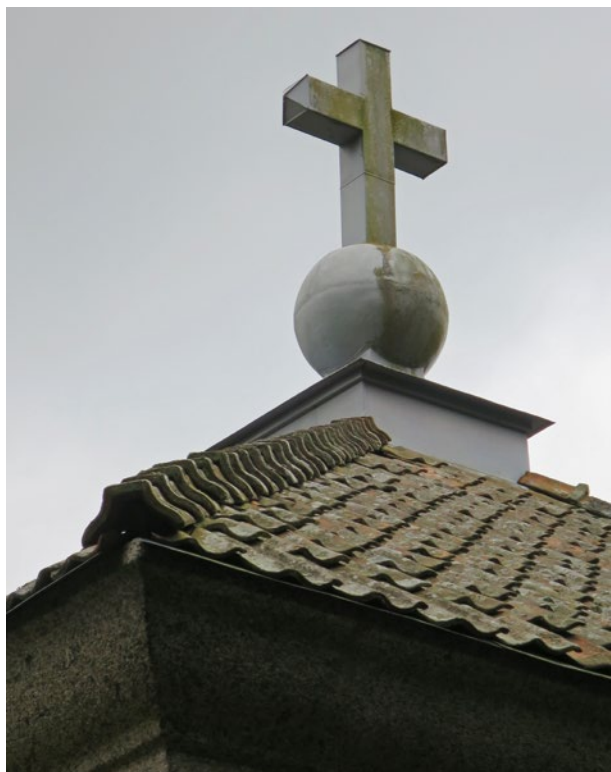
Träkors klätt med galvad gråmålad plåt som hade lagats vid flera tidigare tillfällen. Plåten uppvisade rost och hål.

Korset före åtgärd. Kraftig algpåväxt.

Korset plockades ner, skadade plåtpartier togs bort. Plåttäckningen lagades upp (svetsades fast) med galvad plåt. Hela plåttäckningen, med basen, målades i samma gråa nyans som tidigare.

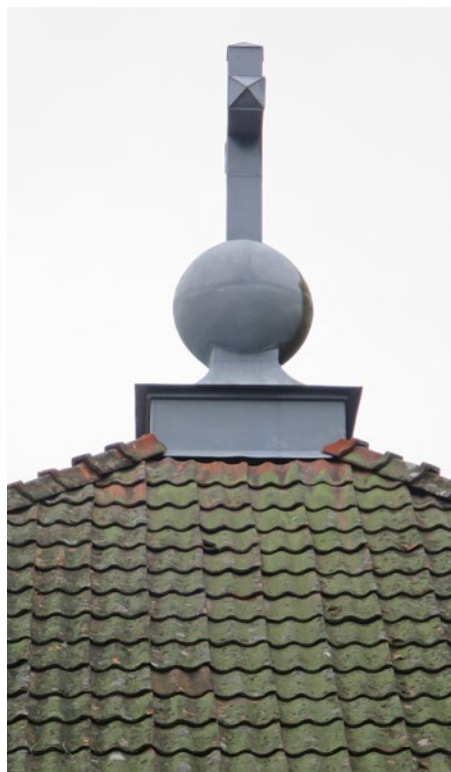
Korset före åtgärd.

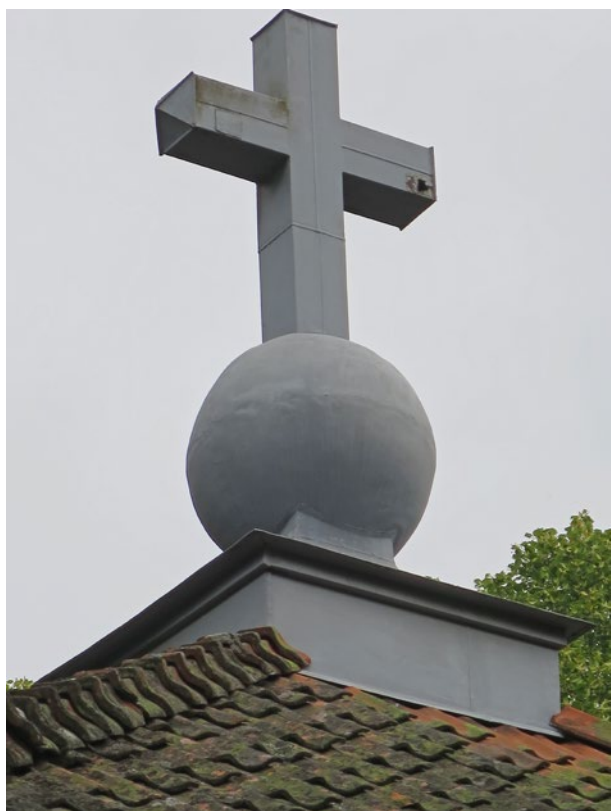
Korset före åtgärd.

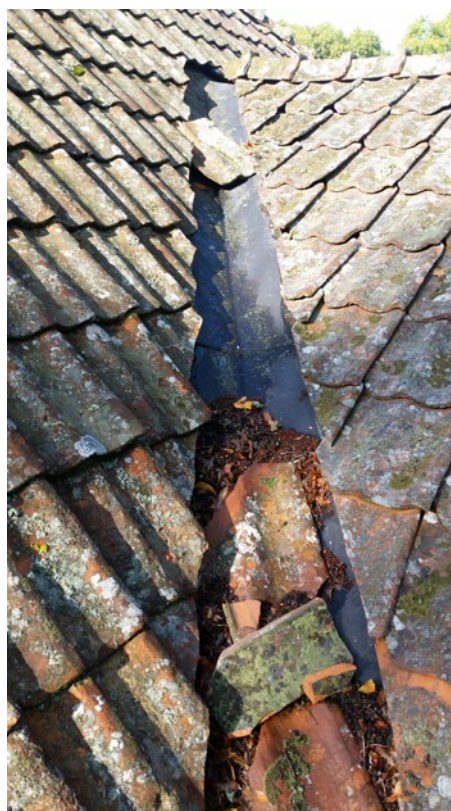
Otät fotplåt och rännalsplåt i galvad målad plåt med rostskador.

Rännnal före åtgärd.

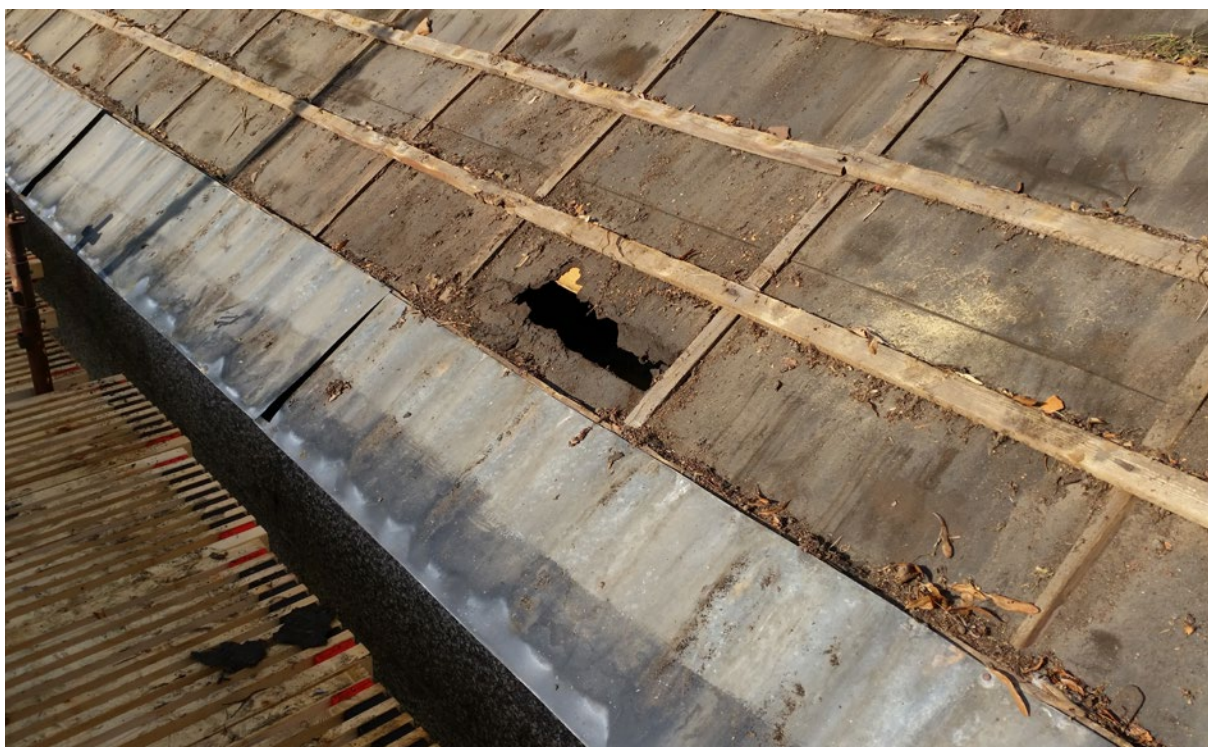
Läkt, papp och fotplåt, skadad papp.

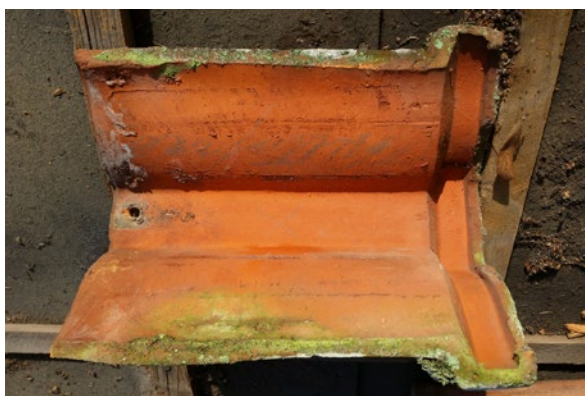
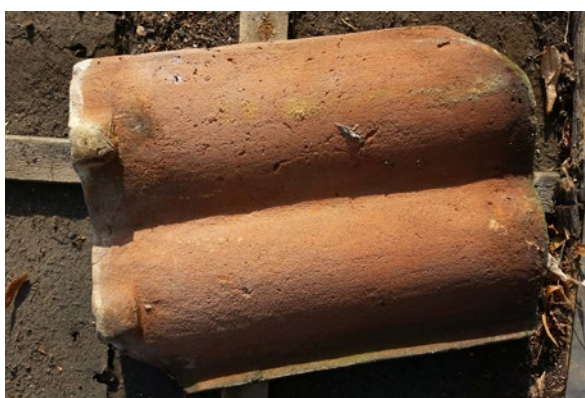
Nerplockat tegel.

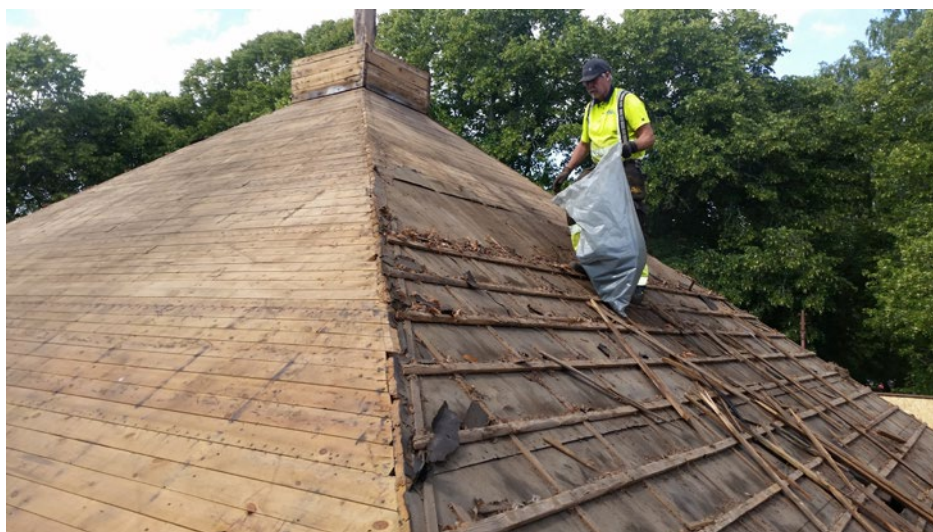
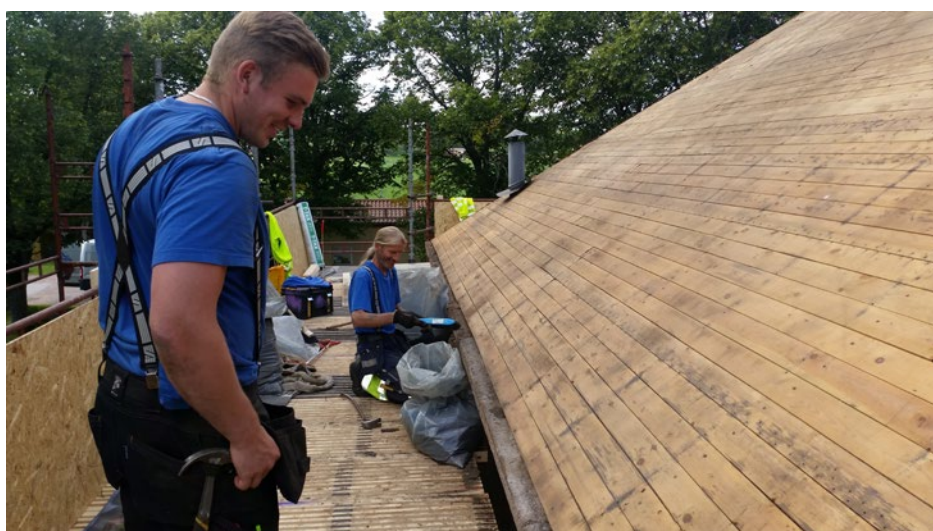
Råspont, nertagning av papp och läkt.

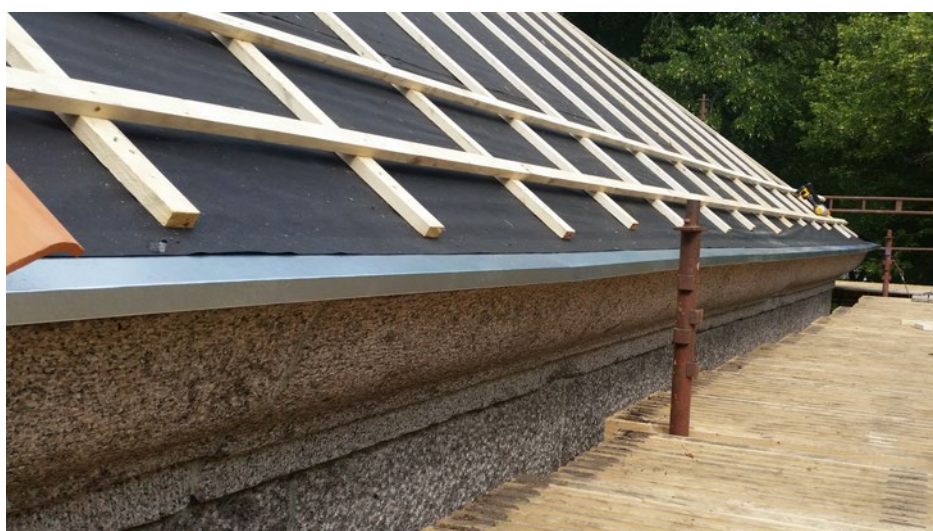
Ny papp, läkt och fotplåt.

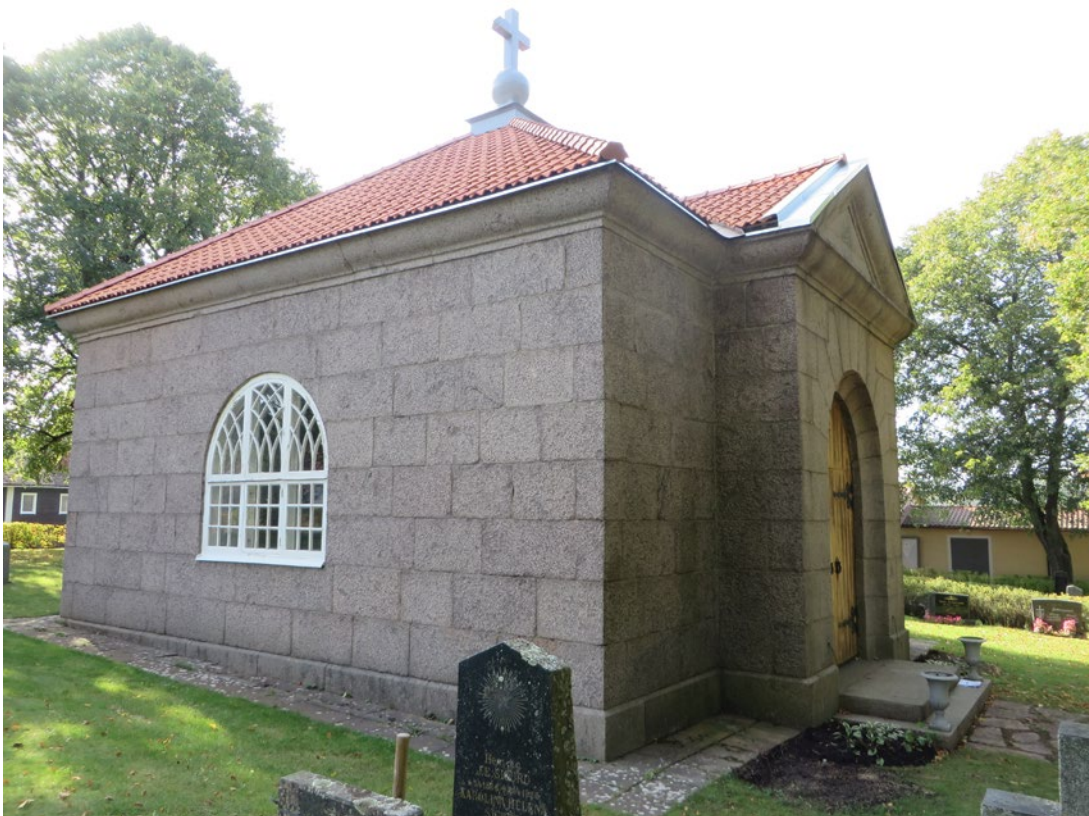
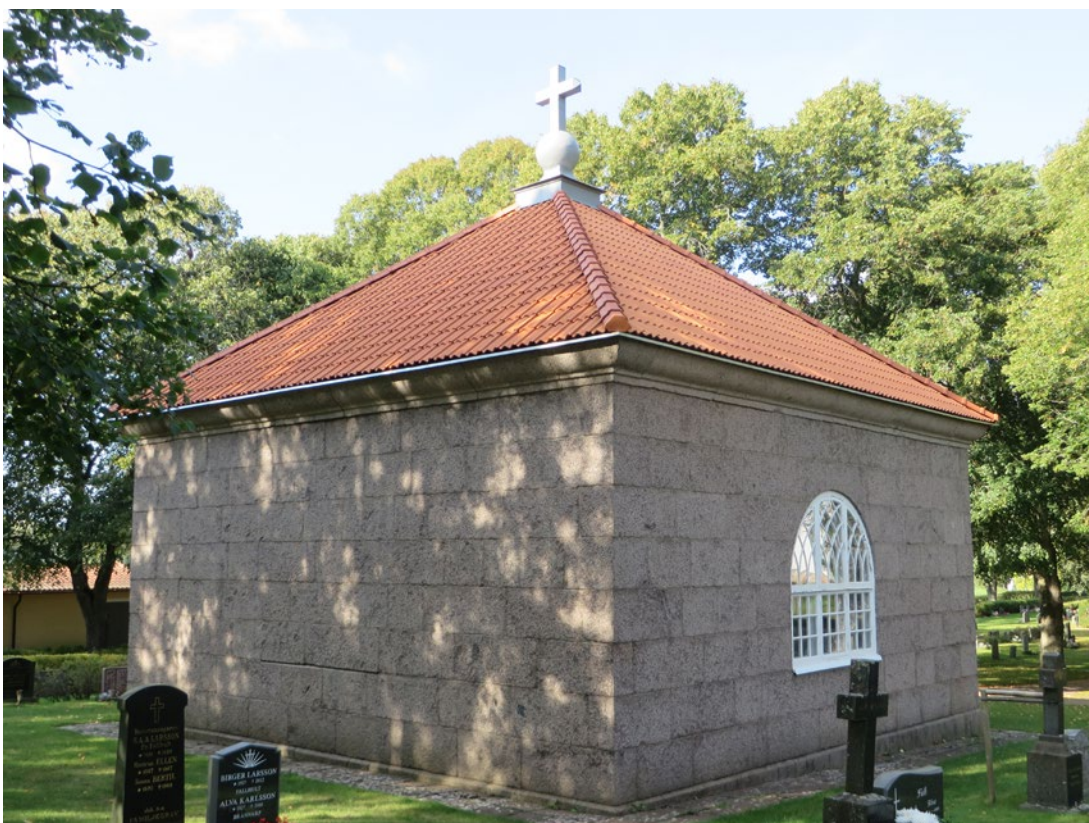
Gravkapellet efter åtgärd.

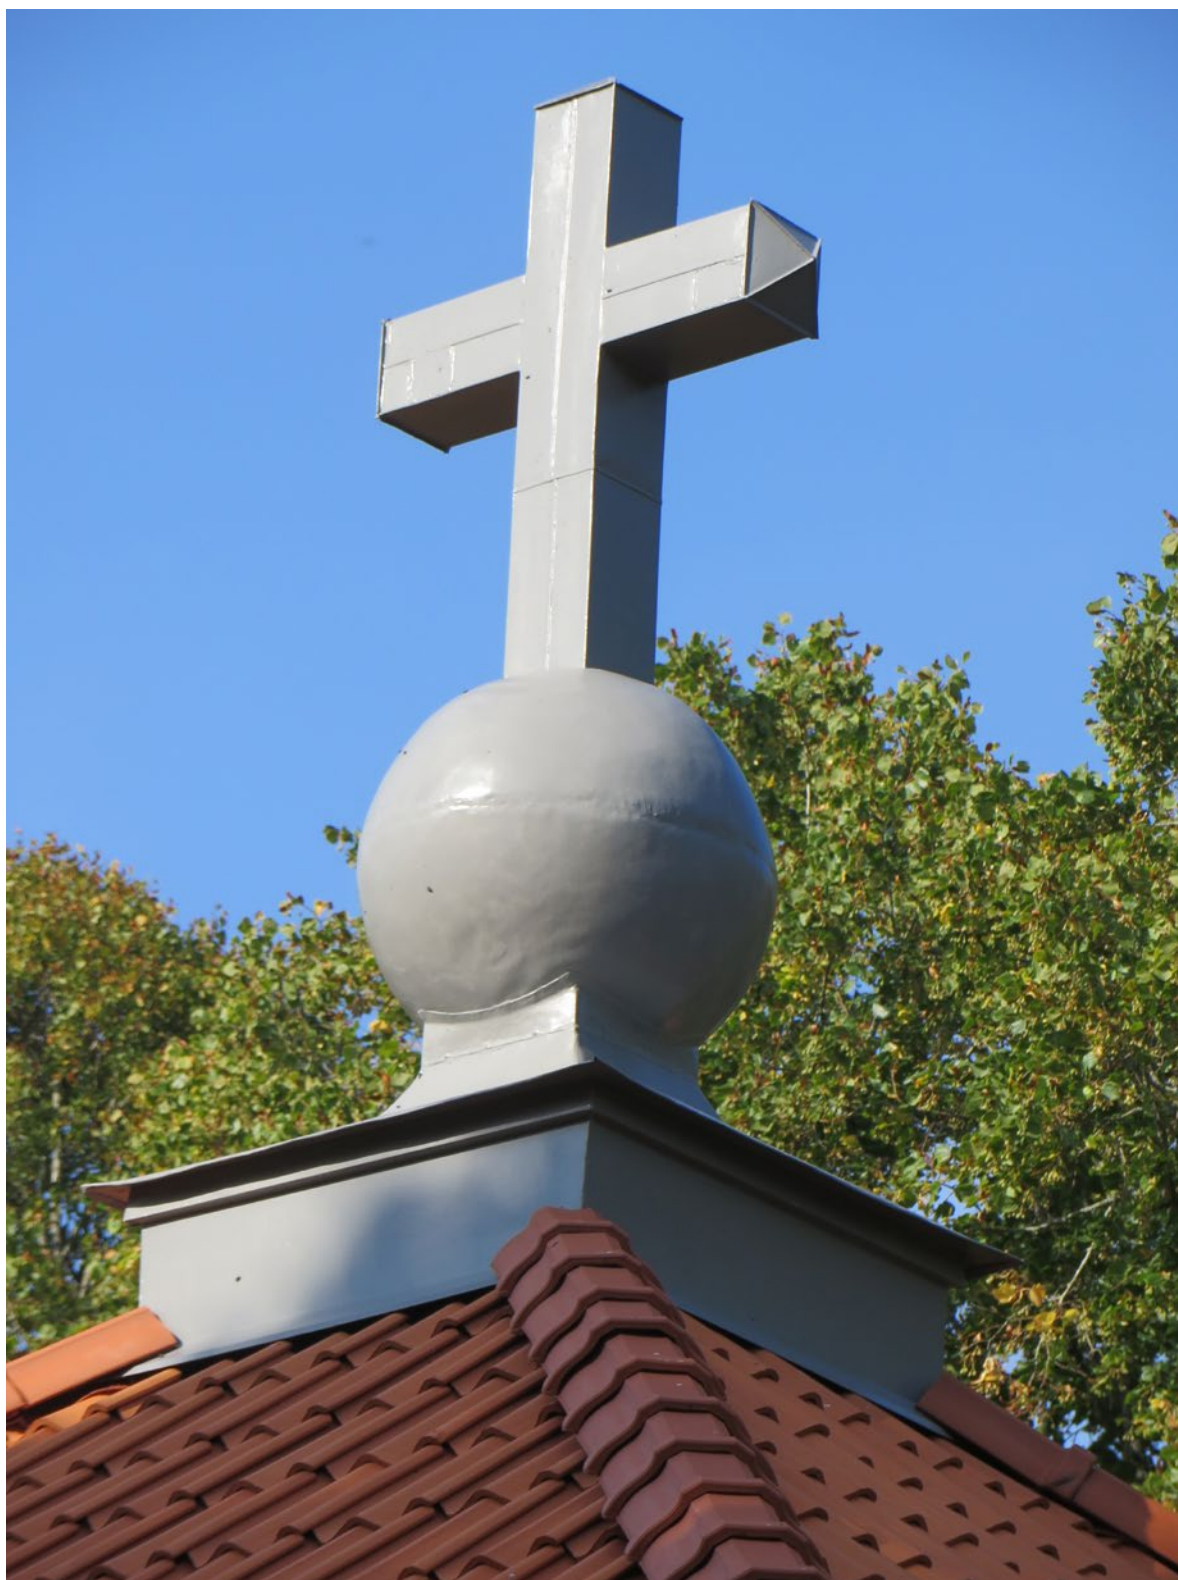
Korset efter åtgärd.

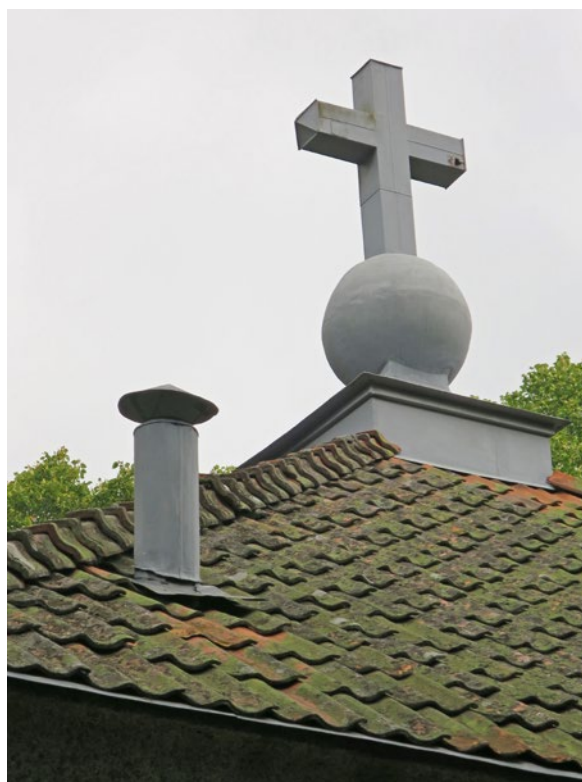
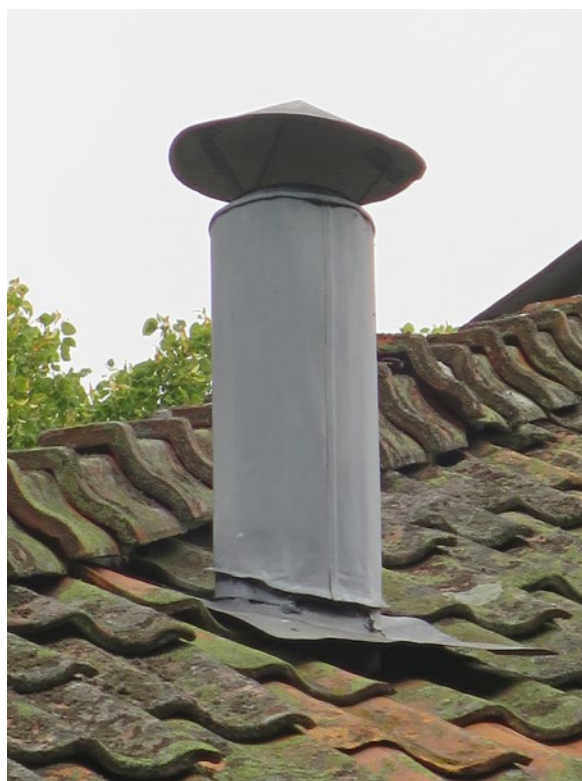
En ventilationshuv på taket togs bort. Huven kan ha varit från gravkapellets uppförande 1920. Den utgjorde ett spår av uppvärmningen och berättade att Vena gravkapell har varit ett uppvärmt kapell och inte bara ett kallt gravkor. Rökgången som den var ansluten till är igensatt och kaminen är sen länge borttagen. Huven i sig hade ingen konstnärlig utformning som var anpassad till kapellet (standardutförande), den hade inte någon särskilt hög ålder och den fyllde inte längre någon funktion. Den berättade om en tidigare uppvärmning men utan att kaminen eller rökgången är kvar var det svårt att förstå sammanhanget. Huven visade inte tydligt på sin tidigare funktion och den kunde komma att bidra till ett ökat underhåll och funktionsbrister i framtiden. Huven är fotodokumenterad.

Numera borttagen ventilationshuv, före åtgärd.
