# Strömsbergs kapell

Antikvarisk medverkan vid fasadmålning

Strömsbergs kapell, Torsås socken, Torsås kommun, Kalmar län, Småland

Byggnadsantikvarisk rapport oktober 2019

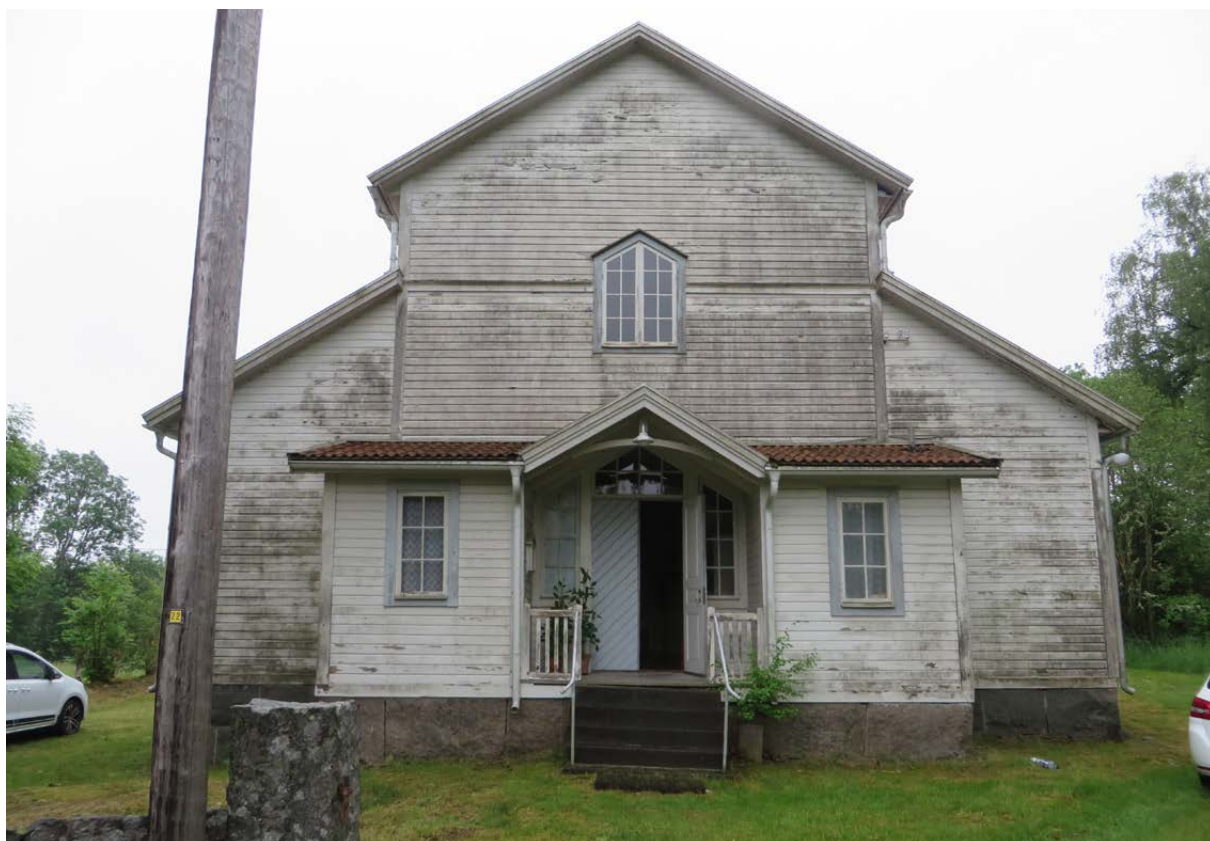
Västra fasaden inför ommålning.

Starkt smutsade och delvis flagande ytor. Senaste gången var fasaderna sannolikt målade med en alkydoljefärg som strukits på relativt tjockt.

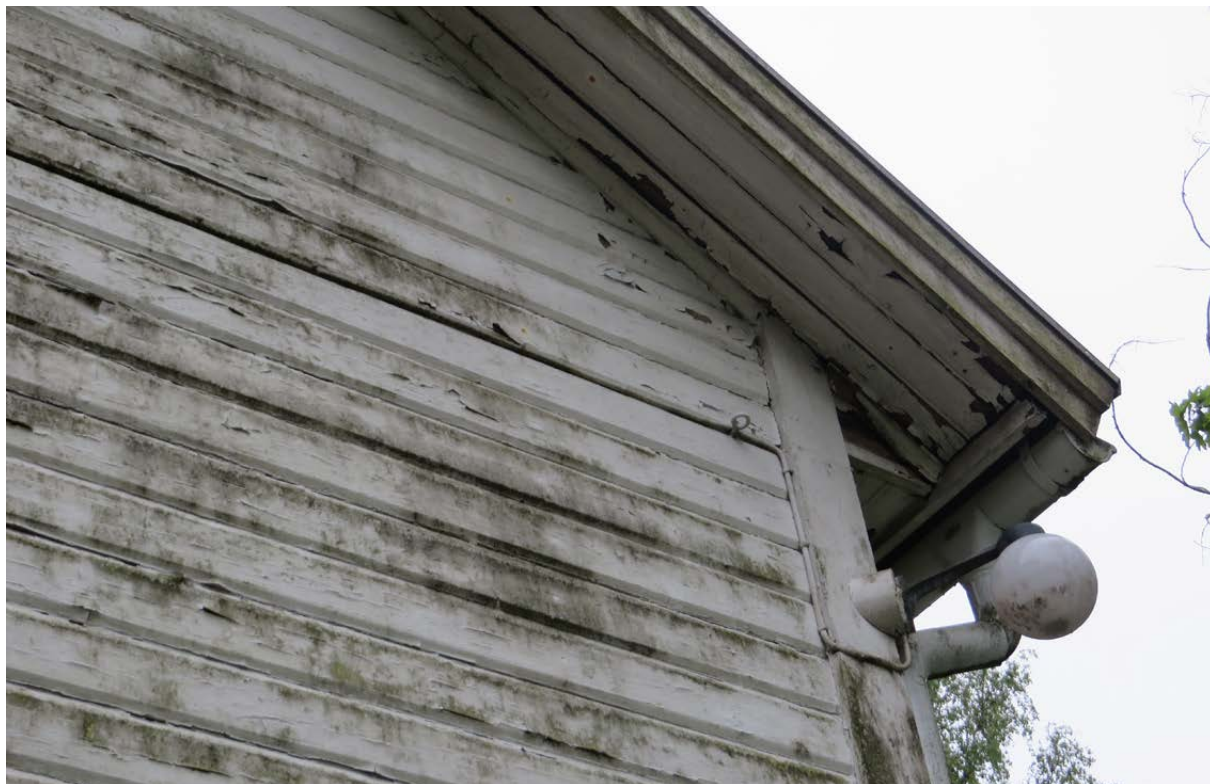
Underslaget på lågdelen i sydväst där det fanns skador.

Fasaderna tvättades med hetvatten. Skrapning och slipning utfördes. På tre platser fanns virke som var rötskadat och behövde bytas ut. Detta gällde på underslaget på lågdelen mot sydväst samt på underslaget på högdelen mot nordost. Här byttes befintligt pärlspont till ny pärlspont med samma dimensioner som tidigare. En mindre skada fanns också i östra fasaden där delar av fasadvirke tidigare bytts ut. Här gjordes en iskarvning med några nya panelbrädor i utförande och material lika befintligt.

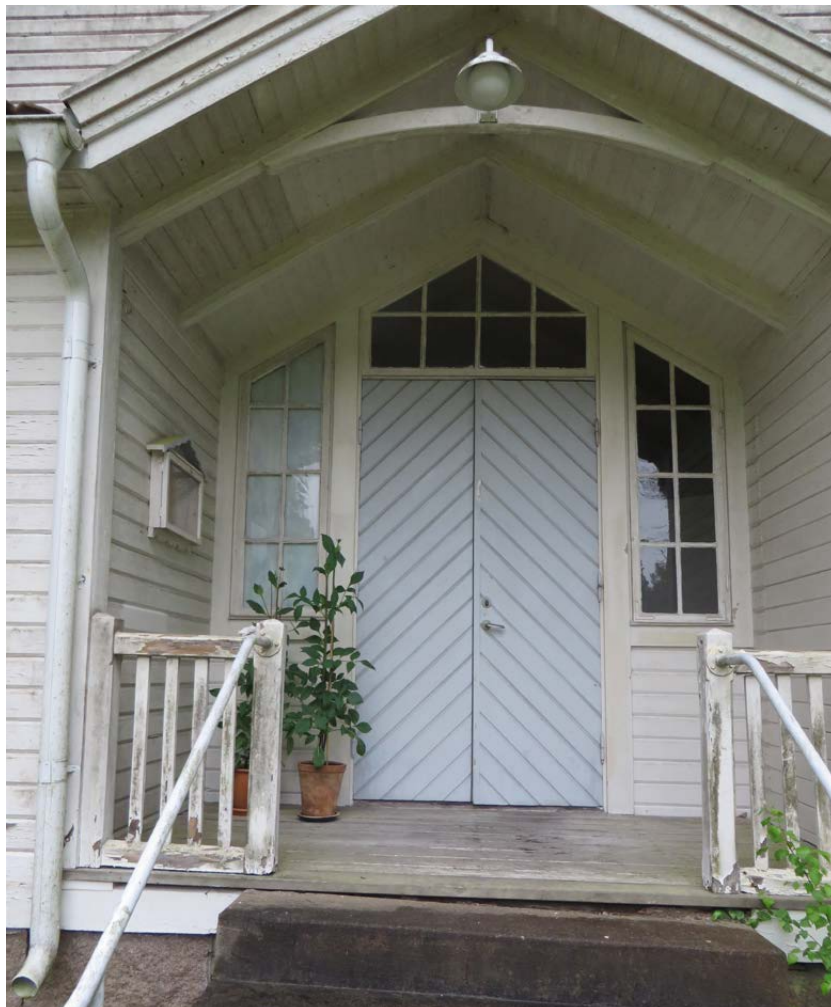
Entrén i väster inför ommålning.

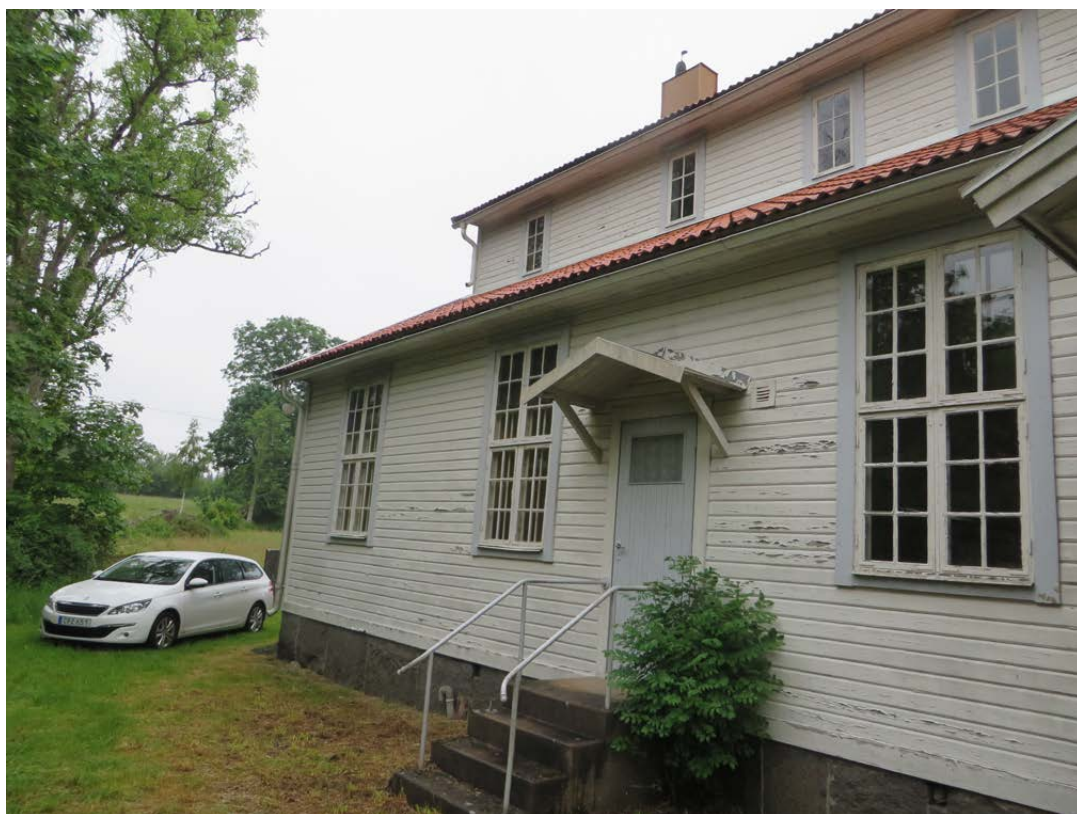
Delar av södra fasaden inför ommålning.

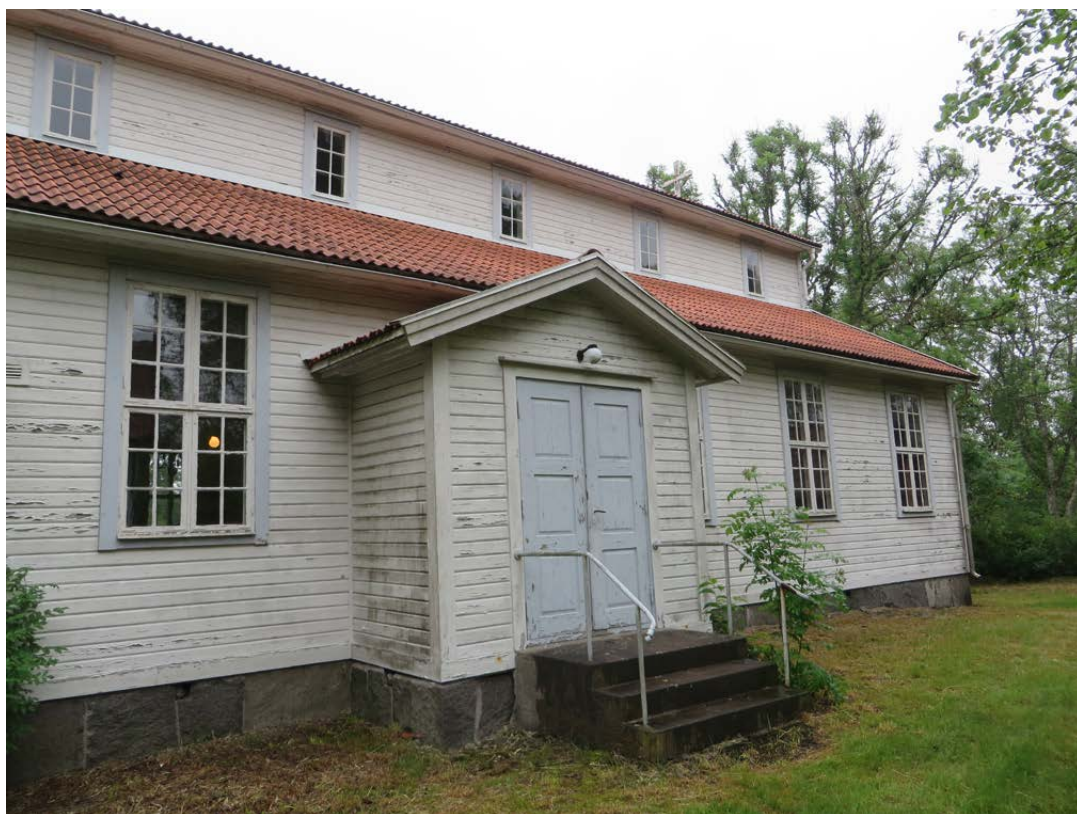
Delar av södra fasaden inför ommålning.

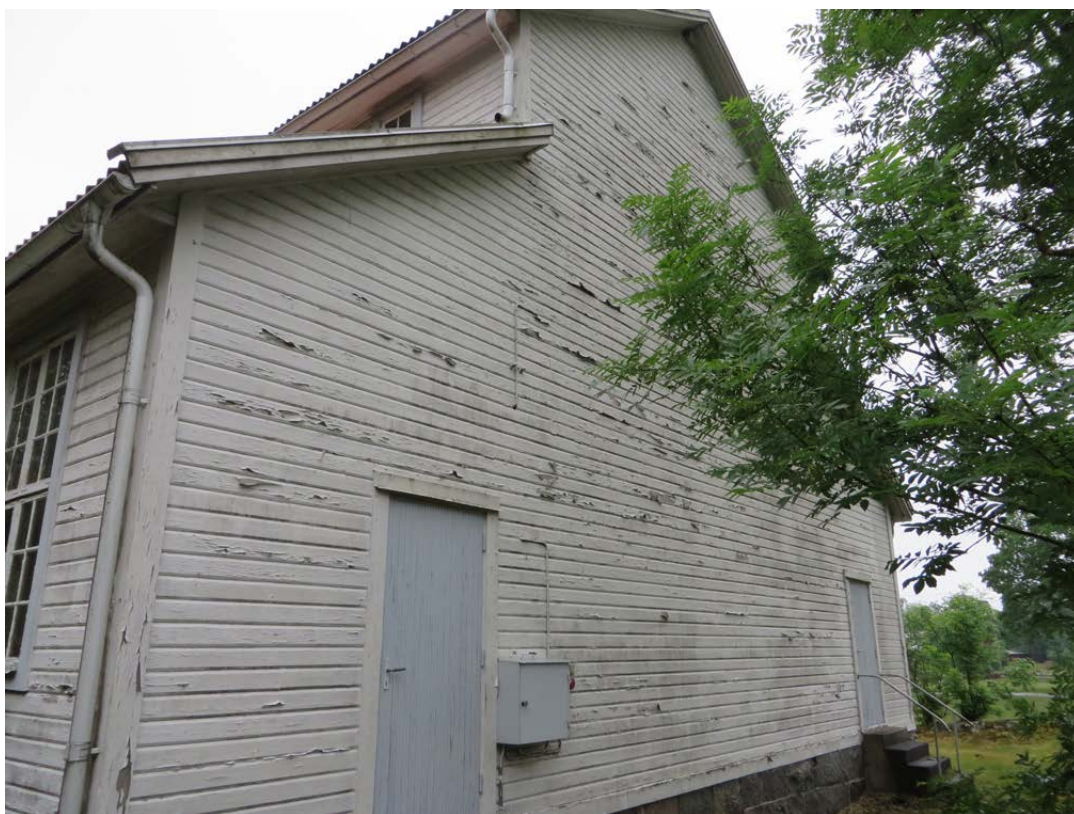
Östra fasaden inför ommålning.

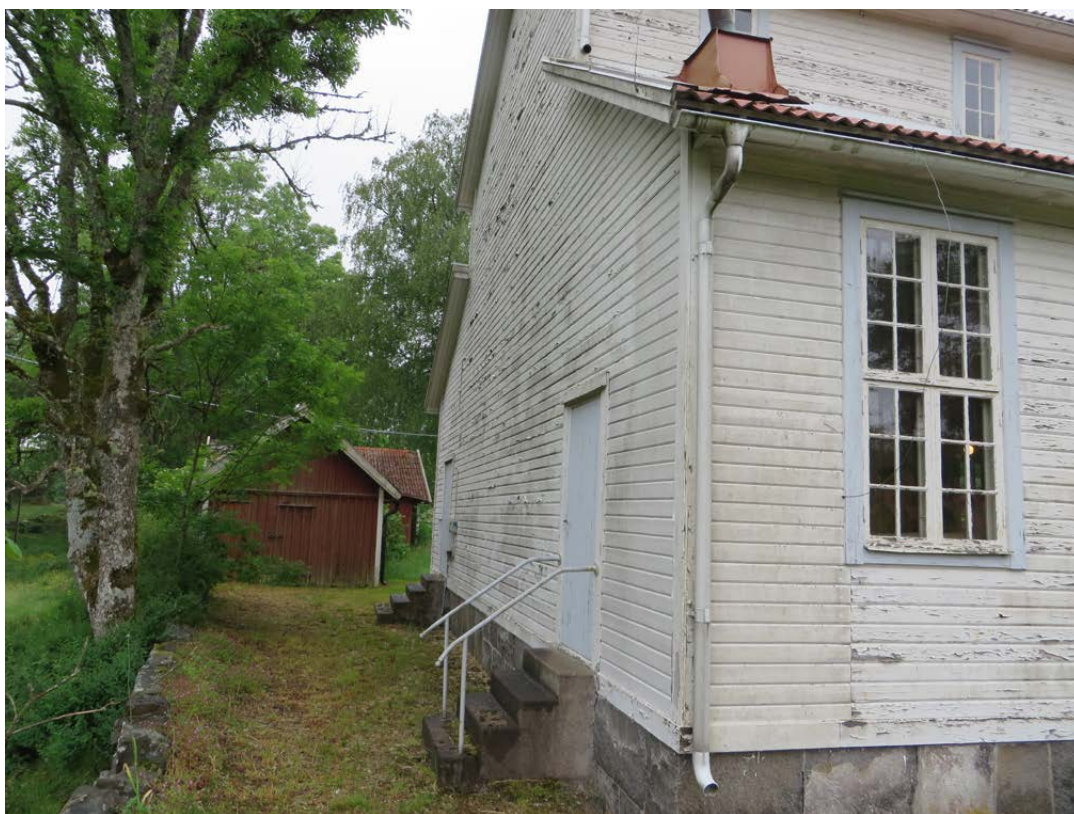
Hörnet i nordost inför ommålning.

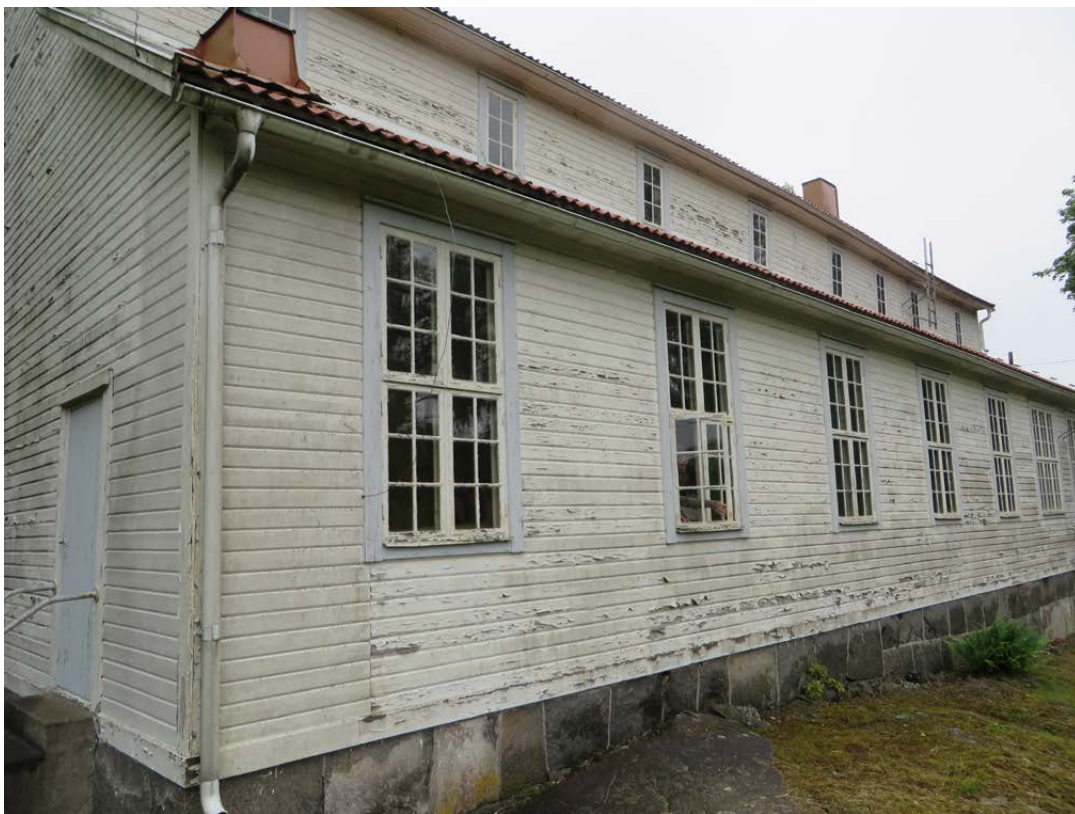
Norra fasaden inför ommålning.

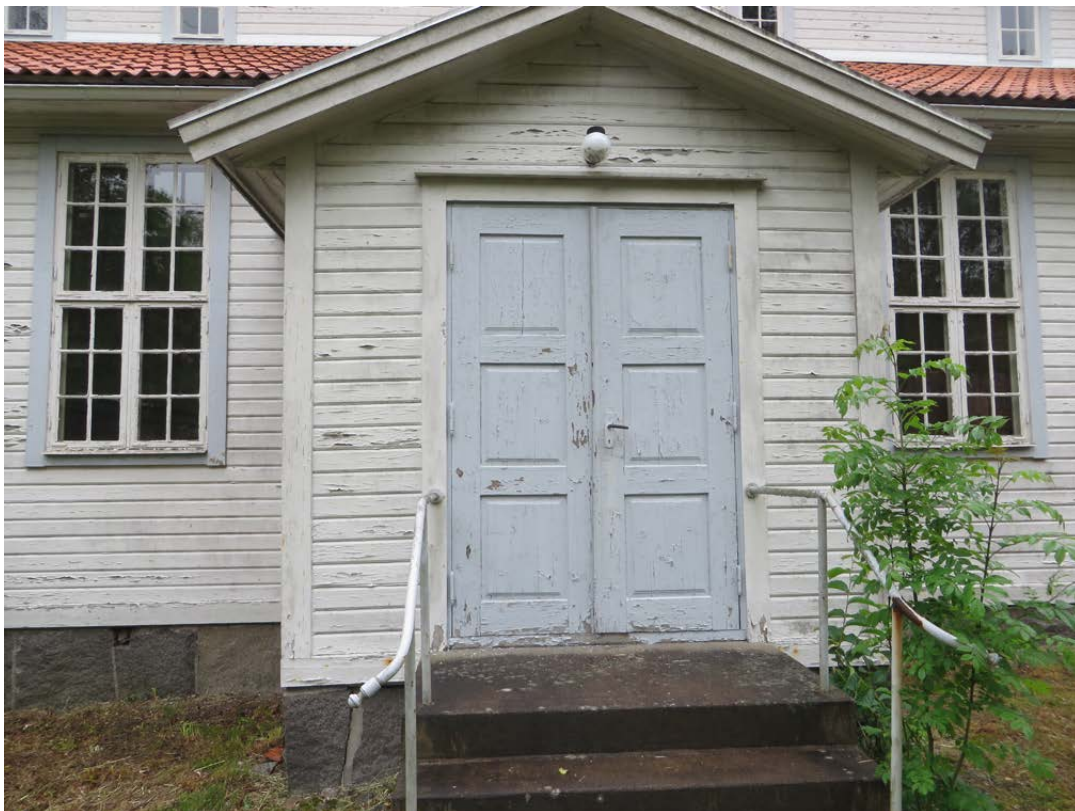
Entréparti i söder inför ommålning.

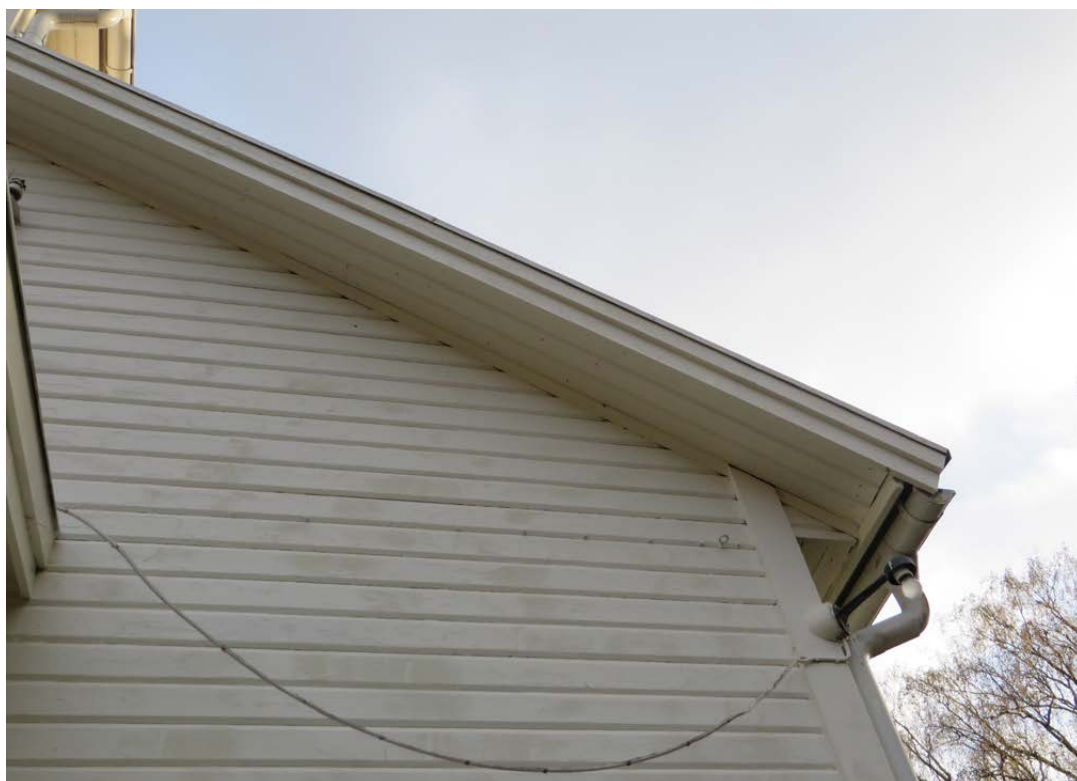
De nedre partierna färdigställdes sist. Målning skedde här från rullist. Målarens önskemål var att flytta fram slutstrykningen till våren 2020 men då skulle inte bidragsbeslutets slutdatum kunna hållas. Mellan andra och tredje strykningen gick det sju till åtta dygn av torktid eftersom vädret var fuktigt och relativt kallt för årstiden. Efter slutstrykningen av fasadernas nedre partier blev det en regnig och mycket kall natt som följdes av några kalla och fuktiga dagar. Vid slutbesiktningen kunde konstateras att det främst mot norr och väster, men i vissa partier även mot söder och öster, finns många mattfläckar där färgen ”krupit” dvs skinnat sig. Sannolikt är detta ett resultat av stort fuktpåslag och kyla nära efter slutstrykningen, sannolikt i kombination med att den fuktig väderleken gjort att mellanstrykningen inte var helt torkad innan slutstrykning, trots lång tork-

tid. Sannolikt kommer synligheten av dessa mattfläckar minska när linoljefärgen naturligt mattas i sin lyster. Dock kommer man på nära håll kunna se partierna där linoljefärgen ”krupit”. Målaren har lovat se till fasaden till våren 2020 för att möjligen åtgärda mindre partier om fläckarna fortfarande är väl synliga.

Underlaget i sydväst lagat med ny pärlspont. Här kan man se mattfläckarna som främst finns i väster och norr.

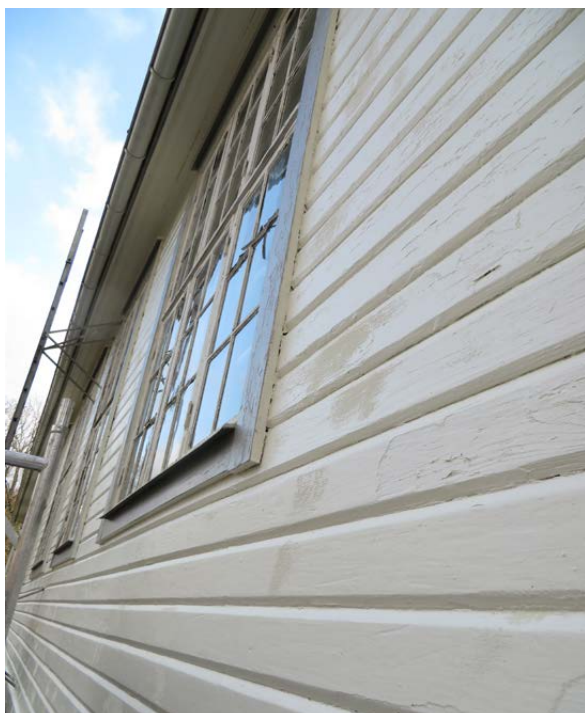
Detalj av norra fasaden där mattfläckar syns.

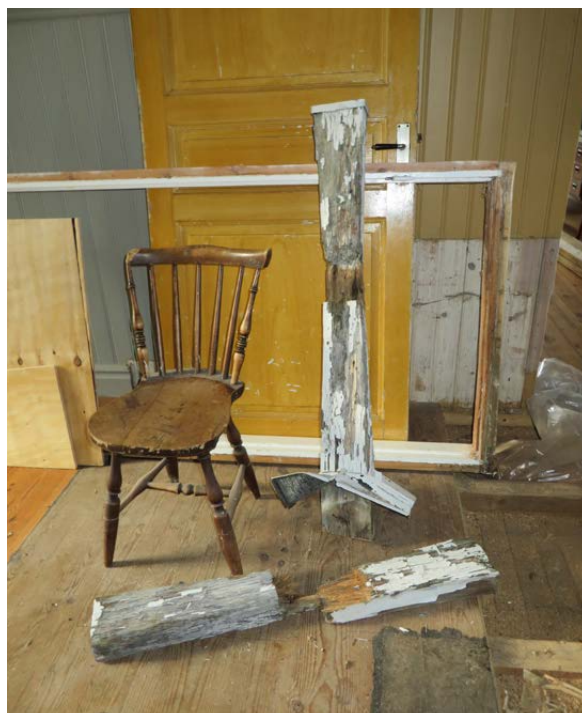
I samband med fasadarbetet noterades att korset på taketsnock i öster var i mycket dåligt skick. Snickaren bedömde att det riskerade att rasa ner. Därför togs korset ned.

Nedplockat rötskadat kors bredvid stolen.

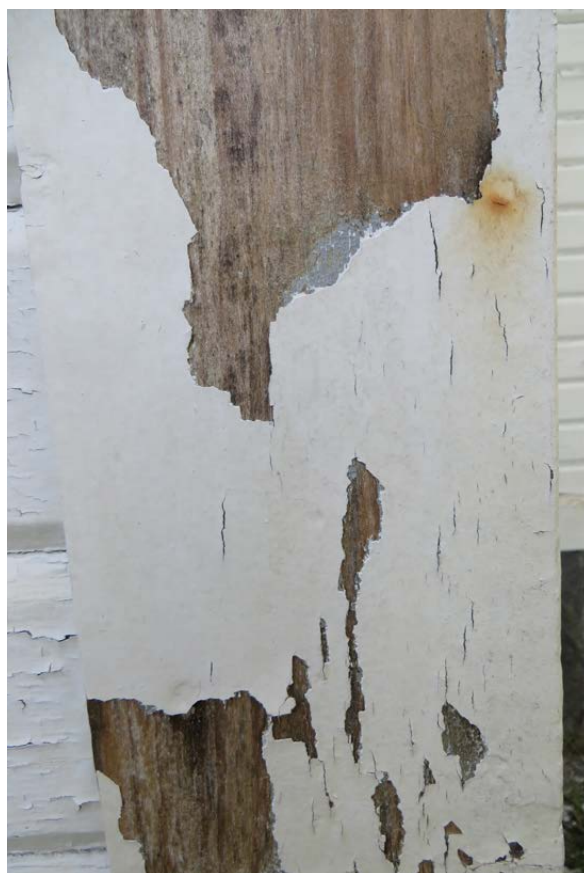
Knutbräda med grå färg underst NCS S 3502-Y visar att knutbrädorna i ett skede varit målade i grå kulör.
