# Torps metodistkapell

Antikvarisk medverkan vid målning av kapell och klockstapel

Mönsterås-Torp 3:17, Mönsterås socken, Mönsterås kommun, Kalmar län, Småland

Byggnadsantikvarisk rapport 2017

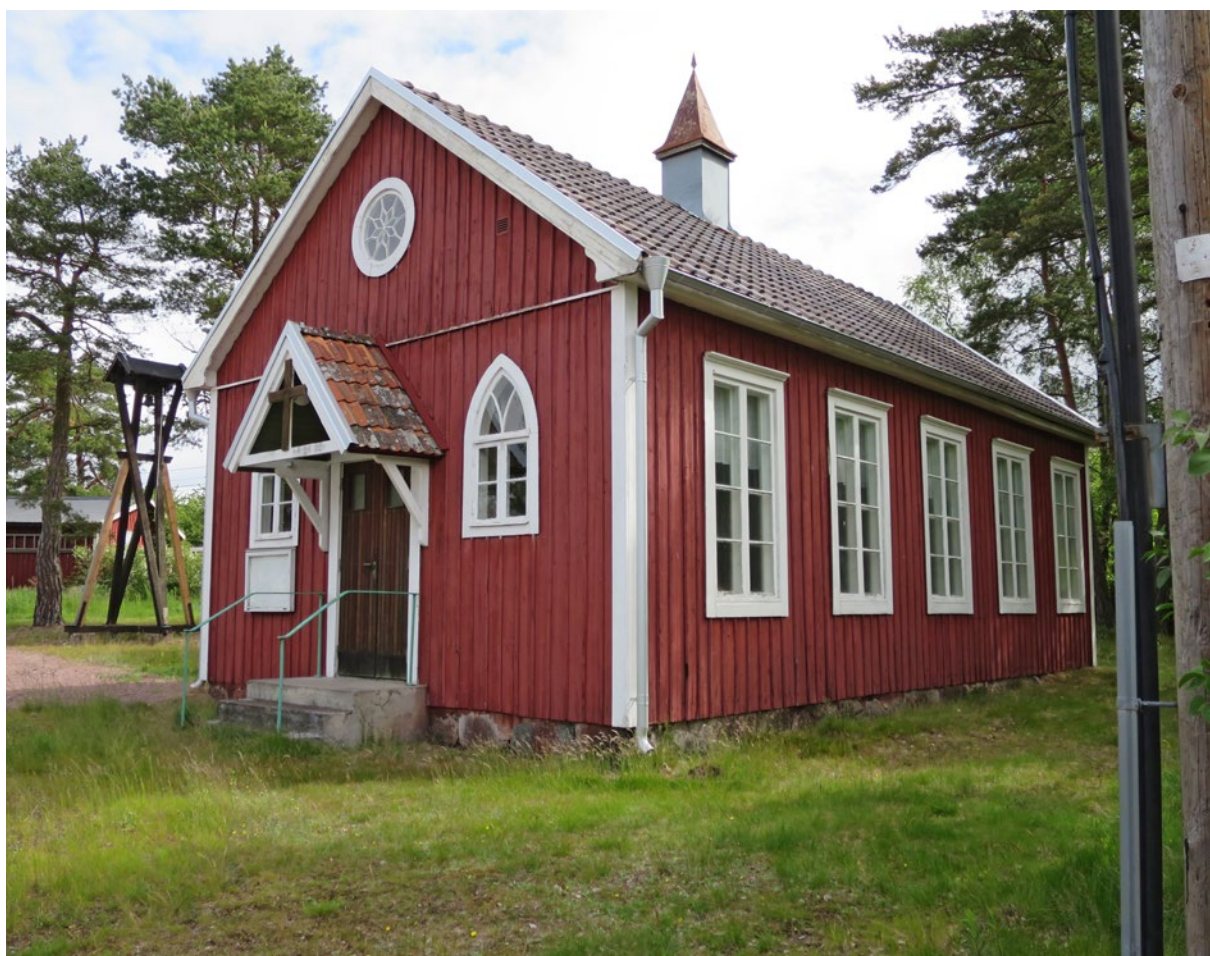
Behov av målning på fasader, fönster, dörrar, takryttare och upplagd innervägg i salens nord-

Kapellet före målning.

Fasader har tvättats, stålborstats och skrapats. Efter rengöringen har de målats med Falu fasadfärg-alkydoljefärg i tre omgångar. Fönster och invändiga dörrar har tvättats. Lös färg och löst kitt har skrapats loss. Innerbågar har hyvlats för bättre passform. Fönster och insidan av ytterdörrar har målats i tre omgångar med Jotun bruten vit alkydoljefärg. Lady classic har använts invändigt och Drygolin utvändigt. Jotuns alkydoljekitt har använts för att komplettera befintligt kitt. Takryttaren tvättades och stålborstades. Den må-

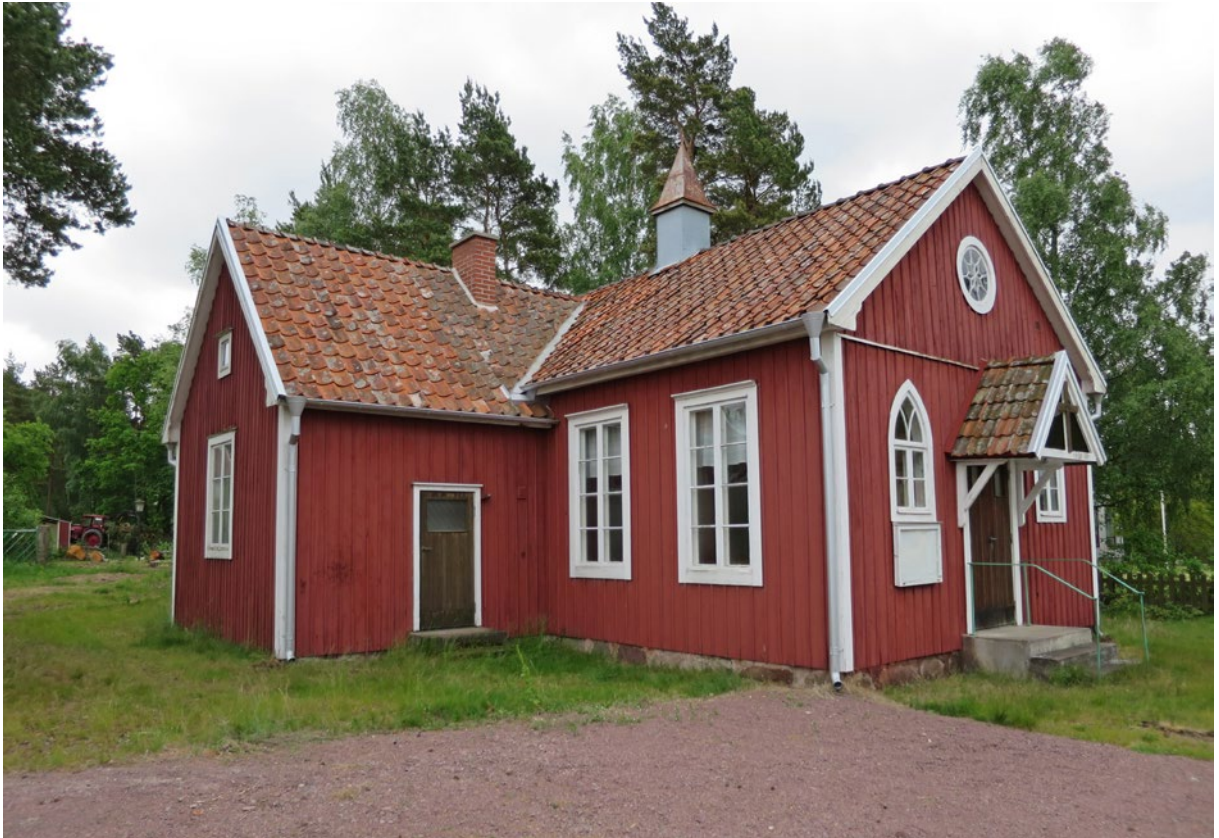
Kapellet före målning.

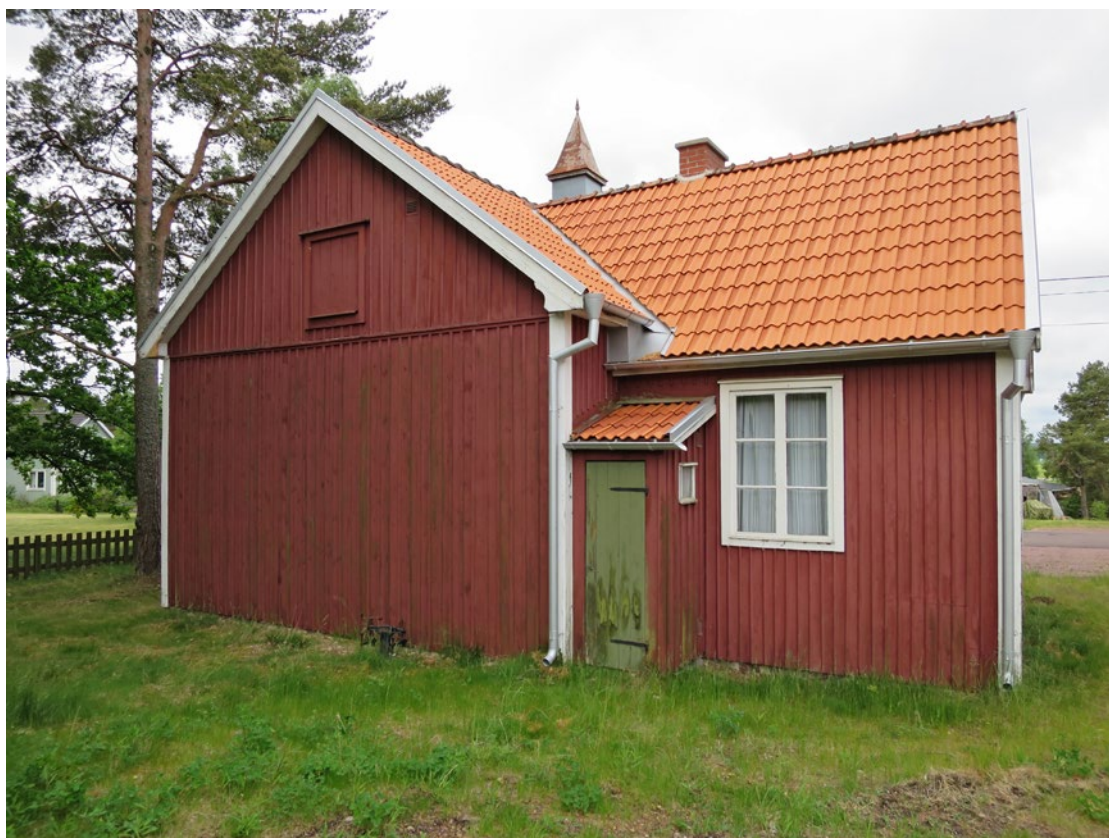
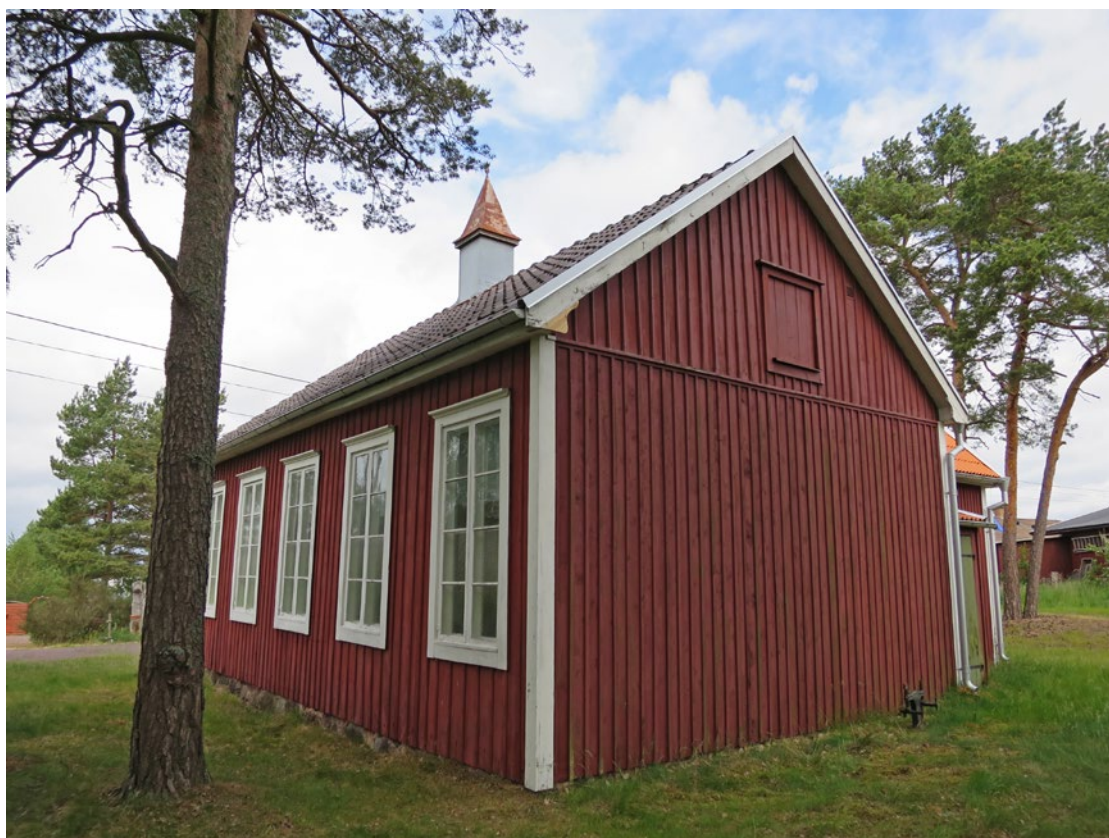
Kapellet före målning.

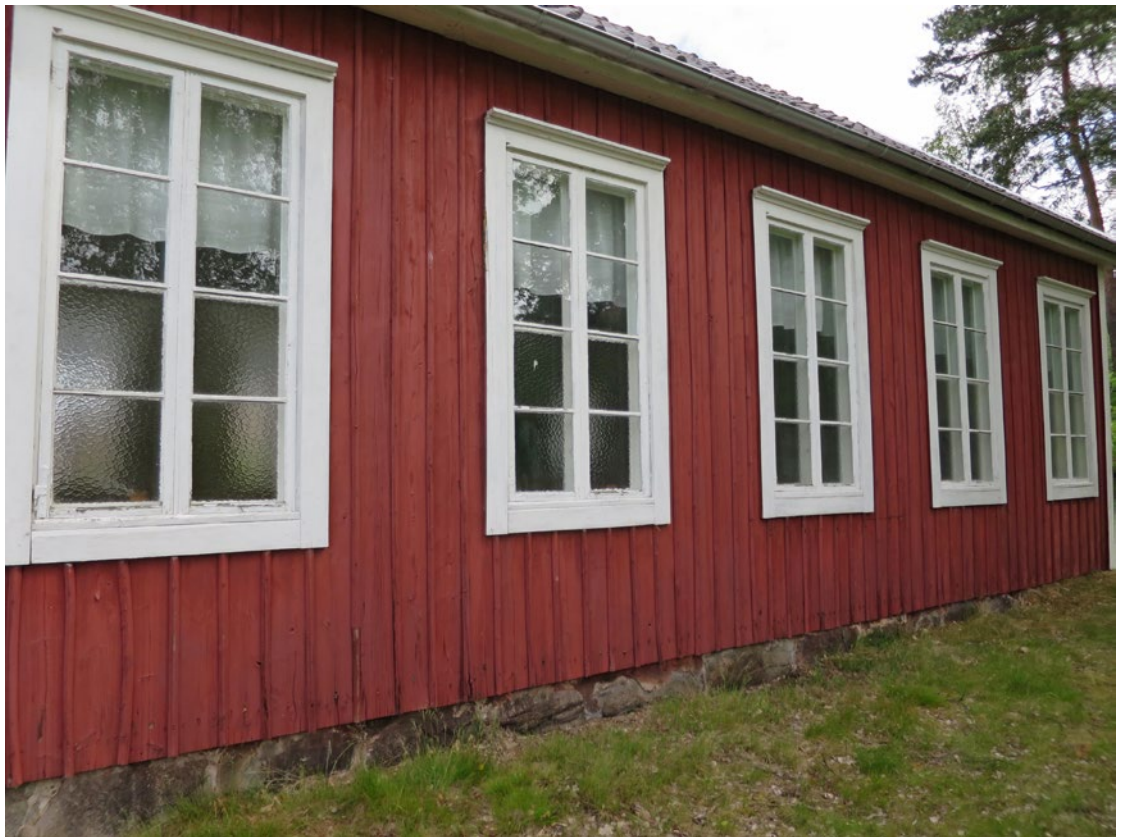
Fasaden, nederdelen mot söder och fönster före målning.

Fasader var i sämre skick än vad vi förväntade oss. Mer arbetstid än beräknat har lagts på att rengöra till fast underlag för att kunna utföra ett bra målningsarbete.

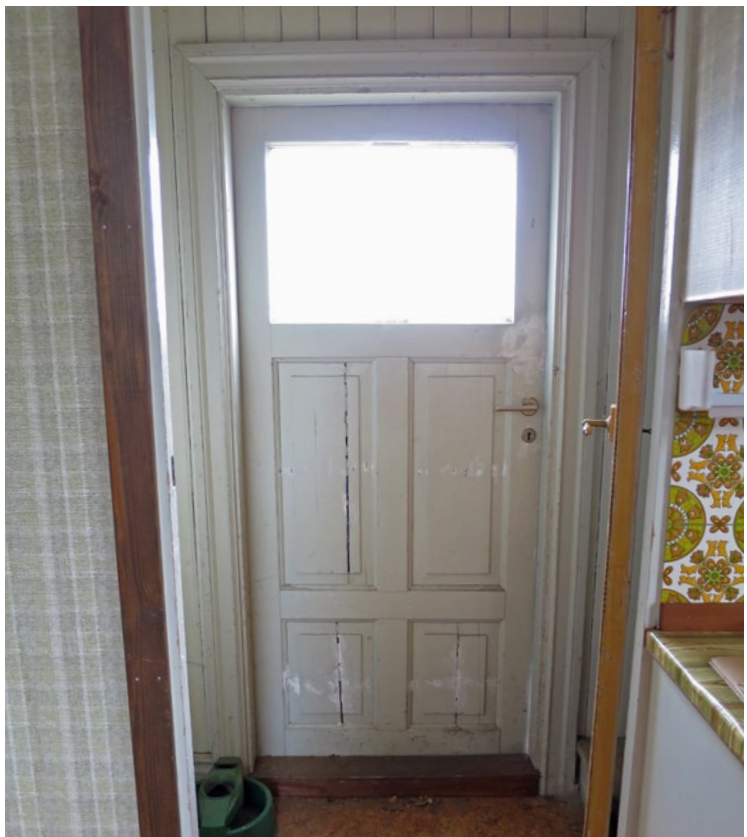
Dörr mot insidan före målning.

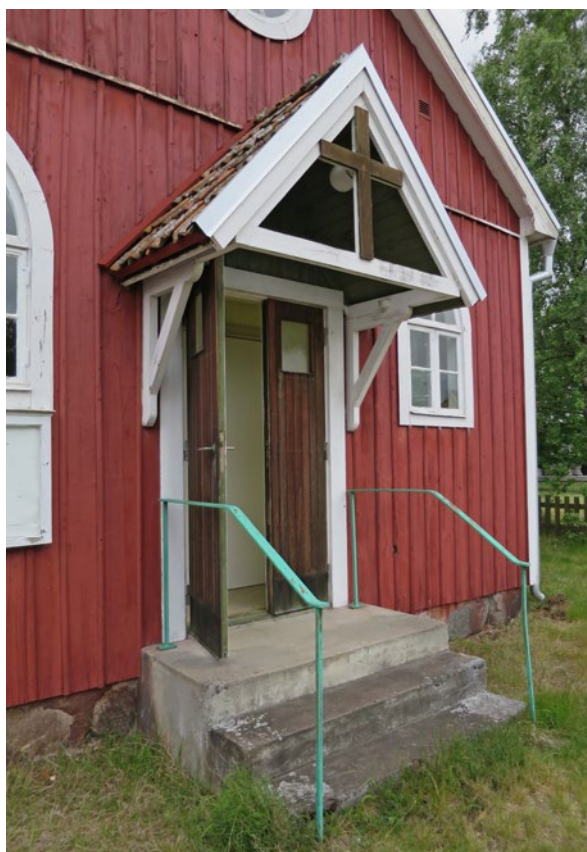
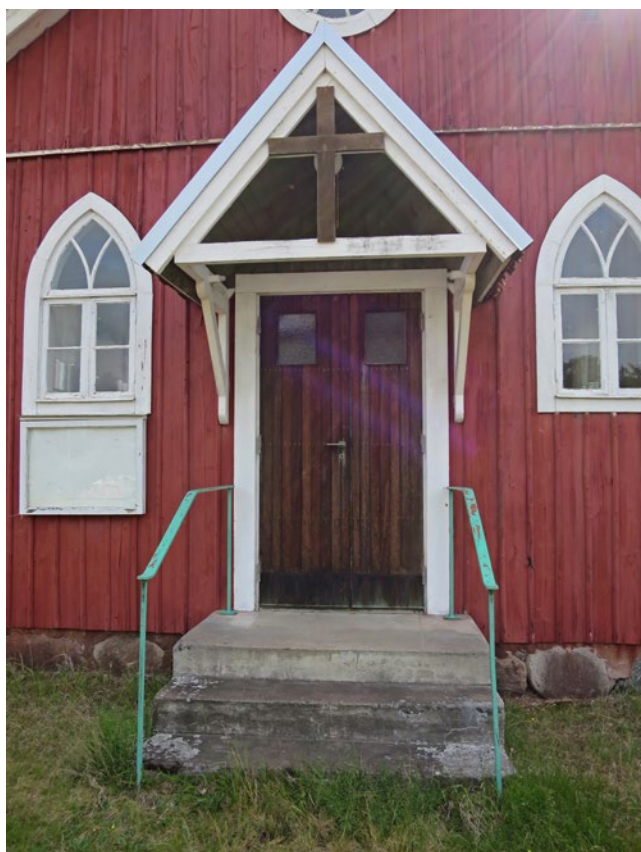
Entrén, dörrarnas utsida, undersidan av entrétaket och trappträcket före målning.

lades med Jotun rostskyddsfärg Arcanol i zinkgrå kulör. Ytterdörrarnas utsidor och korset har tvättats och borstats/slipats. De har målats med Jotun ädelträolja i tre-fyra omgångar. Dassets dörr, undersidan av entrétaket och trappträcket har tvättats och stålborstats. De har målats med Jotun alkydoljefärg Drygolin i samma gröna kulör som tidigare. Den upplagade innerväggen i salens nordvästra hörn har behandlats med Herdins äkta bets och Herdins oljelack, halvblank. Alla ytor har penselstrukits.

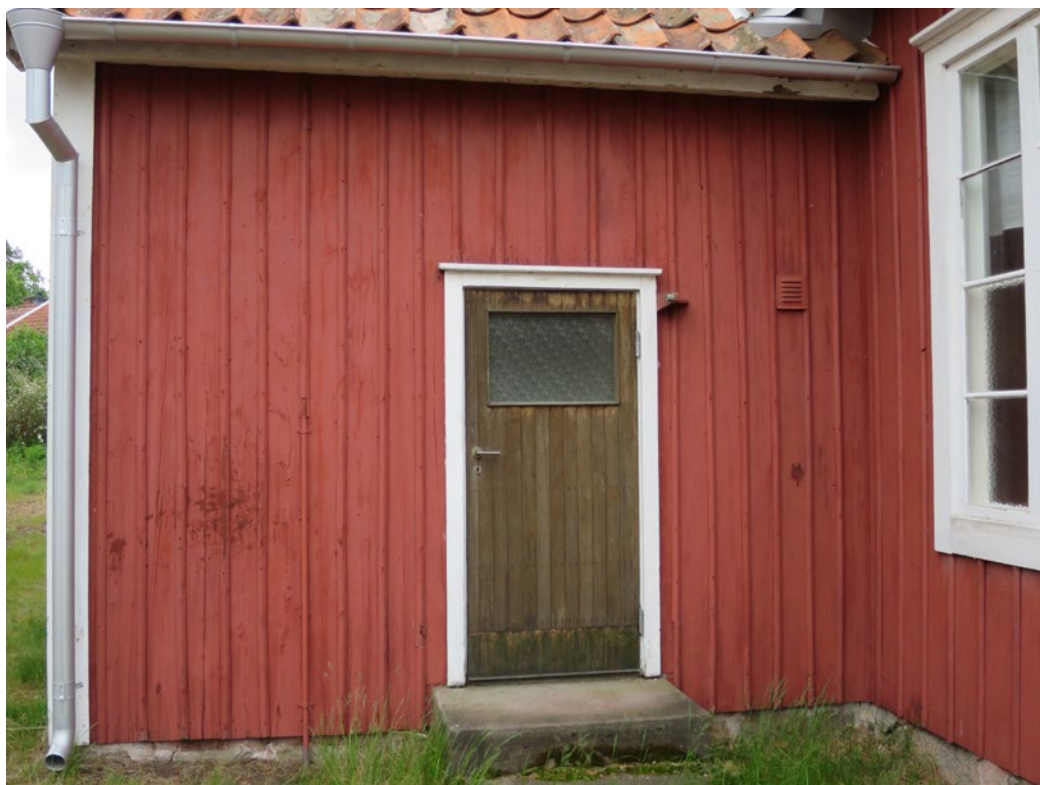
Sidoingångens ytterdörrs utsida före målning.

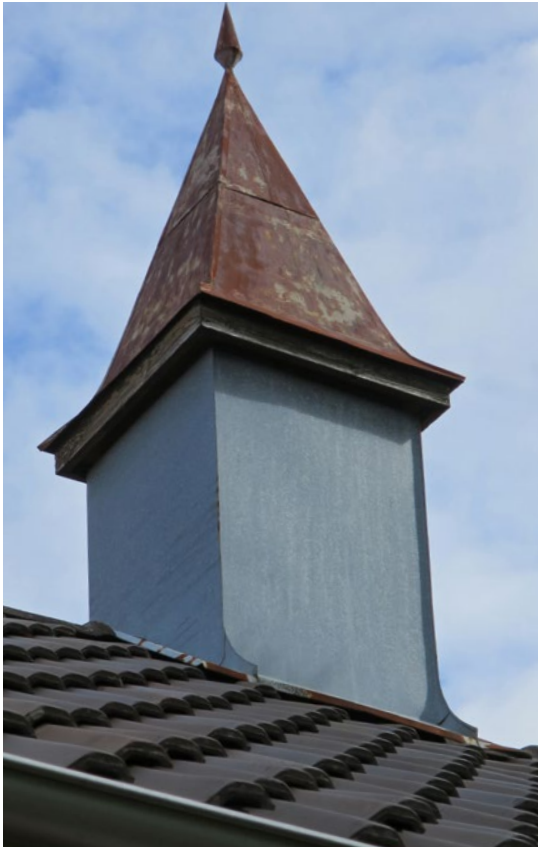
Takryttaren före målning.

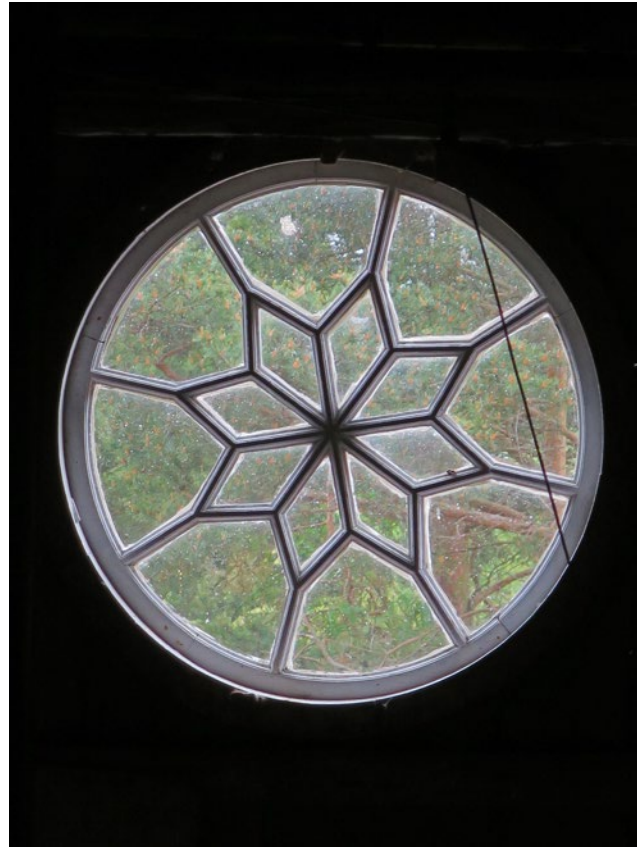
västra hörn. Flera innerbågar hade dålig passform och orsakade skador i fönsterkarmarna vid i- och urtagning.

Fönster före målning.

Flera fönsterbågar hade dålig passform. De hyvlades för att kunna sättas i och tas ur fönsterkarmen utan att orsaka skador. Arbetet var inte beskrivit i offerten utan är ett tillkommande arbete. Åtgärden genomfördes utan att antikvarisk medverkande informerades. Genom att skapa bättre passform på innerbågarna så skonas fönsterkarmarna- och bågarna. Byggnadens kulturhistoriska värde kan behållas.

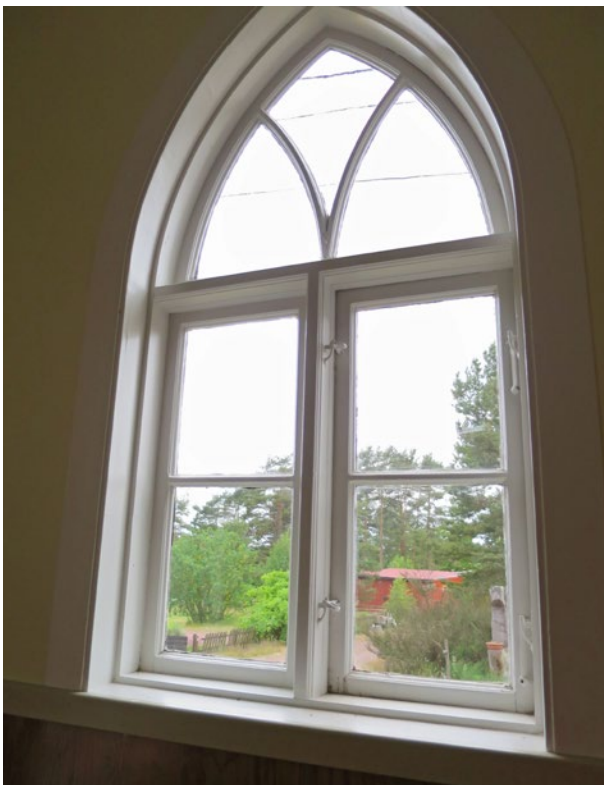
Fönster före målning.

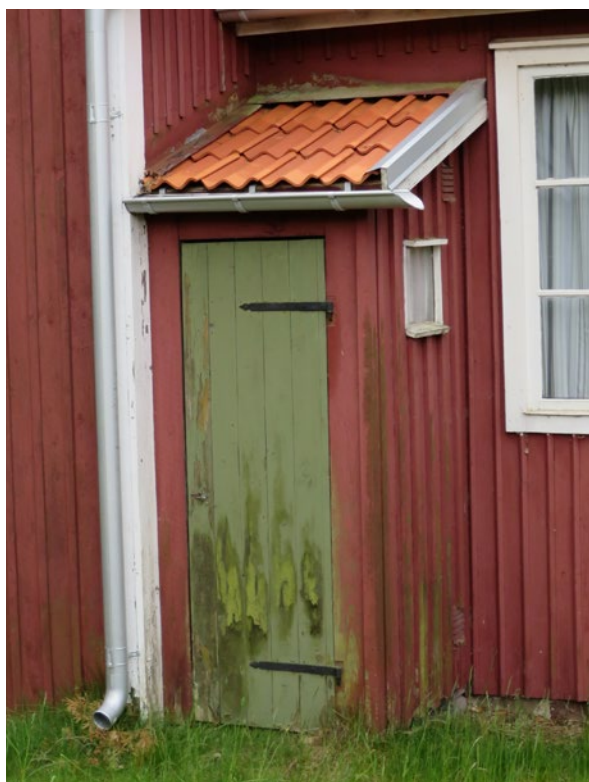
Dassets dörr.

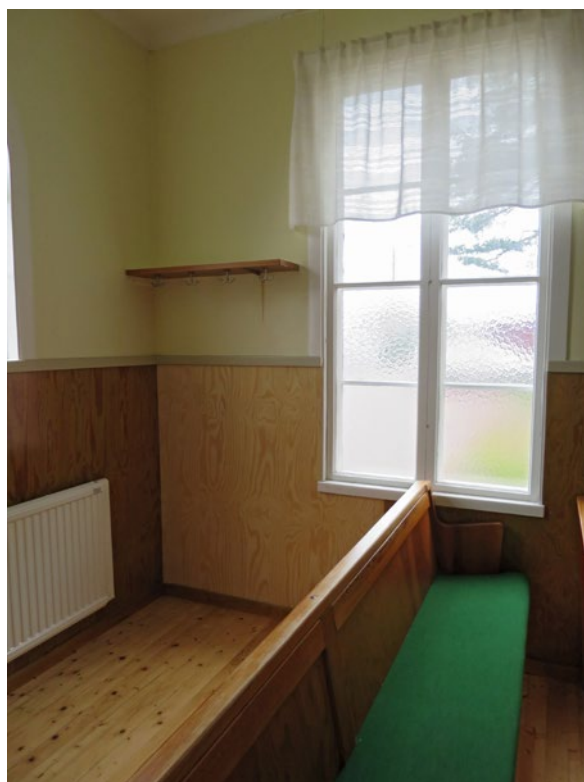
Den upplagade innerväggen i salens nordvästra hörn före målning.

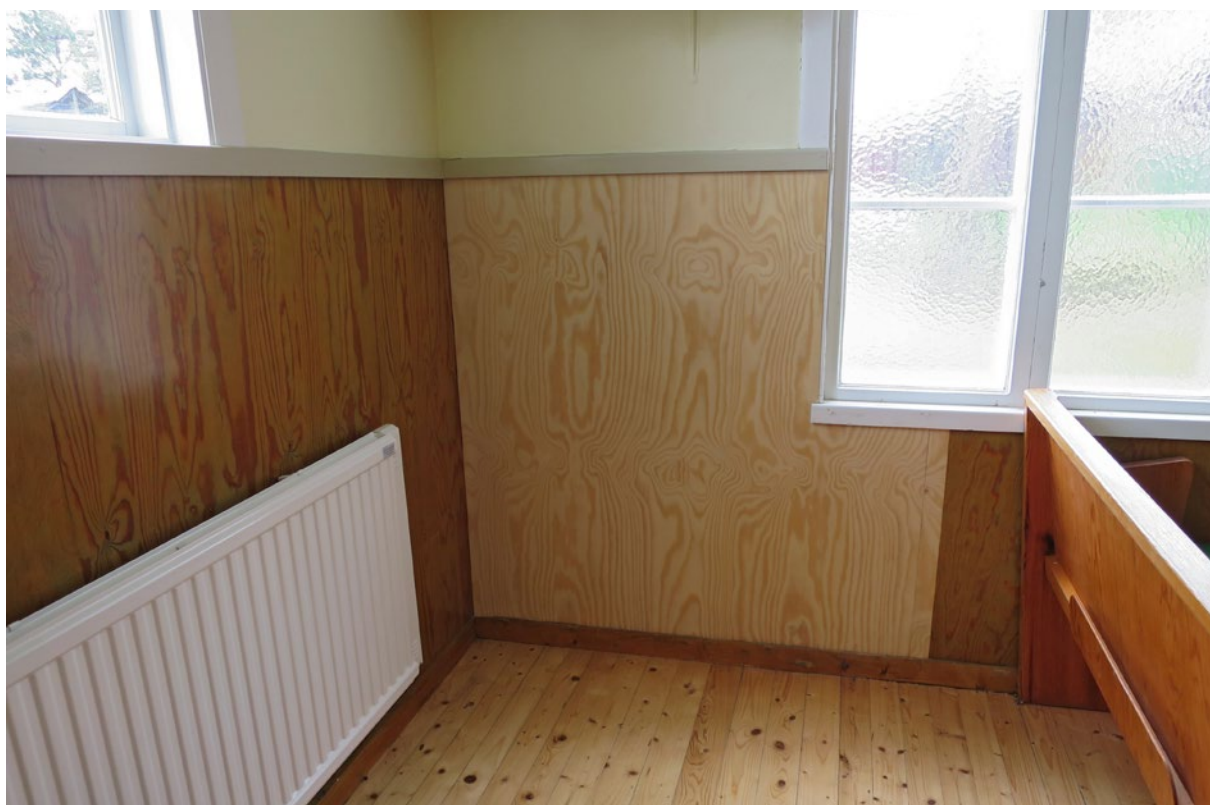
Den upplagade innerväggen i salens nordvästra hörn före målning.

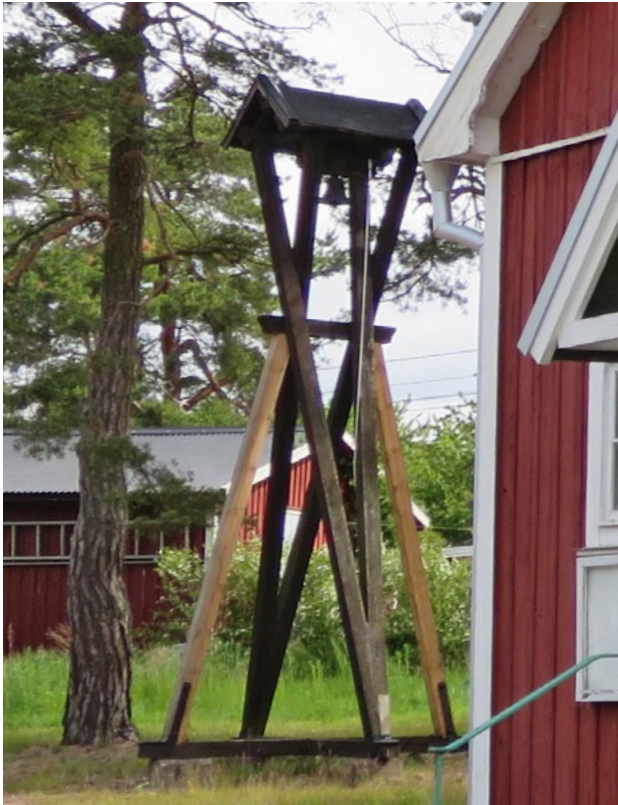
Klockstapeln före målning.

Behov av målning.

Hela klockstapeln tvättades och borstades. Träytorna behandlades med Jotun mörkbrun oljelasyr Trebitt. Järnstagen målades med svart Jotun rostskyddsfärg Arcanol.

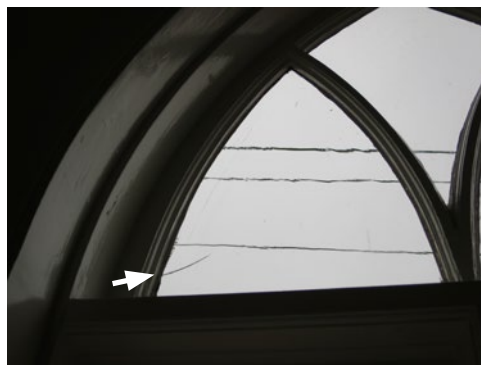
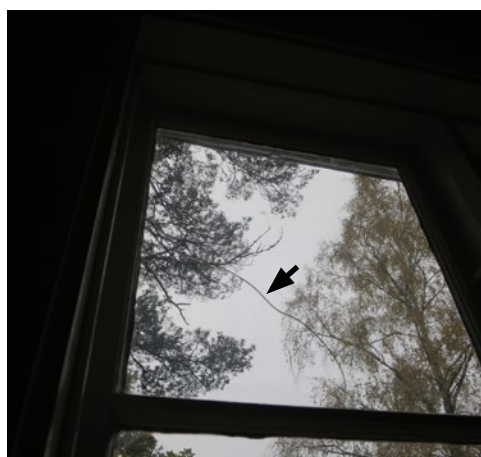
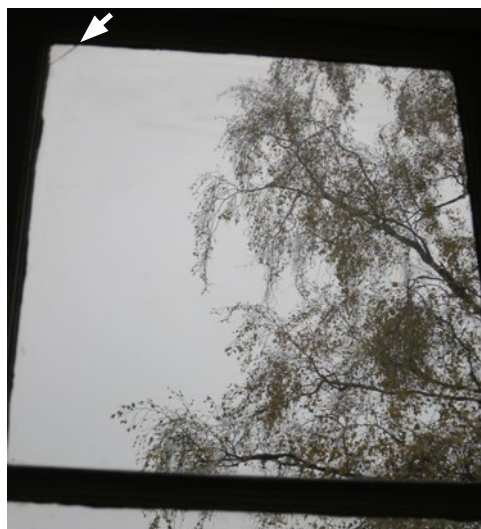
Fyra fönsterglas har sprickor som behöver åtgärdas.

Sprickor i fönsterglas.
