Tveta kyrka

Antikvarisk medverkan vid dränering och byte av dagvattenledningar

Tveta kyrka, Tveta socken, Hultsfreds kommun, Kalmar län, Småland, Mörlunda-Tveta församling, Linköpings stift

Kyrkoantikvarisk rapport januari 2018

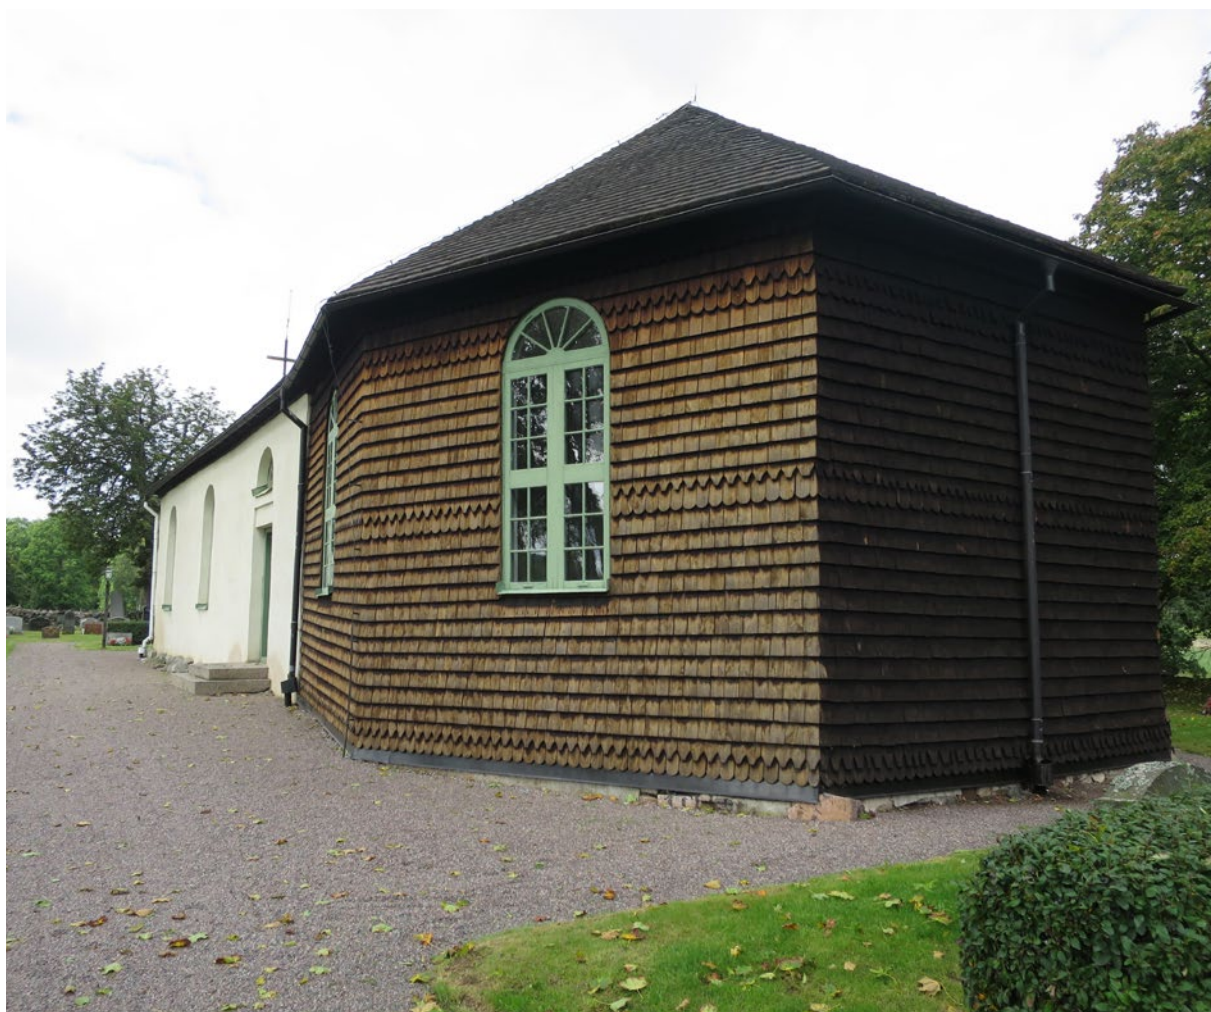
Tveta kyrka från sydost före åtgärd. Här syns tre av de befintliga stuprören som leder direkt ner till dagvattenledningarna under mark. (Foto: Ulrika Haraldsson)

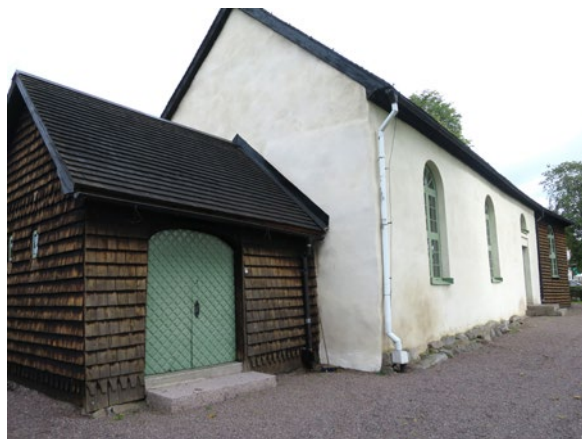
Dagvattenledningarna runt Tveta kyrka var igensatta p g a tjära som runnit ner i stuprören i samband med tjärning utav spåntaket. Utfallsledningarna hade också fall åt fel håll och behövde därför justeras. Även den tillhörande stenkistan söder om kyrkan var i behov av översyn.

Dagvattenledningar Tveta kyrka före åtgärd. Vid vapenhus och långhus leder stuprören ner till dagvattenledningar under mark. (Foto: Ulrika Haraldsson)

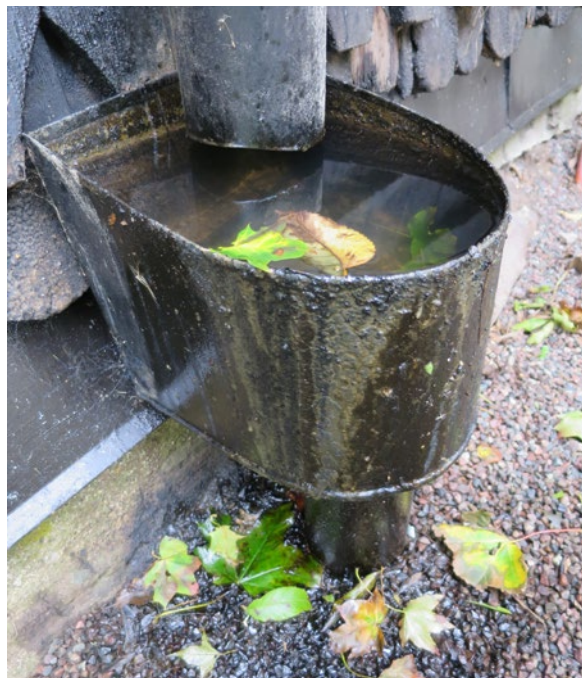
Dagvattenledningar Tveta kyrka före åtgärd. Anslutning från stuprör till dagvattenledning. Som synes är ledningarna igensatta och vattnet rinner inte ner. (Foto: Ulrika Haraldsson)

För att undvika framtida igensättning p.g.a. tjära så krävdes en ny konstruktion där tjäran lättare kunde avlägsnas från dagvattenledningarna. Stuprören, som tidigare ledde ner under mark direkt till dagvattenledningarna, avslutades istället ovan mark och kompletterades med nya utkastare. Då stuprören var av olika kulör och dimension anpassades varje utkastare till respektive stuprör. Vidare kompletterades de nya dagvattenledningarna runt kyrkan med en s.k. rensbrunn och sandfång (galler) som monterades under varje utkastare. Sandfånget kommer fånga upp löv och annat skräp så att detta inte åker ner i dagvattenledningarna. Tjäran från taken kommer samlas i botten på de nya rensbrunnarna. Dessa rensbrunnar kommer i framtiden rengöras en gång om året

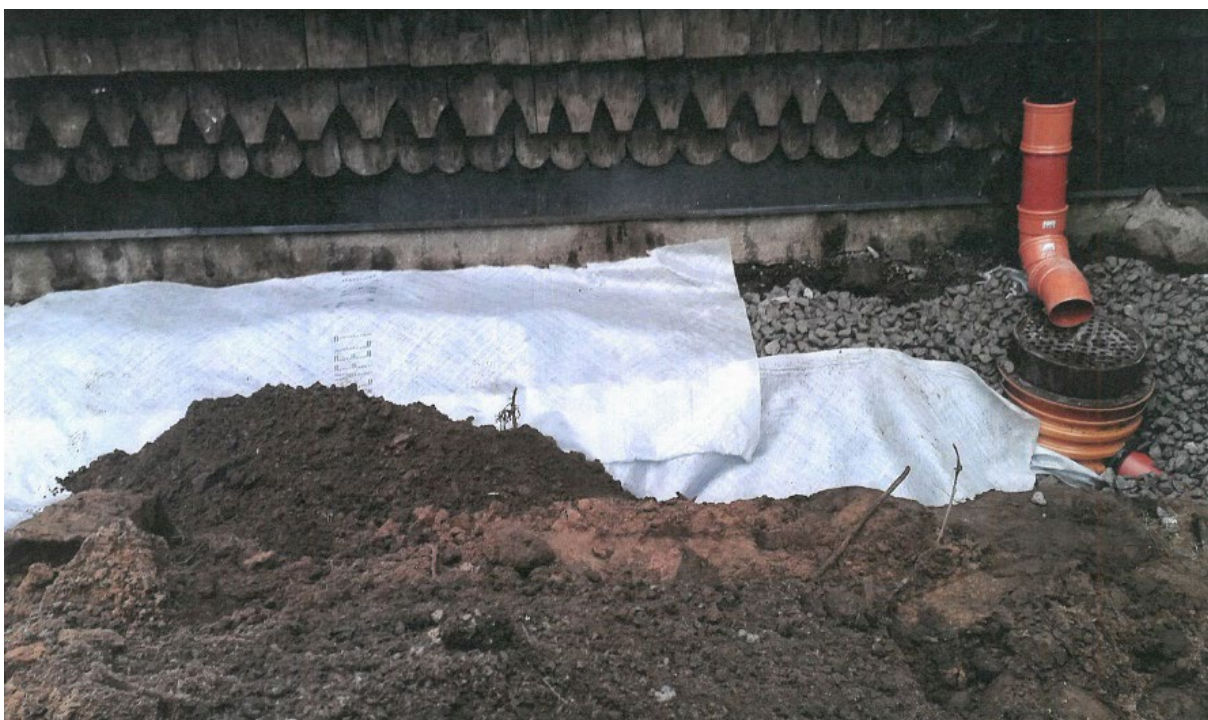
Dagvattenledning Tveta kyrka under pågående åtgärd. Här pågår nedläggning av det nya dagvattensystemet. Till höger syns rensbrunnen med tillhörande sandfång, som monterats under en utkastare. (Foto: Jörgen Petersson)

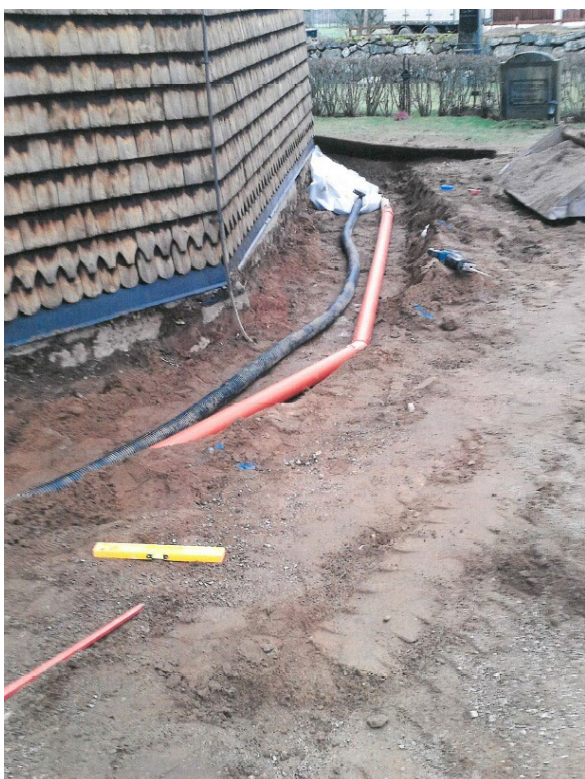
Dagvattenledning Tveta kyrka under pågående åtgärd. Här pågår nedläggning av det nya dagvattensystemet. (Foto: Jörgen Petersson)

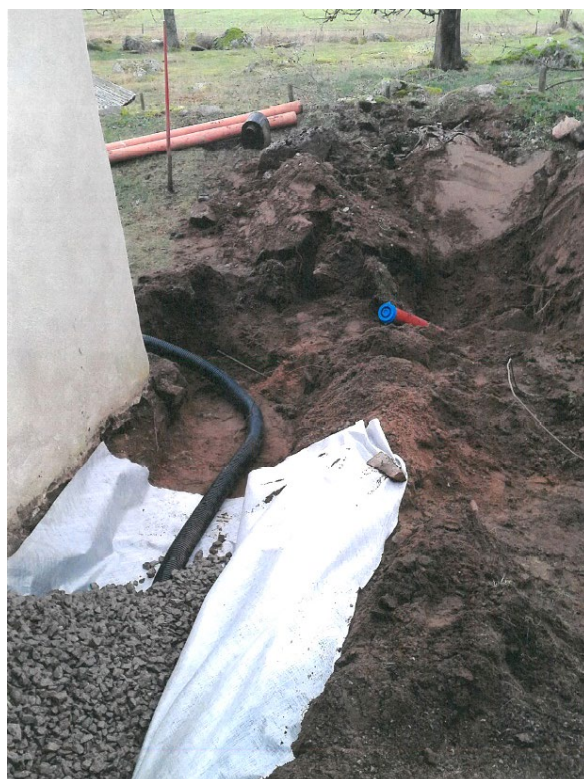
Dagvattenledning Tveta kyrka under pågående åtgärd. Här har den nya grävningen för det nya utfallet mot norra kyrkmuren påbörjats. (Foto: Jörgen Petersson)

Det gamla utfallet söder om kyrkan, tillsammans med den äldre stenkistan, kopplades bort från dagvattenkonstruktionen då dessa inte längre fungerade. Ett nytt utfall kom istället till på kyrkans norra sida. Det nya utfallet drogs under den norra kyrkomuren för att få den rätta lutningen och åsamka så liten skada som möjligt i miljön. Utfallet drogs vidare ut till en ny stenkista, belägen norr om kyrkan och konstruerades med en inspektionsslucka ett par meter innan stenkistan, strax utanför kyrkomuren. Inspektionssluckan är till för att man ska kunna ha tillsyn över att ledningarna är öppna. För att skapa rätt fall på dagvattenledningarna lades dessa på ett djup på ca 35-40 cm på kyrkans södra sida och föll sedan till ett djup på 70-75 cm på kyrkans norra sida.

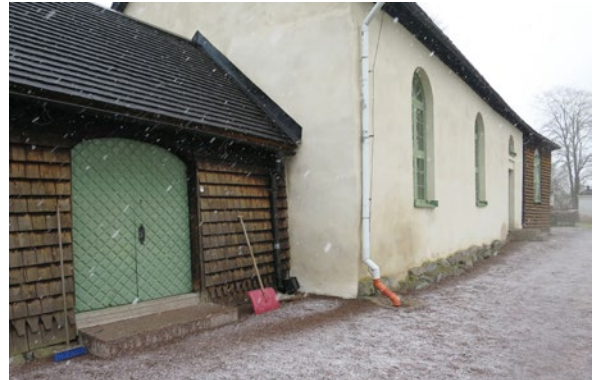
Dagvattenledningar Tveta kyrka efter åtgärd. Stuprör vid vapenhus samt långhus som nu istället har utkastare. (Stupröret till höger i bild har en provisorisk utkastare och stupröret till vänster i bild har rätt sorts utkastare i plåt.)

Vid slutbesiktning hade ännu inte alla utkastare monterats på stuprören. Detta berodde på att alla utkastare behövde specialbeställas, då det var olika kulörer och olika dimensioner på stuprören. Alla utkastare var vid slutbesiktningen beställda, men hade inte levererats ännu. Så fort de levereras kommer de att monteras på de stuprör som för tillfället har provisoriska utkastare i PVC.

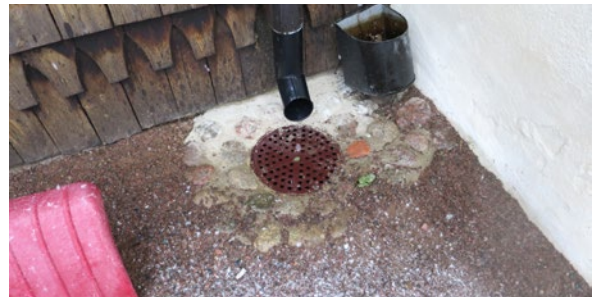
Dagvattenledningar Tveta kyrka efter åtgärd. Stuprör med ny utkastare samt den gjutna ”skålen” i natursten runt rensbrunnen med sandfång.

För att den nya konstruktionen med rensbrunn och tillhörande sandfång skulle smälta in bättre i miljön så gjöts små ”skålar” runt dessa. Skålarna gjöts med större naturstenar för att smälta in mot kyrkan stengrund.

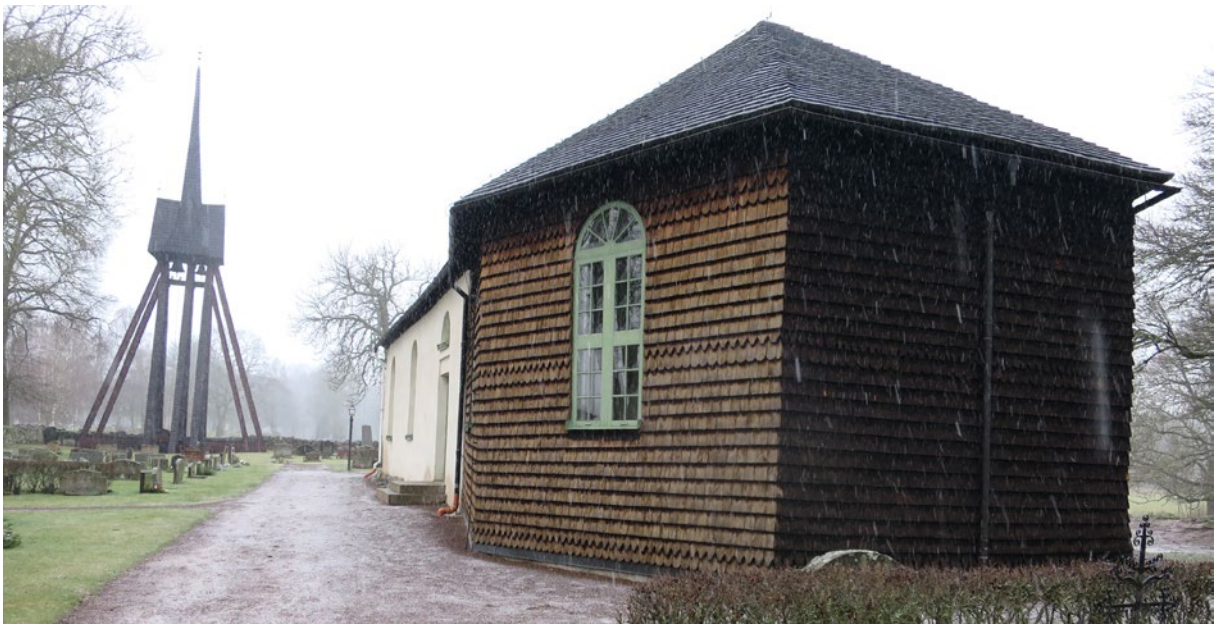
Tveta kyrka från sydost efter åtgärd. Här syns två av de gamla stuprören, men nu med utkastare längst ner. Utkastarna på denna bild är provisoriska i PVC och kommer bytas mot utkastare i plåt i samma utförande som de befintliga stuprören.

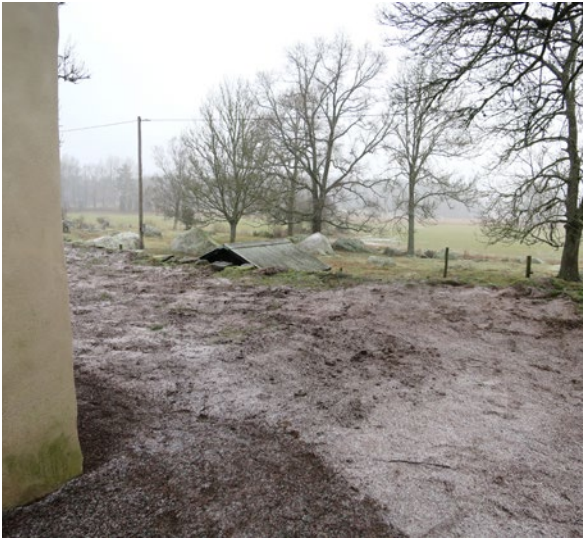
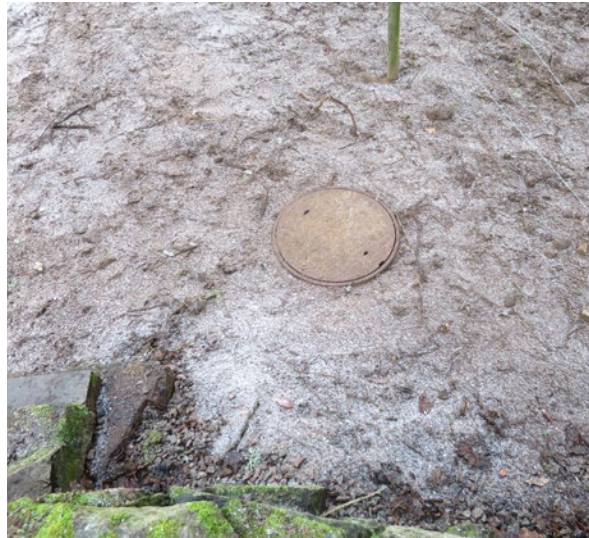
Dagvattenledningar vid Tveta kyrka efter åtgärd. Platsen på kyrkans norrsida där det nya utfallet är nedgrävt samt inspektionssluckan strax utanför den norra kyrkomuren. Vidare norrut är den nya stenkistan nedgrävd.

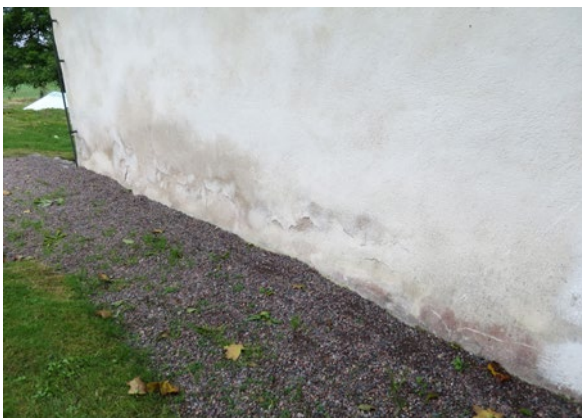
Dräneringen kring kyrkan fungerade inte fullt ut och behövde åtgärdas för att förhindra framtida fuktproblem. För att öka tillgängligheten på kyrkogården behövde det ärtsingel som tillkom på 1900-talet och som täckte gångarna bytas ut.

Dränering av Tveta kyrka före åtgärd. Fuktskador på sakristians västra vägg. (Foto: Ulrika Haraldsson)

I samband med arbetet med bytet av dagvattenledningarna gjordes en ny dränering runt hela kyrkan. Den gamla dräneringen grävdes bort och dimensionen på den uppgrävda ytan sträckte sig från kyrkans ytterväggar och en meter ut, samt ca 75 cm ner i marken. Den uppgrävda ytan fylldes med först ett lager tvättad makadam, sedan en geotextilduk och till sist tvättad makadam. Dagvattenledningarna lades ner i själva dräneringen, med rätt lutning mot norr.

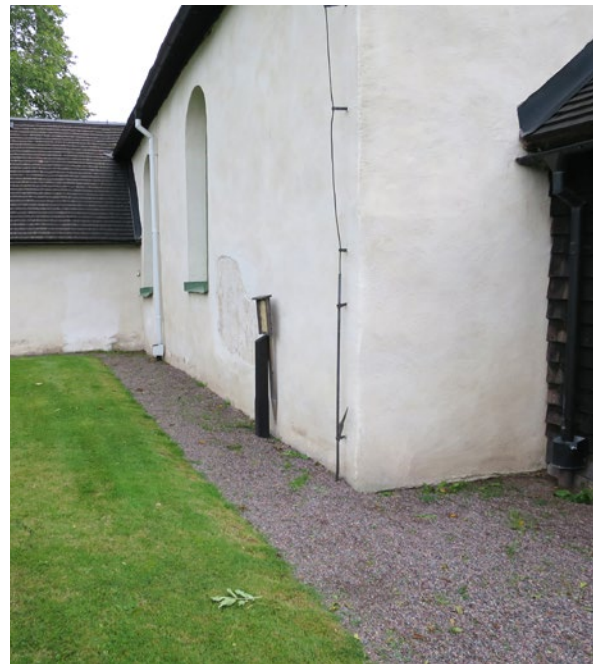
Norrsidan av Tveta kyrka före åtgärd. På sakristian till vänster i bild syns fuktproblem längs nedre delen av ytterväggen. (Foto: Ulrika Haraldsson)

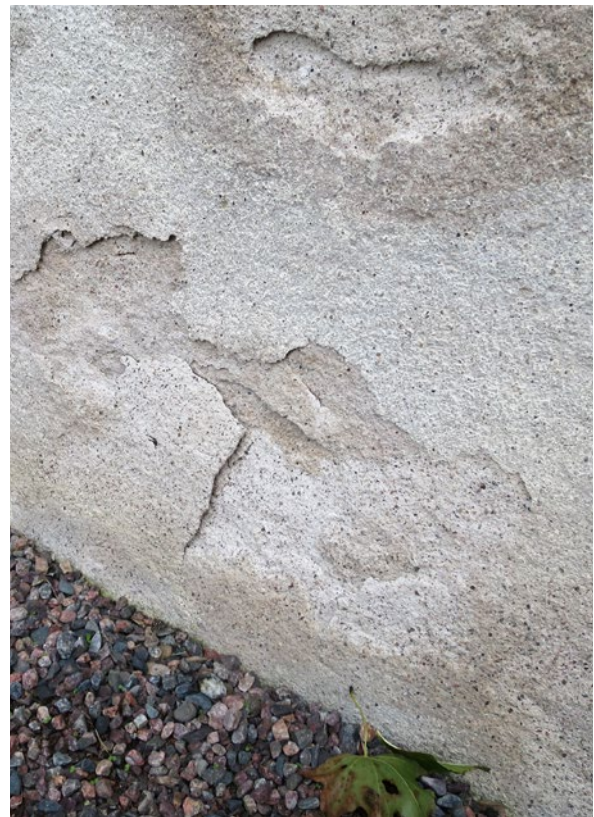
Dränering Tveta kyrka före åtgärd. Närbild på en av fuktskadorna på sakristians västra vägg. (Foto: Ulrika Haraldsson)

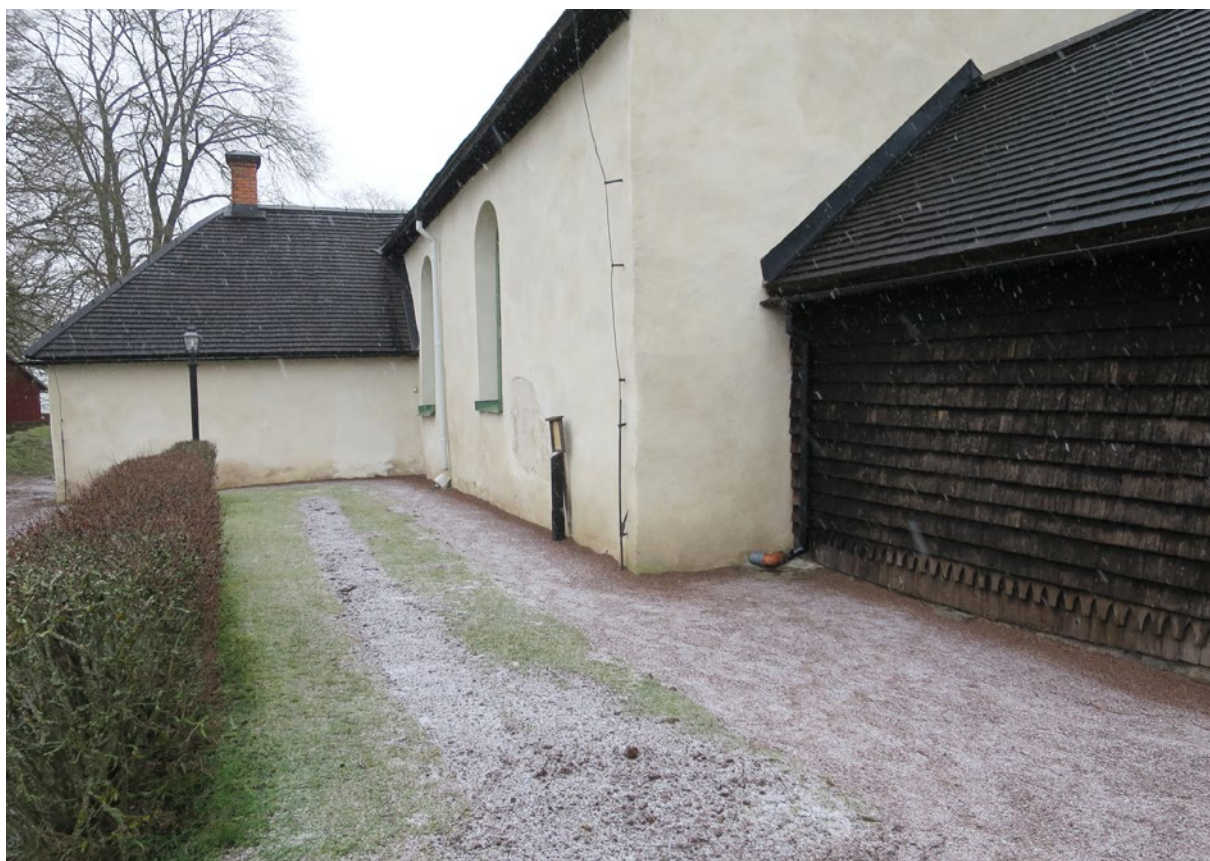
Norrsidan av Tveta kyrka efter åtgärd. Ny dränering är gjord i samma utsträckning som tidigare.

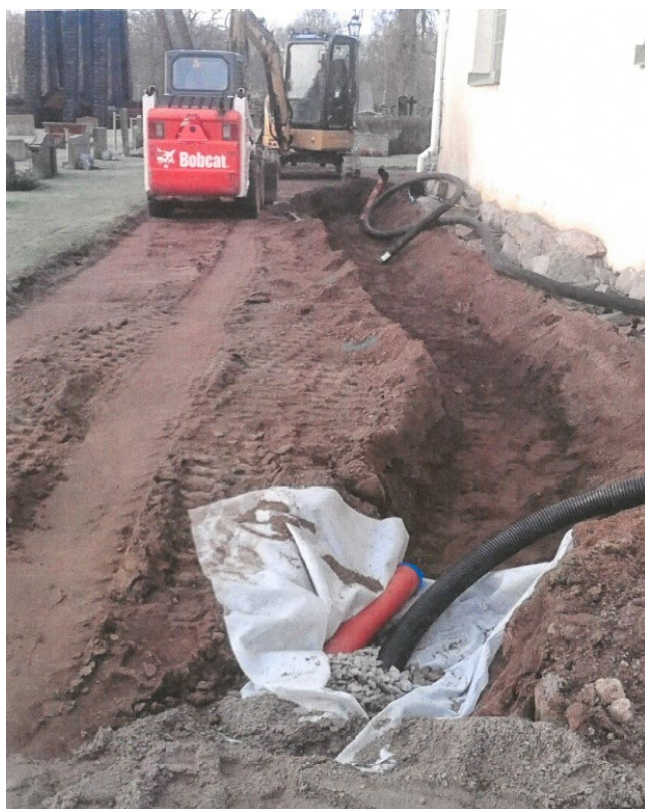
Dränering Tveta kyrka under pågående åtgärd. Här har det grävts ut för nu dränering längs kyrkans södra fasad. (Foto: Jörgen Petersson)

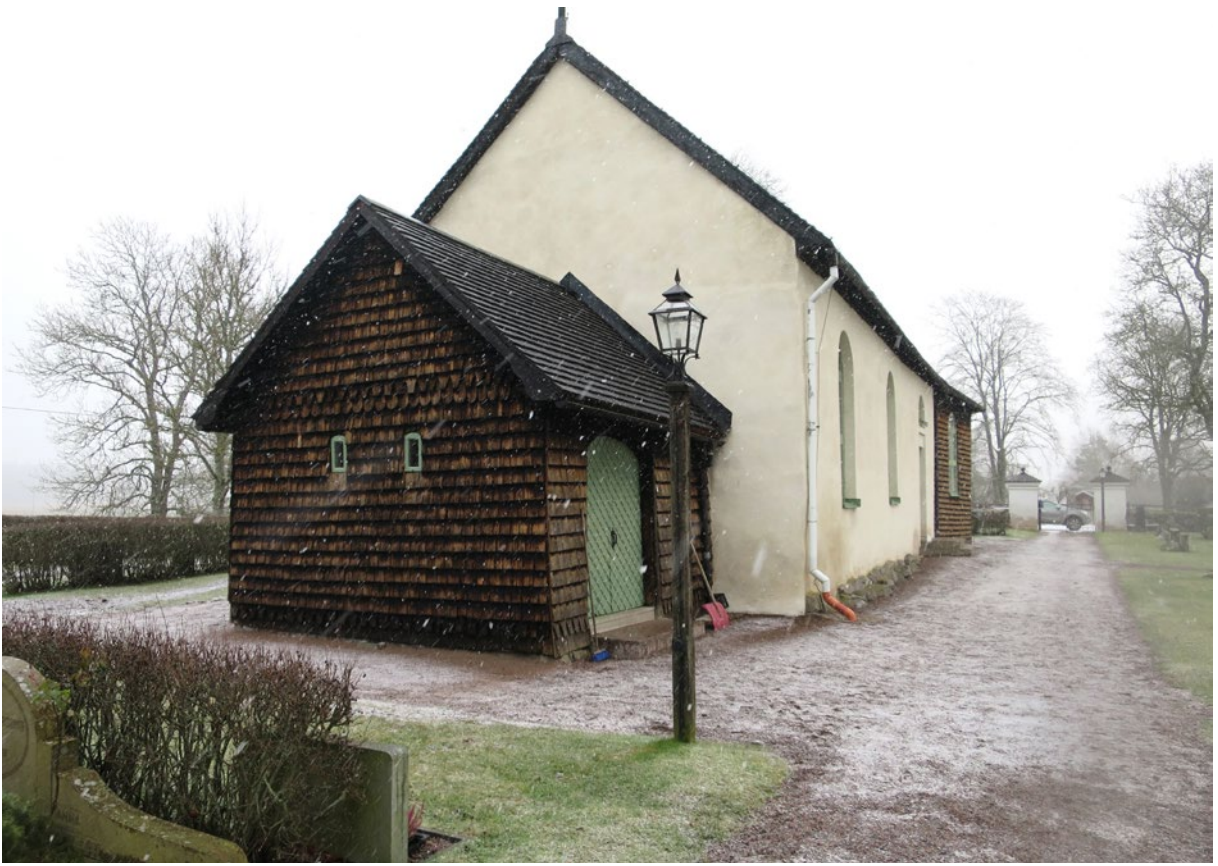
Tveta kyrka från sydväst efter åtgärd. Ny dränering är gjord i samma utsträckning som tidigare.

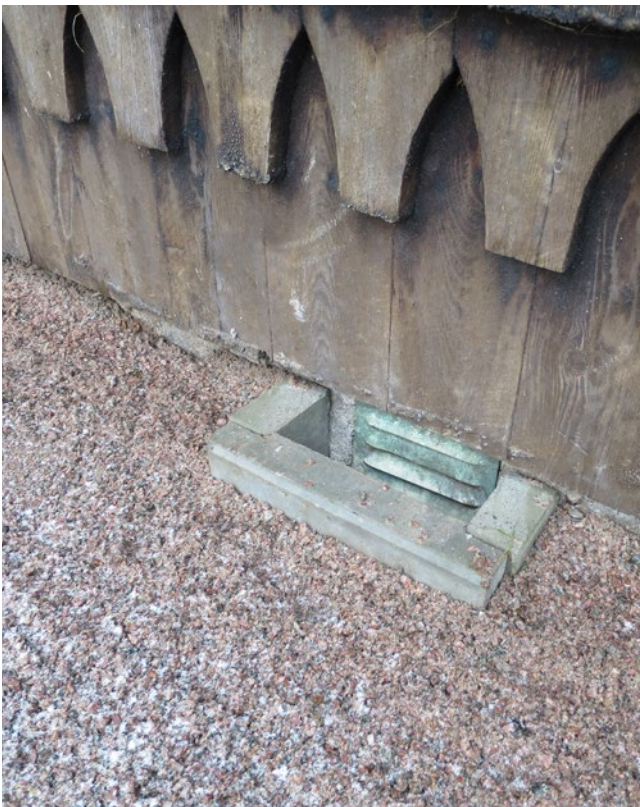
Dränering Tveta kyrka efter åtgärd. Ett av de ventilationshål som satt i vapenhusets grund. Nya betongplattor monterades runt hålen för att hålla gruset borta.

I samband med grävarbetet upptäcktes äldre ventilationshål i vapenhusets grund, som tidigare varit helt täckta av grus. Dessa grävdes fram. För att undvika att de återigen skulle bli täckta av grus monterades betongplattor runt ventilationshålen, vilka ska hålla gruset borta.
