# Västerport

Förundersökning genom schaktövervakning 2011  
Kvarnholmen 2:5, Kalmar socken, Kalmar kommun

**KALMAR LÄNS MUSEUM**  
Arkeologisk rapport 2011:16

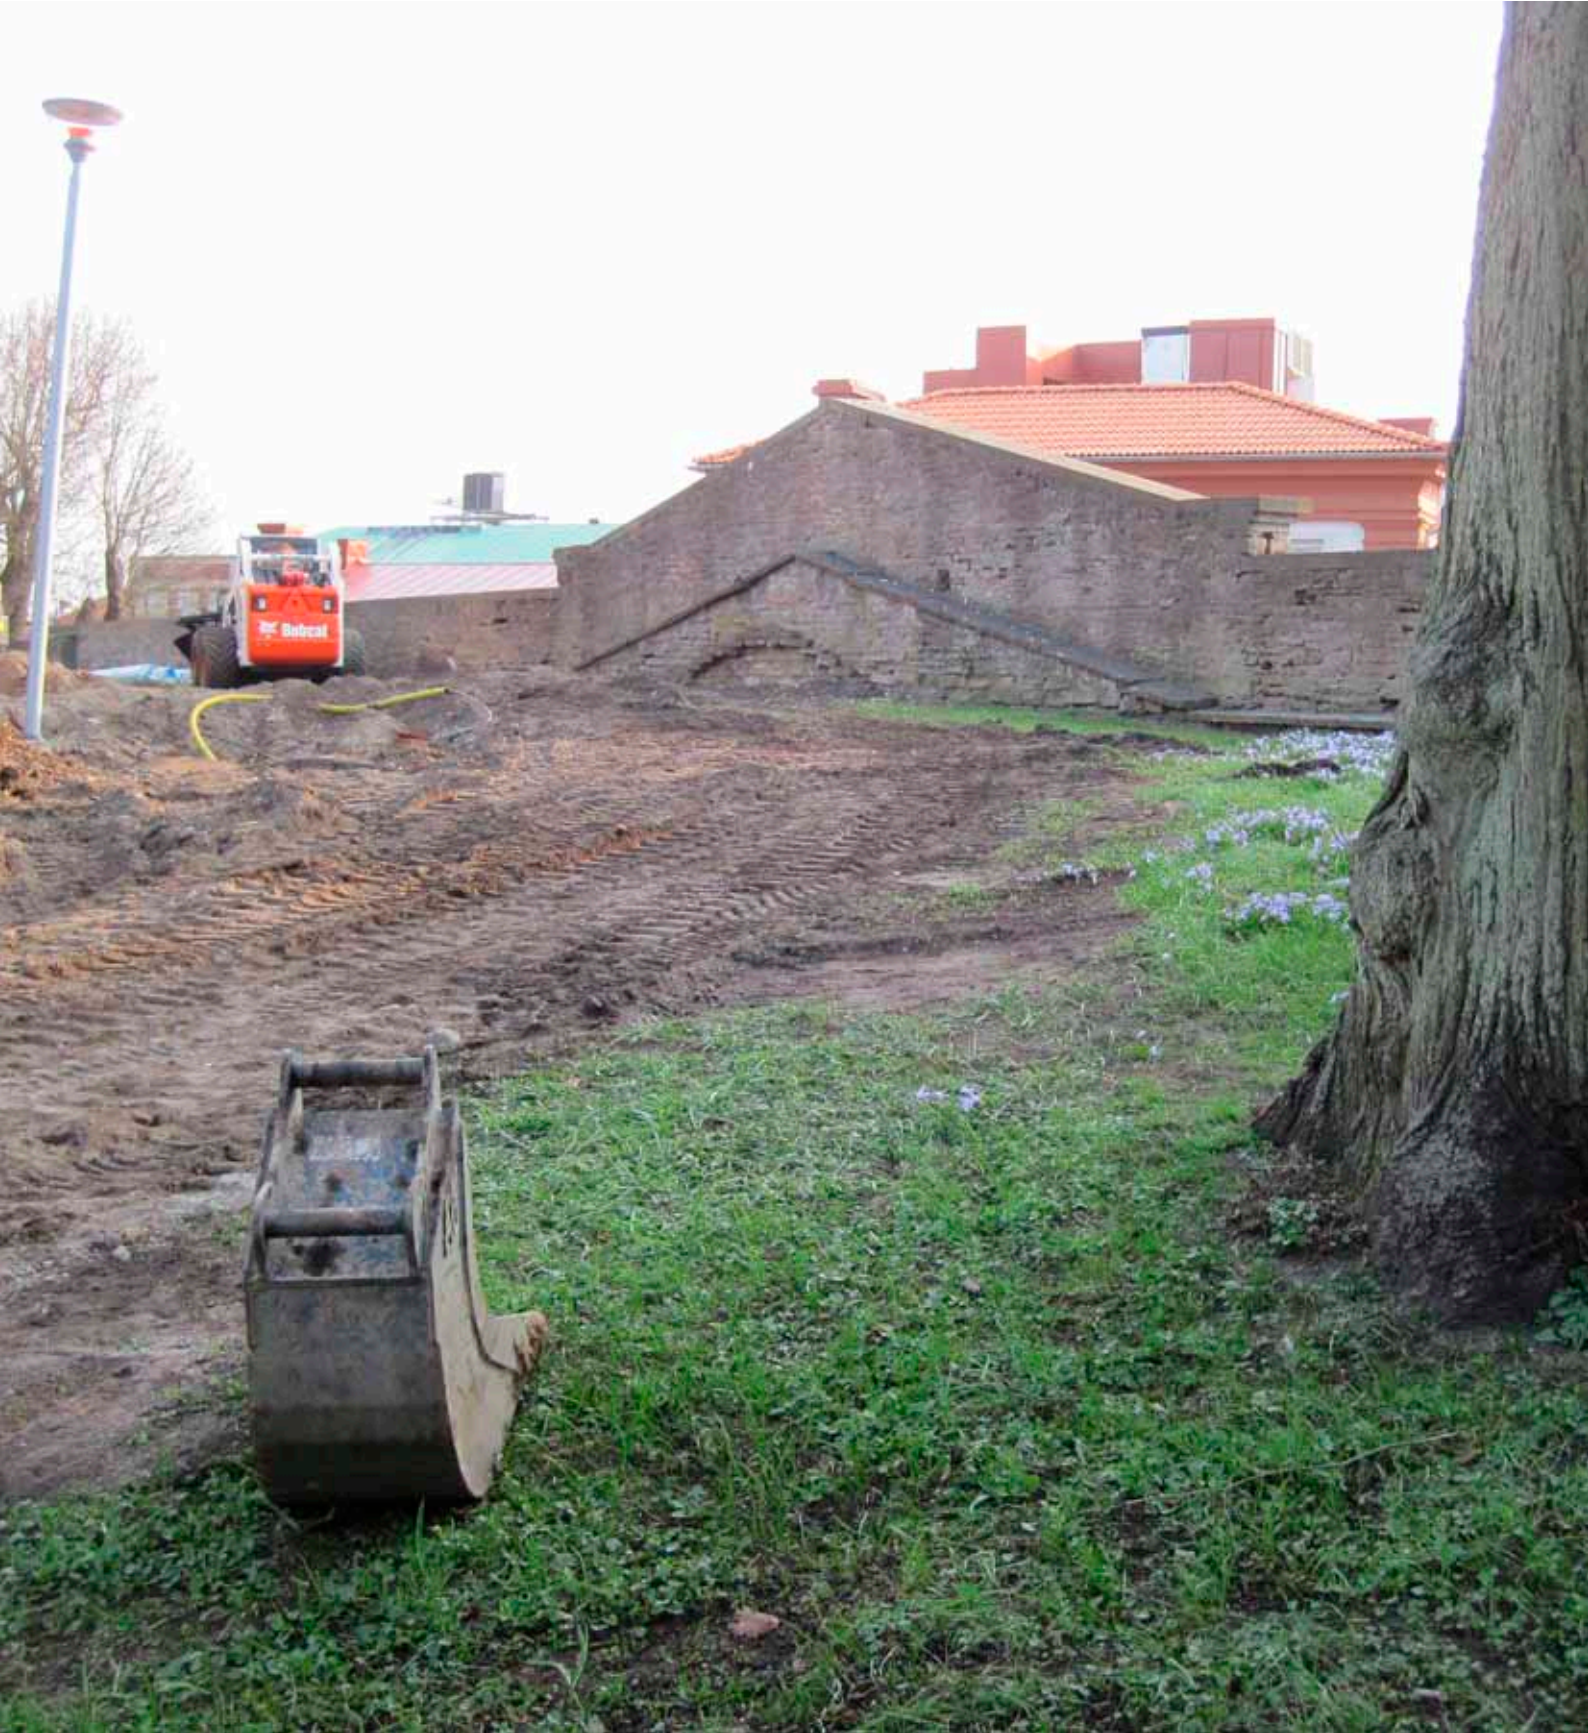
Fig 1. Delar av den yta som skulle tätas med gummimattor.

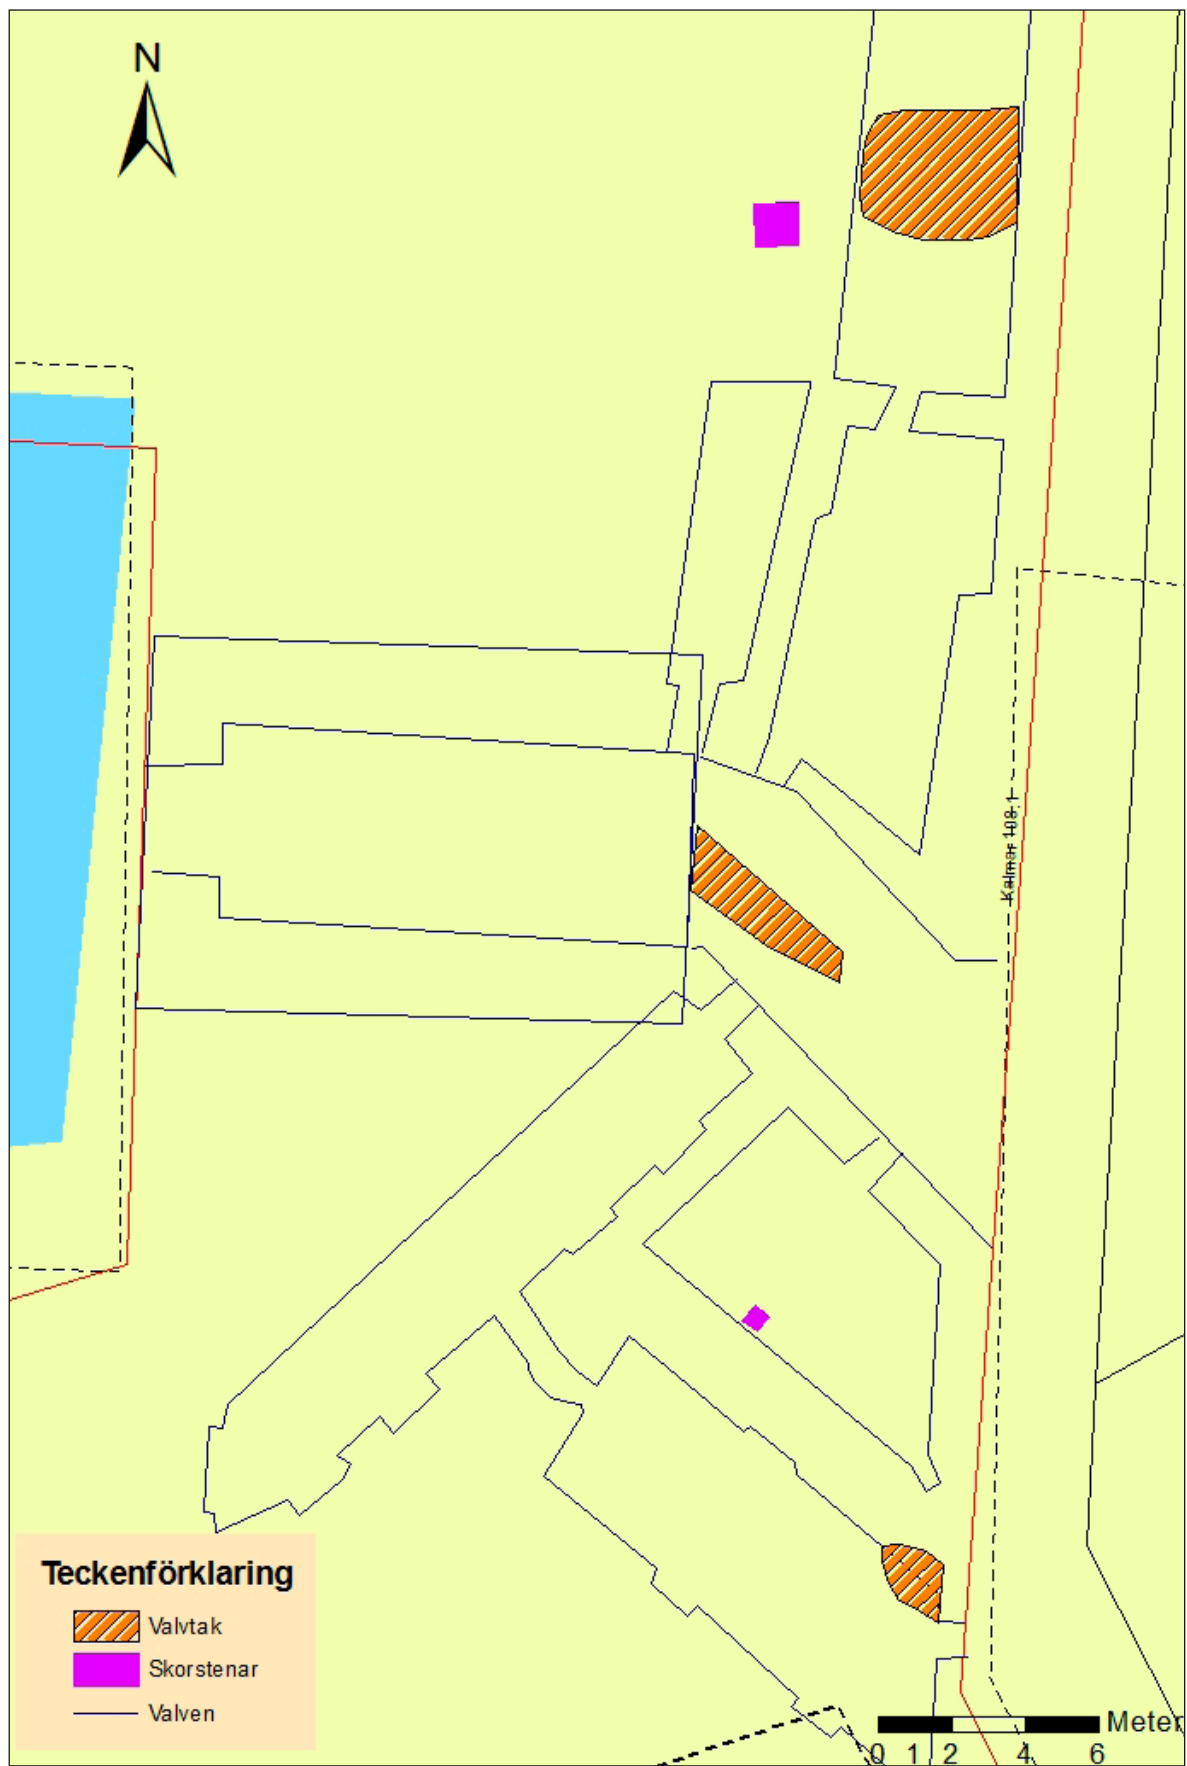
Fig 5. Översikt över var delar av valven samt de två skorstenarna påträffades.

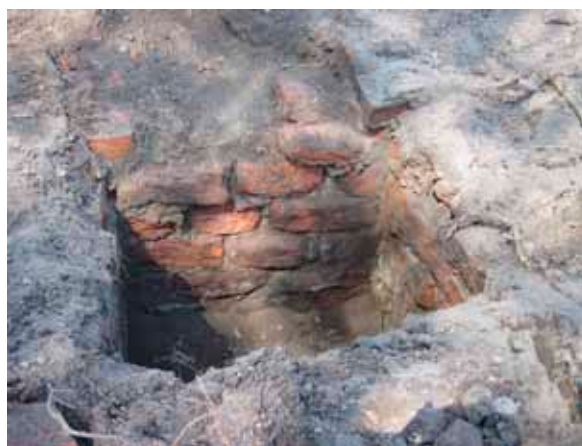
Vid schaktningsövervakningen frilades delar av valvens ovansida på två ställen. Minst två skorstenar, vilka kan vara ursprungliga eller senare tillkomna, påträffades också vid schaktningsarbetena. Den södra skorstenen rensades delvis ur för att kunna fotodokumentera konstruktionen (fig 6). Samma skorsten har tidigare konstaterats tillhöra den ursprungliga valvkonstruktionen från 1600-talet (Molander 2005). Konstruktionen var ca 0,5m x 0,5 meterstor. Den norra skorstenen var något större, 1,2 x 1,2 meter och igenfylld med kalkstenar.

Fig 6. Översta bevarade delen av den södra skorstenen från 1600-talet.

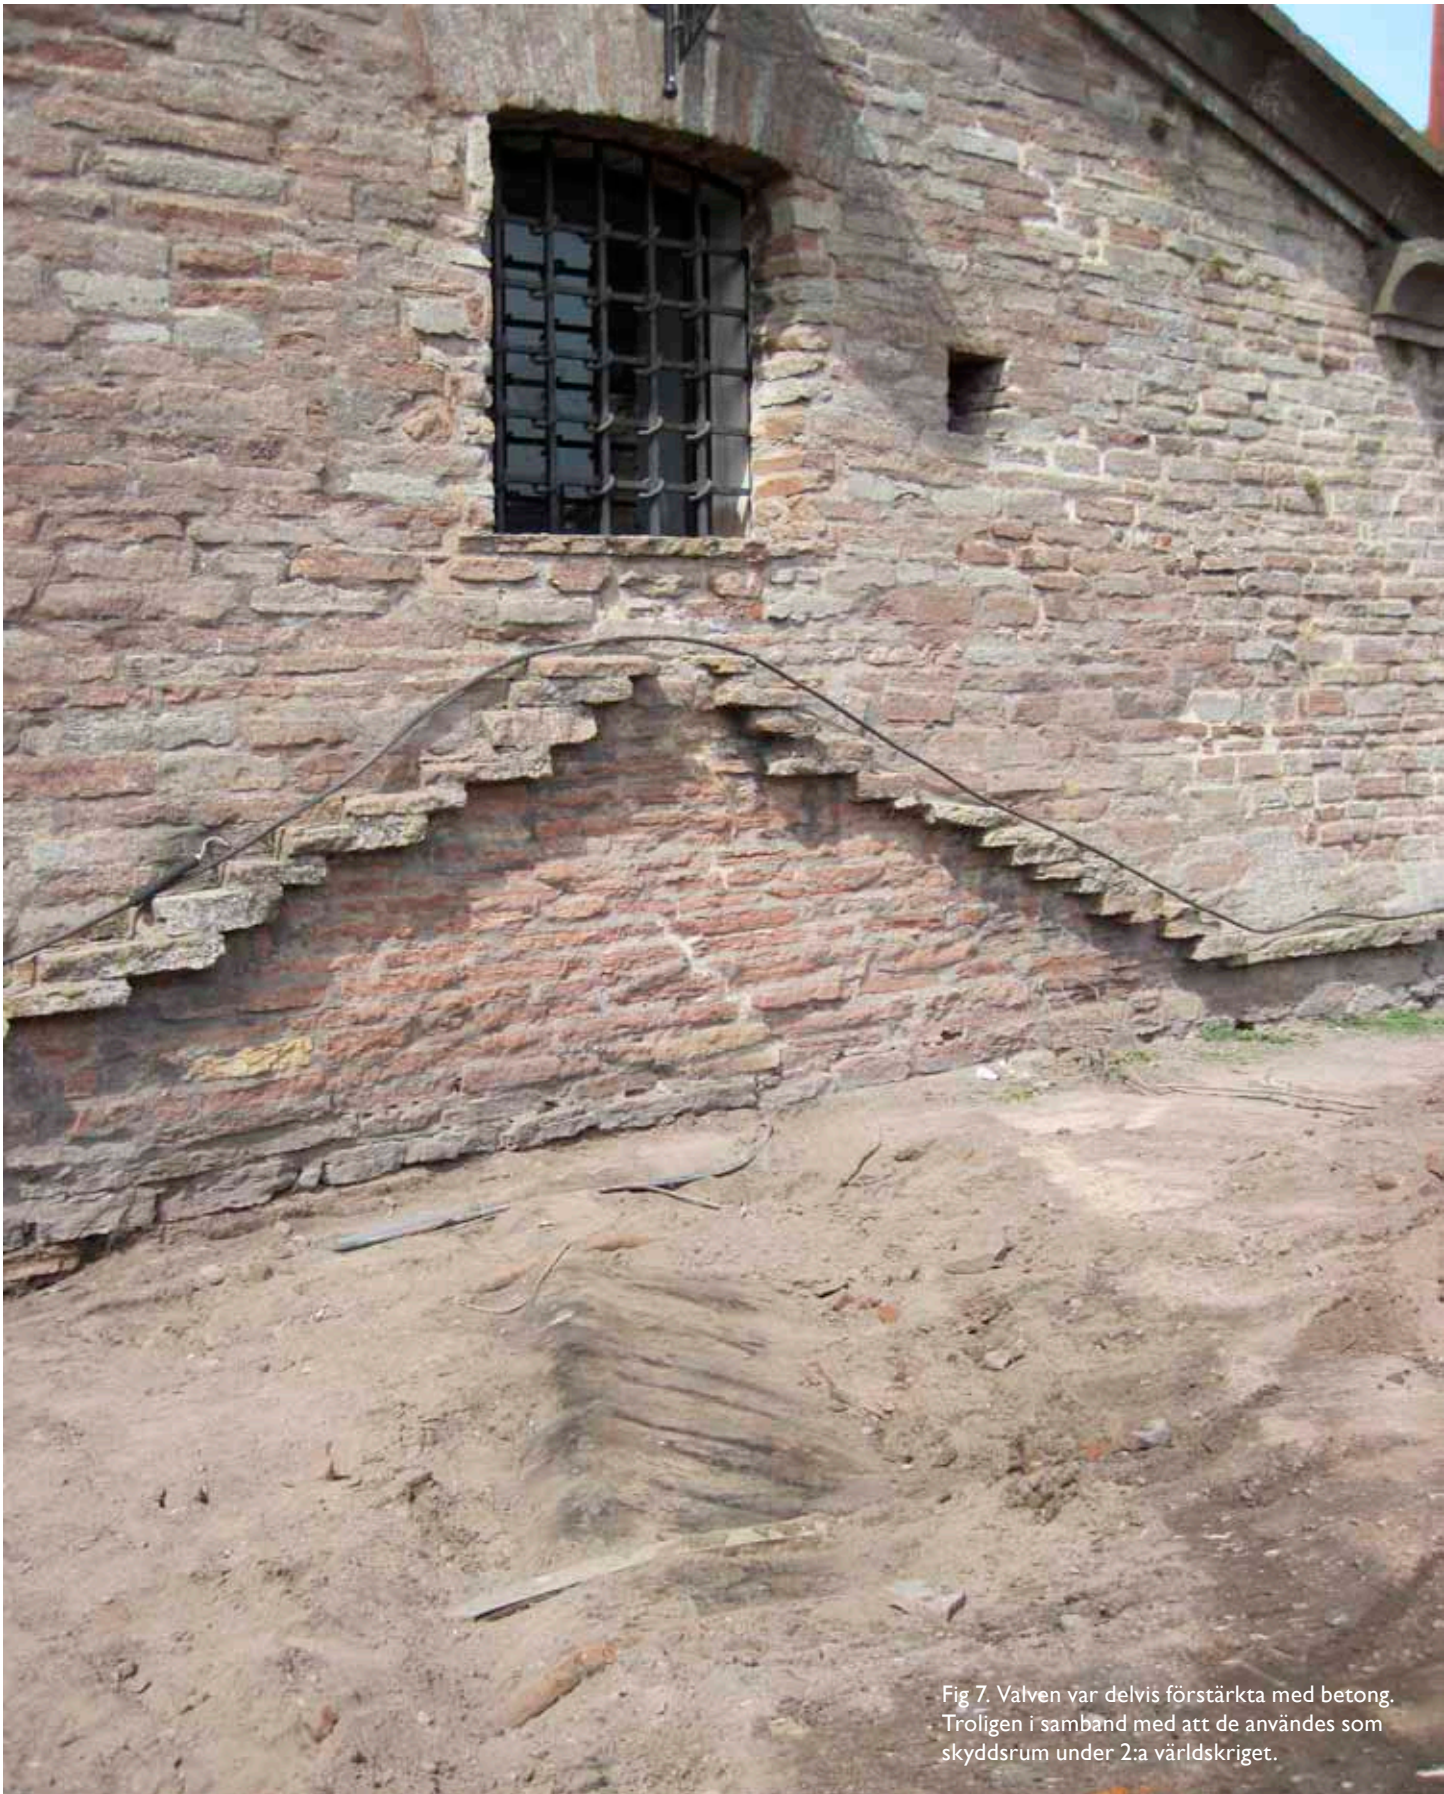
Mitt på ytan, i höjd med huset som står på Västerport, återfanns också delar av ett valv som var förstärkt med betong. Troligen på 1930-talet. I läns museets arkiv finns ett dokument som beskriver användningen av ett par av valven vid Västerport i Kvarnholmens 1600-talsbefästningar till ”skyddsrum för luftskyddscentralen” (daterat Stockholm den 1 okt 1938 (dnr 3669/38).

Fig 7. Valven var delvis förstärkta med betong. Troligen i samband med att de användes som skyddsrum under 2:a världskriget.

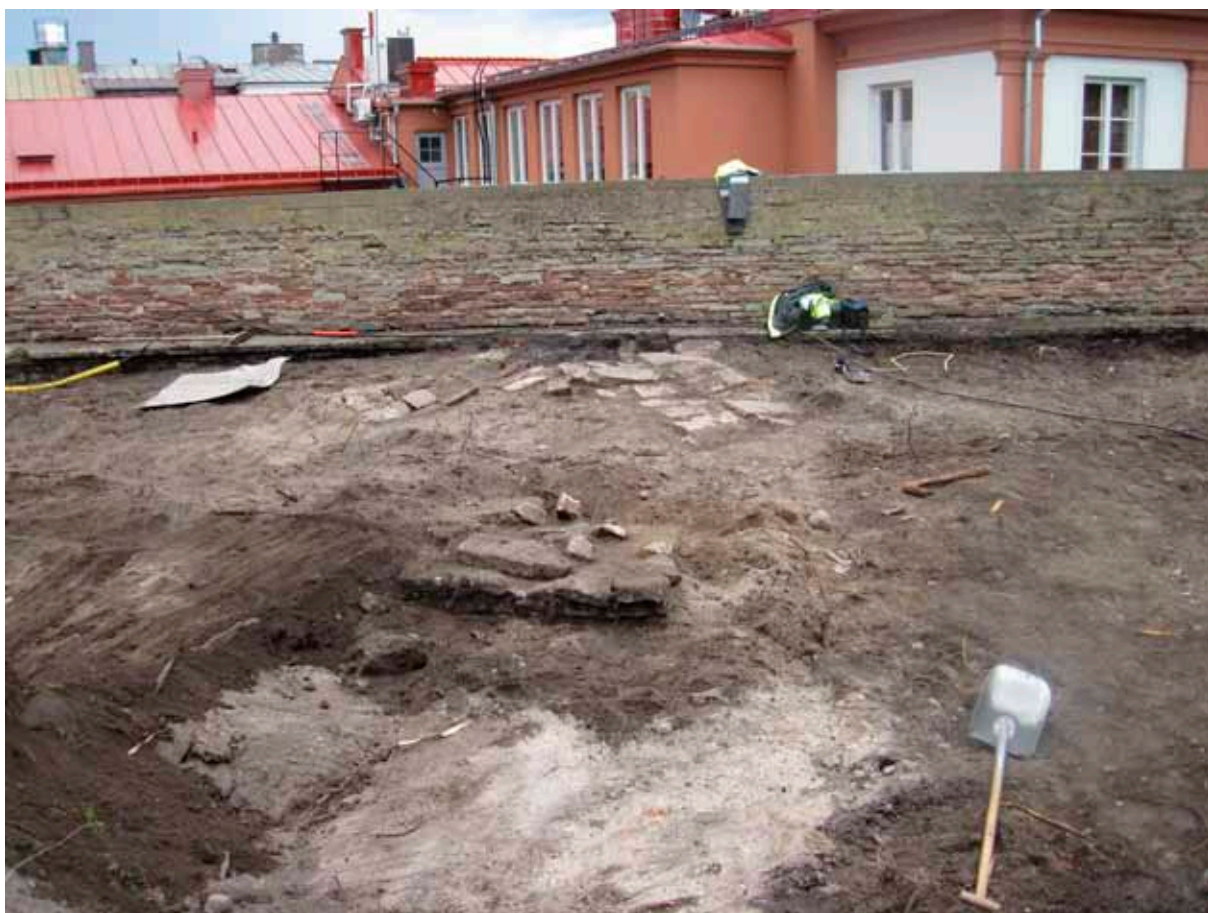
Fig 8. På sina ställen var det ett mycket tunt matjordställe och de övre delarna av valvkonstruktionerna blev snabbt synliga.

Arbetet med tätning av valven var klart i och med schaktningens avslutande. Då syftet med undersökningen var att undvika skador på befintliga valv så fördes material på istället för

att tas bort. Inga ingrepp behövde göras på befintlig konstruktion. Några ytterligare anti-kvariska åtgärder krävs inte i nuläget.
