Lusthuset på Virbo

Antikvarisk projektering

Virbo, Fittjehammar 5:1, Misterhults socken, Oskarshamns kommun, Småland

Byggnadsantikvarisk rapport april 2017

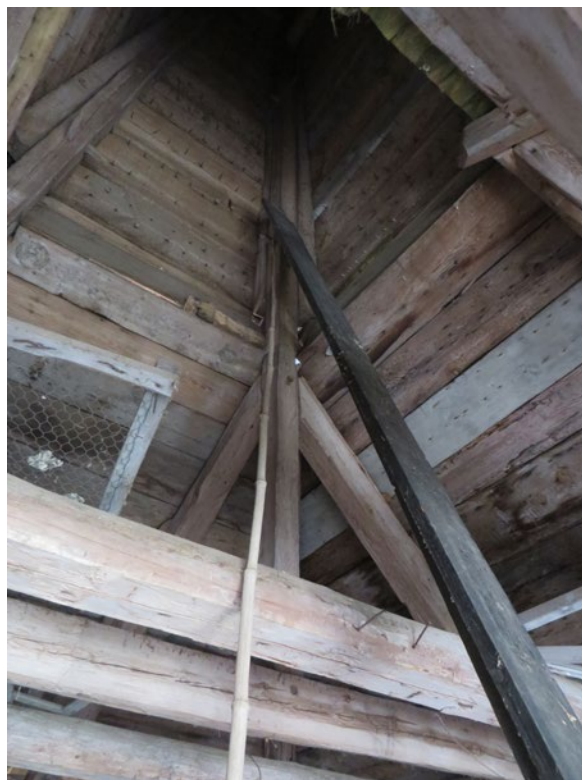
Takbjälkar som bär upp spiran. Återanvända brädor i svallet.

Svall av återanvända sågade brädor har inga synliga rötskador utan kan behållas. Taktäckningen av sågat stickspån är i dåligt skick och behöver bytas. Som en provisorisk lösning kan man justera de spån som rest sig och därigenom förlänga livet på taket. Inom några år är det nödvändigt att byta hela spåntäckningen. Sågade stickspån av furu skall användas. Spånen ska läggas tätt kant i kant på spirans hörn så att täckbräda ej behövs där. Spiran förlängs till sin ursprungliga höjd. Spetssågade spån i spirans nederkant ska användas enligt tidigare utförande som framgår av äldre fotografier (se foto). Taket stryks med trätjära.

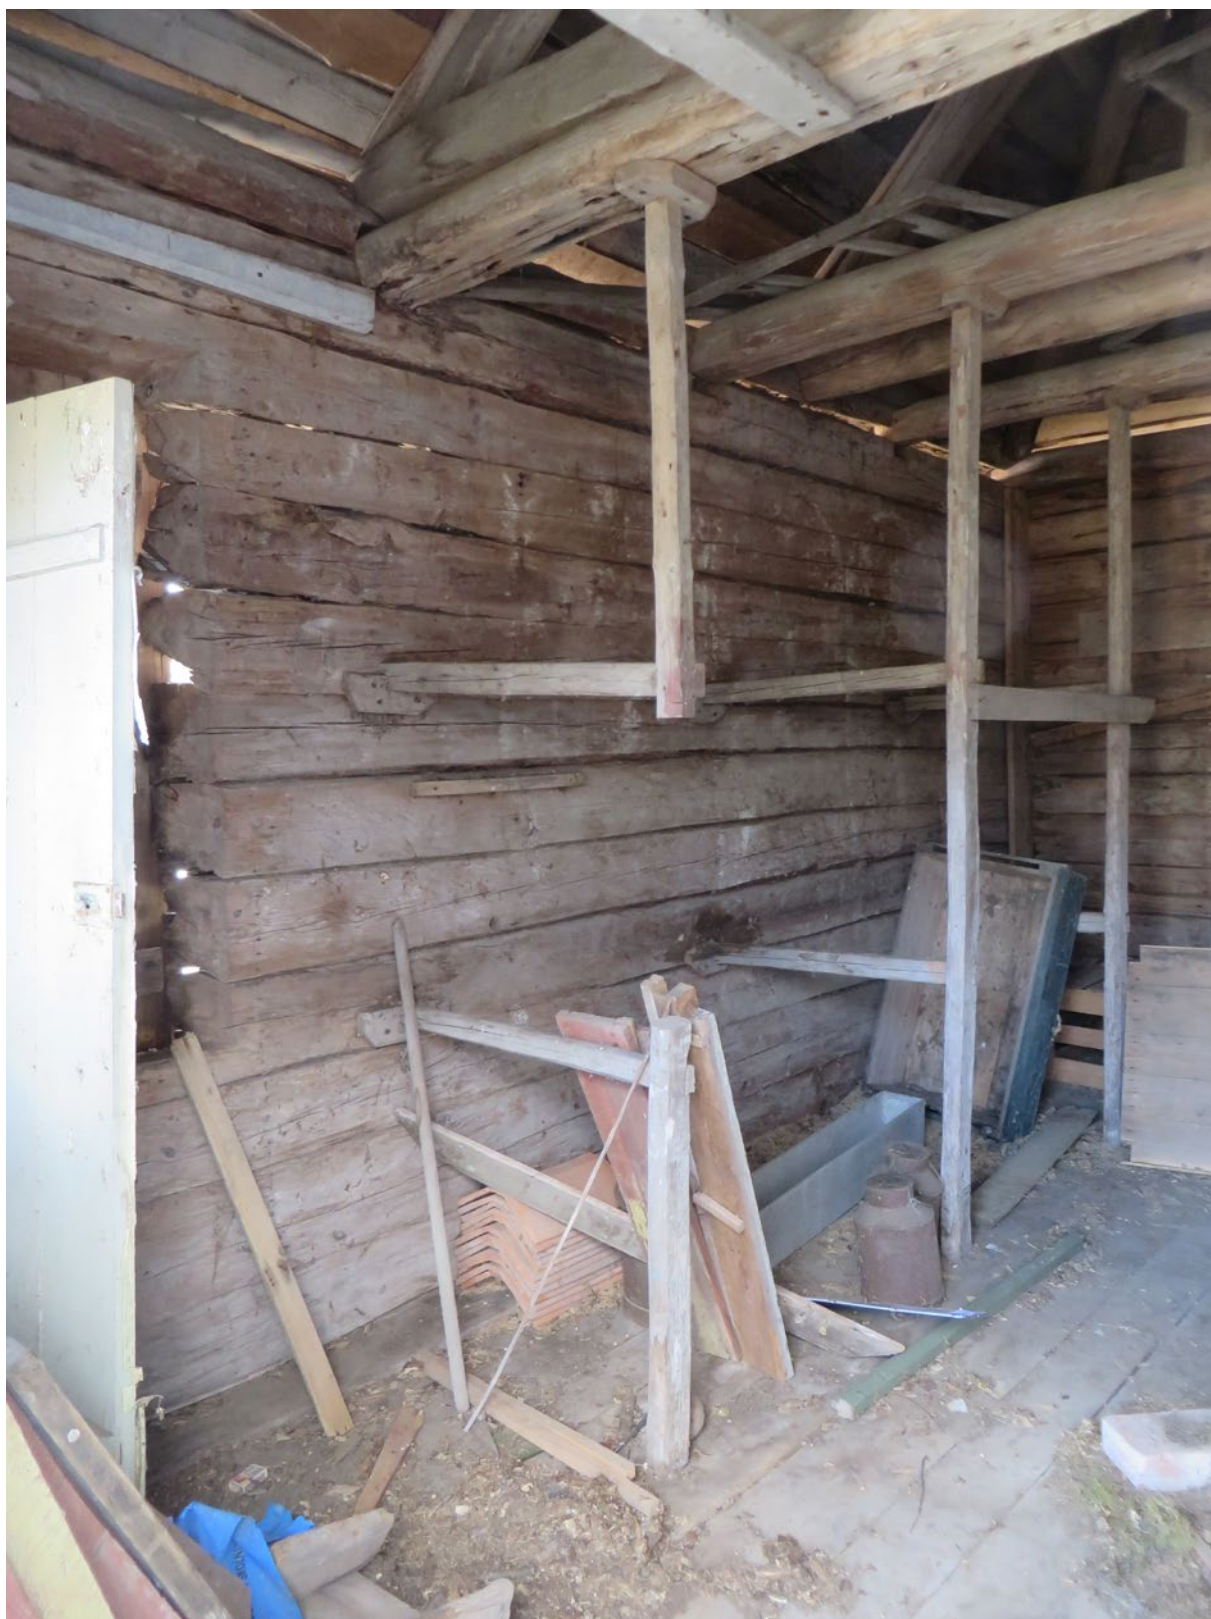
Notera den snedsågade fönsteröppningen utan sedvanlig gât för fönsterkarm. Östra väggen.

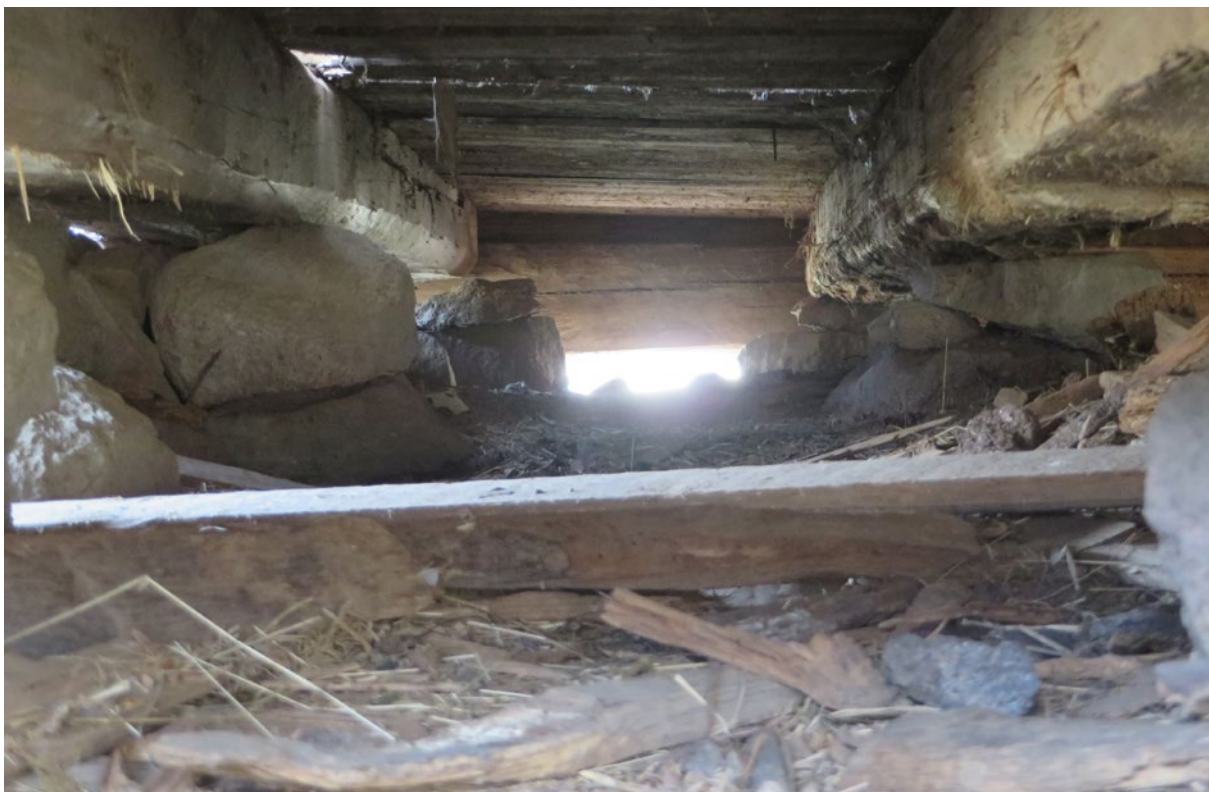
Golvbjälkar vilar på upplag av sten direkt på marken. Inga synliga rötskador.

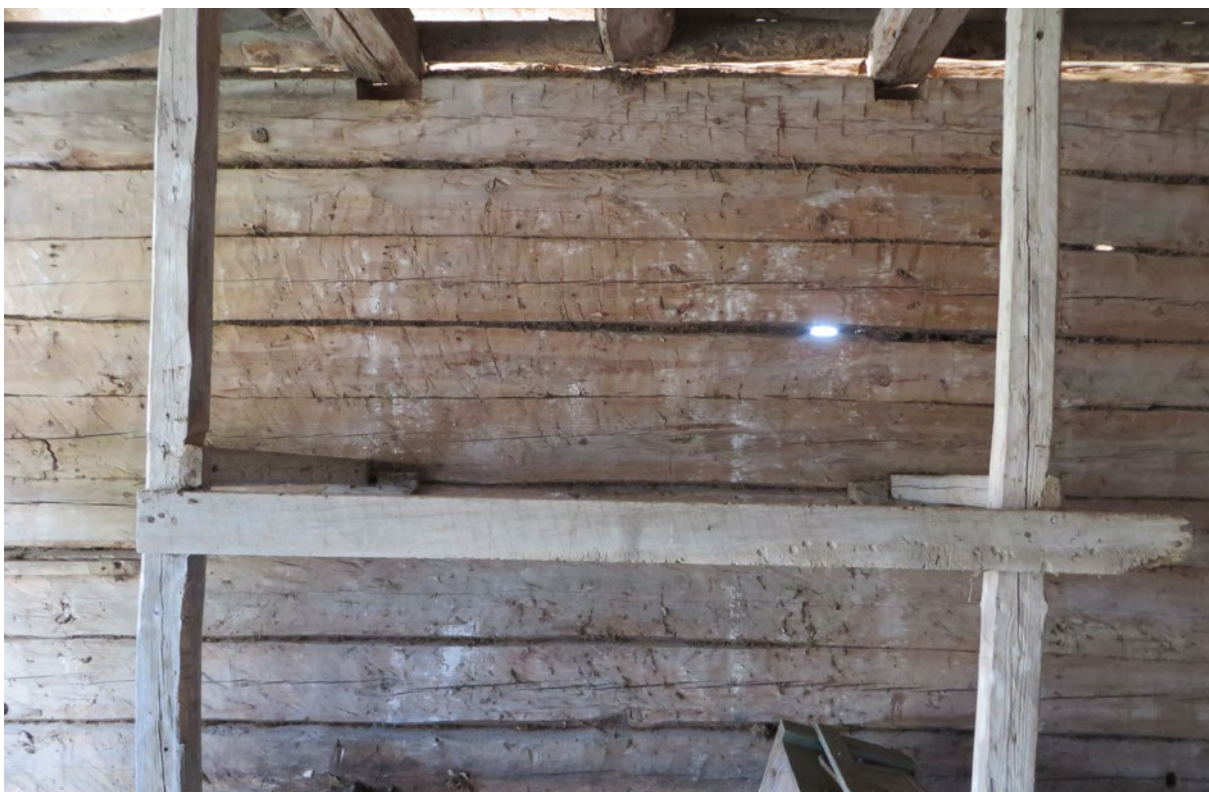
Inne lusthuset finns en ålderdomlig men förmodligen inte ursprunglig hyllkonstruktion. Hyllans vertikala stolpar är fästa vid tvärbjälkarna. I och med att det sydöstra hörnet av timmerstommen har ruttnat och sjunkit ihop så bärs tvärbjälken där upp av hyllstolpen istället för att vila på hammarbandet. Ingen övrig inredning finns bevarad, förutom vaga spår av bågar i vit färg på väggarna. Kan vara spår av tidigare väggbeklädnad.

Tvärbjälkarna vilar inte längre på timret utan stöttas upp av hyllkonstruktionens stolpar. Notera de vaga spåren av bågar på väggen.

Det sydöstra hörnet höjs med domkraft. För att göra det måste stolparna till hyllkonstruktionen inne i lusthuset kortas av. (se foto)

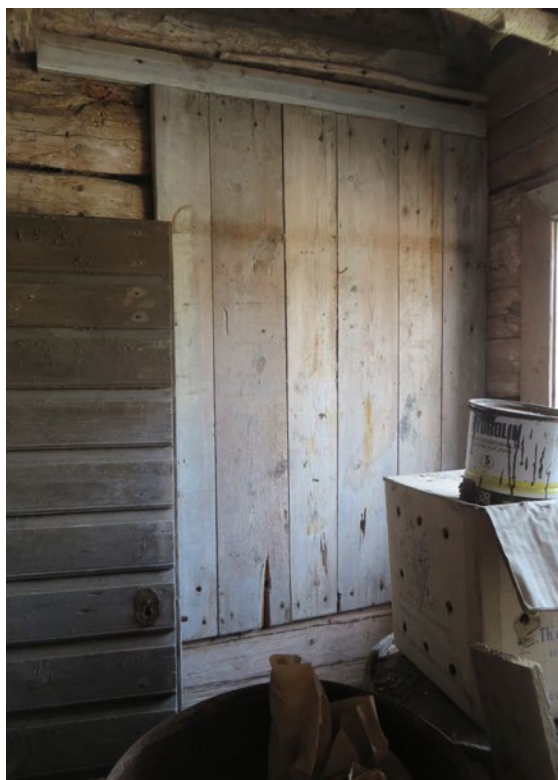
Invändig igensättning av tidigare fönsteröppning i västra fasaden.

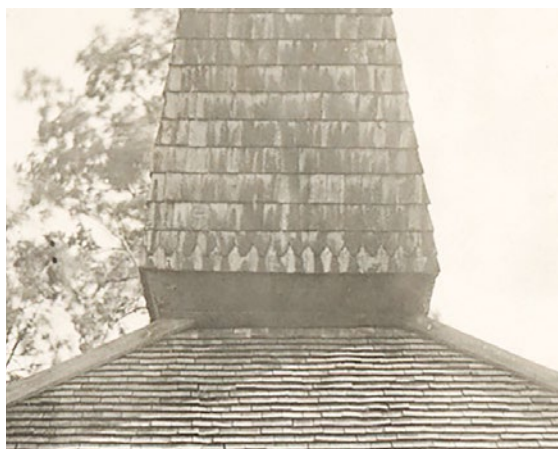
Spetssågade stickspån längst ner på spiran. Detalj från foto från 1920-talet.

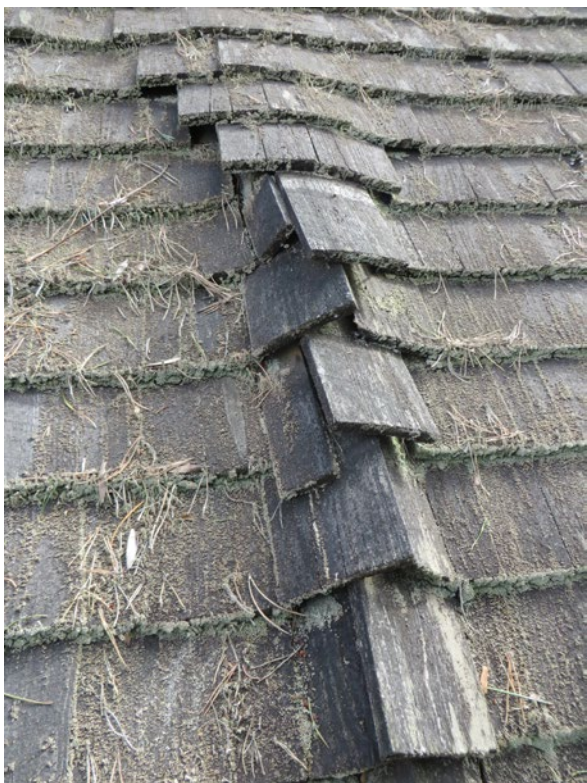
Spåntaket lades för tätt vid senaste omläggningen. När träet blir blött sväller det och reser sig från underlaget.

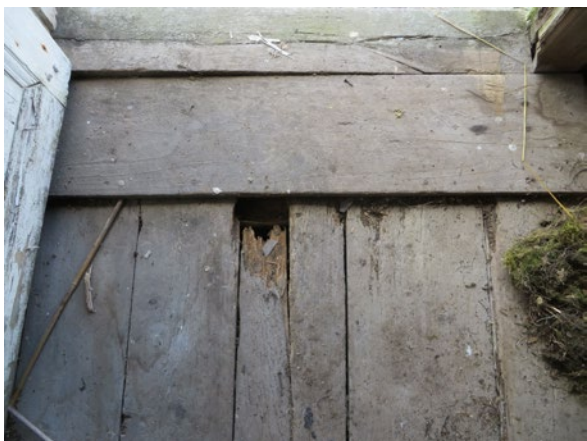
Rötskador i golvet.

Lagning av rötskadat virke innanför dörren 1-2 brädor. Ospåntat, hyvlat furuvirke av samma dimensioner som befintligt används. Skarven läggs ovanför närmaste golvbjälken.

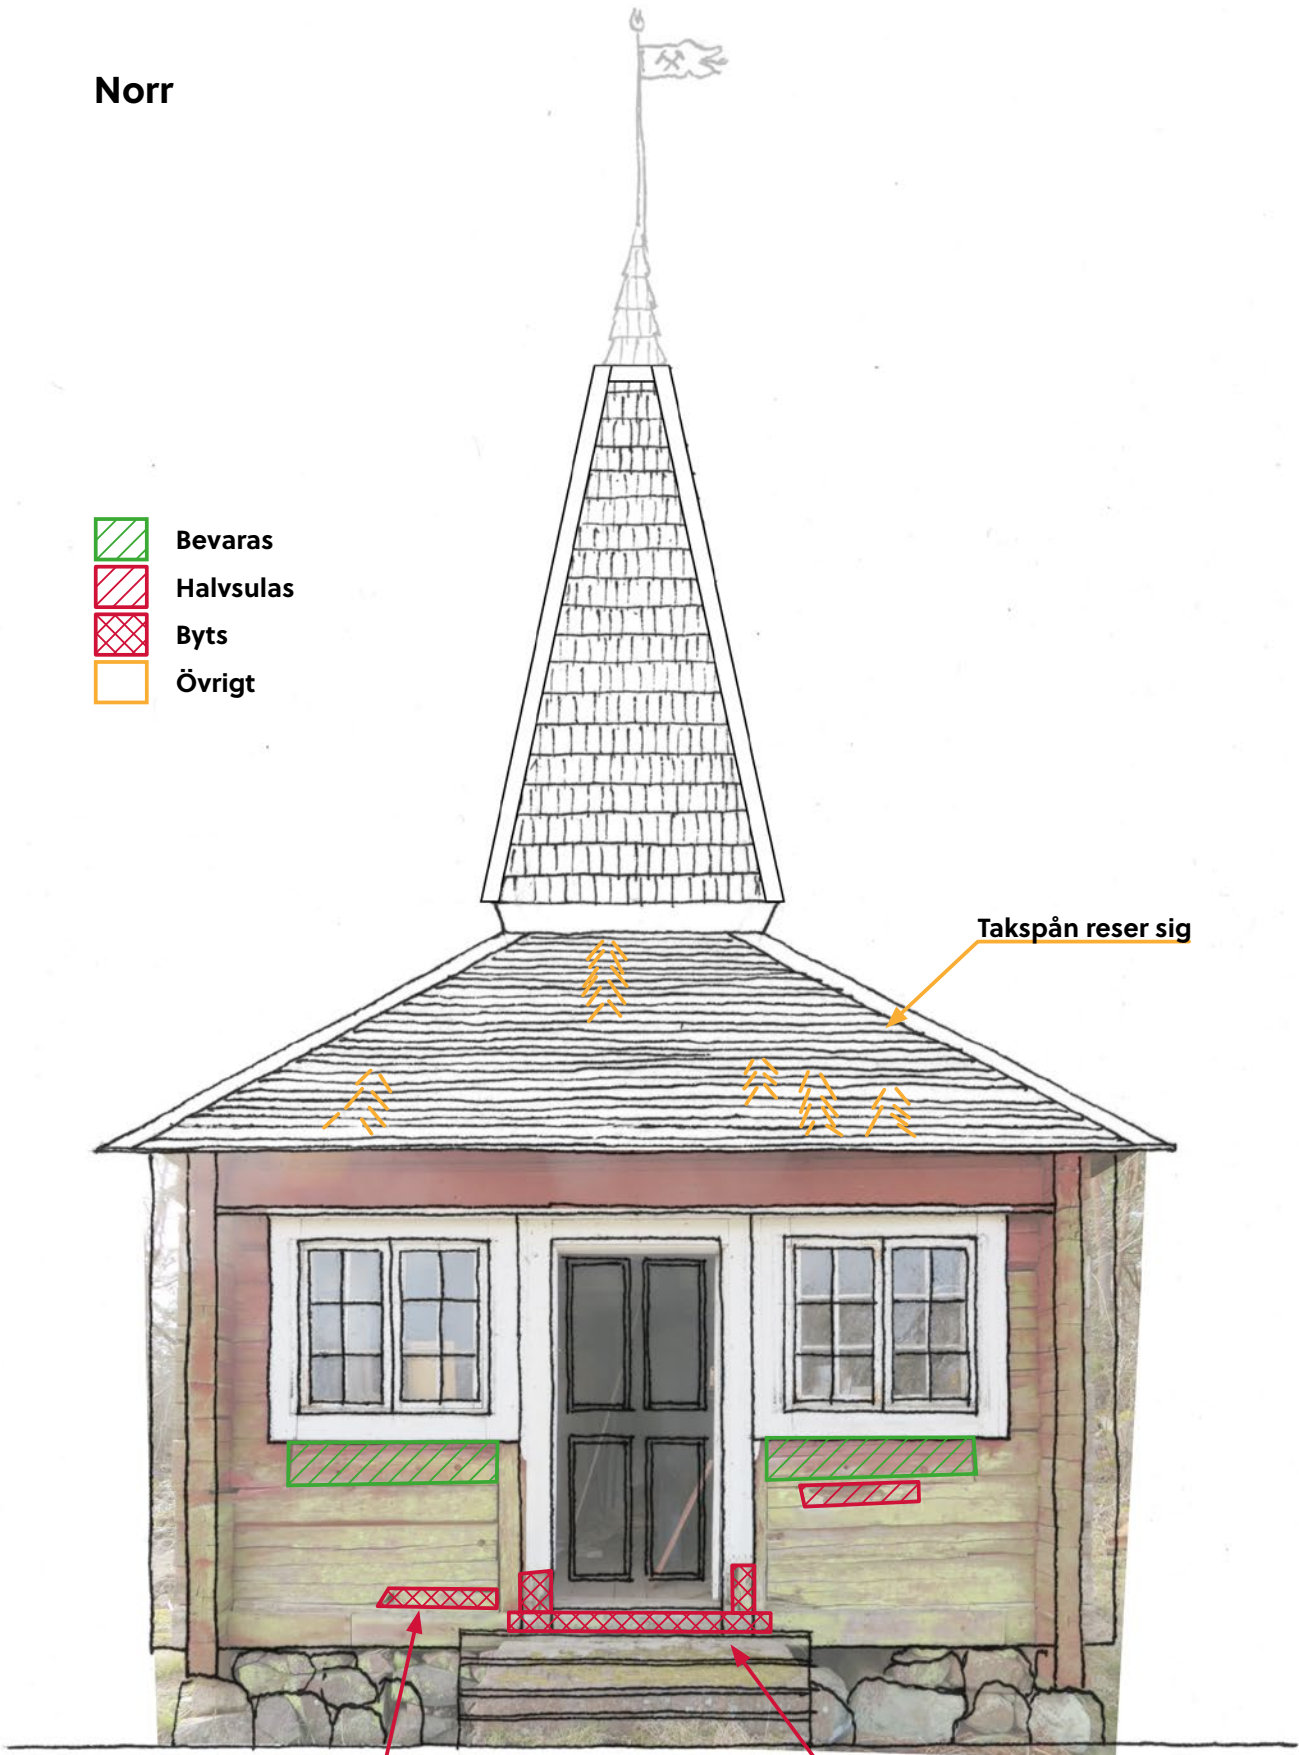
Norr

Taksån reser sig

Gammal lagning förnyas

Dörrfoder kompletteras.
Syllstock byts. Ny tröskel
av ek.

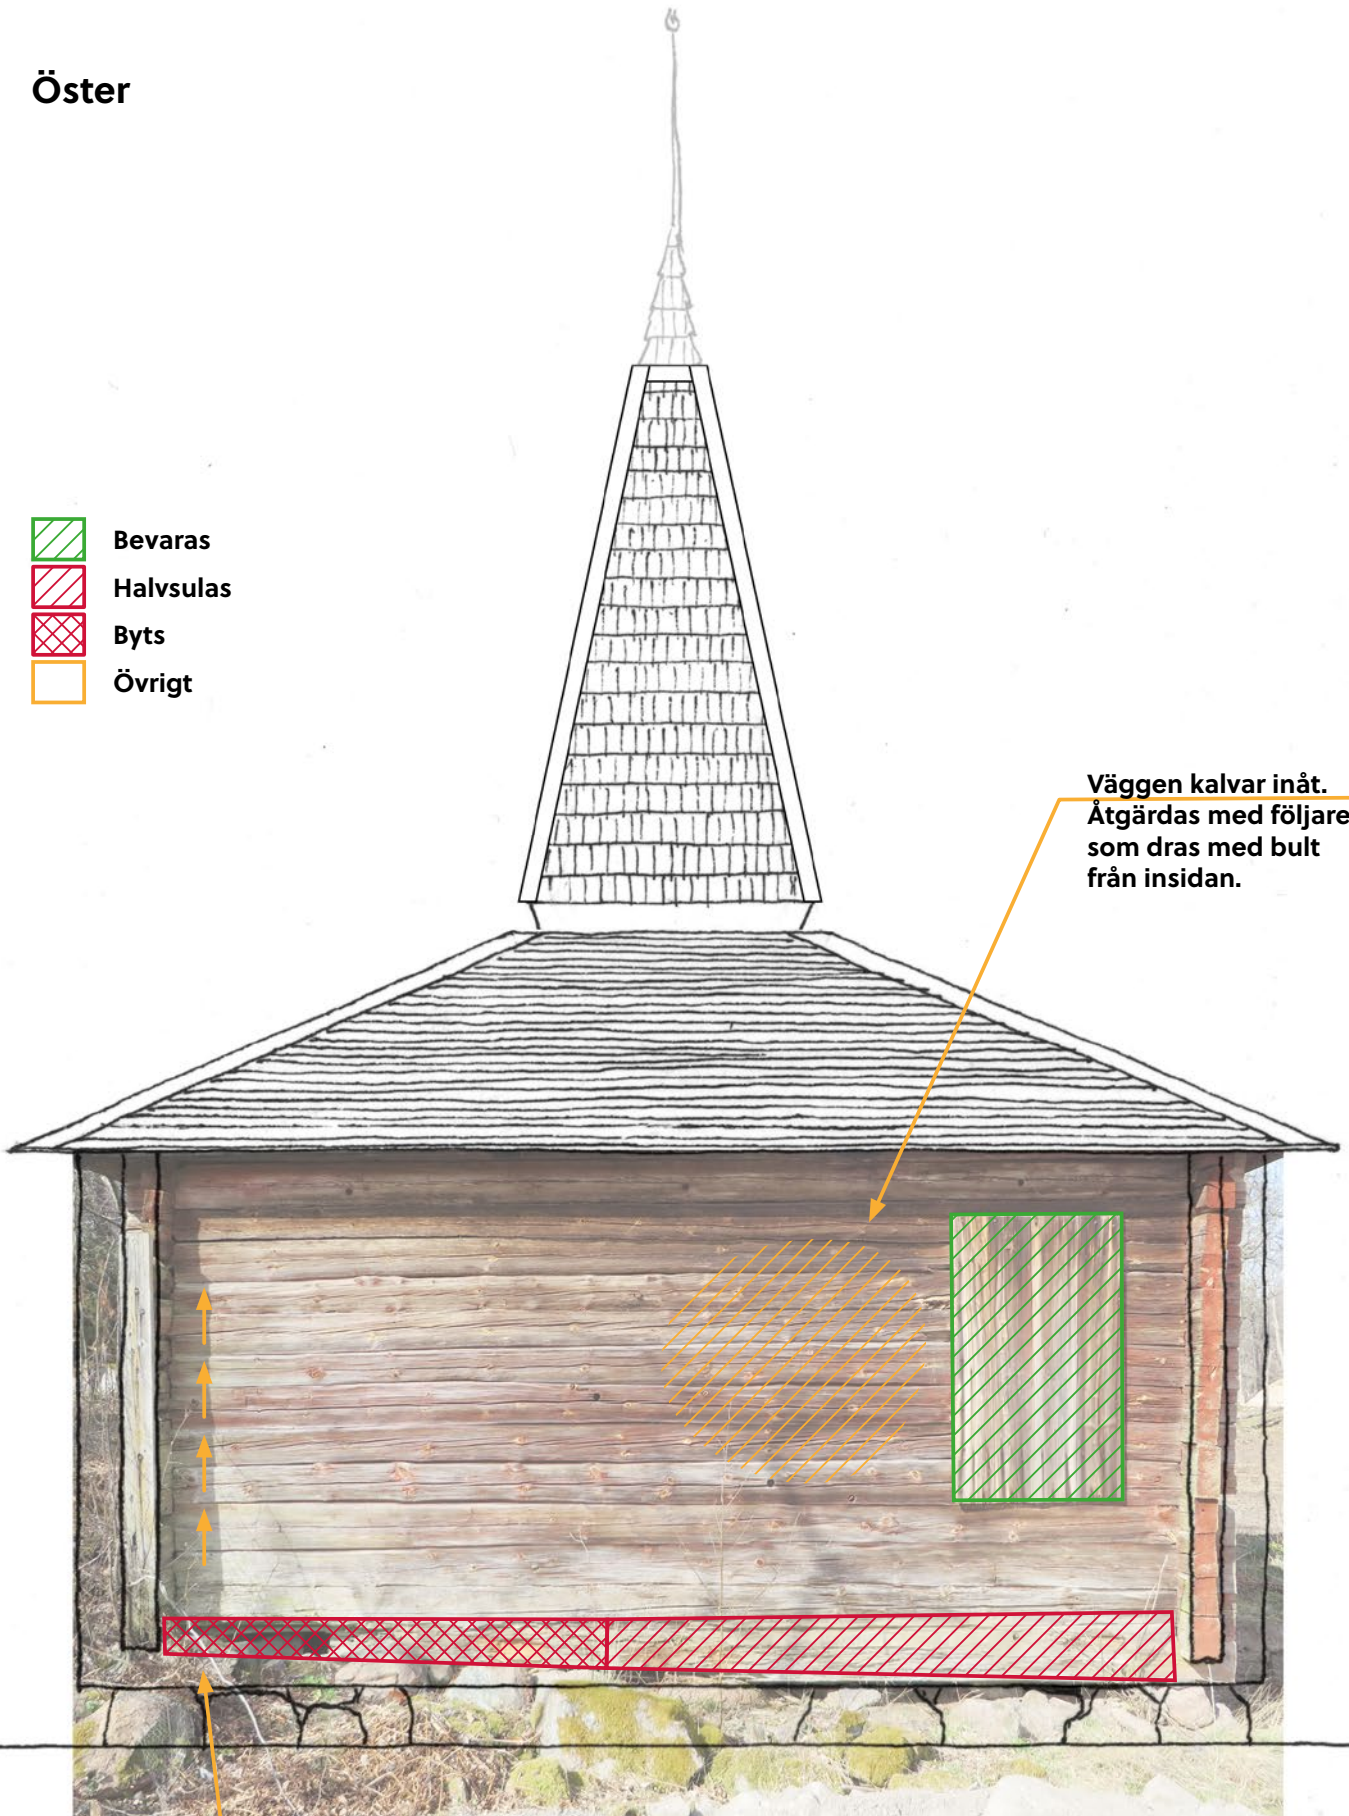
Öster

Väggen kalvar inåt.
Åtgärdas med följare
som dras med bult
från insidan.

Hörnet lyfts c:a 10 cm
med domkraft
