Voxtorps kyrka

Antikvarisk medverkan vid lagning av stenfot, hantering av dagvatten och komplettering av takavvattning

Voxtorps kyrka, Voxtorps socken, Kalmar kommun, Kalmar län, Småland, Södermöre pastorat, Växjö stift

Kalmar läns museum
Kyrkoantikvarisk rapport 2019

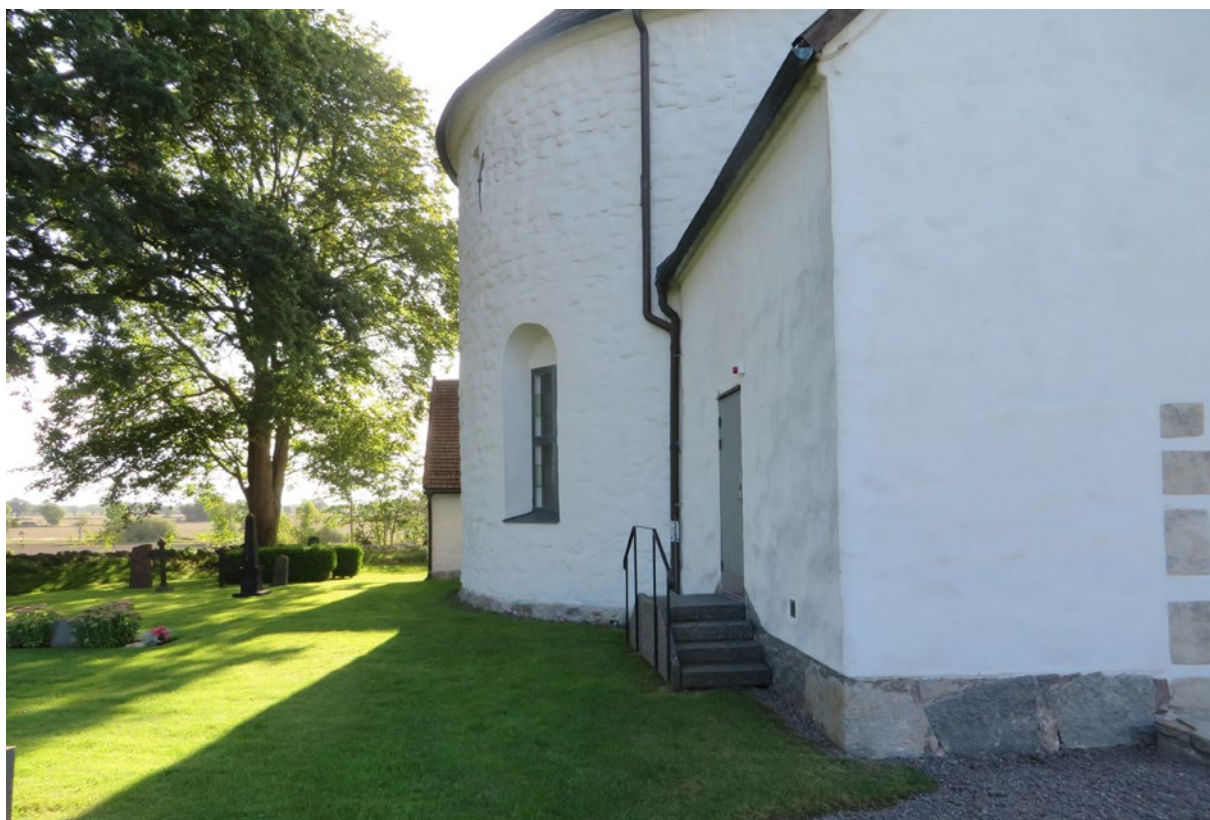
Arbetena utfördes efter att man noterat att takavvattningen var bristfällig och att vatten rann ut och skadade stenfoten.

Kyrkans norra del inför arbetet.

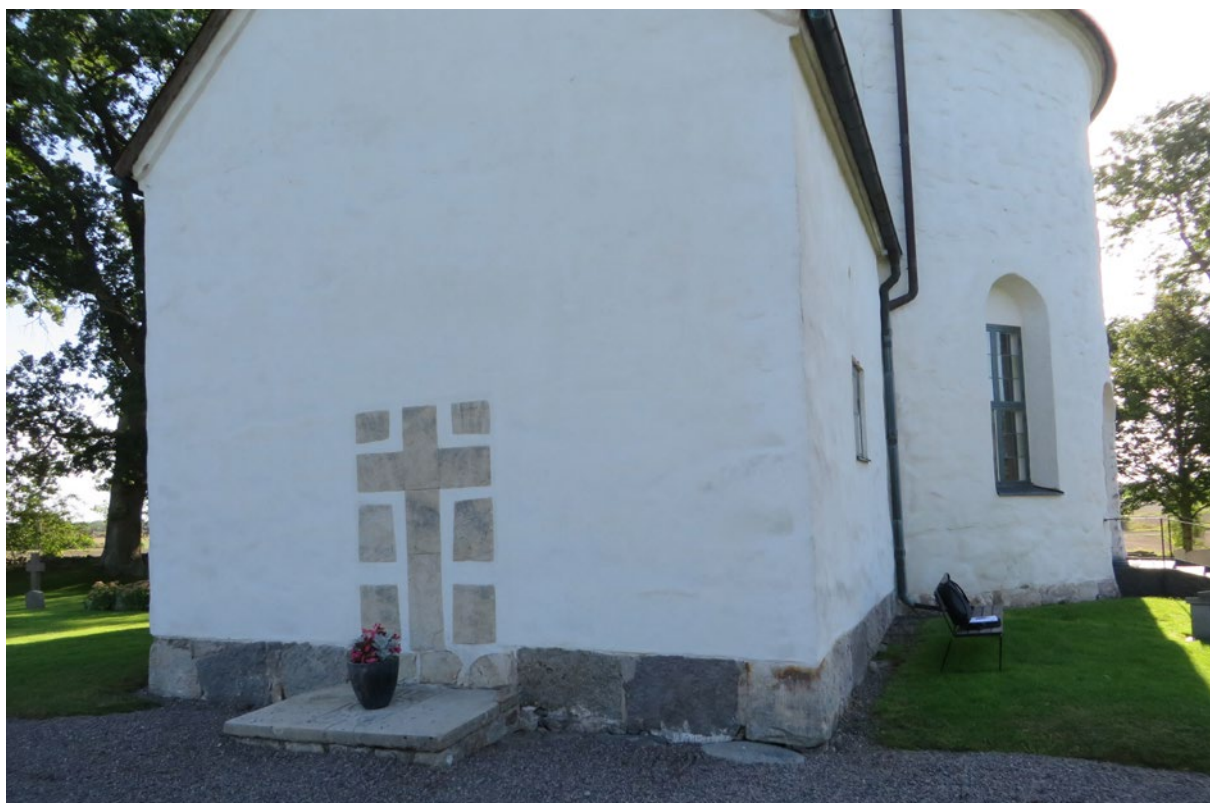
Kyrkans östra del inför arbetet.

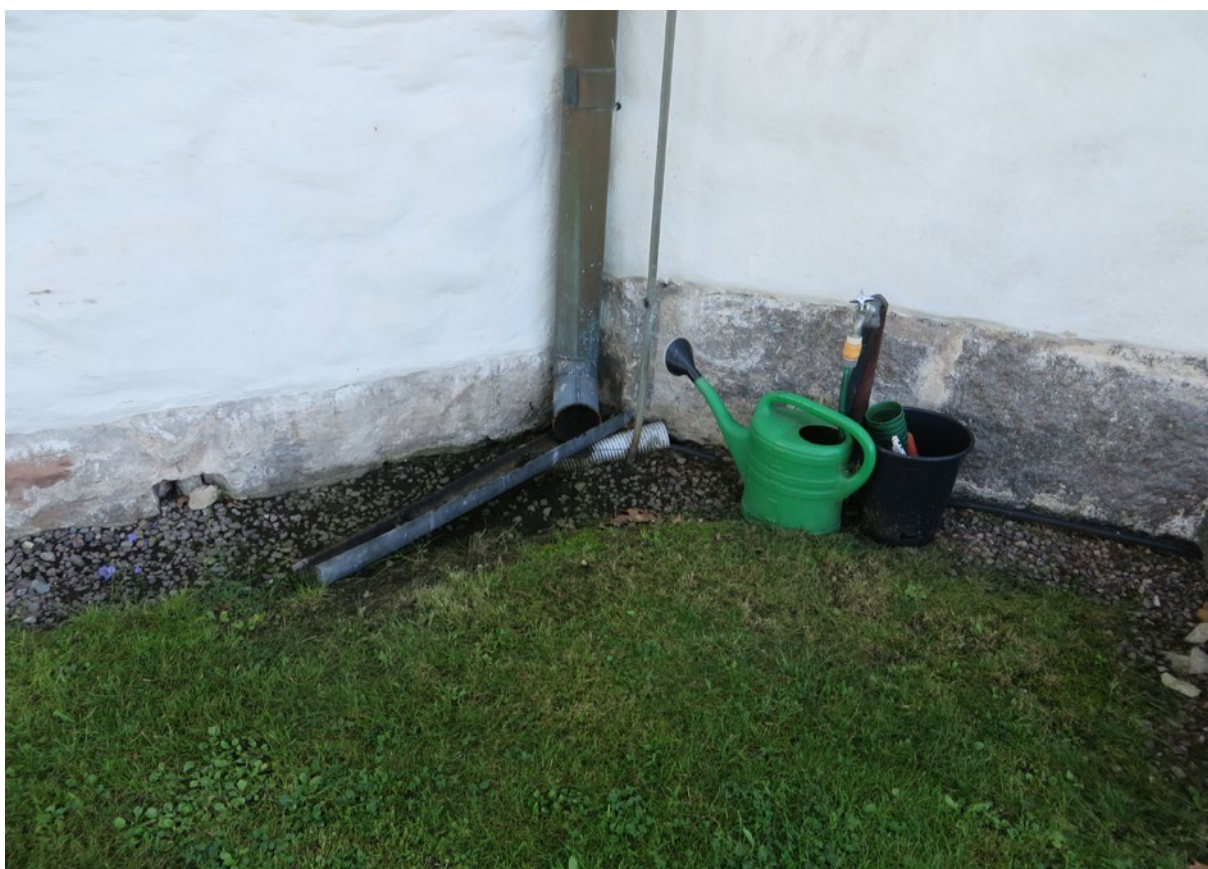
Stuprören av koppar mynnade ut i jorden eller en bit ovan jorden som låg ända intill stenfoten och vattnet spreds i marken närmast kyrkan. Det

fanns ingen fungerade hantering av dagvatten. Stenfoten var i behov av lagning och det fanns sentida lagningar utförda i betong.

Norra sidan, rundhuset. Här ser man hur regnvatten från stupröret leddes bort med en lös ränna och att stenar fallit ut ur stenfoten.

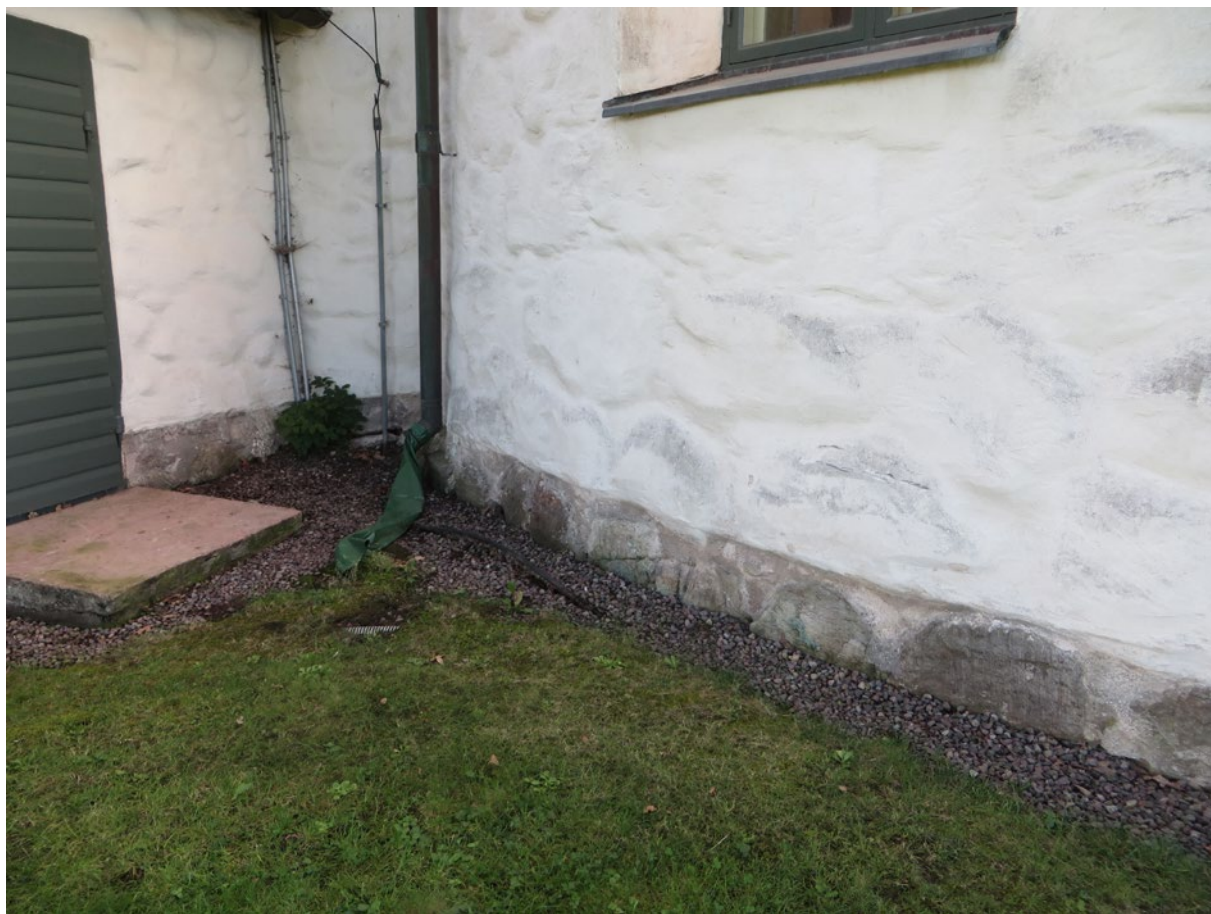
Stuprör och stenfot i möte mellan rundhus och sakristia inför arbetet.

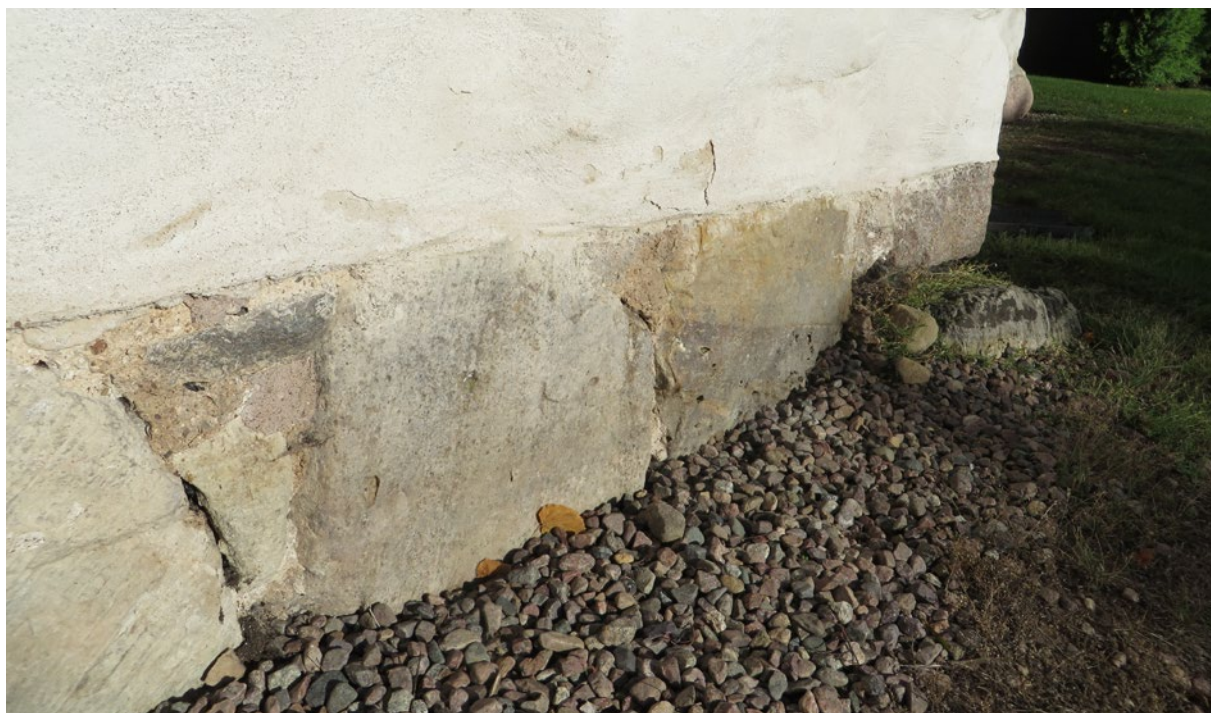
Del av östra fasaden med stenfoten som har lagningar och där fogbruk fallit bort inför arbetet.

Stenfoten rengjordes från växtlighet, lösa fogar togs bort och sentida betongfogar bilades bort. Ny fogning utfördes med naturligt hydrauliskt kalkbruk (NHL) Saint-Astier 3,5. Där håligheter-na var djupa lades nya bruket på i omgångar med mellanliggande torktid. Ytterst borstades fogen och efter viss torktid trycktes den till och borstades igen, detta för att undvika krympsprickor. Väderleken var fuktig och det var det goda förhållanden för arbetena.

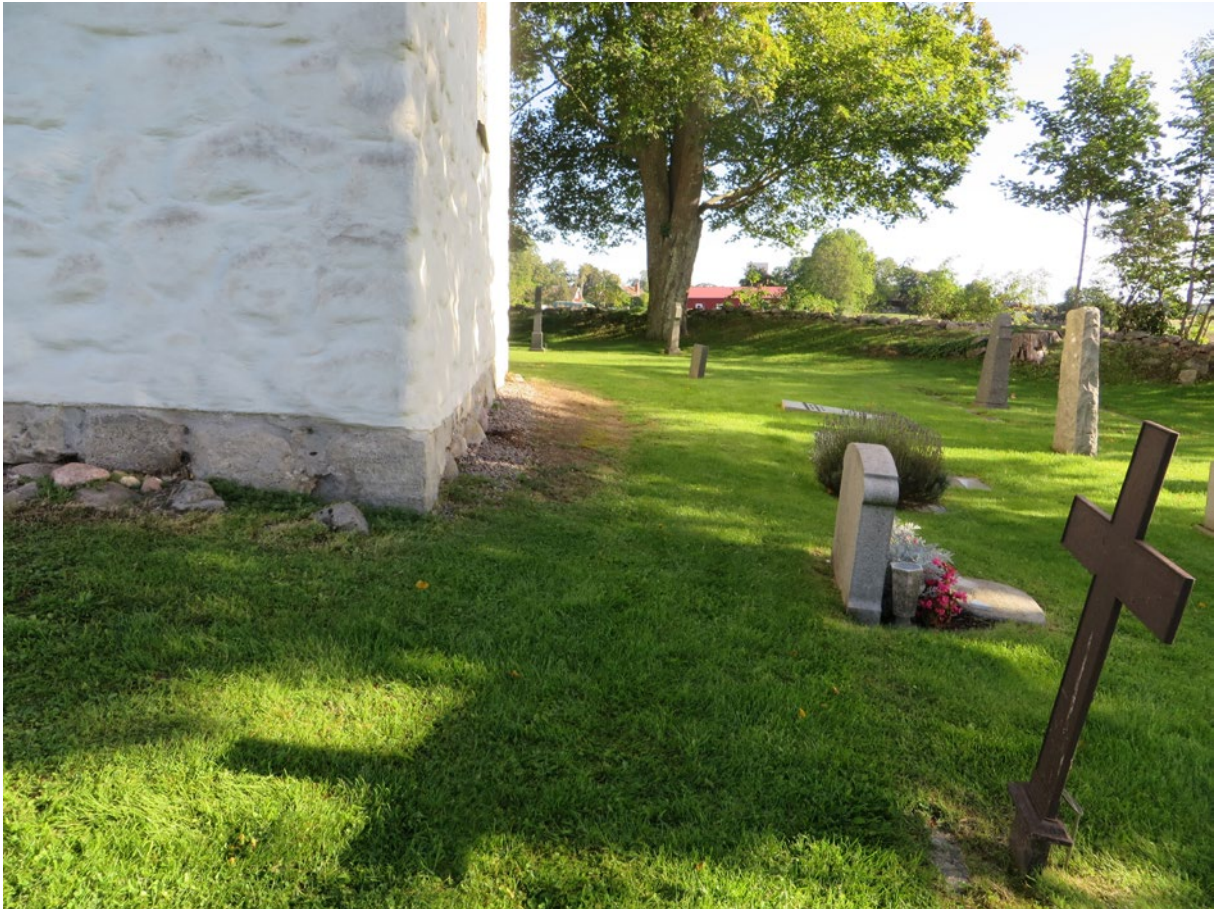
Koret, bild från sydost, inför arbetet.

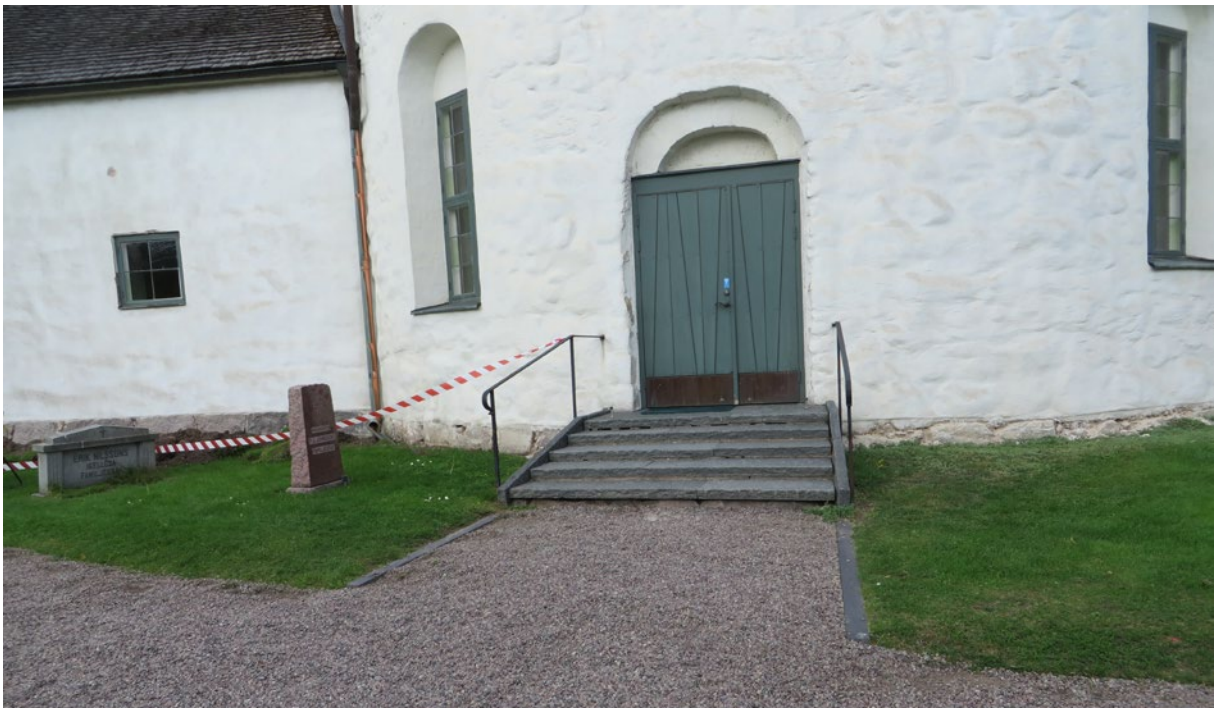
Vid huvudingången på södra fasaden inför arbetet.

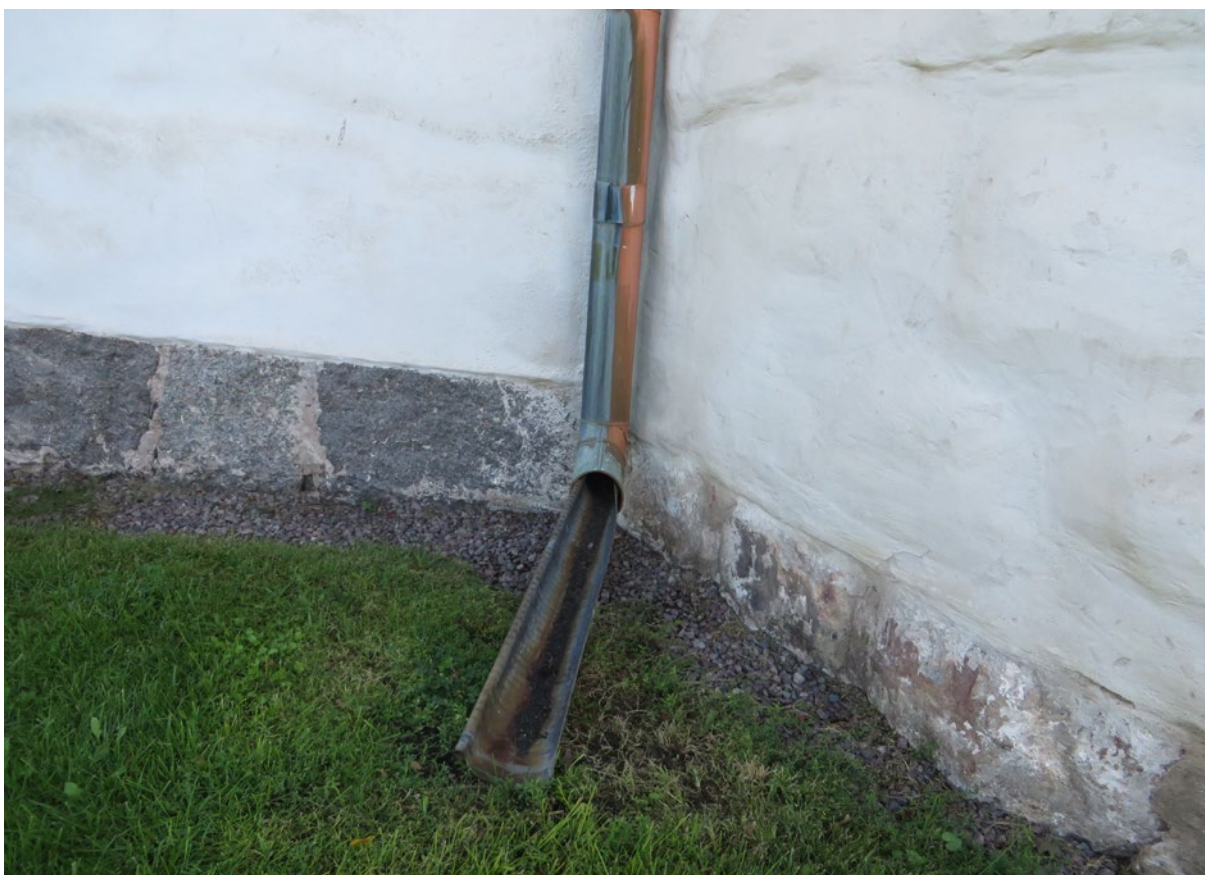
Stuprör och stenfot vid mötet mellan rundhus och kor i söder inför arbetet.

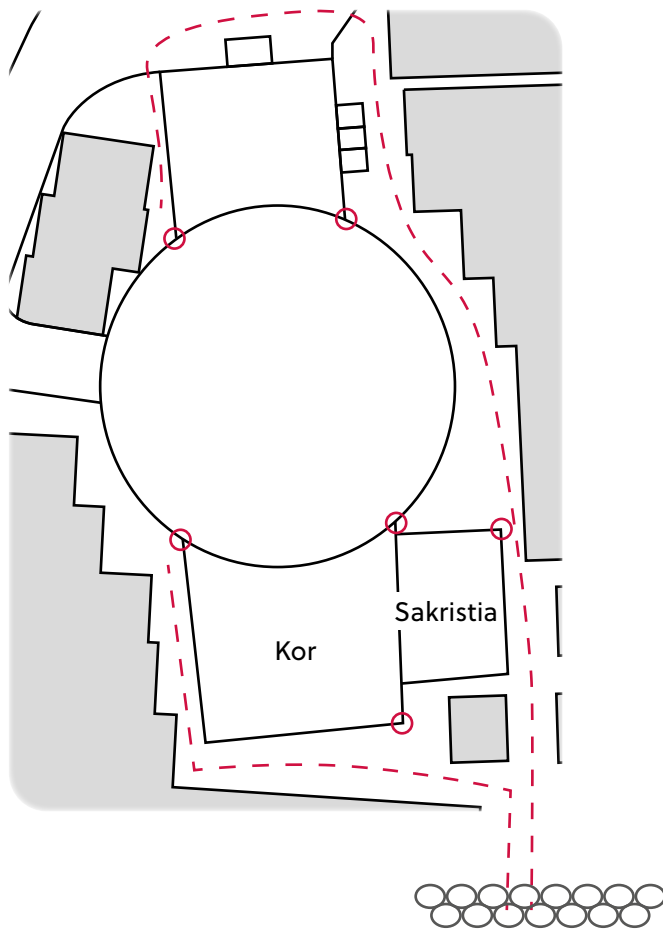
Skiss som visar var man grävt för ny dränering samt stuprör som anslutits till dräneringsrören.

Kring kyrkan grävdes nya dräneringsrör ner. Schaktet gjordes ca 50 cm brett och maximalt 50 cm djupt. Inte heller noterades några ansamlingar av skelettdelar. Från kyrkans stuprör drogs rör över kyrkogården, utan att påverka gravplatser, fram till kyrkogårdsmuren i öster. Se illustration. Vattnet släpps kring stenvallen öster om kyrkan, som på sätt och vis blir som en slags stenkista.

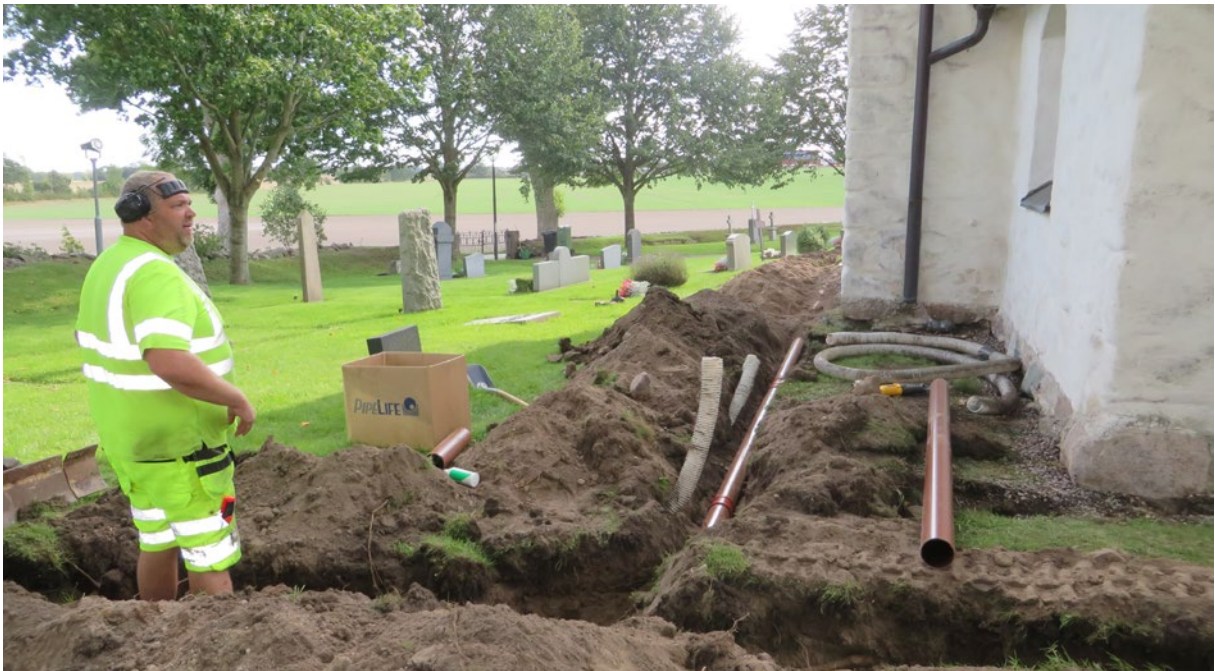
Grävmaskinist Fredrik Muhr står i ett av schakten som grävts upp för placering av dagvattenledningar. Bilden är tagen vid koret i öster.

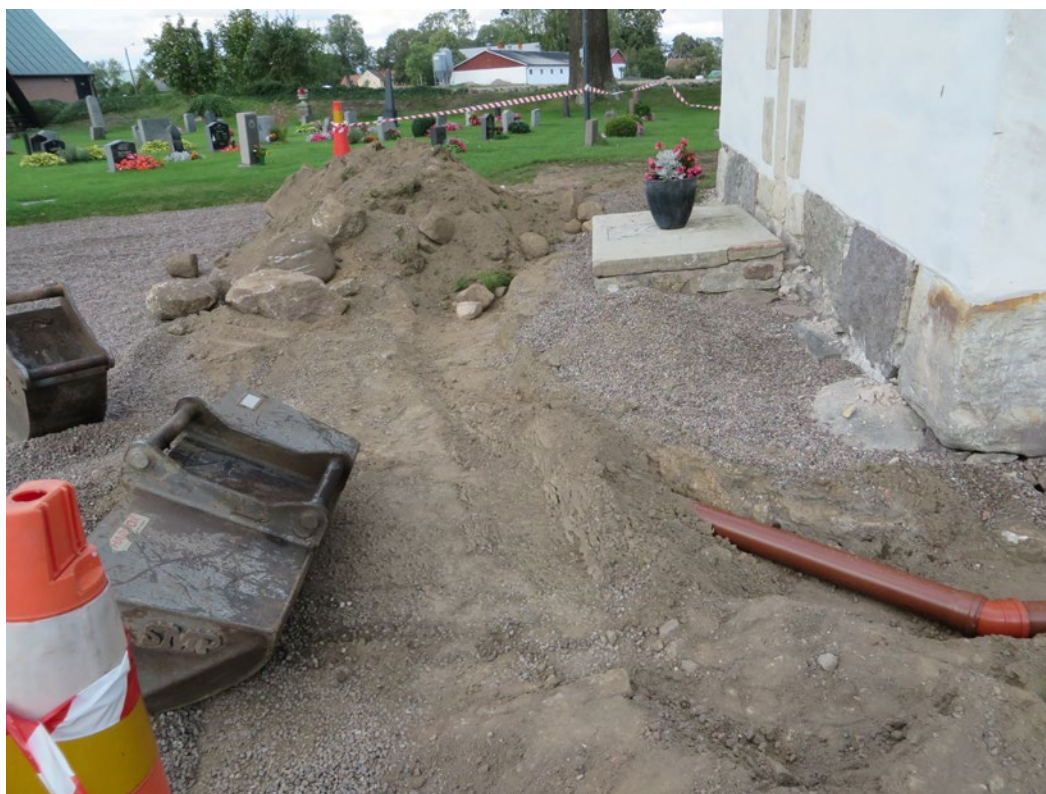
Rör för dagvatten, detalj.
Vid stuprör i mötet mellan
kor och sakristia i öster.

Närmast kyrkans stenfot grävdes jorden ut ca 25 cm djupt och 25 cm brett för att man skulle komma åt att laga stenfoten och lägga en bädd av singel närmast stenfoten. Vid varje stuprörs utkastare monterades nya konade regnvattensbrunnar i koppar med silar. Dessa anslöts under mark till dräneringsrören som lagts ned kring kyrkan. Befintliga stuprör kompletterades med en liten bit kopparrör för att hela röret skulle få lagom längd.

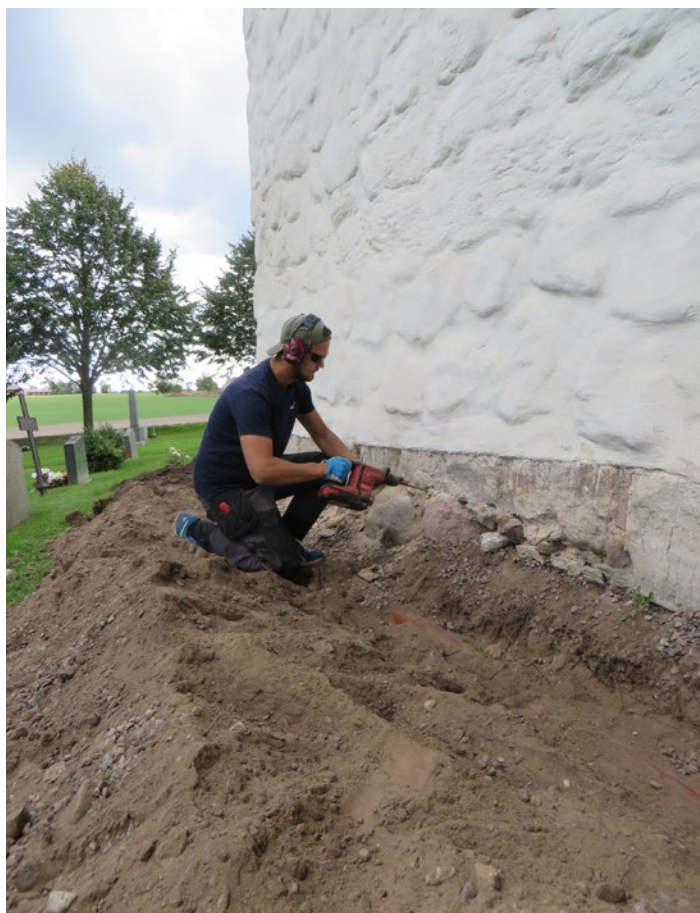
Jonathan Holm bilar bort
gammal cementshaltig fog
på korets stenfot mot öster.

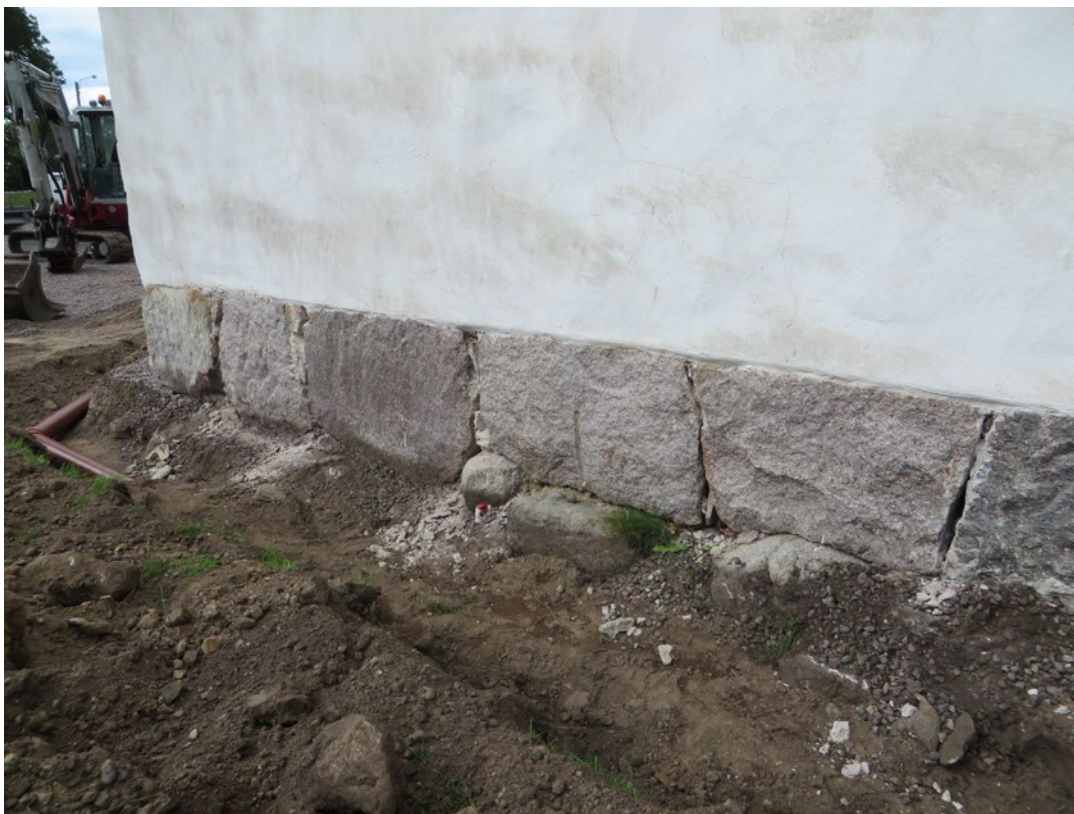
Del av rundhusets stenfot mot norr som rengjorts och fått äldre fog borttagen inför omfogning.

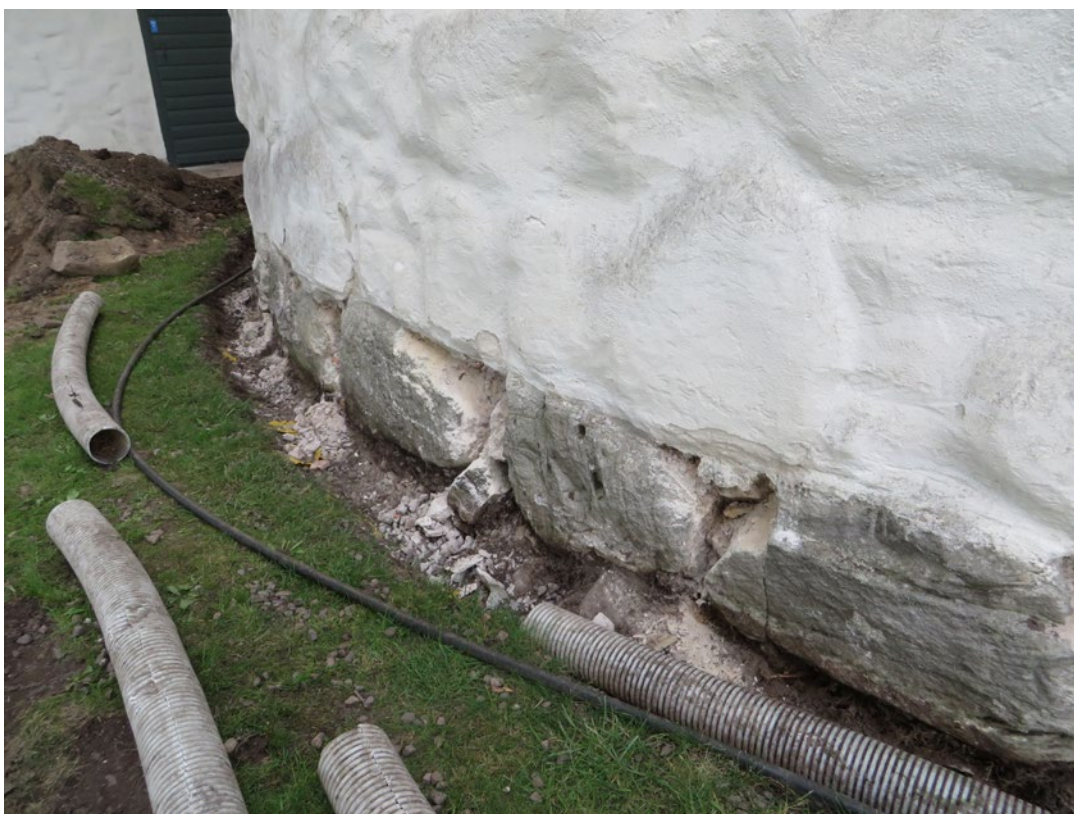
Kyrkans västra byggnadsdel mot söder. Stenfot som rengjorts och fått äldre fog borttagen inför omfogning.

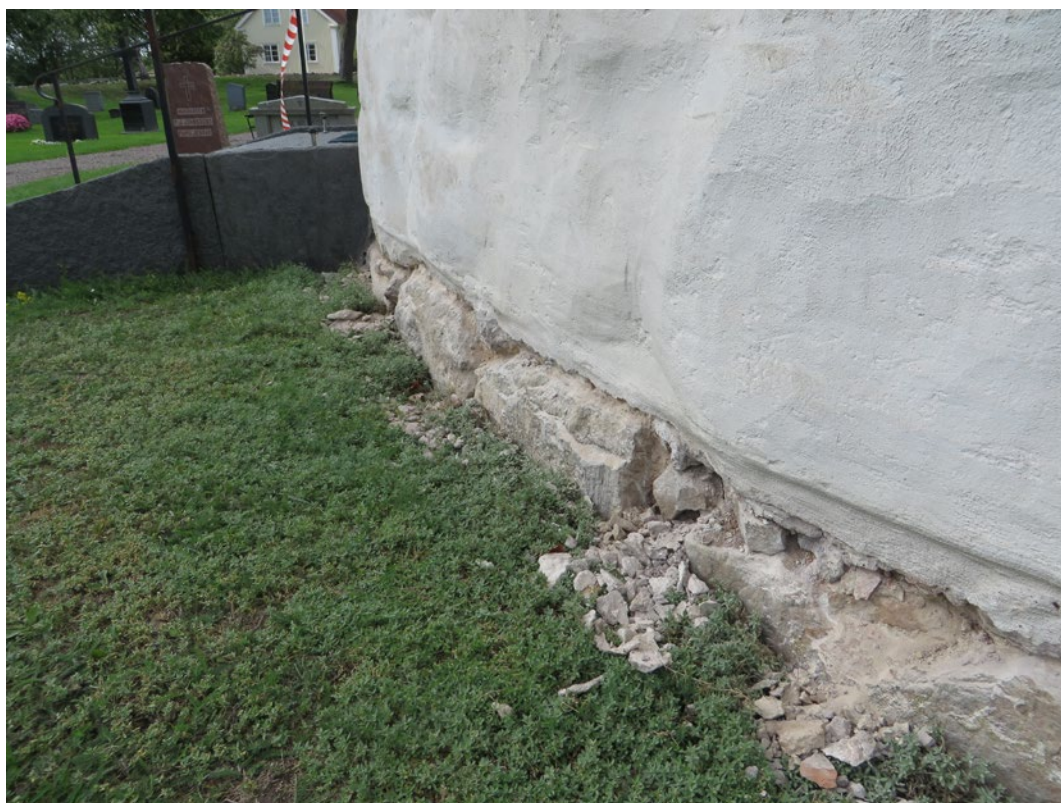
Rundhuset i söder när äldre fogar tagits bort och sten fallit ut. Stenen återanvändes sedan vid omfogningen.

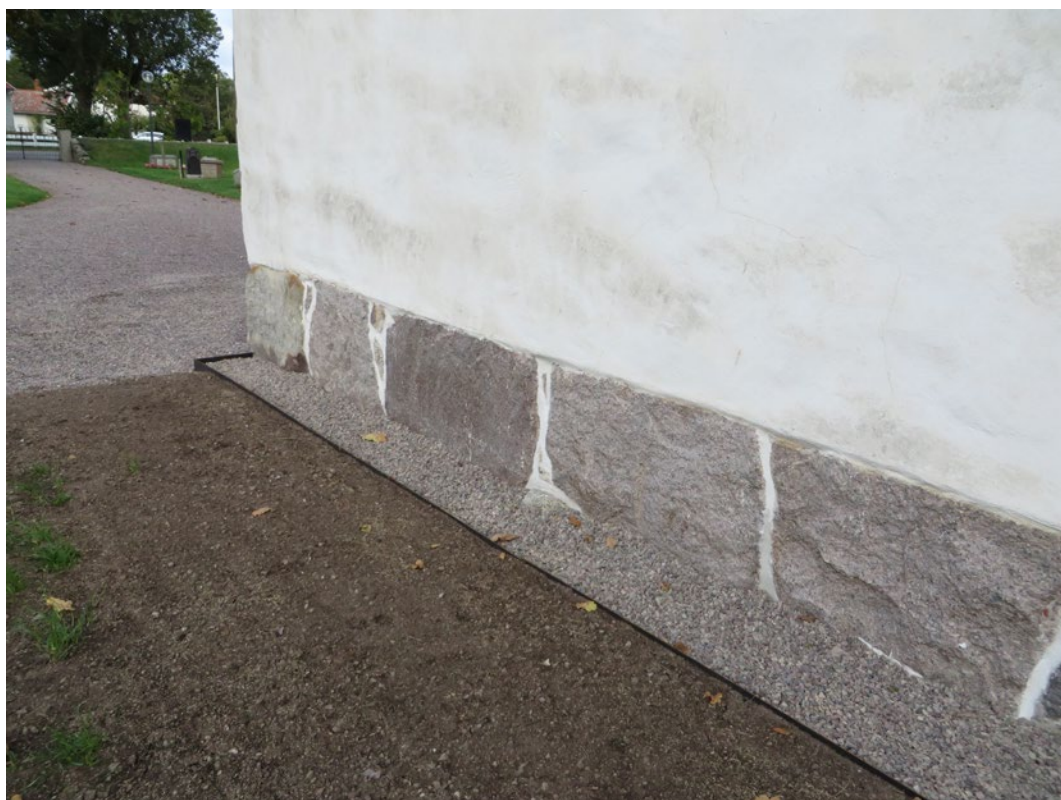
Lagad stenfot på kyrkans västra byggnadsdel mot söder.

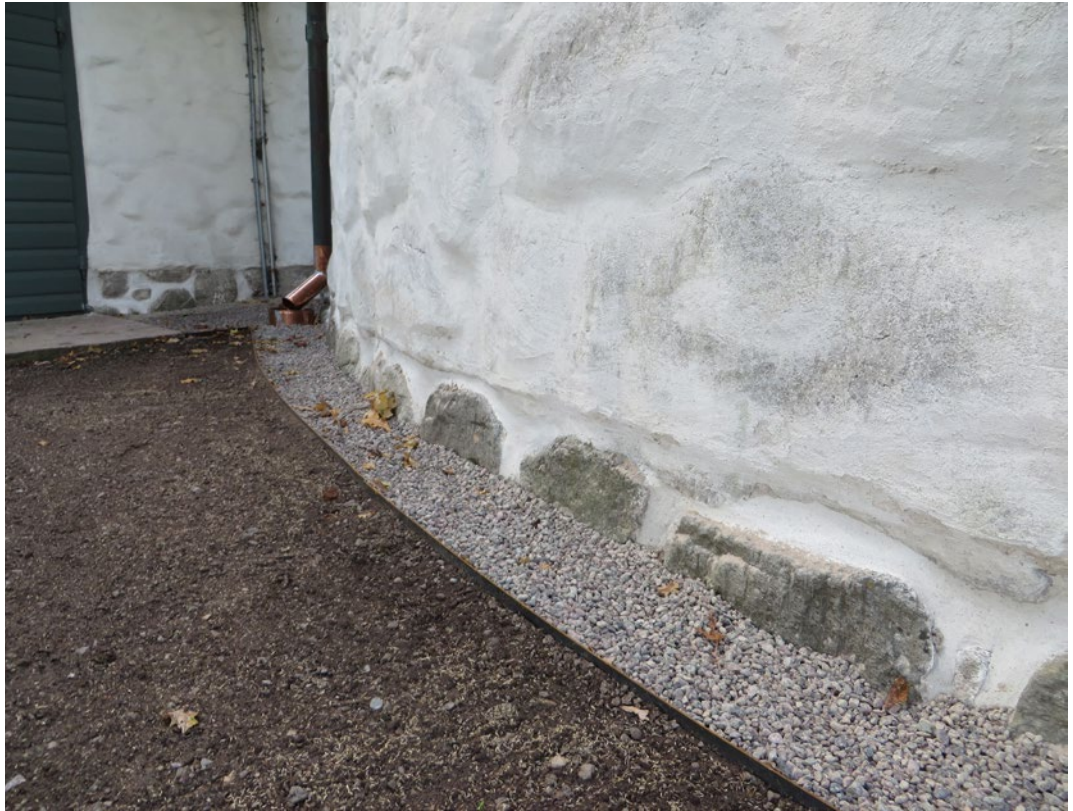
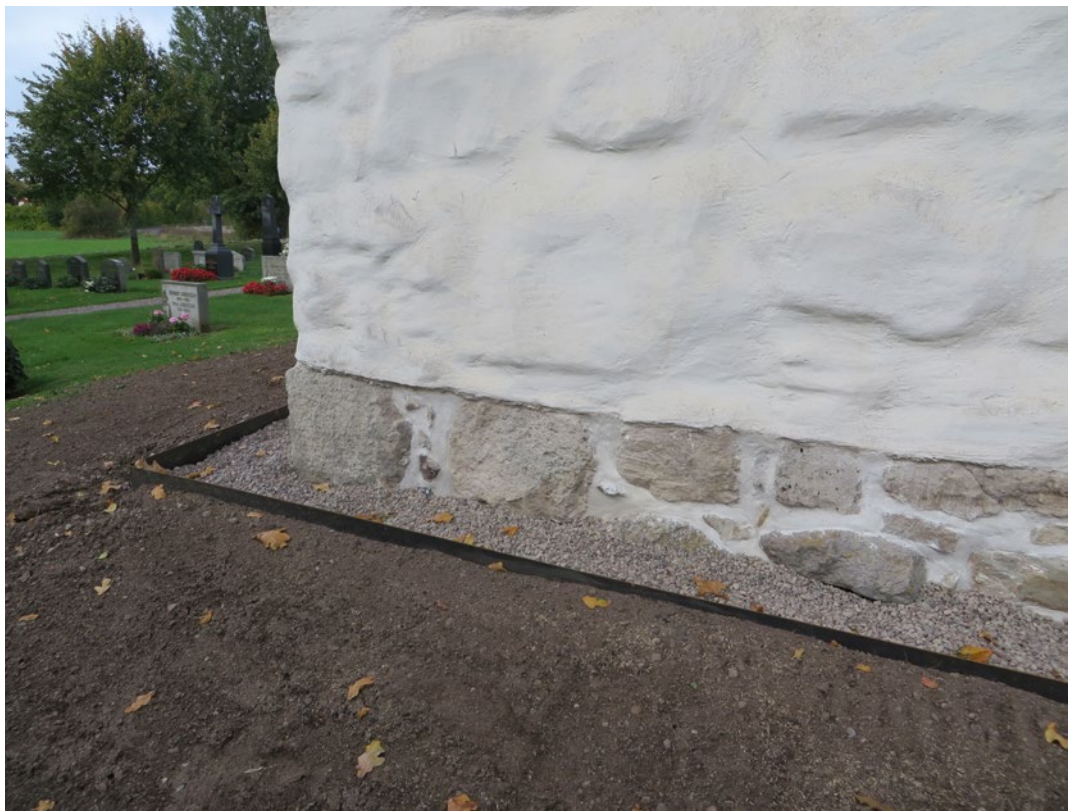
Lagad stenfot på rundhuset mot norr.

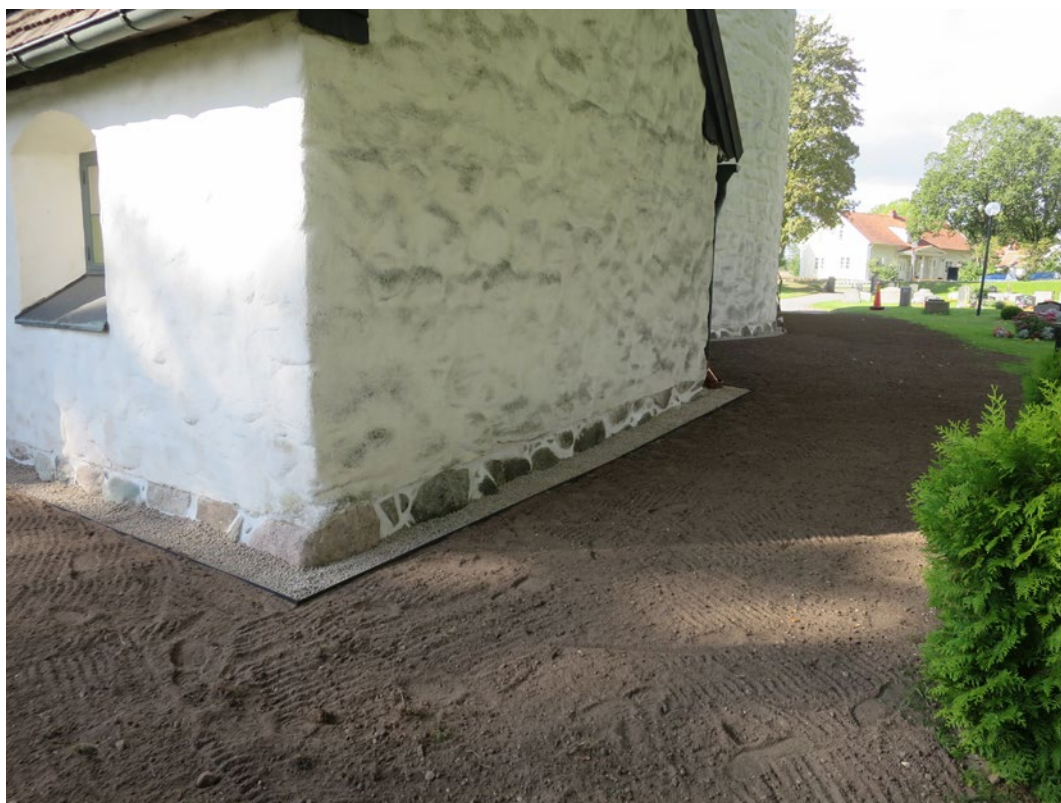
Här pågår montering av kortenstål vid rundhusets norra fasad samt uppfyllnad med singel intill stenfoten. Stenfoten är nu upplagd.

Den utgrävda rännan kring stenfoten bottnades med markduk. Sedan fylldes den med natursingel i fraktion 8/12 mm. Mot gräsmattan sattes en kant av cortenstål så lågt som möjligt i förhållande till gräsmattan och grusbädden. Vid trappan i norr, vid kyrkans västra parti togs gräsmattan bort och ersattes av gång av singel.

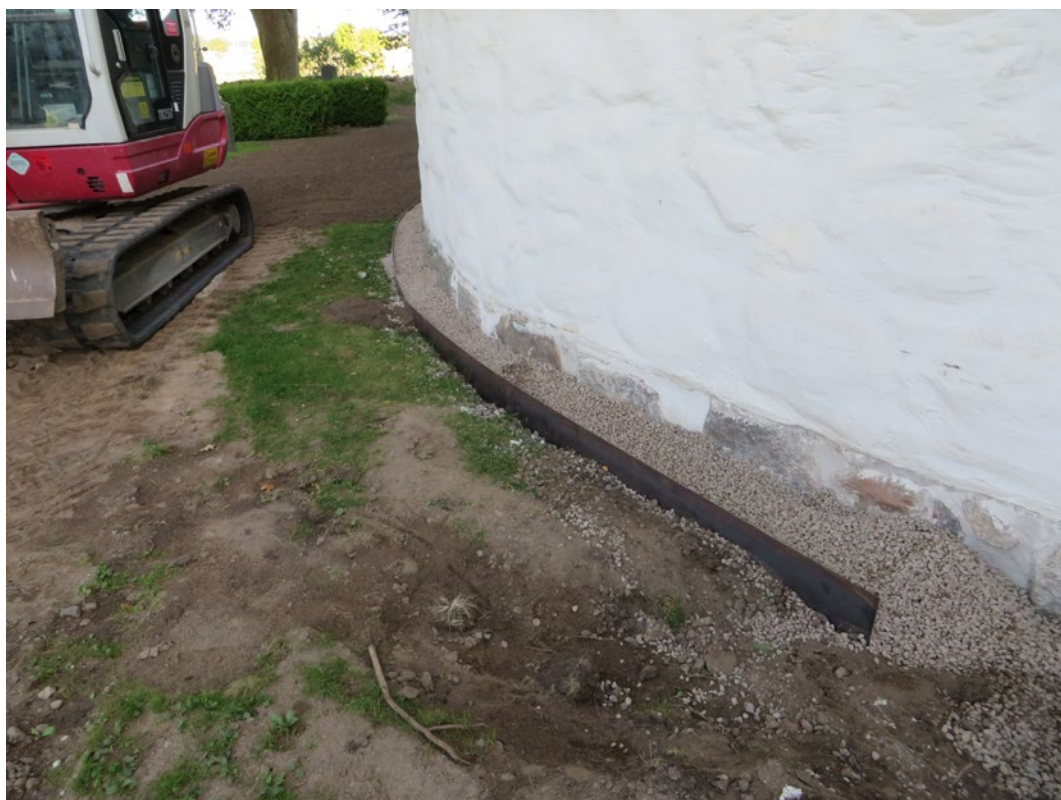
Kyrkans norra sida när stenfoten lagats, kortenstål och singel lagts intill fasaden och marken är återställd.

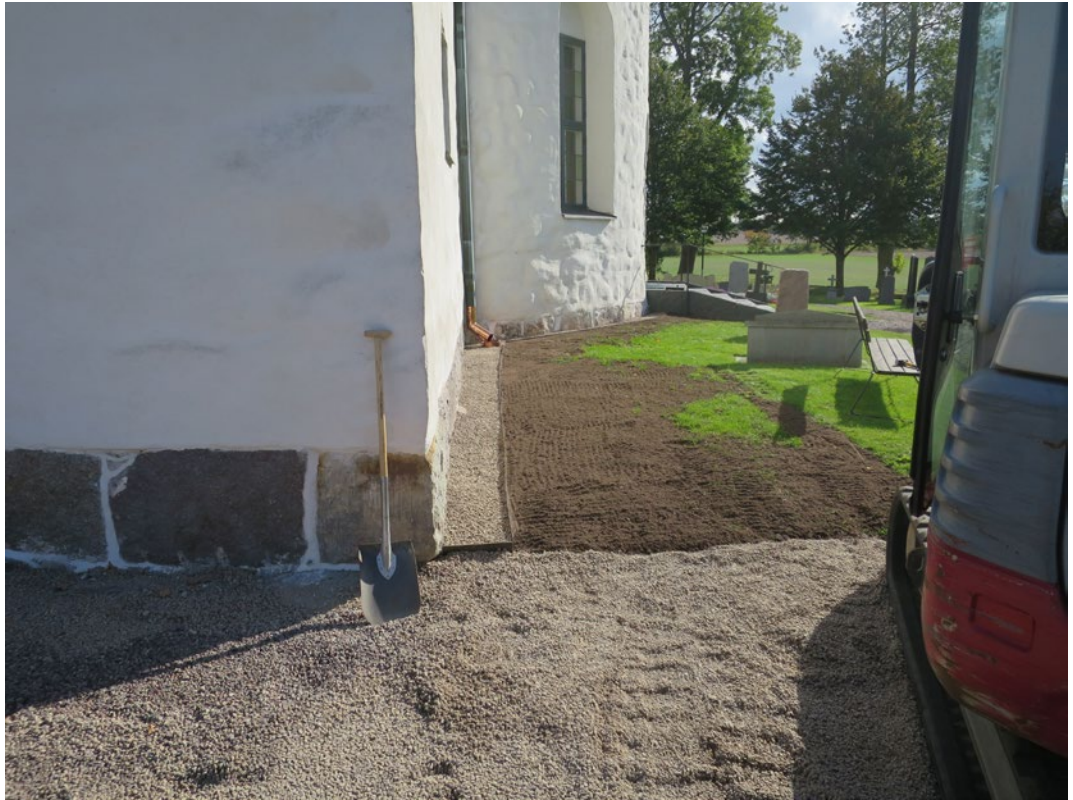
Kyrkans södra del när stenfoten är lagats, kortenstål och singel lagts intill fasaden och marken är återställd.

I samband med den avslutande besiktningen noterades vissa torksprickor i de nya fogarna framförallt mot söder. Muraren såg över fogarna en extra gång. Vid återbesök några veckor senare kunde antikvariskt medverkande inte notera några kvarvarande sprickor.

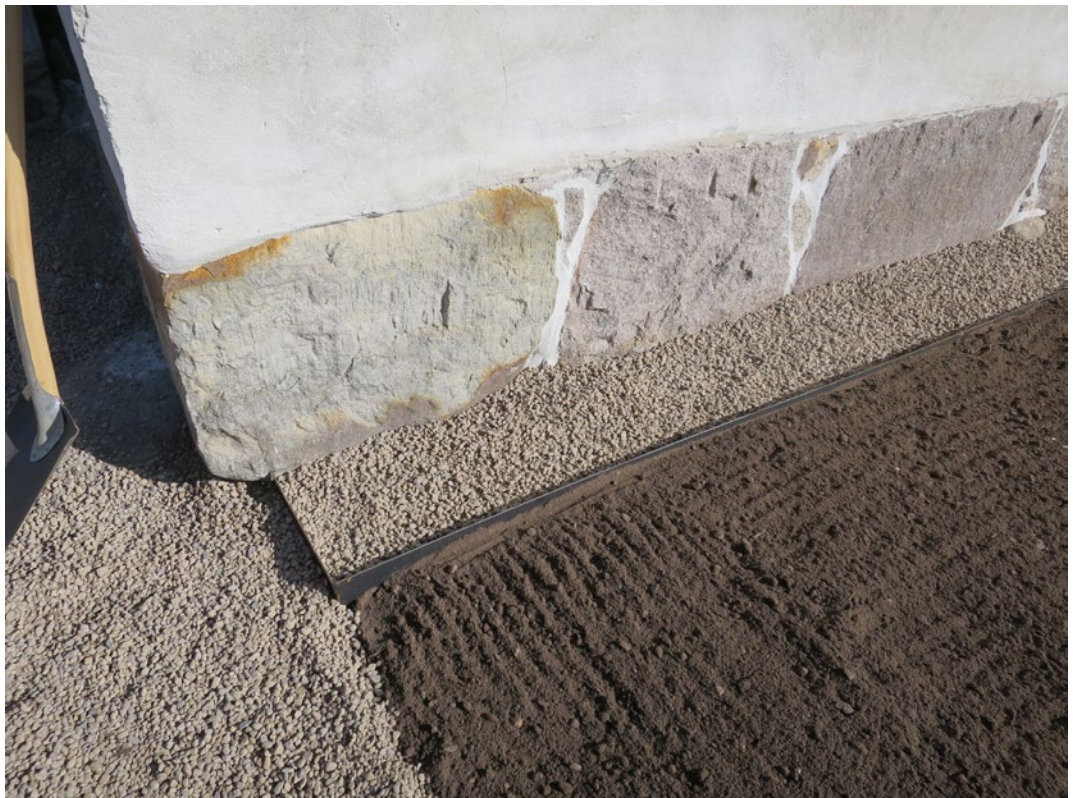
Detalj där man ser kortenstål och singel vid lagad stenfot. Vid kyrkan sydvästra hörn.

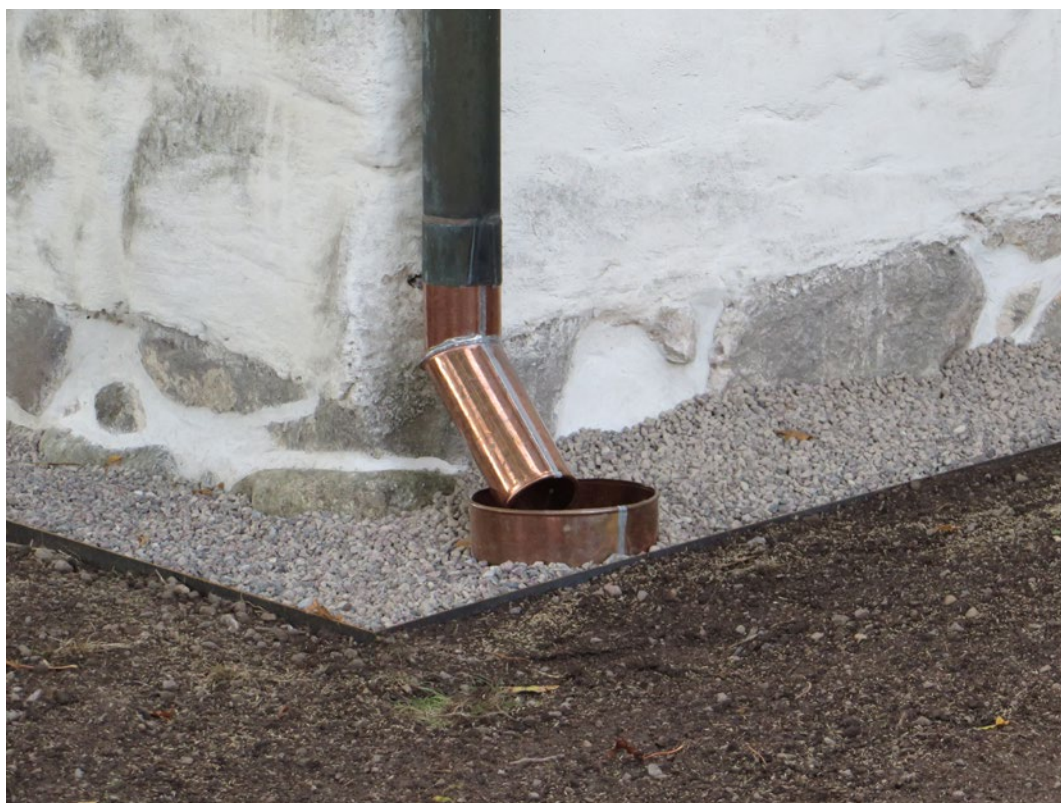
Detalj där man ser kompletterat stuprör och regnvattensbrunn vid sakristians norra fasad.

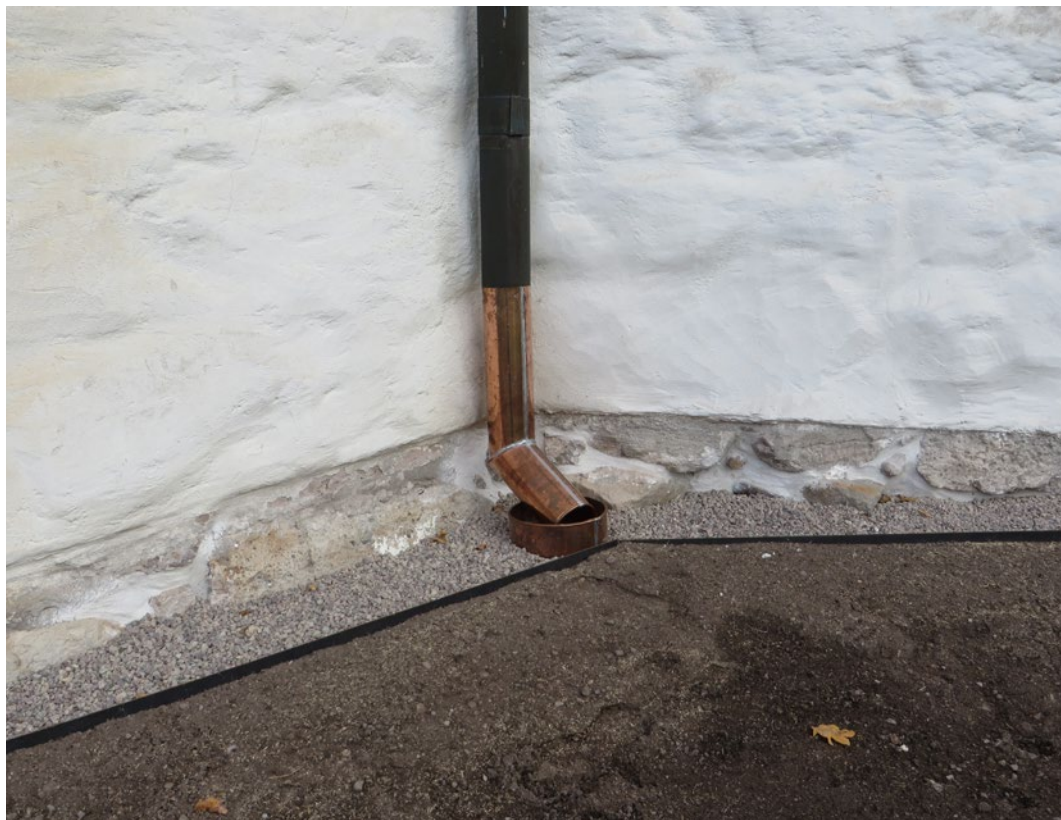
Detalj där man ser kompletterat stuprör och regnvattensbrunn vid rundhusets södra fasad.
