Voxtorps kyrka

Antikvarisk medverkan vid lagning av stenfot, hantering av dagvatten och komplettering av takavvattning

Voxtorps kyrka, Voxtorps socken, Kalmar kommun, Kalmar län, Småland, Södermöre pastorat, Växjö stift

Kalmar läns museum
Kyrkoantikvarisk rapport 2019

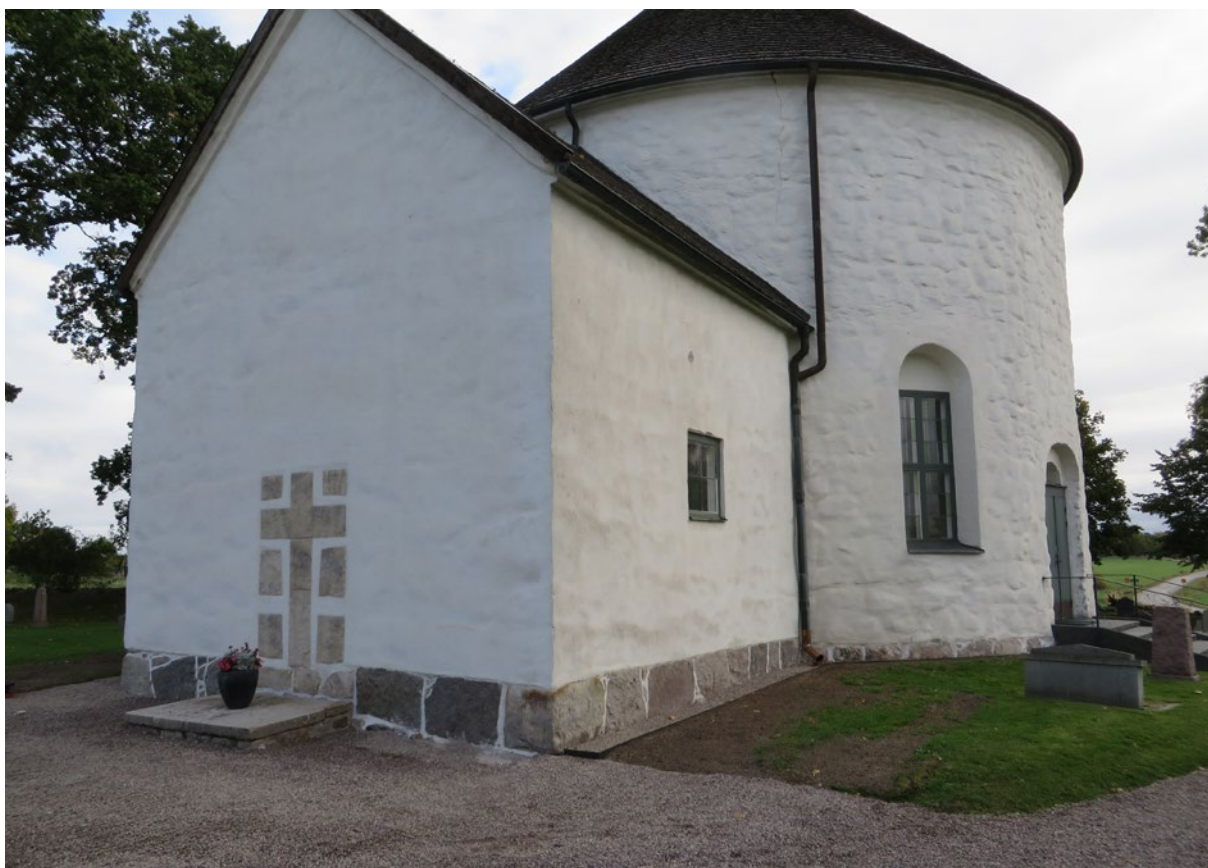
Arbetena färdigställda. Här kyrkans södra och västra fasader.

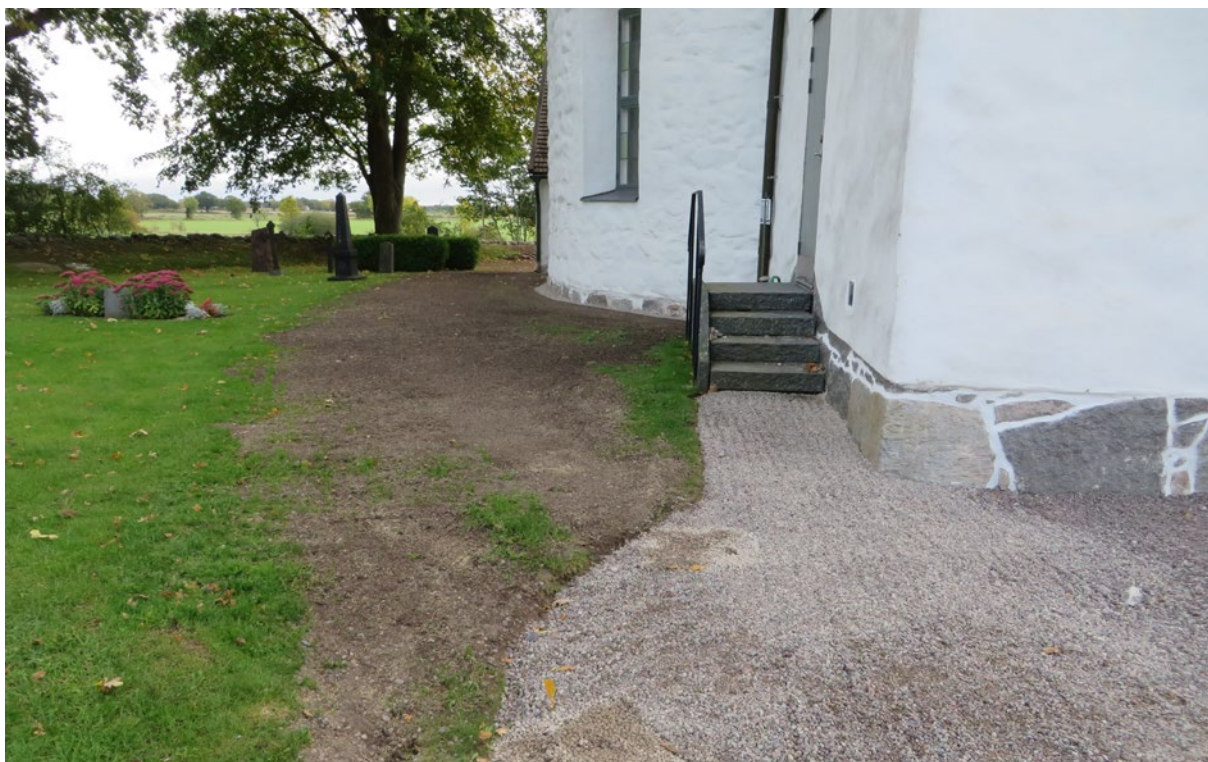
Arbetena färdigställda. Kyrkans norra fasad där grusgången drogs fram till trappan, som en ändring mot tidigare.

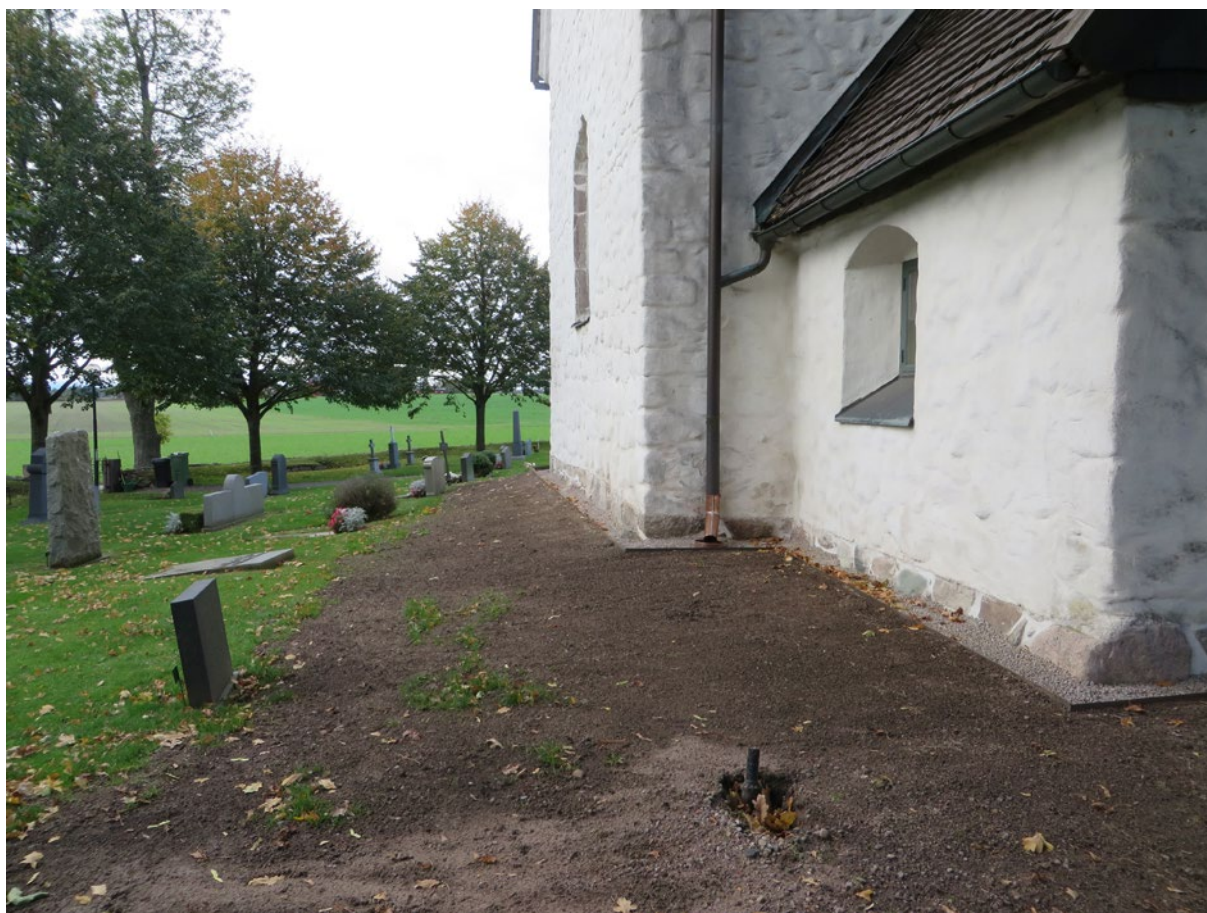
Arbetena färdigställda. Kyrkans östra fasad.
