Åfors Folkets hus

Antikvarisk medverkan vid reovering av glasmosaikgolv

Ålgärdehult 1:40, Algutsboda socken, Emmaboda kommun, Kalmar län, Småland

Byggnadsantikvarisk rapport september 2018

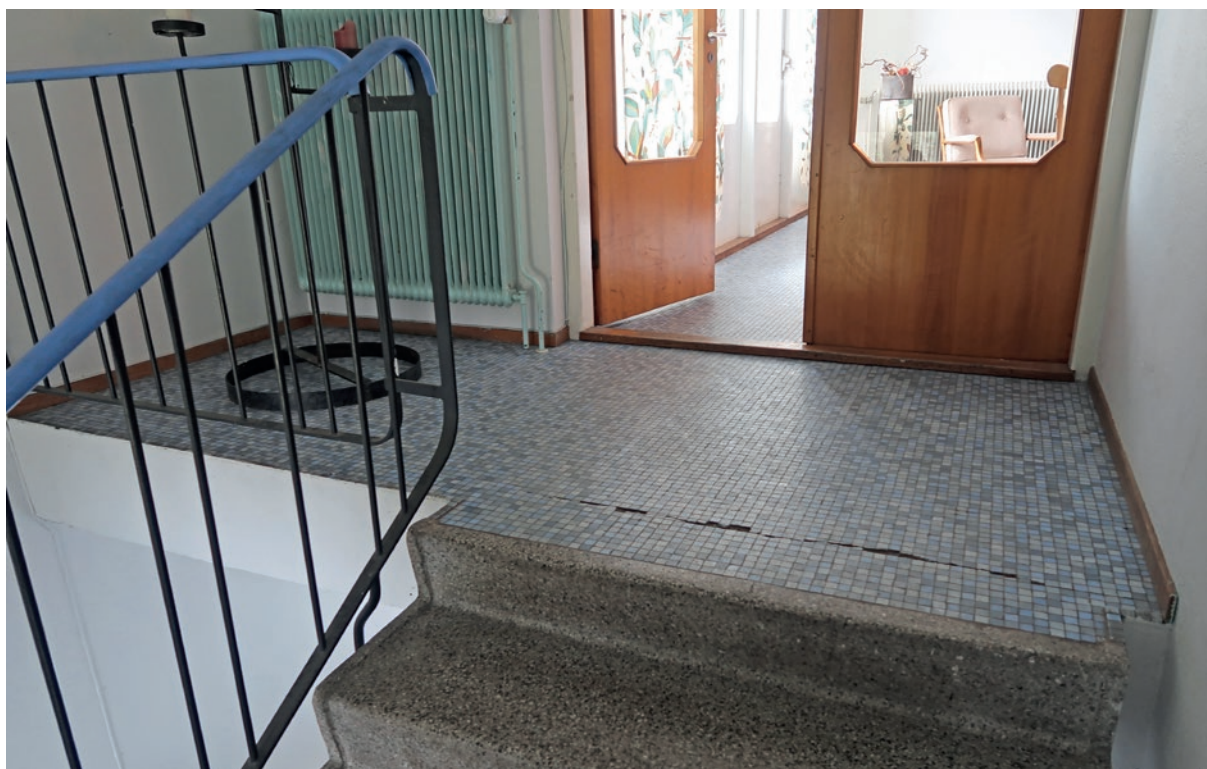
väggar tydde på att det fanns en läcka i ingjutna rör. Vatten på den underliggande väggen i källaren visade att läckan var pågående. Övriga skador i mosaikbeläggningen var mindre omfattande. Där var det bara enstaka rader mosaik som lossnat på grund av sprickor i golvkonstruktionen. I en bilaga till bidragsansökan finns en sammanställning av samtliga skador.

Skada som uppstått vid skarven mellan den prefabricerade trappan och övervåningens bjälklag.

Sprickan mellan trappan och bjälklaget har fyllts i med nya glasmosaikbitar.

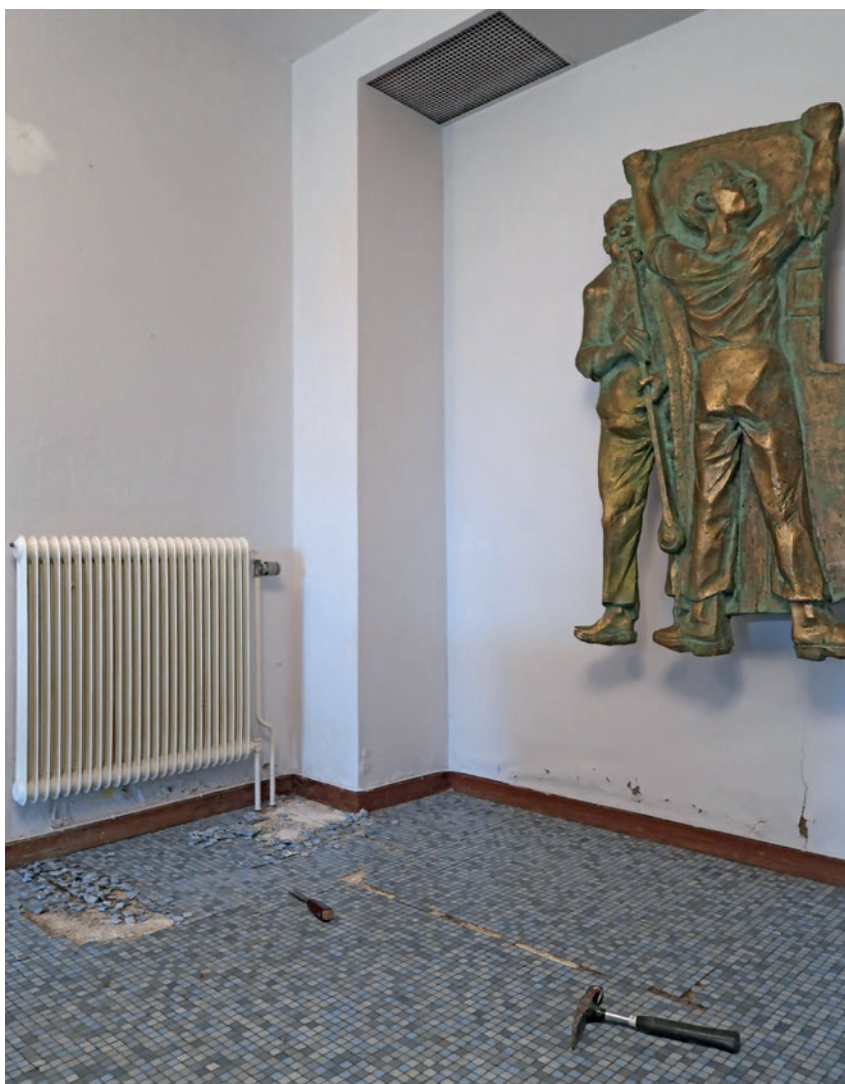
Golven i övervåningens och undervåningens foajéer är klädda med glasmosaik i grå och blå nyanser. På några ställen fanns skador i beläggningen. Den största skadan återfanns i det sydvästra hörnet av övervåningens foajé. Här hade många mosaikbitar lossnat helt, och ytterligare många bitar satt löst. Tydliga fuktskador på intilliggande

Störst skador fanns i det sydvästra hörnet av övervåningens foajé. Till höger på bilden syns en del av en relief utförd av konstnären Ernest Gordon (1926–2008), som vid den tiden var formgivare på bruket i Åfors. Reliefen visar olika moment vid glastillverkningen.

Vid det inledande mötet 2018-04-24 togs beslut om att orsaken till vattenskadorna måste utredas och åtgärdas innan ny glasmosaik läggs. Utredningarna av skadorna försvårades av att man inte kunde återfinna några ritningar som visar var ledningarna för vatten och värme är dragna. Till sist bilade man upp betongen på en mindre yta vid det aktuella hörnet och konstaterade att det var en kallvattenledning som läckte. Ledningen ledde upp till ett handfat i maskinrummet på vindsvåningen. På väggen syns spår av en lagning efter en uppbilad vertikal slits, vilket tyder på att man haft problem med ledningen tidigare. Att det varit en större läcka tidigare styrks också av att mosaikbitarna i detta område var satta ett vitt bruk (möjligen s k fix), medan sättbruket till övriga ytor var grått. Det rostskadade och läckande kallvattenröret kopplades bort och det uppbilade hålet gjöts igen med ny betong.

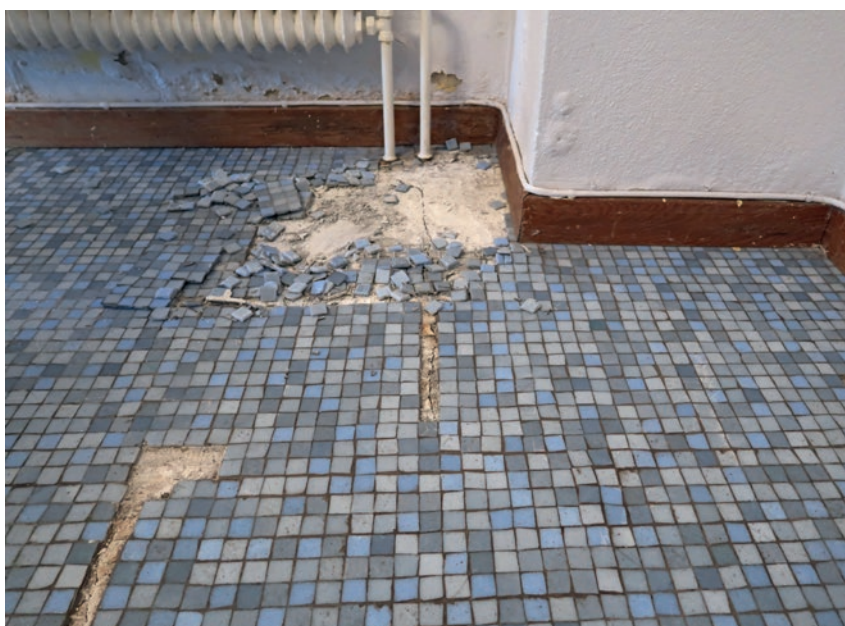
Närbild av skadan i det sydvästra hörnet.

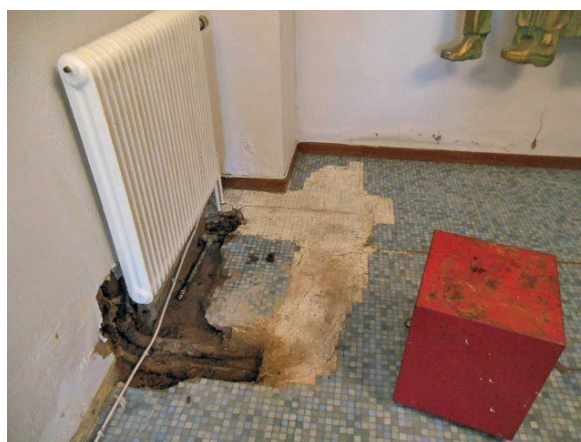
Bild tagen efter att ett hål bilats upp för att kunna åtgärda ett läckande vattenrör. Foto: Carla Magnusson.

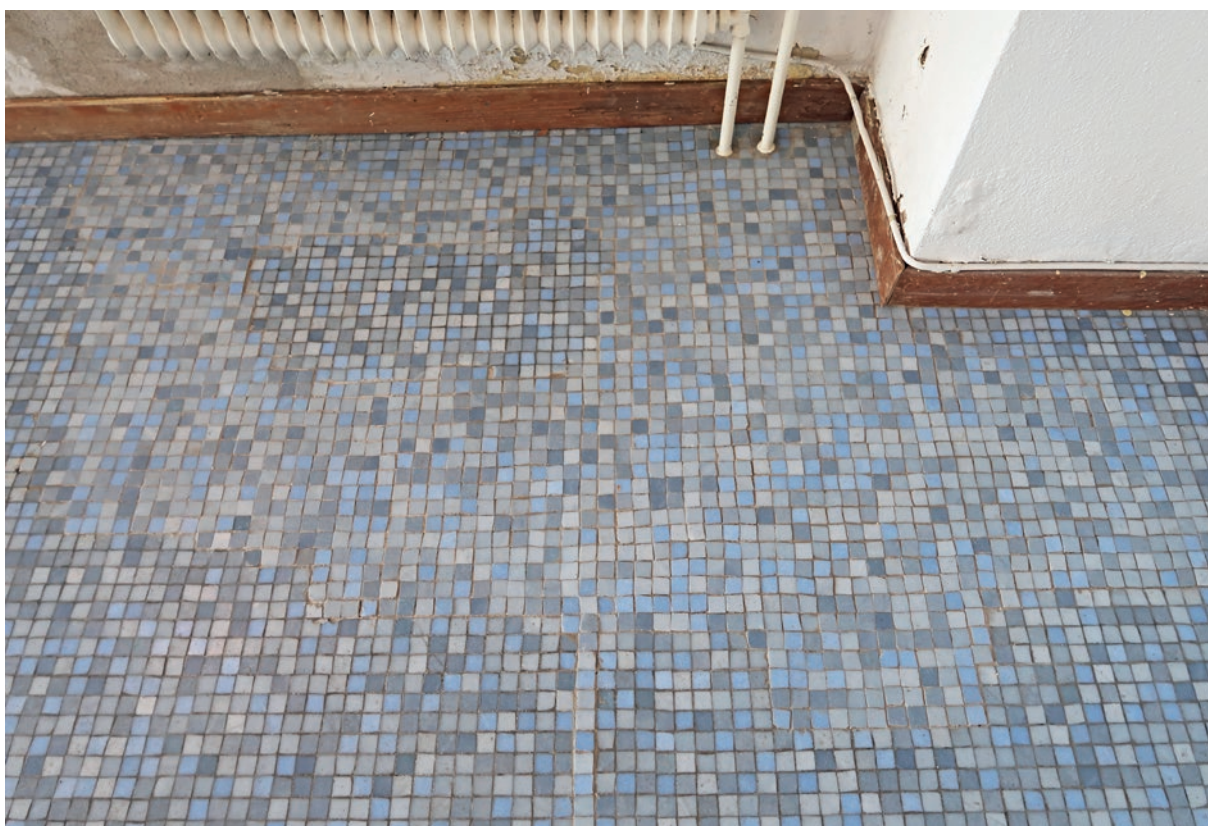
Närbild av lagningen i det sydvästra hörnet av övervåningens foajé. Ersättningsmosaiken har en något ljusare nyans än mosaiken hos kvarvarande orörda ytor.

Eftersom de befintliga golvytorna blivit något slitna och smutsade sedan 1956 framträder de omlagda bitarna som en aning ljusare.

De tidigare beskrivna skadorna i golvens mosaikbeläggning lagades med de återfunna bitarna. Bitarna sattes inte i ett modernt fix utan i en fin-kornig cementslamma, i enlighet med de monteringsanvisningar som återges i Samuel Palmblads bok från 2016 om Kostamosaik (s. 37–38). Mindre sättningsprickor lämnades utan åtgärd.
