Fågelmuseet i Ottenby

Antikvarisk medverkan vid byte av tak

Ottenby 1:2, Ås socken, Mörbylånga kommun, Kalmar län, Öland

KALMAR LÄNS MUSEUM
Byggnadsantikvarisk rapport 2015

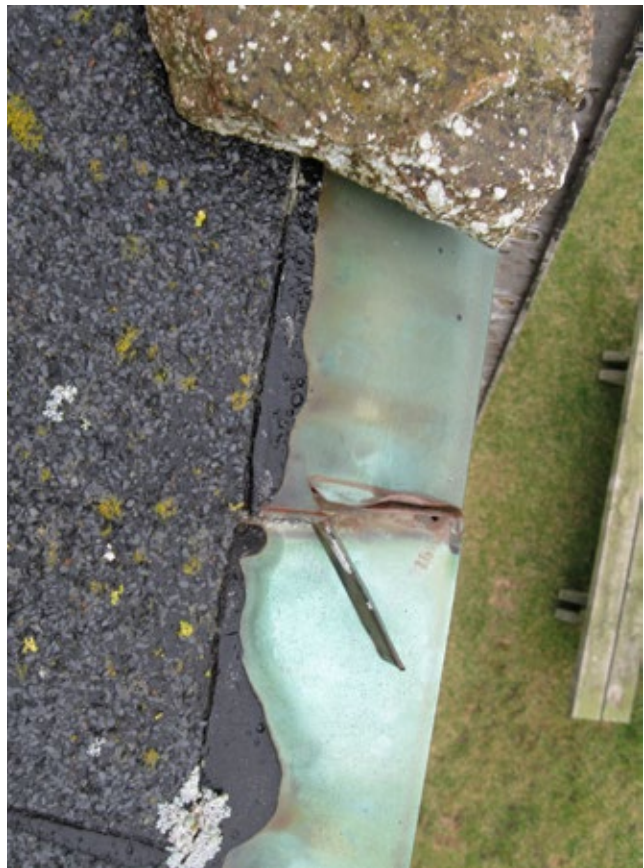
Sadeltak täckt med takpapp och kopparplåt vid takfoten. Vid stormen Egon januari 2015 lyfte plåten på takets västra sida. Plåten hade bl.a. en bristfällig fastsättning, den hade släppt från underlaget och var skadad. Stenar hade tillfälligt lagts vid takfoten för att hejda plåtens rörelser.

Skadad takfotsplåt.

Befintlig plåt vid takfoten togs bort och ersattes med ny fotplåt av koppar 0,7 mm tjock, i 1 m breda skivor, halvhård med fästbleck. Plåten drogs upp lite längre på takfallet än innan för att få en bättre hållbarhet. Befintlig papp togs bort vid fotplåten, i övrigt behölls den på plats. Ny svart takpapp från Icopal har lagts på hela takfallen. Den limmades och skruvades fast med rostfria skruv. Plåten på vindskivan kunde behållas utan åtgärd.

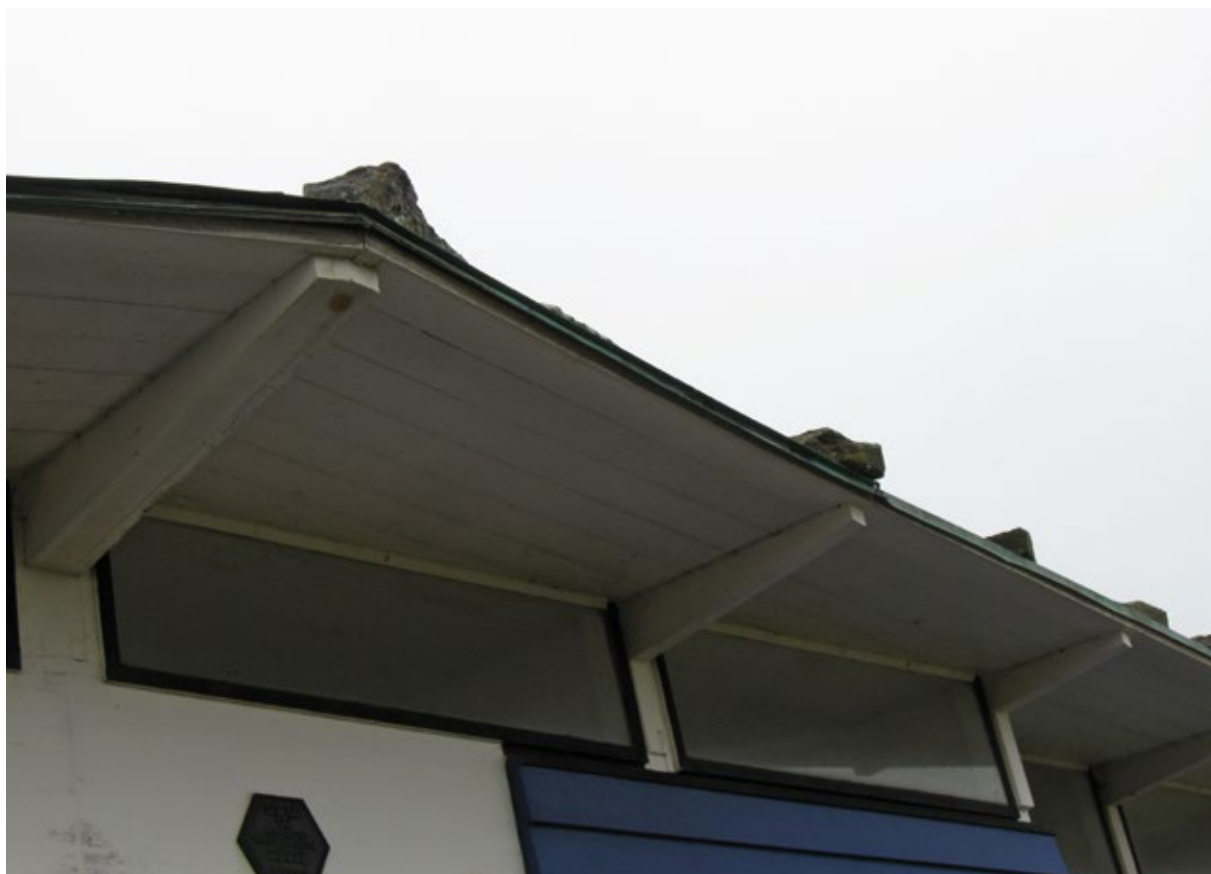
Takfoten före åtgärd.

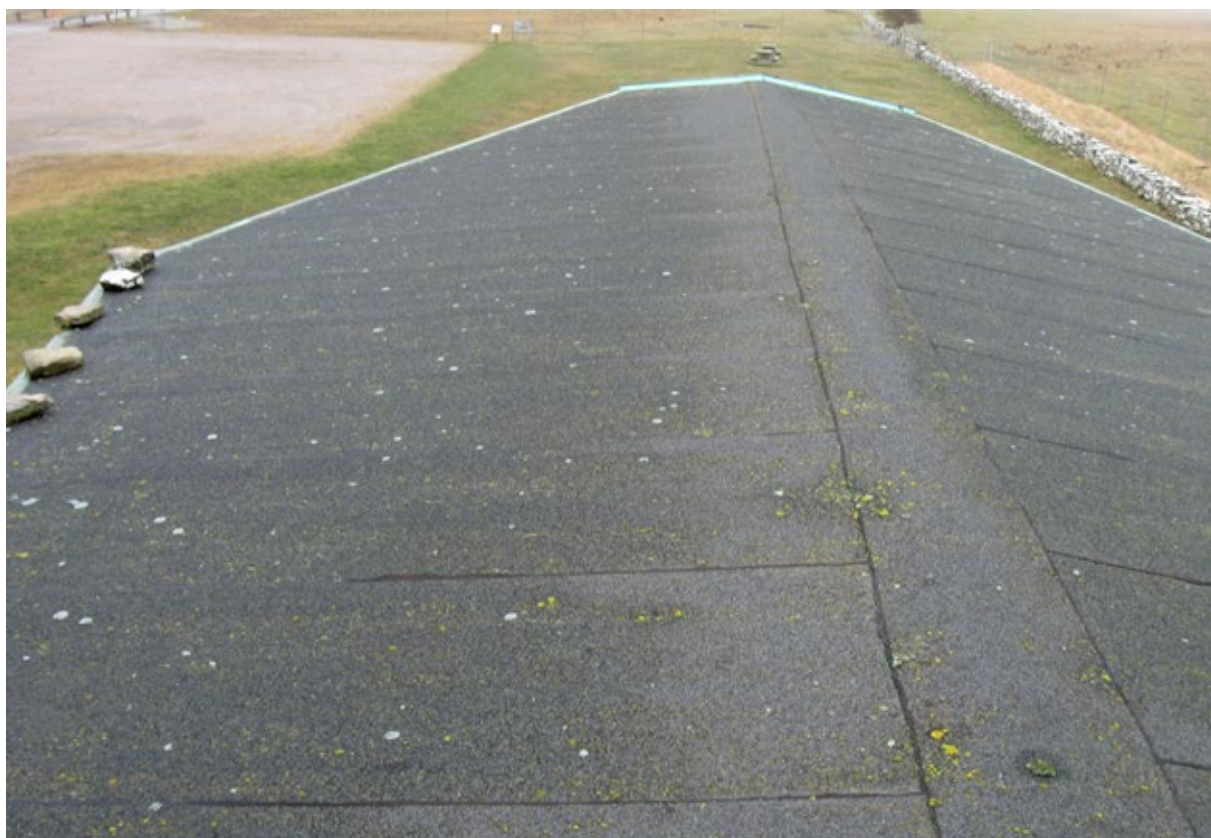
Taket före åtgärd.

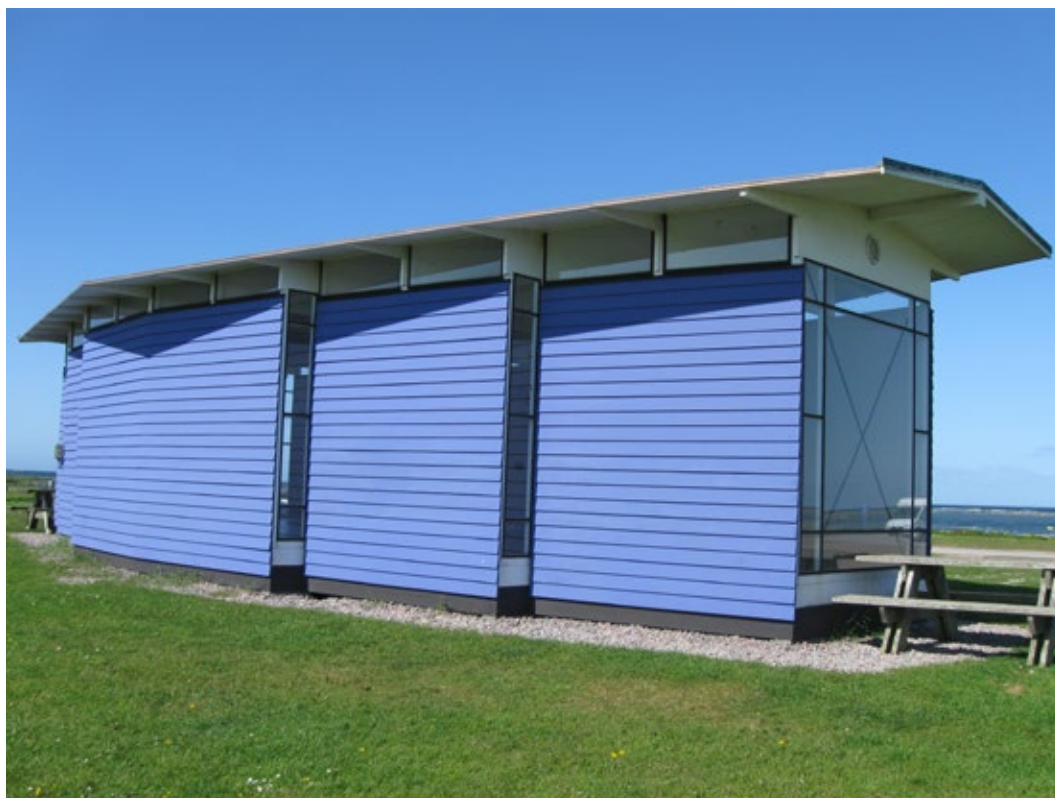
Takfoten efter åtgärd.

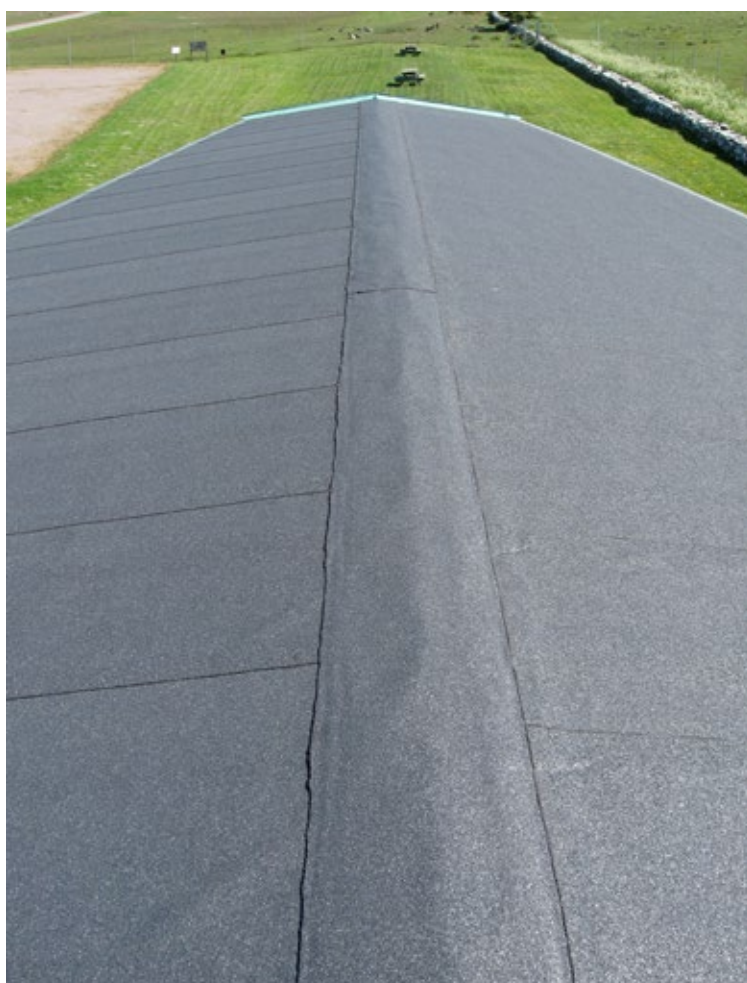
Taket efter åtgärd.

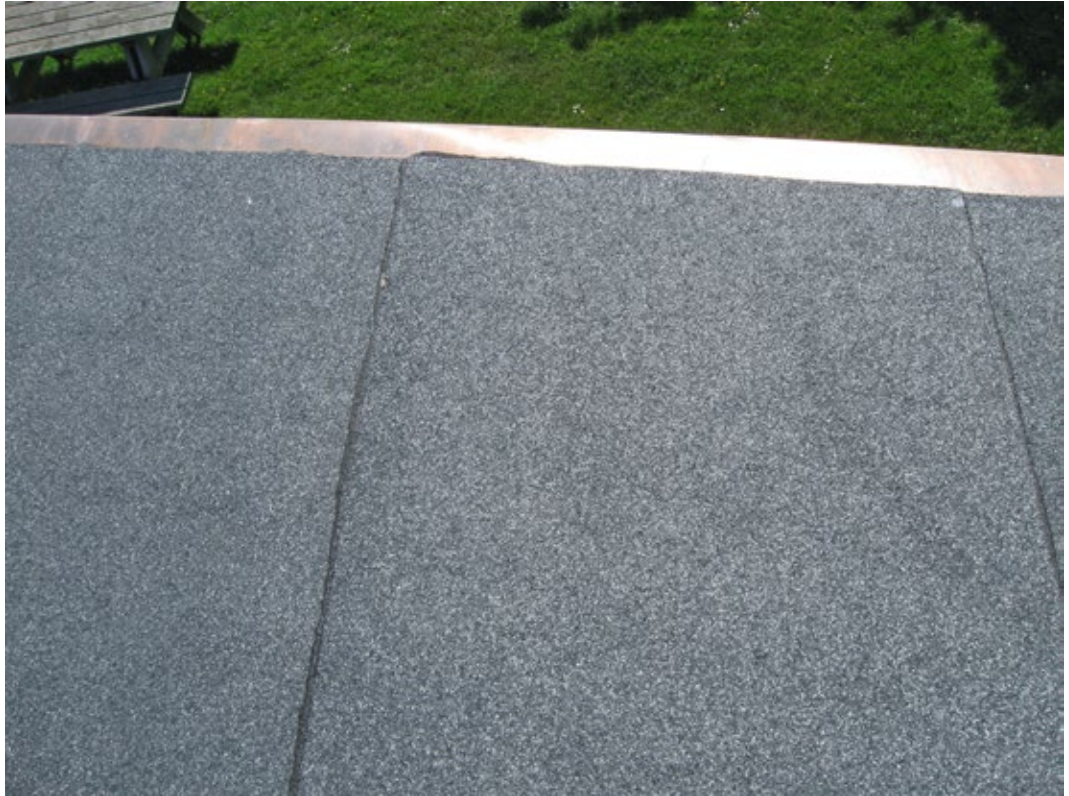
Ny takfotsplåt och papp.
