# Golvbyte i Glömminge kyrka

Arkeologisk kontroll 2025

Glömminge kyrka 1:2, (L1955:2213), Glömminge socken, Mörbylånga kommun, Öland

Arkeologisk rapport 2025:22

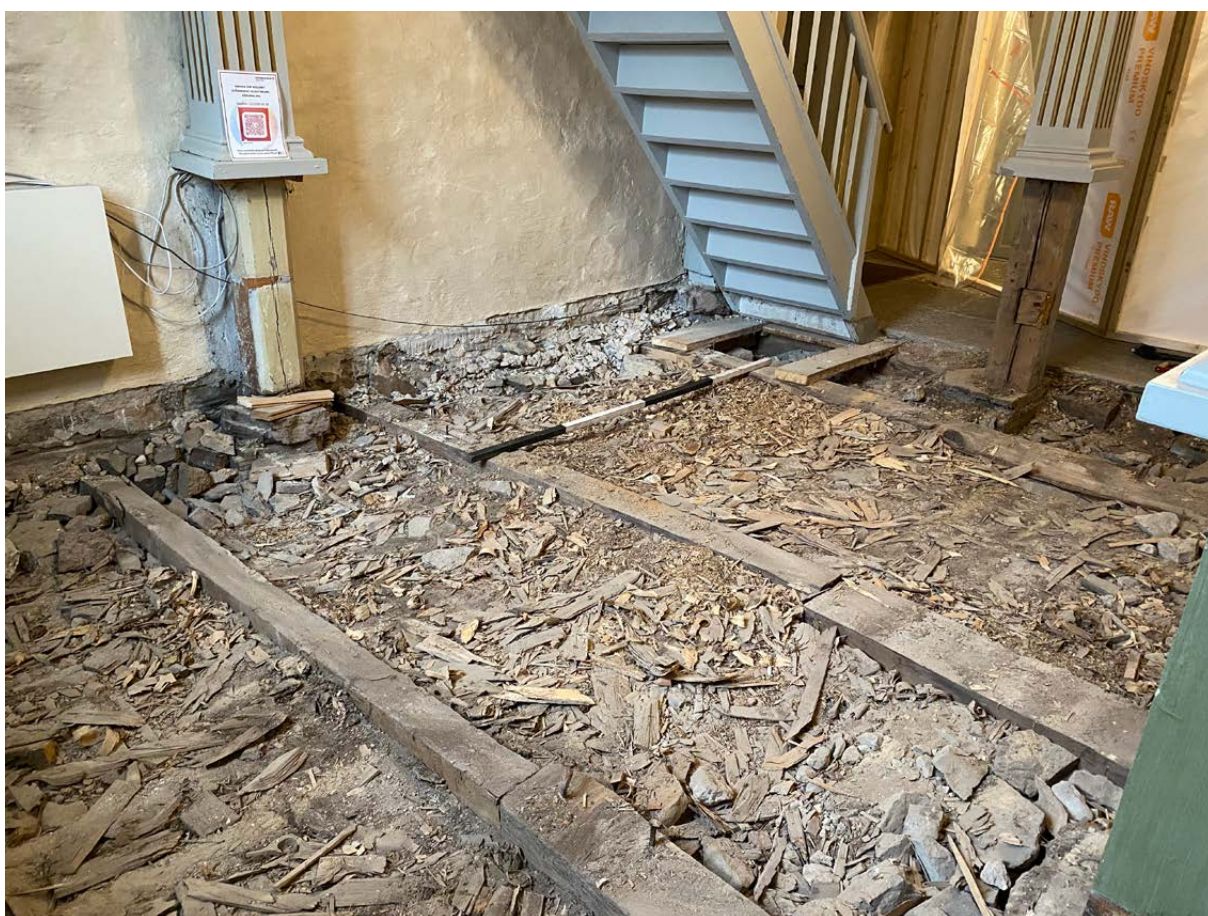
Figur 6. Bjälklaget under andra golvnivån och den däremellan utfyllda ytan var framtaget vid första kontrollen. På bilden syns tydligt massornas karaktär: mindre kalksten, träflis och sand. Foto från SO.

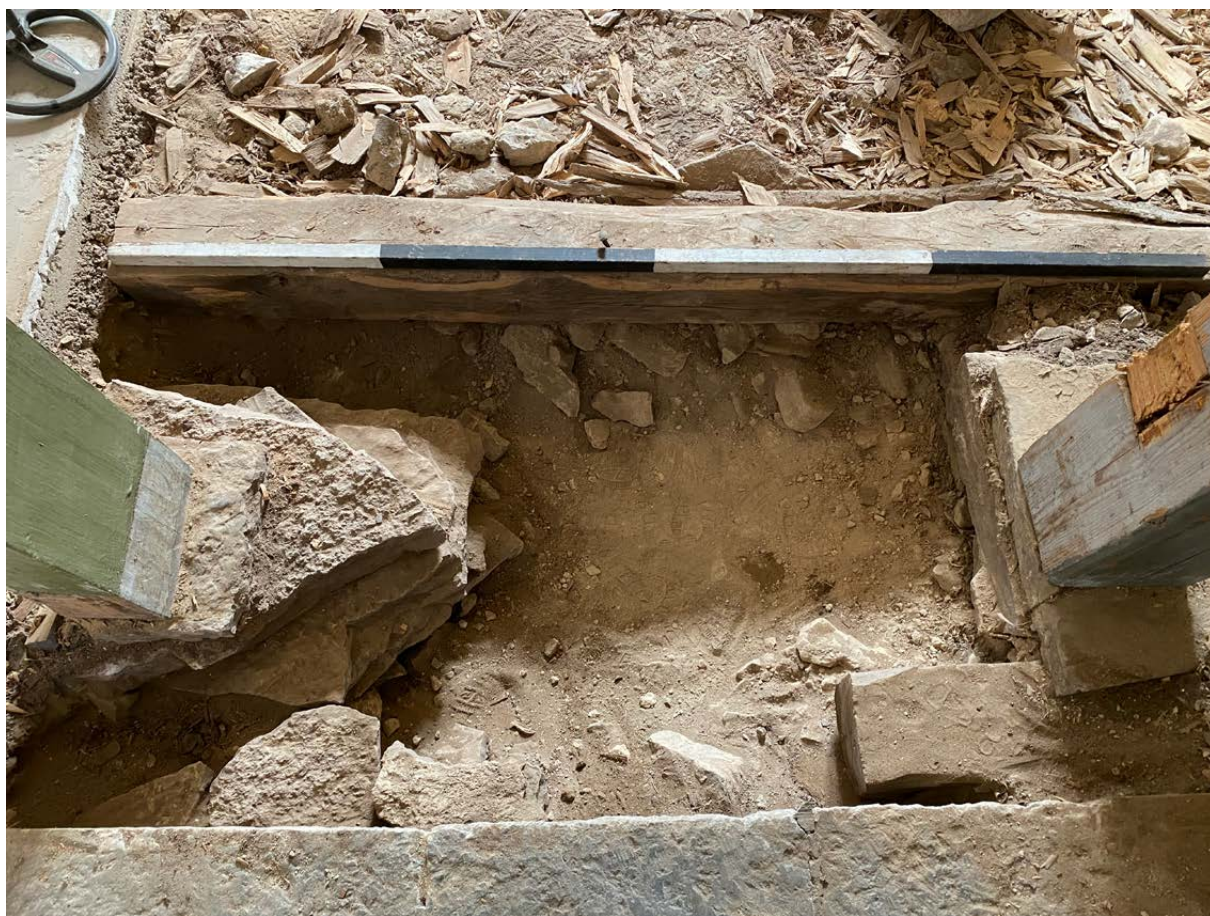
Figur 7. Lodfoto visande det norra schaktet, efter grävning ner till ca 0,4 meter. Foto från N.

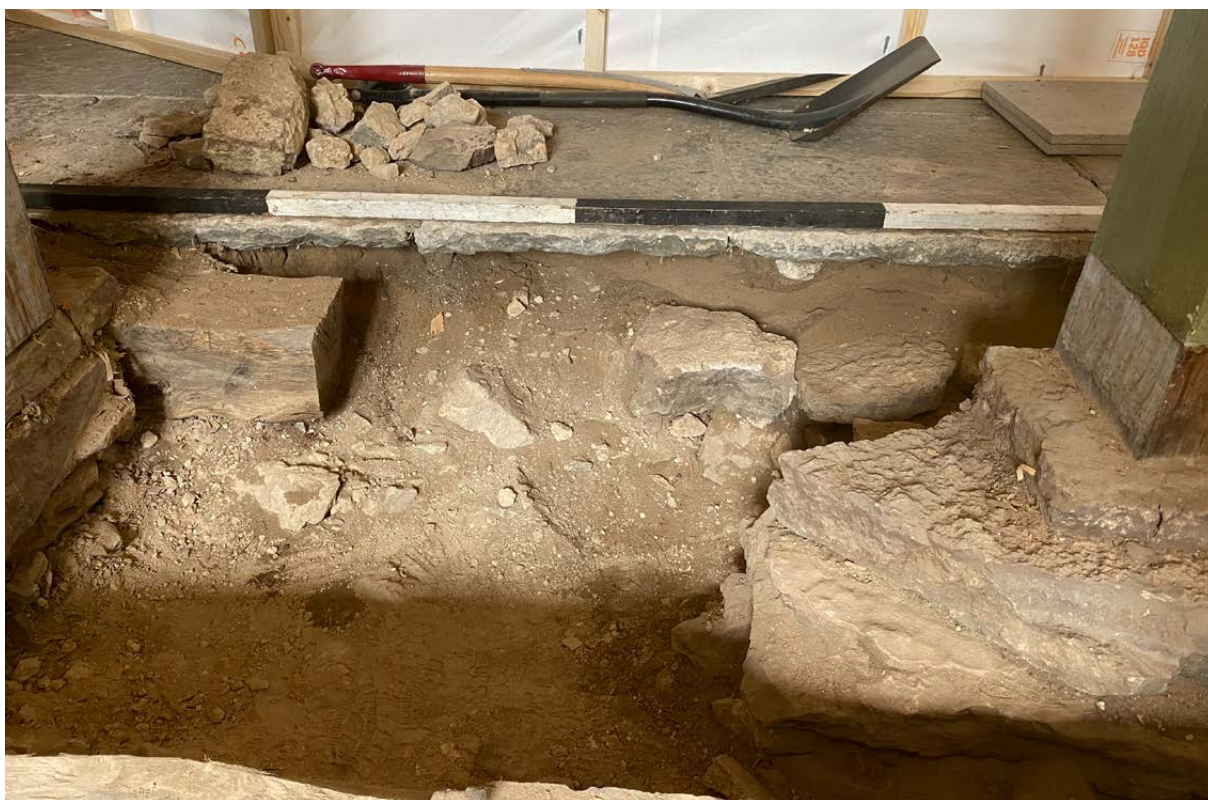
Den norra schaktkantens profil med den porösa sandfyllningen synlig samt löst lig-  
gande kalkstenar. Foto från S.

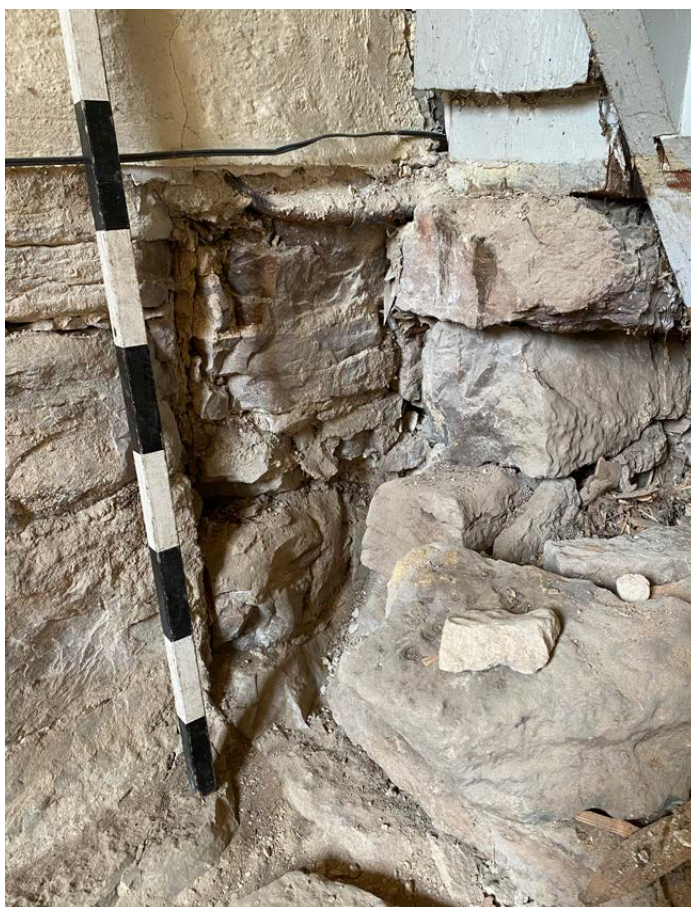
Figur 9. I den västra ytterväggen, under  
läktartrappan, kunde spår efter en möjlig  
vägg noteras. Väggen har gått i öst-väst-  
lig riktning och bör vara rester av kyrkans  
södra yttervägg. Foto från O.

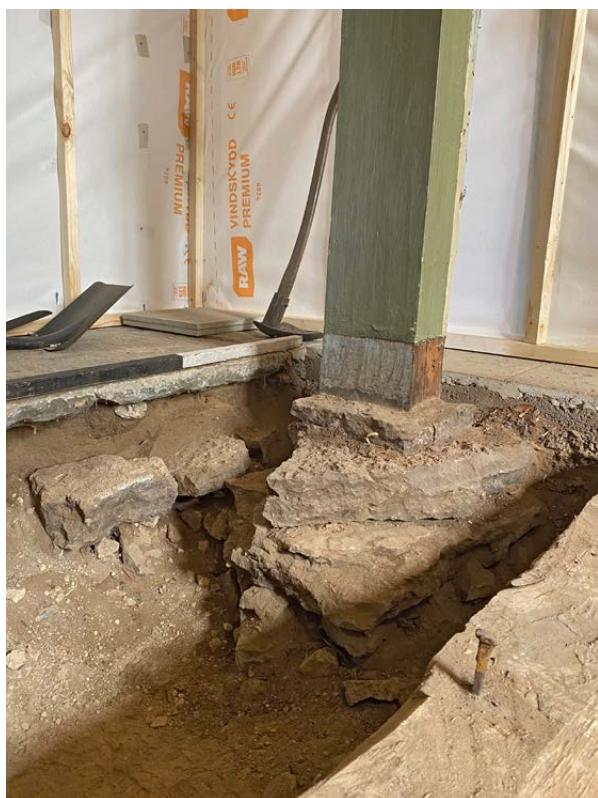
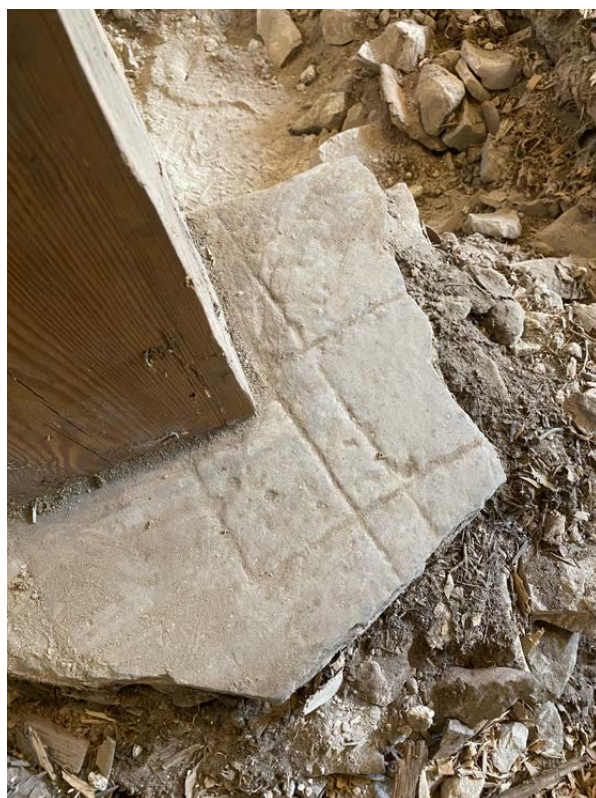
Vid kontrollen noterades även att pelarna som hör till läktarunderbyggnaden stod på staplade, äldre kalkstenar, varav några föreföll ha spår av ristningar på sig (fig. 10a-b). Det är inte osannolikt att äldre gravstenar använts som byggnadsmaterial när läktarbyggnaden uppfördes under 1800-talet.

Figur 10a och b. Pelarna vilade på staplade kalkstenar, varav vissa hade spår av ristningar. Foto fr NV.

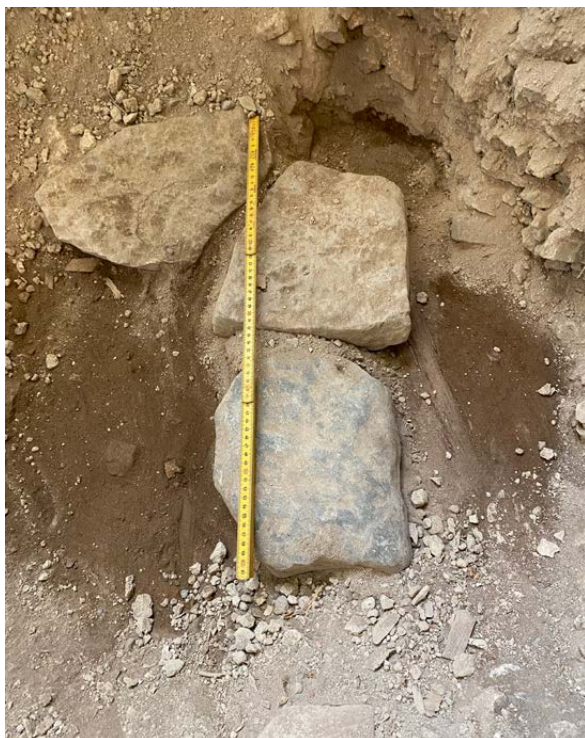
Figur 11. I den södra delen av ytan framkom tre stenar som tycktes ligga i ett mörkbrunt, humöst jordlager lagt på träplankor. Foto från N.

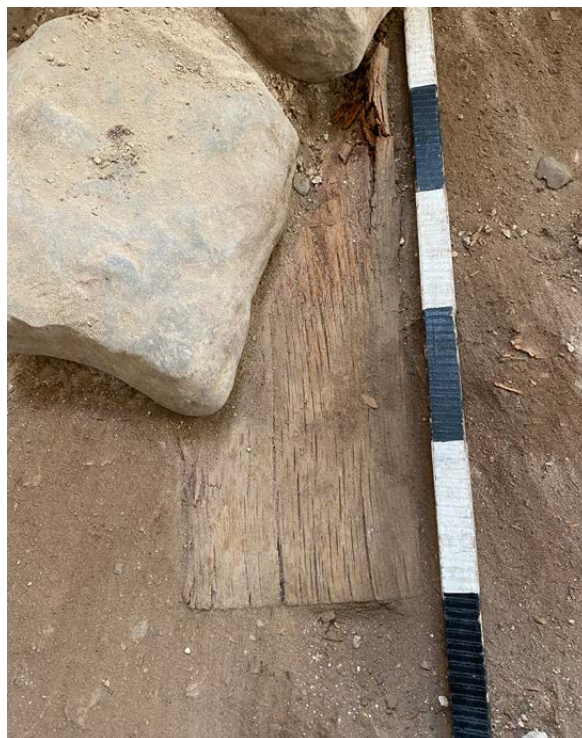
Figur 12. En av träplankorna framrensad i anslutning till stenläggningen och synlig till höger i bild. Foto från N.

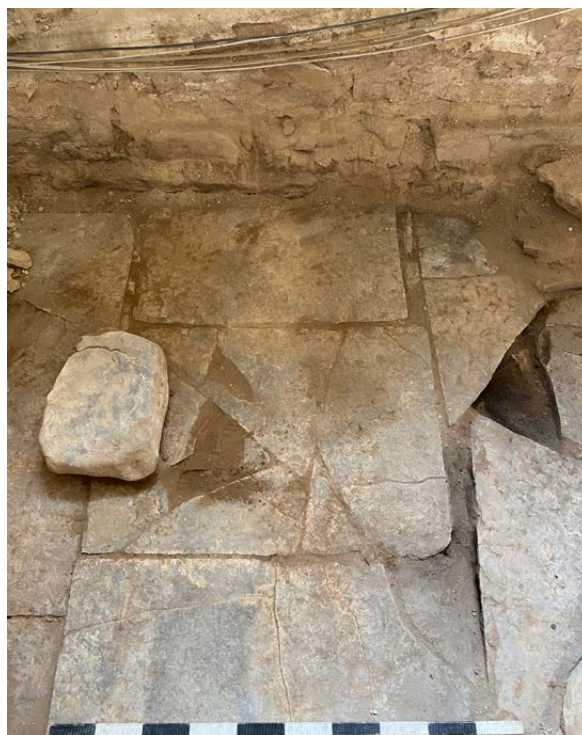
Figur 13. Under lagret av sand, mindre kalkstenar och rester av plankor dolde sig ett kalkstensgolv. Här syns delar av golvet i den sydöstra delen av ytan. Foto från N.

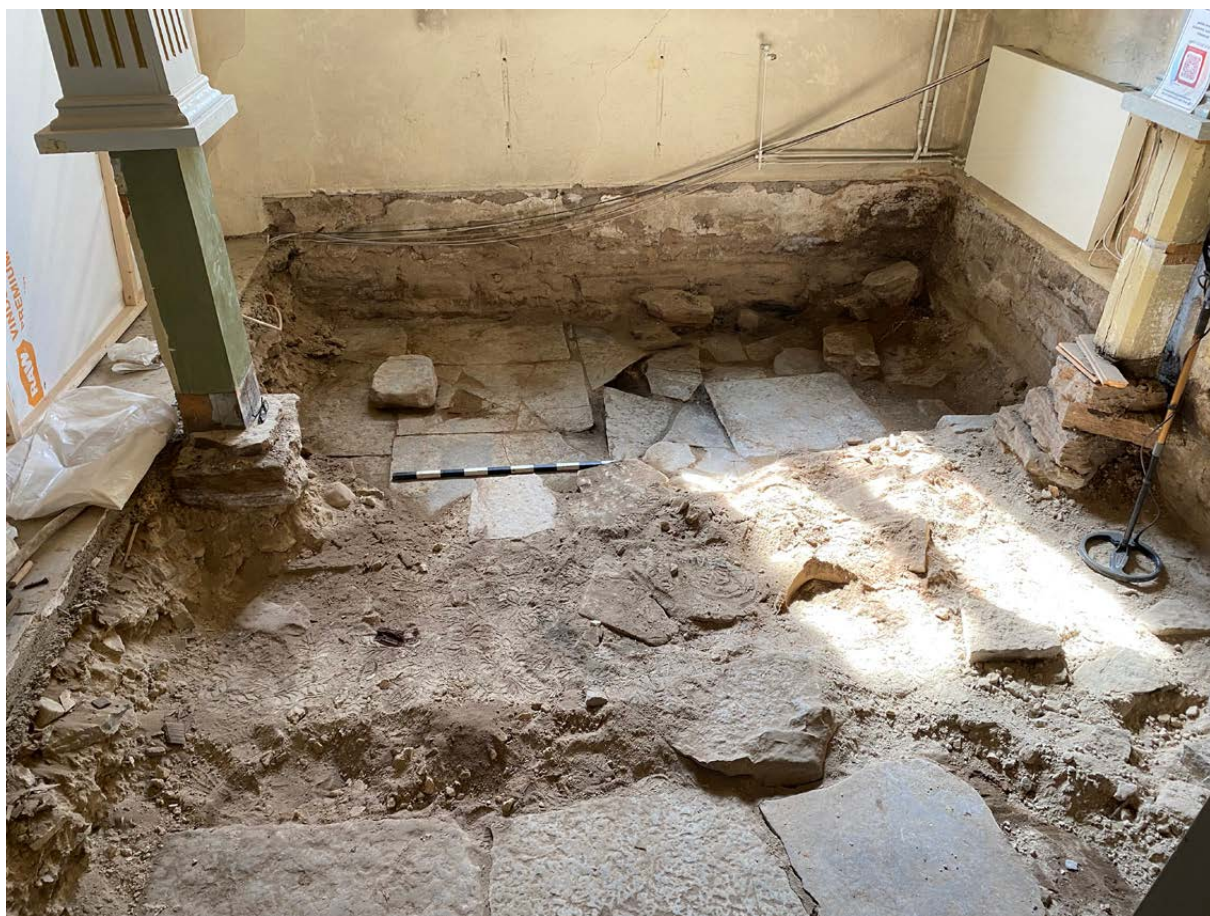
Figur 14. Kalkstensgolvet framträdde över stora delar av ytan vid rensning av det ovanpå liggande lagret. Foto från N.

För att möjliggöra framtida undersökningar av det som eventuellt kan finnas under det medeltida golvet, liksom för att undvika skador på själva kalkstensgolvet, bör det nya golvet uppföras med eftertänksamhet. Kalkstensgolvet bör täckas med lämpligt material som inte påverkar stenen negativt och det bärlager som ska hålla det nya golvet på plats bör vara av sådan karaktär att det vid framtida undersökningar kan tas bort.

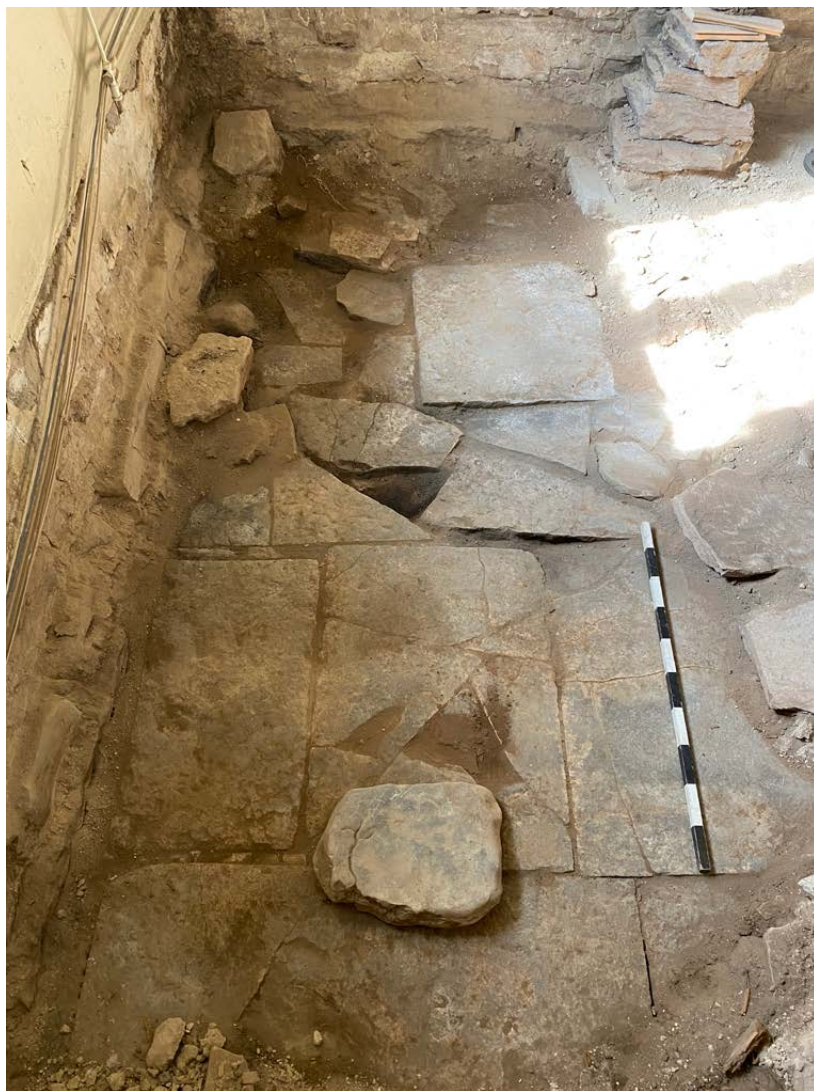
Figur 16. I den södra delen av ytan var golvet särskilt välbevarat. Foto från V.

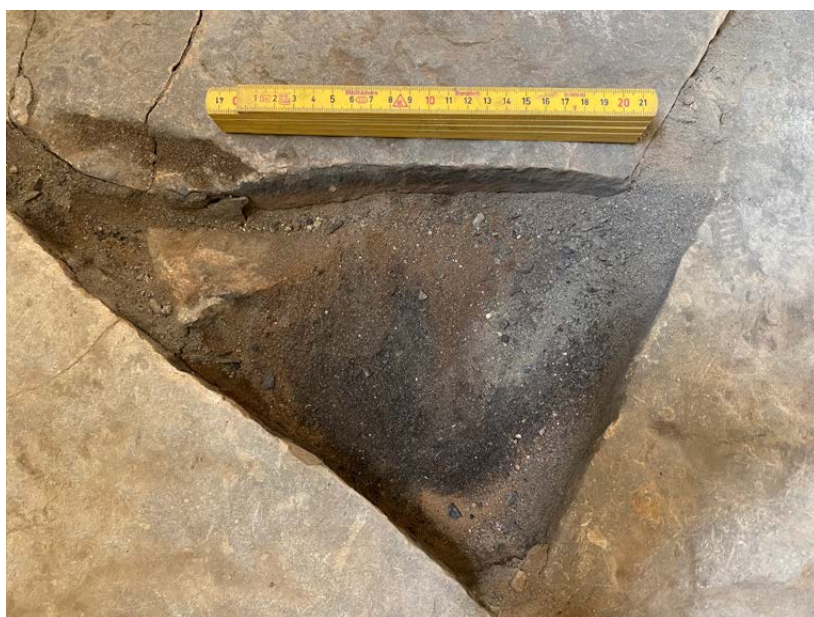
Figur 17. I ett av mellanrummen mellan stenarna exponerades det underliggande jordlagret, här synligt svärtat av kol. Detta kan tyda på att det kan finnas ännu ej påträffade arkeologiska lämningar under kalkstensgolvet. Foto från N.

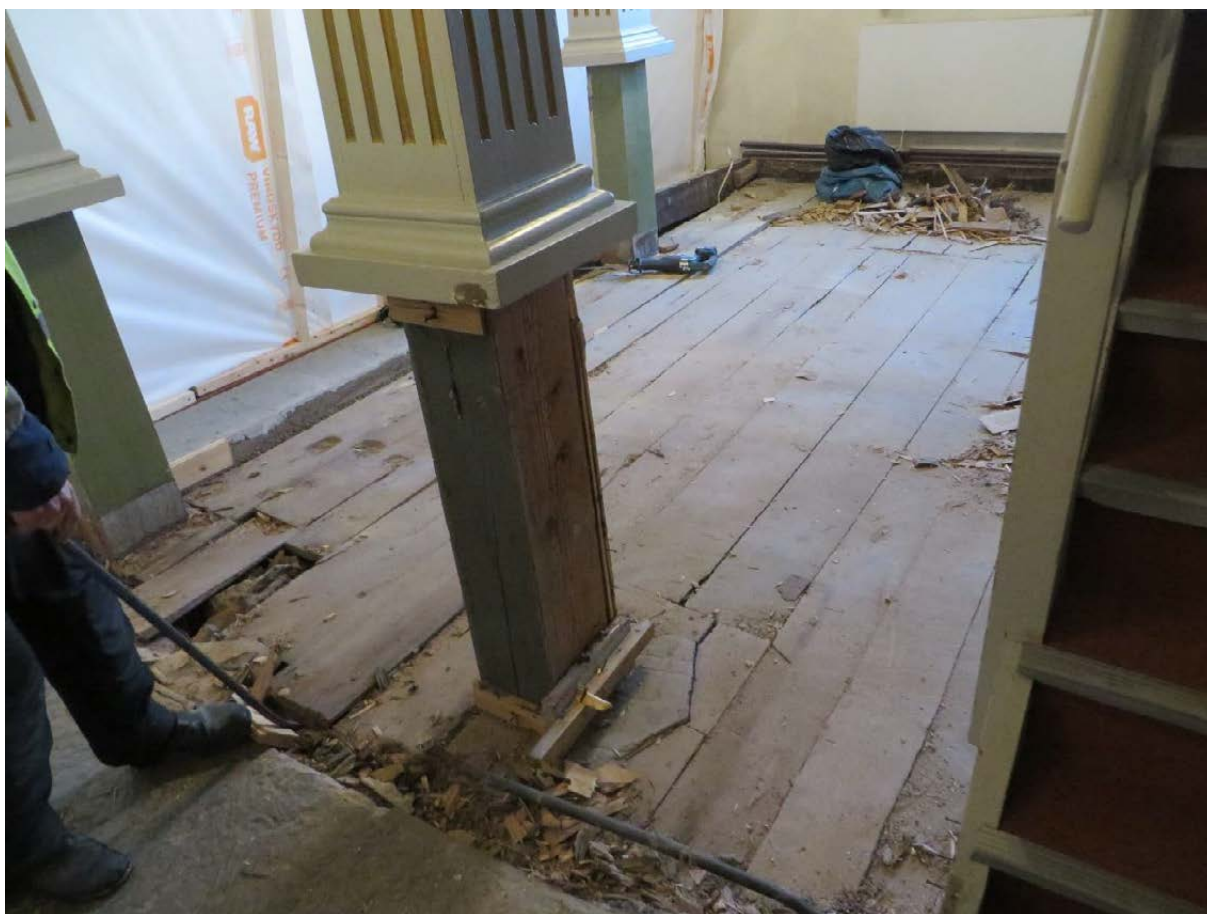
var kvar på plats, noterades att flera golvbräder var hyvlade undertill där de låg på balkar för att få till ett jämnt golv.

*Figur 2. Det kraftiga golvet som kom fram under befintligt golv.*

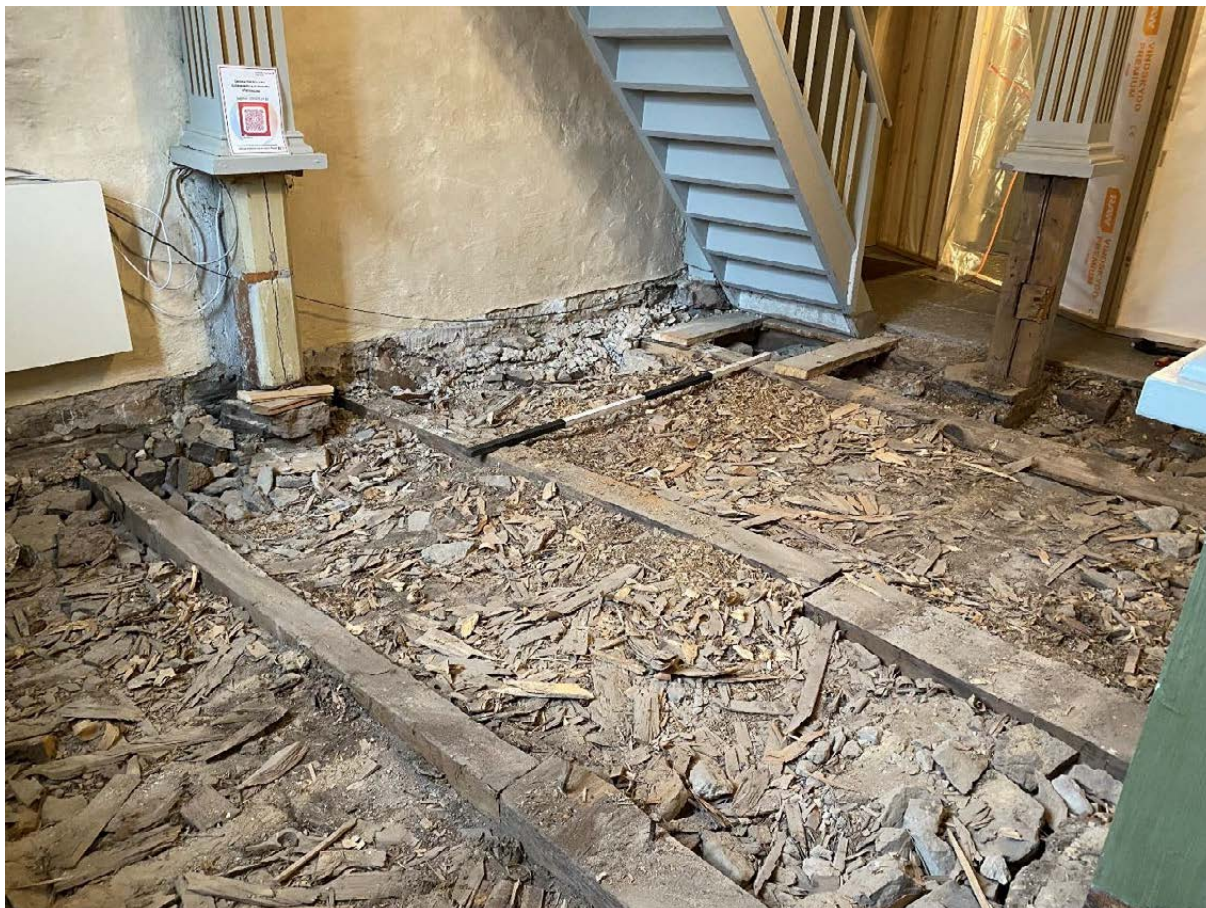
*Figur 4. Bjälklaget under andra golvnivån och den däremellan utfyllda ytan var framtaget vid första kontrollen. På bilden syns tydligt massornas karaktär: mindre kalksten, träflis och sand. Foto från SO.*

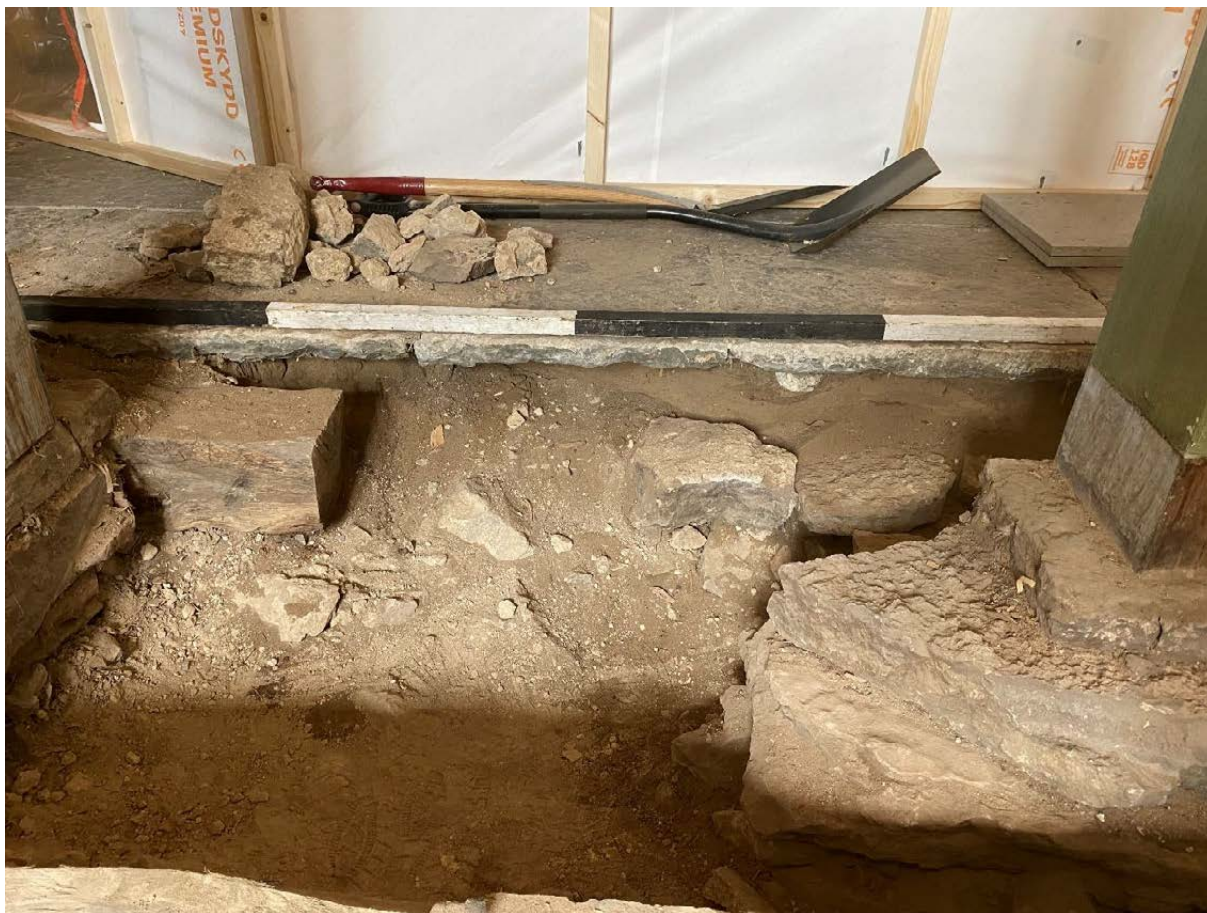
*Figur 5. Den norra schaktkanten med den porösa sandfyllningen synlig samt löst liggande kalkstenar. Foto från S.*

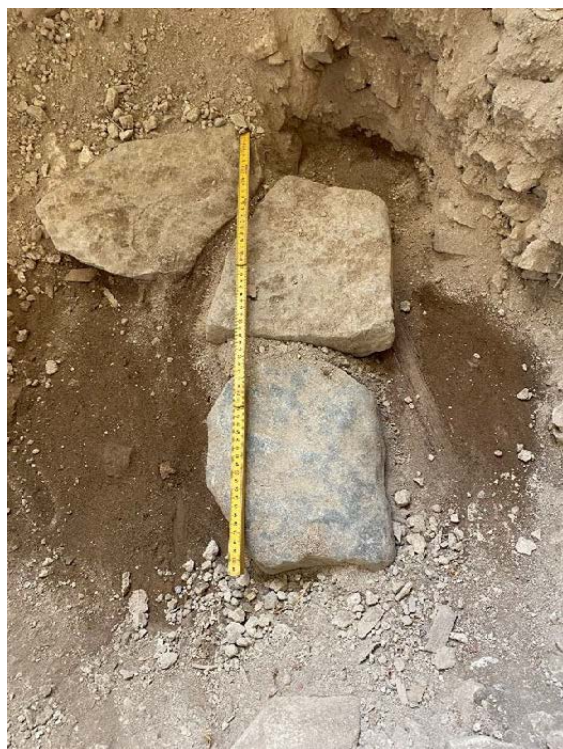
*Figur 6. I den södra delen av ytan framkom tre stenar som tycktes ligga i ett mörkbrunt, humöst jordlager lagt på träplankor. En av dessa syns direkt i anslutning till stenläggningen till höger i bild. Foto från N.*

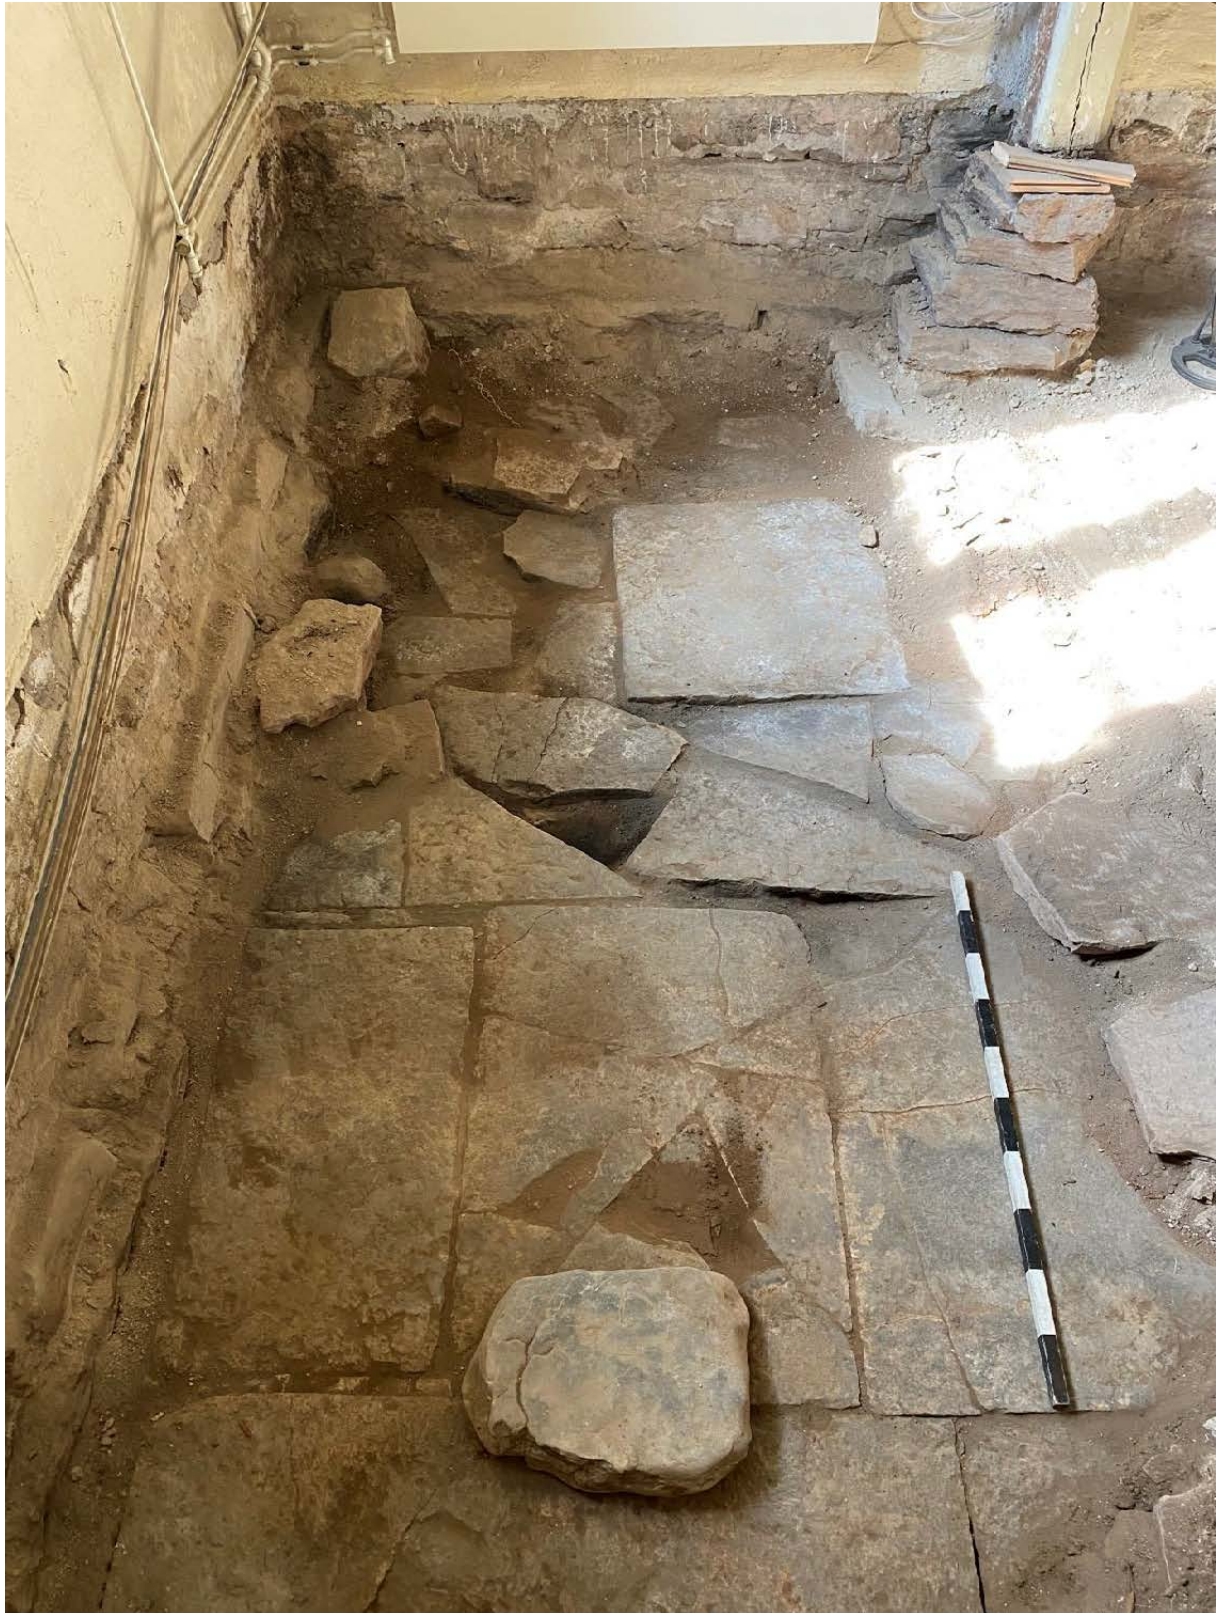
*Figur 7. Det påträffade kalkstensgolvet var i stort sett intakt med några få skador i den SV delen. Foto från SO.*

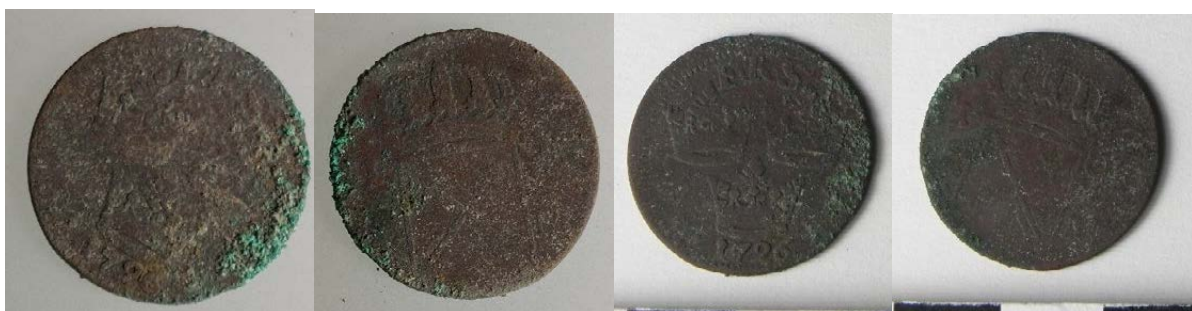
F2. Synlig prägling, 1726, "FRS" (Fredrik I). Inslag av små gropar med grön korrosion kvarstår. Bedöms inte allvarlig men kan hållas under uppsikt vid eventuell förvaring i fuktigt klimat.

Ovan: Fynd 2 före och efter konservering.

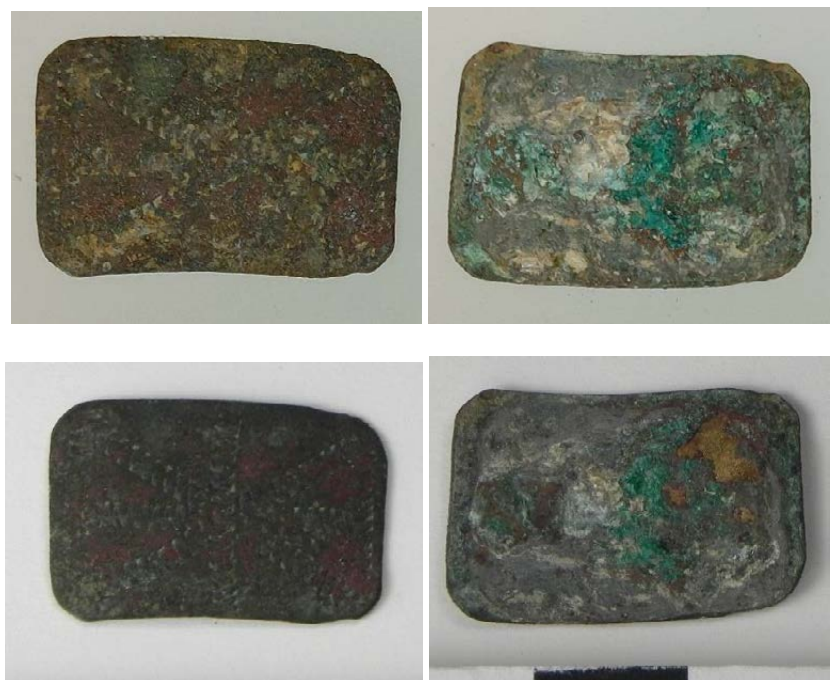
F3. Framsidan dekor, ingen större skillnad efter konservering. På baksidan finns en grå beläggning, kan vara t.ex. förtening. Detta syntes även på baksidan av den bit som lossnade. Mycket korrosion på baksidan, svårt att se spår av fastsättning eller liknande, men "tennet" syns mest i kanterna.

Ovan: Fynd 3 före och efter konservering

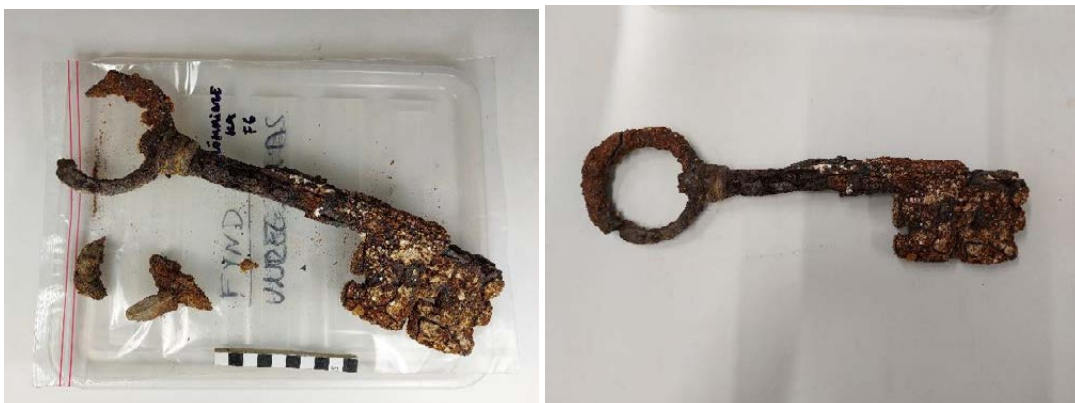
F6. Nyckeln har ej blivit fullständigt konserverad och kommer troligtvis att brytas ned med tiden och delar av ytan kommer lossna, vilket ofta sker med arkeologiskt järn som ej behandlas. Processen kan saktas ner genom att förvara föremålet så torrt som möjligt, allra helst i en relativ luftfuktighet under 20%.

Ovan: Fynd 6 före och efter åtgärd. Föremålet är inte fullständigt konserverat.

Föremålen bör förvaras torrt, gärna under 30% relativ luftfuktighet. Hanteras med handskar.
