# Murar på södra borggården

Rapport från arkeologisk förundersökning 2009  
Kalmar slott, Kalmar socken och kommun, Småland

KALMAR LÄNS MUSEUM  
Rapport 2009:25

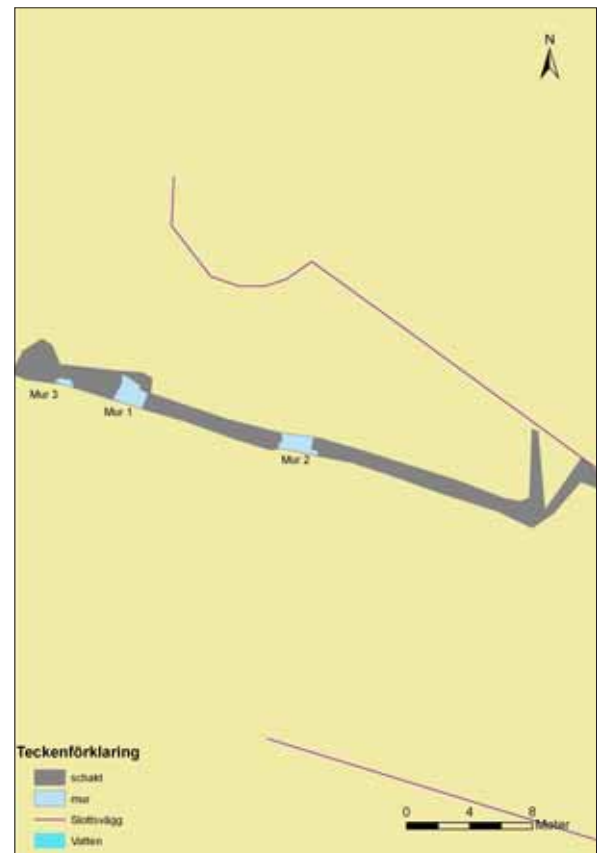
Bild 3. Murarnas placering i schaktet.

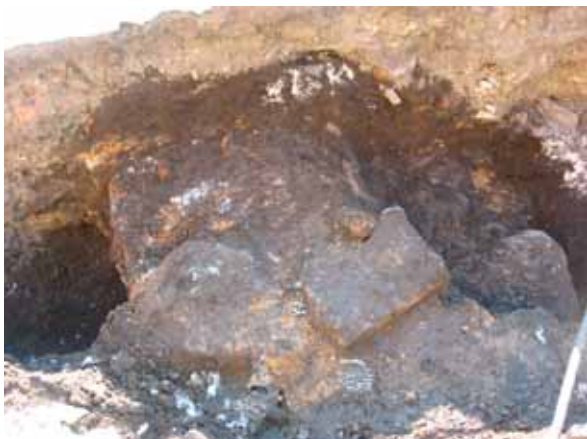
skrift från 1600-talet omnämnda bagarstugan. Muren gick tvärs över schaktet och var hårt nedbruten både på in- och utsidan. Den del som var bevarad var cirka 1,95 meter bred och som mest 0,6 meter hög. Den var till största delen uppförd av kalksten lagd i bruk. Tidigare schaktning för elledning kan ha förstört delar av den.

Bild 4. Mur 1 i plan från norr.

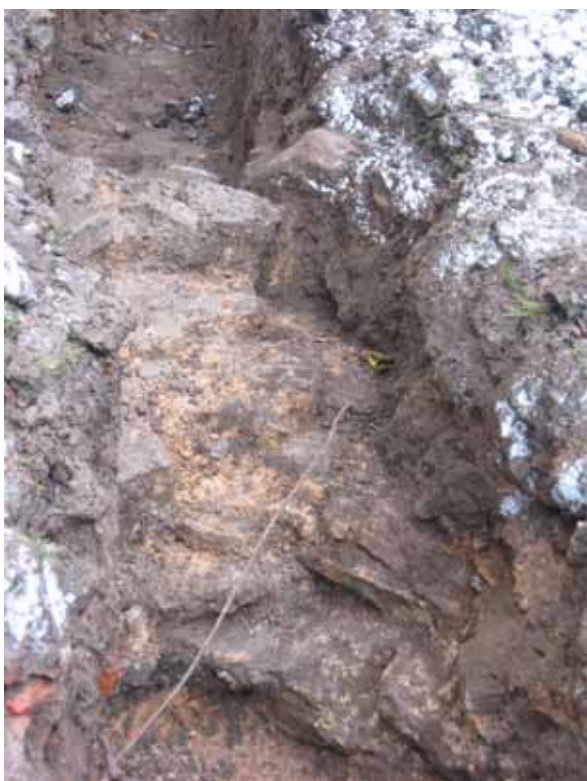
Bild 5. Mur 2 i plan från väster.

Mur 2 låg något längre öster ut. Även denna mur gick tvärs över schaktet och var i något sämre skick än mur 1. I toppen av muren låg en åskledare nedschaktad sedan tidigare. Även mur 2 var nedbruten både på in- och utsidan och det gick inte att se hur bred den hade varit i ursprungligt skick. Den del av muren som var bevarad var 2,7 meter bred och som mest 0,5 meter hög. Den bestod liksom mur 1 till största delen av kalksten, kanske med något större del inblandning av marksten, lagd i kalkbruk.

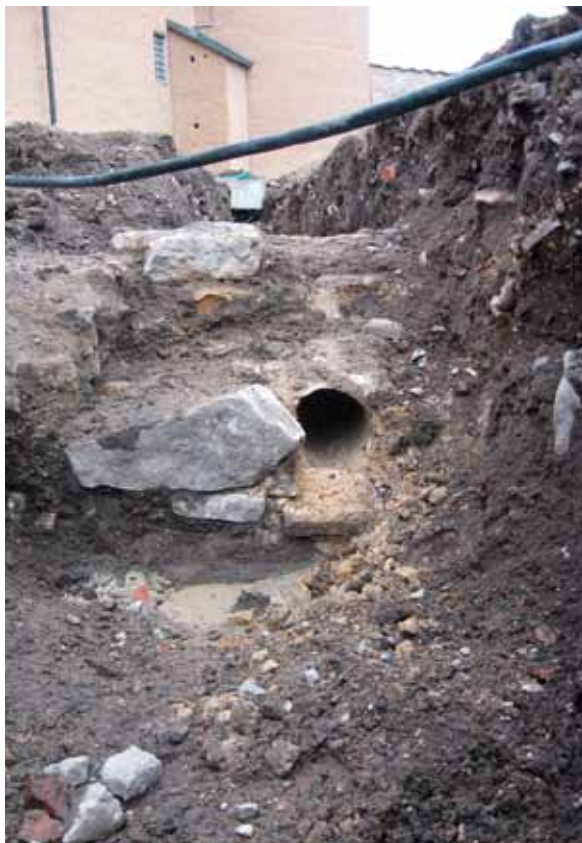
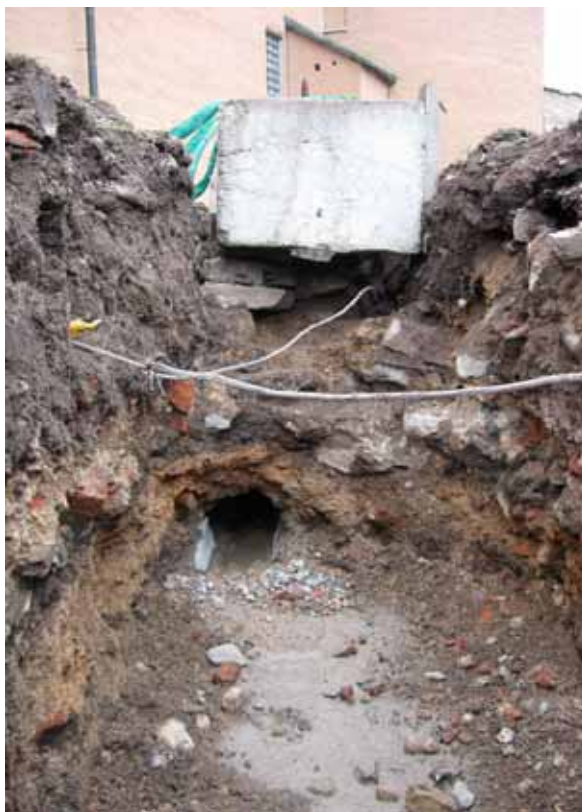
Bild 6 (ovan) och 7 (nedan). Murarna genomborrade. Båda bilderna tagna från väster.

Då det inte gick att schakta förbi då vi inte visste var eventuella genombrott skulle kunna finnas föreslog och fick vi tillstånd till att göra genomborrningar av både mur 1 och 2. Borrkärnorna skall enligt uppgift sparas uppmärkta på slottet.

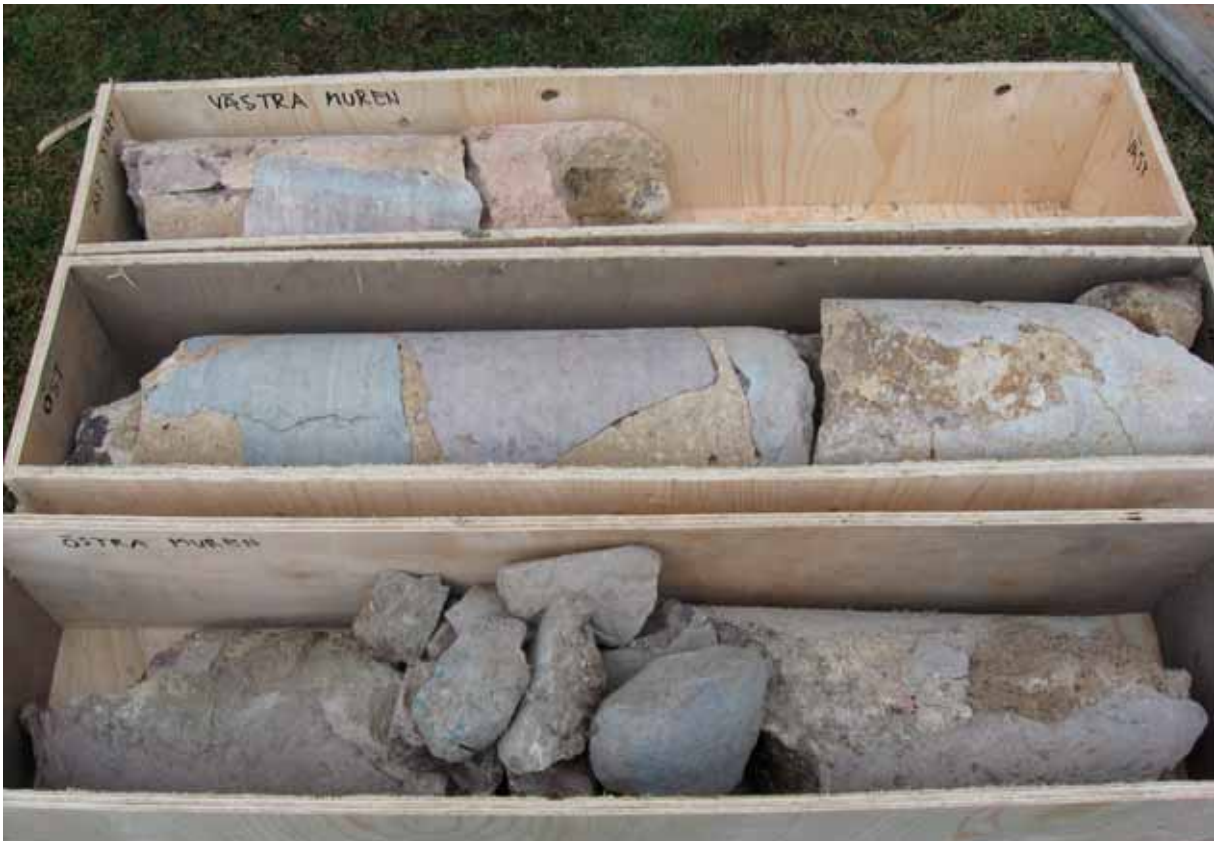
Bild 8. Borrkärnorna placerade i lådor.

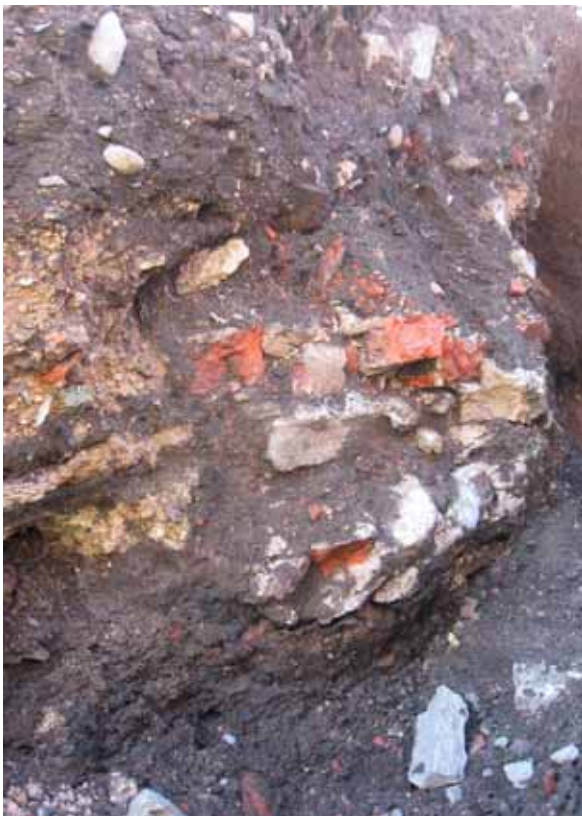
Längst i väster i den södra schaktväggen fanns mur 3. Det gick inte att se att den fortsatte på andra sidan det cirka 1 meter breda schaktet så en större del var bortbruten. Den var till skillnad från de andra två uppförd delvis med tegel. Den del som stack ut ur schaktväggen var ungefär 1,4 meter bred.

Bild 9. Mur 3 Stack endast ut i schaktkanten. Foto från nordost.

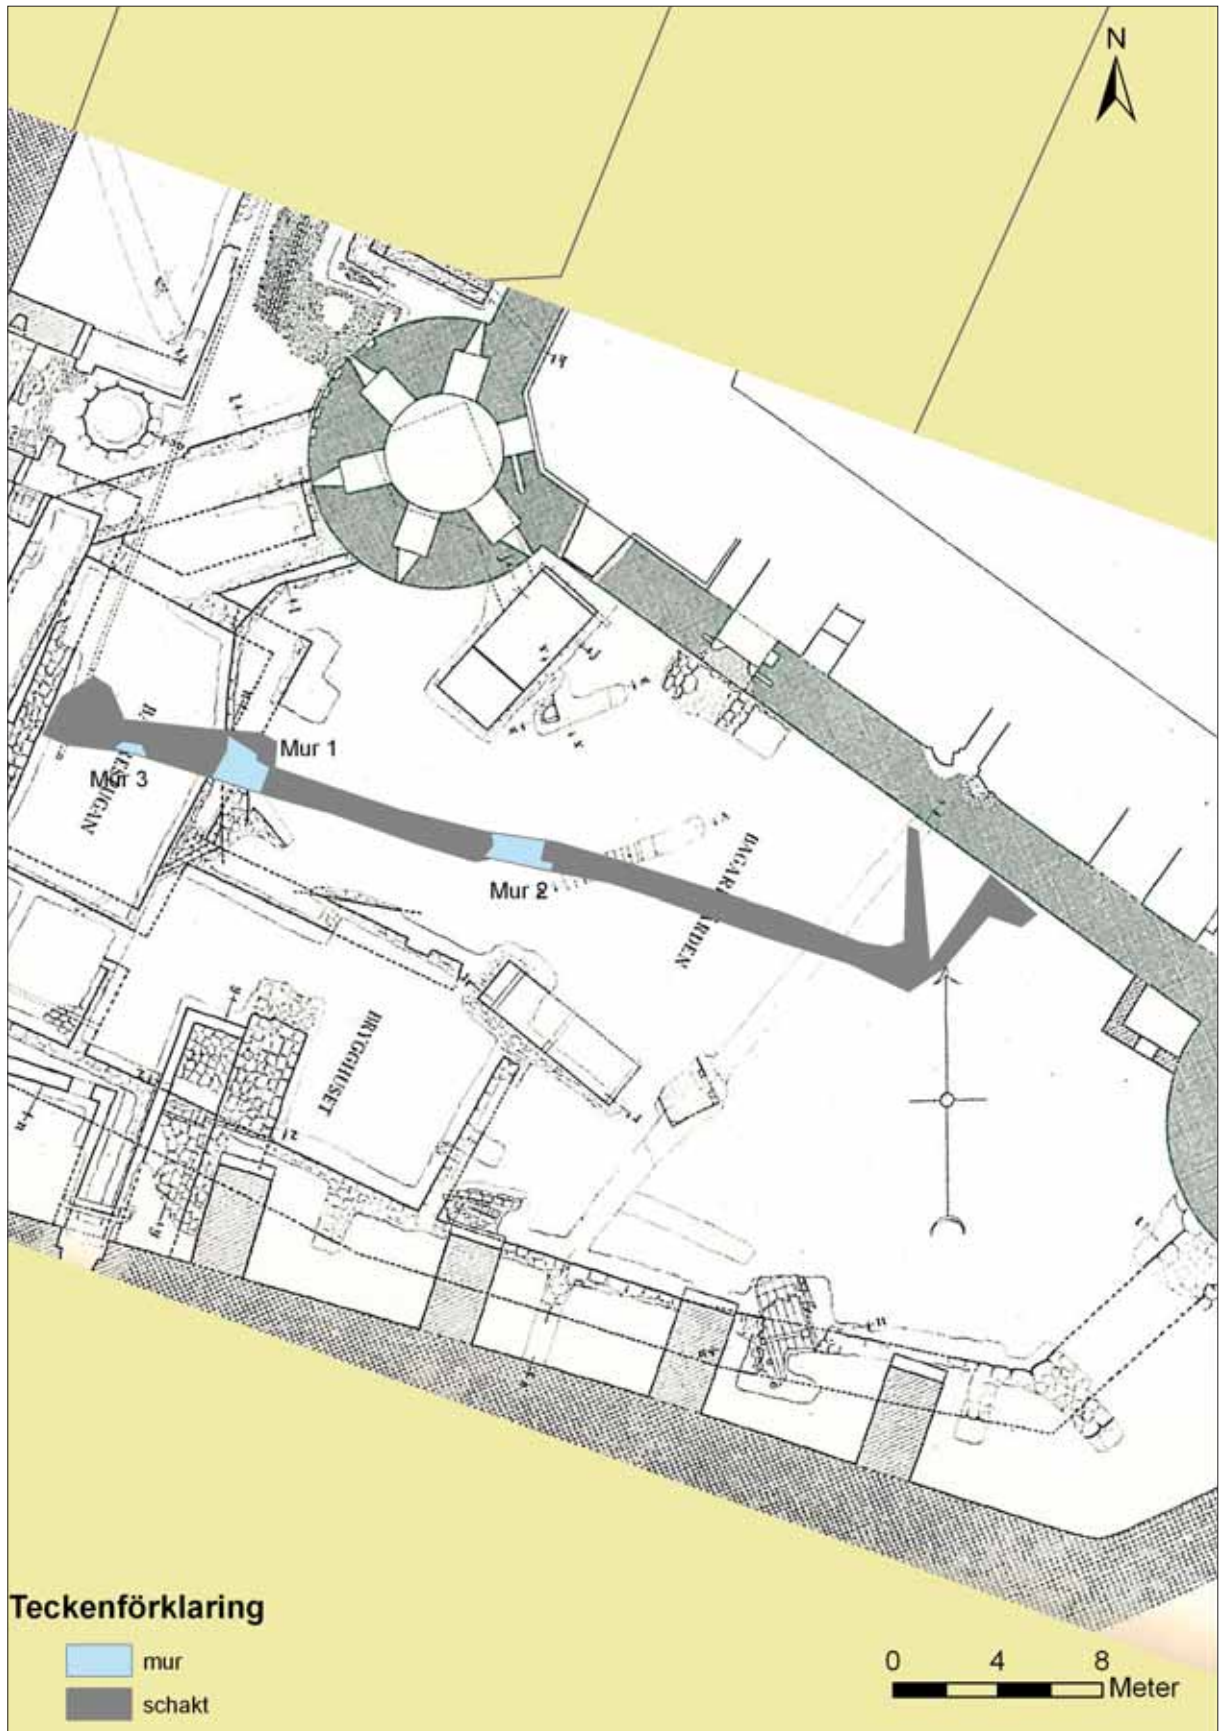
Bild 10. Vårt schakt och Olssons dokumentation från tidigt 1900-tal sammanlagda. Mur 1 överensstämmer med den mur som han tolkade som bagarestugan.
