Stensjö by

Vårdplan

Stensjö by, Döderhults socken, Oskarshamns kommun, Kalmar län, Småland

Byggnadsantikvarisk rapport 2017

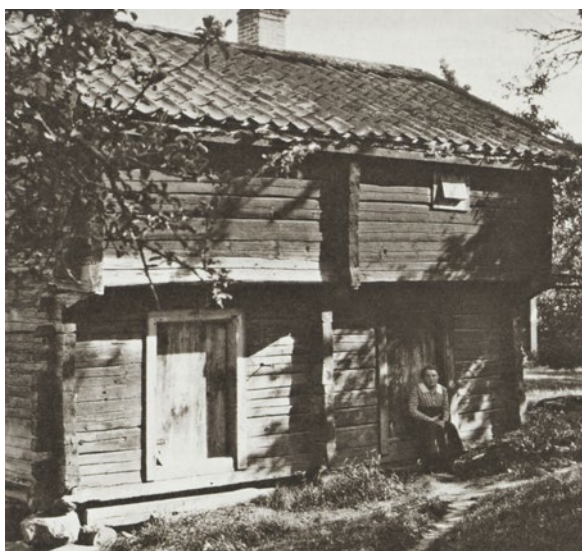
På den utkragande visthusboden ser man hur näver sticker fram under teglet. Möjligen är det en rest från ett tidigare torvtak.

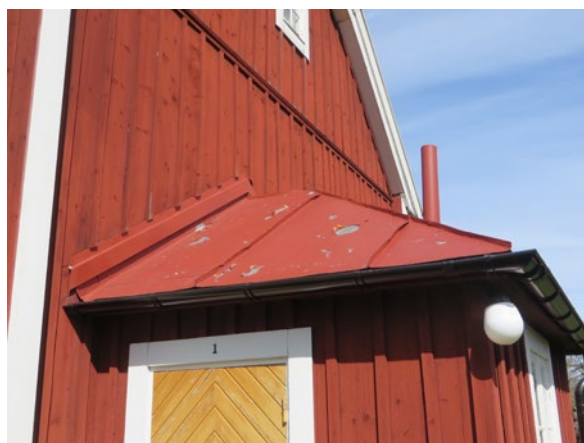
Fabriksmålad plåt med färgsläpp.

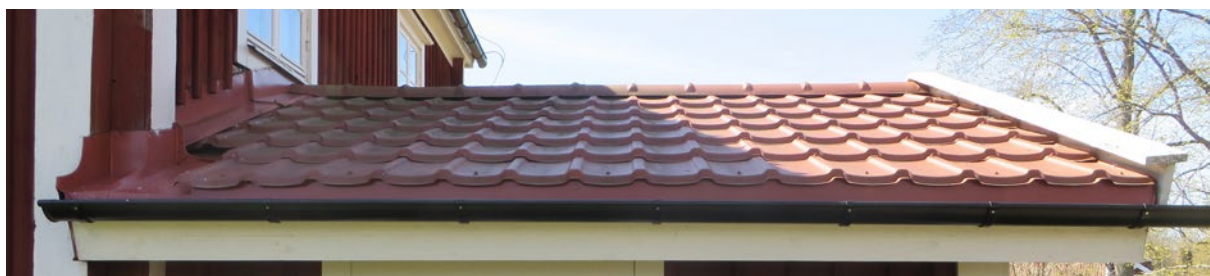
Flera mindre tak på husen i byn är belagda med andra takmaterial. Hus nr 9011, 9012, 9020, och ladan i Dala har rekonstruerade brädtak och farstun till hus nr 2 har ett nytt plåttak. På två mindre bodar, en nybyggd söder om hus 2 samt dass i anslutning till hus 1, har man lagt papptak. I samtliga fall har man använt moderna material och metoder vilket påverkar upplevelsen av byggnaderna. I ett fall, en tillbyggnad på hus nr 6, har tegelimiterande plåt, Plegel, använts vilket är direkt olämpligt.

Tegelimiterande plåt, plegel, och plåtskoningar som går högt upp på den anslutande fasaden.

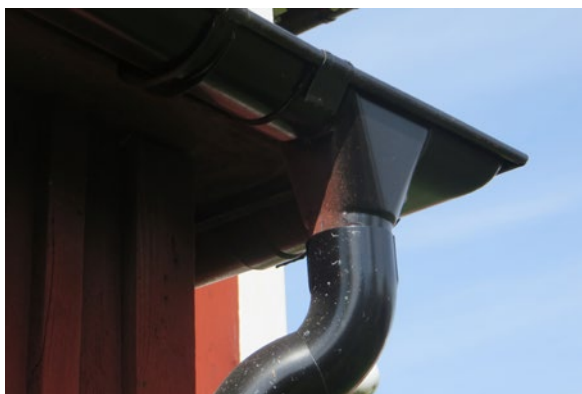
Modern prefabricerad hängränna.

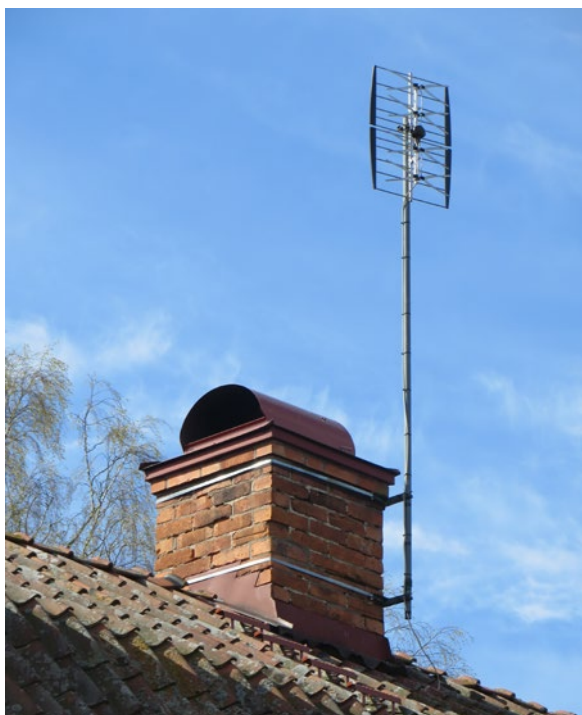
TV-antenn.

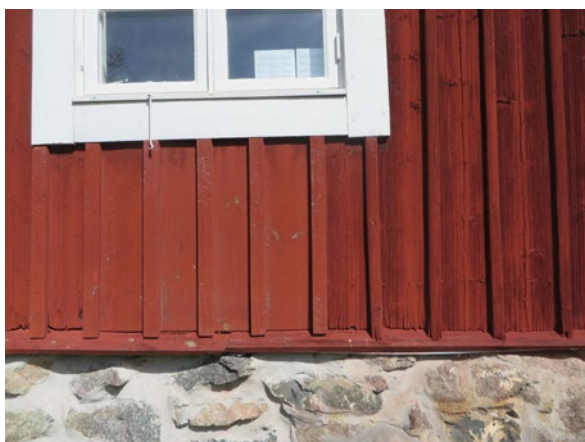
Bostadshusens ytterpaneler är idag en blandning av gammalt och nytt material. Samtliga hus har locklistpaneler men locklisternas utseende varierar mellan byggnaderna. På hus nr 2 har alla äldre locklister tagits bort och ersatts med moderna rektangulära standardlister. Även en del av brädpanelen har bytts ut. Såväl lister som brädor har på flera ställen skarvats i den gamla panelen. Panelbrädorna har anpassats i bredd till den äldre panelen. Panelernas variation i mått ger ett ålderdomligt intryck av fasaden som tyvärr förtas av att utformningen på trämaterialen (t ex spår av cirkelsåg) inte lever upp till den äldre panelens utseende. Påtagligast blir dock skillnaden när det gäller locklisterna där man valt att inte kopiera de äldre listernas profilering utan använt standardlister från bygghandeln.

Den nya locklisten saknar den gamla locklistens rundade profil.

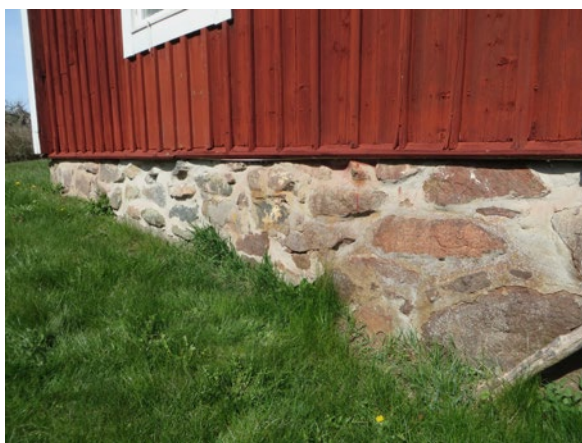
Bostadshusen har socklar av fältsten i varierande storlekar. På äldre fotografier ser man att utrymmet mellan stenarna fogats med kalkbruk som lyser vitt på de svart-vita fotografierna. På några av ekonomibyggnaderna som har synliga socklar är fogarna utdragna långt ut på stenarna och täcker nästan hela stenarna. Idag kan man hitta rester av fogar av kalkbruk. Merparten har dock vid olika tillfällen ersatts med cement.

Sockel av natursten, delvis fogad med cement.

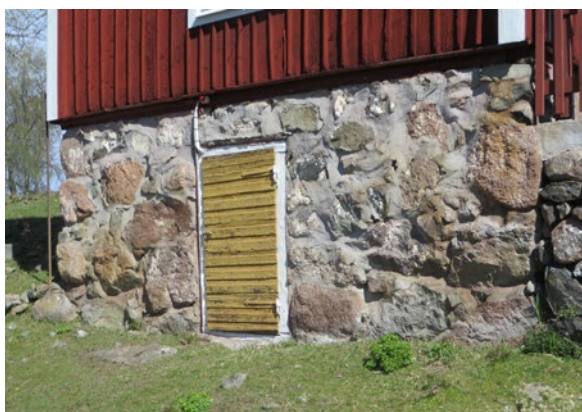
Hög källarsockel, tidigare putsad. Hus nr 6.

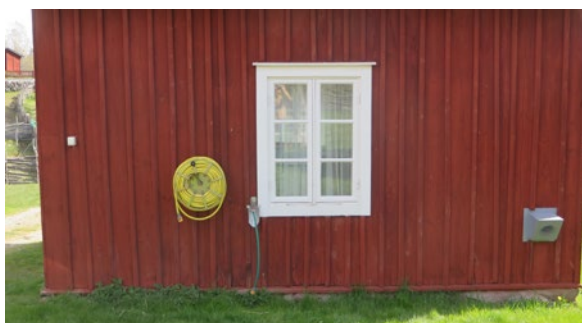
Utspridda installationer på hus nr 24.

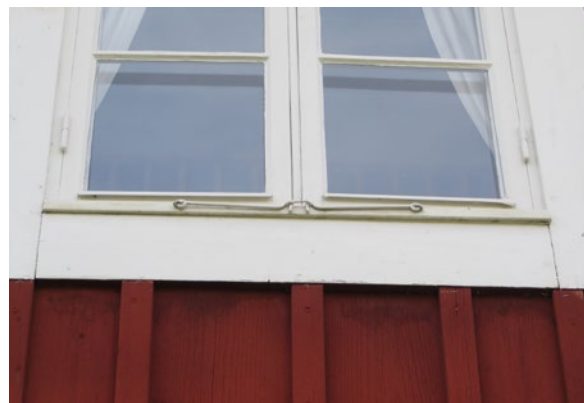
Modernt fönster med metallbleck i bågens bottenstycke och floatglas.

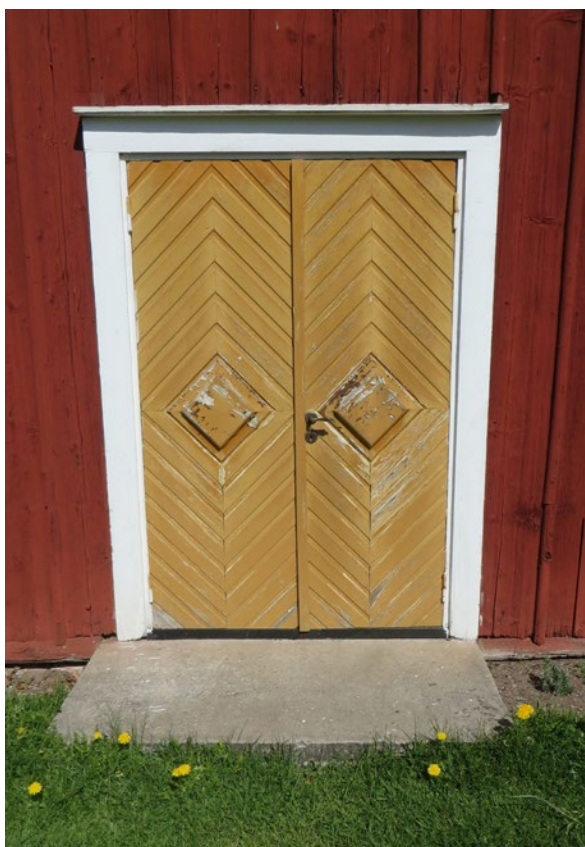
Modern dörr, hus nr 8003.

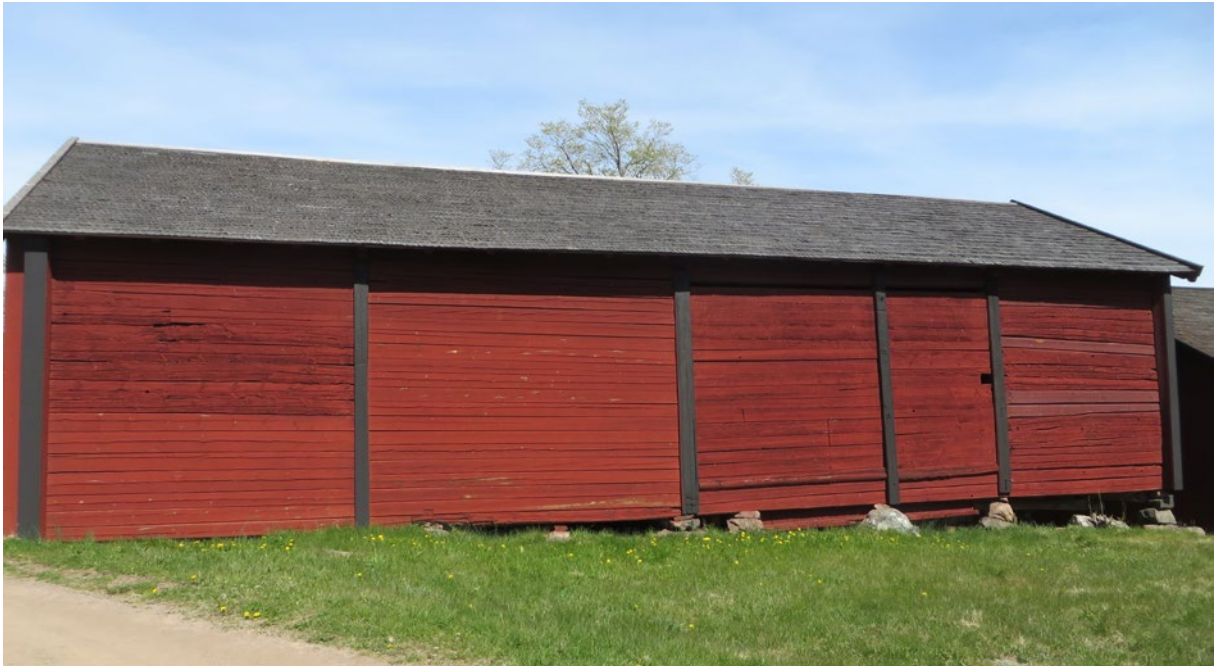
Nytt och gammalt trä på lada nr 9018.

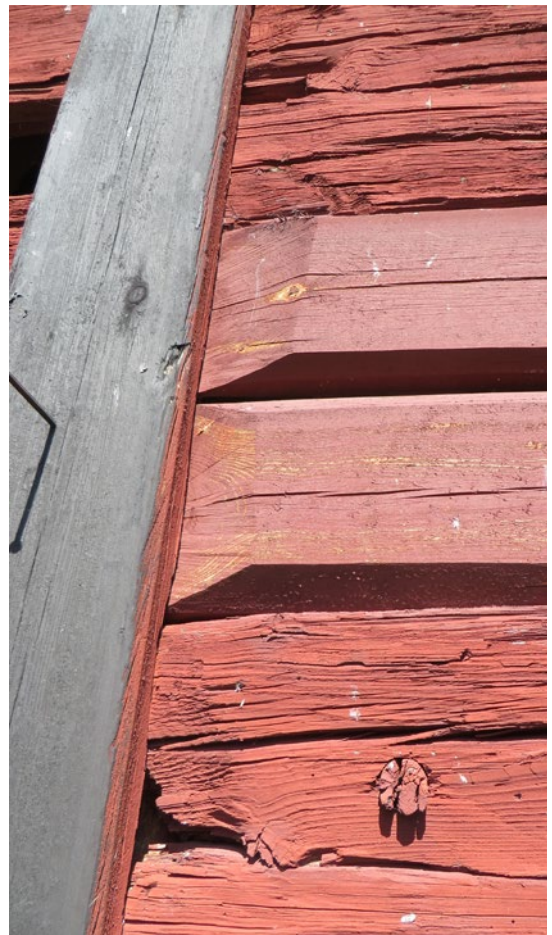
Detalj av skiftesverk eller timring på gât. Två skift bytta.

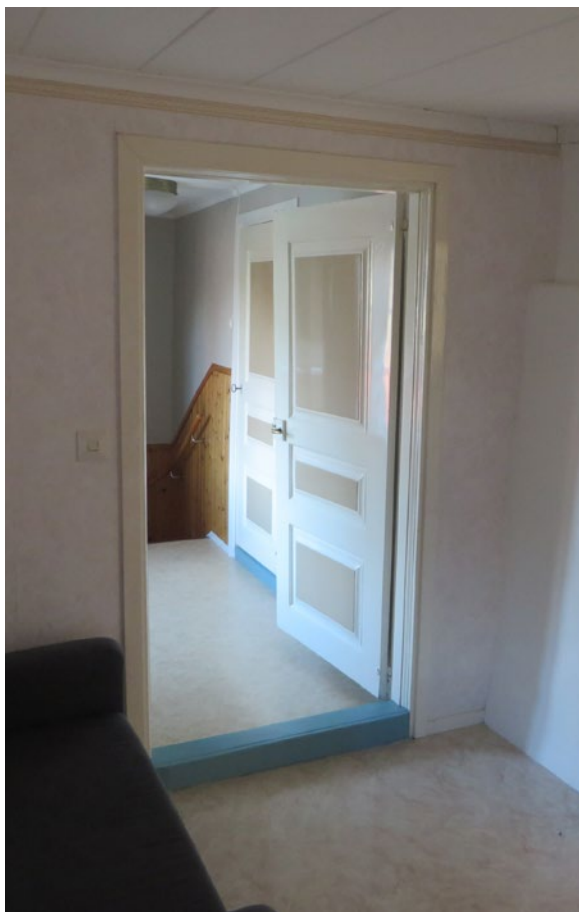
I många av bostadshusen finns moderna material som plastmattor, moderna lister och högblanka moderna målningsskikt.
